**Untersuchungs- und Arbeitsbericht zu
einem niederländischen Holztafelgemälde
aus der Rubenszeit**

**„Die Lesende“ aus dem Gemäldebestand des
Reiss-Engelhorn Museum Mannheim**

Berenice Gührig Diplom-Restauratorin
Münster (Westf.) 2021

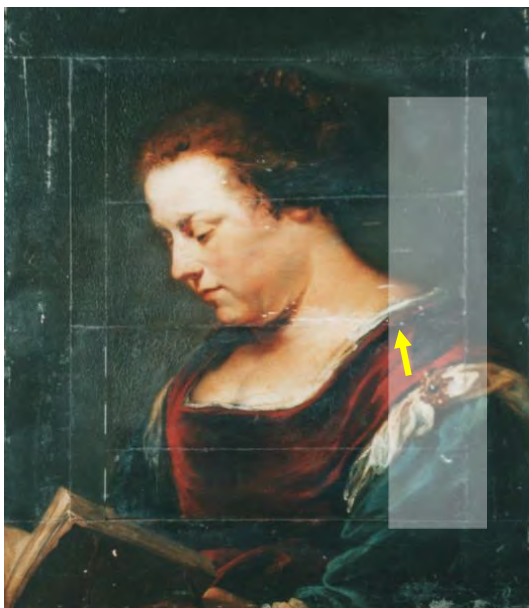
Aufgrund eines nachgewiesenen Bildschadens (B_II_15), der vermutlich im Zuge der Tafelstärkendünnung vor dem Parkettieren erfolgte, ist es wahrscheinlich, dass zumindest im oberen Dübelkanal vormals ein Dübel gesteckt hat.

Abb. 3.1.3 / 6 a
Lokalisierung der Detailaufnahmen / 6b und / 6c am Gemälde. Die gelbe Markierung gibt die Position des versetzt liegenden Dübelkanals wieder

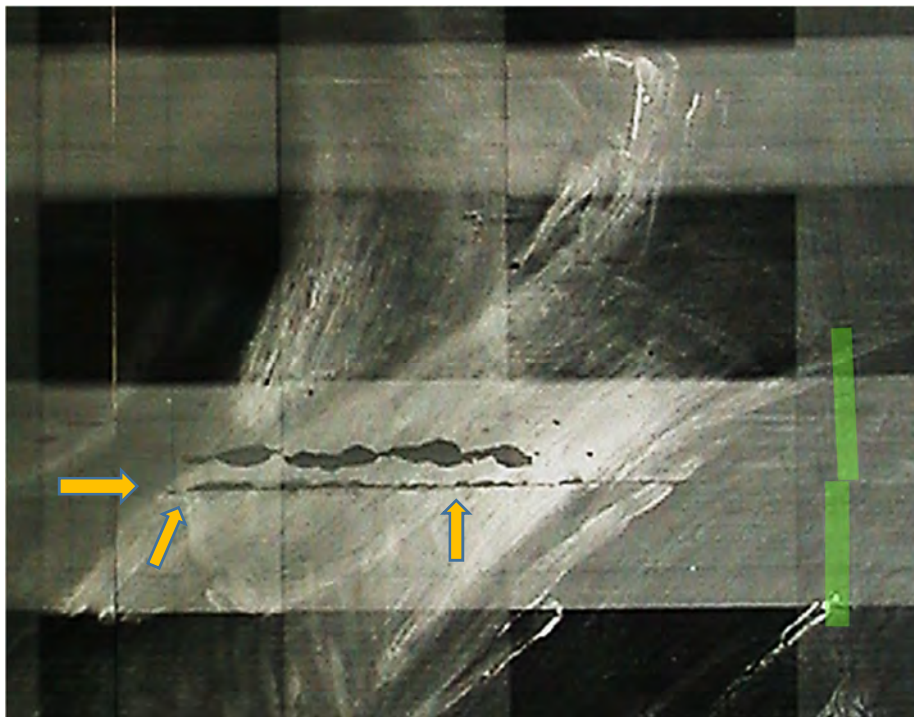
Abb.3.1.3 / 7
(Röntgenaufnahme)
Schulterpartie rechts,
das heute übermalte
Motivdetail des
Hemdkragens der
älteren Bildanlage.
Die Konturen des
Kragenmotivs laufen
über die Brettfuge
und ohne Versatz
weiter (Markierungen
orange). Der Versatz
der Dübelkanal-
hälften wird durch
die grünen Balken-
markierungen
angezeigt

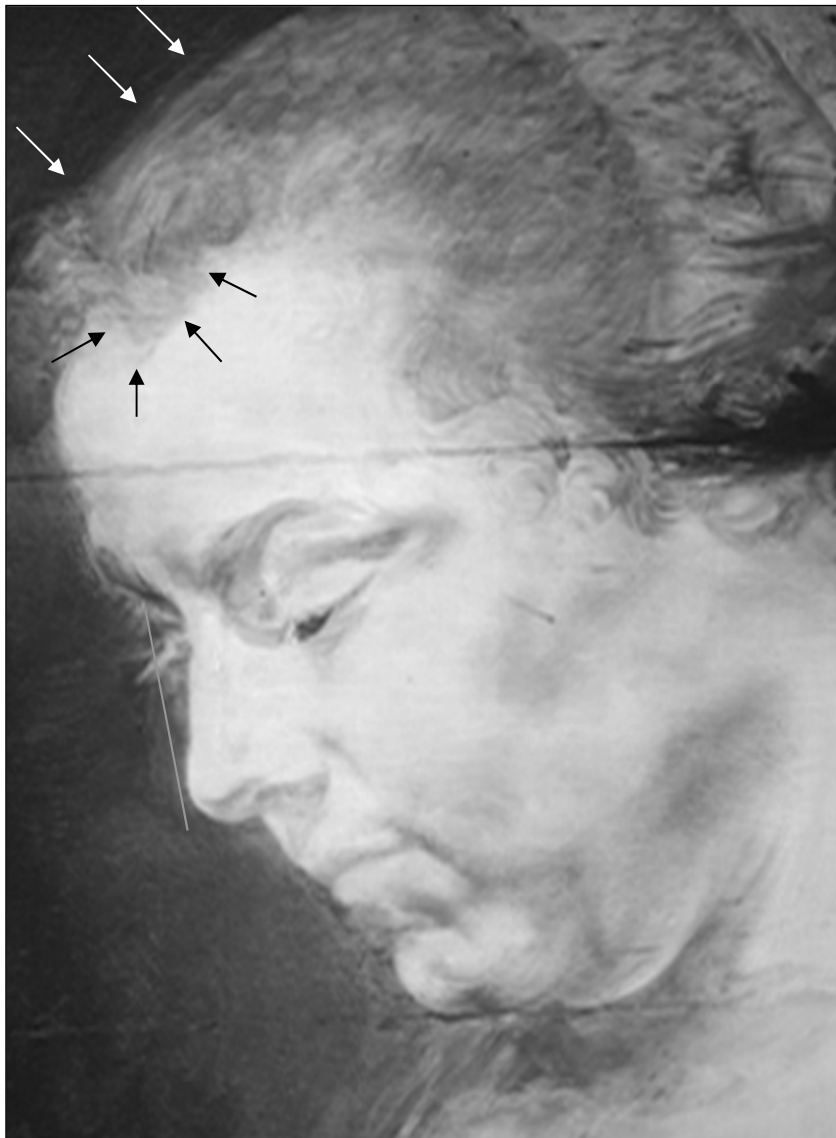
Abb. 3.1.3 / 44
Infrarot-Abbildung des
Gesichtes (Weites IR).
Die Pfeilmarkierungen um-
schließen die Kontur der in
die Stirn ragenden Spitze der
Kappe. Die dort befindlichen
Locken verunklären allerdings
das Detail

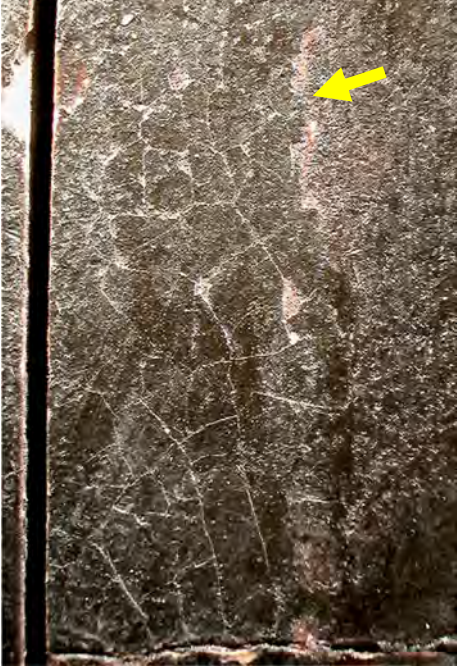
B_III/1_01 ↑ 17,5 - 19,4 → 11,0 - 12,5	Brettkante links, der Bereich des Kittstreifens. Entlang des unteren Abbildungsrandes verläuft der Bruch von Brett III/1 und Brett III/2, vertikal verläuft der Fugenspalt zwischen Brett V/b und Brett III/1. Rechts neben der Fuge liegt eine Ausbesserung der Malschicht mit einer Kittung, die etwa zwei Drittel der Abbildungsbreite einnimmt. Zwei eindeutige Hinweise darauf gibt es am unteren Ende des linken Innentafelrandes. Zum einen zeichnet sich dort der Kittungsbereich dadurch ab, dass die darüber liegende Malschicht eine glattere Oberfläche mit weit verästelten Malschichtsprüngen/-rissen besitzt, zum anderen liegen Malschichtausbrüche vor, die einen rötlichen und damit für den Innentafelfarbschichtaufbau des Hintergrunds untypischen Untergrund erkennen lassen. Es handelt sich dabei um die Imprimiturfarbe aus der 2. Bildphase.

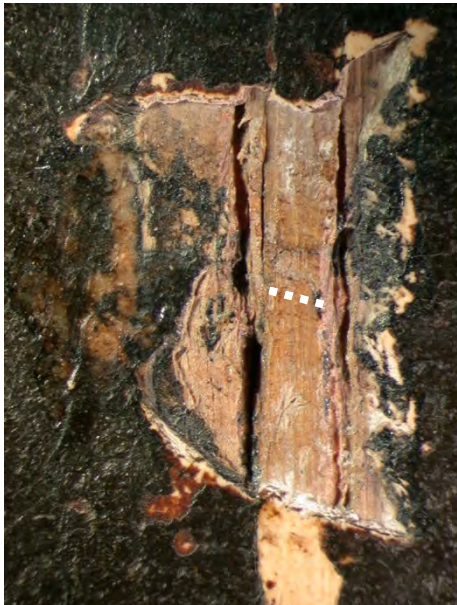
B_V_09

Materialbruch der Latte (Brett) V/b. Der quer zum Faserverlauf des Bildträgerholzes verlaufende Riss wurde offenbar verleimt. Dazu müsste die Leimfuge zu Brett V/a geöffnet gewesen sein. Die mit Leim aufgefüllte Vertiefung wurde auch mit einem Leim-Kreide-Kitt verfüllt, der die letzten Niveauunterschiede zur angrenzenden Malschicht ausglich.

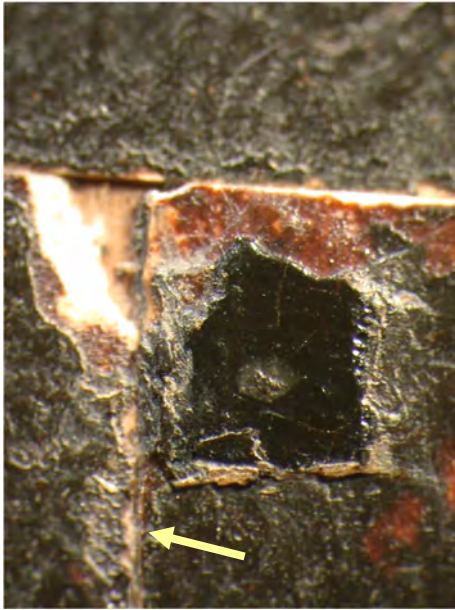
B_V_11

Scharte durch ein Freilegeutensil am oberen Ende von Brett V/a. In diesem Materialaushub, der gemäß des Schadenbildes an die kurze Spitze einer scharfschneidigen Skalpellklinge erinnert, saß wie ein Pfropfen eine Leim-Kreide-Kittung. Die erhalten gebliebene Scharfkantigkeit der Ränder dieser Verletzung und auch das unverschmutzte Weiß der Grundierung können nur bedeuten, dass der Schaden bereits kurz nach seiner Entstehung ausgebessert worden ist.

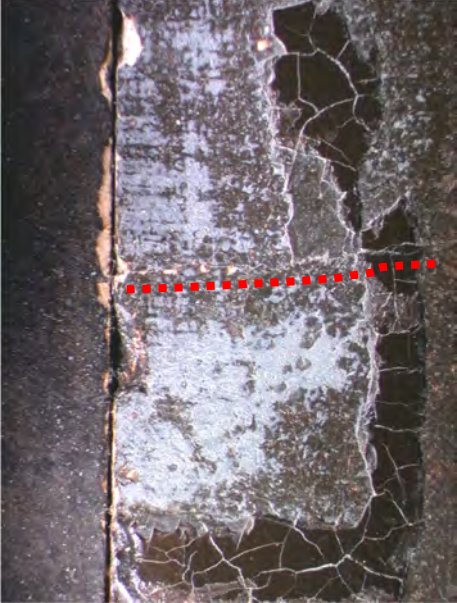
B_VII_02 ↓ 10,6 - 12,3 ← 5,3 - 7,0	Materialriss im Bereich der Astlochverwachsung. Oberhalb der roten Punktierung verläuft die quer zum Faserverlauf des Brettes ausgerichtete Risslinie im Bildträgerholz. Ursächlich dafür ist vermutlich ein Astloch, in dessen Bereich das Holz des Brettes von der übrigen Fläche abweichende Materialeigenschaften im Quell- und Schwindverhalten besitzt. Dadurch sind stärkere Materialspannungen zu erwarten, die in der Folge zum Reißen des Holzes geführt haben könnten. Im Bereich des Risses sind die Bildträgeroberfläche wie auch die Malschicht im Niveau etwas abgesenkt. In der Überarbeitung der 3. Bildphase behob man die Unebenheit, indem man den Streifen der Bleiweiß-Kreidekittung weiter nach rechts ausformte.

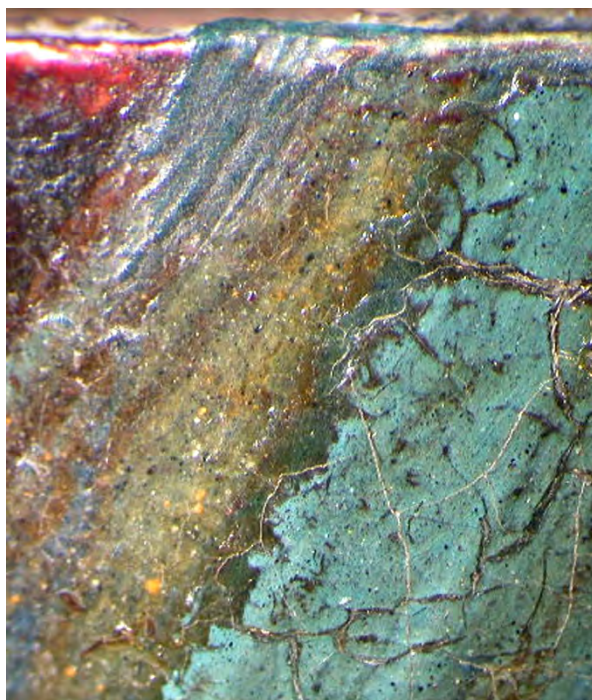
Abb. 3.1.6 / 5 (B_IV_14)
Lapislazuli über sandfarbener Schicht, Berliner Blau
+ Bleiweiß über Lapislazuli; Ultramarin-Retusche
zuletzt

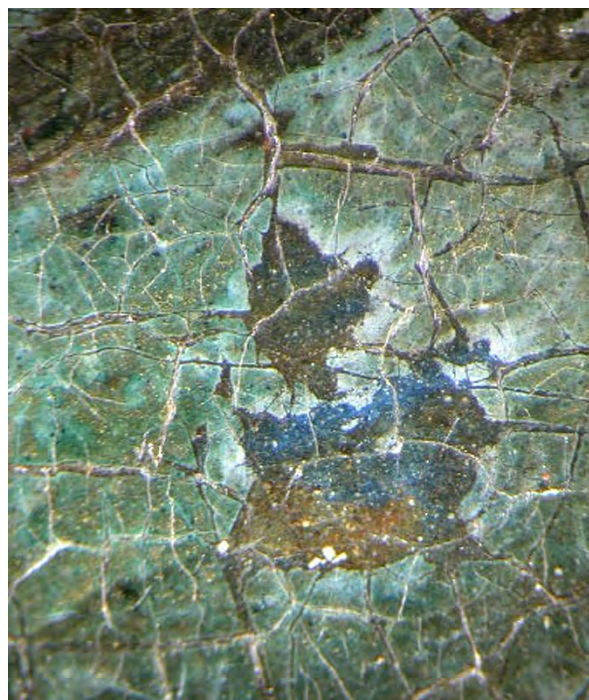
Abb. 3.1.6 / 6 (B_IV_11)
Bildbeispiel zu Proben 1, 2 und 3: Berliner Blau +
Bleiweiß über Lapislazuli (liegt im Ausbruch)

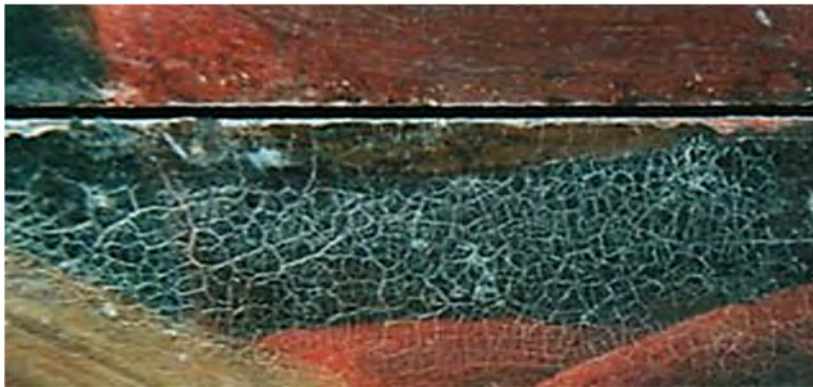
Abb. 3.2.2 / 14 Übergang von Brett III/2 zu Brett IV mit tiefgreifend geschwundenen Malschichten. Auf Brett III (oben) fehlt dieses Erscheinungsbild, da die betroffenen Schichten entfernt wurden

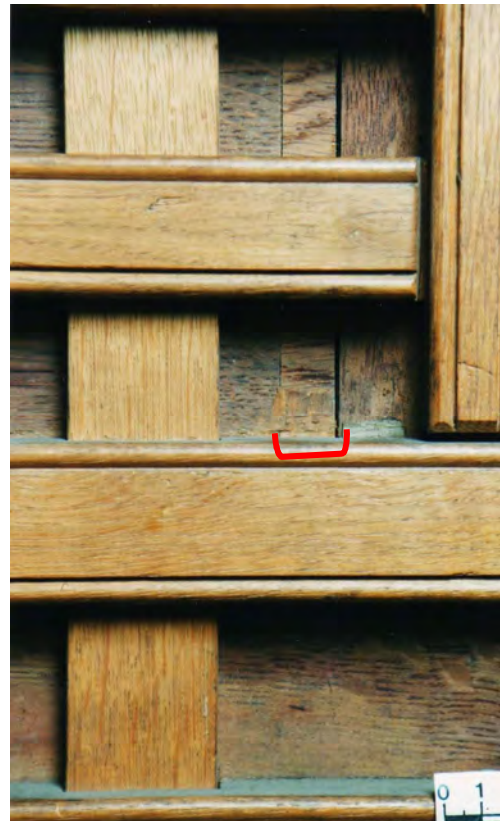
Abb. 3.2.4 / 5
Innentafel/Rückseite, Rand rechts: 1,4 cm breiter Holzstreifen einer Materialergänzung

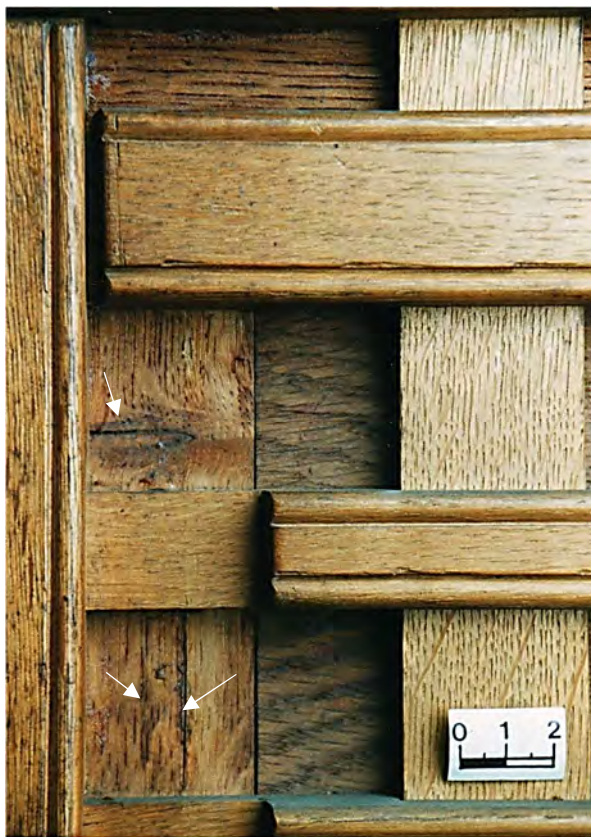
Im oberen Achtel von **Brett VII** ist ein mit (Grundierung oder) Kitt-material ausgefüllter Holzriss (Abb. 3.1.3 / 11) zu erkennen. Dabei handelt es sich um eine Astlochverwachsung im Brettmaterial.

Abb. 3.2.4 / 13
 Rückseite von Brett VII, Astlocheinschluss und Holzriss

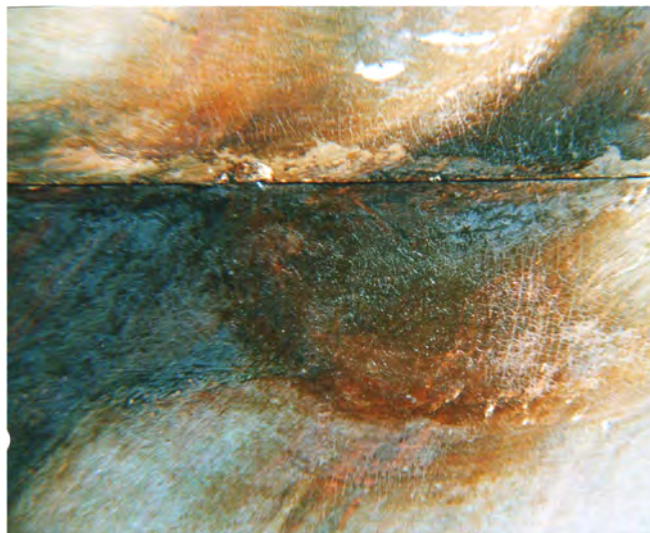
Abb. 3.2.4 / 25 (Ausschnitt) Höhenunterschied der Brett-kanten, (entstanden bei einer Neuverleimen der getrennten Bretter), umfangreiche Schäden in der Malschicht

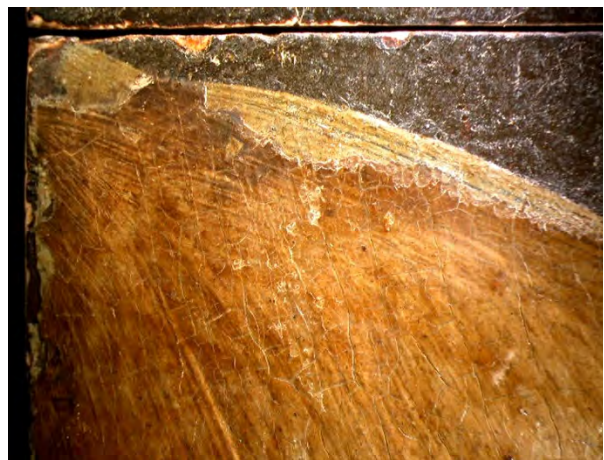
Abb. 3.2.5 / 9 (B_IV_01)
Buchseiten, links (Randanstückung): Deckende Übermalung. Die ältere Motivanlage ist farblich etwas heller; der Hintergrundfarbton der 2. Bildphase überlappte die Kontur des älteren Buches

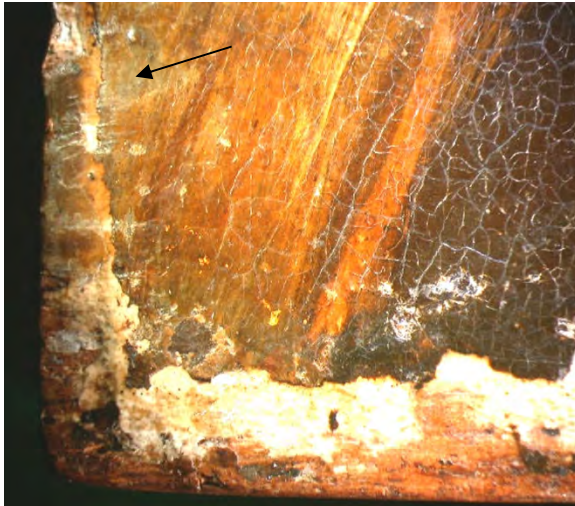
Abb. 3.2.5 / 55 (B_IV_02b)
Die Pfeilmarkierung deutet auf einen Malschichtverlust der 3. / 4. Bildphase hin. Auf dem Grund des Ausbruchs ist die Malschicht der 2. Bildphase zu erkennen. Im Ausbruch und über die linke Brettkante hinweg wurde das transparente wachartige Material gefunden, das der 5. Bildphase als Kittungs- und Festigungsmaterial zugeordnet wird

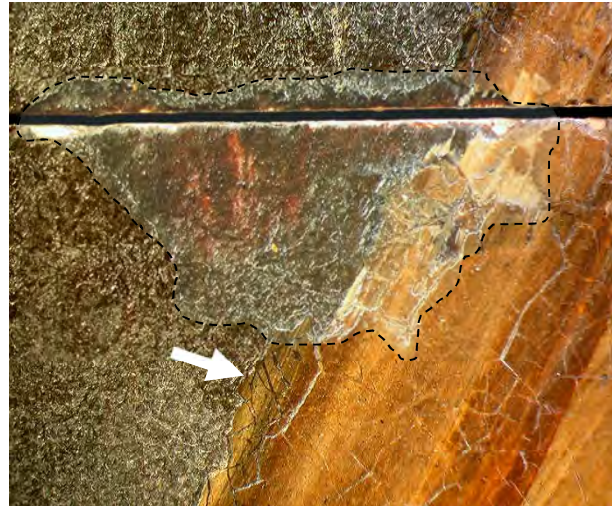
Abb. 3.2.5 / 56 (B_V_03)
Die Pfeilmarkierung zeigt auf Farbmaterial der Übermalung. Es ragt über die Kontur der älteren Buchkontur hinaus. Die oberhalb des Pfeils eingezogene Fläche markiert eine der älteren Probefreilegungen. Die Vertiefungen waren nur mit Firnis überzogen worden, was der Vorgehensweise der 7. Bildphase entspricht

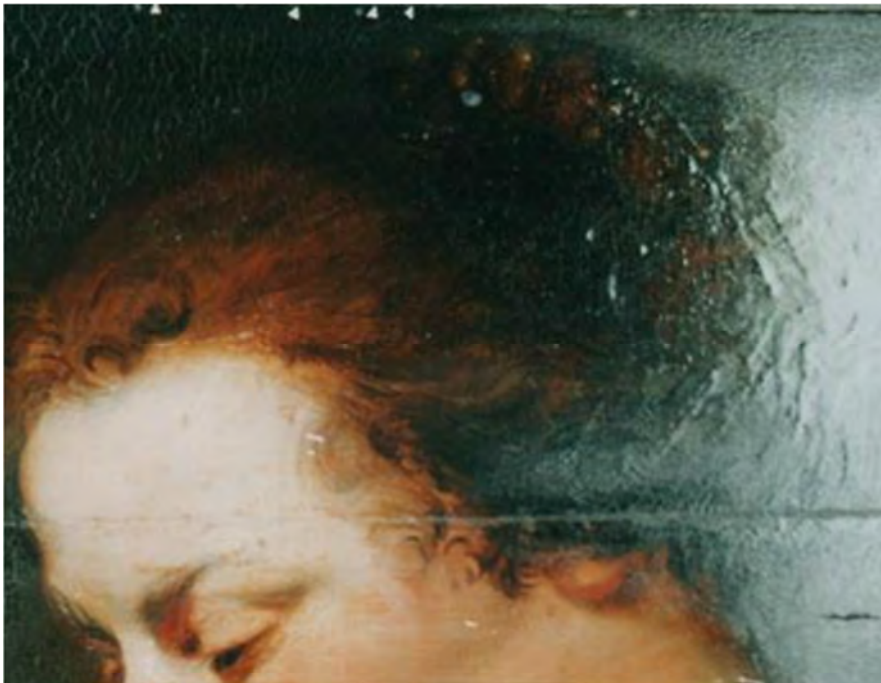
Abb. 3.2.5 / 93
Vorzustand 2001,
Streiflichtaufnahme:
Am Hinterkopf treten die
pastos gemalten Umriss-
linien sowie Binnen-
schraffuren des älteren
Bildmotivs – der Haube
– deutlich hervor

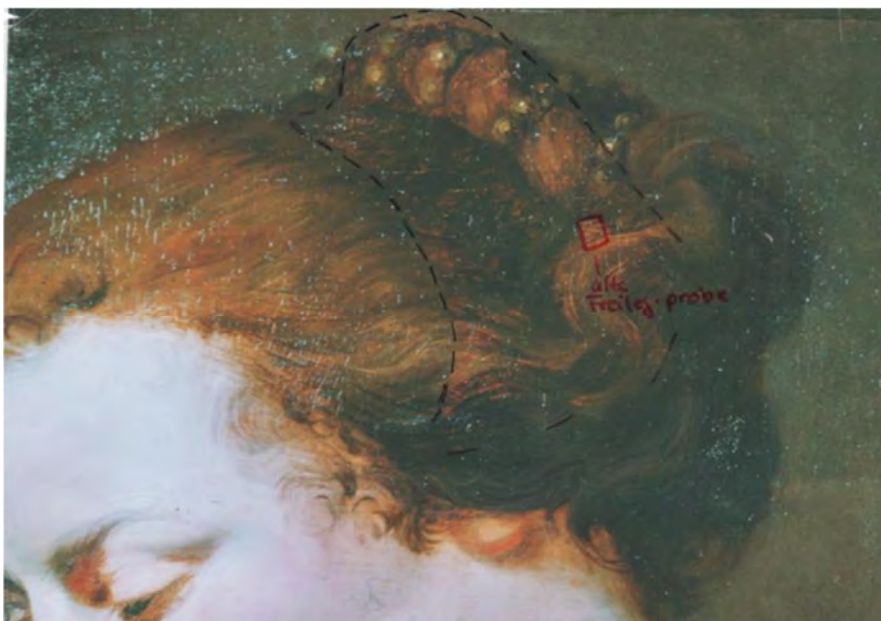
Abb. 3.2.5 / 94
Bei bestimmten Licht-
verhältnissen zeichnet
sich die ehemals hell
angelegte Fläche der
Haube durch die Lasur-
en des Frisurmotivs ab

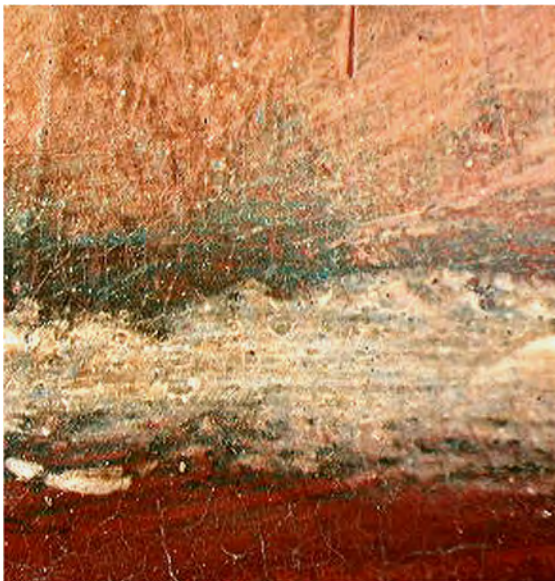
Oben: Abb. 3.2.5 / 102 (B_III/1_22)
 Fältelung über der Brust
 Unten: Abb. 3.2.5 / 104 (B_III/1_16)
 Azuritblau von Inkarnatfarbe und pastosem Bleiweiß übermalt. Weiß liegt über Rot

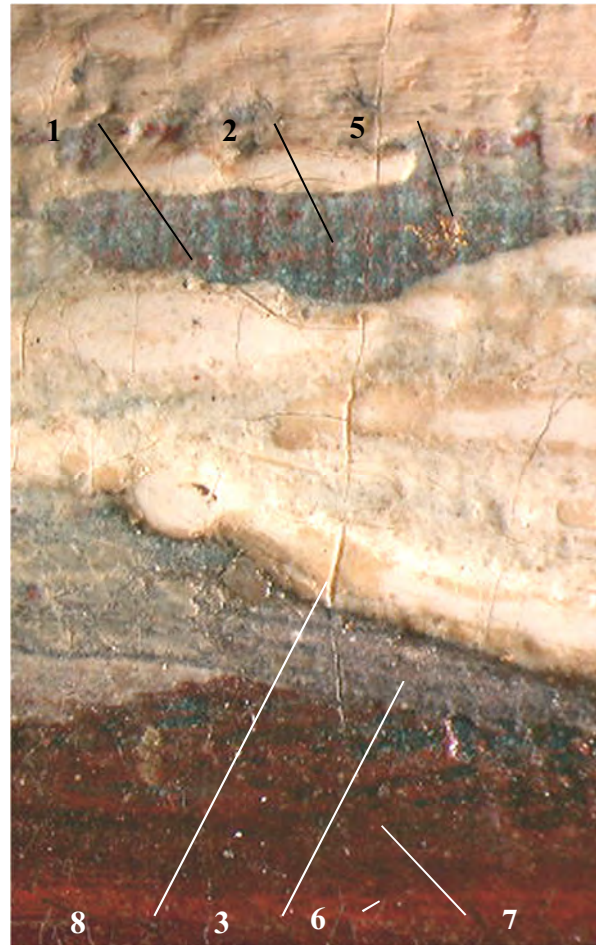
Abb. 3.2.5 / 103 (B_III/1_22)
 Detail Abb. 3.2.5 / 102. Die Nummerierungen sind innerhalb des Textes erläutert. Zu sehen sind Malschichten aus der 1., 2. und 3. Bildphase (soweit erfasst).

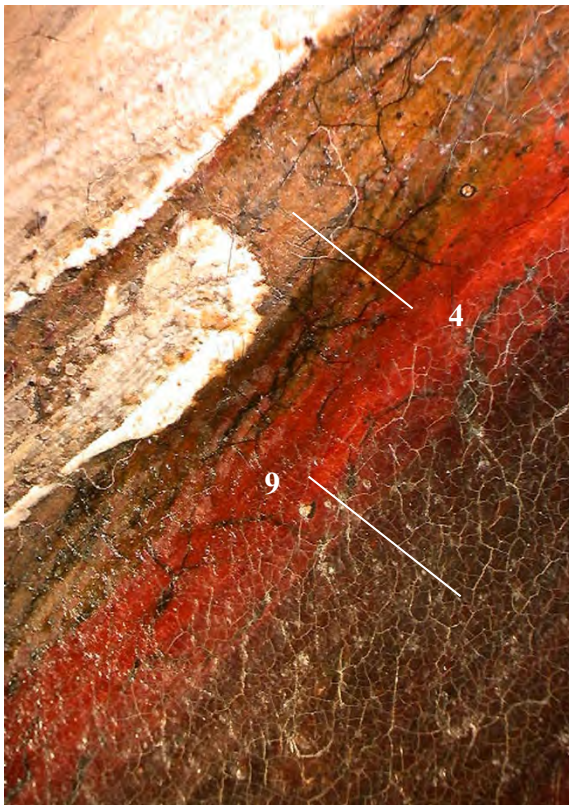
Abb. 3.2.5 / 105 (B_III/1_28)
Mieder-Dekolleté-Ausschnitt Rand rechts, auf Höhe der Brosche. Braune Farbschicht, darunter ein Schwarz, wird vom Weiß und Rot der 3. Bildphase überlappt

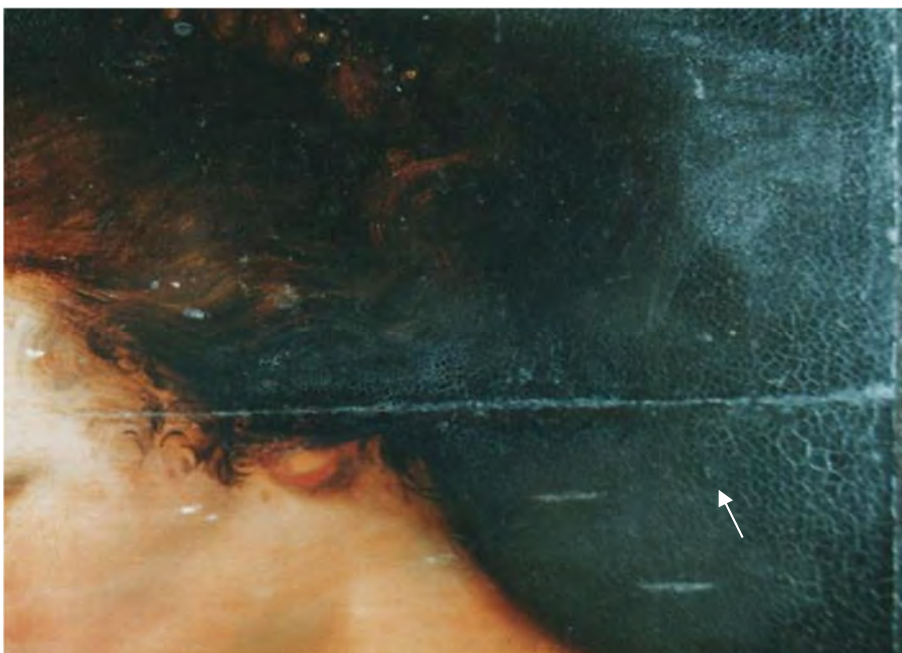
Abb. 3.2.6 / 8 (B_II_15)
Brett I Malschichtschaden über einem aufgebrochenen Dübellochkanal.
Gelber Pfeil: über die Malschichtebene herausgedrückte Grundierung
Grüner Pfeil: wachsartiges Füllmaterial
Blauer Pfeil: Sichtbarwerden der schwarzen Imprimitur aus Bildphase 1 nach dem Reduzieren der Überarbeitungen

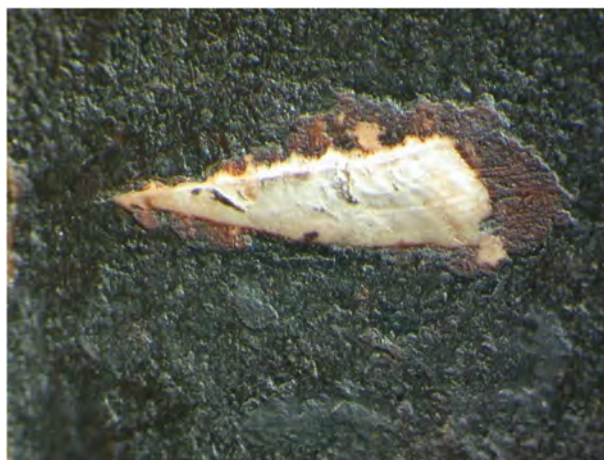
Abb. 3.2.6 / 33 (B_V_15)
Scharte verursacht durch ein Freilegemesser?

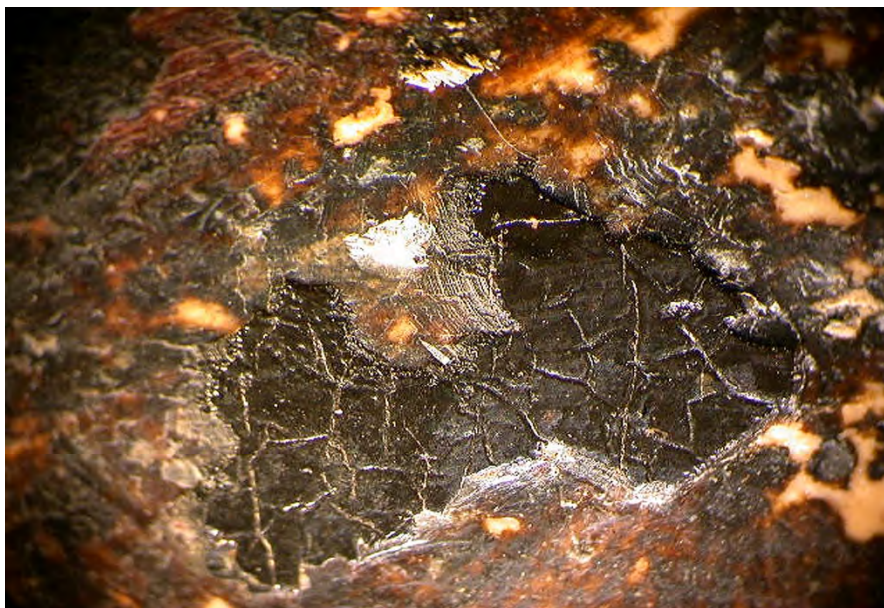
*Abb. 3.2.6 / 46 (B_VI_02a_b)
Die dünne schwarzbraune Malschicht der Bildhintergrundübermalung aus der 6. Bildphase liegt direkt auf dem glatten wachsartigen Festigungs- und Kittmaterial aus Bildphase 5. Die Ausbildung tiefer Schwundrissnetze ist zu erkennen*

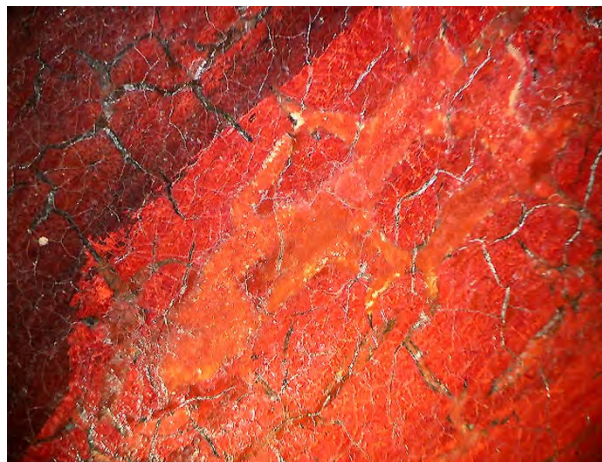
*Abb. 3.2.6 / 47
(B_III/1_29)
Kittung und fehl-
farbene Retusche an
der Schulter links der
,Lesenden‘*

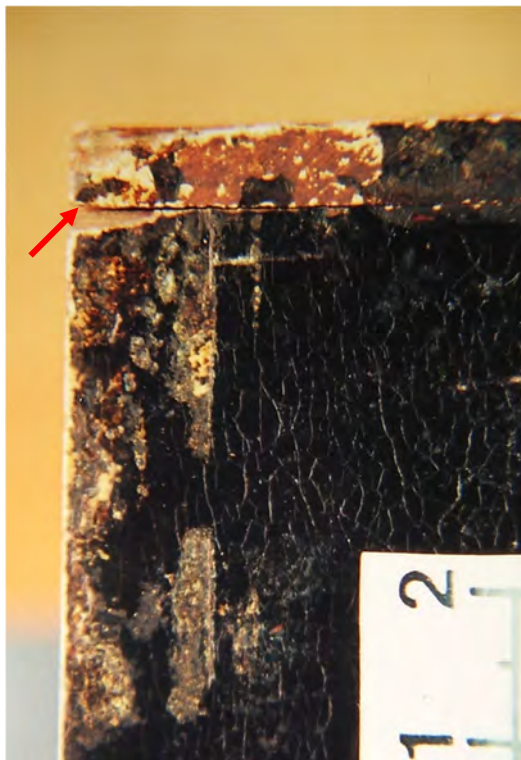
Abb. 4.2.1 / 8
Brett VI: gelöste Klebefuge am Vierkantholz
(Pfeilmarkierung)

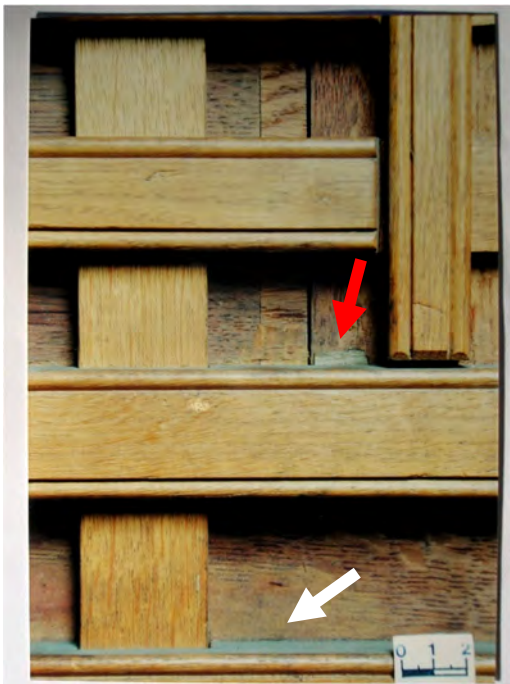
Abb. 4.1.3 / 3
Oberflächenschmutz auf den Aufsichtflächen,
Teppichzieherklinge (roter Pfeil)

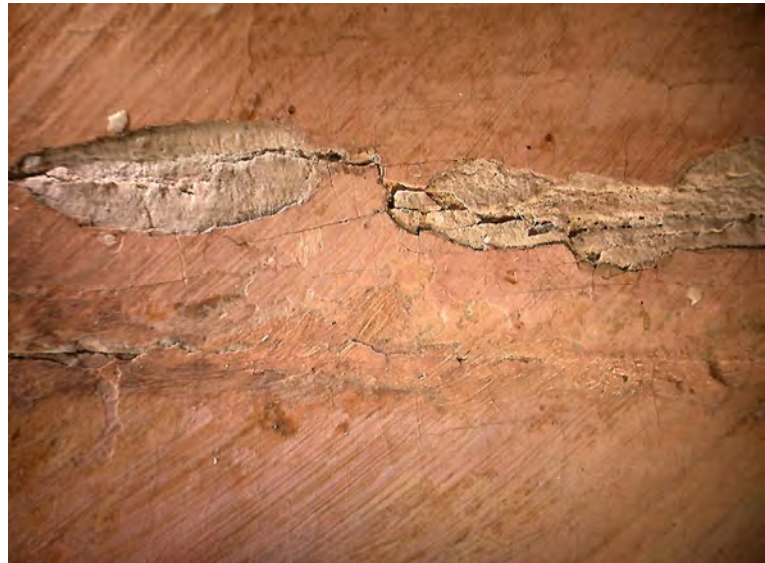
Abb. 4.2.1 / 4 (B_III/1_26)
(Ausschnitt am Original 2,0 x 2,5 cm) Inkarnat am Hals über der Brust rechts. Die Grundierung ist brüchig und spaltet sich in zwei bis drei Schichten. Das Material wirkt ausgelaugt und ist mürbe

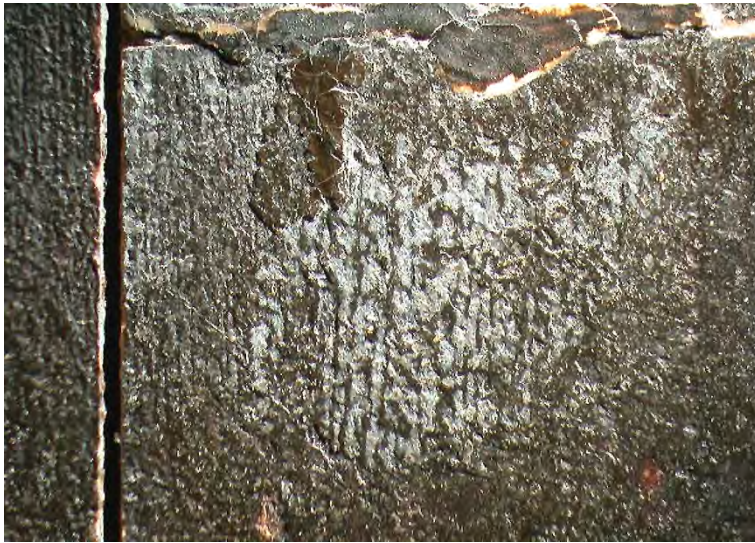
Abb. 4.2.3 / 21 (B_II_01)
Malschichttrunzelung; 2. Bildphase (unter Bleiweiß-Kreide-Kittung)

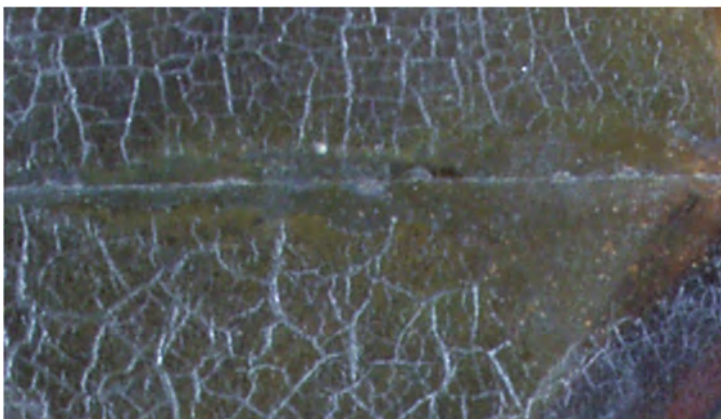
Abb. 4.2.3 / 26
Vorzustand (2001); alte Freilegungsprobe entlang Fuge Brett II und III/1; Schwundrisse ‚wachsen‘ bis in die älteren Malschichten

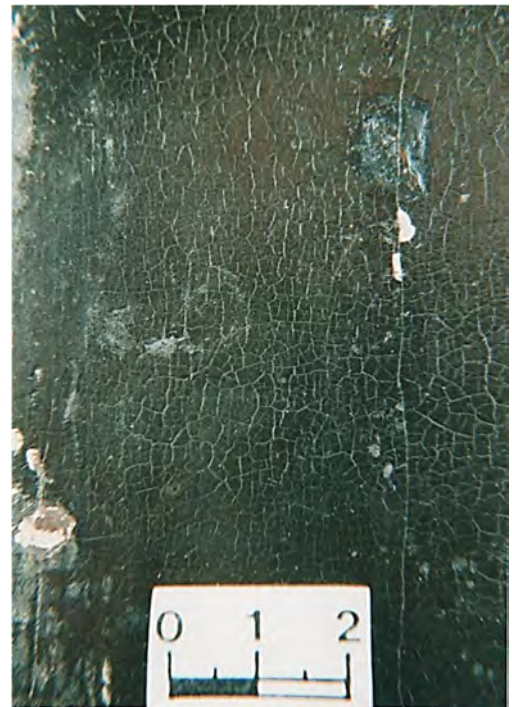
Abb. 4.2.4 / 10 (→) Brett V/a; Schwundrisszerfurchte Malschicht, neuere Malschichtausbrüche, Einläufer. Mit schwärzlicher Farbe übermalte Ausbruchsstelle über dem Bohrlochschaden (vgl. Kap. 4.1.2)

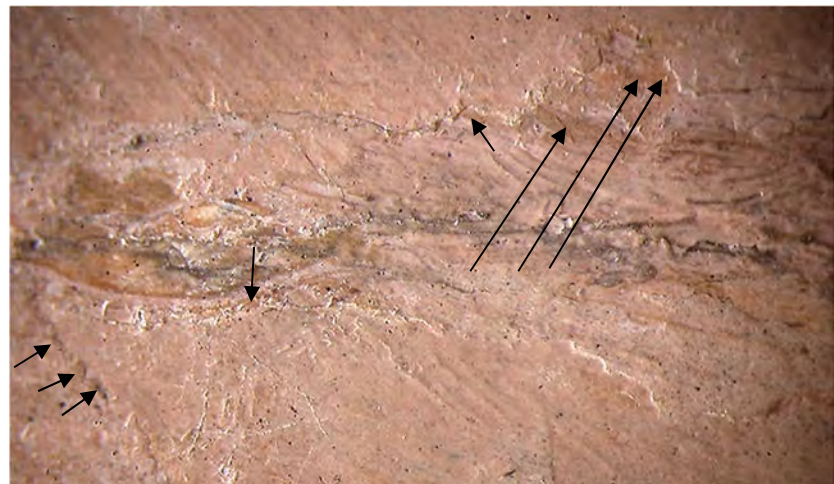
Abb. 4.2.5 / 4 (B_II_19)
Mehrfach überarbeitete Brettfuge im Bereich der Stirn der ‚Lesenden‘. Bei den vorliegenden bräunlichen Resten handelt es sich um ältere, übermalte Firnissschichten, welche in den Malschichtbruchkantenbereichen deutlich sichtbar einlagen. Als Firnisüberzüge wurden sie aufgrund ihrer mikroskopisch erkennbar unpigmentierten Zusammensetzung definiert.

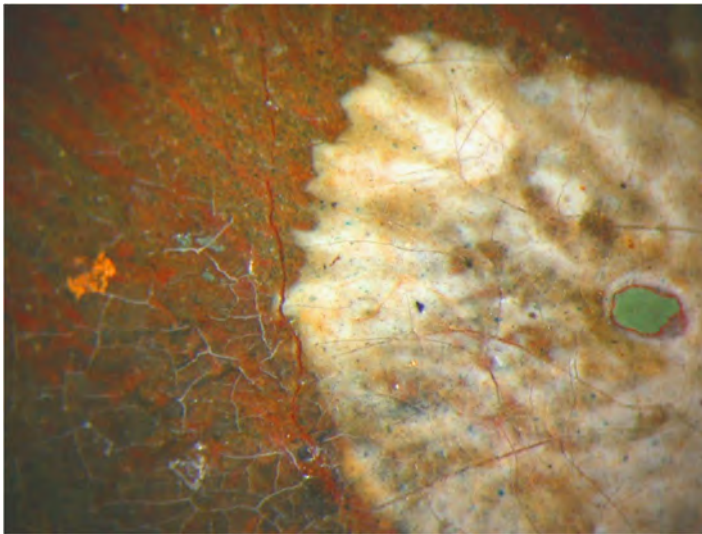
Abb. 4.2.5 / 5 (B_III/1_37a)
 Das Oberflächenumfeld um das in das Weiß eingebettete malachitfarbene Farbkonglomerat zeigt einen weißen Hof, an dessen Peripherie sich die verbräunten Reste eines alten Firnis anschließen. Da sich (im Vorzustand) über dem Grün eine Firnisschicht befand, kann die Abspaltung der oberen Konglomerathälfte (während der älteren mechan. Freilegung?) und der umschließenden Firnisschicht nicht aus jüngerer Zeit stammen und die braunen Reste in den Farbtiefen nicht zu dem jüngsten, flächig aufgetragenen Firnisüberzug gehören.
