## Chorin Bauforschung am Kellergeschoß des Westflügels

Thomas Biller

Im Herbst 1992 wurde das Büro des Verfassers von der Klosterverwaltung (Dr. Gisela Gooß) mit der Untersuchung des Westflügels der Klausur beauftragt; dieser war in Keller und Erdgeschoß zu besichtigen, sonst dem Besucher aber verschlossen. Die vom Landesamt festgelegten Ziele und Methoden sind auch für diese Arbeit die Grundlage.

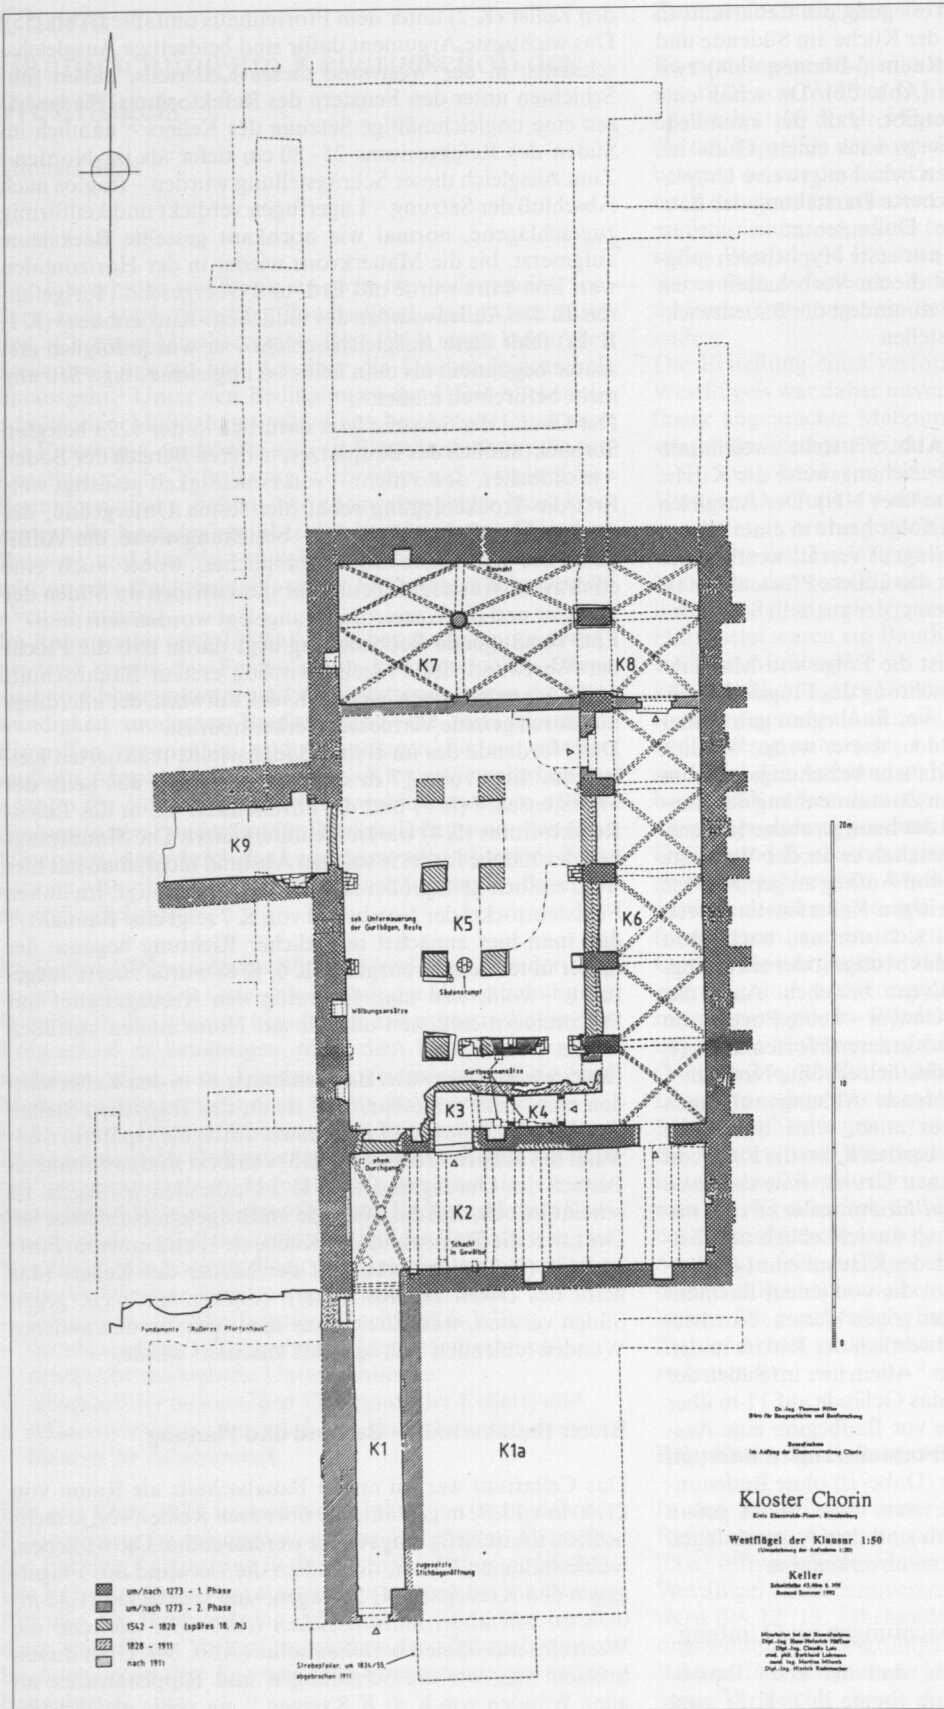
den Keller (K 2) unter dem Pfortenhaus umfaßte (Abb. 55). Das wichtigste Argument dafür sind beidseitige Ausgleichsschichten in der Westwand dieses Kellerteils, außen fünf Schichten unter den Fenstern des Refektoriums. Sie beweisen eine ungleichmäßige Setzung des Kellers – nämlich im Süden des Refektoriums 25–30 cm tiefer als im Norden.<sup>8</sup> Zum Ausgleich dieser Schrägstellung wurden – fraglos nach Abschluß der Setzung – Lagerfugen verdickt und keilförmig zugeschlagene, normal wie hochkant gestellte Backsteine aufgesetzt, bis die Mauerkrone wieder in der Horizontalen war. Erst dann wurde mit Erd- und Obergeschoß fortgefahren. In den Außenwänden des südlichen »Küchenbaus« (K 1, K 1a) fehlt diese Ausgleichsschicht – er wurde folglich erst später begonnen, als man keine so ungleichmäßige Setzung mehr befürchten mußte.

55 Chorin, Westflügel der Klausur, Grundriß des Kellergeschosses in Höhe 45,46 m über NN, überarbeitet als Baualterplan; verformungsgerechtes Aufmaß 1:20 und vereinfachte Umzeichnung 1:50; Büro für Baugeschichte und Bauforschung Dr. des. Thomas Biller, 1993.

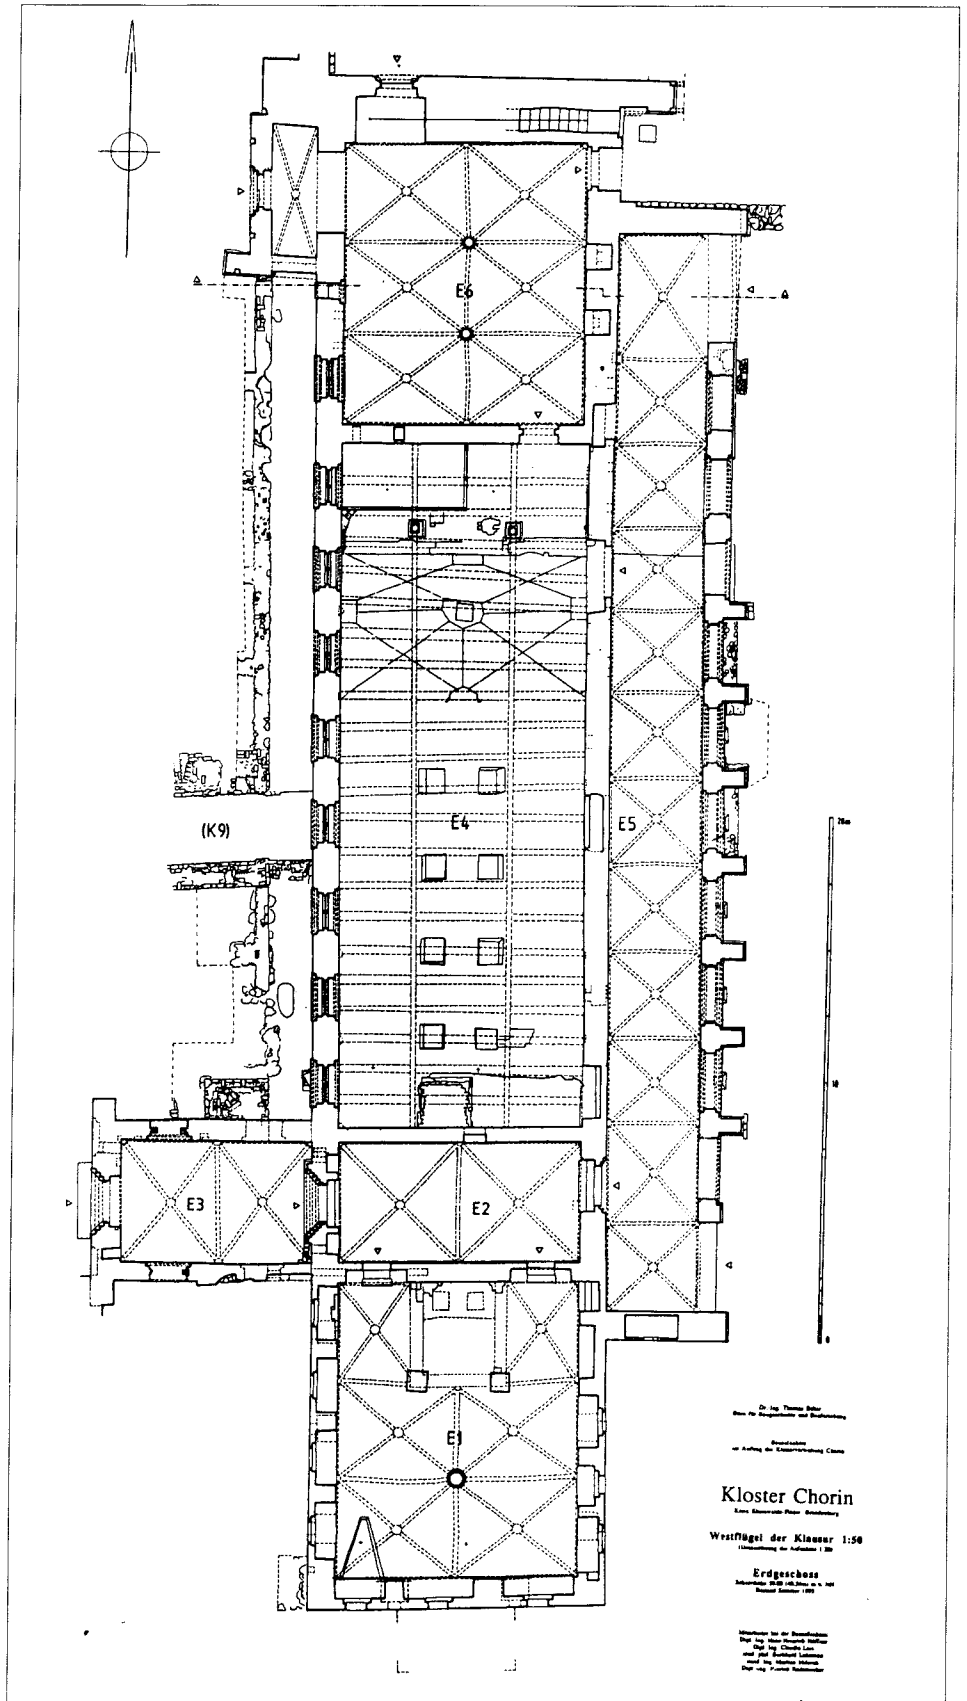
56 Chorin, Westflügel der Klausur, Grundriß des Erdgeschosses in Höhe 50,08 m über NN (E 1, E 3: 48,54 m über NN); verformungsgerechtes Aufmaß 1:20 und vereinfachte Umzeichnung 1:50; Büro für Baugeschichte und Bauforschung Dr. Dr. des. Thomas Biller, 1993.

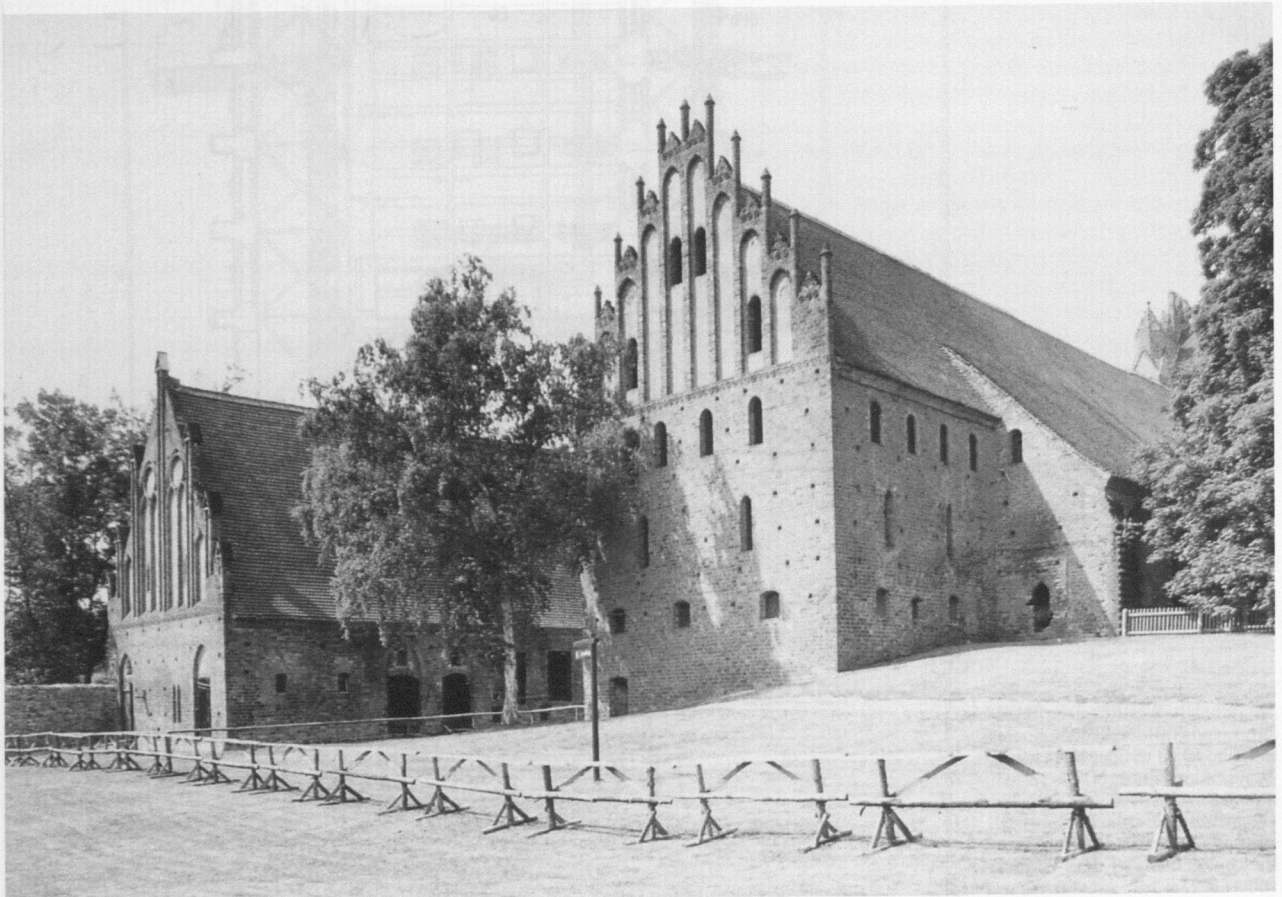
Das Süden des Westflügels (Abb. 57) steht zweieinhalb Meter tiefer als sein Nordende beziehungsweise die Kirche (48,20 m beziehungsweise 45,76 m über NN). Der Ausgleich zwischen diesen beiden Höhen erfolgt heute in einer Weise, die deutlich den menschlichen Eingriff verrät: westlich des Flügels als eine Art Stufe, auf der das äußere Pfortenhaus (E 3) steht, östlich davon als Rasenhang, der aus dem Schutt des Südflügels besteht.

57 Chorin, Westflügel der Klausur und »Brauhaus« (links) von Südosten. Das Südennde des Westflügels, der »Küchenbau«, ist nicht unterkellert, bis auf den (1911 höhergelegten) Eingang. Der sanfte Abhang rechts besteht aus dem Schutt des Südflügels, der Zaun ganz rechts markiert das Niveau des Kreuzganges.

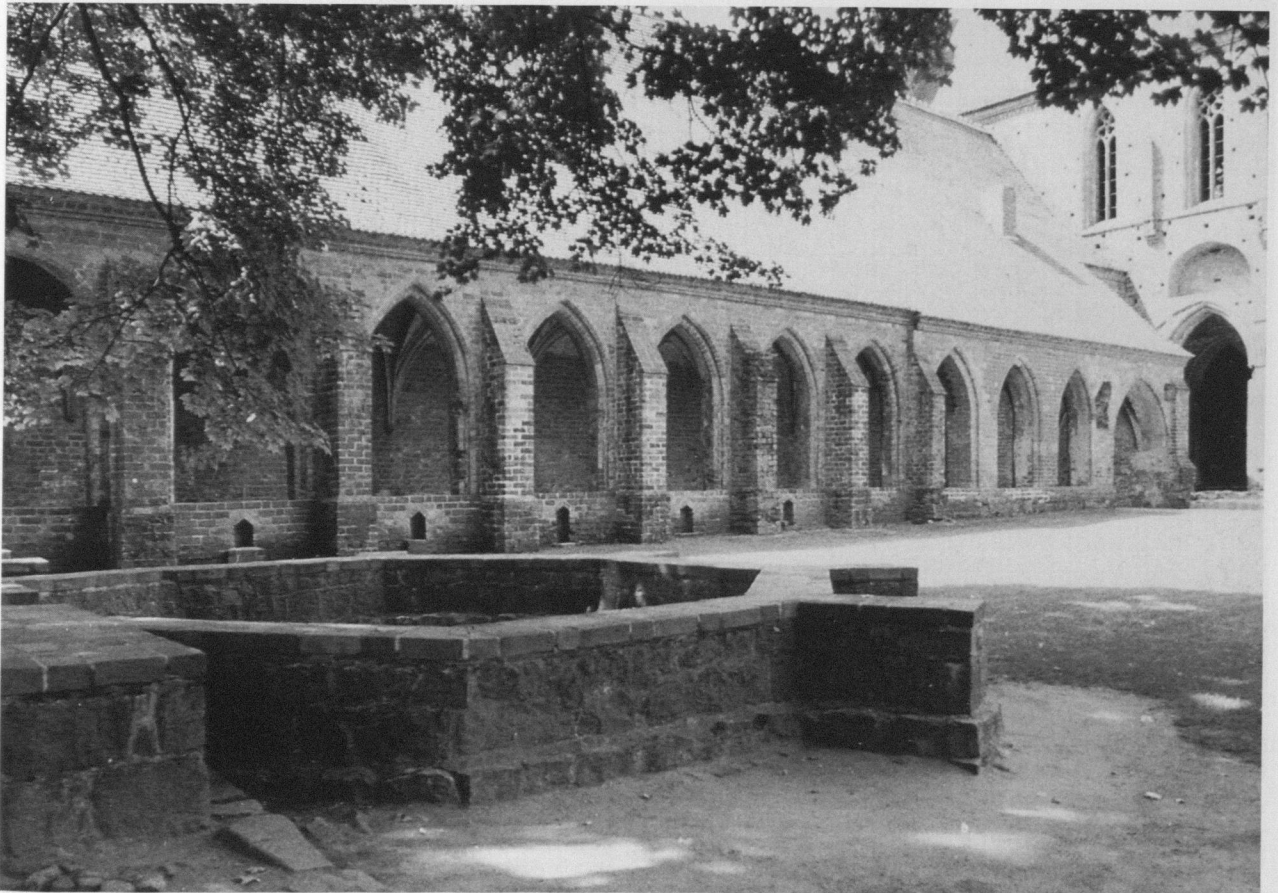
58 Chorin, Westflügel der Klausur von Südosten, vorne die wiederhergestellten Grundmauern des Brunnenhauses, hinten die Kirche ohne das südliche Seitenschiff. Die fünf Kellerfenster unter dem westlichen Kreuzgangflügel zeigen, daß sich das Cellarium unter ihm erstreckte, und daß der nordöstlichste Teil des Flügels nicht unterkellert war.

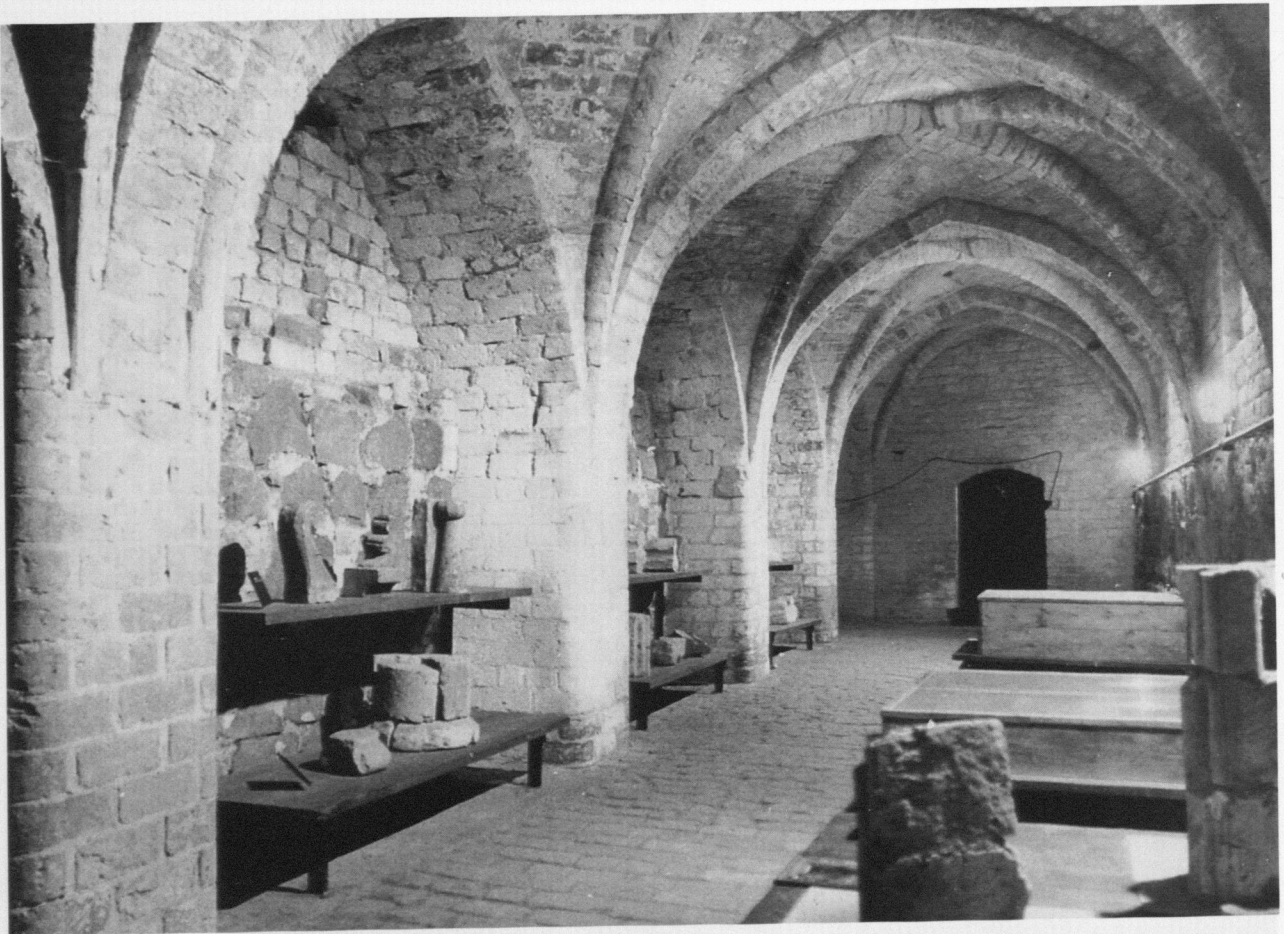
Vermutlich wurden die Gewölbe über dem Laien-Refektorium durch den Kornboden überlastet, denn sie stürzten – wohl um 1780, jedenfalls lange vor 1822<sup>14</sup> – ein und rissen jene des Kellers mit (in K 3–K 5, K 7). Bei der Wiederherstellung verzichtete man auf die eingestürzten Kellerteile: der Schutt wurde planiert, das Tor vermauert,<sup>15</sup> die Abschlußmauern zwischen dem Kreuzgangkeller (K 6, K 8) und dem Keller des eigentlichen Flügels (K 5, K 7) weitgehend erneu-

59 Chorin, Westflügel der Klausur. Blick in den Keller unter dem Kreuzgang (K 6), gegen Nordwesten (mit Ausstellung von Spolien). Links die Rechteckstützen und Spitzbogenöffnungen, auf denen die Trennwand von Refektorium und Kreuzgang steht; Abmauerungen des späten 18. Jahrhunderts; Aufnahme Juli 1994.

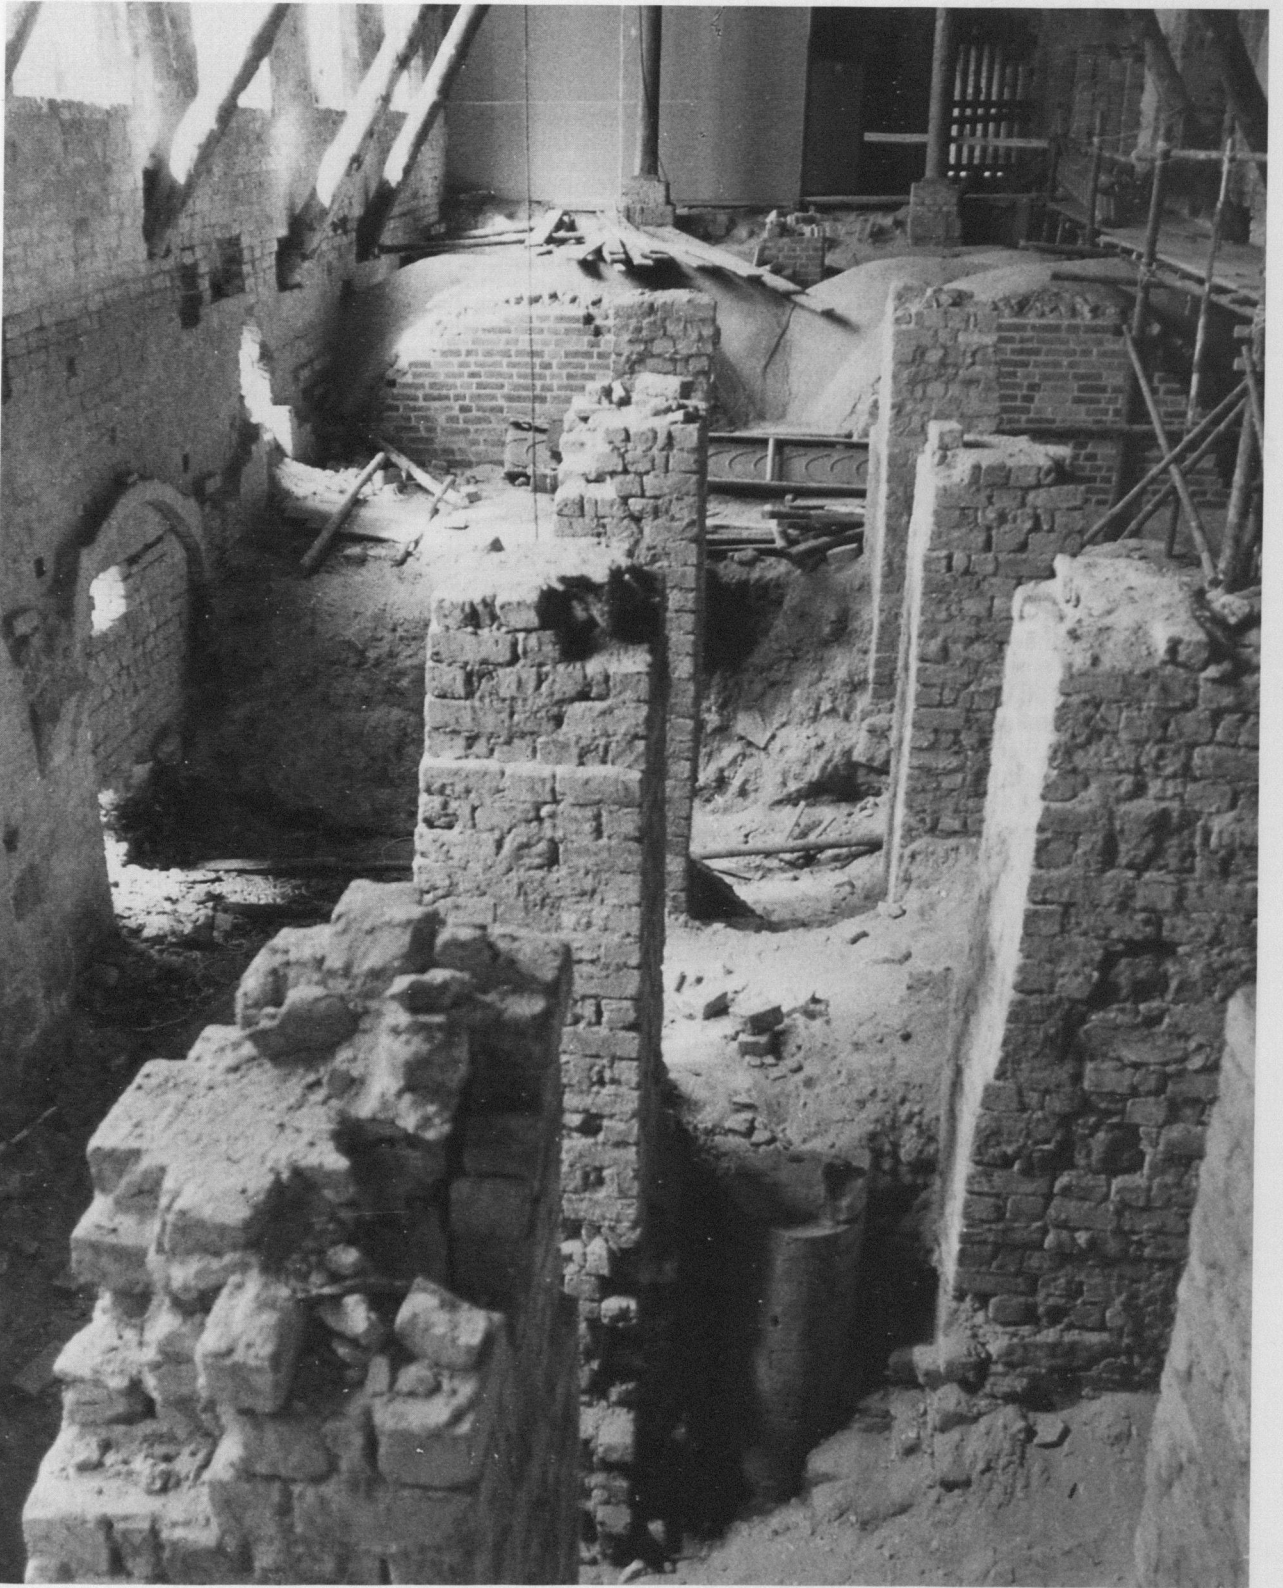
60 Chorin, Westflügel der Klausur. Blick in das ehemalige Cellarium (K 5) von Süden, Zustand nach Teilfreilegung im Juli 1994. Zwischen den beiden Reihen von Stützenfundamenten des späten 18. Jahrhunderts vorne der Stumpf einer originalen Säule. Hinten die neuen Gewölbe des Raumes K 7 (1974), darüber zwei Holzstützen des Erdgeschosses (1954).

Links unten das originale Portal des Cellariums mit Vermauerung des späten 18. Jahrhunderts; darüber die Refektoriumsfenster und die Notabstützungen, die nach Entfernung der übrigen Stützen von 1954 nötig wurden; Aufnahme Juli 1994.

Dabei entstanden innerhalb der Füllung außerdem neue Bauteile aus dem Material des Einsturzes. Einerseits mauerte man gegen die Südwand einen quadratischen Schacht (K 3), der sich zum Raum K 2 öffnet; er diente offenbar zum Materialabwurf aus dem Kornboden (und wurde später gegen Osten als Gang K 4 verlängert, wohl weil der direkte Durchgang K 2/K 6 durch Einbauten versperrt wurde). Andererseits wurden in der Füllung die Fundamente von acht Holzstützen vorgesehen, die für die neue Decke über dem Erdgeschoß nötig wurden. Um der Setzung der neuen Füllung zu entgegen, wurden die Fundamente auf den Kellerboden gesetzt; nach der Freilegung 1992 wirken sie daher als »Pfeiler« (Abb. 60).

1954 wurden im ehemaligen Refektorium zwei Reihen von je sieben Holzstützen mit Unterzügen und Kopfbändern eingebaut (nur das nördlichste Paar ist erhalten; Abb. 60).<sup>19</sup> Zu ihrer Fundamentierung entstanden in der wenig tragfähigen Schuttfüllung des Kellers Streifenfundamente (teils in Beton),<sup>20</sup> die westlich und östlich flach in die Längswände eingriffen, und auf die schlichte Rechtecksockel gemauert wurden; nach der Entfernung dieser Streifenfundamente

1974 wurde – wohl infolge alter Denkansätze, die noch auf die (sehr problematische) Wiederherstellung der originalen Raumformen zielten – der verfüllte nördlichste Raum (K 7) vom Schutt befreit, die halbhoch erhaltene Mittelsäule ergänzt und die Wölbung neu hergestellt.<sup>21</sup> Im größeren Südteil des Kellers (K 5) begann man im Winter 1991/92 den Schutt zu räumen, aber dies wurde wegen der Komplexität der zutage tretenden Befunde nach wenigen Monaten wieder eingestellt, um zunächst für eine wissenschaftliche Betreuung zu sorgen (Abb. 60).

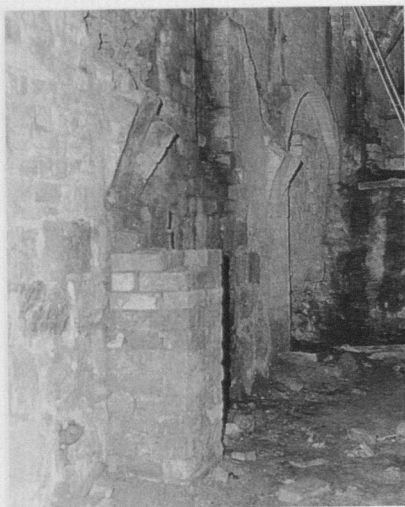
Die Wandöffnungen im Cellarium (K 3–K 8) sind ebenfalls von größter Regelmäßigkeit: beidseitig pro Joch ein steil aufsteigendes Kellerfenster, mit Ausnahme des Mitteljochs im Westen, wo – als wohl einziger Zugang – das 1992 »wiederentdeckte« Rundbogenportal eingebaut wurde (Abb. 61f.). Da es über 4 m unter dem Außenniveau liegt, wurde – im Verband mit der Kellerwestwand – ein langer, im Ostteil mit steigender Tonne überwölbter Kellerhals (K 9) vorgelegt, der etwa halb ergraben ist.<sup>12</sup> In drei Wänden des Cellariums sind sechs originale Stichbogennischen erhalten.

◀ 61 Chorin, Westflügel der Klausur, Westwand des Kellerraumes K 5 gegen Norden. Hinten, im 4. Joch von Süden, das vermauerte Westportal zum Cellarium, daneben Reste der Schuttfüllung des Kellers. Vor dem Cellarium zwei Ansätze der Rippenwölbung, dazwischen ein vermauertes Kellerfenster, oben Schildbögen der Kellerwölbung. Unter dem vorderen Gewölbeansatz Rest einer sekundären Abstützung.

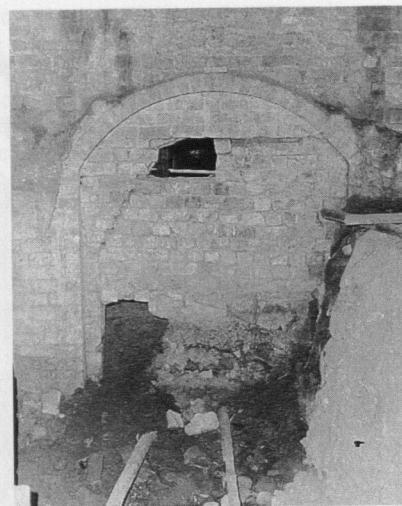
62 Chorin, Westflügel der Klausur, Westwand des Kellerraumes K 5. Die Innenansicht des vermauerten Cellariumportales zeigt nur links und oben noch Teile des originalen Gewändes. Die Vermauerung des späten 18. Jahrhunderts, auffällig durch ihre vielen Binder, steht auf dem Schutt des vorangegangenen Einsturzes und hat sich wegen dieser unsoliden Fundamentierung früh gesenkt (Riß links oben). Die Ausspülung des Schuttes links unten (Herbst 1994) mahnt zu einer raschen Sicherung dieses Bereiches. ▶

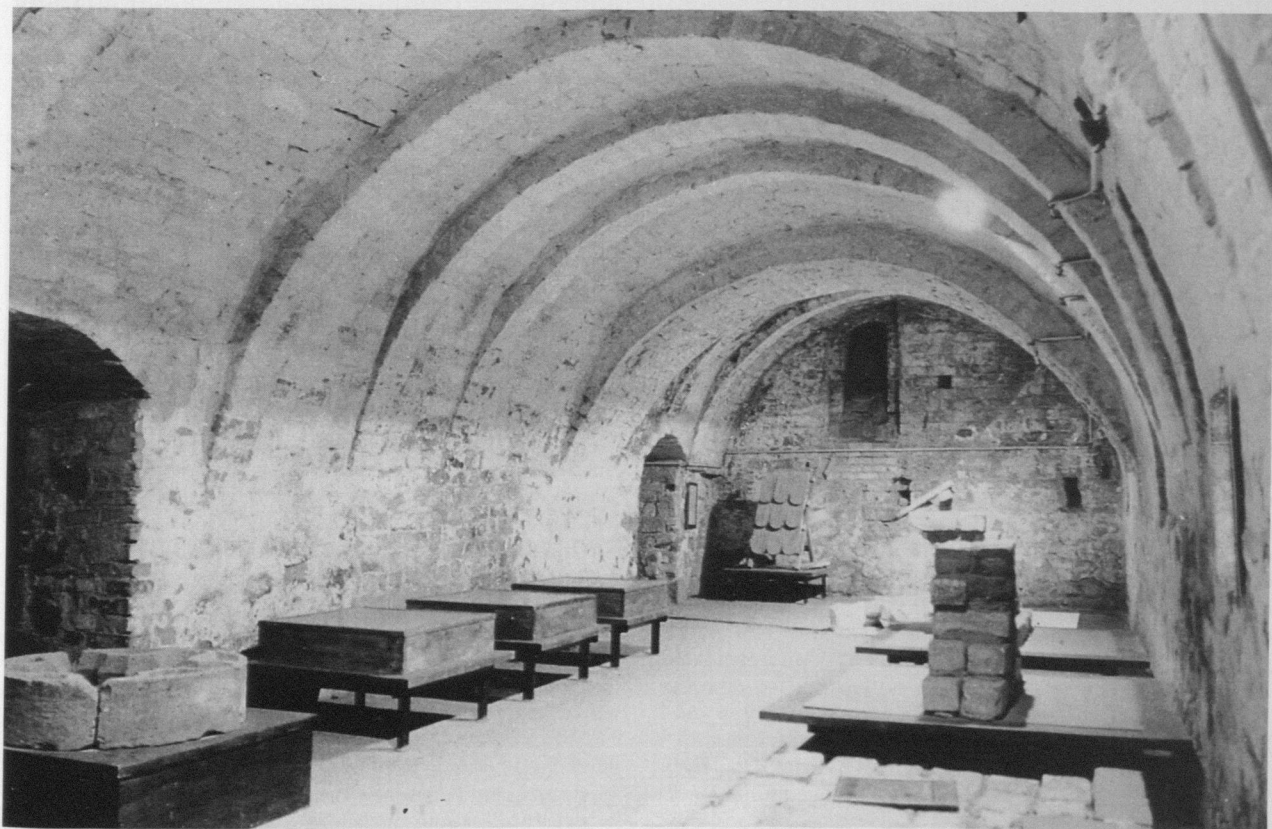
Auch im Keller (K 2) unter dem Pfortenhaus (Abb. 63) waren – wie der Schildbogen der Ostwand und die (nicht verwendeten, teils verdeckten) Schildbögen am Westende zeigen – drei Kreuzrippengewölbe vorgesehen, die aber unrealisiert blieben. In diesem Raum ist nur der Lichtschlitz zum Kreuzgang original, während die drei (ehemals: vier) Durchgänge alle sekundär sind; wahrscheinlich war der Raum ursprünglich nur an der Stelle des heutigen Durchganges zu K 1 zugänglich. In der Südwand liegen zwei originale Stichbogennischen.

Auch im Keller (K 2) unter dem Pfortenhaus entschloß man sich zur Aufgabe der vorgesehenen Kreuzrippenwölbung zugunsten einer stärker belastbaren Tonne mit Gurtbögen (Abb. 63); die querrechteckige Kreuzrippenwölbung am Westende hat wohl mit dem vermuteten Zugang im Süden (heute Durchgang zu K 1) zu tun, der in das sehr tief gezogene Gewölbe einschneidet. In der Tonnenwölbung wurde an der Südseite ein enger Schacht ausgespart, der wohl zur Küche führte.

63 Chorin, Westflügel der Klausur. Blick in den Keller unter dem Pfortenhaus (K 2) gegen Nordosten (mit Ausstellung zur Bautechnik). Hin-

ten originales Kellerfenster zum Kreuzgang, links zwei sekundäre Durchgänge; Aufnahme Juli 1994.
