Strahleninduzierte Effekte moderner Radiotherapieverfahren auf kardiale
implantierte elektronische Geräte

Inauguraldissertation
zur Erlangung des medizinischen Doktorgrades
der
Medizinischen Fakultät Mannheim
der Ruprecht-Karls-Universität
zu
Heidelberg

vorgelegt von
Julia Ai-Nhi Thao-Mi Nguyen

aus
Stuttgart
2020

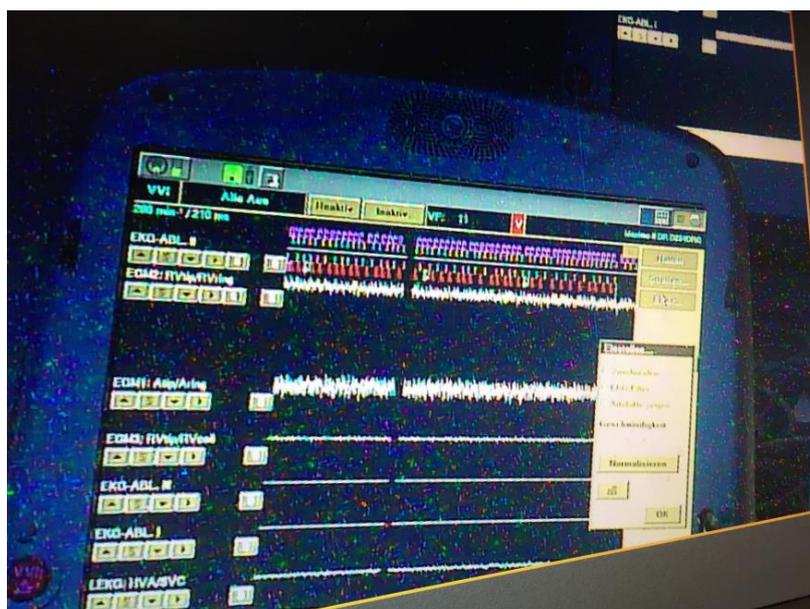
Von den im Kapitel 1.4.4 genannten möglichen CIED-Fehlern, die durch ionisierende Strahlung ausgelöst werden können, sind bei den Versuchen folgende aufgetreten: Ein sofortiger Hard Error, also vollständiger und permanenter Funktions- und Kommunikationsverlust, ist bei keinem Gerät akut aufgetreten. Bei der Geräteabfrage nach 6 Wochen waren 2 HSM allerdings aufgrund eines vollständigen Batterieverlustes permanent beschädigt. Außerdem konnte in den Versuchen bei mehreren CIEDs durch fälschliches Sensing von nicht vorhandenen ventrikulären Tachykardien oder Kammerflimmern eine inadäquate Schocktherapie ($n = 5$) induziert werden (siehe Abbildung 8). Zudem wurde in manchen Geräten durch die Bestrahlung ein elektrischer Reset ($n = 2$) oder der Verlust der gesamten Patientendaten ($n = 3$) ausgelöst. Diese Fehler können als schwere Soft Errors klassifiziert werden, bei denen eine Umprogrammierung notwendig ist. Inadäquates Sensing mit Pacingverlust ($n = 5$), sowie der Spannungsverlust der Batterie können als mittelschwere Soft Errors eingestuft werden. Beide Fehler traten mehrfach auf. Eine Auflistung aller CIEDs mit stattgefundenener Fehlfunktion ist Anhang 2 zu entnehmen. CIED-Fehlfunktionen wurden lediglich in Geräten beobachtet, die sich im Primärstrahl befanden oder der Streustrahlung von 10 oder 18 MV ausgesetzt wurden.

Abbildung 8: Aufzeichnung von fälschlichem Sensing nicht vorhandenen Kammerflimmerns

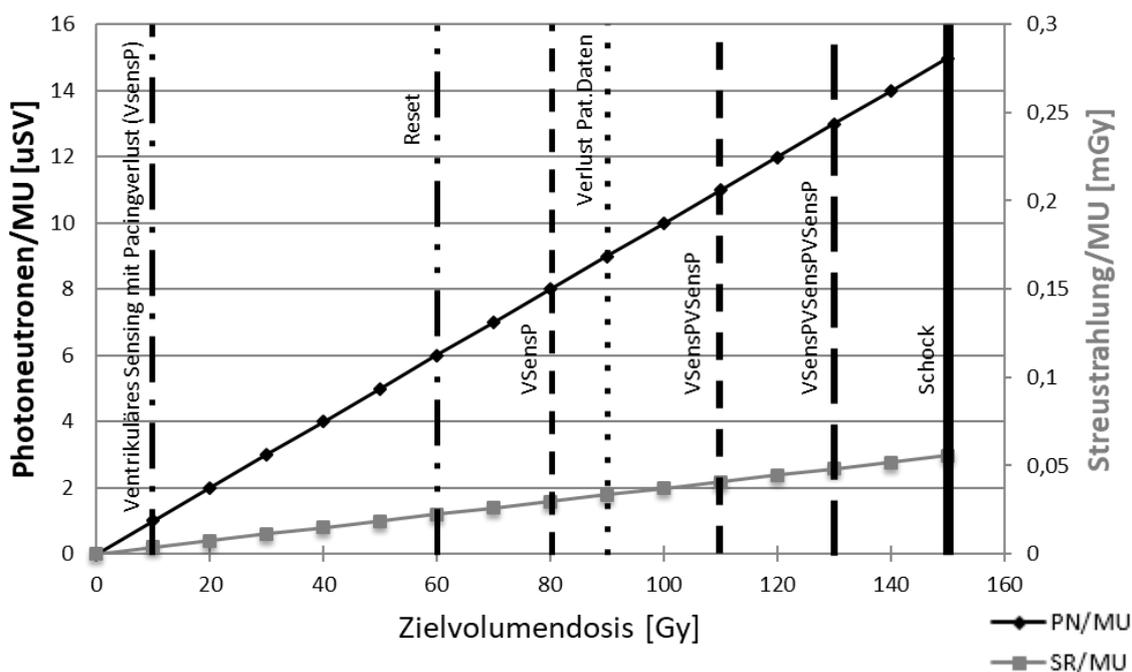
In dieser Gruppe wurden 8 CIEDs (4 HSM, 4 ICDs) einem dorsalen Stehfeld mit einer Energie von 18 MV und einer Strahlengesamtdosis von 150 Gy ausgesetzt. Dabei befanden sich die Geräte 5 bis 20 cm entfernt außerhalb des bestrahlten Feldes. Folgende Beobachtungen wurden gemacht: Bei 10 bis 20 Gy fand bei einem ICD (Medtronic Protecta VR D364VRG, ohne verbundene Elektroden) ein inadäquates Sensing mit Pacingverlust statt. Im weiteren Verlauf ließ sich eine zunehmende Frequenz inadäquaten Sensings in diesem (Medtronic Protecta VR D364VRG), sowie einem weiteren Gerät (Medtronic Protecta DVR D364DRG, verbundene Elektroden im Bestrahlungsfeld) erkennen. Bei 60 Gy kam es zu einem Reset eines HSM (Vitatron SM, ohne verbundene Elektroden). Nach 90 bis 120 Gy wurde ein Verlust aller Patientendaten eines ICDs (Medtronic Protecta VR D364VRG), der zuvor bereits vermehrtes inadäquates Sensing zeigte, festgestellt. Zwischen der Applikation von 140 bis 150 Gy detektierte ein ebenfalls zuvor auffälliger ICD (Medtronic Protecta DR D364DRG) fälschlicherweise ventrikuläre Tachykardien und löste einen inadäquaten Schock aus. In Abbildung 9 sind die CIED-Fehlfunktionen bei der jeweiligen Strahlendosis mit Angabe der Photoneutronen und Streustrahlung pro MU abgebildet. Insgesamt zeigten 3 von 8 Geräten (2 ICDs und 1 HSM) Fehler bei einer Bestrahlung mit 18 MV außerhalb des Primärstrahls.

Abbildung 9: Ereignisse der indirekten Bestrahlung mit 18 MV dorsalem Stehfeld

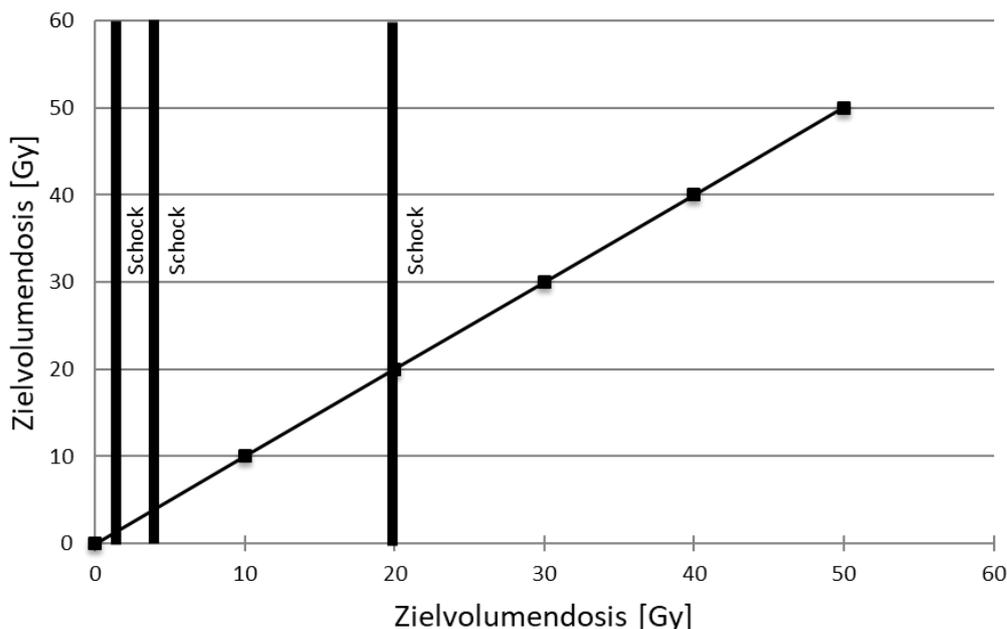
Hier wurden die zuvor in Gruppe 1a verwendeten Geräte innerhalb des 18 MV Primärstrahls positioniert und mit einer Strahlengesamtdosis von 50 Gy direkt bestrahlt. Sofort nach Beginn der Bestrahlung lösten 2 der 4 ICDs (Medtronic Protecta DR D364DRG, Medtronic Protecta VR D364VRG) nach fehlerhafter Detektion von Kammerflimmern eine Schocktherapie aus. Zusätzlich konnte ein Spannungsverlust der Batterie in diesen Geräten festgestellt werden. Nach 20 Gy kam es zu einer erneuten Schockabgabe eines weiteren ICD (Boston Scientific Cognis 100-D). Ein ICD und 4 HSM zeigten sich in den Geräteabfragen nach jeweils 10 Gy bis zum Erreichen der Gesamtdosis von 50 Gy intakt, während 3 ICDs Fehlfunktionen gezeigt hatten (siehe Abbildung 10). Die durchgeführte Geräteabfrage nach 6 Wochen zeigte jedoch, dass bei 2 HSM (Vitatron SM) ein starker Batterieverlust zum vollständigen Geräteausfall (Hard Error) geführt hatte. Diese 2 HSM waren die einzigen permanent beschädigten Geräte innerhalb der Versuchsreihe.

Abbildung 10: Ereignisse der direkten Bestrahlung mit 18 MV offenem Stehfeld

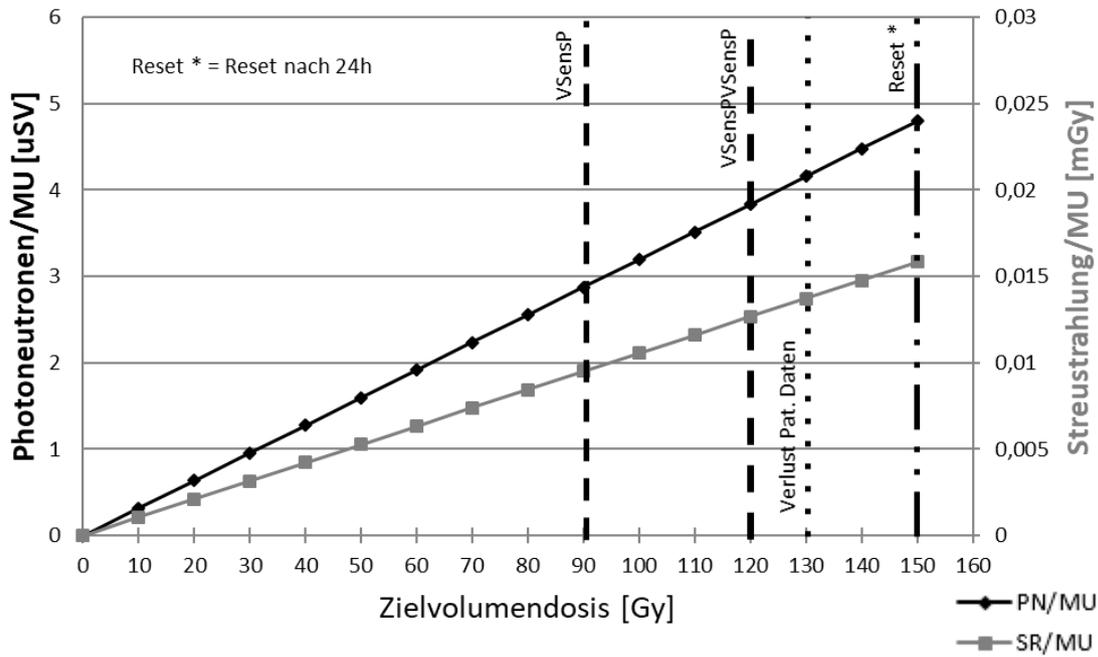
Der gleiche Versuchsaufbau wurde bei 15 ICDs mit einer Photonenenergie von 10 MV wiederholt. Dabei konnten folgende Ereignisse dokumentiert werden: Bei einer verabreichten Dosis von 90 bis 120 Gy fiel ein inadäquates Sensing mit Pacingverlust bei einem ICD (Medtronic Protecta DR D364DRG) auf. Bei 120 Gy folgte ein mehrmaliges inadäquates Sensing bei einem weiteren Gerät (Medtronic Protecta CRT_D D364TRG). Die CIEDs wurden während der Bestrahlung permanent über einen Monitor überwacht. Die Dauer des Pacingverlustes betrug unter 2 Sekunden mit konsekutiver Erholungsphase. Anschließend verlor ein Gerät (Medtronic Egida VR D394VRG) bei 130 bis 150 Gy alle Patientendaten. Innerhalb dieser Versuchsgruppe konnte 6 Wochen nach Bestrahlung bei der Kontrolluntersuchung ein elektrischer Reset eines ICDs (Biotronik Lumax 340 HF-T) festgestellt werden, welcher sich bis dahin unauffällig dargestellt hatte (siehe Abbildung 12, * Kontrolle nach 6 Wochen). Zusammenfassend trat bei 4 von 15 ICDs ein Fehler auf.

Abbildung 12: 10 MV FFF-VMAT PCA-Ereignisse

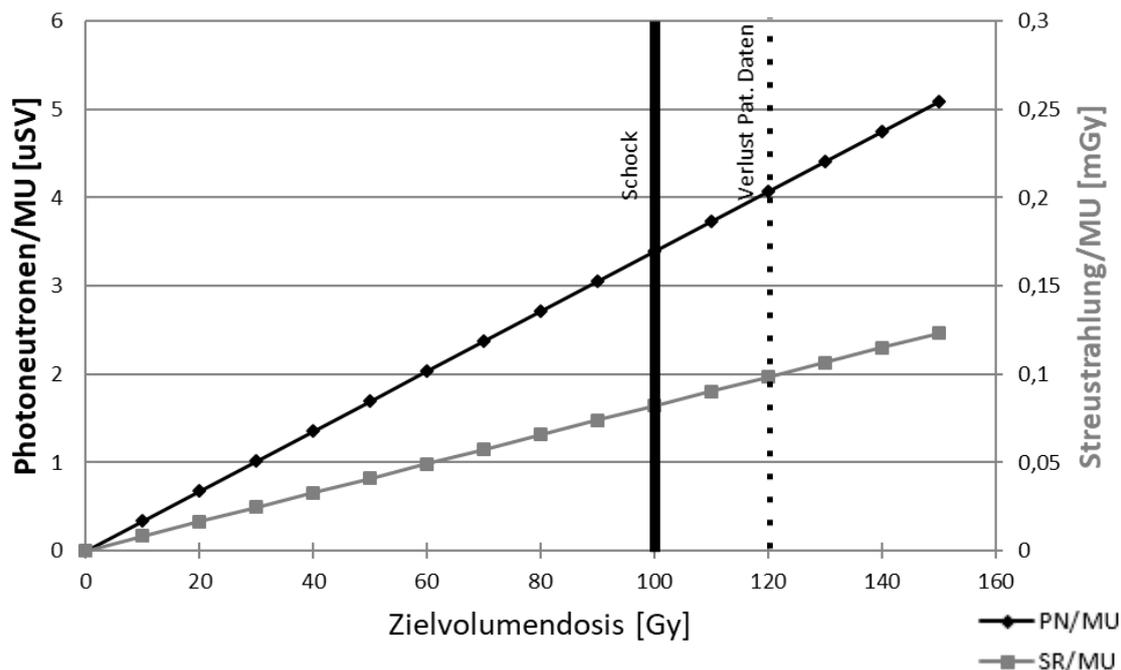
Im Vergleich zur Gruppe 4 wurde der Versuchsaufbau, abgesehen von der Erhöhung der Photonenenergie auf 10 MV, beibehalten. Dabei wurden zwei Ereignisse beobachtet (siehe Abbildung 14): Bei Erreichen von 100 Gy löste ein Gerät (Medtronic Maximo DR D284DRG) nach fehlerhaftem Sensing einer ventrikulären Tachykardie einen inadäquaten Schock aus. Zwischen 120 und 150 Gy wurde bei einem ICD (Medtronic Protecta VR D364VRG) bei der Geräteabfrage ein Verlust aller Patientendaten bemerkt.

Abbildung 14: 10 MV FFF-VMAT Mediastinum - Ereignisse
