Thomas Biller

## DIE „OTTROTTER SCHLÖSSER“

### Teil 1: Die Lützelburg

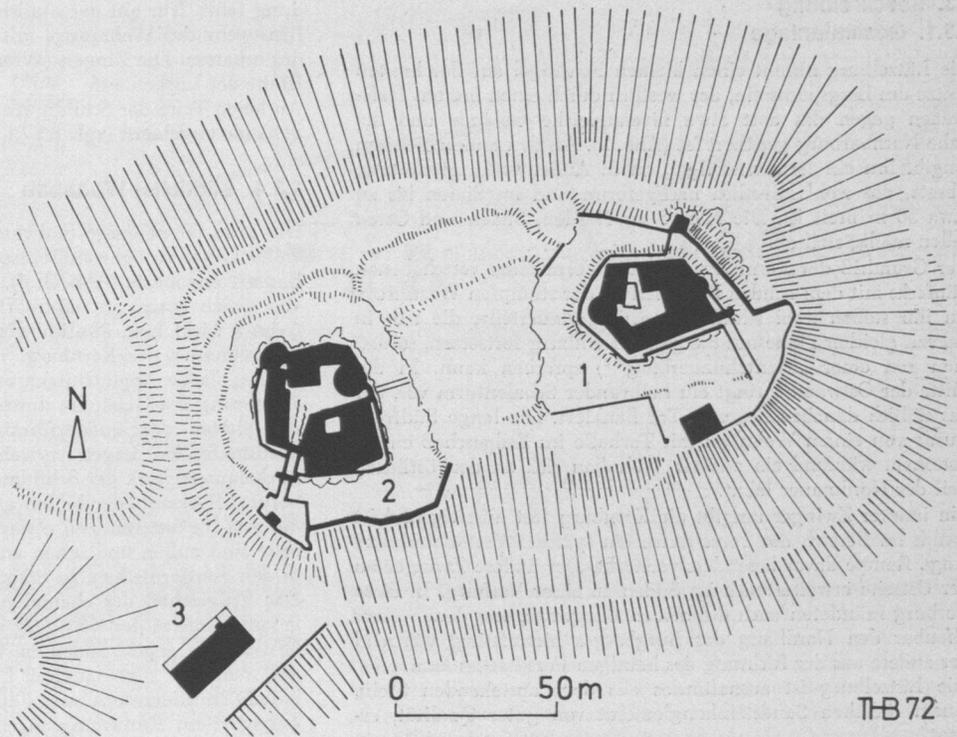
Abb. 1. Lageplan der „Ottrotter Schlösser“ (Maßstab 1:3000). 1 = Lützelburg, 2 = Rathsamhausen, 3 = Forsthaus. (Unter Verwendung eines Plans in O. T. 10, 1972, 2)

Die „Ottrotter Schlösser“ Lützelburg und Rathsamhausen nehmen einen im Nordosten des Massivs gegen die Rheinebene vorspringenden Bergsporn ein, etwa 200 m über den Dörfern Ober- und Nieder-Ottrott, aber noch etwa 180 m unter dem Gipfelplateau. Die Entfernung der beiden Anlagen beträgt von Graben zur Graben nur etwa 40 m (Abb. 1). Östlich auf der äußersten, nicht allzu steil abfallenden Bergspitze liegt die Lützelburg, westlich, durch eine unbedeutende Senke vom ansteigenden Hang abgesetzt, Rathsamhausen. Der Bauplatz zeichnet sich durch einen weiten Blick über die Rheinebene und ungewöhnliche landschaftliche Schönheit aus.

sowie eine ausgebrochene, schräg auf den Burgweg gerichtete Scharte erkennen. Der vom heutigen Forsthaus kommende Weg (Abb. 1) ist im Gelände noch gut zu erkennen und war nach alten Fotos (Archiv Marksburg) offenbar bis Anfang unseres Jahrhunderts in Benutzung. In dem Winkel zwischen dem nord-südlichen und dem ostwestlichen Mauerzug war nach den gleichen Fotos damals ein Garten oder Rasenplatz angelegt. Der ostwestliche Mauerzug war damals schon verfallen, kann also nicht als Gartenmauer gedeutet werden, sondern muß älter sein.

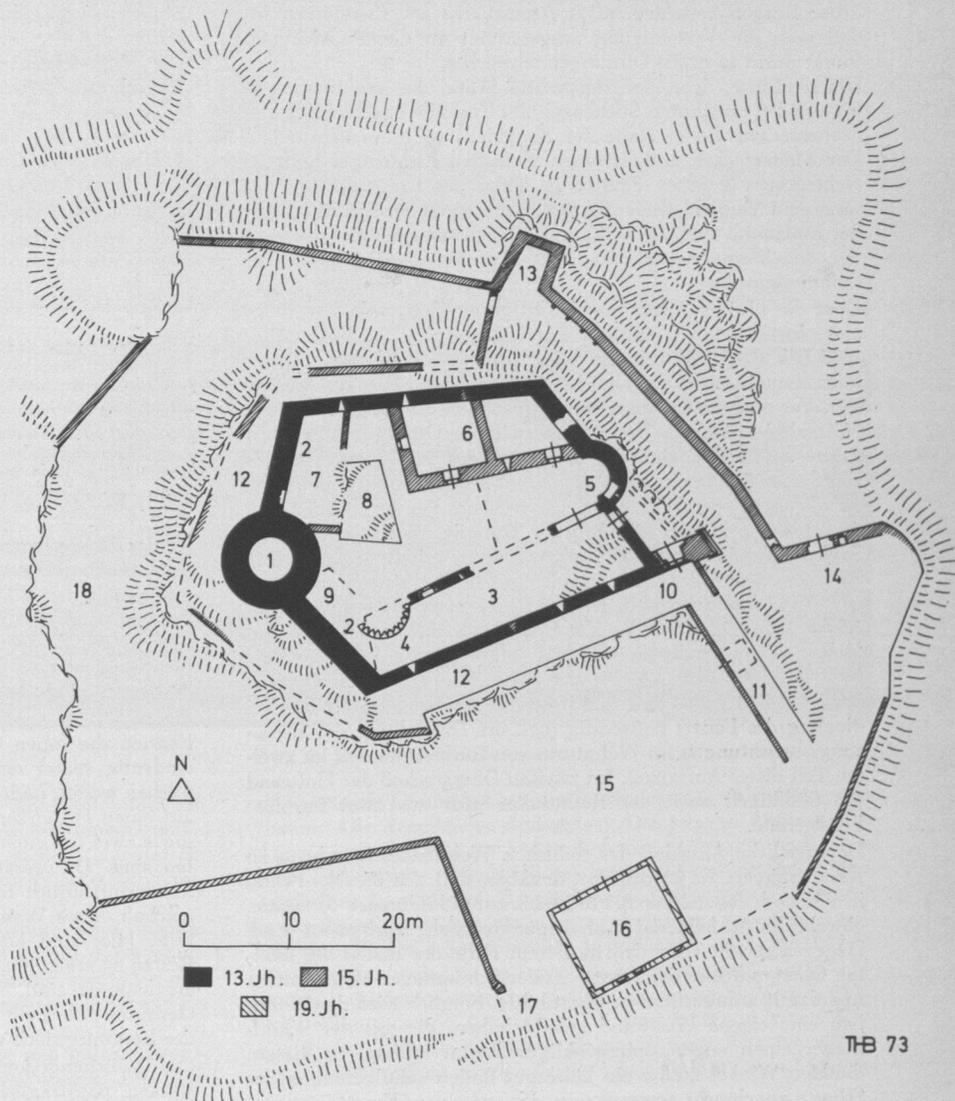
Abb. 2. Lützelburg, Grundriß jeweils in Erdgeschoßhöhe mit Bauphasen (Maßstab 1:800). 1 = Bergfried, 2 = Schildmauer, 3 = südl. Wohnbau, 4 = halbrunde Steinsetzung, 5 = Schalenturm u. Tor, 6 = nördl. Wohnbau, 7 = Nebengebäude (Küche?), 8 = Zisterne, 9 = Nebengebäude, 10 = neues Tor, 11 = Rampe, 12 = innerer Zwinger, 13 = Schalenturm, 14 = östl. Vorburgtor, 15 = Vorburg, 16 = Wohnbau ruine, 19. Jahrhundert, 17 = westl. Vorburgtor, 18 = Halsgraben. (Nach Aufnahme d. Verf., unter Verwendung eines Plans in O. T. 9, 1971, 9)

Der runde Bergfried (Abb. 2: 1) hat einen Durchmesser von etwa 9,5 m und eine Höhe von etwa 20 m. Sein Inneres ist heute unzugänglich. Herbig 1903 (S. 14–15) gibt etwa 4 m Innendurchmesser an und spricht von zwei Konsolreihen oberhalb des Einstiegs. Durch den Einstieg sieht man ein Stück der Innenverkleidung aus relativ großen, glatten Quadern. Die Außenverkleidung, die westlich schon teilweise abgestürzt ist, besteht aus großen Buckelquadern (Höhe 30–55 cm, Randschlag etwa 5 cm, im oberen Teil einzelne Zangenlöcher), deren Buckel bei den unteren vier Schichten fast völlig glatt gearbeitet sind. In etwa 10 m Höhe befindet sich in der Mitte der Hofseite der rundbogige Einstieg mit zwei kräftigen doppelten Kragsteinen darunter. Der obere Kragstein ist in beiden Fällen etwas schma-

Die mit durchgehender Fuge an den Turm anschließende Schildmauer (Abb. 2: 2) ist im Norden und Süden gleich ausgebildet. Ihre Außenverkleidung zeigt Buckelquader, die etwas kleiner sind als am Turm (Höhe 30–40 cm, Randschlag etwa 5 cm, Zangenlöcher). Auffallend ist auch die geringere Qualität des Sandsteinkonglomerats, das wesentlich mehr Einschlüsse als am Bergfried zeigt und stärker verwittert ist. Innen wurden glatte, wohl hammerrechte Quader (Höhe 25–30 cm) verwendet. In der Mitte der Wand und auf halber Höhe befindet sich eine stichbogige Nische mit nach innen erweiterter Schlitzscharte. Sie ist nur im südlichen Schildmauerteil gut erhalten – hier wurde in das nördliche Gewände der Nische nachträglich eine Art doppelter Wandschrank aus Ziegeln eingebaut – während im Nordteil die Scharte mit einem großen Teil der Buckelquaderverkleidung fehlt. Nur auf der südlichen Schildmauer ist auch noch die Brustwehr des Wehgangs mit drei Zinnenlücken fast vollständig erhalten. Die Zinnen (Wimperge) weisen etwa die dreifache Breite der Lücken auf.

Die etwa 30 m lange Südwand der Kernburg war zugleich in voller Länge Außenwand eines Wohnbaues, der schon der ersten Bauzeit angehörte (Abb. 2: 3). Sie zeigt zahlreiche Fensterreste, von denen einige in ungestörtem Verband sitzen. Die Mauertechnik wirkt hier, ähnlich wie an der östlichen und nördlichen Mantelmauer der Kernburg, unsorgfältiger als an der Schildmauer; starke Abplatzungen an der Innenseite deuten auf eine Zerstörung des Gebäudes durch Brand. Sowohl innen wie außen sind platten- oder quaderförmige Sandstein-Bruchsteine in meist durchlaufenden Lagen verwendet. Im Südwesten greift das Buckelquaderwerk der Schildmauer etwa 3 m breit um die Ecke herum; Buckelquader bilden auch den südöstlichen Eckverband, der sich im unteren Teil etwas verbreitert (Abb. 6). Helle Putzreste sind außen und innen an verschiedenen Stellen, vor allem in den Fensternischen, zu erkennen.

Heute sieht man an der Stelle, wo sich früher die Hofwand des Wohnbaues nach Westen fortgesetzt haben muß, eine Art halbrunde Steinsetzung (Abb. 2: 4). Sie besteht aus Buckelquadern, die an der Rückseite grob behauen spitz zulaufen und nicht durch Mörtel verbunden sind. Dabei handelt es sich wahrscheinlich nicht um das Fundament eines Rundturmes o. ä., sondern nur um einzelne Buckelquader, die irgendwann im 19. oder 20. Jahrhundert in diese Form gelegt worden sind <sup>5)</sup>.

In die Nordwestecke der Kernburg ist in späterer Zeit ein kleines Gebäude mit nach Osten fallendem Pultdach eingebaut worden, wie man an den schrägen Putzstreifen an der nördlichen Mantelmauer und am Bergfried erkennt. Es sind auch noch geringe Reste seiner unregelmäßig gemauerten inneren Wände vorhanden. Eine Nische mit wohlhaltenem Ausgußstein, die nachträglich in die Schildmauer dicht nördlich am Bergfried eingebaut wurde, läßt vielleicht den Schluß zu, daß dieses kleine Gebäude als Küche gedient hat (Abb. 2: 7). Direkt östlich davon liegt die Zisterne, eine trapezförmige, etwa 3 m tiefe Ausarbeitung im Fels (Abb. 2: 8). Ein kleines, sicher nachträglich eingebautes Gebäude wird auch südlich zwischen Schildmauer und Bergfried durch einen schräg ansteigenden Mörtelstreifen am Turm bezeugt (Abb. 2: 9).

Das Tor an der Ostseite der Kernburg wurde nachträglich durch einen kleinen Torzwinger verstärkt, indem man in Verlängerung der südlichen Kernburgwand ein neues Tor (Abb. 2: 10) errichtete und es durch eine kurze Mauer mit dem Schalenturm am Tor verband. Da sich die innere Burg auf etwa 6–8 m hohen Felsen erhebt, wurde davor eine lange Rampe (Abb. 2: 11) angelegt.

Die lange, von der südlichen Vorburg aus geradlinig auf das Tor zuführende Rampe (Abb. 2: 11) war auf beiden Seiten von hohen Mauern eingefast, deren Reste sich an der Westseite noch bis etwa 3 m über den Weg erheben, während die Ostseite fast völlig zerstört und im Schutt verschwunden ist. Möglicherweise trugen sie früher ein Dach (Herbig 1903, 13 u. a.), für das aber keine sicheren Anzeichen mehr zu finden sind. Der direkt an das Tor anschließende Teil der östlichen Rampenmauer, der das kurze, von der Zugbrücke überspannte Grabenstück an der Ostseite schloß, ist noch bis über Torhöhe erhalten und von den Resten der anschließenden Mauer durch eine Fuge getrennt. Wahrscheinlich war also der Graben ursprünglich zum Berghang hin offen und wurde erst nachträglich aus Sicherheitsgründen geschlossen.

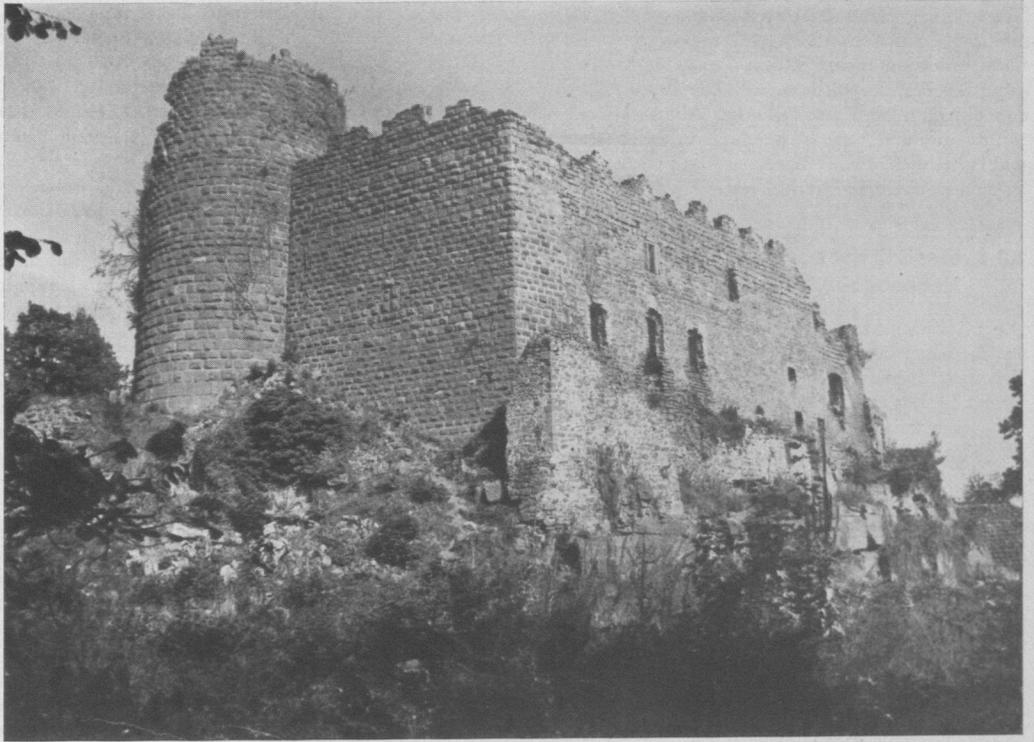
Abb. 3. Lützelburg,  
Kernburg von Süd-  
westen (Foto: Verf.)

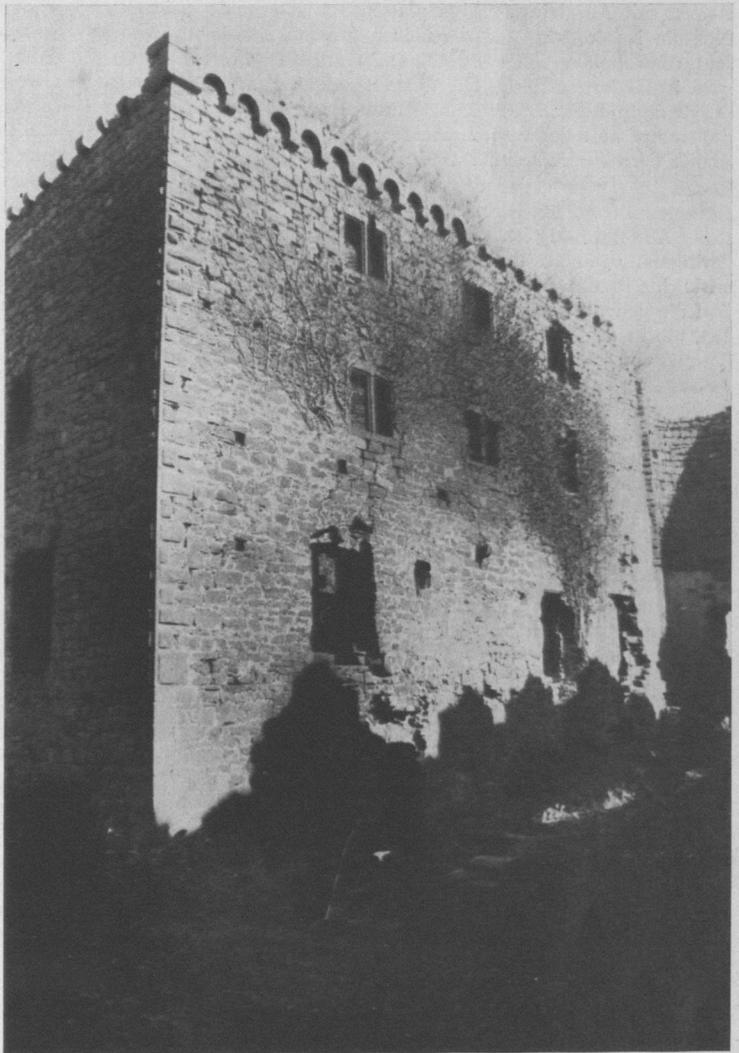
Abb. 4. Lützelburg, nördl. Wohnbau von Südwesten (Foto: Verf.)

In der Nordostecke der Kernburg steht ein zweites, in seinen Außenmauern gut erhaltenes Wohngebäude (Abb. 2: 6; Abb. 4), das seinen architektonischen Merkmalen nach einen späteren Einbau etwa der Zeit um 1400 darstellt. Die ältere Mantelmauer, die damals aufgestockt wurde, bildet seine Ost- und Nordwand.

Die südliche Längswand des Wohnbaues kommt heute durch die Zerstörung der gegenüberliegenden Wand des Südflügels wesentlich besser zur Geltung als zur Erbauungszeit (Abb. 4). Das Erdgeschoß enthält zwei Türen, die in zwei Räume mit nur niedrig erhaltener Trennmauer führen. Reste des gefasteten Gewändes sind nur an der westlichen Tür erhalten. In den östlichen Raum führte außerdem ein nach innen erweiterter, teilweise ausgebrochener Lichtschlitz. Der Boden über dem Erdgeschoß ruhte auf einem schmalen Absatz.

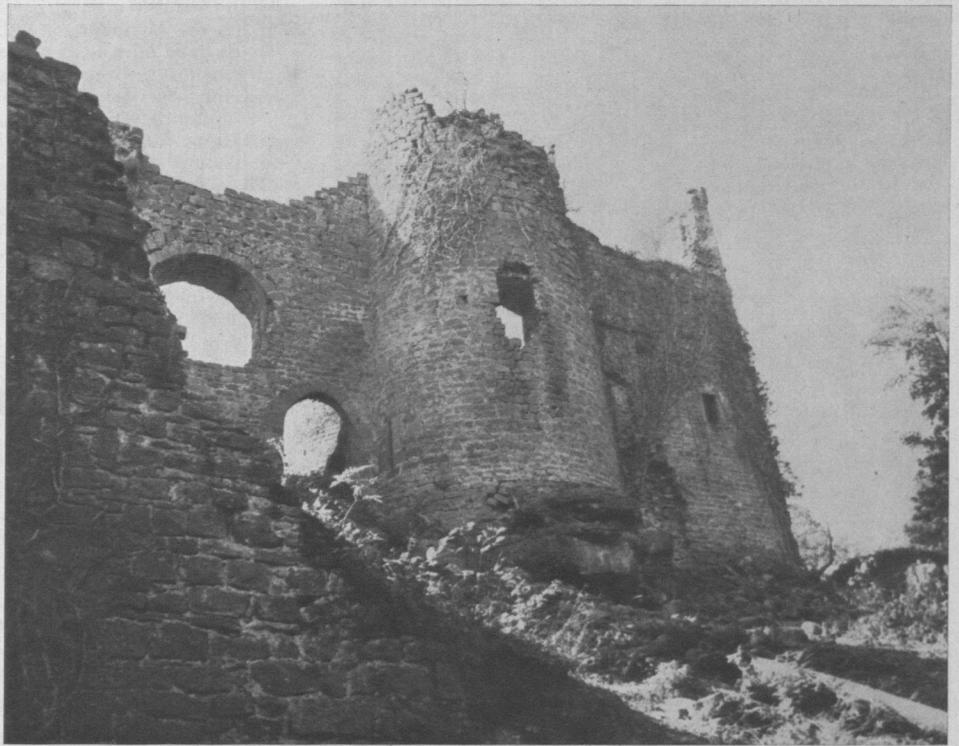
Abb. 5. Lützelburg, Ostwand der Kernburg (Foto: Verf.)

Die Ostwand der Kernburg, zugleich auch die des Wohnbaues, enthält im Erdgeschoß das spitzbogige Tor, dessen Gewände aus glatten Quadern besteht (Abb. 2: 5; Abb. 5). Seine Innennische ist stichbogig und zeigt rechts oben noch den Angelstein, sowie den ursprünglichen Balkenkanal und Reste späterer Verriegelungsvorrichtungen. Man betrat hier also zunächst eine Torhalle im Erdgeschoß des Wohnbaues, verließ sie aber sofort wieder durch eine breite Stichbogenöffnung, die nach rechts in den Hof – später in eine zweite Torhalle unter dem Ostflügel – führte. Der aus großen glatten Quadern gefügte Bogen dieser Öffnung ist noch gut erhalten und ragt aus dem hier wohl etwa 2,5 m hohen Schutt. Über ihm steigt ein schmaler hoher Rest von der Hofwand des Gebäudes auf, der mit Fuge gegen die Ostwand stößt.

Der Raum über der Torkammer im ersten Obergeschoß war durch zwei große Fensteröffnungen ausgezeichnet, die direkt nebeneinander in der Süd- und Ostwand liegen (Abb. 5 u. 6). Es handelt sich um etwa 2,80 m breite Stichbogennischen ohne Seitensitze, in denen sich ursprünglich mehrteilige Arkaturen befunden haben müssen. Die Gewände sind leider später durch kleinere Fenster ersetzt worden, so daß die genaue Form unbekannt bleibt. In der südlichen Nische ist durch beidseitige schmale Mauerstücke eine Fensternische mit Seitensitzen hergestellt worden, deren Gewände fehlt. An der Ostwand sind nur noch geringe Reste der späteren Vermauerung erhalten. Hier erkennt man an den glatten Quadern des Gewölbes eine Reihe von Steinmetzzeichen (Abb. 7: 7). Sie sitzen meist nahe an der Außenkante, wo sie – wie auch die Kante der spärlichen Putzreste bestätigt – im ursprünglichen Zustand durch das Gewände verdeckt wurden. Ohne Zwischenraum über den beiden Nischengewölben wird durch hochgestellte plattenförmige Steine ein Entlastungsbogen gebildet. Ein Kragstein rechts oberhalb der östlichen Nische trug den Boden des zweiten Obergeschosses. Knapp darüber ist die Ostwand des Wohnbaues bereits zerstört, so daß nicht mehr festzustellen ist, ob hier eventuell noch weitere Fenster oder auch Verteidigungseinrichtungen für das Tor vorhanden waren.

In der Mitte der Kernburg-Ostwand springt der schon mehrfach erwähnte halbrunde Schalenturm vor, dessen Zweck die Flankierung des daneben liegenden Tores war (Abb. 2: 5; Abb. 5). Er steht auf einem natürlichen Felsvorsprung und erhebt sich noch fast bis zur Höhe der Mantelmauer an der Südseite. Über seine Gleichzeitigkeit mit der gesamten Mantelmauer kann nach dem Verband und der regelmäßigen Mauertechnik in hammerrechten Quadern kein Zweifel bestehen. Die einzige ursprüngliche Öffnung ist eine hohe, innen erweiterte Schlitzscharte in stichbogiger Nische. Sie ist in Erdgeschoß- bzw. Hofhöhe auf den Platz vor dem Tor gerichtet und stellte zweifellos einen sehr wirksamen Schutz dar. Der obere Abschluß des Turmes, vielleicht ein offener gezinnter Wehrgang, ist zerstört.

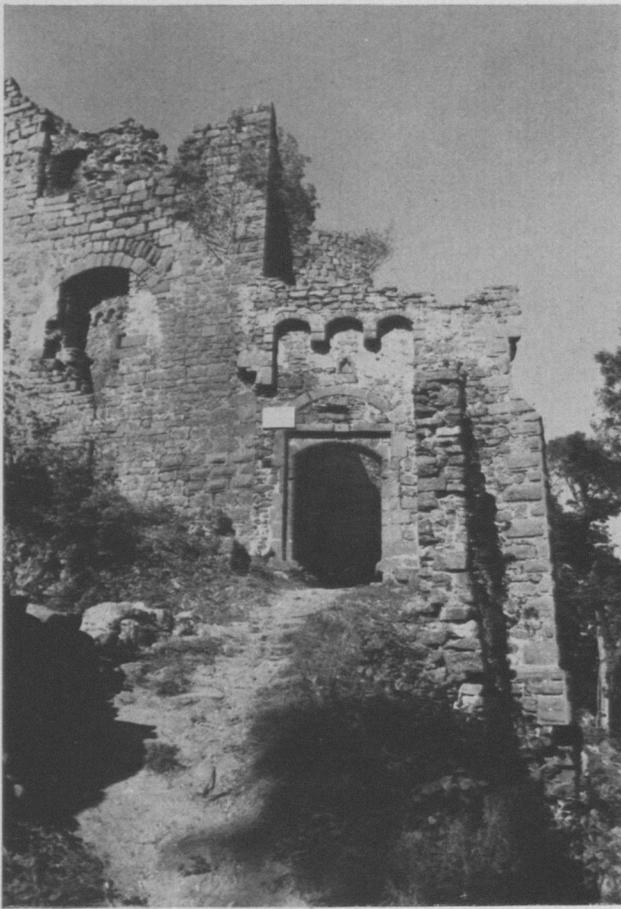
Abb. 6. Lützelburg, Tor an der Südostecke der Kernburg von der Rampe aus (Foto: Verf.)

Das gegen die Kernburgecke mit Fuge stoßende neue Tor, das bis auf den Wehgang gut erhalten ist, zeigt eine recht repräsentative Gestalt, obwohl es nur in unregelmäßiger Bruchsteintechnik gemauert und verputzt war (Abb. 6). Die Toröffnung selbst ist stichbogig, schmal gefast und zeigt noch Sockelschräge und innen zwei Angelsteine. Glatte Quader fassen die umgebende Rechteckblende ein, die sicherlich eine Zugbrücke aufnehmen sollte. Die Öffnung für die Ketten bzw. Seile in den oberen Ecken der Blende sind allerdings verstopft und auch von dem kurzen Grabenstück (Wolfsgrube), das vor dem Tor gelegen haben muß, ist keine Spur mehr zu erkennen. Über der Blende erscheint außen das aus Quadern gemauerte Stichbogengewölbe der Tornische als Entlastungsbogen. Das Ganze ist wiederum von einer Blende umgeben, die links auf einer Kragsteinkonstruktion ruht. Den oberen Abschluß bilden drei Backstein-Stichbögen

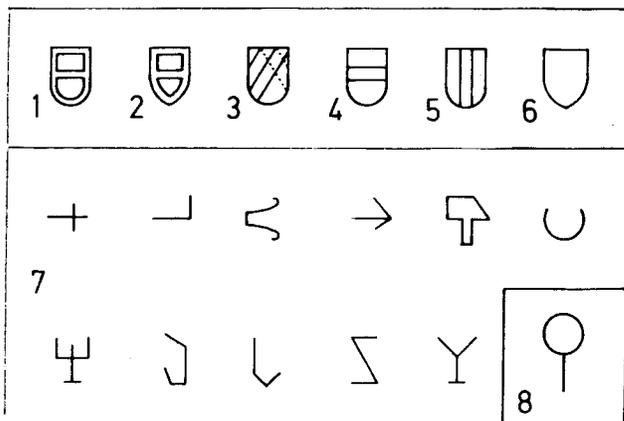
Abb. 7. Lützelburg, Wappenreliefs am nördlichen Wohnbau (1–6), Steinmetzzeichen am östlichen Fenstergewölbe des Südflügels (7), Meisterzeichen (?) am Frieseckstein des nördl. Wohnbaus (8). (Die Steinmetzzeichen nur soweit eindeutig erkennbar. Aufnahme und Zeichnung: Verf.)

Die Zwischendecken im Inneren des Baues wurden von zwei starken, nachträglich eingesetzten Kragsteinen in der Mitte der Ostwand über dem Erd- und dem ersten Obergeschoß getragen. Der obere ist mit drei Reliefwappen (Abb. 7: 2, 6) verziert.

Die Nordwand der Kernburg zeigt innerhalb des Wohnbaues im Erdgeschoß zwei hohe, nach innen erweiterte und stichbogig überdeckte Lichtschlitze mit Buckelquadergewände, die ihrer Form nach wohl auch als Scharten anzusehen sind. Sie sitzen im ursprünglichen Verband. Abgesehen von den Schlitzen und einer vermauerten Tür im 3. Obergeschoß ist die Mauer vollkommen ohne Öffnungen. Innen sieht man nur die drei Kragsteinreihen für die Zwischenböden, die weitgehend von Efeu überwuchert sind. Man kann nicht mit Sicherheit feststellen, ob sie im ursprünglichen Verband sitzen oder nachträglich eingefügt wurden. Wahrscheinlich ist die unterste Reihe ursprünglich, die oberen jedoch nicht. Auffällig ist ein Kragstein mit drei Reliefwappen, der im Westteil des ersten Obergeschosses unterhalb der übrigen Kragsteine sitzt (Abb. 7: 1, 3, 4).
