THOMAS BILLER – TIMM RADT

Kürsat – eine unerforschte Burg der Kreuzfahrerzeit

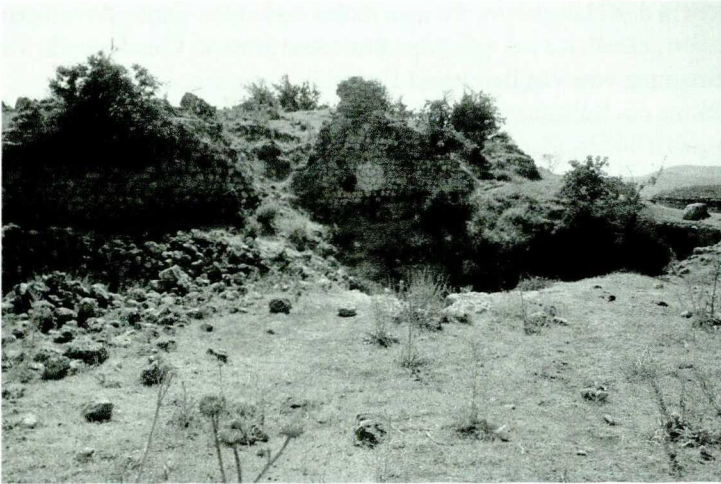
Abb. 2. Die Ruinen der Kernburg von Osten

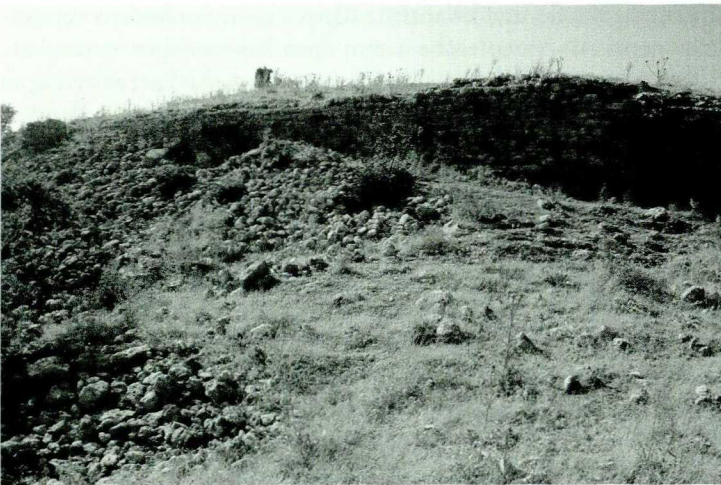
Abb. 3. Die Reste der inneren Ringmauer an der Südseite

Zunächst einmal ist es eine optische Täuschung, dass die innere Ringmauer über einem sachten Hang steht – in Wahrheit steht sie auf einer weiteren der für die Kalksteinregion so charakteristischen Felsstufen, die aber niedriger ist und durch spätere Überbauung und das Einsturzmaterial der inneren Ringmauer verdeckt wurde. Am deutlichsten wird das heute an der Nordseite, wo die Reste der inneren Ringmauer einen etwas höheren Abhang bekrönen, und wo außerdem auf der unteren Stufe eine Gewölbehalle erbaut wurde, deren Plattform heute als Wiese erscheint (*Abb. 4*). Denkt man sich die Halle weg, so wird klar, dass der natürliche Boden, auf dem sie errichtet wurde, etwa 4–5 m tiefer lag als die heutige, über der Halle liegende Wiese; damit kann man die Höhe der Felskante, auf der die innere Ringmauer errichtet wurde, auf das entsprechende Maß schätzen. Dass diese Vorstellung von zwei Felsstufen tatsächlich zutrifft, zeigt mit aller

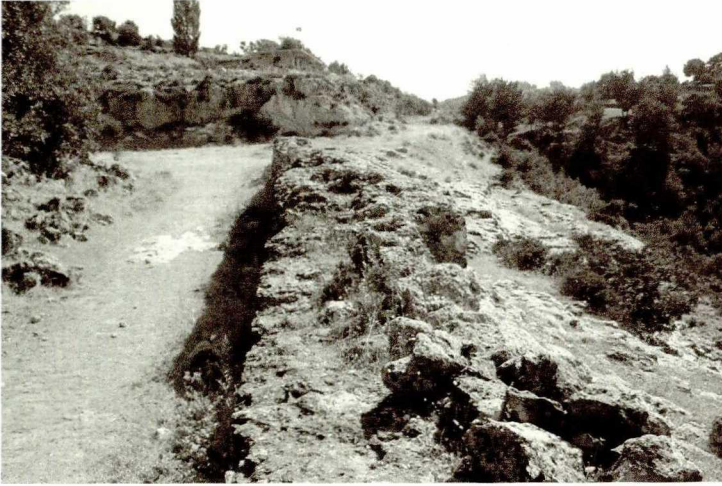
Abb. 6. Der Burgweg beim Westende des Halsgrabens. Rechts das aus dem Fels gearbeitete Auflager einer verschwundenen Zwingermauer

Das Tor liegt an der Westseite direkt nördlich der vermutlich älteren »Kernburg«. Der Burgweg führte über den Hang des Burgberges bis zur Westmündung des Halsgrabens, wo ein äußeres Tor anzunehmen ist. Dort wendete er und führte zwischen der überragenden Ringmauer und einer Zwingermauer – ihr Auflager im Fels ist gut erhalten (*Abb. 6*) – an der »Kernburg« vorbei zum Burgtor. Weil das Plateau 4–5 m höher liegt als der Hang, über den der Weg führt, musste für das Tor eine Rampe in den Fels gearbeitet werden, die im Burginneren grabenartig vor der Nordseite der Kernburg liegt. Das Tor selbst ist daher zwischen hohe Felsen eingebaut, und zwar etwas zurückgesetzt, so dass eine etwa 2 m tiefe Torgasse entstand (*Abb. 7*). Sie war, nach erkennbaren Resten, rundbogig überwölbt und man darf vermuten, dass im Gewölbe ein Wurfgeschacht saß. Das Tor selbst besitzt einen kräftigen Sturz, mit eingehängtem Schlussstein und einem stichbogigen, durch Verwitterung beschädigten Entlastungsbogen. Der Sturz ruht auf zwei kräftigen Konsolen, deren Profilierung man noch als romanisch bezeichnen muss. Von Van Berchem wissen wir, dass etwa 6 m hinter dem Tor ein zweites, mit einem Fallgatter ausgestattetes, eingebaut war, so dass eine Torkammer entstand. Dieses zweite Tor ist heute aber völlig verschwunden.

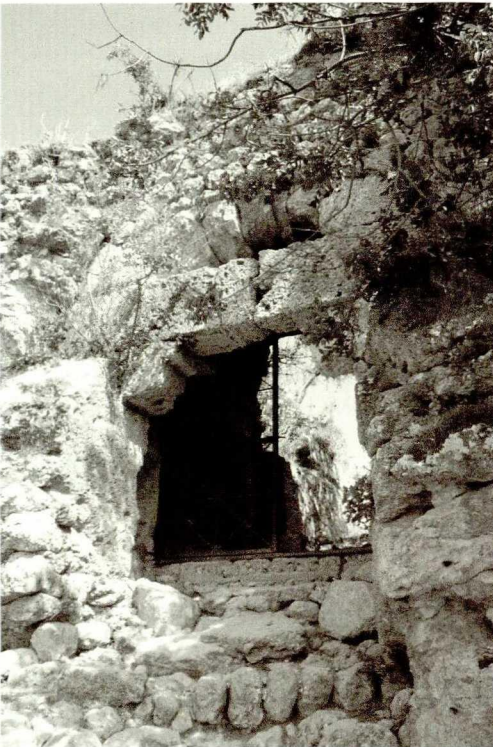
Abb. 7. Das Burgtor von außen

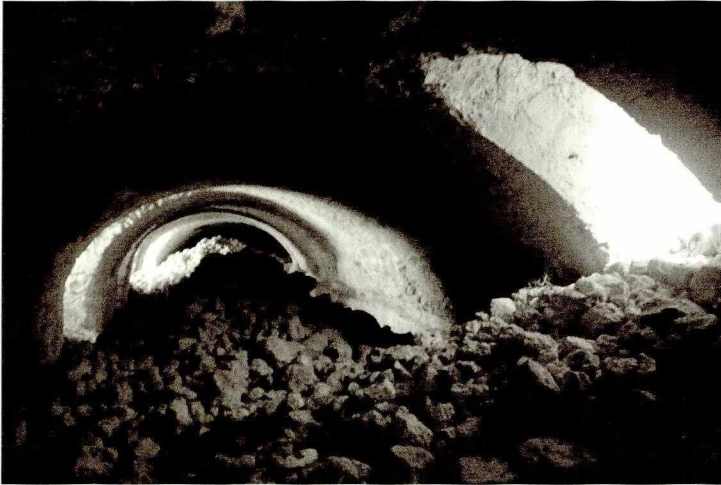
Abb. 8. Blick in die »unterirdische« Halle im Nordosten der Burg

sie kaum finden. Sie ist von einer gut erhaltenen korbogigen Tonne aus Bruchstein überdeckt, die noch viele Putzreste zeigt und mehrere quadergerahmte, quadratische Oberlichter besaß. Durch diese Öffnungen wurden im Laufe der Jahrhunderte zahllose Steine geworfen, die heute hohe Haufen in der Halle bilden und die Oberlichter schließlich verstopften (Abb. 8). In der Ringmauer besaß die Halle Schießscharten, die jedoch alle ausgebrochen sind. Im Grundsatz entspricht die Halle zahlreichen ähnlichen Räumen auf anderen Kreuzfahrerburgen, die man gemeinhin als Magazine oder auch als Unterkünfte für Mannschaften deutet; ungewöhnlich ist hier lediglich der Korbogbogen der Tonnenwölbung, üblich ist sonst der Spitzbogen. Jedoch findet man in jenen Teilen der »Zitadelle« von Antiochia, die im 12./13. Jh. entstanden, ebenfalls deutliche Indizien für Korbogentonnen, so dass es sich hier um eine regionale Eigenheit handeln dürfte.

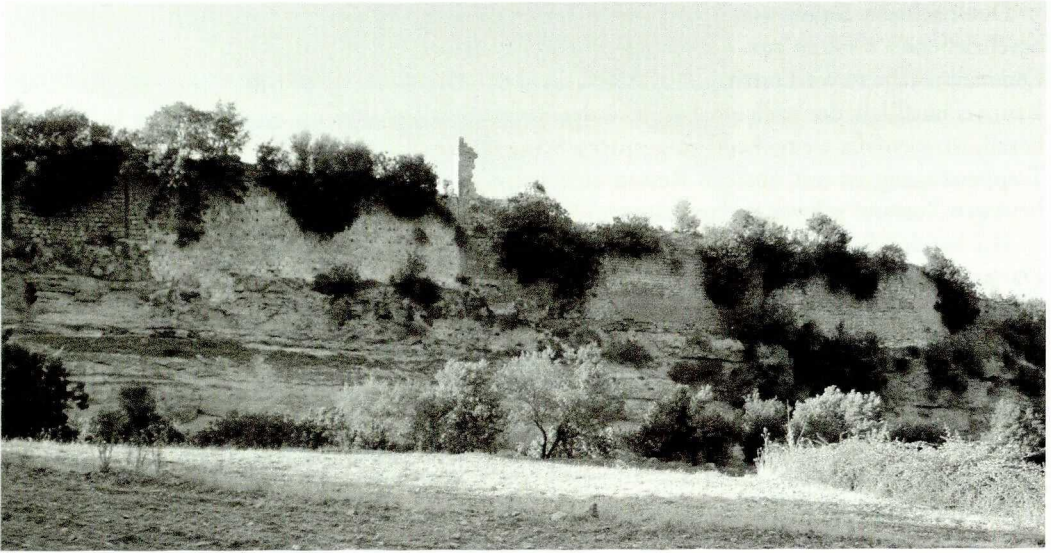
Abb. 9. Die südliche Ringmauer, Ostteil, mit Resten mehrerer Türme

Diese Türme – es waren, soweit heute erkennbar, mindestens zehn – verstärkten offenbar ausschließlich die Angriffsseite (*Abb. 9*). Die fünf östlichen Türme – vier von ihnen quadratisch, einer fünfeckig – sind heute nur vom südlichen Vorgelände her erkennbar, da nur ein einziger von ihnen – der dritte von Osten – noch in Resten das Innenniveau der Burg überragt. Sie sprangen ursprünglich zweifellos über eine Ringmauer vor, die jedoch heute nicht mehr sichtbar ist, weil vor sie bzw. zwischen die Türme eine dicke Mauerverstärkung gesetzt wurde, die den erwähnten Wehrgang enthält. Das Ergebnis dieses Umbaus ist eine im Prinzip durchlaufende, wenn auch mehrfach leicht geknickte oder verspringende Mauerfront auf der Felskante, in der sich die Türme lediglich noch durch senkrechte Fugen und Wechsel der Mauerwerkstechnik abzeichnen. Diese Merkmale sind derzeit sicher nicht vollständig sichtbar, weil Teile der Mauerschale abgestürzt und manche Partien von Gebüsch verdeckt sind, aber grundsätzlich sind die Abschnitte nicht zu verkennen.

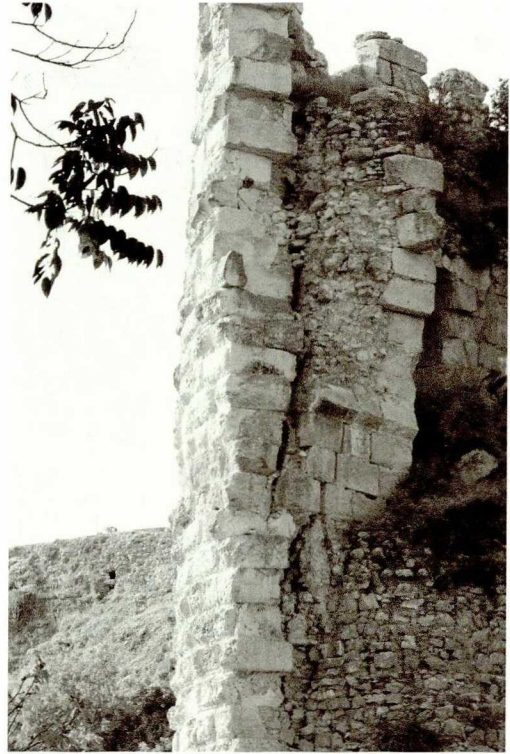
Abb. 10. Der östliche Hufeisenturm an der Angriffsseite, Abbruchstelle der südwestlichen Mauer mit beginnender Ablösung der Mauerschale

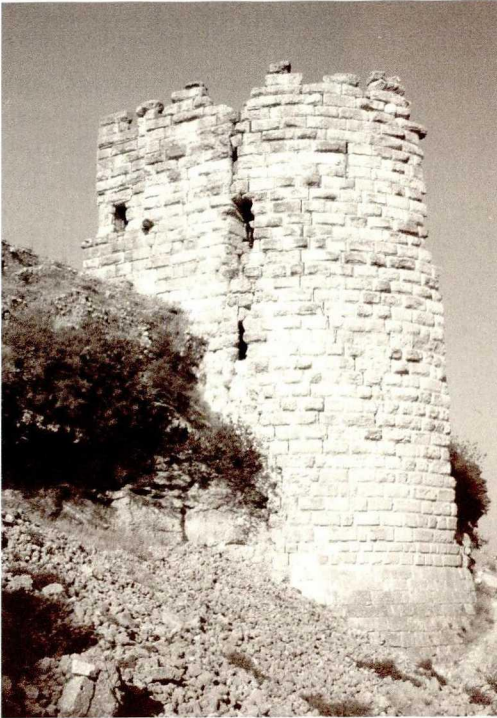
Abb. 12. Der östliche Hufeisenturm vom Halsgraben, von Südwesten

Das Äußere des Turmes ist zunächst dadurch geprägt, dass er im Gegensatz zu den älteren und weit kleineren Türmen der Südfront nicht auf der Felskante steht, sondern vor sie auf den Hang bzw. in den Halsgraben vorspringt. Dies bedeutet, dass der Turm grabenseitig fast zweimal so

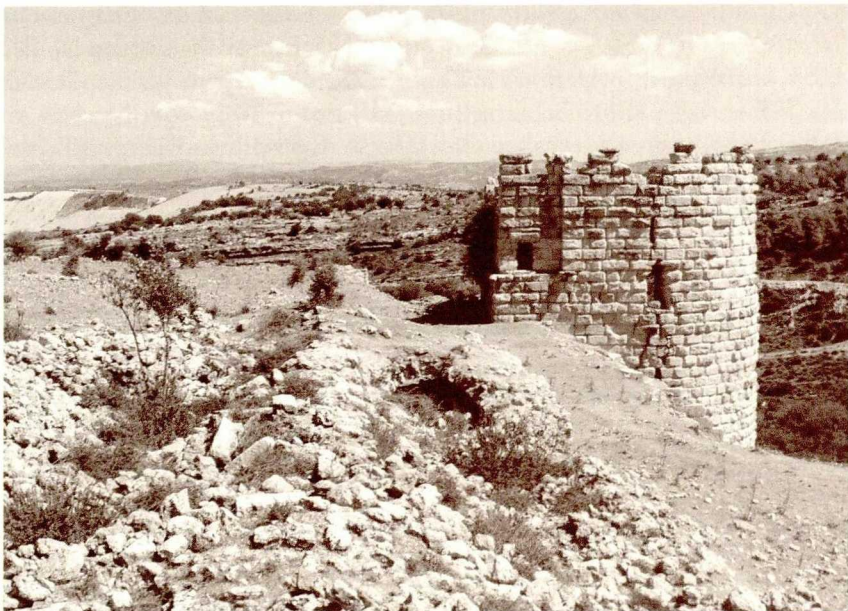
Abb. 13. Der östliche Hufeisenturm von Westen. Der mit Konsolen ergänzte, zurückspringende Gang links ist gut erkennbar, über ihm der Eingang vom ehemaligen Wehrgang. Vorne Reste der inneren Ringmauer und der innen angelehnten Gewölbe

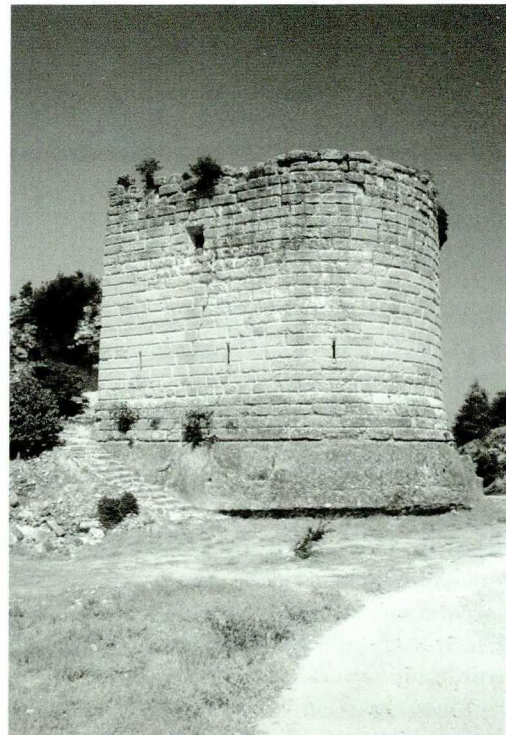
Abb. 18. Der westliche Hufeisenturm von Westen; die Treppe führt zur Poterne und zum Gang mit den Schlitzscharten

Der westliche Hufeisenturm, der nicht nur die Angriffsseite verteidigte, sondern auch den direkt unter ihm vorbei führenden Torweg, erscheint auf den ersten Blick als das exakte Pendant des östlichen. Wie dieser springt er weit in den Halsgraben vor, besitzt einen Talus und zwei Reihen Schlitzscharten übereinander (Abb. 18). Bei genauerer Betrachtung erkennt man jedoch schon von außen erhebliche Unterschiede. So ist der Turm nicht mit Buckelquadern, sondern mit sorgfältig gearbeiteten, meist auffällig länglichen Spiegelquadern verkleidet und die untere Schartenreihe besteht nicht aus drei, sondern aus acht Scharten; zudem ist der Schrägsockel weitgehend aus dem anstehenden Fels gearbeitet. Noch größer ist jedoch der Unterschied im Inneren, denn dort besaß der Turm nur zwei gewölbte Wehgänge, entsprechend den beiden Schartenreihen, aber keine wirklichen Innenräume. Vielmehr umgibt er einen älteren Mauerturm, dessen Osthälfte noch in erheblicher Höhe erhalten ist (Abb. 19). Er

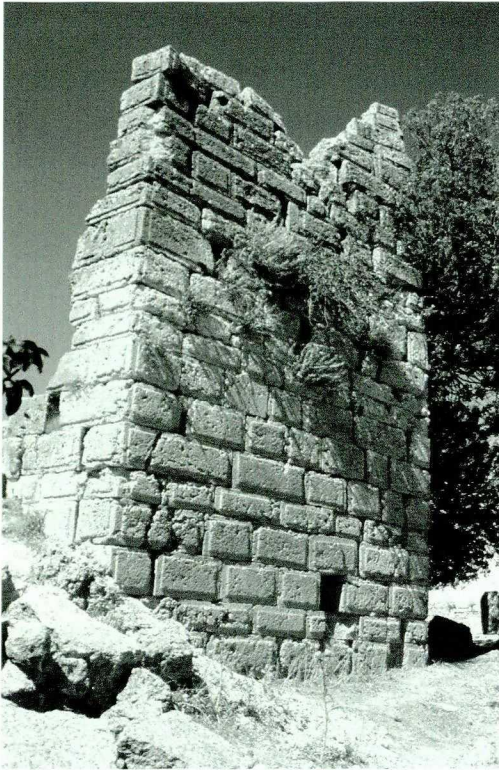
Abb. 19. Der ältere Fünfeckturm im Inneren des westlichen Hufeisenturmes, von Süden

ist fünfeckig und – nach Augenmaß – etwas größer als die drei anderen Fünfecktürme der Südfront; die Außenschale zeigt Spiegelquaderwerk, was der einzige Fall unter den neun älteren Türmen der Südfront ist. Der jüngere Hufeisenturm umgibt diesen älteren Turm wie eine Schale. Sein unterer, in der Stichbogen- tonne gewölbter Wehrgang – Grundriss und Querschnitt wurden schon durch Van Berchem dokumentiert – ist gut erhalten. Er war östlich durch eine herabführende Treppe zu erreichen, deren Zugang heute unter Schutt begraben ist und führte westlich zu einer Ausfallpforte, die geschützt hinter der Nordwestecke des Turmes liegt. Von dem oberen Wehrgang, der im Prinzip sicherlich dem unteren entsprach, sind nur noch die Scharten sichtbar, das Gewölbe ist eingestürzt.
