G. Ulrich Großmann

DIE BRÜCKENBURG IN MOSTAR

Beobachtungen zur Baugeschichte

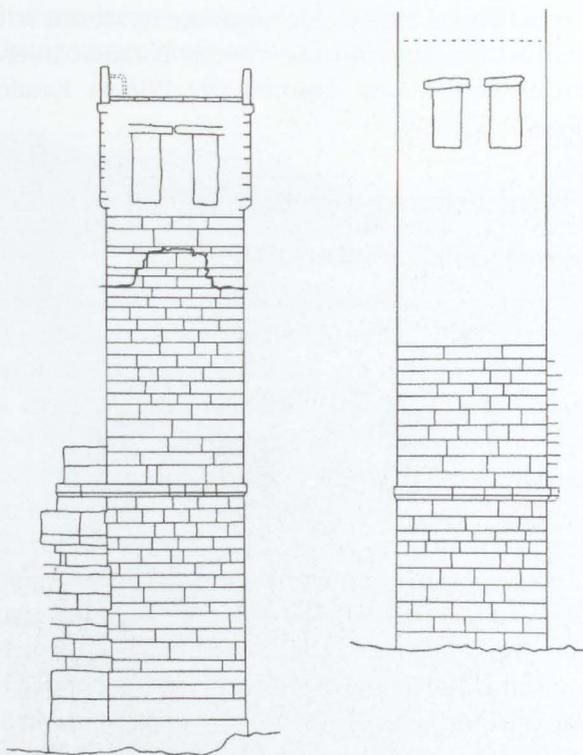
Abb. 4: Mostar, Brücke, Detailplan, Ansätze der Brückenbögen. (Baumeister, GNM, nach Großmann)

Der Brückenbogen, der den Ruhm des Baudenkmals ausmachte, war eine Quaderkonstruktion aus den beiden dem Felsen vorgemauerten Brückenauflagern, deren Höhe einem mehrgeschossigen Haus entspricht, und dem Brückenbogen aus zwei im stumpfen Winkel zusammentreffenden Bogensegmenten. Dieser Bogen

ist bis auf wenige Quaderreihen am Bogenansatz 1993 zerstört worden. Der Bogen saß etwas diagonal zwischen den beiden Auflagern.

Die äußerst sorgfältig gearbeiteten Quader des Bogens waren im ursprünglichen Zustand innerhalb einer Schicht durch Klammern und von Schicht zu Schicht durch Dübel verankert. Diese Dübel aus Eisen sind in den jeweils oberen Quadern in ein mit Blei ausgegossenes Dübelloch eingesetzt, wurden dann während des Bauvorgangs auf dem unteren Quader mit einem entsprechenden Dübelloch aufgesetzt, wo man anschließend das Dübelloch mit Blei mittels eines Bleikanals von außen her vergossen hat. Zu den technischen Besonderheiten gehört es dabei, das Blei auf der Baustelle so weit zu erhitzen, dass es durch den Kanal bis zum Dübelloch gelangt und nicht vorher erhärtet.

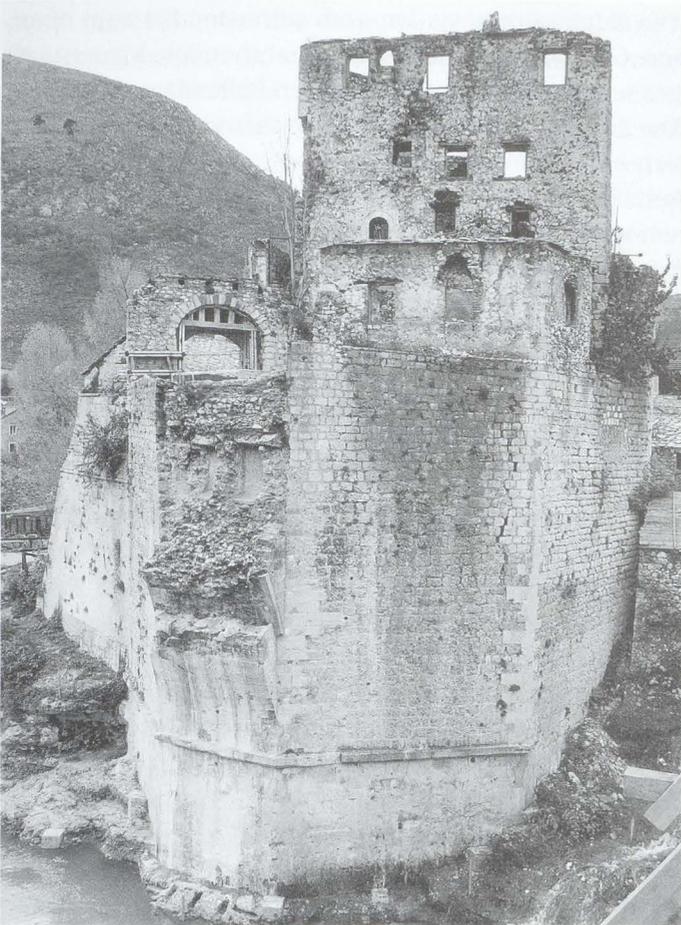
Abb. 5: Mostar, westliche Brückenseite, Gesamtanlage.
(G. U. Großmann, Nürnberg)

Das Brückenaufleger stößt an dieser stadtabgewandten Seite direkt an den Turm Halebiya und ist unmittelbar mit einem Tor verbunden. Der Abstand zwischen Brücke und Wehrturm sowie das gesamte Brückenareal sind auf dieser Flussseite deutlich kleiner als auf der östlichen Seite.

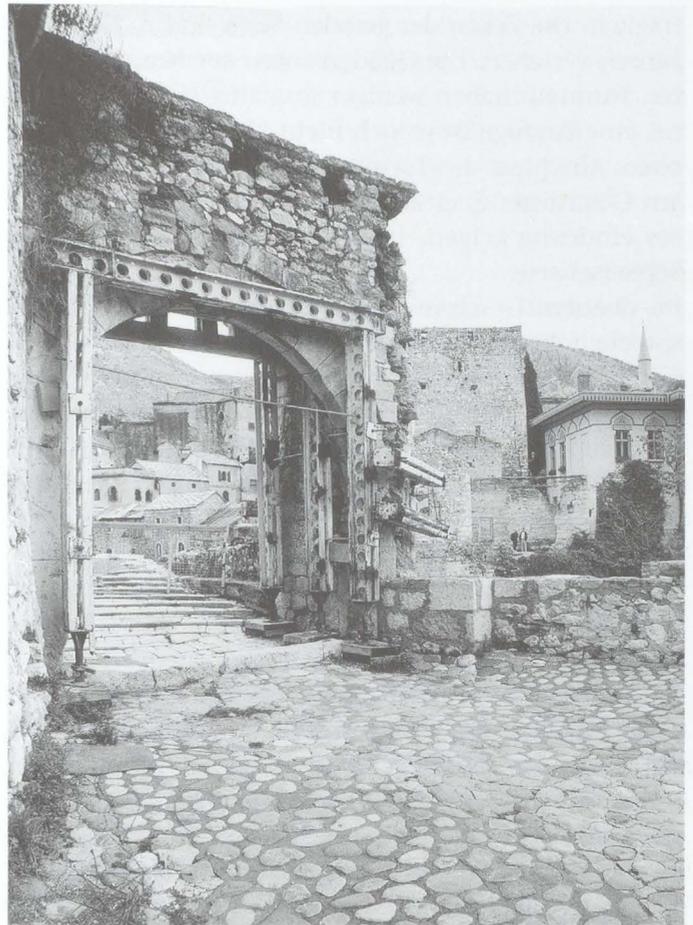
Abb. 7: Mostar, westlicher Brückenkopf, Tor.
(G. U. Großmann, Nürnberg)

Das Westtor ist das einzige erhaltene Tor der Brückenburg. Es steht auf dem Mauerblock des Brückenaufslagers und ist gleichzeitig mit diesem in die Jahre um 1566 (s. u.) zu datieren. Die Torkammer hat eine Tiefe von rund 1,5 Metern. Auf der der Brücke zugewandten Seite besteht sie lediglich aus einer hohen segmentbogigen Öffnung, wobei in der Bogenmitte vier dunkle Quader im Wechsel mit hellen Kalksteinquadern angebracht sind; dieses dekorative Element wird jedoch zur Seite nicht weiter fortgesetzt. Der äußere Torbogen auf der Feldseite hat drei Schwellensteine, die durch verbleite Eisenklammern miteinander verbunden waren. Das von außen (Feldseite) gesehene linke Gewände ist vollständig erhalten, es sitzt auf den Schwellsteinen und bindet in ein erneuertes Stück des Turmmauerwerks ein. An der von außen gesehen rechten Seite sind die Gewändesteine stark beschädigt; dadurch erkennt man, dass der untere Gewändestein mit einem verbleiten Eisendübel auf dem Schwellstein befestigt ist. Der Bogen besteht aus elf unprofilierten Bogensteinen, die sorgfältig mit dem Spitzeisen bearbeitet sind. Auf der Innenseite des Torbogens gibt es keinerlei Spuren für einen Torverschluss. Weder Führungssteine noch Kloben lassen sich erkennen, auch keine Fehlstellen für ausgebrochene Kloben. Über ein zu vermutendes verschließbares Tor im ursprünglichen Zustand lässt sich daher nichts sagen.

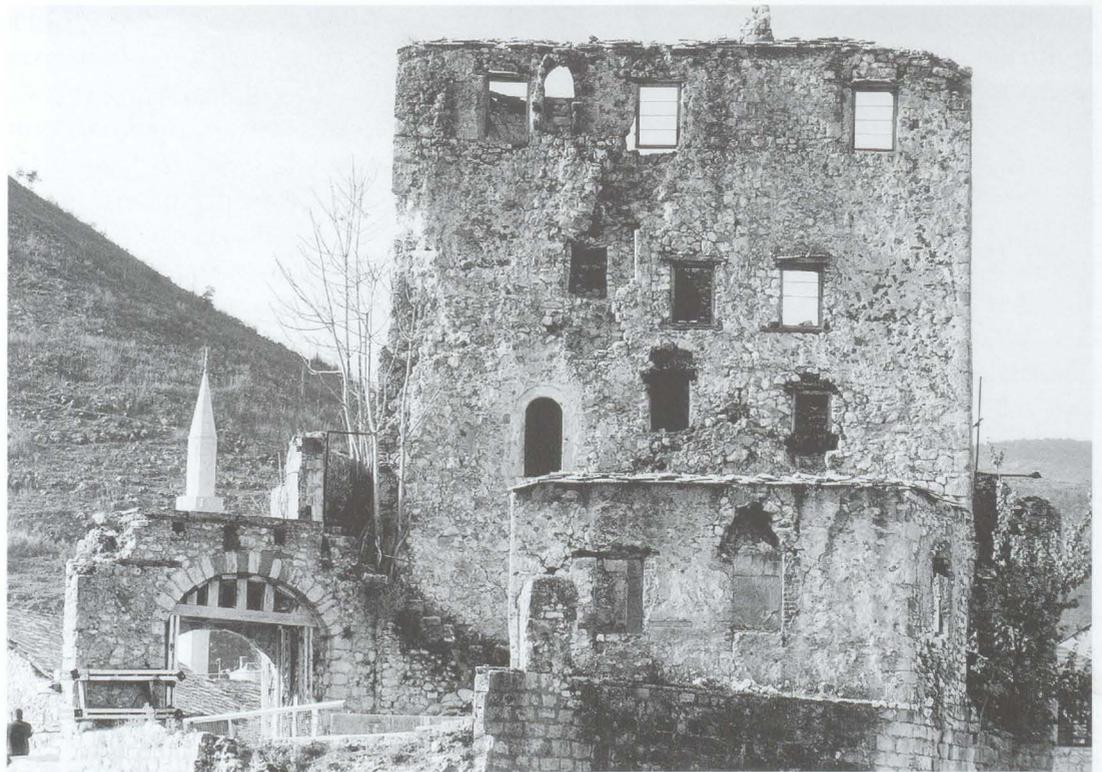
Abb. 6: Mostar, Turm Halebiya auf der westlichen Seite, Seite zur Neretva.
(G. U. Großmann, Nürnberg)

Der Halebiya-Turm hat einen halbkreisförmigen Grundriss und wendet seine gerade Front dem Fluss zu. Er hat eine Höhe von sechs Geschossen. Die Stärke des Mauerwerks nimmt nach oben hin stark ab, zudem hat der Turm in seinen unteren drei Geschossen einen größeren äußeren Durchmesser als in den oberen drei Geschossen. Den Übergang bildet auf Höhe des dritten Geschosses ein auf der halbrunden Seite umlaufender Wehrgang mit einer Brustwehr. Vom Wehrgang aus führt ein rechteckiger Eingang in das Innere, die drei unteren Geschosse sind von außen nicht zugänglich. Sie bestehen aus lagerhaftem Mauerwerk mit unregelmäßigen, aber klar geschichteten Bruchsteinen und dünnen Ausgleichsschichten zwischen den Bruchsteinlagen. Das untere Geschoss ist durch einen Talus (geböschtes Mauerwerk) verstärkt, doch könnte diese Böschung nachträglich vorgesetzt sein. Zur Brücke hin ergeben sich klare Quaderkanten des Turmes an der Stelle, an der dem Halbrundturm der Widerlagerbau der Brücke nachträglich vorgesetzt wurde; die Baufuge lässt keinen Zweifel an der zeitlichen Abfolge, die Bautechnik keinen an einem deutlichen zeitlichen Abstand: Der Turm ist älter als der Brückenbogen.

Auf der geraden, der Neretva zugewandten Seite hat der Turm keinen Wehrgang, wohl aber im vierten Obergeschoss einen rundbogigen Hocheinstieg. Das mit Quadern eingefasste Portal entstand möglicherweise nach-

träglich. Die Ecken der geraden Seite sind mit Quaderkanten versehen. Die Quaderkanten des dünneren, oberen Turmteils haben weniger sorgfältig bearbeitete Steine, eine Baufuge ist jedoch nicht klar zu erkennen. Der obere Abschluss des Turmes bestand anstelle des obersten Geschosses ursprünglich aus Zinnen, wie ältere Fotos eindeutig zeigen. In den Zinnen saß jeweils eine Schießscharte.

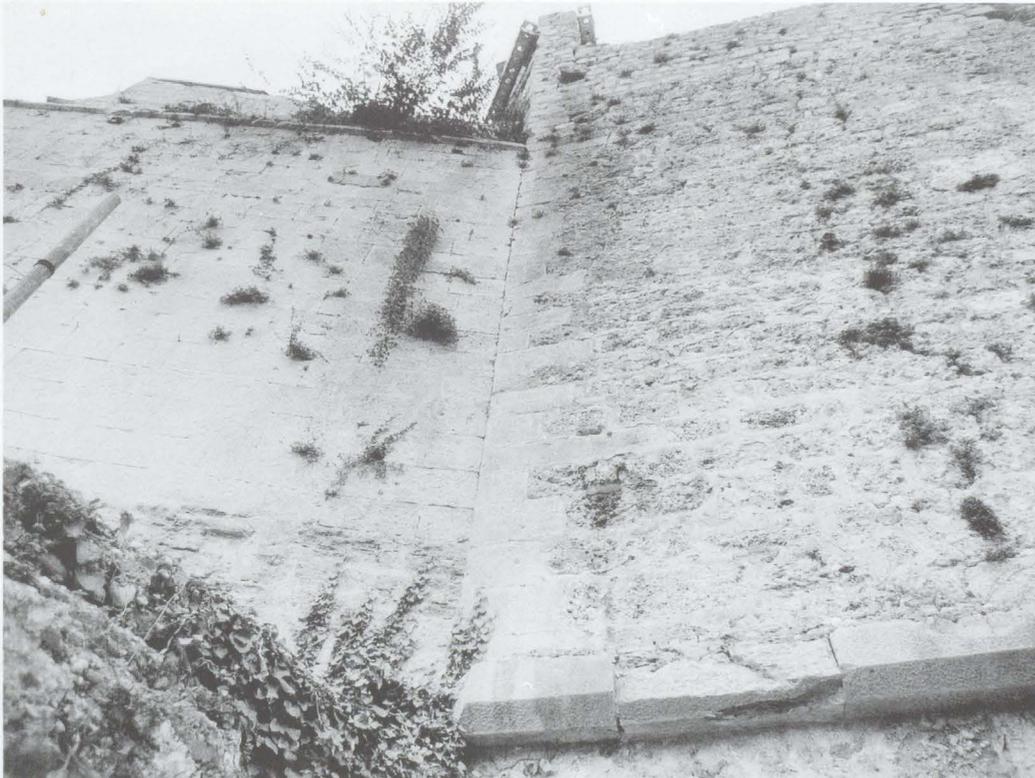
Abb. 8: Mostar, westlicher Brückenkopf, Tor und Baufuge darunter; links ehemaliger Graben vor dem Tor. (G. U. Großmann, Nürnberg)

durch dieses Haus in den Raum über dem Tor gelangen. Dementsprechend scheint der Torkomplex aus zwei Bauphasen zu bestehen, nämlich dem zunächst frei stehenden Tor und später dem Überbau des Tores durch ein osmanisches Fachwerkhaus sowie einem gesonderten Wachhaus, die beide durch den letzten Krieg beschädigt oder gänzlich zerstört wurden. Das Fachwerkhäuschen über dem Tor hatte eine lichte Fläche von knapp 2 x knapp 4 Metern.

Ob wir in diesen unteren Bruchquaderreihen den Rest der mittelalterlichen Brückenkonstruktion vor uns haben, lässt sich leider nicht beweisen. Mit dem Brückenbau von 1566 gab es jedoch zwischen dem Tor und dem Hang einen Graben, der erst später durch die geböschte Quadermauer überbrückt wurde. Vermutlich war die Brückenburg hier ursprünglich durch eine Klapp- oder Zugbrücke gesichert.

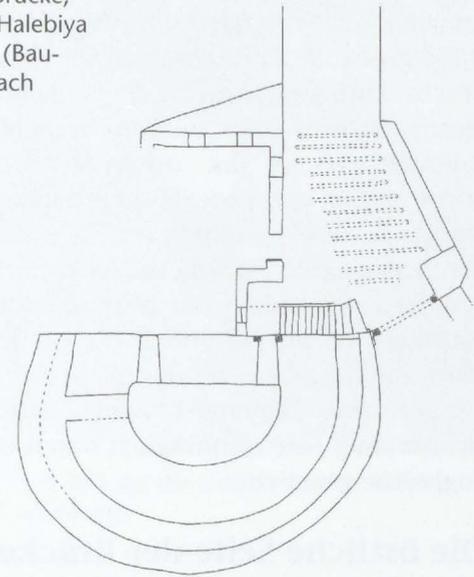
Abb. 9: Mostar, Brücke, Detailplan Turm Halebiya und Umgebung. (Baumeister, GNM, nach Großmann)

Das Brückenwiderlager (Brückenpfeiler) ist dem Turm Halebiya zum Fluss hin mit geraden Fronten und stumpfwinkligen Kanten vorgesetzt und sitzt unmittelbar auf einem Felsvorsprung. Das Mauerwerk besteht aus sorgfältigen Kalksteinquadern unterhalb des Sockelgesimses sowie aus ähnlich sorgfältigen Eckquadern

oberhalb, die in das Mauerwerk einbinden. Zum Halebiya-Turm hin stößt das Bogenwiderlager gegen die ältere Eckquaderung des Turmes, nur in den oberen Steinlagen hat man sich die Mühe einer nachträglichen Einzahnung gemacht. Es ergibt sich eine klare Baufuge zwischen Turm und Bogenwiderlager, der entscheidende Befund für die Beurteilung der zeitlichen Abfolge von Turm und Brückenbogen.

Das Bogenwiderlager hat etwa vier Meter oberhalb des Felsens ein Gesims. Dieses ist rechteckig und krägt etwa um 20 Zentimeter vor. Das Gesims ist an der Fußseite technisch erforderlich, um während der Errichtung des Brückenbogens das Baugerüst abzustützen. Allerdings ist es dekorativ auch auf die Seitenfronten herangezogen. Das Gesims ist an der Oberseite glatt, an der Unterseite mit einer Fase versehen. Die Steine sind mit einem sorgfältigen Randschlag bearbeitet und haben eine mit dem Spitzeisen bearbeitete Oberfläche. An der flussabwärts weisenden Seite endet das Bogenwiderlager genau unter dem eben genannten Tor mit einer klaren Quaderkante, die einen einspringenden Winkel bildet. Das anschließende Mauerwerk, zum Hang hin, ist gleichfalls aus Quadern gemauert und gegen die Kante des Brückenbauwerks gesetzt worden, zur Seite hin ist das Mauerwerk geböschet. Das Quadermauerwerk unterscheidet sich technisch nicht wesentlich von dem des Brückenbogens. Die unteren Steinreihen sind jedoch aus Bruchquadern eines sonst an der Brücke nicht verwendeten Materials. Sie sitzen auf einer Felsnase auf, die bis auf die Höhe des eben beschriebenen Gesimses reicht. Die ursprüngliche Felsituation hatte offensichtlich die engste Stelle etwas weiter unterhalb, während für die osmanische Brücke Auflagerkonstruktionen auf tief liegende

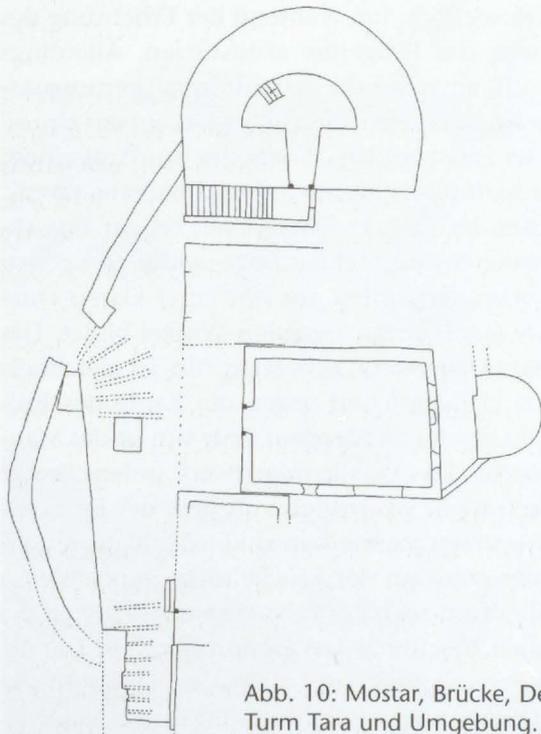
Abb. 10: Mostar, Brücke, Detailplan
Turm Tara und Umgebung.
(Baumeister, GNM, nach Großmann)

Die Gesamtanlage der östlichen Brückenseite besteht aus dem Brückenaufleger und dem an den Hang weit zurückgesetzten Wehrturm. Das Brückenaufleger hat entsprechend der Westseite einen durch ein Gesims abgeschlossenen Sockel. Dieser ist völlig einheitlich und weist keine baugeschichtlichen Besonderheiten auf. Der eigentliche Brückenpfeiler besteht aus der rund vier Meter breiten Bogenmauerung und seitlich davon zwei abgchrägten Mauern, deren linke nach etwa acht Metern einen Knick in Richtung Uferbebauung zeigt, während die rechte einen solchen Knick mit einer Quaderkante nach etwa fünf Metern hat.

An der linken Seite wurde dem Sockel in einem zweiten Bauabschnitt eine Quadermauer vorgesetzt, die als Prellschutz gegen das an den Brückenpfeiler drückende Wasser fungiert. Das Abschlussgesims entspricht dem Gesims des Brückenwiderlagers; offenbar hat man sich schnell zu dieser Erweiterung entschlossen. Weitere Unregelmäßigkeiten der Sockel ergeben sich lediglich aus den Dimensionen des Felsgrundes. Ein Inschriftstein von 1737 sitzt im Sockelbereich rechts des eigentlichen Brückenpfeilers auf einem Mauerstück, das eine Verlängerung des Sockelbereiches bis zum Felsufer in östlicher Richtung darstellt. Die Inschrift benennt eine Erneuerung.

Der eigentliche Brückenbogen setzt auf dem Gesims an. Direkt unter der Plattform der Brücke, also dem Fußweg, ist der Bogen mit zwei hochrechteckigen Hohlräumen gemauert, offensichtlich um das Bogengewicht zu reduzieren. Die sorgfältig mit Quadern eingefassten Hohlräume sitzen etwa einen Meter unterhalb der Fahrbahn.

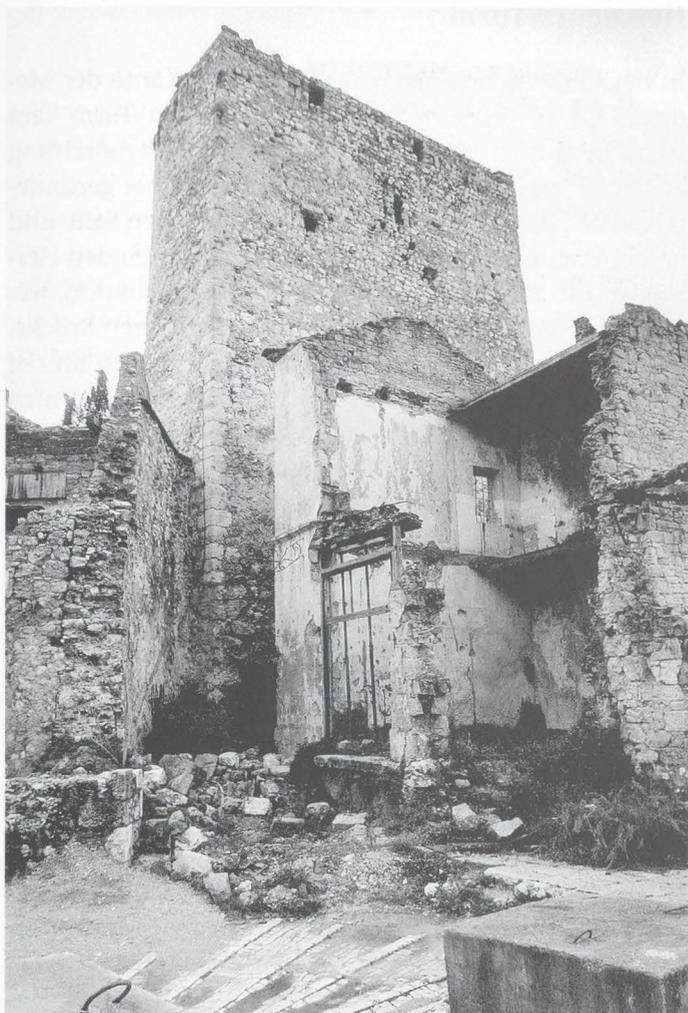
Abb. 11: Mostar, Turm Tara auf der östlichen Seite und Ringmauer. (G. U. Großmann, Nürnberg)

Turm Tara befestigt die östliche Seite der Brücke und damit den historischen Ort. Durch die Hanglage setzt sein Erdgeschoss mehrere Meter oberhalb des Straßenniveaus an. 16 Stufen führen zu einem rechtwinkligen steinernen Portalgewände, das gegenüber dem Obergeschoss des gegenüberliegenden Wohnhauses zu liegen kommt. Die gerade Seite des Halbrundturmes weist auf die Neretva. Das Portal ist auf der Innenseite durch eine Drehtür zu verschließen gewesen, wovon der obere Drehstein noch erhalten ist. Das Portalgewände ist unprofiliert; ob es ursprünglich ist oder nachträglich eingebaut wurde, ist derzeit aufgrund der deckenden Putze nicht festzustellen. Hinter dem Portal führt ein segmentbogig gewölbter Gang durch das Mauerwerk in den kleinen sichelförmigen Innenraum.

Im Innern erweist sich der Turm als fünfgeschossig, wobei die drei unteren Geschosse kräftigeres Mauerwerk

aufweisen; die beiden oberen haben ein um mindestens 50 Zentimeter dünneres Mauerwerk und dementsprechend mehr Innenraumfläche. Die Geschosse waren durch Balkenlagen getrennt. Die beim Beschuss zerstörten Balken müssen die ursprünglichen gewesen sein, der Putz im Innern, der die Steinstruktur weitgehend erkennbar lässt, ist nach Einbau der Balkenlage und der Fußbodendielung entstanden, da sich im Putz die Dielen abzeichnen. Die drei unteren Geschosse weisen keinerlei Öffnungen auf; es scheint aber, dass auch die beiden oberen Geschosse keine Öffnungen besessen haben. Im Erdgeschoss sind drei Stufenreste einer Steintreppe erhalten, die früh eingebaut wurde, aber kaum ursprünglich ist. In den weiteren Geschossen zeichnet sich keinerlei Treppe ab; es ist davon auszugehen, dass es Holztreppe gab. Zudem gibt es keine Spuren eines Kamins, nicht einmal die eines Abortes, so dass eine Wohnnutzung, selbst eine vorübergehende, ausgeschlossen ist. Die Wachmannschaft wohnte offenbar in

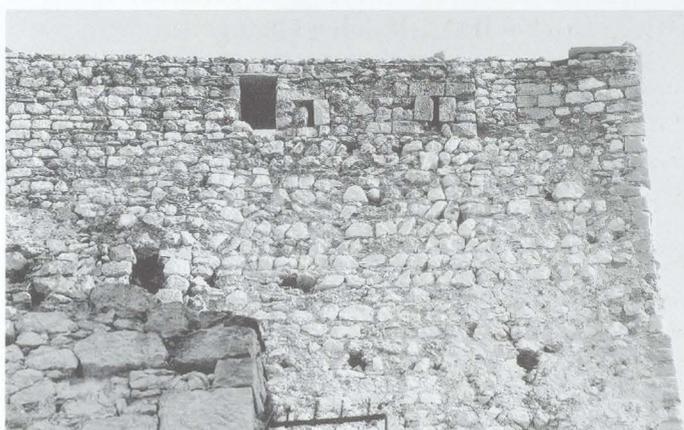
Abb. 13: Mostar, Turm Tara auf der östlichen Seite, Zinnenreste an der Seite zur Neretva. (G. U. Großmann, Nürnberg)

Auf der gerundeten Seite hat der Turm im obersten Geschoss schmale hochrechteckige Fensteröffnungen, durch dünne Steinplatten überdeckt, darüber noch einen Mauerkranz von maximal einem halben Meter Dicke. In den Mauerstücken zwischen den schmalen und dicht gereihten Fenstern finden sich teilweise schmale Schlitzscharten, von zwei Quadern eingefasst. Ursprünglich hat es sich offensichtlich um einen Zinnenkranz mit Schießscharten innerhalb der Zinnen gehandelt. Die Abdeckung des Turmes erfolgte nachträglich. Die Eckquaderung ist in den beiden oberen Geschossen weniger regelmäßig und etwas kleiner als in den unteren Geschossen. Das Mauerwerk unterscheidet sich allerdings zwischen den entsprechenden Bereichen nicht. Es muss sich also nicht um eine Baufuge handeln, auch wenn dies von einigen Autoren vermutet wird.¹¹

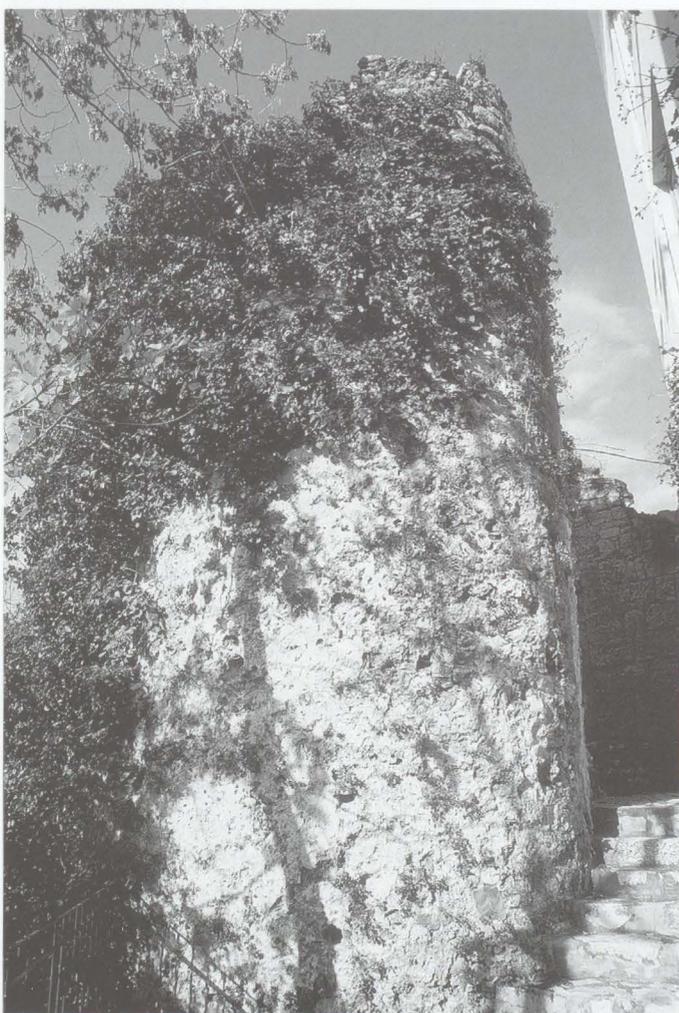
Abb. 14: Mostar, kleiner Turm Hercegusa.
(G. U. Großmann, Nürnberg)

In der Verlängerung der nordwestlichen Kante der Medrese, die in dichtem Abstand neben dem Turm Tara steht, befindet sich unmittelbar über der Uferböschung ein niedriger Turm, zur Medrese hin mit einer gerundeten Kante, zum Brückenweg mit einer geraden Seite und einem Rücksprung. Hierbei handelt es sich um den Hercegusa-Turm, möglicherweise Teil der Konstruktion, wenigstens jedoch Teil der Einfassung der früheren Brücke, die sich zwischen diesem Turm und der heutigen Brücke befunden haben muss. Von dem hier zu erschließenden Weg blickt man in gerader Linie auf die Brückenzufahrt der anderen Flussseite; ursprünglich scheint es also keine Verschwenkung des Weges gegeben zu haben. Diese Verschwenkung der Brücke von 1566 ist vermutlich eine Folge des Umstands, dass man während ihrer Errichtung tunlichst die ältere Brücke beibehalten hat.

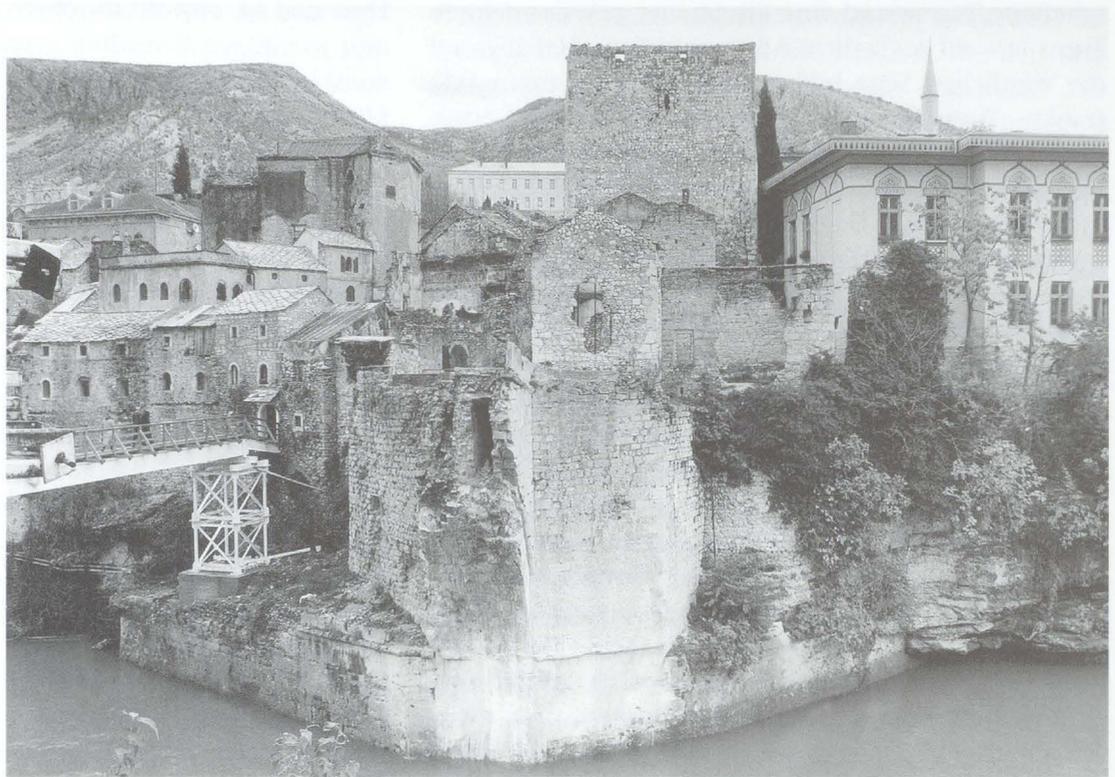
Abb. 15: Mostar, östliche Brückenseite, Gesamtanlage, rechts die Medrese und der efeuerverdeckte kleine Turm Hercegusa. (G. U. Großmann, Nürnberg)

Zwischen dem Turm Tara und der Brücke befinden sich drei Gebäude. Das vordere hat über einem Kellergeschoss ein Hauptgeschoss und ein Dachgeschoss mit Balkenlagen. Das Steinplattendach war durch eine aus Quadern gemauerte Wölbung getragen, die als Dachgeschosskonstruktion diente. Diese Bauweise kommt mit hin ohne eine hölzerne Dachkonstruktion aus. Als Wölbmaterial dient der offenbar leichtere Tuffstein. Das Bauwerk hat eine Tiefe von rund vier Metern, mit der Giebelseite steht es über der Flügelmauer des Brückenpfeilers, nur um einen dreiviertel Meter zurückgesetzt, die rechte Längsfront befindet sich über dem Hang zum Fluss, die linke parallel zum Brückenweg. Auf der flussabwärts gewandten Seite hat das Haus im unteren Geschoss knapp oberhalb des Brückenpfeilers eine kleine waagerechte Maultscharte (Schießscharte). Eine solche Scharte kann ins 16. oder 17. Jahrhundert datiert werden und wurde für kleine Feuerwaffen (Gewehre) benutzt.

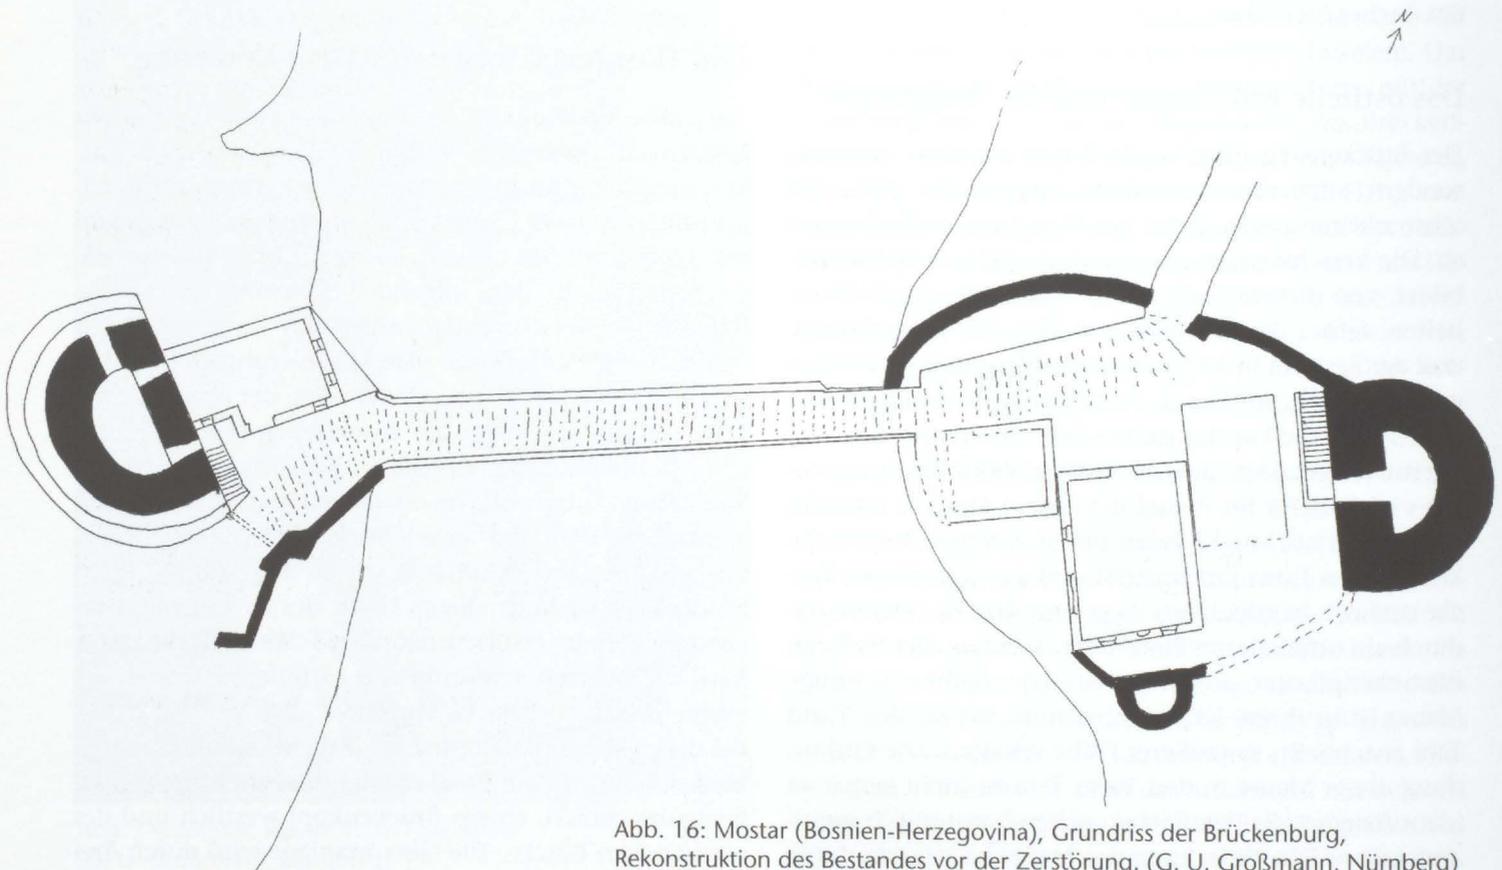
Abb. 16: Mostar (Bosnien-Herzegovina), Grundriss der Brückenburg, Rekonstruktion des Bestandes vor der Zerstörung. (G. U. Großmann, Nürnberg)

Bei dieser spätmittelalterlichen „Brücke“ handelt es sich tatsächlich um eine Brückenburg aus einer großen Befestigung östlich, einem Brückenkopf westlich und der eigentlichen Brücke. Die Gesamtanlage wird durch drei

erhaltene Türme und eine Ringmauer gekennzeichnet. Turm Tara auf der östlichen Seite und Turm Halebiya auf der westlichen Seite bilden dabei die markanten Eckpunkte. Turm Tara steht verglichen zu seinem Gegenüber jedoch weiter landeinwärts und belässt vor sich einen größeren Platz, den man deutlich später mit einer Moschee und zwei Häusern bebauen konnte. Die Ringmauer reichte von diesem Turm bis zum Steilufer und fasste das Tor zur Brücke auf dieser Flussseite ein. Auf der südlichen Seite steht im Verlauf der Ringmauer der kleine Turm, der ebenfalls einen halbrunden Grundriss aufweist, wobei die Rundung nach Süden zeigt und die gerade Seite der Brückenburg zugewandt ist. Im Zusammenhang mit einer kleinen Ausgrabung im Bereich des Turmes Tara, also des östlichen Brückenturmes, veröffentlichte Aleksandar Ratković einen Lageplan, in dem er besonders auf diesen kleinen Turm hinweist. An diesem kleinen Turm gibt es einen Maueransatz, der in Richtung Turm Tara weist, jedoch ist diese Mauer nicht weiter erhalten. Sie fiel vermutlich im 19. Jahrhundert dem Neubau einer Medrese (zuletzt Museum, jetzt wieder Koranschule) zum Opfer. Der kleine Turm Hercegusa steht südlich der zerstörten Brücke unmittelbar am Steilhang. Auf der Nordseite reicht eine hohe Bruchsteinmauer vom Turm Tara in weitem Bogen bis zum

Mithin bestand die östliche Brückenseite im späten Mittelalter aus einer kompletten Burganlage, einem hohen Turm (Tara), einem niedrigen Turm (Hercegusa) und einem weitgehend zerstörten Tor für den Brückengang, vielleicht sogar noch einem weiteren kleinen Turm bei diesem Tor. Die Mauer mit den zwei oder drei Türmen umschloss einen geräumigen Hof, in den man später eine Moschee und zwei Wohnhäuser setzte; sie sind durch den Krieg zur Ruine geworden, jedoch im Mauerwerk noch größtenteils erhalten. Dieser Brückenburg ist als Brückenkopf auf der westlichen Flussseite nur der Turm Halebiya gegenübergestellt, der zusätzlich über einen Wehrgang auf halber Mauerhöhe und im Innern über ein Wohngeschoss verfügt. Dies beides unterscheidet ihn vom Turm Tara, der nicht bewohnbar gewesen ist. Dementsprechend scheint der Turm Halebiya als Brückenkopf dauerhaft besetzt gewesen zu sein, der Turm Tara auf der Stadtseite hingegen nur zeitweilig. Für diese Beobachtung spricht, dass auf der östlichen Seite des Flusses Neretva die Stadtmauer Mostars in weiten Teilen erhalten ist und etwa auch die heutige Kaserne umschließt, so dass sich um die innere Brückenburg ei-

ne äußere Befestigung hangaufwärts bis zur heutigen Schnellstraße ergibt. Beide großen Türme hatten Zinnenabschlüsse, die wohl erst im 16. Jahrhundert überbaut wurden.
