G. Ulrich G r o ß m a n n

Mittelalterliche Fachwerkbauten in Marburg nach Fotografien Ludwig Bickells

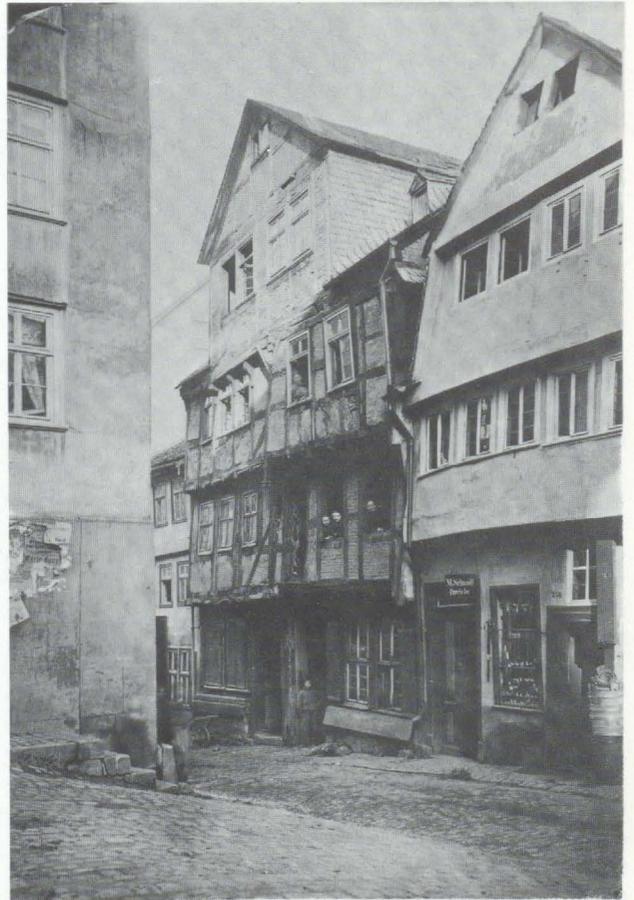
Abb. 1 Marburg, Neustadt 3/4 (Schäfersches Haus). Foto: L. Bickell (Archiv Großmann)

Zum Zeitpunkt des Abbruchs — das Foto dürfte unmittelbar vor dieser Maßnahme entstanden sein — war das dreigeschossige Haus zu einem Traufenbau umgewandelt worden, es hatte einen völlig neuen Dachstuhl bekommen, der mit einem großen Zwerchhaus zur Neustadt hin versehen war. Auch die drei Geschosse waren völlig umgebaut. Man wird allerdings annehmen dürfen, daß Schäfer die Traufenwände mit ihren dreigeschossigen Ständern im wesentlichen unverändert gesehen hat. Die Traufenkonstruktionen schließen über dem 2. Obergeschoß mit einem Rähm ab, das an der (ehemaligen) Giebelseite vorkragt und von einem Kopfband unterstützt wird. Dieses Kopfband ist in einem Eck-Hängepfosten verankert. Über das Traufrähm ist in der Giebelseite das Rähm des 2. OG überkämmt, das in nahezu ganzer Hausbreite erhalten ist. Schäfer rekonstruiert vor diesem Rähm ein zweites und nimmt einen Vorsprung des gesamten Giebeldreiecks an. Dafür gibt es jedoch keine sicheren Anzeichen. Vielmehr dürfte es lediglich — wie in Alsfeld, Hersfelder Str. 10/12 — ein Freigespärre vor dem Giebel dreieck gegeben haben, das die vermutlich vorgezogene Dachfläche trug und zum Schutz der Giebelwand gegen Schlagregen einerseits bzw. zur optischen Betonung des Hauses andererseits beigetragen haben mag⁶. Das Rähm des 2. OG ist mit dem mittleren Hängepfosten des Geschosses — er ist als einziger in voller Größe erhalten, wurde deshalb sichergestellt und befindet sich heute im Marburger Universitätsmuseum — durch zwei Kopfbänder innerhalb der Wandfläche verankert, ein weiteres Kopfband verband wohl das Rähm mit dem linken Eck-Hängepfosten, das Blattungsloch ist zu erkennen. In der rechten Haushälfte sieht man ferner die Stümpfe zweier Hängepfosten sowie drei Balkenköpfe der Längsbalkendecke. Die Hängepfosten waren mit einem Fußriegel hinterblattet. In diesem Bereich ist die Rekonstruktion Schäfers also weitestgehend gesichert.

Das erste Obergeschoß ist bis auf den rechten Eck-Hängepfosten und (vermutlich) das Rähm vollständig umgebaut und kann nur in Analogie zum 2. OG rekonstruiert werden, die Balkenköpfe der Längsbalkenlage bestätigen eine solche Rekonstruktion. — Das gesamte Erdgeschoß des Hauses wurde im Laufe der Zeit erneuert. Die Profile unter den Fenstern der linken Haushälfte, die Schäfer zur Rekonstruktion unterschiedlicher Schaufenster inspiriert haben, zeigen Wulst und Kehle, gehören somit also erst dem 16. Jahrhundert an⁷. Das Profil rechts ist durch ein Brett verdeckt. Türen und Fenster gehören erst dem 18. oder gar frühen 19. Jahrhundert an, sie entstanden erst nach der Teilung des Hauses in zwei Besitzhälften. Auf den ursprünglichen Zustand weist in diesem Geschoß nichts mehr hin. Korrigieren wird man die Annahme Schäfers über die Höhe des Erdgeschosses. Er setzt die Pflasterstraße mit dem mittelalterlichen Niveau der Straße gleich. Diese lag jedoch mit großer Wahrscheinlichkeit tiefer, wie Ausgrabungen an anderen Stellen der Stadt nachgewiesen haben. Für die Proportionen bedeutet dies, daß man mit einem Erdgeschoß rechnen muß, das höher ist als die Obergeschosse und nicht niedriger. Eine Halle im eigentlichen Sinne hatte das Haus allerdings nie, es war offenbar nicht das Haus eines Kaufmanns, sondern das eines (!) Handwerkers.

Die Umbauten sind zu verschiedenen Zeiten erfolgt, wie man an den unterschiedlichen Gefachfüllungen erkennen kann. Das 2. Obergeschoß dürfte wohl schon im 16. oder 17. Jahrhundert, vielleicht bei der Teilung des Hauses, verändert worden sein, die Wand wurde dabei teilweise nach innen verschoben und das Rähm nun durch Knaggen abgestützt. Die Umbauten des 1. OG stammen wohl erst aus dem frühen 18. Jahrhundert, die Gefache sind hier mit Lehmsteinen ausgemauert. Im Inneren erkennt man in diesem Geschoß eine kleinteilige Rautentapete, wie sie in der Mitte des vorigen Jahrhunderts sehr beliebt war. Die Bretter vor den Fenstern im Erdgeschoß dienen der Ausstellung von Waren.

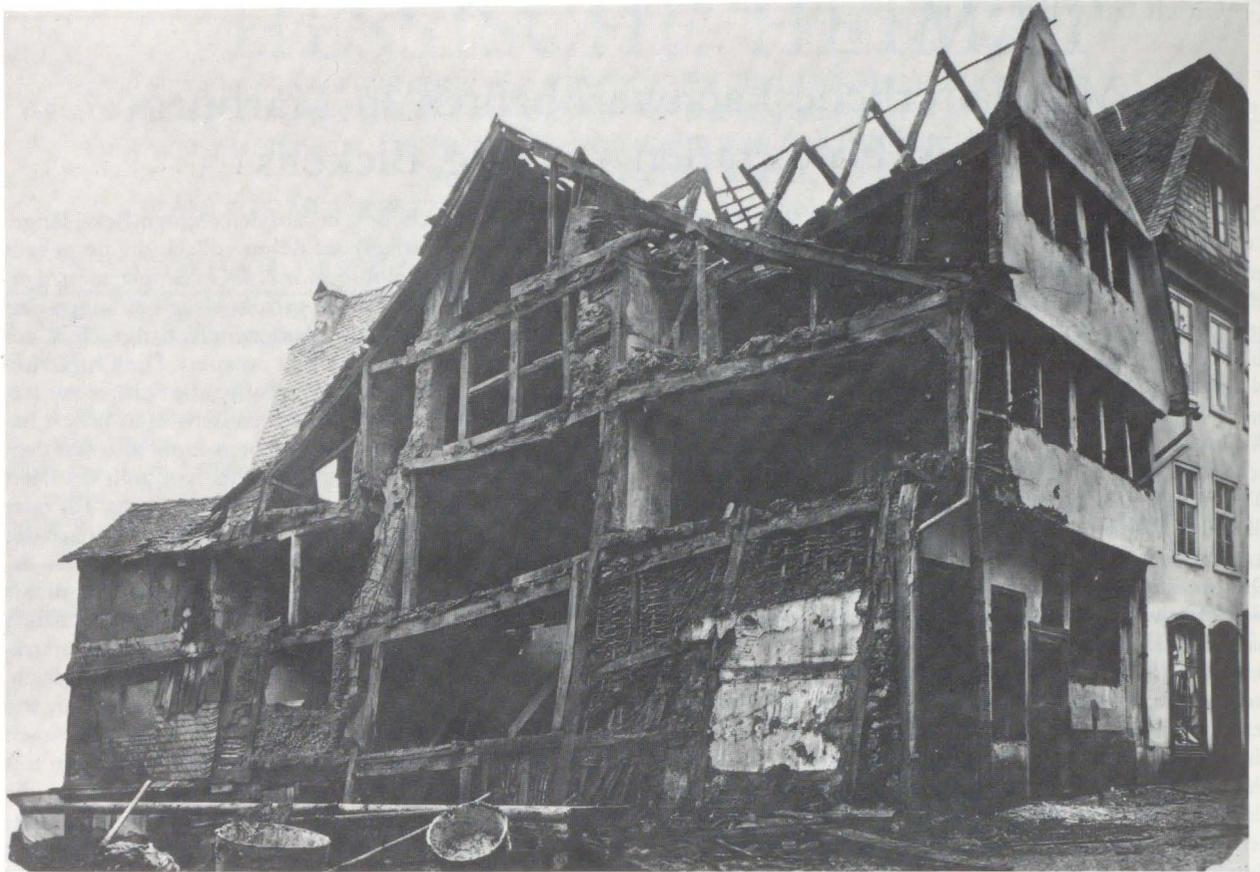
Abb. 2 Marburg, Neustadt 2.

Das Nachbarhaus *Neustadt 2* wurde im Jahre 1875, unmittelbar nach dem Abbruch des Hauses Nr. 3/4, abgebrochen. Auch hier handelte es sich zuletzt um ein Doppelhaus und somit war es mit zwei Hausnummern gekennzeichnet (350 und 351). Erhebliche Umbauten lassen kaum mehr einen sicheren Schluß über die ursprüngliche Substanz zu, zumal es von einem Giebelhaus zu einem Traufbau und dann nochmals in ein Giebelhaus umgewandelt wurde. Das Foto aus dem Jahre 1875 läßt an der Traufenseite die Reste von drei alten Ständern erkennen. Am mittleren ist das Zapfenschloß eines Querbalkens zu er-

kennen, die drei Ständer bilden mit entsprechenden Balken je ein Quergebinde, das durch Kopfbänder ausgesteift ist. In der Traufenwand sind die Ständer mit Riegeln verbunden, auf denen weitere Querbalken liegen, die allerdings keine Ankerbalken-Funktion haben, also keine Gebindebalken sind. Die Giebelfassade ist verputzt, deshalb ist das Fachwerk nicht genau zu erkennen; im letzten Zustand hatte das Obergeschoß Schwelle und Rähm sowie jeweils sechs Fenster. Die Brüstungsfache unter diesen Fenstern sind mit Flechtwerk und Lehm verschlossen, dies spricht dafür, daß die Fenster nicht einem klassizistischen Umbau, sondern einer älteren Bauphase angehören. Der Grundriß des Hauses dürfte ursprünglich dreiteilig gewesen sein, der auf Bickells Fotografie noch schiefergedeckte hinterste Dachteil gibt vermutlich den alten Umfang des Hauses in dieser Richtung an. Demnach nahm das vordere Hausdrittel eine Halle im höheren Erdgeschoß und einen Wohnraum im Obergeschoß auf, das mittlere Drittel gehörte im Erdgeschoß ebenfalls zur Halle, sicher mit Feuerstelle und (wie im letzten Zustand) mit Treppe ausgestattet, in diesem Teil befanden sich auch die Öfen des Obergeschosses, wie an den Schornsteinen und Ofenlöchern zu erkennen ist. Das letzte Hausdrittel hat Kammern enthalten, die wohl zum Schlafen sowie zum Lagern dienten. Diese Beobachtungen lassen eine sichere Datierung kaum zu. Das hohe Alter des Nachbarhauses (um 1320) teilt dies Gebäude nicht; da noch das Haus Schloßstiege 1 (1418 d)⁹ Hängepfosten hatte, dürfte *Neustadt 2* erst im 2. oder 3. Viertel des 15. Jahrhunderts entstanden sein. Bemerkenswert ist vor allem die Zweigeschossigkeit, die es als Handwerkerhaus im Gegensatz zu den reicheren Kaufmannshäusern kennzeichnet; im 19. Jahrhundert wurde dieser Teil der *Neustadt* als „Schustertürkei“ bezeichnet. Von Interesse dürfte weiter sein, daß das Foto für den vorderen Raum des Obergeschosses eine

kleinmaschige rautierte Tapete zeigt und damit die Verwendung einer derartigen spätbiedermeierlichen Tapete in einem kleinbürgerlichen Haushalt dokumentiert, wie dies auch für das Nachbarhaus gilt (s. o.). Die übrigen Räume scheinen nicht mit einer Tapete ausgestattet zu sein.

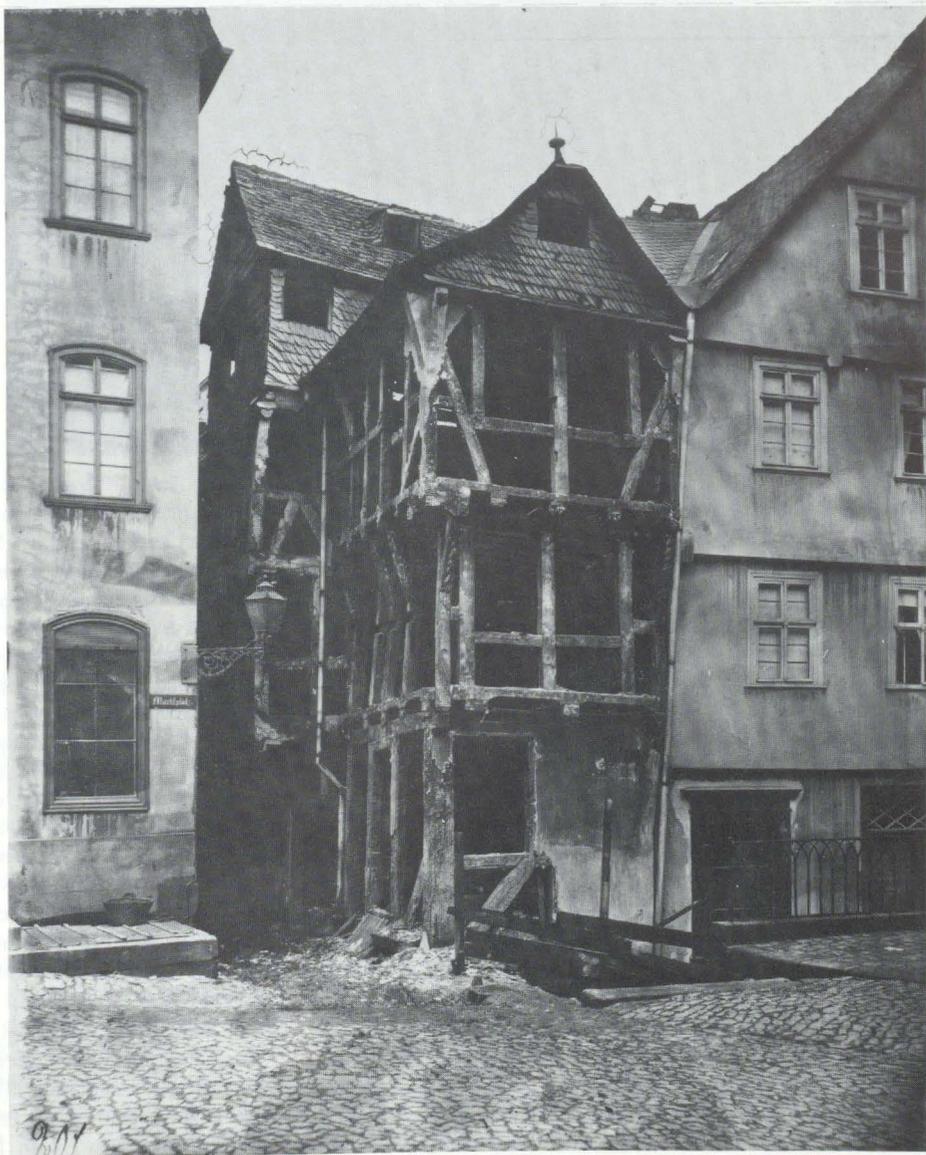
Abb. 3 Marburg, Markt 3.
Foto: L. Bickell

Das Haus *Markt 3* an der Ecke zur Aulgasse ist ein auffällig schmales Gebäude, das möglicherweise erst in einer spätmittelalterlichen Verdichtungsphase der Stadt unter Verengung der Aulgasse entstand. Es ist ein dreigeschossiges Haus mit einem Querbau zur Aulgasse, der in den beiden Obergeschossen weit vorkragt. Zum Zeitpunkt der Aufnahme sind alle Gefache herausgeschlagen, das Haus ist zum Teilabbruch vorbereitet. Die städtischen Bauakten nennen das Jahr 1880 für den Neubau des vorderen Hausteils.¹⁰

Das Fachwerk des Querbaues besteht ausschließlich aus verzapften Hölzern; die Aussteifung des Gerüsts erfolgt durch Streben und Bänder. Dieser Bauteil, wie auch das gesamte Untergeschoß, stammen offenbar aus dem späten 16. Jahrhundert. Die beiden oberen Geschosse des vorderen Bauteils sind dagegen wesentlich älter. Es handelt sich um einen Rähmbau mit Eck-Hängepfosten an der Giebelseite¹¹. Die Balken liegen quer zum First, zur Giebelseite gibt es ein kurzes Stichgebälk. Die Schwellen sind mit Schiffskehlenprofilen versehen, die auf die Balkenköpfe

Bezug nehmen. Verblattungsspuren an der Traufenseite im 1. Obergeschoß zeigen, daß es ursprünglich einen aufgeblatteten Brustriegel gab. Die Balkenköpfe des vorkragenden 2. Obergeschosses werden auf der Traufseite von Kopfbändern unterstützt, die mit den Pfosten verzapft sind, an jedem zweiten Pfosten befindet sich die Blattungsspur eines nach innen reichenden Kopfbandes (Quergebinde). Die Hängepfosten sind in den Rahmhölzern aufgehängt und werden von den Schwellen im jeweiligen Geschoß verankert. Diese Hängepfosten erklären sich nicht mehr aus weiten Geschoßvorsprüngen bei Verwendung einer Längsbalkenlage, sie scheinen vielmehr nur eine Erinnerung an ältere Konstruktionsformen zu sein. Darin ist Markt 3 kein Einzelbeispiel, auch in Lich gibt es zwei Häuser¹² aus der 1. Hälfte des 15. Jahrhunderts mit der gleichen Art der Verwendung von Hängepfosten. Das Haus Markt 3 dürfte in die 1. Hälfte des 15. Jahrhunderts zu datieren sein und somit eine wichtige Stufe am Übergang vom mittelalterlichen Wandständerbau zum frühneuzeitlichen Rähmbau darstellen.

Die Pfostenstellung der giebelseitigen Obergeschosse ist im späten 18. Jahrhundert verändert worden, als größere Fenster eingebaut wurden. Im oberen Geschoß blieb aber noch Platz für zwei Streben mit Kopfknaaggen. Dieser Umbau erinnert an die Fassade des Hauses Wettergasse 12

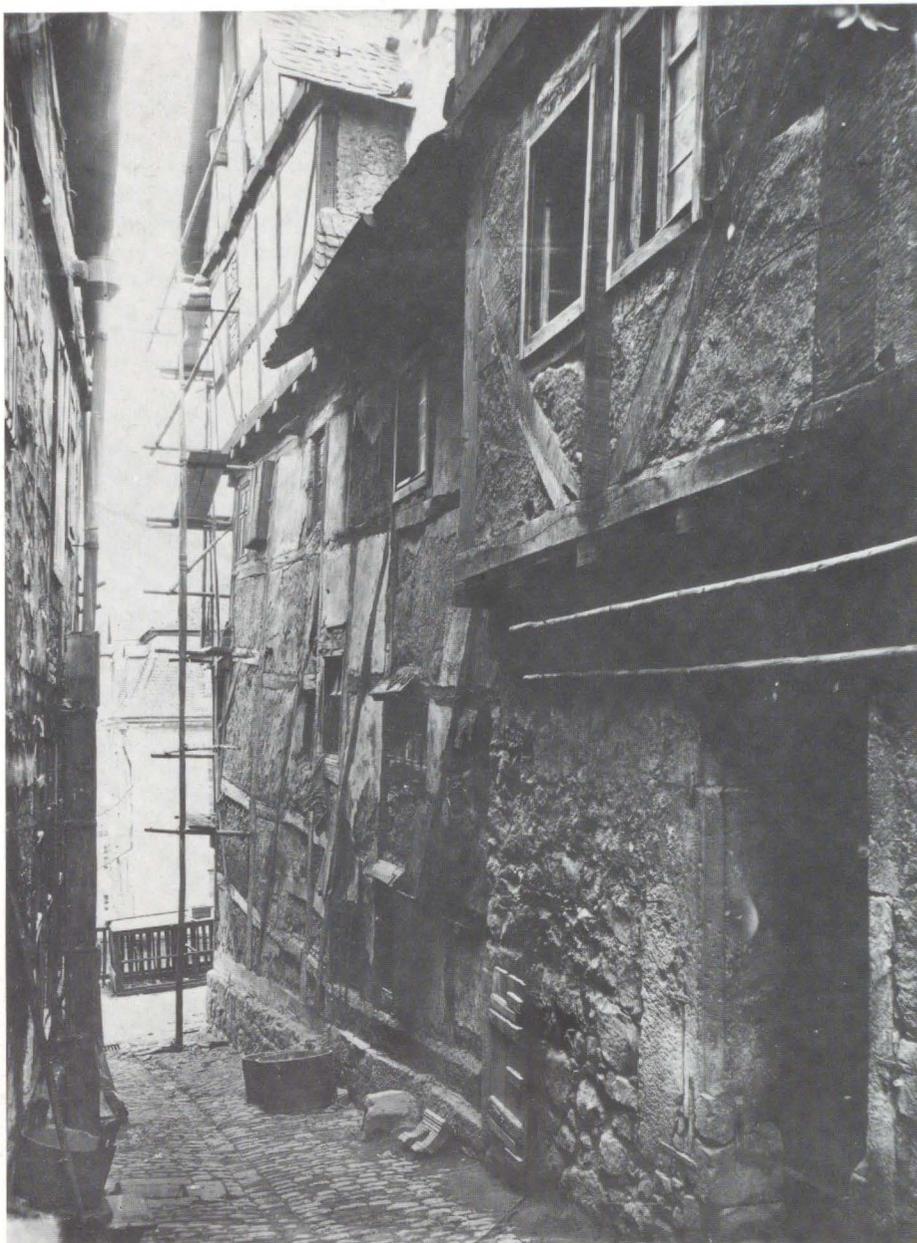
Abb. 4 Marburg, Barfüßerstr. 5.
Foto: L. Bickell

Das Haus *Barfüßerstr. 5* war ursprünglich ein zweigeschossiges Gebäude mit einem höheren Untergeschoß (Halle) und einem niedrigen Obergeschoß. Der rückwärtige Anbau (auf dem Foto vorne rechts) stammt aus dem 16. Jahrhundert. Er hat ein massives Erdgeschoß aus Bruchsteinmauerwerk mit einem profilierten Türgewände und zwei Fachwerkgeschosse mit gebogenen Streben und Kopfknaggen. Verzierungen befinden sich am Fachwerk nicht, da die Traufengasse („Winkel“) kaum öffentlich eingesehen werden konnte.

Der Ständerbau steht auf einem Steinsockel, der wegen des ansteigenden Geländes in der Mitte nach oben verspringt. Auf dem Sockel liegt eine Schwelle, möglicherweise ein nachträglicher Einbau. Der Bauteil besteht aus fünf Gebinden, nämlich der Vorderfront und vier Stän-

dern. Sie bilden in der Traufwand insgesamt vier Fache¹³, wobei jedes Fach durch Schwertungen ausgesteift ist; im von der Fassade aus gesehen ersten Fach handelt es sich stattdessen um eine Strebe und ein Kopfband. Die Traufwand hat vier Riegelreihen, die Riegel sind zwischen die Ständer gezapft und werden von den Schwertungen überblattet. Auf ihnen liegen die Köpfe der Querbalken auf (vorn im Bild sichtbar). In der gleichen Höhe finden sich an den Ständern Zapfenschlösser, die mit den Ständerkanten fluchten oder später abgesägt wurden; sie gehören zu den Querbalken, die sowohl als Ankerbalken die Quergebinde verankern, als auch Teil der Deckenbalkenlage sind. Der erste Ankerbalken von der Fassade aus gesehen hält zugleich die Stichbalken des giebelseitig vorkragenden Obergeschosses, entsprechend ist dort der Riegel (Fußriegel der Traufwand) um Balkenstärke nach oben versetzt — er ist mit einem Kopfband gesichert —, dieser Riegel ist zugleich einer der Stichbalken.

Der Ständerbau wird oben durch ein Rahmholz abgeschlossen, auf dem man etwa in der Mitte einen schräg angeschnittenen Deckenbalkenkopf erkennen kann. Er gibt den Ansatz des mittelalterlichen Dachgerüstes an, der vorkragende Aufbau ist im 17. Jahrhundert zur Gewinnung

zusätzlicher Nutzfläche aufgesetzt worden, aus dem Giebelbau wurde dadurch ein Traufenbau. Der Ständerbau war ursprünglich also zweigeschossig, er bestand aus einer hohen Halle und einem giebelseitig vorkragenden Obergeschoß. Man sieht jedoch an der Traufenseite in den beiden hinteren Fachen drei Fenster übereinander — die Halle war also wie bei vielen anderen Bauten nachträglich in zwei Geschosse unterteilt worden.

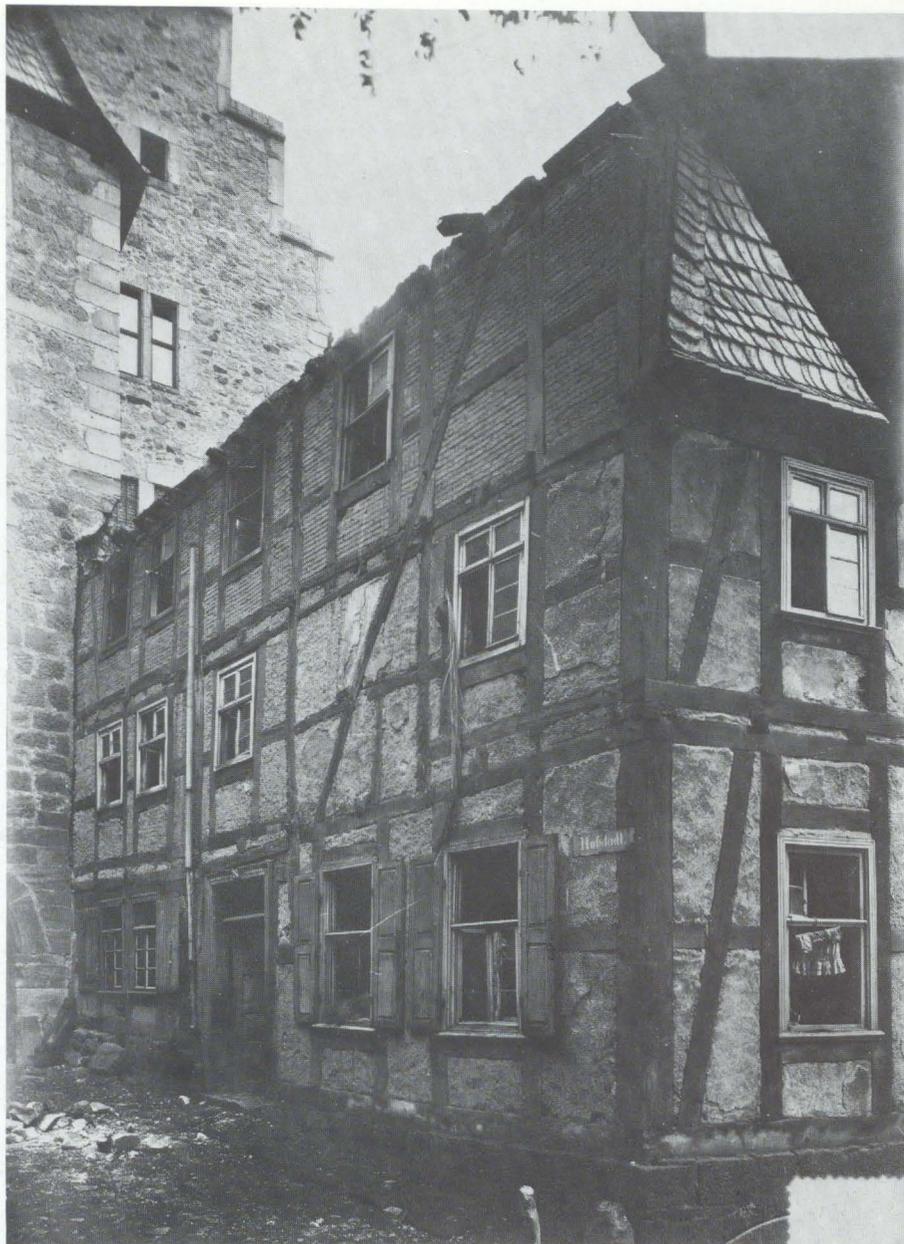
Abb. 5 Marburg, Hofstatt 26.
Foto: L. Bickell

Vor der Errichtung des Rathauses entstand das Haus *Hofstatt 26*. Es nahm den Platz vor der westlichen Giebelseite des Rathauses ein, so daß dessen Erweiterungsbau von 1574—1575 (Küchenbau) auf das Fachwerkgebäude Rücksicht nehmen mußte. Das Haus wies mit der Giebelseite zu dem platzartigen Teil der Hofstatt, während die Traufe an der Verbindungsgasse zwischen der Hofstatt und dem Schuhmarkt lag; das Rathaus überbaute diese Gasse so, daß man sie (theoretisch) weiterhin hätte benutzen können.

Die Aufnahme Bickells entstand während des Abbruchs nach 1884. Hofstatt 26 war ein dreigeschossiger Ständerbau, im frühen 19. Jahrhundert stark verändert. Die Giebelseite ist völlig umgebaut. Traufseitig ist der erste Ständer nur im 2. Obergeschoß (hinter dem 1. Gefach) erhalten, der zweite Ständer in beiden Obergeschossen (bei der Schwertung) und der dritte Ständer nach einem breiteren Abstand in allen drei Geschossen, er ist nur im Erdgeschoß auf Höhe des Brustriegels abgesägt worden. Das Wasserrohr neben der Haustür markiert die Stelle des vierten Ständers, ebenfalls fast vollständig erhalten; zwi-

schen den beiden anschließenden Fenstern befindet sich der fünfte Ständer, der jedoch nur im Obergeschoß erhalten blieb. Bei diesen fünf Ständern bzw. Ständerresten handelt es sich um Teile der fünf Quergebinde (Nr. II bis VI), wenn man die Giebelfassade und den Rückgiebel hinzurechnet, besteht das Haus aus sieben Quergebinden.¹⁵ In die Ständer sind Ankerbalken eingezapft. In der Traufenwand sind die Ständer durch verzapfte Riegel miteinander verbunden, zwischen dem 1. und 2. Fenster im 1. OG ist ein ursprüngliches Gefach fast unverändert erhalten geblieben (d. h. im Bereich der Schwertung zwischen Gebinde III und IV). Für die Fußböden sind zusätzliche Querbalken auf die Riegel gelegt, eine seit dem frühen 15. Jahrhundert übliche Konstruktion. Ursprünglich handelte es sich vermutlich jeweils um einen füllenden Deckenbalken, später wurden teilweise weitere hinzugefügt. Die Ständer sind an ihrem oberen Ende mit einem Rahmholz zusammengefaßt, das als Auflager der Dachbalken dient (Dach und Sparren sind zum Zeitpunkt der Aufnahme bereits entfernt). Quer über das Gebinde III ist eine Schwertung geblattet, die am Rähm hinter Ständer II

ansetzt und ursprünglich bis zum Ständer rechts neben der Haustür (Gebinde IV) reichte. Die Schwertung steht gegenüber den Ständern und Riegeln geringfügig aus der Wand vor, die Hölzer sind nicht vollkommen geglättet. Dies unterscheidet die Konstruktion von jenen der Zeit um und gegen 1500. Eine Datierung in der Mitte des 15. Jahrhunderts dürfte naheliegen, konstruktiv ähnelt der Bau am ehesten dem Haus Schloßtreppe 1 (1418 d)¹⁶.

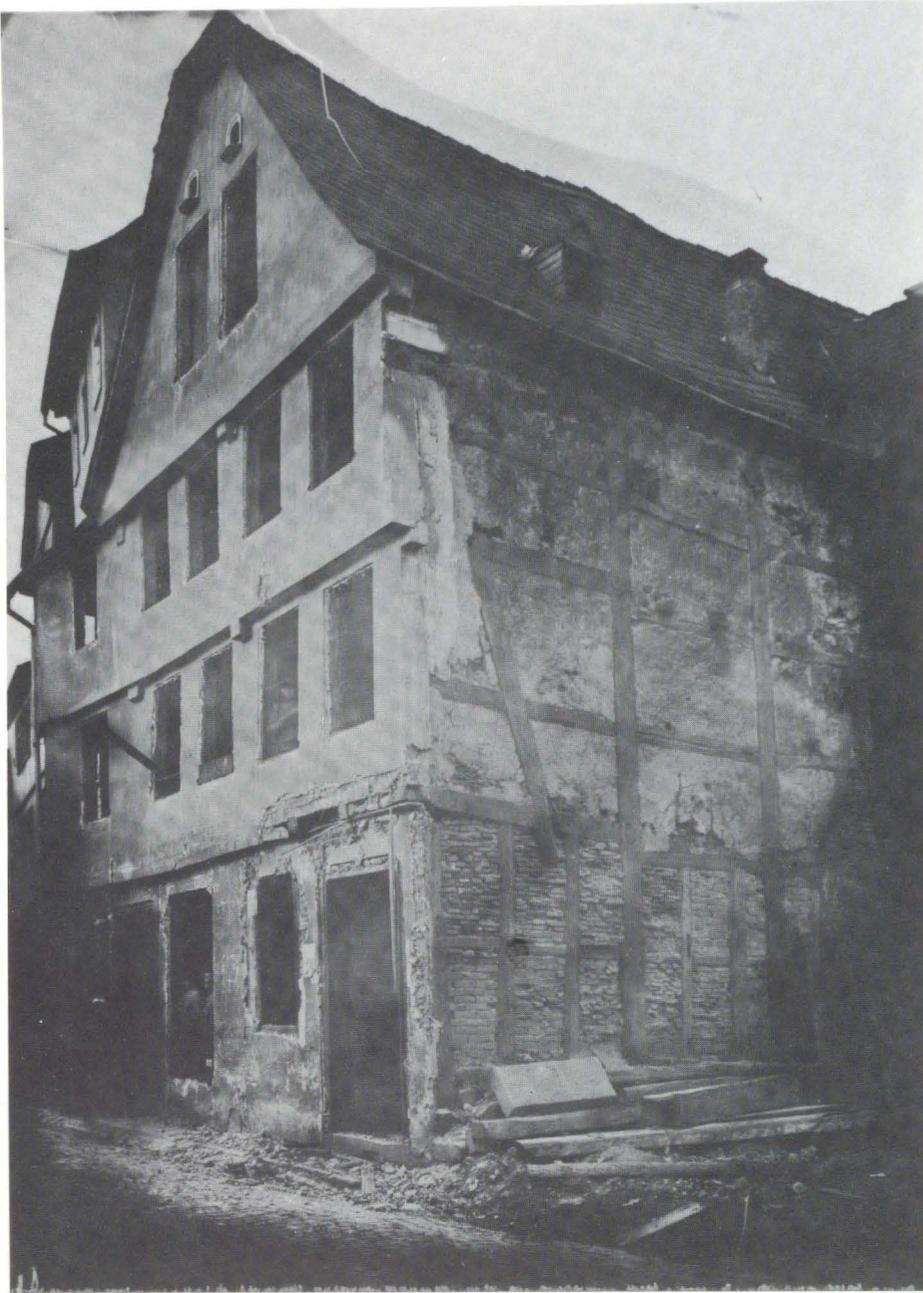
Abb. 6 Marburg, Elisabethstr. 6.
Foto: L. Bickell

Das Haus *Elisabethstr. 6* wurde 1893 abgebrochen, um an seiner Stelle einen Ziegel-Neubau zu errichten. Den Beginn der Abbrucharbeiten fotografierte Ludwig Bickell, ein Bild mit der Gegenansicht dieses Hauses fertigte vor 1863 der Fotograf und Zeichner L. Hach¹⁷. Es handelt sich um einen dreigeschossigen Ständerbau, dessen Giebelseite beim Abbruch in vier Fensterachsen aufgeteilt war. Das Hach'sche Foto zeigt diese strenge Axialität noch nicht. Auf beiden Aufnahmen ist ein zweiaxiger Erweiterungsbau auf der linken Hausseite zu erkennen, der die Hausecke in den beiden Obergeschossen offenbar zu einem erkerartigen Polygon ausbildet. Dies spricht für eine Entstehung der Erweiterung in der Zeit um 1600. Bickells Foto zeigt die freiliegende rechte Traufenseite, die in Ständerkonstruktion erstellt ist. Durch die Ständer sind Ankerbalken durchgezapft und außen mit einem Holzsnagel gesichert. Zwischen die Ständer sind Riegel gezapft, die als Grundlage für jeweils zwei Deckenbalken dienen, die den Abstand zwischen den Ankerbalken verringern. Im 1. und 3. Gefach von der Giebelseite aus gesehen gibt es Schwertungen, die bündig über die Riegel geblattet sind. Die Fußriegel des ersten Gefaches (bzw. Faches) sind um Balkenstärke nach oben gegenüber den übrigen Fußriegeln versetzt, denn sie dienen gleichzeitig als Stichbalken für die giebelseitige Geschoßvorkragung, wie dies bereits für das Haus *Barfüßerstr. 5* festgestellt werden konnte. — Im 2. Fach gibt es im 2. OG ein kleines zugesetztes Fenster.

Die Giebelseite des Hauses ist verputzt, doch zeichnen sich die Balkenköpfe der Längsunterzüge ab. Die für den Abbruch freigelegte Schwelle im 1. OG ist nicht profiliert, kann aber von einem Umbau des 18. Jahrhunderts oder um 1865 stammen. Der Geschoßvorsprung von Balkenstärke ist vergleichsweise gering. Die sorgfältige Ausführung des Traufenfachwerks und die wenigen Details der Giebelseite (das Erdgeschoß wurde stark verändert, an der Traufe Ausmauerung mit Lehmsteinen) lassen eine Datierung im späten 15. Jahrhundert zu. Die Konstruktion erinnert in manchem an die sehr sorgfältige Bauweise des Hauses *Markt 7* (um 1500, bislang unpubliziert), das seinerseits — etwas jünger als das Haus in der *Elisabethstraße* und etwas älter als das Haus *Barfüßerstr. 18, 1537—1542 (d)* — einen Übergang zwischen dem spätmittelalterlichen Ständerbau und dem frühneuzeitlichen Rähmbau darstellt. Soziologisch ist das Haus als Wohn- und Geschäftshaus eines Handwerkers (oder Beamten?) einzuordnen, der keine hohe Halle zu Verkaufszwecken benötigte, denn sonst hätte das Haus zweifellos eine solche Halle erhalten, wie viele Bauten noch im 16. Jahrhundert. Die Grundrißaufteilung dürfte die für das 15. Jahrhundert typische dreizonige sein, hierfür spricht u. a. der Schornstein im 3. Fach, der den Treppenbereich angibt, von dem aus die übrigen Räume beheizt wurden. Ein weiterer Fachwerkbau des späten Mittelalters stand unmittelbar an der *Weidenhäuser Brücke*, kurz vor der Abzweigung zur *Lingelgasse*: Das *Zunftshaus der Wollweber* (*Weidenhäuser Str. 1*). Der Stadtplan von 1750 zeigt den Standort des Hauses¹⁸ genau. Auch hier fotografiert Bickell während des Abbruchs. Leider sind nur noch drei

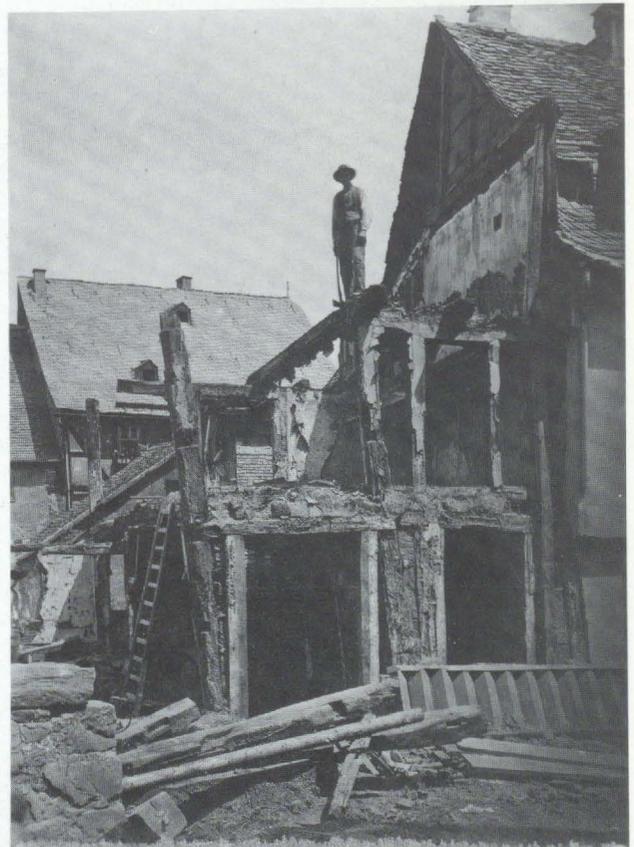
Abb. 7 *Marburg, Abbruch Weidenhäuser Straße 1, Foto: L. Bickell*

Quergebinde des vermutlich mit der Traufe zur Straße stehenden Gebäudes zu sehen, ein viertes Gebinde links ist bereits abgebrochen. Das Haus war ursprünglich wohl zweigeschossig, die Ständer der Traufwände waren mit einem Traufrähm verzapft. Zwischen den Gebinden dürfte es parallel zu den Ankerbalken je einen füllenden Querbalken gegeben haben, der auf Riegeln der Traufseite auflag. Die Ankerbalken der Gebinde selbst waren durch Kopfbänder mit den Ständern verbunden. In der Längsrichtung (d. h. unter dem First) befand sich ein Mittelgerüst, das auf dem Foto Bickells noch zu erkennen ist. Falls das Haus eine ausgeprägte Giebelfassade hatte, wies diese zur *Weidenhäuser Brücke*, also zur *Herrenmühle*.

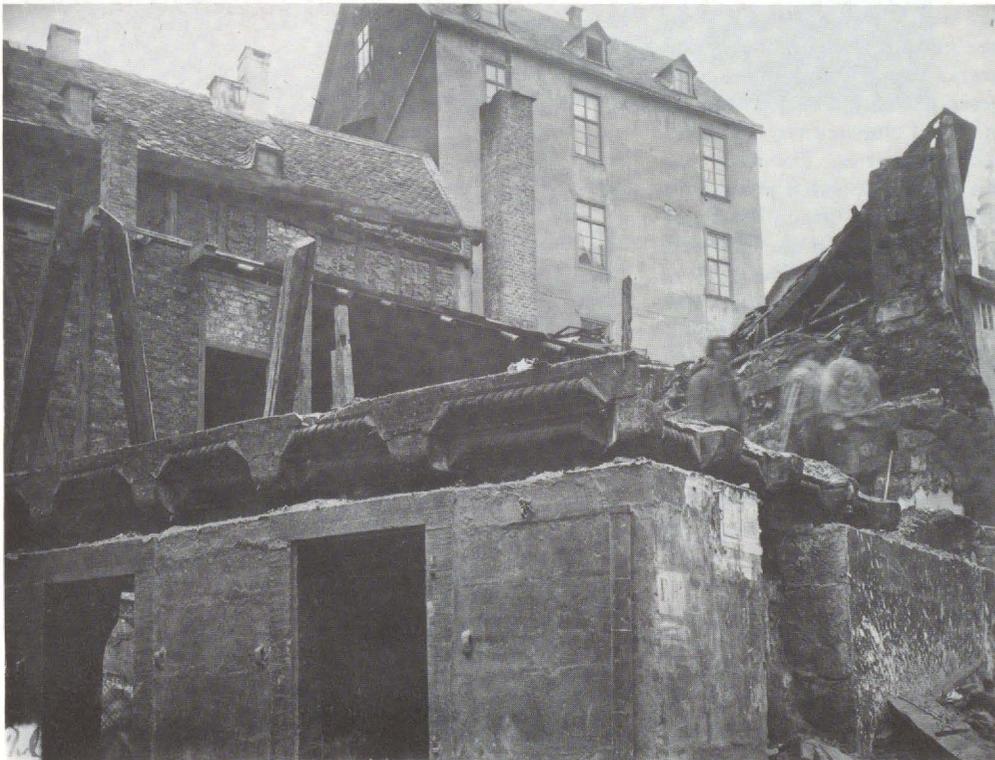
Abb. 8 Marburg, Markt 11. Foto: L. Bickell

Ein weiteres Foto betrifft das Haus *Markt 11* an der Ecke *Barfüßerstraße/Nikolaigasse* während des Abbruchs 1883. Bis auf die Balkenlage des 1. OG sowie die massiven Teile des Gebäudes (Erdgeschoß, Schornstein, Gewölbe im 1. OG) ist der Abbruch bereits abgeschlossen. Man sieht lediglich noch das um 1800 dem Haus untergeschobene massive Erdgeschoß aus Sandsteinquadern sowie die Schwelle und die Füllhölzer des Fachwerks des 1. Obergeschosses. Diese sind aufwendig mit Schiffskehlen profiliert in einer für Oberhessen weitgehend unüblichen Dekorationsweise. Verglichen mit Fachwerkbauten in Niederhessen und an der *Oberweser* ergibt sich daraus eine Datierung des Hauses um 1550/1560. Auch das Fachwerk, das ein Gemälde aus dem frühen 19. Jahrhundert¹⁹ erkennen läßt, spricht für eine Datierung im dritten Viertel des 16. Jahrhunderts (polygonaler Eckerker!). Typologisch ist dies Haus nach den derzeitigen Erkenntnissen noch nicht einzuordnen; bemerkenswerterweise handelt es sich um einen Winkelbau, dessen beide Bauteile (ohne das massive Untergeschoß) viergeschossig sind. — Der Einblick in einen Innenraum durch das linke Fenster läßt ebenfalls jene spätbiedermeierliche Rautentapete erkennen, die bereits bei anderen Häusern festgestellt wurde.

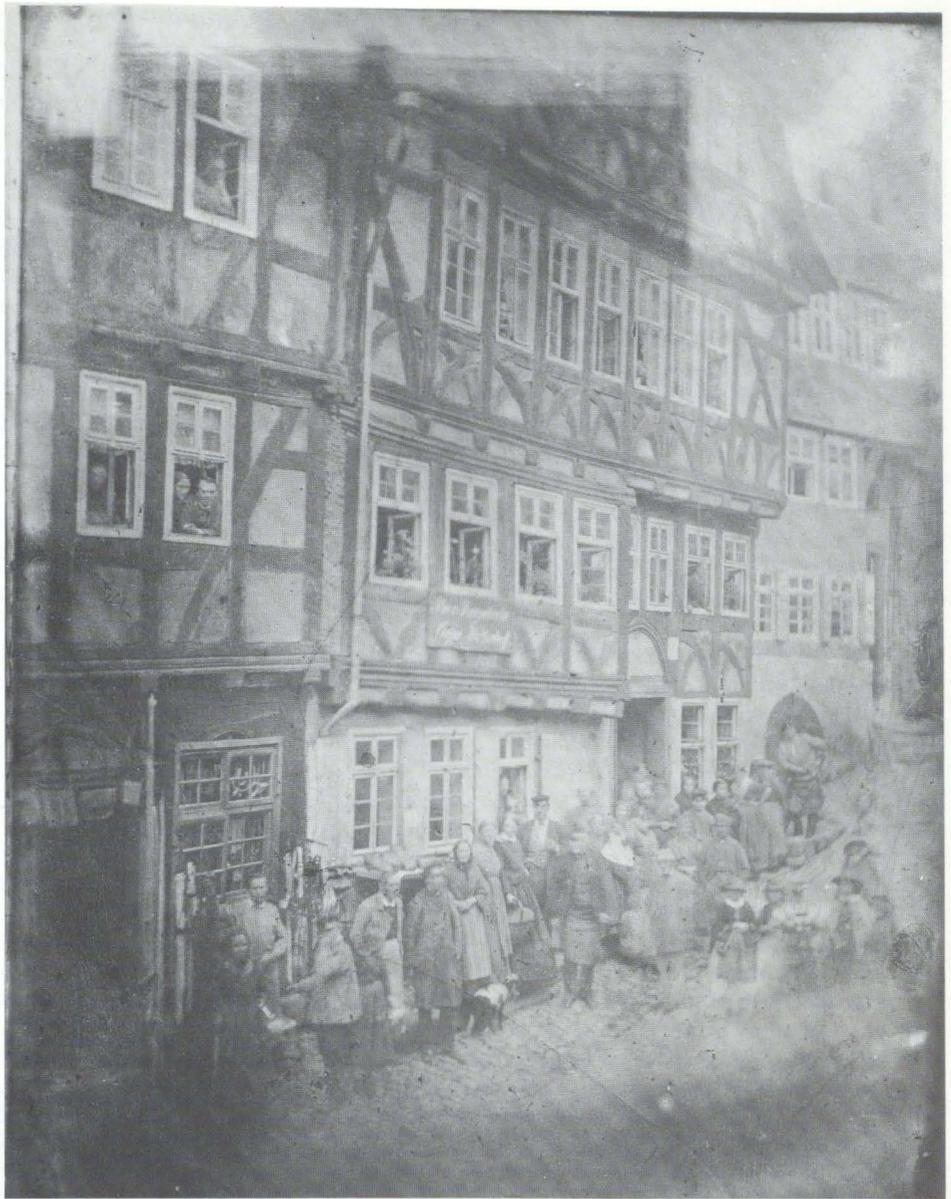
Abb. 9 Marburg, Wettergasse 43.
Foto: L. Bickell (Archiv
F. Unkel)

Als letztes sei noch ein Foto angefügt, das nicht von Ludwig Bickell stammt²⁰. Es betrifft das Haus *Wettergasse 43*. Die Akten der kurhessischen Regierung im Staatsarchiv Marburg nennen die Jahre 1863 und 1867 als Neubaudaten für den Nachfolger des hier abgebildeten Hauses, nach einem ersten Bauantrag 1863 dürfte somit der Neubau 1867 entstanden sein, dies ist auch das Abbruchdatum des Altbaus. Zum Zeitpunkt der Aufnahme ist das Haus noch bewohnt, Blumen stehen in einigen Fenstern und Bewohner lehnen sich heraus. Das Haus ist in der Konstruktion nahezu unverändert geblieben, die Halle nahm nur die Hälfte der beiden unteren Geschosse an der rechten Seite des Hauses ein, im linken Teil sind Erdgeschoß und 1. OG durch die Vorkragung optisch und konstruktiv getrennt. Die Brüstungsgefache haben hier viertelkreisförmig geschwungene Fußbänder mit gotischen „Nasen“, alle übrigen Brüstungsgefache sind mit sich überkreuzenden gebogenen Fußbändern versehen. Die Eckpfosten des 2. OG werden von hohen gebogenen Fußstreben und überkreuzten gebogenen Kopfbändern gestützt. Schwellen und Rahmhölzer sind profiliert, die Profile knicken an den Enden z. T. nach unten ab. Das Haus entstand diesen Details nach zu Beginn des 16. Jahrhunderts und war ein besonders bemerkenswerter Fachwerkbau.
