Marlene Kleiner

St. Johannis in Mainz – Ein vergessener frühmittelalterlicher Dombau

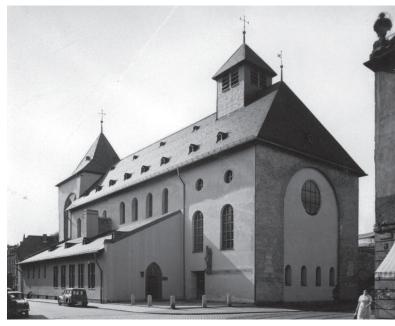
Abb. 1 Die St. Johanniskirche von Südosten im Zustand nach 1957

Im Schatten des Mainzer Doms liegt die unscheinbare St. Johanniskirche (Abb. 1). Seit 1830 evangelische Pfarrkirche, 1907 umfangreich neugestaltet und 1949–1957 nach der Kriegszerstörung wiederaufgebaut, galt sie in der kunsthistorischen Forschung schon immer als eine der ältesten Kirchen in Mainz.¹ Bereits seit dem frühen 12. Jahrhundert wird sie in Schriftquellen als "vetus monasterium",² später sogar als "Aldedum"³ angesprochen. Im Zuge von Sanierungsarbeiten werden seit 2008 und intensiver seit 2013 archäologische und bauforscherische Untersuchungen durchgeführt, die noch andauern.⁴ Sie bestätigen, dass der Bau tatsächlich der Alte Dom von Mainz ist und wohl aus dem 7. Jahrhundert stammt.

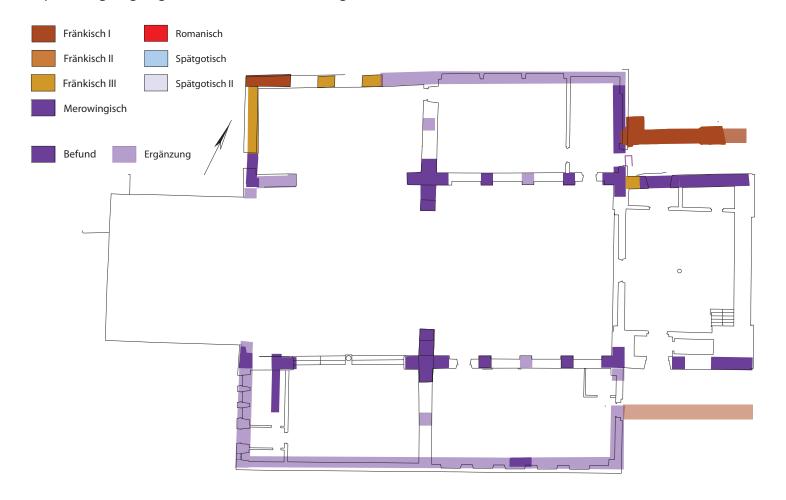
Abb. 2 Grundriss der St. Johanniskirche im Zustand des 7. Jahrhunderts. Die Form der beiden Altarräume ist noch unbekannt, Stand Dezember 2015

Querhaus mit Vierung besaß.⁶ Ihr außergewöhnlich kurzes, in vier Arkaden gegliedertes Langhaus mit quadratischem Mittelschiff bestimmt auch heute noch den Grundriss (Abb. 2, 3). Der Ostaltarraum war durch große, fast vier Meter hohe Rundbogenfenster mit darüberliegenden Oculi ausgezeichnet. Der Bau, dessen Laufniveau etwa 2,80 Meter unter dem heutigen lag, ist innerhalb eines massiven Vor-

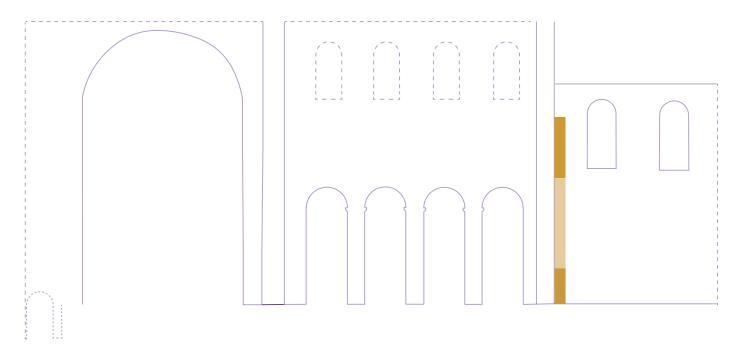
Abb. 3 Längsschnitt nach Norden im Zustand des 7. Jahrhunderts. Die Form der Altarräume ist noch unbekannt, Stand Dezember 2015

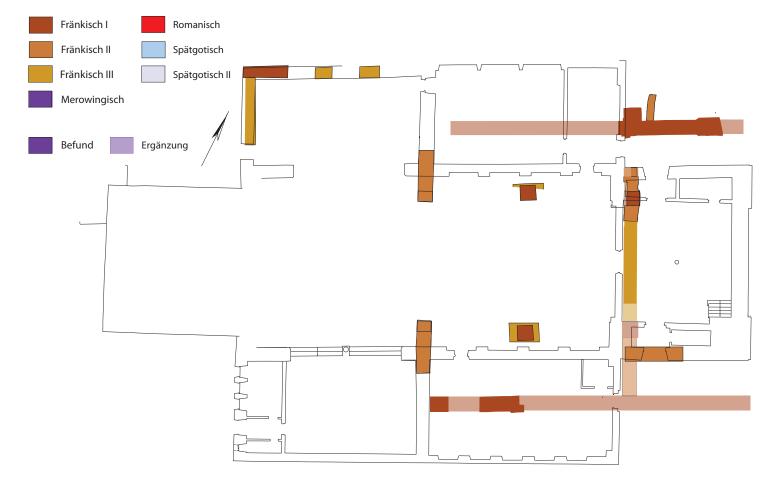
Abb. 4 Bisher bekannte Mauern des Vorgängerbaus, Stand Dezember 2015

gängerbaus errichtet worden (Abb. 4). Dessen Estrich ersetzt die Fundamentierung der frühmittelalterlichen Pfeilerarkaden (Abb. 5). Kautzsch brachte die Anlage mit der Überlieferung in Zusammenhang, unter Erzbischof Hatto I. (891–913) seien am Mainzer Dom Baumaßnahmen durchgeführt worden, und datierte den Kirchenbau daher in die Zeit um 900.⁷

und mehrere Bauphasen hat. Er besitzt im Osten drei, im Mittelschiff zwei übereinander liegende Estriche. Seine nördlichen und südlichen Außenmauern sind aus den Grabungen von 1950 bzw. 2014 bekannt. Zwei weitere Mauern dieses Baus wurden in den frühmittelalterlichen Dom integriert und sind im Bereich der heutigen Orgelempore bis zu zehn Meter über dem zugehörigen Fußboden erhalten. Zwischen den östlichen Vierungspfeilern, deren Nord-Süd-Arme ebenfalls vom Vorgängerbau stammen, legten die Grabungen jüngst einen beidseitig verputzten Mauerrest frei, der zu einer zweiten oder dritten Bauphase des fränkischen Vorgängers gehören muss. Von der Binnengliederung dieses fränkischen Monumentalbaus sind bislang drei ummauerte Pfeiler bekannt, die etwa 1,20 x 1,20 Meter messen und den Innenraum in drei Schiffe unterteilen. Im Verlauf der weiteren Grabungen im Mittelschiff sind zusätzliche Erkenntnisse zu Baugestalt und Baugeschichte dieses Monumentalbaus zu erwarten, der vielleicht aus dem 5./6. Jahrhundert stammt. Die dortigen Untersuchungen könnten auch Aufschluss über seine Nutzung geben.

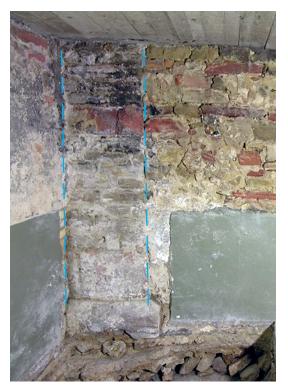
Abb. 5 Der südwestliche Arkadenpfeiler ist nicht fundamentiert, sondern steht auf dem jüngsten Estrich des Vorgängerbaus. Blick gegen Norden

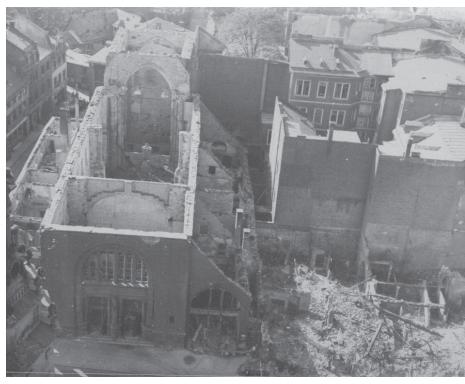
Abb. 6 Die St. Johanniskirche nach den Zerstörungen des Zweiten Weltkriegs

Nachdem die St. Johanniskirche im Zweiten Weltkrieg von einer Fliegerbombe getroffen worden war (Abb. 6), ließ das Mainzer Landesmuseum 1950-1952 eine von der Deutschen Forschungsgemeinschaft finanzierte und von Karl Heinz Esser bzw. Friedrich Esterhues geleitete Grabung im Ostteil der Ruine durchführen.⁸ Ihre Dokumentation galt lange Zeit als verschollen, wurde jedoch 2008 wiedergefunden und 2014 ausgewertet. Die Grabungsergebnisse bestätigen und ergänzen die von Kautzsch beobachteten Befunde.

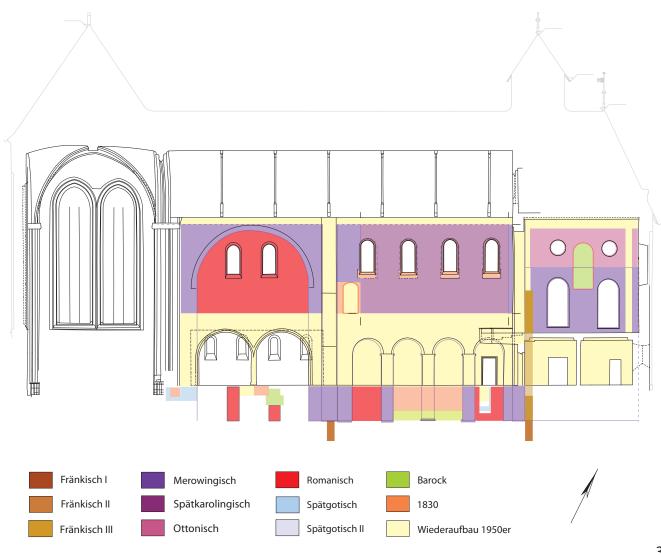
Abb. 7 Mauerbestand an der Nordwand der St. Johanniskirche, Stand Dezember 2015

Beim Wiederaufbau unter Karl Gruber wurde die St. Johanniskirche einer umfangreichen Umgestaltung unterzogen. Die Außenwände wurden torkretiert, teilweise mit einer zentimeterdicken Zementschicht bedeckt und mit zahlreichen Zementankern durchzogen. Die gesamte Erdgeschoss-Zone – mit Ausnahme des gotischen Westchors – wurde aus Backstein erneuert. Umso erstaunlicher ist es, dass sich heute nicht nur unterhalb des modernen Laufniveaus, sondern auch oberhalb der Backstein-Erneuerung bis unter das Dach frühmittelalterlicher Baubestand findet (Abb. 7).

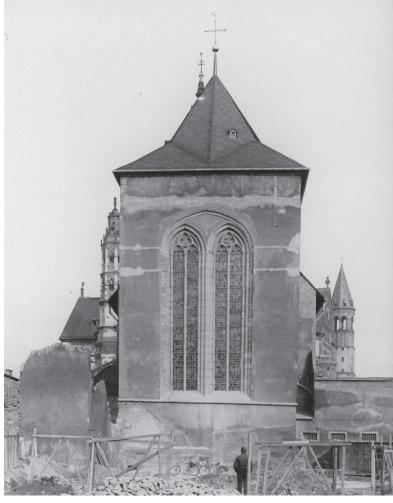
Abb. 8 Der nach Befund wiederaufgebaute Westchor der Johanniskirche von Westen gesehen, 1954

wird heute als Foyer mit Orgelempore genutzt. Der östliche Abschluss wurde im 18. Jahrhundert niedergelegt.¹⁰ Ob es sich um eine Apsis oder eine gerade Ostwand handelte, ist nicht gesichert.11 Im Westen wird der Bau heute von einem gotischen Rechteck-Chor abgeschlossen

(Abb. 8), über dessen Vorgängerbau noch nichts bekannt ist. Die laufenden Untersuchungen versprechen Aufschluss über Größe und Form beider frühmittelalterlichen Altarräume.

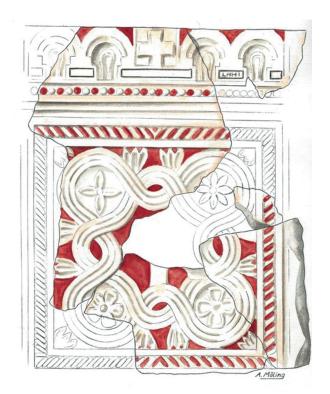
Abb. 10 Rekonstruktionszeichnung einer frühmittelalterlichen Chorschrankenplatte mit Farbfassung

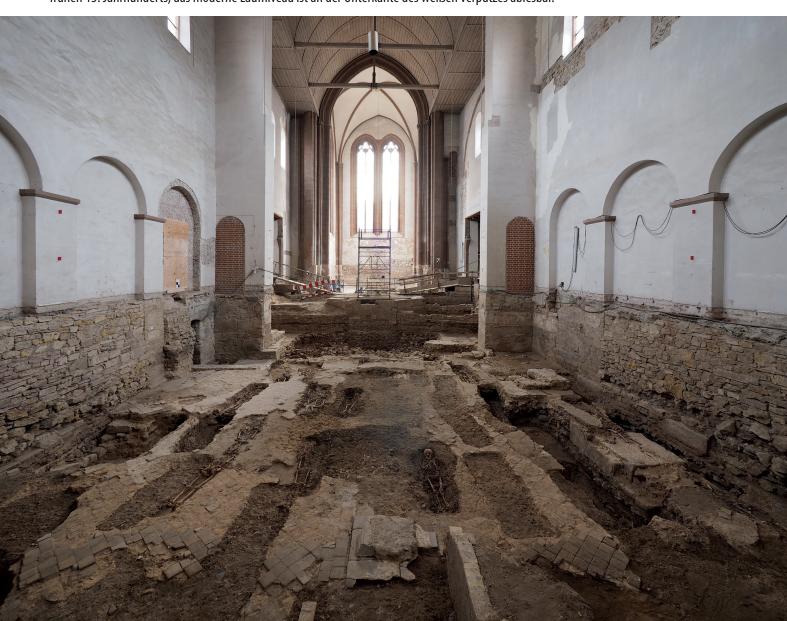
Abb. 11 Blick durch Mittelschiff und Vierung in den Westchor. Die Grabungstiefe entspricht dem Fußboden-Niveau des frühen 13. Jahrhunderts, das moderne Laufniveau ist an der Unterkante des weißen Verputzes ablesbar.

Bemerkenswert sind neben dem ungewöhnlichen Grundriss insbesondere die Proportionen des Baus. Alleine das Mittelschiff ist 13,50 Meter breit und wird vom Mittelschiff des romanischen Doms an Breite nicht übertroffen.¹³ Die Seitenschiffe und Querarme des merowingischen Dombaus messen je sieben Meter. Bei einer Raumhöhe von über 16 Metern entstehen so – mit den knapp sieben Meter hohen Arkaden – außergewöhnlich steile Proportionen. Dieser frühmittelalterliche Bau, der in der um knapp drei Meter erhöhten Johanniskirche nicht ablesbar war und daher in der historischen wie kunsthistorischen Forschung umstritten und letztlich unbeachtet blieb, zeigt sich nun in der durch die Grabung wiedererlangten Raumwirkung mit beeindruckender Deutlichkeit (Abb. 11).

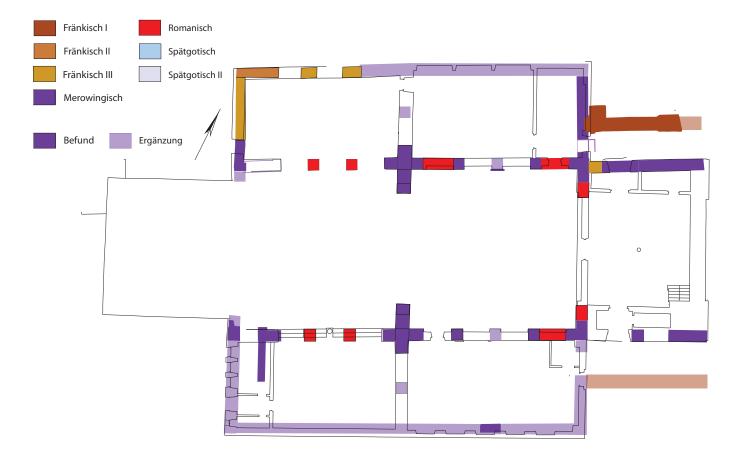
Abb. 12 Grundriss der St. Johanniskirche nach den Umbauten des 11. Jahrhunderts, Stand Dezember 2015

Nach dem Umzug des Domkapitels 1036 wurde im Alten Dom ein Stift gegründet.¹⁵ In dieser Zeit wurde die Kirche einem grundlegenden Umbau unterzogen (Abb. 12). Die größte Veränderung, die er mit sich brachte, ist die Aufgabe von Westvierung und -Querhaus, mit der wohl bereits ein Rückbau der Querarme zu Erweiterungen der niedrigen Sei-

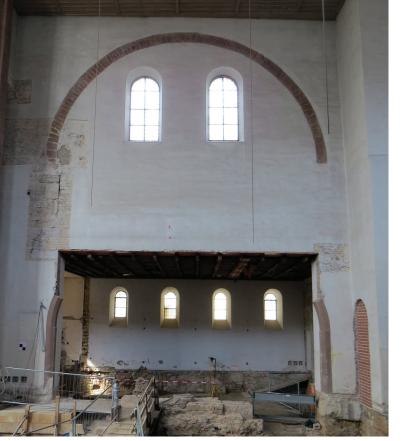
Abb. 13 Der rot gefasste nördliche Vierungsbogen des 7. Jahrhunderts mit Vermauerung des 11. Jahrhunderts

tenschiffe einherging. Die Arkaden-Stellung des Langhauses wurde in die Vierung hinein verlängert und die nördlichen und südlichen Vierungsbogen darüber vermauert (Abb. 13). Gleichzeitig wurde das Ostsanktuarium durch einen Triumphbogen ausgezeichnet, der die Maße der Vierungsbogen aufgriff. Die östlichen Langhaus-Arkaden wurden vermauert, um Platz für zwei Nebenaltäre vor dem Triumphbogen zu schaffen. Spuren von je einer Schrankenanlage im Westen und im Osten bestätigen, dass auch nach dem Auszug des Domkapitels beide Altarräume genutzt wurden. Einige Spolien dieser romanischen Schranken fanden in gotischen und neuzeitlichen Bauteilen Verwendung. Bei Grabungen im Vierungsbereich geborgene Stuckfragmente, teils figürlich oder mit Schriftbändern, stammen wohl von einer jüngeren Schranke des 12. Jahrhunderts.

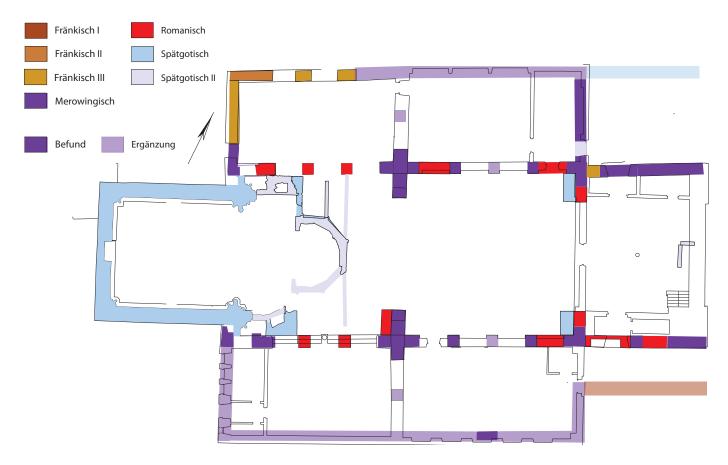
Abb. 15 Grundriss der St. Johanniskirche im Zustand des 14. Jahrhunderts mit Westchor und Chörlein, Stand Dezember 2015

Während der Stiftsnutzung wurde die St. Johanniskirche zahlreichen weiteren Umbauten unterzogen, die seit dem 13. Jahrhundert meist eine Erhöhung des Laufniveaus mit sich brachten. Besonders die Baumaßnahmen des 14. Jahrhunderts prägen den Bau bis heute: Der zwischen 1360 und 1390 (d) erbaute turmartige Westchor über quadratischem Grundriss (Abb. 15) wird ergänzt durch ein polygonales Chörlein, das zentral in der Vierung liegt (Abb. 16). Im Sockelbereich ist der 5/8-Schluss noch in situ erhalten. Aus einigen umliegenden barocken Mäuerchen wurden im Zuge der aktuellen Arbeiten zahllose Maßwerk- und Rippenfragmente geborgen, die auf seine reiche Ausgestaltung schließen lassen (Abb. 17). Sie tragen neben mehreren Farbfassungen auch Spuren einer nachträglich eingefügten Verglasung. Eine ebenfalls im barocken Mauerwerk verbaute gotische Glasscheibe bestätigt diesen Befund. Eine weitere Untersuchung der Spolien wird Aufschluss über Form, Größe und mögliche Umbauten des Chörleins geben.

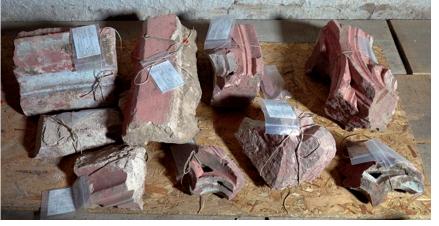
Abb. 17 Spolien aus dem Bereich des gotischen Chörleins
