Das Gebäude des Reichspostmuseums

Zur Geschichte und Wiederherstellung

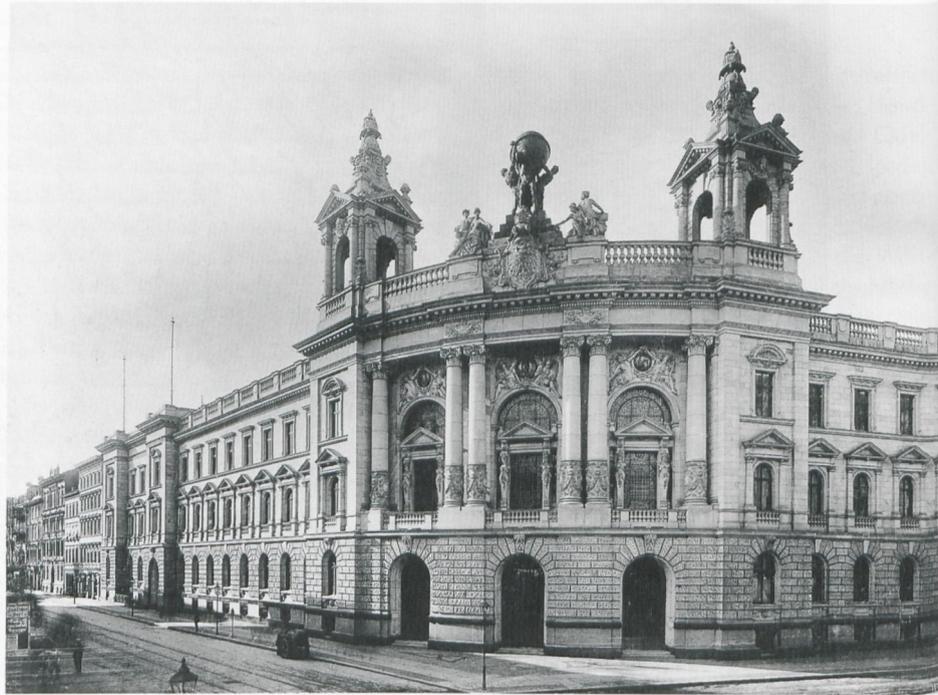
Abb. 1: Das Reichspostmuseum an der Leipziger Straße/Ecke Mauerstraße, 1898. Aufnahme von Hermann Rückwardt. Photo: Museum für Kommunikation

Aus der langgezogenen dreigeschossigen Fassade, die damals von der Mauerstraße 75 bis zur Leipziger Straße 14 reichte, trat das Museum selbstbewußt durch die Ausbildung einer Schaufront hervor (Abb. 1). Die architektonische Formensprache folgt keinem einheitlichen Stil, sondern verarbeitet Vorbilder der oberitalienischen Hochrenaissance und des römischen Barock. Die prominente Ecklage, die Zusammenbindung der Obergeschosse durch eine Kolossalordnung, die aufwendige bauplastische Ausstattung sowie die beiden Turmaufbauten riefen die Erinnerung an einen Sakralbau hervor – ein Eindruck, der heute durch die fehlenden Türme gemindert wird.

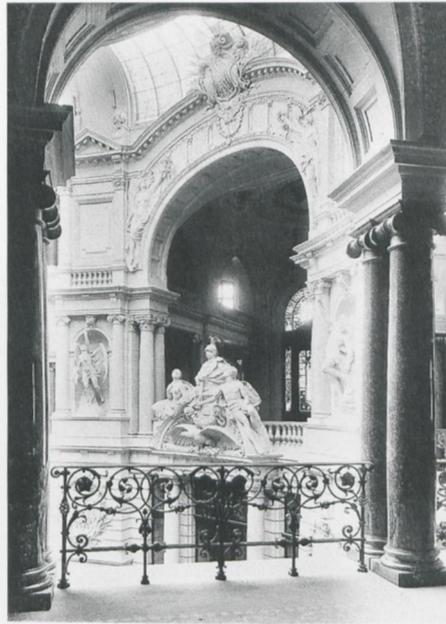
Abb. 2: Blick von der Galerie im ersten Stock des Lichthofes auf die Kaiserbüste von Carl Begas und den dahinterliegenden Auslandsaal, 1898. Aufnahme von Hermann Rückwardt. Photo: Museum für Kommunikation

überdacht, die am Außenbau kaum in Erscheinung tritt. Hinter den dreigeschossigen Kolonnaden- und Arkadenstellungen, die den Hof umgeben, verlaufen die Galerien, die bereits an die Außenmauern des Museums stoßen. Es fehlten also, anders als im Kunstgewerbemuseum (dem heutigen Martin-Gropius-Bau), dem gern rezipierten Museumsmodell dieser Jahre, die eigentlichen Ausstellungsräume. Neben dem »Auslandsaal«, der sich im Obergeschoß hinter der hohen Bogenstellung an der Eingangsseite weitet (Abb. 2), gab es nur einige Säle zur Straßenseite. Die Exponate mußten also auch in den Galerien präsentiert werden, zumal der Lichthof ursprünglich leer bleiben sollte. Hier offenbart sich ein großzügiger Umgang mit Baufläche und Baumasse, die Funktion als Museumsbau ordnete sich klar der Repräsentation unter.

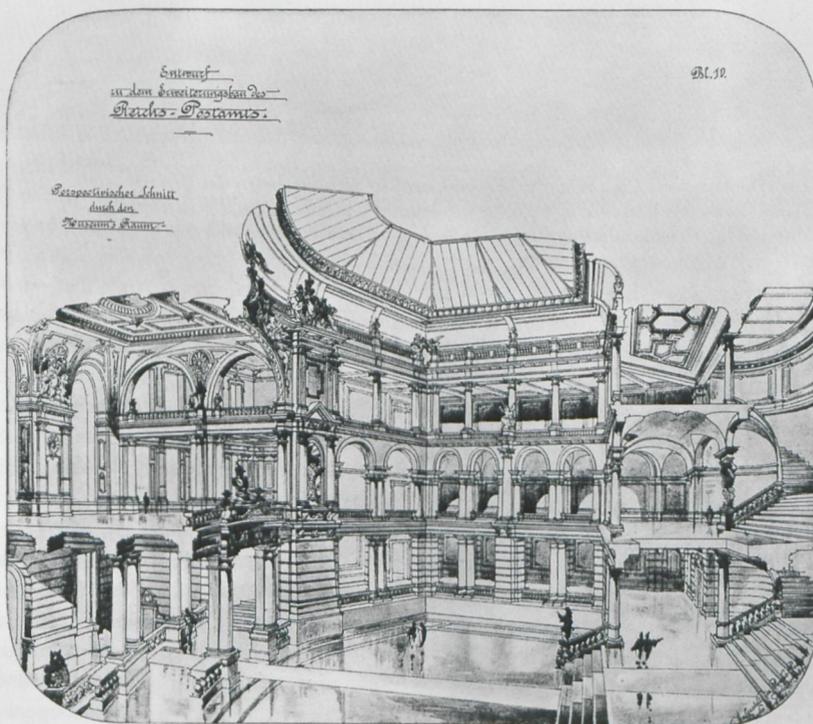
Abb. 3: Ernst M. Hake, Entwurf für das Reichspostmuseum, perspektivischer Schnitt, 1891. Lichtdruck. Photo: Museum für Kommunikation

Kaiser Wilhelm II. war insofern an der Planung beteiligt, als ihm die Entwürfe zur Genehmigung vorgelegt wurden. Den Fassadenaufriß billigte er ebenso wie den Lichthof: »Reiner und einfach würdiger Styl! Einverständnis! Wilhelm« (Abb. 3). Das Urteil überrascht, denn aus der gleichen Zeit stammt sein berühmtes Diktum über den Neubau des Reichstages (»Gipfel der Geschmacklosigkeit«), dessen formaler Einfluß auf das Reichspostmuseum unverkennbar ist.

Im Inneren dominiert der große Lichthof mit seinem Grundriß auf unregelmäßigem Sechseck. Er wird von einer zeltartigen Kuppelkonstruktion aus Eisen und Glas
