Die Stadthofkapelle des Zisterzienserklosters
Disibodenberg in Bad Sobernheim –
Neue Erkenntnisse zur Baugeschichte

(aus: *Geschichte der Disibodenberger Kapelle in Bad Sobernheim*. Hgg. vom Förderverein Disibodenberger Kapelle Bad Sobernheim e. V. – Originalausgabe 2019. S. 49–95)

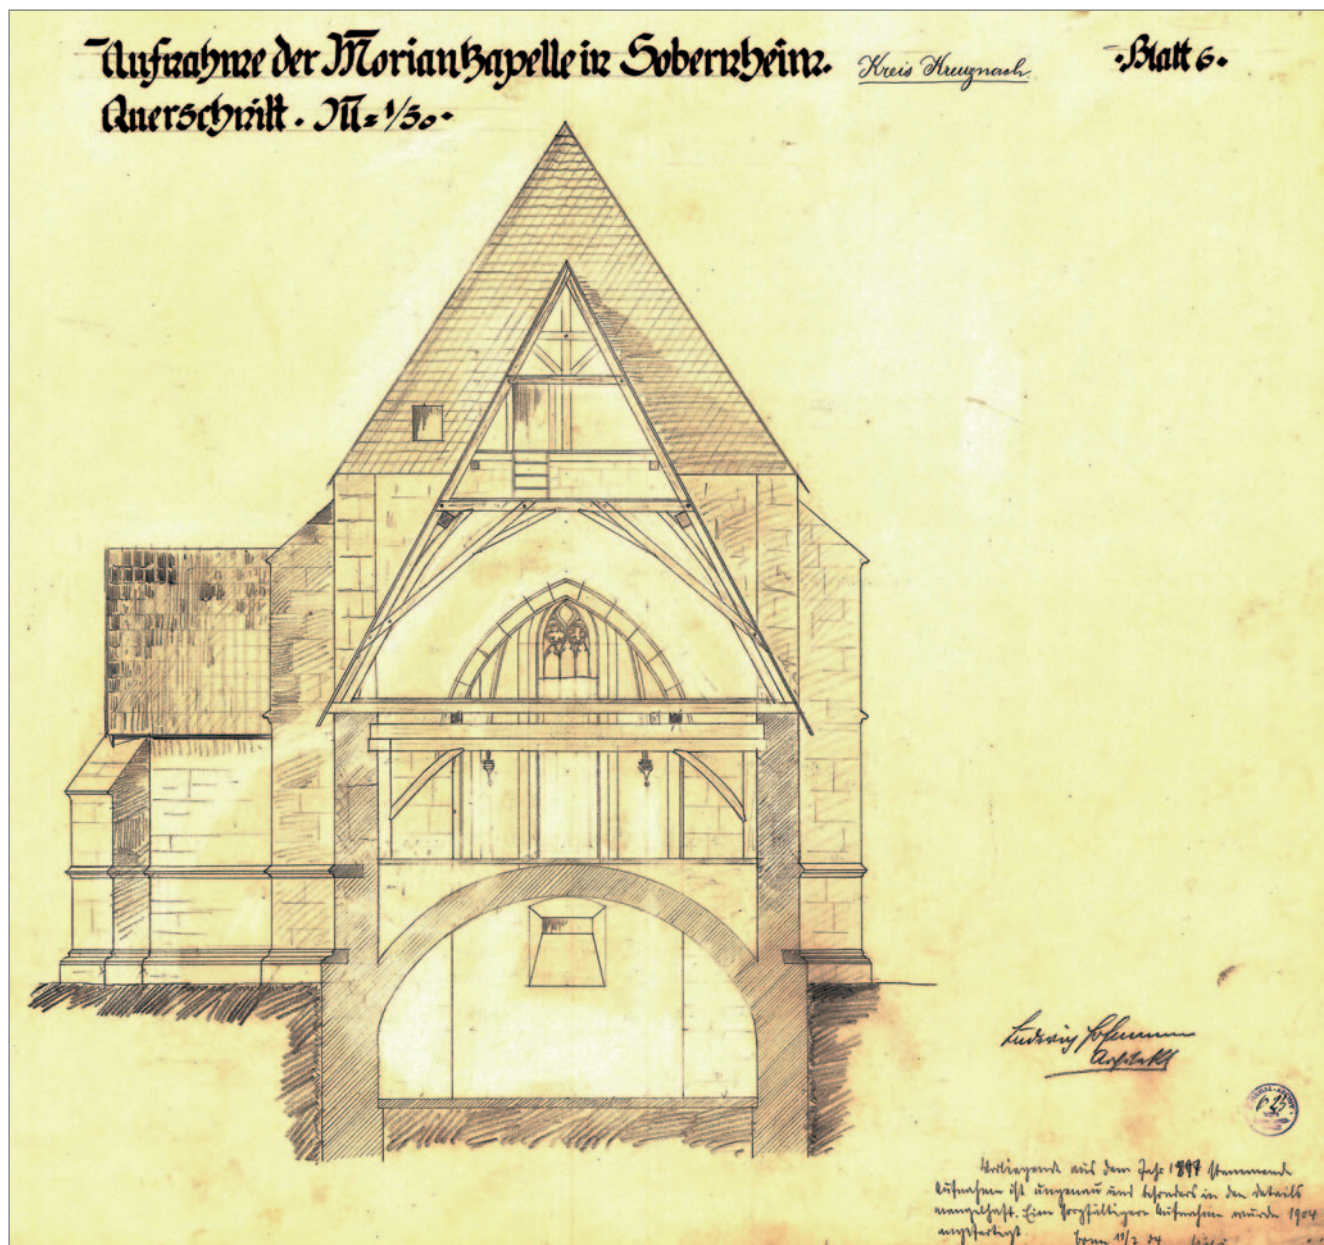
Abb. 7: Kapellenquerschnitt, Ludwig Hofmann, 1897 (GDKE, Mainz, Plansammlung Nr. 625).

Im Rahmen der Umnutzung zu einem Lagerhaus wurden in der Kapelle ein tonnengewölbter Keller installiert und über dem Kellergeschoss hölzerne Zwischenebenen eingezogen (Abb. 7). Diese baulichen Maßnahmen wirkten sich erheblich auf die Wandgliederung der Westfassade aus (Abb. 1 und Abb. 6). So wurde das Hauptportal zugunsten eines überbauten Kellerabgangs aufgegeben und im nördlichen Wandabschnitt ein neuer Zugang zum über dem Keller liegenden Stockwerk geschaffen. Diese neue Geschossebene wurde über einen parallel zur Westwand geführten Treppenlauf zugänglich gemacht (Vgl. Kap. 4.8).

sprüngliche Bodenniveau in beiden Räumen um ca. einen Meter abgesenkt werden (Abb. 7). Dass auch die Sakristei über ein Kellergeschoss verfügte, kann man heute noch im Keller an der nördlichen Wand des Altarraums an einer bis zum Boden durchlaufenden Stichkappe erkennen (Abb. 43), die sich ursprünglich in voller Breite zur Sakristei öffnete und kurz darauf, wohl aufgrund statischer Probleme, wieder zugesetzt wurde.

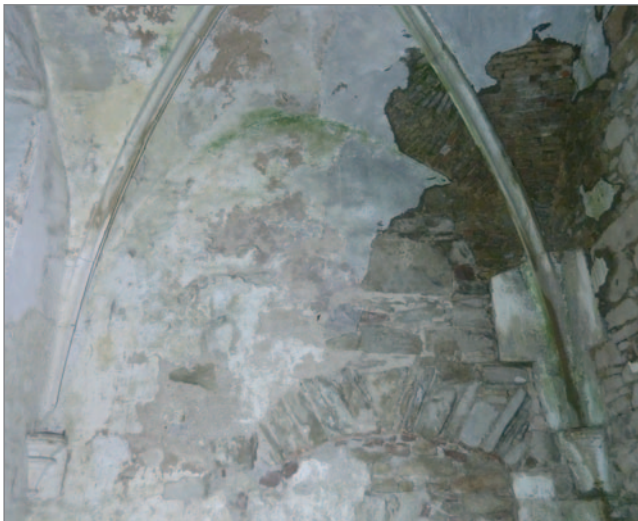
Abb. 8: Südwand der Sakristei, Aufnahme: Christian Hedtke

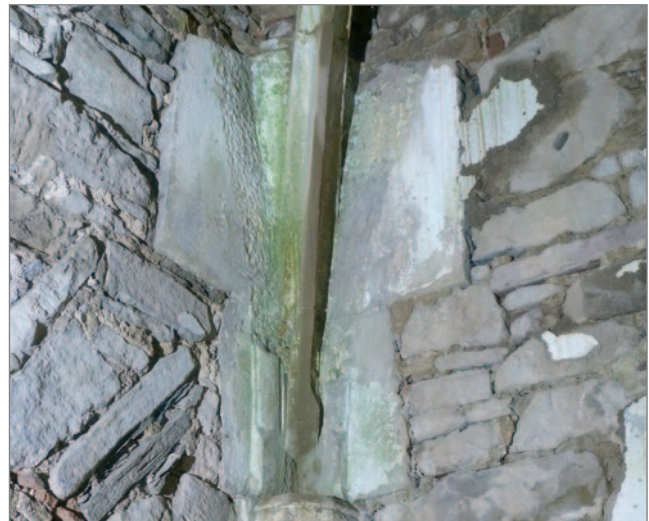
Abb. 9: Gewölbeanfänger in der Südwestecke der Sakristei mit Schildbogenresten, Aufnahme: Christian Hedtke 2013.

arbeitungsspuren, bzw. geringe Reste von Schildbögen erhalten haben (Kap. 4.1.1), fehlen solche an den Wänden des Altarraums. Daraus kann man schließen, dass man beim Aufmauern des Altarraums spätestens ab Höhe der Gewölbekonsolen den Entschluss fasste, auf die Ausführung von Schildbögen zu verzichten. Um den einheitlichen Charakter im Altarraum und in der Sakristei zu wahren, wurden dann die bereits ausgeführten Schildbögen in der Sakristei nachträglich wieder abgearbeitet (Abb. 9).

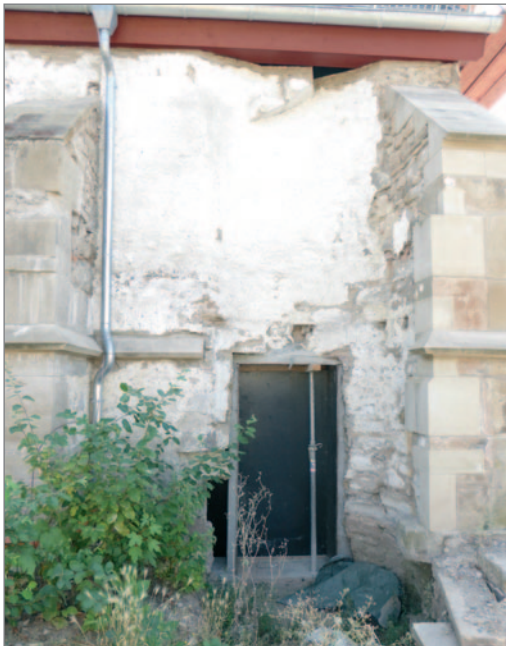
Abb. 12: Treppenturmreste im westlichen Abschnitt der Kapellennordwand mit Resten zweier Trittstufen.

Sowohl die Außenwände des niedrigen Kapellenschiffs als auch die Wände des Altarraums werden von Strebepfeilern vertikal gegliedert. Die horizontale Gliederung der Außenwände geschieht durch einen umlaufenden, profilierten Sockel und ein sich um Strebepfeiler und Fenstersohlbänke verkröpfendes Kaffgesims. Während die südliche Kapellenschiffwand zwei bauzeitliche, spitzbogige Fenster aufweist (Abb. 3 und Abb. 46), verfügt die nördliche über zwei rechteckige Fensteröffnungen aus nachmittelalterlicher Zeit (Abb. 4). Im westlichen Wandabschnitt der Nordwand zeichnet sich die Rundung eines Treppenturms ab, von dem sich noch die Reste zweier Trittstufen erhalten haben (Abb. 12).

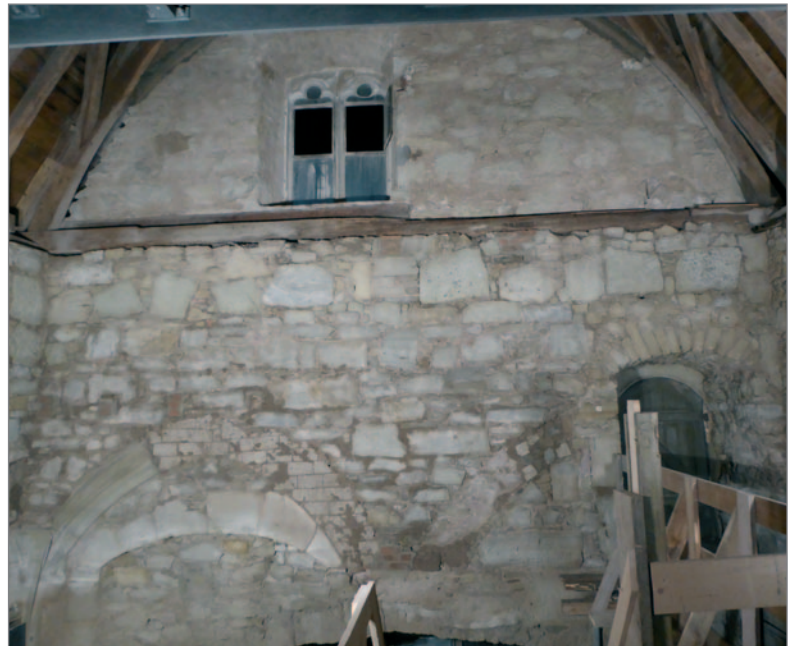
Abb. 13: Innenraum nach Westen nach Beseitigung des Wandputzes, deutlich zu erkennen ist der Mauerrücksprung in Traufhöhe.

Auch die Kapellenwestwand erreichte im ersten Bauabschnitt wohl mindestens eine Höhe bis zur Traufe (Abb. 6). Dass der darüber liegende Westgiebel, in den das rechteckige, zweibahnige Lanzettfenster eingelassen ist, einer anderen Bauphase angehört, lässt sich im Innenraum am horizontalen Mauerrücksprung ablesen (Abb. 13).

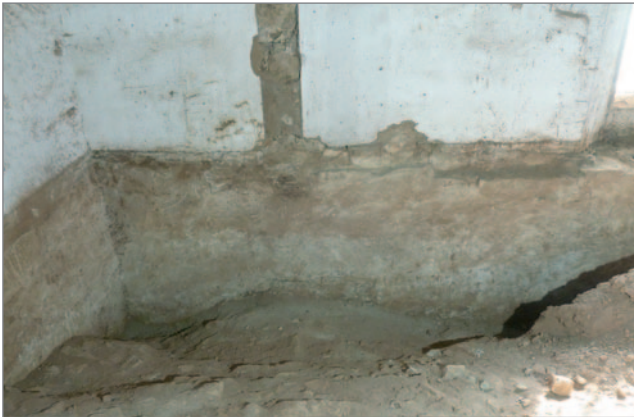
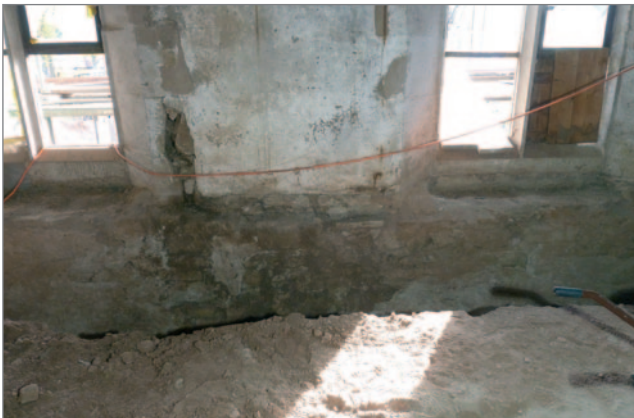
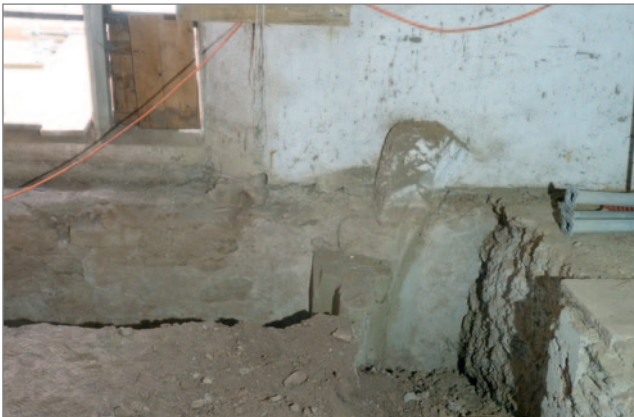
Abb. 14 (o.): Blick auf die südliche Innenwand des Kapellenschiffs nach dem Ausräumen der Gewölbeverfüllung, östlicher Abschnitt, deutlich zu erkennen ist der Mauer-rücksprung in Höhe der Fenstersohlbänke.

Abb. 15 (M.): Blick auf die südliche Innenwand des Kapellenschiffs nach dem Ausräumen der Gewölbeverfüllung, mittlerer Abschnitt.

Abb. 16 (u.): Blick auf die südliche Innenwand des Kapellenschiffs nach dem Ausräumen der Gewölbeverfüllung, westlicher Abschnitt.

zeigte sich knapp unterhalb der Fenstersohlbänke ein ca. 15 cm breiter Mauerrücksprung, der sich vom Triumphbogen bis hinter das westliche Gewände des westlichen Fensters erstreckt (Abb. 14, Abb. 15, Abb. 16).

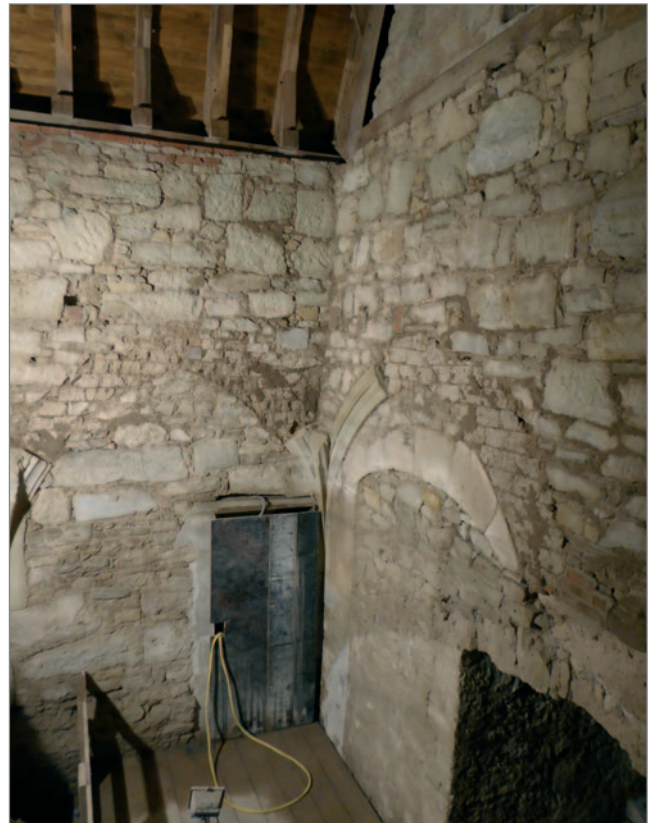
Abb. 19 (r.): Blick in die Südwestecke der Kapelle nach dem nach dem Abbruch des westlichen Kellergewölbes, deutlich zu erkennen sind die Abbruchspuren der Schildbögen, die in den 60er Jahren mit Leichtbetonsteinen zugesetzt wurden.

Im westlichen Kapellenbereich haben sich in den Raumecken vier Gewölbeanfänger erhalten, die als Reste einer Vorhalle anzusprechen sind. Schon vor dem Umbau zu einem Brauhaus ragten diese Gewölbeanfänger über den Boden des Zwischengeschosses heraus¹⁰ und konnten dann nach dem Abtragen des Gewölbeschutts und dem Abbruch des westlichen Kellergewölbes in nahezu vollständig freigelegtem Zustand untersucht werden (Abb. 17, Abb. 18). Es stellte sich heraus, dass die Gewölbeanfänger ein niedriges zwei-jochiges Gewölbe aufnahmen und die Vorhalle nach Osten mit einer Doppelarkade abschloss. Nach der Entfernung des Wandputzes kamen an allen drei Wänden der Vorhalle die Abbruchspuren der Schildbögen zum Vorschein (Abb. 13, Abb. 19). Größere Reste der aufwendig profilierten Schildbögen haben sich nur in der Südwestecke erhalten (Abb. 19).

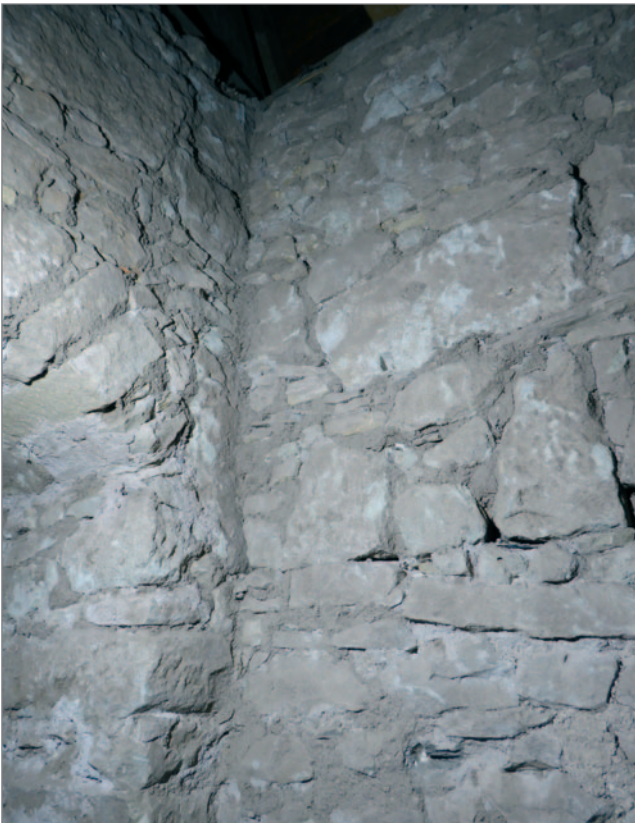
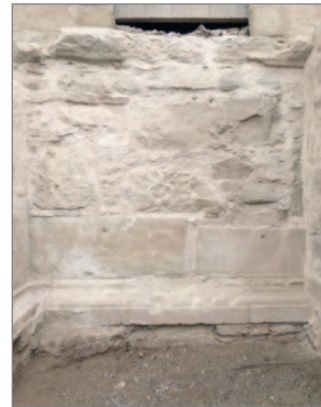
Abb. 20 (o.l.): Blick auf die nördliche Innenwand des Kapellenschiffs nach Beseitigung des Wandputzes, westlicher Abschnitt, oben links zeichnet sich eine nachträglich zugesetzte Öffnung im Mauerwerk ab.

Abb. 21 (l.): Blick auf die nördliche Innenwand des Kapellenschiffs nach Beseitigung des Wandputzes, westlicher Abschnitt, zugesetzte Öffnung des zum Treppenturm führenden Pförtchens.

Über der niedrigen Vorhalle muss eine Empore existiert haben oder zumindest geplant gewesen sein, da an der Nordwand in der angenommenen Emporenhöhe eine zugesetzte Türöffnung festgestellt werden konnte, die zum nördlich an die Kapelle anlehenden Treppenturm führte (Abb. 20 und Abb. 21). Aus Platzgründen erhielt das Treppenturmpförtchen wohl nur auf der Ostseite ein Gewände, das an die Kapellenwestwand herangeführt wurde. Dieser Zugang stellte die einzige Verbindung zum Treppenturm dar. Vom Innenraum aus konnte die Empore nicht betreten werden.

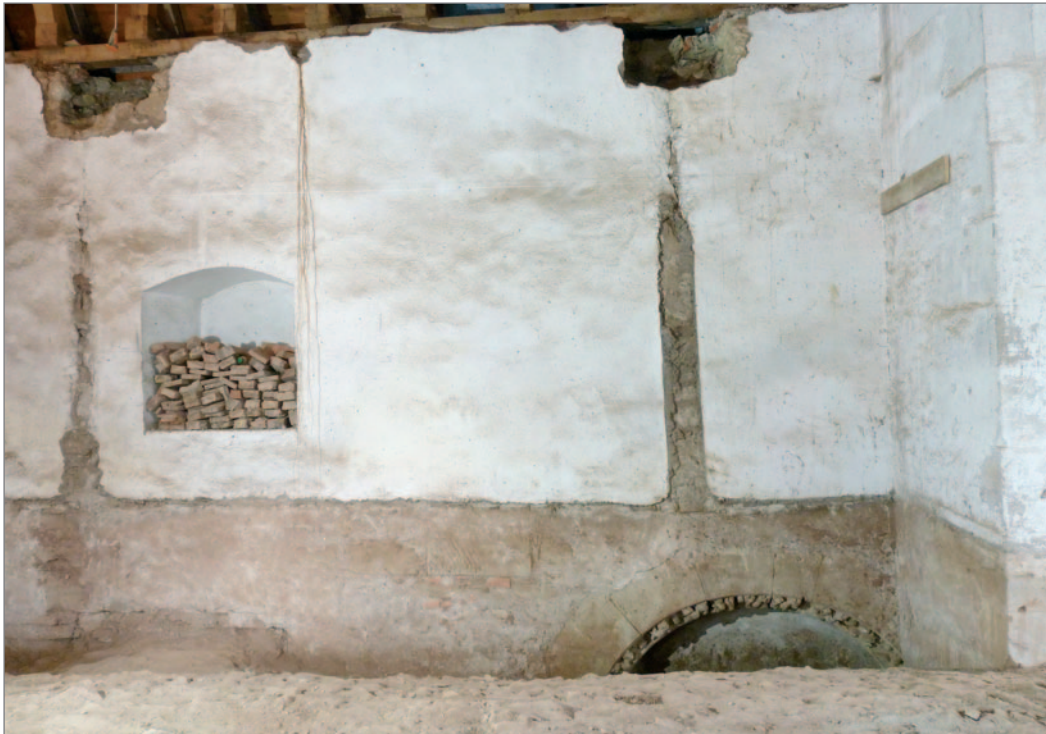
*Abb. 23:
Blick auf die nördliche Innenwand des Kapellenschiffs nach dem Ausräumen der Gewölbeverfüllung, östlicher Abschnitt mit freigelegter Weinrankennische, Aufnahme: Britta Hedtke.*

Beim Aushub des Gewölbeschutts wurde im östlichen Abschnitt der Kapellenschiffnordwand eine 1,80 Meter breite Rundbogennische mit einer skulptierten Weinranke (Kap. 5.3) freigelegt (Abb. 23 und Abb. 62). Bei diesem überraschenden Fund hat sich gezeigt, dass der nördliche Triumphbogenpfeiler nicht zur gleichen Bauphase gehören kann, da er an die Nische heran gebaut wurde und dabei das Rankenornament leicht überschneidet. An der Südwand konnte eine identische Situation aufgrund der deckenden Putze nicht nachgewiesen werden, jedoch darf man annehmen, dass der Triumphbogenpfeiler auch an der Südwand im unteren

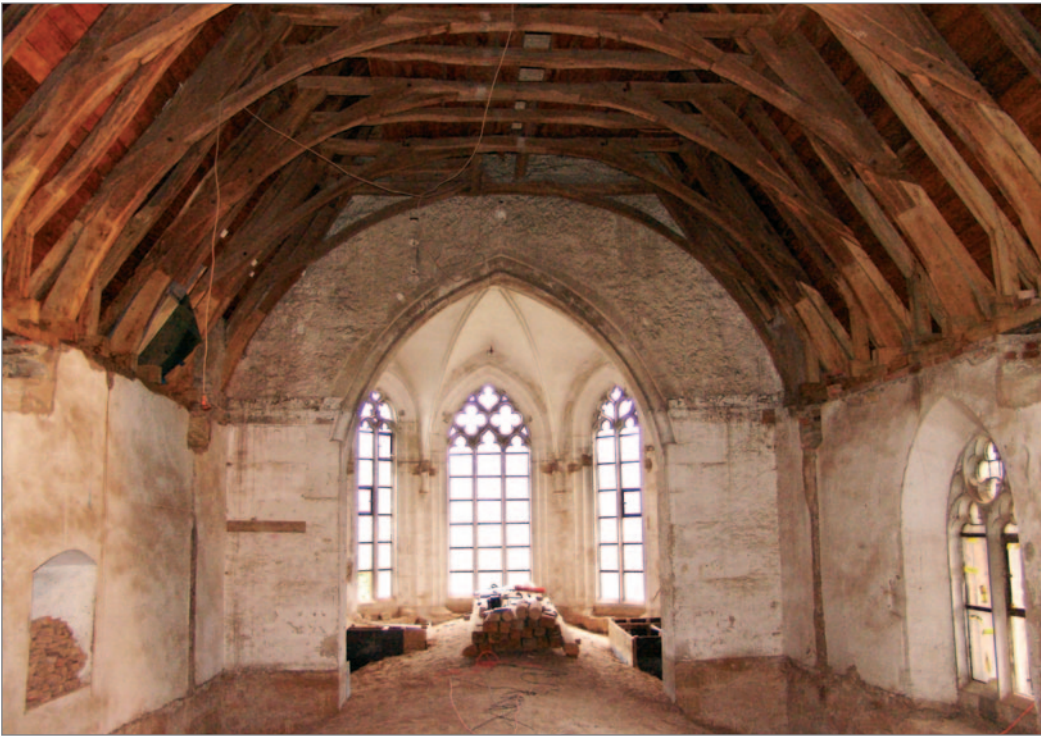
Abb. 24:
Blick in den Altarraum und auf den Triumphbogen, nach der Beseitigung der hölzernen Einbauten, Aufnahme: Stefan Schopf/Firma Hangleiter.

Wie bereits dargelegt, sah die ursprüngliche Planung offensichtlich keine Unterteilung des Kirchenraums durch einen Triumphbogen vor. Der Einbau des Bogens (Abb. 24) resultierte wohl aus einer Planänderung, die aus statischen Gründen notwendig wurde, als

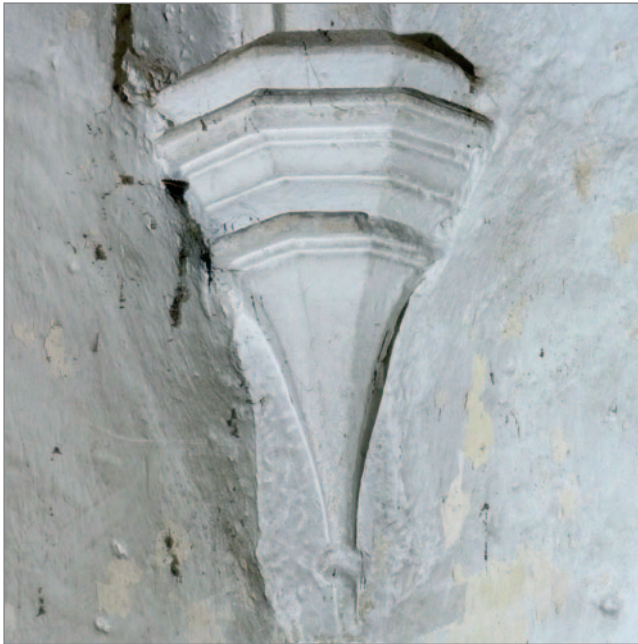
Abb. 25:
Eckkonsole zwischen nördlichem Triumphbogenpfeiler und nördlicher Altarraumwand, Aufnahme: Britta Hedtke.

Wie es die gleichartig gestalteten Konsolen (Abb. 25, und Abb. 29) und die passförmigen Schlusssteine im Altarraum (Abb. 30 und Abb. 31) und in der Sakristei (Abb. 32) nahelegen, strebte man bei beiden Räumen ein einheitliches Erscheinungsbild an. Während sich an den Sakristeiwänden über allen vier Eckkonsolen Ab-

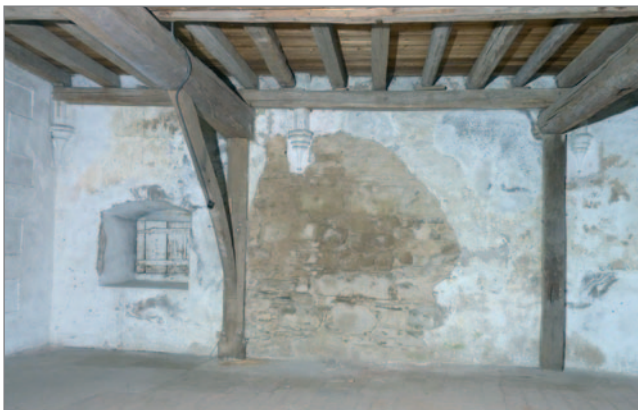
Abb. 26:
Blick auf die nördliche Innenwand des Altarraumes nach Teilentfernung des Wandputzes, Aufnahme: Britta Hedtke.

Auch das homogen wirkende, aus Bruchsteinen, Ziegelfragmenten und grob behauenen Sandsteinquadern bestehende Mischmauerwerk, das sich an der Nordwand des Altarraums zeigte, nachdem dort ein Teil des Putzes abgebrochen war, legt einen Planwechsel ohne eine längere Bauunterbrechung nahe (Abb. 26).

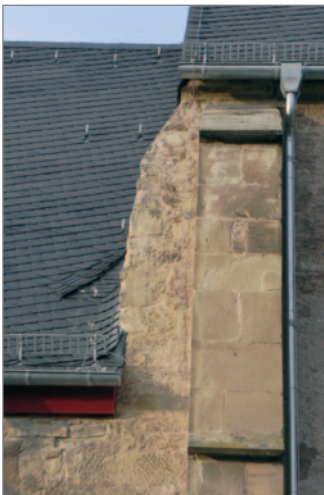
Abb. 27 (links): Blick auf die südliche Außenwand, strebe Pfeilerartiger westlicher Abschluss des Altarraumes, an den später die südliche Kapellenschiffmauer angeschlossen werden sollte, Aufnahme: Charlotte Lagemann.

nete, legen die in Ost-West-Richtung orientierten „Strebe Pfeiler“ nahe, die heute den Altarraum nach Westen abschließen (Abb. 27). Da diese „Strebe Pfeiler“ im Gegensatz zu den anderen Strebe Pfeilern weder fein geflächte Randquader noch Wasserschläge aufweisen, stellten sie wohl Warteverbände dar, an die später das Mauerwerk des Kapellenschiffs in gleicher Höhe angeschlossen werden sollte.

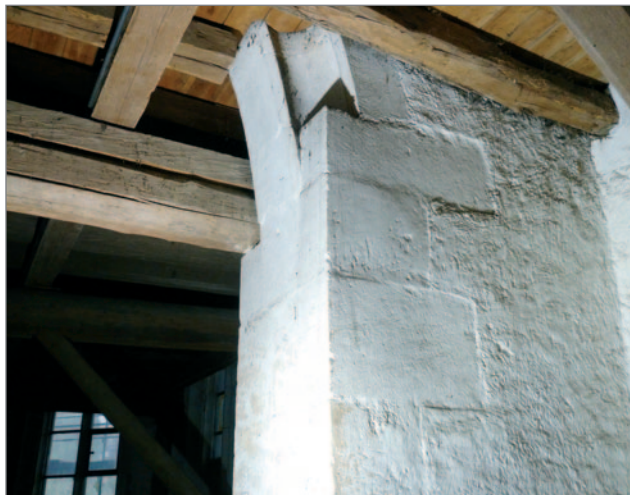
Abb. 28 (Mitte): Blick auf die Westwand des südlichen Triumphbogenpfeilers, der markante Eckvorsprung diente wohl als Auflager für einen hölzernen Türsturz, Aufnahme: Britta Hedtke.

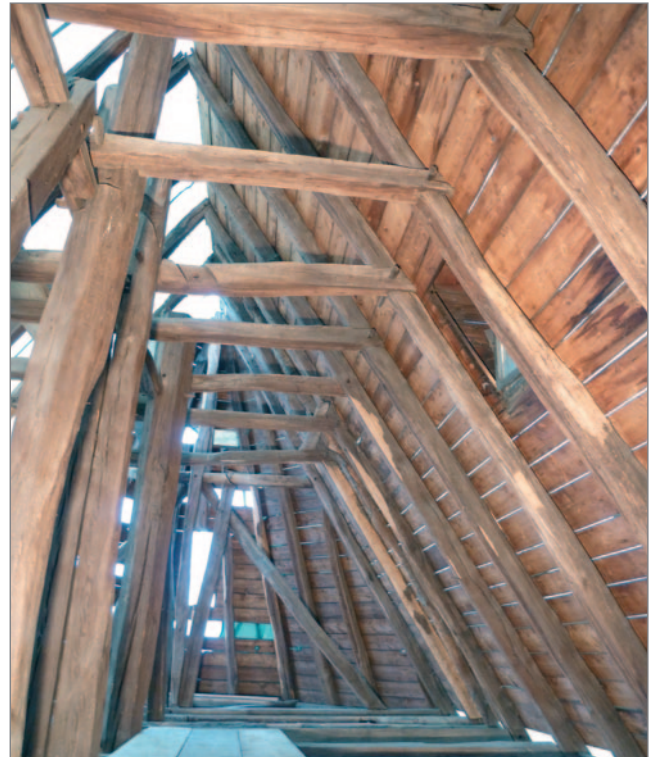
Abb. 33 (o.): Dachwerk über dem Altarraum mit einer Hängewerkkonstruktion für einen Dachreiter, Aufnahme: Britta Hedtke.

Da ein Hängewerk nur dann funktioniert, wenn Druck auf die Druckstreben ausgeübt wird, wurden die Zapfenschlösser wohl in dem Moment zerstört, als der Dachreiter vom Dach stürzte und dabei der Unterzug mit voller Wucht auf dem Gewölbe aufkam. Da der Dachreiter nicht wiederhergestellt wurde, scheint sich das Unglück nach der Profanierung der Kapelle ereignet zu haben.

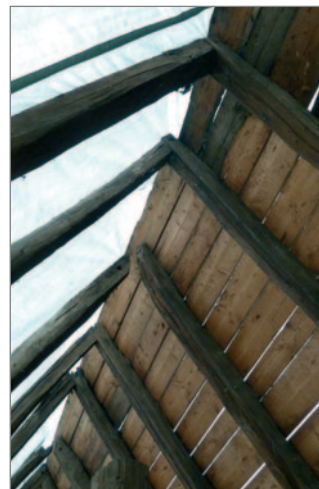
Abb. 34 (l.): Dachwerk über dem Altarraum, fehlende Holzverbindungen an den Sparrenpaaren an der Ansatzstelle des ehemaligen Dachreiters, Aufnahme: Britta Hedtke.

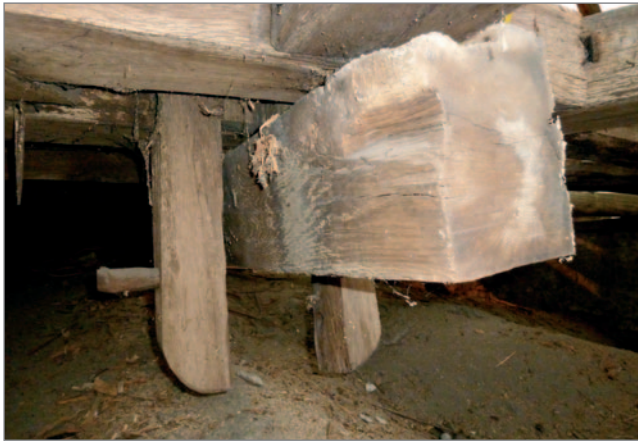
Abb. 35: Dachwerk über dem Altarraum, zerstörtes Zapfenschloss, Aufnahme: Britta Hedtke.

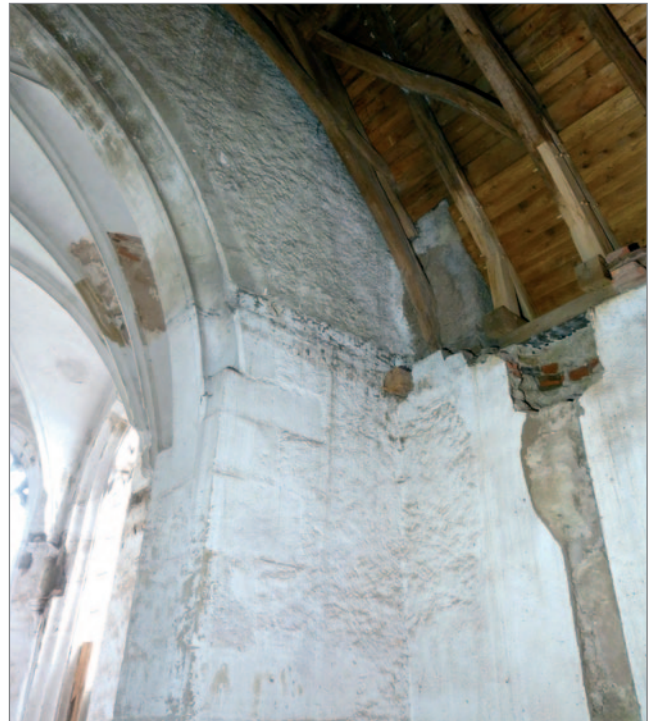
Abb. 36: Westseite des südlichen Triumphbogenpfeilers mit provisorisch aufgetragenem Verputz, Aufnahme Britta Hedtke.

Nach der Fertigstellung des Altarraums scheint es zu einer längeren Bauunterbrechung gekommen zu sein. Während der Altarraum für eine liturgische Nutzung höchst qualitätsvoll verputzt und gefasst wurde¹⁶, blieb der westliche Kapellenabschnitt unvollendet liegen. Dass die westliche Triumphbogenwand für einen gewissen Zeitraum eine Außenwand darstellte, zeigt sich deutlich am provisorisch aufgetragenen Putz, der starke Verwitterungsspuren aufweist (Abb. 36).¹⁷

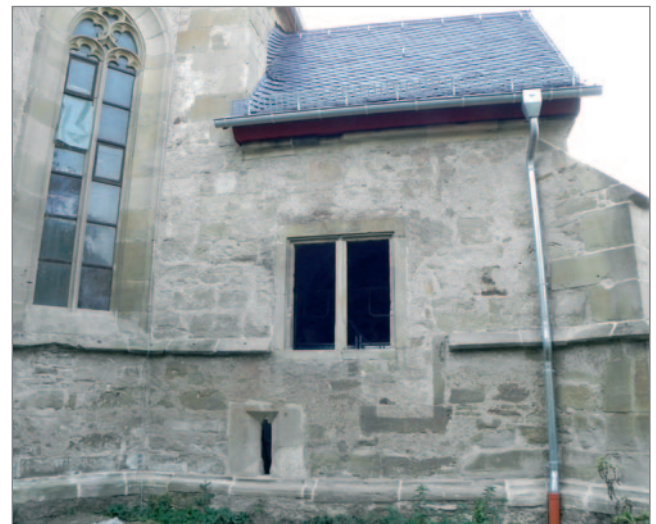
Abb. 37: Blick auf die östliche Sakristeiwand, Aufnahme: Charlotte Lagemann.

Im gleichen Bauabschnitt wurden wohl auch in der Sakristei Veränderungen vorgenommen, indem in die Ostwand ein weiteres Fenster eingesetzt wurde, für das man einen Teil des außen umlaufenden Kaffgesimses opferte. Eine Datierung dieses Fensters noch in die gotische Zeit legt die in der Vermauerung erhaltene abgeschrägte Sohlbank nahe (Abb. 5 und Abb. 37).

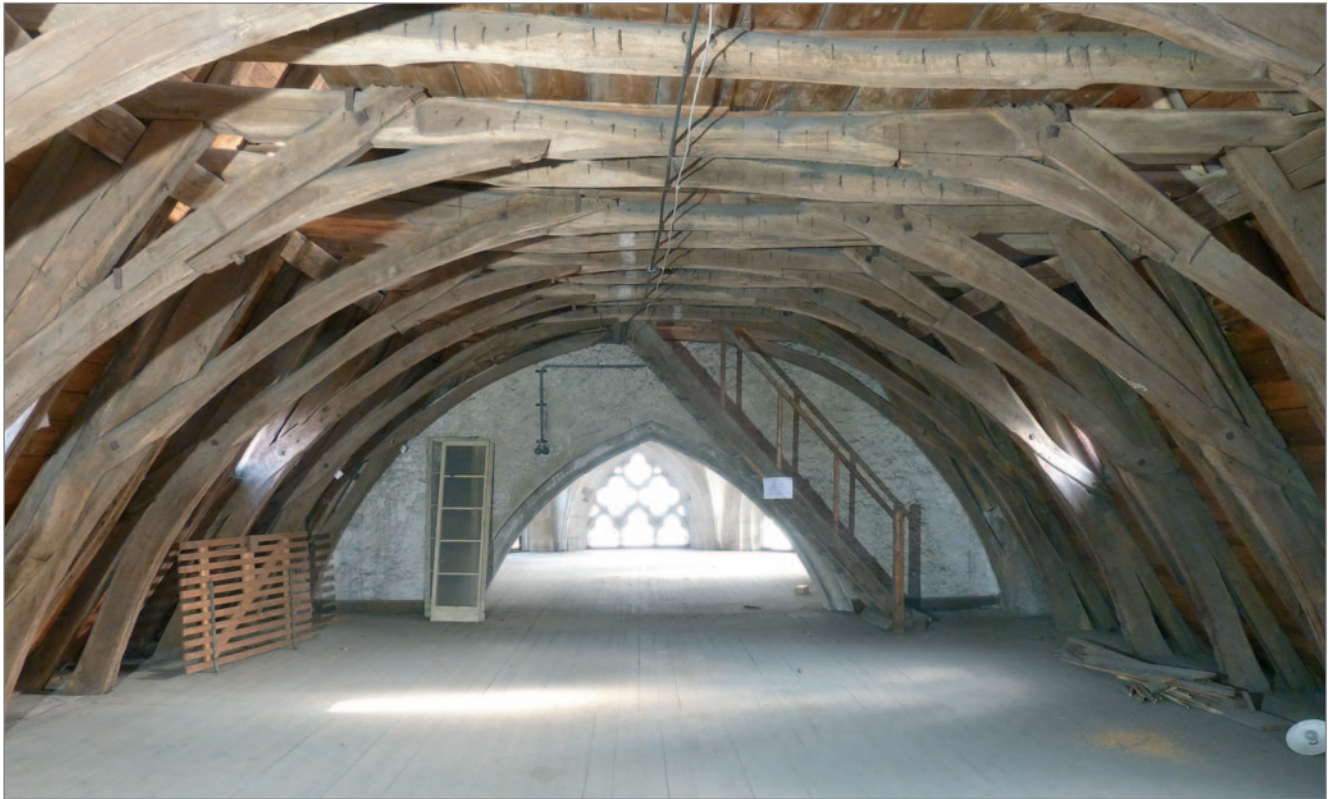
Abb. 38: *Liegender Dachstuhl über dem Kapellenschiff.*

Die neuen dendrochronologischen Untersuchungen²¹ bestätigten die älteren Untersuchungsergebnisse, die das Dachgerüst in den Winter 1491/1492 datierten.²² Auch bei den Hölzern des Krüppelwalms konnte diese Zeitstellung gesichert werden.

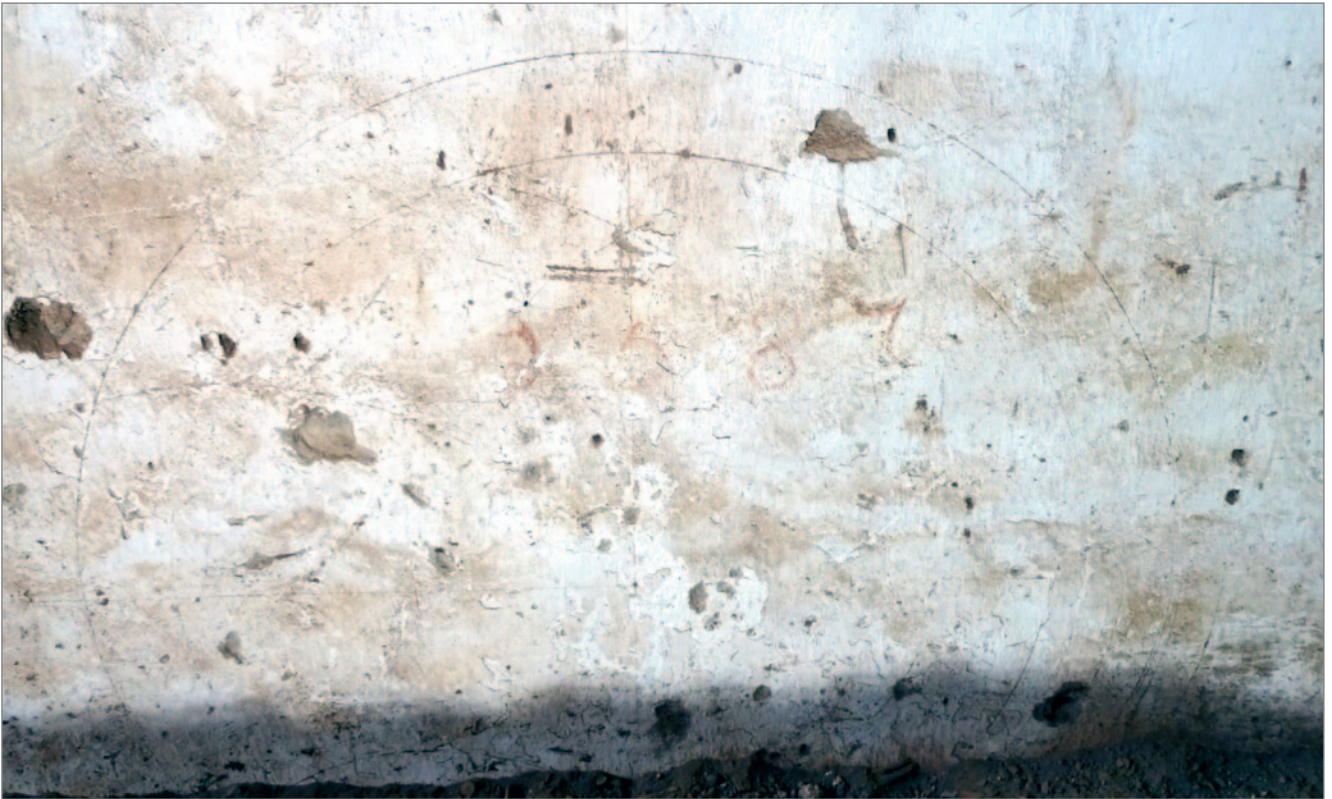
Abb. 39: Ritzzeichnung und in Röteln aufgemalte Inschrift, die nach der Beseitigung des Gewölbeschutts an der südlichen Wand des Altarraumes aufgedeckt wurden.

Nach dem Abtragen der Gewölbeverfüllung über dem Kellergewölbe tauchte an der Südwand eine Konstruktionszeichnung auf (Abb. 39), bei der zwei konzentrisch angeordnete Kreislinien in einem Radius von 40 bzw. 53 cm mit einem Zirkel in die Tünche eingeritzt wurden. Das Zirkelloch dieser Kreise wurde zuvor von zwei sich kreuzenden Rötellinien festgelegt.¹⁸ Im obe-

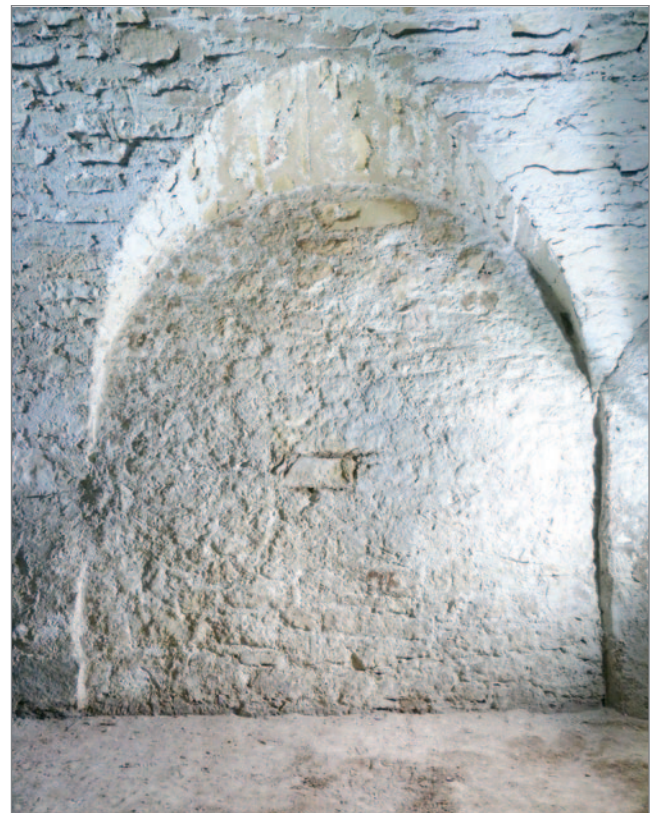
Abb. 43: Keller im Bereich des Altarraumes, in der Nordwand schneidet eine bis zum Boden reichende Stichkappe ins Tonnengewölbe ein; diese öffnete sich ursprünglich in voller Breite zur angrenzenden Sakristei.

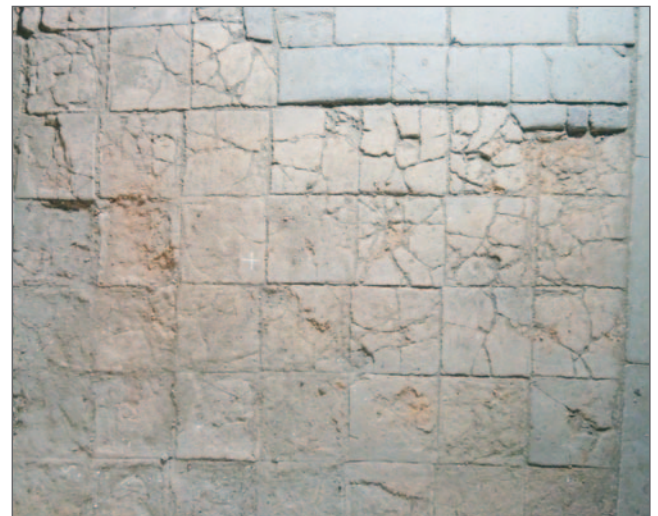
Abb. 44: Zerbrochene Tonfliesen des ehemals über dem Kellergeschoss liegenden Fußbodens.

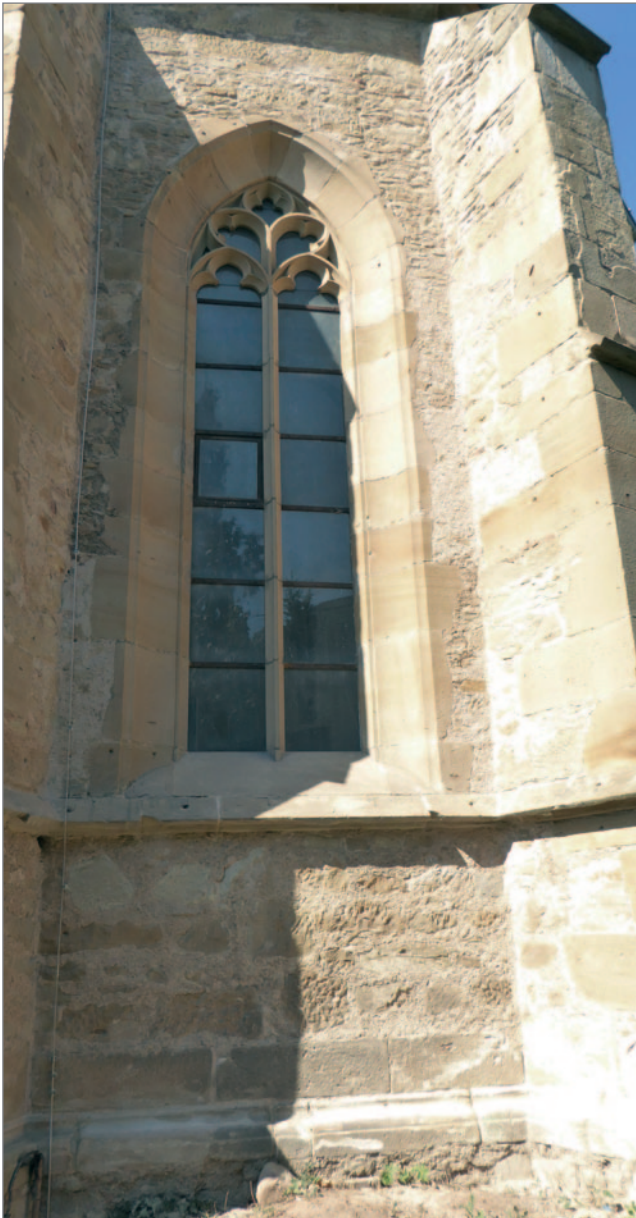
Abb. 45 (l.): Blick auf die südöstliche Polygonwand des Altarraumes mit gotischem Maßwerkfenster.

sind (Abb. 45). Die Couronnements sind mit Passformen und Fischblasenmaßwerk gefüllt. An die nördliche Wand des Altarraums lehnt sich ein kreuzrippengewölbter Sakristeibau an (Abb. 4). Westlich davon führte ursprünglich ein spitzbogiges Portal in den Altarraum hinein. Das darüber eingelassene Fenster mit einem geraden Fenstersturz stammt wie die Fenster des nördlichen Kapellenschiffs aus nachmittelalterlicher Zeit.

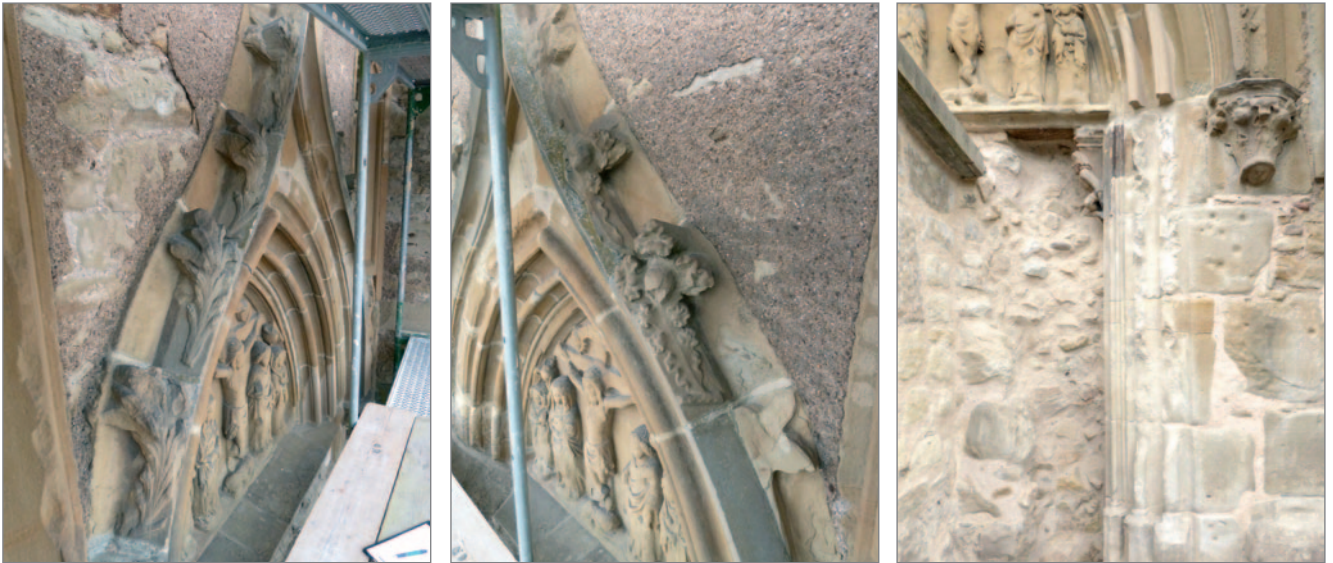
Abb. 46 (o.): Blick auf die südliche Kapellenschiffwand; die beiden Strebepfeiler und das Fenstermaßwerk wurden Anfang des 20. Jahrhunderts ausgetauscht.

Weiterhin veranlasste Melsbach die Wiederherstellung aller Fenstermaßwerke. Während bei den Fenstern des Altarraums nur der mittlere Teil der Fenstersohlbänke und die Mittelpfosten ausgetauscht wurden (Abb. 45), erneuerte man bei den Spitzbogenfenstern der Kapellenschiffsüdwand auch die Maßwerke im Couronnement (Abb. 46). Es ist ungewiss, ob es sich bei diesen Maßwerken um die Rekonstruktion älterer Maßwerkformen oder um Neuerfindungen des 19./20. Jahrhunderts handelt.

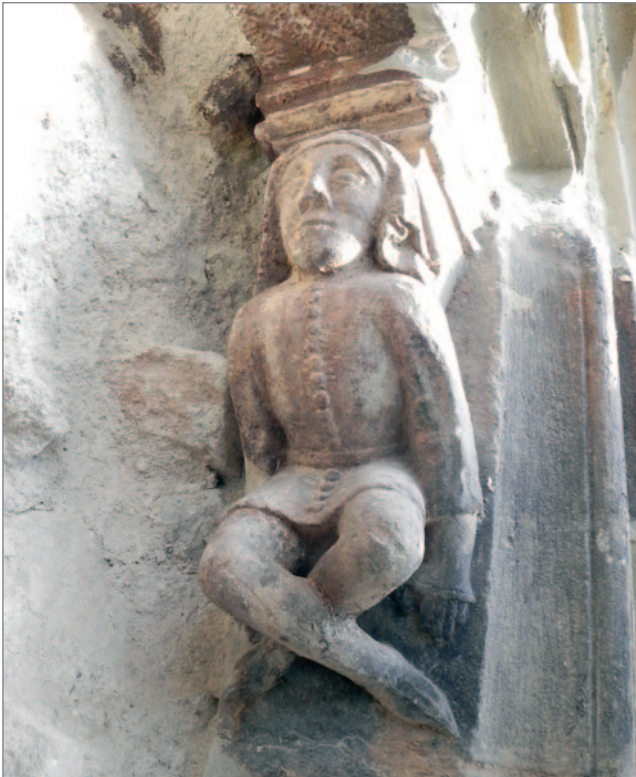
Abb. 52:
Südliche Türsturzkonsolle des Westportals, Aufnahme: Charlotte Lagemann.

relief im Bogenfeld (Abb. 47), der bekrönende Wimperg (Abb. 48, Abb. 49) mit den flankierenden Fialen sowie eine die südliche Fiale aufnehmende Laubwerkkonsole sichtbar (Abb. 1 und Abb. 6). Nach der Entfernung der äußeren Bruchsteinvermauerung trat dann der bis dahin verborgene untere Abschnitt des südlichen Portalgewändes zutage (Abb. 50). Es zeigte sich, dass das aus Rund- und Birnstäben bestehende Bogenprofil im Gewände fortgeführt wird und unten alle Rund- und Birnstäbe eigene kleine Basen und Sockel mit konkav eingeschwungenen Polygonseiten ausbilden. Auch die südliche, als Männerfigur gestaltete Türsturzkonsole wurde bei dieser Maßnahme wieder freigelegt (Abb. 52).²⁹

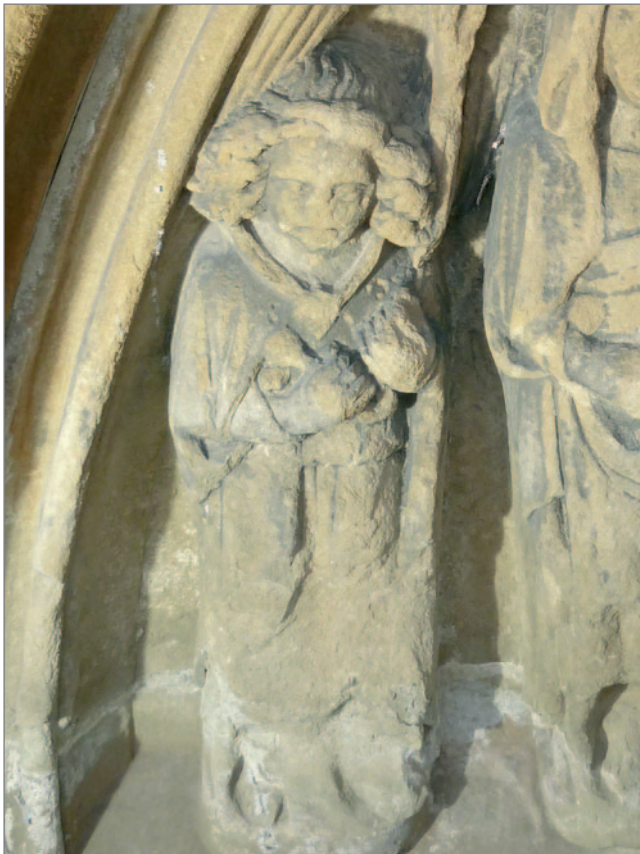
Abb. 54:
Engelsfigur im Tympanon des Westportals der Disibodenberger Kapelle, Aufnahme: Britta Hedtke.

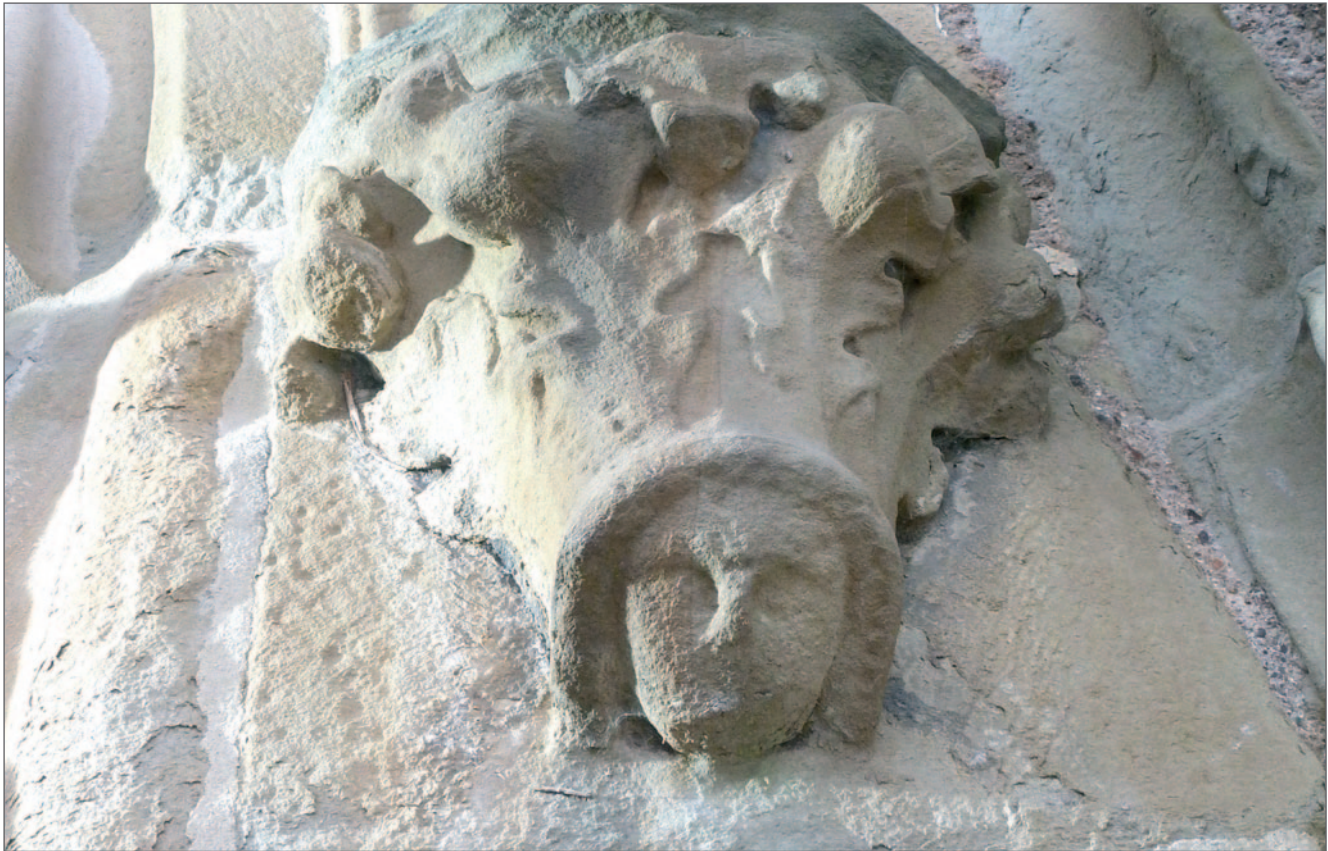
Abb. 59 (o.): Laubwerkkonsole am Westportal der Disibodenberger Kapelle, Aufnahme: Britta Hedtke.

nimmt (Abb. 59). Die Unterseite dieser Konsole zeigt einen Frauenkopf, der in einen Kruseler gehüllt ist. Dasselbe Motiv findet sich auch an der Kiedricher Pfarrkirche. Dort bildet die südliche Türsturzkonsole der nördlichen Portalöffnung eine Frauenbüste ab, deren Gesicht, wie in Sobernheim, von einem sich hufeisenförmig ans Gesicht anschmiegenden Krausenwulst gerahmt wird (Abb. 60). Da bei der Kiedricher Konsole auch die Schultern abgebildet werden, kann der Kruseler dem Typ des sogenannten Kragenkruselers zugeordnet werden, der sich bis etwa 1435 nachweisen lässt.⁴⁰

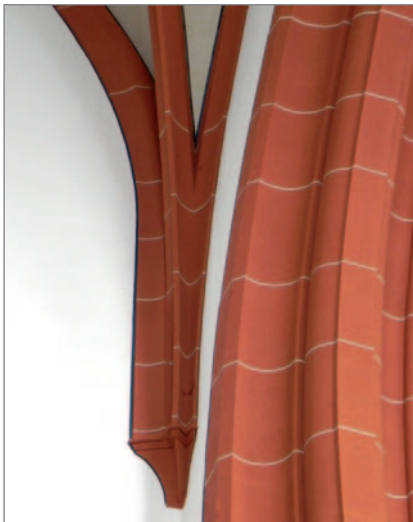
Abb. 61: Stiftskirche Unserer Lieben Frau in Neustadt an der Weinstraße, Gurtbogen am Übergang vom Stiftschor zum Pfarrchor, Aufnahme: Charlotte Lagemann.

Die Gewölberippen der ehemaligen westlichen Vorhalle unterscheiden sich von den Gewölberippen im Altarraum durch eine aufwendigere Profilierung. Während die Gewölberippen im Altarraum einfach gekehlt sind (Abb. 30), weist das Rippenprofil der Vorhalle zusätzlich eine rechteckige Stufe auf (Abb. 17). Bei dem Profil der nach Westen hin abschließenden Arkade handelt es sich um einen dreiviertelrunden Stab mit abgefaster Vorderseite, an den sich beidseitig eine tiefe Kehle anschließt, die durch einen kleinen Wulst vom Rundstab abgesetzt wird (Abb. 18). In gleicher Weise wurde in der 2. Hälfte des 14. Jahrhunderts die Westseite des Triumphbogens in der Neustädter Stiftskirche profiliert (Abb. 61).⁴¹

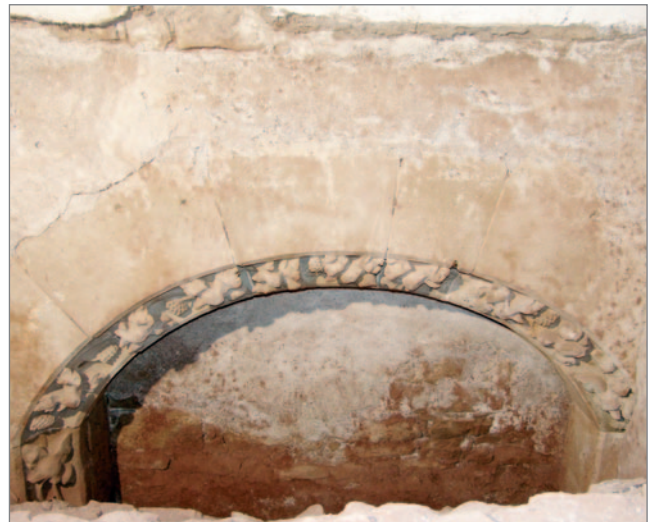
Abb. 62: Weinrankennische an der nördlichen Kapellenschiffwand, Aufnahme: Stefan Schopf/Firma Hangleiter.

Nachdem im Herbst 2015 im Inneren der Kapelle die hölzernen Einbauten entfernt wurden, räumte man den Fußbodenbelag über dem Kellergewölbe ab und entfernte den Schutt aus den Gewölbezwickeln⁷, so dass nun auch die bis dahin verdeckten Wandabschnitte an den Nord- und Südwänden untersucht werden konnten. Bei dieser Maßnahme wurden an der Südwand des Altarraums ein skulptierter Priestersitz (Abb. 64) und an der Nordwand des Kapellenschiffs eine weinrankengeschmückte Nische (Abb. 62) freigelegt.

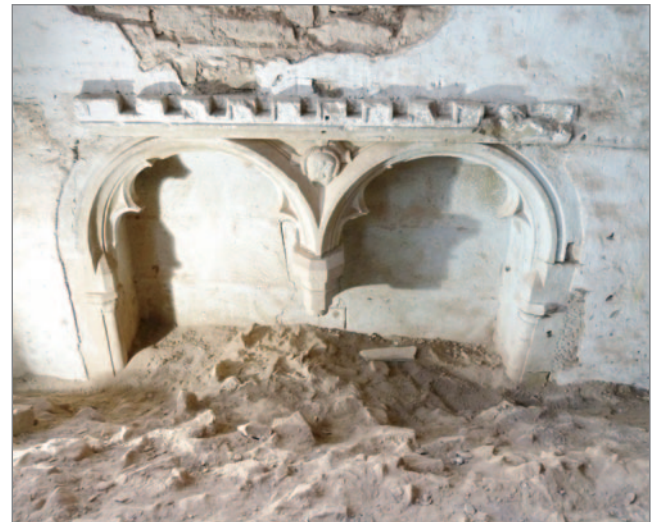
Abb. 64: Priestersitz an der südlichen Wand des Altarraums, der nach der Beseitigung der Gewölbeverfüllung sichtbar wurde, Aufnahme: Britta Hedtke.

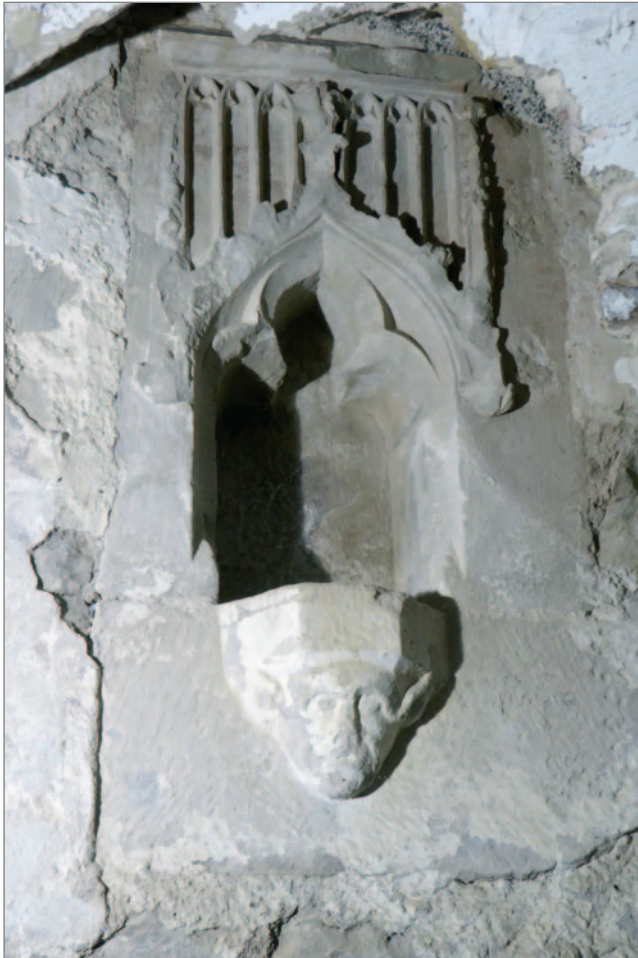
Abb. 65:
Keller im Bereich der südöstlichen Altarraumwand, Piscinennische mit Teufelsfratze, Aufnahme: Britta Hedtke.
