Die Stadthofkapelle des Zisterzienserklosters
Disibodenberg in Bad Sobernheim –
Neue Erkenntnisse zur Baugeschichte

(aus: *Geschichte der Disibodenberger Kapelle in Bad Sobernheim*. Hgg. vom Förderverein Disibodenberger Kapelle Bad Sobernheim e. V. – Originalausgabe 2019. S. 49–95)

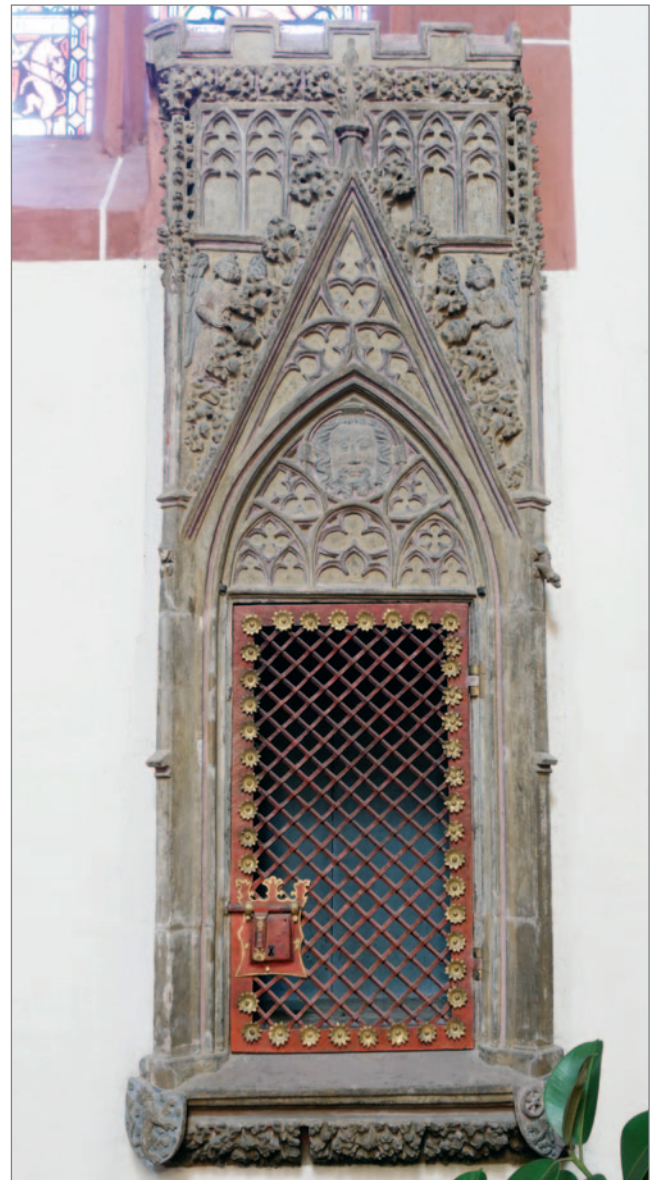
Abb. 66:
Sakramentsnische der Eltviller Pfarrkirche St. Peter und Paul, Aufnahme: Christian Hedtke.

In der Südostwand des Altarraums ist eine Piscinenische ins Mauerwerk eingelassen, die oben in einem genasten Kielbogen abschließt und von einem krabbenbesetzten Kielbogen mit Kreuzblume überfangen wird (Abb. 65). Das die Nische hinterfangende Blendmaßwerk setzt sich aus sechs paneelartig angeordneten, spitzbogigen Lanzetten zusammen und wird seitlich von zierlichen Fialen und oben von einem profilierten Gesims begrenzt. Paneelartig angeordnetes Blendmaßwerk und seitliche Fialen weist auch die im Altarraum der kath. Pfarrkirche in Eltville verbaute Sakramentsnische auf (Abb. 66), für die eine Datierung in die 2. Hälfte des 14. Jahrhunderts angenommen wird.⁴⁴

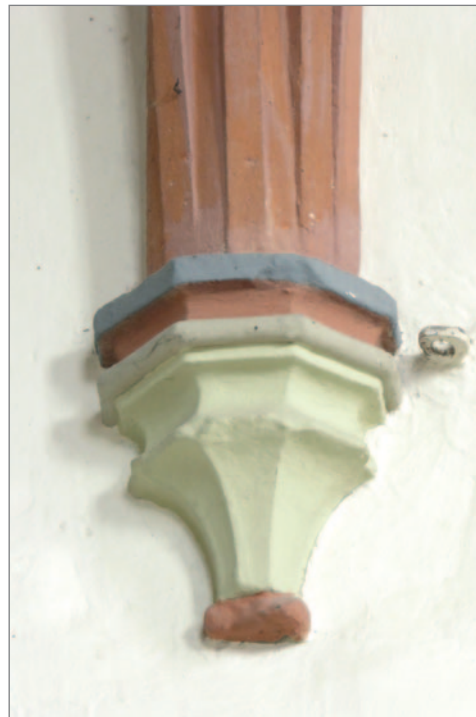
Abb. 67: Gewölbekonsole Altarraum der ehem. Johanniterkapelle in Bad Sobernheim, Aufnahme: Christian Hedtke.

Die im Altarraum und in der Sakristei verbauten Gewölbekonsolen (Abb. 25 und Abb. 29) zeichnen sich durch einen mehrfach abgestuften profilierten Konsolkörper aus, dessen Polygonseiten unten in einem kleinen Ring zusammenlaufen und diesen durchstoßen. Sie ähneln den Gewölbekonsolen im Altarraum der Johanniterkapelle in Bad Sobernheim⁴⁵ (Abb. 67) und den Gewölbekonsolen der ev. Pfarrkirche in Abtweiler (Abb. 68)⁴⁶.

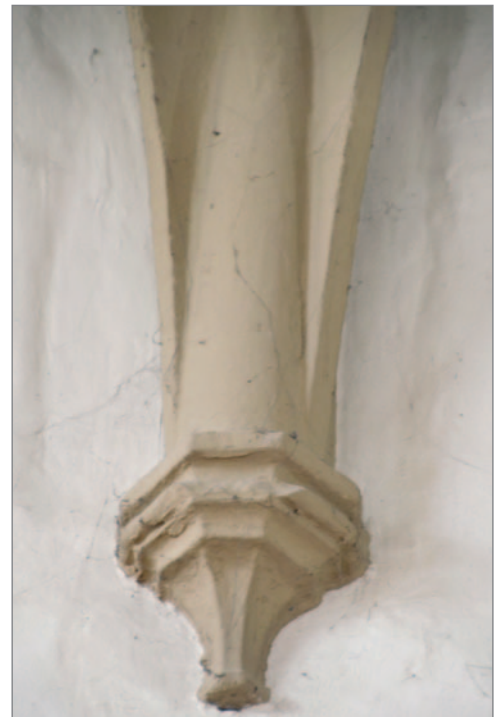
Abb. 68: Gewölbekonsole in der ev. Pfarrkirche in Abtweiler, Aufnahme: Britta Hedtke.
