SPECIALE RESTAURI

Palazzo Massimo a Roma

IL PALAZZO DELLE MERAVIGLIE

Quando fu chiamato a ricostruire il vecchio palazzo dei Massimo, distrutto durante il Sacco di Roma, Baldassarre Peruzzi trovò una serie di soluzioni particolarmente brillanti sia per sfruttare i resti del vecchio edificio, sia per contenere i costi. E realizzò uno dei capolavori dell'architettura rinascimentale a Roma.

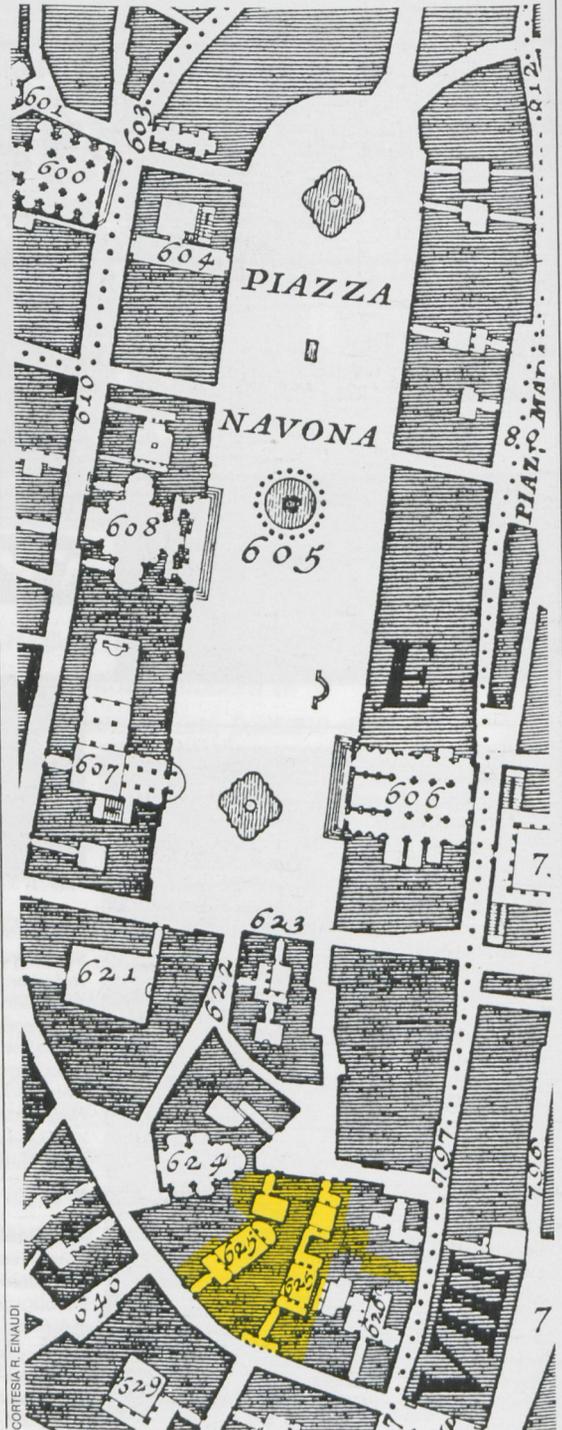
A destra, un particolare della pianta di Roma di Giovanni Battista Nolli (1748): l'insieme dei palazzi della famiglia Massimo è evidenziato in colore.

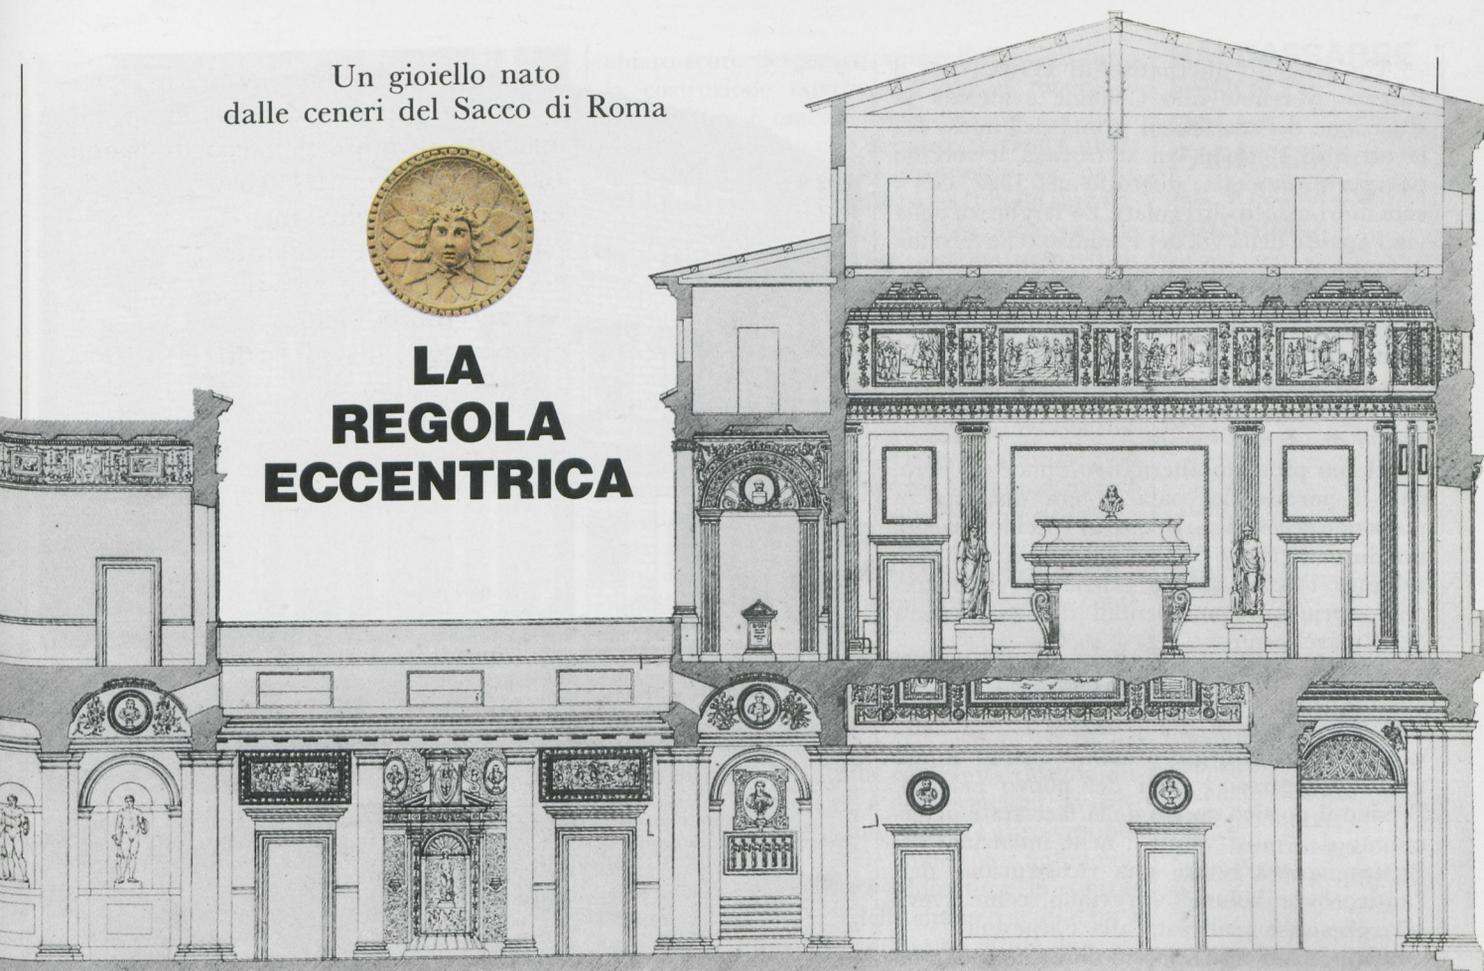
**Qui sopra,
sezione
longitudinale
di Palazzo Massimo
alle Colonne
in un rilievo
pubblicato in Francia
nel 1818.**

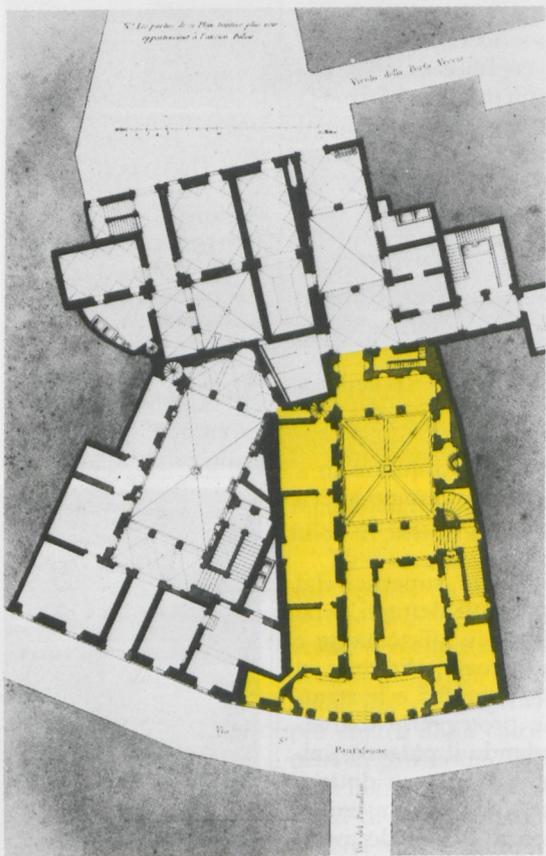
A destra, il palazzo del Peruzzi nell'insieme degli edifici dei Massimo.
