# Klösterliche Grundherrschaftsverwaltung in Südwestdeutschland

## Der Kellhof von Sankt Blasien in Blumberg-Fützen

*Das Haus Hofstraße 9 in Blumberg-Fützen ist im Denkmaltbuch Baden-Württemberg als Kulturdenkmal von besonderer Bedeutung eingetragen und wird darin als „singulär erhaltenes Beispiel einer im Schwarzwald-Baar-Kreis bisher nicht vorhandenen Bauform“ bezeichnet. Seit 1998 wird es mit denkmalfachlicher Begleitung und finanzieller Unterstützung des Referates für Denkmalpflege im Regierungspräsidium Freiburg und der Denkmalstiftung Baden-Württemberg sorgfältig restauriert.*

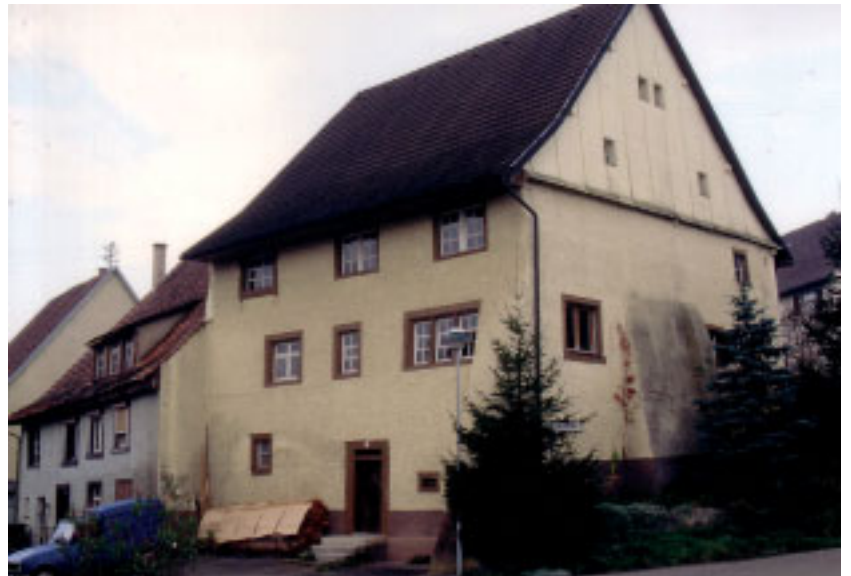
3 Gebäude Hofstraße 9 nach Abschluss der Instandsetzungsmaßnahmen 2008; das Fachwerk im zweiten Obergeschoss wurde freigelegt und restauriert, das sechsteilige, über Eck gezogene Fensterband nach Befund ergänzt. Die übrigen Fenster konnten größtenteils repariert werden; zur Erhöhung des Wärmeschutzes erhielten sie neue, nach Befund gearbeitete Vorfenster. Dachhaut und Giebelverkleidung – Mitte des 20. Jh. erneuert und funktionsfähig – wurden vorerst belassen.

So fiel bei der Straßenfassade die Entscheidung zugunsten einer behutsamen Freilegung und Ergänzung des repräsentativen Fachwerks im zweiten Obergeschoss und einer Wiederherstellung des bauzeitlichen sechsteiligen Fensterbands. Die Freilegung oder auch Rekonstruktion der Maleireibefunde im unteren Fassadenbereich (Wappenschild und Eckquaderung) schied jedoch aufgrund der fragmentarischen Überlieferung aus. Bei der teilweisen Überlagerung der qualitätvollen Befunde des 17. und 18. Jahrhunderts wie im Nebenraum des zweiten Obergeschosses (Holztä-

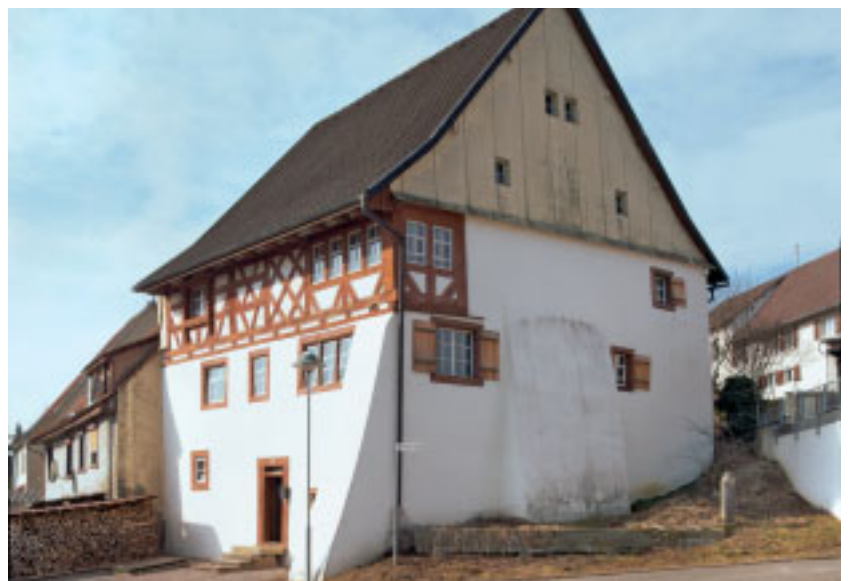
4 Ansicht der Gartenfascade vor Beginn der Instandsetzungsmaßnahmen; im Obergeschoss der ehemalige Abortgang mit Schiebeläden.

In noch spätgotischer Manier ist die Anordnung der Fensteröffnungen vom Innenraum her gedacht, sodass es keine symmetrische Fassadengestaltung gibt. Dadurch lässt sich an der zur Hofstraße gelegenen Hauptfassade die innere Aufteilung und Nutzung ablesen: Die kleinen Fenster des Erdgeschosses rechts und links der erhaltenen Haustüre belichten dahintergelegene Lagerräume. Im ersten Obergeschoss deuten die relativ eng gereihten Fenster – ein Zwillingfenster links, dem der Mittelpfosten fehlt, ein einteiliges, schmales Fenster und ein Drillingsfenster rechts – auf einen ungeteilten Raum hin. Die Aufteilung des zweiten Obergeschosses in Nebenstube und Stube wird von außen durch weit auseinanderliegende Fenster – ein Erkerfenster links mit volutenartigen Schmuckformen sowie ein um die rechte Hausecke laufendes sechsteiliges Fensterband – deutlich. Die beschriebene bauzeitliche Befensterung des Hauses wurde wie das Sichtfachwerk des zweiten Obergeschosses im Zuge der Restaurierung wiederhergestellt. Es weist zwischen den Fensteröffnungen besonders auffallende Fachwerkformen auf: ein in eine V-Strebe eingestelltes Andreaskreuz und die von einem Andreaskreuz geschnittene, übereck gestellte Raute. Ein mächtiger Strebepfeiler schließt die zur Hofstraße gelegene Hauptfassade rechts ab, ein weiterer stützt die Nordfassade mittig. Diese vergleichsweise schlichte Nordfassade wird durch die beiden leicht versetzt übereinander liegenden Stubenfenster sowie hangseitig durch zwei kleine Küchenfenster gegliedert. Die gartenseitige Fassade ist aufgrund der Hanglage nur zweigeschossig und besitzt eine unregelmäßige Fensteranordnung. Bemerkenswert ist der nicht befensterte, sondern nur durch Holzschiebeläden belichtete und belüftete Abortgang im Obergeschoss.
