Klösterliche Grundherrschaftsverwaltung in Südwestdeutschland

Der Kellhof von Sankt Blasien in Blumberg-Fützen

Das Haus Hofstraße 9 in Blumberg-Fützen ist im Denkmaltbuch Baden-Württemberg als Kulturdenkmal von besonderer Bedeutung eingetragen und wird darin als „singulär erhaltenes Beispiel einer im Schwarzwald-Baar-Kreis bisher nicht vorhandenen Bauform“ bezeichnet. Seit 1998 wird es mit denkmalfachlicher Begleitung und finanzieller Unterstützung des Referates für Denkmalpflege im Regierungspräsidium Freiburg und der Denkmalstiftung Baden-Württemberg sorgfältig restauriert.

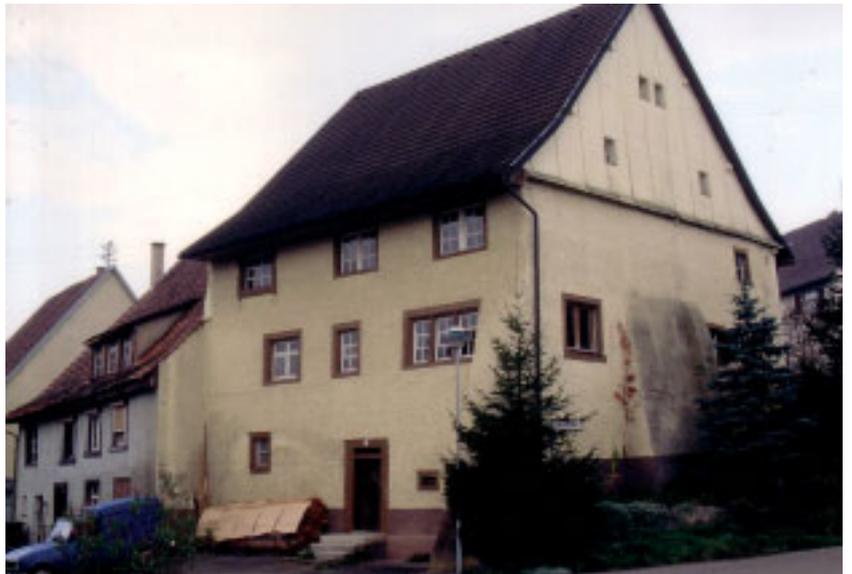
2 Gebäude Hofstraße 9 vor Beginn der Restaurierungsmaßnahmen 1999.

Die ursprüngliche stattliche Erscheinung des dreigeschossigen Baus war bis zum Beginn der Restaurierungsarbeiten 1998 kaum erkennbar: ein beinahe quadratischer Grundriss mit zwei Massivgeschossen und einem Fachwerkobergeschoss unter einem traufständigen Satteldach. Ein jüngerer Putz verdeckte gliedernde Fassadenbemalung, ein herrschaftliches Wappen und das Sichtfachwerk; durch eine veränderte Fenstersituation im zweiten Obergeschoss wirkte die Fassade eher unscheinbar. Einzig die beiden mächtigen Strebe-pfeiler an der Haupt- und Nordfassade deuteten auf das wohl höhere Alter des Hauses hin. Heute

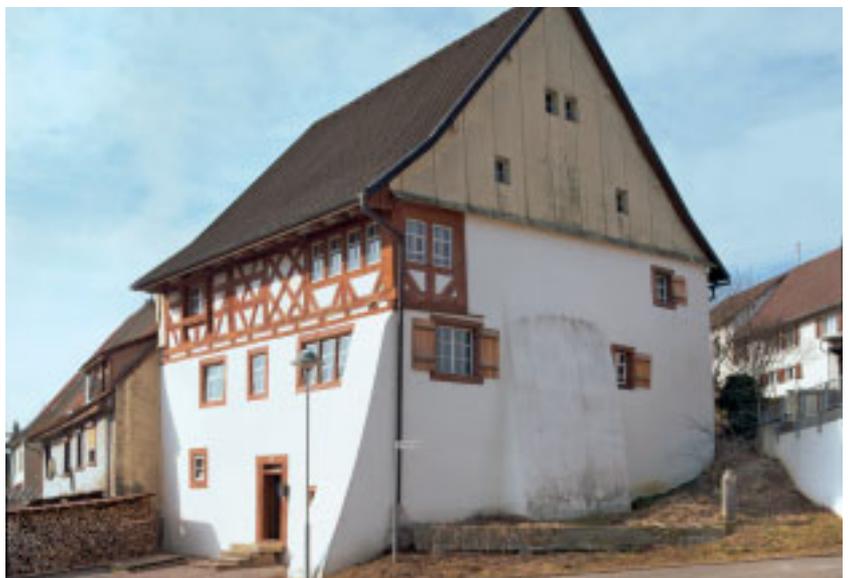
3 Gebäude Hofstraße 9 nach Abschluss der Instandsetzungsmaßnahmen 2008; das Fachwerk im zweiten Obergeschoss wurde freigelegt und restauriert, das sechsteilige, über Eck gezogene Fensterband nach Befund ergänzt. Die übrigen Fenster konnten größtenteils repariert werden; zur Erhöhung des Wärmeschutzes erhielten sie neue, nach Befund gearbeitete Vorfenster. Dachhaut und Giebelverkleidung – Mitte des 20. Jh. erneuert und funktionsfähig – wurden vorerst belassen.

So fiel bei der Straßenfassade die Entscheidung zugunsten einer behutsamen Freilegung und Ergänzung des repräsentativen Fachwerks im zweiten Obergeschoss und einer Wiederherstellung des bauzeitlichen sechsteiligen Fensterbands. Die Freilegung oder auch Rekonstruktion der Maleireibefunde im unteren Fassadenbereich (Wappenschild und Eckquaderung) schied jedoch aufgrund der fragmentarischen Überlieferung aus. Bei der teilweisen Überlagerung der qualitätvollen Befunde des 17. und 18. Jahrhunderts wie im Nebenraum des zweiten Obergeschosses (Holztä-

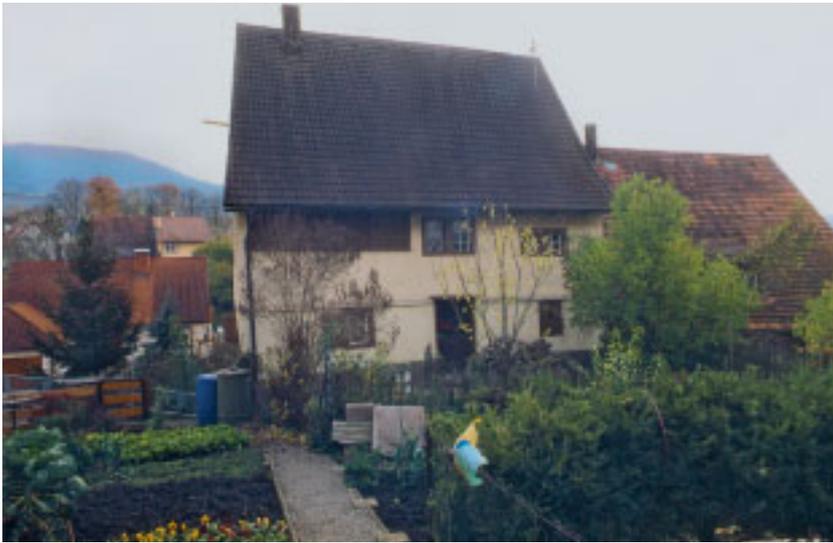
4 Ansicht der Gartenfascade vor Beginn der Instandsetzungsmaßnahmen; im Obergeschoss der ehemalige Abortgang mit Schiebeläden.

In noch spätgotischer Manier ist die Anordnung der Fensteröffnungen vom Innenraum her gedacht, sodass es keine symmetrische Fassadengestaltung gibt. Dadurch lässt sich an der zur Hofstraße gelegenen Hauptfassade die innere Aufteilung und Nutzung ablesen: Die kleinen Fenster des Erdgeschosses rechts und links der erhaltenen Haustüre belichten dahintergelegene Lagerräume. Im ersten Obergeschoss deuten die relativ eng gereihten Fenster – ein Zwillingfenster links, dem der Mittelpfosten fehlt, ein einteiliges, schmales Fenster und ein Drillingsfenster rechts – auf einen ungeteilten Raum hin. Die Aufteilung des zweiten Obergeschosses in Nebenstube und Stube wird von außen durch weit auseinanderliegende Fenster – ein Erkerfenster links mit volutenartigen Schmuckformen sowie ein um die rechte Hausecke laufendes sechsteiliges Fensterband – deutlich. Die beschriebene bauzeitliche Befensterung des Hauses wurde wie das Sichtfachwerk des zweiten Obergeschosses im Zuge der Restaurierung wiederhergestellt. Es weist zwischen den Fensteröffnungen besonders auffallende Fachwerkformen auf: ein in eine V-Strebe eingestelltes Andreaskreuz und die von einem Andreaskreuz geschnittene, übereck gestellte Raute. Ein mächtiger Strebepfeiler schließt die zur Hofstraße gelegene Hauptfassade rechts ab, ein weiterer stützt die Nordfassade mittig. Diese vergleichsweise schlichte Nordfassade wird durch die beiden leicht versetzt übereinander liegenden Stubenfenster sowie hangseitig durch zwei kleine Küchenfenster gegliedert. Die gartenseitige Fassade ist aufgrund der Hanglage nur zweigeschossig und besitzt eine unregelmäßige Fensteranordnung. Bemerkenswert ist der nicht befensterte, sondern nur durch Holzschiebeläden belichtete und belüftete Abortgang im Obergeschoss.

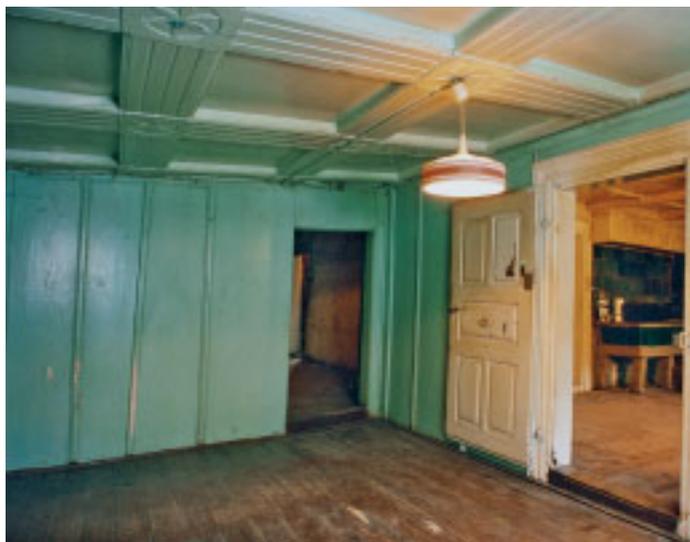
6 Erstes Obergeschoss vor Beginn der Restaurierung. Blick von der Nebenstube mit der Holzvertäfelung des 18. Jahrhunderts in die große Stube mit Kachelofen.

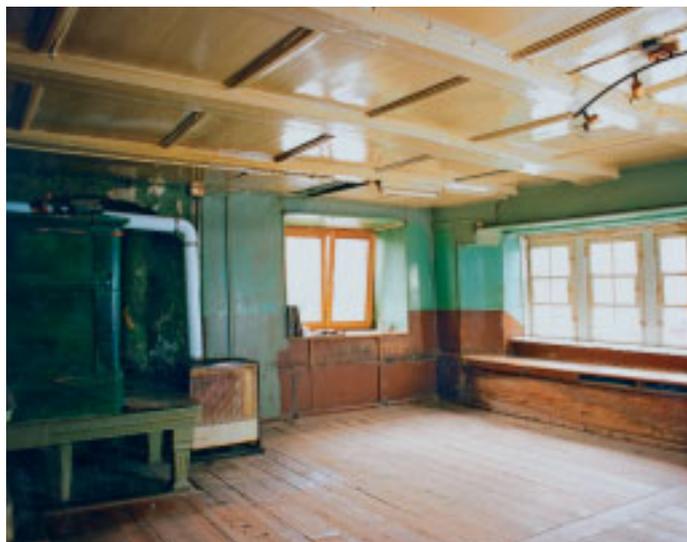
7 Stube im ersten Obergeschoss vor Beginn der Restaurierung. Das dreiteilige Fenster rechts konnte erhalten und repariert werden.

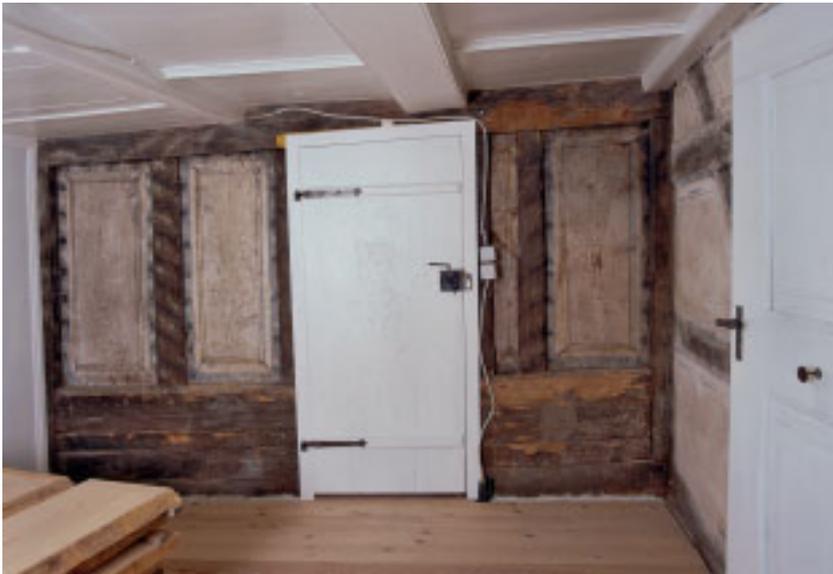
8 Die bemalten Fachwerkwände in der seitlichen Kammer des zweiten Obergeschosses gehören zur ältesten Ausstattung.

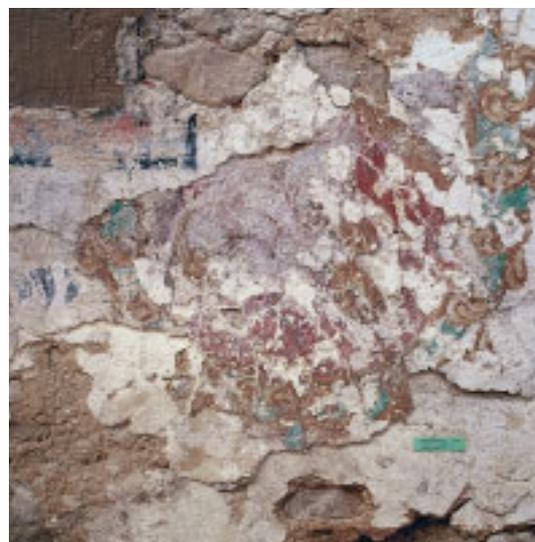
10 Reste des einst oberhalb der Haustüre sichtbaren Wappens, sehr wahrscheinlich von Abt Blasius III. (1720–1727).

Als weiterer Beleg für die Zuschreibung kann das Wappen über dem Haupteingang hinzugezogen werden, das bei den restauratorischen Untersuchungen an der Fassade in fragmentarischem Zustand befundet wurde. Erkennbar waren ornamentale Ausläufer der Helmdecke in Gold und Grün, zudem ein Engelskopf und rote Farbreste. Den Engelskopf führt unter den sanktblasiani- schen Äbten Blasius III. (1720–1727), und auch üppige Helmdeckenausläufer sind für sein Wap- pen bezeugt. Die roten Farbreste dürften einst den links oben springenden Hirsch der Abtei ge-

bildet haben. Da Sankt Blasien unter Blasius III. in den Besitz der alleinigen Grundherrschaft über Fützen gelangte, wäre das Anbringen des Wap- pens nach 1720 nachvollziehbar. Besser erhal- tene Wappen an nachweislich grundherrschaftli- chen Verwaltungsbauten im Schweizer Kanton Aargau bezeugen diese Handhabung.

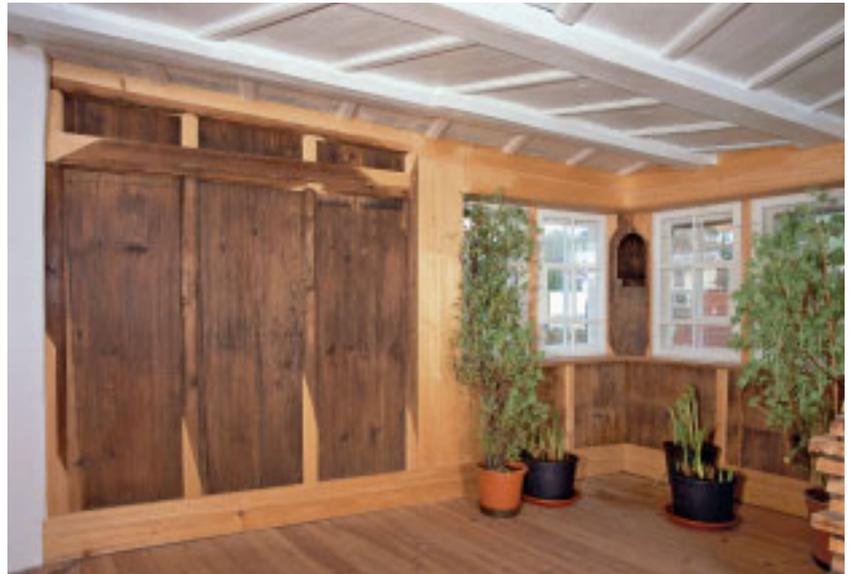
11 In der Stube des zweiten Obergeschosses ist ein Teil des Wandtäfers in seiner ursprünglichen Holz-sichtigkeit überliefert; es wurde sorgfältig restauriert. Rechts das nach Freilegung des Fachwerks ergänzte sechsteilige Fensterband.

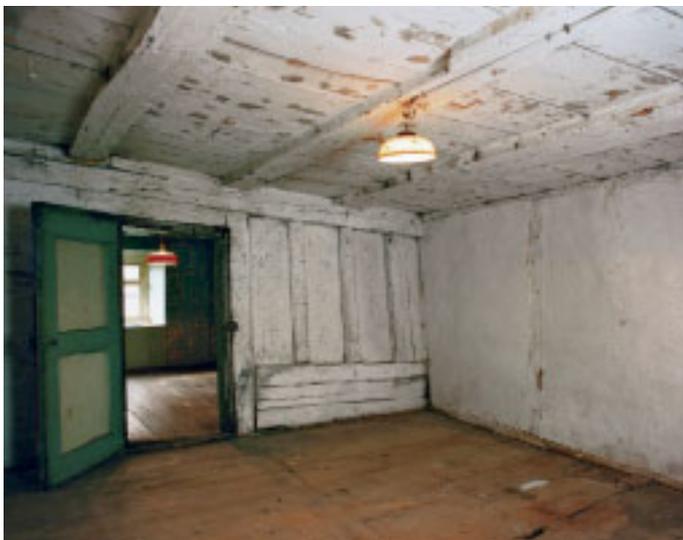
12 Rückwärtiger Raum im ersten Obergeschoss vor der Restaurierung ...

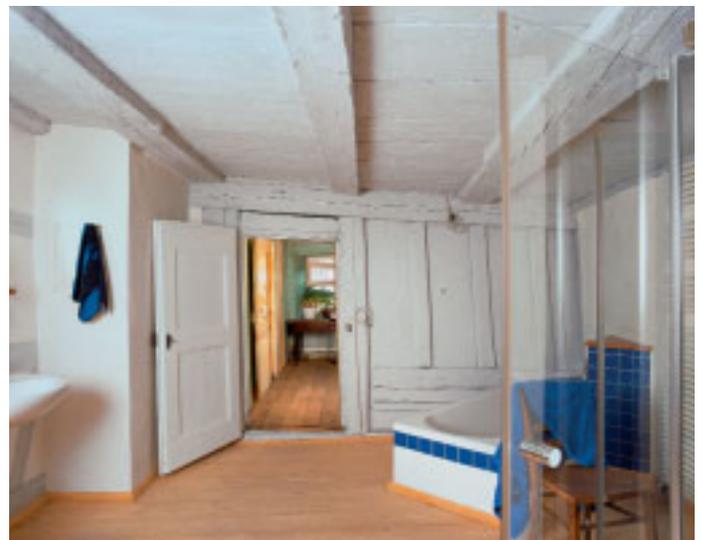
13 ... und nach der Restaurierung und Umnutzung zum Bad. Durch Vorwandinstallationen konnten die Substanzeingriffe minimiert werden.

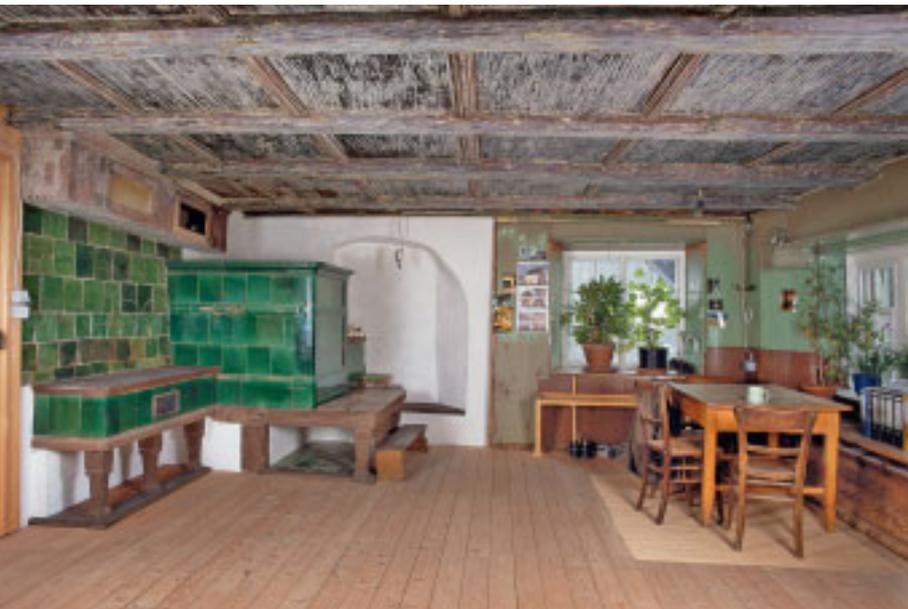
14 Stube im ersten Obergeschoss mit restaurierten Fenstern, Wand- und Deckentäfer, Kachelofen. Zugunsten eines einheitlichen Raumeindrucks werden Wand- und Deckentäfer wieder überstrichen.

Auch in den Stuben soll nicht die restauratorisch nachgewiesene, ursprüngliche Holzlichtigkeit des Wandtäfers wieder hergestellt, sondern das Täfer mit seinen mehrfachen Ölfarbanstrichen als Zeitzugnis erhalten und wieder überstrichen werden. Lediglich die Stubendecke des ersten Obergeschosses wurde von dicken, teils unansehnlichen Lackschichten befreit und erhält zugunsten eines einheitlichen Raumeindrucks wieder eine helle Lasur.

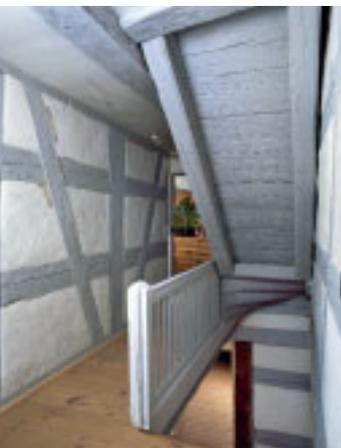
15 Die im 20. Jh. überputzten Fachwerkwände im Flur wurden entsprechend der Ausstattungsphase des 18. Jh. wieder frei gelegt.
