DIE BAULICHE ENTWICKLUNG VON HAUS 7

ZUR STRATIGRAPHISCHEN SITUATION IM BEREICH DER PARZELLE HAUS 7

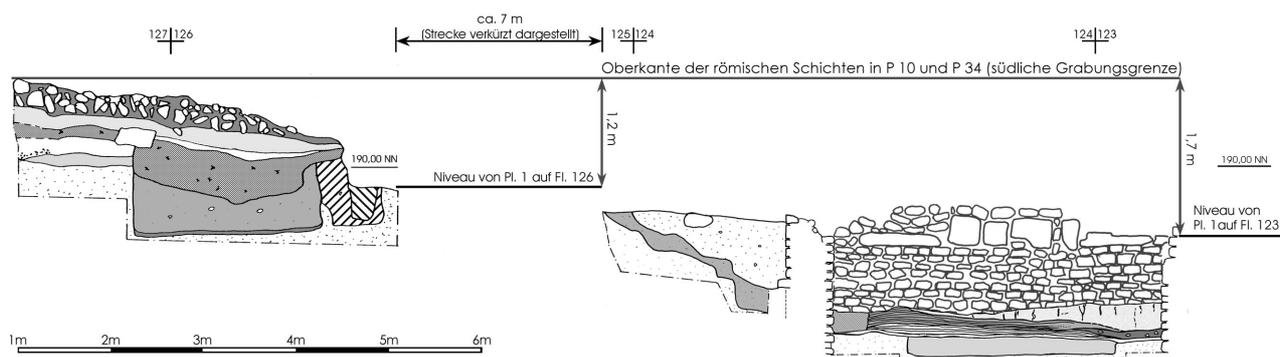
Abb. 53. Virtueller Nord-Süd Schnitt durch die Parzelle Haus 7, Blick nach Westen. Dargestellt sind die Profile P 34 (links) und die Gegenansicht zu P 97 (rechts). Die Strecke dazwischen wurde verkürzt dargestellt, da für diesen Bereich keine anpassenden Profilzeichnungen vorlagen. Es ist deutlich zu erkennen, daß die römischen Schichten am Nordrand der Fläche (rechts) ca. 1,7m tiefer liegen als am Südrand (links).

Prinzipiell waren die Erhaltungsbedingungen im Süden der Parzelle besser als im Norden. Direkt am Profil P 10 – also am südlichen Ende des Grabungsgebietes – wo seit der Antike keine nennenswerte Erosion stattgefunden hatte³²³, waren die römischen Schichten mit einer Mächtigkeit von ca. 1 bis 1,5 m erhalten, wobei das gesamte Spektrum vom ersten Jh. n.Chr. bis zur Spätantike abgedeckt ist. Am Nordrand der Parzelle waren die Erhaltungsbedingungen weit weniger gut: Hier liegt das erste dokumentierte Planum ca. 1,7 m tiefer als die Oberkante der römischen Schichten an der südlichen Grabungsgrenze (P 10 & P 34, bzw. Abb. 53).

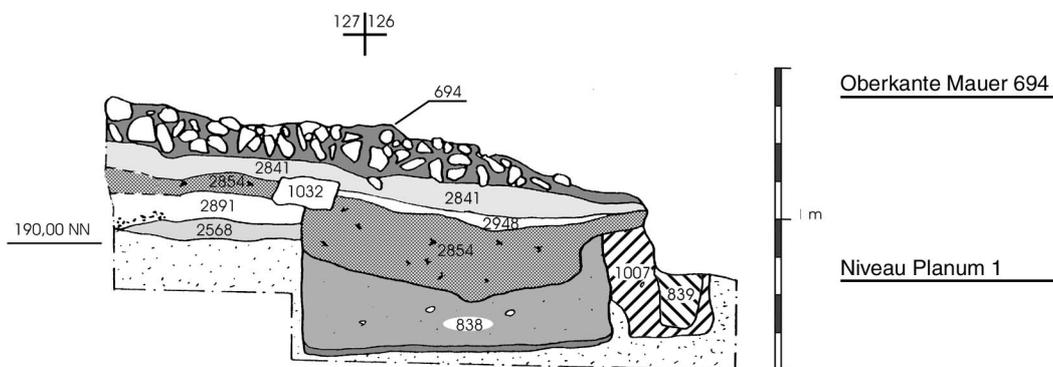
Abb. 54: Dieser Ausschnitt aus P 34 zeigt, in welchem Umfang zu Beginn der Grabung 1994 Schichten innerhalb von Haus 7 verloren gingen. Die Mauer 694 (links oben) ist einer der jüngsten römischen Baubefunde auf dieser Parzelle und lag direkt unter der nachantiken Planierschicht 1196. Dieser Teil wurde zunächst als Sockel stehengelassen und erst ab 1995 gegraben. Auf einem anderen Teil der Fläche (rechts) wurde jedoch bereits 1994 das erste Planum fast 1 m tiefer angelegt. Der aus diesen Arbeiten resultierende „Absatz“ ist auch am Nordende von P 36 deutlich zu erkennen.

Die Ausgrabungen auf der Parzelle Haus 7 begannen im Jahr 1994 noch unter den Bedingungen und dem Zeitdruck einer „Notgrabung“: Fast im gesamten Bereich wurde zunächst „großzügig“ Erdreich abgetragen³²⁶ – oft bis an, in einigen Fällen sogar unter, die Oberkante der Mauern des Steinbaus der Phase H7/III, bevor das erste Planum angelegt und dokumentiert wurde (Abb. 54).

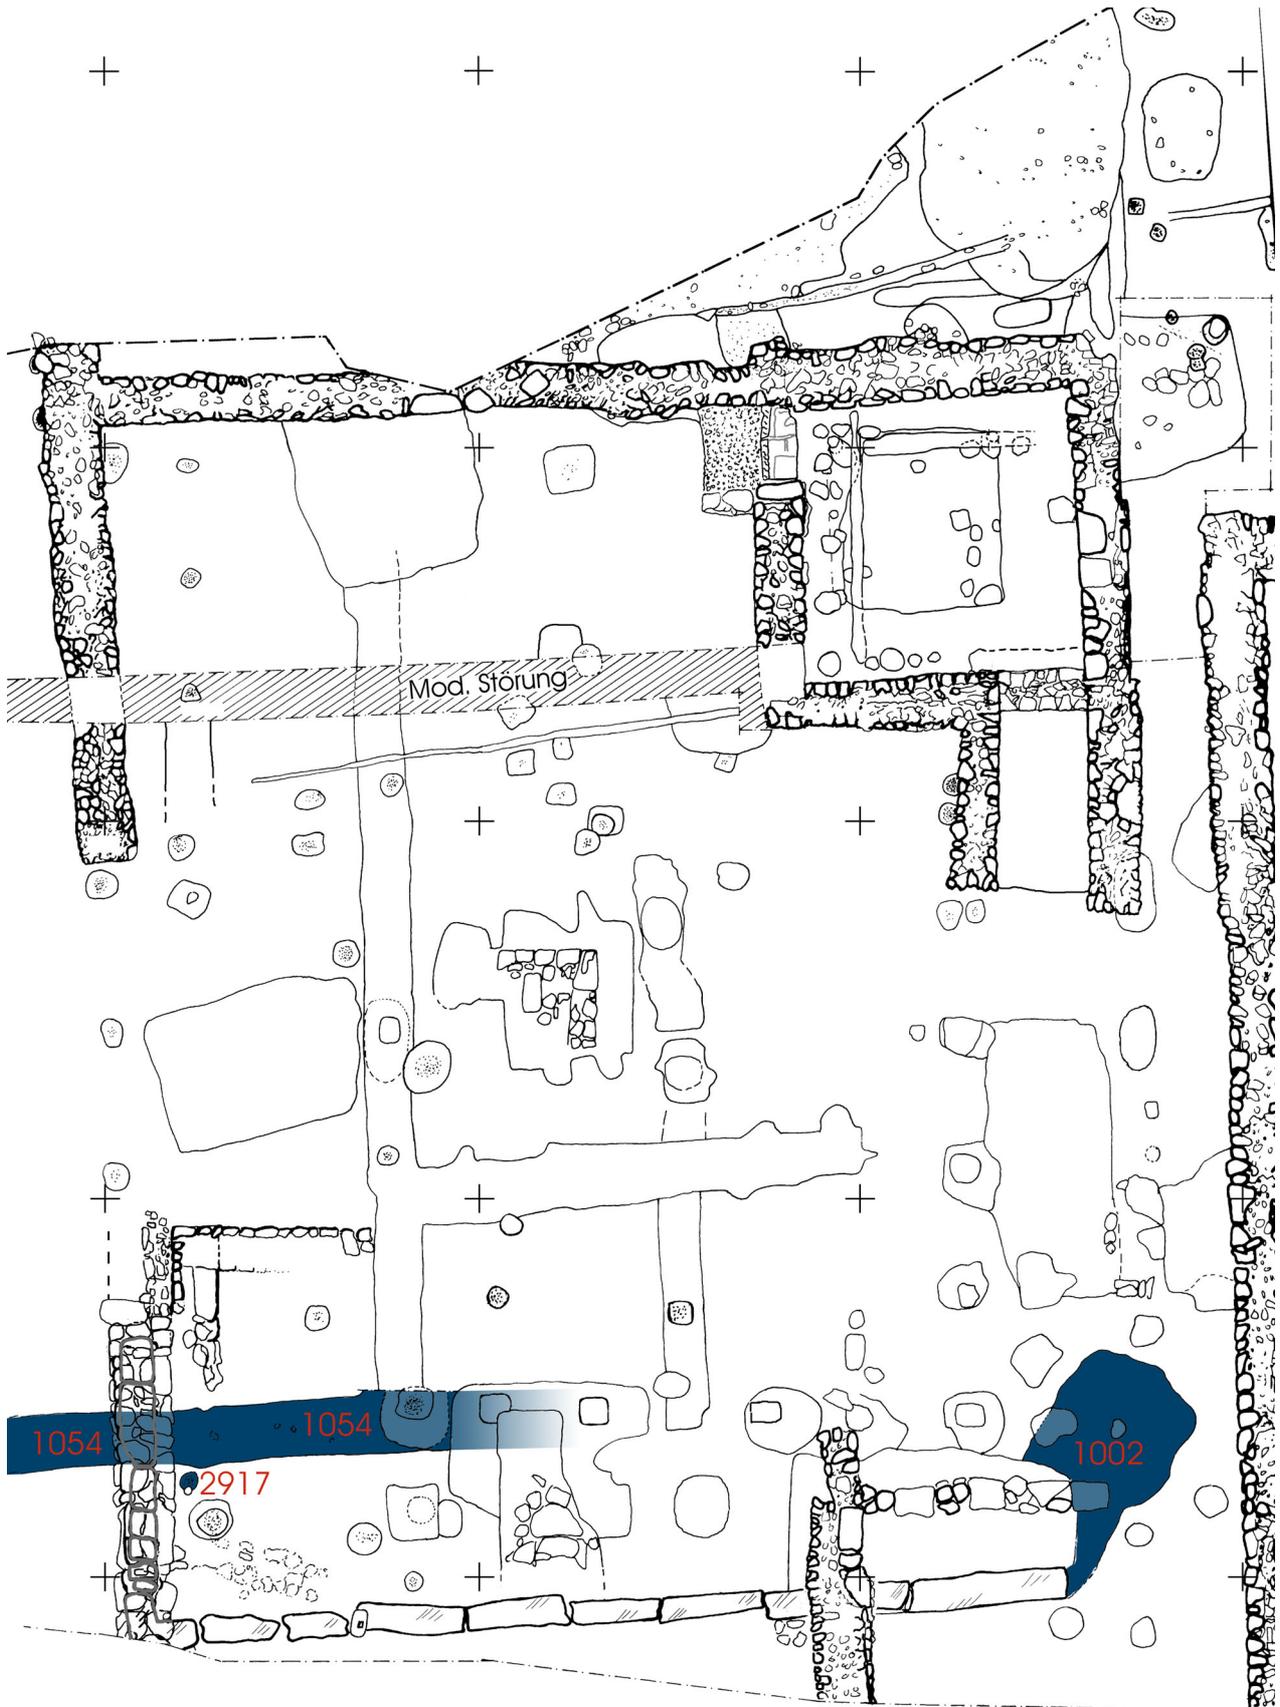
Abb. 55: Die Befunde der Phase H7/I, Lageplan ohne Schichten. M 1: 100.

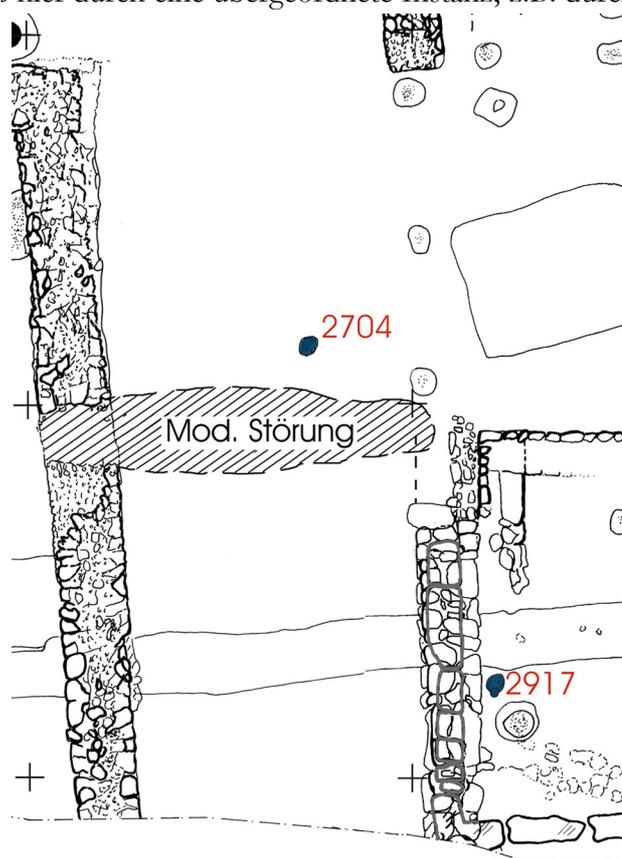
Abb. 56: Lage des Pfostens 2917 und des Brandgrabs 2704.

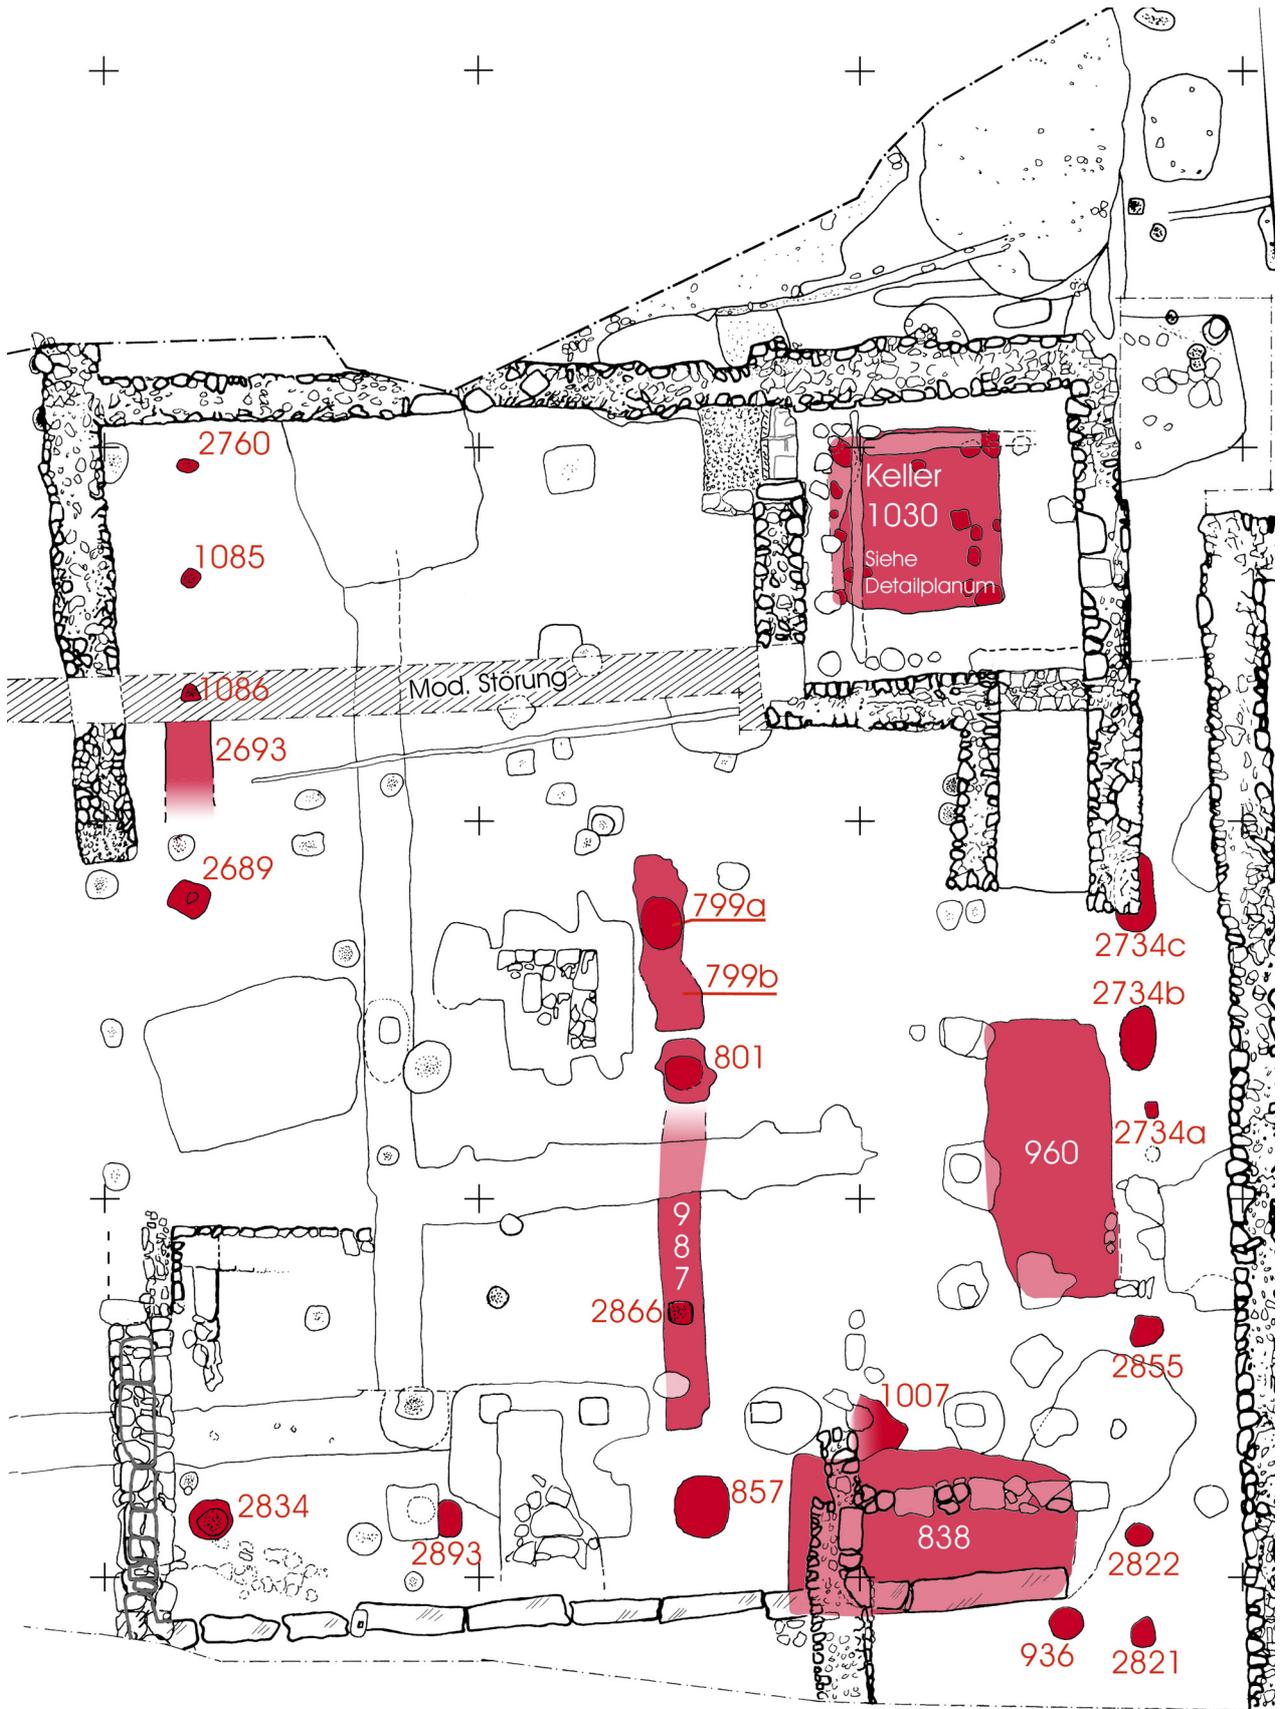
Abb. 57: Die Befunde der Phase H7/II, Lageplan ohne Schichten. M 1: 100.

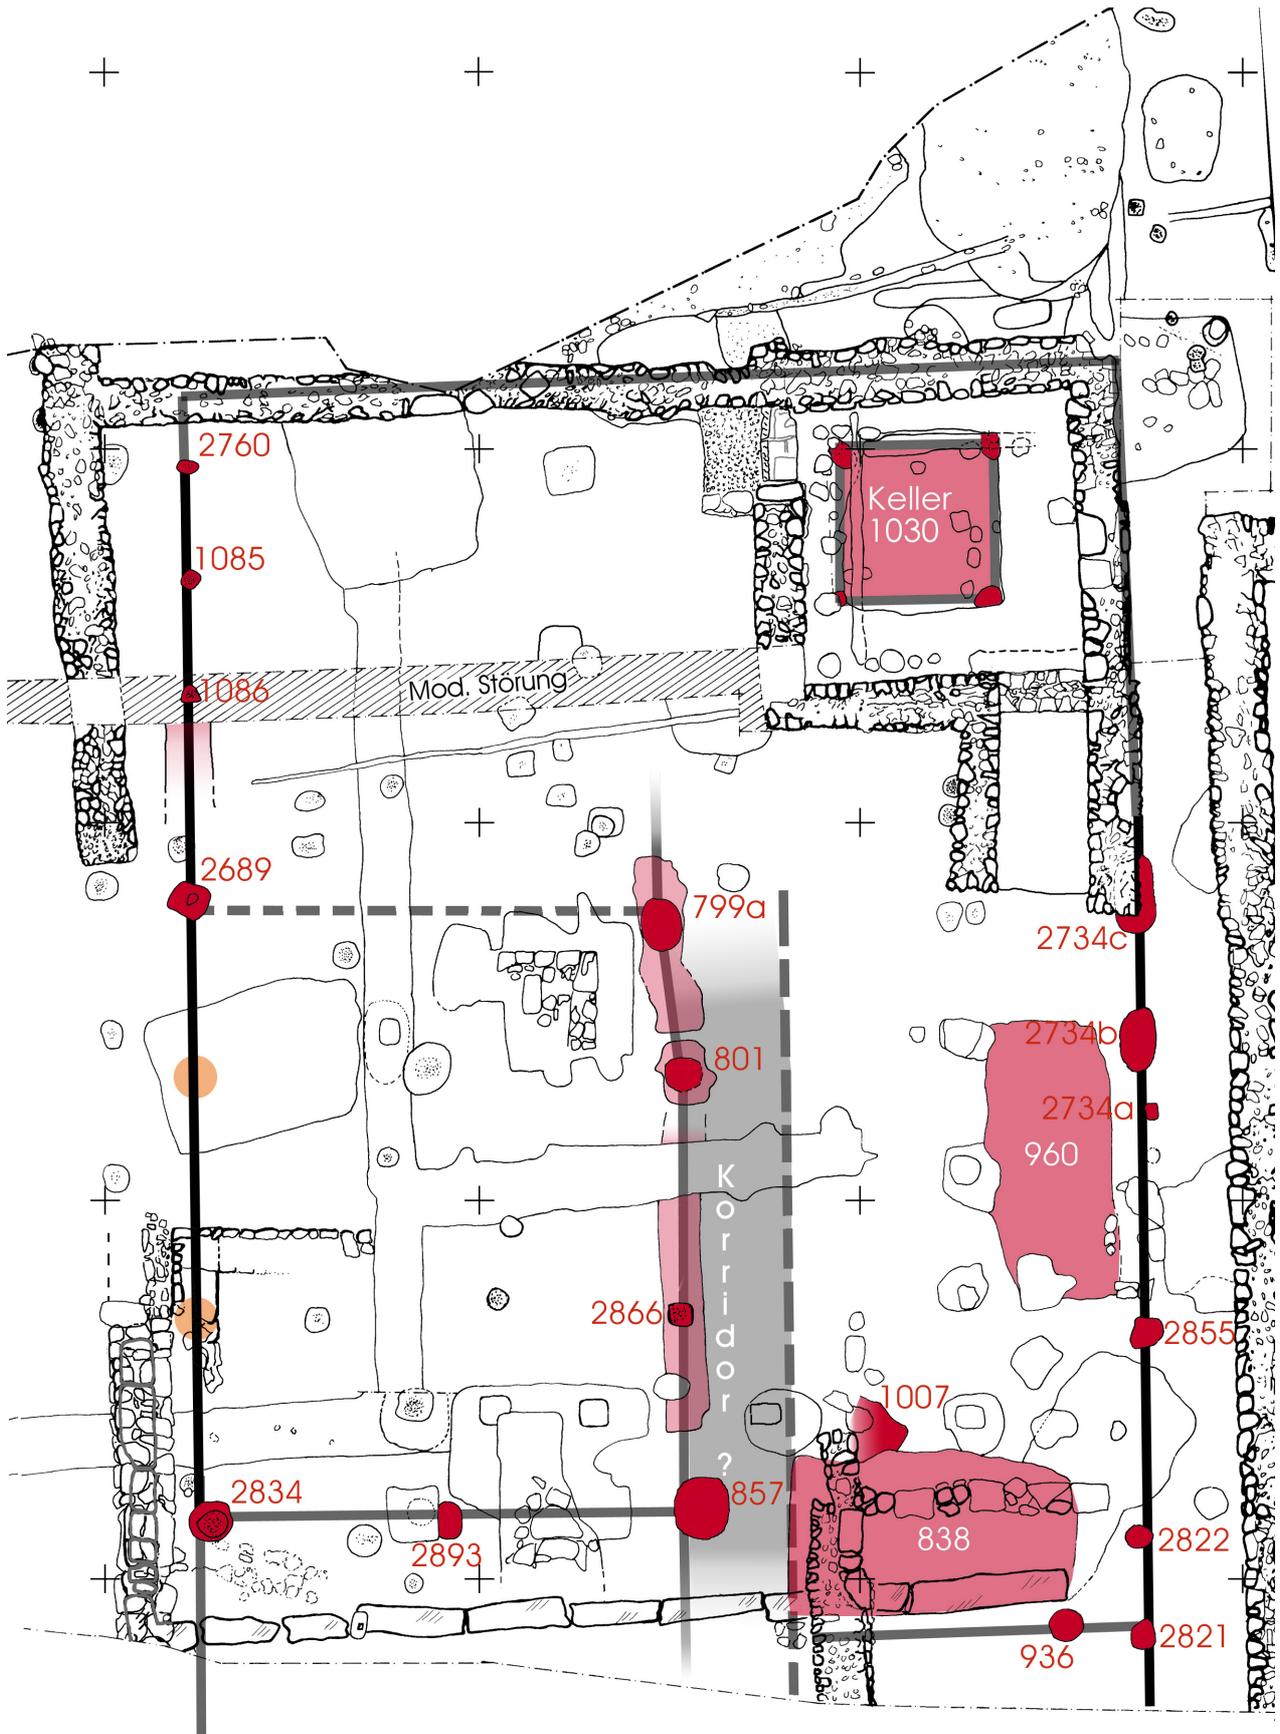
Abb. 59: Diese Abbildung zeigt die Befunde der Phase H7/II mit den sicheren (schwarz) und den wahrscheinlich zu ergänzenden Wandverläufen (grau). Zwei, relativ sicher durch jüngere Befunde, vollständig gestörte Pfosten wurden in Orange ergänzt. M 1 : 100.

Etwas anders stellt sich die Situation bei den Großgruben 838 und 960 in der südlichen Parzellenhälfte dar (zur Lage Abb. 59). Zwar handelt es sich bei beiden um in den Erdboden eingetiefte Räume, aber die andern Merkmale von regelrechten Kellerräumen sind zumindest für 838, wahrscheinlich auch für 960, nicht gegeben, weswegen die Befunde im Folgenden als Vorratsgruben angesprochen werden sollen. Zu-

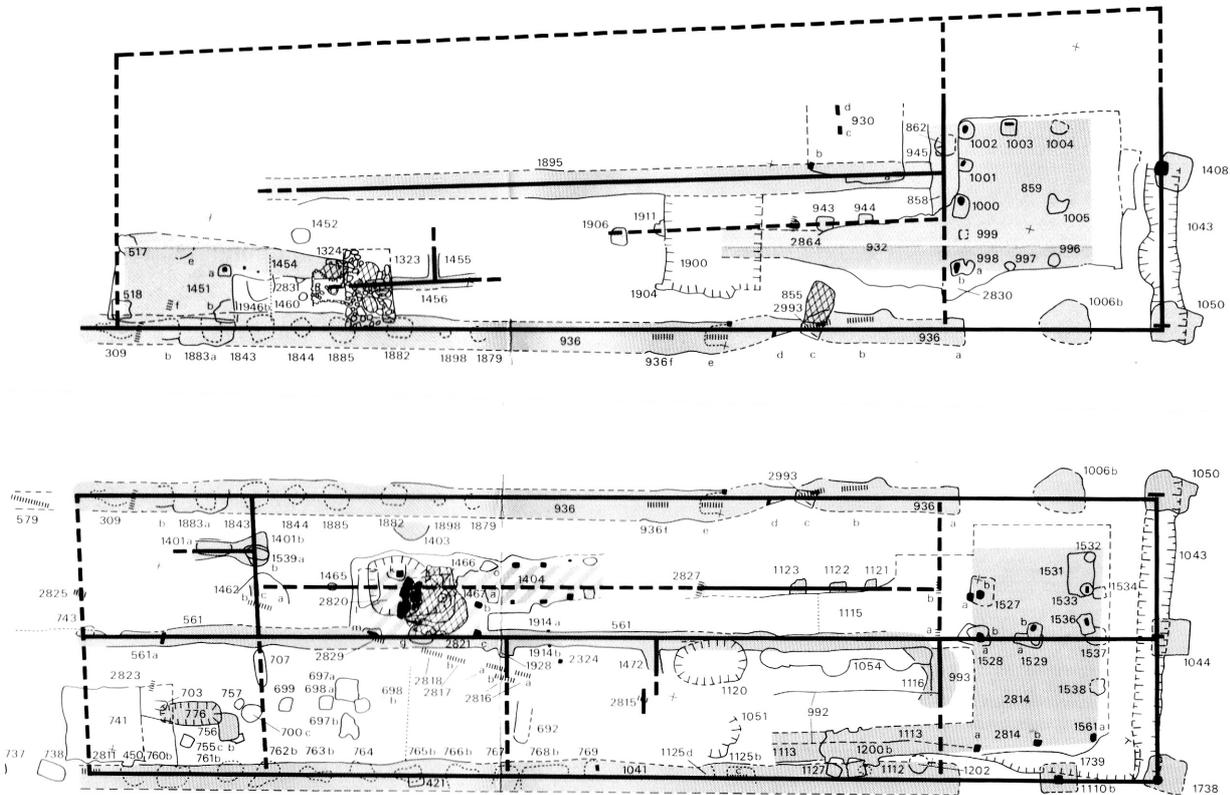
Abb. 60: Ladenburg, Parzelle D, Zustand 3b (oben) und Parzelle C, Zustand 3b (unten). Beide Häuser weisen wie H7/II in Eisenberg einen Grundriß mit zur Seite verschobenen Mittelkorridor auf. (Abb. aus: Kaiser/Sommer, Beilage 7.)

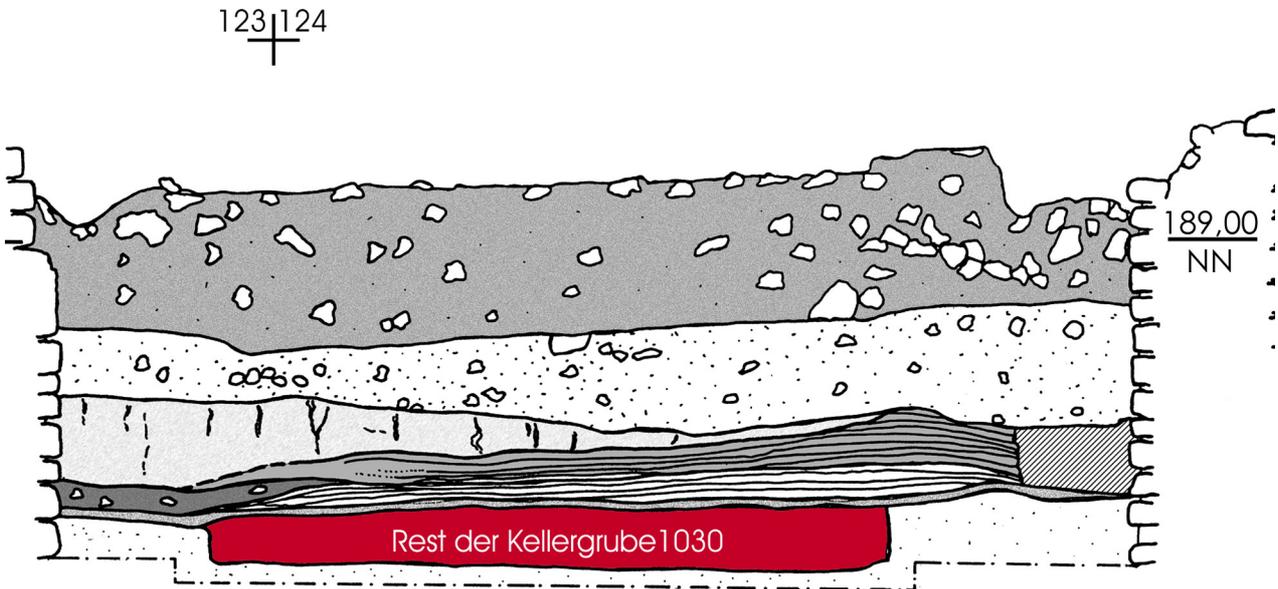
Abb. 62: Schnitt durch die Keller 1030 und 771. Durch den Bau des Steinkellers 771 (H7/III) wurde die Grube des Erdkellers 1030 (H7/II) fast völlig abgetragen. Nur ein ca. 20 bis 40 cm mächtiger Rest blieb unter dem Fußboden des späteren Steinkellers erhalten. Ausschnitt aus P 97. Blick nach Osten. M 1 : 25.

Der Kellerraum – von dem durch den Bau des späteren Steinkellers 771 (H7/III) nur die unteren Reste der Kellergrube³⁹² (Abb. 62) mit dem Fußboden und den in diesen eingetieften Befunden (s.u.) erhalten blieb – war mit wenig mehr als 5,5 m² (2,30 x 2,40 m) recht klein.

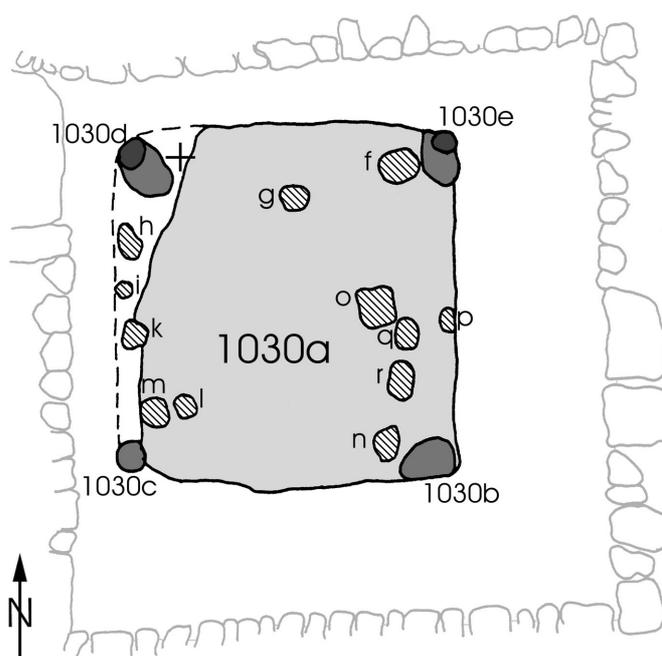
Abb. 63: Plan der Kellergrube 1030a und der übrigen zum Kellerkomplex gehörenden Befunde der Phase H7/II. Deutlich zu erkennen sind die mittel- und dunkelgrau dargestellten Pfostengruben und -spuren (1030b-1030e) in den vier Ecken der Kellergrube. Bei den schraffierten Befunden (1030f-1030r) handelt es sich um Standspuren von im Keller gelagerten Gefäßen. Hierbei ist auffällig, daß sich entlang der Südwand keine Standspuren befinden. Möglicherweise befand auf dieser Seite der Zugang zum Keller.

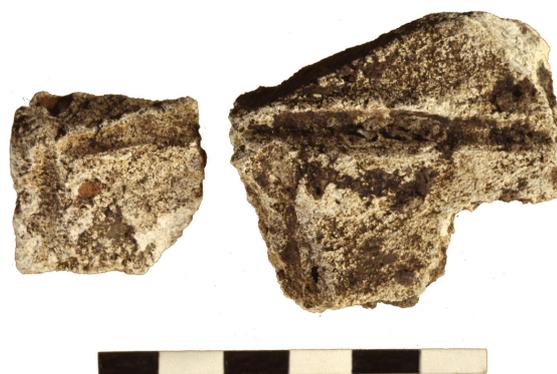
Abb. 64: Wandverputz mit Fugenstrich aus dem Gebäude H7/II in Eisenberg. (Fu838/13).

ges Gebäude vom Streifenhaustypus⁴⁰² erkennen. Die Wände waren in Fachwerktechnik ausgeführt und verputzt. In der beim Abbruch des Gebäudes mit Bauschutt verfüllten Gruben 838 und 960 fanden sich u.a. Reste von Wandverputz mit Fugenstrich⁴⁰³ (Abb. 64, rechts). Offenbar sollte das Fachwerkgebäude äußerlich wie ein Steinbau wirken. Fu2854/22 zeigt, daß andere Wandflächen glatt verputzt und mit weißer Farbe gestrichen waren.

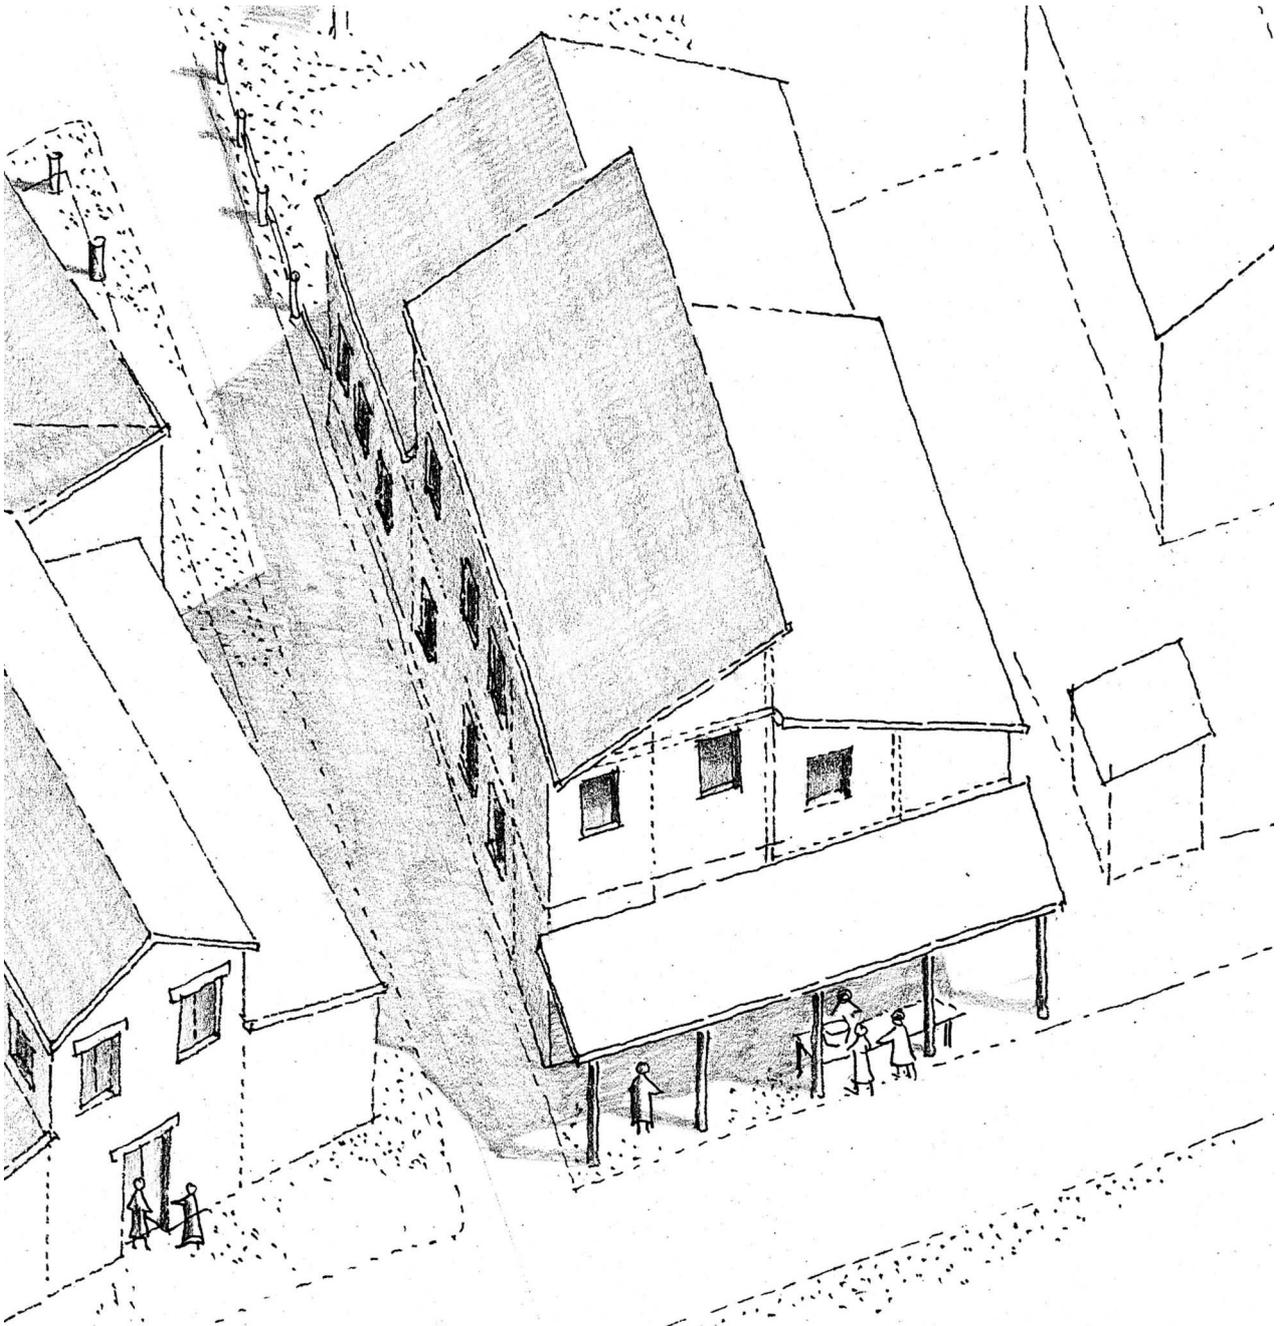
Abb. 65: Rekonstruktionsvorschlag für das Gebäude der Phase H7/II. Variante mit erhöhtem südwestlichen Gebäudeteil und einer sich daraus ergebenden asymmetrischen Dachlandschaft. Ansicht von Südwesten.
Zeichnung W. Himmelmann.

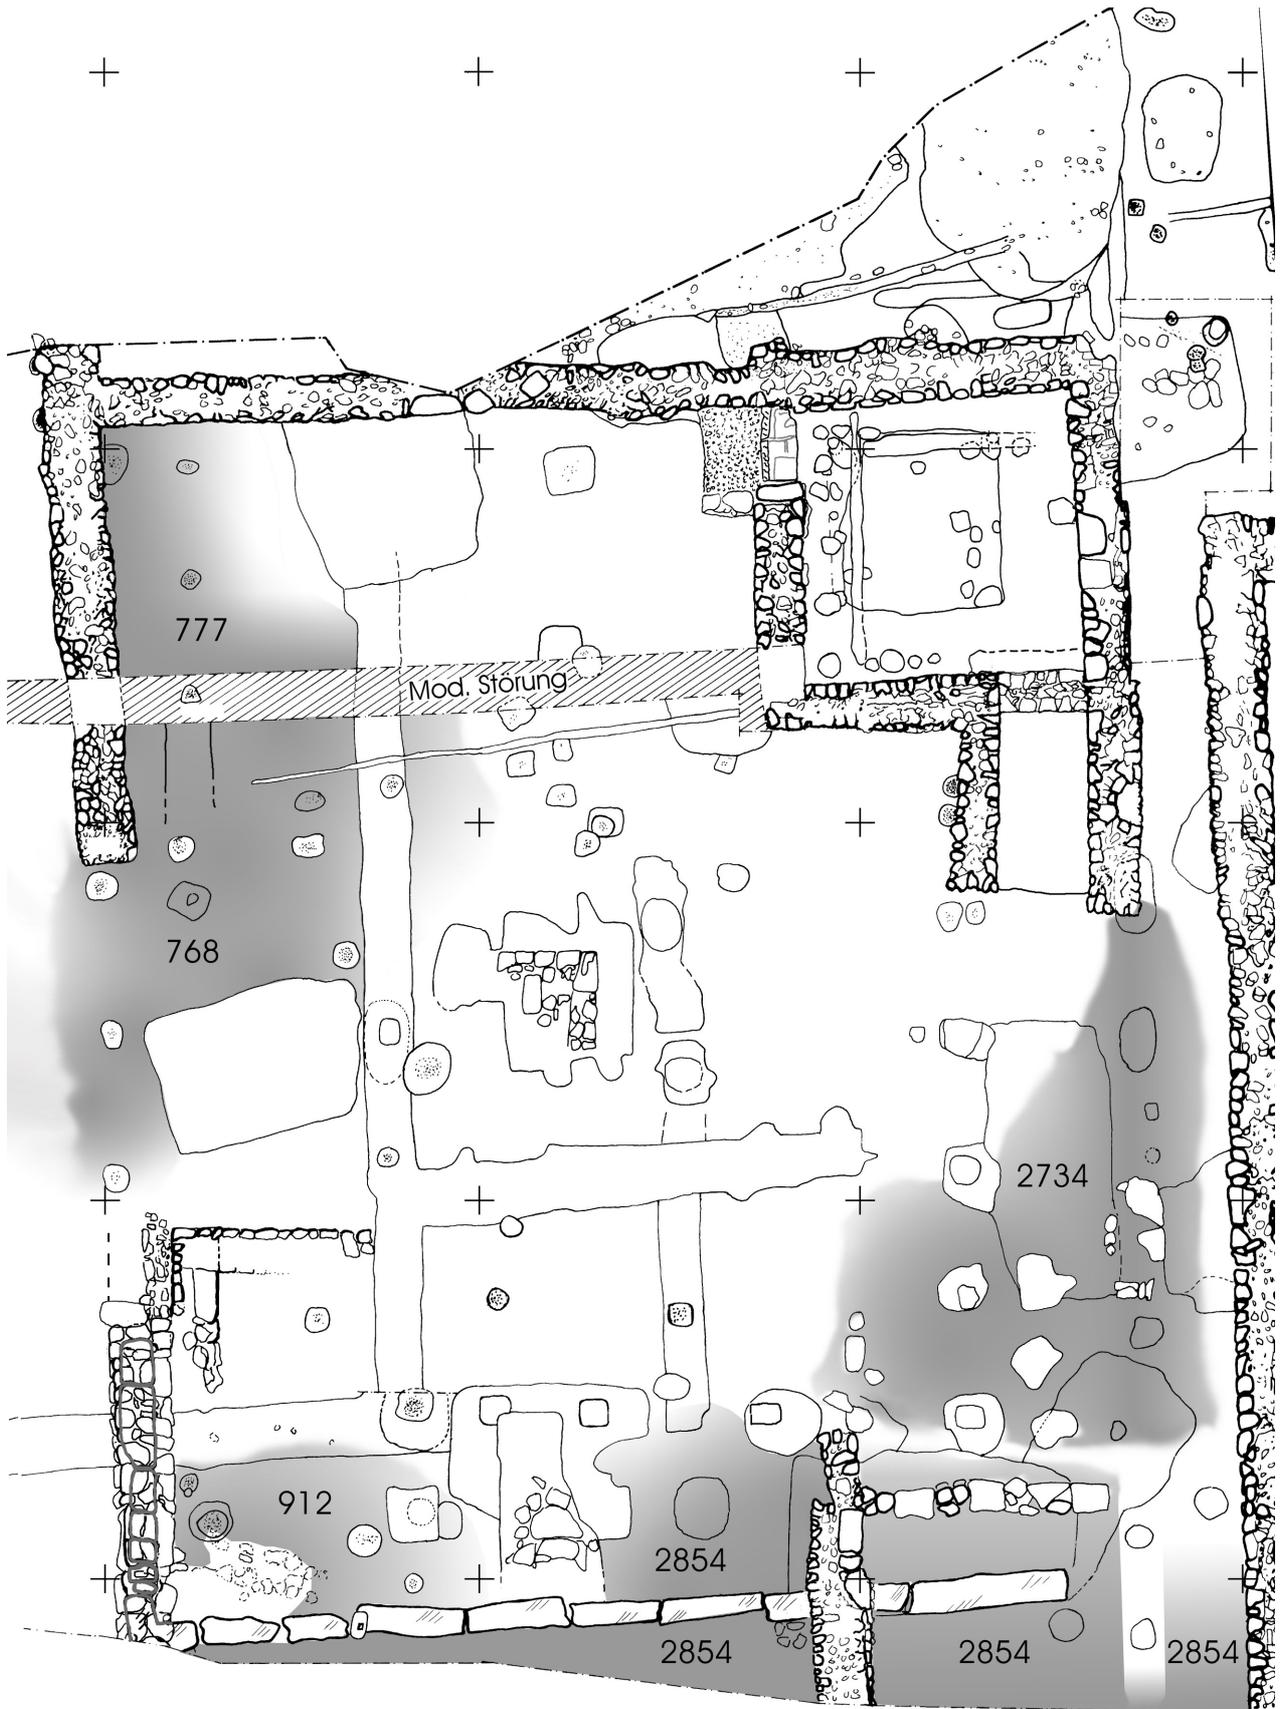
Abb. 67: Die Lage der Planierschichten aus Phase H7/IIa. M. 1: 100.

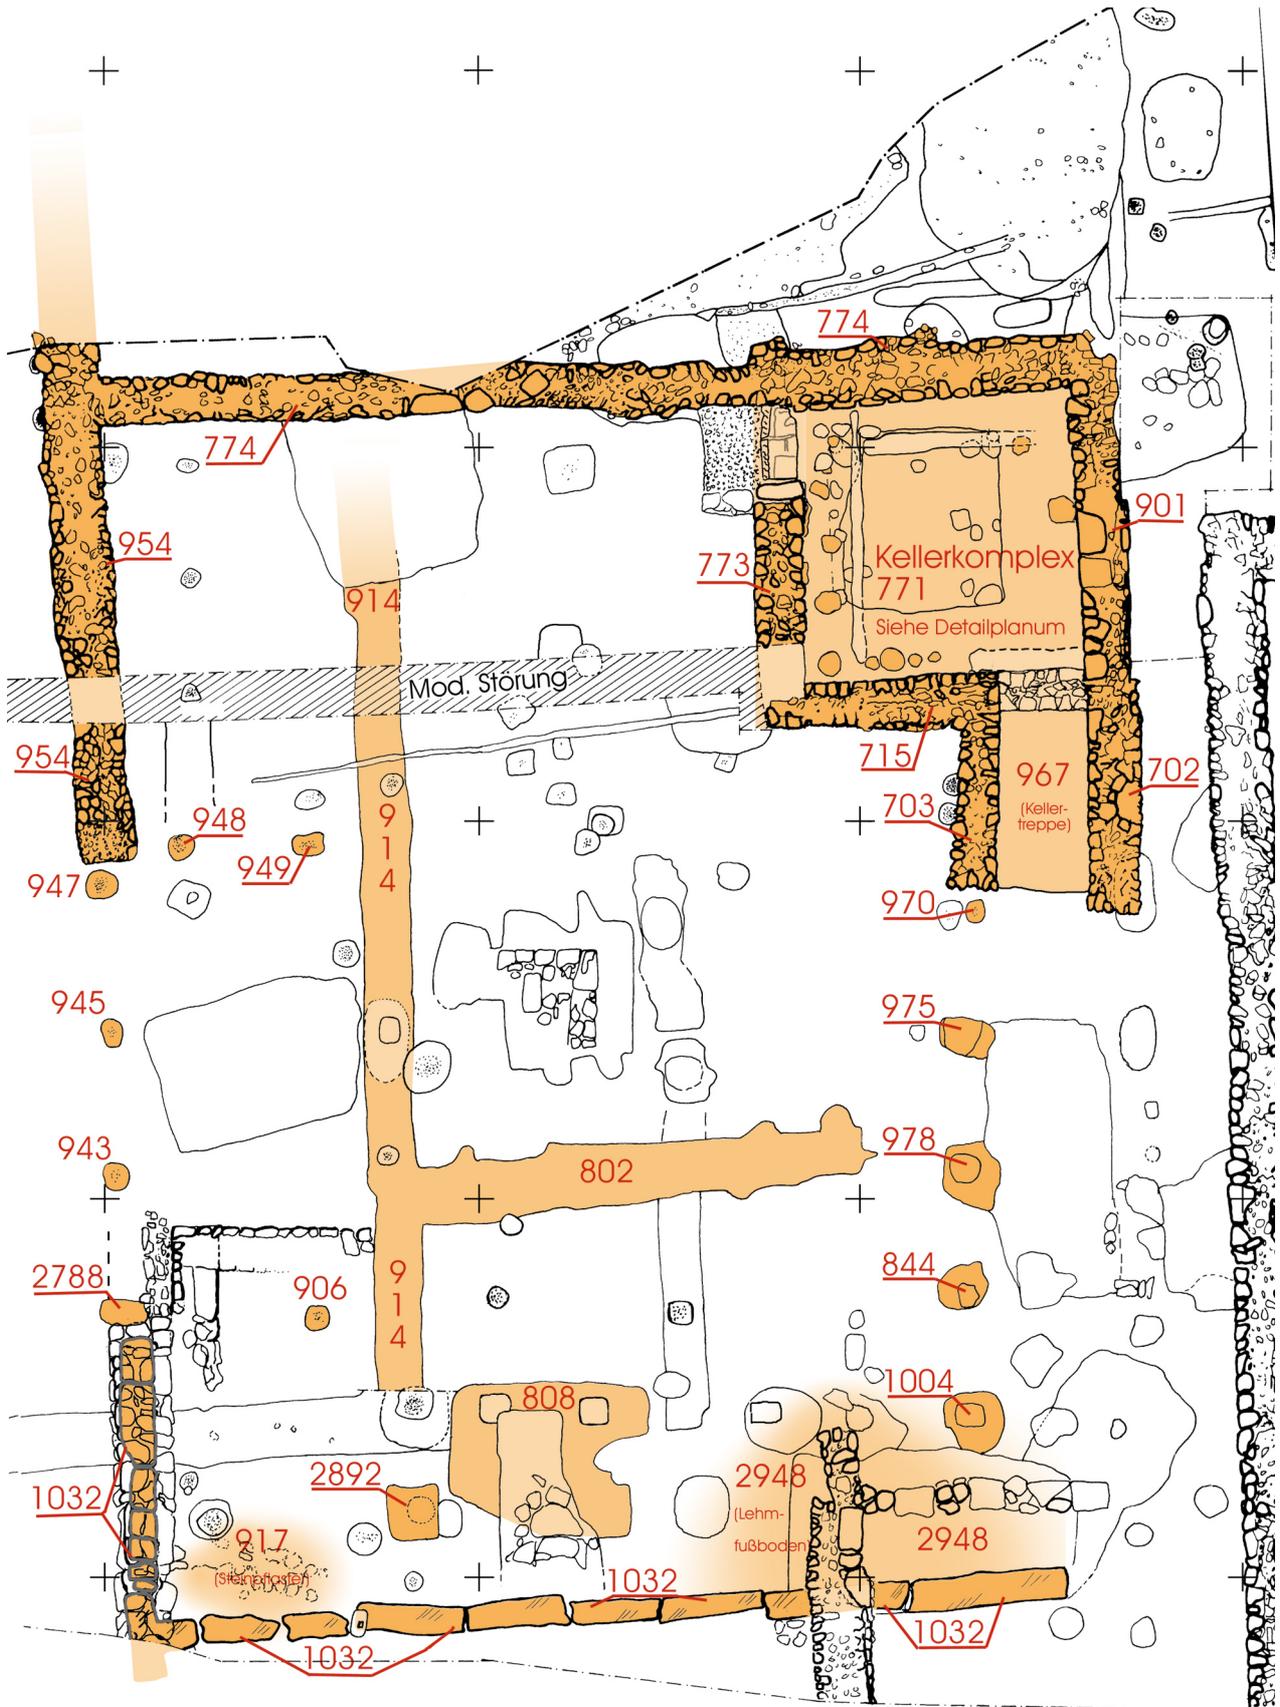
Abb. 68: Die Befunde der Phase H7/III, Lageplan ohne Schichten. M 1: 100.

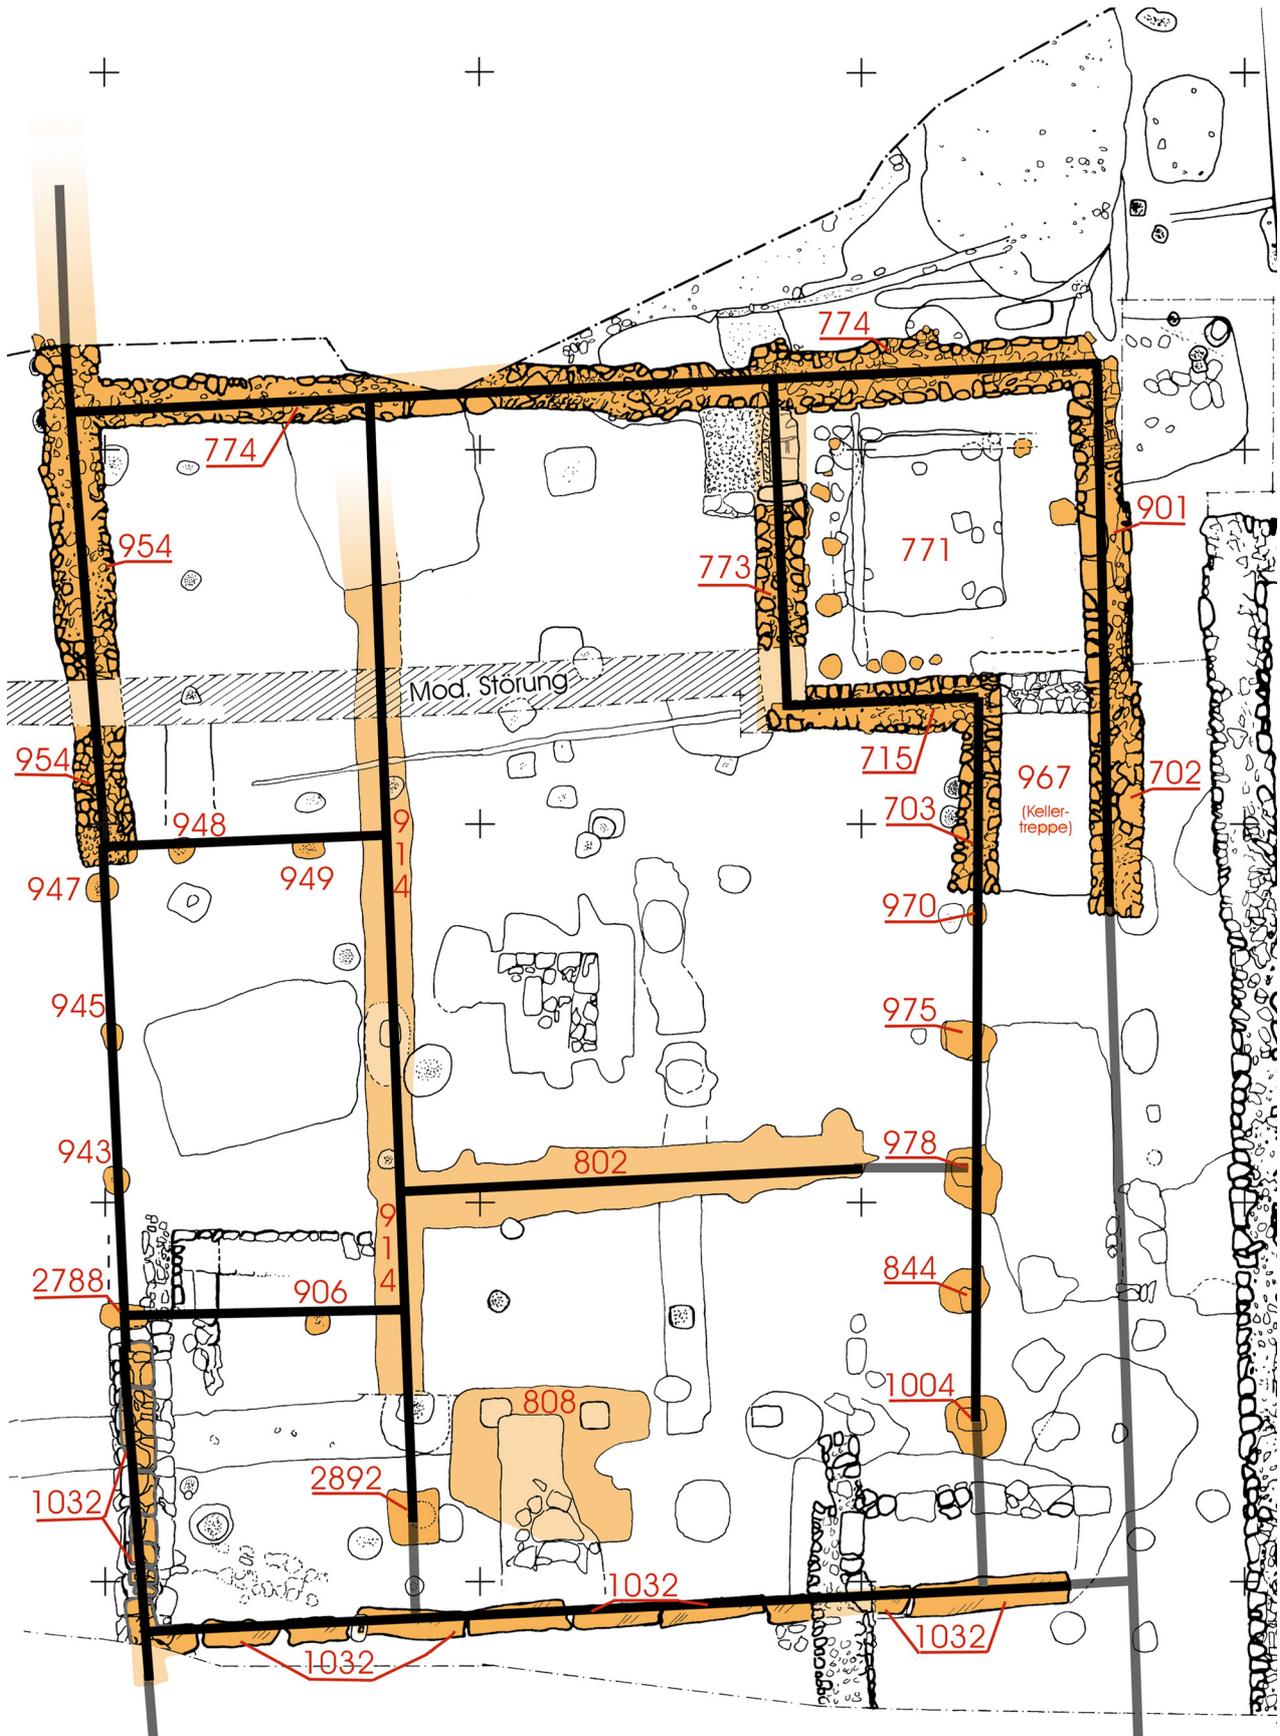
Abb. 70: Diese Abbildung zeigt die Baubefunde der Phase H7/III (beige) mit den sicheren (schwarz) und den sehr wahrscheinlich (grau) zu ergänzenden Wandverläufen. M 1 : 100.

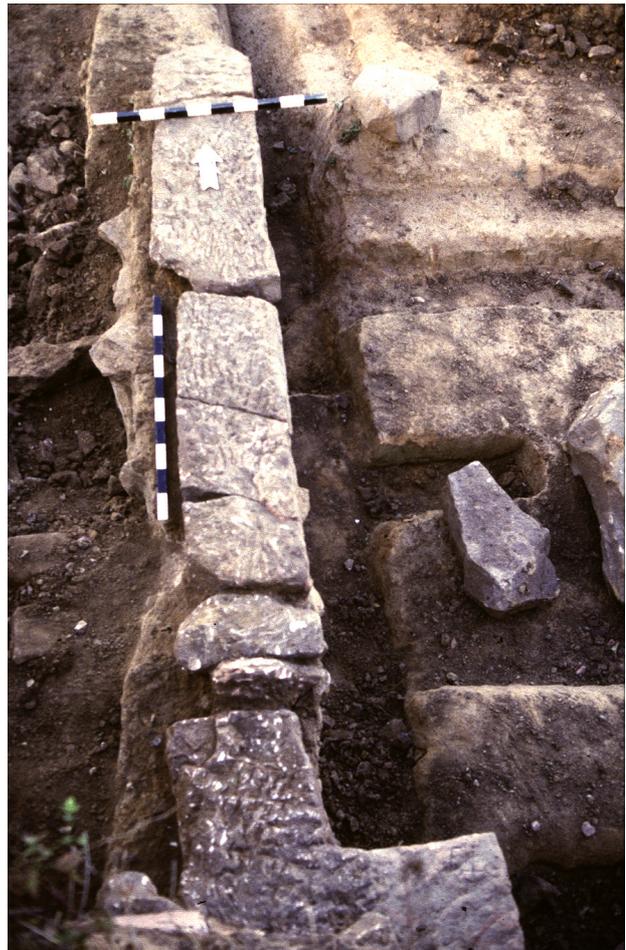
Abb. 71: Der Nord-Süd verlaufende Teil der Steinsetzung 1032. Im oberen Bildteil zwei der mächtigen Quader, z.T. nachträglich gesprungen. Im Vordergrund ist ein Teil des T-Stücks zu erkennen. Ansicht von Süden.

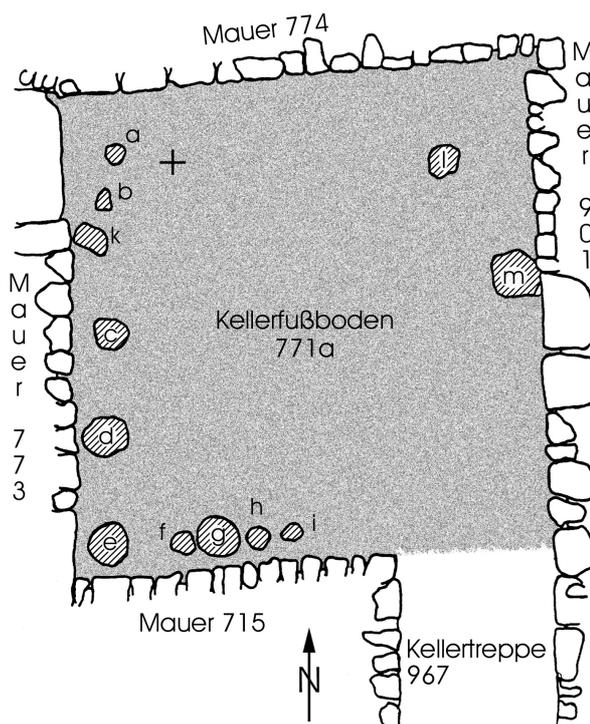
Abb. 72 (oben): Detailplanum im Steinkeller 771. Dargestellt sind nur die zur Phase H7/III gehörenden Befunde: Die den Keller einfassenden Mauern 715, 773, 774 und 901, der Kellerfußboden 771a (grau gestrichelt) und die Gefäßstandspuren 2701a–m (schraffiert; bez. a–m). M 1 : 50.

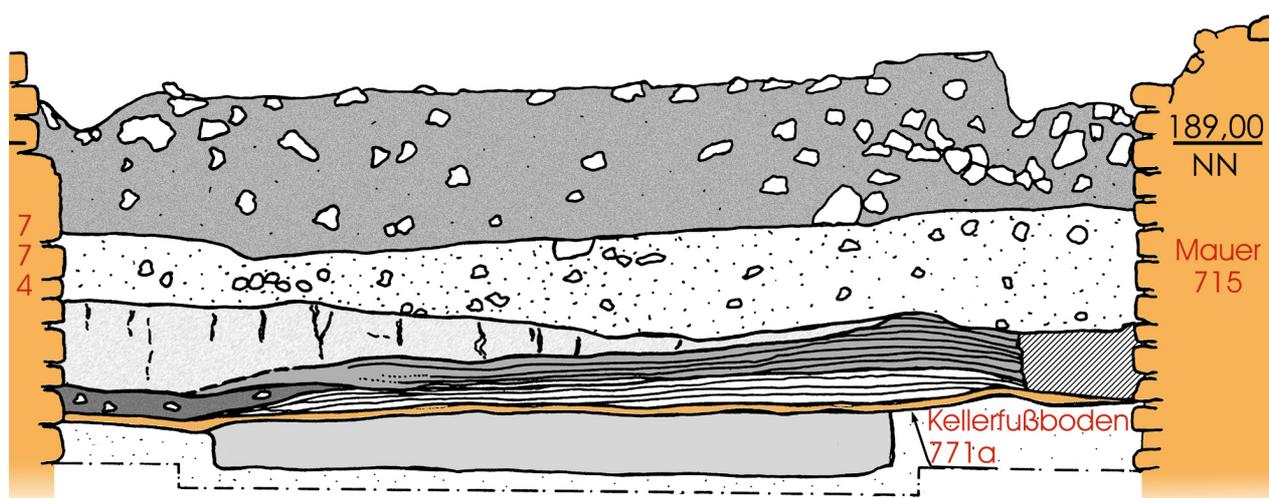
Abb. 73: Schnitt durch den Kellerkomplex 771. Zur hier besprochenen Phase gehören die Mauern (außer 704 – H7/IV-Nord), der Kellerfußboden 771a und die Kellertreppe 968. Die übrigen in dieser Abbildung verzeichneten Schichten gehören früheren oder späteren Phasen an. Ausschnitt aus P 97. Blick nach Osten. M 1 : 25.

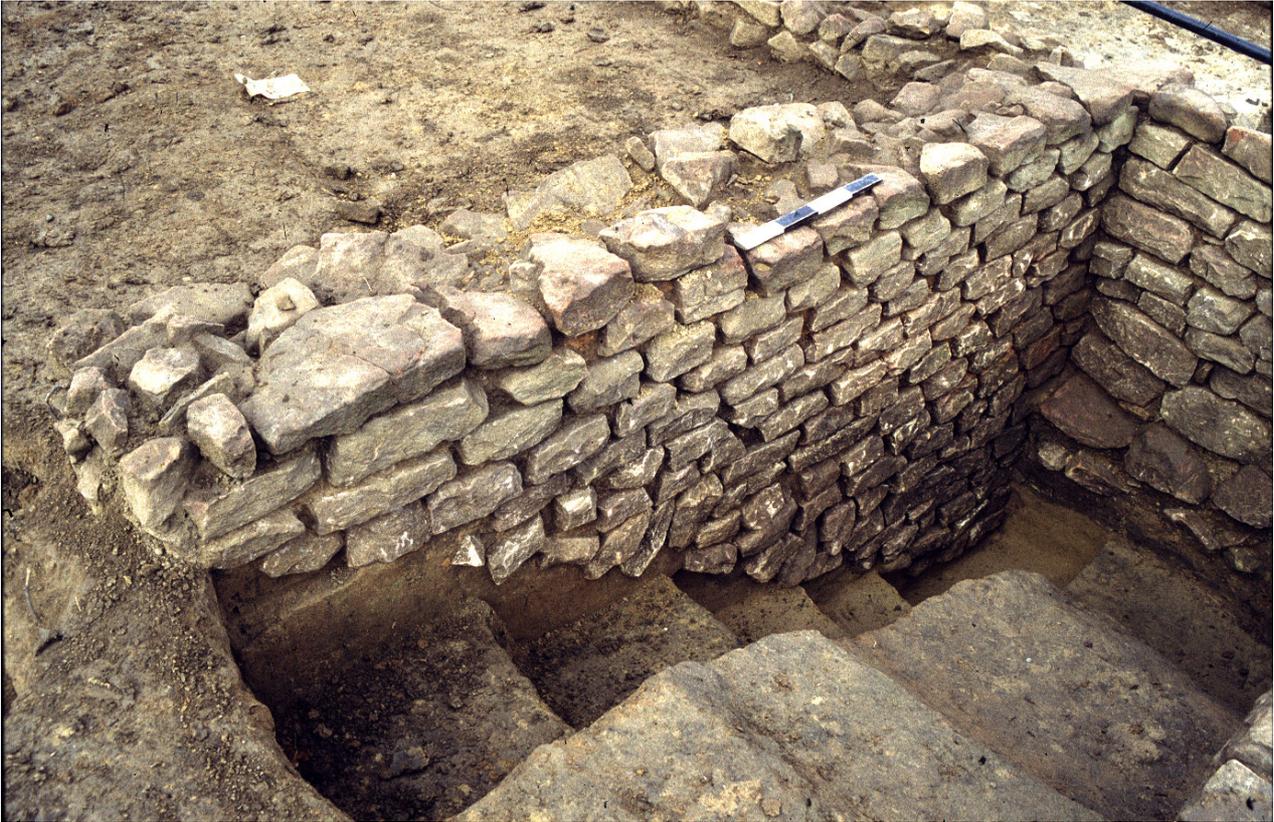
Abb. 74: Mauer 703 von Südosten. Bei den verwaschenen Lehmstufen im Vordergrund handelt es sich um die freigelegte Kellertreppe. Am rechten Bildrand die nachträglich vermauerte Tür zum Keller 771 (Mauer 704 – H7/IV).
