DIE BAULICHE ENTWICKLUNG VON HAUS 7

ZUR STRATIGRAPHISCHEN SITUATION IM BEREICH DER PARZELLE HAUS 7

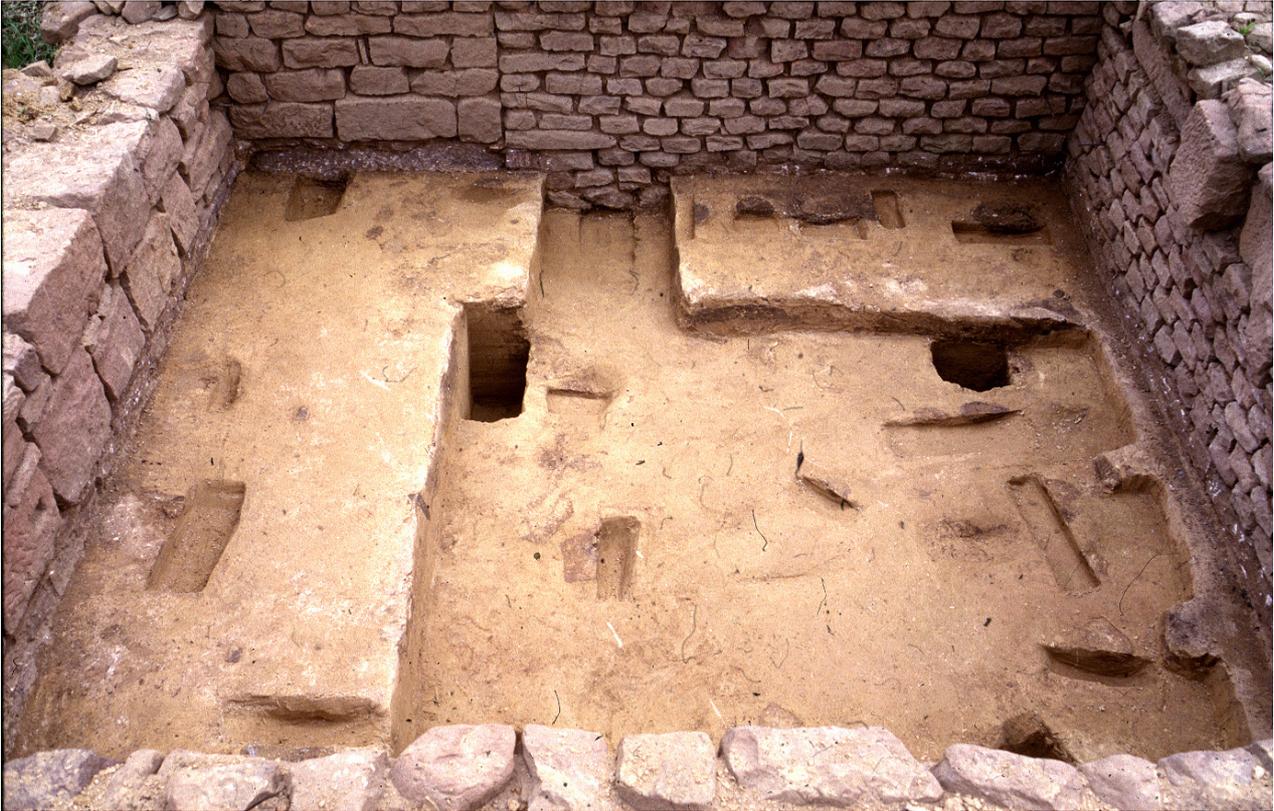
Abb. 75: Der Keller 771 während der Ausgrabung. Die ursprüngliche Kellersohle ist noch nicht überall erreicht. Links hinten der durch die spätere Mauer 704 (H7/IV) verschlossene ursprüngliche Zugang. Links und rechts sind einige der mächtigen Spolien zu sehen, die in den Kellerwänden verbaut wurden. Ansicht von Süden.

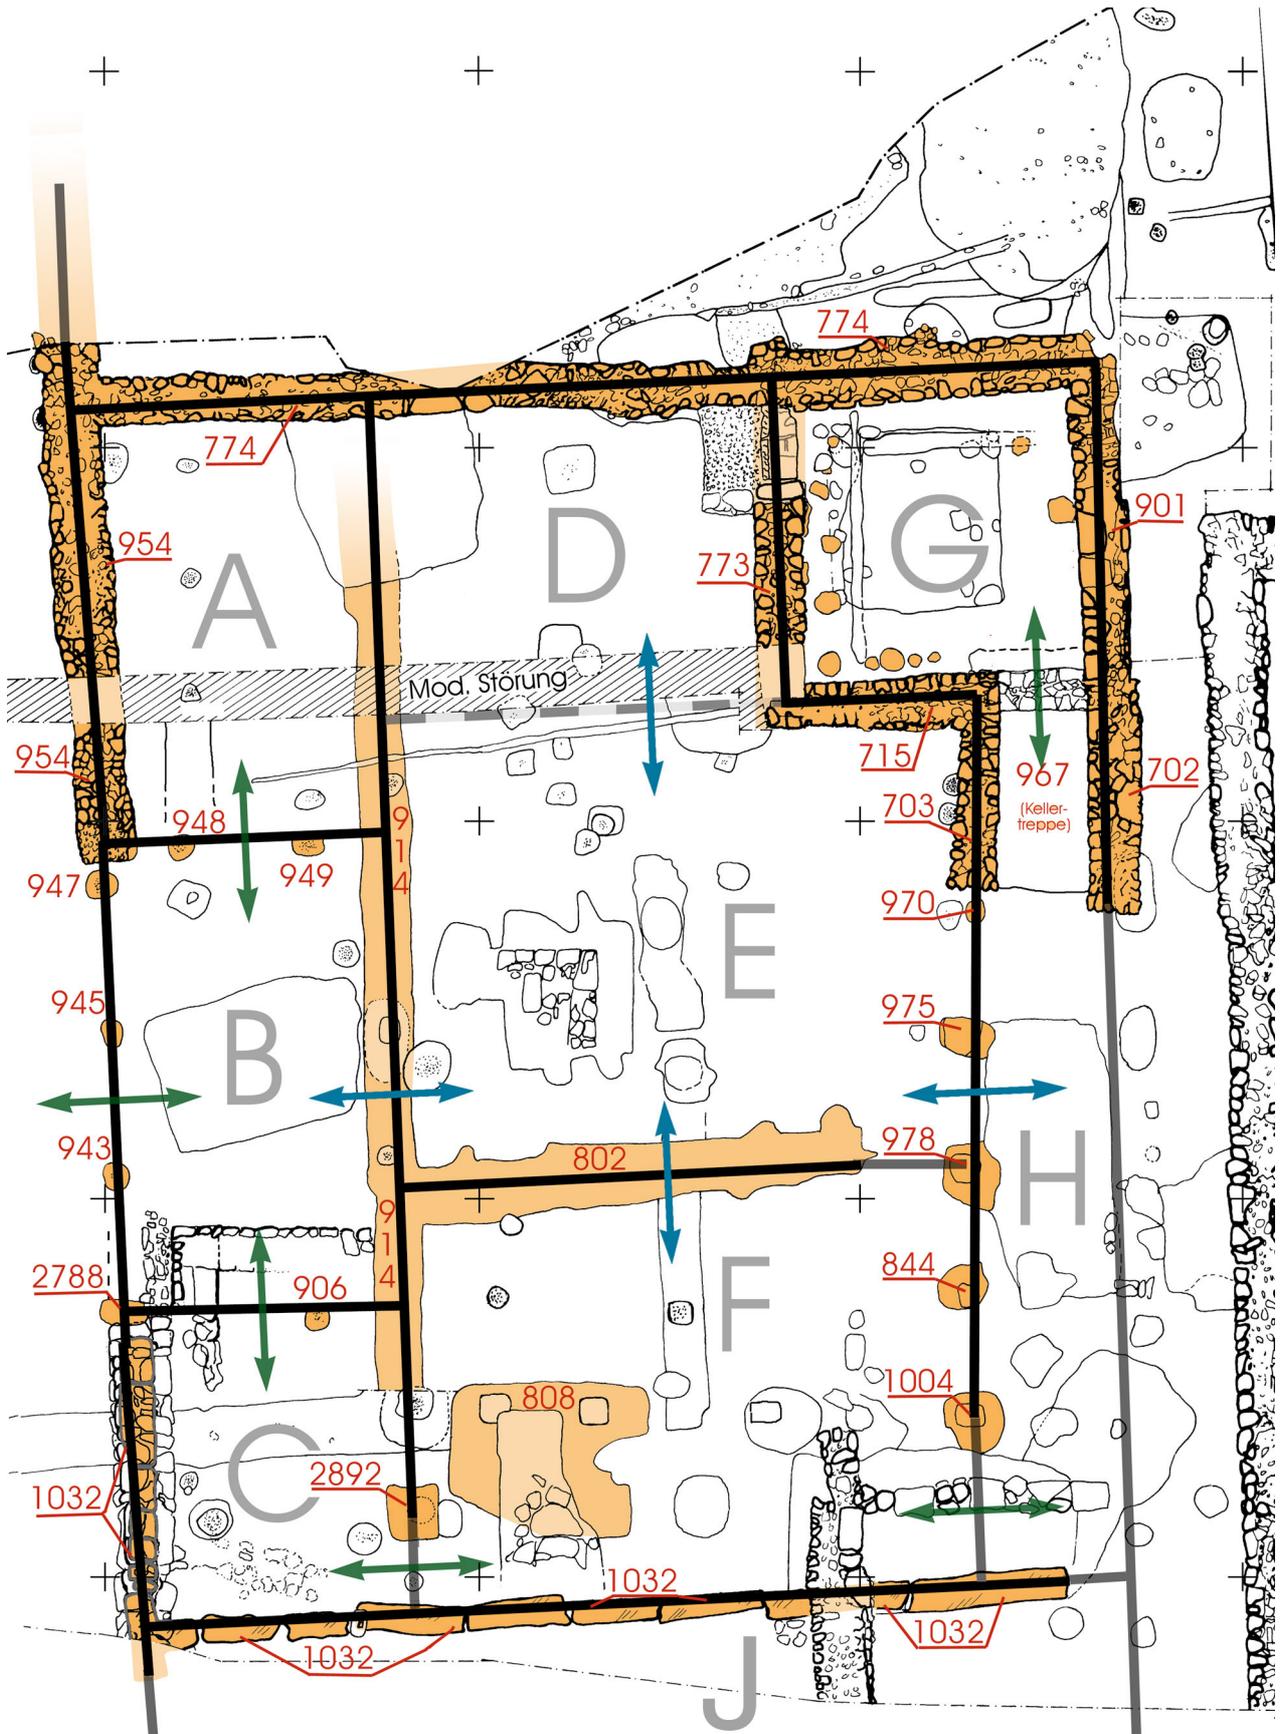
Abb. 76: Die Baubefunde der Phase H7/III (beige) mit den sicheren (schwarz) und den sehr wahrscheinlich (grau) zu ergänzenden Wandverläufen. Überdies wurde ein vorstellbarer Wandverlauf (unterbrochene graue Linie) eingezeichnet, der im Befund jedoch nicht belegt ist. Die im Text erwähnten Räume wurden durch die grauen Buchstaben A bis J gekennzeichnet. Die grünen und blauen Pfeile stellen wahrscheinliche bzw. mögliche Türdurchlässe dar. M 1 : 100.

Abb. 78: Eisenberg, H7/III. Schematischer Grundriß mit den im Text erwähnten Buchstaben zur Raumbezeichnung. Die beiden farblich unterlegten Räume E und F weisen keinen Bezug zu einer Außenwand auf. Sie konnten daher nicht über herkömmliche Fenster belichtet werden. M 1 : 250. Zur Raumeinteilung vgl. Abb. 76

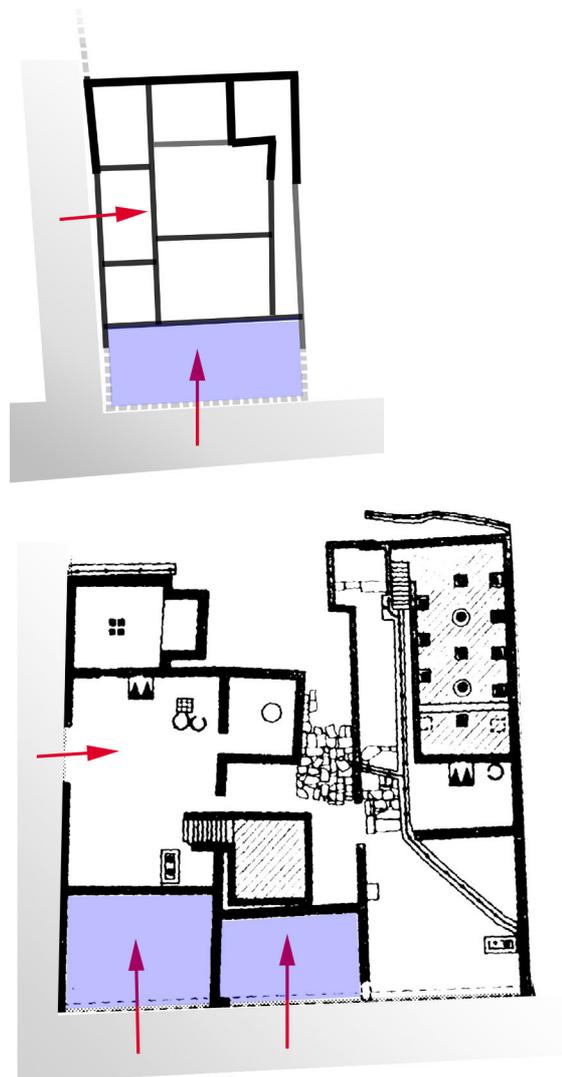
Abb. 77: Die schematischen Grundrisse von H7/III in Eisenberg (oben) und dem „Haus des Augenarztes“ im Vicus Schwarzenacker (unten). Beide Gebäude weisen Räume auf, die nicht mit dem Wohnbereich verbunden, sondern als extern genutzte Geschäfts- und Ladenräume zu interpretieren sind (blau unterlegt). Die Zugänge zu den Wohnbereichen bzw. den unabhängigen „*tabernae*“, wurden durch rote Pfeile dargestellt. In beiden Fällen liegt der Eingang in die Wohnräume nicht an der Hauptstraße, sondern in einer Seitenstraße ohne Ladenlokale. Die angrenzenden Verkehrsflächen wurden grau unterlegt. M 1 : 500.

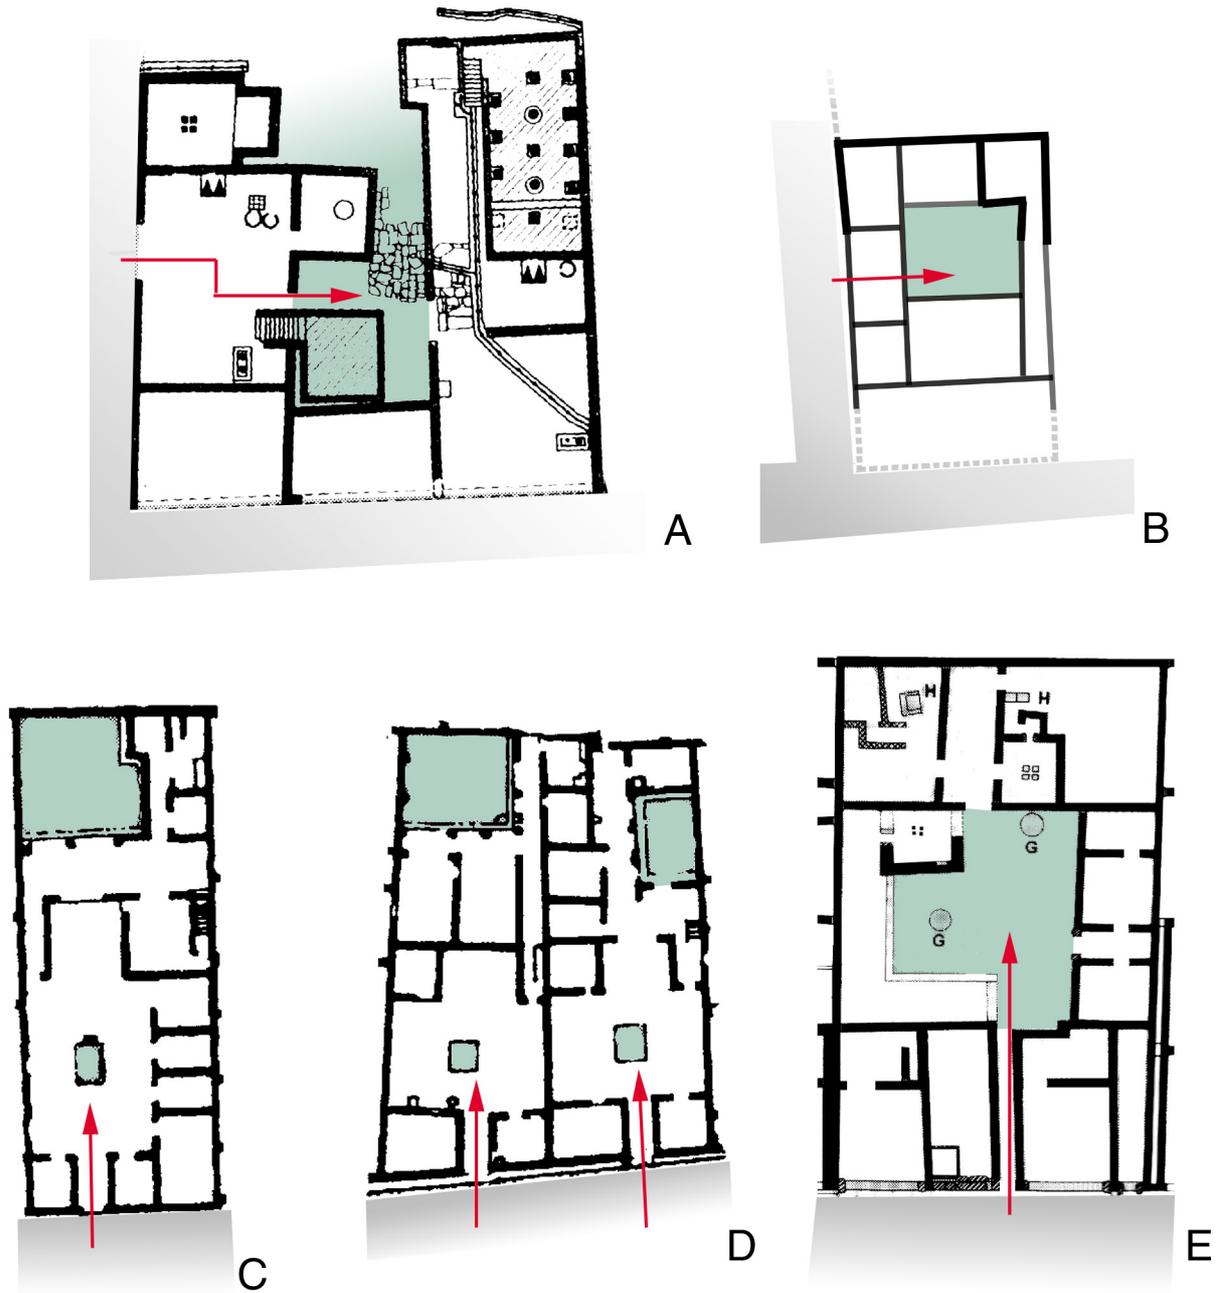
Abb. 79: Einige Beispiele für römische Privathäuser mit offenen Innenhöfen. Die offenen Bereiche wurden grün unterlegt, die Zugänge zu den Wohnbereichen durch rote Pfeile gekennzeichnet. A: Schwarzenacker, „Haus des Augenarztes“; B: Eisenberg, H7/III; C: Pompeji, Gebäude VI, 7, 19; D: Pompeji, Gebäude IX, 2, 17 & 18; E: Kempten, Insula 2, Haus 6. M 1 : 500.

Abb. 81: Kempten, Insula 2, Haus 6, Rekonstruktionsversuch. Vgl. den Grundriß dieses Gebäudes in Abb. 79, Plan E. Abb. aus. Weber et al. 2000, Abb 97.

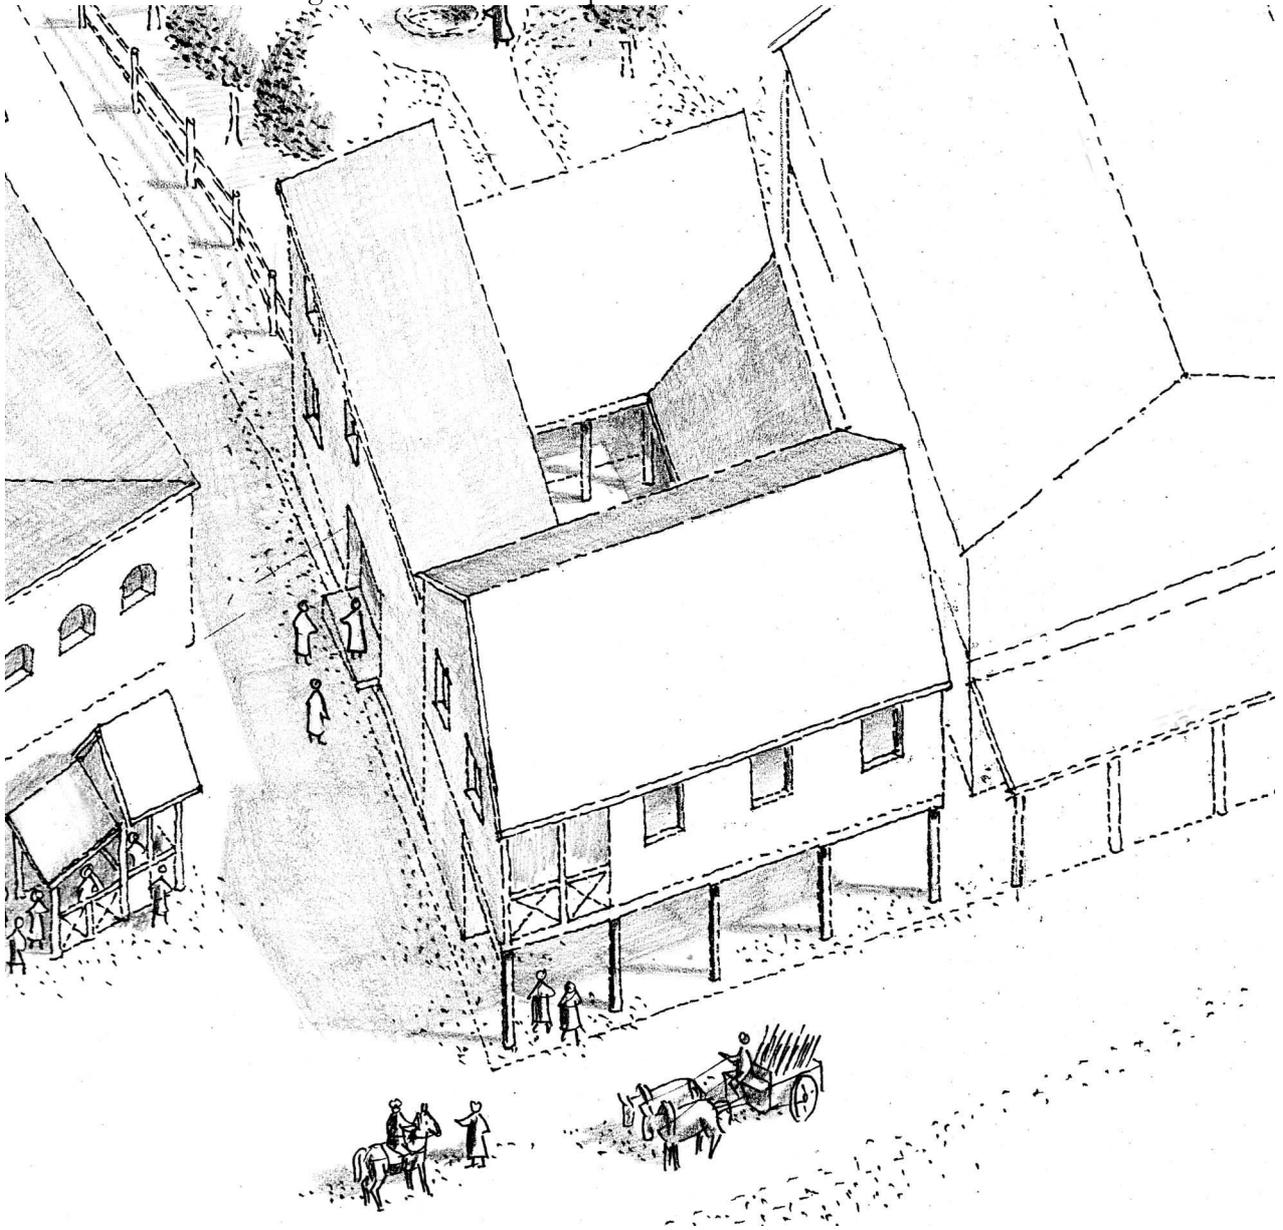
Abb. 80: Rekonstruktionsvorschlag für das Gebäude der Phase H7/III. Variante mit ein- und mehrgeschossigen Bauteilen um einen zentralen Hof und komplexer Dachlandschaft. Ansicht von Südwesten. Zeichnung W. Himmelmann.

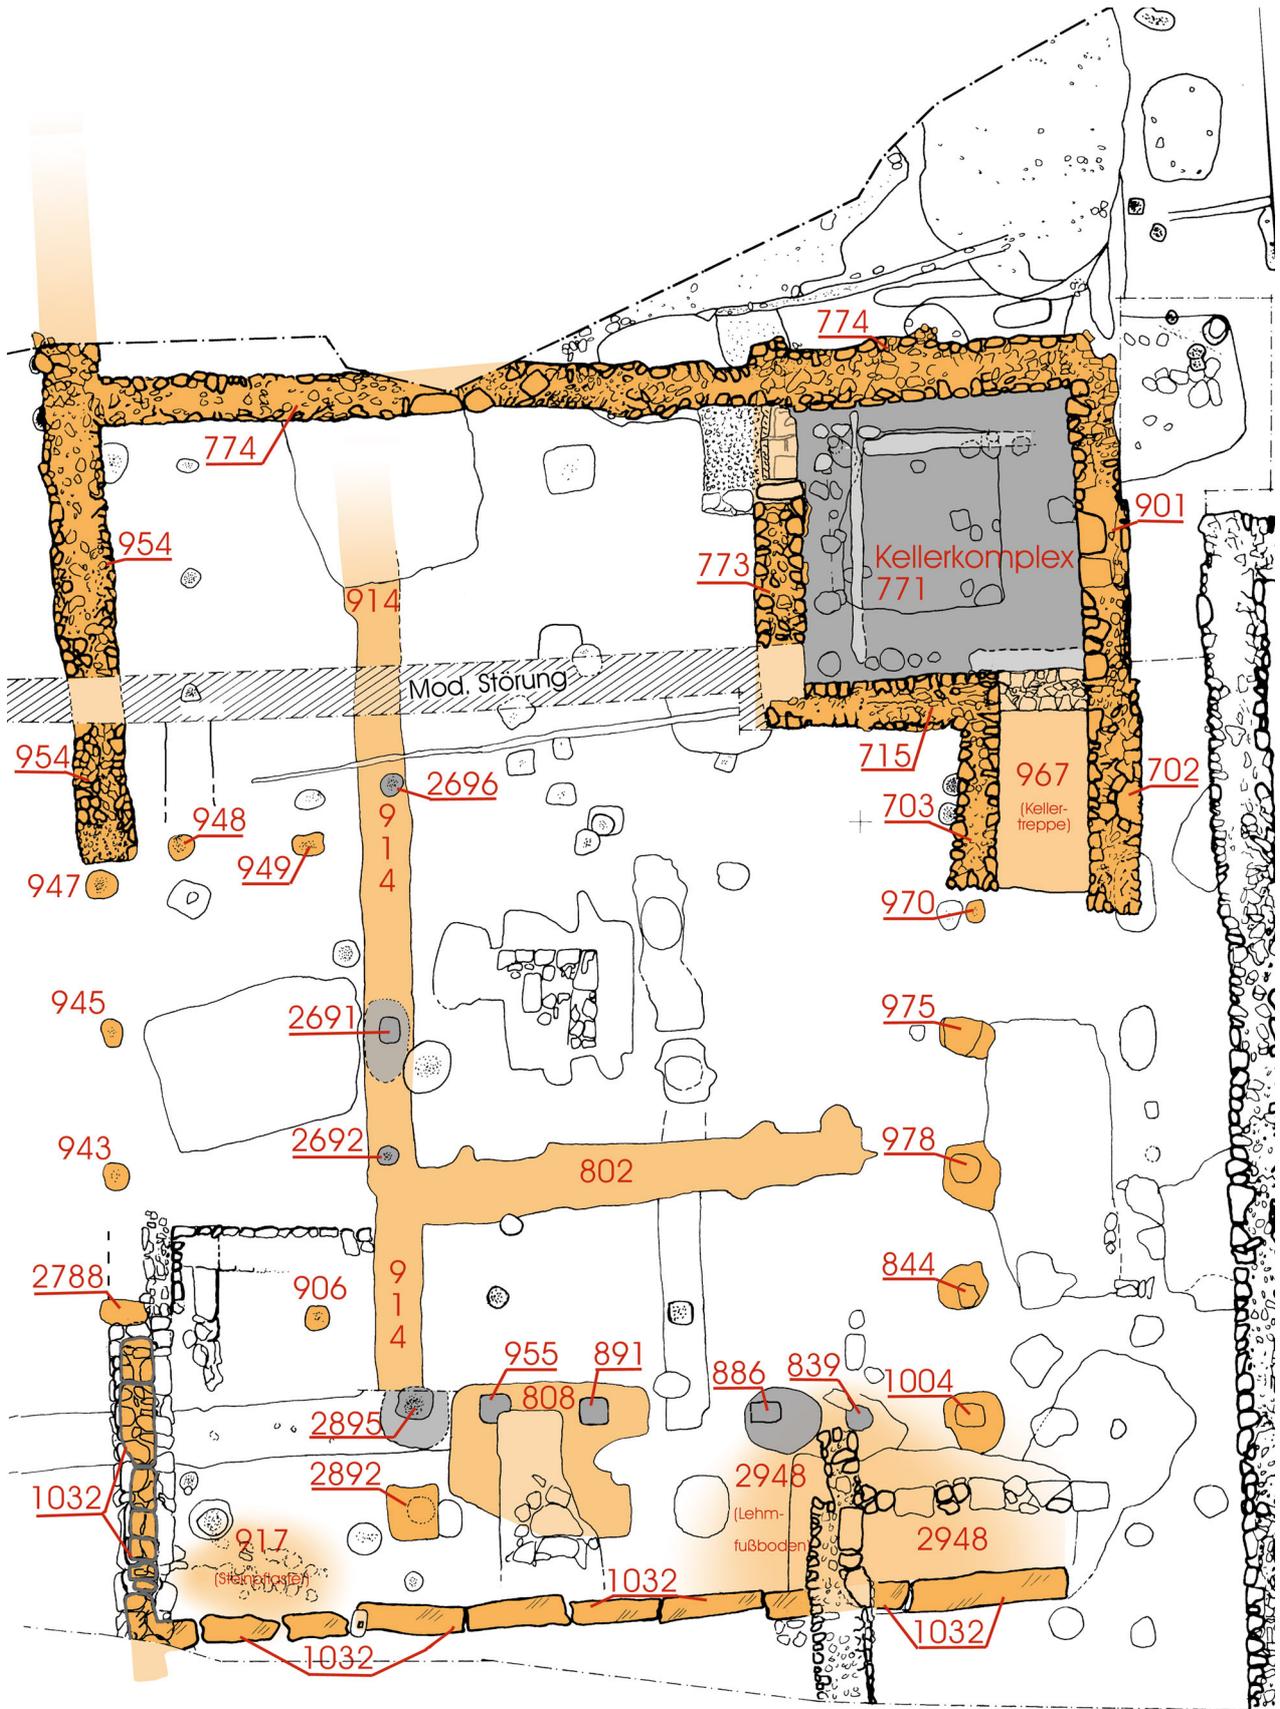
Abb. 82: Die Befunde der Phase H7/III (beige) und die in H7/IIIa neu hinzugekommenen (grau). Lageplan ohne Schichten. M 1: 100.

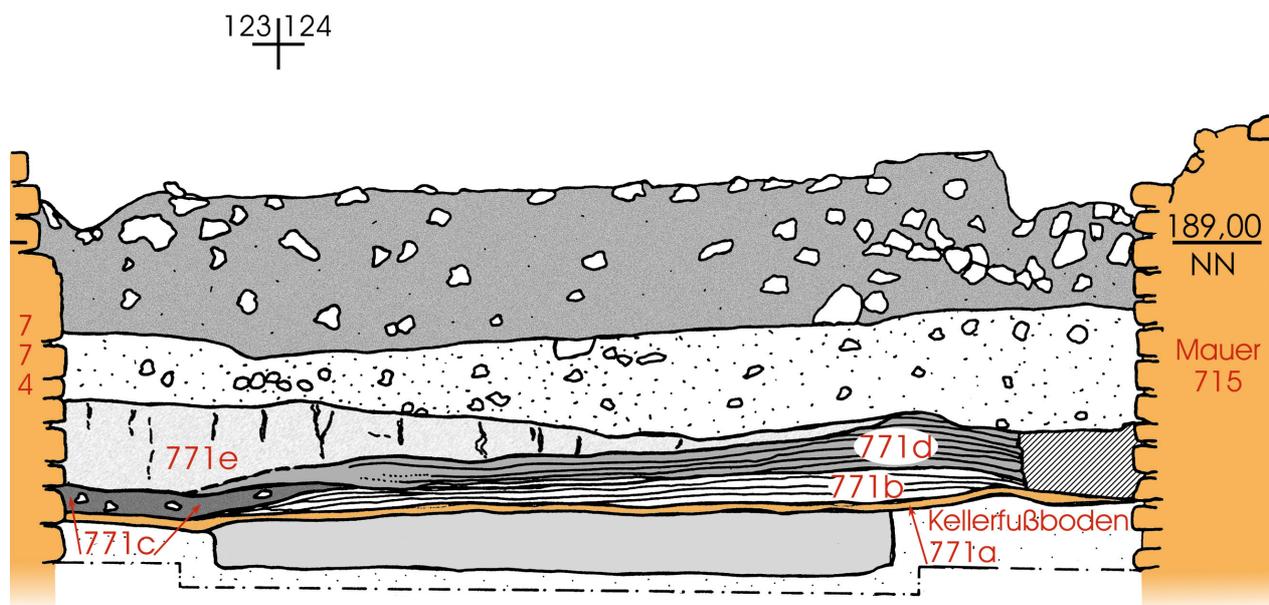
Abb. 83: Ausschnitt aus P 97. Schnitt durch den Kellerkomplex 771. Die Befunde der Phase H7/III (beige) und die in H7/IIIa neu hinzugekommenen: Die Schwemmschichten 771b und 771d, sowie die Ausgleichsschicht 771c. Gleichzeitig bestand auch noch die Kellertreppe 968 fort. Die übrigen in dieser Abbildung verzeichneten Schichten gehören früheren oder späteren Phasen an. Ausschnitt aus P 97. Blick nach Osten. M 1 : 25.

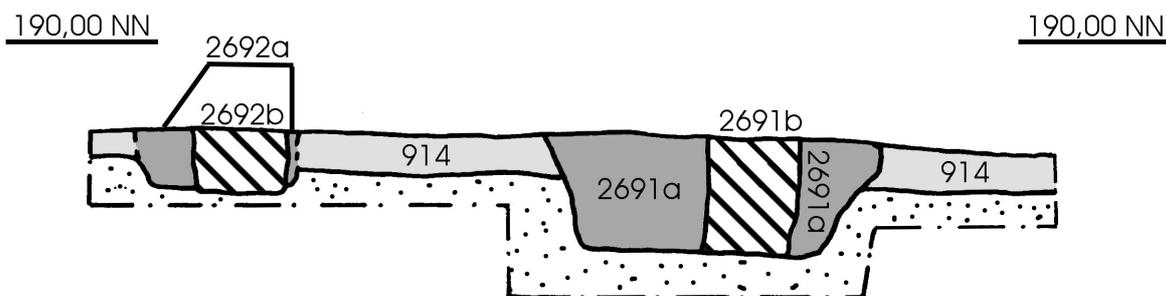
Abb. 84: Diese Abbildung zeigt einen Schnitt durch ein Teilstück des Gräbchens 914. Deutlich sind die nachträglich in den Graben eingetieften Pfostengruben, in denen sich wiederum die Pfosten Spuren abzeichneten, zu erkennen. Fl. 111. Blick nach Westen. M 1 : 25.

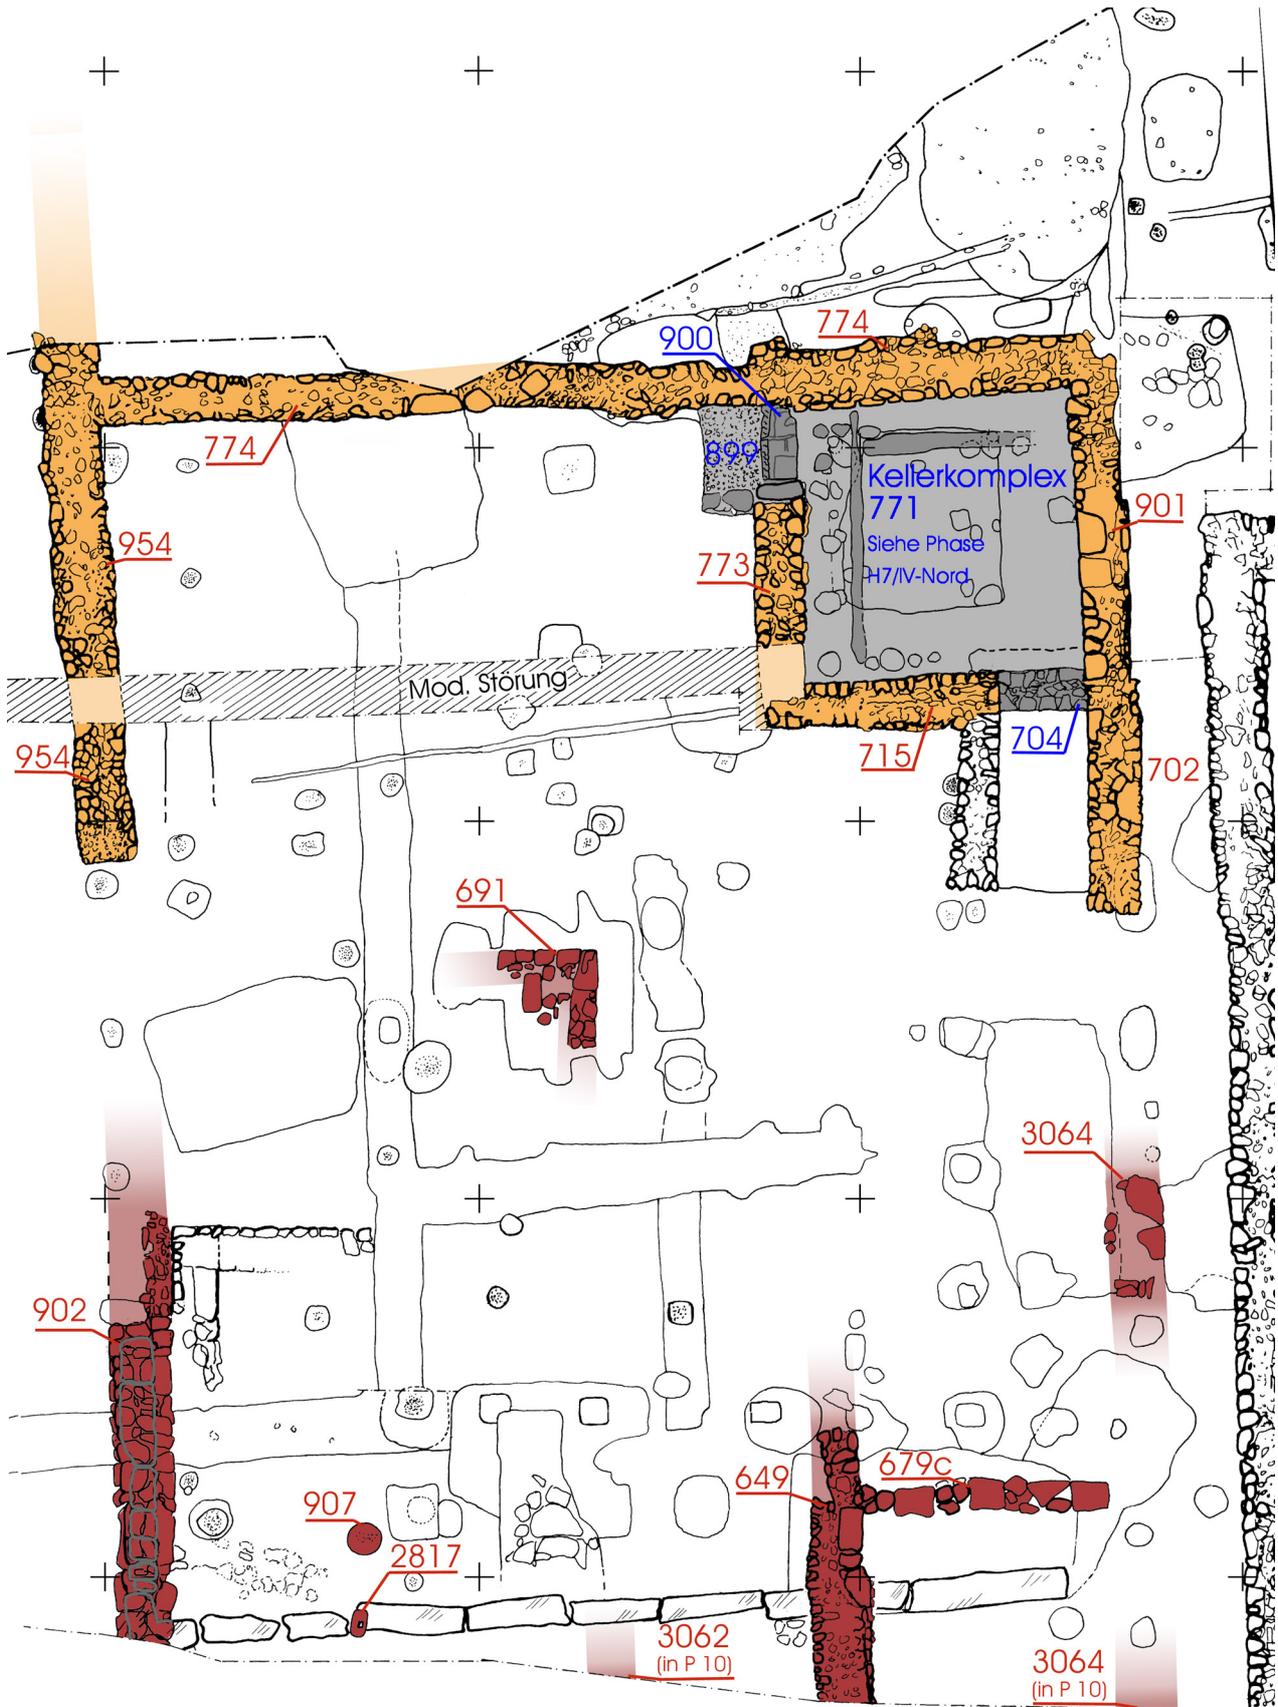
Abb. 85: Die Befunde der Phasen H7/IV (rot unterlegt mit roten Befundnummern) und H7/IV-Nord (grau mit blauen Befundnummern). Die aus der vorhergehenden Phase H7/III übernommenen Mauern wurden ocker dargestellt. Lageplan ohne Schichten. M 1: 100.

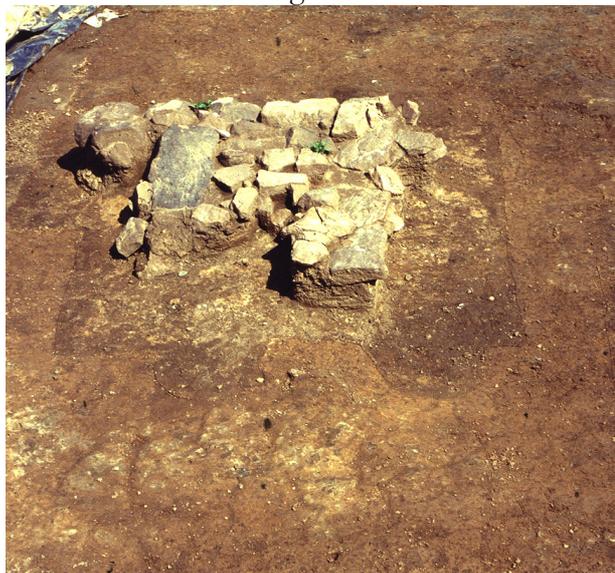
Schließlich ist die Mauerecke 691 in der Mitte des Gebäudes zu erwähnen, für die überhaupt keine verwertbaren stratigraphischen Angaben vorlagen (Abb. 87, rechts). Dieser Befund wurde aus anderen Erwägungen in H7/IV aufgenommen: Zum einen entsprach die Mauertechnik – mörtellose Verlegung sekundär verwendeter Steine – der bei den übrigen Mauern⁵⁹¹ der Phase H7/IV angewandten Bauweise.

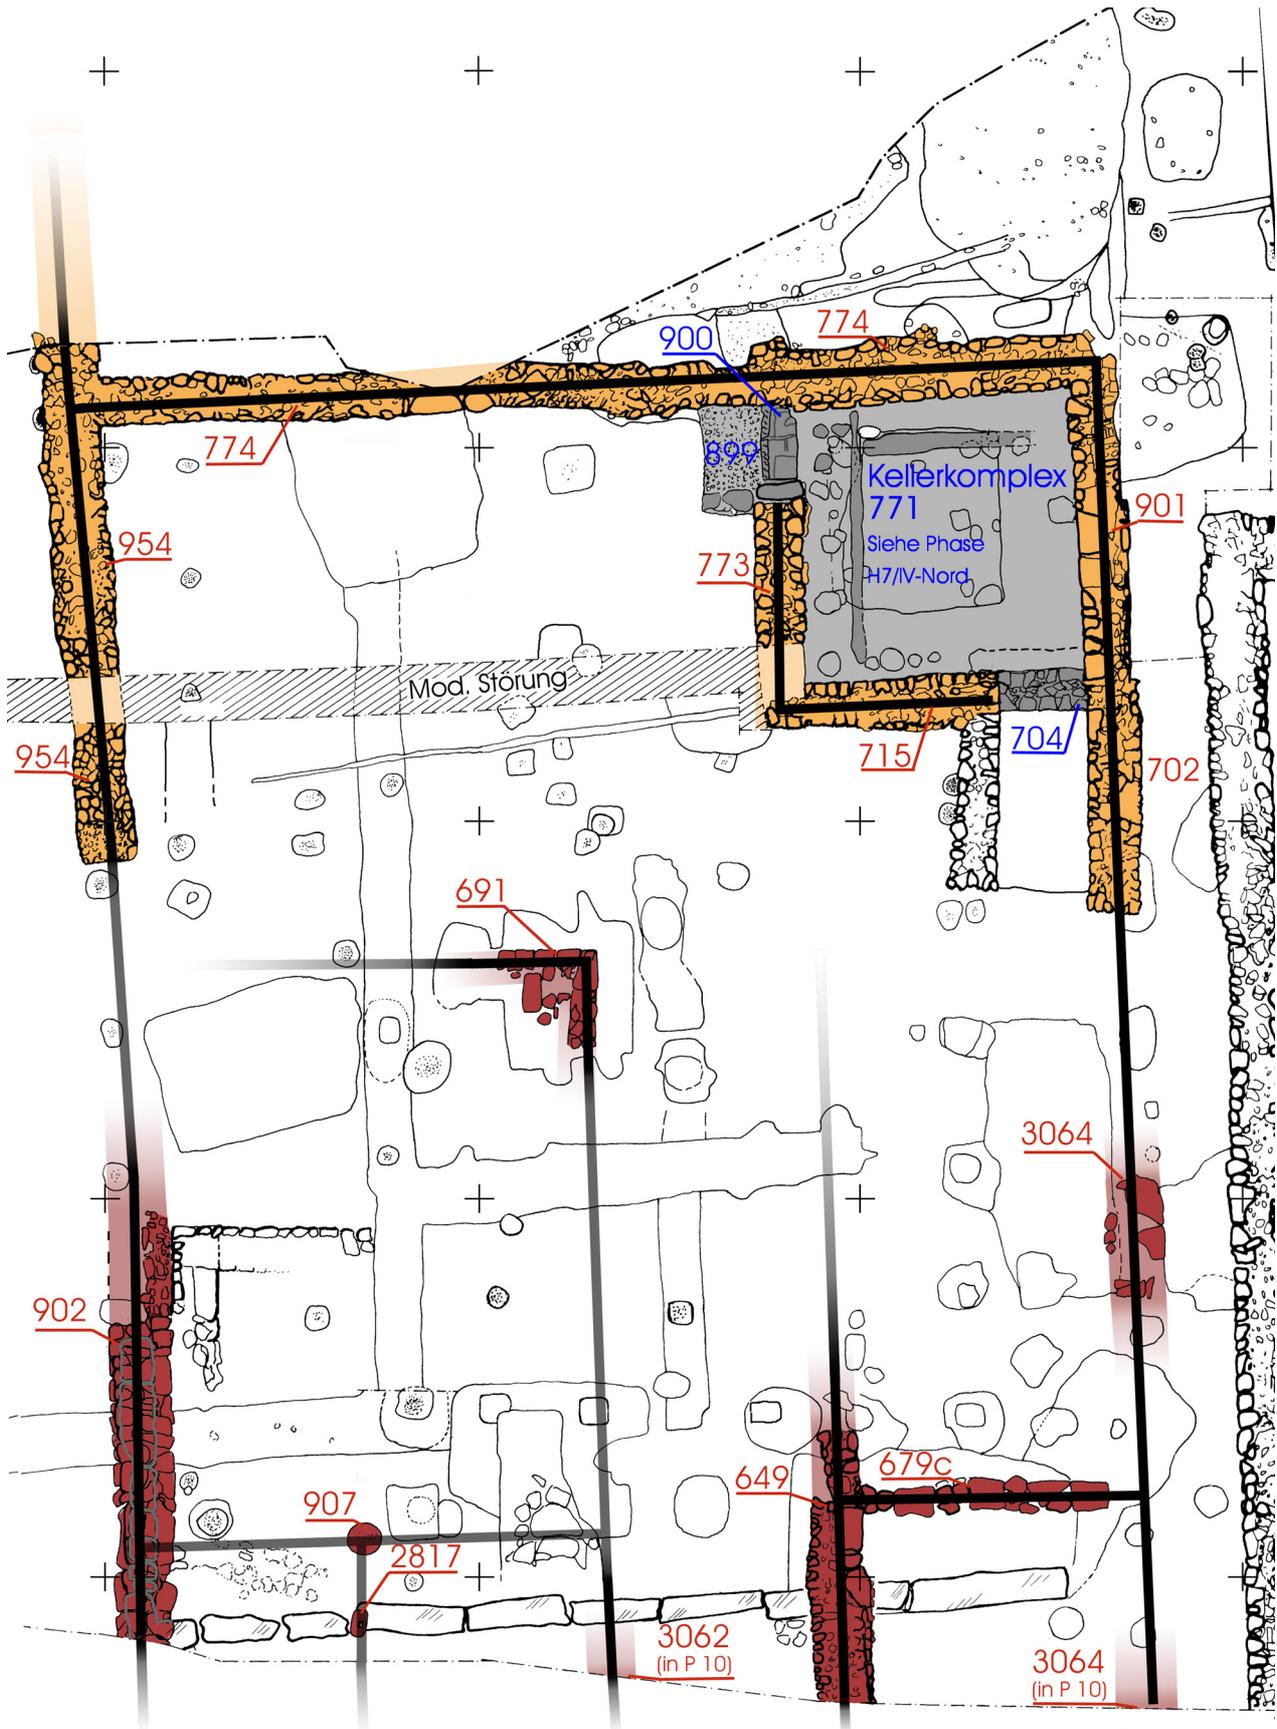
Abb. 88: Diese Abbildung zeigt die aus der Phase H7/III übernommenen Befunde (ocker), sowie die in H7/IV neu hinzugekommenen (dunkelrot mit roten Befundnummern). Die Befunde der Phase H7/IV-Nord im Bereich des Steinkellers 771 (grau mit blauen Befundnummern) können, müssen aber nicht gleichzeitig sein. Eingetragen wurden überdies die sicheren (schwarz) und die sehr wahrscheinlich zu ergänzenden (grau) Wandverläufe. M 1 : 100.

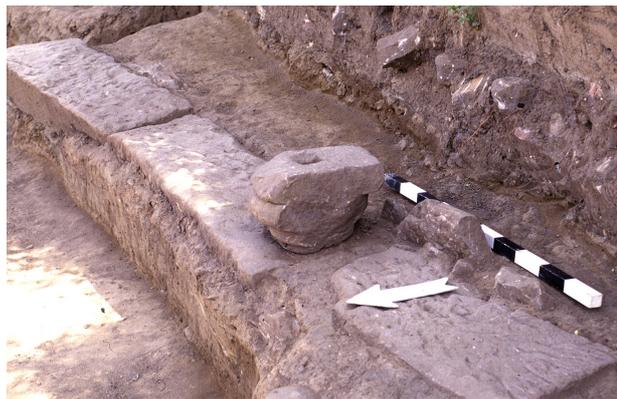
Abb. 89: Der Pfostenstein 2817 *in situ* während der Ausgrabung. Bei diesem Stein handelt es sich um die Spolie einer Säulenbasis, die hier in Zweitverwendung verbaut wurde. Darunter drei mächtige Quader der Steinsetzung 1032 aus der Phase H7/III. Ansicht von Nordwesten.

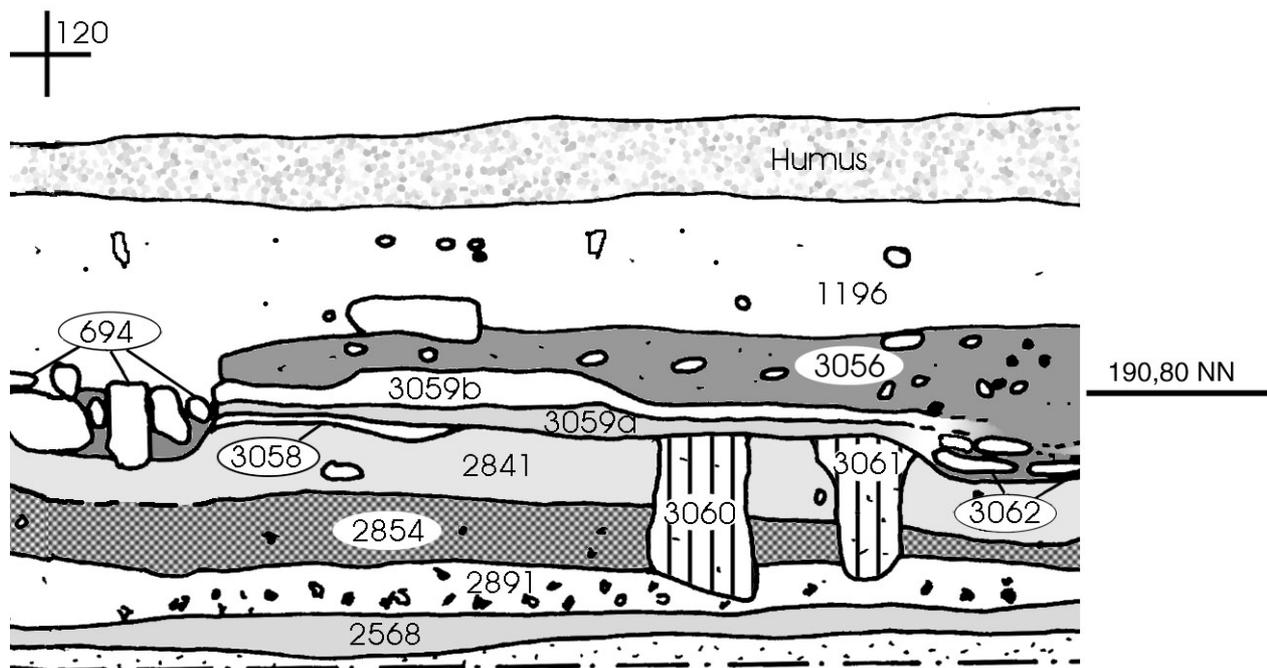
Abb. 90: Ausschnitt aus P 10, Bereich der im Text erwähnten Pfosten 3060 und 3061. Blick nach Süden. M 1 : 25. Die beiden Befunde datieren sicher in H7/IV, da sie in die Schicht 2841 (H7/IIIb) einschneiden, und von 3059b (H7/IVa) überdeckt werden. Andererseits passen sie nicht in die Phase H7/IV, da sie sich im Mittelkorridor dieser Phase – begrenzt durch die Mauern 694 und 3062 – befunden hätten, und dort schlichtweg „im Weg“ gewesen wären. Möglicherweise handelte es sich um temporäre Stützen, die nur während der Erbauung von H7/IV benötigt wurden.

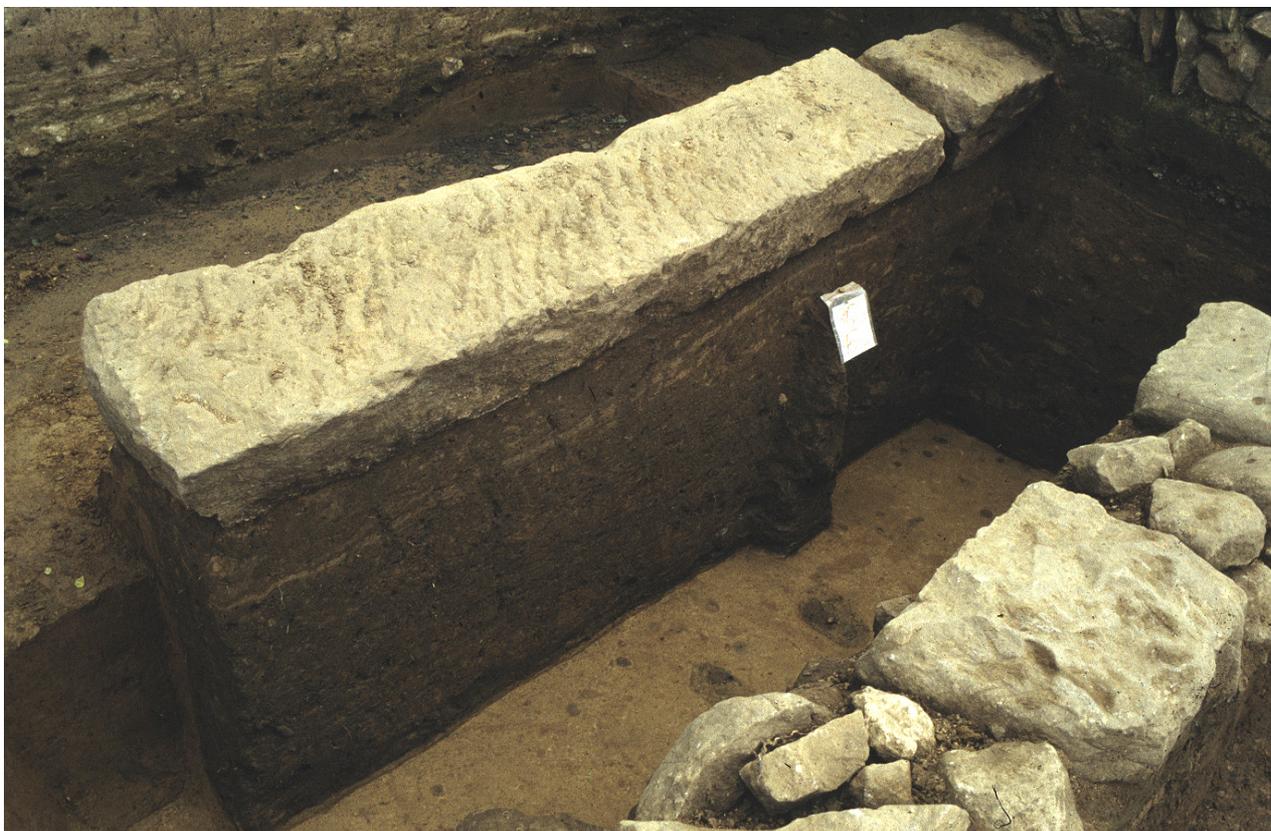
Abb. 91: Vorne rechts ein Teil der Mauer 679c. Deutlich ist die originelle Technik der „auf Lücke“ gesetzten Quader mit dem dazwischenliegenden Füllwerk aus kleinen Steinen zu erkennen. Links ein Teil der Steinsetzung 1032 (H7/III), rechts hinten ein kleines Stück der Mauer 649 (H7/IV). Die große braune Grube unter den Steinbefunden ist die Vorratsgrube 838 (H7/II). Blick von Nordosten.

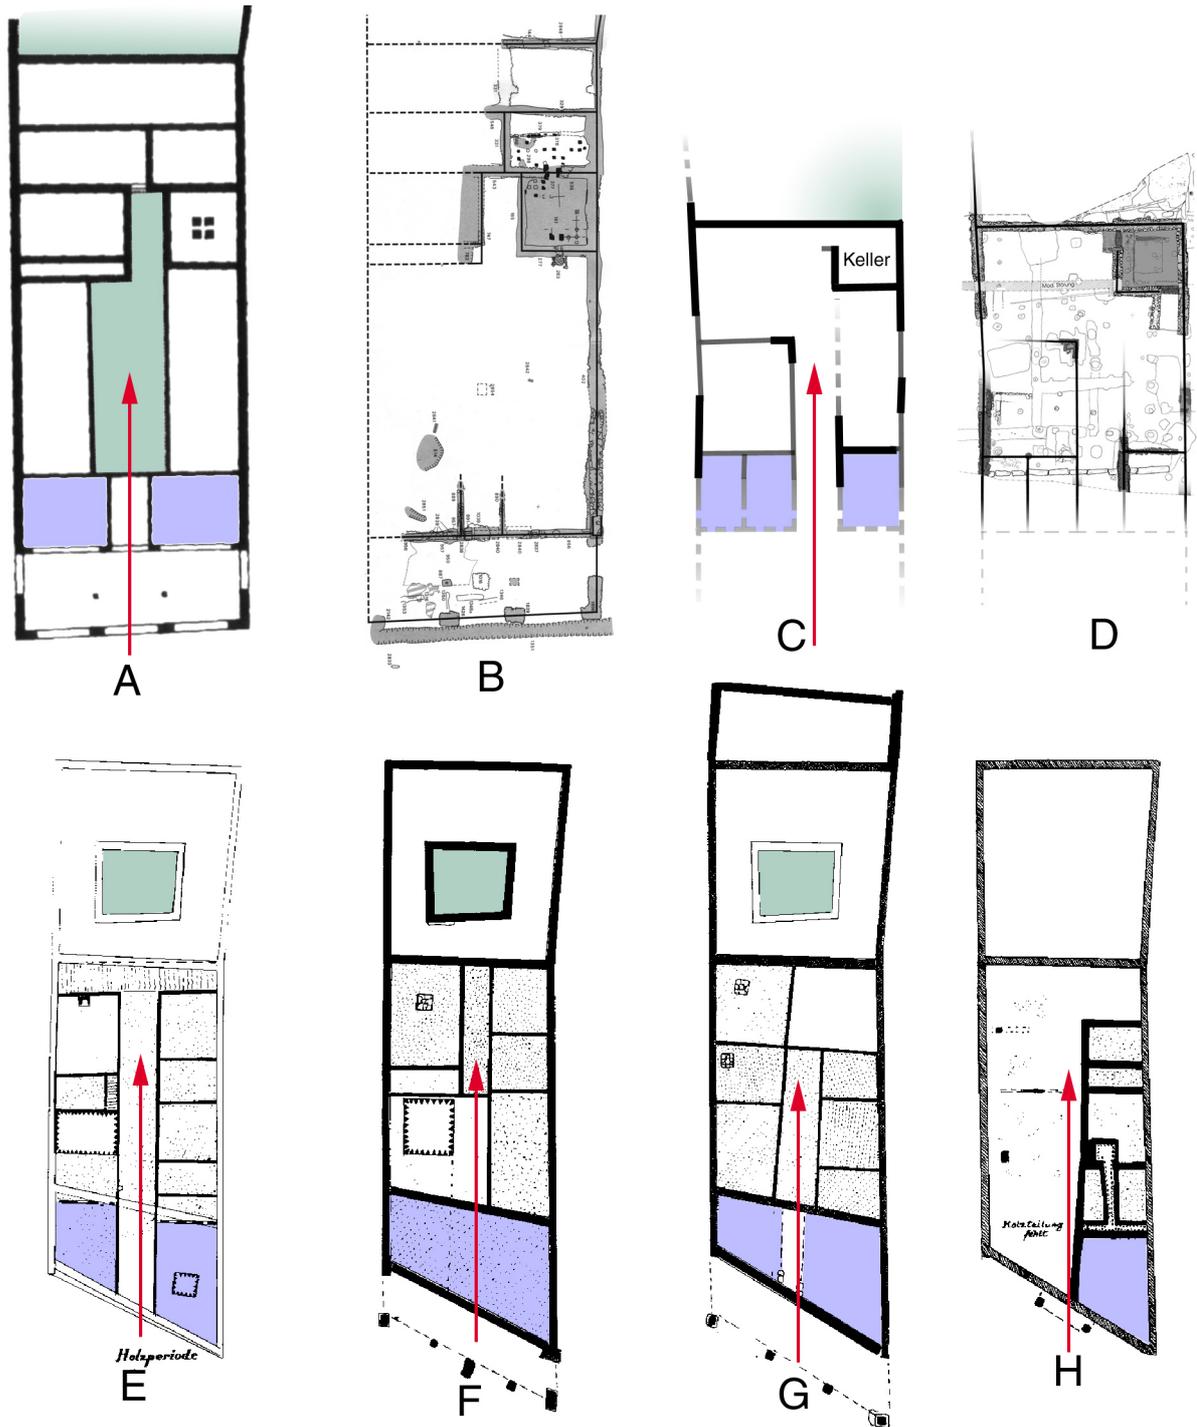
Abb. 92: Römische Stadthäuser mit Mittelkorridor. Ladenburg-Kellerei, Parzelle A/B West, Phase 4, Zustand 4c als schematischer Grundriß (A) und im originalen Befundplan (B). Eisenberg Haus 7, Phase H7/IV als schematischer Grundriß (C) und im originalen Befundplan (D). Kempten, vier Phasen des Gebäudes gegenüber der Thermen (E-H). Vermutliche *tabernae* wurden blau, Hofbereiche grün unterlegt. Der Hauptzugang wird durch die roten Pfeile gekennzeichnet. M 1 : 500. Abb. aus: Kaiser/Sommer 1994, Abb. 264a (A) und Ebd. Beilage 9, d (B); Weber et Al. 2000, Abb. 44, dort nach einem Grabungsplan aus den Jahren 1933/34(E-H).

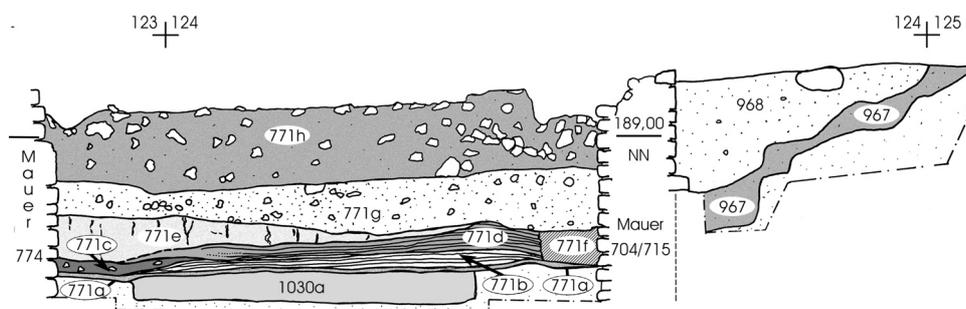
Abb. 93: Profil P 97 zeigt einen Schnitt durch den Keller 771 (links) und den ehemaligen Kellerabgang aus H7/III und H7/IIIa (rechts). Blick nach Osten M. 1: 50.

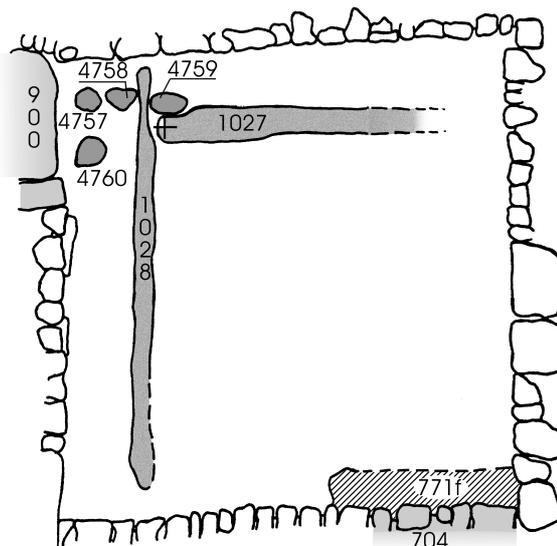
Abb. 95: Detailplanum in Steinkeller 771. Dargestellt sind nur die zur Phase H7/IV-Nord gehörenden Befunde (ohne Schichten): Der Schwellstein 900 mit dem südlich anschließenden Gewändestein, die Mauer 704, die Balken 1027 und 1028, sowie die Pfosten 4757, 4758, 4759 und 4760. Die den Keller einfassenden Mauern 715, 773, 774 und 901 (H7/III) blieben ohne Signatur. M 1 : 100.

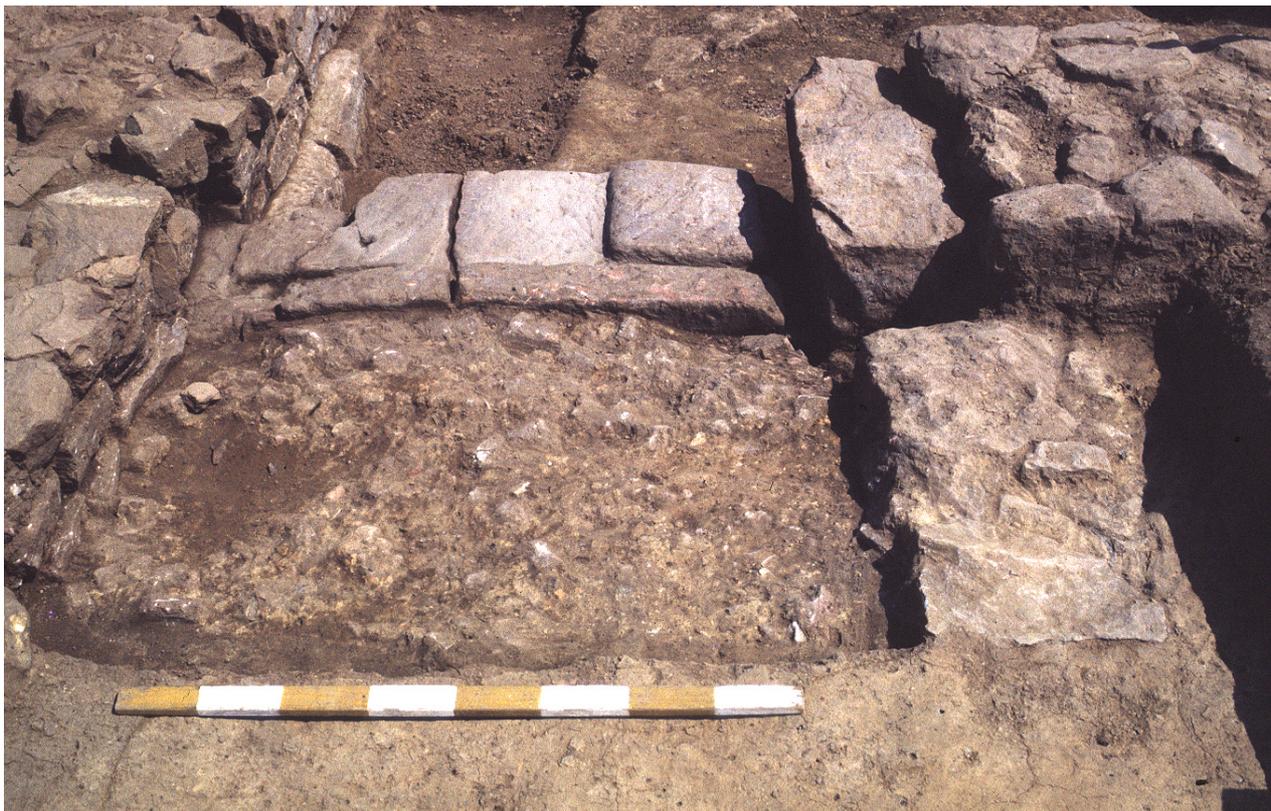
Abb. 96: Der in drei Teile gebrochene Schwellstein 900 mit dem deutlich erkennbaren Türanschlag. Rechts der Rest des Türgewändes, im Vordergrund ein Teil des Steinpflasters. Von der Schwelle aus betrat man den Keller über eine Holz-
 treppe. Das Foto entstand während eines frühen Stadiums der Ausgrabung, die Kellersohle ist noch nicht erreicht. Ansicht von Westen.
