DIE BAULICHE ENTWICKLUNG VON HAUS 7

ZUR STRATIGRAPHISCHEN SITUATION IM BEREICH DER PARZELLE HAUS 7

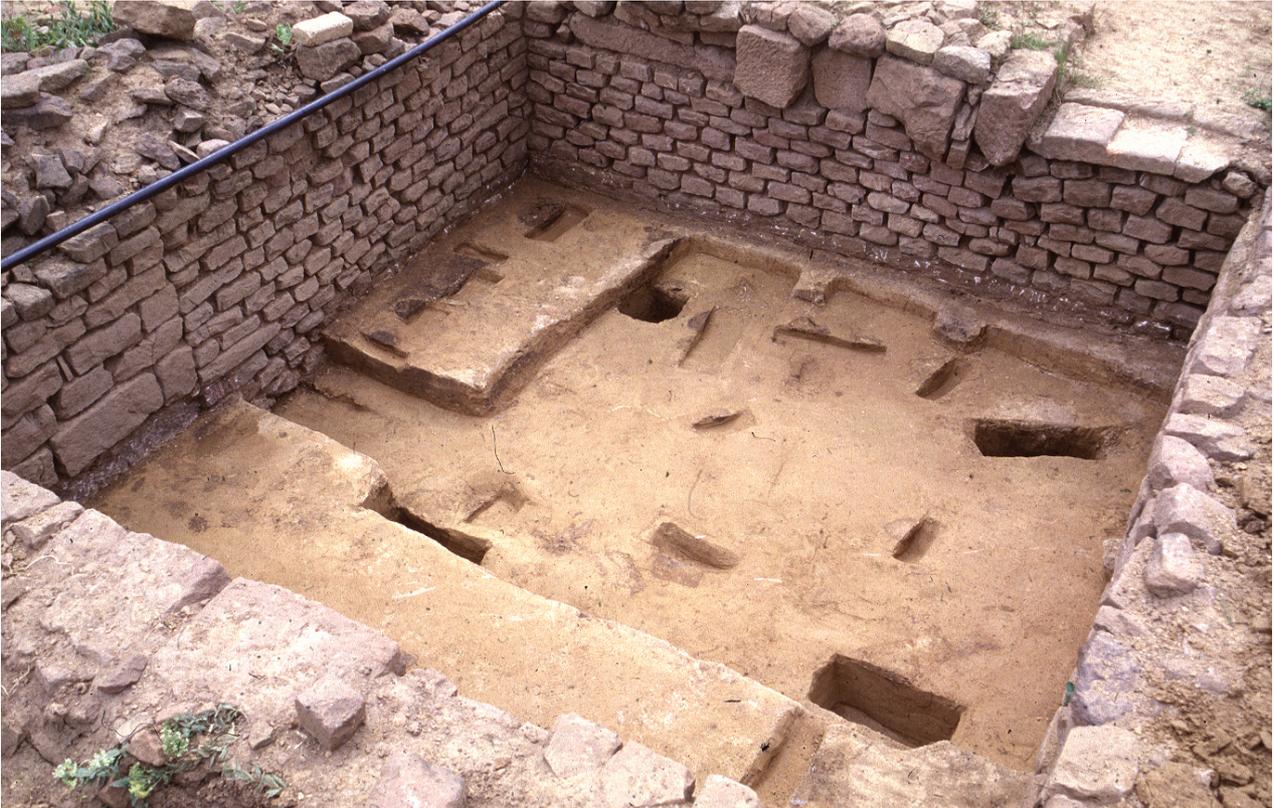
Abb. 97: Steinkeller 771 im jüngeren Bauzustand. Links die zugesetzte Türöffnung des ursprünglichen Eingangs (Mauer 704), am rechten oberen Bildrand der Schwellstein 900 aus H7/IV-Nord. Ob die großen Quader links der Schwelle schon im ursprünglichen Bauzustand (H7/III) vorhanden waren, oder erst mit dem Umbau hierher gelangten, lies sich nicht mehr feststellen. Allerdings steht fest, daß die Originalmauern aus H7/III bereits große Quader in Sekundärverwendung enthielten. Die Schnitte im Kellerinneren wurden durch Befunde des Erdkellers 1030 (H7/II) angelegt.

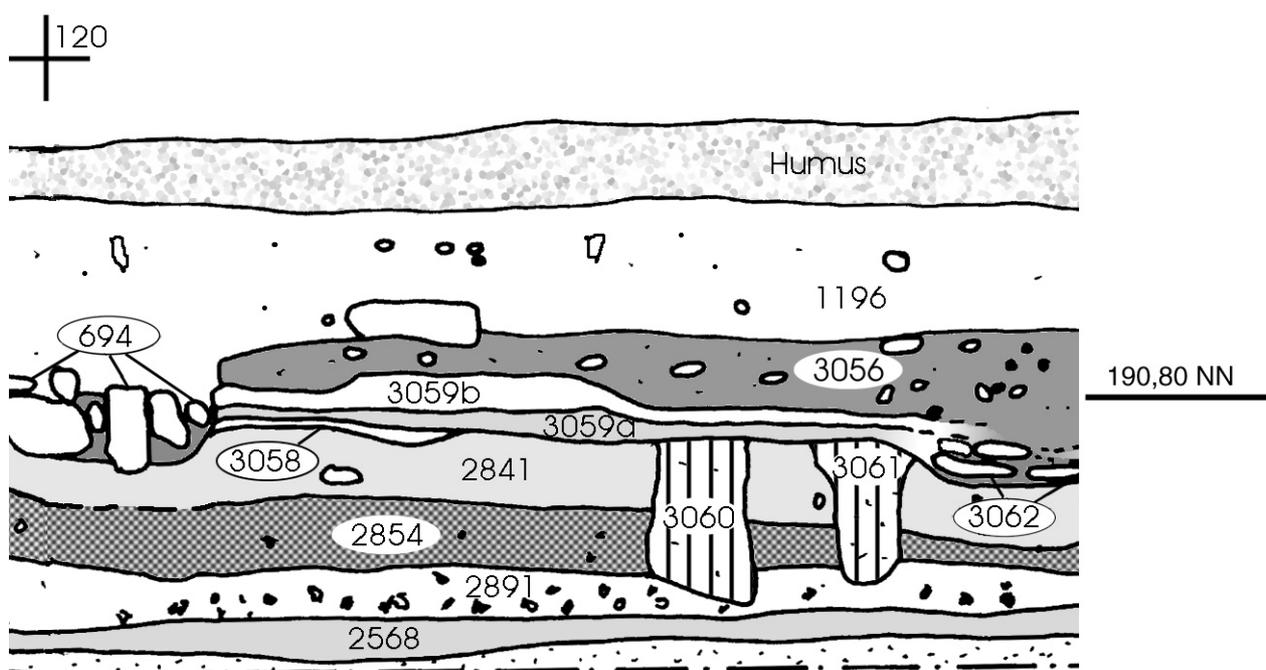
Abb. 98: Dieser Ausschnitt aus P 10 zeigt den Bereich, in welchem während H7/IVa Veränderungen vorgenommen wurden. Blick nach Süden. M 1 : 25.

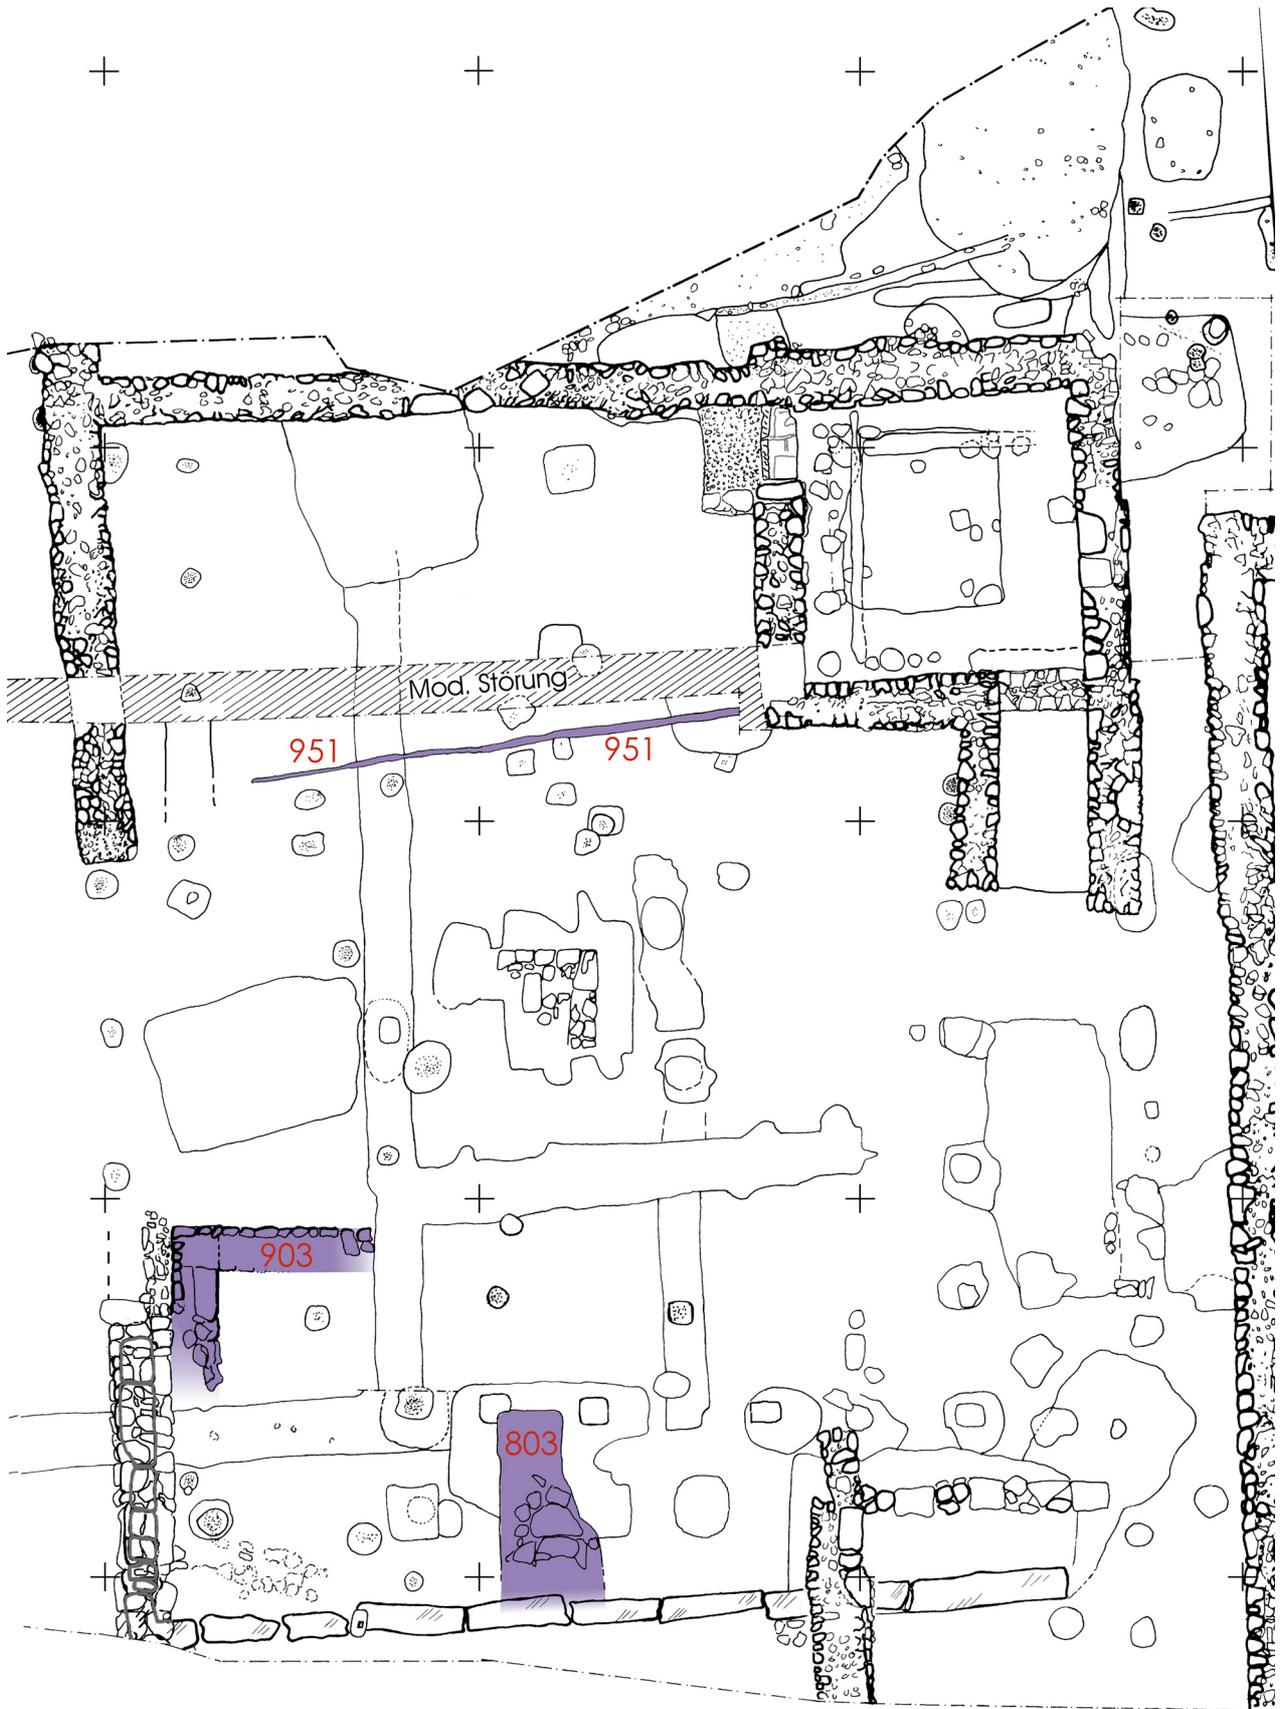
Abb. 100: Die Befunde der Phase H7/V, Lageplan ohne Schichten. Die Befunde 3065b, 961 und 3055 erscheinen nicht in diesem Plan, da sie nur im Profil dokumentiert werden konnten. Zu ihrer Lage siehe P 10. M 1: 100.

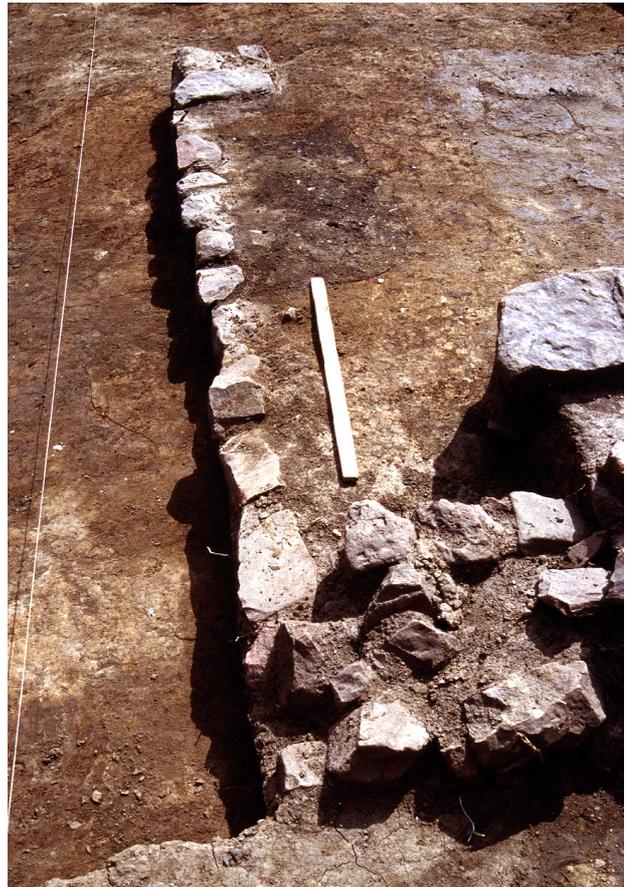
Abb. 101: Der Ost-West verlaufende Teil der Mauer 903, im Vordergrund die Ecksituation. Ansicht von Westen.

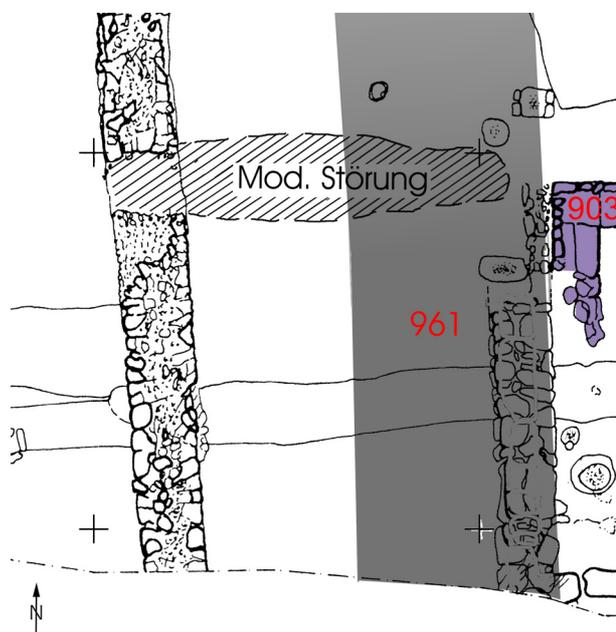
Abb. 102: Ausschnitt aus dem Befundplan, Lage der Straßentrasse 961 und der Mauer 903. M 1 : 100.

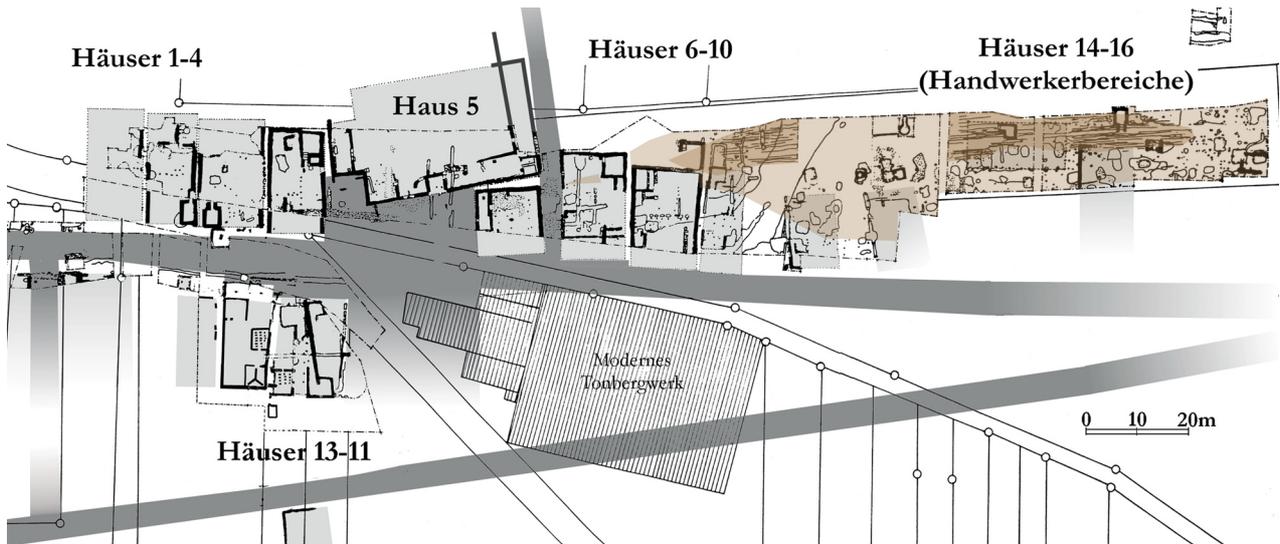
Abb. 103: Vicus Eisenberg, Ausschnitt aus dem Gesamtplan mit Kartierung des Bereichs, in dem die im Text erwähnten Wagenspuren auftreten. Farbraster nach der Häufigkeit des Auftretens. Hellbraun: vereinzelt bis häufig; Dunkelbraun: sehr häufig.

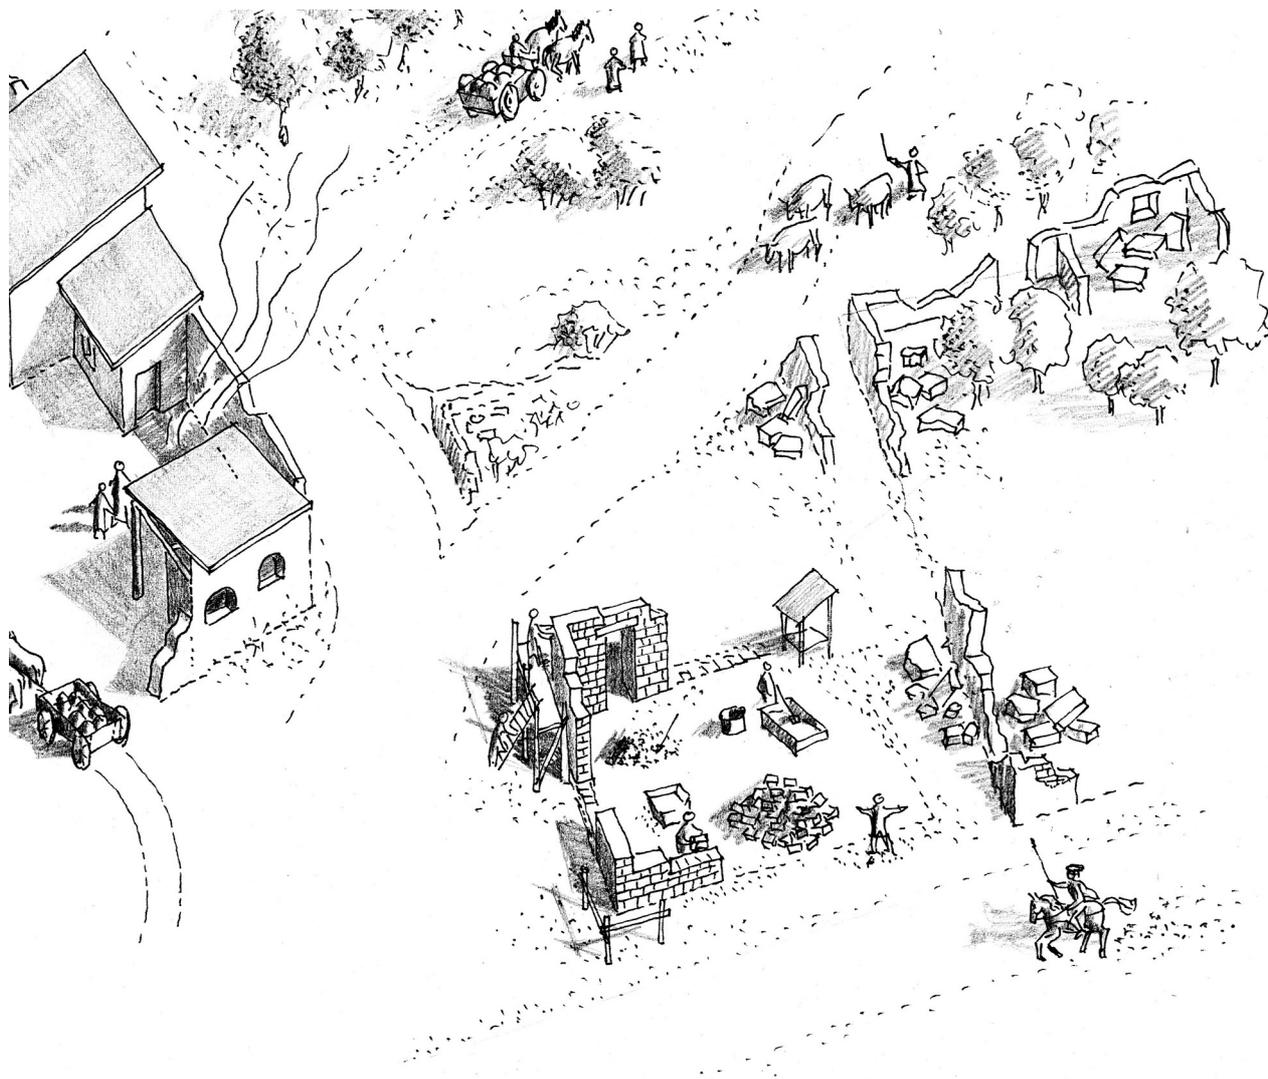
Abb. 114: Eisenberg, Parzelle 7 (Mitte). Möglicher Zustand in der zweiten Hälfte des 4. Jh. n.Chr. Im vorderen Teil der Parzelle wird ein kleineres Steingebäude errichtet, während der rückwärtige Bereich zum Teil als Weg genutzt wird. Auf der Parzelle 5 (links) wird ein Teil der Forumsruinen anderweitig genutzt. Ansicht von Südwesten.

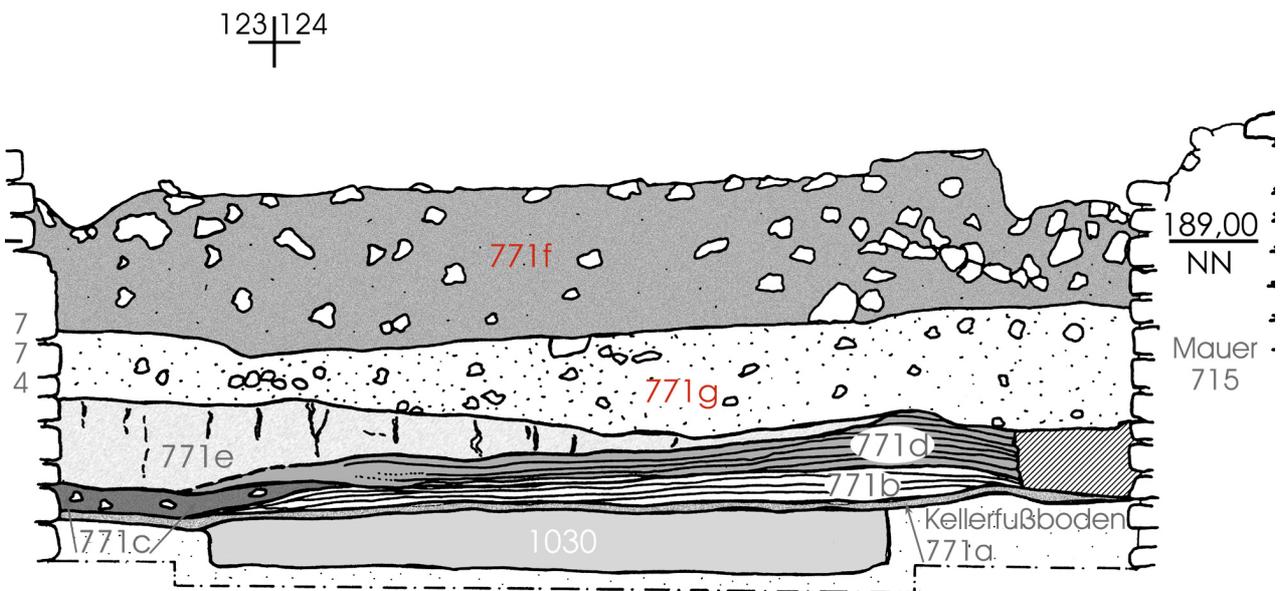
Abb. 105: Schnitt durch den Steinkeller 771. Durch die Schichten 771g und 771h (rote Befundnummern; beide H7/V) wurde der Kellerraum zumindest bis zur Oberkante der erhaltenen Mauern verfüllt. Der Keller war danach nicht mehr nutzbar. Ausschnitt aus P 97. Blick nach Osten. M 1 : 25.

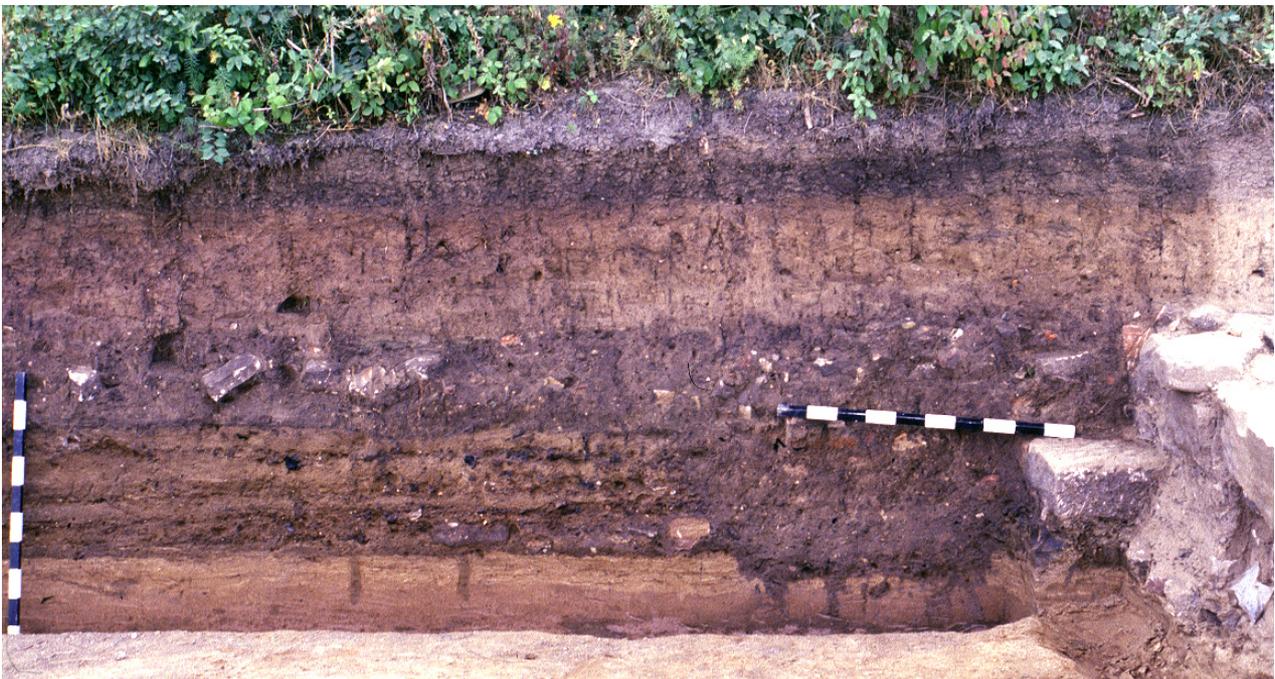
Abb. 106: Profil P 10 auf der Fläche 113, Ansicht von Norden. Die Schicht 3056 ist als breites dunkles Band etwa in der Mitte der Stratigraphie erkennbar. Rechts die Grube 3055 (H7/V), deren Verfüllung nicht von 3056 zu trennen war.

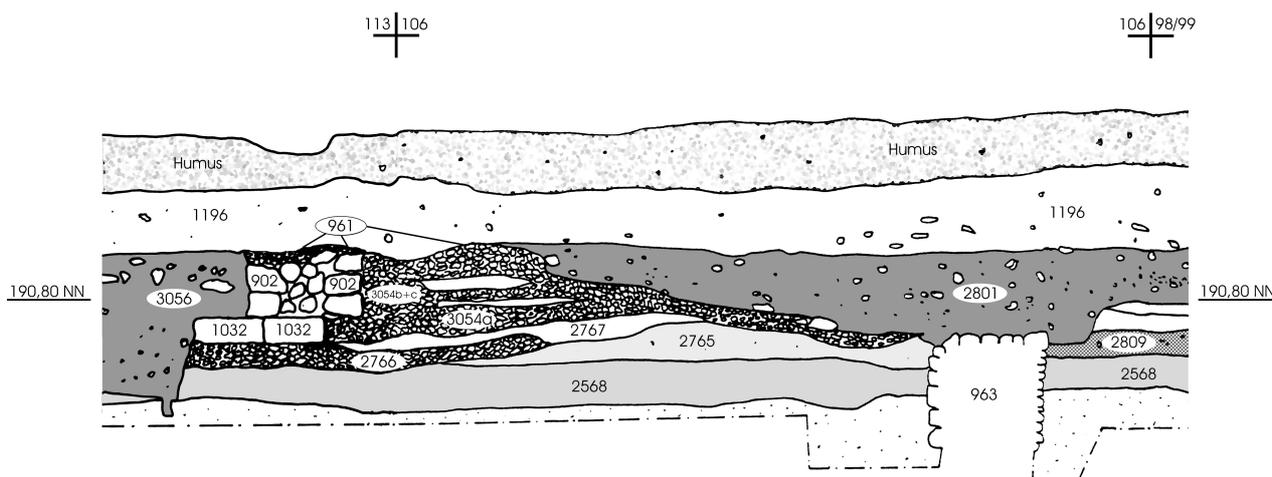
Abb. 107: Ausschnitt aus Profil P 10 im Bereich der Straße zwischen Haus 6 und Haus 7. Die Abbruchhorizonte 3056 (H7/VI) und 2801 (H6/VI) reichen an den Straßenbelag 961 heran, überdecken ihn aber nicht wesentlich. Blick nach Süden. M 1: 50.
