Thomas Biller

Die Festung Würzburg bei Weissenburg in Mittelfranken

Nutzung – Restaurierung – Erforschung

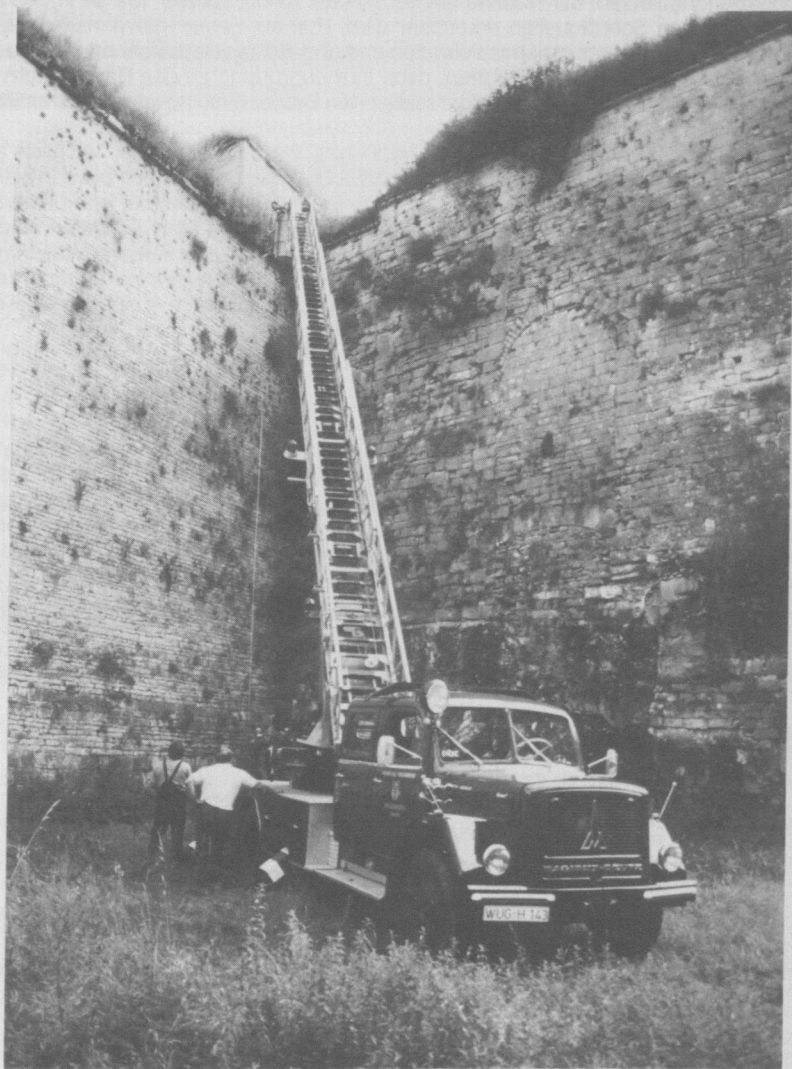
Abb. 9: Wülzburg, Vermessung im Bereich der Bastion Krebs, von der Feuerwehrleiter aus (1989, Foto K. Weltring)
