THOMAS BILLER – DANIEL BURGER

Qal'at Yaḥmūr/castrum rubrum: Ein Beitrag zum Burgenbau der Kreuzfahrerstaaten

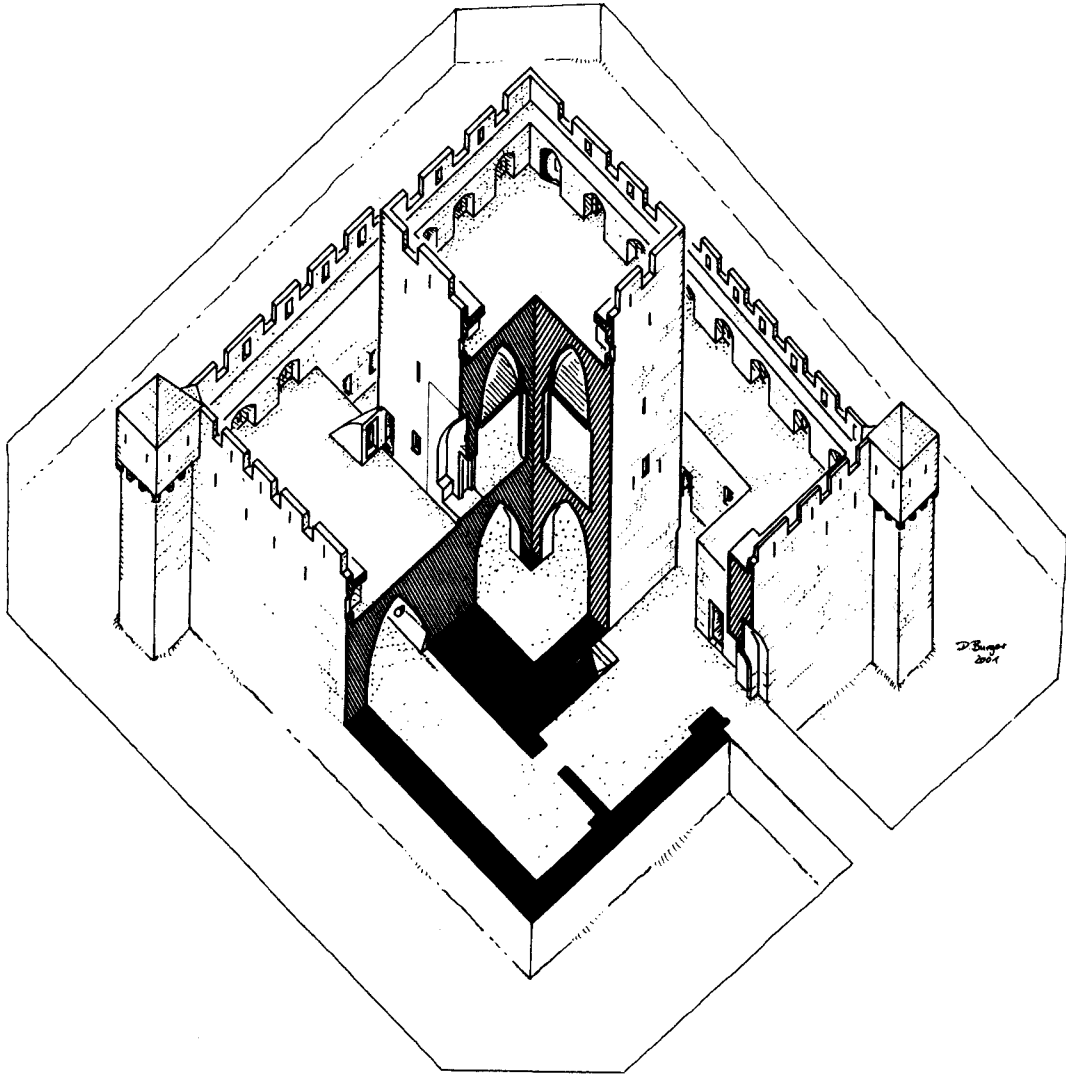
Abb. 4. Yahmūr, isometrischer Rekonstruktionsversuch des Zustandes im 13. Jh. mit 'aufgeschnittener' Südwestecke. Die Form der obersten Brustwehr ist frei ergänzt, in Anlehnung an Beispiele in Saone und auf dem Crac des Chevaliers. Vor dem Tor mag auch eine Brücke gelegen haben. o. M.

Das gemauerte, drei Schichten hoch erhaltene Dach besaß die Form eines spitzen Zeltendes (Abb. 4; Taf. 41 b). Dafür gibt es im Burgenbau der Kreuzfahrerstaaten kein halbwegs bekanntes Vergleichsbeispiel, wobei jedoch zu bedenken ist, daß die oberen Abschlüsse von Türmen und anderen Bauten ohnehin kaum je erhalten sind.

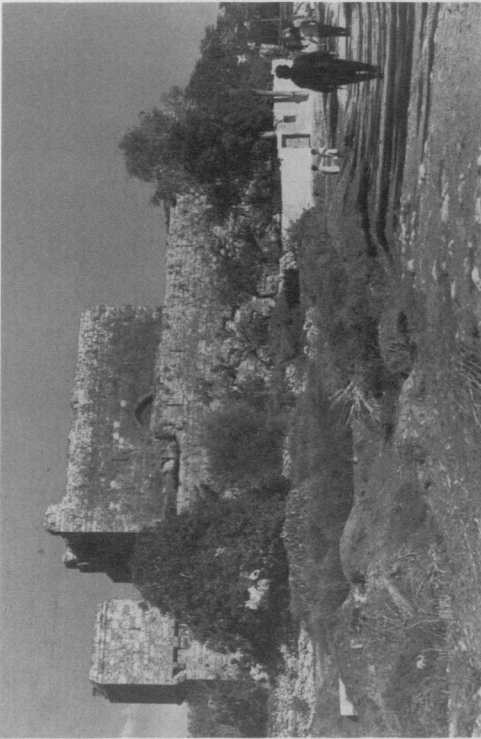
a) Ansicht von Nordwesten, nach W. Müller-Wiener (um 1960). Heute stehen an dieser Seite und auch vor dem Tor im Süden (im Bild rechts) mehrgeschossige Wohnhäuser.

Die Stadt Tartus (Syrien), in der Kreuzfahrerzeit unter dem Namen Tortosa einer der wichtigen Häfen der Mittelmeerküste und eine der großen Burgen des Templerordens¹⁾, besitzt eine landwirtschaftlich gut nutzbare und daher dicht besiedelte Umgebung. Etwa 12 km südöstlich von Tartus, 5 km vom Meer entfernt, liegt auf dem vordersten, fast unmerklichen Ausläufer des Hügellandes das Dorf Yaḥmūr (Abb. 1). In seinem Zentrum, direkt am Dorfplatz bzw. an der Kreuzung der Hauptstraßen, findet man eine kleine Burg der Kreuzfahrerzeit, die wegen ihrer guten Erhaltung und ihrer Bindung an das landwirtschaftliche Ambiente von besonderem Interesse ist (Abb. 2-4; Taf. 39 a).

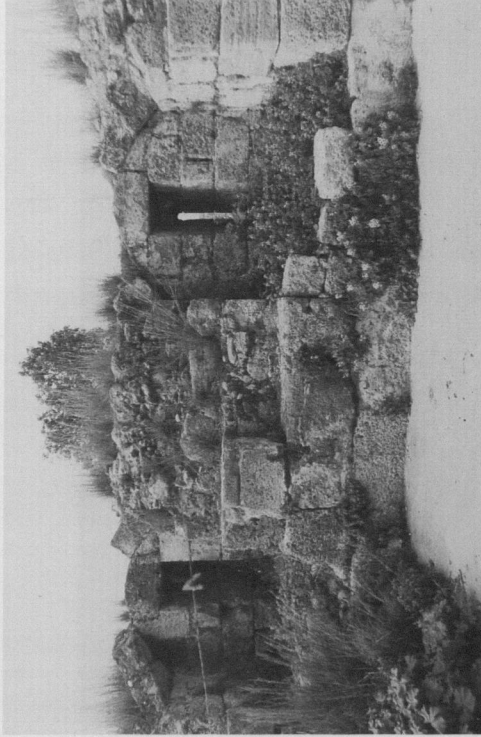
b) Scharnreste der westlichen Ringmauer, über der Plattform des Westflügels (1988).

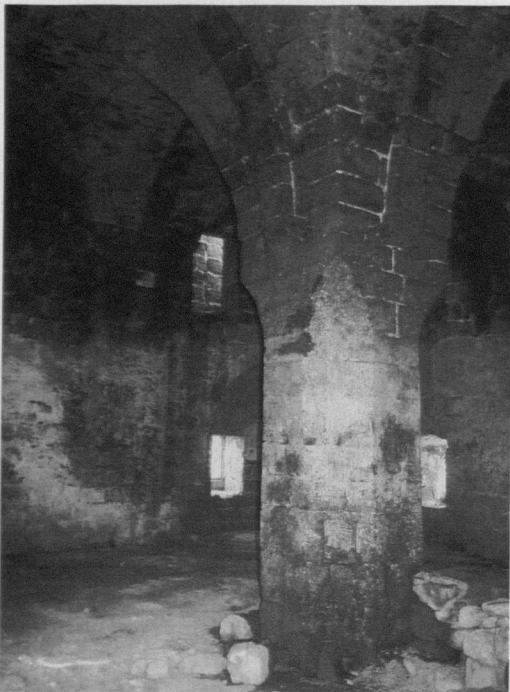
c) 1. und 2. Obergeschoß des Wohnturmes gegen Nordosten. Die Lage der zerstörten Balkendecke ist an den Wänden durch die helle Tünche unten und den Ruß oben markiert. Im 2. Obergeschoß ist die Pforte der Wandtreppe sichtbar (2000).

Im Inneren (Taf. 40 c) blickt der Betrachter auf den großen Mittelpfeiler, der hier im Grundriß zum Achteck abgefast ist und erst am Kämpfer mittels einer Kehle in ein Quadrat übergeht. Da die Balkendecke zum 2. Obergeschoß heute fehlt, erscheint der Raum sehr hoch, was nicht dem mittelalterlichen Bild entspricht. Auf der Süd-, West- und Ostseite befinden sich jeweils zwei rechteckige Fenster, die jedoch keinen wirklichen Ausblick gestatten, da sie keine betretbaren Fensternischen oder gar Sitzbänke besitzen¹⁴). Die Fenster auf der Süd- und Ostseite werden zusätzlich von je zwei schmalen Fensterschlitzten flankiert, das westliche Fenster der Südseite besitzt nur einen Lichtschlitz auf der westlichen Seite. Der Grund für diese Anordnung ist nicht ersichtlich; möglich wäre, daß das große Fenster im grellen Sommerlicht verschlossen wurde und Licht dann nur durch die dafür völlig ausreichenden Lichtschlitze einfiel. Dagegen ist die Nordseite deutlich unregelmäßig gestaltet. In einer breiten Nische der rechten Wandhälfte befindet sich ein weiteres Rechteckfenster, während die fensterlose linke Seite eine niedrige Nische aufweist, die überraschenderweise einen flachrechteckigen Schacht nach oben besitzt. Zweifellos ist dies ein Kamin oder eine Herdstelle, ein im kreuzfahrerzeitlichen Burgenbau überaus seltener Befund.

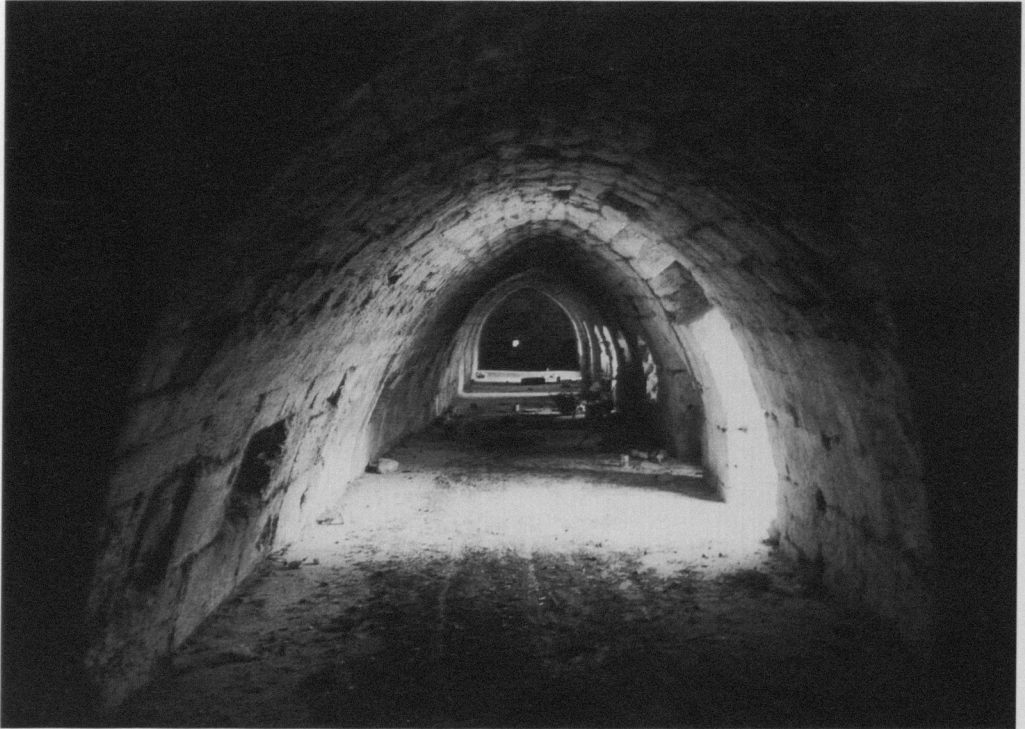
a) Das Innere des Ostflügels gegen Süden. Rechts die zahlreichen Pforten und Öffnungen zum Hof (1988).

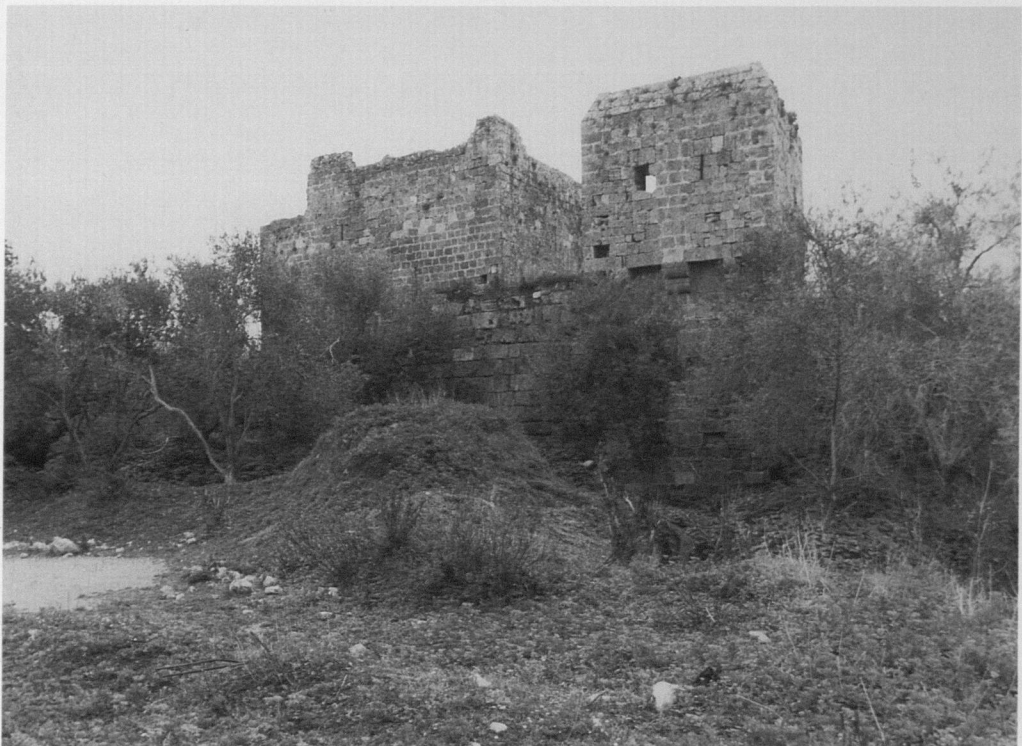
b) Ansicht von Nordwesten, rechts der Eckturm, dahinter der Wohnturm (1988). Diese Seite der Burg ist bis heute unverbaut, verschwindet aber zunehmend hinter Schutt und Gebüsch.
