Thomas Biller

DIE „OTTROTTER SCHLÖSSER“

Teil 2: Burg Rathsamhausen¹⁹⁾

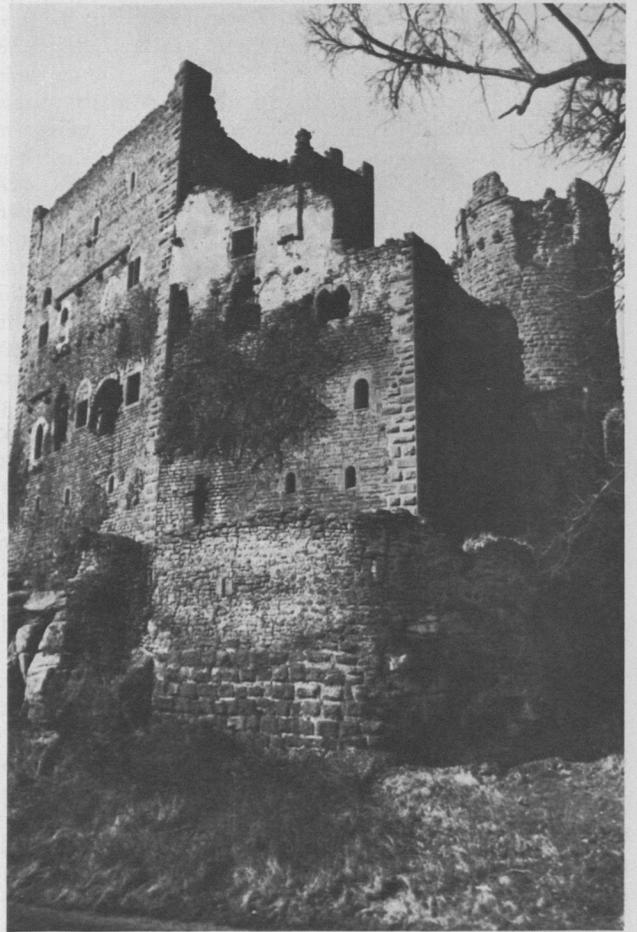
Abb. 8. Rathsamhausen, Gesamtansicht von Südosten (Foto: Verf.)

Der rechteckige Wohnturm ist durch seinen Standort an der südlichen Zugangseite, durch Größe, Erhaltungszustand und architektonische Ausstattung der in jeder Hinsicht bedeutendste Bauteil von Rathsamhausen (Abb. 8, 10, 11, 20). Er erweist sich außerdem durch eine Reihe von Beobachtungen als der älteste Kern der Anlage. Erhalten sind alle vier Wände in voller Höhe, teilweise noch mit Zinnen. Einige eindeutig abzugrenzende spätere Veränderungen — Einziehung von zwei Zwischenstockwerken und Einbruch weiterer Fenster — verunklären die ursprüngliche Konzeption kaum.

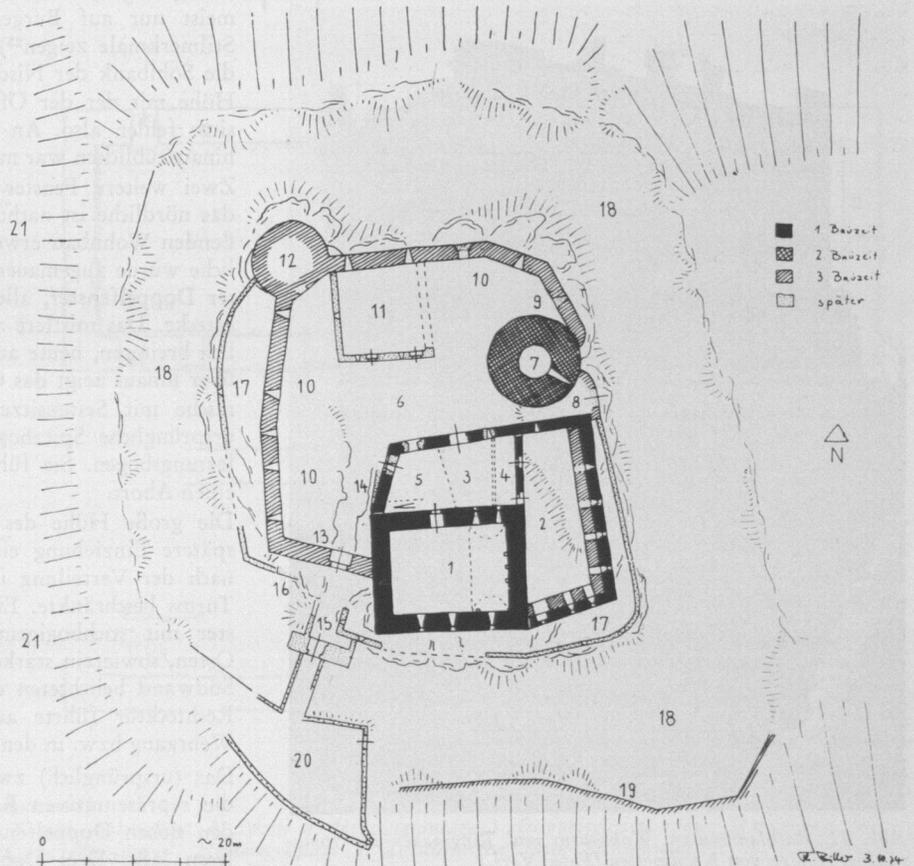
Abb. 9. Rathsamhausen, Grundriß jeweils in Erdgeschoßhöhe mit Bau-

phasen
 schwarz : um 1180—1200
 kreuzschraffiert: 1. Hälfte 13. Jh.
 schraffiert : Mitte bis 2. Hälfte
 13. Jh.
 punktiert : später

1. Wohnturm 2. Wohnbau 3. Innerer Hof 4. Östlicher Einbau 5. Westlicher Einbau 6. Hof der Bürgerweiterung 7. Bergfried 8. Osttor 9. Backofen (Grabung) 10. Stelle von Nebengebäuden (Grabung) 11. Nebengebäude 12. Eckturm 13. Haupttor 14. Fundament eines Gebäudes über dem Torweg (?) 15. Vortor 16. Rest eines älteren Torzingers 17. Zwinger 18. Ringgraben 19. Futtermauer am äußeren Grabenrand 20. Barbakane 21. Halsgraben (Unvermessene Skizze d. Verf.)

Als Kern erscheint eine verschoben rechteckige Baugruppe im Südosten, die aus dem optisch beherrschenden Wohnturm (Abb. 9: 1), einem Wohngebäude (Abb. 9: 2) und

einem von hoher Ringmauer umgebenen, nachträglich stark verbauten kleinen Hof (Abb. 9: 3—5) besteht. Nördlich außerhalb dieses Kerns steht der qualitätvolle runde Bergfried (Abb. 9: 7). An ihn setzt eine Ringmauer an und umzieht in mehrfach gebrochener Führung die Nord- und Westseite der Burg; ein runder Flankierungsturm (Abb. 9: 12) verstärkt die Nordwestecke. Innen lehnten sich verschiedene, nur in Resten erhaltene Gebäude (Abb. 9: 9—11) an. Ein Nebentor lag an der Ostseite zwischen Bergfried und Wohnbau (Abb. 9: 8). Die Gesamtanlage ist im Westen, Süden und teilweise Osten von einer hohen Zwingermauer (Abb. 9: 17) umschlossen. Eine über den Ringgraben (Abb. 9: 18) vorgeschobene Barbakane (Abb. 9: 20) verstärkt das Haupttor (Abb. 9: 13) an der Südseite.

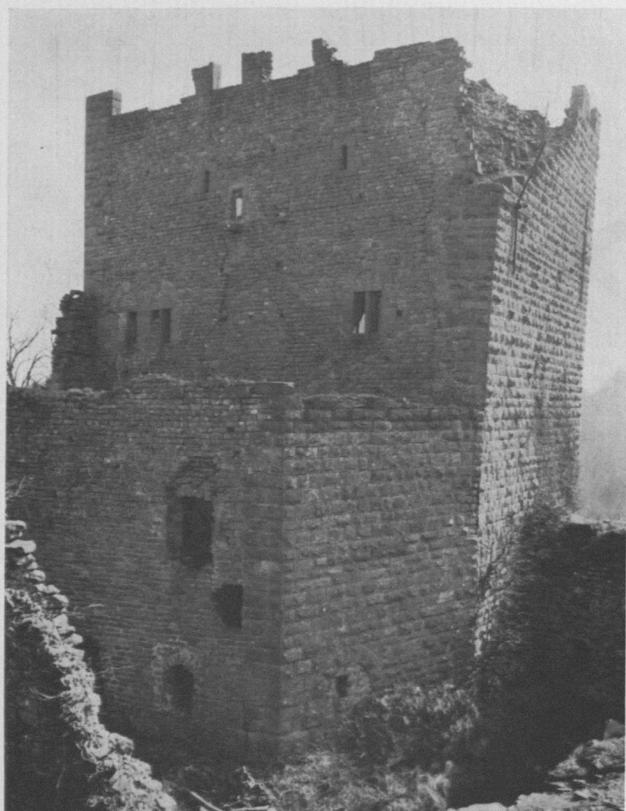
Abb. 11. Rathsamhausen, Wohnturm und Ringmauer der romanischen Anlage von Nordwesten (Foto: Verf.)

Über die Ringmauer des nördlich vom Wohnturm gelegenen kleinen Hofes (Abb. 9:3; Abb. 11) war schon insoweit gesprochen worden als sie die Außenmauer des Wohnbaues fugenlos und in gleicher Technik fortgesetzt und auch in der Ausbildung des Wehrganges mit ihr eine Einheit bildet; zu erwähnen ist nur, daß die der Wehrgangzone zugehö- rigen Kragsteine an der westlichen Ringmauer aus nicht fest- stellbaren Gründen etwas tiefer sitzen. Diese westliche Ring- mauerpartie ist außen, wie auch die stumpfwinklig an-

schließende Westwand des Wohnturms, mit Buckelquadern verkleidet. Auch das Gewände des hier angeordneten, der ersten Bauzeit entstammenden Burgtors zeigt Buckelquader (Abb. 11), während die Innennische das für die Gründungszeit charakteristische Motiv aus Sturz und offenem, stichbogigem Entlastungsbogen zeigt. In der späteren, unsauberen Vermauerung des Tores ist ein kleines Fenster ausgespart. Eine interessante Beobachtung läßt sich auch beim Anstoß der westlichen Hofmauer an den Wohnturm machen. Hier hätte nämlich die Innenflucht der mit Fuge anstoßenden Mauer einen der Kragsteine unbrauchbar gemacht, der die Treppe zum 1. Obergeschoß des Wohnturms trug, und man mußte daher einen Teil der Mauer innen unvollendet lassen (Abb. 12). Ob es sich dabei um einen Hinweis darauf handelt, daß die ursprüngliche Planung noch einen freistehenden Wohnturm ohne anstoßende Bauten vorsah, oder ob sich hier nur ein Fehler bei der Bauausführung bemerkbar macht, wäre zu erwägen.

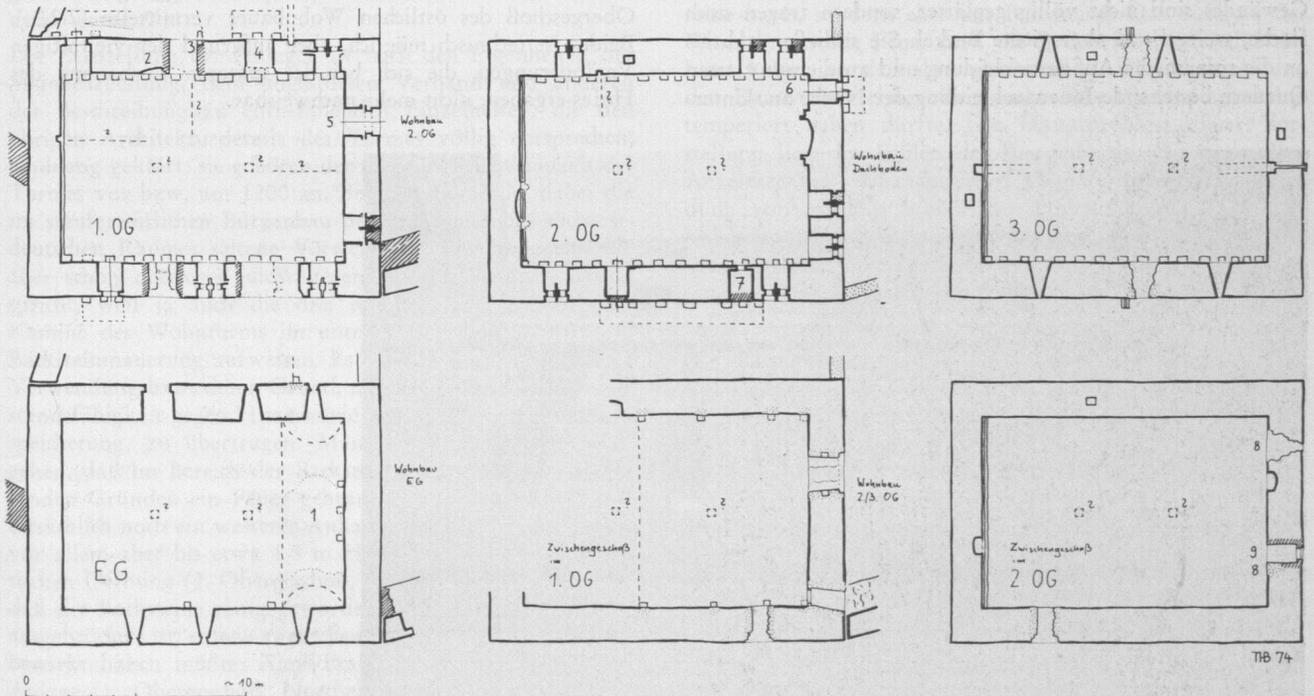
Abb. 12. Rathsamhausen, Grundrisse des Wohnturms

1. Späteres Kellergewölbe 2. Romanischer Kamin, teilzerstört 3. Spolie 4. Heizungsanlage 5. Doppelfenster, später Durchgang zum Wohnbau 6. Doppelfenster, Nische zu Türgröße erweitert 7. Heizungsanlage 8. Zerstörungen durch Kanonenschüsse (?) 9. Fenster, spätromanisch (?). (Zu den Zahlen vgl. Text; unvermessene Skizzen d. Verf.)

Man betritt das Erdgeschoß (Abb. 12) vom nördlich anschließenden Hof aus durch eine spitzbogige Pforte, deren innere Nische eine für die ältesten Teile von Rathsamhausen kennzeichnende Form zeigt, nämlich einen nicht

Das erste Obergeschoß (Abb. 12) war durch eine Spitzbogenpforte in der Nordwand zugänglich, die innen das erwähnte Motiv aus Sturz und — hier rundem — Entlastungsbogen zeigt. Von der überdachten Außentreppe zu dieser Tür zeugen noch Reste von Kragsteinen und Anschlaggesims. Innen sitzt rechts neben der Tür ein teilzerstörter Kamin der ursprünglichen Bauzeit mit teilweise backsteingemauerter Rückwand. Die nachträglich in diesem Bereich eingebrochene Tür (zu einem späteren Bauteil im Hof) bewahrt im äußeren Gewände als Spolie eine attische Basis mit Eckzeihen (Abb. 12: 3). Die rechts daneben im Innern folgende Vorrichtung wird wegen ihres besonderen Interesses in einem eigenen Abschnitt behandelt (2.2.2.1.).

Das (ursprünglich) zweite Obergeschoß (Abb. 12) enthielt die repräsentativen Räume der Burg, wie es sich gut aus den sieben Doppelfenstern und zwei großen Kaminen ablesen läßt. Drei Doppelfenster lagen in der Nordwand;

Inwieweit die damit kurz beschriebenen beiden alten Wohngeschosse des Turms durch leichte Trennwände in mehrere Räume geteilt waren, ist kaum mit Sicherheit zu sagen. Einige der allerdings nicht gerade seltenen kleinen Löcher der Innenwände lassen sich vielleicht als Ansätze solcher Wände deuten und sind in den beigegebenen Grundrisskizzen (Abb. 12) eingetragen.

Das dritte Obergeschoß (Abb. 12) des Wohnturms erfüllte von Anfang an nur die Funktion eines Dachbodens unter dem sanft geneigten, hinter der Mauerkrone versenkten Grabendach. Die Auflager des Daches sind im Osten (Abb. 13) und Westen noch fast vollständig erhalten, ebenso der östliche Wasserspeier der Mitteltraufe (die kaum ohne Unterstützung denkbare Ausbildung dieser Mitteltraufe ist das stärkste Argument für eine mittlere Stützenreihe in allen Turmgeschossen). Je zwei kleine Rundbogenfenster in rechteckigen Innennischen belichteten bzw. belüfteten den Bodenraum im Norden und Süden. Zeugnisse von nachträglichen Änderungen im Dachbereich sind zwei Fenstergewände mit äußerem Ladenfalz im Norden und Süden — die das Grabendach noch voraussetzen — sowie zwei Wasserspeier jeweils direkt darunter, die auf ein späteres Satteldach schließen lassen. Den oberen Abschluß des Turms bildete — das Dach verdeckend und die kubische Form betonend — ein Wehgang, dessen Zinnen noch in umfangreichen Resten erhalten sind. Der Umgang auf der Mauerdicke wurde durch innen etwas vorkragende Sandsteinplatten gebildet. Es sei hervorgehoben, daß die Erhaltung der Mauerkrone mit Dachansatz und Wehgang ein sehr seltener Fall ist.

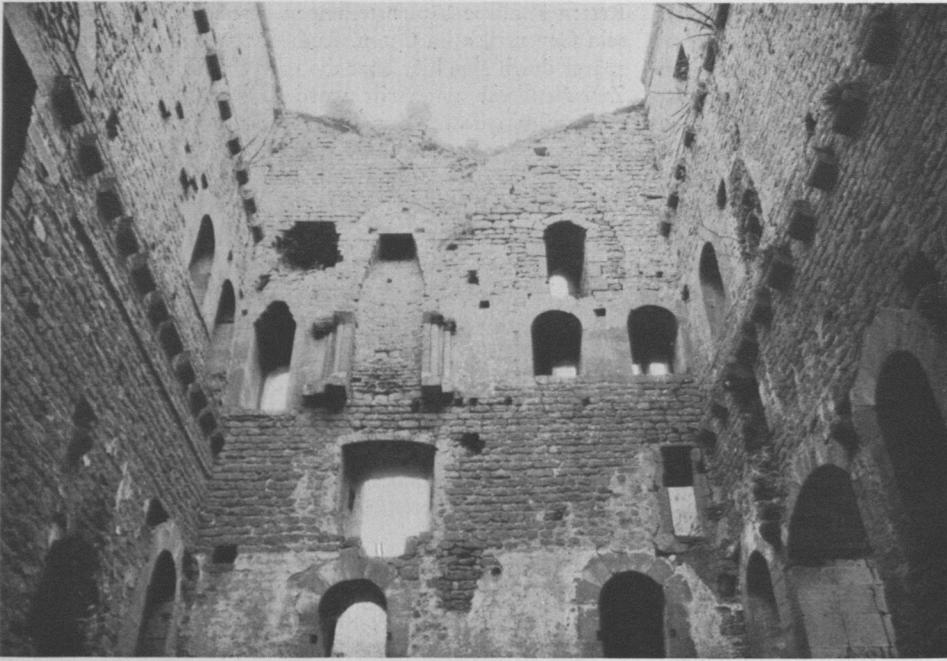
Abb. 13. Rathsamhausen, Inneres des Wohnturms, oberer Teil der Ostwand (Foto: Verf.)

Die große Höhe des Geschoßes (etwa 4 1/2 m) ließ die spätere Einziehung einer Zwischendecke zu, die sich aber nach der Verteilung ihrer Kragsteine auf den Ostteil des Turms beschränkte. Ein großes, heute ausgebrochenes Fenster mit stichbogigem Nischengewölbe aus Backstein im Osten, sowie ein stärker zerstörtes Fenster (? , Nische ?) der Südwand belichteten dieses Zwischengeschoß. Eine schmale Rechtecktür führte auf den im Südosten anschließenden Wehgang bzw. in den Wohnbau (Abb. 12, 13).

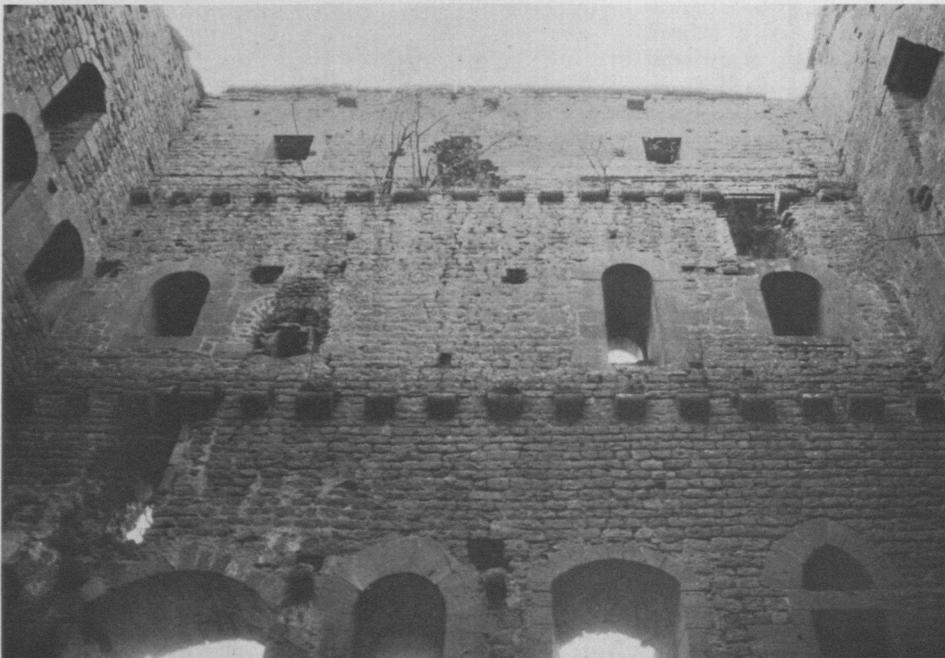
Abb. 14. Rathsamhausen, Inneres des Wohnturms, oberer Teil der Südwand (Foto: Verf.)

ausgemauerten, hier stichbogigen Entlastungsbogen über scheinbarem Sturz (vgl. Abb. 14, 21).

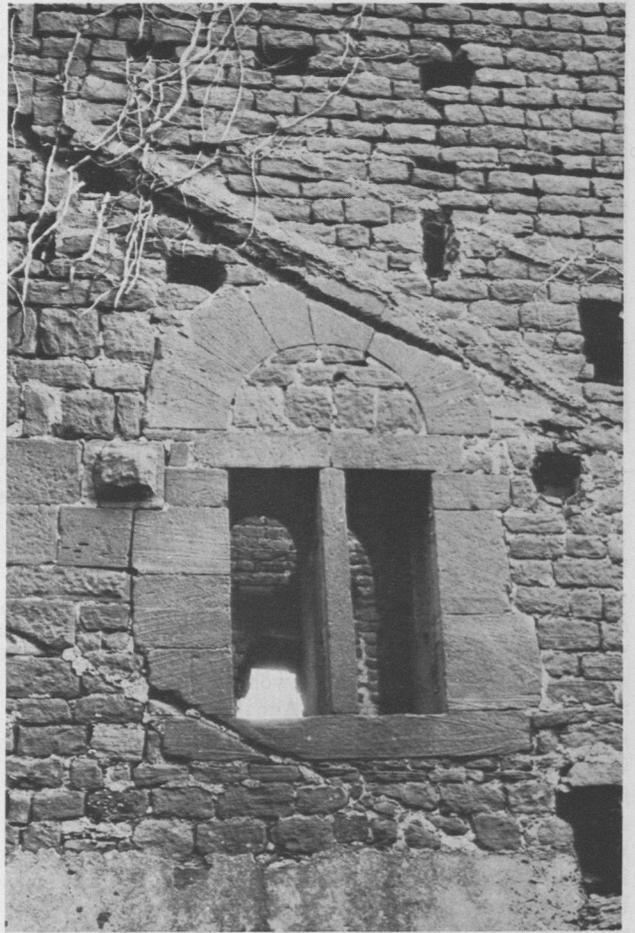
Abb. 15. Rathsamhausen, romanisches Doppelfenster des Wohnturms, Außenseite (Östl. Fenster im 1. OG, Nordwand; Foto: Verf.)

Direkt an der Ecke sitzt dann ein gut erhaltenes Fenster der ursprünglichen Bauzeit, das im Wohnturm dreizehnmal in völlig gleicher Form erscheint. Von außen betrachtet zeigt es sich als rechteckiges Doppelfenster, dessen Gewände aus den schon beschriebenen breiten und sehr glatten Quadern besteht (Abb. 15). Sohlbank und Mittelstütze sind jeweils monolith. Direkt über dem aus zwei Quadern bestehenden Sturz schließt ein ausgemauerter runder Entlastungsbogen an, der mit dem bis außen durchgezogenen Gewölbe der inneren Fensternische identisch ist. Bei genauerer Betrachtung stellt man fest, daß der Eindruck eines rechteckigen Doppelfensters nur durch zwei tiefe Blenden vor den eigentlich rundbogigen Öffnungen innerhalb der Mauerdicke hervorgerufen wird. Diese Wirkung ist sicher beabsichtigt, denn für den Verschuß des Fensters wären die nischenartigen Blenden nicht notwendig gewesen. Bretterläden konnten vielmehr an der Innenseite der Fenster angebracht werden, wo zu diesem Zweck eine geschweifte, an beiden Enden mit kleinen Rundungen abgeschlossene Platte an den Mittelpfosten angearbeitet ist. Durch ein kleines Loch in dieser Platte konnte ein Riegel gezogen werden, der die Läden von innen festhielt und sonst in einem Kanal im Nischengewände lag. Die Kanten der Platte scheinen gefast zu sein. Der beschriebenen Vorrichtung begegnet man sonst meist nur auf Burgen, die schon eindeutig frühgotische Stilmerkmale zeigen²⁸). Hervorzuheben ist ferner, daß sich die Sohlbank der Nische bei diesem Fenstertyp auf gleicher Höhe mit der der Öffnungen befindet (Abb. 17); Seitensitze fehlen also. An das Fenster nahe heranzutreten und hinauszublicken war mit Sicherheit unmöglich.

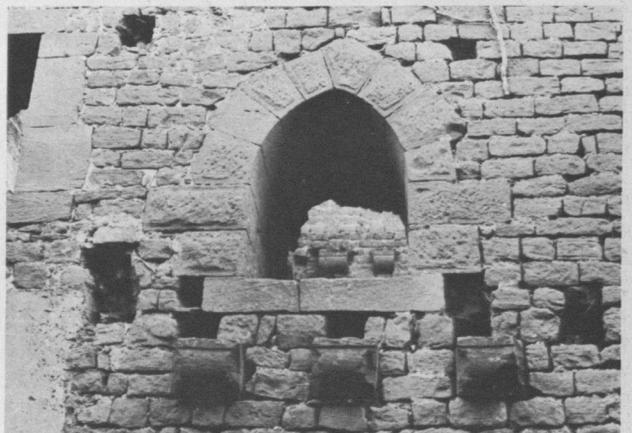
Abb. 16. Rathsamhausen, Heizungsanlage im 1. Obergeschoß, Außenseite (Foto: Verf.)

Aus der damit abgeschlossenen Beschreibung des Wohnturms wurde eine Vorrichtung ausgespart, die sich an der Nordwand zwischen Kamin und östlichem Doppelfenster befindet. Ein noch besser erhaltenes Gegenstück liegt ein Geschloß höher in der Südwand. Die Deutung der beiden Anlagen enthält einige schwierige, aber höchst interessante Aspekte und ist daher in einem eigenen Abschnitt zusammengefaßt (Abb. 16—17).

Die nördliche der beiden Maueröffnungen zeigt sich von außen, d. h. vom Hof aus, als niedriger Spitzbogen (Höhe etwa 1,20—1,30 m) (Abb. 16). Die breiten Quader des Gewändes sind nicht völlig geglättet, sondern tragen noch flache, weitgehend abgespitzte Buckel. Sie schließen nahtlos an die romanische Außenverkleidung und an die aus glatten Quadern bestehende Innenauskleidung der Nische an. Unter-

halb der gesprungenen Sandsteinschwelle sitzen drei kräftige, abgerundete Kragsteine mit waagrechttem Band, darüber drei Balkenlöcher. Über den beiden äußeren Balkenlöchern, seitlich der Schwelle, folgt noch je ein weiteres Loch, das in beiden Fällen später entstanden sein dürfte. Von dem auf diesen Kragsteinen und Balken ruhenden Holzerker zeugt auch noch das später weggebrochene Dachanschlaggesims, ebenso wie zwei der — in Analogie zu den Erkern an der Südwand zu vermutenden — ebenfalls weggebrochenen Hakenkonsolen für die Firstpfette. Da der Erker vom Turminnenen nicht zugänglich gewesen sein kann (s. u.), muß er im ursprünglichen Zustand entweder über eine Leiter vom Hof aus erreichbar gewesen sein oder aber von dem nahen Holzvorbau, der den Zugang ins erste Obergeschoß des östlichen Wohnbaues vermittelte (2.2.3.). Beides ist technisch möglich, aber aufgrund der vielfältigen Veränderungen, die sich bei der späteren Verbauung des Hofes ergaben, nicht mehr nachweisbar.

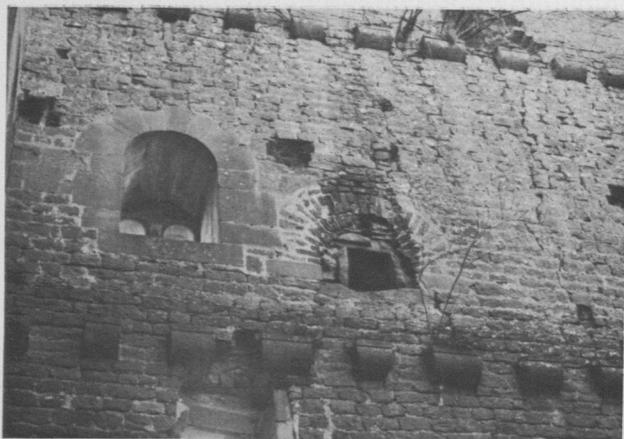
Abb. 17. Rathsamhausen, Doppelfenster und Heizungsanlage im 2. Obergeschoß, Innenseite (Foto: Verf.)

Ein Bild von der Innenseite der Anlage gewinnt man am besten anhand des entsprechenden, aber vollständiger erhaltenen Beispiels im zweiten Obergeschoß (Abb. 17). Die von außen zugängliche Nische ist dort durch eine innen fluchtende, aus Backsteinen gemauerte Wand geschlossen, die nur direkt über der Schwelle von einer quadratischen Öffnung durchbrochen wird. Diese Wand ist aus zwei dicht übereinander liegenden Rundbögen hergestellt, deren Bogenläufe immer aus zwei nebeneinander liegenden Backsteinen — abwechselnd parallel und quer zum Radius — bestehen. Die Dicke der Wand entspricht folglich der Länge eines Backsteins (etwa 30 cm). Im Zentrum der beiden Bögen sitzt die quadratische, von Sandsteinplatten gefaßte Öffnung (Seitenlänge etwa 50 cm). Die den Sturz bildende Sandsteinplatte zeigt noch einen Falz, so daß die Öffnung verschließbar gewesen sein muß. Hier ist also durch den besseren Erhaltungszustand eindeutig bewiesen, daß die an der Außenseite hinter der Backsteinwand sitzende Nische bzw. die dorthin führende quadratische Öffnung nur von außen zugänglich gewesen sein kann. Bei der zweiten Anlage, ca. 20 m über der vorgelagerten Terrasse und noch dazu an der Burgaußenseite, waren zu diesem Zweck andere Vorrichtungen notwendig als an der Nordseite im Hof. Man erkennt nämlich, wie schon beschrieben, im zweiten Obergeschoß die eindeutigen Reste eines langen, gangartigen Holzerkers, der von einer Tür an seinem Westende zu der bewußten niedrigen Spitzbogenöffnung — hier mit glatten Quadern gerahmt und später zugemauert — am Ostende führte (Abb. 10, 12).

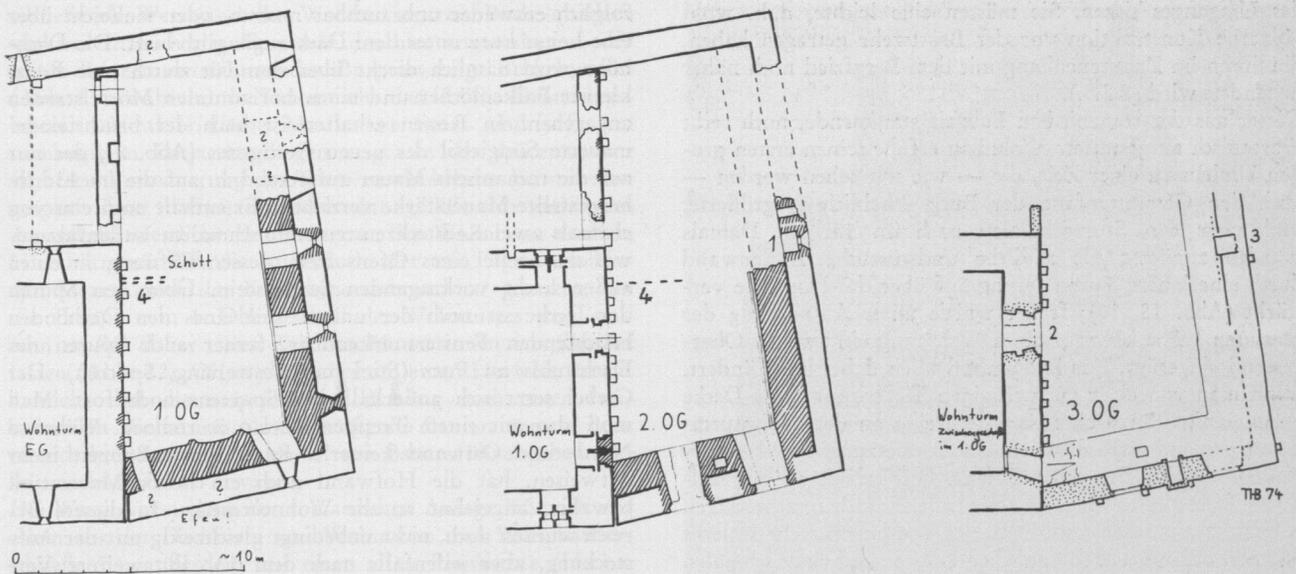
Abb. 18. Rathsamhausen, Grundrisse des Wohnbaues (Erdgeschoß vgl. Gesamtgrundriß)

1. Fenster, spätromanisch (?) 2. Fenster, das eine letzte Umgestaltung des Wohnbaues — ohne die beiden obersten Geschosse — erschließen läßt. 3. Rest vom Plattenbelag des romanischen Wehrgangs 4. Hölzerne Trennwand. (Zu den Zahlen vgl. Text; unvermessene Skizzen d. Verf.)

An die Nordwest- und die Südostecke des Wohnturms schließt ein Ringmauerzug an, dessen Innenraum durch eine Quermauer in einen Wohnbau östlich des Turms und einen kleinen, nachträglich verbauten Hof getrennt wird (Abb. 9). Sowohl die Ringmauer als auch die hofseitige Wand des Wohnbaues entsprechen in Mauertechnik und im Stil der Details vollkommen dem Wohnturm, obwohl sie von ihm wie auch untereinander durch Fugen getrennt sind. Im Bereich des Wohnbaues deuten jedoch zahlreiche, schwer beschreibbare und auswertbare Einzelheiten auf eine komplizierte Bauentwicklung (Abb. 18).

Erwähnenswert sind noch umfangreiche Innenputzreste, vor allem an der Wand des Wohnturms, wo sich im Putz auch die Spur einer hölzernen Trennwand (Abb. 18:4) im 1. und zweiten Obergeschoß abzeichnet. Zeitlich sind sie den letzten drei Bauzeiten, also dem 15. Jh. ff zuzuordnen. Die von früheren Beobachtern festgestellten Reste von Wandmal-ereien, vermutlich im Wohnturm und Wohnbau, konnten nicht mehr eindeutig lokalisiert werden (Zeichnung von R. Will, O.T. 6, 1969, 6).

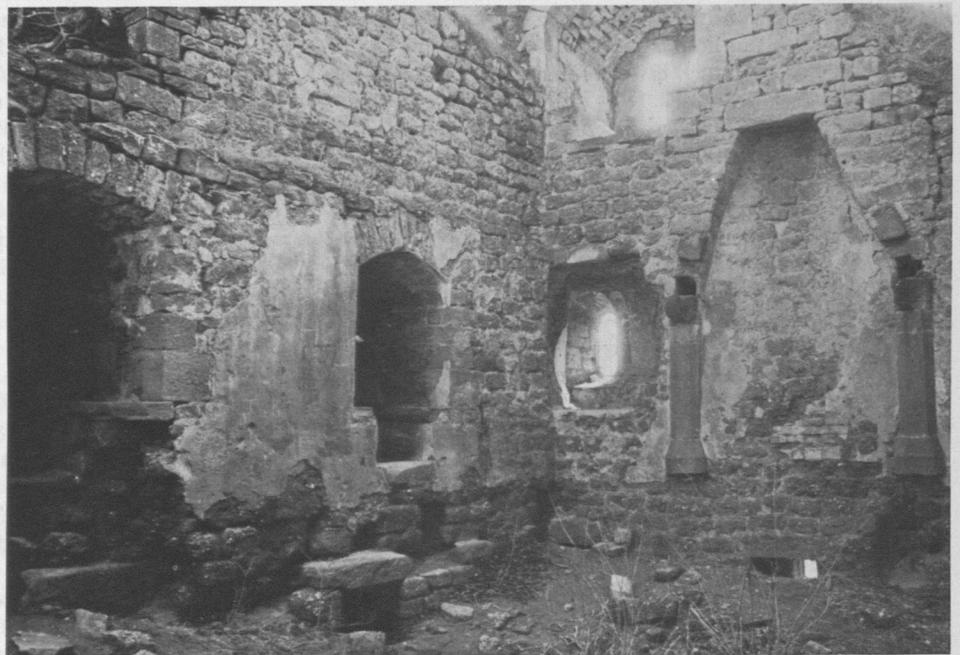
Abb. 19. Rathsamhausen, Inneres des Wohnbaues, Südostecke (Foto: Verf.)

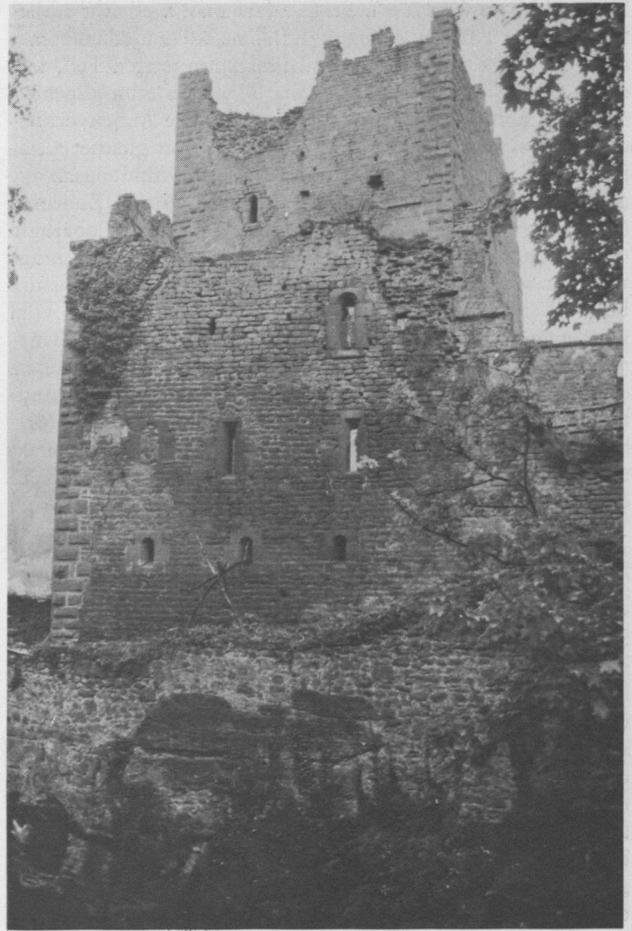
Abb. 20. Rathsamhausen, Wohnbau und Wohnturm von Osten (Foto: Verf.)

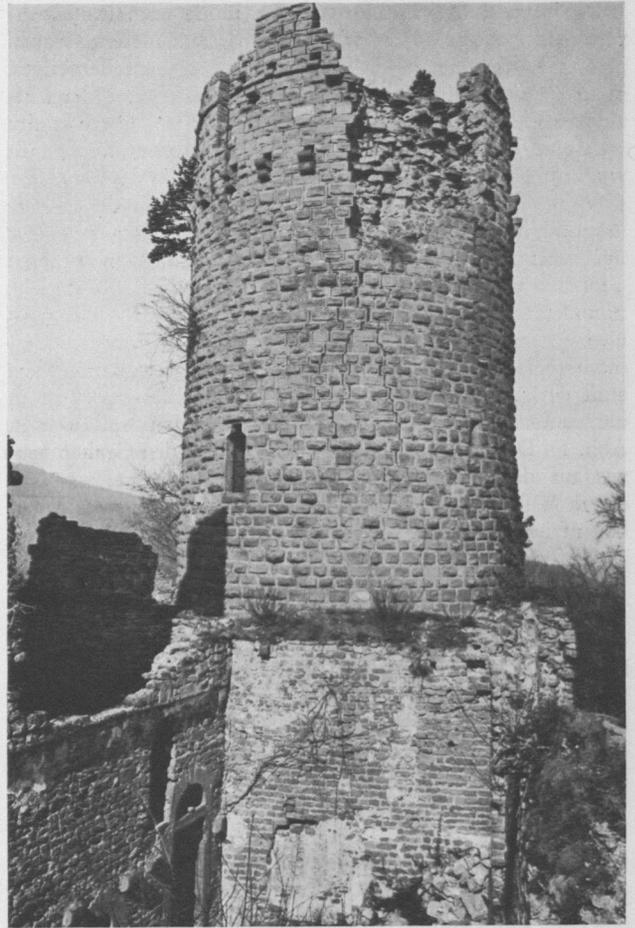
Abb. 21. Rathsamhausen, Bergfried von Süden (Foto: Verf.)

Auch das einzige Obergeschoß war in dieser ersten Bauzeit nur durch eine Tür vom Hof aus zugänglich, die völlig denen des Erdgeschosses entspricht (Abb. 21). Davor muß sich eine hölzerne Galerie o. ä. mit Treppe zum Hof (und zum Ringmauerwehrgang bzw. zum 2. Obergeschoß des Wohnturms?) befunden haben. Innen befinden sich links neben der Tür zwei kleine halbkreisförmige Nischen, bei denen die hier konstruktiv unnötigen, aber für den Stil der romanischen Anlage kennzeichnenden, sehr großen Werksteine der Wölbung auffallen. An der langen Ostwand bietet sich ein ähnliches Bild wie im Erdgeschoß: im Norden einfache Lichtöffnungen, weiter südlich Rundbogenfenster. Von den beiden Lichtschlitzen im Norden, die bei gleicher Gewändeausbildung wie im Erdgeschoß etwas breiter sind, liegt durch Verfall der späteren Vormauerung einer auch

Wohnturm und Hof geneigtes Pultdach, wie sich aus einem Streifen heute abgebrochener Sandsteinplatten in der Nordmauer ergibt, die den Dachanschlag abdeckten (Abb. 21); weitere, horizontal verlaufende Reste blieben auch im Osten erkennbar. Die Mauer stieg darüber noch höher auf, so daß auch hier wie am Wohnturm die Dächer verdeckt wurden. Die Mauerbekrönung entsprach der des Wohnturms, und zwar nicht nur im Bereich des Gebäudes, sondern auch für die den Hof umziehende Ringmauer, die sich optisch ohnehin auch um den Wohnbau herum fortsetzte. Von den innen vorkragenden, den Umgang bildenden Sandsteinplatten ist allerdings nur noch eine im Osten an Ort und Stelle (Abb. 18: 3); ein Rest der Brustwehr bzw. der Zinnen erhebt sich noch auf der nördlichen Ringmauer (Abb. 21). Ein interessantes, am Wohnturm fehlendes Element bildet eine Anzahl regelmäßig verteilter, an allen vier Ringmauerseiten noch z. T. erhaltener Kragsteine, die außen etwa in Höhe

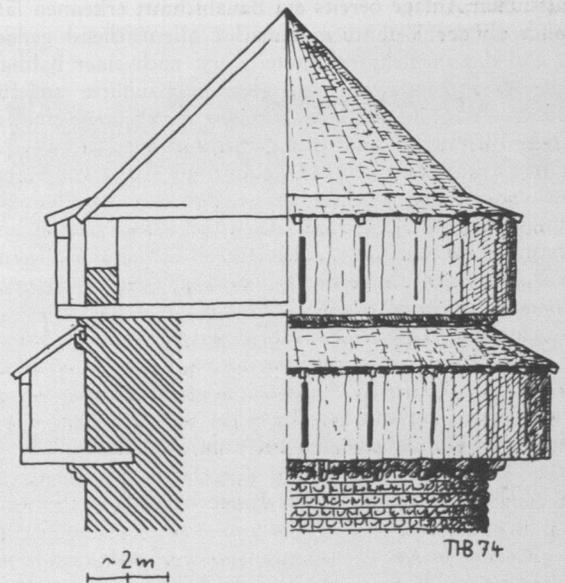
Abb. 22. Rathsamhausen, Oberer Teil des Bergfrieds mit Rekonstruktion des Wehrgangs und des „Wehrgangschirms“; links Schnitt, rechts Ansicht (Zeichnung ohne Maßstab: Verf.)

Von besonderem Interesse sind die Details der schon mehrfach teilweise abgestürzten, aber stets richtig wiederhergestellten Turmkrone (Abb. 22). Dort sind ringsum folgende Einrichtungen übereinander festzustellen: doppelte Kragsteine mit Balkenloch darüber, dann etwa zwei Meter höher hakenförmige Konsole, darüber Dachanschlaggesims, in diesem wiederum einfache Kragsteine mit Balkenloch darüber, schließlich Reste knapp zwei Meter hoher Zinnen. Läßt sich der untere Teil dieses Ensembles noch unkompliziert als pultgedeckter Holzwehrgang auf Kragbalken deuten — der freilich die Benutzbarkeit der Zinnen einschränkte — so gibt die obere Kragsteinreihe Probleme auf. Ein zweiter Wehrgang wäre sinnlos gewesen, zudem deuten die hier nicht verdoppelten Kragsteine auf eine leichtere Konstruktion vor den Zinnen. Bei Abwägung aller Möglichkeiten bietet sich die Annahme eines sogenannten „Wehrgangschirmes“ an, dessen älteste erhaltene Beispiele allerdings erst aus dem 15. Jh. stammen³²⁾. Es handelt sich dabei um eine Wand aus starken Bohlen oder Balken, die sich dicht vor den Zinnen befindet und durch ihre kleineren Öffnungen bzw. Scharten einen besseren Schutz der Verteidiger gegen Beschuß bietet, ohne sie selbst sehr zu behindern. Der untere, begehbare Holzwehrgang war über eine Tür zugänglich, deren Ober- und unterer Teil heute fehlt und deren Schwelle etwas über dem Wehrgangboden lag, vermutlich weil eine Treppe von der höher liegenden Wehrplatte hinabführte.

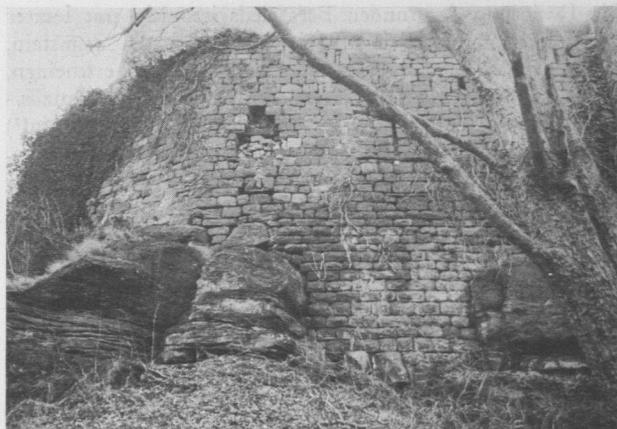
Abb. 23. Rathsamhausen, nördliche Ringmauer der Bürgerweiterung, östlicher Teil vom Graben aus (Foto: Verf.)

Die nördliche Partie der Ringmauer (Abb. 23) enthält direkt über dem heutigen und wohl auch alten Hofniveau fünf hohe, innen erweiterte Schlitzöffnungen, die teilweise zugemauert, in einem Falle zu einer Nische erweitert, und außen weitgehend überwachsen sind. In mindestens zwei Fällen scheint das untere Ende schlüsselschartenartig erweitert zu sein, was zusammen mit der regelmäßigen Verteilung im Westen und Norden der neuen Ringmauer die Deutung als Schießscharten sichert. Eine Reihe Balkenlöcher oberhalb der Scharten deutet auf einen Zwischenboden, d. h. wohl auf ein angelehntes Gebäude. Zu dessen Obergeschoß gehörten zwei kleine, innen erweiterte und außen gefaste Rechteckfenster; weitere dürften in den heute zerstörten Mauerpartien gelegen haben oder unter starkem Pflanzenwuchs verborgen sein. Der Wehrgang auf der Mauerkrone ist bis auf einige Kragsteine an der Grabenseite (Wehrgangschirm) verschwunden. An der Innenseite der nördlichen Ringmauer wurden durch die „Opération Taupe“ (vgl. 1.2. BuS 1971/2, 84) Grabungen durchgeführt und bereits teilweise veröffentlicht (O.T. 9, 1971, 7+8; vgl. Anhang 1). Demnach wurden mehrere Schichten angeschnitten, die von den Fundamentgräben von Bergfried und Ringmauer gestört, d. h. älter als diese Bauten sind. Die Keramik dieser Horizonte ist nach Lobbedey³³⁾ in den Zeitraum 1020—1260 zu datieren. Die Ausgräber sprechen von zwei Schichten, von denen die jüngere einige unverbundene Trockenmauerreste enthielt und etwa gleichzeitig mit der romanischen Gründungsanlage sein soll, während die zweite Schicht für noch älter gehalten wird. Die Grundmauern eines kleinen Gebäudes, in dem Keramik des 15. Jhs. gefunden wurde (Lobbedey: 1380—1470), sind auch nach der Schichtenfolge später als die Ringmauer entstanden; sie könnten vielleicht mit deren Balkenlöchern, Scharten und Fenstern zusammengehören. Nachträglich eingebaut ist auch ein ebenfalls freigelegter (in der Veröffentlichung nicht datierter) Backofen im Winkel zwischen Bergfried und nördlicher Ringmauer, für dessen Bau eine der Scharten zugemauert werden mußte.

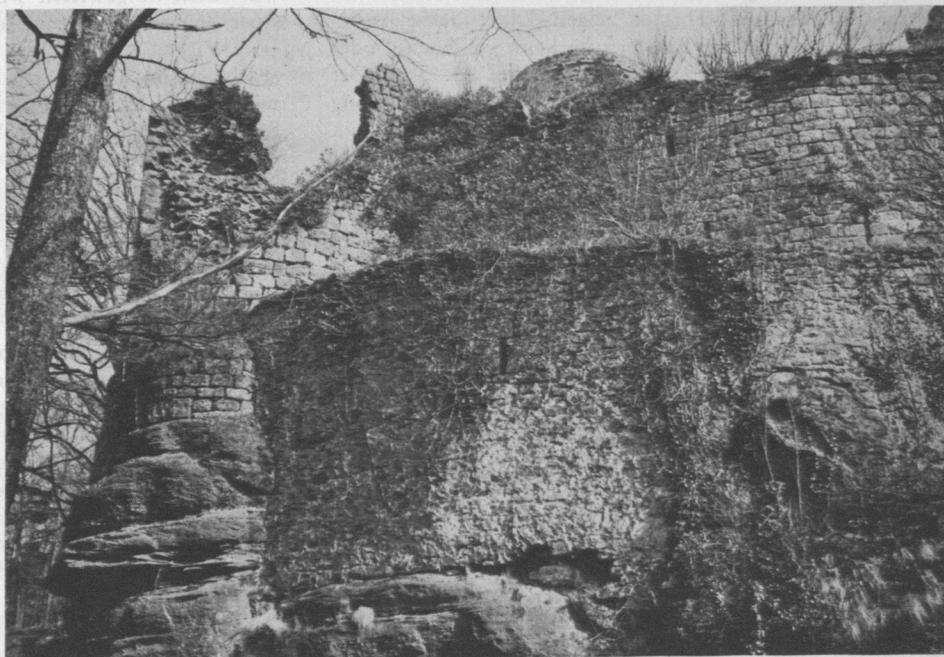
Abb. 24. Rathsamhausen, westliche Ringmauer der Bürgerweiterung mit Eckturm und Zwingermauer (Foto: Verf.)

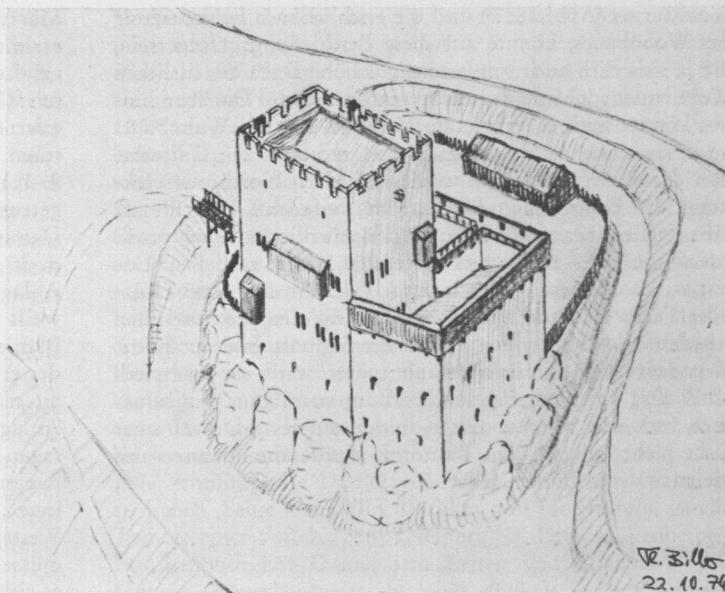
Abb. 26. Rathsamhausen, Vogelschaurekonstruktion des Zustandes um 1300 (Zeichnung: Verf.)

Auch für diese beiden Teile der Burg bereitet die Rekonstruktion keine wesentlichen Schwierigkeiten (Abb. 26). Unklar bleibt im wesentlichen nur die genaue Form der an die Ringmauer innen angelehnten einstöckigen Nebengebäude. Ihr Erdgeschoß enthielt die fast sicher als Scharren zu deutenden hohen Schlitzfenster und wird daher zu deren Bedienung im wesentlichen freigehalten worden sein. Die kleineren Fenster des Obergeschosses waren dagegen kaum als Scharren konzipiert, so daß sich hier vielleicht Gesindewohnräume o. ä. annehmen lassen. Ebenso nicht völlig geklärt scheint die Frage des kleineren Torzwingers.

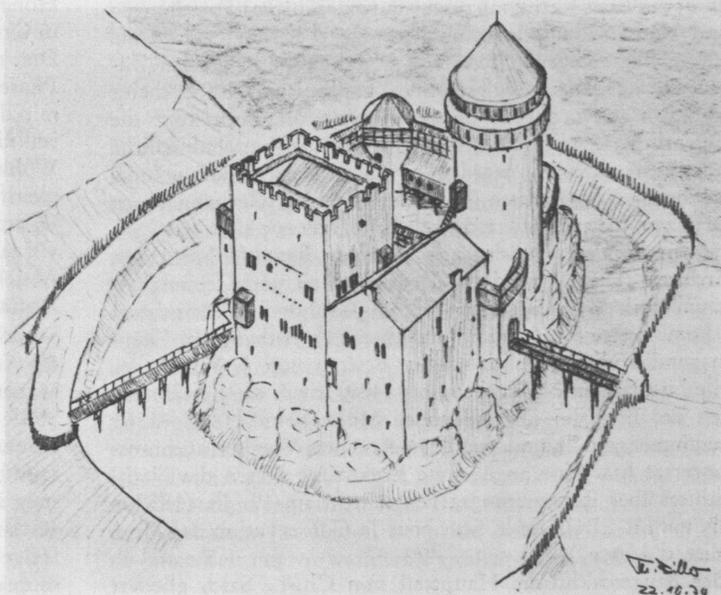
Abb. 27. Rathsamhausen, Vogelschaurekonstruktion des Zustandes um 1600 (Zeichnung: Verf.)
