Thomas Biller

Die Blasiuskapelle der staufischen Reichsburg Rothenburg ob der Tauber

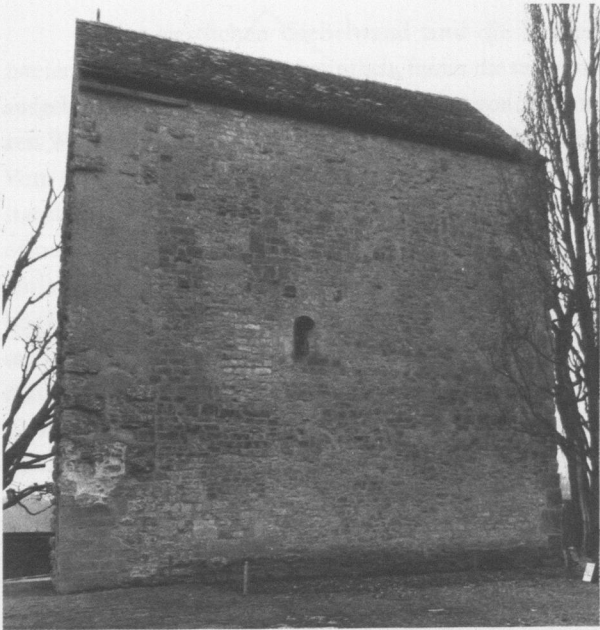
Abb. 3 Rothenburg, Blasiuskapelle, Nordwand. Links Zustand 1996, rechts Kennzeichnung der wichtigsten Umbaufunde.

- 1 Abbruchspur der Schildmauer
- 2 Ausbesserung 19./20 Jahrhundert
- 3 Schwelle und Gewänderest einer ursprünglichen Pforte
- 4 Vermauerter Lichtschlitz
- 5 Schwelle und Ausbruch einer sekundären Pforte

- 6 Romanisches Fenster
- 7 Vier Kragsteine eines Laufganges
- 8 Zwei vermauerte Löcher des gleichen Laufganges
- 9 Schwelle und Gewändestein einer ursprünglichen Pforte
- 10 Gewändesteine einer sekundären Pforte

Weniger deutlich sind die Befunde in der West- und Nordwand dieses Geschosses, die aussen kleinteiliges und etwas unregelmäßiges Kleinquaderwerk zeigen, ähnlich den unteren, älteren Teilen der Wände (Abb. 3, 4). Im Norden ist eine zugesetzte Pforte erkennbar (Schwelle, ein Gewändestein, vermauerter Ausbruch), zu der ein durch Kragsteine bezeugter, vorgehängter Laufgang führte (Abb. 3).⁸ Im Westen gibt es nur ein kleines, mehr der Belüftung

Die West- und die Nordmauer des Erstbaues besteht aus einem Mauerwerk, das ursprünglich wahrscheinlich lager- und hammerrechte Kleinquader zeigte, heute aber durch Verwitterung und Reparaturen einschliesslich Einbruch und Vermauerung von Öffnungen geprägt ist (Abb. 3, 4); die Nordwestecke zeigt grosse Glatzquader von unten

Dass beide Wände schon zum romanischen Erstbau gehört haben, also zusammen mit den äusseren Mauern der Burg entstanden sind, verdeutlichen auch einige weitere Details. In der Nordwand findet man 5,2 m über dem heutigen Niveau ein einzelnes romanisches Fenster, ähnlich jenen der Südseite und auf derselben Höhe¹⁴, aber etwas grösser. Schräg darunter, etwas weiter östlich, deuten eine Schwelle und beidseitig je ein Gewändestein – beide in kräftigen Ausmassen – noch die Lage einer 0,85 m breiten Pforte an.¹⁵

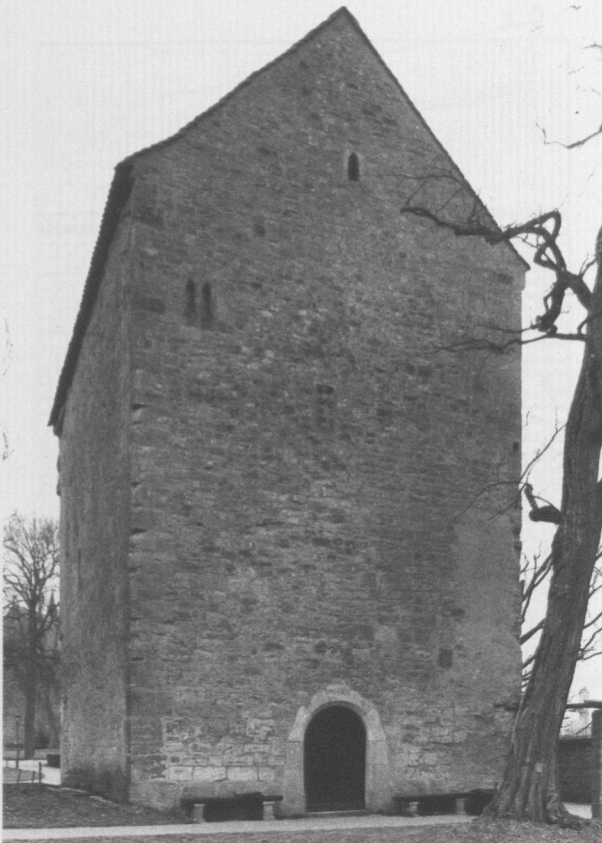
Abb. 4 Rothenburg, Blasiuskapelle, Westwand. Links Zustand 1996, rechts Kennzeichnung der wichtigsten Umbaubefunde.

- 1 Abbruchspur der Ringmauer
- 2 Neues Gewände, 1950 in den Ausbruch einer früheren Pforte gesetzt
- 3 Drei teils abgebrochene Kragsteine eines hölzernen Laufganges
- 4 Zwei vermauerte Löcher des gleichen Laufganges
- 5 Schwelle und Ausbruch einer originalen Pforte

- 6 Romanisches (?) Relief einer thronenden Madonna
- 7 Form des ursprünglichen Giebels
- 8 Vermauerter Ausbruch einer Pforte
- 9 Monolithische Biforie (2. Viertel 13. Jahrhundert)

dienendes, spitzbogiges Doppelfenster; seine Fasen sind mit Kugeln und kleinen Rosetten besetzt, die an die gleichzeitigen Fenster im Süden des Geschosses erinnern (Abb. 4). Der unter und neben diesem Fenster liegende Giebel des Erstbaues ist beim heutigen Zustand des Mauerwerks nur mühsam an der unterschiedlichen Rauheit der Oberfläche erkennbar, vor allem im Bereich der nördlichen Giebelschräge.

In der westlichen Giebelwand sind die Spuren zweier Portale übereinander kenntlich, ferner die teilweise ausgebrochenen Kragsteine eines Laufganges vor der ganzen Westseite, über den das obere Portal zu erreichen war. Vom unteren Portal war zur Zeit der für das Inventar entstandenen Bauaufnahme nur die vermauerte Ausbruchöffnung erkennbar; 1956 wurde hier – wo in einer Kapelle einfach das Hauptportal «hin gehört» – ein neues Rundbogengewände in Formen des 15./16. Jahrhunderts eingesetzt. Vom oberen Portal sind nur die Schwelle und der vermauerte Ausbruch des Rundbogens kenntlich geblieben. Ziemlich genau mittig über diesem ehemaligen oberen Portal sitzt das romanische Relief einer thronenden Maria mit dem Kind, mit zwei betenden Gestalten zu ihren Füßen.¹⁶
