Thomas Biller, Bernhard Metz

Die Spesburg bei Andlau

Ein Hauptwerk des elsässischen Burgenbaues im 13. Jahrhundert

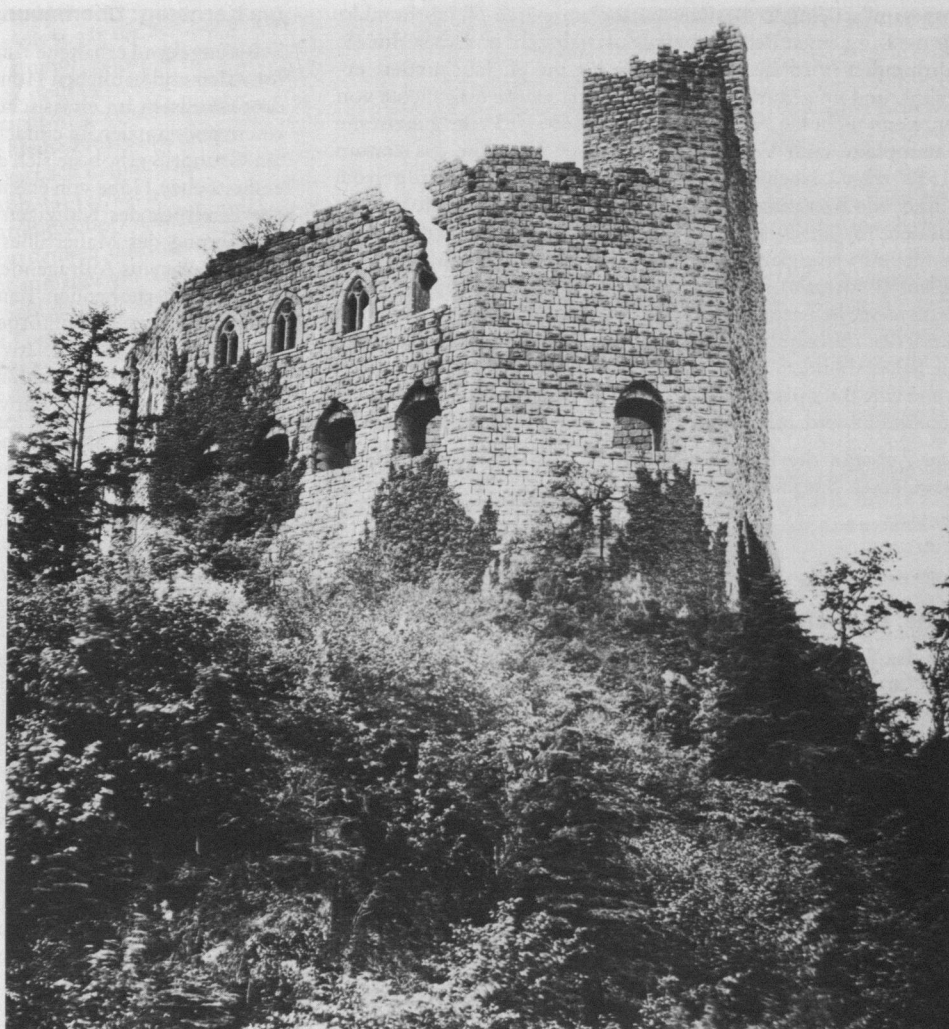
Abb. 1. Spesburg, die Kernburg von Nordosten, Mitte 19. Jh. Der Riß über dem rechten oberen Fenster ist später geschlossen worden, die Brustwehrreste sind heute geringer, sonst ist der Zustand kaum verändert (vgl. Abb. 9); die Vorburgreste liegen unter dem Gebüsch links (heute stehen dort hohe Bäume).
(A. Braun, L'Alsace photographiée, Mulhouse 1859).

Die weitgehend erhaltene Kernburg der Spesburg gehört in ihrer formalen und baulichen Homogenität zum architektonisch Eindrucksvollsten im elsässischen Burgenbau (Abb. 1, 2, 9). Über einem polygonalen, in einfachster Weise dem Bauplatz angepaßten Grundriß erhob sie sich als geschlossener Baublock zu einer einheitlichen Höhe von ehemals etwa 20 m – dabei ist der mögliche Eindruck des Klotzigen durch die Polygonalität, die steile Dossierung des Mauerfußes und die klare Strukturierung der Wandflächen ins Aufragende, nahezu Kristalline umgeprägt. Die einzigen überhöhenden Bauteile, Schildmauer und Bergfried, ordnen sich diesem Baukörper ein und unter, dominieren ihn nur aus der Ferne und in relativ geringem Maße; noch eindeutiger wird die Konzeption, wenn man dem Baubefund entnimmt, daß der Bergfried anfangs nicht vorgesehen war.

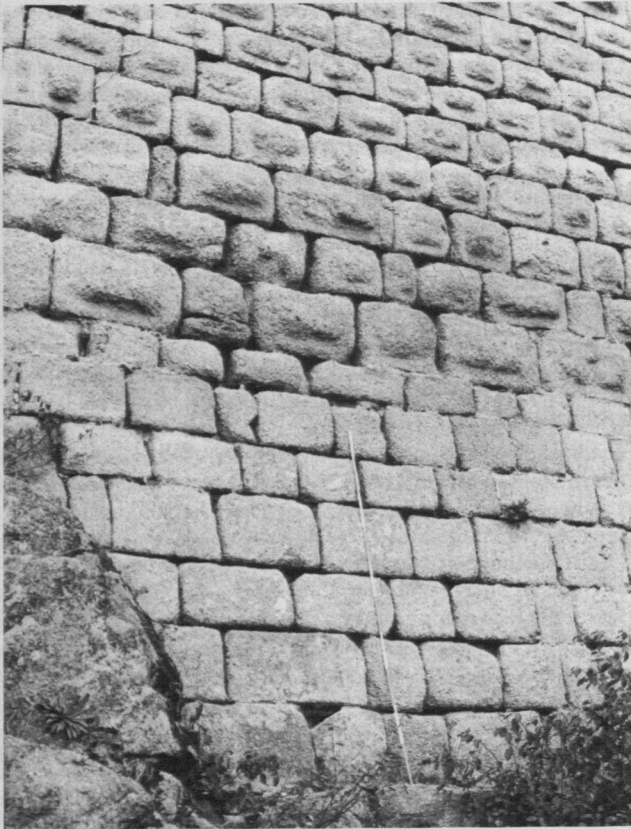
Abb. 4. Spesburg, Granitbuckelquader und glatt gequaderter Schrägsockel der Kernburg, nahe der Südspitze; der Zollstock ist 2 m lang (Th. B. 1971)

Der anstehende Fels des Bergspornes ist ein hellgrauer bis weißer, grobkörniger Granit. Er wurde zu den Glatt- und Buckelquadern der Kernburg verwendet, ebenso als Bruchstein an den jüngeren Bauteilen. Die „weichen“ Formen der flach gebuckelten, mit breitem Randschlag versehenen Buckelquader (Abb. 4, 5), die den Eindruck der Burg entscheidend prägen, sind auch durch die Grobkörnigkeit des Materials hervorgerufen, nicht nur durch den Formwillen der Erbauer. Die Art des Materials ließ die Anbringung bzw. Erhaltung von Steinmetzzeichen nicht zu; ebenso können Zangenlöcher, falls sie je vorhanden waren, weggewittert sein.

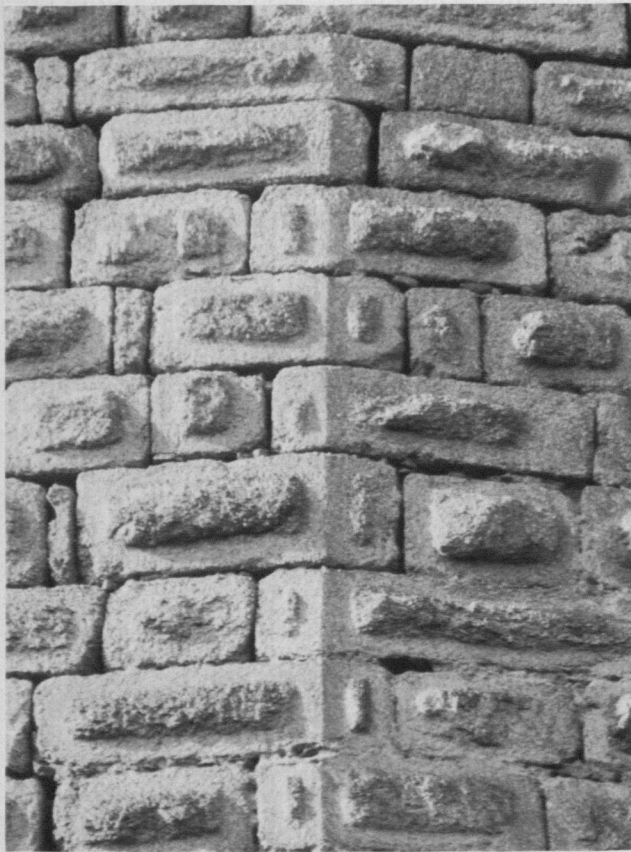
Abb. 5. Spesburg, Eckausbildung der Kernburg nahe der Südspitze; der grobkörnige Granit ist vor allem an den „brotlaibförmigen“ Buckeln schon verwittert (Th. B. 1971).

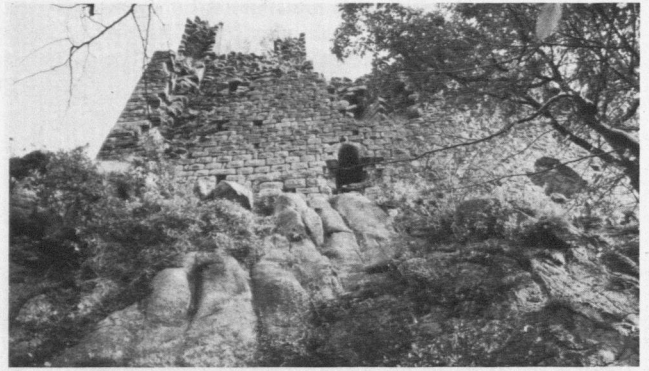
Abb. 10. Spesburg, Nordwestecke von Westen; der obere Teil der Westwand des Bergfrieds ist zerstört, man kann aber links erkennen, wie sie mit Fuge gegen die Nordwand (= Schildmauer) gesetzt ist (Th. B. 1971).

Der Bergsporn, auf dem die Burg errichtet wurde, bildet westlich einen 8–10 m hohen Felsabfall (Abb. 10), während er südlich und östlich sanfter abfällt. Dementsprechend wurde der Halsgraben, der direkt unter dem Bergfried unvollendet blieb, auf Teilen des Osthangs und auch im Süden fortgesetzt.

Der *Bergfried* (5), ehemals mit Balkendecken, ist heute unzugänglich, seine Westseite bereits weitgehend abgestürzt (Abb. 10, 16); das sehr einfache Innere kann nur nach einer von Hering notierten Besteigung im Jahre 1878 beschrieben werden³⁷. Der Grundriß ist ein verschobenes Quadrat (maximal 7,30 m x 8,00 m, innen 2,70 m x 2,90 m), die Höhe beträgt etwa 25 m; damit gehört er zu den schlankeren seiner Art. Der spitzbogige Einstieg (Abb. 13) rechnet sicher zu den höchstgelegenen im elsässischen Burgenbau – 18 m über dem Hof war er nur von der Schildmauer aus zugänglich, über einen auf zwei Kragsteinen ruhenden Holzbalkon. Das Geschoß darüber besitzt südlich einen Lichtschlitz. Der Wehgang ist (nach Hering) mit Sandsteinplatten belegt, östlich sind möglicherweise die Reste zweier Zinnen mit auffällig schmalen Öffnungen erhalten. Im Geschoß direkt unter dem Einstieg gab es westlich einen Lichtschlitz (30), und im untersten Geschoß einen Abort³⁸ – ein Abort im Verlies ist ein sehr seltener Fall (vgl. Birkenfels/Odilienberg, Marksburg am Mittelrhein).

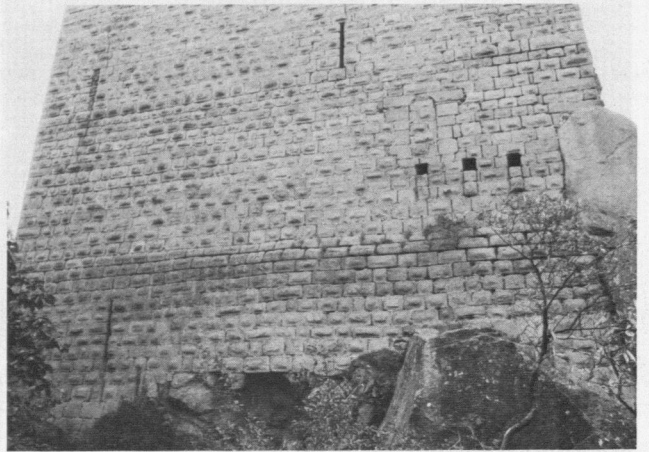
Abb. 11. Spesburg, die Außenseite (Nordansicht) der Schildmauer, unterer Teil (vgl. Abb. 12). Die Pforte wurde schon in der ursprünglichen Bauzeit zugunsten des Bergfrieds aufgegeben, die Kragsteine darunter abgemeißelt (Th. B. 1971).

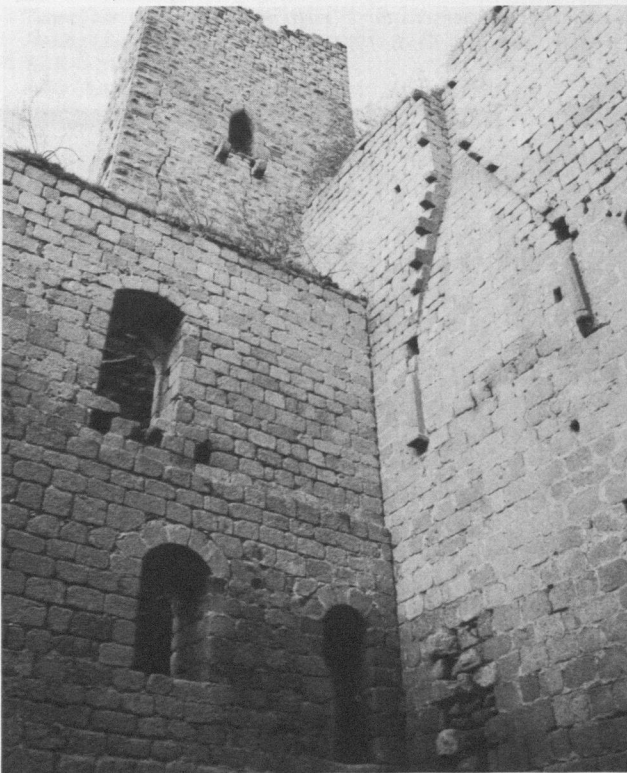
Abb. 13. Spesburg, Nordwestecke des Ostflügels mit dem Bergfried; die Westmauer (links) setzt mit durchgehender Fuge gegen die Schildmauer (Th. B. 1971).

Die erhaltene Innenwand (1) des Ostflügels stößt mit durchgehender Fuge gegen die nördliche und östliche Umfassungsmauer der Kernburg (Abb. 13, 17) – dasselbe muß auch für die Innenwände im Westteil der Kernburg gelten haben, denn nur so konnten sie ohne jede Spur verschwinden, ohne Abbruchstelle oder Verzahnung in der Umfassungsmauer. Diese Tatsache läßt gewisse Rückschlüsse auf Planung und Ablauf des Baues zu.

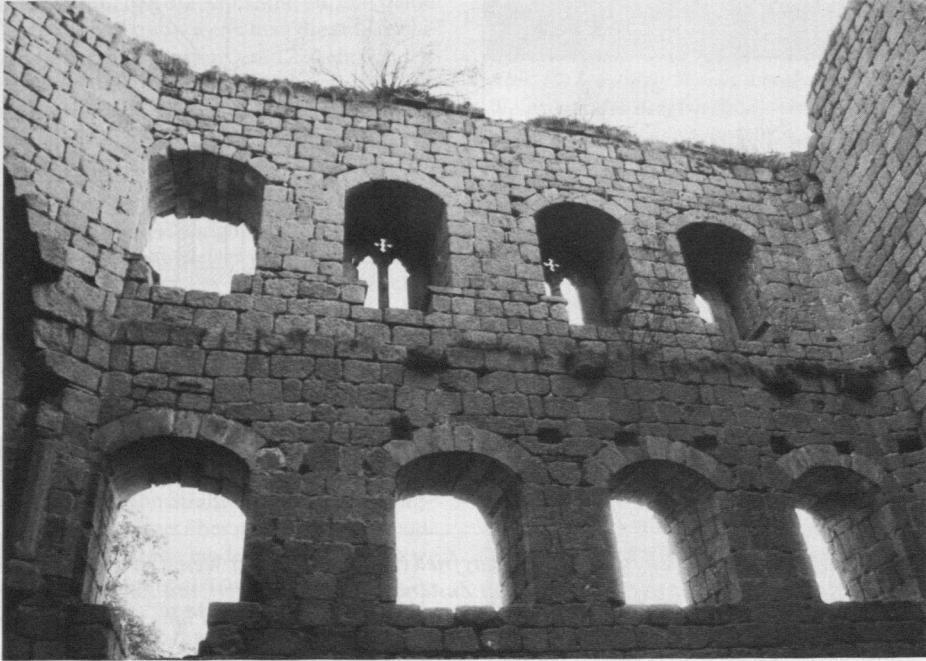
Abb. 15. Spesburg, Ostwand des Ostflügels innen; oben die Fenster des Saales, darunter gehören die drei seitensitzlosen Fensterischen zu einem Raum, links lag jenseits der verschwundenen Trennwand ein zweiter (vgl. Abb. 14) mit Kamin und Seitensitzen (Th. B. 1971).

Der südlich benachbarte Raum besaß drei zur Gruppe formierte (ausgebrochene) Maßwerkfenster, die einzigen dieser Art in der Burg, die keine Seitensitze besaßen (Abb. 15). Ihre Nischengewölbe zeigen eine stark verblaßte Bemalung aus der Spätzeit der Burg (rote Blumen auf hellem Grund); ihr ausschließliches Vorhandensein an diesen drei Fenstern ist ein weiteres Argument, sie einem separaten Raum zuzuordnen. Dieser besaß zum Hof ebenfalls eine Stichbogenpforte (18) und ein (ausgebrochenes) kleines Fenster (Abb. 18); beheizt wurde er offenbar vom Nachbarraum aus.

Das Obergeschoß der Kernburg zeichnet sich im heutigen Zustand vor allem durch seine hervorragend erhaltenen Maßwerkfenster aus (Abb. 1, 9, 15), die im 19. Jahrhundert der Zerstörung entgingen – anders als jene im Erdgeschoß – weil sie für Kletterer zu hoch liegen. Der Fenstertypus ist in drei Ebenen aufgebaut: die mittlere Hauptebene wird durch eine relativ kräftige Fasse definiert und bildet zwei Spitzbogenöffnungen mit einem Okulus. Die Zwickel zwischen beiden Formen sind vertieft, aber nicht durchbrochen. Hinter dieser Hauptebene ist die Form weiter differenziert: unter den Spitzbogen sind zwei Nasen gesetzt, in den Okulus ist ein Drei- oder Vierpaß einbeschrieben. Die äußere Ebene des Fensters ist eine gefaste Spitzbogenblende, deren Farbgestaltung schon beschrieben war. Insgesamt darf man dies als ein differenziert gestaltetes Maßwerkfenster bezeichnen, das nur wegen seiner relativ geringen Größe weniger schlank und körperlos wirkt als zeitgleiche Kirchenfenster.

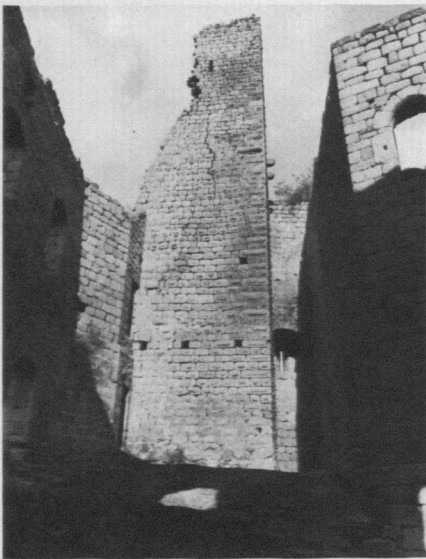
Abb. 16. Spesburg, der Bergfried von Süden; was heute als Hof erscheint, war die Stelle des ursprünglichen Westflügels, zu dem die Öffnungen in der Außenwand (links) gehörten (Th. B. 1971).

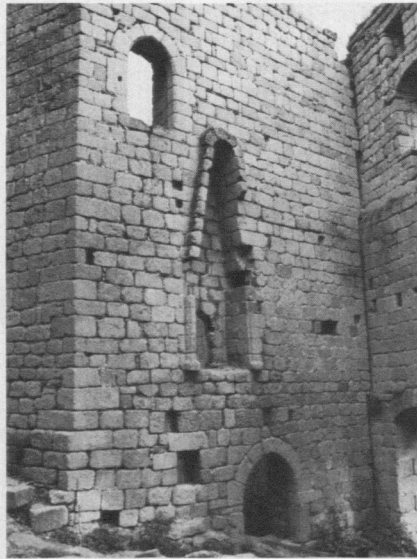
Abb. 17. Spesburg, die Südwand des Ostflügels von Südwesten; die Wand stößt mit durchgehender Fuge gegen die Außenwand. Der Kamin lag in der „Pfortnerstube“, die früher zweiteilige Öffnung in seiner Rückwand diente wohl der Ofenfeuerung des Nachbarraumes (Th. B. 1971).
