THOMAS BILLER

Das Marientor in Naumburg an der Saale Ergebnisse der Bauforschung 1996 -1998

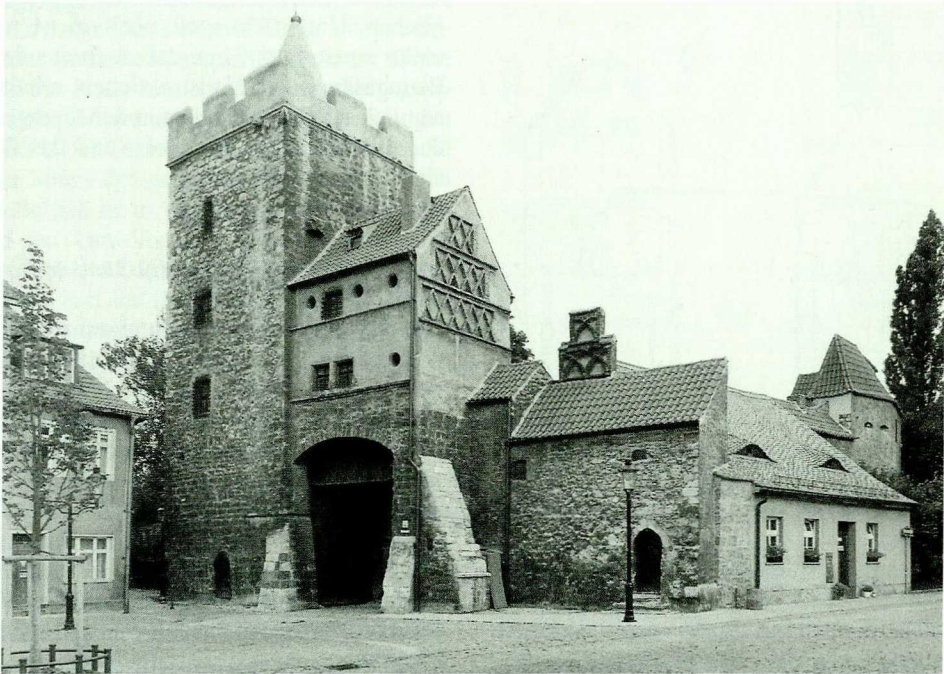
1. Naumburg, Marientor, Ansicht von der Stadt (von Süden; 1996). Rechts neben dem inneren Torbau die Mauertreppe mit Stichbogenpforte und Pultdach, dahinter das »Akzisehaus«.

Das einzig erhaltene, aus Innentor, Turm und Barbakane bestehende Stadttor von Naumburg, das Marientor, präsentierte sich bis 1997 nur äußerlich in gutem Zustand (Abb. 1). Sein Inneres war hingegen durch die Gefängnisnutzung im 18./19. Jahrhundert geprägt, und durch die anschließenden hundert Jahre Wohnnutzung auf niedrigstem Niveau, also durch abblätternde Putze und Farben, verrottete Dielenböden und stellenweise auch durch konstruktive Schäden wie Feuchtigkeitseinbrüche, Rißbildung, Aushöhlung der Wände und weggefallene Fachwerkteile. In diesem Zustand verbot sich jegliche Nutzung der vor allem im Obergeschoß liegenden Innenräu-

Im späten 18. Jahrhundert – der 1826 schreibende Lepsius erwähnt nur Erbauung im »vorigen Jahrhundert« – wurde das »Akzisehaus« erbaut, d. h. ein Gebäude für die Zollerhebung, außen an der Südostmauer der Barbakane (Abb. 1, 5). Die Akzise, ein Binnenzoll, der auf Produkte erhoben wurde, die in die Stadt eingeführt wurden, war ja im Barock vielerorts ein wichtiger Grund für die Erhaltung auch von Mauern, die als Befestigung längst unmodern waren. Das »Akzisehaus« wurde auf den Zwinger vor der Stadtmauer gebaut, war aber nur vom Barbakanenhof aus zugänglich – durch die Südmauer der Barbakane hindurch, die seine Rückwand ersetzt. Baukörperlich ist es zwar gut erhalten³², aber seit im mittleren 19. Jahrhundert neben dem Tor eine Straße durchgebrochen wurde, ist die ursprüngliche, eingezwängte Lage des Baues auf dem Zwinger unnachvollziehbar, und als man schließlich in den 20er Jahren eine öffent-

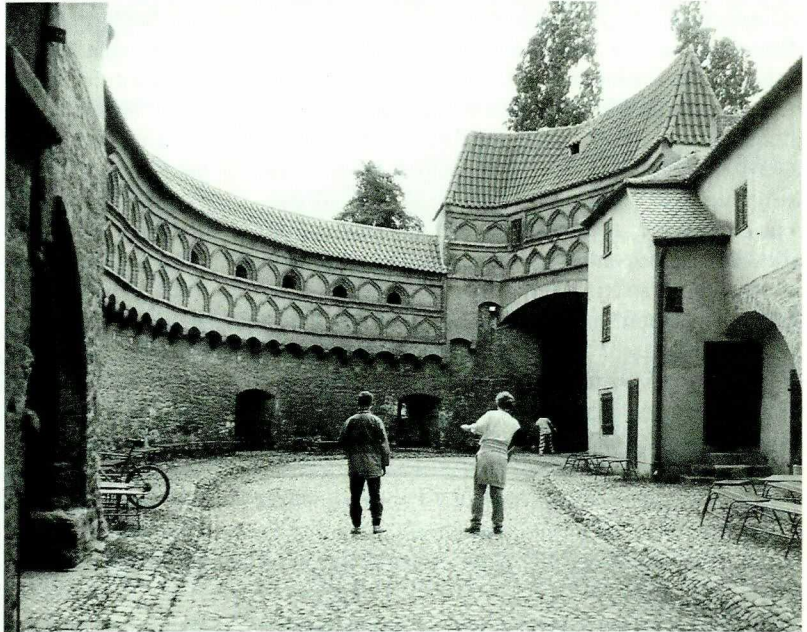
7. Naumburg, Marientor, der Hof der Barbakane gegen Nordosten (1996). Rechts der äußere Torbau und der Anbau des 18. / frühen 19. Jahrhunderts

Das Dach des Wehrganges, bis dahin wahrscheinlich nur von Holzstützen getragen, ruht seitdem innen auf einer dünnen Backsteinwand, die mit zwei übereinanderliegenden, gleichmäßig durchlaufenden Reihen von Kielbogenblenden aus beidseitig gekehlten Formsteinen geschmückt ist, wobei in der oberen Reihe in regelmäßigen Abständen eine Blende durch ein Fenster gleicher Form ersetzt ist. Die Schlichtheit des Motivs gewinnt dabei durch die Rundung der Wand einen besonderen Reiz (Abb. 7).

An der Innenseite der südlichen Barbakanenmauer zeigt schon ein Stadtplan von 1701 ein kleines Gebäude, wohl eine Wachstube. Dieser extrem schmale Bau wurde wohl um 1800 dreigeschossig erneuert, mit Obergeschossen aus Fachwerk (Abb. 7)³³. Zwei seiner drei kleinen, jeweils mit einem Herd versehenen Räume waren offensichtlich als Einraumwohnungen konzipiert, d. h. es handelte sich um städtische Unterkünfte für ärmere Bürger; der Raum im 2. OG dürfte nach der Lage der Türen Teil der Wohnung im Obergeschoß des äußeren Torhauses gewesen sein.

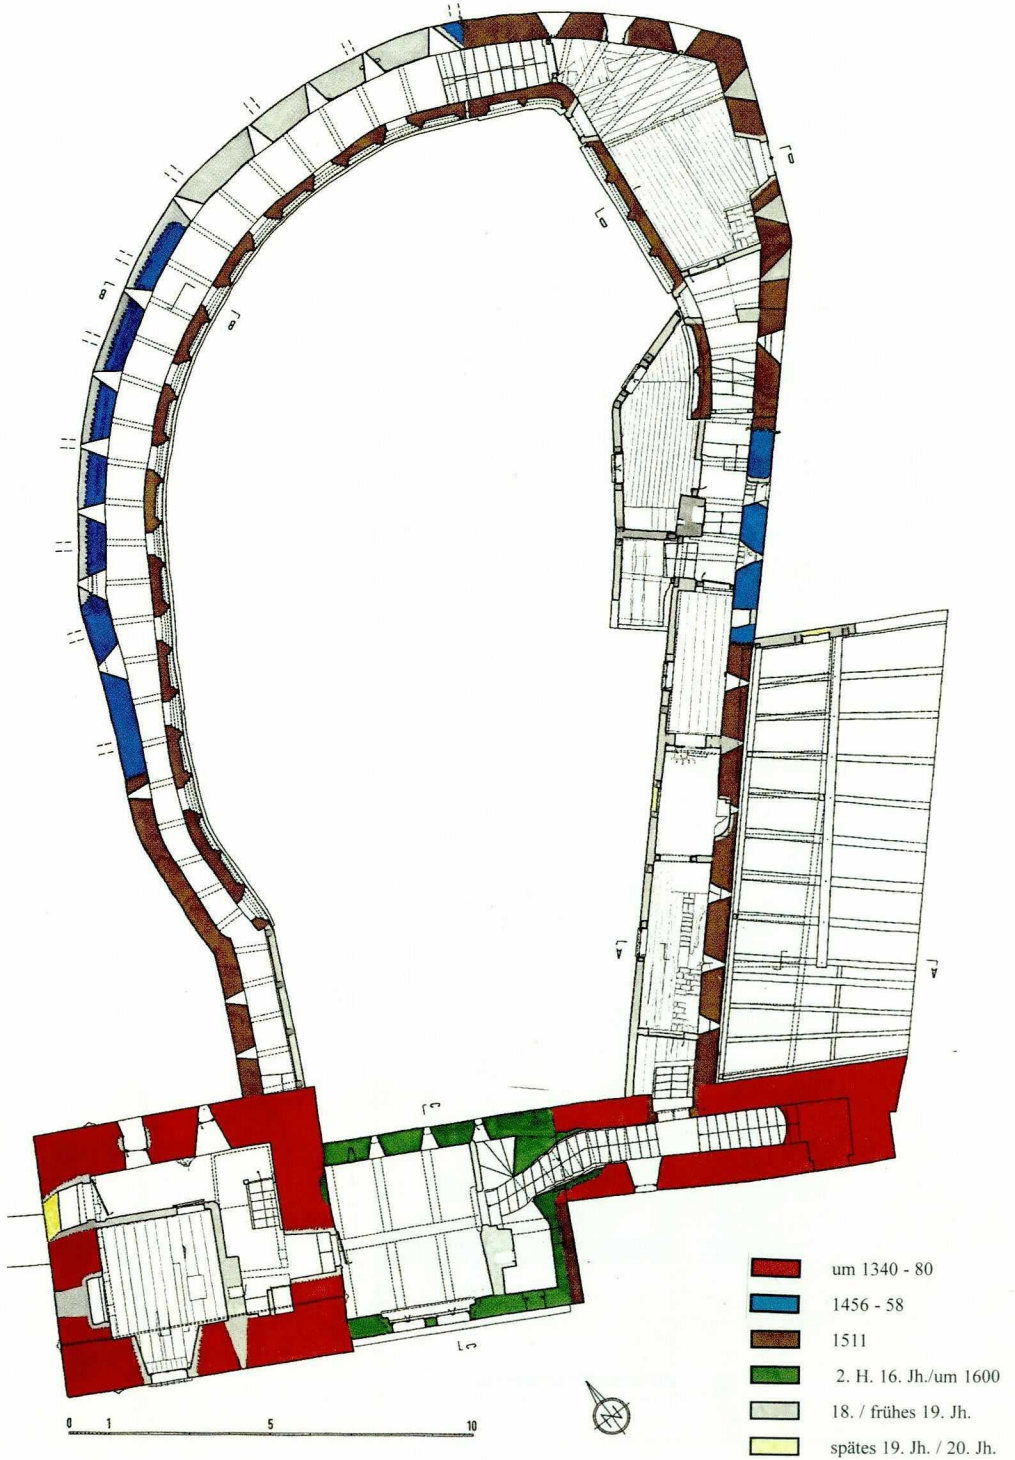
Das Marientor auf Grundlage des Aufmaßes im Juli/August 1996
Dr. phil. Dr.-Ing. Thomas Biller, Büro für Baugeschichte und Bauforschung, Berlin

In Vorbereitung der Restaurierung wurde ein verformungsgerechtes Aufmaß im Sommer 1996² durchgeführt (Farbtafeln, Abb. 2-4); die Baumaß-
