G. Ulrich Großmann

Die Außenfarbigkeit der Marburger Bürgerhäuser

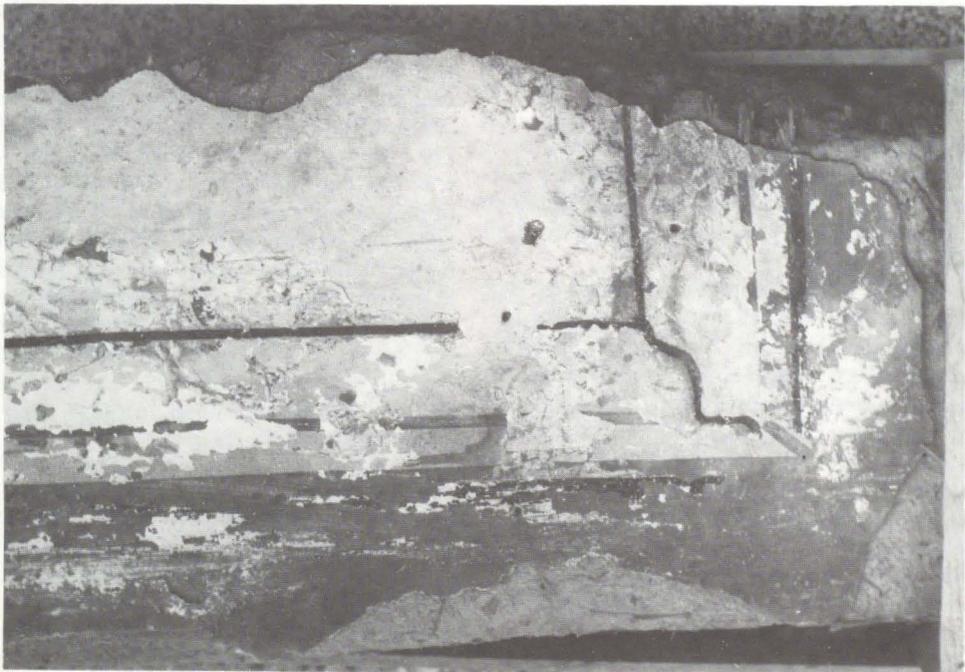
Abb. 33 Marburg, Markt 23, Farbbefund aus dem Hausinnern (16. Jh.). Foto: Großmann

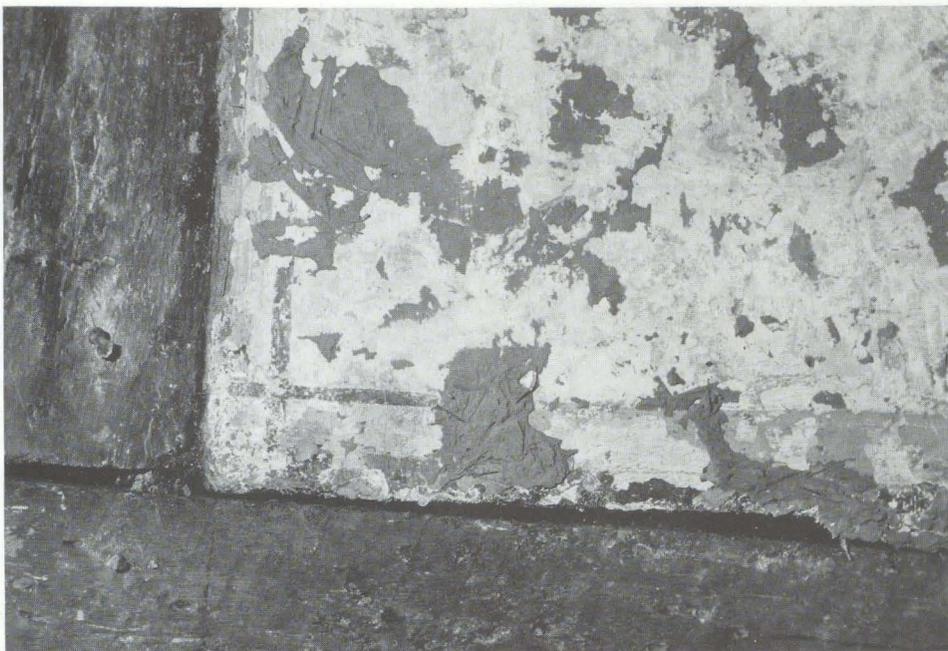
Abb. 34 Reitgasse 6, Farbbefund aus dem Hausinnern (um 1580).
Foto: Großmann

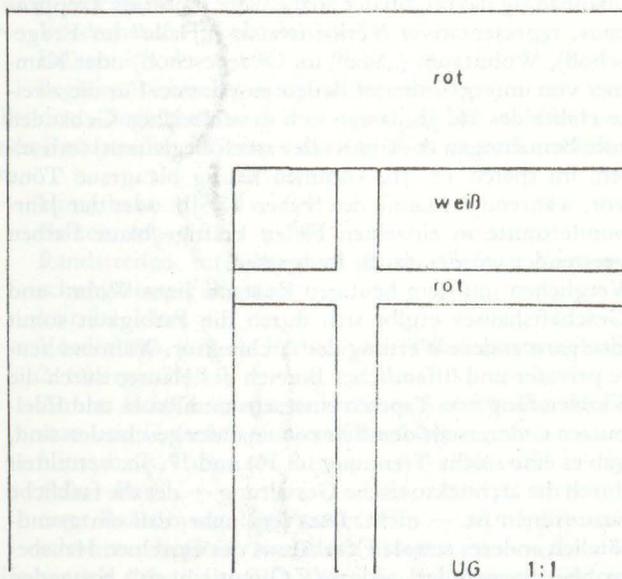
Abb. 35 Reitgasse 6, Rückseite des Hauses (um 1580)
Zeichnung: Großmann

Eine andersartige Gestaltung zeigt die Rückfassade von Reitgasse 6. Hier gibt es nur einen Begleiter, im selben Farbton wie der Randstreifen (rot). Der waagerechte und der senkrechte Begleiterstrich jedes Gefaches sind an den Ecken überkreuzt. Schon die Farbübereinstimmung von Randstreifen und Begleiter läßt nicht den Eindruck von Quadern entstehen, sondern lediglich den einer strukturierten farbigen Fachwerkfassade mit Betonung der Konstruktion.

Balken: rot

Randstreifen: rot

Begleiter: rot, mit etwas Abstand vom Randstreifen, an den Ecken überkreuzt.

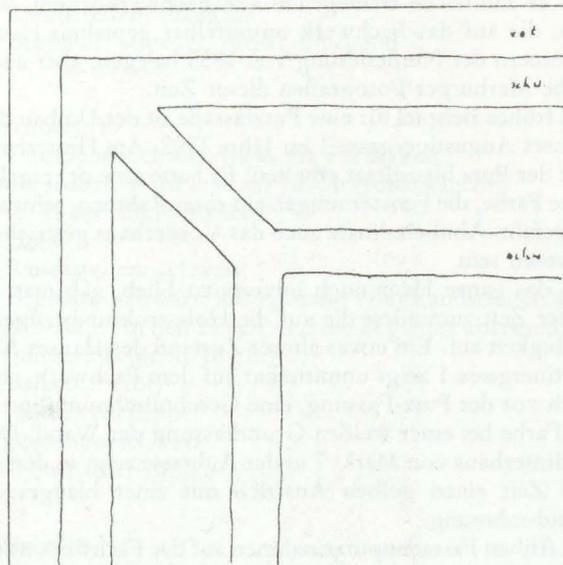
Abb. 36 Barfüßerstr. 20, Traufenseite (1585 d)
Zeichnung: Großmann

Balken: rot

Randstreifen: rot

1. Begleiter: schwarz, am Rot anliegend

2. Begleiter: schwarz

Die Begleiter sind in den Ecken durch kurze Schrägstriche verbunden.

Es ergibt sich der Eindruck eines roten Gerüsts mit schwarz geränderten Diamantquadern. Quader dieser Art sind im 16. Jh. häufig.

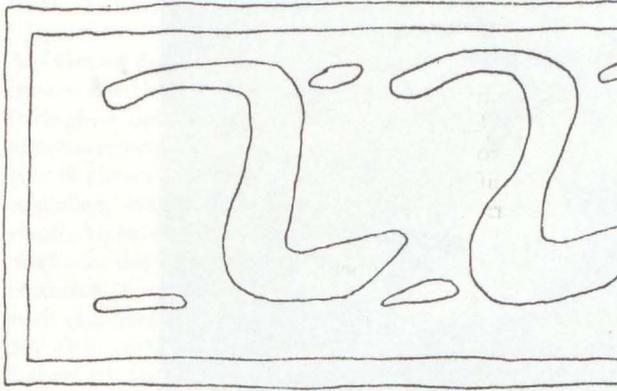
Abb. 37 Rübenstein 10, Giebel, Gefach zwischen Balkenköpfen (1600) Zeichnung: Großmann

Balken: rot

Randstreifen: rot

Begleiter: schwarz

Ornamente: schwarz

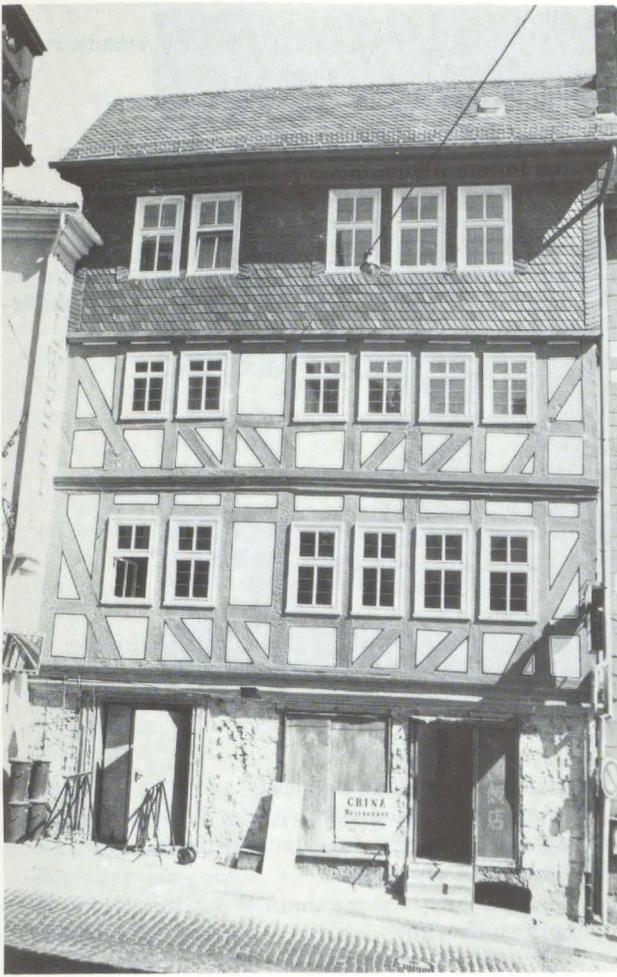
Abb. 38 Reitgasse 6, Straßenseite: Rekonstruierte Farbigekeit (1676 d)
Foto: Großmann

In der 2. Hälfte des 17. Jh. und im frühen 18. Jh. läßt sich an einer größeren Zahl von Häusern blaugraue Farbigekeit feststellen, so an den Häusern Reitgasse 6 (Vorderhaus, 1684 d) und Hahnengasse 5 (1716 i). In beiden Fällen waren Holz und Randstreifen hellblaugrau (taubenblau) bemalt und es gab einen direkt anliegenden schwarzen Begleiter. Weidenhausen 30 hatte Begleiter und Ornamente in schwarzblauer Farbe, eine graublaue Bemalung des Holzwerkes konnte nicht mit letzter Sicherheit nachgewiesen werden. Auch Untergasse 12 hatte blaugraue Randstreifen, ferner blaugrau/schwarz gestreifte Rahmhölzer, eine Farbigekeit, die vermutlich dem späten 17. Jh. angehört.

Balken: taubenblau (blaugrau)

Randstreifen: blaugrau

Begleiter: schwarz, direkt anschließend

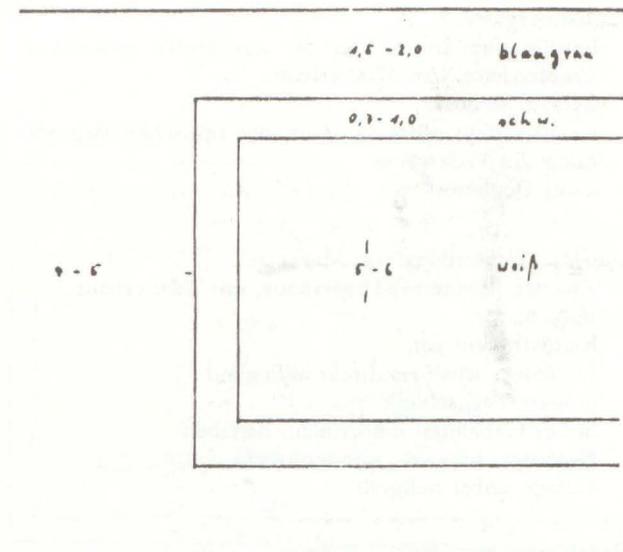
Abb. 39 Habnengasse 5, Gefache zwischen Balkenköpfen (1716 i)
Zeichnung: Großmann

Balken: blaugrau

Randstreifen: blaugrau

Begleiter: schwarz, direkt anliegend

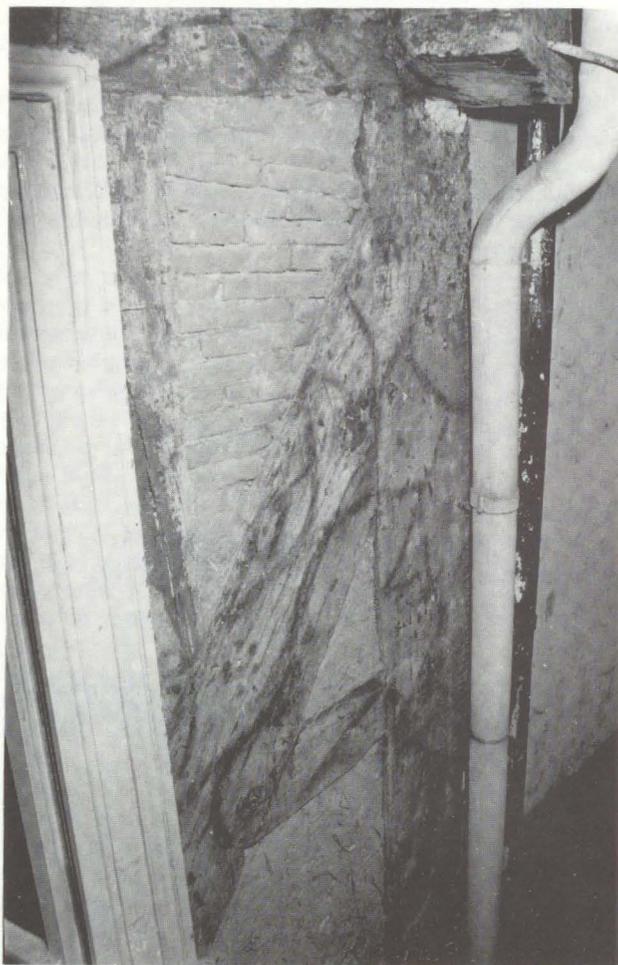
Abb. 40 Barfüßerstr. 27, Marmorierung, Befund (um 1700?)
Foto: Großmann

Die Verbindung von Holzbau und Steinimitation ist im späten 16. und im 17. Jh. nichts Ungewöhnliches. Das Haus Barfüßerstr. 27 zeigt beispielsweise eine ornamentale Bemalung auf allen Hölzern, die einer Marmorierung entspricht. In Kirchen des 17. Jh. sind Stützen und Emporen häufiger so bemalt, z. B. Rachelshausen und Niedereisenhausen. Da die in Oberhessen im 17. Jh. geläufige Konstruktion nicht sehr viele Variationen ausgedrückt. Sicher sollte niemand glauben, er stünde vor einem Haus aus Marmor, aber er sollte sehen, daß sich der Hausbesitzer eine marmorierende Bemalung, also eine aufwendigere und teurere Malstruktur leisten konnte und sich damit reicher und wichtiger gab, als die Nachbarn. Fragwürdig ist in diesem Zusammenhang der rekonstruierte Farbton. Nach eigenen Beobachtungen handelt es sich um eine grüne Marmorierung auf weißgrauem Grund, der eine ältere rote Schicht vorausging. Nach Auffassung des Restaurators handelt es sich um eine grüne Marmorierung auf rotem Grund. Danach wäre die Farbfassung nicht in das späte, sondern schon in das frühe 17. Jh. zu datieren.

Farbigkeit an den Hölzern des 1. und 2. Obergeschoßes und an den Füllgefachen festzustellen. Um 17. Jh. Balken: rot dann grüne Marmorierung auf weißem Grund

Begleiter: schwarz

Gefachmittelstriche u. ä. in den Füllgefachen: schwarz.

Die Füllgefache lassen auf entsprechend bemalte Wandgefache schließen, die wieder den Eindruck von Quadern ergeben sollen.

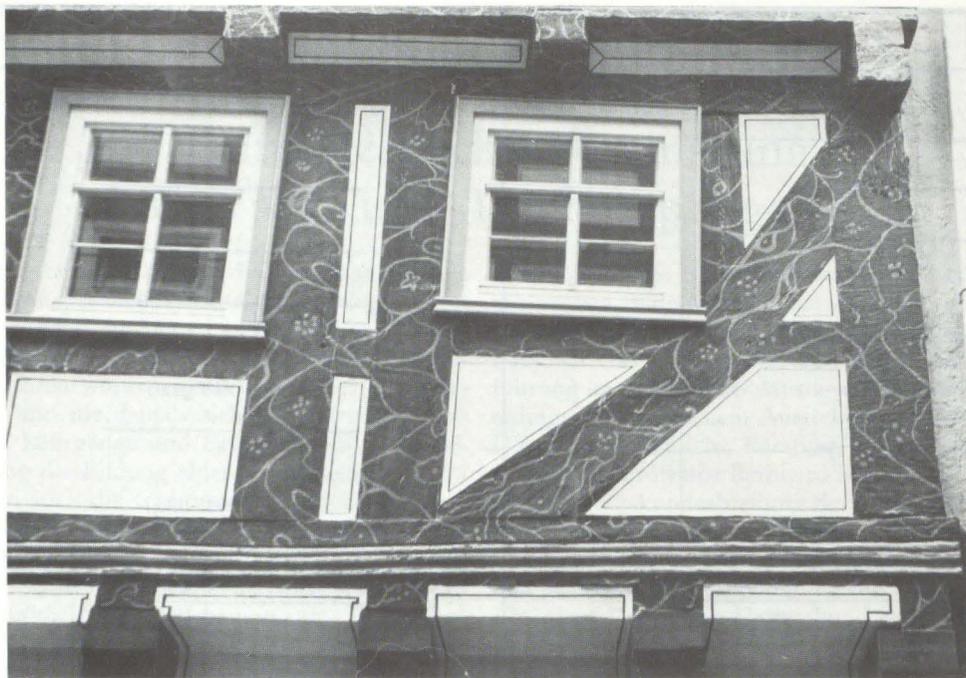
Abb. 41 Barfüßerstr. 27, Rekonstruktion

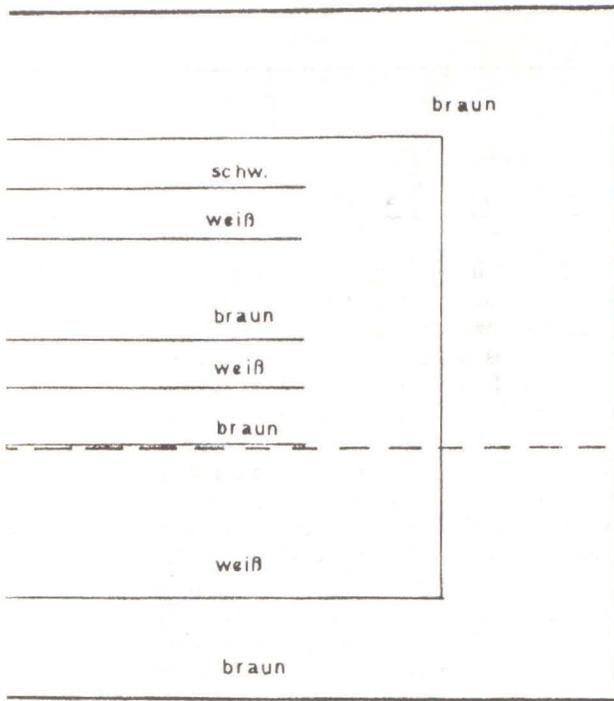
1. Farbschicht

Abb. 42a Untergasse 12, Gefach zwischen Balkenköpfen (18./19. Jb.)
Zeichnung: Großmann

- Ältester Befund an zwei Stellen:
 - Randstreifen: rot
 - Begleiter: schwarz
- Durchschnittliche Befunde sonst:
 - Randstreifen: dunkelgrau
 - Begleiter: schwarz
- an zwei Stellen ferner:
 - Randstreifen (bzw. äußerer Randstreifen): blaugrau
- jüngere Schicht:
 - Randstreifen: schwarzbraun
 - Gefache: gelbgrau
- Holz (Rähm): Grundfarbe blaugrau (wohl nicht älteste Schicht)
 - Rähm: von oben nach unten gestreift:
 - blaugrau—schwarz—blaugrau—braun—blaugrau

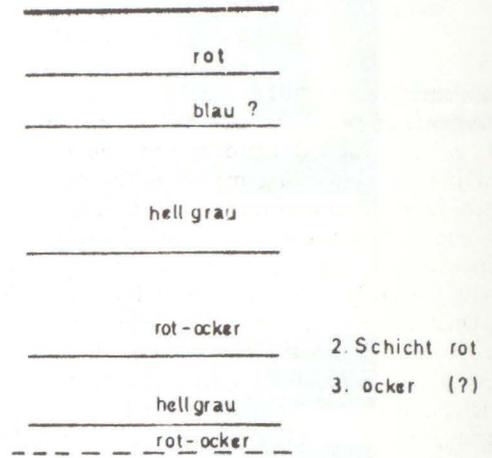
2. Farbschicht

Abb. 42b Untergasse 12, Gefach zwischen Balkenköpfen (18./19. Jb.)
Zeichnung: Großmann
