DEUTSCHE BAUZEITUNG

XLVII. JAHRGANG. N^o 77. BERLIN, 24 SEPTEMBER 1913.

Wiederherstellung der ehemaligen Benediktiner - Kirche Sankt Blasien im Badischen Schwarzwald.

Arch.: Oberbaurat Prof. Fr. Ostendorf und Bauinspektor L. Schmieder in Karlsruhe.

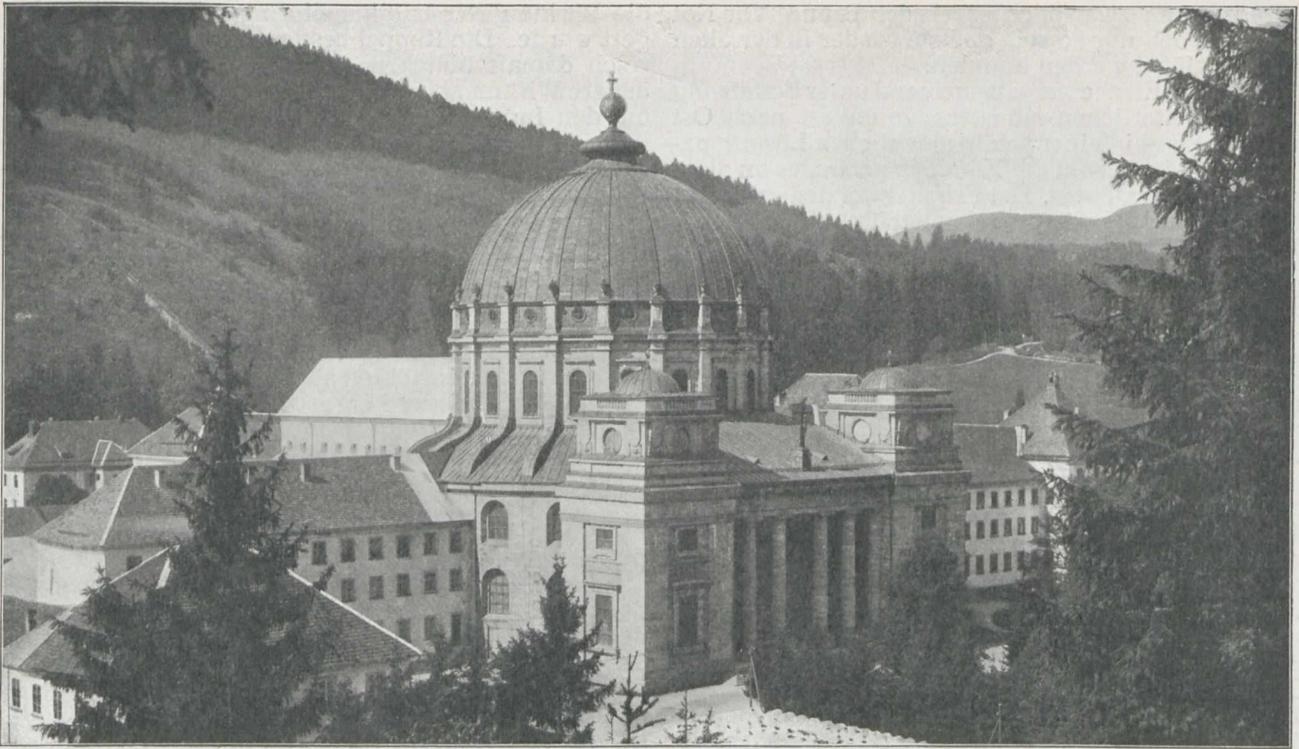
Oben: Vorderansicht der Kuppelkirche zu St. Blasien im Schwarzwald. Unten: Seitenansicht der Klostergebäude.

Auch das Äußere zeugt von dem genialen Können des Architekten. Die Verteilung der Baumassen und die räumlichen Beziehungen der Kuppel zu den niederen Glockentürmen übt bei den großen Abmessungen einen überwältigenden Eindruck aus. Anfangs wollte D'ixnard die Türme etwa so hoch wie die Kuppel, in der formalen Gestaltung ähnlich denen von St. Sulpice in Paris, auführen; doch während der Ausführung änderte er den ursprünglichen Plan und ließ die Türme zum Vorteil des Ganzen nieder, wodurch

die Wirkung der halbkugelförmigen Kuppel gesteigert wurde. Die Kuppel bestand nach der in Frankreich damals üblichen Bauweise aus einer für die äußere Wirkung berechneten hohen Schale und einer auf den Innenraum abgestimmten, an die zwischen beiden liegende Holzkonstruktion angehängten Zierkuppel aus Stuck.

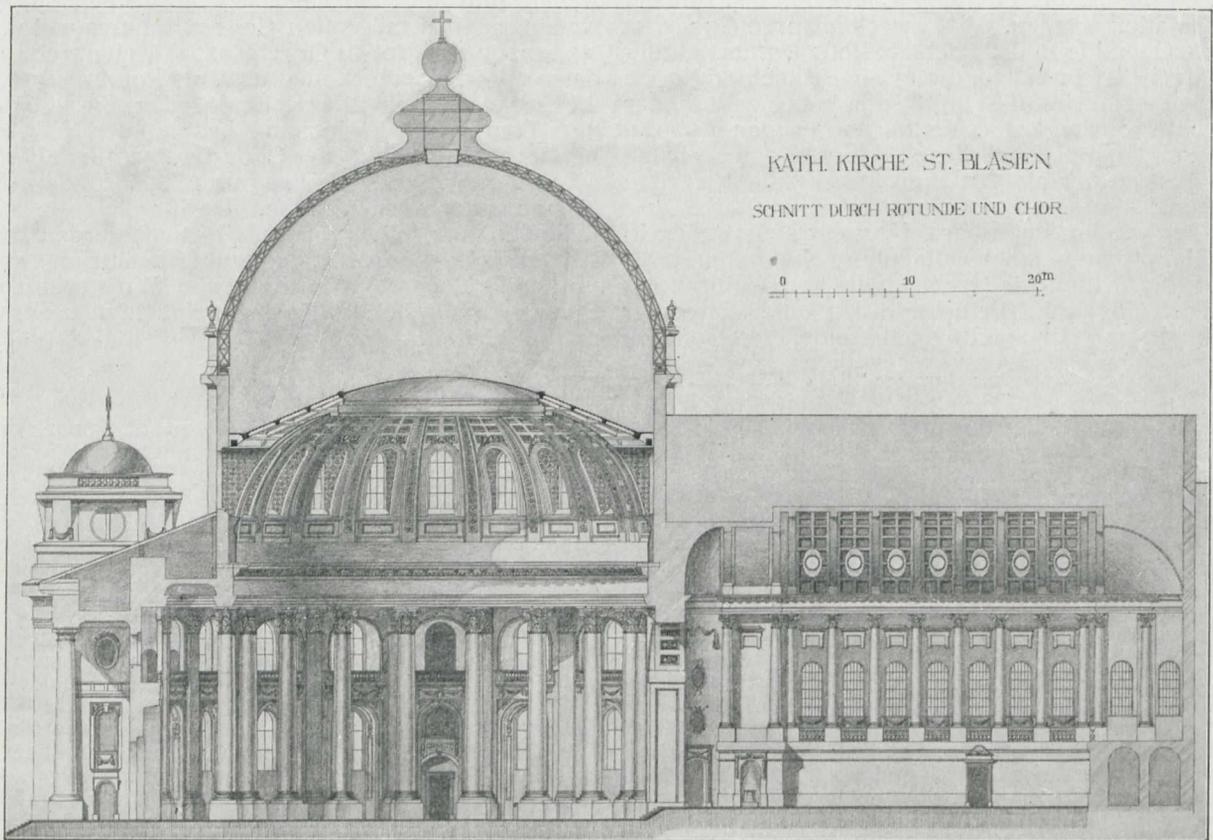
Längsschnitt durch die Kirche nach der Wiederherstellung.

Zwei der 20 die Rotunde tragenden Säulen sind weiter von einander gerückt als die übrigen, und in den vergrößerten Zwischenraum ist eine große bogenförmig abgedeckte Oeffnung als Durchblick in den 40^m langen Chor eingeschoben. Diese Lösung verlangte aber eine reiche und bevorzugte Ausgestaltung der Rückwand des Chores. In den meisten Benediktiner-Kirchen des 18. Jahrhunderts ist an der Chorrückwand ein mächtiger, in Form und Farbe die Harmonie des ganzen Innenraumes beherrschender Hauptaltar eingefügt und in den beiden anschließenden Achsen der Längsseiten des Chores das Orgelwerk in zwei gleichen Teilen untergebracht. D'ixnard und sein genialer Bauherr, Fürstabt Martin Gerbert, wagten eine Neuerung einzuführen und setzten an Stelle des Hochaltars einen nahezu die ganze Stirnwand ausfüllenden Orgelprospekt. Der Hauptaltar erhielt seinen Platz in der vorderen gegen die Rotunde gelegenen Hälfte des Chores und mußte an dieser Stelle als freistehender Tabernakel ausgebildet werden.

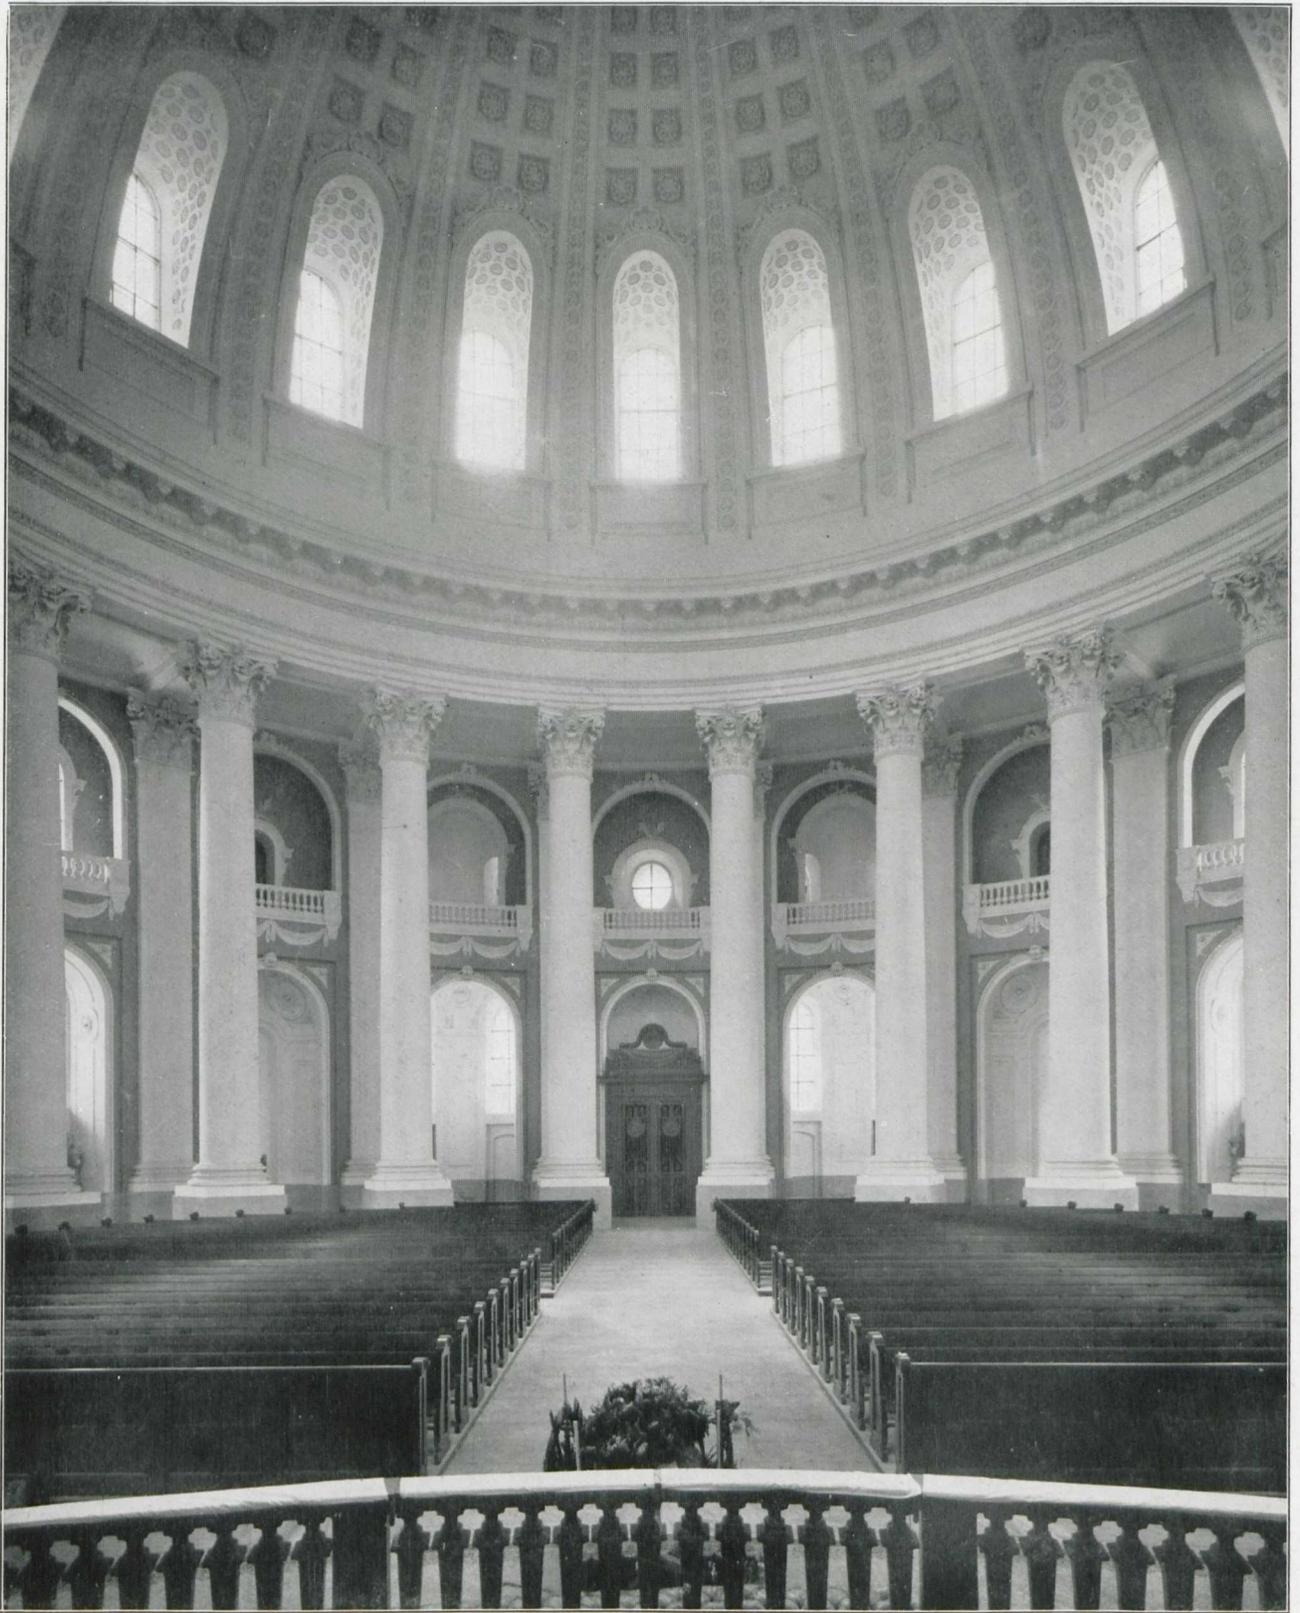
IEDERHERSTELLUNG DER EHEMALIGEN
BENEDIKTINER-KIRCHE ST. BLASIEN IM BA-
DISCHEN SCHWARZWALD. * ARCHITECTEN:
OBER-BAURAT PROFESSOR FR. OSTENDORF
UND BAUINSPEKTOR L. SCHMIEDER IN
KARLSRUHE. * BLICK IN DIE ROTUNDE. *
===== DEUTSCHE BAUZEITUNG =====
*** XLVII. JAHRGANG 1913 * NO. 77. ***

Im Hauptraum der Anlage der Rotunde wurde der Stuck an den Säulen, Kapitellen und Wänden wieder angebracht. Bis 1883 waren seit dem Brande 320000 M. für die Wiederherstellung verwendet worden. Die innere Zierkuppel sowie der ganze innere Ausbau aber fehlten noch immer. Das großherzogliche Ministerium der Finanzen, in dessen Wirkungskreis die Wiederherstellung der Kirche in St. Blasien gehörte, erhob in den folgenden Jahren mehrere Gutachten, um die Frage des Ausbaues zu lösen. Die Baudirektion wollte genau nach den Stichen D'ixnard's und der Reisebeschreibung von Nicolai die Kirche in allen Teilen wieder herstellen. Oberbaurat Schäfer wendete sich gegen die aufwändige Art der Wiederherstellung, die die Baudirektion vorgeschlagen hatte und die seines Erachtens auch nie dem alten Bestand entsprochen hätte. Er wollte die Wiederherstellung in einfacherer Art, aber im Wesentlichen nach dem Aussehen vor dem Brande von 1874 durchgeführt haben. Seine Äußerung über das wieder anzubringende Deckenbild zeigt, wie sehr er sich des Unterschiedes zwischen der modernen und der alten dekorativen Malerei, die sich in ein architektonisches Raumgebilde gut einfügt, bewußt war: „Für den Spiegel des Gewölbes und das Feld über dem Chorbogen werden zwei Bilder nötig, die zusammen auf 60000 M.
