3./11.1939

## Das alte Rathaus in Neckargerach

Von Ludwig Schmieder, Heidelberg

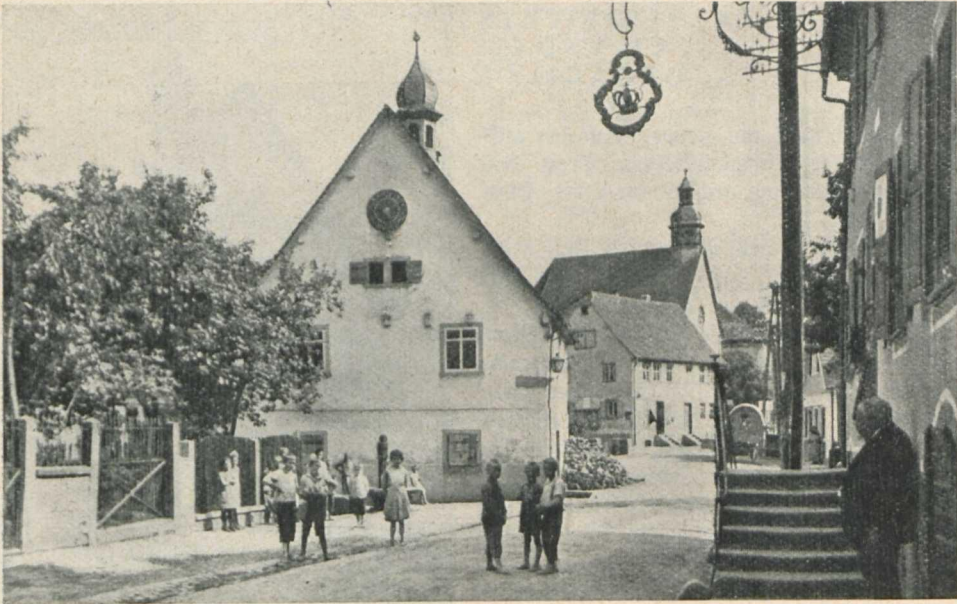
Abb. 1. Altes Rathaus in Neckargerach, im Hintergrund die Kirche, rechts Gasthaus zur Krone

Das Rathaus stand an der Hauptstraße in der Nähe der Kirche. Abb. 1 zeigt das malerische Ortsbild. Wir schauen auf den mit einer Uhr verzierten Giebel des Rathauses, sehen im Hintergrunde die Kirche und seitlich das altbekannte gute Gasthaus zur „Krone“, dessen hübsches Schild in das Bild hineinragt.

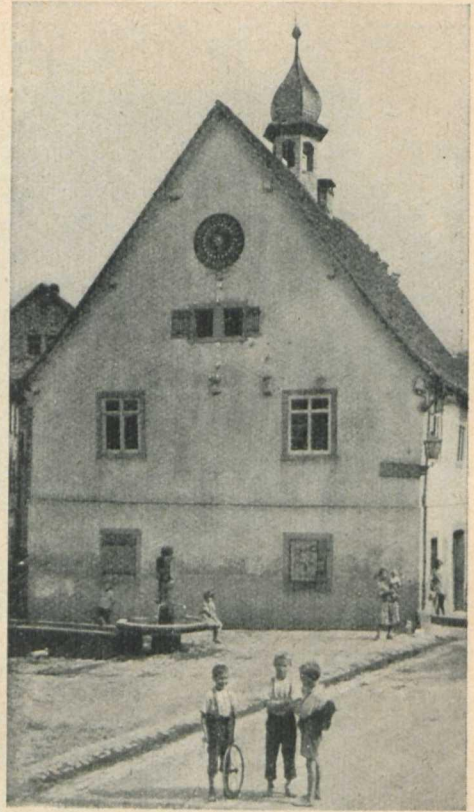
Abb. 2 läßt den Giebel allein erkennen und einen hübschen alten Brunnen, dessen Erhaltung eigentlich selbstverständlich war, aber leider mit allen Mitteln im Orte selbst hintertrieben wurde. Am Brunnenstock verkündeten die Jahreszahlen: 1513 die Erstellung, 1722 die erste und 1838 die zweite Restaurierung. 1926 hätte auf der Rückseite Platz gehabt. Zuerst ließ man beim Abbruch eine Mauer auf die Schale fallen, daß sie zerbrach. Die sorgsam aufbewahrten übriggebliebenen Stücke waren eines Tages gestohlen (!), ohne daß herauszubringen war, wer sie weggenommen hatte. Den großen, an den Brunnen anstoßenden Freg, schmückt das Pfälzer Wappen, links der Löwe, rechts in einem zweiten Schilde die bayrischen Wecken, dazwischen ist eine nicht mehr zu entziffernde Inschrift angebracht, von der noch etwa folgendes zu lesen war:

Abb. 2. Altes Rathaus in Neckargerach (Südfseite) Im Vordergrund der alte Brunnen
