STANISŁAW MOSSAKOWSKI

ZMIANY KAMIENNEJ DEKORACJI RZEŹBIARSKIEJ KAPLICY ZYGMUNTOWSKIEJ
PRZY KATEDRZE KRAKOWSKIEJ W XVIII I XIX w.**Pamięci Profesora Józefa Lepiarczyka*

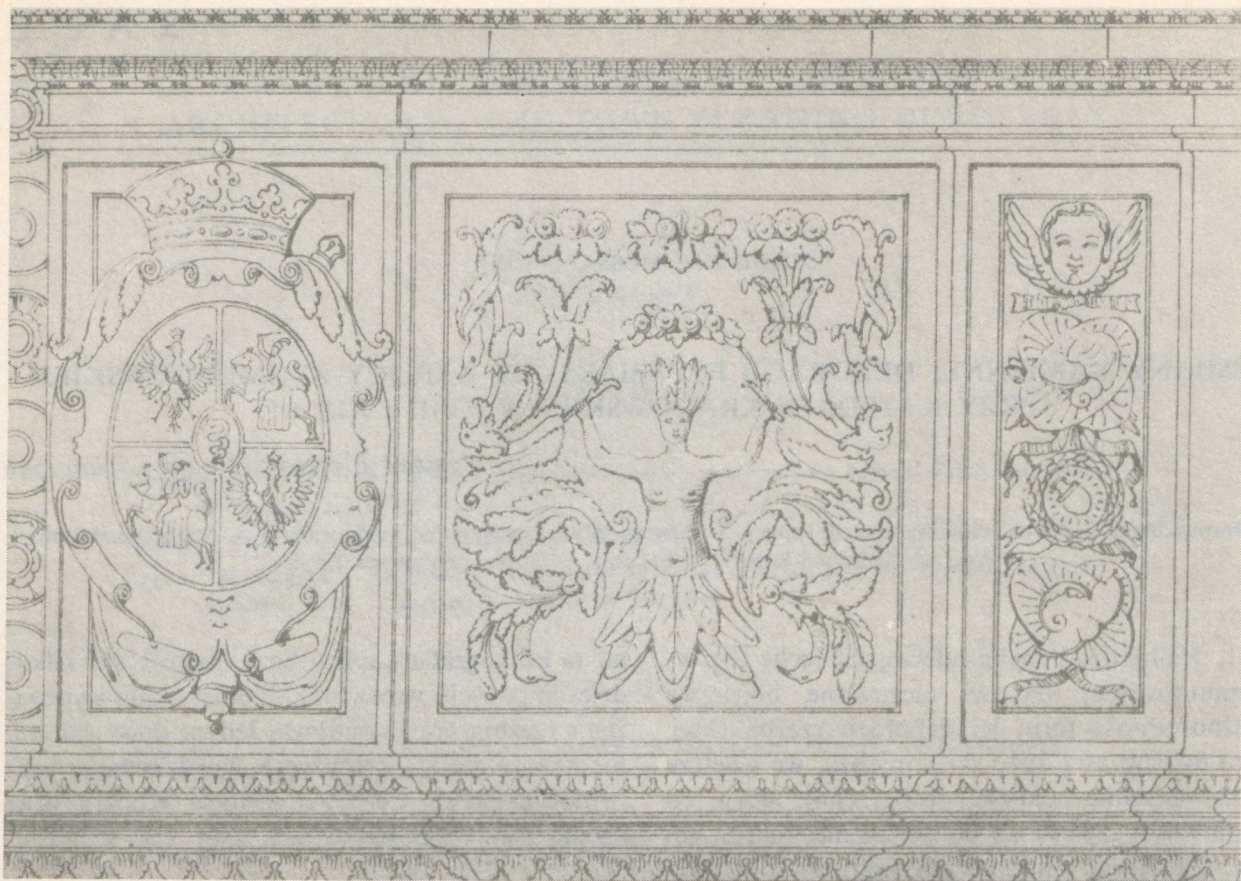
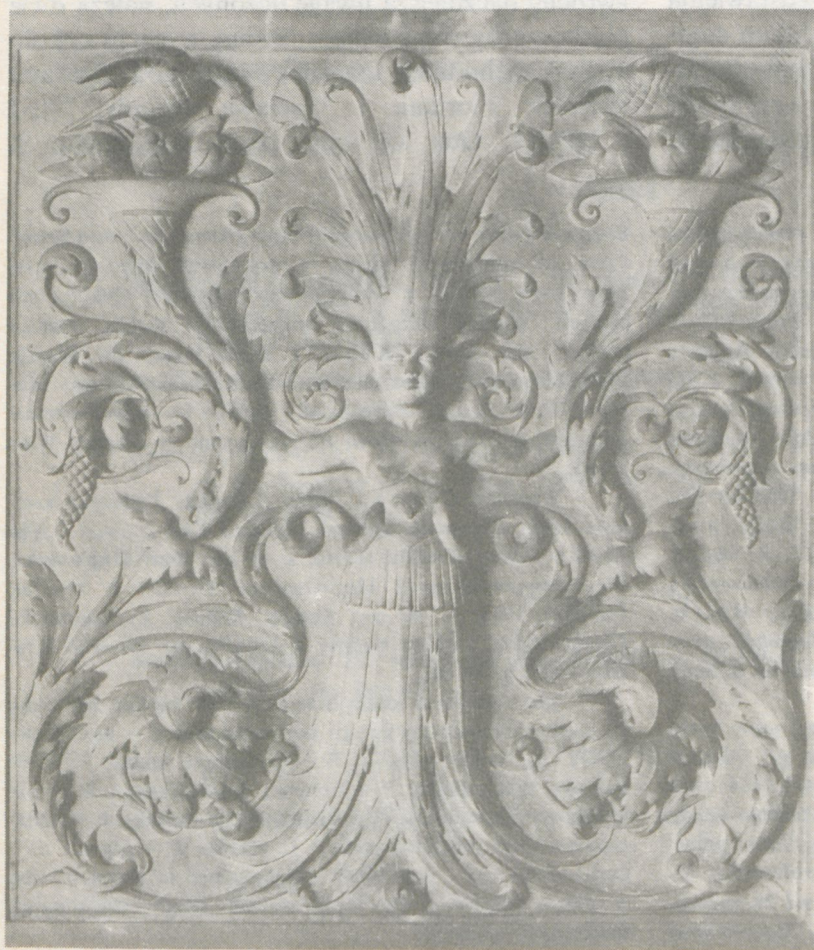
Ryc. 1. Kraków. Kaplica Zygmuntowska. Płaskorzeźby cokółu ściany nagrobkowej. Fot. Stanisław Stępniewski. Neg. Instytut Sztuki Polskiej Akademii Nauk (dalej IS PAN) a – cokóły: NP-1, NP-2, NP-3. Stan z 1865 r. Wg Feliks Pokutyński, *Kościóły krakowskie*. Kraków 1865, z. II, tabl. IV (fragment); b – cokół NP-2. Stan z 1982 r.

Fig. 1. Cracow. Sigismund Chapel. Panels on the tombstone wall basement. Photo by Stanisław Stępniewski. Negative at the Institute of Arts, Polish Academy of Sciences (IS PAN below)

a – panels: NP-1, NP-2, NP-3. State in 1865. Acc. to Feliks Pokutyński, *Kościóły krakowskie* [Cracow Churches], Kraków 1865. Part II, Table IV (detail); b – panel NP-2. State in 1982.

łęzie i kwiaty. Artysta tak dbał o wypełnienie przestrzeni, że zawiesił na wążach maszkaron draperie z nanizanym ciężarkiem. Po drugiej stronie [cokół NP-2; ryc. 1b] widzimy postać kobiecą, głowa jej w miejsce włosów porośla pięknie rozwiniętymi liśćmi akantu, ramiona rozpostarte gubią się pod rogami obfitości (na których siedzą ptaki i ulatują motyle), biodra przekształcają się w obfite skrety kwiecistych gałęzi. Z roślinnych tych splotów dobywają się węże i łebkami zdąza-

Omawiając tematykę mitologiczną dekoracji kaplicy, piszący te słowa wysunął niedawno przypuszczenie, że postać widniejąca na drugim z omawianych reliefów (cokół NP-2) wyobraża personifikację Ziemi Cerery, w nawiązaniu do przedstawienia na jednym z miedziorytów Nicoletta da Modena⁴. Podobnie, jako wizerunek „bogini obfitości z węzami”, fotografię tej płaskorzeźby opublikował Karol Estreicher⁵.

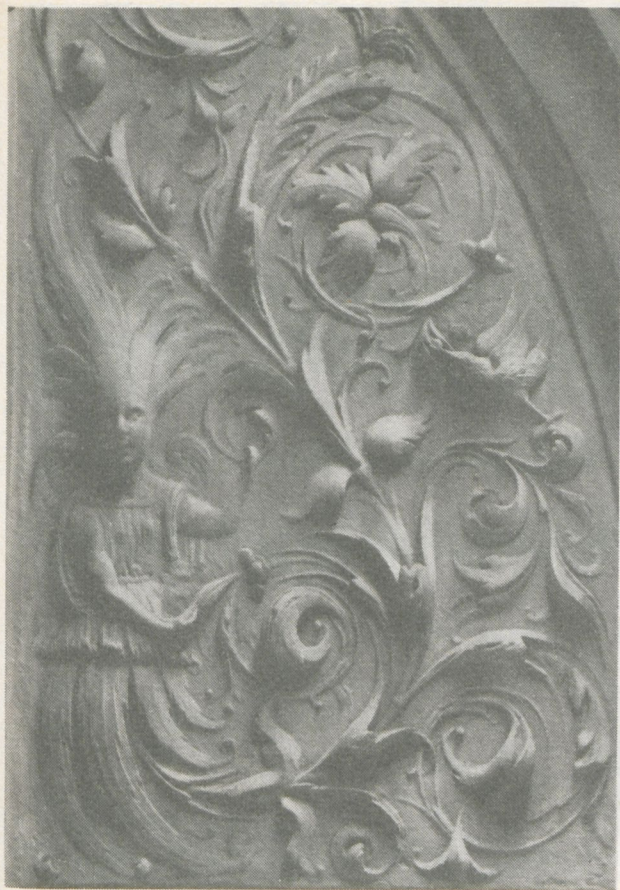
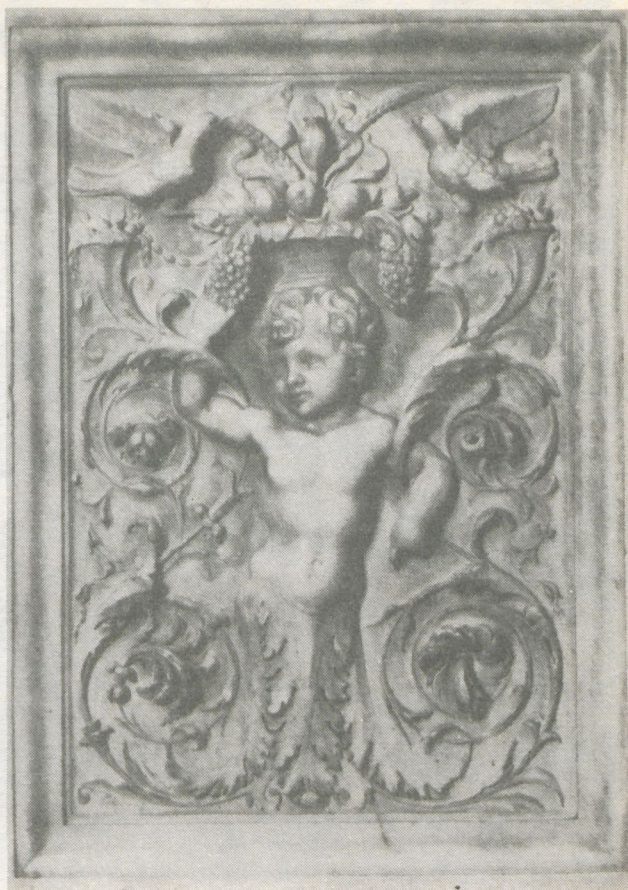
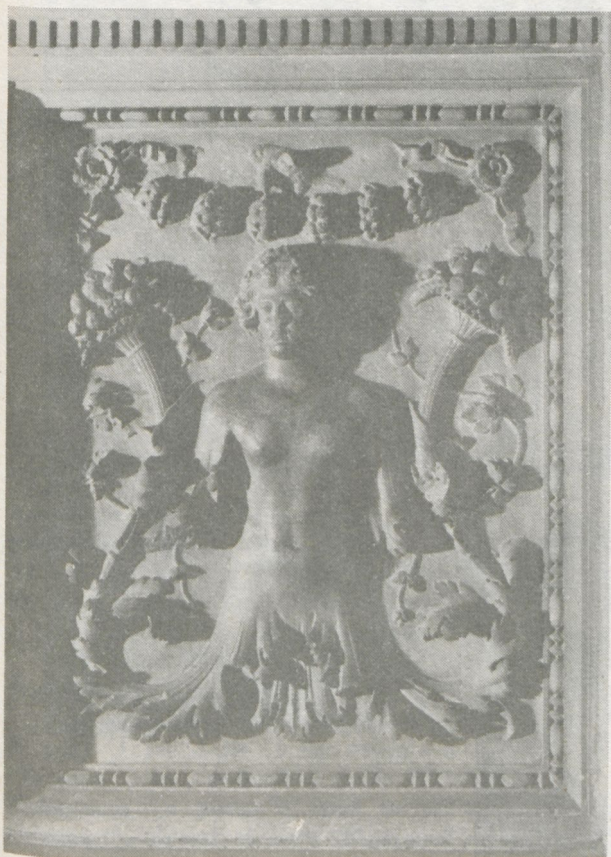
Ryc. 2. a – Kraków. Kaplica Zygmuntowska. Płaskorzeźba ściany tarczowej powyżej nagrobka. Fot. Stanisław Kolowca; b – Loreto. Bazylika. Płaskorzeźba cokolu obudowy Santa Casa. Wg Kathlen Weil-Garris. *The Santa Casa di Loreto*. New York 1977, il. 93; c – Wenecja, Scuola Grande di San Rocco. Płaskorzeźba cokolu portalu. Fot. Soprintendenza di Venezia

Fig. 2. a – Cracow. Sigismund Chapel. Relief on the pendentive zone over the tombstone. Photo by Stanisław Kolowca; b – Loreto, Basilica. Panel on the west wall at the Santa Casa. Acc. to Kathlen Weil-Garris, *The Santa Casa di Loreto*. New York 1977, il. 93; c – Venice, Scuola Grande di San Rocco. Relief on the portico plinth. Photo by Soprintendenza di Venezia

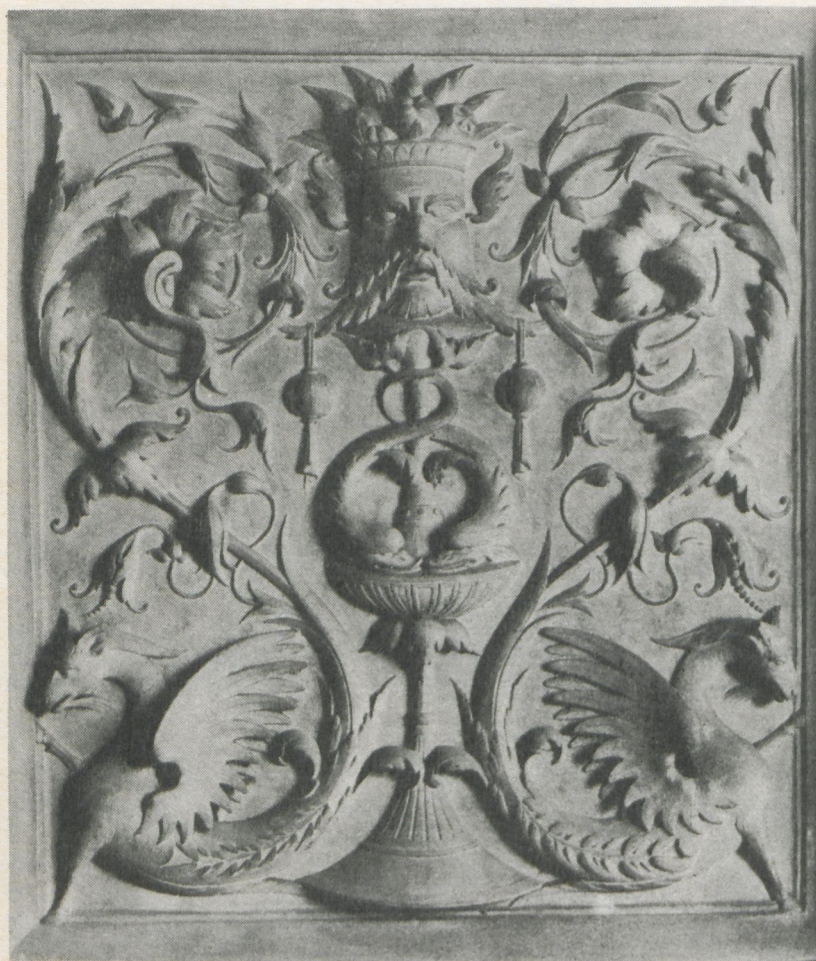
Ryc. 3. Kraków. Kaplica Zygmuntowska. Płaskorzeźby cokolu ściany nagrobkowej a – cokoly NL-1, NL-2, NL-3. Stan z 1865 r. Wg F. Pokutyński, o.c., z. II, tabl. IV (fragment); b – cokół NL-2. Stan z 1982 r. Fot. Stanisław Stępniewski

Fig. 3. Cracow. Sigismund Chapel. Panels on the tombstone wall basement a – panels NL-1, NL-2, NL-3. State in 1865. Acc. to F. Pokutyński, op. cit., Part. II, Table IV (detail); b – panel NL-2. State in 1982. Photo by Stanisław Stępniewski

dwóch autorów, opublikowany w 1916 r.: „Po lewej stronie grobowcowej nyzы wyrzeźbił artysta na styloblacie [cokół NL-2; ryc. 3b] kielich: pokrywa tego kielicha wydłuża się w trzon z podstawką, na której mieści się maszkaron z koszem owoców na głowie. Pole między kielichem a maszkaronem wypełniają dwa delfiny, oba okręciwszy się około trzonu sphywają łbami na pokrywę. Po obu stronach kielicha wspinają się dwa skrzydlate potworki, których tułowia przechodzą w ga-

Z kolei pierwszy relief (cokół NL-2) stanowił od dawna ważny element w rozważaniach dotyczących genezy form dekoracyjnych i autorstwa rzeźb szesnastowiecznej budowli. Autor podstawowej monografii kaplicy, Stefan Komornicki, powołując się na tę właśnie płaskorzeźbę, zauważył w 1932 r.: „Wśród płycin dekoracji spotykamy kilka, które pomysłami i kompozycją przypominają żywo płyciny postumentów pod kolumnami portyku kaplicy Św. Antoniego w kościele Il Santo w Padwie. Przyznać trzeba, że krakowskie są od tamtych bogatsze i – choć w skromnym materiale – staranniej wykonane; pod tym względem są też niewątpliwie bliższe dzieł Lombardich, Pietra, Tullia i Antonia, zwłaszcza nieźrównanej ich dekoracji kościółka S. Maria dei Miracoli w Wenecji”⁶. Do opinii Komornickiego nawiązał

Spostrzeżenia te są słuszne, tyle tylko że odnoszą się do dzieł powstałych nie w stuleciu XVI lecz w końcu wieku XIX. By się o tym przekonać wystarczy porównać obecną dekorację płycin z ich stanem sprzed restauracji w latach dziewięćdziesiątych ubiegłego stulecia, a stan ten znamy m. in. dzięki stosunkowo dokładnym pomiarom opublikowanym przez Filipa Pokutyńskiego w 1865 r. (ryc. 3a, 1a)⁸. Pierwsza z omawianych płaskorzeźb (lewa), widoczna na rysunku tylko fragmentarycznie, była pierwotnie zupełnie inna, druga natomiast (prawa) zawierała elementy przetworzone następnie w istniejącym teraz dziele.

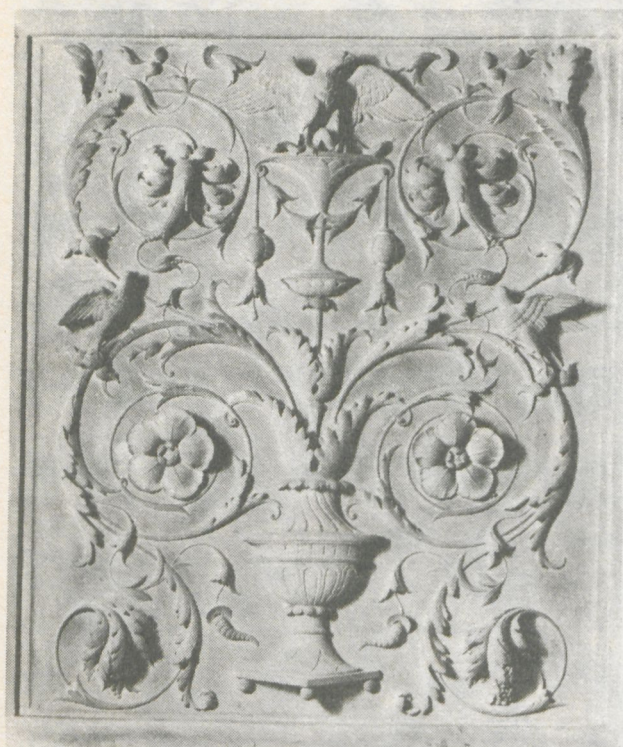
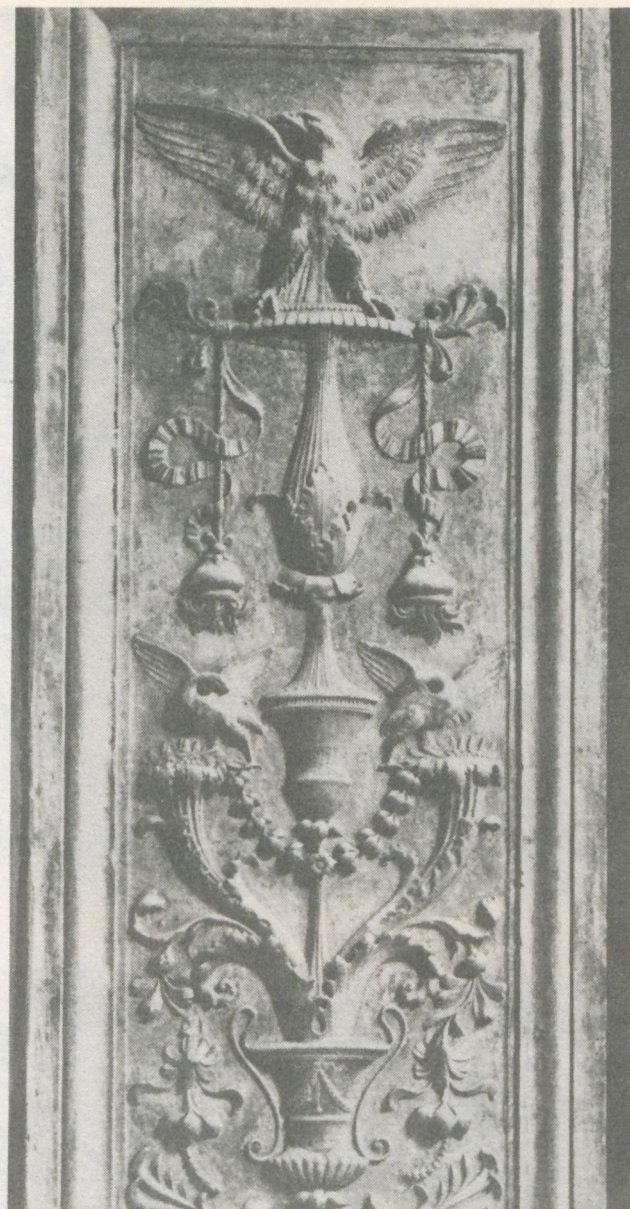
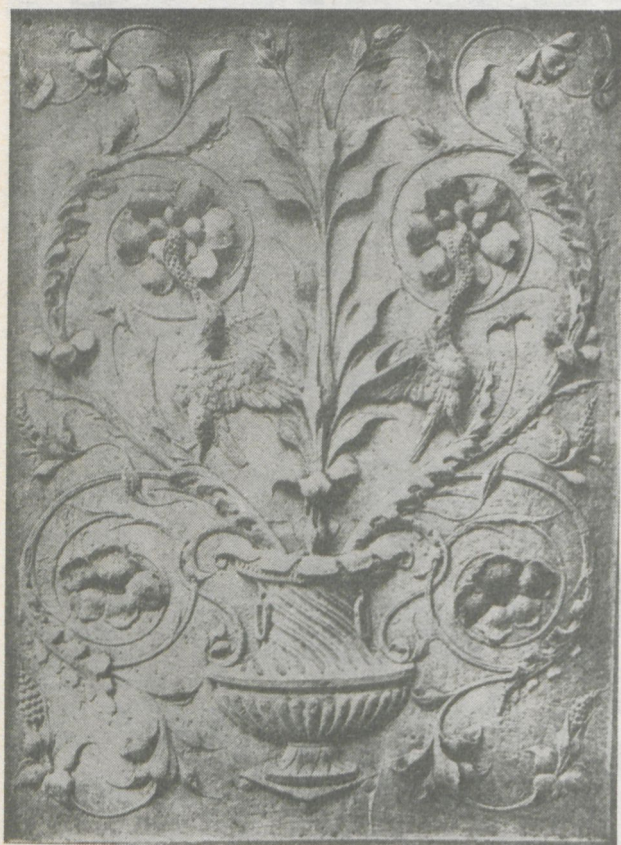
Ryc. 5. a – Kraków. Kaplica Zygmuntońska. Plaskorzeźba cokolu OP-2. Stan z 1982 r. Fot. Stanisław Stępniewski; b – Wenecja. Kościół S. Michele in Isola. Plaskorzeźba z Cappella Emiliana. Wg Pietro Paoletti, *L'architettura e la scultura del Rinascimento in Venezia*. Venezia 1893, t. 2, tabl. 66; c – Urbino. Palazzo Ducale. Plaskorzeźba pilastra wielkiej klatki schodowej. Wg Pasquale Rotondi, *The Ducal Palace in Urbino*. London 1969, il. 99

Fig. 5. a – Cracow. Sigismund Chapel. Panel OP-2. State in 1982. Photo by Stanisław Stępniewski; b – Venice. S. Michele in Isola. Relief from the Cappella Emiliana. Acc. to Pietro Paoletti, *L'architettura e la scultura del Rinascimento in Venezia*. Venezia 1893, vol. 2, Table 66; c – Urbino. Palazzo Ducale. Relief on the pilaster of the Grand Staircase. Acc. to Pasquale Rotondi, *The Ducal Palace in Urbino*. London 1969, il. 99

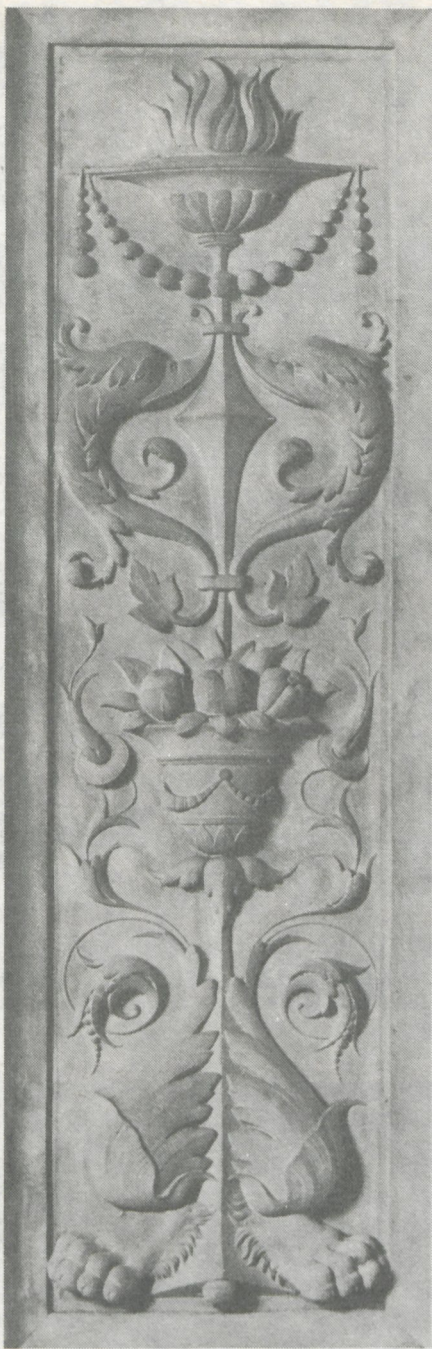
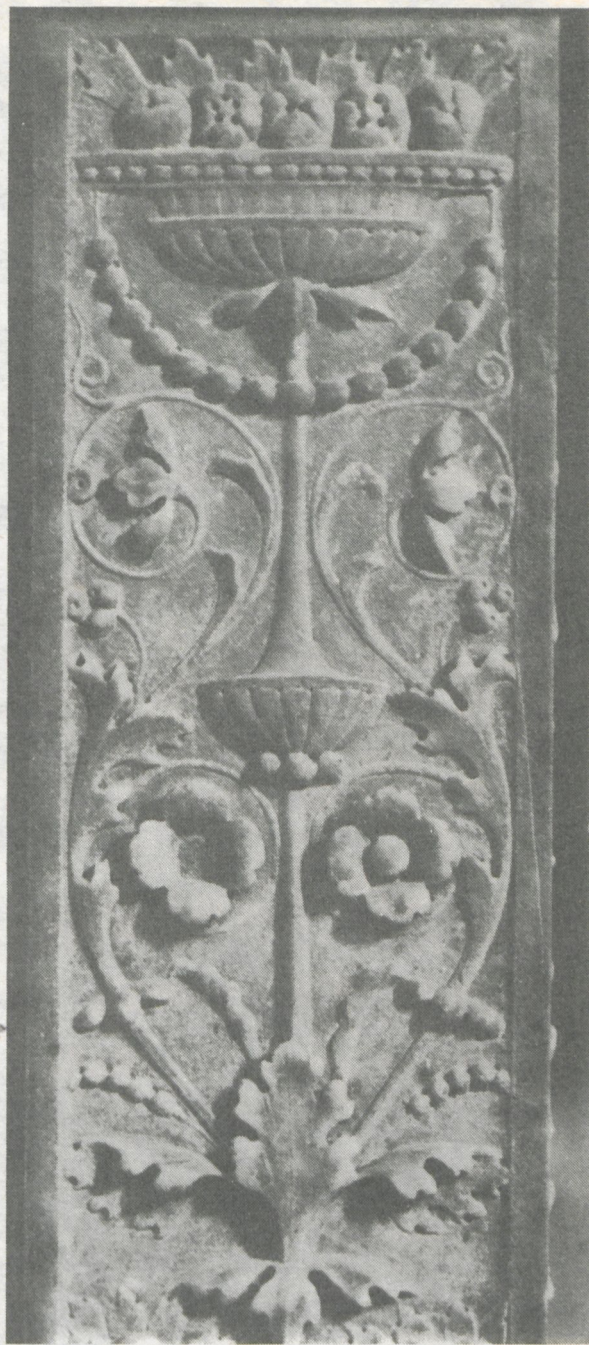
Ryc. 6. a – Kraków. Kaplica Zygmuntońska. Płaskorzeźba cokołu WP-3. Stan z 1982 r. Fot. Stanisław Stępniewski; b – Wenecja. Kościół S. Maria dei Miracoli. Płaskorzeźba balustrady prezbiterium. Fot. C. Naya, Florencja

Fig. 6. a – Cracow. Sigismund Chapel. Panel WP-3. State in 1982. Photo by Stanisław Stępniewski; b – Venice. S. Maria dei Miracoli. Relief on the chancel balustrade. Photo by C. Naya, Florence

przejaw stylu Ludwika XVI” – powstała podczas przebudowy w latach 1777–1783, zaprojektowanej przez nie zidentyfikowanego artystę na zlecenie starosty krakowskiego Eliasza Wodzickiego i jego żony Ludwiki z Wielopolskich (ryc. 16)³⁶. Znamiona stylu „Louis XVI” czytelne są również wyraźnie w górnej partii dekoracji drugiej płaskorzeźby kaplicy (cokół WP-3).

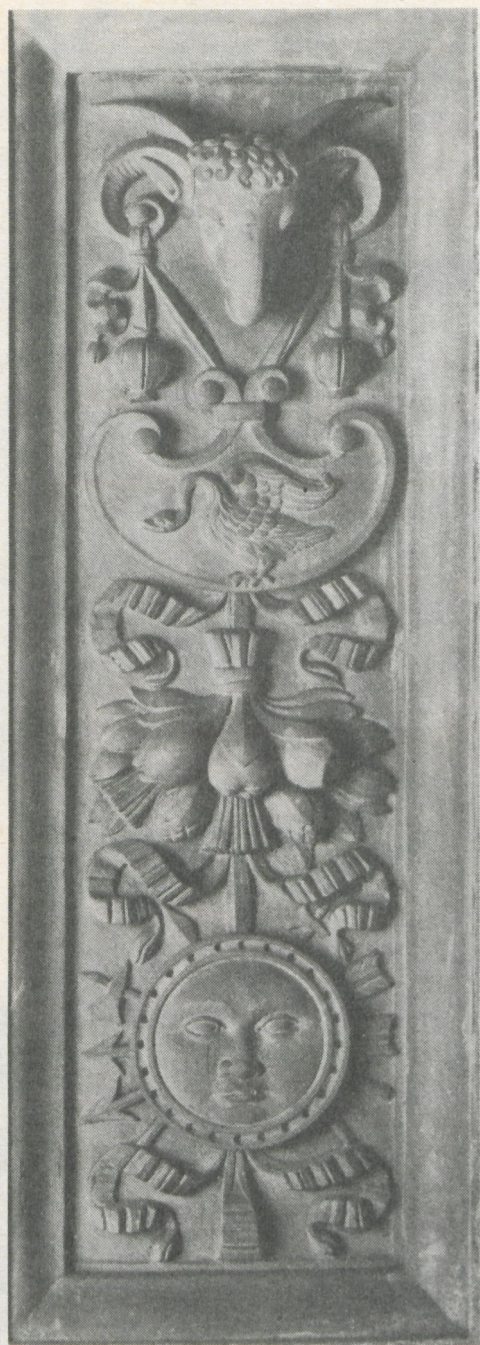
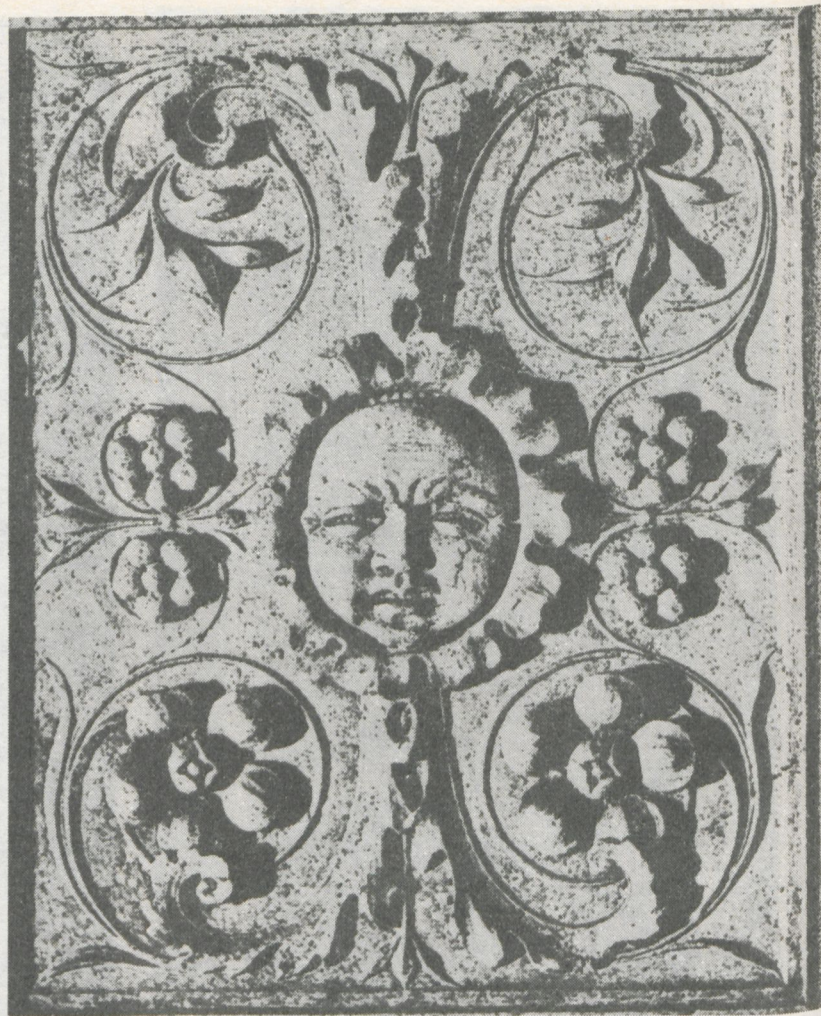
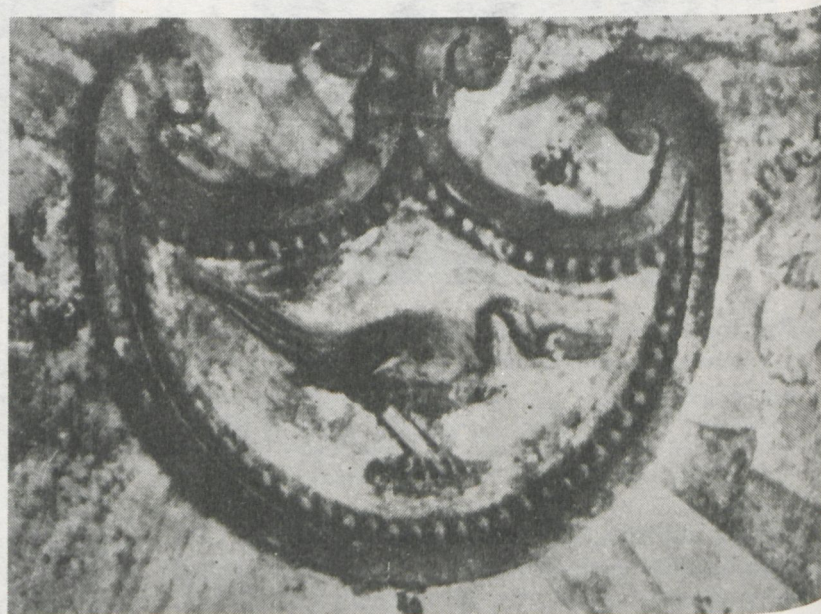
Ryc. 7. a – Kraków. Kaplica Zygmun-
towska. Płaskorzeźba cokolu TP-3. Stan z
1982 r. Fot. Stanisław Stępniewski; b –
Wenecja. Kościół S. Michele in Isola. Płasko-
rzeźba z Cappella Emiliana. Wg P. Paoletti,
o.c., t. 2, tabl. 67, nr 3; c – Rzym – Wa-
tykan. Loggie Rafaela. Medalion stiukowy
pilastra. Wg Nicole Dacos, *Le logge di
Raffaello*. Roma 1977, tabl. CXI-b

Fig. 7. a – Cracow. Sigismund Chapel. Pa-
nel TP-3. State in 1982. Photo by Stanisław
Stępniewski; b – Venice. S. Michele in Isola.
Relief from the Cappella Emiliana. Acc. to
P. Paoletti, op. cit., vol. 2, Table 67,
no. 3; c – Rome – the Vatican. The Loggias
by Raphael. Stucco medallion on a pilaster.
Acc. to Nicole Dacos, *Le Logge di Raffaello*.
Rome 1977. Table CXI-b

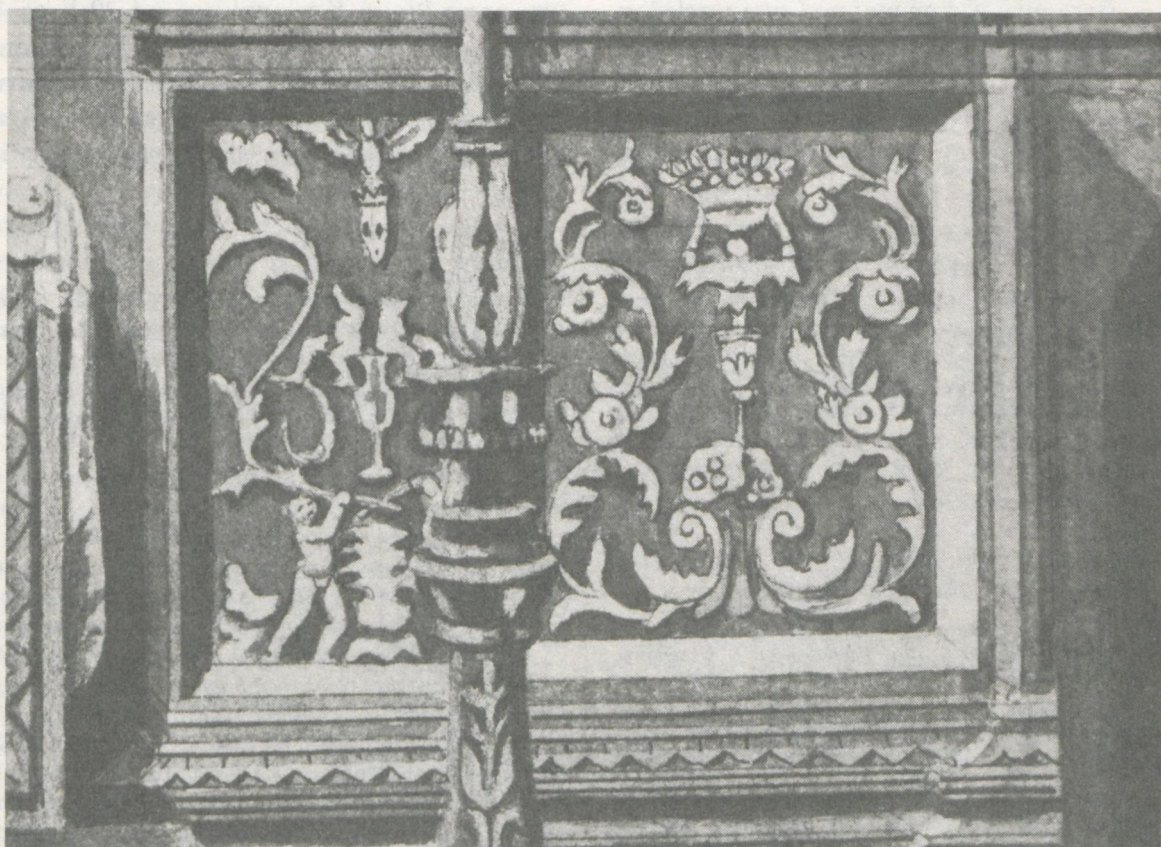
Ryc. 8. Kraków. Kaplica Zygmuntońska. Plaskorzeźby cokołu ściany ołtarzowej. Fragmenty akwareli Bogumiła Gąsiorowskiego z połowy XIX w. Fot. Jan Świdorski
 a – cokoły OL-2, OL-3; b – cokoły OP-1, OP-2

Fig. 8. Cracow. Sigismund Chapel. Panels on the altar wall basement. Details of a watercolour by Bogumił Gąsiorowski from middle of the 19th century. Photo by Jan Świdorski
 a – panels OL-2, OL-3; b – panels OP-1, OP-2

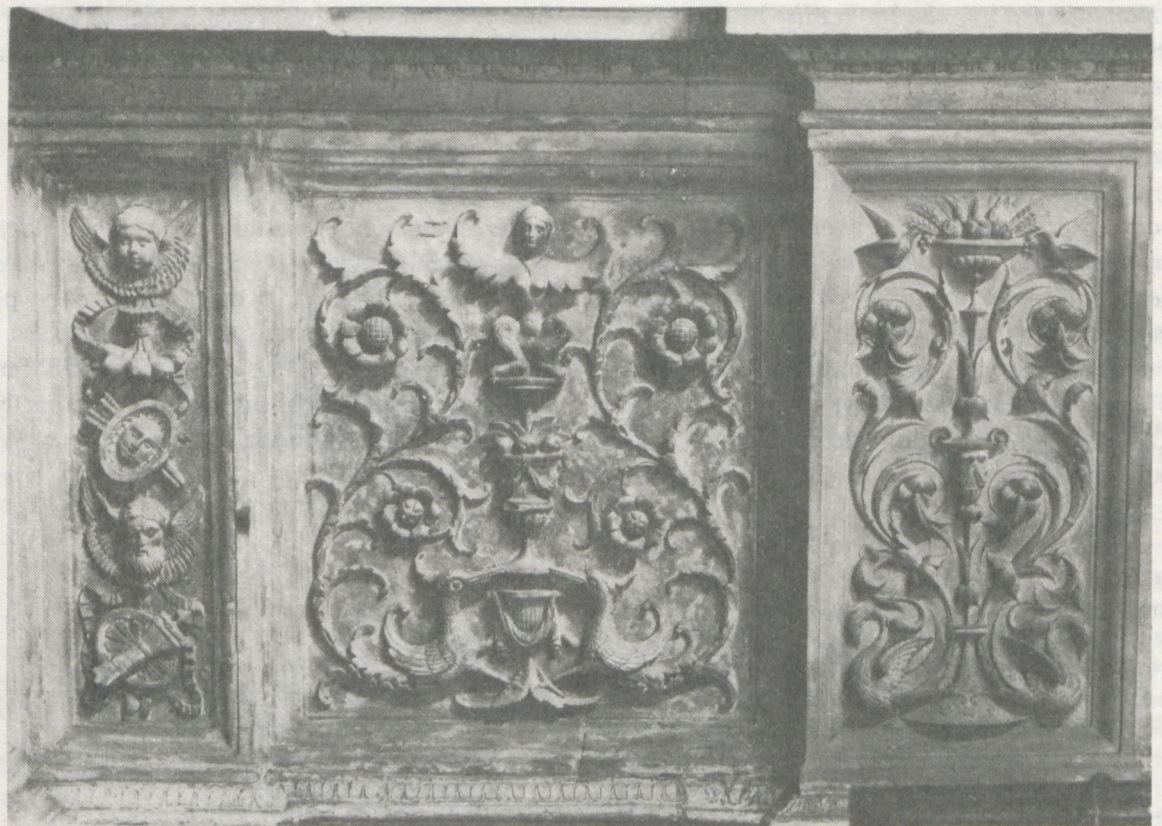
Ryc. 9. Kraków. Kaplica Zygmuntońska. Płaskorzeźby cokołów ściany ołtarzowej: OL-1, OL-2, OL-3
 a – stan z 1865 r. Wg F. Pokutyński, o.c., z. III, tabl. II (fragment); b – stan z 1982 r. Fot. Stanisław
 Stępniewski

Fig. 9. Cracow. Sigismund Chapel. Panels on the altar wall basement: OL-1, OL-2, OL-3; a – state in 1865.
 Acc. to F. Pokutyński, op. cit., Part III. Table II (detail); b – state in 1982. Photo by Stanisław Stępniewski

Trzy inne natomiast, które mogłyby wchodzić w grę z racji niskiego poziomu wykonania, ozdobione pękami owoców i panoplii zawieszonymi na głowie aniołka lub lwa (cokoły OL-1, NL-1 i WL-2; ryc. 9a–b, 3a, 13a–b), sprawiają raczej wrażenie dzieł szesnastowiecznych, których znaczne ubytki uzupełniono podczas osiemnastowiecznej konserwacji. To samo dotyczy dwóch płaskorzeźb ściany wejściowej (cokół WL-1 i WL-3; ryc. 13a–b), z których druga, piękna płaskorzeźba w dolnej, trójkątnej partii była nieudolnie uzupełniona w XVIII w., a następnie ponownie pod koniec XIX w. w stylu bliższym epoce renesansu³⁹. O nich to właśnie stwierdzono na posiedzeniu Komitetu restauracji kaplicy 17 lutego 1893 r.: *Co do innych pól [„w postumentach wewnętrznego cokołu”], mających jeszcze rzeźby pierwotne, ale silnie zniszczone i sztukowane gipsem, postanowiono ograniczyć się do wylaszczowania ich, po odpowiednim zrestaurowaniu modeli w gipsie*⁴⁰. Taka dziewiętnasto- a może jeszcze osiemnastowieczna łatanina widoczna jest zwłaszcza u dołu lewego cokołu ściany wejściowej (cokół WL-2; ryc. 13b), a także w licznych partiach lewego cokołu ściany nagrobkowej (cokół NL-1; ryc. 3a). Przede wszystkim jednak charakteryzuje ona płaskorzeźby większości pilastrów dolnej strefy wnętrza.

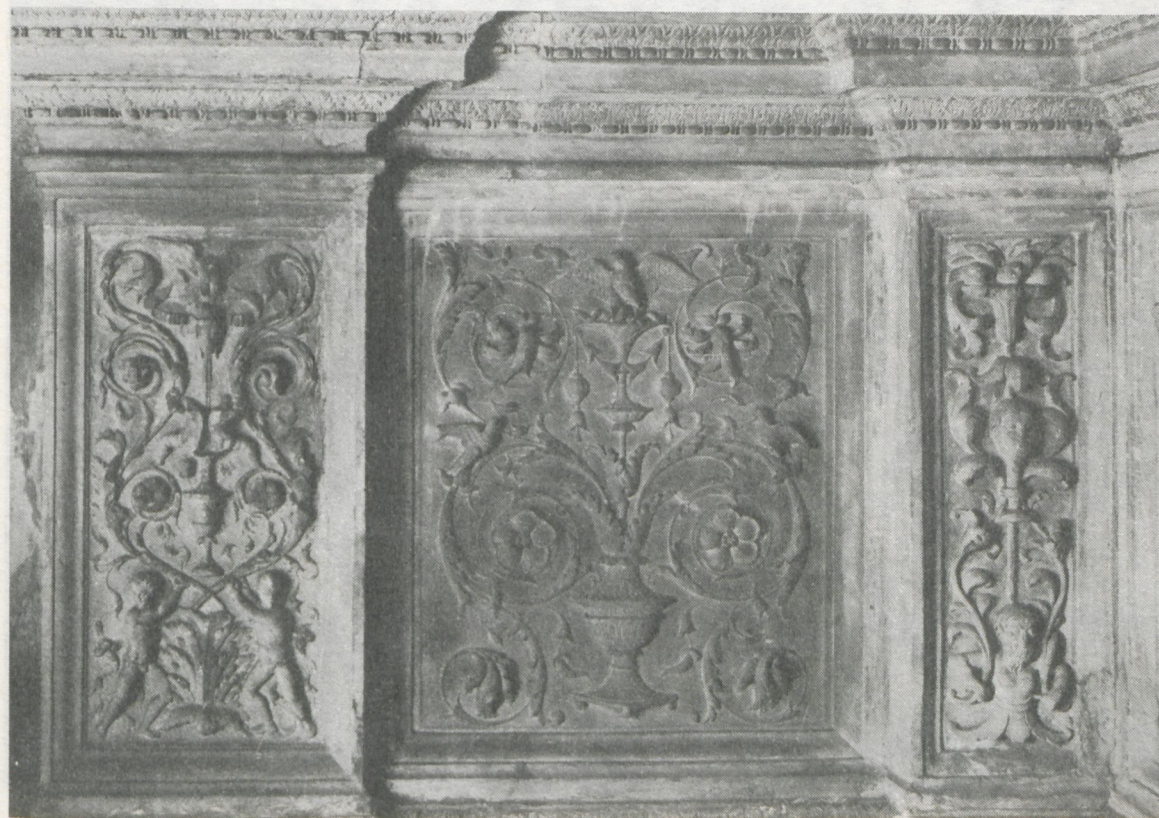
Ryc. 10. Kraków. Kaplica Zygmuntońska. Plaskorzeźby cokołów ściany ołtarzowej: OP-1, OP-2, OP-3
 a – stan z 1865 r. Wg F. Pokutyński, o.c., z. III, tabl. II (fragment); b – stan z 1982 r. Fot. Stanisław Stępniewski

Fig. 10. Cracow. Sigismund Chapel. Panels on the altar wall basement: OP-1, OP-2, OP-3
 a – state in 1865. Acc. to F. Pokutyński, op. cit., Part III, Table II (detail); b – state in 1982. Photo by Stanisław Stępniewski

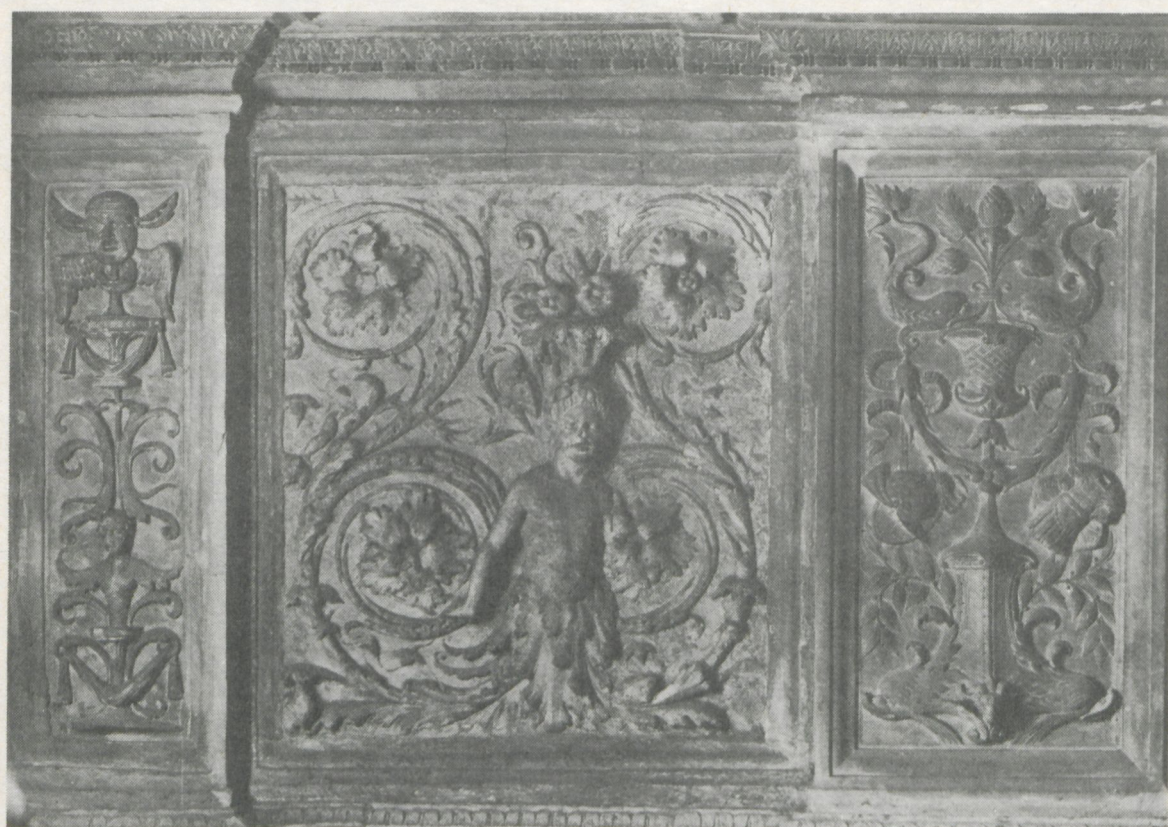
Ryc. 11. Kraków. Kaplica Zyguntowska. Plaskorzeźby cokołów ściany tronowej: TL-1, TL-2, TL-3 a – stan z 1865 r. Wg F. Pokutyński, o.c., z. III, tabl. I (fragment); b – stan z 1982 r. Fot. Stanisław Stępniewski

Fig. 11. Cracow. Sigismund Chapel. Panels on the throne wall basement: TL-1, TL-2, TL-3 a – state in 1865. Acc. to F. Pokutyński, op. cit., Part III. Table I (detail); b – state in 1982. Photo by Stanisław Stępniewski

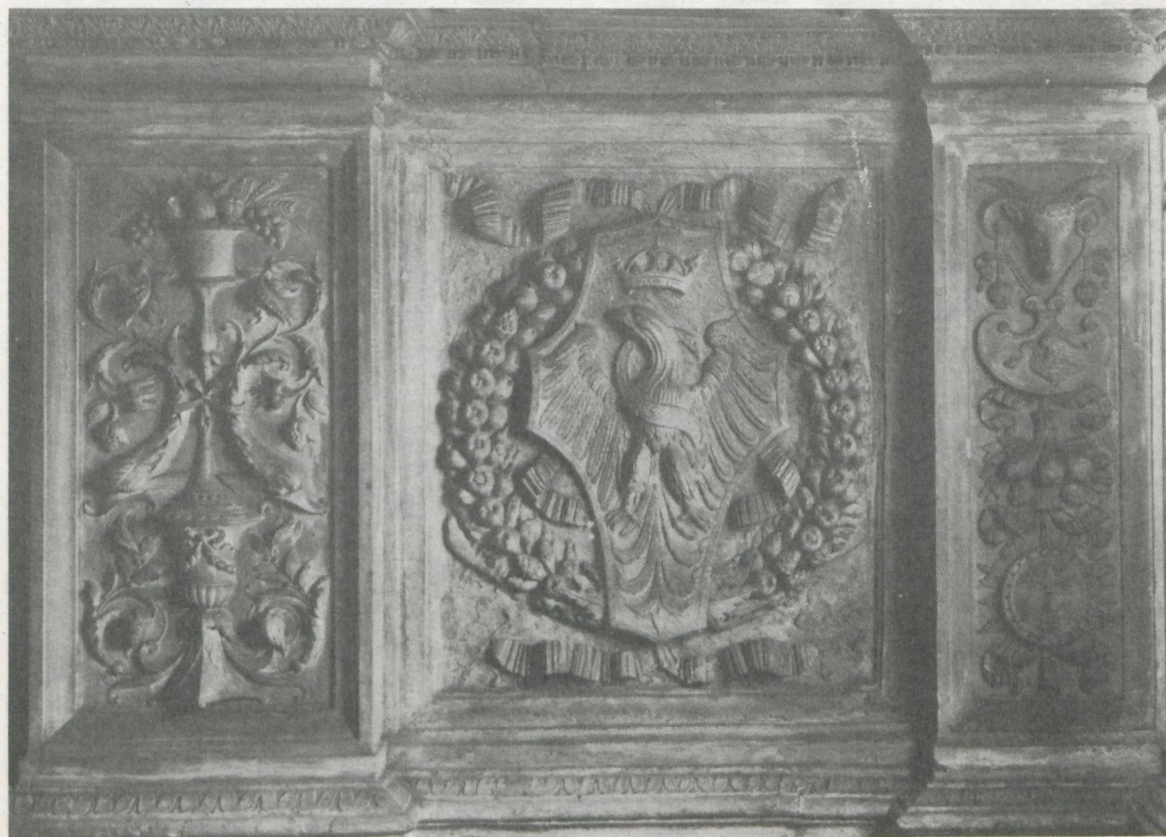
Ryc. 12. Kraków. Kaplica Zygmuntońska. Plaskorzeźby cokołów ściany tronowej: TP-1, TP-2, TP-3
 a – stan z 1865 r. Wg F. Pokutyński, o.c., z. III, tabl. I (fragment); b – stan z 1982 r. Fot. Stanisław Stępniewski

Fig. 12. Cracow. Sigismund Chapel. Panels on the throne wall basement: TP-1, TP-2, TP-3
 a – state in 1865. Acc. to F. Pokutyński, op. cit., Part III, Table I (detail); b – state in 1982. Photo by
 Stanisław Stępniewski

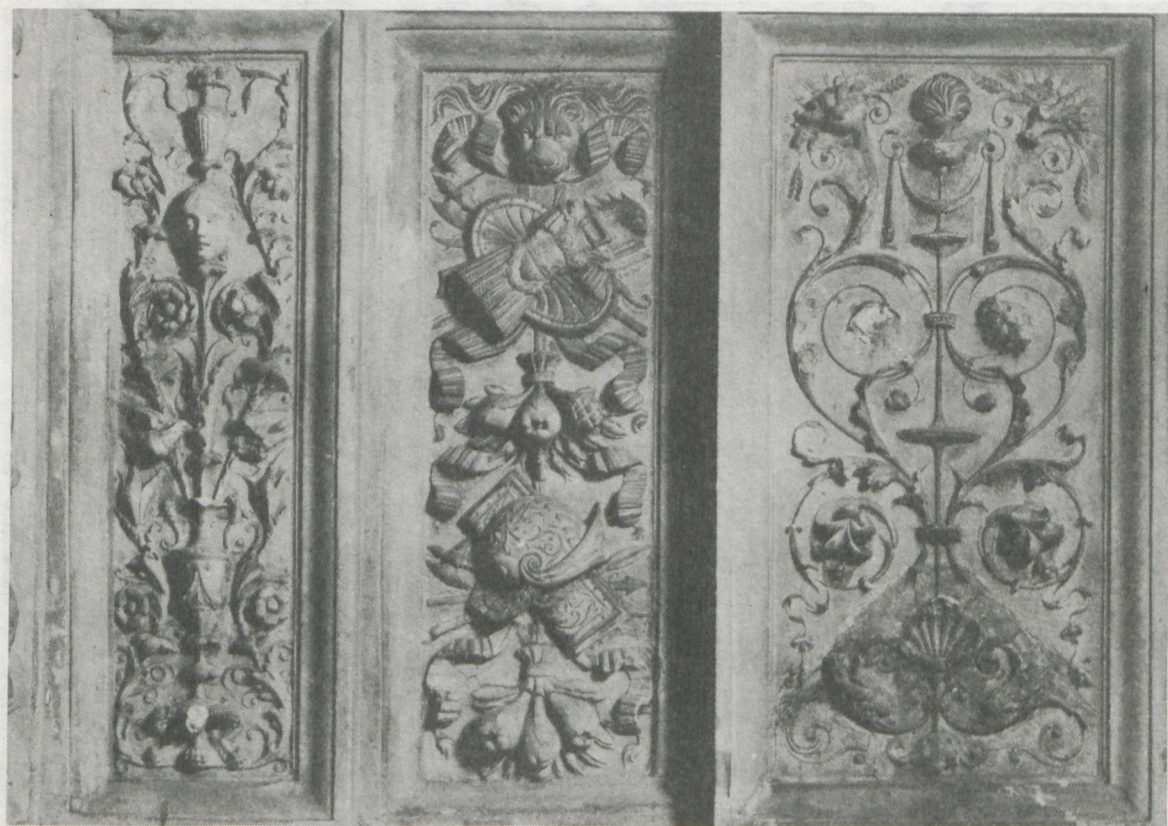
Ryc. 13. Kraków. Kaplica Zyguntowska. Płaskorzeźby cokolów ściany wejściowej: WL-1, WL-2, WL-3
 a – stan 1865 r. Wg F. Pokutyński, o.c., z. II, tabl. V (fragment); b – stan z 1982 r. Fot. Stanisław Stępniewski

Fig. 13. Cracow. Sigismund Chapel. Panels on the entrance wall basement: WL-1, WL-2, WL-3
 a – state in 1865. Acc. to F. Pokutyński, op. cit., Part II, Table V (detail); b – state in 1982. Photo by
 Stanisław Stępniewski

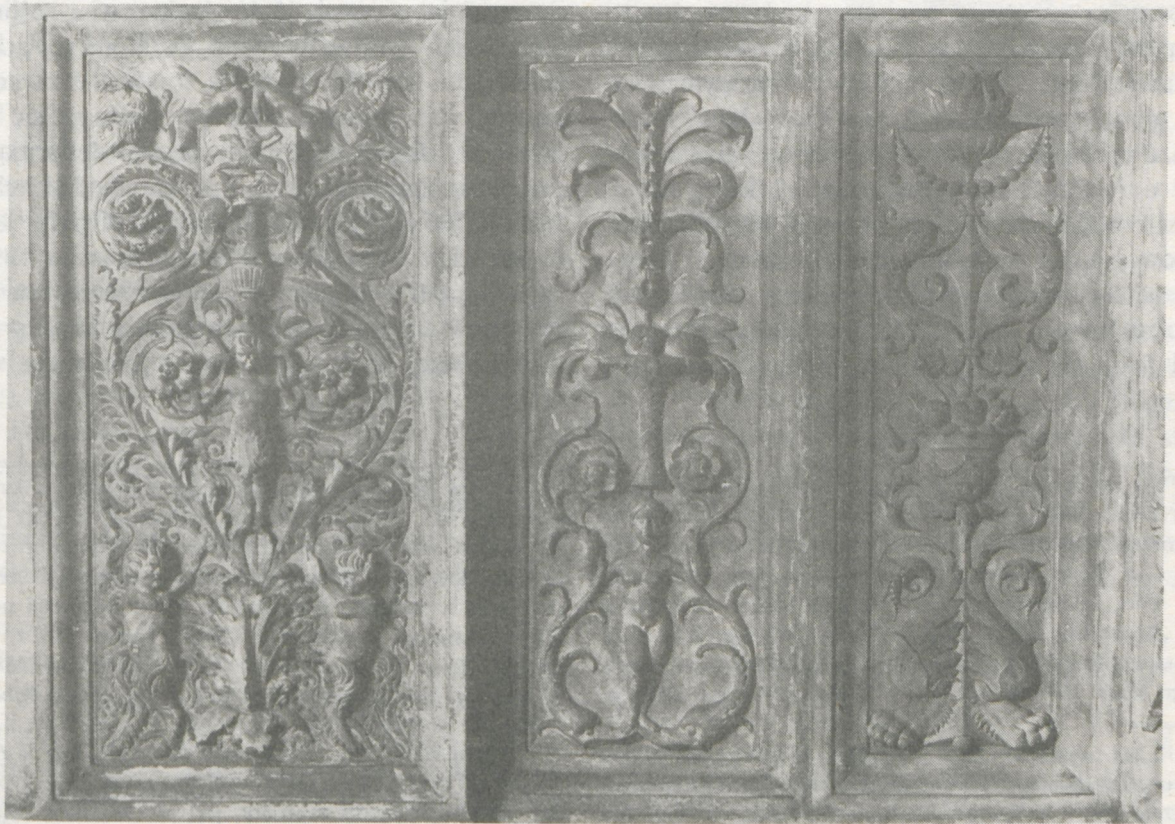
Ryc. 14. Kraków. Kaplica Zygmuntowska. Plaskorzeźby cokołów ściany wejściowej: WP-1, WP-2, WP-3
 a – stan z 1865 r. Wg F. Pokutyński, o.c., z II, tabl. V (fragment); b – stan z 1982 r. Fot. Stanisław Sępiewski

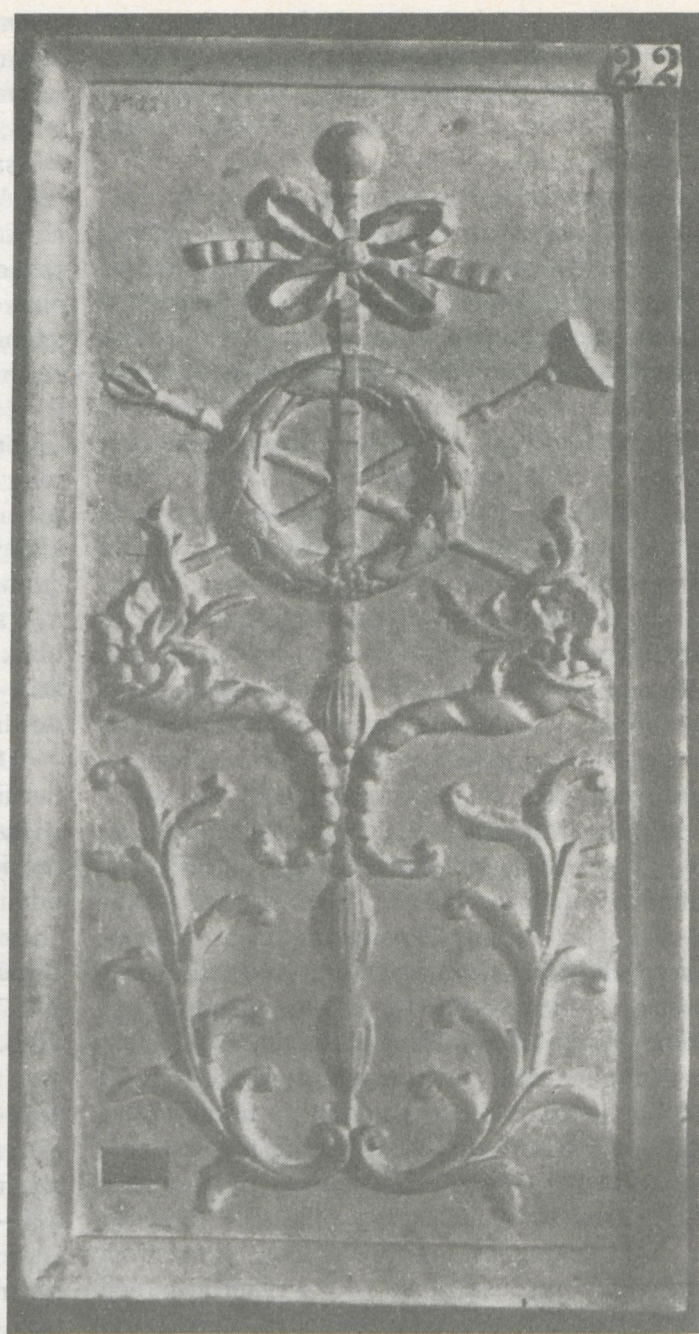
Ryc. 15. Kraków. Kaplica Zygmuntowska. Odlewy gipsowe płaskorzeźb cokółów wykonane przez Parysa Filippiego
 a – cokół WP-3. Wg Awit Szubert, *Album ozdób z kaplicy Zygmuntowskiej*. Kraków 1878; tabl. VIII, nr 31;
 b – cokół OL-3, tamże, tabl. IV, nr 22

²⁸ Cokół OP-2, częściowo tylko zaznaczony na pomiarze Pokutyńskiego, w całości widnieje na rysunku Gąsiorowskiego. Natomiast cokół WP-3 znamy nie tylko dzięki Pokutyńskiemu lecz także z odlewu gipsowego, który wykonał rzeźbiarz Parys Filippi dla Bolesława Podczaszyńskiego – zob. fotografie Awita Szuberta w wydawnictwie: *Album ozdób z kaplicy Zygmuntońskiej i z dwóch nagrobków [...] w katedrze krakowskiej*. Muzeum Techniczno-Przemysłowe. Kraków 1878, tybl. VIII, nr 31 (por. J. Banach, o. c., t. 1, s. 36). t. 1, s. 36).

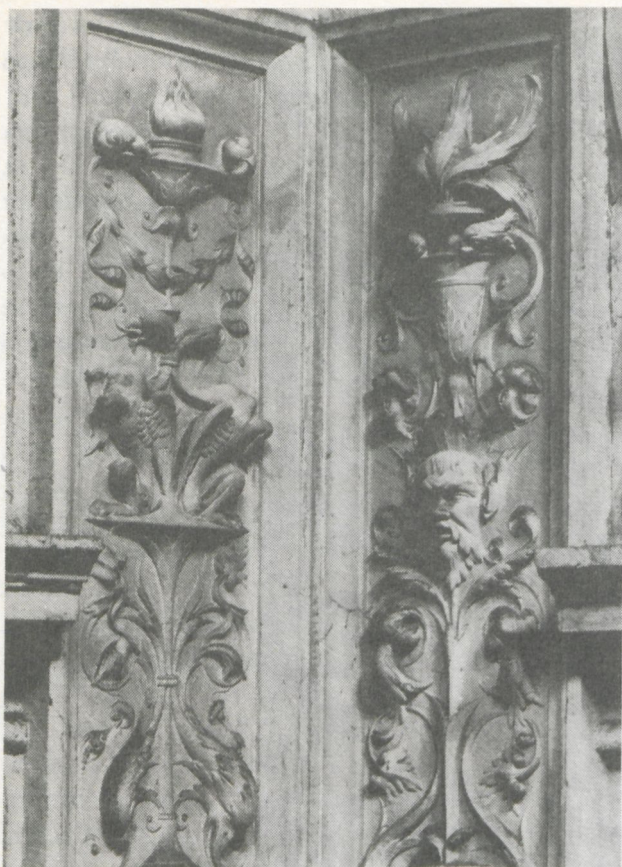
Ryc. 27. Kraków. Kaplica Zygmuntońska. Górna część pilastrów WP-2 i OL-1. Fot. Stanisław Stępniewski

Jak wynika z informacji zawartych w *Dzienniku budowy*, całkiem od nowa wykonano jedynie dwa pilastry umieszczone na styku ścian ołtarzowej i wejściowej (pilastry OL-1 i WP-2; ryc. 27), czyli w narożniku północno-wschodnim, szczególnie narażonym na zawilgocenie przez deszcz i śnieg spadające z dachu katedry. Wymodelował je i odkuł w kamieniu bieśnickim znany nam Antoni Broniszewski między styczniem a końcem maja 1894 r.⁵⁰ Porównanie obecnego wyglądu omawianych pilastrów ze stanem, jaki znamy dzięki pomiarom Pokutyńskiego, pozwala na rozpoznanie zmian w ich dekoracji polegających na przekomponowaniu tych partii płaskorzeźb, które uznano za dzieło nieudolnej restauracji z XVIII w.⁵¹

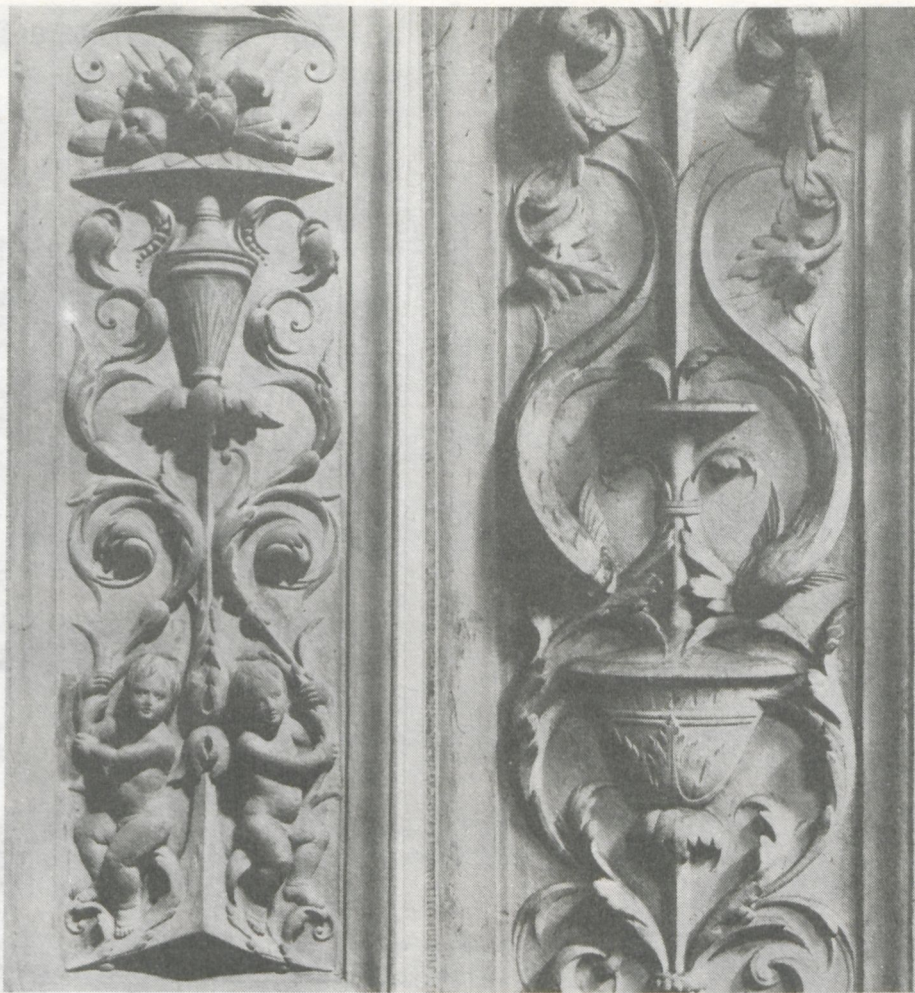
Ryc. 28. a–b. Kraków. Kaplica Zygmunowska. Płaskorzeźby pilastra OL-1. Fot. Stanisław Stępniewski

Fig. 28. a–b. Cracow. Sigismund Chapel. Pilaster OL-1. Photo by Stanisław Stępniewski
