STANISŁAW MOSSAKOWSKI

ZMIANY KAMIENNEJ DEKORACJI RZEŹBIARSKIEJ KAPLICY ZYGMUNTOWSKIEJ
PRZY KATEDRZE KRAKOWSKIEJ W XVIII I XIX w.**Pamięci Profesora Józefa Lepiarczyka*

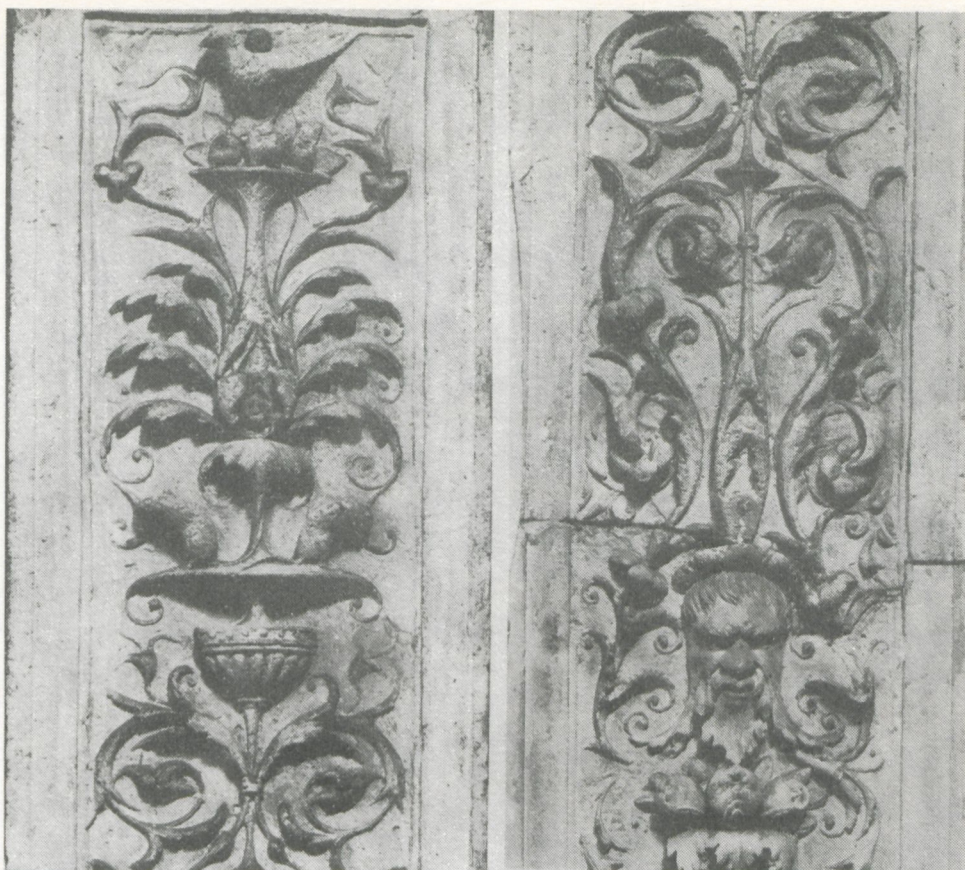
Ryc. 3. a-b. Kraków. Kaplica Zyguntowska. Płaskorzeźby pilastra OP-1. Fot. Stanisław Stępniewski

Fig. 30. a-b. Cracow. Sigismund Chapel. Pilaster OP-1. Photo by Stanisław Stępniewski

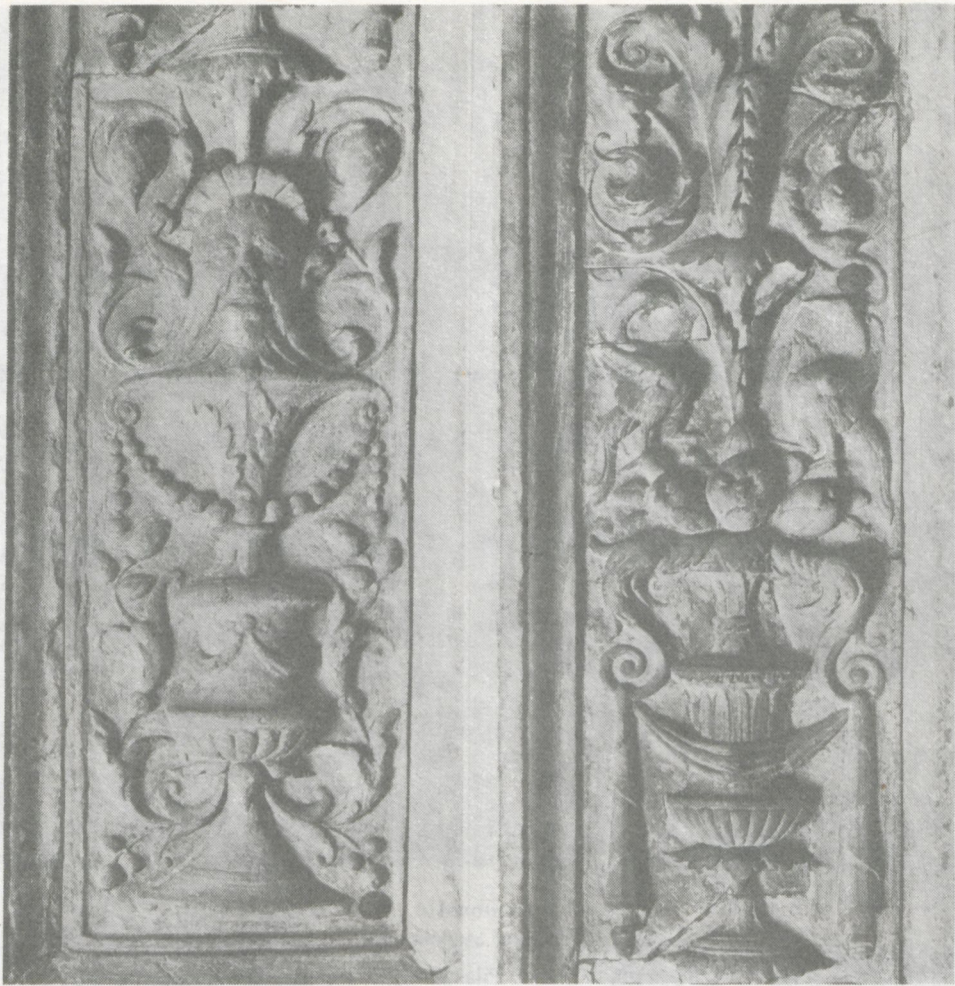
Ryc. 31. a–b. Kraków. Kaplica Zygmuntońska. Płaskorzeźby pilastra OP-2. Fot. Stanisław Stępniewski

Fig. 31. a–b. Cracow. Sigismund Chapel. Pilaster OP-2. Photo by Stanisław Stępniewski

Częste zawilgocenia doprowadziły zapewne do silnych zniszczeń płaskorzeźb w narożniku południowo-wschodnim, czyli na styku ścian ołtarzowej i tronowej. Stąd znaczne reperacje dolnych partii znajdujących się tam pilastrów (pilastry OP-2 i TL-1). Pierwszy z nich, tj. ostatni z prawej pilaster ściany ołtarzowej (ryc. 21a–b, 31a–b), otrzymał do wysokości kielicha ujętego parą delfinów nową płycinę ze sztucznego kamienia, przytwierdzoną dwoma gwoździami (jeden widnieje w prawym dolnym narożu, a drugi po lewej stronie, powyżej maskarona, będącego zresztą nowym motywem wprowadzonym przez konserwatora). Inne, drobne niekiedy, wstawki i uzupełnienia ze sztucznej masy zastosowano także w wyższych partiach mniej więcej do połowy wysokości pilastra. Największą z nich umacnia osobny gwóźdź.

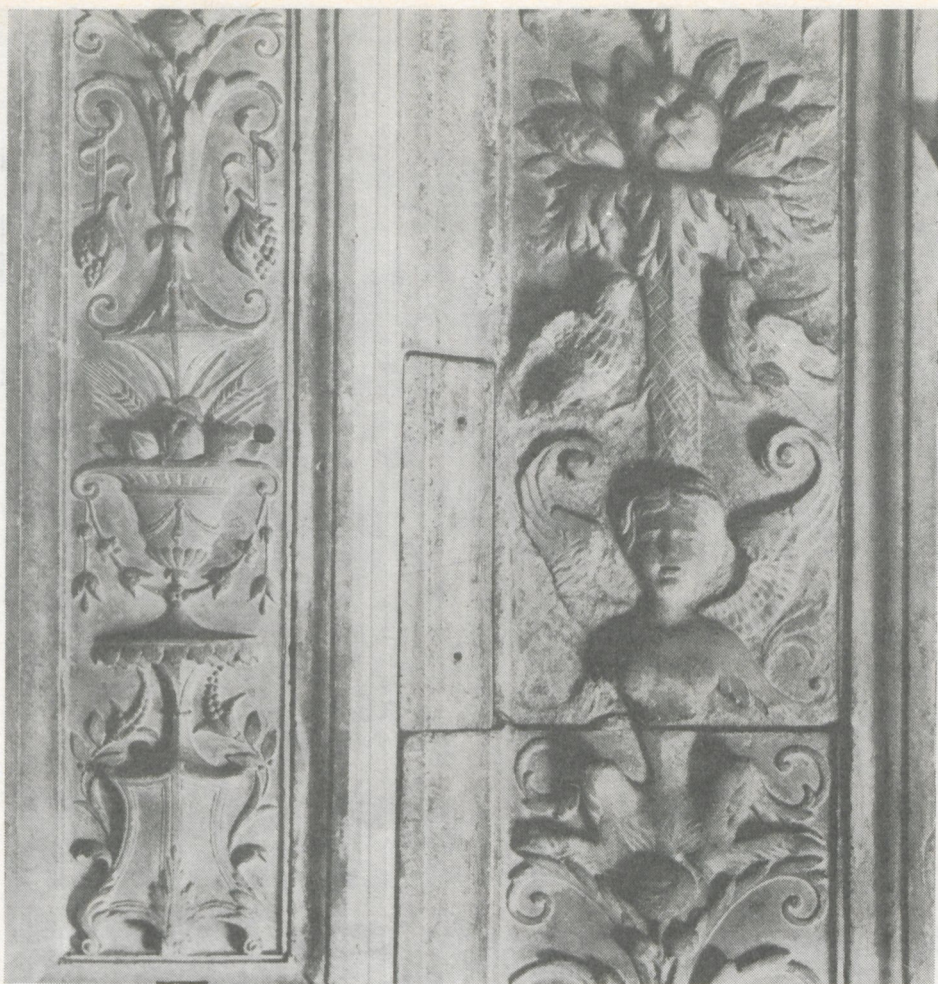
Ryc. 32. a–b. Kraków. Kaplica Zygmunowska. Płaskorzeźby pilastra TL-1. Fot. Stanisław Stępniewski

Fig. 32. a–b. Cracow. Sigismund Chapel. Pilaster TL-1. Photo by Stanisław Stępniewski

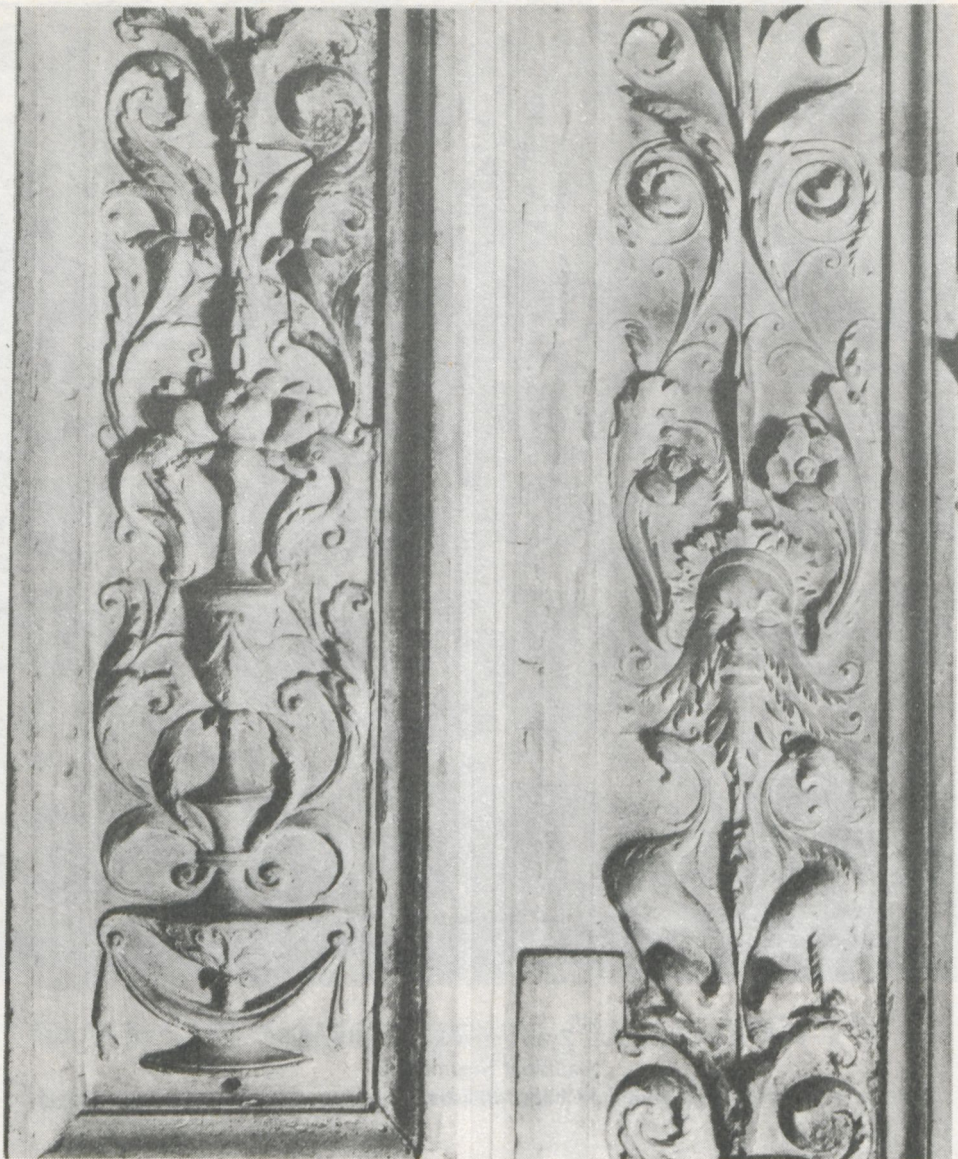
Ryc. 33. a–b. Kraków. Kaplica Zygmuntońska. Płaskorzeźby pilastra NL-1. Fot. Stanisław Stępniewski
 Fig. 33. a–b. Cracow. Sigismund Chapel. Pilaster NL-1. Photo by Stanisław Stępniewski

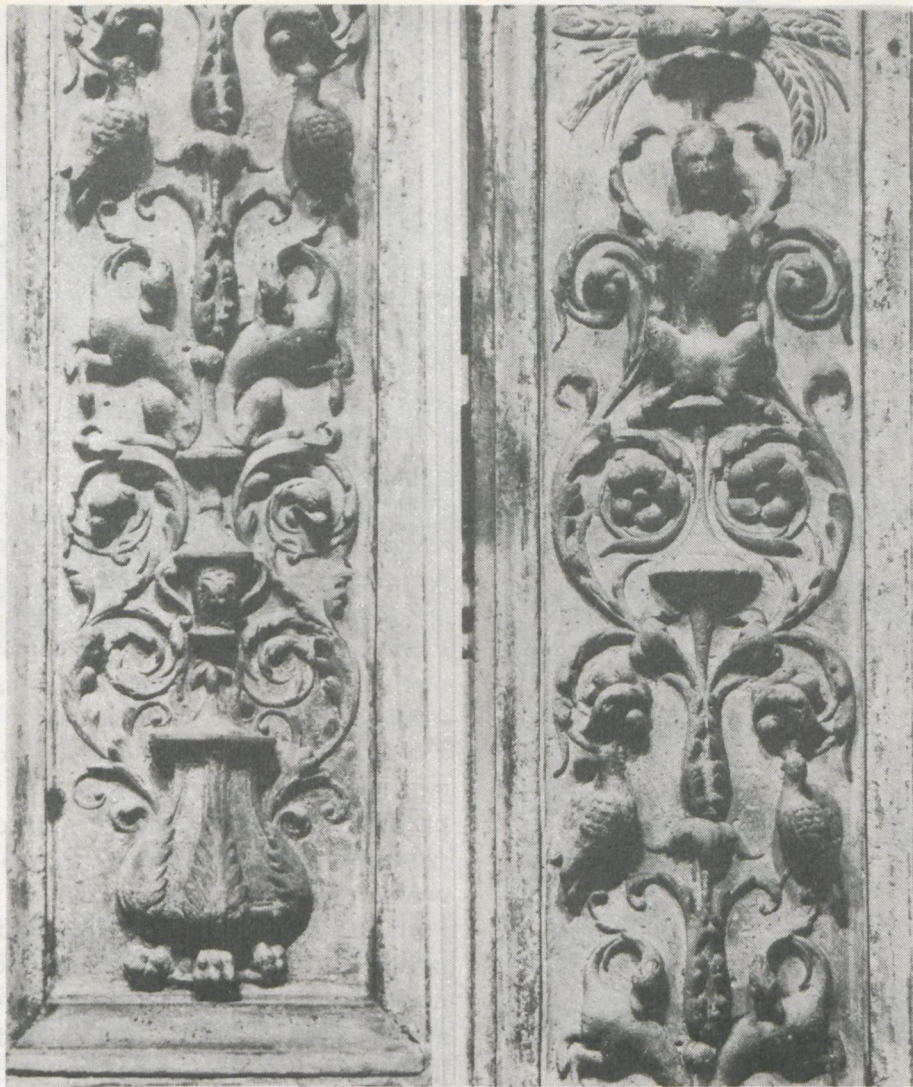
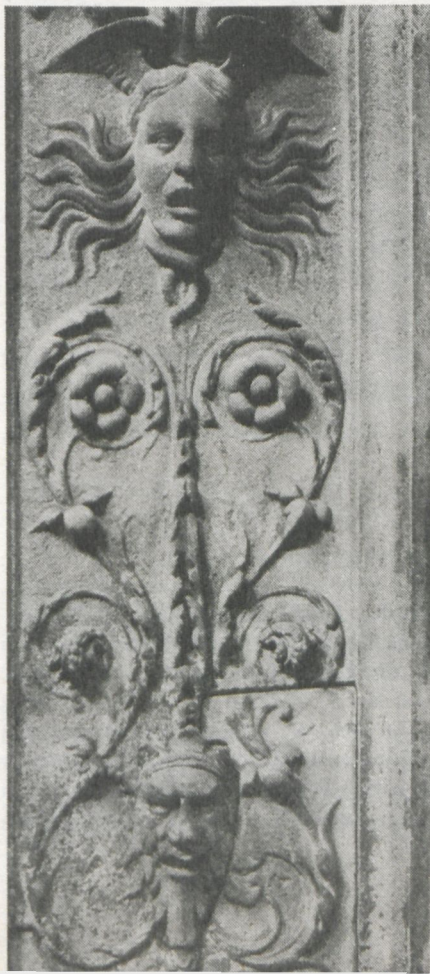
Ryc. 34, a-b-c. Kraków. Kaplica Zygmun-
towska. Płaskorzeźby pilastra WP-1. Fot.
Stanisław Stępniewski

Fig. 34. a-b-c. Cracow. Sigismund Chapel.
Pilaster WP-1. Photo by Stanisław Stępniew-
ski

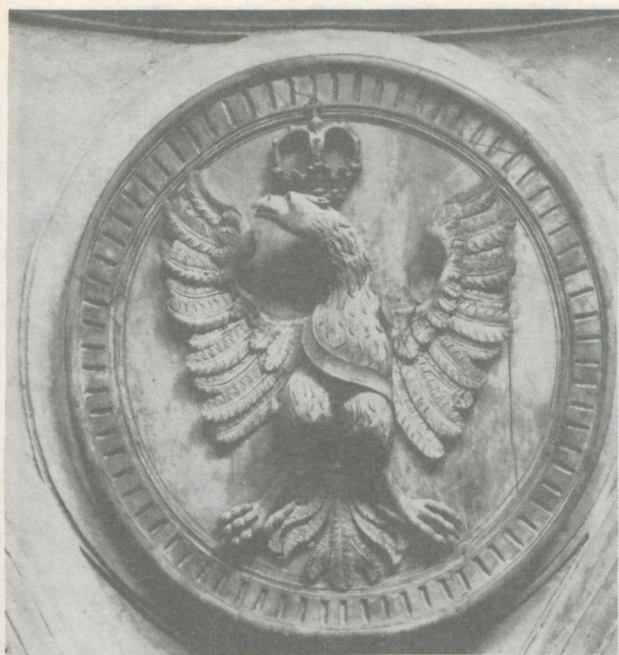
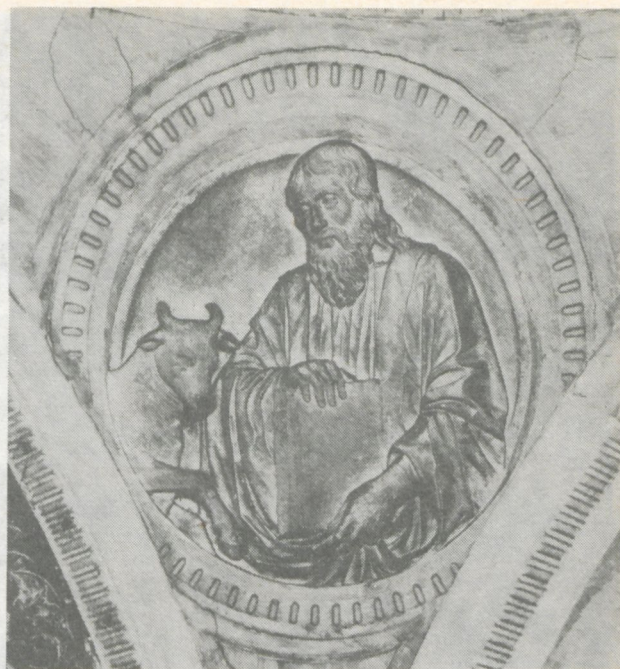
Ryc. 36. a – Kraków. Kaplica Zygmuntowska. Kartusz herbowy w strefie pendentywów. Fot. Stanisław Stępniewski; b – Wenecja. Kościół S. Lio. Medalion w pendentywie Cappella Gussoni. Fot. O. Böhm, Venezia
 Fig. 36. a – Cracow. Sigismund Chapel. Coat-of-arms in the pendentive. Photo by Stanisław Stępniewski; b – Venice – S. Lio. Medallion in the pendentive of the Cappella Gussoni. Photo by O. Böhm, Venice

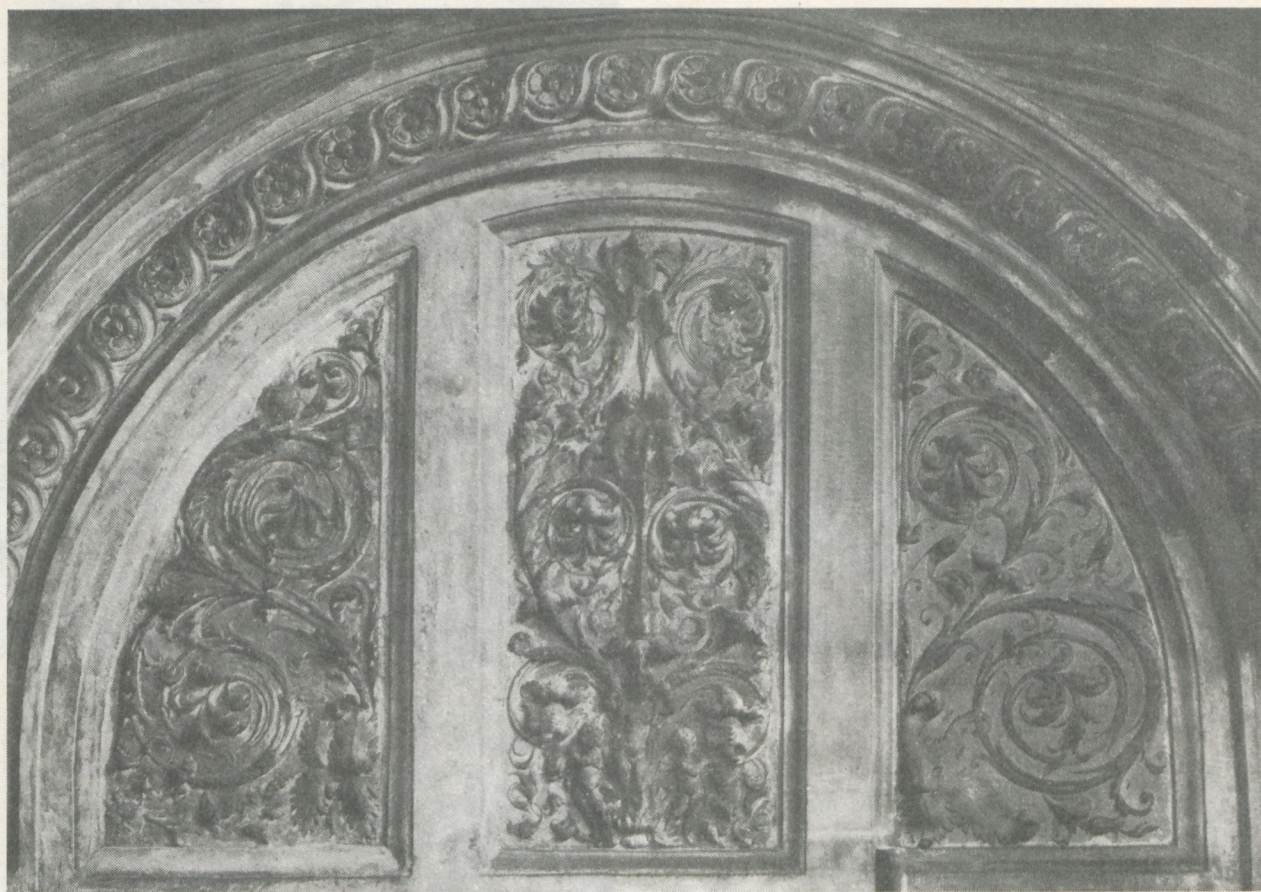
Ryc. 37. Kraków. Kaplica Zyguntowska. Płaskorzeźby ślepego okna termalnego ściany tarczowej powyżej ołtarza.
Fot. Stanisław Stępniewski

Fig. 37. Cracow. Sigismund Chapel. Panels on the blind thermal window over the altar. Photo by Stanisław Stępniewski

pomocą sztucznego kitu odrestaurować. Przedstawia na powyższe roboty deklarację rzeźbiarza Broniszewskiego⁷². Chodzi tutaj oczywiście o dwie płyciny zamknięte łukiem odcinkowym i wypełnione dekoracją roślinną przetwarzającą antyczny motyw przejęty ze słynnej bigi (obecnie w zbiorach watykańskich) oraz pole środkowe zawierające m. in. postać nagiej Dafne-Wenus (ryc. 37)⁷³. Nieznaczne

ubytki pola lewego odrestaurowano zatem w powyższy sposób, zachowując w większości oryginalną płaskorzeźbę o wysokiej wartości artystycznej. Odpowiednik tego reliefu po prawej stronie zastąpiono natomiast wierną kopią wykonaną na początku 1894 r. w kamieniu bieśnickim. Rzeźbiarze Skobyłski i Broniszewski uzupełnili również ubytki płaskorzeźby pola środkowego⁷⁴.

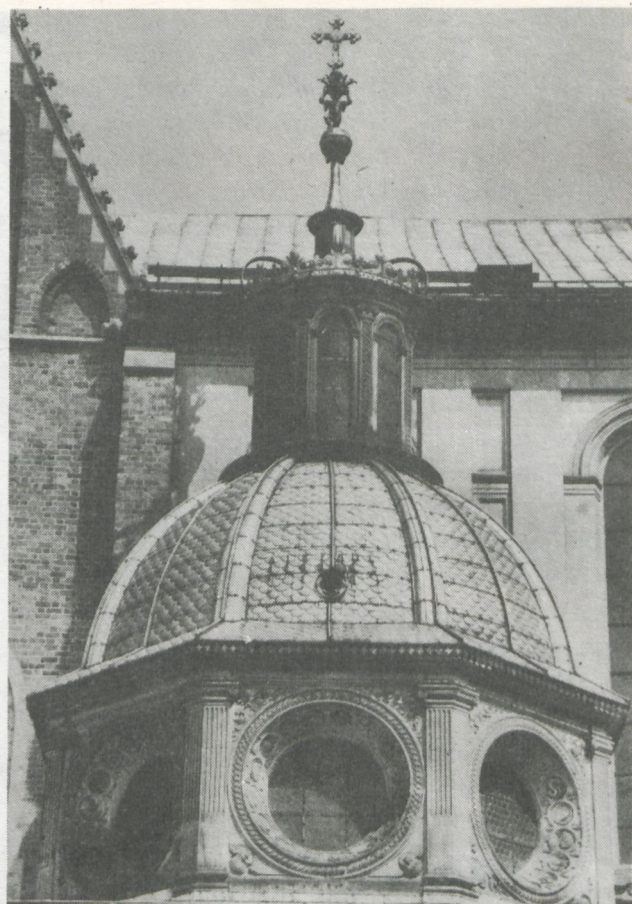
Ryc. 42. Kraków. Kaplica Zygmuntońska.

a – strona zewnętrzna przed restauracją. Fot. Zakładu Kriegera, neg. MHK – 2141-K (fragment); b – kopuła i tambur (okna nr 7, 5, 3). Stan z 1960 r. Fot. Jerzy Szandomirski
