Historische Bauforschung an der Burg Maienfeld

Thomas Biller

Einleitung

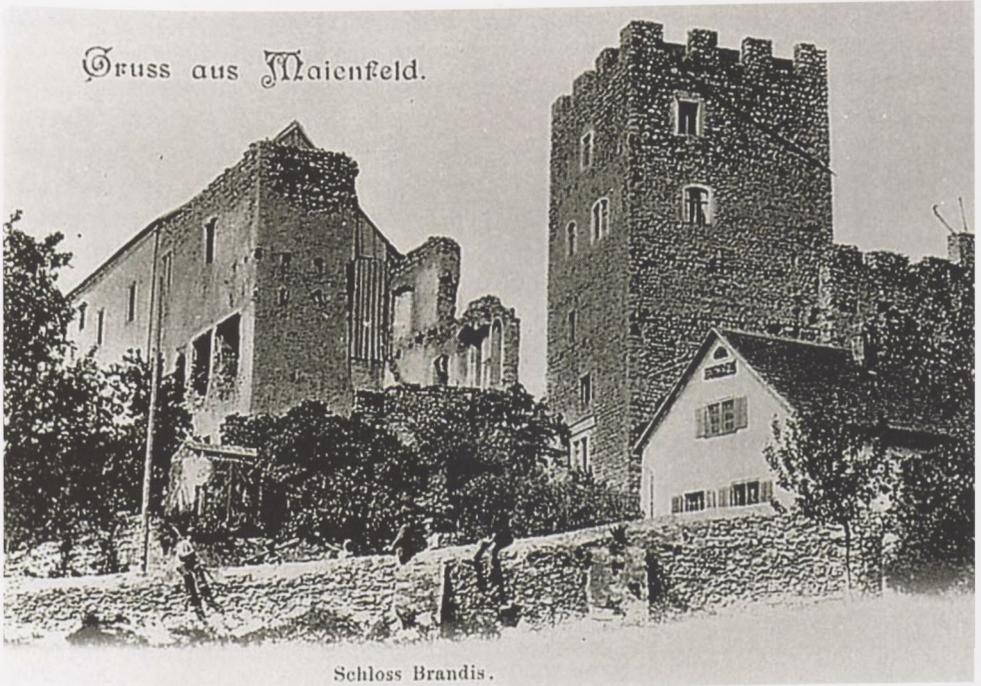
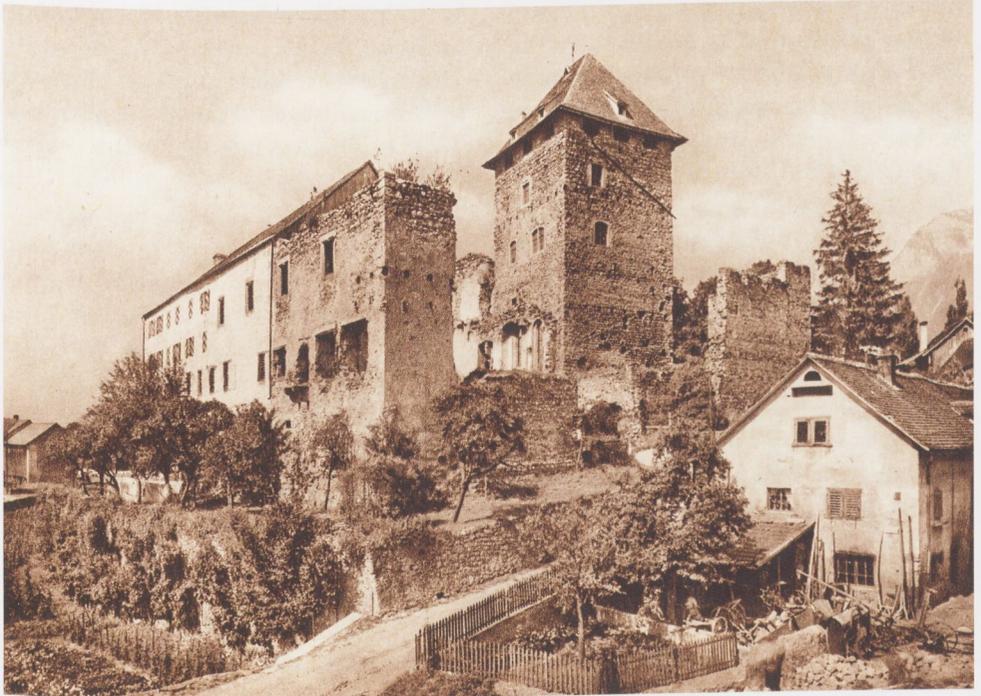
Abb. 1: Maienfeld, die Burg von Südosten. Oben um 1900, mit dem hinter den Zinnen kaum erkennbaren Flachdach des Turmes (und den Fenstern der Wohnung in den obersten Geschossen), unten 1936 mit dem Zeltdach von 1906. Vorne der zerstörte Teil des „Neuen Schlosses“ mit den hofsseitigen Kapellenfenstern. (oben: Ansichtskarte; unten: Die Burgen und Schlösser der Schweiz, Lieferung 15, Graubünden I. Basel 1940, S. 13).

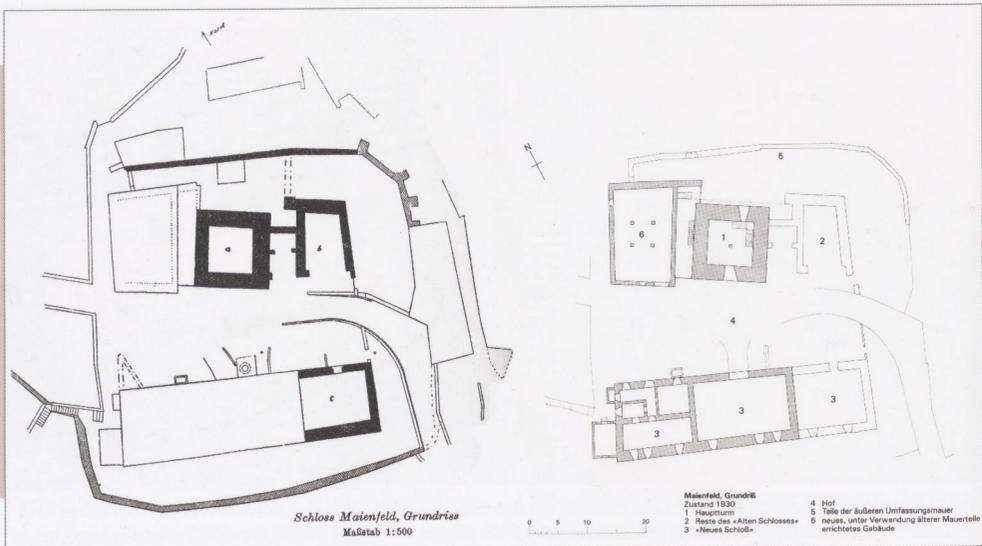
Abb. 2: Maienfeld, die publizierten Grundrisse der Burg: links POESCHEL 1930, rechts CLAVDETSCHER/MEYER 1984.

Auf den ersten Blick könnte es so erscheinen, als wäre von dieser älteren Mauer sonst nichts erhalten geblieben, aber bei genauerer Betrachtung ist doch noch ein Befund zu notieren, der sich auf sie bezieht. Man findet nämlich an der nordöstlichen Ringmauer, rund 7,5 m von der Baufoqe in der Zwingermauer entfernt, einen zwar wenig auffälligen, aber im Zusammenhang mit der Fuge aussagekräftigen Mauerrest. Über dem modernen Küchenanbau springt dort nämlich ein kurzer Maueransatz rechtwinklig aus der Ringmauer vor, der als Abbruch endet (Abb. 19); die aus ihm erschiessbare, abgebrochene Mauer muss früher exakt auf die Baufoqe in der Zwingermauer zugeführt haben. Die Deutung, dass beide Befunde zusammengehören, indem die Mauer vor ihrem Abbruch bis zu der besagten Ecke führte, und dass ihre Flucht sich dort in dem älteren, gegen Nordwesten gerichteten Mauerstück fortsetzte, liegt nahe; bereits ERWIN POESCHEL deutete sie in seinem 1930 veröffentlichten Grundriss an (Abb. 2).

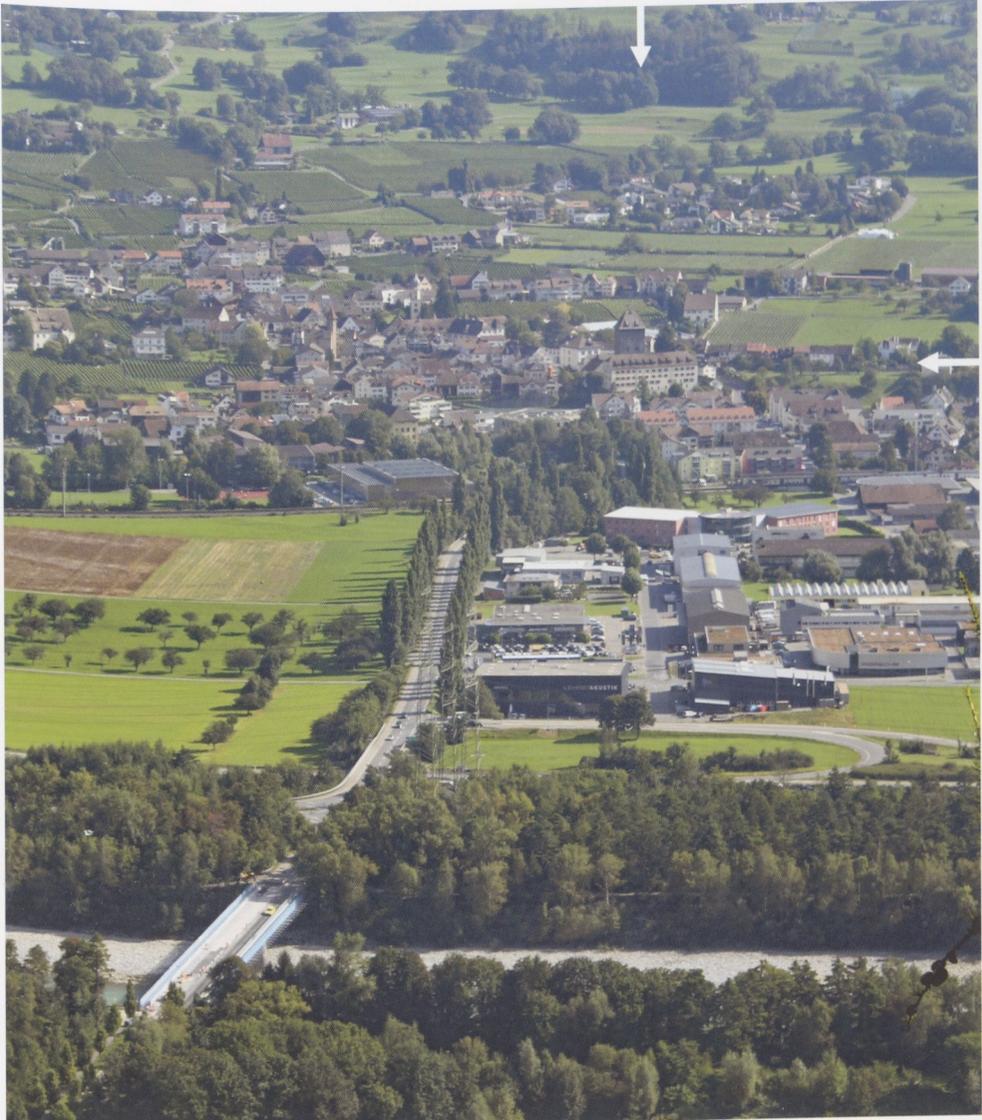
Abb. 3: Maienfeld von Westen, von der Ruine Wartenstein aus. Die Burg, in der Mitte rechts, ist durch die Pfeile gekennzeichnet. Die Wiesen im Vordergrund und auch die Bebauung und der Baumbestand bis knapp vor der Burg liegen auf dem früheren Überschwemmungsgebiet des Rheins, den man unten in seiner kanalisierten Form sieht.

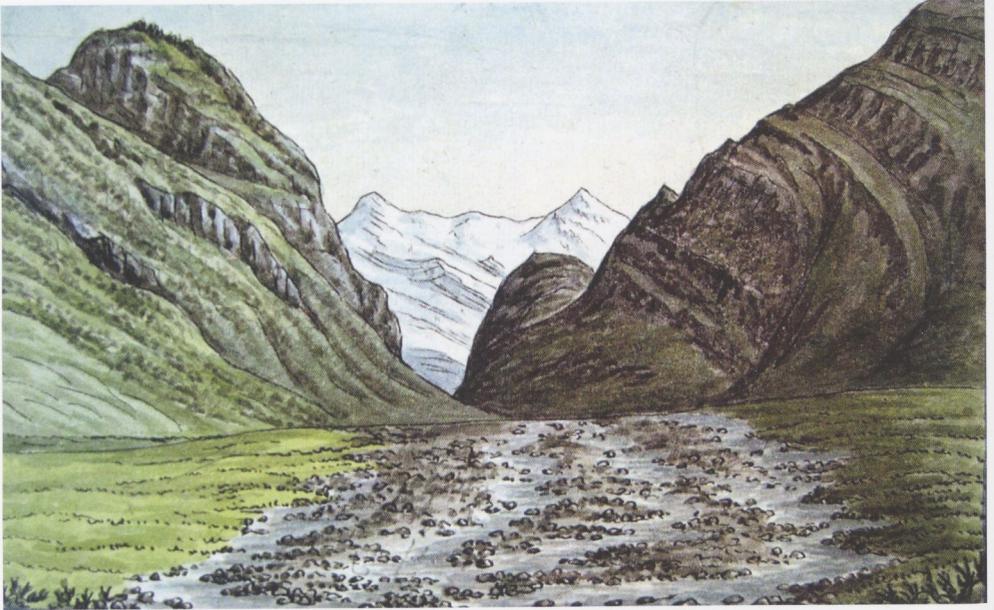
Abb. 4: Die Mündung der Landquart im Jahre 1814, gegen Osten; Aquarell von HANS C. ESCHER VON DER LINTH (Privatbesitz). Die Darstellung zeigt den breiten Schuttfächer des Flusses nach seinem Austritt aus dem Prättigau ins Rheintal, das bei noch grösserer Breite ähnlich aussah, bevor der Fluss im 19. Jahrhundert kanalisiert wurde.

terlicher Strassen, die überschwemmungsgefährdete Flusstäler so gut wie möglich mieden. Dies war in der Umgebung von Maienfeld nicht nur im Süden der Fall, wo die Landquart aus dem Engtal des Prättigaus austrat und vor der Mündung in den Rhein einen bis zu einem Kilometer breiten Schuttfächer bildete (Abb. 4); es

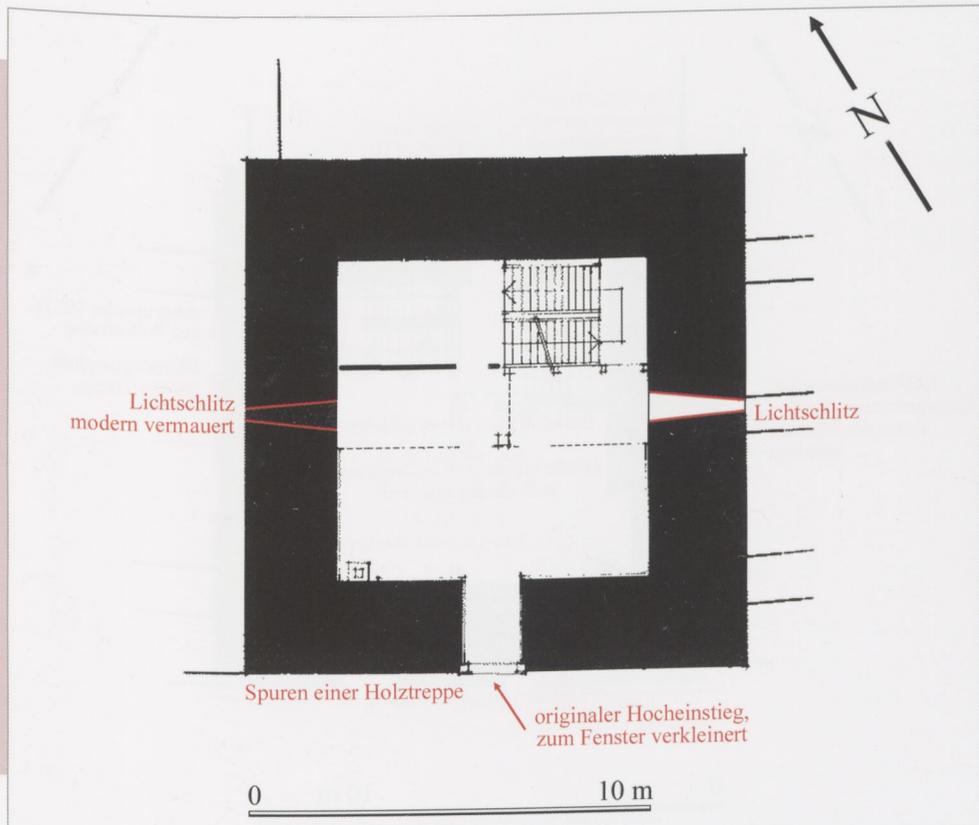
Abb. 5: Maiefeld, der Wohnturm, Grundriss des 3. Geschosses mit Hinweisen auf mittelalterliche Befunde in rot (Th. BILLER auf Grundlage des Aufmasses von W. SCHLEGEL, 1967).

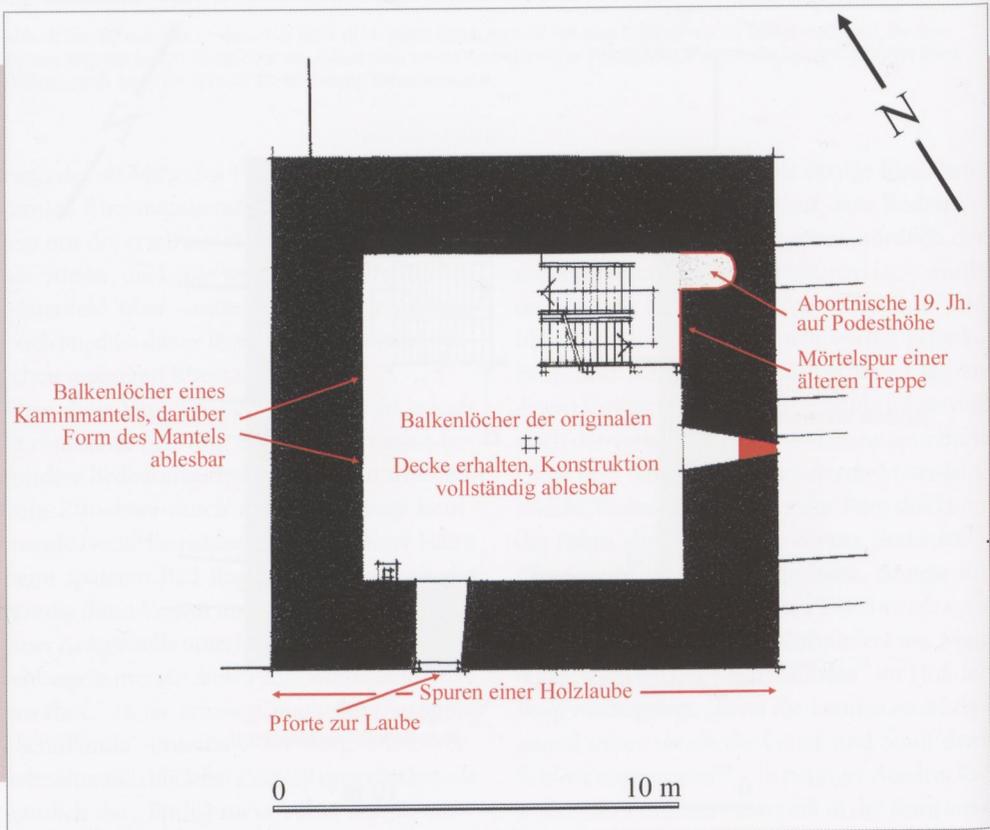
Abb. 6: Maienfeld, der Wohnturm, Grundriss des 4. Geschosses mit Hinweisen auf mittelalterliche (und jüngere) Befunde in rot (Th. BILLER, Grundlage wie Abb. 5).

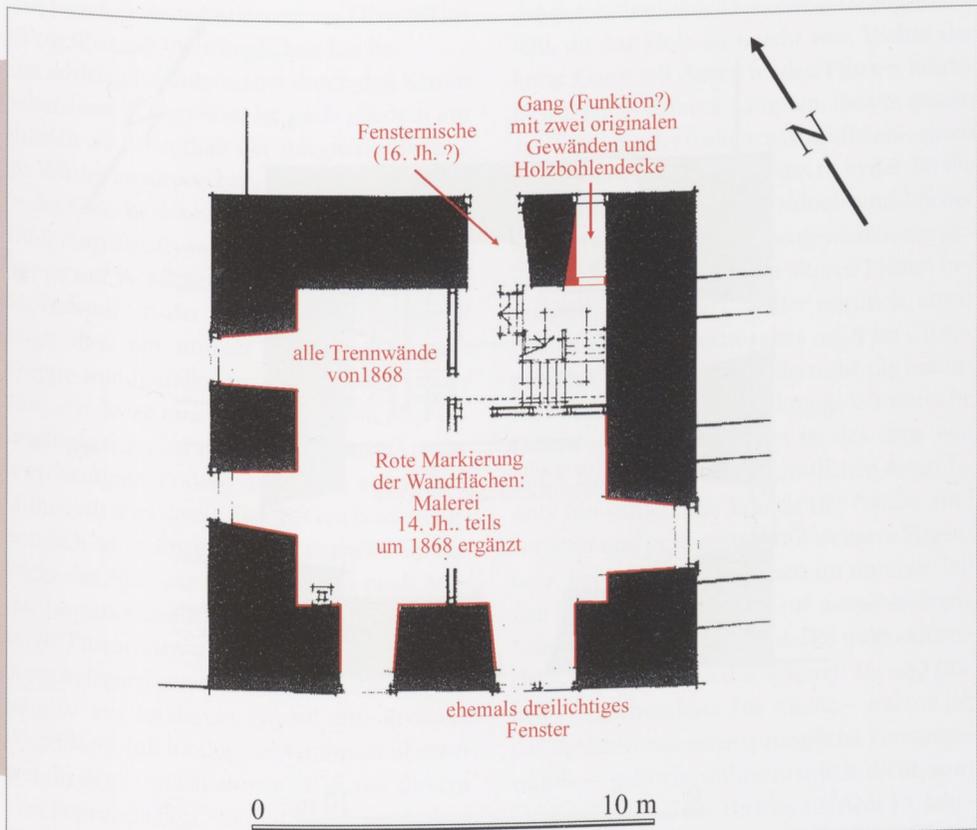
Abb. 7: Maienfeld, der Wohnturm, Grundriss des 5. Geschosses mit Hinweisen auf mittelalterliche (und jüngere) Befunde in rot (Th. BILLER, Grundlage wie Abb. 5).

Das 5. Geschoss (Abb. 7) ist heute durch nur beschädigt erhaltene Wände von 1868¹⁵ in ehemals vier Räume unterteilt, wobei die als „Treppenhaus“ abgeteilte Treppe die Ostecke einnimmt. Die Wand eines kleinen flurartigen Raumes zwischen dem Treppenhaus und dem Raum in der Südecke ist dabei nur noch an Spuren im Fussboden ablesbar. Im heutigen Treppenraum liegt am Ostende der Nordostwand ein Durchgang, in dem noch zwei originale Gewände erhalten sind: ein spitzbogig gefasstes zum Turminneren und ein rundbogiges an der Aussenseite. Der kurze Gang zwischen beiden Gewänden ist mit Holzbohlen überdeckt, die fraglos original sind; ihre dendrochronologische Datierung schlug leider fehl, da das Holz zu feucht war. Wohin der kurze Gang mit diesen beiden Pforten führte, ist unklar. W. MEYER nahm an, dass es aussen am Turm, an der östlichen Angriffsseite, einen hölzernen Wehrrker gab; das ist in der Tat die nächstliegende Deutung, jedoch sind Löcher für die tragenden Balken heute nicht mehr ablesbar (und waren es nach älteren Plänen bereits um 1970 nicht). Weiter nördlich, etwas östlich der Wandmitte, aber noch im „Treppenhaus“ des 19. Jahrhunderts, ist die besonders breite und hohe stichbogige Wandnische eines Fensters erhalten; es ist das erste von unten her, das sich zur nordöstlichen Angriffsseite hin öffnet. Die Wände der Nische sind verputzt und grau gefasst, mit weissem Fugennetz; beidseitige Putzflächen im unteren Teil der Seitenwände deuten auf ausgebrochene Seitensitze.¹⁶ Die Nischendecke trägt zahlreiche Kratzinschriften des späteren 16. und frühen 17. Jahrhunderts. Die Nische – und mit ihr das verschwundene ursprüngliche Fenstergewände – gehörte wahrscheinlich nicht zum Originalbestand des Turmes aus dem 13. Jahrhundert, sondern wurde wohl erst im 15./16. Jahrhundert eingebaut, um einen Ausblick zur

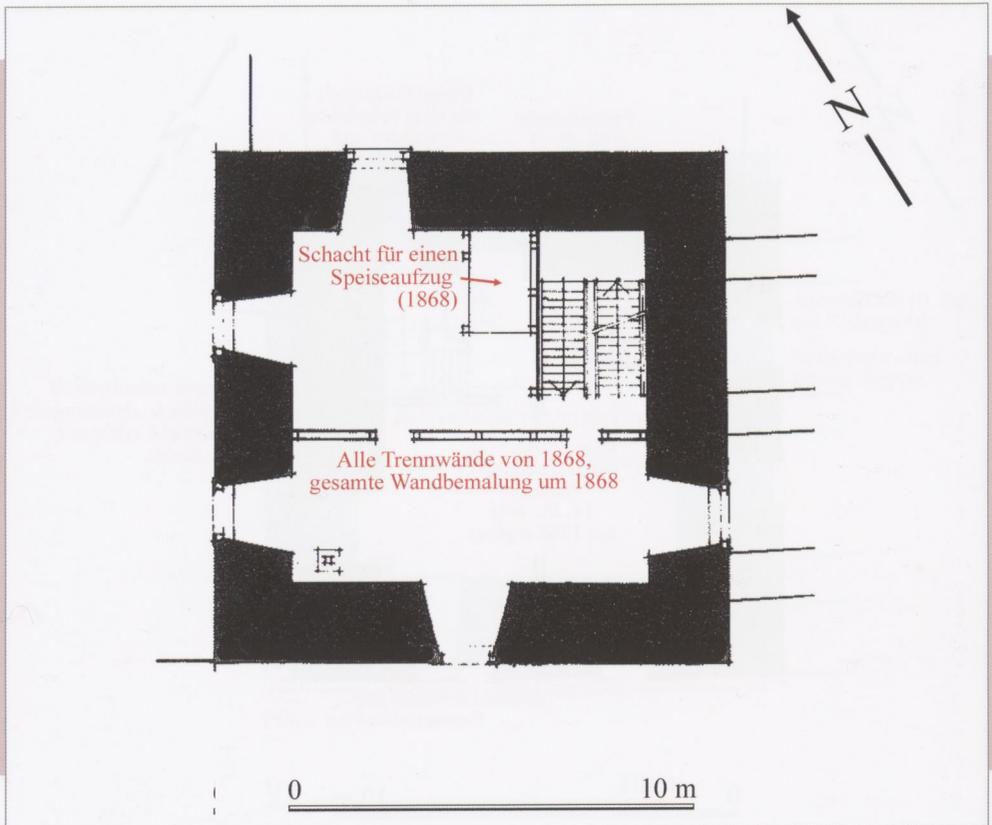
Abb. 8: Maienfeld, der Wohnturm, Grundriss des 6. Geschosses mit Hinweisen auf Befunde in rot (Th. BILLER, Grundlage wie Abb. 5).

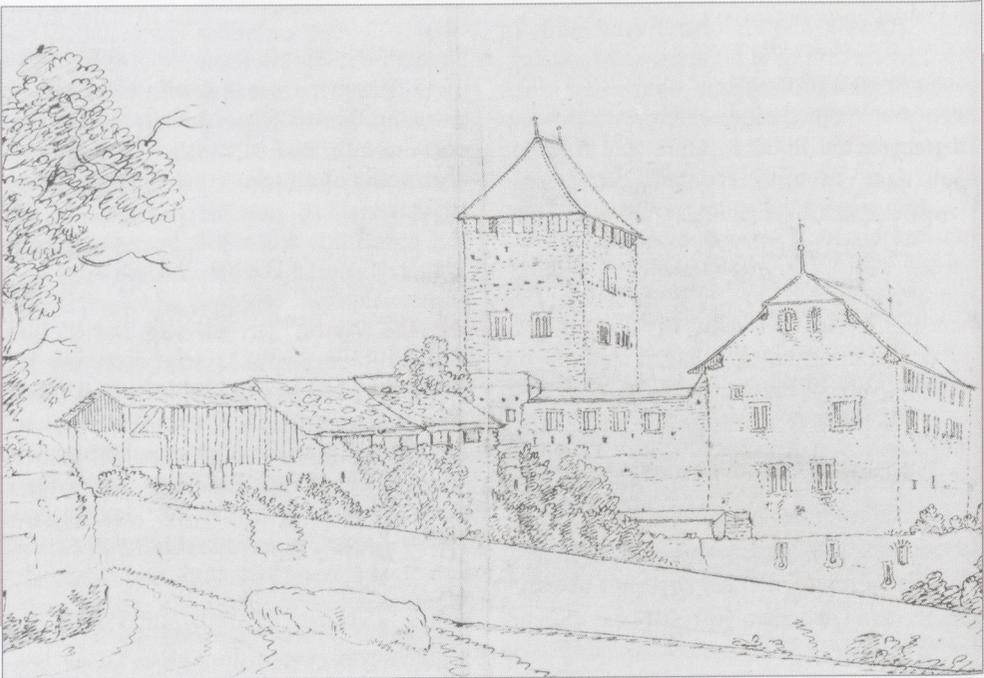
Abb. 9: Burg Maienfeld von Westen, Zeichnung von J. MEYER, um 1694, die älteste bisher bekannte Darstellung der Burg (Stiftsbibliothek Einsiedeln, nach CLAVAETSCHER/MEYER 1984, S. 324).

heute durch die Wände von 1868. Er besitzt noch die Stichbogennischen zweier Fenster in der Südwest- und der Südostwand, wobei das zum Rhein gerichtete Fenster im Südwesten nach der ältesten Ansicht der Burg (Abb. 9) dreiteilig war, offenbar als einziges des Turmes. An den beiden noch mittelalterlichen Aussenwänden dieses Raumes sind erhebliche Reste figürlicher Malerei des 14. Jahrhunderts erhalten, teils mit alttestamentlichen Szenen, teils mit profanen Themen (zu den Malereien vgl. hier den Beitrag von HORST F. RUPP). Sie gehören, trotz ihres geschädigten Zustandes, zu den wichtigsten Zeugnissen mittelalterlicher Wandmalerei in Profangebäuden in Graubünden. Sie sollten daher dringend restauriert werden, was allerdings eine vorherige Sicherung des gesamten, von Rissen durchzogenen Turmes voraussetzt.

Die Datierung dieses längsten Zwingerabschnitts, der bis zu genaueren Feststellungen als geschlossener Bauabschnitt anzusprechen ist, fällt mangels aller Details schwer. Die Zeichnung von J. MEYER von 1694 (Abb. 9) zeigt immerhin drei Schlüsselscharten, die – da Schlüsselscharten überregional etwa ab 1420 aufkamen – jedenfalls zu einer Datierung ins 15. Jahrhundert passen; wir wissen allerdings nicht mehr, ob diese (unter dem heutigen Bewuchs vielleicht erhaltenen?) Scharten mit der Zwingermauer gleichzeitig sind oder ob sie erst später eingefügt worden waren.

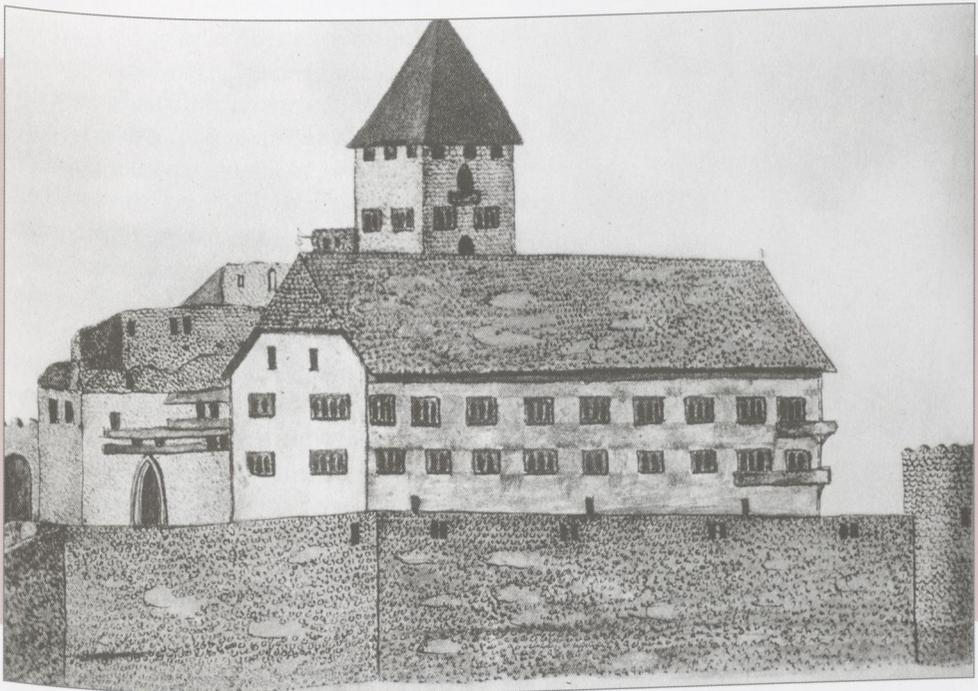
Abb. 10: Burg Maienfeld, Ansicht von Westen, 1834/35. Die Zeichnung zeigt nicht den Zustand dieser Zeit, sondern ist ein Rekonstruktionsversuch nach den damaligen Ruinen (POESCHEL 1930, Tafel 10, ohne Quellenangabe).

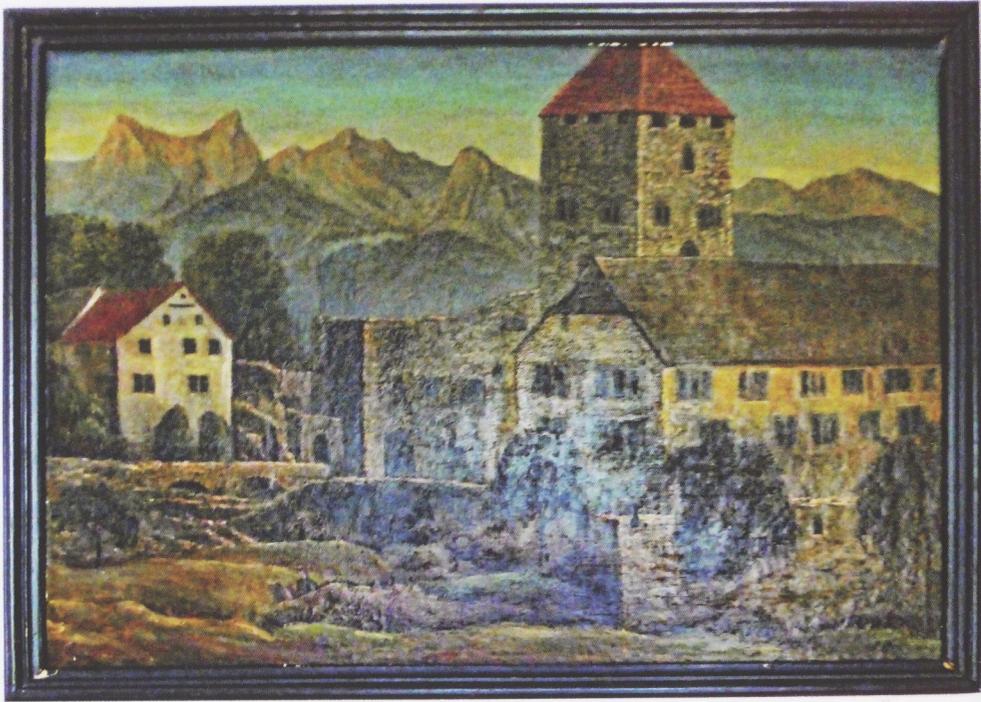
Abb. 11: Burg Maienfeld, Ansicht von Südwesten, undatiertes Gemälde wohl des mittleren 19. Jahrhunderts in Schloss Salenegg. Der Spiegelungseffekt auf dem Firnis war aufgrund der Hängung leider nicht zu vermeiden (Foto H. v. GUGELBERG).

Erstellung des Gutachtens nur zwei methodische Ansätze zur Verfügung, die zunächst nur ungefähre Hinweise vermitteln konnten (Abb. 9–11). Einerseits wird die Ausmalung des heutigen 5. Obergeschosses in die Zeit zwischen etwa 1310 und 1350 datiert (vgl. dazu RUPP 3.2), andererseits fällt die sehr regelmässige Mauertechnik des Turmes auf. Eine derartige Mauertechnik aus sauber geschichteten „Bruchsteinen und Geschiebeblöcken“¹⁸ mit in Resten erhaltener Fugenritzung und Randschlag nur an den Ecken (Abb. 12, 13) gilt im Alpenraum nach Erfahrungswerten, die ursprünglich vor allem JOSEF WEINGARTNER in Südtirol erarbeitet hat,¹⁹ als romanisch, was generell eine Entstehung im 12. Jahrhundert bis spätestens zur Mitte des 13. Jahrhunderts bedeutet. Freilich gibt es, seitdem an immer mehr Bauten dendrochronologische Untersuchungen durchgeführt wurden, zunehmend Erkenntnisse, die belegen, dass sich diese

Jener Teil der gegen Nordwesten gerichteten Ringmauer, der den Neubau an der Nordecke mit dem „Neuen Schloss“ (vgl. 4.4.) verband, ist spurlos verschwunden. Die drei angesprochenen Abbildungen der Burg aus dem späten 17. Jahrhundert bis Mitte des 19. Jahrhunderts (Abb. 9–11) stellen diesen Mauerteil noch dar. Ihnen zufolge lag in der Mauer, nahe dem schon

Anstelle des modernen Nordflügels („West-[ich]“ vom Turm) erwähnt POESCHEL einen damals noch erhaltenen „Weinkeller“, fraglos einen Rest der höheren Bebauung, die die Westansichten der Burg aus dem 17. und 19. Jahrhundert als Ruinen darstellt (Abb. 9–11). Offenbar war es dieser insgesamt als „Altes Schloss“ angesprochene, dreiseitig den Turm umfassende Komplex, der schon beim Verkauf an die „Drei Bünde“ 1509 als Ruine beschrieben wurde;²⁹ vermutlich war er im „Schwabenkrieg“ 1499 zerstört worden. Die Fallbrücke, die 1509 ebenfalls erwähnt ist, gehörte fraglos zum stadseitigen Burgtor, das dem Nordbau direkt benachbart war. Eine rechtwinklig zur Zwingermauer stehende, knapp 4 m lange und durch eine moderne Tür gestörte Quermauer

che Veränderungen hat er später erfahren? Die Darstellungen der Rheinfront von J. MEYER (um 1694; Abb. 9) sowie jene von 1834/35 und jene im Schloss Salenegg (Abb. 10, 11) zeigen übereinstimmend zahlreiche ganz gleichmässig geformte Fenster, nämlich bis zu 22 (!) zwei- und dreilichtige Rechteckfenster in den oberen beiden Geschossen; ihre Gewände sind 1837 ausgebrochen worden. Solche Fenster passen, ebenso wie schon die verschwundenen Kapellenfenster, gut zu der Überlieferung, es handle sich um den Neubau, den Graf FRIEDRICH VII. von Toggenburg zwischen 1394 und 1436 für seine Hofhaltung errichtet habe.

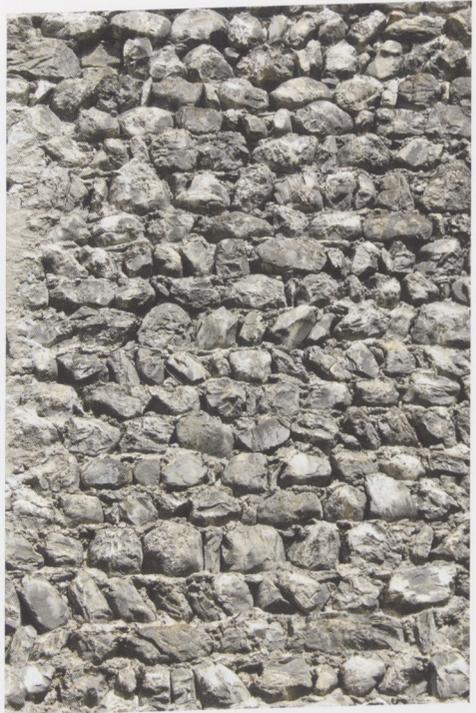
Abb. 12: Maienfeld, das Mauerwerk des Turmes an der unbauten Westseite besteht aus Flusskiesel und Bruchstein in sorgfältiger Schichtung; nur die Ecken zeigen grössere Steine mit Randschlag. Ein solches Mauerwerk gilt im Alpenraum weithin als „romanisch“, konnte aber bis ins 14. Jahrhundert vorkommen.

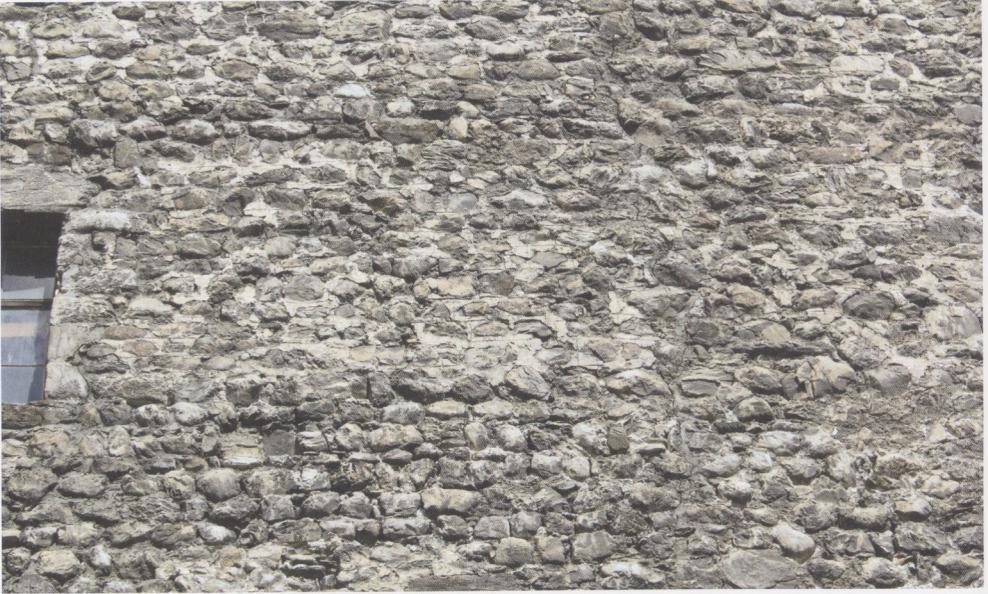
Abb. 13: Maienfeld, Reste von Fugenritzung an der Westwand des Turmes, auf Höhe des vierten Geschosses. Dieser Wandteil wurde ursprünglich durch eine Laube vor der Witterung geschützt.

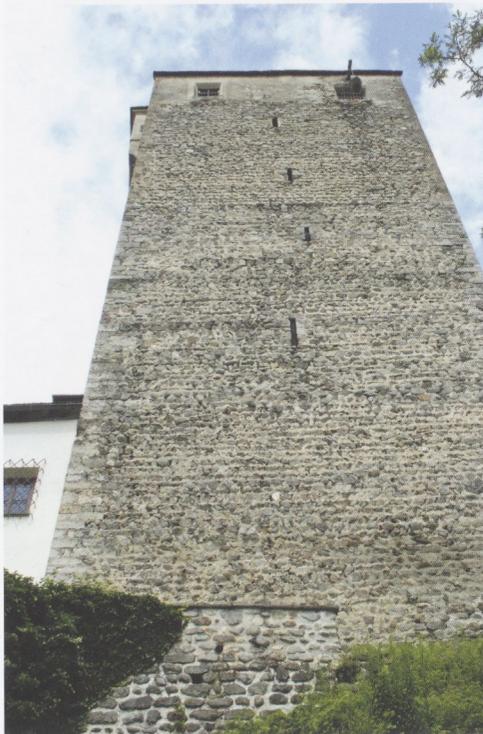
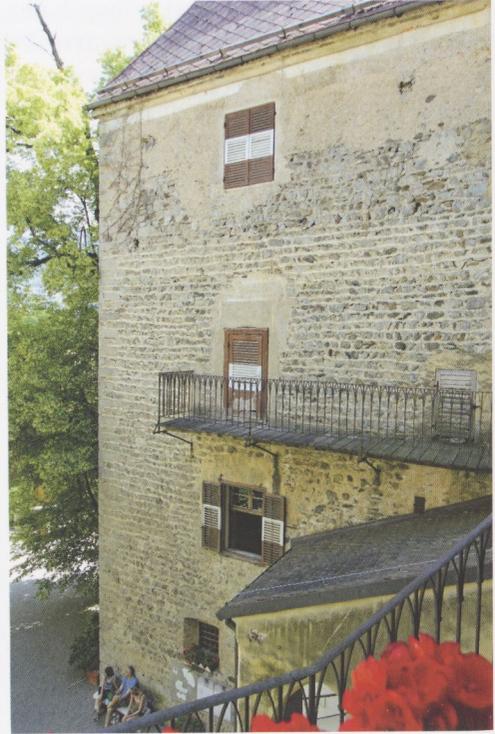
Abb. 14: Beispiele für sorgfältiges schichtenrechtes Mauerwerk im späten 13. Jahrhundert und 14. Jahrhundert im Alpenraum. Links: Freundsberg bei Schwaz (Tirol), Turm (1285d); rechts: Schenna bei Meran (Südtirol), Wohnbau, nach Schriftquellen um 1350.

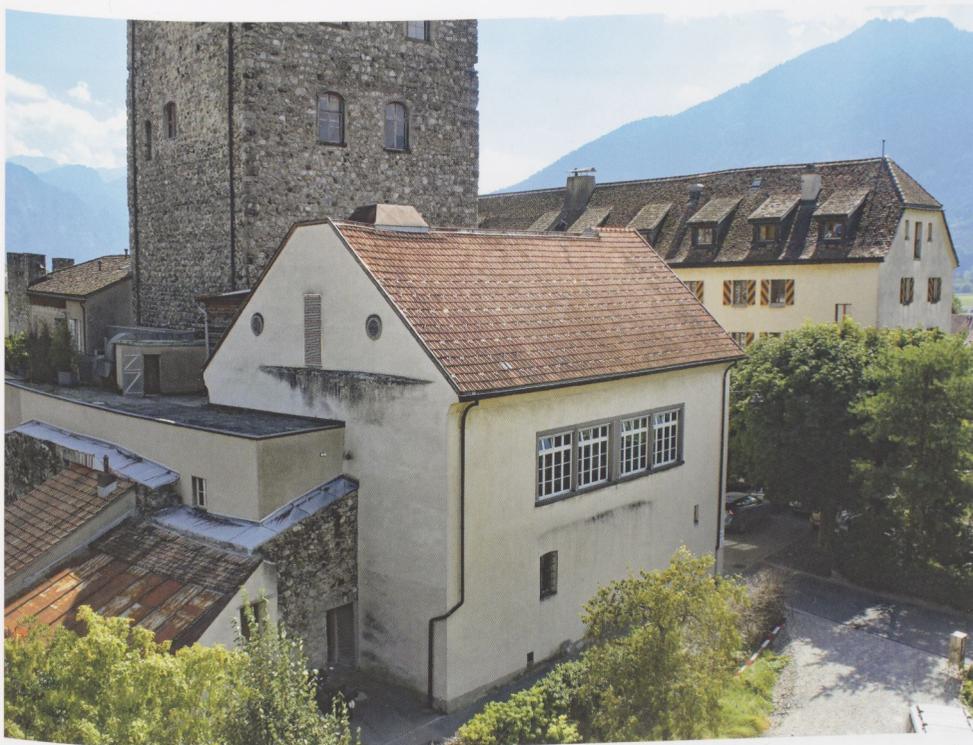
Abb. 15: Maienfeld, der vor 1984 errichtete Bau in der Nordecke der Burg. Seine gegen Nordwesten gerichtete Wand (rechts) sitzt auf einem schwach geknickten Rest der Ringmauer, dessen Oberkante durch die horizontale Schmutzspur unter dem Fensterband erkennbar ist.

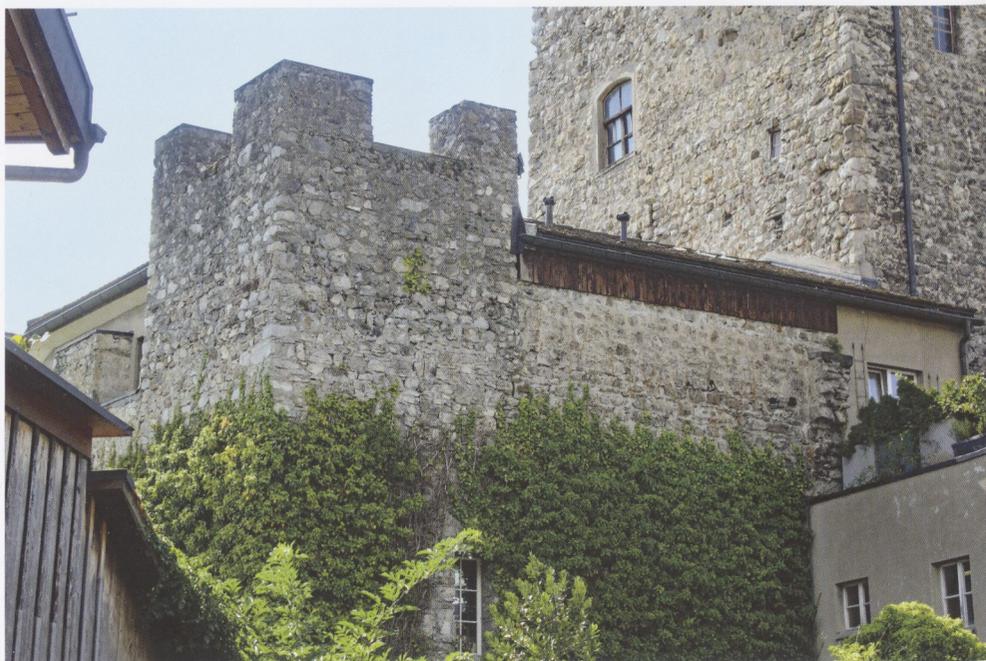
Abb. 16: Maienfeld, die Nordostecke der Ringmauer, oberer Teil von Nordosten; der untere Teil ist heute von dichtem Bewuchs verdeckt. Am rechten Ende des Mauerstücks springt ein abgebrochenes Mauerstück rechtwinklig vor, das belegt, dass die Mauer dort nicht einfach geradlinig weiterlief (vgl. Abb. 19).

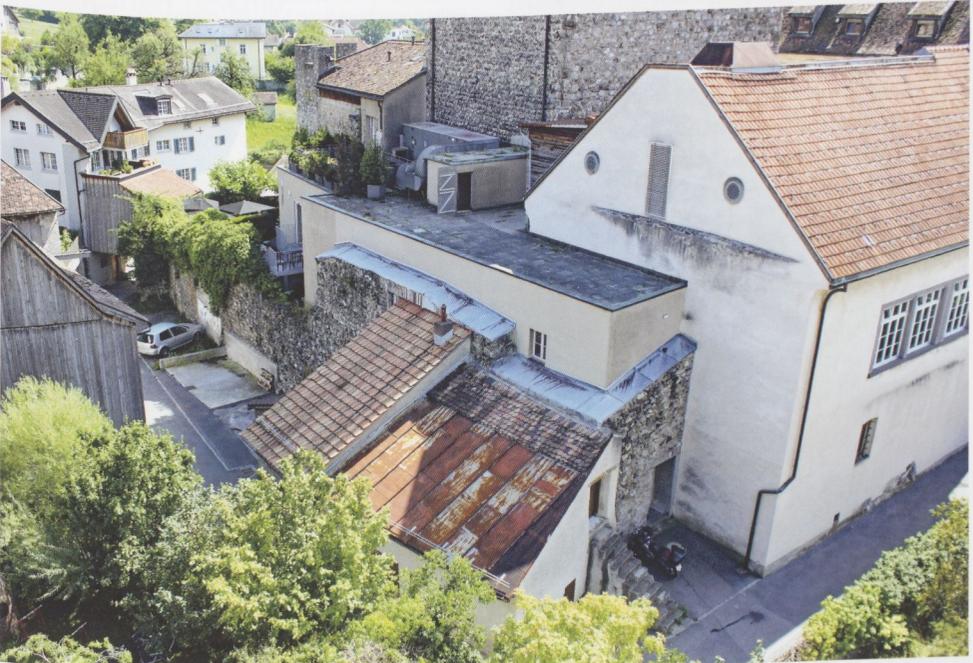
Abb. 17: Maienfeld, die Nordecke der Burg von Norden. Aus der Höhe ist die vor dem Turm und der östlichen Ringmauercke (links hinten, mit Eckerhöhung) vorbeiführende Zwingermauer gut zu erkennen, ebenso wie der moderne, längliche Küchenanbau, der vor dem Turm hinter der Zwingermauer eingefügt wurde.

Turmwand in nordwestlicher Richtung fortzusetzen (Abb. 17). Wieder allein vom Grundriss her würde man zunächst annehmen, dass diese Zwingermauer auf allen Seiten der Burg in einem einheitlichen Bauvorgang des 15. Jahrhunderts entstanden ist (vgl. 4.7.). Eine Betrachtung ihres Mauerwerks erweist jedoch, dass das nicht zutrifft.

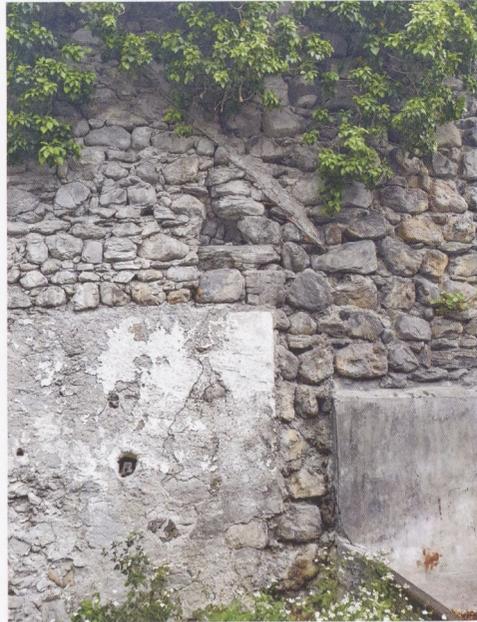
Abb. 18: Maienfeld, die Baufoqe im nordöstlichen Teil der Zwingermauer; rechts das ältere Mauerwerk (13. oder 14. Jahrhundert), links der Ansatz der Zwingermauer (15. Jahrhundert). Erkennbar ist ausserdem der Dachanschlag vom Ziegeldach eines neuzeitlichen Hauses oder Schuppens, von dem auch die ehemals weiss gestrichene Putzfläche links stammt.

Vielmehr findet man nahe der Ostecke des Turmes, etwas weiter östlich, eine Baufuge, die zwei verschiedene Arten von Mauerwerk trennt (Abb. 18). Rechts, d.h. westlich, findet man ein Mauerwerk aus grossen Flusskieseln und Bruchsteinen, bei dem eine saubere Schichtung angestrebt wurde, links dagegen ein unregelmässigeres Mauerwerk aus deutlich kleineren Steinen, wobei häufige Ausgleichsschichten aus flachen Steinen hergestellt wurden.²⁷ Dieses letztere Mauerwerk östlich der Fuge kann man zwanglos als Teil des Zwingers ansprechen, der sich um die Ostecke der Burg herumzieht und

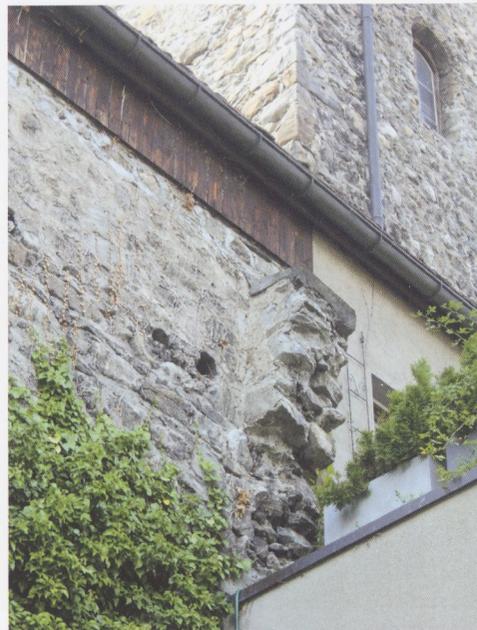
Abb. 19: Maienfeld, der abgebrochene Maueransatz über dem modernen Küchenanbau von Osten (vgl. Abb. 16).

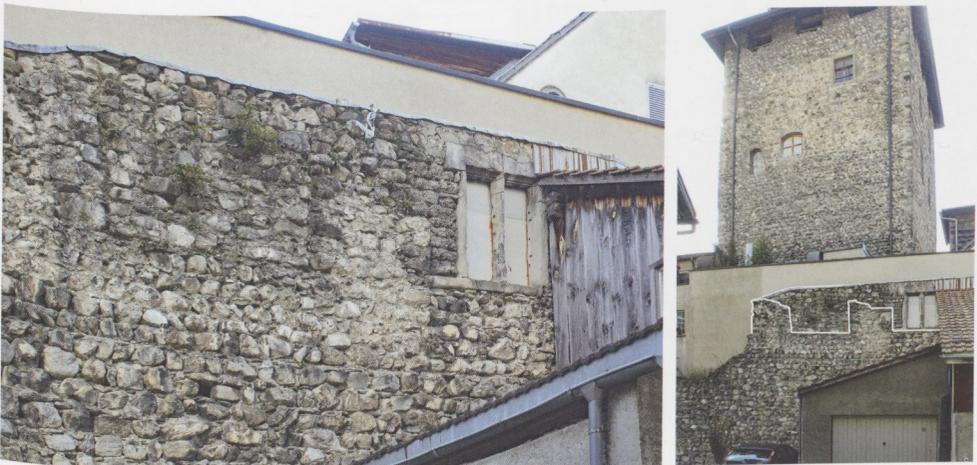
Abb. 20: Maienfeld, der ältere Mauerzug nordöstlich vor dem Turm besitzt vermauerte Zinnen (links); rechts sind ihre Umrisse weiss markiert. Das zweilichtige Rechteckfenster des 15. oder frühen 16. Jahrhunderts (vgl. Abb. 21) wurde sekundär in die westliche (rechte) Zinnenlücke eingesetzt.

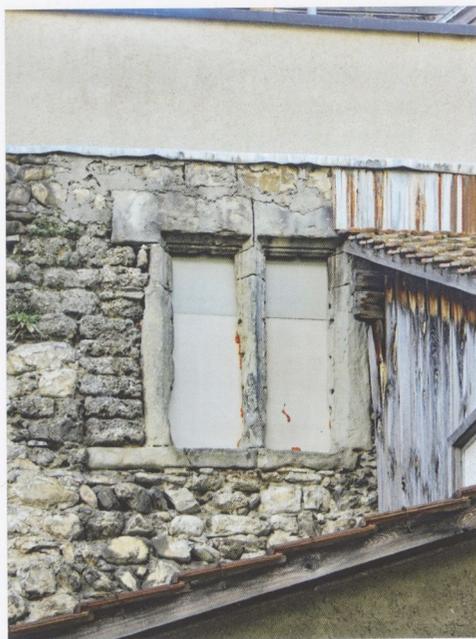
Abb. 21: Maienfeld, zweiflüchtiges Rechteckfenster, das in eine der ursprünglichen Zinnen eingesetzt wurde und seiner Form und Profilierung nach ins 15. Jahrhundert oder frühe 16. Jahrhundert gehört (vgl. Abb. 20).

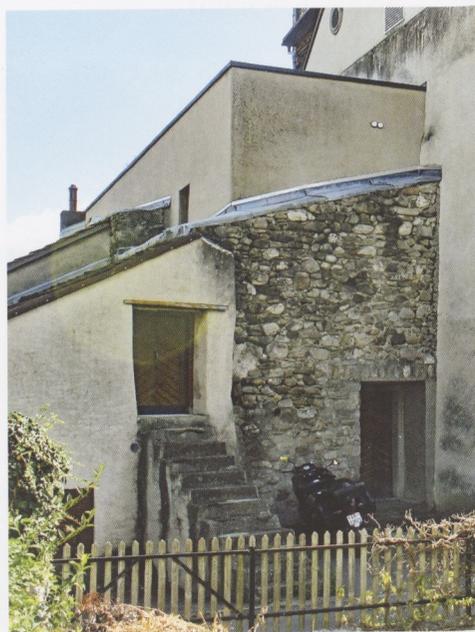
Abb. 22: Maienfeld, das ältere Mauerstück am Nordwestende des modernen Küchenbaues (vgl. Abb. 16, 19), wohl die Innenmauer eines älteren Gebäudes. Die Tür zum oben sichtbaren modernen Küchenbau ist sekundär eingebaut, der Schuppen mit Pultdach links entstand etwa im 19. Jahrhundert.

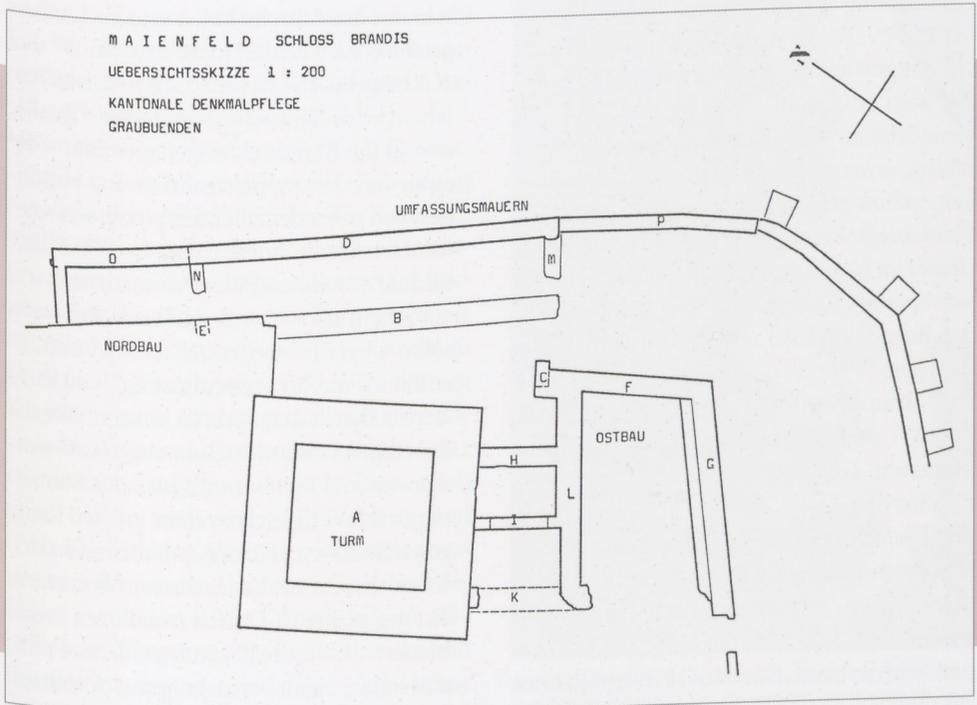
Abb. 23: Maienfeld, Plan aus der „Zusammenfassung“ der Forschungen von 1973 im Bereich des „Alten Schlosses“ bzw. der damals weitgehend beseitigten Ruine („Ostbau“) südöstlich des Wohnturmes.

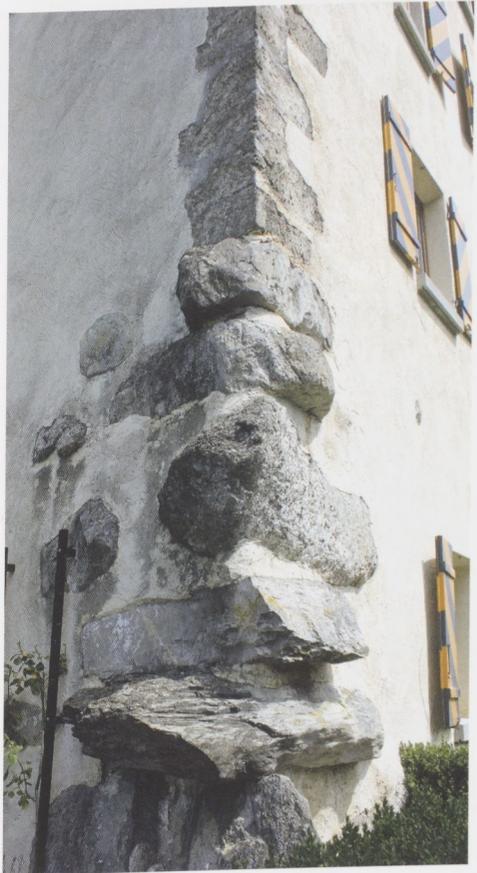
Abb. 24: Maienfeld, die wuchtigen Findlinge unter dem südlichen Eckverband gehören zu den wenigen Einzelheiten, die heute noch die spätmittelalterliche Entstehungszeit des „Neuen Schlosses“ äusserlich andeuten.

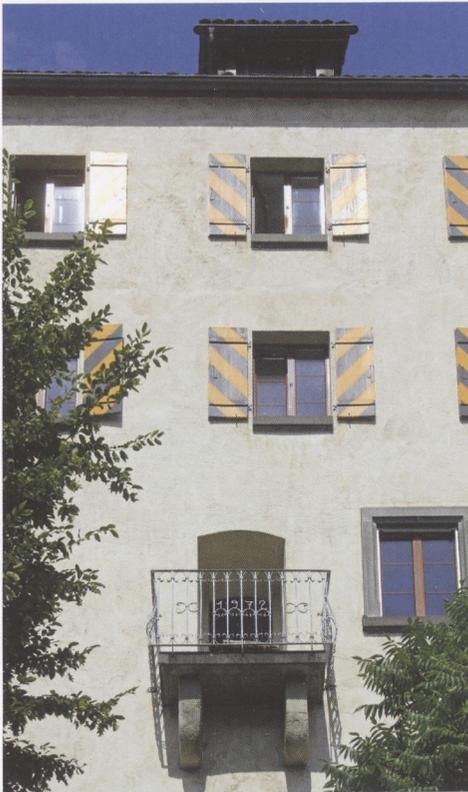
Abb. 25: Maienfeld, die Kragsteine unter dem modernen Balkon gehören zu den wenigen mittelalterlichen Details, die an der Südfassade des „Neuen Schlosses“ noch erhalten sind.

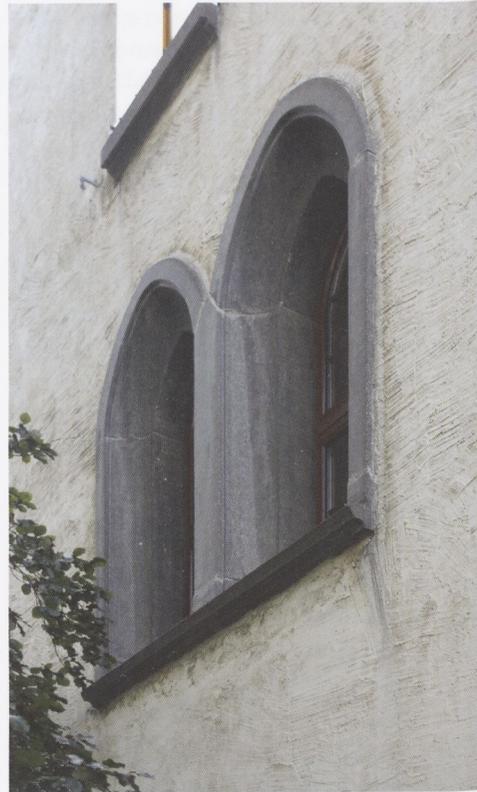
Abb. 26: Maienfeld, die Fenstergewände von 1970/72 an der Hofseite des „Neuen Schlosses“, die an die damals nicht mehr erhaltbaren spätgotischen Kapellenfenster an dieser Stelle erinnern sollen.

An der Hofseite des Baues, nahe am Südostende, findet man ferner zwei Spitzbogenfenster, deren grob profilierte Gewände aus den 1970er Jahren stammen (Abb. 26).³⁶ Jedoch zeigen Stiche der Zeit um 1880 und noch Fotos von 1936 – das Südende des Baues, d.h. wohl im Wesentlichen der ursprüngliche Kapellenraum, war bis 1970/72 Ruine –, dass es an dieser Stelle tatsächlich zwei hohe und schmale Spitzbogenfenster gegeben hat. Sie besaßen laut POESCHEL grünliche Sandsteingewände mit zerstörtem Masswerk. Der erwähnte Film im Besitz der Fa-

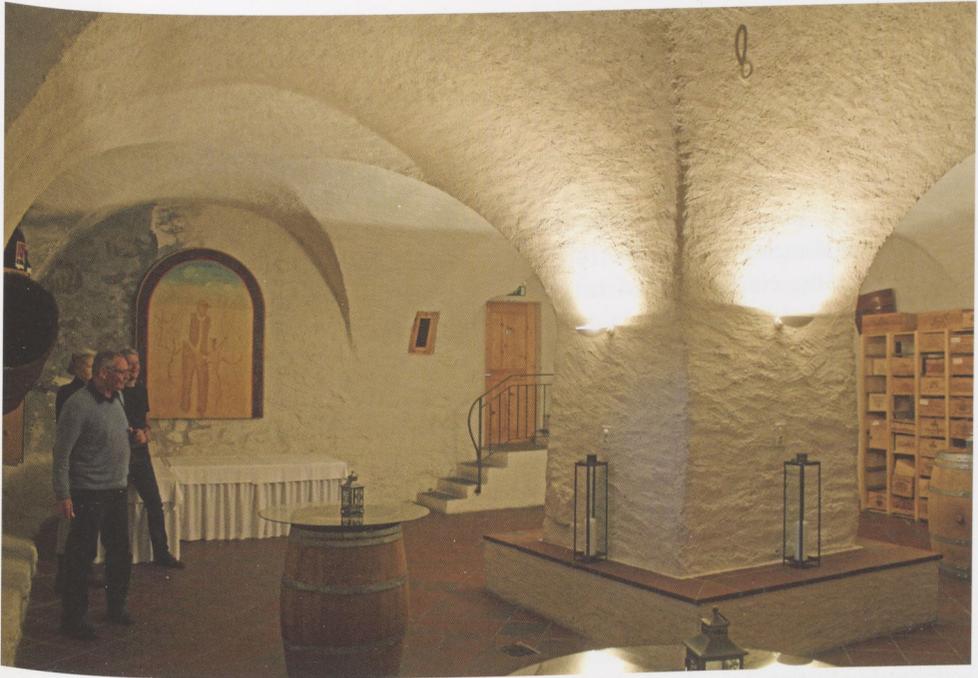
Abb. 27: Maienfeld, der Gewölbekeller des 16. oder frühen 17. Jahrhunderts unter dem Nordwestteil des „Neuen Schlosses“.

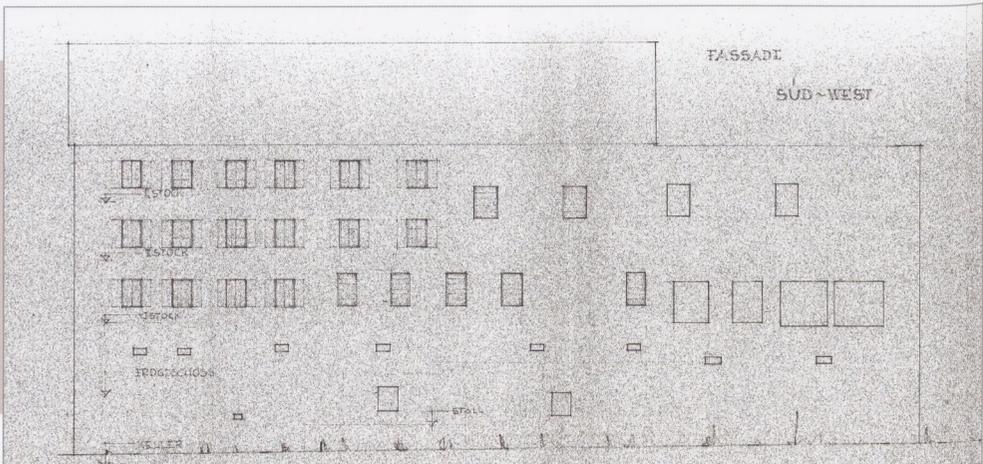
Abb. 28: Maienfeld, das „Neue Schloss“, Zustand des teilweise ruinierten Baues vor dem Ausbau in den 1970er Jahren, Ansicht der Tal-seite. Bauaufnahme B. ZINDEL 1969.

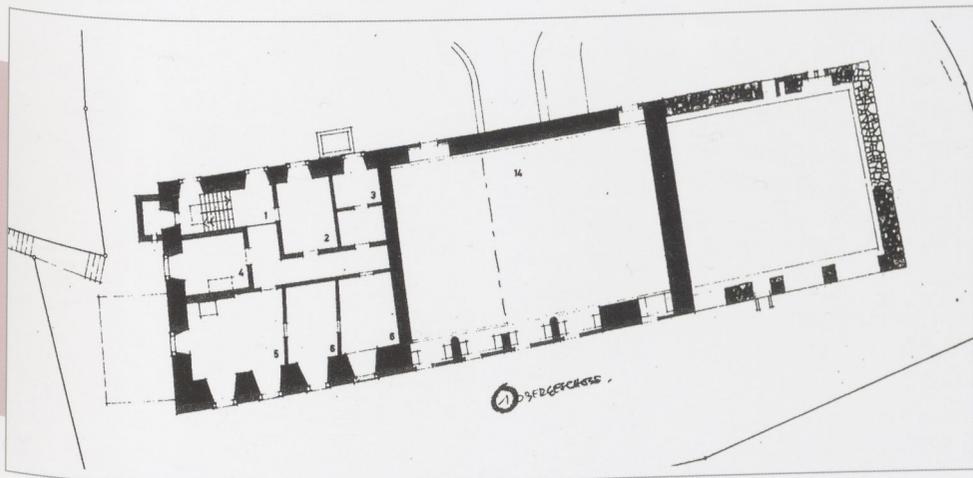
Abb. 29: Maienfeld, das 1. Obergeschoss des „Neuen Schlosses“ vor dem Ausbau der 1970er Jahre. Nur der Nordwestteil war zu Wohnungen ausgebaut, der mittlere Teil ungenutzt, aber unter Dach, der Südostteil Ruine (Zeichnung W. SCHLEGEL 1967, Ausschnitt).

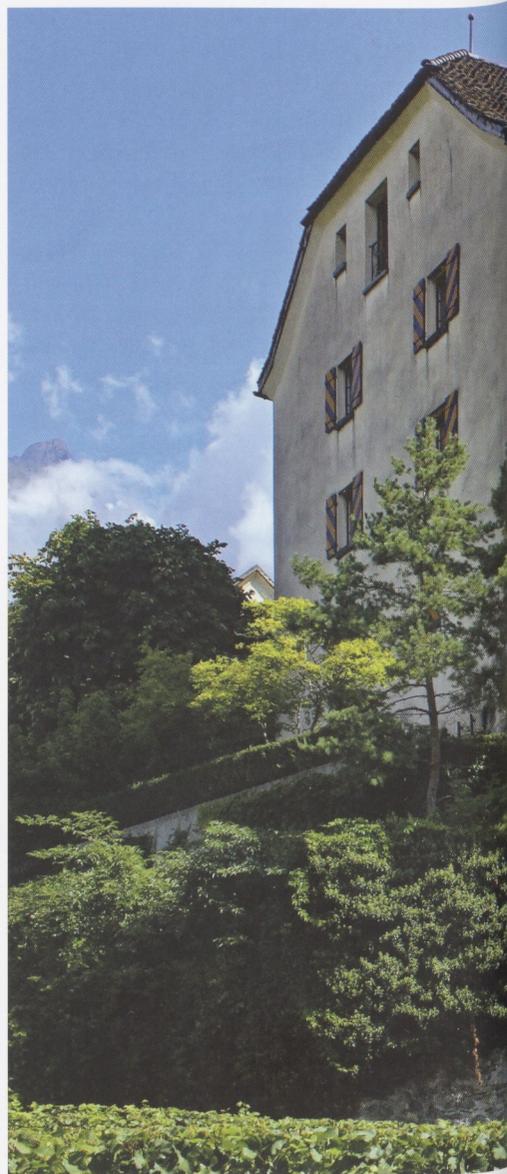
Abb. 30: Maienfeld, der Zwinger vor der südöstlichen Talseite des „N...
scharten möglich sind.
