Historische Bauforschung an der Burg Maienfeld

Thomas Biller

Einleitung

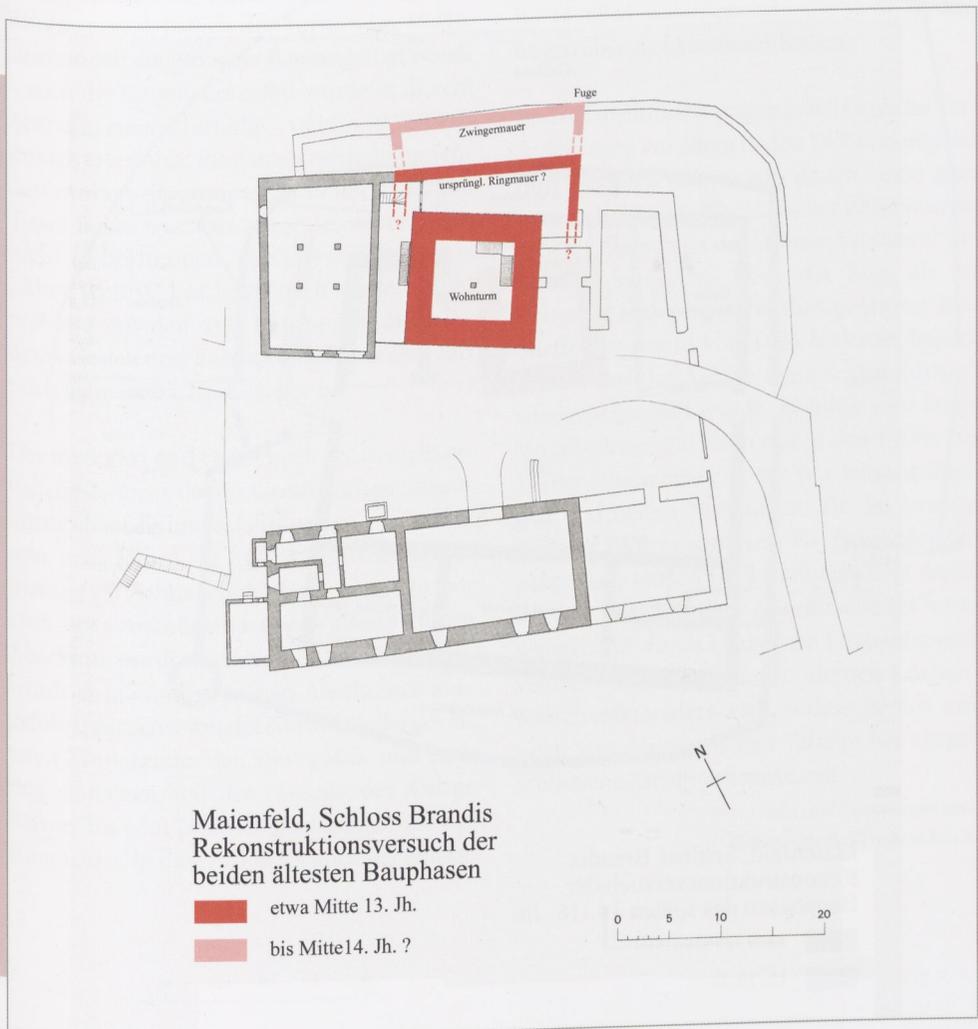
Abb. 32: Die ältesten Bauphasen auf der Grundlage des Planes bei CLAVADETSCHER/MEYER 1984 (TH. BILLER).

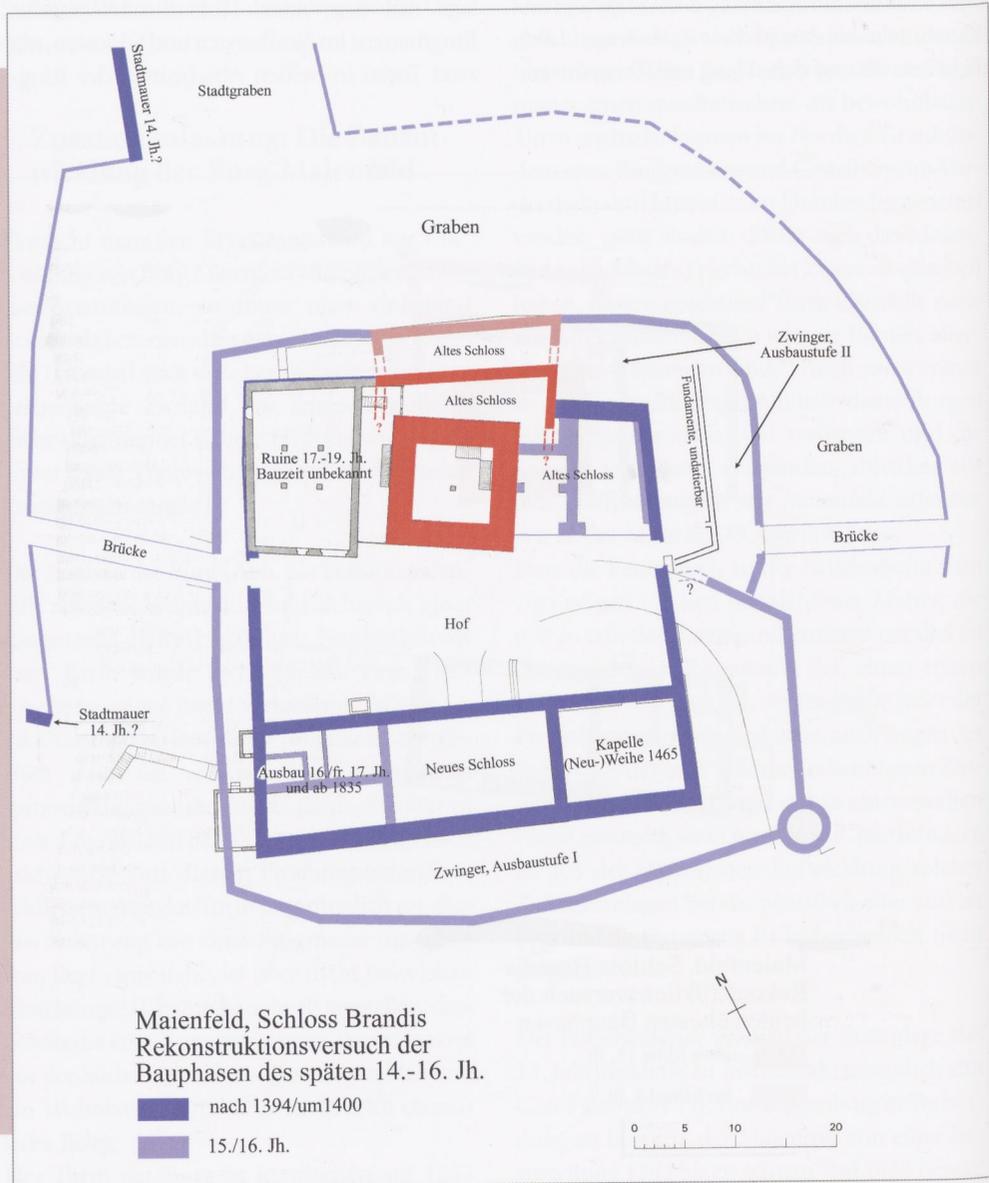
Abb. 33: Die jüngeren Bauphasen auf der Grundlage des Planes bei CLAVADETSCHER/MEYER 1984 (Th. BILLER).
