Klaus Wirth

Archäologische Ausgrabungen beim Zeughaus

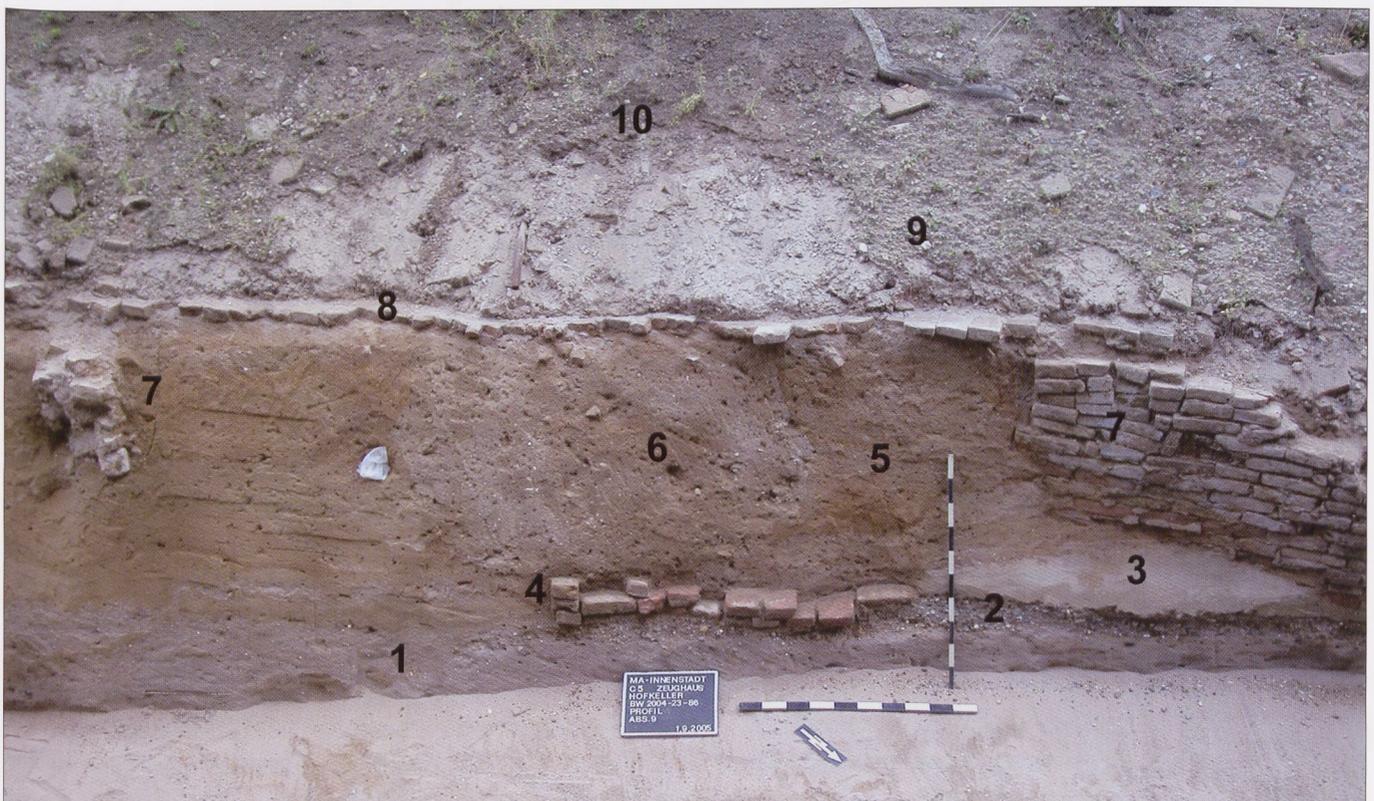
Abb. 1
Ausschnitt des Profils im Westen der Grabungsfläche. 1-3 Geologie (1 schräg geschichteter Sand, 2 Kies, 3 Düne); 4 Backofen; 5 Wall-schüttung; 6 Grube mit Verfüllung, Fundament; 7 Fundamente Schweizer Hof; 8 Hofpflasterung; 9 Bauschuttplanierung © rem, Archäologische Denkmalpflege und Sammlungen

Stratigrafische Grundgliederung (Abb. 1)

In eis- und nacheiszeitlichen Sand- und Kies-schichten (Geologie) (Abb. 1, Nr. 1–3) befanden sich Baugruben für einen Backofen sowie eine Herdstelle aus Ziegelsteinen (Abb. 1, Nr. 4; Phase 1). Die Ofenreste waren im nordwestlichen Grabungsbe-reich von Planierschichten aus Lehm- und Sand-schichten bedeckt, die zum Aufbau eines Walles dienten (Abb. 1, Nr. 5).

Als Ergänzung des Befestigungswerks war dem Wall eine Sequenz von tief gegründeten Sohlgräben (Phase 2) vorgelagert. In die Auffüllschichten schnitten Abfallgruben (Abb. 1, Nr. 6) und Baugruben von Fundamenten des Schweizer Hofes (Abb. 1, Nr. 7; Phase 3) ein, dessen Bauten man für die Errichtung von Zeughaus und Hofgebäude abriß (Phase 4). Diese Abbruchschicht überlagerte ein Hopfpflaster aus Ziegelsteinen (Abb. 1, Nr. 8). Dessen Niveau wurde durch Auftrag von Bauschutt bis zur heutigen Geländeoberkante erhöht (Abb. 1, Nr. 10; Phase 5).

Befunde der Phase 1 wurden von einer Sand- und Kiesschicht (Befund 154) überlagert, die aufgrund ihres hohen Festigungsgrades, ihrer homogenen Zusammensetzung und in Verbindung mit östlich vorgelagerten Gräben als eine gekappte Wallaufschüttung gedeutet wird (Abb. 1, Nr. 5). Die Erdpro-

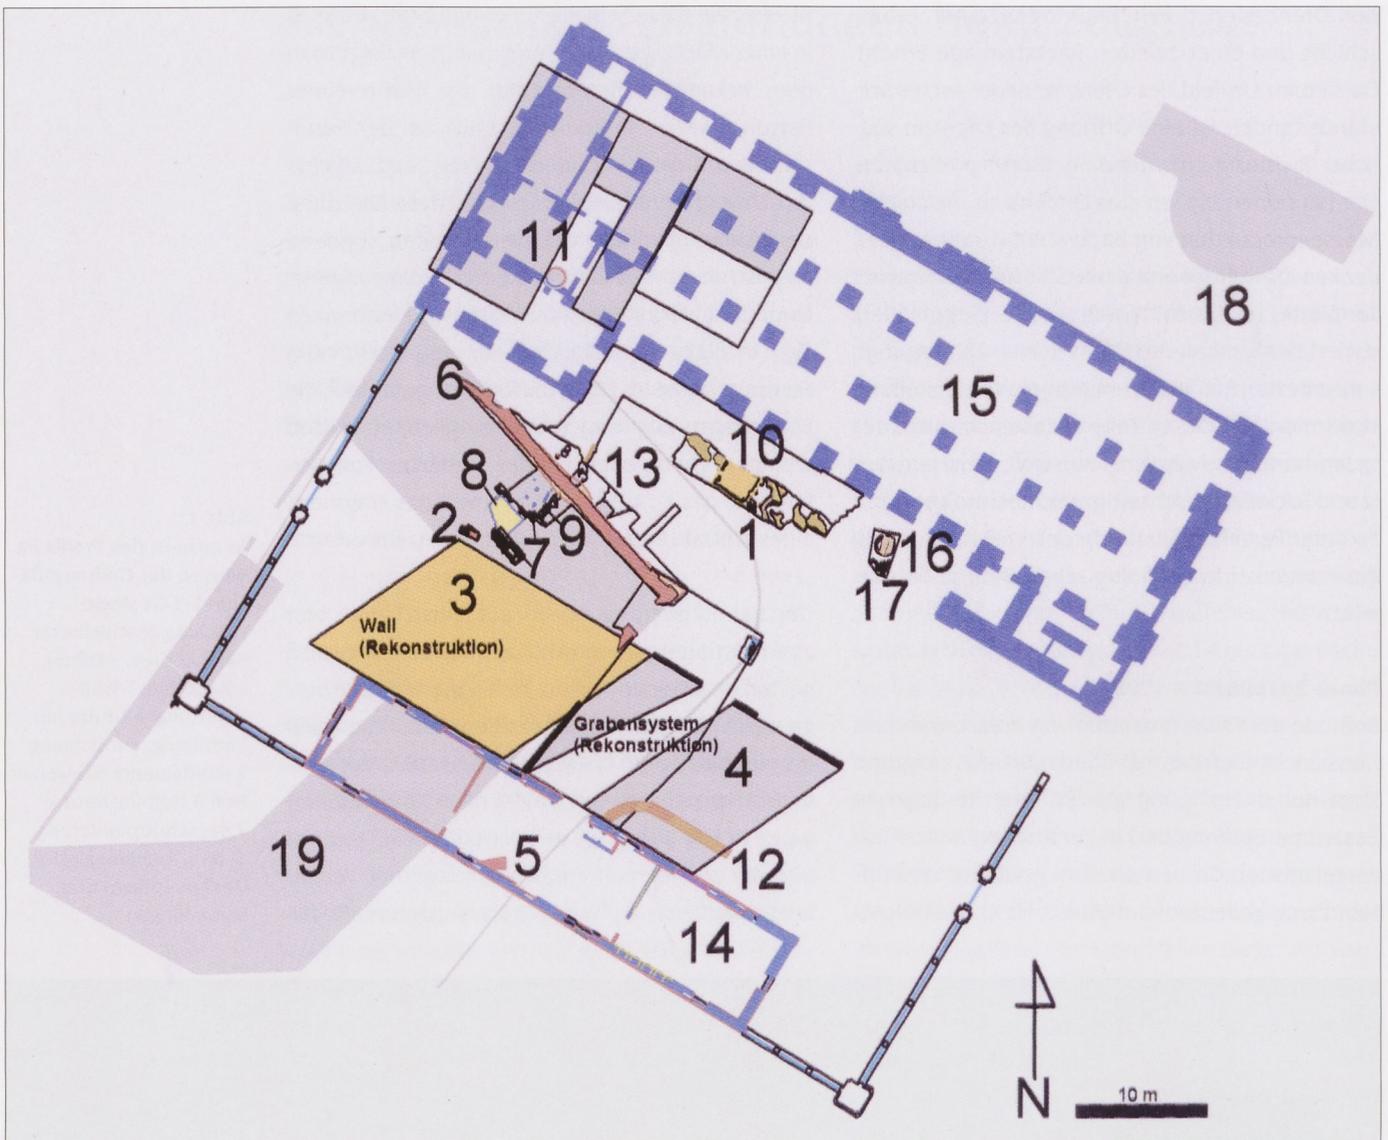
Abb. 2, Befundplan:
 1 Herdstelle, 2 Backofen (Phase 1); 3 Wall, 4 Gräben, 5 Kasemattengang (Phase 2); 6 Fundament Schweizer Hof, 7 Ofenunterbau, 8 Estrich, 9 Fundamente, 10 Keller, 11 Brunnen, 12 Fundament, 13 Abfallgruben, 19 Grundriss Schweizer Hof nach Bildvorlage digitalisiert (Phase 3); 14 Gartenhaus/Hofgebäude, 15 Zeughaus (Phase 4); 16 Brunnen, 17 Steinpflaster (Phase 5); 18 Garnisonskirche (Phase 4/5), © rem, Archäologische Denkmalpflege und Sammlungen

Phase 1, frühes 17. Jahrhundert (Abb. 2)

Der Sandschüttung waren auf einer Länge von 25 m vier Sohlgräben (Abb. 2, Nr. 4) mit teilweise gestuften Wänden von 2,2 m bis 4,4 m Breite vorgelagert.⁶ Die Abstände zwischen den Gräben eins bis vier betrug 3,0 bis 3,4 m. Die Niveaus der Grabensohlen nahmen von Südost nach Nordwest von 94,23 m NN auf 93,45 m NN ab. Die Gräben drei und vier wiesen mehrere sich überlagernde Verfüllungen auf, was auf wiederholte Aushubmaßnahmen

1. Schweizer Hof (Abb. 2, Nr. 6, 19)

2. Keller aus Ziegelsteinen (Abb. 2, Nr. 10)

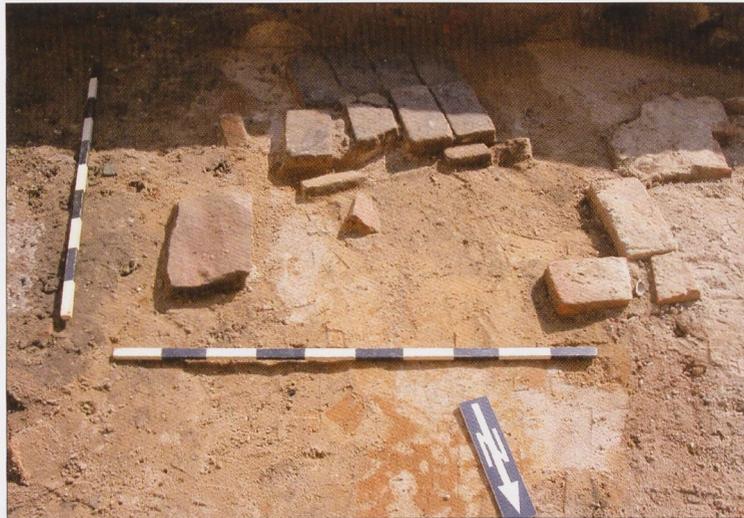
Abb. 3
Fragmentarisch erhaltene
Herdstelle aus Backstei-
nen
© rem, Archäologische
Denkmalpflege und
Sammlungen

Zu den ältesten Befunden zählten eine Herdstelle (Befund 52) sowie ein Backofen aus Backsteinen (Befund 164), die mittig zwischen den Risaliten und ca. 12 m südlich des Nordwestrisalits ausgegraben wurden. Befund 52 bestand aus einer einlagigen Tenne mit zwei Reihen von je vier Backsteinen, die von hochkant gestellten Steinen eingefasst war (Abb. 3). Die Backsteine der 0,5 m breiten und auf einer Länge von 0,56 m erhaltenen Herdstelle waren NNO – SSW ausgerichtet. Deren Oberfläche lag bei 95,42 m NN, die Sohle bei 95,34 m NN. Im Bereich nördlich der Tenne zeichnete sich in einem unregelmäßigen Oval eine rußgeschwärzte Aschen-grube ab. In unmittelbarer Nähe östlich der Herdstelle steckte ein ca. 45 cm langes Fragment eines Sandsteinpfeilers im Boden. Es ist denkbar, dass der Pfeiler als Fundament für einen Holzständer Verwendung fand. Auf Herdstellen dieser Art wurden bodennah die täglichen warmen Mahlzeiten zubereitet. Wir dürfen an dieser Stelle demnach den Standort eines Hauses mit einem Küchen-raum vermuten, das nach keramischen Funden der die Herdstelle überlagernden Planierschicht in das 17. Jahrhundert gehörte. Eine zunächst vermutete mittelalterliche bzw. frühneuzeitliche Datierung des Befundes erfolgte aufgrund von mittelalterlichen Scherben, die sich in der Sandschicht unter der Herdstelle befanden.³

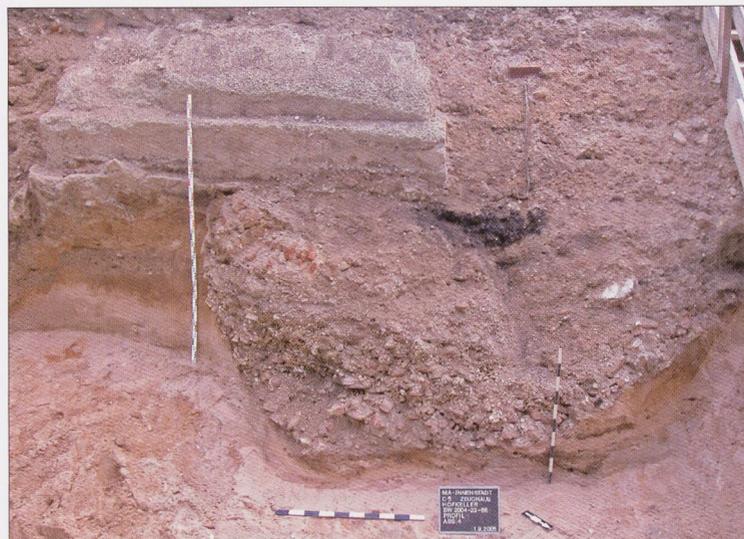
Abb. 5
Sohlgraben mit mehreren
Verfüllphasen
© rem, Archäologische
Denkmalpflege und
Sammlungen

men zurückzuführen ist. Die jüngste Verfüllung bestand aus Lehm, Sand und Bauschutt, die alle älteren Verfüllungen diskordant überlagerte (Abb. 5).

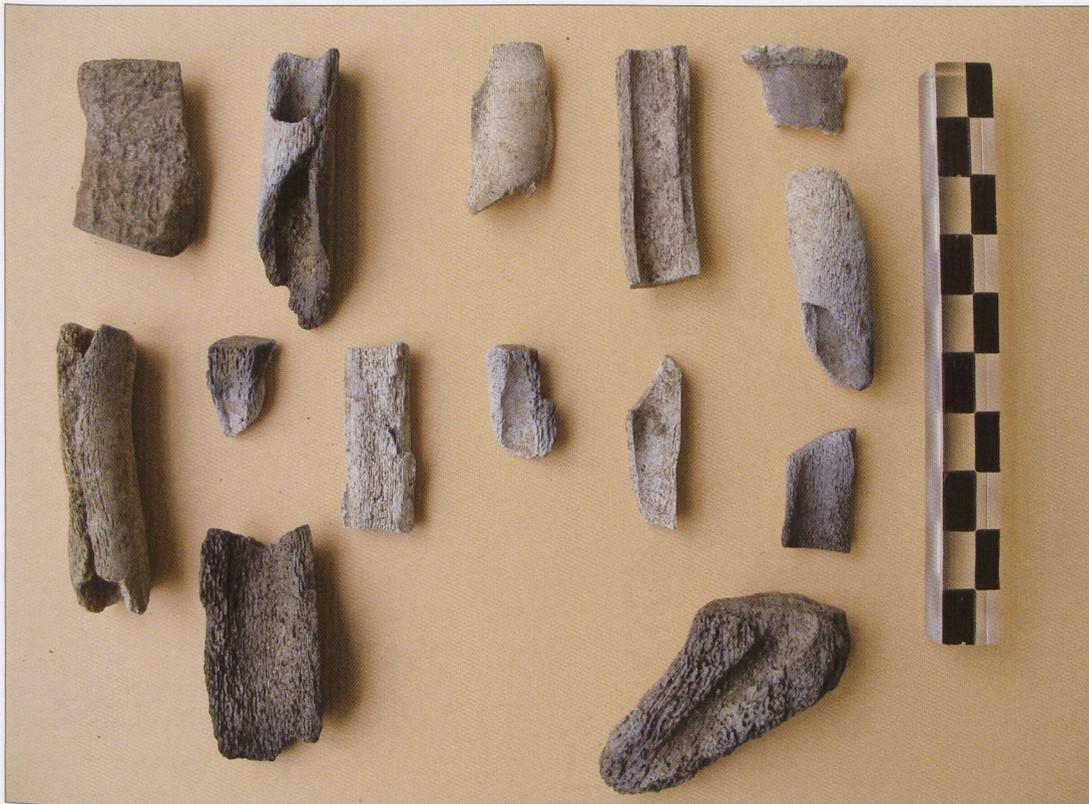
Abb. 6
Knochenhülsen und
Hornzapfen mit Säge-
spuren bezeugen das
Handwerk eines Kno-
chen- und Hornschnitzers
(Planierschicht 100)
© rem, Archäologische
Denkmalpflege und
Sammlungen

Zum Alter der Gräben können wegen des Fehlens von Überschneidungen datierter Befunde kaum Angaben gemacht werden. Die aus den zahlreichen Verfüllschichten geborgenen Funde (Abb. 6, 7) erlauben es lediglich, den jüngsten Verfüllvorgang in das 17. oder frühe 18. Jahrhundert zu legen. Sollten Wall und Graben gleichzeitig angelegt worden sein, dann erfolgte dies erst in der zweiten Hälfte des 17. Jahrhunderts.

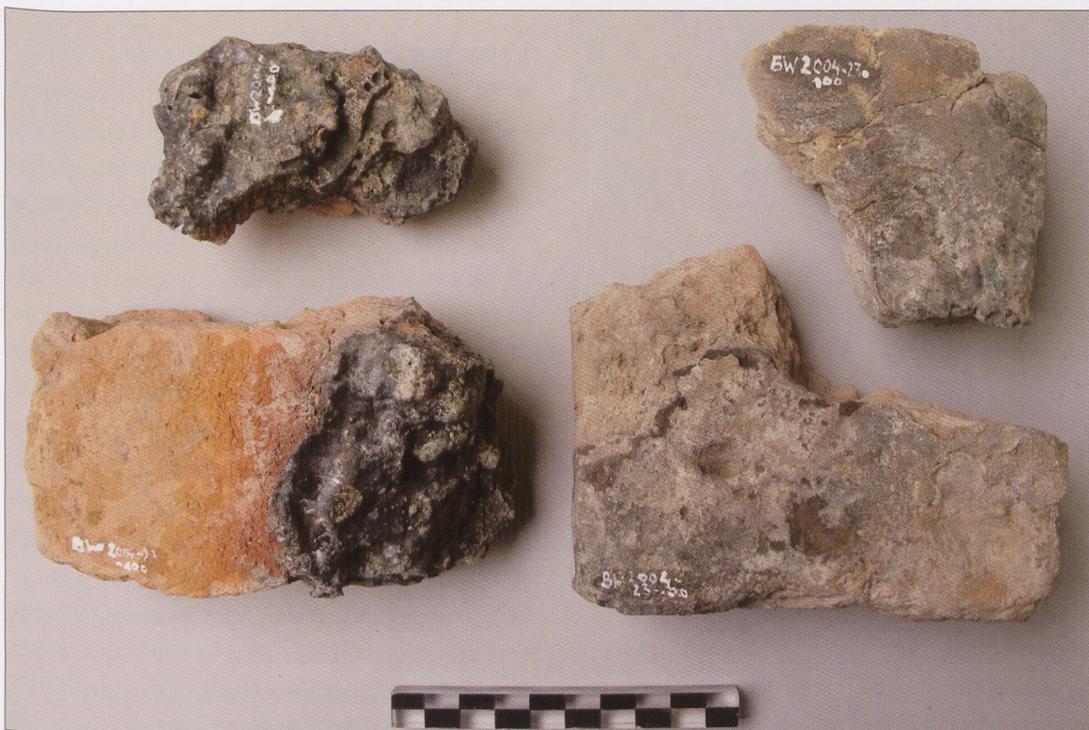
Abb. 7
Backsteine mit ver-
brannter Oberfläche und
Backsteine mit anhaf-
tenden Schlacke- und
Buntmetallresten zeigen,
dass auf C 5 auch metall-
verarbeitendes Hand-
werk ausgeübt wurde
© rem, Archäologische
Denkmalpflege und
Sammlungen

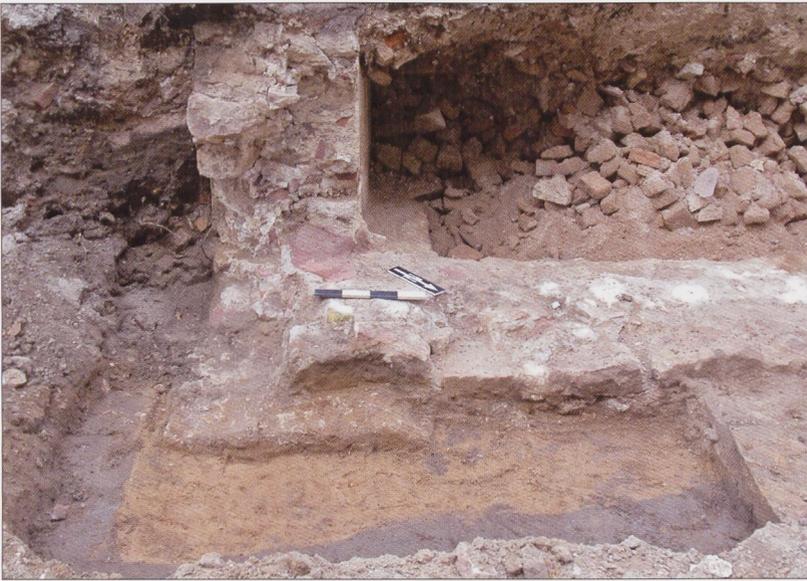
Abb. 8
Nordostecke des Fundamentes mit Baugrubenverfüllung und Eckverstärkung. Die mit braunem Sand verfüllte Baugrube schnitt in eine schwarze Planierschicht mit hohem Holzkohlegehalt
© rem, Archäologische Denkmalpflege und Sammlungen

Nach Stadt- und Grundrissplänen des 18. Jahrhunderts konnte ein 23,3 m lang erhaltenes, ursprünglich ca. 30 m langes, 1 m breites und noch 1,2 m hohes zweischaliges Außenfundament (Mauerkrone 95,55 m NN) aus Sandsteinquadern als Teil einer dreiflügelig auf den Quadraten C 5 und B 5 errichteten Kaserne, der des Schweizer Hofes, identifiziert werden (Abb. 8). Im Südosten befand sich ein 2 m langes Teilstück, das im Aufgehenden beidseitig

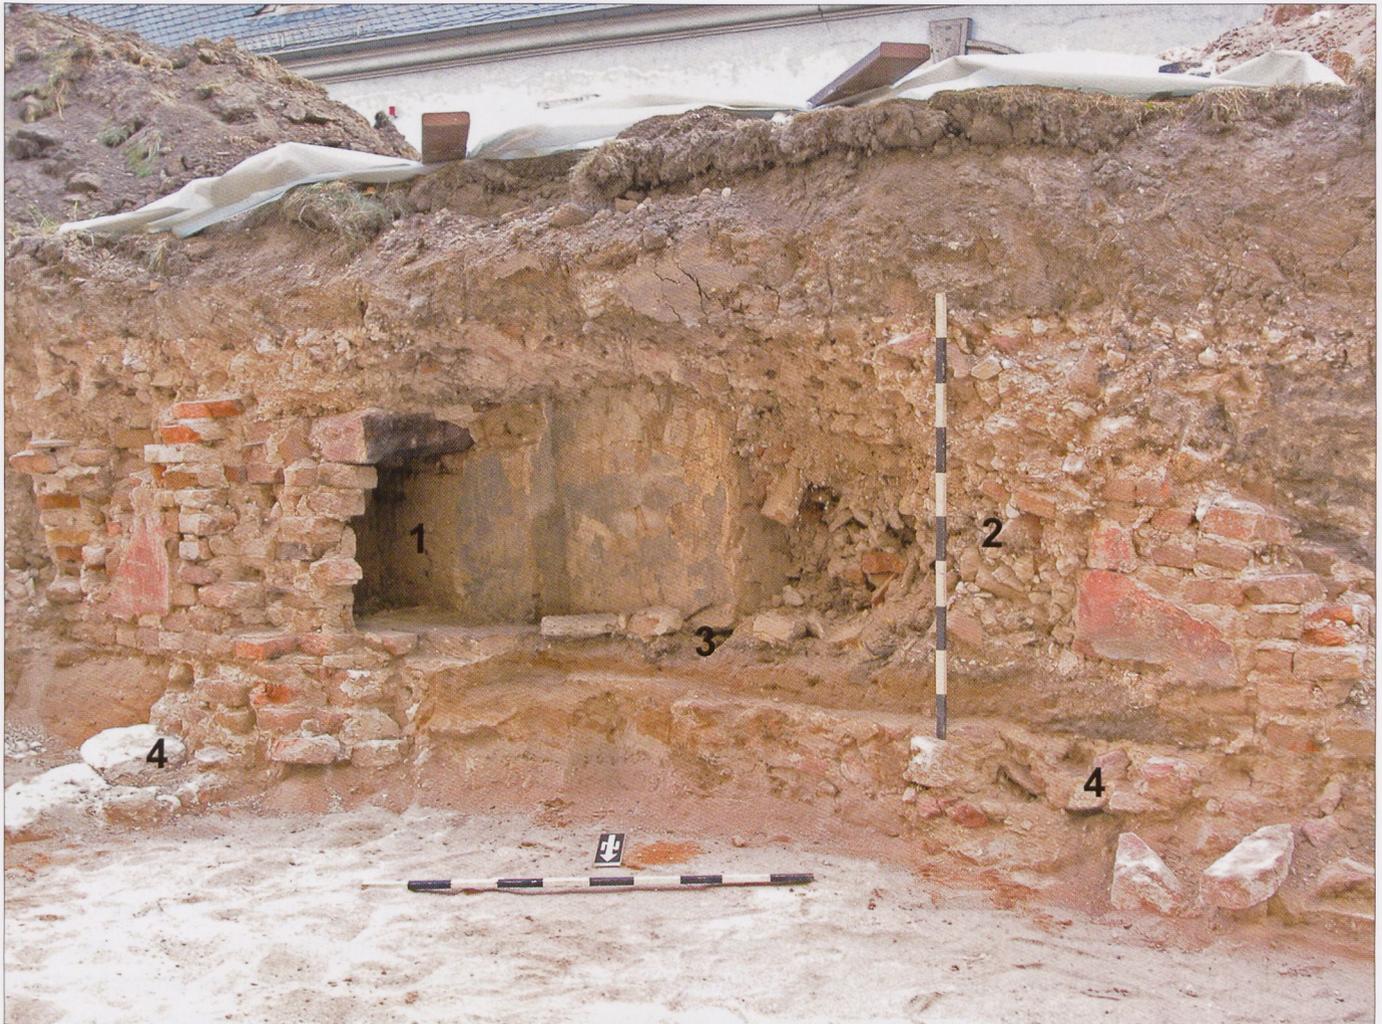
Abb. 10

Der Betrachter befindet sich inmitten einer Soldatenstube und blickt auf den Ofenunterbau in der Ecke rechts vom Eingang. 1 Unterbau mit verrußten Abdecksteinen; 2 Türöffnung, mit Bauschutt verfüllt; 3 Aussparung in der Mauer für eine hölzerne Schwelle, darüber Kalkmörtelestrich; 4 Fundamente für verputztes und bemaltes aufgehendes Mauerwerk

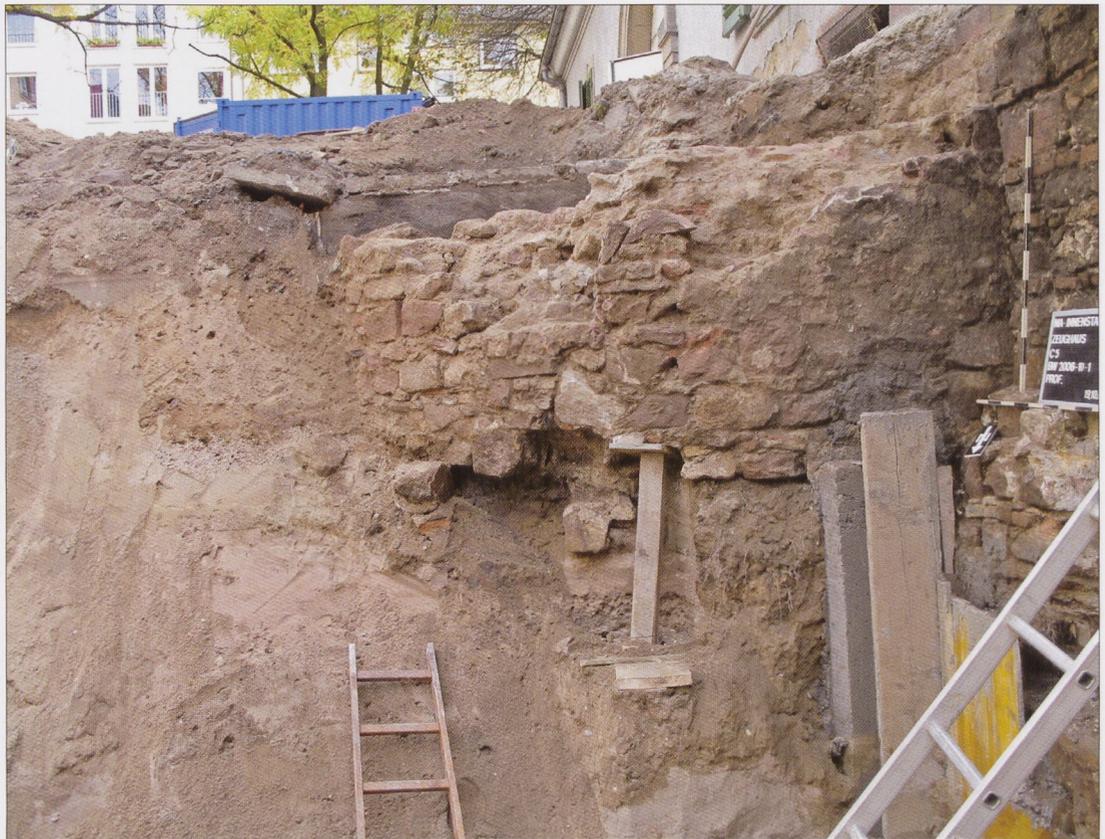
Abb. 11
Das Kellerfundament
des Hofgebäudes stößt
in den unteren Lagen
stumpf gegen eine ältere,
im Viertelbogen verlau-
fende Mauer
© rem, Archäologische
Denkmalpflege und
Sammlungen

Das nördliche Fundament des Hofgebäudes auf
C 5 stieß stumpf gegen eine ältere Mauer, die im
Viertelkreis zunächst nach Südosten, danach pa-
rallel zum Hofgebäude in östliche Richtung verlief
(Abb. 11). Bei einer Mauerstärke von durchschnittlich
0,7m war das Fundament noch 1,52 m hoch erhal-
ten (Mauerkrone 96,25m NN, Fundamentsohle
94,73m NN). Sie gehörte zu einem mindestens
9m langen und 3,23m breiten Gebäude aus zwei-
schaligem Sandsteinmauerwerk mit Ausgleichs-
lagen aus Ziegelsteinen, Flachziegeln und Sand-
steinbruch. Ob es sich dabei um Fundamente der
ehemaligen Garnissonsschule handelte, lässt sich
nicht ausschließen, wengleich der Bauplan von
1777 einen Gebäudegrundriss mit rechtwinkligem
Mauerverlauf zeigt.¹⁰

Das 1779 fertiggestellte Hofgebäude wurde unterhalb und westlich seines zentralen Eingangs auf einer Länge von ca. 6 m bis auf das Fundament freigelegt (Abb. 11), das zu einem von zwei Kellerräumen in diesem Gebäudeteil gehört. Das Mauerwerk des ca. 2,4 m hohen Fundaments (Mauerkrone 96,32 m NN, Fundamentsohle 93,98 m NN) besteht aus regelmäßig gesetzten Sandsteinquadern mit Ausgleichslagen aus Backsteinen und Flachziegeln.

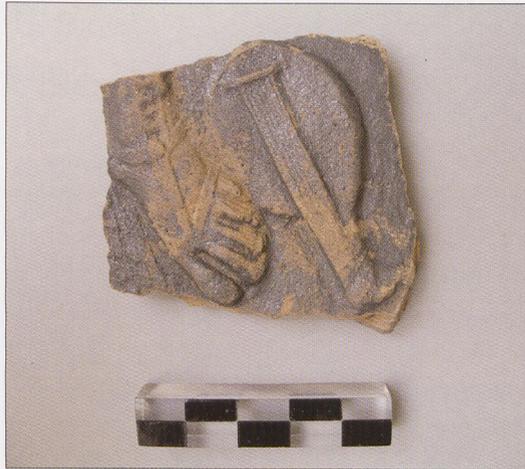
Abb. 12
Ofenkachelfragment,
frühes 17. Jahrhundert,
unstratifiziert (Ausgrä-
bung 2006)
© rem, Archäologische
Denkmalpflege und
Sammlungen

gehört das Fragment einer grafitierten Ofenkachel mit figürlichem Schmuck, der vermutlich die Personifikation der „Musica“ zeigte (Abb. 12). Ins 17. und 18. Jahrhundert datieren Teile von sogenannten Spruchtellern, mit dem Malhorn verzierte Waren, Gefäße aus Fayence und bleiglasirte Irdenwaren (u.a. Stielpfanne, Grapentöpfchen, Henkeltopf, Siebgefäß, Topfdeckel, Teller), ebenso wie Gefäßreste aus Steinzeug, das nach Art der Herstellung und Verzierung wohl aus dem Mittelrheingebiet stammt. Vollständig ausgegraben wurde ein kleines Fläschchen aus Glas, in dem man vermutlich Arznei transportierte.

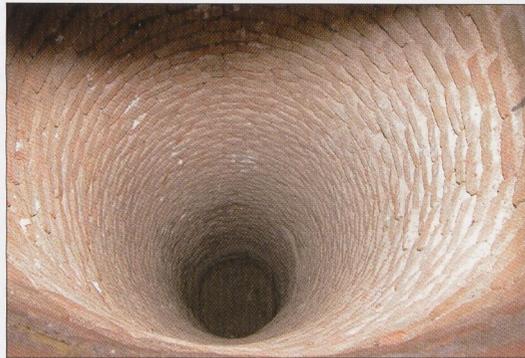
Abb. 13
Blick in das Brunneninne-
re (Brunnen 71, Phase 5)
© rem, Archäologische
Denkmalpflege und
Sammlungen

In der Baugrubenverfüllung vom Zeughaus nahe des Nordostrisalits befand sich ein bis in 5,35m Tiefe (90,68m NN, Mündung 96,03m NN) dokumentierter, zylindrischer Ziegelschacht mit einem inneren Durchmesser von ca. 1m (Abb.13 und

Abb. 2, Nr. 16). Die Mauerstärke betrug maximal 0,3m. Die Mündung des bis in eine Tiefe von 3,64m leeren Schachtes war mit drei langrechteckigen Spolien (Länge 1,28 bis 1,4m, Breite 0,39 bis 0,52m, Höhe 0,3m) abgedeckt. Nach Abdrücken am Kalkmörtel an der Ziegelaußenseite zu urteilen, hatte man die zylindrische Baugrube des Brunnens (Durchmesser ca. 2,1m) mit bis zu 8cm breiten, vertikalen Brettern verschalt und die Ziegellagen im Bindersystem hochgemauert.¹¹ Die im unteren Brunnenbereich erhaltene Verfüllung bestand aus dunklem Sand und enthielt Keramik, Baustoffe, Kalkmörtelfragmente, Holzkohle, Kieselsteine und Tierknochen des 17. und 18. Jahrhunderts. Hervorzuheben ist ein Pfeifenstiel mit den Umschriften „Frankenthal Anno 1668“ sowie der Kopfeiner Tonpfeife des 17. Jahrhunderts mit der Fersenmarke „H unter Krone“. Ein bei 91,88m NN aufgefundenes Stück Asphalt fixierte die Verfüllzeit des Brunnens in eine Zeit um 1900. Die Verfüllung des Schachtes und die damit verbundene Zerstörung der Trinkwasserquelle dürften ursächlich mit der Inbetriebnahme der zentralen Trinkwasserversorgung Mannheims im Jahre 1888 zu sehen sein.
