AL ANDARIN, DAS ANTIKE ANDRONA

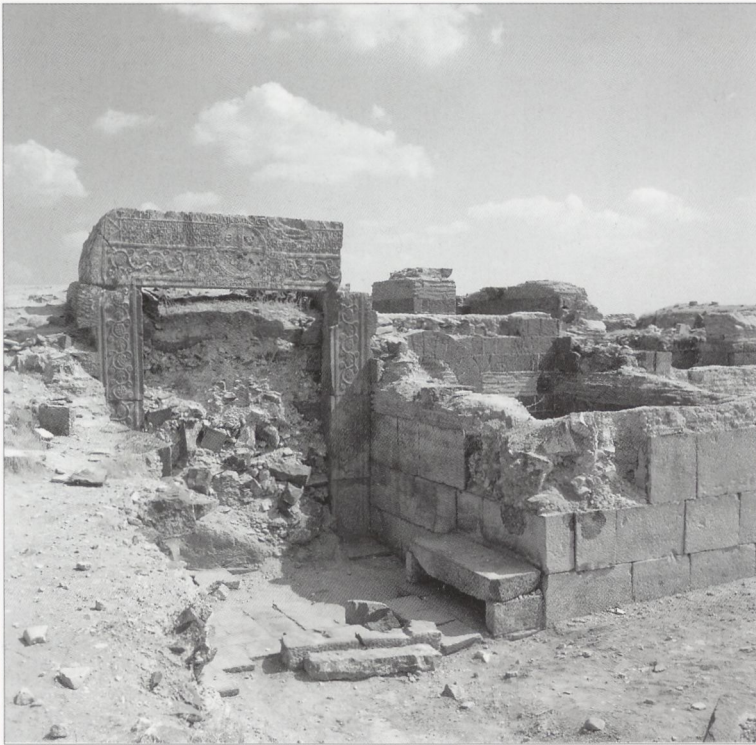
Abb. 7 Androna. Kastron, Westtor mit flankierendem Turm während der Restaurierung.

Die Restaurierungsarbeiten im Jahr 2003³³ konzentrierten sich auf das Westtor, das Rampenhaus, den Wehrgang und die Südhalle (**Abb. 7-9**). Die Inschrift auf dem Sturz des Westtores (**Abb. 7; 9**) sowie die beschädigten Basaltbögen des Rampenhauses, der Latrine und der Südhalle wurden restauriert und die Oberseiten der Wand- und Gewölbepartien gesichert (**Abb. 9**).

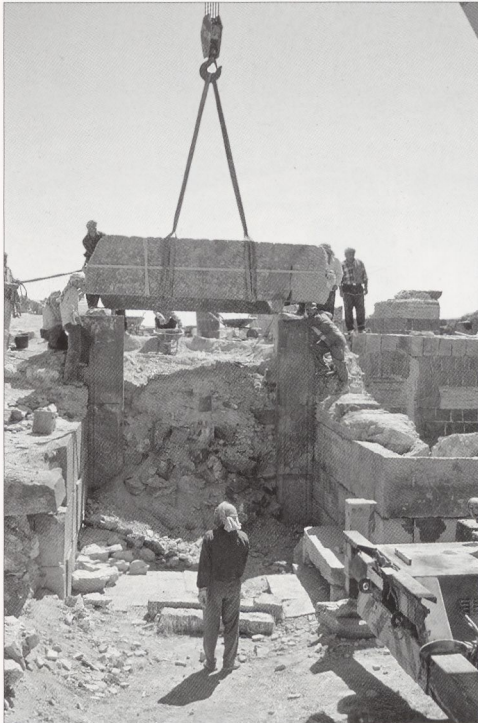
Abb. 8 Androna. Kastron, der restaurierte Sturz des Westtores wird aufgesetzt.

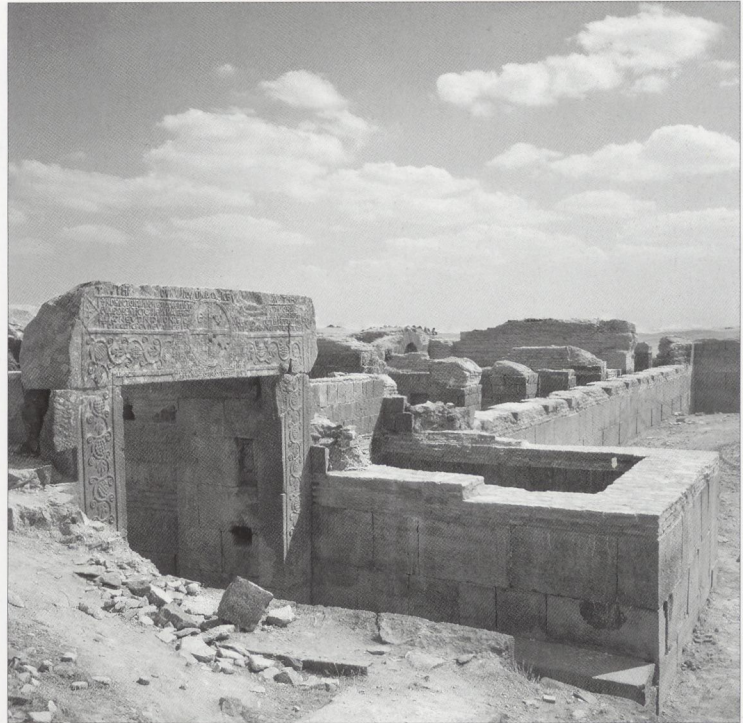
Abb. 9 Androna. Kastron, Ansicht des Westtores und der Westhalle nach der Restaurierung.

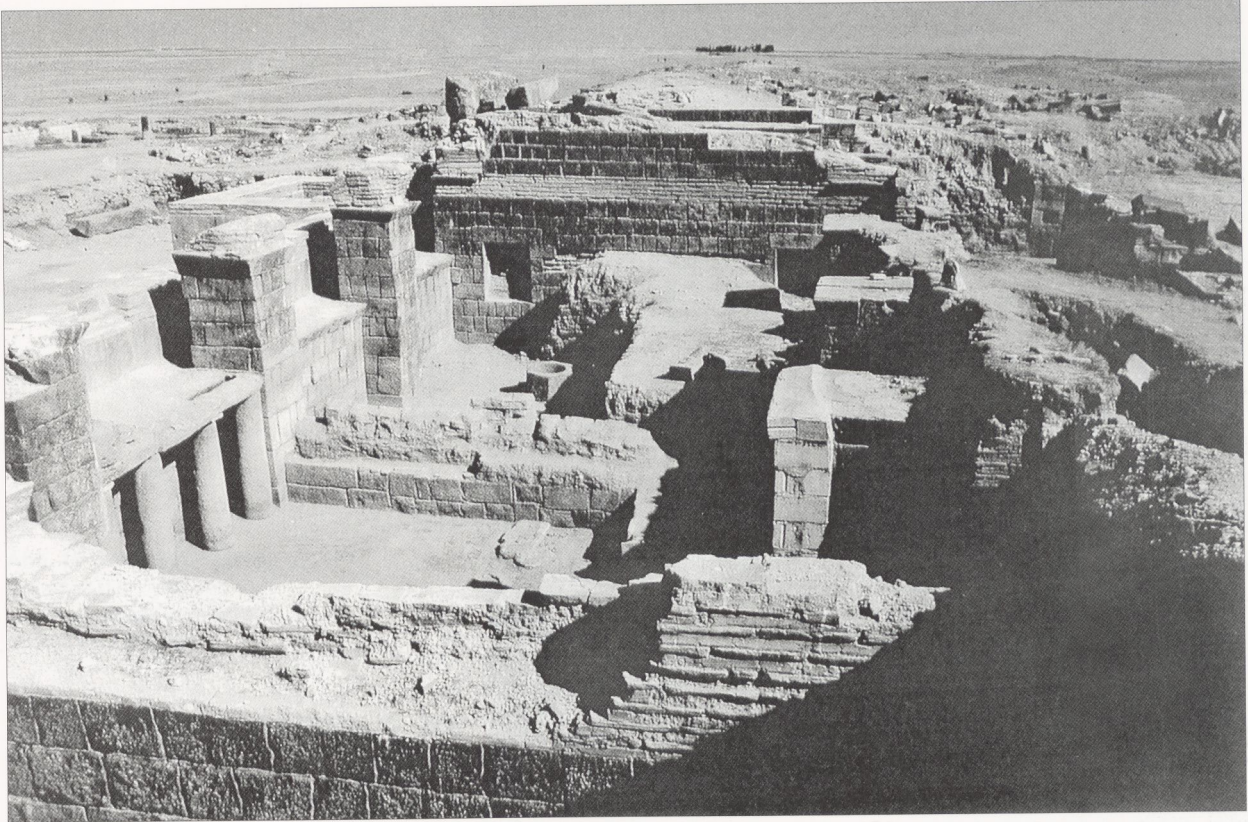
Abb. 11 Androna. Kastron, Ansicht der Westhalle mit Blick nach Norden.

Das Kastron (558-559)²⁸, das mit seinen Türmen ein Areal von 6100m² umfasst, wurde in einem Schichtmauerwerk aus Basalt und gebrannten Ziegeln errichtet (**Abb. 11-12; 14**). Es führt in dieser Bautechnik aus der Region heraus und wurzelt zugleich tief in regionaler Bautradition. Mit einer ursprünglichen Gesamthöhe von circa 13m war es ein gewaltiger Bau, der zusammen mit der Hauptkirche das Ortszentrum beherrschte²⁹.

Rampenhaus verbindet³¹, die große westliche Halle mit der südlich anschließenden Latrine (**Abb. 11-12**), die große Halle der Südseite und der Eckturm, der sich auf sie öffnet (**Abb. 15**)³².

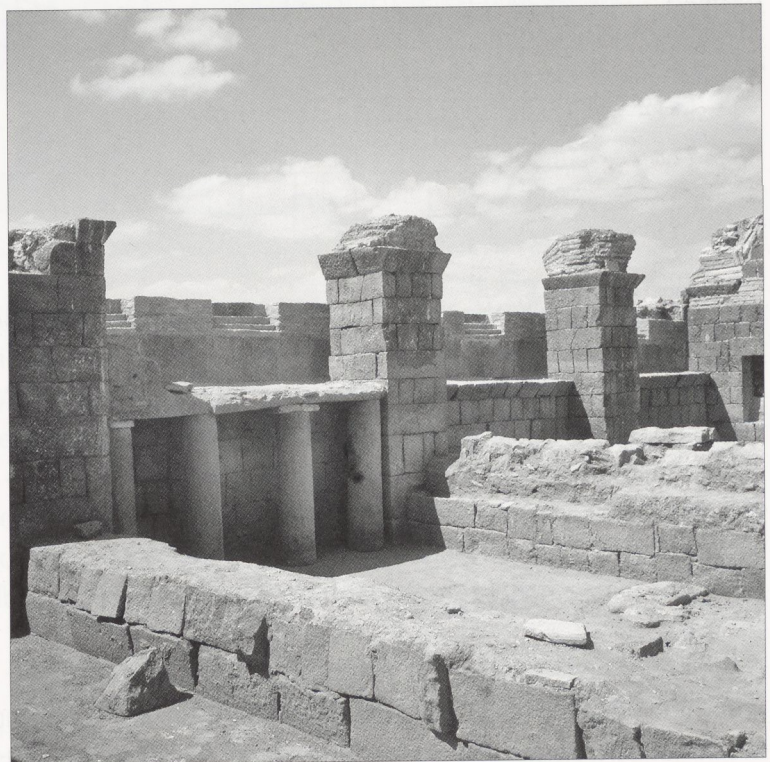
Abb. 12 Androna. Kastron, Westhalle. Blick auf den Wehgang und die späteren Einbauten.

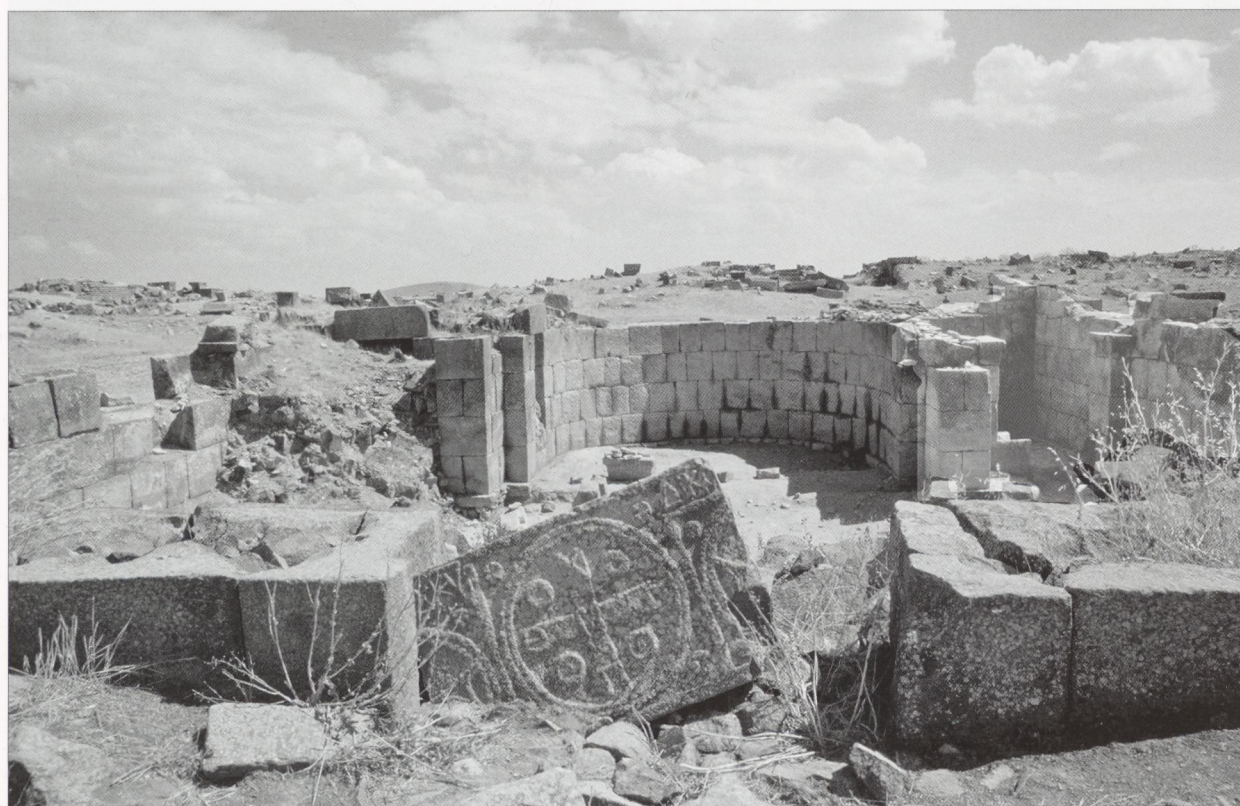
Abb. 20 Androna. Kirche im Kastronhof nach der Ausgrabung.

greifender Zerstörung konnten einige Hauptzüge der Kirche durch die Grabungsarbeiten der Jahre 2004-2006 geklärt werden (**Abb. 20**).

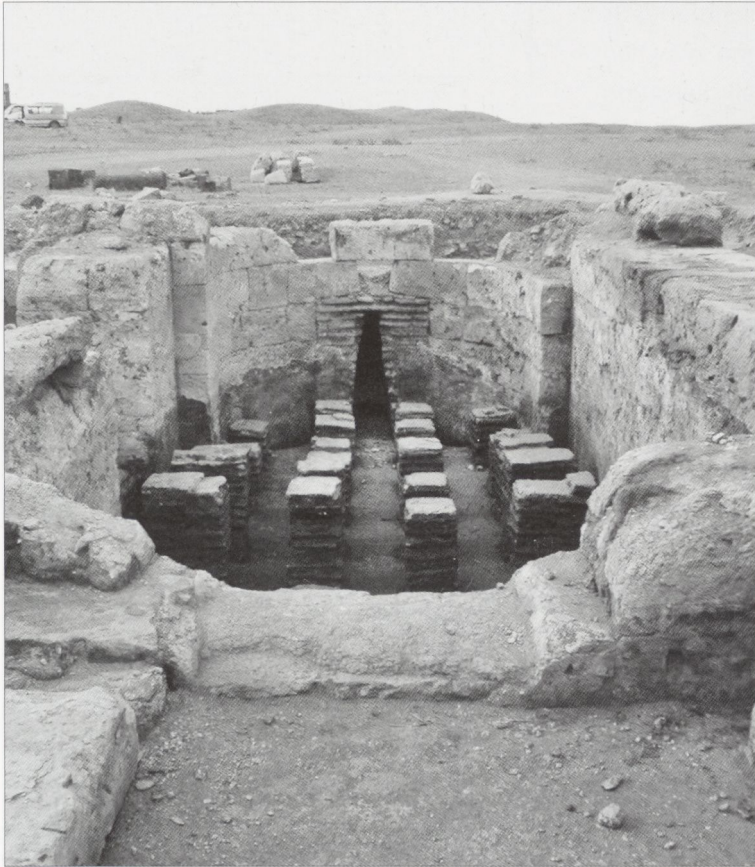
Abb. 25 Androna. Frühislamische Badanlage, Blick in das Caldarium.

Die zweite Badanlage⁵⁰ ist der einzige Bau Andronas, in dem der lokale Kalkstein intensiv verwendet wurde. Auffallend ist jedoch, dass er nur den Südteil des Bades prägt (**Abb. 25**). Der Nordteil besteht aus

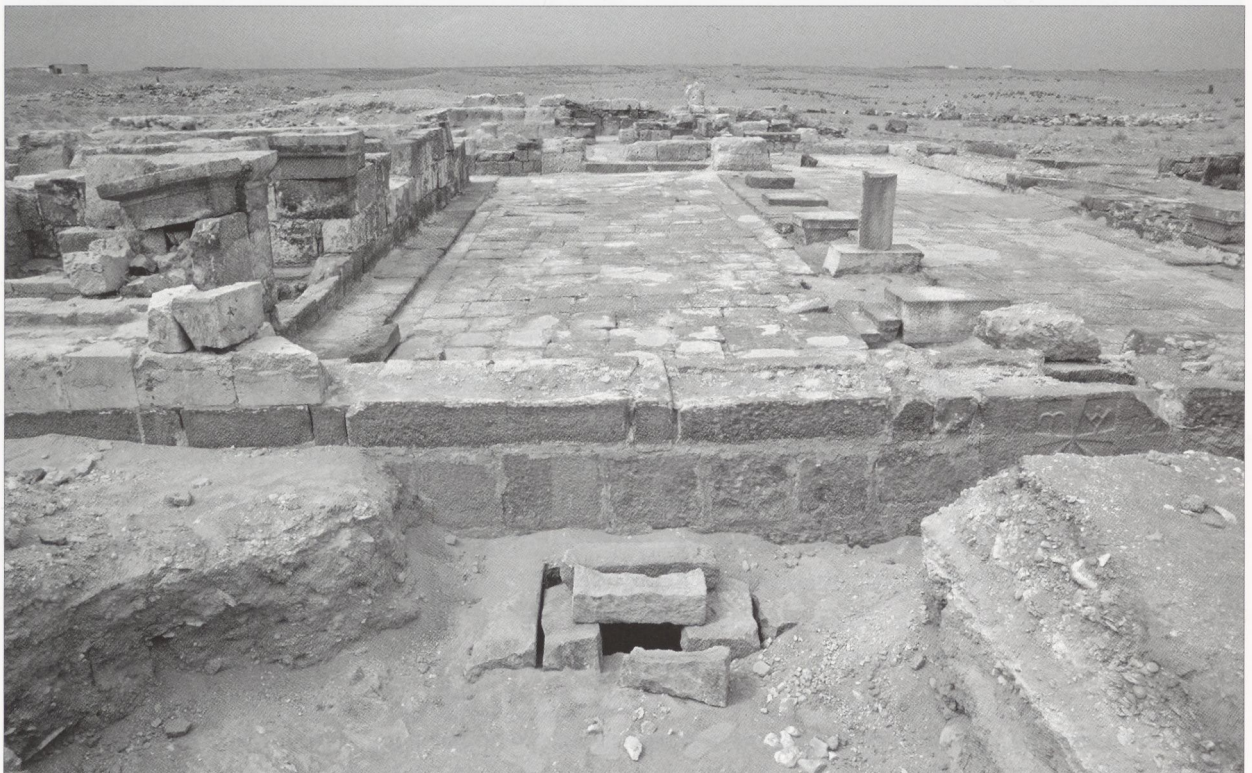
Abb. 26 Androna. Frühislamische Badanlage, Nordteil nach Westen.

einer Fülle von Basaltspolien des 5.-6. Jahrhunderts (Abb. 26). Es gibt also einen Zusammenhang zwischen der intensiven Verwendung des lokalen Kalksteins und der Tatsache, dass Basaltelemente nicht mehr original gearbeitet wurden.

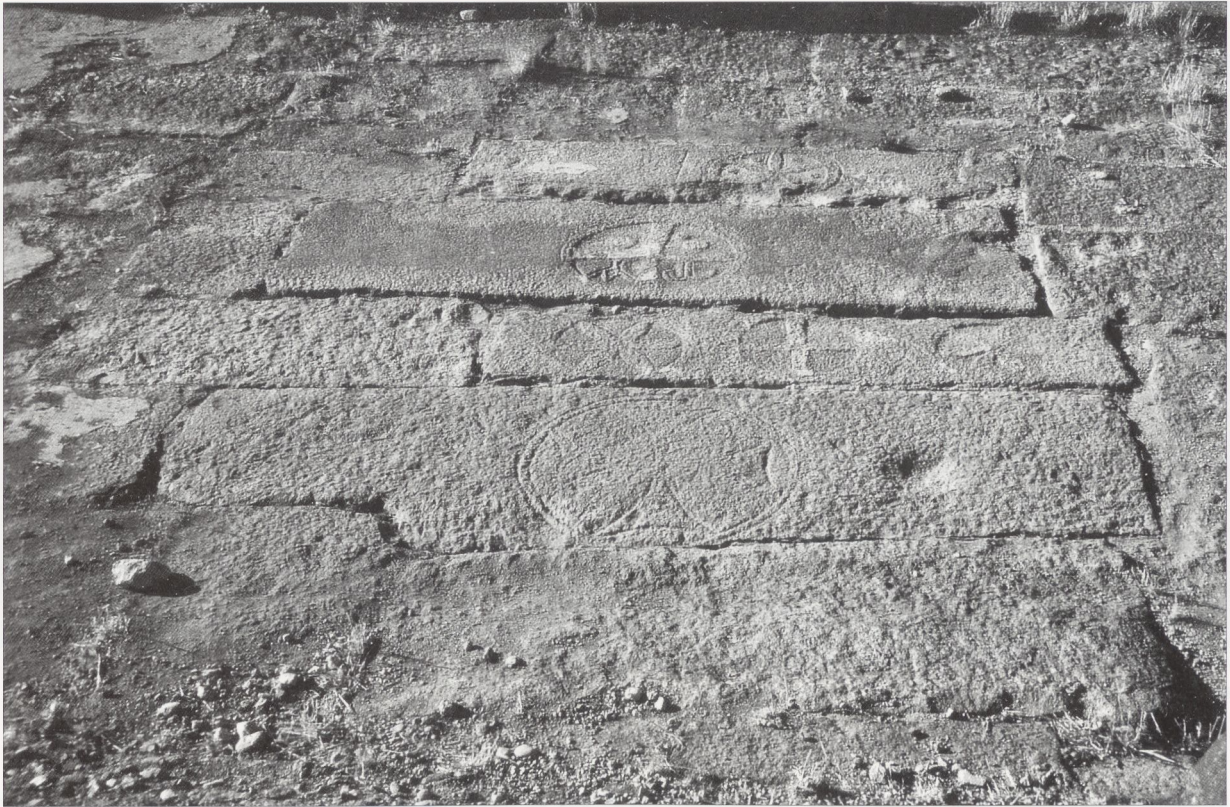
Abb. 27 Androna. Frühislamische Badanlage, Basaltspolien im Boden des Nordteils.

Der größte Teil der Basaltspolien stammt aus Hausbauten (Abb. 27), doch wurde in die Südwand des Warmwassertraktes eine Stifterinschrift des Jahres 552 eingebaut (Abb. 28), die sehr wahrscheinlich von einer Kirche stammt⁵¹. Zudem sind einige als Bodenplatten wiederverwendete Gewändesteine den Türformen der Hauptkirche so nahe, dass auch bei ihnen die Herkunft aus einer Kirche wahrscheinlich ist.

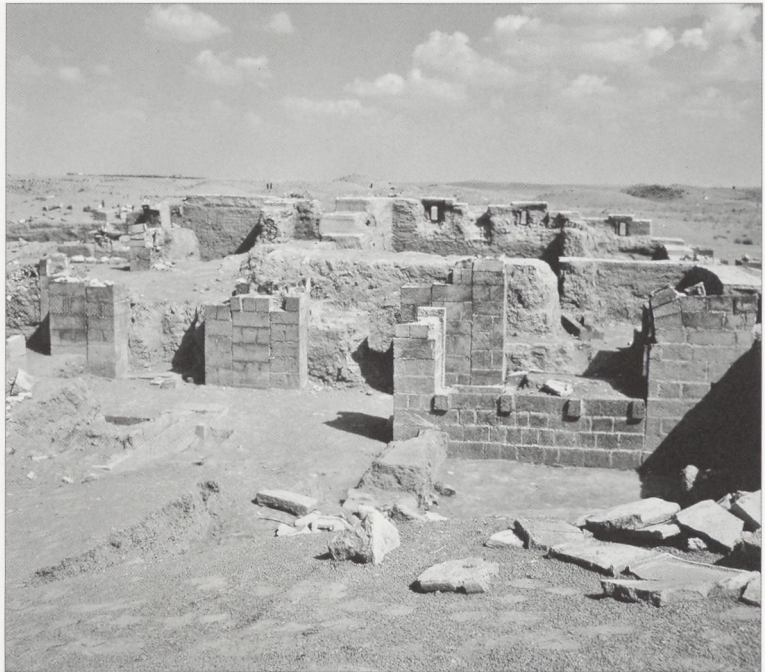
Abb. 31 Androna. Hauskomplex, Ansicht des Ostteils mit Blick nach Osten.

intensiv mit Lehmziegeln kombiniert und prägten ein Erscheinungsbild, das bis jetzt keine direkten Parallelen in der reichen Hausarchitektur Syriens hat (**Abb. 31**)⁵⁵. Die von Osten nach Westen aufeinander folgenden Räume teilt ein Pfeilervestibül in einen zweigeschossigen Ostteil mit fünf Erdgeschossräumen um ein zentrales Troggebäude (**Abb. 32**), einem Empfangsraum an seiner Nordseite (**Abb. 30; 33**) und einen Westtrakt mit Lager- und Produktionsräumen – Vorratsgefäßen, Wein-/Ölpresen (**Abb. 34**).

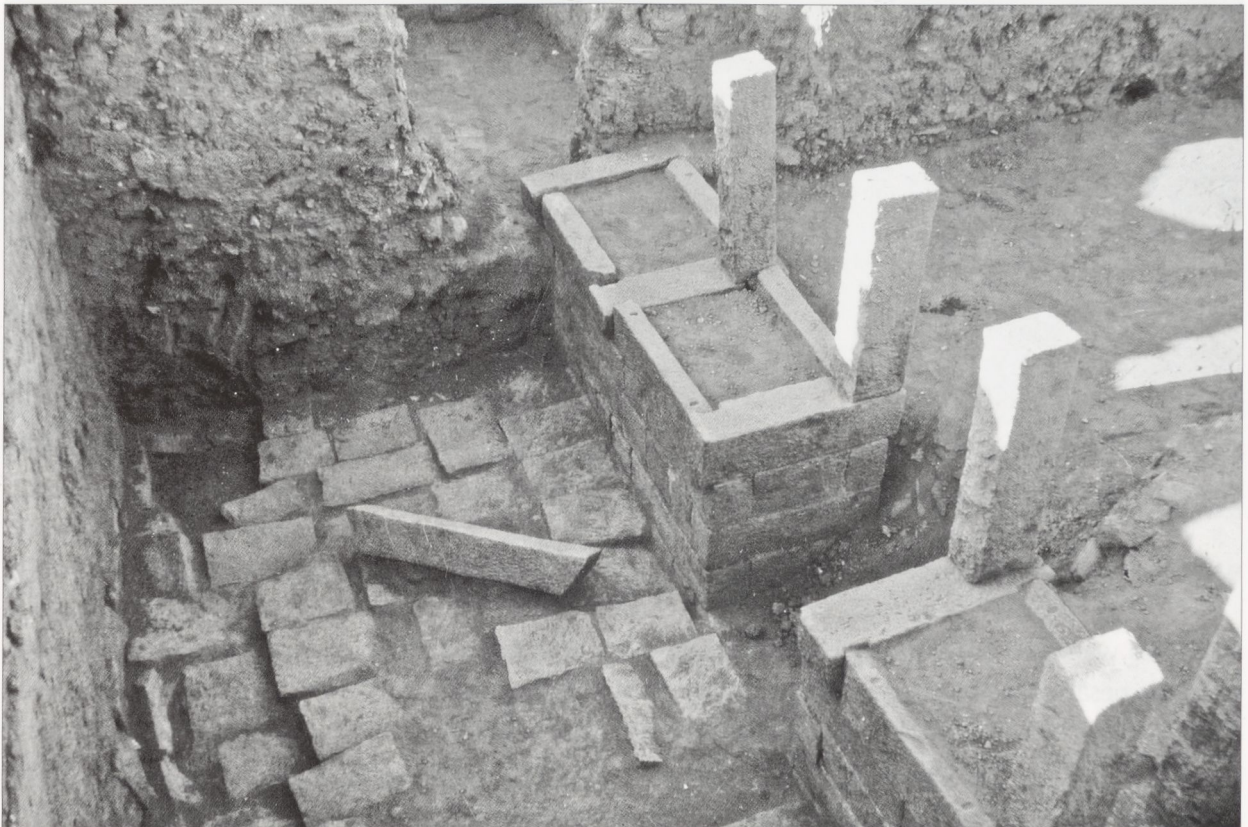
Abb. 32 Androna. Hauskomplex, Blick in das Troggebäude.

- 2) Die Tröge mit ihren hoch liegenden Futterstellen (**Abb. 32**)⁵⁸ waren nicht geeignet für Schafe oder Ziegen, sondern ausschließlich für große Tiere⁵⁹. Neben diesem Typus des Futtertroges blieben zahlreiche, für Kleintiere bestimmte Futter- und Wassertröge aus Basalt in Androna erhalten. Die Pressenbäume (**Abb. 34**) – im Kontext der im Oberflächenbefund greifbaren Elemente von Öl- und Weinpressen betrachtet – zeigen, dass künftige Grabungen in Androna beste Voraussetzungen bieten, Weinpressen von Ölpresen zu trennen⁶⁰.

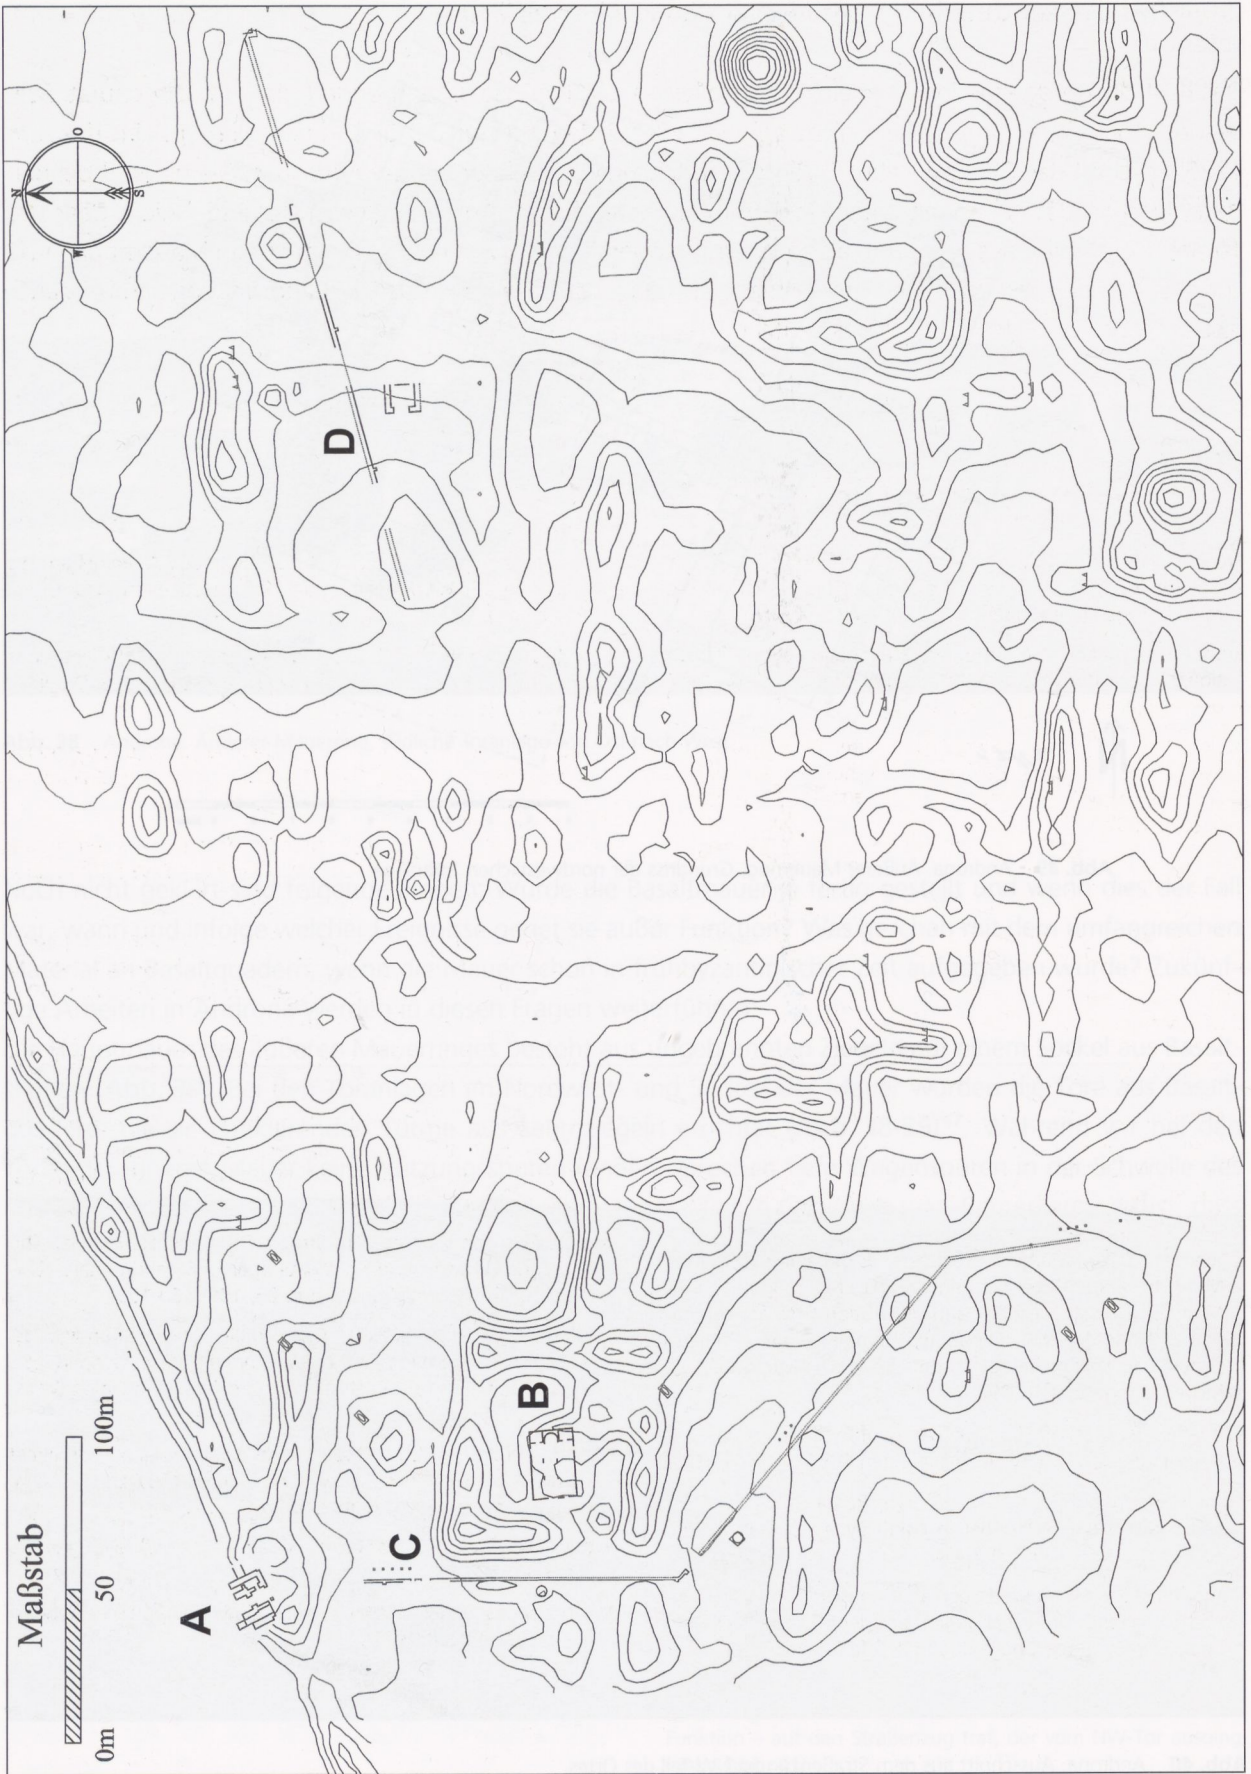
Abb. 41 Androna. Höhenlinienplan mit NW-Tor (A), Kirche im NW-Teil (B), Straße flankiert von Portikus (C) und innerem Mauerring (D).

⁶⁹ Im NW-Teil des Ortes zeigt der erhaltene Abschnitt des inneren Mauerrings, dass er – gesetzt den Fall die Mauer war noch in Funktion – auf den Straßenzug traf, der vom NW-Tor ausging (siehe **Abb. 41**).
