# Untersuchungen am Stammheimer Schloss

Abschlussbericht der Rettungsgrabung (2023\_0091)  
Stuttgart-Stammheim, Korntaler Straße 1A

Vorgangsnummer: 2023\_0091

Ort der Maßnahme: Stuttgart-Stammheim, Korntaler Straße 1A

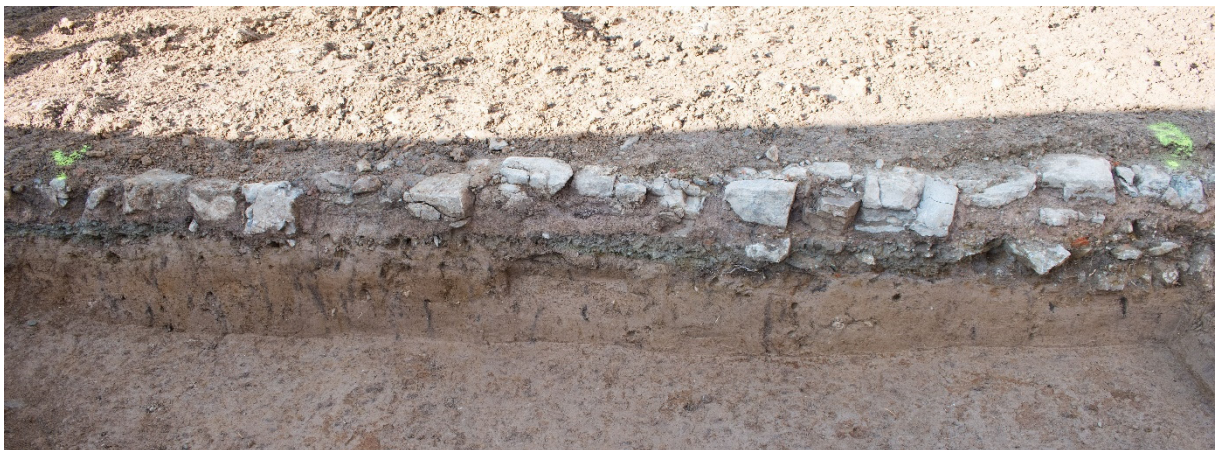
*Abb. 8: Schnitt durch das Pflaster, deutlich zu erkennen sind die lila-braune Sandschicht, in die die Steine gesetzt sind, sowie die auf dem Lößlehm aufliegende Ausgleichsschicht aus Steinen.*

In der nordwestlichen Teilfläche lag direkt unter der modernen Auffüllschicht ein großflächiges Pflaster, welches eine Fläche von mindestens 175m<sup>2</sup> einnahm. Nach Süden und Osten sind die Grenzen nicht erfasst, da das Pflaster hier unter die Terrasse der Schloss-Scheuer zog bzw. bis an das alte Feuerwehrhaus. Das Pflaster war in ungebundener Bauweise gefertigt, die Steine waren in eine Sandschicht gesetzt, welche wiederum auf eine Trag- oder Ausgleichsschicht aus Stein und Lehm aufgebracht war (Abb. 8).

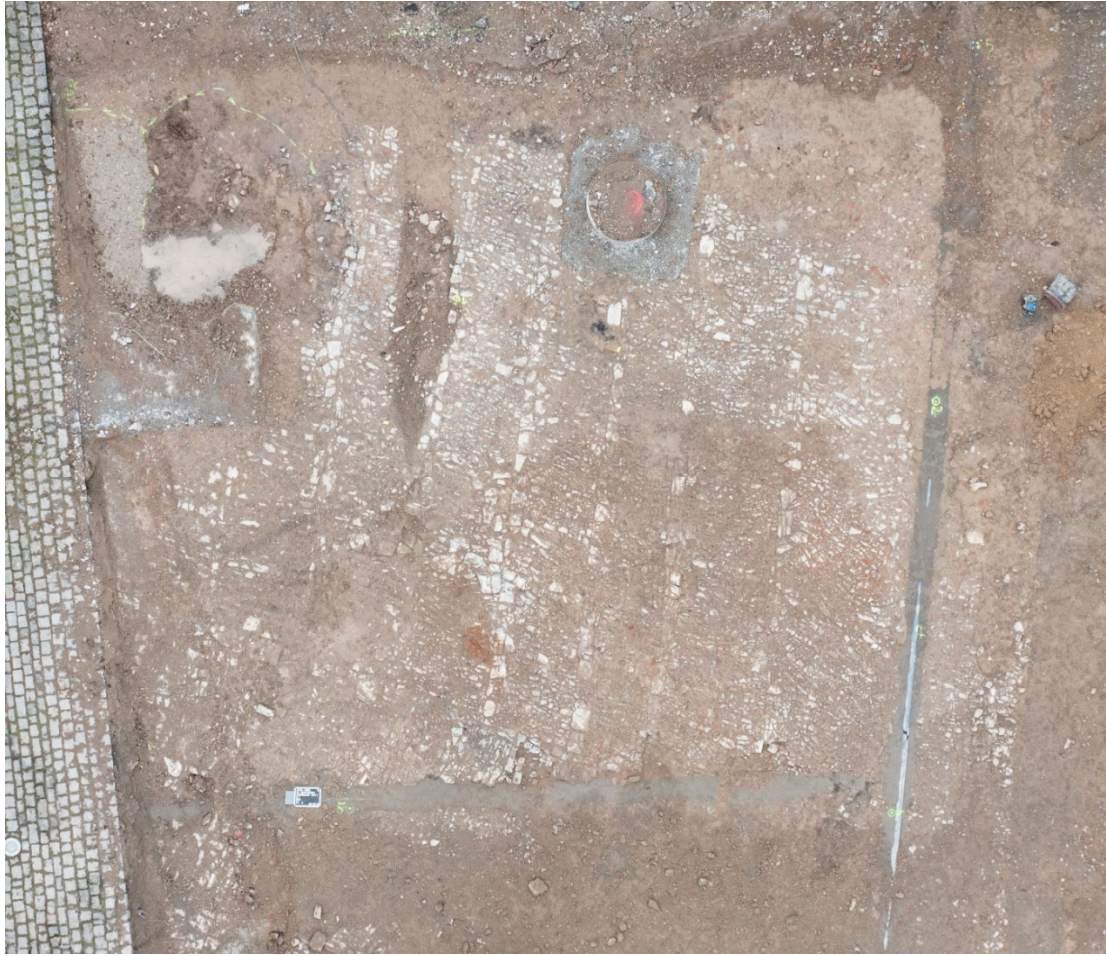
*Abb. 9: Luftbild des Pflasters, Norden ist rechts.*

Das Steinmaterial ließ sich in zwei Gruppen unterteilen: Zum einen handelte es sich um größere, zumindest teilweise behauene Steine, die in Ost-West-gerichteten Bahnen verliefen (Abb. 9).

Zumeist waren Kalksteine, seltener Sandsteine benutzt worden. Die Seitenlänge variierte stark, betrug mitunter bis zu 50cm. Die Steine waren meist wie die Reihen ausgerichtet, die Langseiten lagen im Süden und Norden. Zwischen diesen Reihen waren kleinere, gerundete Steine verlegt worden. Diese lagen orthogonal zu den Reihen, eine Bearbeitung konnte hier nicht festgestellt werden. Verwendet wurden fluviale Gerölle, bei den zu Testzwecken aufgeschlagenen Steinen handelte es sich um Kalksteine<sup>16</sup>. Die großsteinigen Reihen wiesen einen Abstand von ca. 1,1-1,4m zueinander auf. In etwa in der Mitte des Pflasters lag die einzige klar Nord-Süd-gerichtete Reihe aus großen Steinen, mit Seitenlängen bis zu 55cm waren diese teilweise sogar noch etwas größer. Generell ist die Osthälfte schwer zu beurteilen, da hier massive Störungen ein sehr lückenhaftes Bild hinterlassen haben. Auffällig ist noch eine

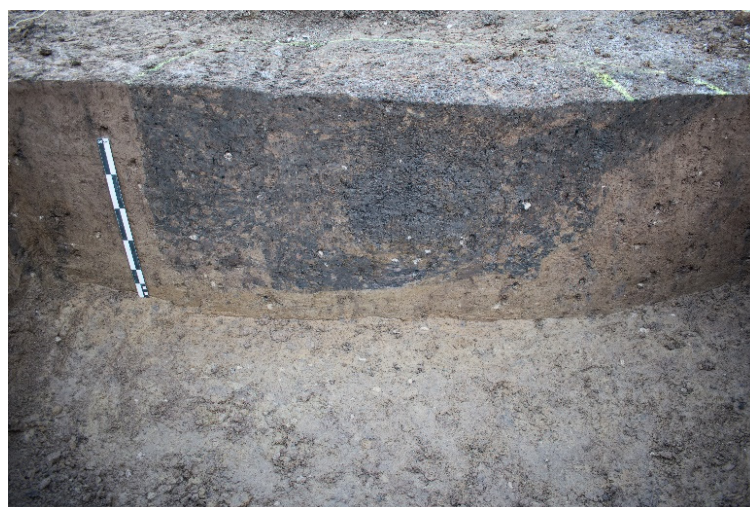
Abb. 12: Profil 7 mit der recht tiefen Grube Bef. 31.

Unter dem Pflaster konnte im Südwesten eine kleine Zahl an in den anstehende Lößlehm eingetieften Befunden dokumentiert werden. Der Erhaltungszustand war mit bis zu 50cm recht gut, einige Befunde waren aber auch nur sehr flach erhalten (Abb. 12). Das Fundaufkommen war leider sehr gering. Unter den

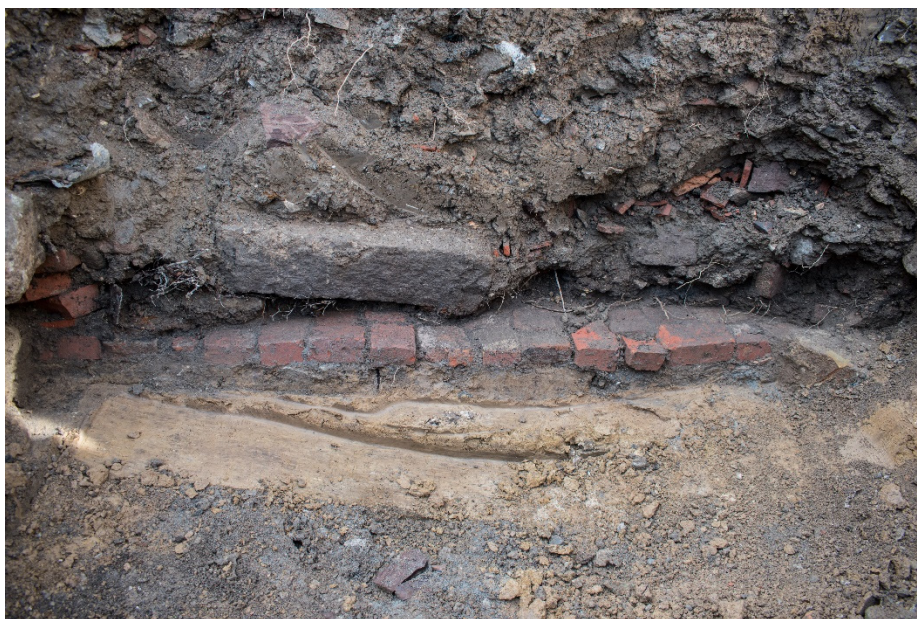
*Abb.13: Backsteinschicht im postulierten Turm.*

senkrecht und wiederum direkt gegen den anstehenden Lößlehm errichtet. Beim Anlegen eines Schnittes durch die Mauer zeigte sich, dass im Inneren der Mauer eine kellerartige Konstruktion bestand. Auf Höhe der letzten Steinlage war ein Fußboden aus Backsteinen gelegt worden (Abb.13), über dem eine dünne, mit Holzkohle durchsetzte, schwarze Schicht ruhte. Darüber lagen Auffüllschichten, in denen zahlreiche Ziegel und auch Eisendraht lagen, zudem ein Steinquader, der offensichtlich zur Mauer gehört hatte und bei der Auflassung des Raumes in die Verfüllung gelangt war. Die beiden nach Westen ziehenden Mauerwangen liefen orthogonal auf die das Schlossareal begrenzende Stützmauer zu. Deren heutiger Betonaufbau enthält als Kern noch

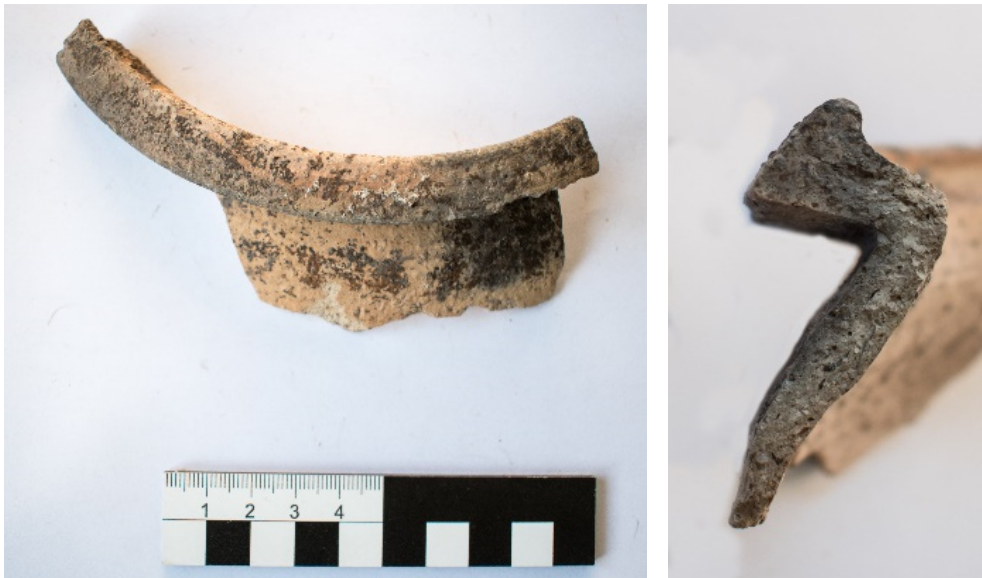
*Abb. 15, 16: Ältere gelbe DSW vom Typ „Runder Berg“.*

Erklärung für den Befund dar. Unter den Funden aus den Verfüllschichten befanden sich mehrere gut datierbare Randscherberben der älteren gelben Drehscheibenware. Vertreten sind dabei sowohl der Typ „Runder Berg“ (Abb. 15/16) als auch der jüngere Typ „Jagstfeld“, aber auch glasierte Keramik fand sich im Befund.
