Stadtmauer im Feuchtboden

Abschlussbericht der Rettungsgrabung (2023_0418)
Ellwangen (Jagst) „Aalener Straße“

Dokumente zur Archäologie in Baden-Württemberg

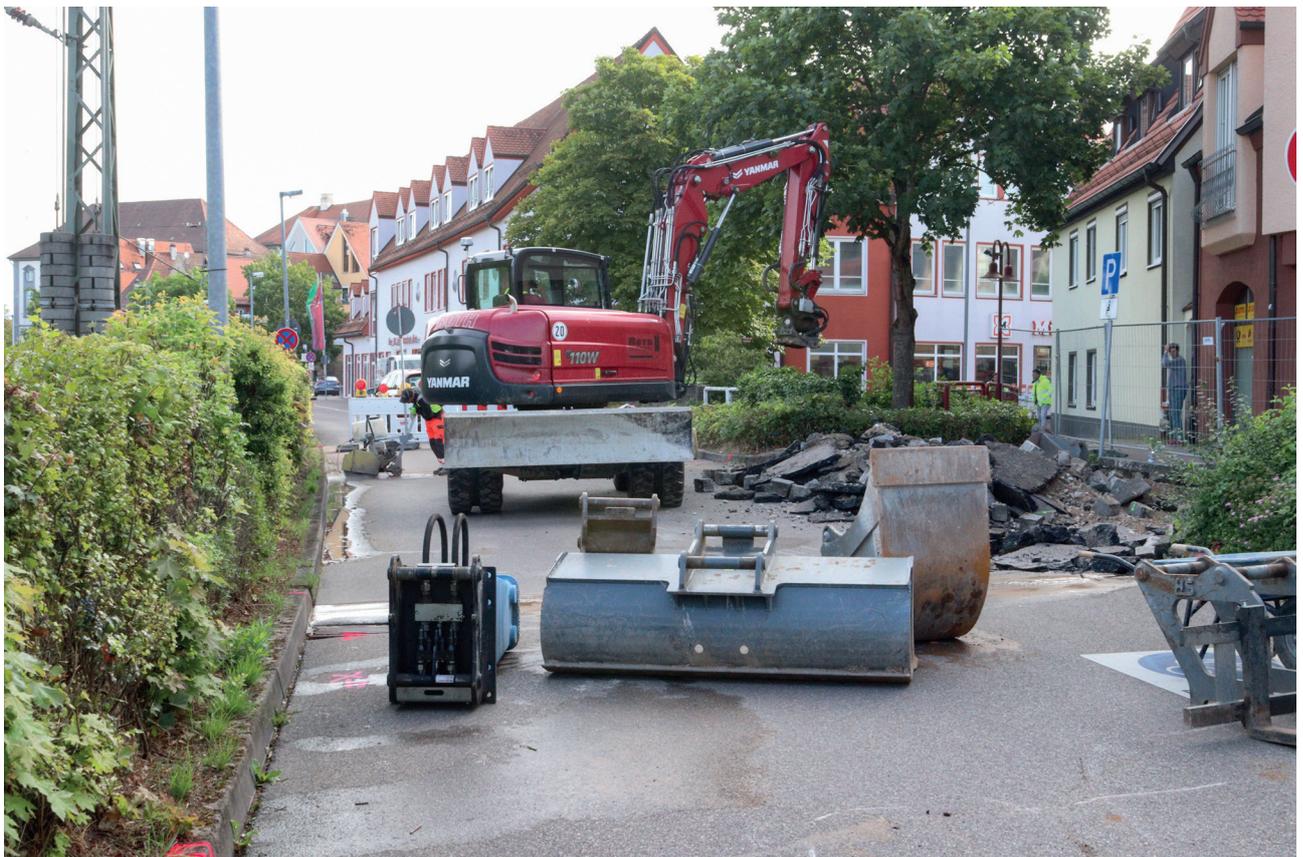
Abbildung 01: Schnitt 00, Planum 00, Beginn Abtrag Asphalt und Tragschicht, Blickrichtung Nord, 31.07.2023 (Foto ArchaeoBW).

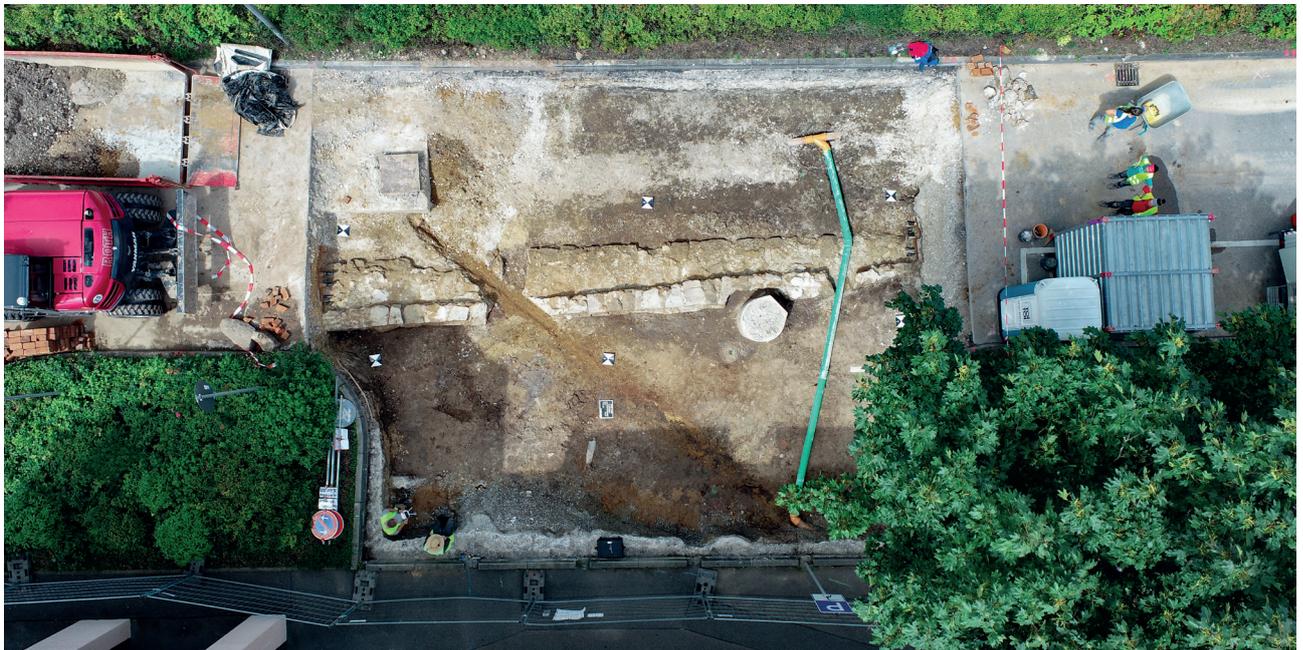
Abbildung 02: Schnitt 01, Planum 01 mit freigelegtem Stadtmauerwerk, Norden im Bild rechts, 04.08.2023 (Foto ArchaeoBW).

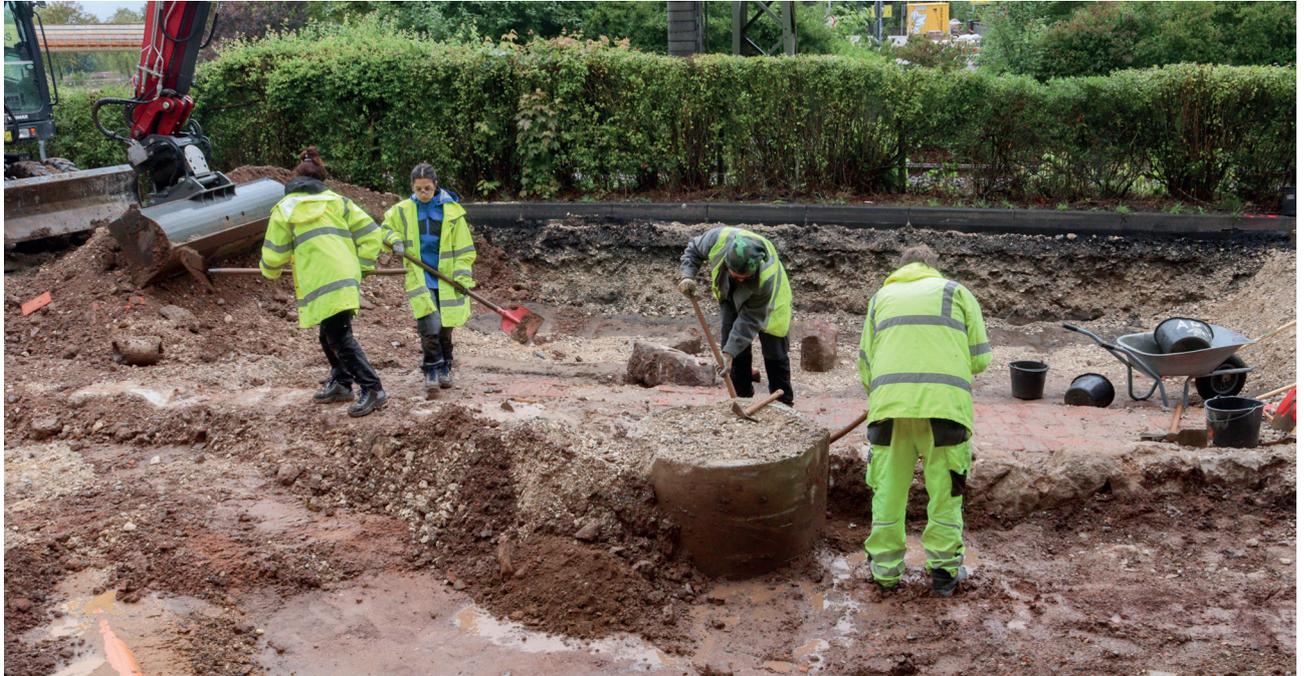
Abbildung 03: Schnitt 01, Erdarbeiten beim Abtrag Planum 00 auf Planum 01, Blick nach West, 01.08.2023 (Foto ArchaeoBW).

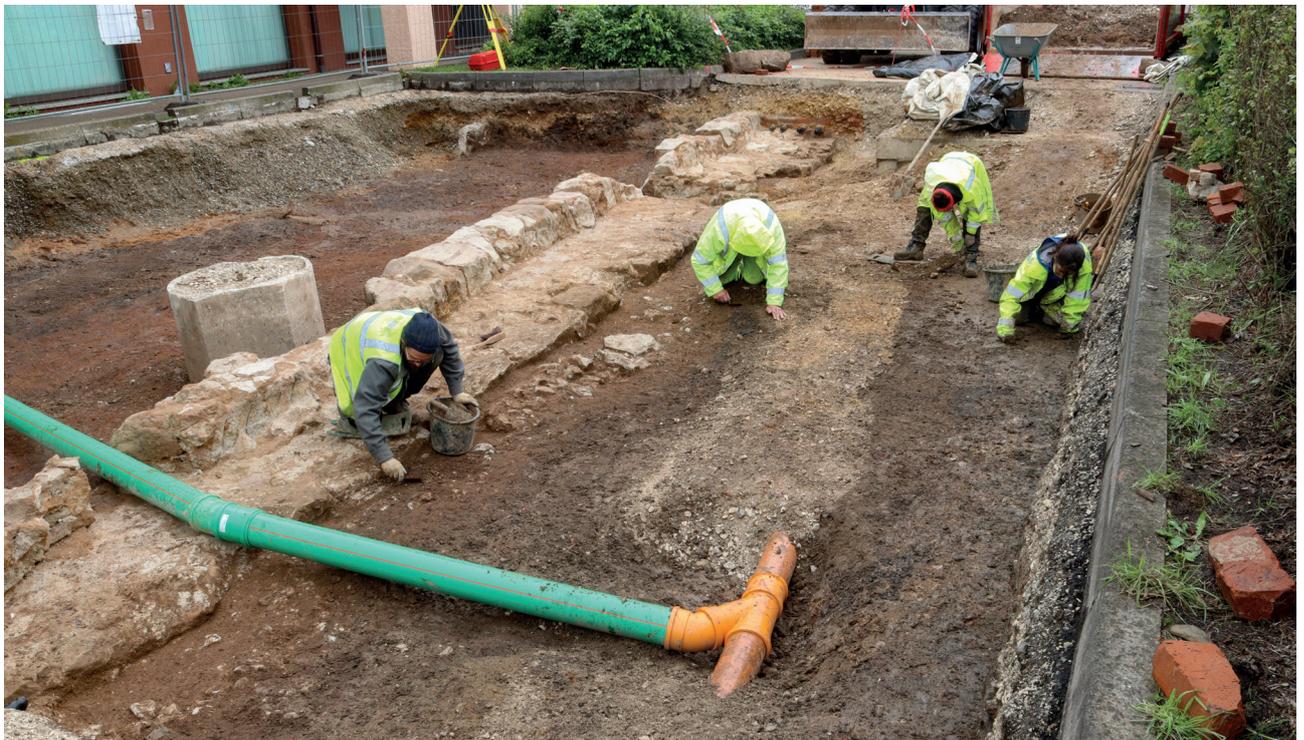
Abbildung 04: Schnitt 01, Planum 01, Putz- und Freilegungsarbeiten, Blickrichtung Süd, 07.08.2023 (Foto ArchaeoBW).

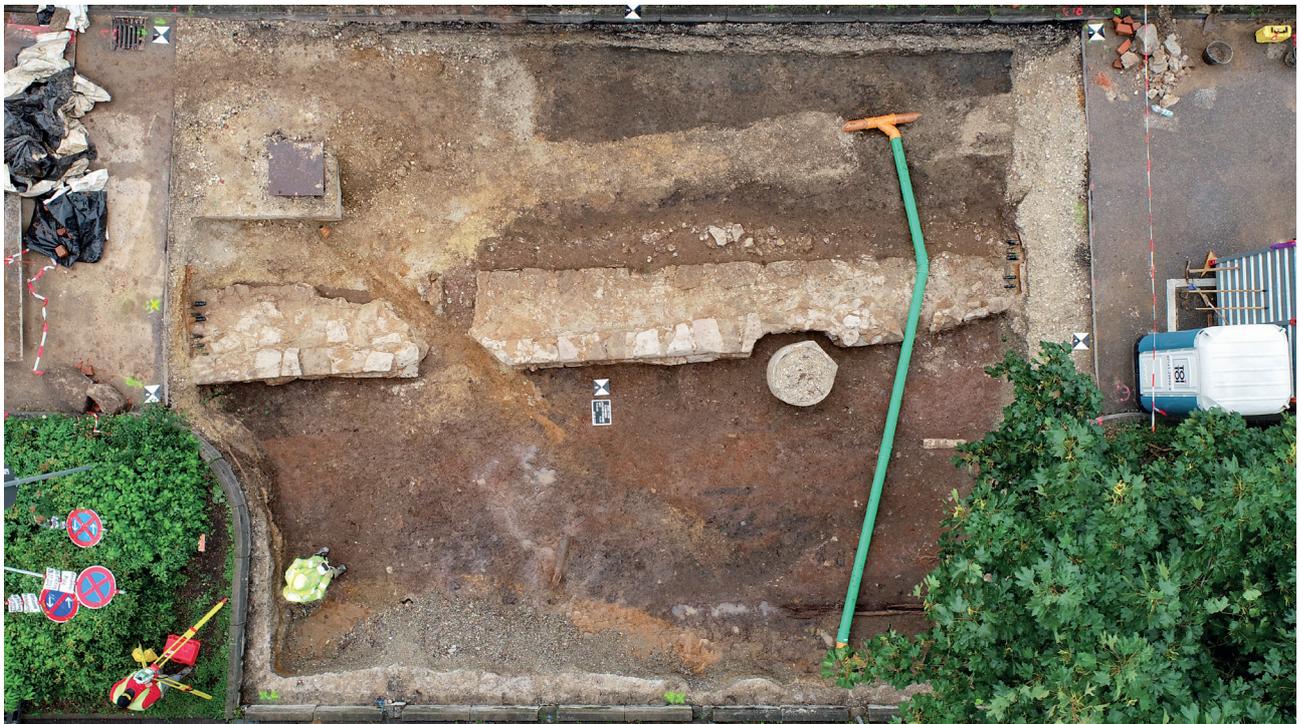
Abbildung 05: Schnitt 01, Planum 01 (Flug 03, Westteil), Norden ist im Bild rechts, 07.08.2023 (Foto ArchaeoBW).

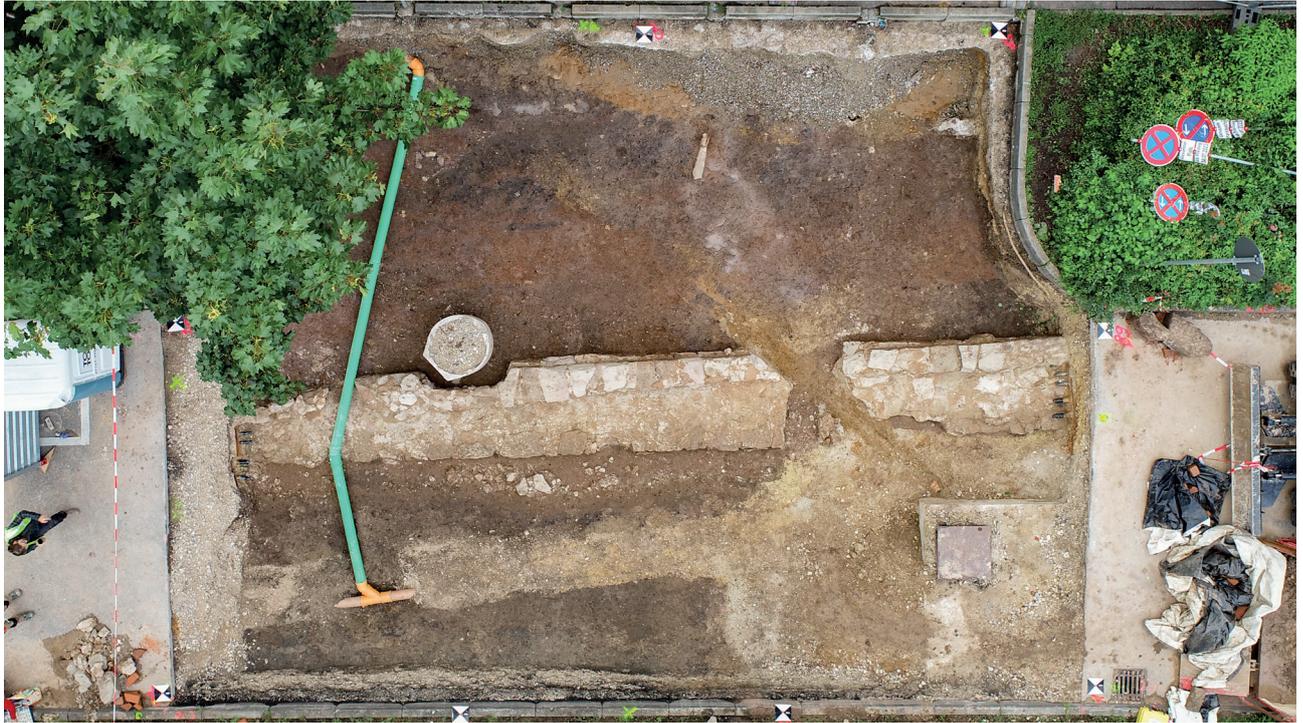
Abbildung 06: Schnitt 01, Planum 01 (Flug 04, gesamt), Norden ist im Bild links, 08.08.2023 (Foto ArchaeoBW).

Schnitt 01 entspricht grundsätzlich der notwendigen Baugrube für die geplanten Baumaßnahmen, nach Maßgabe des LAD erweitert um archäologisch relevante Bereiche.

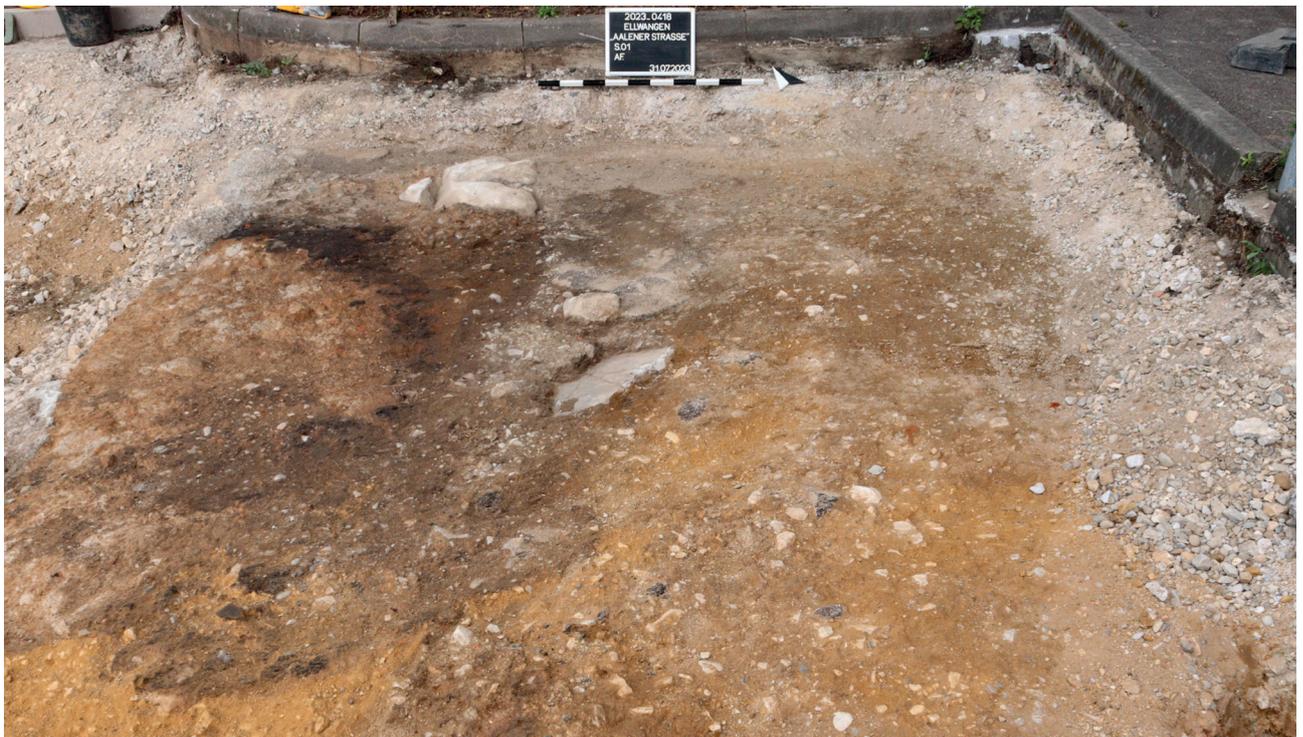
Abbildung 07: Schnitt 01, nordöstlicher Bereich, Abtrag Planum 00 auf Planum 01, Situation mit Planierschichten (Befund 0006) und Sandsteinbauteilen, Blickrichtung Nord, 31.07.2023 (Foto ArchaeoBW).

Östlich von 0001/0002 liegt flächig Planierschicht 0006. Im Norden und Süden reicht 0006 über die Schnittgrenze hinaus. Messbar hat die Fläche eine Länge von ca. 12,50 m und eine Breite von ca. 4,70 m. 0006 zeigt sich als inhomogene Planierschicht aus überwiegend mittelbräunlichem bis rotbräunlichem sandigem Schluff, fleckig darin eingelagert sind Holzkohle, Sand und Schotter sowie Ziegelbruchstücke und Sandsteinbröckchen.

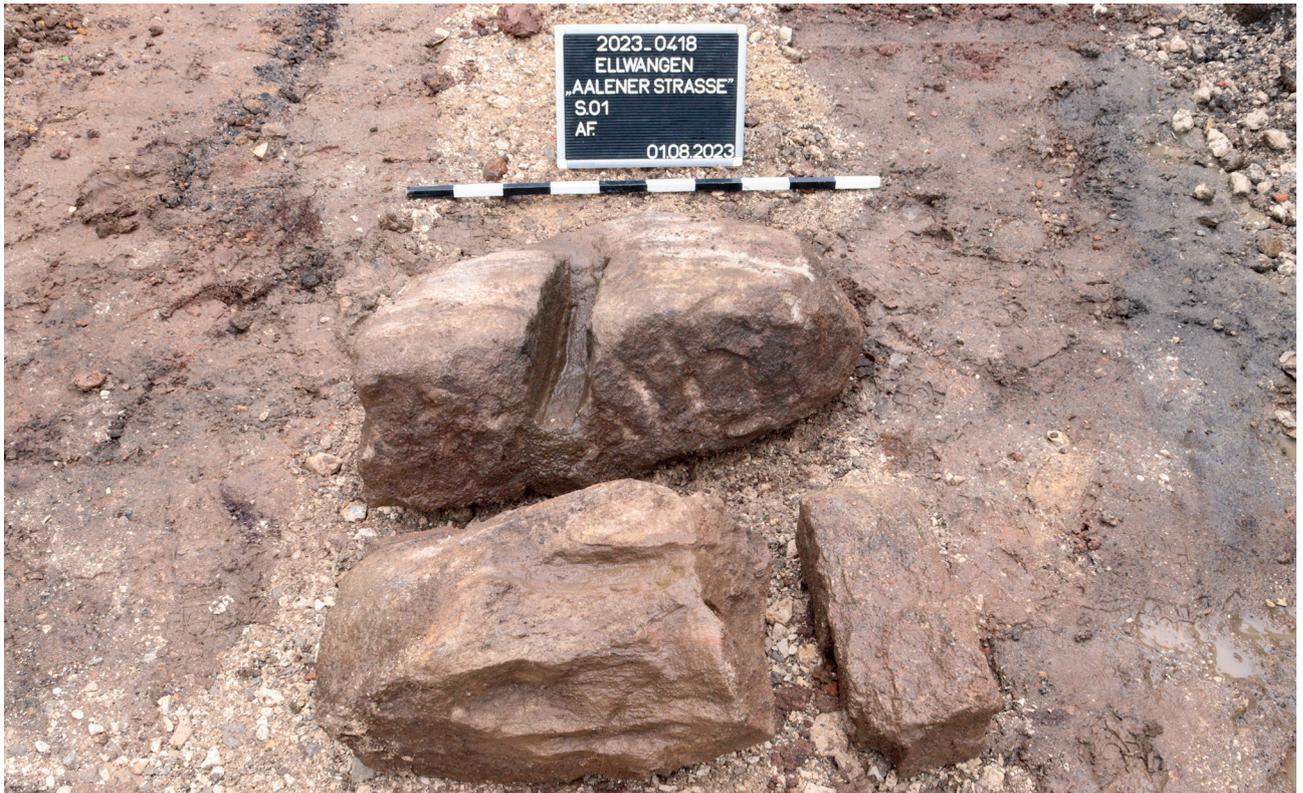
Abbildung 08: Schnitt 01, Abtrag Planum 00 auf Planum 01, Sandsteinbauteile aus Planierschicht 0006, 01.08.2023 (Foto ArchaeoBW).

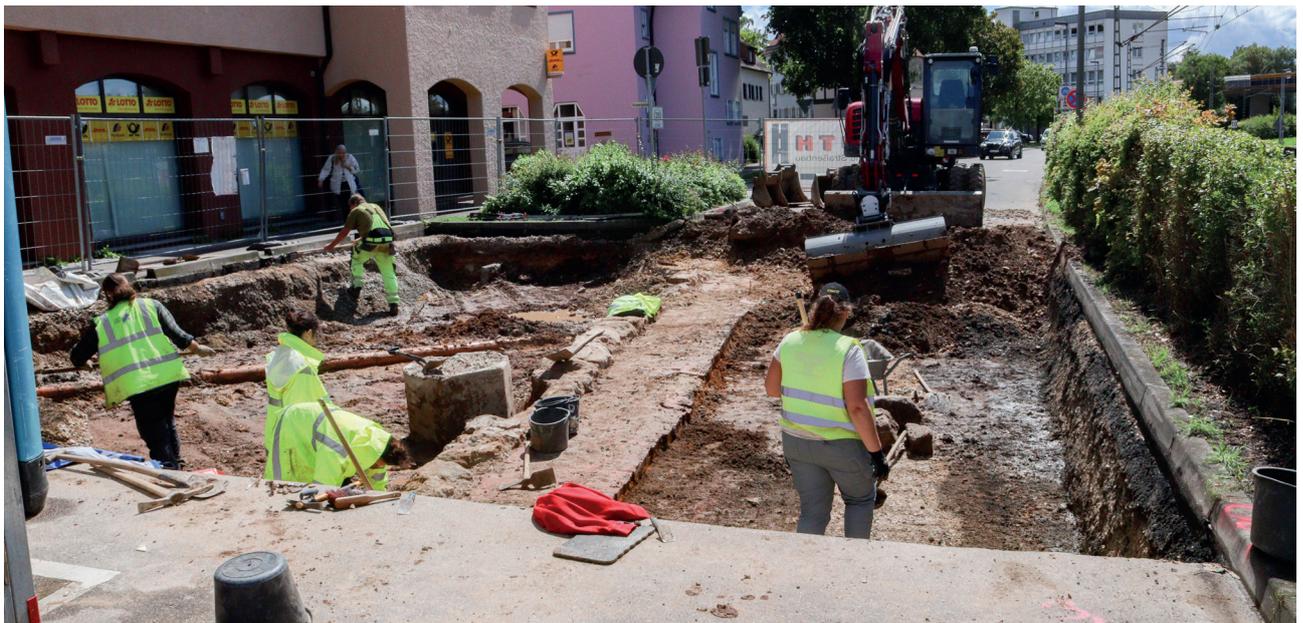
Abbildung 09: Schnitt 01, Erdarbeiten beim Abtrag Planum 00 auf Planum 01, Blick nach West, mittig verläuft die Stadtmauer (Befunde 0001/0002) und eine Kabelabdeckung aus vier Reihen Ziegelsteinen, 01.08.2023 (Foto ArchaeoBW).

Im Straßenverlauf wurde um ca. 0,90 m – 1,00 m unter GOK abgetragen, hier erschien entlang der Stadtmauerreste eine linear angeordnete Ziegelsetzung, die sich nachträglich als moderne Kabelabdeckung herausstellte, und wiederum Brandschutt-/Planierschichten. Planum 01 wurde letztlich nach der Entnahme der Ziegel und Kabel angelegt. Insbesondere aufgrund der schwierigen Witterungsbedingungen wurde Planum 01 in drei Abschnitten geputzt und fotografiert.

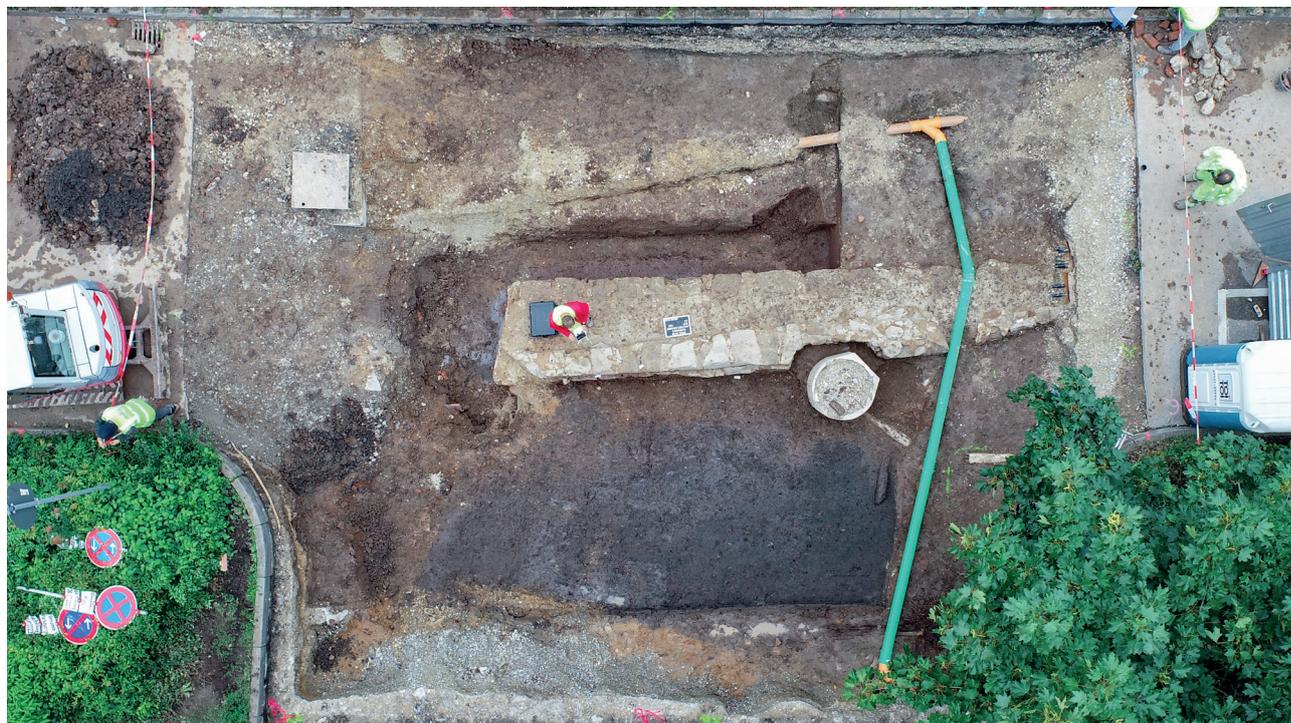
Abbildung 10: Schnitt 01, Abtrag Planum 01 auf Planum 02, Norden ist im Bild rechts, 09.08.2023 (Foto ArchaeoBW).

Schnitt 01 Planum 02 wurde ab Schnitt 01 Planum 01 östlich der Stadtmauer 0001/0002 durch Abbaggern um ca. 0,90 m mit sicherheitstechnisch bedingter Abstufung angelegt.

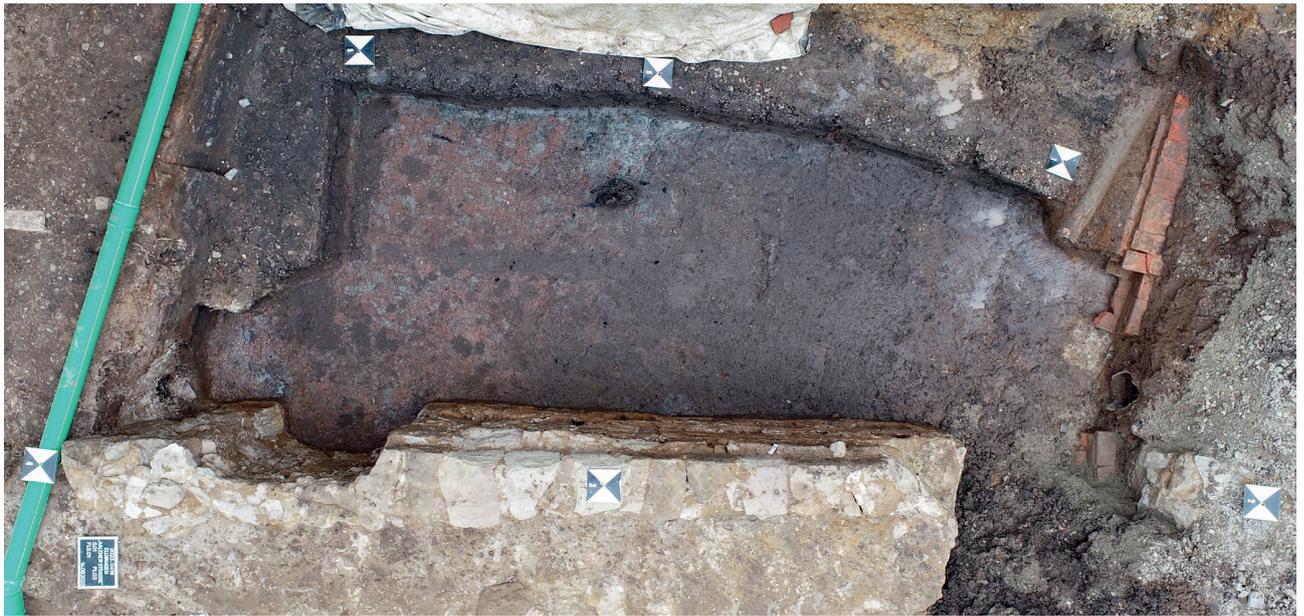
Abbildung 11: Schnitt 01, Planum 03, Norden ist im Bild links, 14.08.2023 (Foto ArchaeoBW).

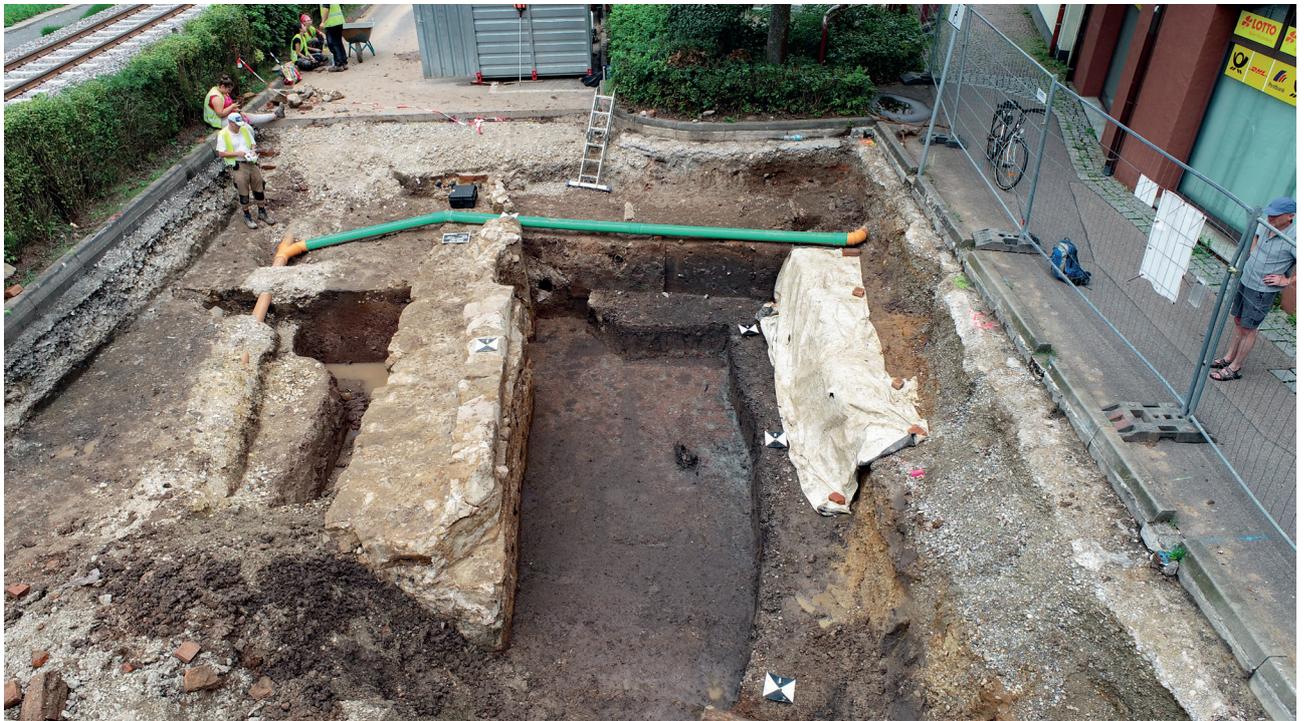
Abbildung 12: Schnitt 01, Planum 03, Norden ist im Bild oben, 14.08.2023 (Foto ArchaeoBW).

Schnitt 01, Planum 03 wurde ab Schnitt 01, Planum 02 östlich der Stadtmauer 0001/0002 durch Abbaggern um ca. 0,60 m – 0,70 m mit sicherheitstechnisch bedingter Abstufung angelegt. Es tritt flächig Schichtpaket 0008 auf: Im Süden überwiegend homogener mittel- bis leicht rötlichbräunlicher,

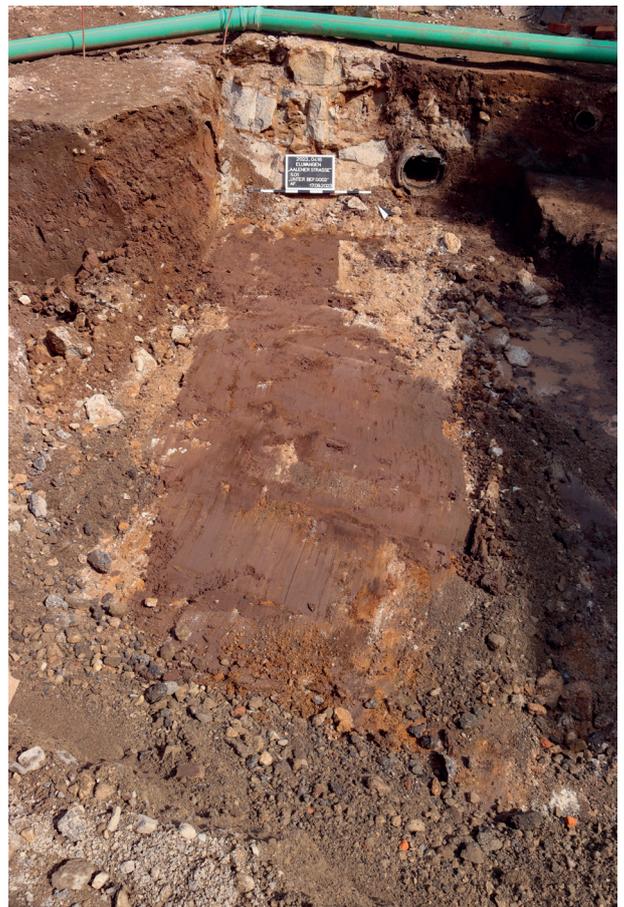
Abbildung 13: Schnitt 01 bei Abtrag Planum 03 auf Planum 04, Situation nach Abtrag von Mauerfundament 0002, sichtbar ist die befundleere Schicht 0008, Blickrichtung Nord, 17.08.2023 (Foto ArchaeoBW).

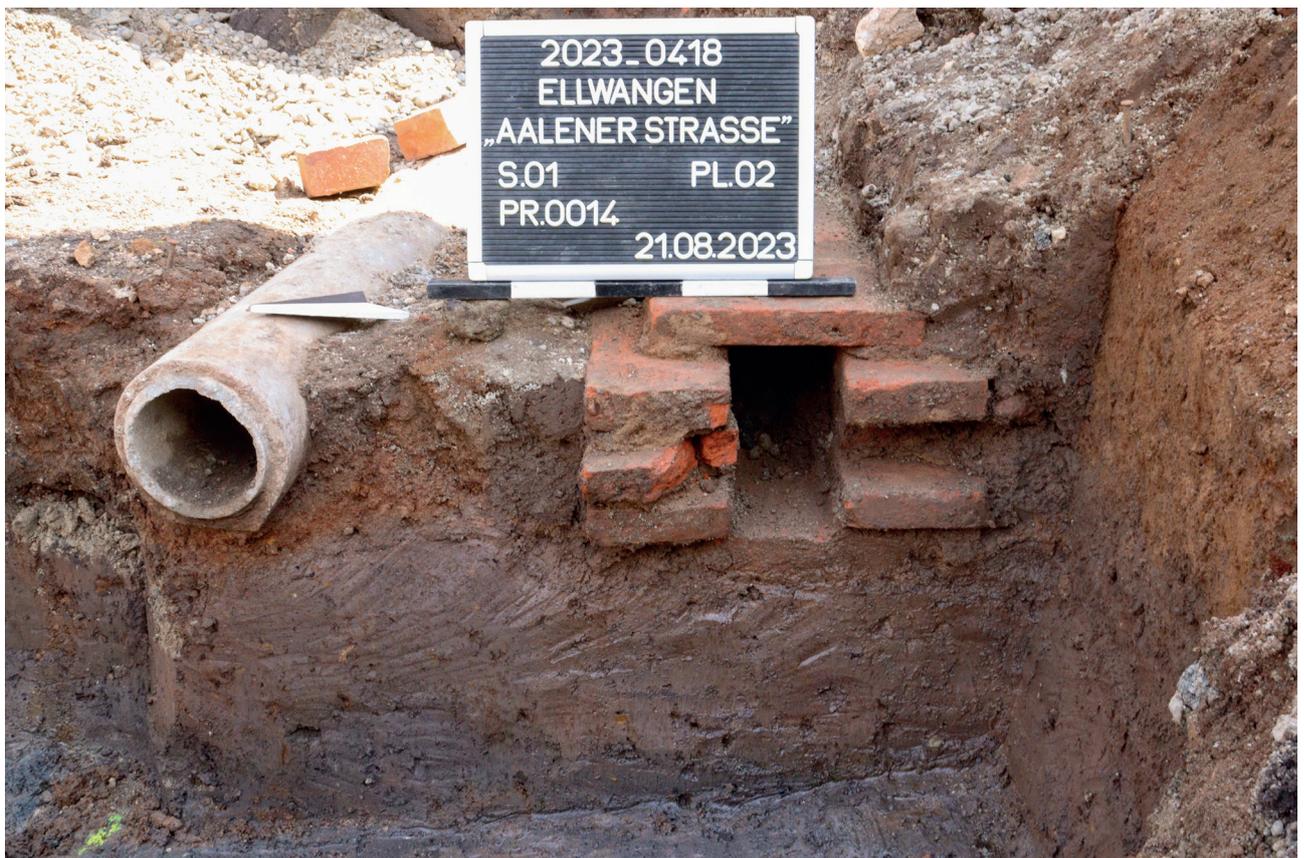
Abbildung 14: Schnitt 01, Planum 02, Profil 0014, Querschnitt durch Kanal 0009 mit umgebenden Schichten und Störungen, 21.08.2023 (Foto ArchaeoBW).

Befund 0009 (Ziegelkanal, wahrscheinlich 18./19. Jahrhundert) wurde an der Ostseite von Schnitt 01 mit Profil 0014 im Querschnitt erfasst.

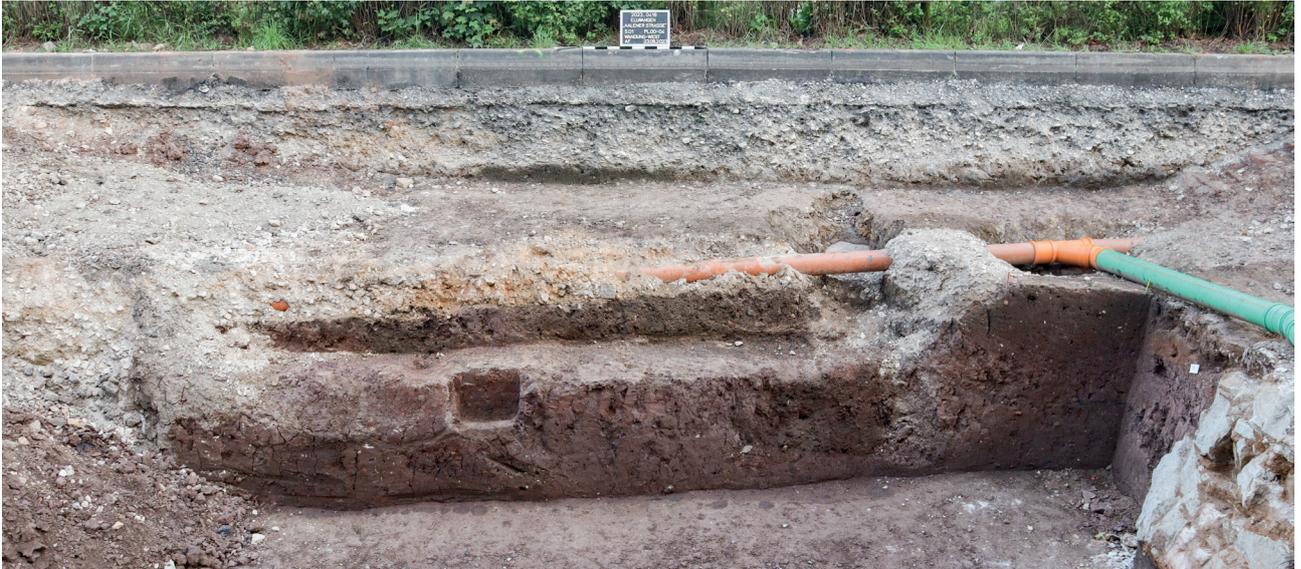
Abbildung 16: Überblick Ostseite von Schnitt 01, Planum 00 – Planum 04 mit den Schichten 0006, 0008, 0011 und modernen Störungen, Blickrichtung Osten, 22.08.2023 (Foto ArchaeoBW).

Die jeweils abgestufte West- und Ostseite von Schnitt 01 als Ganzes wurde im Endzustand jeweils per Überblicksfoto ohne eigene Profilename und Beschreibung festgehalten. Bei der Nordseite erfolgte dies im Zuge von Profil 0012, bei der Südseite konnte insgesamt aus Sicherheitsgründen und wegen des Baggerzugriffs beziehungsweise der Zufahrt von dieser Seite kein richtiges Profil angelegt und dokumentiert werden. Zudem zeigte sich die Seite großflächig gestört.

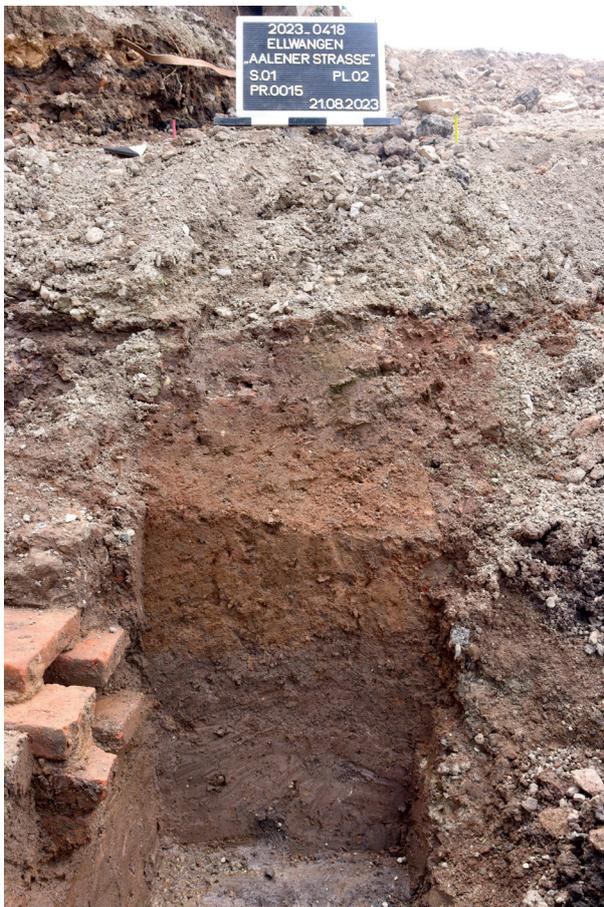
Abbildung 17: Schnitt 01, Planum 02, Profil 0015, Profilausschnitt an Südseite von Schnitt 01 mit den Schichten 0016 und 0008 unterhalb moderner Störungen, 21.08.2023 (Foto ArchaeoBW).

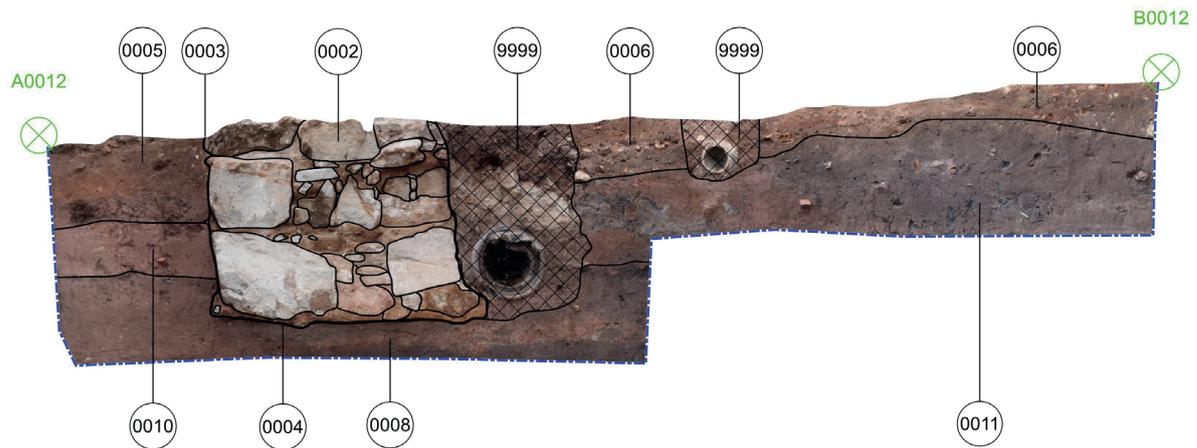
Im Westen zeigt sich die Planierschicht 0005 mit einer Mächtigkeit von 0,37 m, und reicht nach Westen über die Profilgrenze hinaus, im Osten wird sie von dem Stadtmauerfundament 0002 begrenzt (messbare Ausdehnung ca. 0,91 m), Sohle relativ plan. 0005 besteht aus rötlich- bis mittelbraunem mittelbindigem sandigem Schluff. Darin eingeschlossen sind wenige Ziegelbruchstücke und Sandsteinbröckchen.

Darunter liegt die Schicht 0010 mit einer Mächtigkeit von ca. 0,47 m. Sie reicht ebenfalls nach Westen über die Profilgrenze hinaus und nach Osten an 0002 heran. 0010 besteht aus rötlichbraunem stark bindigem schluffigem Ton. Einschlüsse: Ziegelfragmente, Holzkohlebröckchen.

Östlich liegt das Mauerfundament 0002, das ca. 1,27 m tief und bis ca. 1,60 m breit ist. Das Fundament ist ein großformatiges Mauerwerk aus unbehauenen, bruchrauen weißlichen Stubensandsteinen mit schwarzen Einsprengseln (Steinmaß: bis zu ca. 0,67 breit und 0,56 m dick). Die Steine sind durch einen ockerfarbenen festen, sandigen Kalkmörtel verbunden. Unterhalb, westlich und östlich von 0002 wurde dick Mörtel aufgetragen.

Abbildung 18: Schnitt 01, Planum 01, Profil 0012, Querschnitt durch Mauerfundament 0002 mit umgebenden Schichten und Störungen (Umzeichnung E. Nordwald, Foto ArchaeoBW).

Die postulierbare Baugrube 0003/0004 ist im Profil nicht erkennbar. Die Grenze der Baugrube entspricht der Außenseite der Steine beziehungsweise des aufgetragenen Mörtels. Eine gesonderte Verfüllung der Baugrube ist nicht vorhanden.

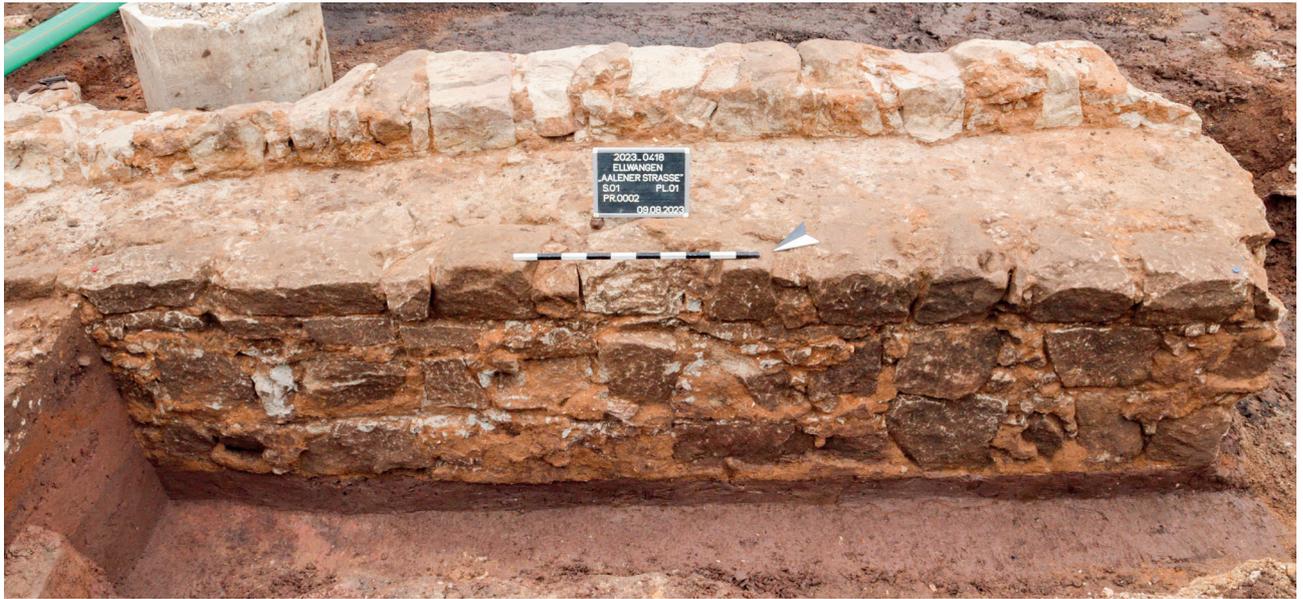
Abbildung 19: Schnitt 01, Planum 01, Profil 0002, Außenseite des Stadtmauerfundaments 0002 mit Resten des aufgehenden Mauerwerks 0001 und Schicht 0008, Blickrichtung Ost, 09.08.2023 (Foto ArchaeoBW).

Das aufgehende Mauerwerk 0001 ist aufgrund moderner Kabelverlegungen nur als eine einreihige, ca. 0,35 m mächtige Lage auf der Ostseite über die gesamte Schnittlänge erhalten. Seine Sohle ist einigermaßen plan. Es handelt sich um großformatiges Mauerwerk mit einem Steinmaß bis ca. 0,50 m aus teilweise unregelmäßigen Hau- und teilweise annähernd quaderförmig bearbeiteten Werksteinen mit zum Teil schräg gespitzter Schauseite. Die Steine bestehen aus instabilem weißlichem Stubensandstein mit schwarzen Einsprengseln. Sie sind in bräunlich-ockerfarbenem sandig-kalkigem Mörtel gesetzt, in dem sich auch Gesteinssplitt findet. Dieser Mörtel wurde flächig auf dem Fundamentmauerwerk 0002 verstrichen und füllt zusammen mit unterschiedlich großen Bruchsteinen Zwickel aus.

Zwischen 0001 und 0002 findet sich lokal eine Ausgleichslage aus flacheren kleineren Bruchsandsteinen und Mörtel.

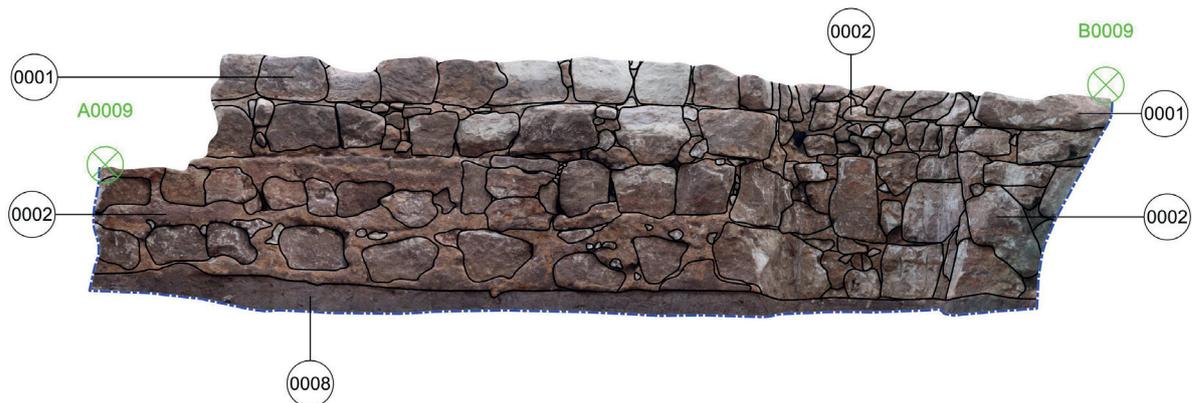
Abbildung 20: Schnitt 01, Planum 01, Profil 0009, Innenseite des Stadtmauerfundaments 0002 mit Resten des aufgehenden Mauerwerks 0001 und Schicht 0008, Blickrichtung West (Umzeichnung E. Nordwald, Foto ArchaeoBW).

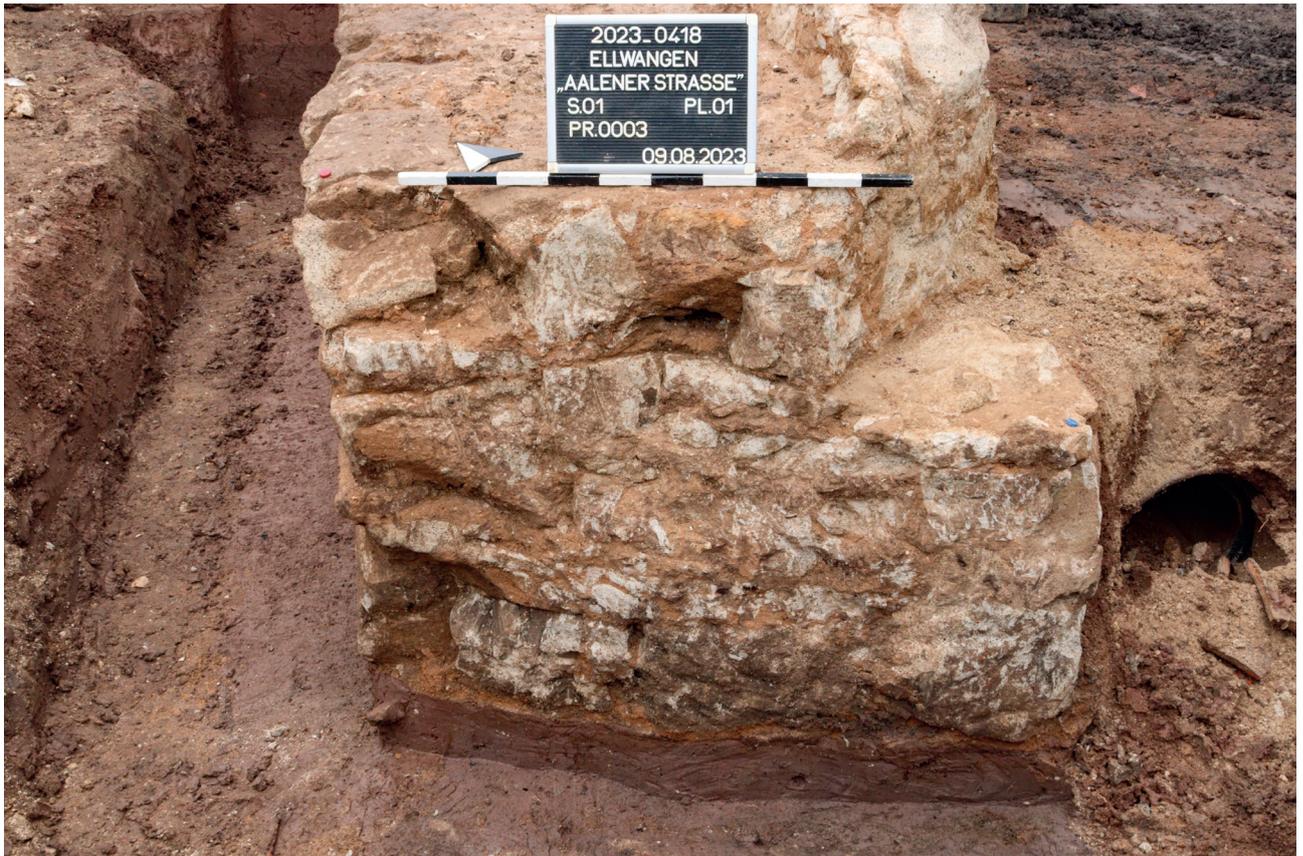
Abbildung 21: Schnitt 01, Planum 01, Profil 0003, Querschnitt durch Stadtmauerfundament 0002 mit Resten des aufgehenden Mauerwerks 0001 sowie Schicht 0008, Blickrichtung Nord, 09.08.2023 (Foto ArchaeoBW).

Darunter zeigt sich in fast identischer Bauweise und aus gleichem Baumaterial, bis ca. 0,15 m vorspringend, Fundament 0002 in drei Lagen bis zur Sohle, die ebenfalls plan ist: großformatiges Mauerwerk aus bruchrauen, unregelmäßigen Hausteinen im gleichen Mörtel und mit entsprechenden Zwickelfüllungen und Ausgleichslagen. 0002 ist insgesamt ca. 1,20 m mächtig und bis ca. 1,60 m breit.

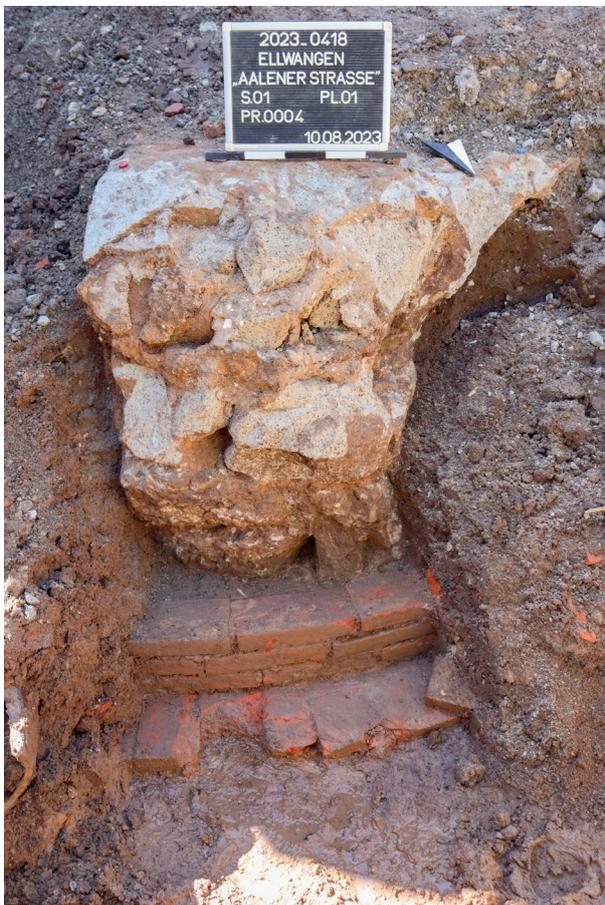
Abbildung 22: Schnitt 01 Planum 01, Profil 0004, Querschnitt durch Stadtmauerfundament 0002 und dem im Sohlenbereich davor verlaufenden Kanal aus Ziegelsteinen 0009, Blickrichtung Süd, 10.08.2023 (Foto ArchaeoBW).

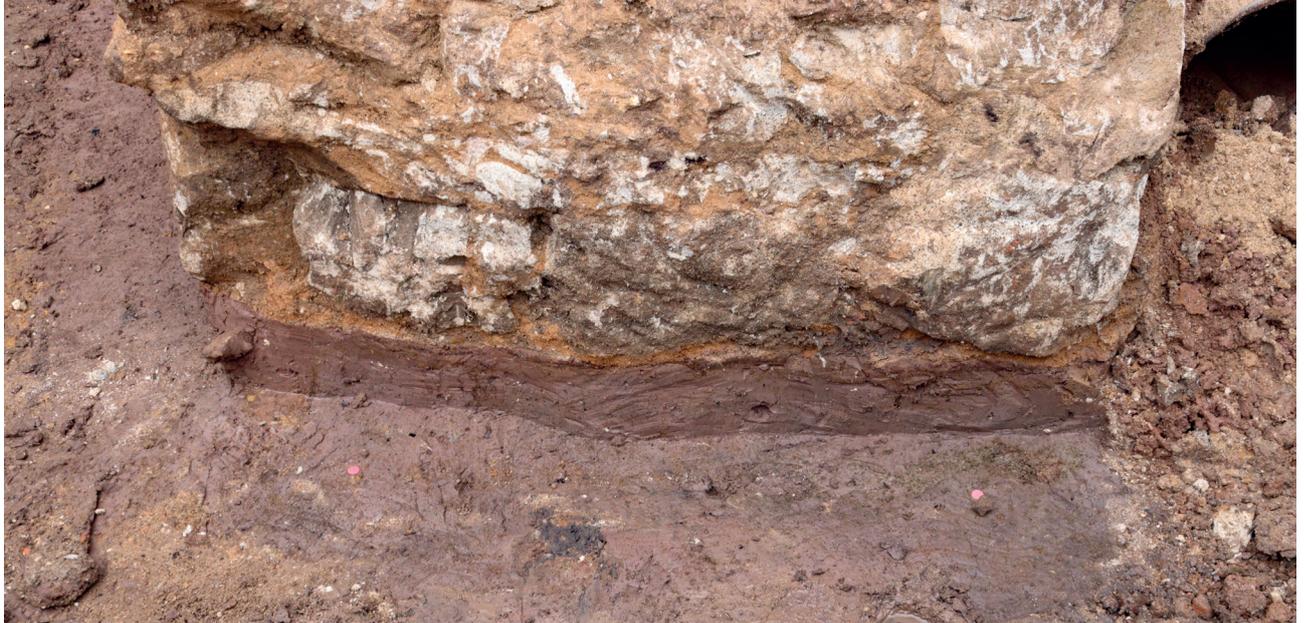
Abbildung 23: Schnitt 01, Planum 01, Profil 0003, Detail des Querschnitts durch Stadtmauerfundament 0002 und Schicht 0008 mit dem Mrtelbett unter 0002, Blickrichtung Nord, 09.08.2023 (Foto ArchaeoBW).

Die postulierbare und als Befund 0003/0004 dokumentierte Baugrube ist nur insofern erkennbar, dass ihre Sohle vor Einbau der Steine offenbar vollständig mit einer signifikanten Mrtellage ausgekleidet war. Entsprechend waren offenbar die AuÙenseiten von 0002 zumindest groÙflchig mit Mrtel verkleidet – mglicherweise als Schutz vor der Feuchtigkeit in den umgebenden Schichten.

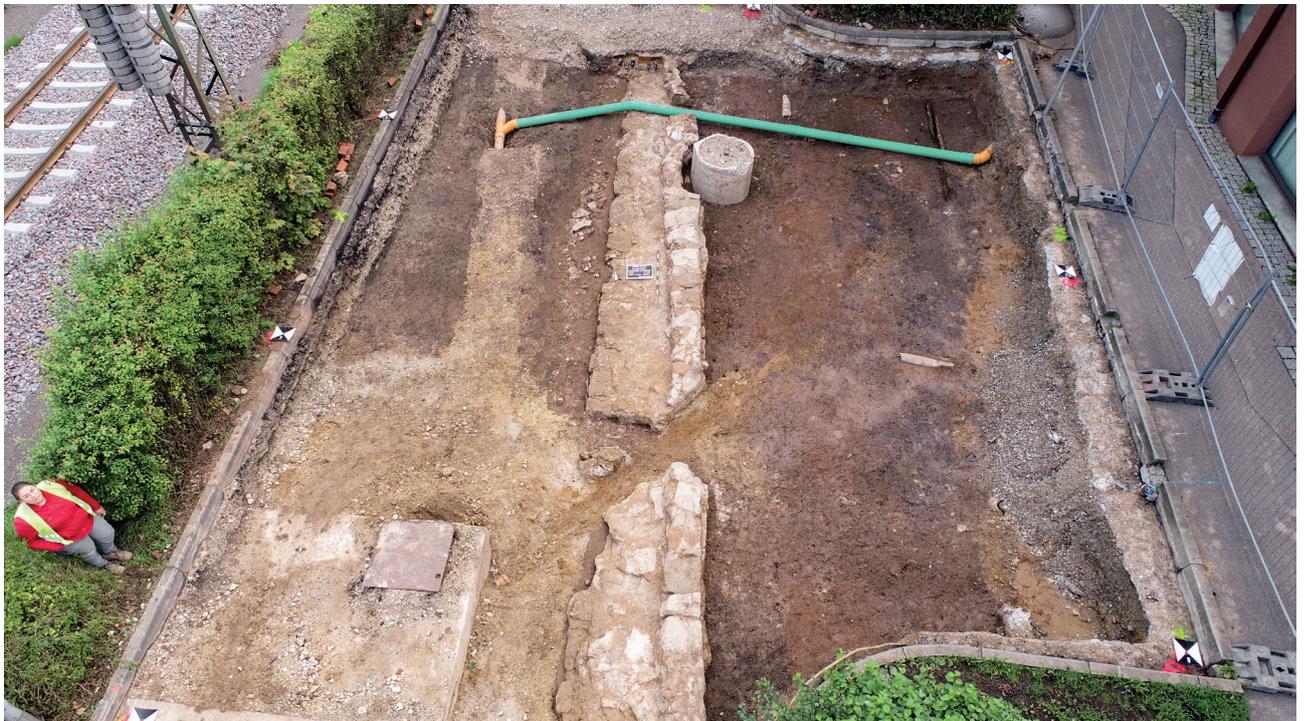
Abbildung 24: ((DJI_0316)) Schnitt 01, Planum 01 (Flug 04, gesamt), mit Stadtmauer 0001/0002, den Planierschichten 0005 und 0006 sowie zahlreichen Strungen. Norden ist im Bild oben, 08.08.2023 (Foto ArchaeoBW).

Die Stadtmauer erstreckt sich über das gesamte Untersuchungsareal mit gut 13 m Länge.
