Archäologische Sondierungen bei Staufen

Abschlussbericht der Prospektionsergebnisse (2023_0086)
der archäologischen Sondierung der Ortsumfahrung Staufen
im 2. Bauabschnitt

Vorgangsnummer: 2023_0086

Ort der Maßnahme: Ortsumfahrung Staufen

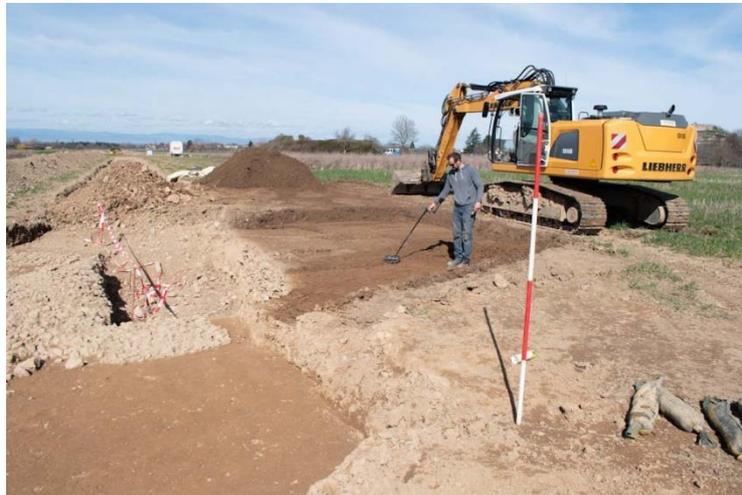
Abbildung 9: Detektierung freigelegter Bereiche.
Foto: ArchaeoTask GmbH.

Das Anlegen der Schnitte erfolgte unter ständiger Begleitung und Einweisung durch die Grabungsleiterin. Zudem detektierte man den gesamten Trassenbereich vor dem Eingriff und begleitete auch die Baggerarbeiten mit dem Detektor (Abb. 8). Die max. Eingriffstiefe betrug mit Ausnahme der Profile 0,50 m. Bei Erreichen der genannten Tiefe erfolgte die Schnittdokumentation durch Dokumentationsbilder mit Maßstab, Einmessung der Humusoberkanten und der Nivellements. Befunde wurden nach dem händischen Feinputz einzeln aufgenommen und über Fotogrammetrie ein Bild hinterlegt. Bei großflächigerem Befundaufkommen wurde ein SFM erstellt. Die Anlage der Profile erfolgte mit Ausnahme der 12 Geoprofile befundbezogen. Die Befunddokumentation erfolgte zudem tachymetrisch mithilfe eines GPS und schriftlich in den gängigen CSV-Tabellen.

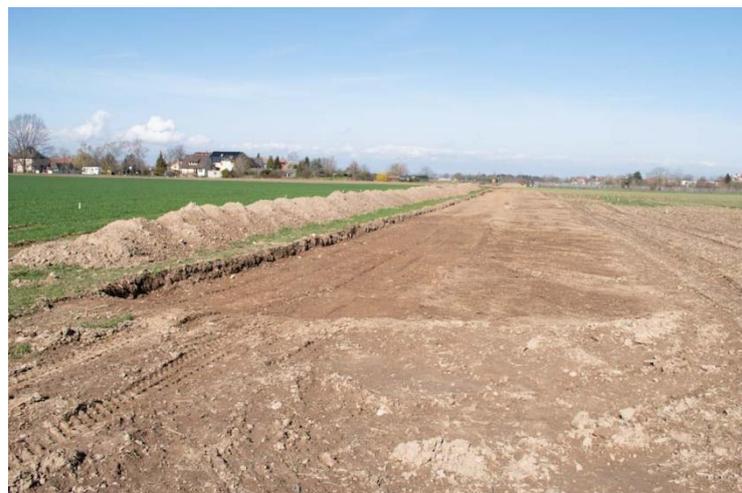
Abbildung 8: Wieder verfüllter und planierter Schnitt 03.
Foto: ArchaeoTask GmbH.

Die Schnitte wurden zeitnah wieder verfüllt (Abb. 9).

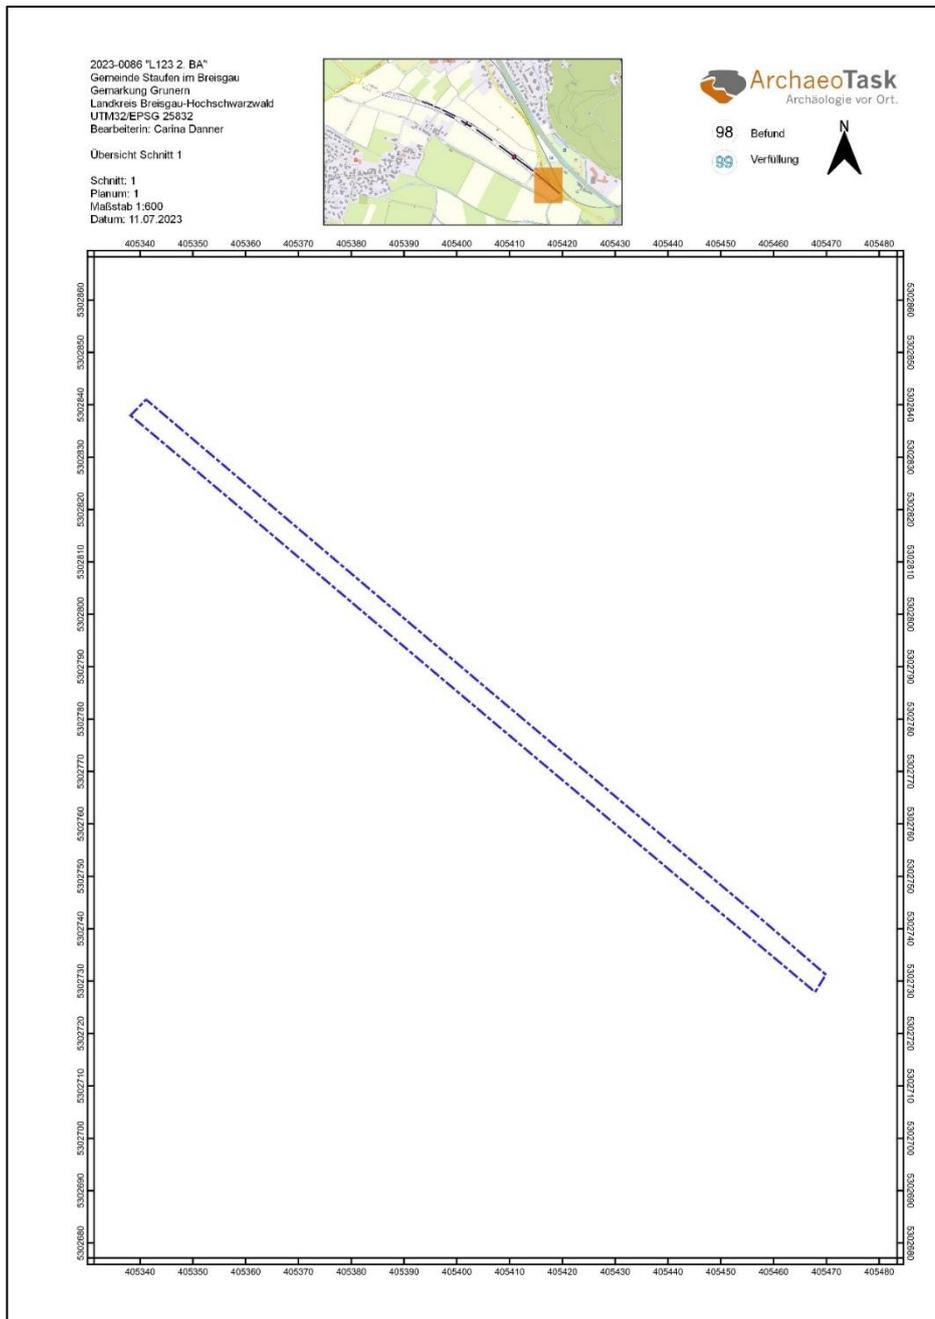
Abbildung 10: Schnitt 01, Planum 01. Abbildung: Carina Danner, ArchaeoTask GmbH.

Das Planum wurde durch die Schicht Bef. 2, bzw. 15 dominiert, welche stark mit Geröllen durchsetzt ist. Es konnten keine archäologischen Strukturen ausgemacht werden. Auch Fundmaterial fand sich nur am Übergang von Oberboden (Bef. 1) zu Bef. 2, es handelt sich um moderne Metallfunde und modernen Ziegelbruch.

Bei Schnitt 01 handelt es sich um den östlichsten der 8 Schnitte. Er ist auch am nächsten an dem Grabungsschutzgebiet gelegen. Der Schnitt erstreckte sich über eine Länge von 170 m, insgesamt erschloss man 780 m² (Abb. 10).

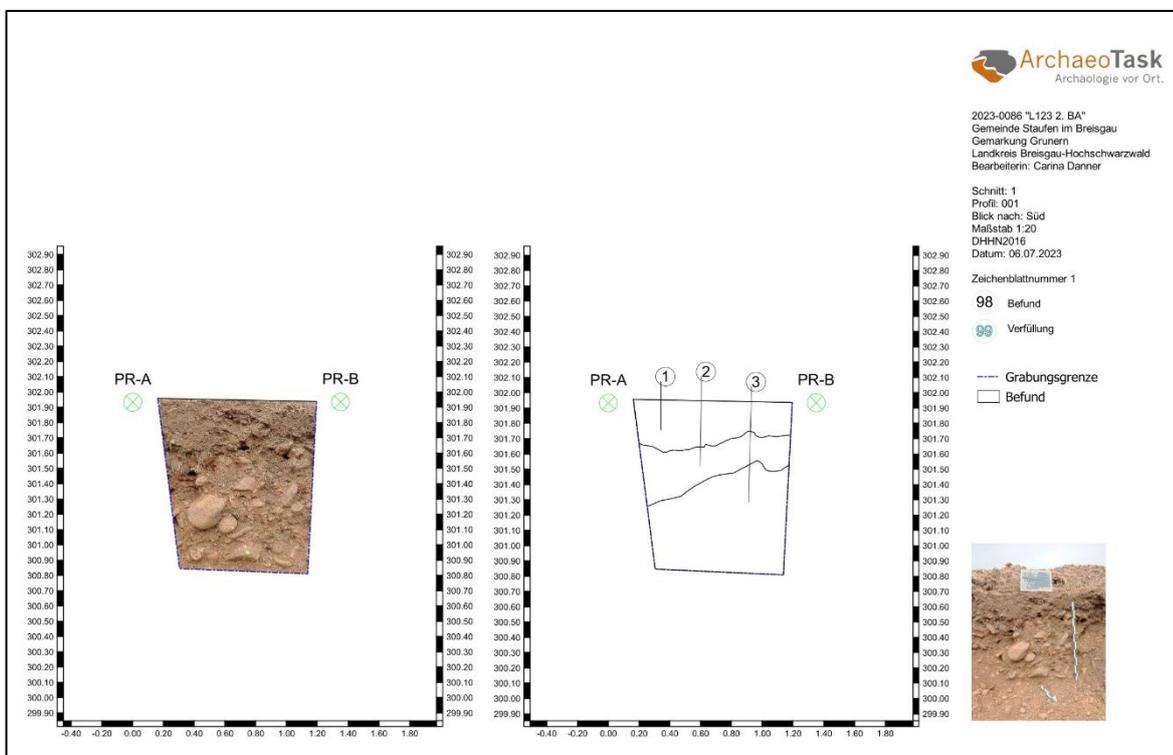
Abbildung 11: Profil 01, Schnitt 01. Abbildung: Carina Danner, ArchaeoTask GmbH.

Westlichstes Geoprofil im Schnitt 1 (Abb. 11). Auf einen durchschnittlich 0,30 m mächtigen Oberboden (Bef. 1) folgt das Sediment Bef. 2, ein Gemisch aus rotbraunem sandigem Lehm und zahlreichen Geröllen. Darunter folgt Bef. 3 ein deutlich sandigeres und graueres Sediment als Bef. 2, welches ebenfalls stark mit Geröllen durchsetzt ist. Bei den Befunden 2 und 3 handelt es sich wohl um Sedimente, welche von den nahen Hängen herabfließen.

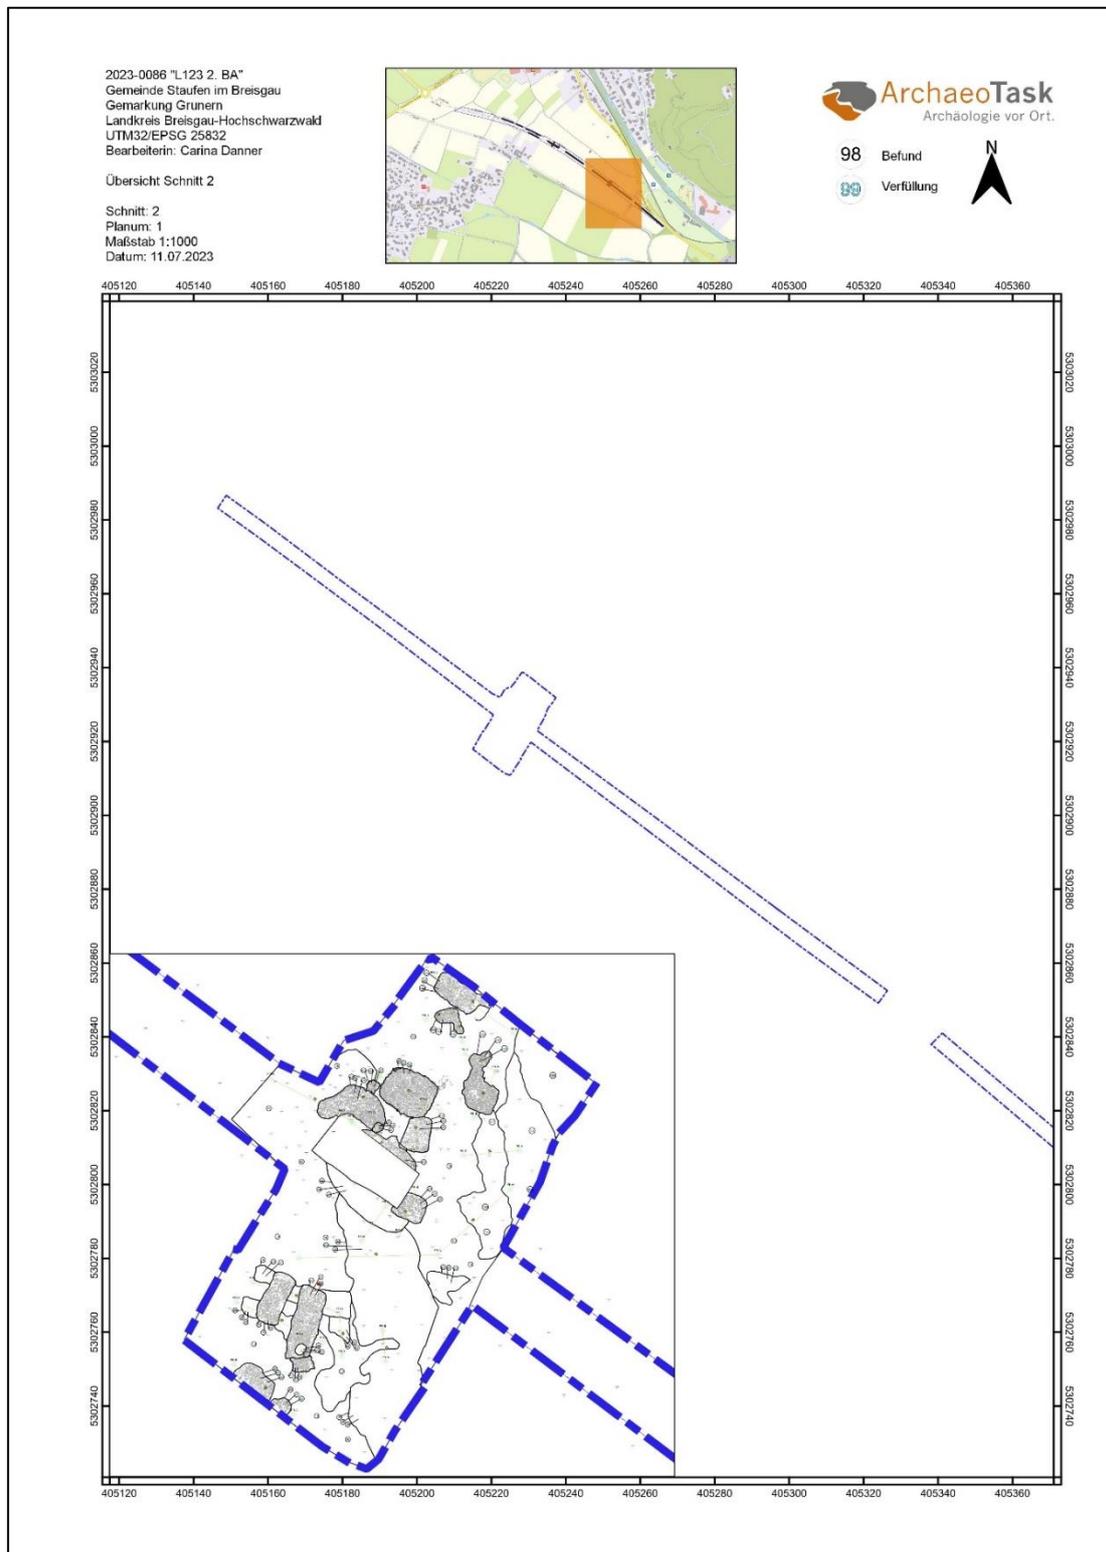
Abbildung 12: Schnitt 02, Planum 01. Abbildung: Carina Danner, ArchaeoTask GmbH.

Planum 1 wurde dominiert von sich abwechselnden Streifen der Geröllschicht Bef. 15 und der Sedimentschicht Bef. 10, welche die Rinnen in Schicht Bef. 15 auffüllte. Bei dem Anlegen eines Geoprofil (Profil 5) fand sich nicht nur die anstehende Geröllschicht und darüber Schicht Bef. 10, sondern ein in Schicht 10 eingebettetes, im Profil wannenförmiges vermutetes Fundament, bestehend aus kleineren Geröllen (Bef. 16/17/18) (Abb. 13).

Schnitt 02 erfolgte ca. 18 m westlich von Schnitt 1, dazwischen befand sich die Straße im Steiner nach Grunern. Schnitt 02 wies eine Länge von 222 m auf, insgesamt erschloss man 1169 m² (Abb. 12).

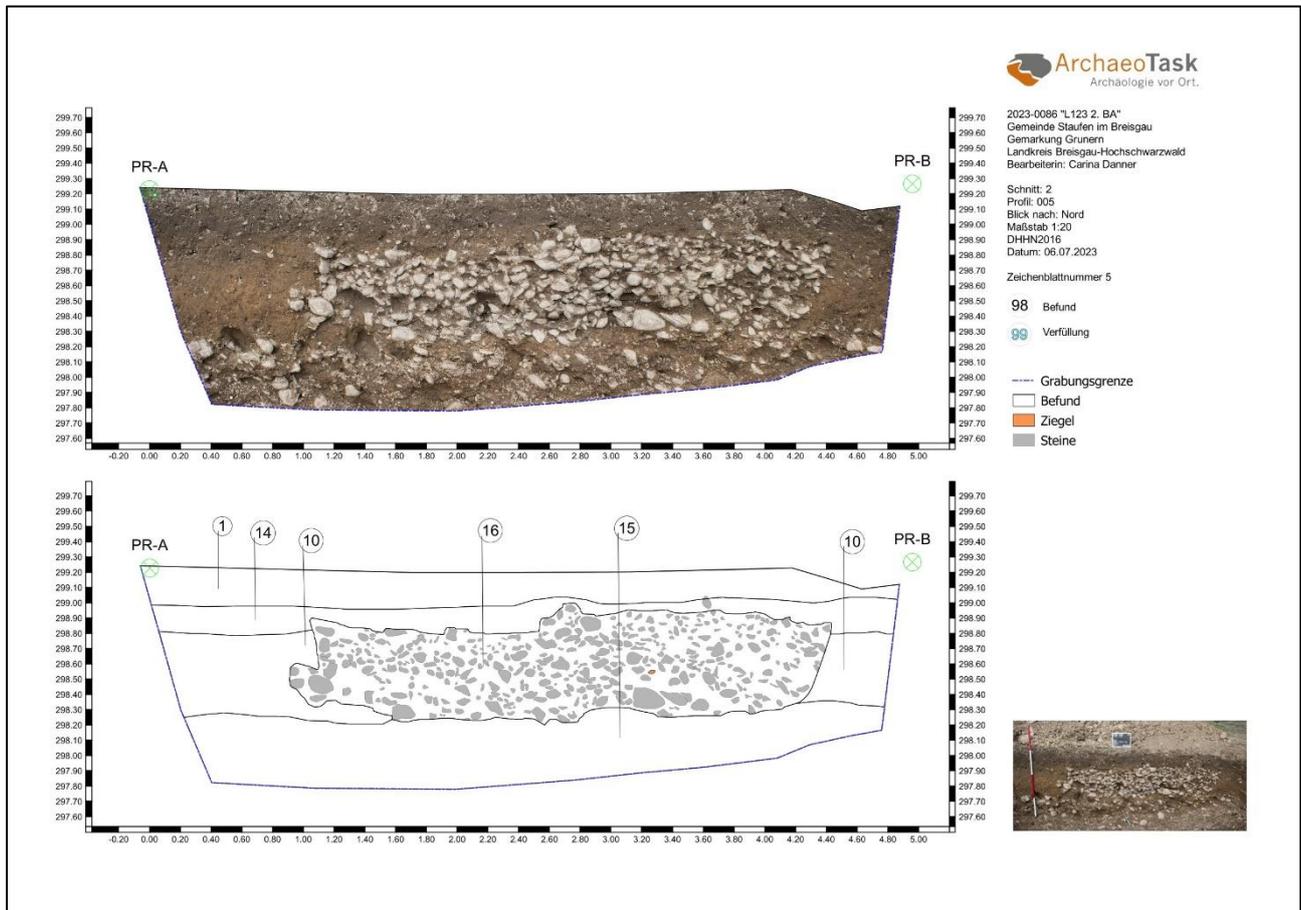
Abbildung 13: Profil 05, Schnitt 02. Abbildung: Carina Danner, ArchaeoTask GmbH.

Profil in der Mitte von Schnitt 2, Blick nach Norden, Tiefe: 1,40 m (Abb. 13). Im Zentrum des Profils befindet sich Bef. 16, eine Packung aus kleinen und größeren Geröllen (0,03x0,06 – 0,20x0,13 m), welche knapp unter dem Humus, bzw. unter der leicht humosen Schicht Bef. 14 beginnt. Die Steinpackung ist 0,75 m tief und 3,26 m breit, die Wandungen sind wannenförmig, die Sohle gerade. Die Westwandung ist etwas ausgefranst. Die Steinpackung enthält an dieser Stelle ein Ziegelbruchstück. Sie schneidet die unter Bef. 14 befindliche Schicht Bef. 10, welche im Profil eine Mächtigkeit von 0,54 m aufweist. Um die Steine ist ein dunkleres, dem Sediment Bef. 14 ähnliches Sediment zu erkennen, welches sich deutlich von dem Rotbraun der Schicht Bef. 10 unterscheidet. Die Steinpackung endet auf dem sandigen Sediment Bef. 15, welches im Gegensatz zu Bef. 10 zahlreiche Gerölle und Kiesel enthält. Die Unterkante von Schicht Bef. 15 ist nicht erreicht.

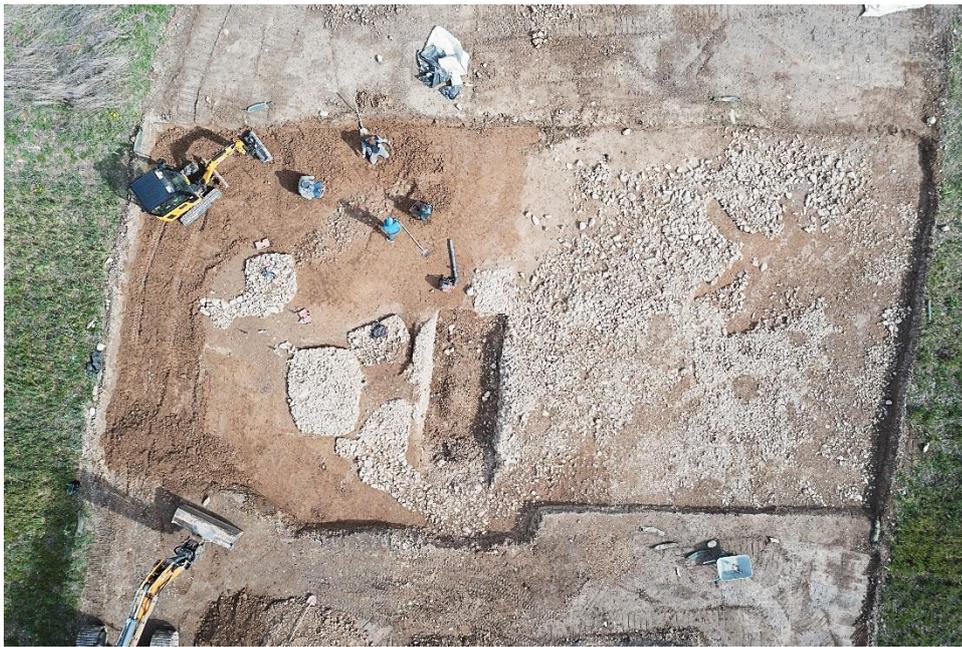
Abbildung 14: Freilegen der Erweiterung von Schnitt 2, Blick nach Osten. Foto: Archaeo-Task GmbH.

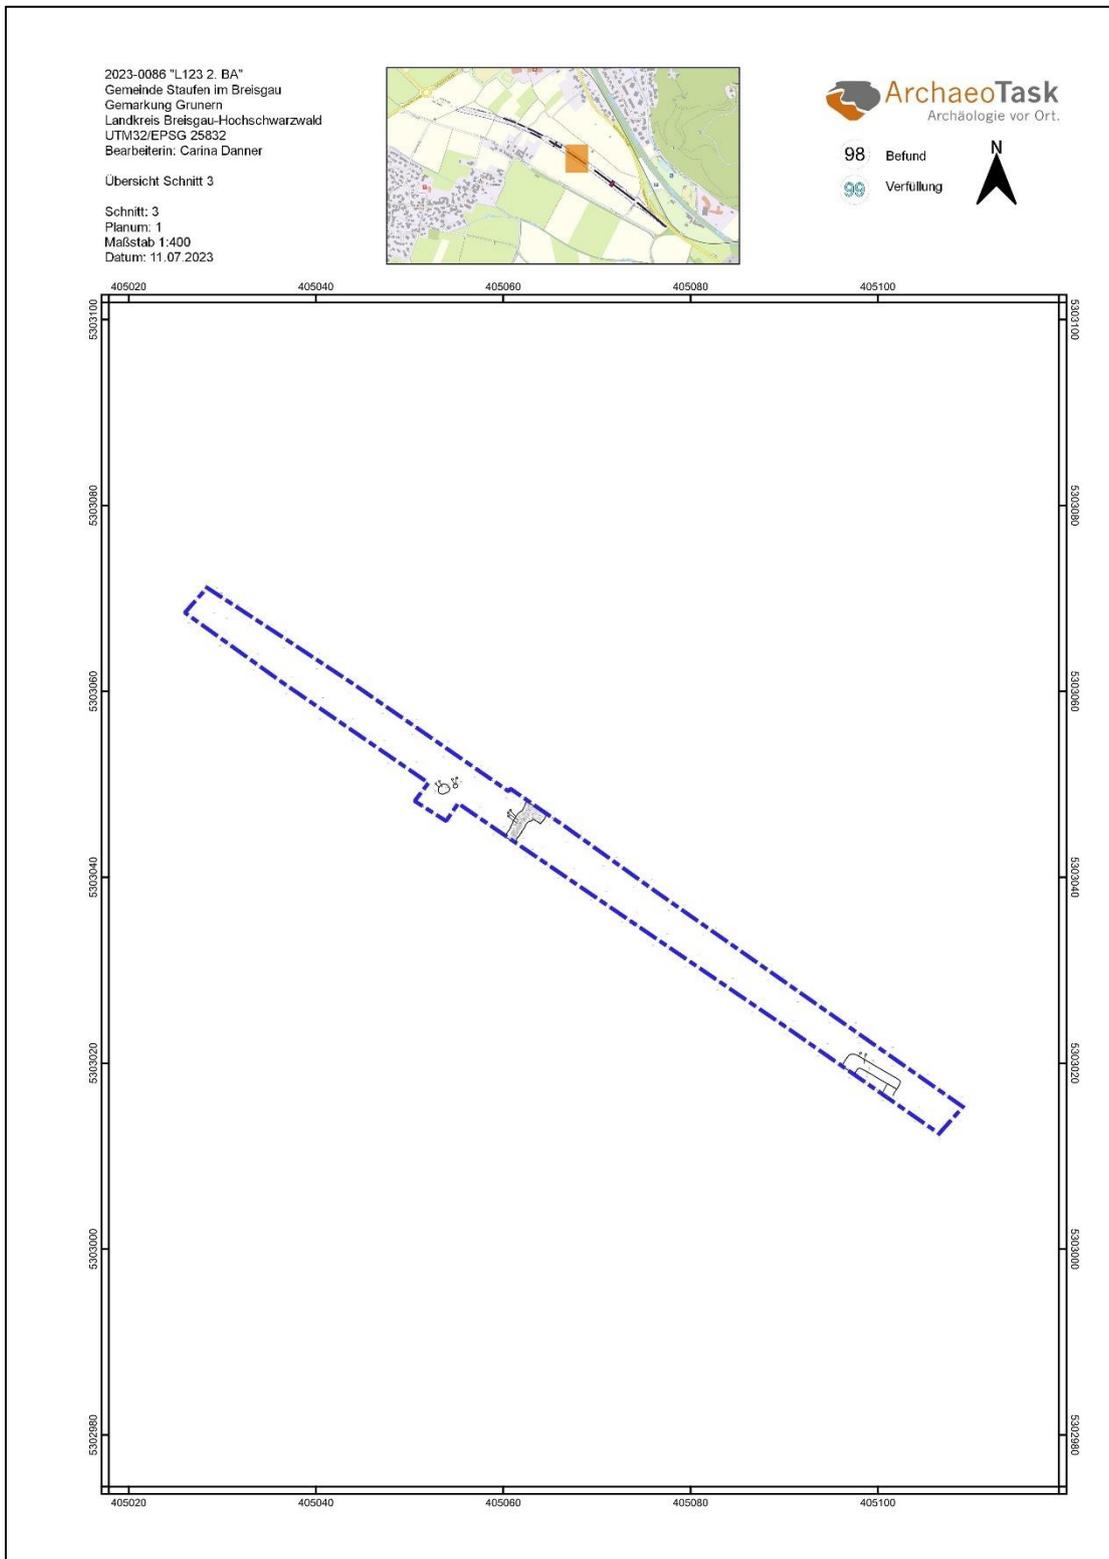
Abbildung 19: Schnitt 03, Planum 01. Abbildung: Carina Danner, ArchaeoTask GmbH.

In Schnitt 3 fand sich eine NO-SW ziehende Geröllkonzentration, von zahlreichen neuzeitlichen Funden begleitet (Bef. 31-33). Es handelt sich vermutlich um eine alte Ackergrenze o.ä. Zwei Grubenbefunde traf man in der Schicht Bef. 10 an (Bef. 27-30) (Abb. 20). Im Südosten des Schnitts fand sich zudem ein Graben welcher nach ca. 2 m NO-SW Verlauf nach SO abknickt und hier nach ca. 4,60 m endete. Möglicherweise knickt er hier wieder nach Süden ab, was sich in Profil 13 aber nicht eindeutig darstellte.

Schnitt 03 legte man ca. 50 m westlich von Schnitt 02 an. Der Schnitt maß ca. 98 m. Insgesamt öffnete man 414 m². Für die Erdbefunde 27 und 29 erweiterte man den Schnitt lokal nach Süden (Abb. 19).

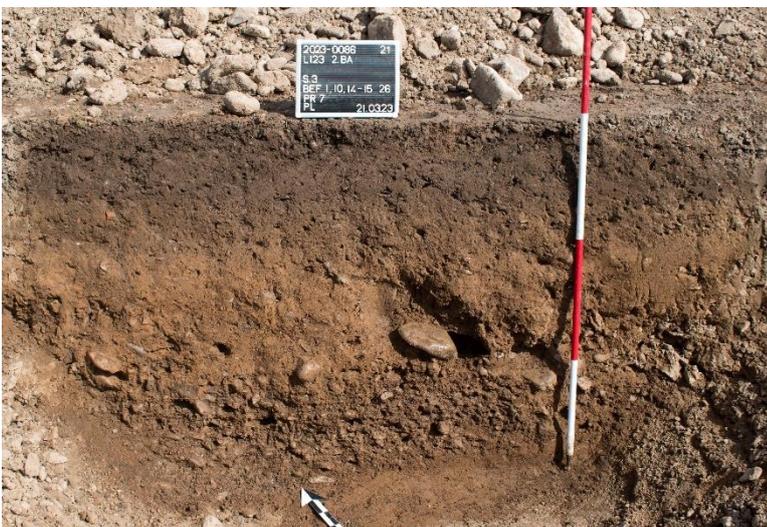
Abbildung 21: Profil 07, Schnitt 03. Foto: ArchaeoTask GmbH.

Geoprofil im Westen von Schnitt 3. Blick nach Norden. Tiefe: 1,40 m (Abb. 21). Unter dem Oberboden fand sich, wie auch schon in Profilen in Schnitt 2 ein älterer Humushorizont (Bef. 14) mit regelhaften neuzeitlichen Ziegeleinschlüssen. Darunter folgt die rotbraune Schicht 10, welche immer wieder an der Oberfläche von

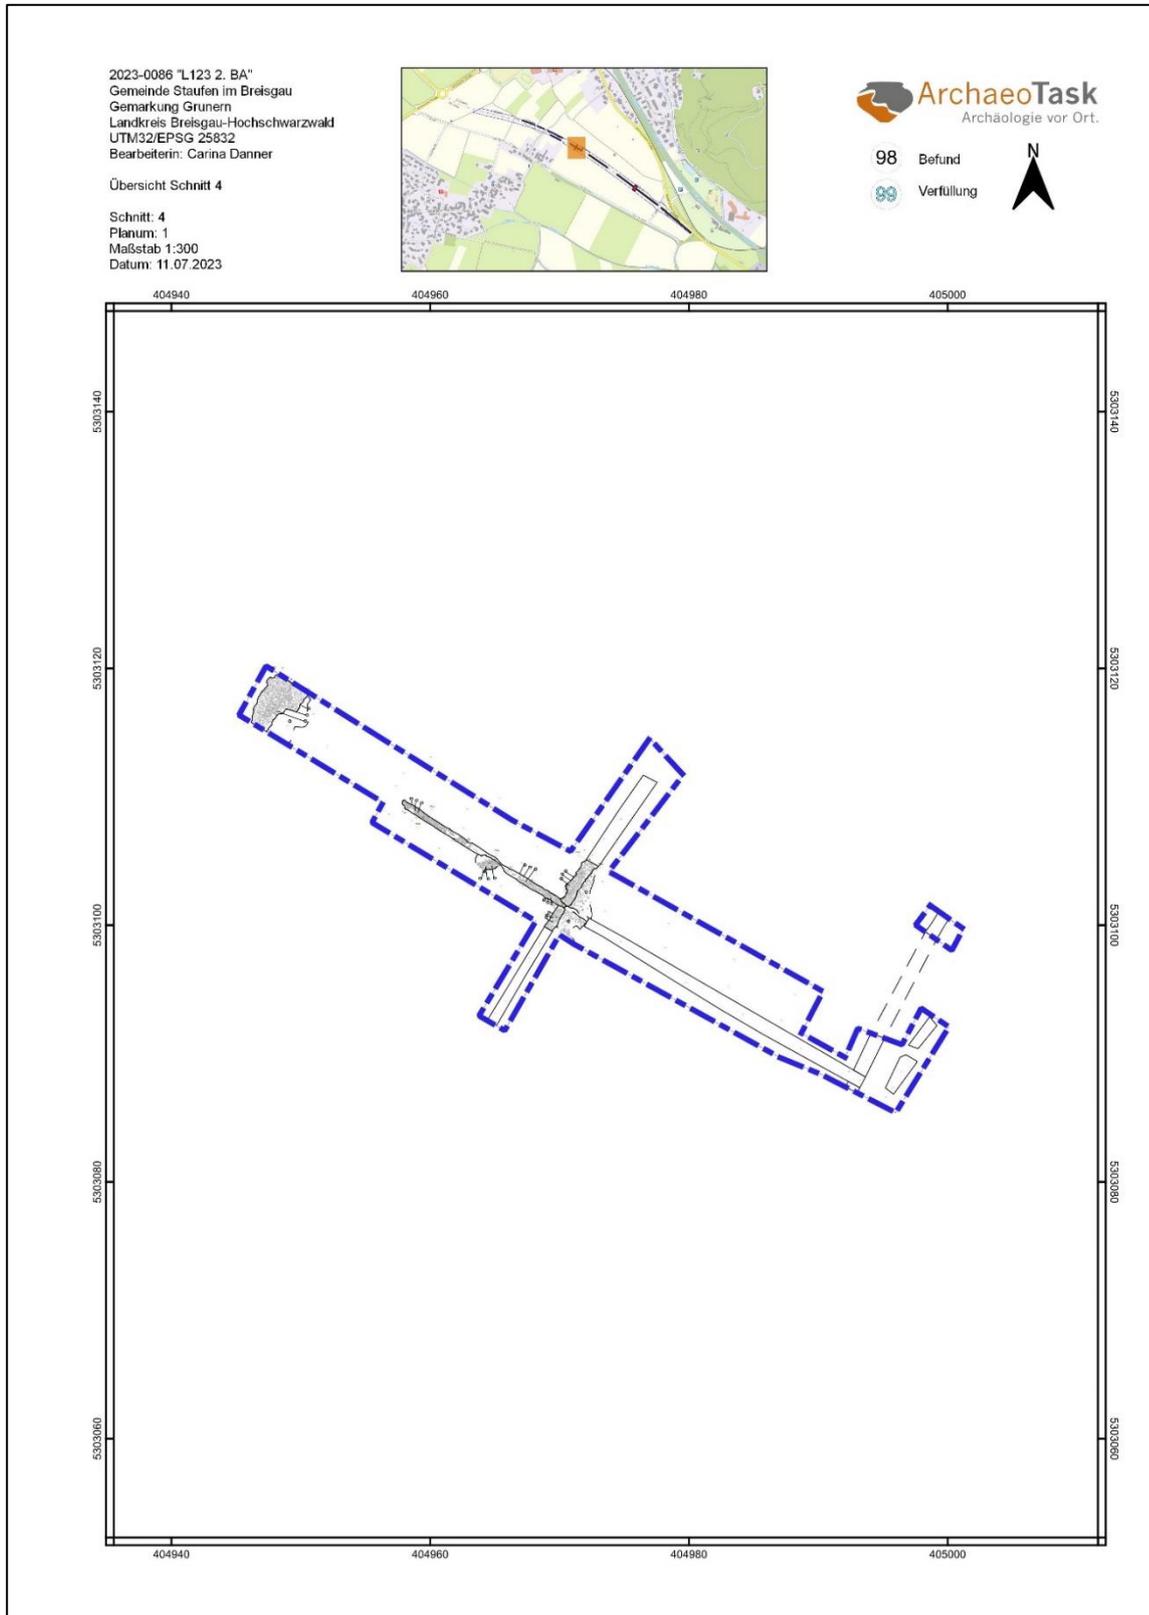
Abbildung 22: Schnitt 04, Planum 01. Abbildung: Carina Danner, ArchaeoTask GmbH.

Schnitt 4 wurde ursprünglich auf einer Breite von 4 m angelegt. Nach dem Auffinden einer Rollierung, welche in eine Kulturschicht mit spätmittelalterlichen, bzw. neuzeitlichem Fundmaterial eingetieft war (Bef. 62 und 59) erweiterte man den Schnitt zur Erfassung der Ausdehnung des Befundes auf ca. 6 m (Abb. 23). Des Weiteren wurden Schürfe in der Verlängerung der linearen Rollierung angelegt um deren Verlauf zu verfolgen. Diese Schürfe erfolgten bis zur Trassengrenze. Aufgrund des Auftretens der Rollierungen über 41 m hinweg ist hier nicht mit dem Rest eines Gebäudes, sondern vielmehr mit alten Grundstückseinfriedungen o.Ä. zu rechnen (Abb. 22). Im Nordwesten von Schnitt 4 durchzog eine Ansammlung aus kleineren Geröllen den Schnitt in NO-SW Ausrichtung. Dies wurde auch schon in Schnitt 3 beobachtet. Hierbei handelt es sich vermutlich um eine alte Ackergrenze oder eine alte Planiermaßnahme. Im Profil stellte sich der Befund jedoch als wenig kompakt heraus.

Schnitt 04 folgte ca. 35 m westlich auf Schnitt 03 und wies eine Länge von ca. 60 m auf. 374 m² wurden geöffnet (Abb. 22).

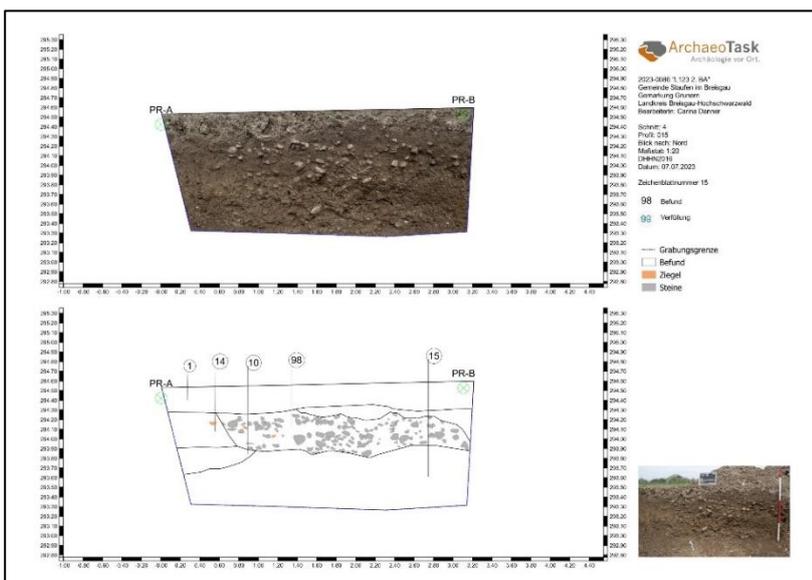
Abbildung 24: Profil 15, Schnitt 04. Abbildung: Carina Danner, ArchaeoTask GmbH.

Geoprofil am westlichen Ende von Schnitt 4 mit einer Tiefe von 1,29 m, Blick nach Norden (Abb. 24). Profil wurde durch die im Planum erkannte lineare Steinkonzentration angelegt (Bef. 96/97/98). Im Profil zeigte sich, dass es sich bei dem Befund, um sich hier konzentrierende Einschlüsse an Flusskiesel in der Schicht Bef. 14 handelt, diese ziehen im Osten weiter und sinken etwas in die Schicht ab. Unter dem Humus (Bef. 1) folgt der alte Humushorizont (Bef. 14), auch hier mit spätmittelalterlichem - neuzeitlichem Ziegelbruch durchsetzt. Im Westen ist ein Keil von Schicht Bef. 10 zu sehen, welcher nach Osten jedoch von der aufsteigenden Geröllschicht Bef. 15 verdrängt wird.

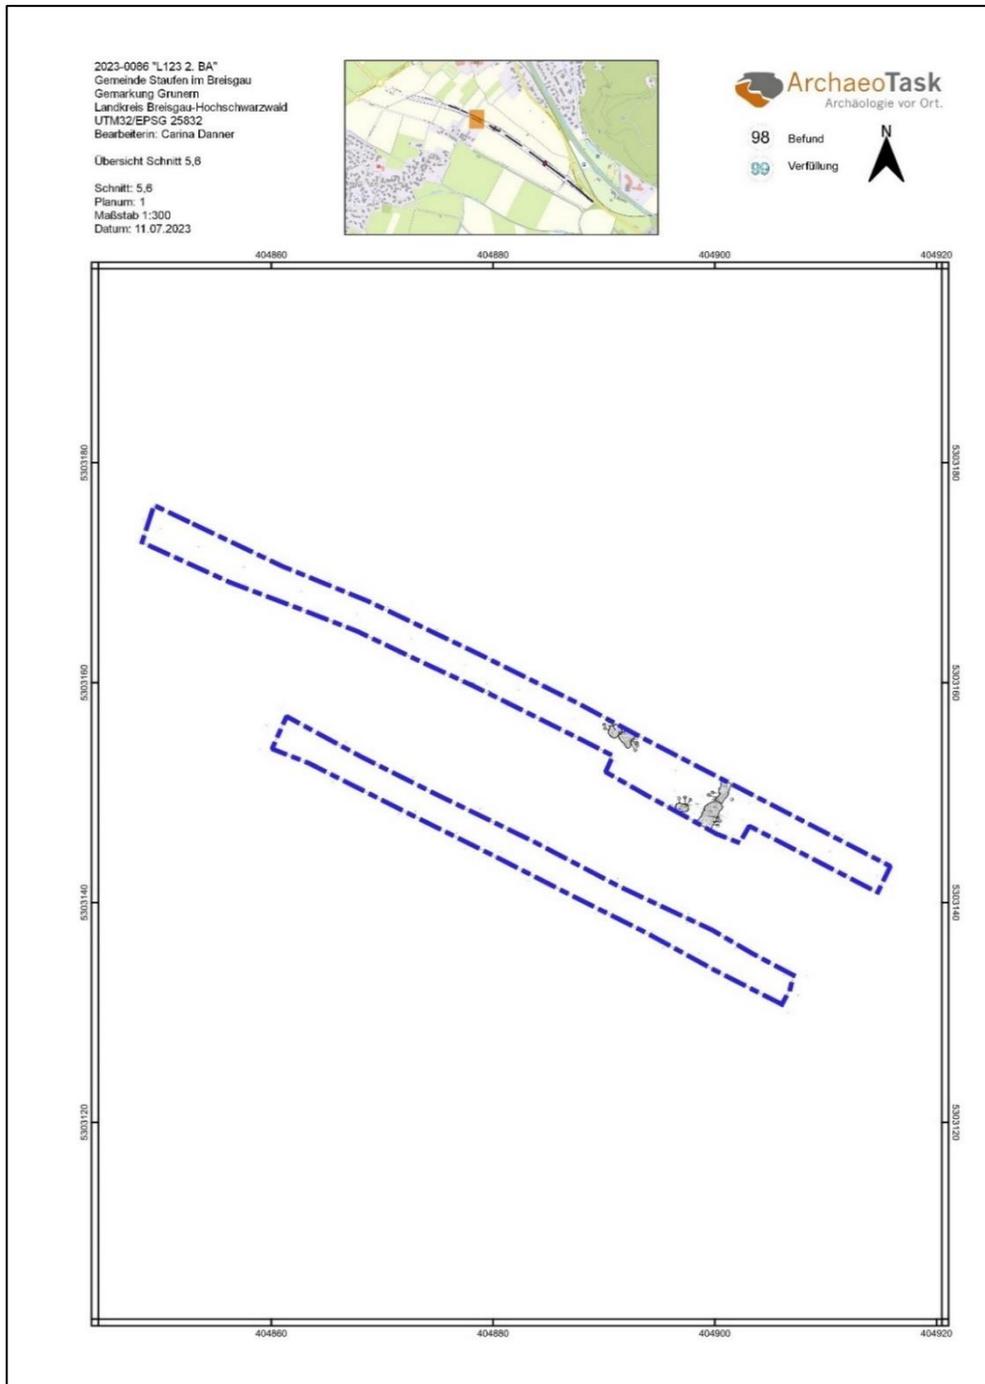
Abbildung 25: Schnitt 05 (Nord), Schnitt 06 (Süd), Planum 01. Abbildung: Carina Danner, ArchaeoTask GmbH.

In Schnitt 5 fanden sich NO-SW verlaufende Geröllansammlungen (Bef. 134-138). Westlich von dieser traten weitere Steinkonzentrationen auf, zwei davon an der nördlichen Grabungsgrenze (124-127). Im Bereich der Steinansammlungen wurde der Schnitt etwas erweitert, auf 4,40 m. Die Gerölle befanden sich locker in den Gruben, umgeben von einem dunkelgraubraunen, humosen Sediment. Eventuell wurden hier Pflanzgruben verfüllt.

In Schnitt 06 konnten keine Befunde beobachtet werden. Das Planum wurde gebildet durch die Geröllschicht Bef. 15.

Schnitt 05 legte man mit einer Länge von 74 m ca. 40 m westlich von Schnitt 4 an (Abb. 25). Der Schnitt liegt auf der nördlichen Trassengrenze, da hier der Verlauf einer geplanten Stromtrasse punktgenau sondiert werden sollte. Schnitt 06 verläuft in einem Abstand von ca. 10 m parallel zu Schnitt 05. Um beide Schnitte auf der sich an dieser Stelle verschmälernden Trassenbreite zu erschließen, wurden sie auf einer Breite von 3 m angelegt. Im Rahmen von Schnitt 05 erschloss man 253 m². Der Schnitt wurde an der Südgrenze lokal erweitert aufgrund der Befunde 130 und 133.

Schnitt 06 legte man ca. 10 m südlich von Schnitt 05 an, parallel zu diesem. Der Schnitt wies eine Länge von 51 m auf. Insgesamt wurden 158 m² erschlossen (Abb. 25).

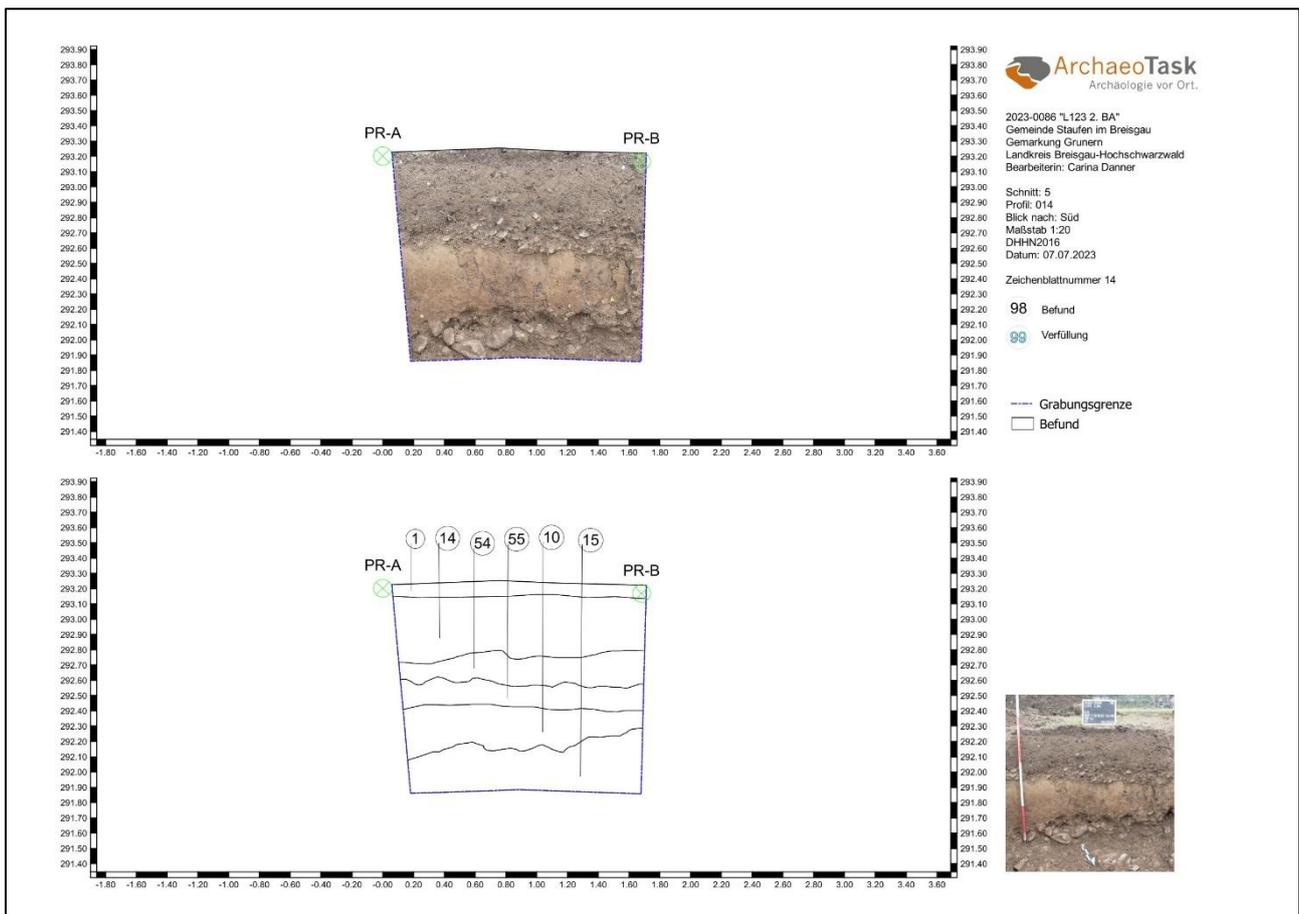
Abbildung 27: Profil 14, Schnitt 05. Abbildung: Carina Danner, ArchaeoTask GmbH.

Geoprofil in der Mitte von Schnitt 5 mit Blick nach Süden. Tiefe: 1,40 m (Abb. 27). Unter dem Humus folgt eine starke Schicht 14, ein älterer Humushorizont. Darunter zeigt sich eine Sand-Kiesschicht (Bef. 54), welche immer wieder lokal auftritt (Schnitt 03 Bef. 38). Auf die Kiesschicht folgt ein Sandsediment Bef. 55, welches an dieser Stelle zum ersten Mal dokumentiert wurde. Es bedeckt Schicht Bef. 10, ein rotbraunes sandiges Sediment mit wenig Lehmanteil. Darunter zeigt sich, wie auch in anderen Profilen regelhaft Schicht Bef. 15.

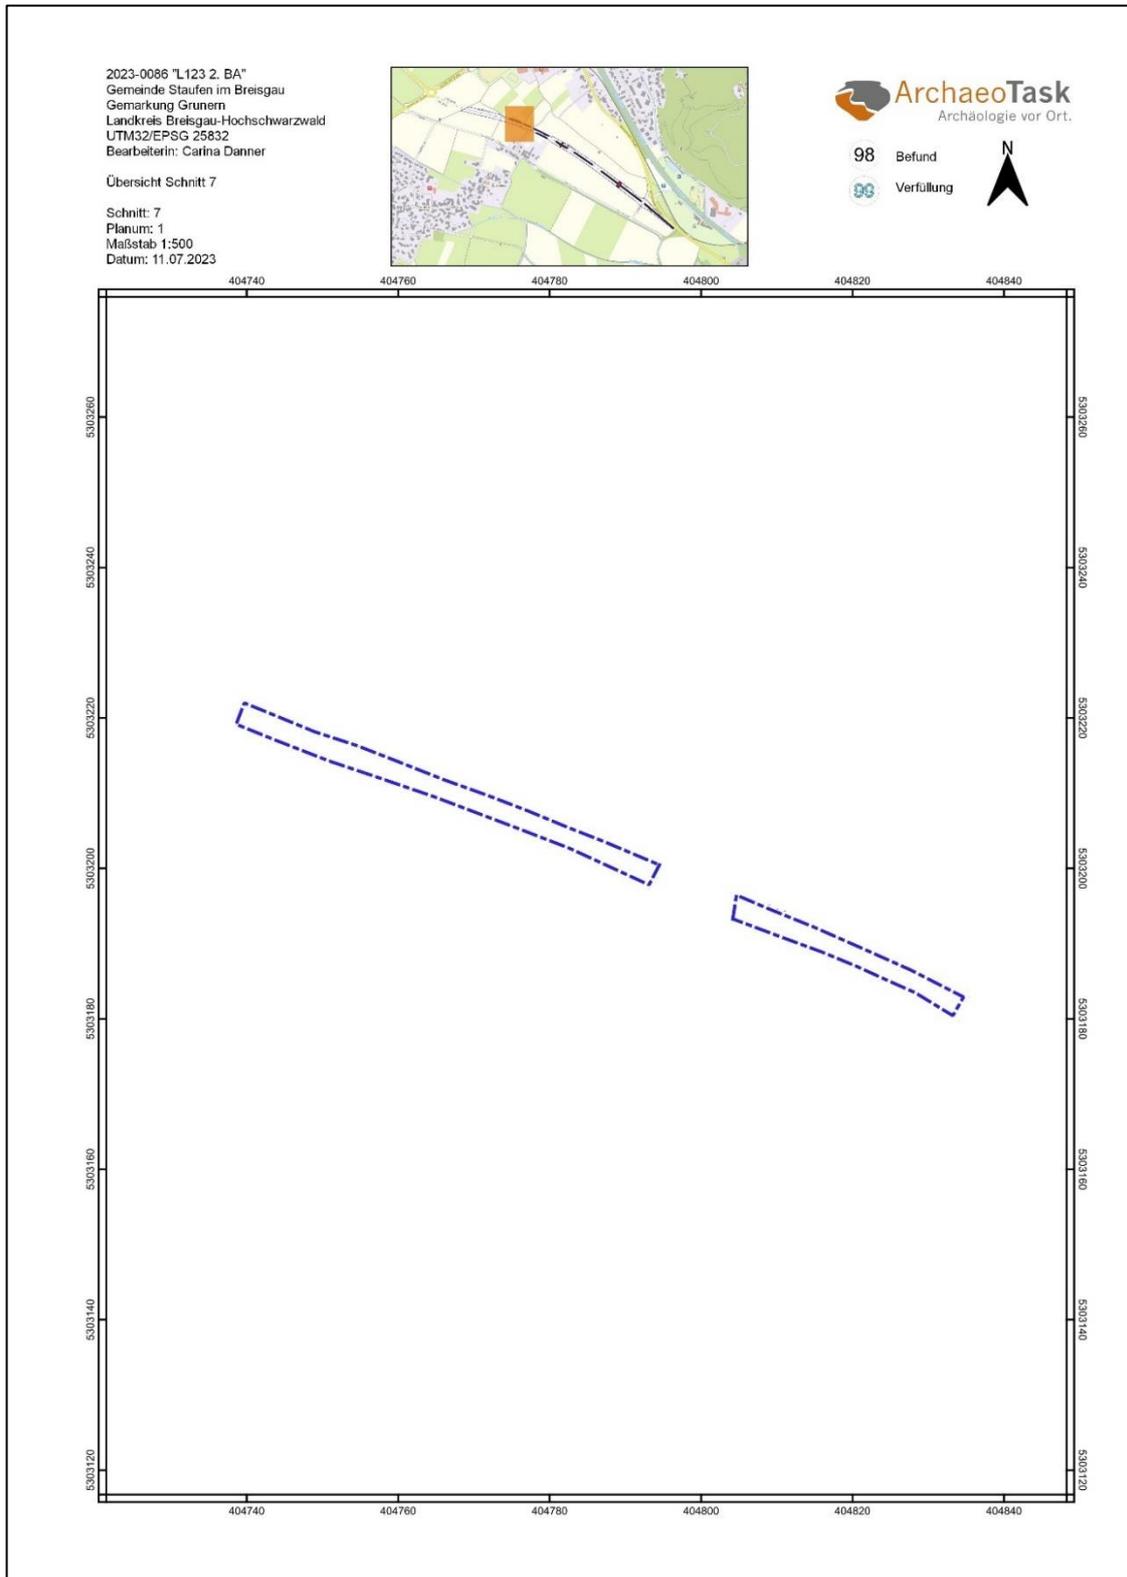
Abbildung 28: Schnitt 07, Planum 01. Abbildung: Carina Danner, ArchaeoTask GmbH.

In Schnitt 07 konnten keine Befunde beobachtet werden. Das Planum wurde gebildet durch die Geröllschicht Bef. 15.

Schnitt 07 folgte ca. 16 m auf Schnitt 05. Dazwischen befand sich ein Flurweg. Schnitt 07 wurde in 2 Abschnitte geteilt, da hier ein kleiner Feldweg belassen wurde. Der östliche Abschnitt maß 32 und der westliche 58 m. Insgesamt erschloss man 248 m² (Abb. 28).

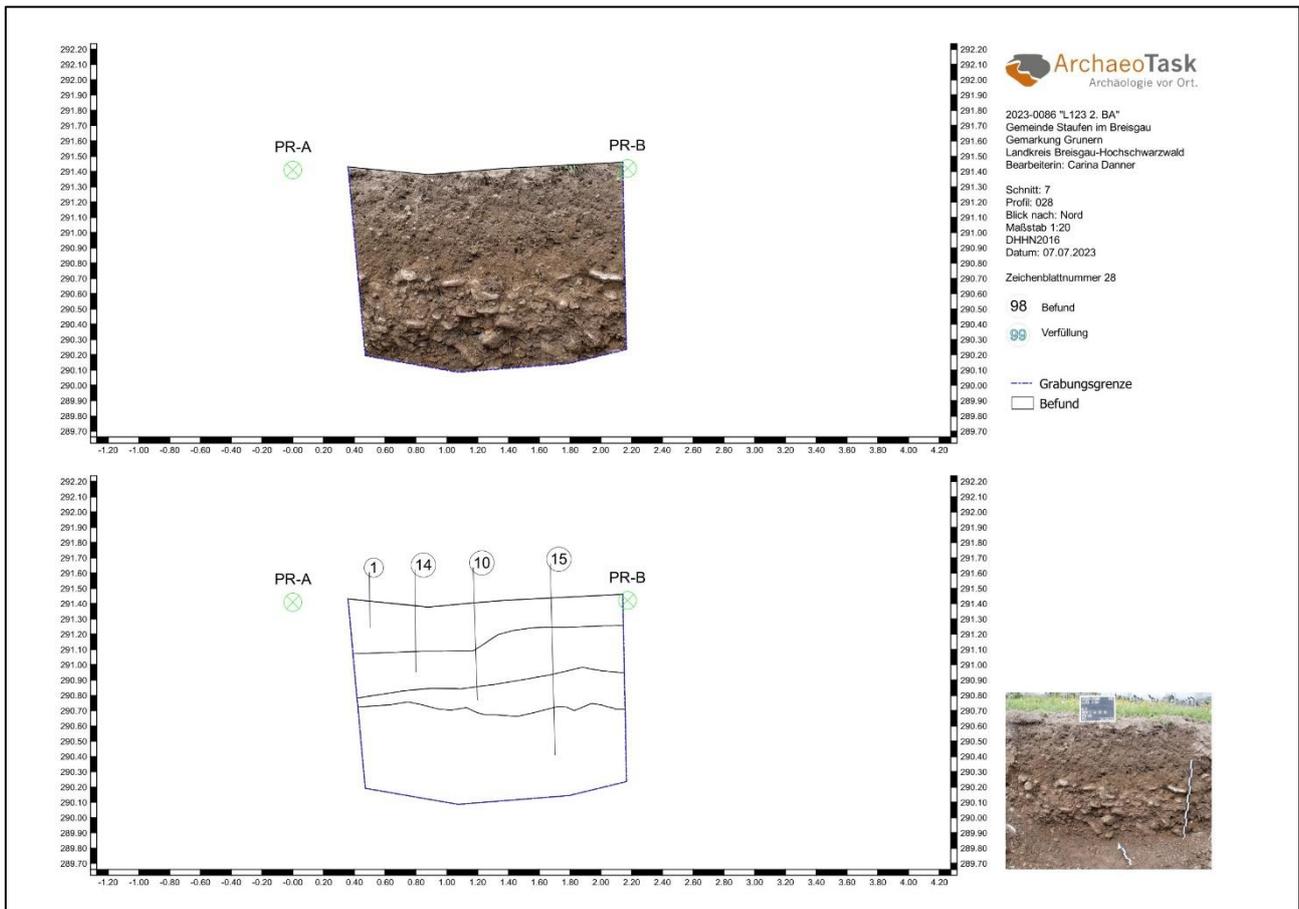
Abbildung 29: Profil 28, Schnitt 07. Abbildung: Carina Danner, ArchaeoTask GmbH.

Geoprofil in der Mitte von Schnitt 7 (Abb. 29). Es sind die bekannten Schichten Humus (Bef. 1), alter Humushorizont (Bef. 14), Schwemmschicht/Kolluvium Bef. 10 und Schwemmschicht Bef. 15 zu sehen.

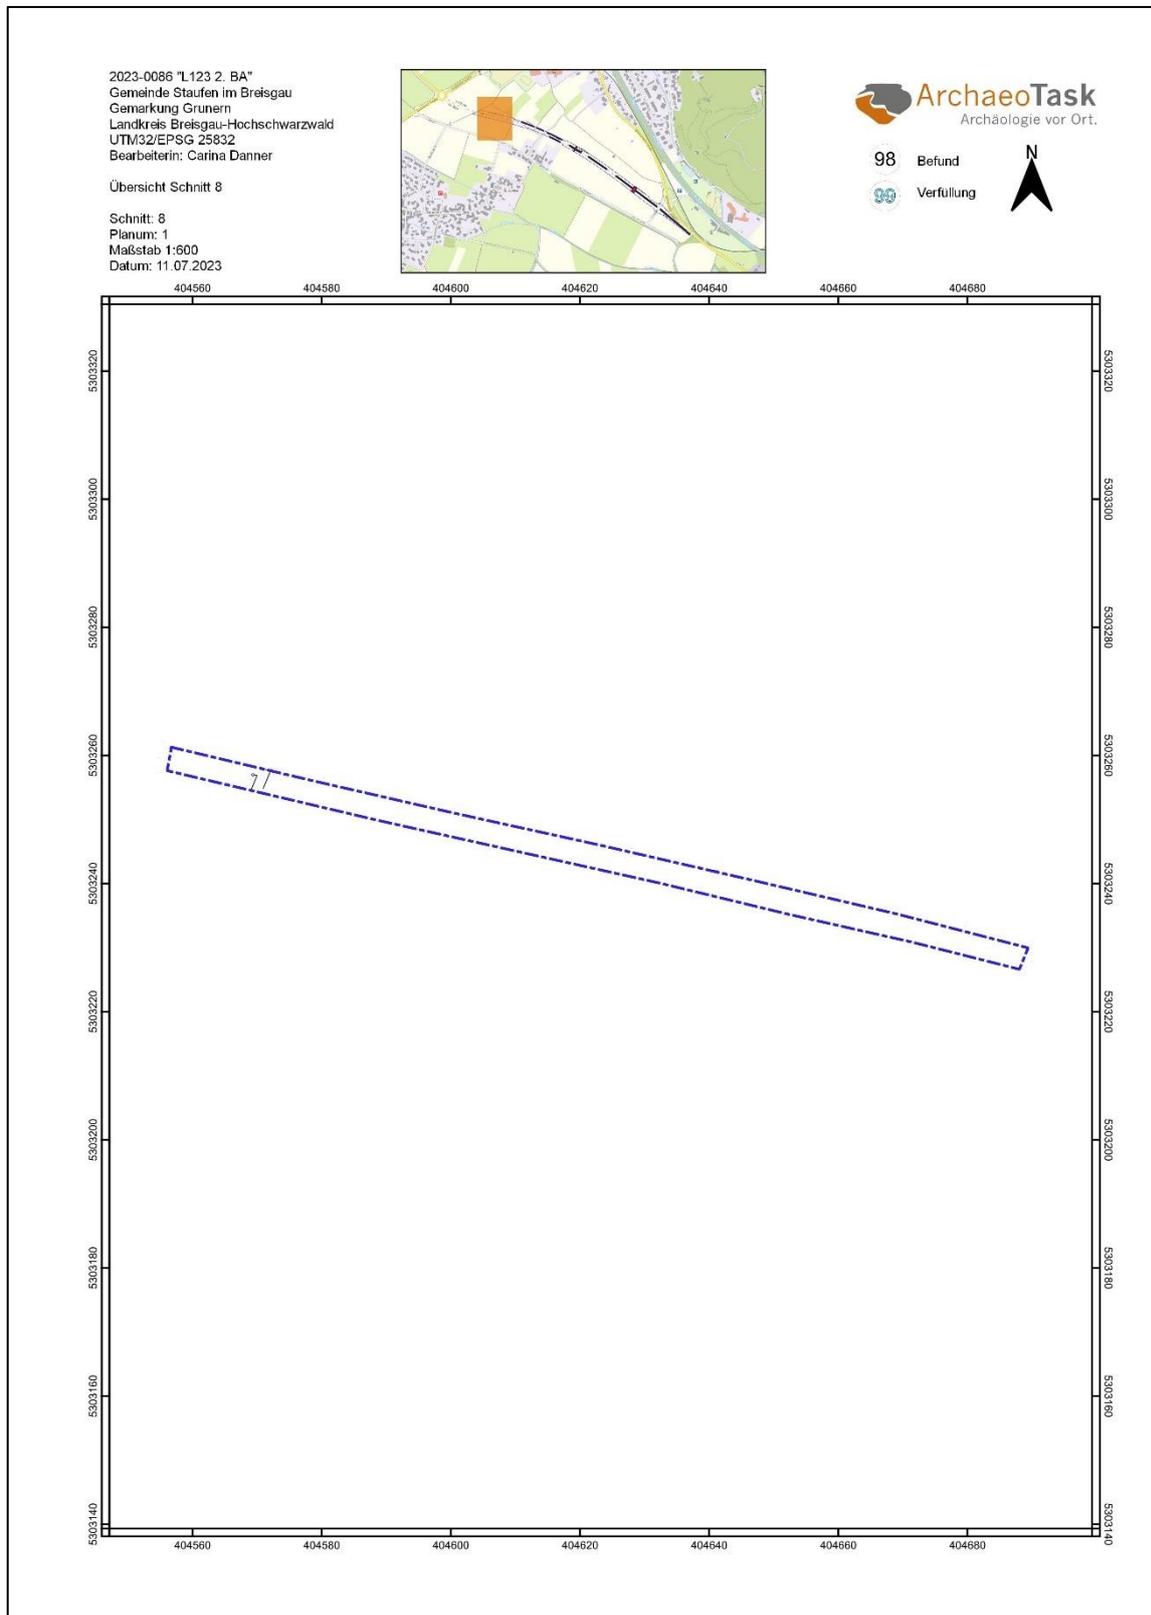
Abbildung 30: Schnitt 08, Planum 01. Abbildung: Carina Danner, ArchaeoTask GmbH.

In Schnitt 08 wurde im Westen des Schnitts eine NO-SW verlaufende Steinkonzentration erkannt (Bef. 115). Es handelt sich aber wohl um Gerölleinschlüsse in der Schicht und nicht um einen Befund. Die Steine sinken nach Westen hin deutlich ab.

Schnitt 08 stellte den westlichsten Schnitt der Sondierungsmaßnahme dar. Er erfolgte über eine Länge von 135 m. Insgesamt wurden 500 m² geöffnet (Abb. 30.)

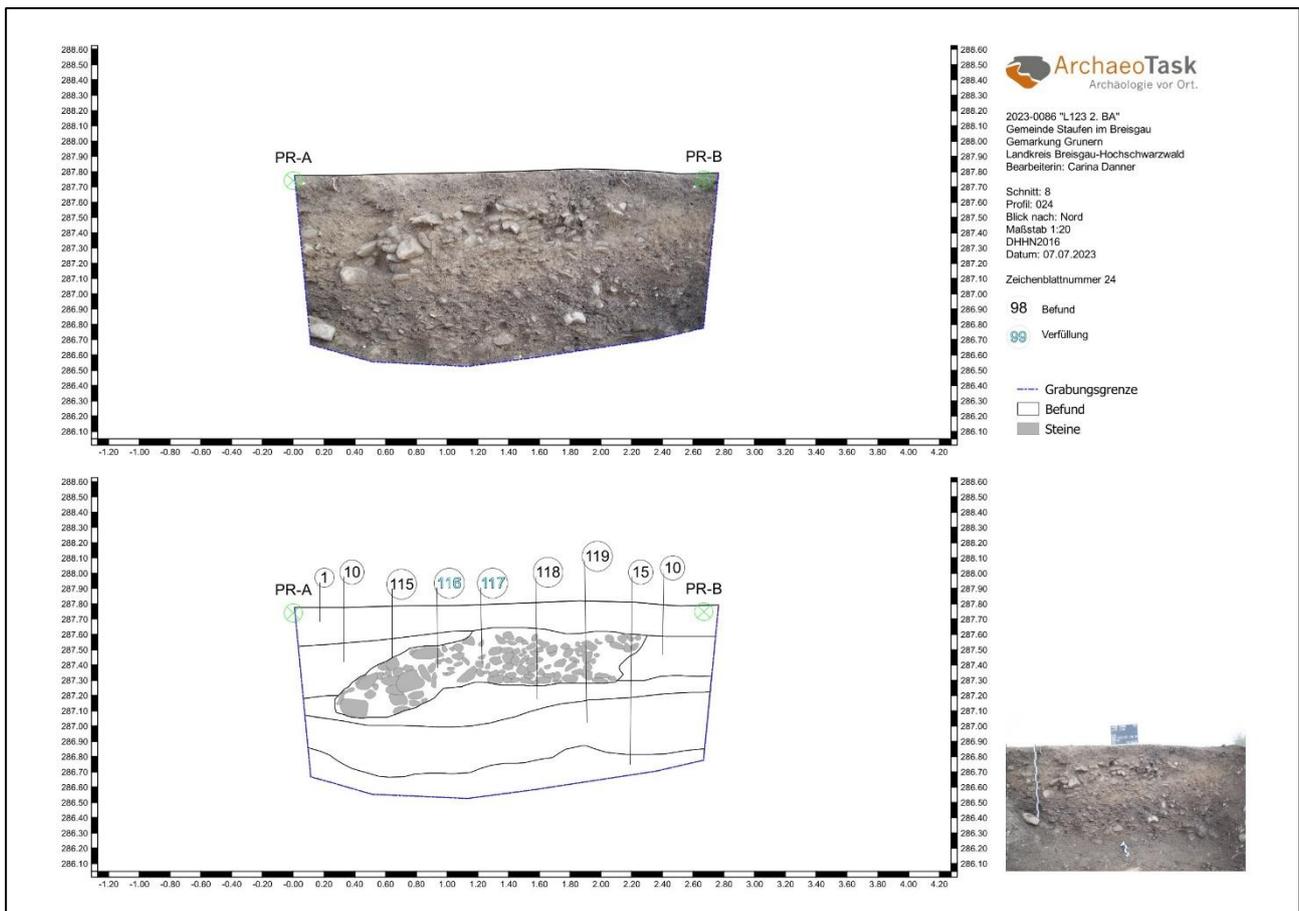
Abbildung 31: Profil 24, Schnitt 08. Abbildung: Carina Danner, ArchaeoTask GmbH.

Geoprofil in Schnitt 8, Blick nach Norden (Abb. 31). Westlichster Schnitt im Sondierbereich. Unter dem Oberboden fan sich direkt Schicht Bef. 10 ohne den ansonsten angetroffenen alten Humushorizont Schicht Bef. 14 dazwischen. In Bef. 10 befand sich das Geröllband Bef. 115-117. Über der Geröllschicht Bef. 15 schieben sich hier im Westen des Sondierensareals noch die Kiesschichten 117 und 118.
