# Beobachtungen an der Stadtmauer von Konstanz

Abschlussbericht der Rettungsgrabung (2023\_0153)  
Konstanz „Bodanstraße 34“

**Bericht über die Baubeobachtung zwischen 26.01.–01.03. 2023**

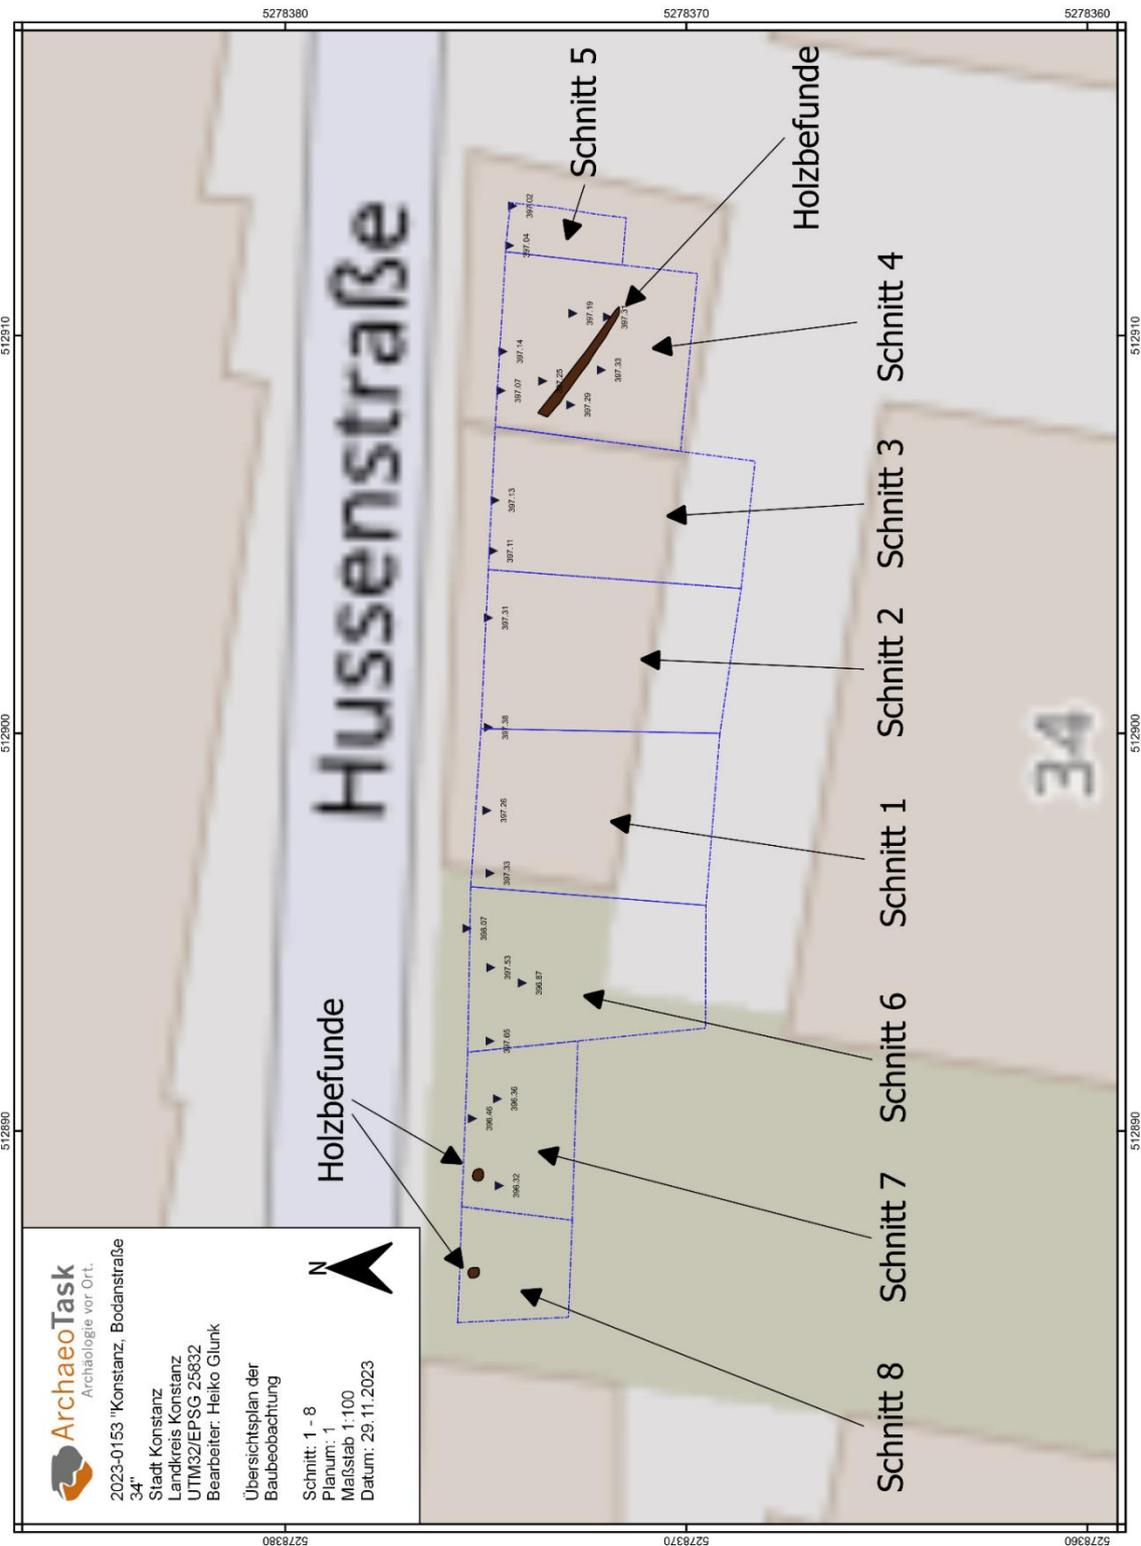
Abbildung 1: Übersichtsplan der untersuchten Fläche. Planzeichnung: Heiko Glunk, ArchaeoTask GmbH.

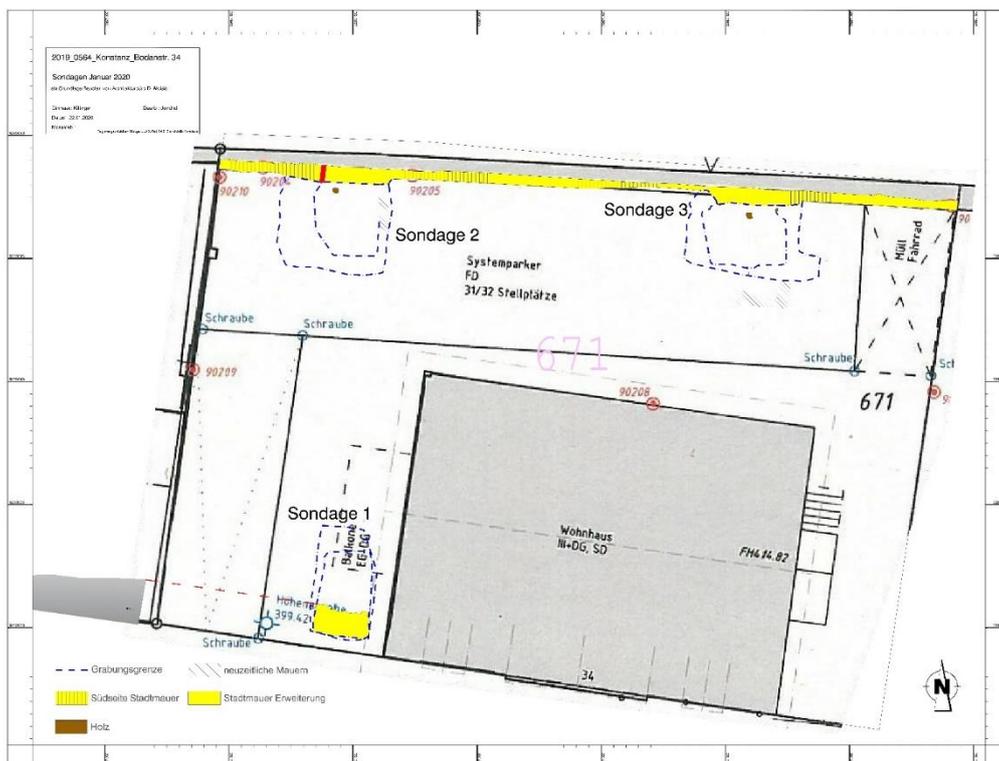
Abbildung 1: Lage der Schnitte und Befunde der Sondage 2019\_0564\_Konstanz\_Bodanstr. 34. Planzeichnung: Ute Jondral, Landesamt für Denkmalpflege im Regierungspräsidium Stuttgart.

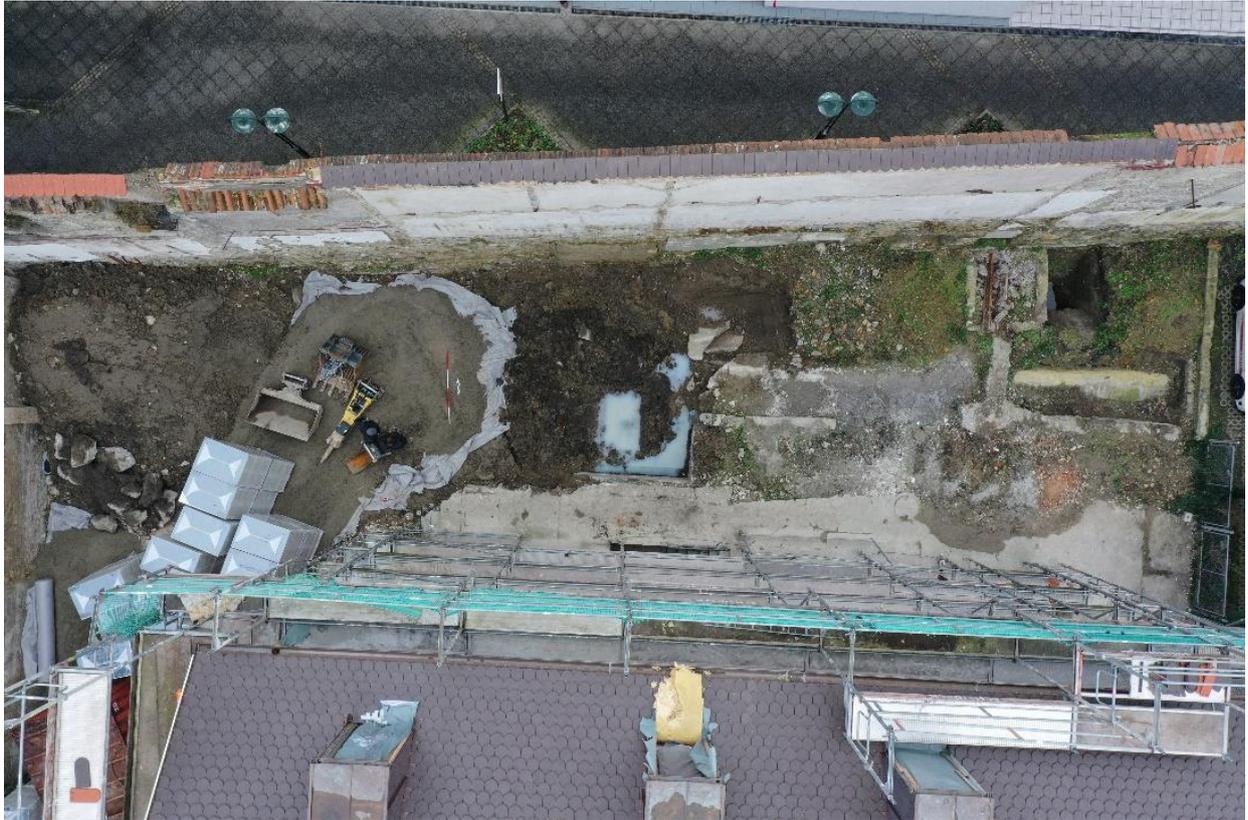
Die Befundsituation im überplanten Bereich wird bestimmt durch einige moderne Störungen bzw. Bodeneingriffe, die vor Beginn der archäologischen Baubeobachtung zu beobachten waren (Abb. 2). Etwa mittig zwischen Wohnhaus und Stadtmauer verlief in O-W-Richtung ein großer Kanal, eine betonierte Sickergrube schloss sich im Zentrum an diesen an. Hier wurde bereits teilweise vor Maßnahmenbeginn ohne archäologische Begleitung ausgebrochen, woher ein größeres Baggerloch stammt. Im Nordwesten war eine kleinere, gemauerte Sickergrube/Wanne an die Stadtmauer herangebaut. Zu nennen sind weiterhin die beiden bereits erfolgten Sondagen im Bereich der jetzigen Baubeobachtung.

*Abbildung 2: Zustand der Fläche vor Beginn der Maßnahme (25.01.2023). Foto: ArchaeoTask GmbH.*

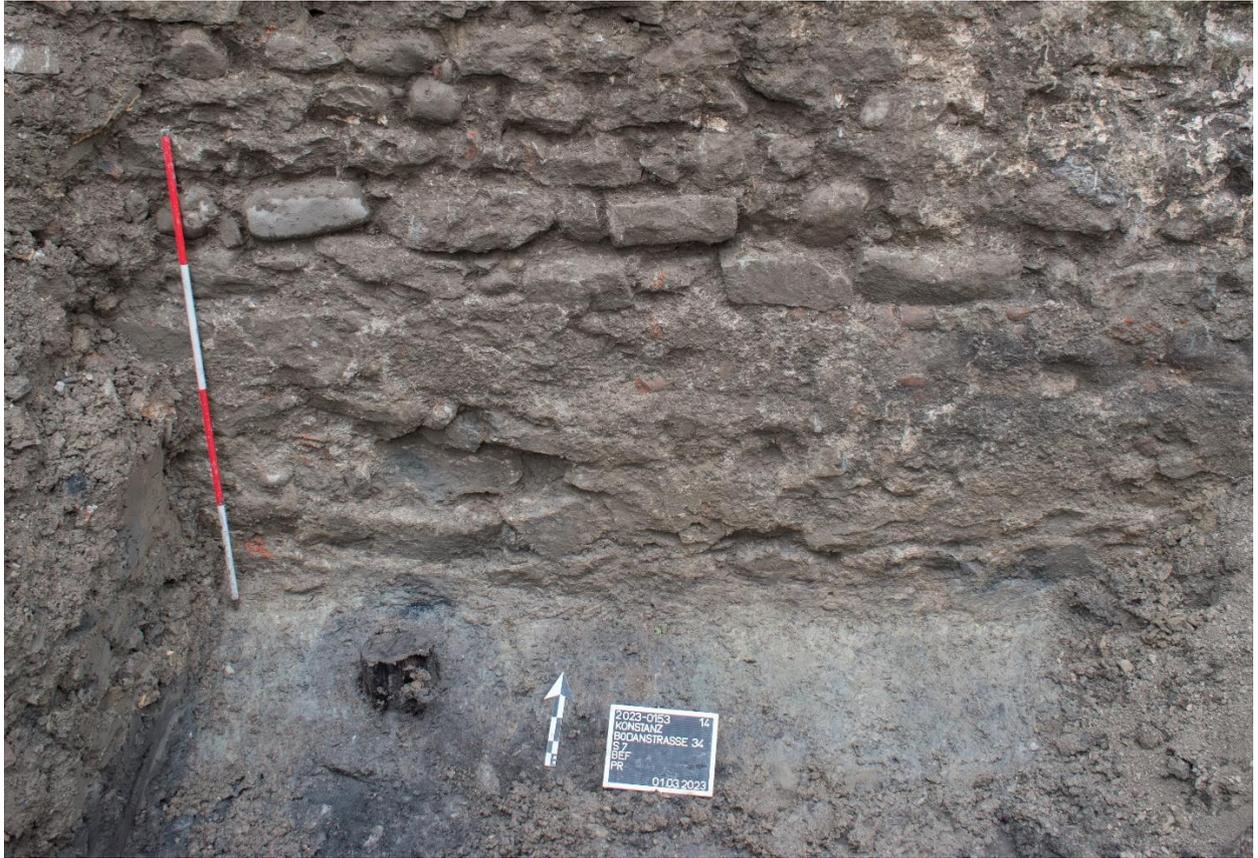
In den Schnitten 7 und 8 wurden zwei Holzpfosten dokumentiert, die in ca. 0,30 m Abstand zum Mauerfundament lagen und Durchmesser von ca. 30 cm aufweisen (Abb. 3). Die Höhe der Pfahlköpfe beträgt 396,68 bzw. 396,77 mNHN. Hierbei entspricht der Pfosten in Schnitt 7 demjenigen aus Sondageschnitt 2. In Schnitt 4 wurde ein ungefähr NW-SO-liegender linearer Holzbefund dokumentiert. Dabei handelt es sich um einen ca. 25 cm breiten, ausgehöhlten Holzstamm, der als Wasserrinne oder als Teil einer Deichelleitung gedient haben könnte. Ein funktionaler Zusammenhang mit der Stadtmauer ist aufgrund der Position und Ausrichtung allerdings unwahrscheinlich.

Abbildung 3: Holzpfosten in Schnitt 7. Foto: ArchaeoTask GmbH.

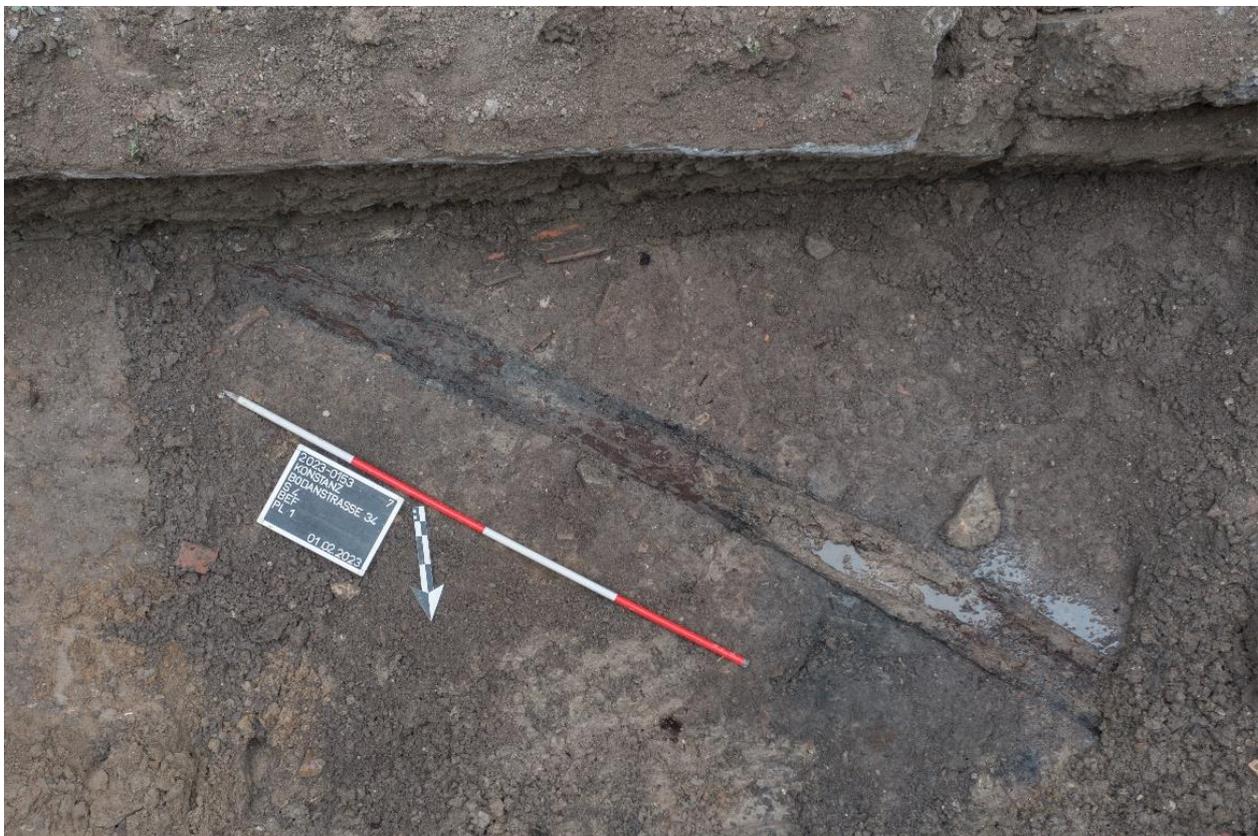
Abbildung 4: Linearer Holzbefund in Schnitt 4. Foto: ArchaeoTask GmbH.

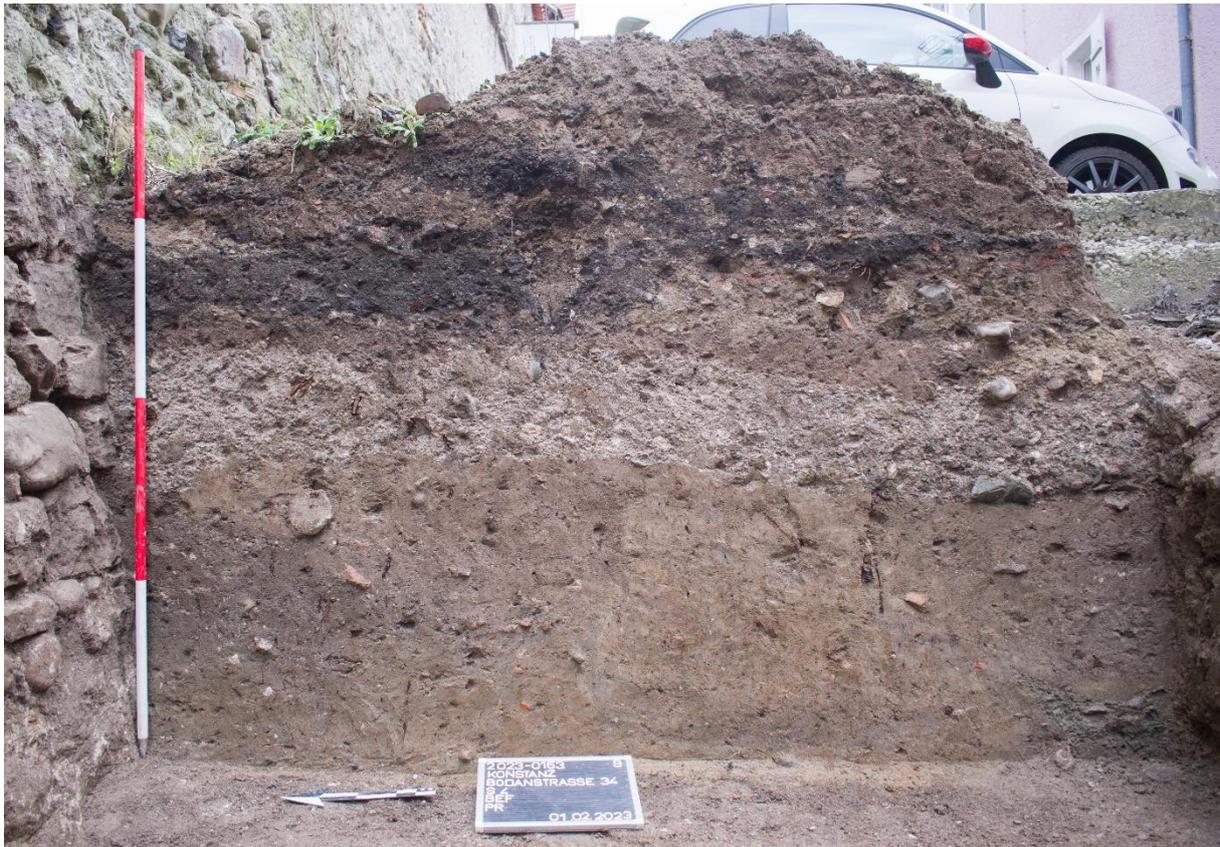
Abbildung 5: Querprofil zur Stadtmauer zwischen Schnitt 4 und 5. Foto: ArchaeoTask GmbH.

Entlang der Schnittkante zwischen Schnitt 4 und 5 konnte ein Querprofil zur Stadtmauer in einem scheinbar wenig gestörten Bereich angelegt werden (Abb. 5). Zuerst ist bis in eine Tiefe von 0,95 m ein stark durchmischter und humoser Bereich zu sehen. Darunter zeichnet sich deutlich eine ca. 0,30 m mächtige, weißlich-graue Schicht mit vielen Stein- und Mörtelinschlüssen ab. Bei dieser dürfte es sich um einen Planierhorizont handeln, der im Zusammenhang mit dem südlich gelegenen Kanal steht, da sich unter der Schicht die Grube für den Kanal zeigt. In der Profilmitte ist eine bis zur Profilssole ca. 80 cm mächtige Planierschicht aus mittelbraunem, tonigem Schluff zu sehen. Sie reicht im Norden nicht an die Stadtmauer heran, da sie von einer Grube unterbrochen wird, die eine inhomogene, mittel- bis dunkelbraune Verfüllung aufweist. Da die Oberkante des gegossenen Fundaments der Stadtmauer erst knapp oberhalb der Profilssole ansetzt, dürfte es sich nicht um dessen Baugrube, sondern um einen späteren, möglicherweise auch modernen Bodeneingriff handeln.

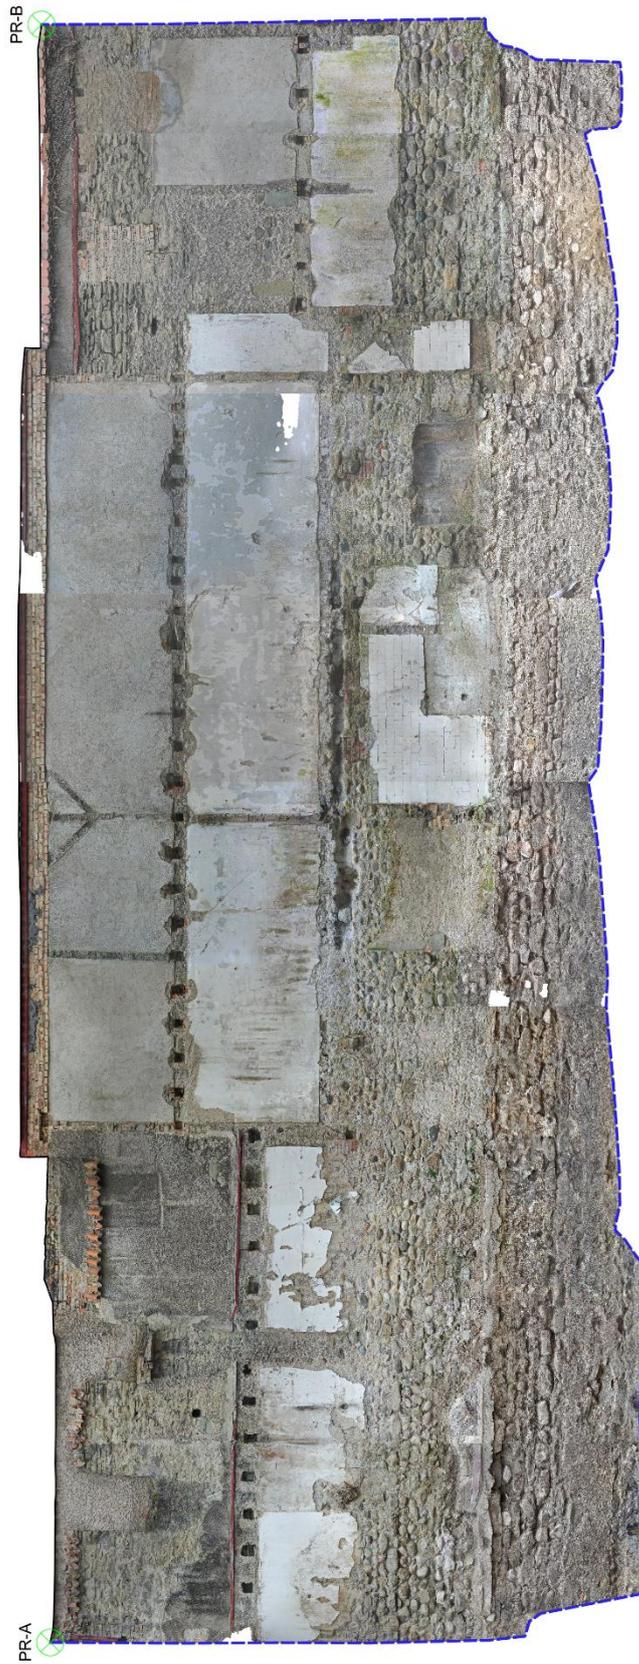
Im Rahmen der Baubeobachtung konnte die Stadtmauer auf einer Länge von 28 m dokumentiert werden (siehe unten Abb. 6). Ihr Fundament wurde hierbei bis in eine Tiefe von 396,50 mNHN aufgenommen, in der die Mauer-Unterkante noch nicht erreicht ist. Die Mauer ist im Aufgehenden bis zu 7,5 m hoch, wobei es sich oberhalb der im westlichen und östlichen Teil sichtbaren, zugemauerten Zinnen (höchster Punkt bei ca. 407 mNHN) um moderne Aufmauerungen handelt. Für unterschiedliche Anbauten an die Stadtmauer wurden Auflager für Balken ausgebrochen und die Mauer auf der

Innenseite verputzt oder auch gefliest. Das originale Mauerwerk besteht im unteren Teil aus Wacken, ab einer Tiefe von ca. 398 mNHN setzt das gegossene Fundament an. Im oberen Teil wurde die Mauer als Bruchsteinmauer ausgeführt, wobei aufgrund der Putzreste kein Übergang zwischen den unterschiedlichen verwendeten Baumaterialien zu sehen ist. Im Rahmen der Sondage wurde bereits eine Verbreiterung der Stadtmauer in ihrem unteren Teil (ab ca. 400 mNHN) dokumentiert, was sich auf der gesamten Länge des begleiteten Abschnitts beobachten ließ.

Abbildung 6: Gesamtansicht des aufgenommenen Abschnitts der 'Jüngeren Stadtmauer'. Foto und Bearbeitung: ArchaeoTask GmbH.
