Ausgrabungen in Neckarhausen, Rhein-Neckar-Kreis, Hauptstraße 379 – Befunde und Funde

Klaus Wirth

Von August bis Oktober 2011 führten Archäologen der Reiss-Engelhorn-Museen im Wohnhaus "Hauptstraße 379" Ausgrabungen durch (BW2011-137). Die Grabung fand in dem zuletzt als Küche des Hauses genutzten Raum auf einer Gesamtfläche von ca. 18 m² statt (Abb. 1). Man konnte unter dem Küchenfußboden, der ca. einen Meter über dem Gehwegniveau lag und nicht unterkellert war, mit ungestörten Bodenschichten rechnen, die Informationen zur Baugeschichte des Hauses mit allen Vorgängerbauten enthalten dürften (Wirth 2011, 9–44; ders. 2012, 198–200).¹

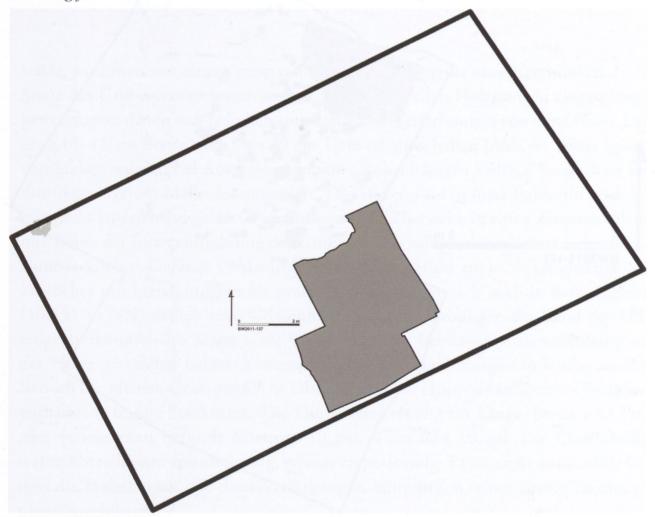
Abb. 1: Neckarhausen, Hauptstraße 379. Umriss des ehemaligen Wohnhauses mit Lage der Grabungsfläche.

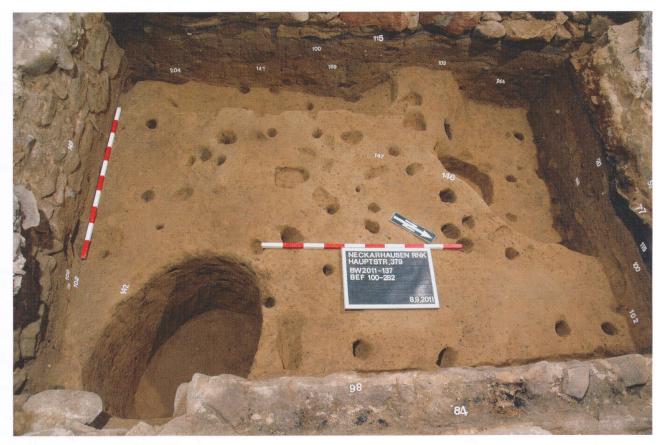
Abb. 2: Befunde der Phase 1 mit Grubenhaus und Stakenlöchern (11./12. Jahrhundert). 270 2 m BW2011-137

Die ältesten Befunde waren in braunem Auelehm eingetieft, dessen Oberfläche in einer Höhe von 100,52 m NN erhalten war (Abb. 2).³ Als Auelehm wird eine Bodenablagerung in einer Flussaue bezeichnet (Stremme 1966, 82–85; Rothe 2005, 156–160). Synonym werden dafür auch Begriffe wie "Hochflutlehm" und "Hochflutsediment" verwendet. Es handelte sich dabei um ein sogenanntes Grubenhaus, von dem sich zwei Seiten von 1,2 m und 0,8 m Länge als Negativ im Auelehm abzeichneten (Abb. 3). Die Grubensohle lag bei 100,32 m NN, der Rand bei 100,52 m NN. Die Grubentiefe betrug demnach lediglich 0,2 m. Als Teil der tragenden Pfostenkonstruktion diente eine oval umrissene Pfostengrube (158; Länge 0,46 m, Breite 0,36 m), deren Boden ca. 0,2 m unter der Sohle des Grubenhauses lag (100,12 m NN). Aufgrund der Pfosten-

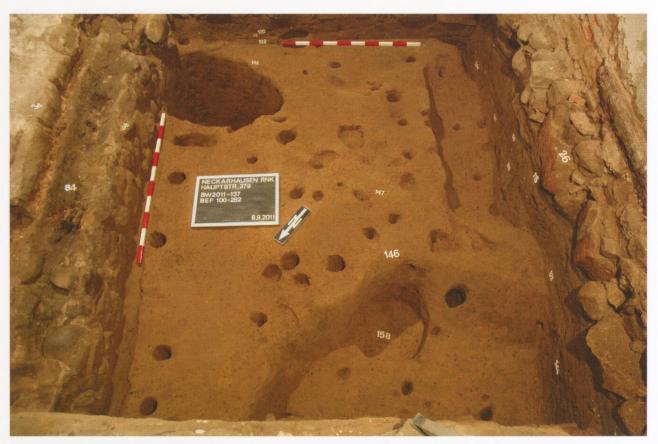
Abb. 3: Negative von Befunden der Phasen 1 und 3. Damit man die Befunde voneinander unterscheiden kann, werden sie durchnummeriert.

Abb. 4: Negative von Befunden der Phasen 1 und 3. Blick von Nordwest in das Grubenhaus mit dem Eckpfosten (158).

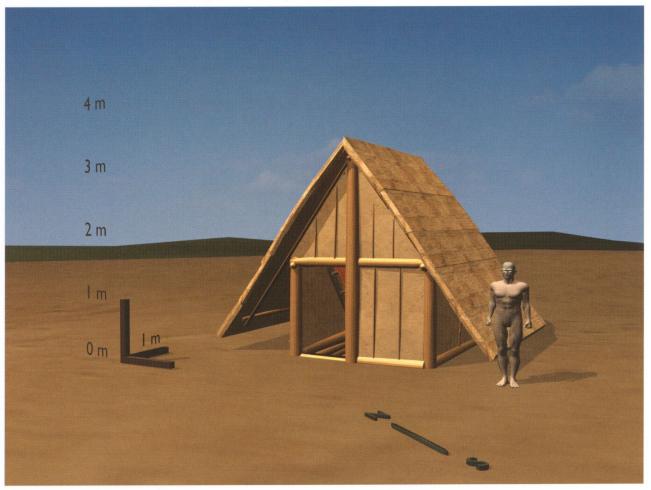
Abb. 5: Modell eines Grubenhauses nach einem Grabungsbefund im Hermsheimer Bösfeld, Mannheim-Seckenheim (Grafik Dr. Jürgen Süß, MediaCultura).

Grubenhäuser werden in großer Zahl bei Ausgrabungen von vor- und frühgeschichtlichen bzw. mittelalterlichen Siedlungsplätzen gefunden (Leinthaler 2003, 47–53). Auch wenn die ausgegrabene Fläche des Grubenhauses sehr klein ist und nur ein einzelner Eckpfosten darin entdeckt wurde, gehört unser Befund (144) zum 6-Pfosten-Typ mit vorgestellten Giebel- und eingerückten Eckpfosten (Abb. 5). Die Stärke des Eckpfostens weist auf ein massives Holzgerüst im Aufgehenden hin, das auch eine besondere Dachform erforderte. Innerhalb der Grube wurden keinerlei Einbauten oder Überbleibsel handwerklicher Tätigkeiten in Originallage beobachtet. Die Holzkonstruktion des Grubenhauses ist daher mit allen Einbauten vollständig entfernt worden. Das Webgewichtsfragment in der Verfüllung der Hausgrube könnte daher aus einem Grubenhaus stammen, das in unmittelbarer Nähe gestanden hatte und als Werkstätte zur Textilherstellung und -verarbeitung genutzt worden war. Zu diesem Zweck stand in der Grube ein sogenannter Gewichtswebstuhl, bei dem die Kettfäden am Ende mit Gewichten, den Webgewichten, beschwert waren. Diese lassen sich bei guten Erhaltungsbedingungen vollständig und in Originallage oder aber lediglich als

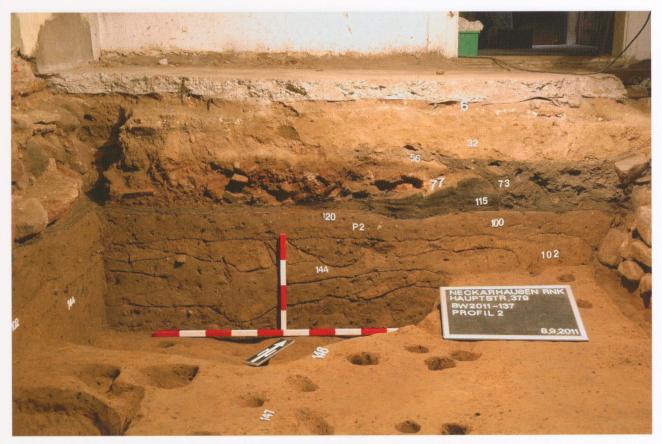
Abb. 6: Profil 2. Schichtenfolge vom Hochmittelalter bis in das 20. Jahrhundert. Geschichte im Zeitraffer: (144) Hochmittelalter, (77) 16. Jahrhundert, (6) 20. Jahrhundert.

Die Profile 1–3 (Abb. 6, 7, 9) dokumentieren eine maximal 0,19 m dicke Planierung (77) von Baustoffen (Hohlziegel, Hüttenlehm), die starke Feuereinwirkung aufwiesen (Abb. 29). Die Oberfläche der sich nach Südosten absenkenden Schicht befand sich zwischen 101,00 m NN und 100,91 m NN, die Basis zwischen 100,74 m NN und 100,95 m NN. Von einem verheerenden Brand zeugten auch die verkohlten Reste des Schwellbalkens (91) auf dem Mörtelbett (84) von Fundament (98; siehe Bauphase 6, Abb. 10, 11, 12). Im Fundmaterial dominieren Baustoffe, darunter die Hohlziegel, die

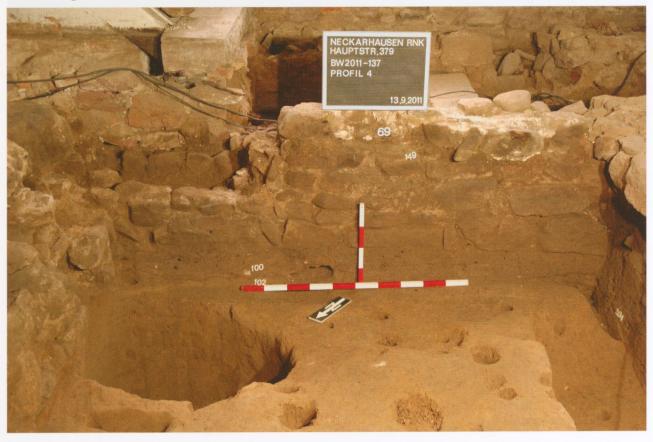
Abb. 7: Profil 4 mit dem Fundament (149), 14. Jahrhundert, und der frühbarocken Aufmauerung (69), 17. Jahrhundert.

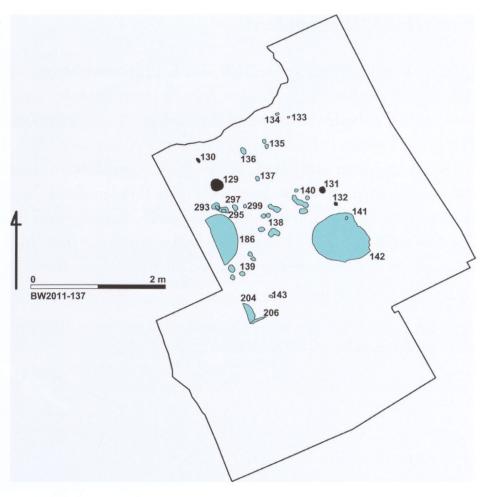
Abb. 8: Befunde der Phase 3 (türkis) und 5 (schwarz).

Über der Planierschicht (102) konnten weitere verschiedene Bauaktivitäten beobachtet werden (Abb. 8). Davon zeugen die Gruben (186) (L 0,72 m, B 0,34 m, T 0,28 m), (204) und (206) sowie die oval umrissene Grube (142) (Profil 1, Abb. 9). Letztere wies eine Länge von 0,8 m und eine Breite von 0,72 auf. Die plane Grubensohle lag mit 99,61 m NN um ca. einen Meter niedriger als die Oberfläche der Planierschicht (102). Da die Grube bis auf die Oberfläche des anstehenden Neckarkieses abgetieft war, ist zu erwägen, ob man sie damals nicht als Brunnengrube nutzte. Holzeinbauten waren jedoch nicht feststellbar. Die Untersuchung einer archäobotanischen Probe aus der Grube erbrachte kein Ergebnis. In ihrer Verfüllung (154, 155) fanden sich drei Ziegelfragmente, ein Schlackestück sowie drei Wandscherben von Tongefäßen.

Dieser Phase konnten Verfärbungen von vier Staken (129–132) unbekannter Bestimmung zugewiesen werden (Abb. 8).

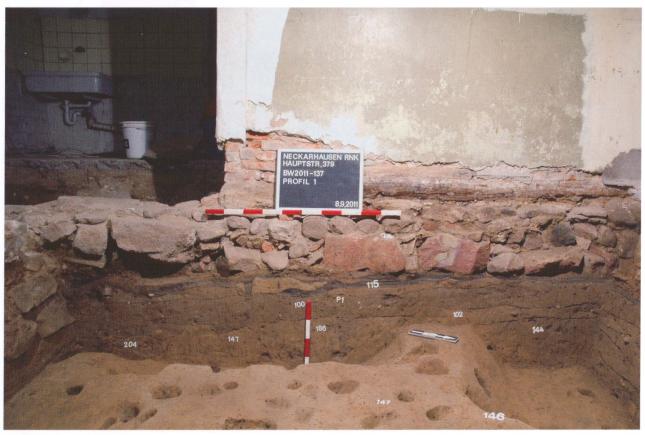
Abb. 9: Fundament 26 über Planierschichten des 13.–16. Jahrhunderts.

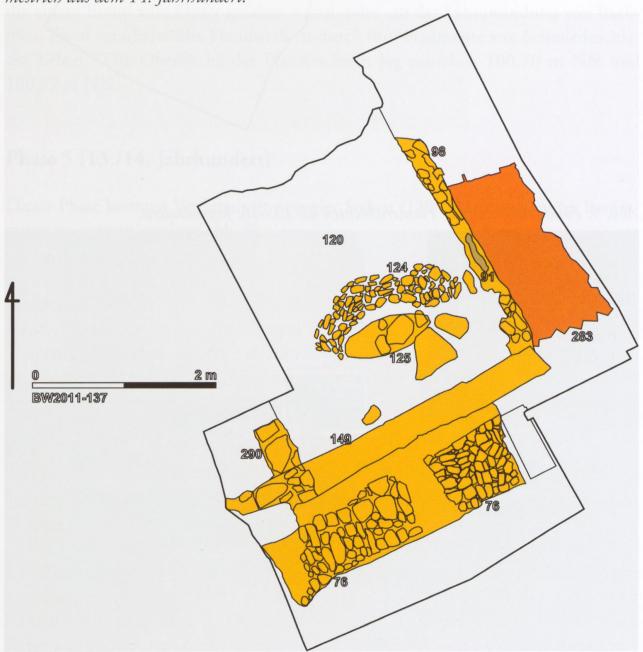
Abb. 10: Befunde der Phase 6. Fundamentreste des Fachwerkhauses mit Herdstelle und Lehmestrich aus dem 14. Jahrhundert.

In diesem Befund fassen wir Teile des Küchenbereichs eines in Fachwerktechnik errichteten Wohnhauses. Es fanden sich Steinfundamente, eine hölzerne Schwelle, die Herdstelle, Fußbodenestriche und Brenn- bzw. Ascherückstände, die beim Reinigen der Herdstelle auf den Lehmestrich geschüttet worden waren (Abb. 10).

Die im Südosten und Nordosten der Grabungsfläche in einer Länge von 2,4 m bzw. 2,7 m erhaltenen, im Eckverband stehenden Fundamente (149) und (98) bestanden aus maximal 0,4 m langen und 0,14 m hohen Flussgeröllen aus Sandstein, die vermutlich aus dem nahe gelegenen Neckar gewonnen worden waren (Abb. 7, 11). Das Steinbindemittel war Kalkmörtel. Die größeren Steine bildeten die basale Fundamentlage, wäh-

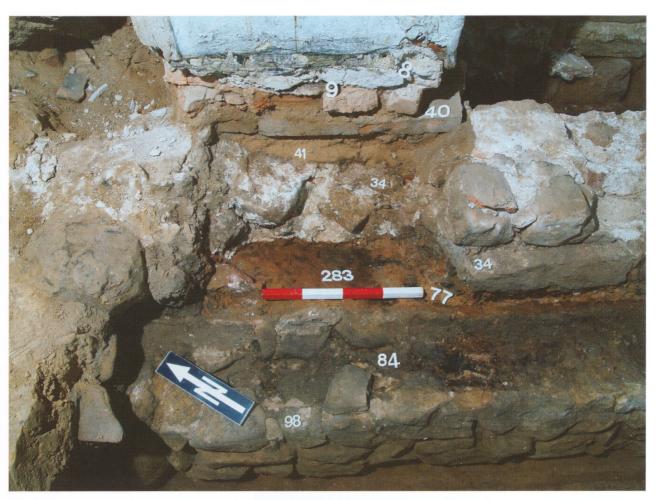
Abb. 11: Vertikalschnitt durch die Befunde. Lehmestrich (283) und Fundament (98), 14. Jahrhundert, Fundament (34), 17. Jh., Feuerstelle (40/41), 18. Jh., Schornstein (8), 19./20. Jh.

Die jüngsten Fußböden (Abb. 42) im ehemaligen Küchenbereich bestanden aus Naturstein und Beton (5, 2). Sie lagen jeweils auf Fundamentschichten aus Sand (3, 6). Der Fußboden der letzten Nutzungsperiode bestand aus quadratmetergroßen Holzplatten (Phase 22, ohne Abbildung). Wann genau der Schornstein (8; Abb. 43) in der Küche errichtet wurde, lässt sich mit archäologischen Mitteln ebenso wenig klären wie das Alter der Tonplatten (7; Abb. 44), die den Boden einer Wandnische am Schornstein bedeckten. Auch wurden keine Hinweise auf das Alter einer Herdstelle (9; Abb. 11)

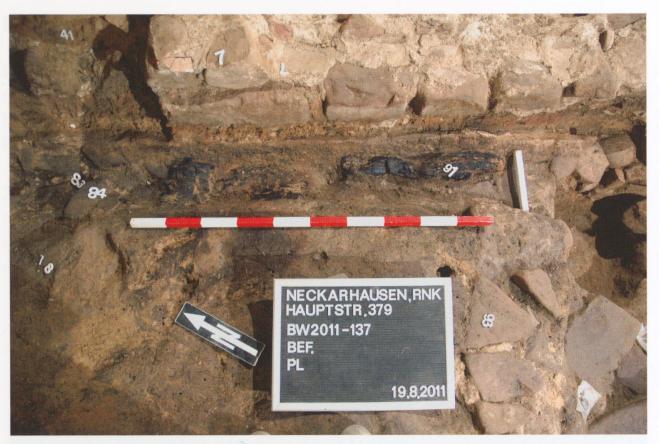
Abb. 12: Verkohlte Reste des ehemaligen Schwellbalkens (14. Jahrhundert).

rend die Gerölle kleineren Formats in maximal sechs Lagen darübergeschichtet wurden. Die Fundamentsohle lag etwa bei 100,53 m NN, die Mauerkrone bei 100,89 m NN. Auf der Mauerkrone von Fundament (98) war für die Auflage eines horizontalen Holzbalkens (91) – der Schwelle – muldenförmig Mörtel (84) aufgetragen worden. Nach dem Querschnitt der Mörtelwanne zu urteilen, dürfte es sich bei der Schwelle um einen halbierten, maximal 0,2 m breiten Stamm gehandelt haben, in den die Ständer des aufgehenden Fachwerks eingezapft waren. Das Schwellenholz selbst war verbrannt und lediglich als 0,6 m langer, 0,1 m breiter und 0,05 m hoher Holzkohlestreifen in originaler Lage erhalten geblieben (Abb. 12).

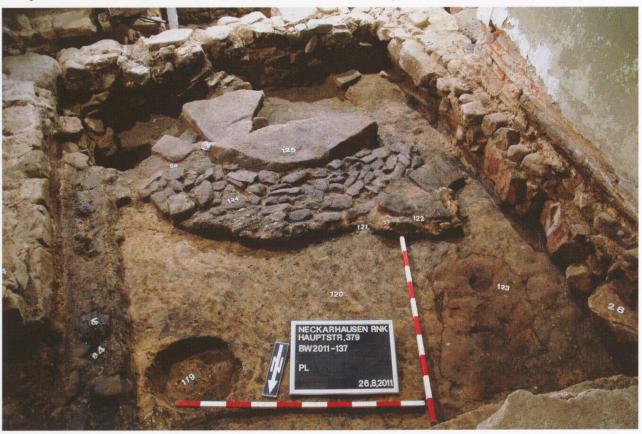
Abb. 13: Einrichtung des spätmittelalterlichen Fachwerkhauses. Herdstelle (124, 125), Lehmestrich (120), Brandfleck (123), Fundament mit verkohltem Schwellbalken (91). Die funktionale Kontinuität des Küchenbereiches bleibt für mehrere Jahrhunderte gewahrt.

An die beiden Fundamentstücke stieß eine wenige Zentimeter dicke Lage von ockerfarbenem Lehm (120), der als Fußboden zu interpretieren ist (Abb. 13). Die Oberfläche befand sich bei 100,78 m NN. Der Estrich umschloss die Rollierung einer Herdstelle (124, OK 100,85 m NN) aus kleinen Neckarkieseln, die einen Halbkreis mit einem Radius von ca. 1,2 m bildeten (Abb. 13). Diese Herdstelle schloss unmittelbar an Steinplatten (125, OK 100,82–100,90 m NN) aus Sand- und Kalkstein an. Die größte Platte besaß eine Länge von ca. einem Meter bei einer Breite von 0,5 m, die kleinste war 0,36 m lang und 0,22 m breit. Die maximale Stärke der Platten betrug 0,1 m. Ob die Platten

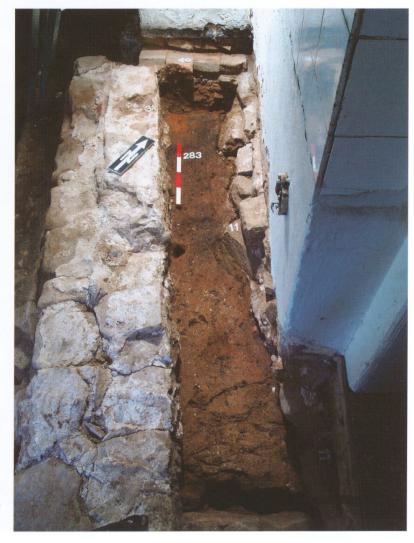
Abb. 14: Verziegelter Lehmestrich zwischen den Fundamenten (34, links) und (11, rechts). 14. Jahrhundert. Der orangerote Fleck unter dem Schornstein könnte auch von einer Herdstelle stammen.

Nordöstlich von Fundament (98) schloss sich ein weiterer Raum an, von dem nur ein verziegelter Lehmstampfboden (283) erkennbar war (Abb. 14). Dieser Befund war aufgrund barocker Störungen (Kellerbau) lediglich in einem schmalen Korridor von ca. 2 m Länge und bis zu 0,5 m Breite erhalten. Die Oberfläche dieses Fußbodens schwankte zwischen 100,88 m und 100,90 m NN. Er lag mit diesen Werten etwa so hoch wie die Herdstelle (124, 125), aber um ca. 0,1 m höher als die Oberfläche des Lehmestrichs (120). Im Bereich des Schornsteins (8) zeichneten sich rotverziegelte Areale auf diesem Estrich ab. Hier könnte sich eine Feuerstelle befunden haben. Die Verziegelung könnte aber auch durch das Schadenfeuer verursacht sein, das zur Zerstörung des Fachwerkbaus (98, 149) geführt hatte.

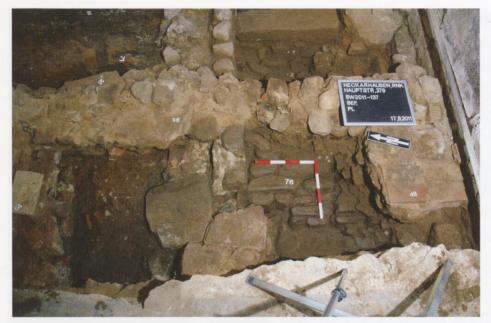
Abb. 15: Hofpflaster (76) in der Küche, 14. Jahrhundert.

Gegen das Fundament (149) setzte von Südosten ein zum Fachwerkbau dieser Bauphase gehöriges Hofpflaster (76) aus Neckarkieseln an (Abb. 15–17). Im Grabungsausschnitt konnte das Hofpflaster auf einer Länge von 2,8 m und einer Breite von ca. einem Meter dokumentiert werden. Es konnten wenigstens zwei Reihen aus länglichen Steinen

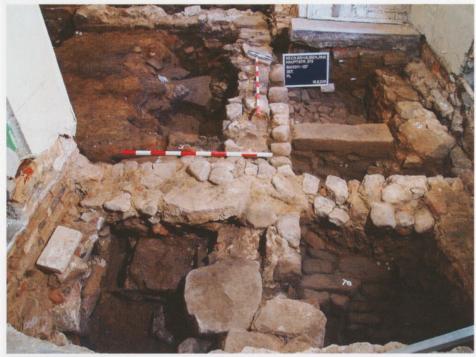
Abb. 16: Blick aus südöstlicher Richtung auf das Mauergewirr. Jedes Fundament repräsentiert eine eigene Zeitepoche.

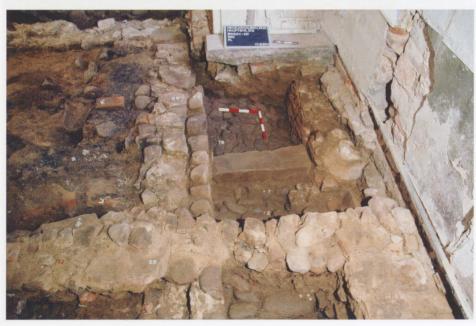
Abb. 17: Die Ausdehnung des Hofpflasters (76) aus Neckarkieseln zeigt den ehemals kleineren Grundriss des Fachwerkhauses aus dem 14. Jahrhundert.

Von Südosten wurde eine Mauerschale (74) aus Neckarkieseln angefügt (Abb. 17). Die Breite des neuen Fundamentes betrug nun 0,5 m. Die spätmittelalterliche Grundmauer (98) wurde nicht wiederverwendet. Parallel zu (98) errichtete man auf dem Brandschutt (77) ein mit dem Befund (69) über Eck verzahntes, 0,46 m breites, mindestens 3,70 m langes und maximal 0,2 m hohes Fundament (Abb. 11). Die Mauerkrone der Befunde (69/74) und (34) lag zwischen 101,09 m NN und 101,20 m NN. Der letztgenannte Wert dürfte die Höhe der Unterkante des Schwellbalkens widerspiegeln. Im Südwesten der Grabungsfläche befand sich der Rest einer Herdgrube (72) von mindestens 0,7 m Durchmesser, deren Rand von Feuer verziegelt war. Reste eines Fußbodens konnten nur indirekt durch Funde in der Grubenverfüllung (73) nachgewiesen werden. Dort befand sich ein Backstein mit vollkommen glatter Oberfläche, wie sie nur auf intensiv begangenen Fußböden entsteht.¹¹ Ein Zugang zum Obergeschoss des Wohnhauses könnte sich an der südöstlichen Längswand des Hauses befunden haben. Das Fundament (59; Abb. 32) hätte dann als Treppenwange gedient, die Sandsteinstufe (82) (OK 100,97 m NN) als Antrittsstein für eine Holztreppe/-leiter, die archäologisch aber nicht nachgewiesen wurde (Abb. 17).

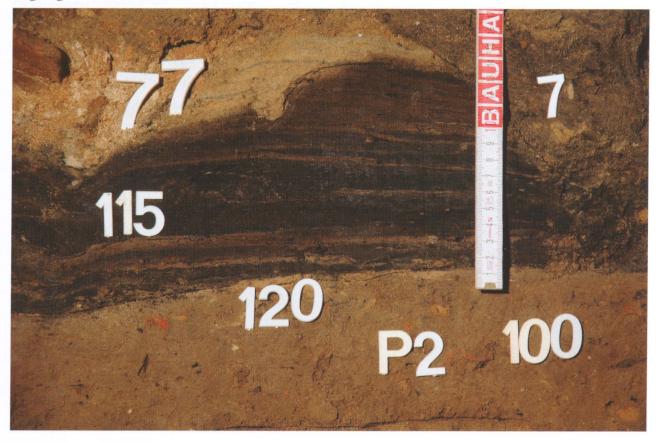
Abb. 18: Über 31 Asche- und Lehmschichten (115) sind über Jahrzehnte in der Küche abgelagert worden.

In dieser Phase wurde die gesamte durch die Fundamente (98 und 149) begrenzte Innenraumfläche im Laufe einer nur zu schätzenden Zeitspanne mit einem ca. 0,13 m starken Paket aus mindestens 31 millimeter- und zentimeterdicken Straten (Profil 2, OK 100,96 m NN; Befunde 95, 96, 101, 110, 113, 115, 116, 118, 119) aus Lehm und Asche erhöht (Abb. 6, 18, 19, 25, 26). Die Herdstelle oder -stellen, in denen diese Aschenmengen produziert wurden, müssen im nicht ausgegrabenen Teil des Wohnhauses gelegen haben.⁶

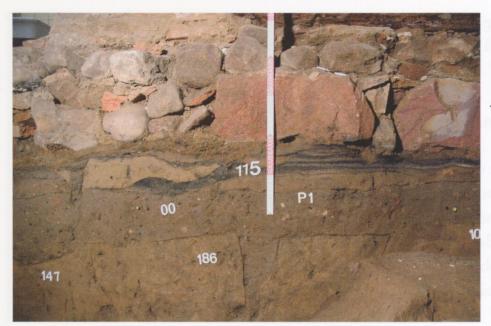
Abb. 19: Die Ascheund Lehmschichten (115) im Profil 1 wurden durch jüngere Befunde in ihrer Mächtigkeit reduziert.

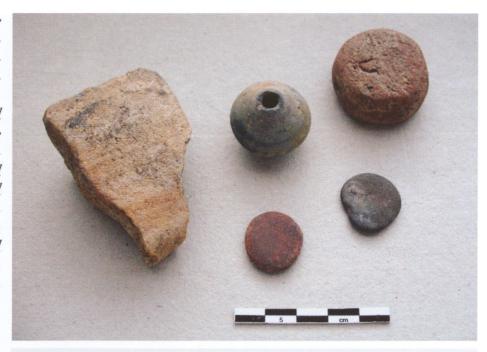
Abb. 20: Kleinfunde aus verschiedenen Befunden. Wetzstein (Befund 56; linke Bildseite; 17. Jahrhundert), Spielsteine? (Befund 101; Bild unten Mitte und rechts; Spätmittelalter), Spinnwirtel (Befund 101; Bild oben Mitte; Spätmit-Spielstein telalter), aus einem Flachziegel (Befund 95; Bild oben rechts; 15. Jahrhundert).

Die wenigen Funde aus der Planierschicht (56) stammen von glasierten (42 Fragmente) und von unglasierten Irdenwaren (19 Fragmente). Zu erwähnen ist ein Wetzstein aus einem feinkristallinen Gestein (Abb. 20).

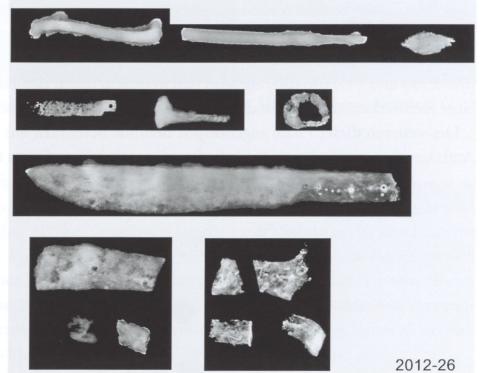
Abb. 21: Metallfunde im Röntgenbild. "Bau-ernwehr", 15. Jahrhundert (Bildmitte). Am Griff sind Nieten zur Befestigung der Griffschalen und als Verzierung zu erkennen.

Zehn korrodierte Nägel bilden zusammen mit einem Ring (Dm 2,0 x 2,5 cm; Befund 113) und einem Messer die einzigen Funde aus Eisen. Das Messer (Inv.- Nr. BW 2011-139-115-100) von der Art, die auch als "Bauernwehr" bekannt ist, hat eine Gesamtlänge von ca. 0,31 m bei einer Klingenbreite von ca. 4,5 cm (Abb. 21). Das Heft dieser einschneidigen, geraden Klinge besitzt Griffschalen aus Holz, die mit vier kräftigen Eisennieten fixiert und mit fünfzehn Nieten verziert worden sind.⁷ Die Lage des Messers innerhalb der Ascheschichten (115) suggeriert seinen Gebrauch in der Nähe einer Herdstelle, sei es zum Zerkleinern von Holz oder zur Zerteilung von Fleischwaren. Aus der Brandschicht (118) stammt ein Beschlag aus einer Kupferlegierung, der aus einem einfach gefalteten Blechstreifen hergestellt wurde (Abb. 22). An einem Ende liegen die beiden gerade geschnittenen Blechkanten übereinander, decken sich aber nicht ganz. An beiden Enden des Beschlags befinden sich Nagellöcher, zueinander leicht verschoben. Die Knickfalte am anderen Ende ist mittig ca. 0,9 cm tief trapezförmig eingeschnitten. Die Enden der so entstandenen zwei Schenkel waren ursprünglich zu je einer Öse gebogen, eine ist noch intakt, die andere flachgepresst. In den Ösen steckte möglicherweise ein Achsstift aus Metall, der aber verloren ist.8 Die Funktion des Stückes ist nicht eindeutig zu bestimmen. Es könnte sich in Erstverwendung um einen Beschlag (Schlossbeschlag) auf einem hölzernen Untergrund gehandelt haben. In Zweitverwendung diente dieses Objekt als Riemenbeschlag für eine Gürtelschnalle, wobei Schnalle und Dorn durch die Achse fixiert wurden. Bei dem

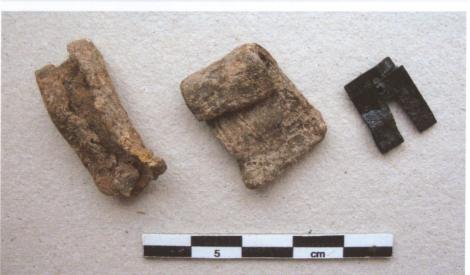
Abb. 22: Fundobjekte aus Blei (Befund 80; Bild links, Mitte) und Kupferlegierung, "Scharnier" (rechts).

Gegenstand könnte es sich aber auch um den Teil eines (Kästchen-)Scharniers gehandelt haben. Das Gegenstück mit einer einzelnen Öse wäre dann verloren. Diese Interpretation wird durch die Beobachtung gestützt, dass sich auf der Oberfläche des "Scharniers" verbrannte Holzreste befanden, die nicht lagerungsbedingt anhafteten, sondern als Reste der verbrannten Holzkiste zu deuten sind. Diese wäre demnach in einem Herdfeuer verbrannt, die Asche mit dem Scharnierteil im Küchenraum verteilt worden. Ein Objekt aus Blei aus demselben Befund konnte funktional nicht zugewiesen werden.

aus dem 14./15. Jahrhundert angeschnitten und das Aushubmaterial mitsamt der spätmittelalterlichen Gefäßscherben wieder zur Verfüllung der Grube verwendet. Glasierte Waren sind mit 72 Scherben vertreten, eine Wandscherbe mit Löchern sticht hervor, sie gehörte zu einem Sieb. Neun Fragmente von Ofenkacheln liegen vor. Zwei Fragmente von Blei (Gewicht 13,6 und 13,9 g) aus der Grubenverfüllung (80) sind weder zeitlich noch funktional zuzuordnen (Abb. 22).

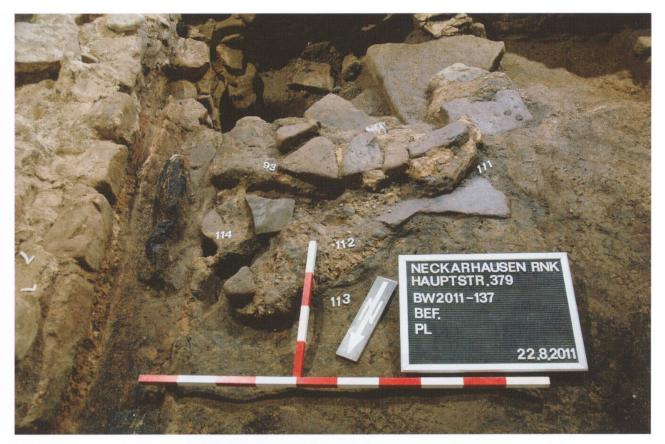
Abb. 23: Befunde der Phase 7 (schwarz) und 8 (violett).

Dieser Phase wurden im Wesentlichen ein Steinfundament (93/122) sowie damit assoziierte Befunde (111, 112, 114, 117) zugewiesen, die über Befunden der Phase 7, jedoch unter der Planierschicht (90; Phase 9) lagen (Abb. 23, 24). Das ca. 1,95 m lange und maximal 0,4 m breite Fundament bestand aus einer Lage von Flussgeröllen aus Sandstein, die mit weißlichem, mit grobkörnigen Zusatzstoffen versetztem Kalkmörtel gebunden waren. Die Ausrichtung war von Nordost nach Südwest. Diese Orientierung wich von der Flucht der Gebäudefundamente (98 und 149) merklich ab. Man darf in diesem neuen Befund wohl die Grundmauer einer Fachwerkwand sehen, die den Raum in verschieden große Abschnitte teilte.

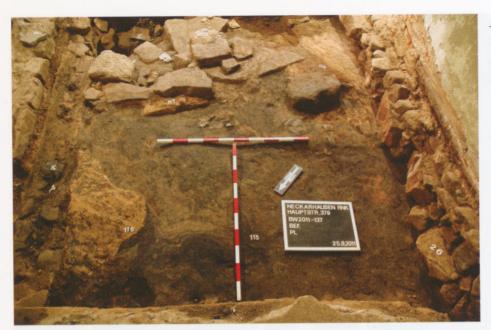
Abb. 24: Steinfundament (93/111; Phase 8) mit kiesiger Mörtelbindung; Versturz? (112–114).

Abb. 25: Ascheschichten (115) und Lehmestrich (116), 15. Jahrhundert.

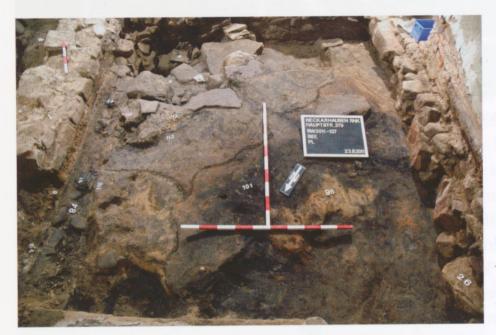
Abb. 26: Asche- und Lehmschichten in der spätmittelalterlichen Küche.

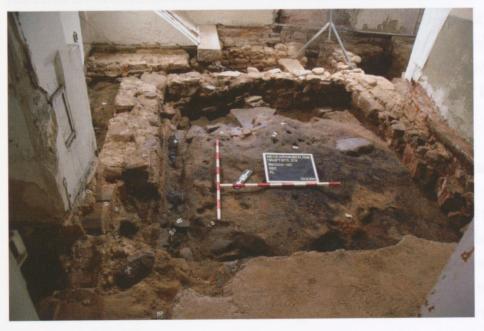
Abb. 27: Der Auftrag von Planierschicht (90) markiert den Übergang vom Spätmittelalter zur frühen Neuzeit.

Die Befunde der Phase 8 waren durch einen Erdauftrag (90) zugedeckt worden (Abb. 27). Die Oberfläche befand sich bei 101,00 m NN. Es handelte sich um schwarzgrauen Lehm mit einem hohen Holzkohleanteil. Art und Anzahl der in dieser Planierschicht enthaltenen Fundmaterialien, 17 Wandscherben einer spätmittelalterlichen Warenart und zehn Fragmente von Baustoffen (Hohlziegel, Kalkmörtel, Hüttenlehm), stimmen

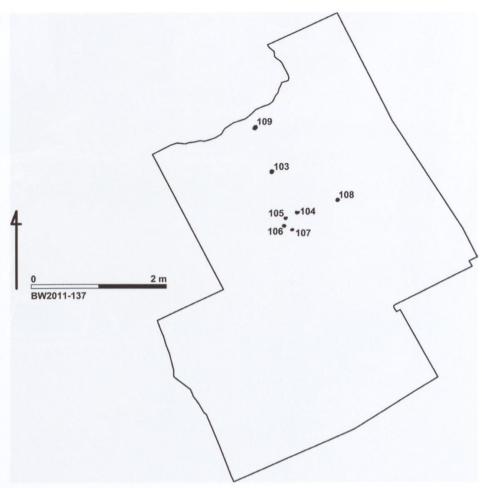
Abb. 28: Befunde der Phase 10 (15./16. Jahrhundert).

In die Planierschicht (90) waren sieben Holzpfähle sowie eine Pfostengrube (89) eingetieft worden. Die Stakenlöcher (103–109) waren mit dunkelgrauem Lehm verfüllt. Zu ihrer Funktion erlauben die Befunde keine Aussage (Abb. 28).

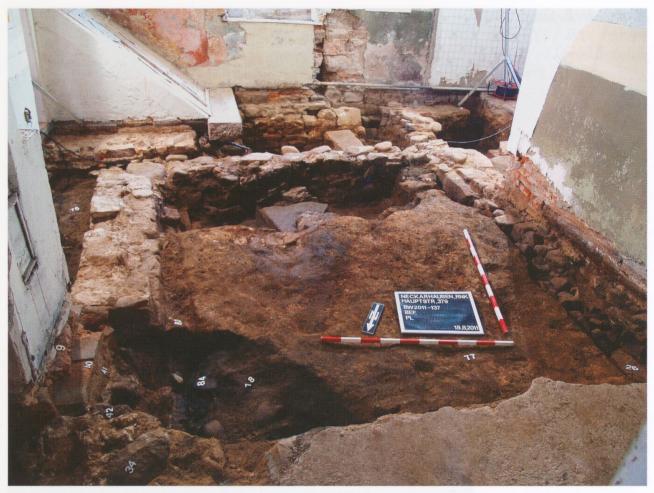
Abb. 29: Die Brandschuttschicht (77) markiert die Zerstörung des spätmittelalterlichen Fachwerkbaus. Der Brandschutt wurde vor seiner Planierung sortiert und brauchbare Baustoffe wurden zweitverwendet.

Das spätmittelalterliche Fundament (149) war an seiner Innenseite zunächst durch Ausheben einer Arbeitsgrube freigelegt, die Mauerkrone danach durch Aufmauern von Neckarkieseln mit Kalkmörtelbindung erhöht und geringfügig verbreitert worden (Abb. 29).

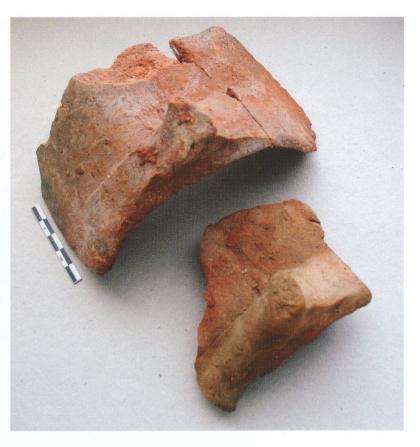
Abb. 30: Hohlziegel mit spitzer "Nase" (Befund 77).

in 506 Fragmenten mit einem Gesamtgewicht von ca. 45 kg geborgen wurden. Ca. sieben Prozent davon besaßen auf ihrem Rand eine noch vollständige, spitz zulaufende "Nase" oder den Ansatz einer solchen (Abb. 30). Das Material dieser applizierten Nasen war entlang dem gebogenen Ziegelrand ausgestrichen worden und bildet auf den beiden Seiten des Hohlziegels schwalbenschwanzartige Formen. Während die Schwalbenschwanzenden eine Breite von 3,0 bis 4,0 cm aufwiesen, lag die Breite der "größeren" Nasen bei 2,5 cm, der kleineren bei 2,0 cm. Die Scheitelhöhe der Ziegel im Bereich der Nase betrug 3,7 cm bzw. 5 cm bei einer lichten Breite von 12 cm. Die Gesamthöhe zweier Hohlziegel betrug 7 cm und 8,5 cm. Die Ziegeldicke lag zwischen 1,5 cm und 2,5 cm. Die Länge eines konisch sich verjüngenden Ziegels konnte in einem Fall mit 41 cm rekonstruiert werden.

Die Hohlziegel repräsentieren die älteste Ziegelform vom Typ "Mönch/Nonne". Beim gedeckten Dach liegen die breiten Unterziegel ("Nonne") mit ihren rückwärtigen Nasen auf den Sparren. Sie werden von schmaleren Ziegeln bedeckt ("Mönch"). Die Hohlziegel waren untereinander mit Mörtel verbunden gewesen.

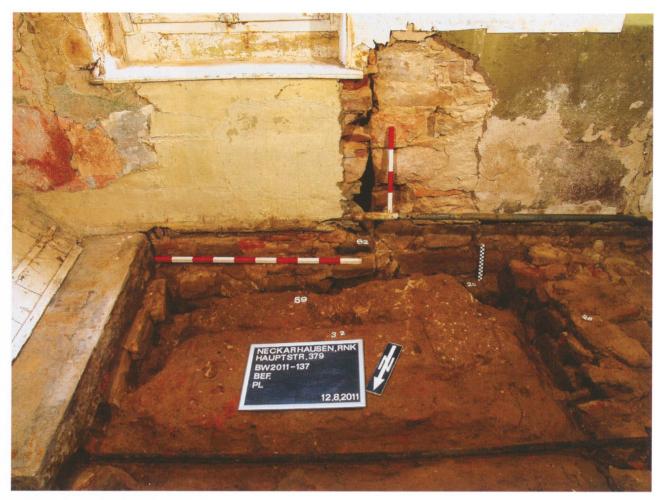
Abb. 31: Befunde der Phase 12 (Fundamente, grün) und 13 (Steinpflaster, grau).

Abb. 32: Befund (59) bildete ein Fundament für den Aufgang in das Obergeschoss. Oberhalb vom Fundament (62) befand sich einst eine Tür zum Hof der Hauptstraße 377. In die Vermauerung wurde ein Fenster gesetzt.

Diese Phase fasst das Baugeschehen nach dem Brand des mittelalterlichen Wohnhauses zusammen, ältere Bauteile sind dabei wiederverwendet worden (Abb. 31). Neue Fundamente (34, 74, 51) sind für einen Fachwerkbau errichtet und Fundamente der Vorgängerbebauung (149/69) verstärkt worden. Neu war die Anlage einer Herdgrube (72) sowie die Erstellung eines hofseitigen Hauszugangs (59, 82).

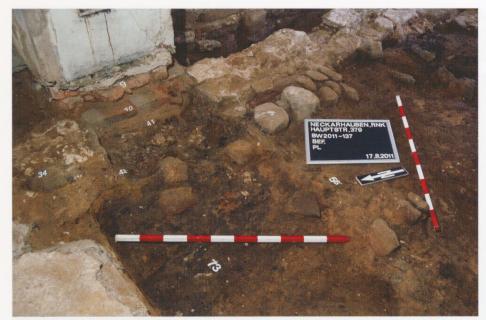
Abb. 33: Von dem Steinpflaster (Befund 46; 17. Jahrhundert) blieb durch nachfolgende Baumaßnahmen nicht viel übrig. Die Steine unterscheiden sich in ihrer Größe deutlich von denen des 14. Jahrhunderts (76).

Wenn man der Annahme folgt, dass der älteste Fußboden des frühbarocken Wohngebäudes aus Backsteinen bestand, so stellte das Kopfsteinpflaster (46) mit Futterschicht (56) einen zweiten, jüngeren Fußboden dar (Abb. 31, 33). Er bestand aus hochkant gestellten Flussgeröllen von 6 bis 24 cm Länge, 5 bis 18 cm Breite und 4 bis 13 cm Dicke, die überwiegend aus Sandstein, wenige aus Muschelkalk bestanden. Das Pflaster hatte sich nur auf einer kleinen, ungestörten Fläche erhalten. Die Oberfläche lag bei 101,16 m NN.

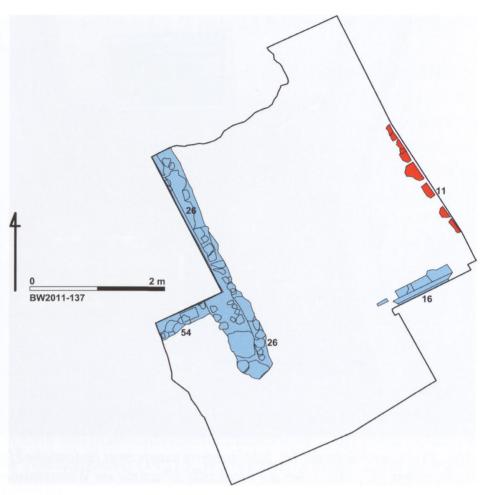
Abb. 34: Befunde der Phase 14 (11; rot) und 16 (16, 26, 54; blau).

In die Planierschicht (32) schnitten die Fundamentgräben der Mauern (16, 26 und 54) ein, die eine Veränderung der Raumstruktur anzeigten (Abb. 34). Fundament (26), auf dem eine Wand des modernen Badezimmers (20. Jahrhundert) gründete, bestand aus einem grob lagerhaften Mischmauerwerk aus Sand-, Kalk- und Backstein. Das Steinbindemittel war Lehm. Die Fundamentsohle lag bei 100,83 m NN, die Mauerkrone bei 101,09 m NN (Profil 1, Abb. 9). Die basale Lage bildeten Sandsteinquader von bis zu 0,4 m Länge und 0,26 m Höhe. Lücken zwischen den großen Sandsteinen waren mit Flusskieseln und Mauer- bzw. Flachziegelfragmenten gefüllt. Im rechten Winkel dazu verlief in südwestliche Richtung das Fundament (54).

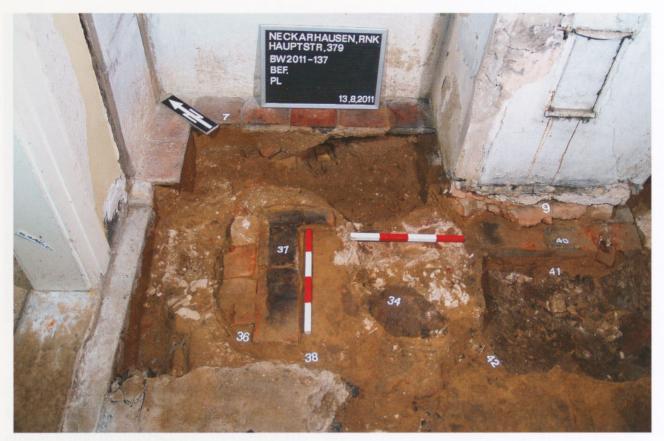
Abb. 35: In der Küche des 18. Jahrhunderts waren zwei bodennahe Herdstellen aus Backsteinen nachweisbar (37, 40). Über die Herdstelle 37 wurde im Wohnzimmer ein Kachelofen beheizt.

Die Herdstellen (37) und (40) waren in die abgebrochene Mauerkrone von Fundament (34) eingetieft worden. Die Herdstelle (37) lag mit einer erhaltenen Ziegellage innerhalb einer ovalen, 0,6 m langen und 0,44 m breiten, mit ockerbraunem Lehm verfüllten Grube. Der Ofenboden von ca. 0,2 m Breite und 0,45 m Länge bestand aus intakten (L 27,2 cm, B 13,2–13,5 cm, D 4,5 cm; G 2448 g) und fragmentierten Backsteinen, die von Ruß geschwärzt waren. Die Fugen zwischen ihnen waren weniger als

einen Zentimeter breit und mit Lehm gefüllt. Die Position der aufgehenden Ofenwand war durch eine klare Kante im Ruß erkennbar, von ihr selbst waren keine Spuren mehr vorhanden. Die erhaltene Ziegeloberfläche befand sich bei 101,19 m NN. Von dieser Herdstelle aus wurde durch ein Schürloch ein im Wohnzimmer aufgestellter Kachelofen (Hinterladerofen) befeuert.

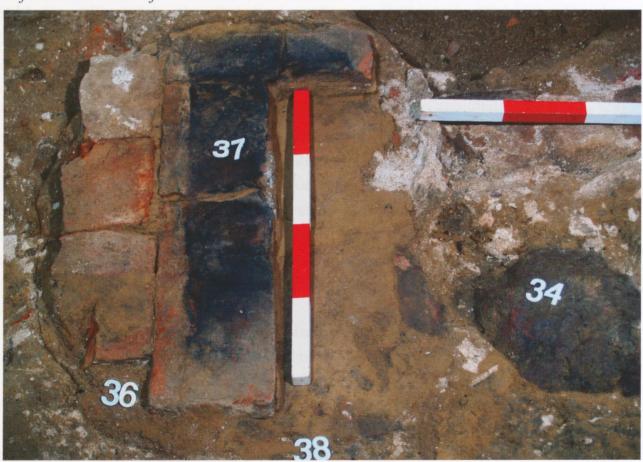
Abb. 36: Herdstelle (37) mit Baugrube (38) und Verfüllung der Baugrube (36) in der Nahaufnahme. Die verrußte Tenne ist klar erkennbar.

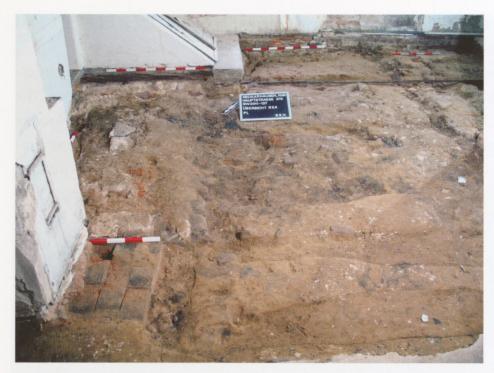
Abb. 37: Die Planierschicht (32) überzog den gesamten Küchenboden. Ältere Befunde sind teils zu sehen oder zu erahnen.

Als Kennzeichen dieser Phase werden großflächige Aufträge (32, 66, 67) von ockergelbem Lehm gewertet, der mit großen Mengen von Baustoffen und Haushaltsresten durchsetzt war (Abb. 37). Die Oberfläche der Planierschicht befand sich bei 101,17 m NN und war in einer maximalen Stärke von 0,16 m im gesamten Küchenraum verteilt.

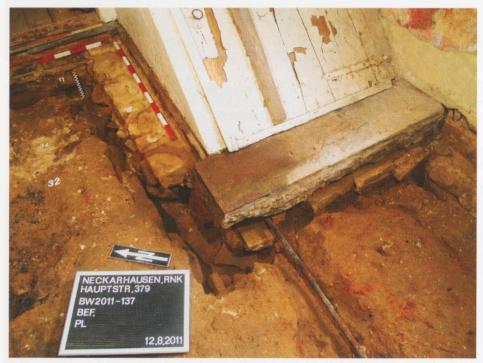
Abb. 38: Barocke Baustrukturen (11, 16, 32, 34) und die Eingangssituation in den straßenseitig errichteten Keller mit der Schwelle auf Ziegelsteinen. Die Wasserleitung führt von der Straße durch den Keller in den hinteren Hausbereich (Stall).

Auf der Grundmauer (16) errichtete man den Unterbau für die nordöstliche Kellertreppenwange (Abb. 38). Sie gehört bereits dem 20. Jahrhundert an. Aus den Verfüllungen der Gräben für die Fundamente (16) und (26) wurden zahlreiche keramische Funde geborgen. Zu diesen Funden zählen das Fragment eines Siebgefäßes sowie der Stiel einer

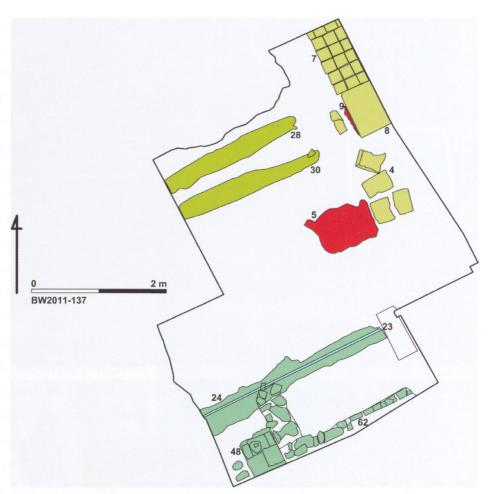
Abb. 39: Baustrukturen des 19./20. Jahrhunderts. Wasserleitung (23), Gräben (28, 30), Fragmente von Sandsteinplatten (4), Betonestrich (5), Schornstein (8), Tonplatten (7), Herdstelle (9), Fundamente (48, 62).

In die Planierschicht (32) schnitten zwei langschmale Gräben (29, 31) mit trapezförmigem Querschnitt, die mit braunem, sandigem Lehm verfüllt waren (Abb. 39, 40).

Abschließend werden Umbauten am und im ehemaligen Wohnhaus Hauptstraße 379 zusammengefasst, die in der zweiten Hälfte des 19. und in der ersten Hälfte des 20. Jahrhunderts durchgeführt wurden (Abb. 39).

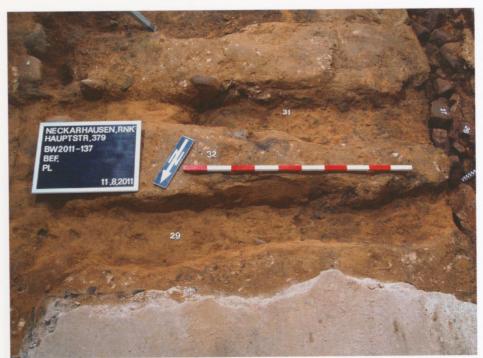
Abb. 40: Balkennegative (29, 31) nach Entfernen der sandigen Verfüllungen (28, 30).

Ihre Länge betrug mindestens 2,2 m, während die Breite zwischen 0,22 m und 0,32 m schwankte. Die Tiefe betrug 0,12–0,15 m (Oberkante 101,15 m NN). Der Boden von Graben (31) war eben, der von (29) senkte sich leicht in südwestliche Richtung. Vermutlich hatten diese Gräben zur Aufnahme von Balken für einen Holzdielenfußboden gedient.

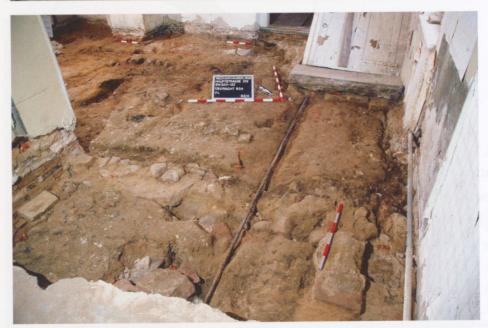
Abb. 41: Wasserleitung (23) mit breitem Graben.

Gemeinde einen zweiten Brunnen bauen (www.edingen-neckarhausen.de/2390_DEU_WWW.php). Die Wasserleitung in der Hauptstraße 379 muss demnach zwischen 1913 und 1930 verlegt worden sein. Verschiedentlich ist in Neckarhausen zu beobachten, dass Brunnen bis zum heutigen Tag intakt geblieben sind, auch noch geringfügig Wasser führen und nicht zu "Müllschluckern" umgewidmet werden.

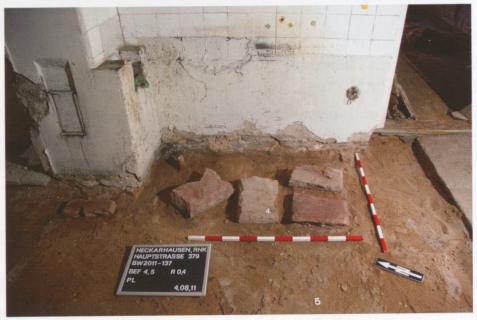
Abb. 42: Fragmente von Sandsteinplatten (4) im Bereich eines Herdes der letzten Nutzung.

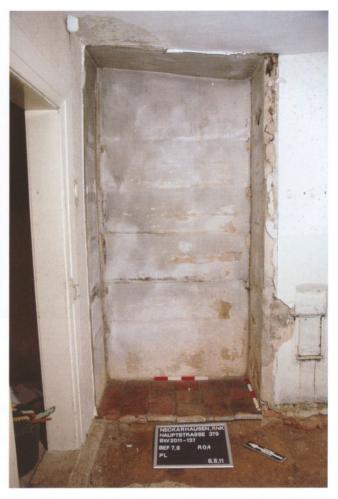
Abb. 43: Mit Tonplatten (7) ausgelegte Wandnische links vom Schornstein (8) mit Abdrücken von Regalbrettern an der rückwärtigen Wand.

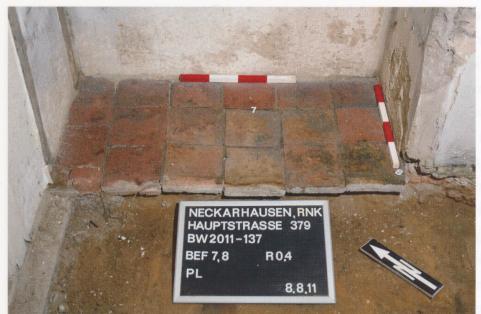
Abb. 44: Tonplatten (7) in der Nahaufnahme. Die letzte Putzfassung des Schornsteins zieht über die Tonplatten.
