Internet-Beiträge zur Ägyptologie und Sudanarchäologie
Studies from the Internet on Egyptology and Sudanarchaeology

Jochen Hallof

**Die Baustufen I bis IV der Großen Anlage
von Musawwarat es Sufra**

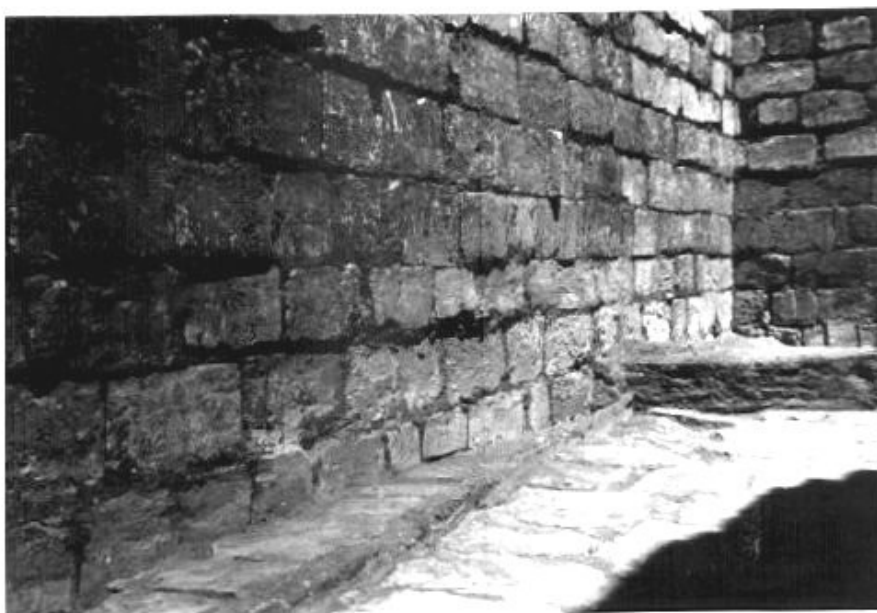
Abbildung 3

Schnitt 10312 (Grundrißzeichnung: P-IA/031; Fotos: Neg. Nr. 430/68-72; Anhang Abb. 3): dieser Schnitt liegt von dem soeben beschriebenen Schnitt 10323 etwa 150 cm weiter nördlicher. In ihm fand sich auf der Schnittsohle in einer Höhe von +1 cm die Fortsetzung der Fundamentlage 103D. Die freigelegte Fundamentlage 103E besteht aus einer Blocklage von 16 cm Höhe. Ihre Breite kann nicht bestimmt werden, da ihre östliche Schale beim Bau der Terrassenmauer 102-W/103 in der Bauetappe VIa beseitigt worden ist.

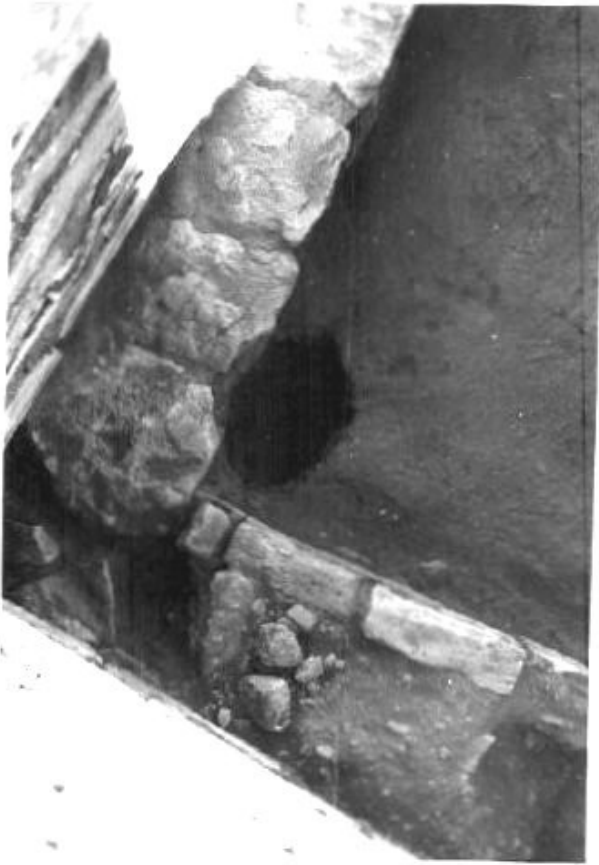
Abbildung 4

Schnitt 1015+1016+1018 (Grundrißzeichnung: P-IA/0160; Profilzeichnung: P-IA/0139; Fotos: Hintze 1971, 233 Abb. 10; Neg. Nr. 727/33-39; 729/7-21, 41-47; 730/63; Anhang Abb. 4): auf der Schnittsohle des im östlichen Teil des Zentraltempels angelegten Schnittkomplexes fanden sich zwei Fundamentlagen, die Fundamentlage 101E, die der Baustufe IV zuzurechnen ist (s. S. 93) und das zur Baustufe III gehörende Mauerstück 101A. Von diesem Mauerstück ist nur die östliche Schale in einer Länge von 4 m erhalten geblieben. Sie besteht aus gleichmäßigen kleinen und zum Teil bestuckten Blöcken, die sich von denen der späteren Baustufen durch ihre gelbliche Farbe unterscheiden. Die Blöcke besitzen folgende statistische Maße:

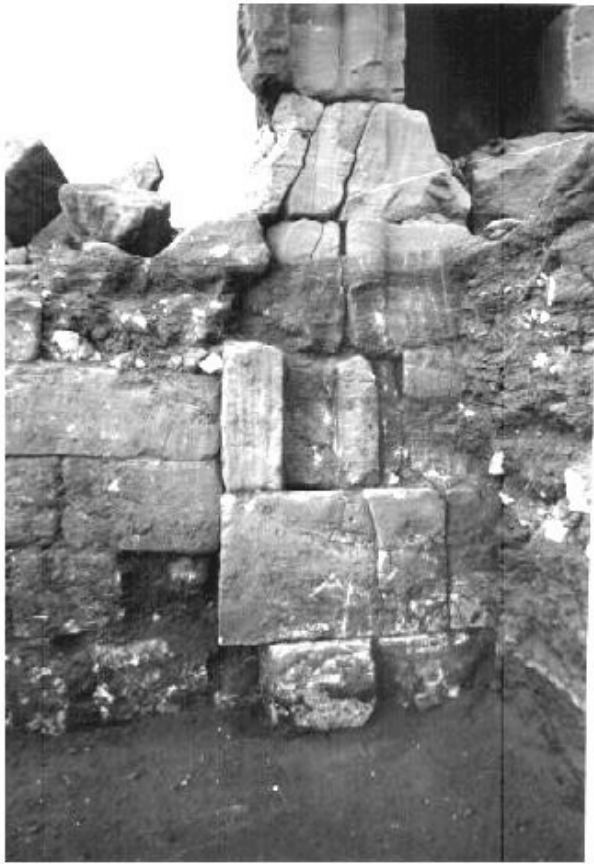
Abbildung 7

Schnitt 1022 (Grundrißzeichnung: P-IA/0163; Profilzeichnung: P-IA/0171; Fotos: Hintze 1971, 236, Abb. 15; Neg. Nr. 714/14-16, 715/1, 718/6-16, 830/11-13; Anhang Abb. 7): in diesem Schnitt fand sich die Fortsetzung der Fundamentlage 101F aus dem Schnitt 1012, die jedoch weitaus unregelmäßiger verlegt worden ist. Diese Fundamentlage 102B besitzt eine Breite von 194/200 cm. Diese Breite dürften auch die Fundamentlagen 101F, 101G und 101H der Schnitte 1012, 1013 und 1014 besessen haben, und es ist sehr wahrscheinlich, daß dies die Breite der Mauern des Zentraltempels der Baustufe IV gewesen ist. Die Oberkante der Fundamentlage liegt auf einem Niveau von +9/+17 cm.

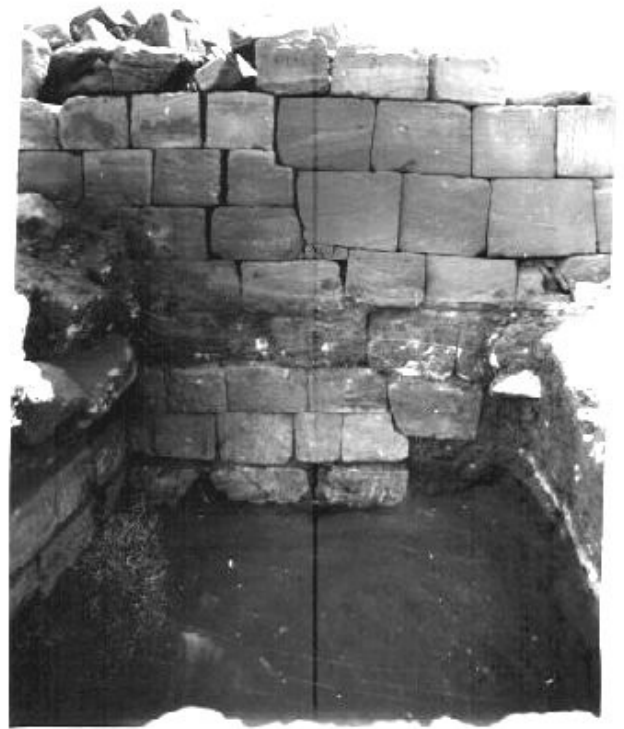
Abbildung 8

Schnitt 6015: (Grundrißzeichnung: Raumbuch K. Stark; Anhang Plan 4; Foto: Neg. Nr. 615/15; Anhang Abb. 8): dieser Schnitt wurde am Fuß der Mauer 517/601, der Westkapellenrückwand, angelegt. Es zeigte sich, daß auf der Fundamentlage 517D, auf der die Westwand der Westkapelle errichtet ist (wobei sie beim Bau der Kapellenwand um eine Steinlage erweitert werden mußte, da diese eine größere Breite als die Hofmauer 512+513/601 besitzt), gleichzeitig die Hofmauer 512+513/601 errichtet worden ist, die somit ebenfalls der Baustufe IV zugerechnet werden muß. In diesem Schnitt konnte ferner ermittelt werden, daß die Fundamentlage 517D auf einem Niveau von +30 cm und damit auf fast demselben Niveau wie die Fundamentlage 517C liegt (die Differenz beider Niveaus beträgt 2 cm). Damit läßt sich der Bauablauf anhand des Schnittes 6015 wie folgt rekonstruieren:
