ANGELIKA LOHWASSER

## BEOBSACHTUNGEN ZU PFOSTENLÖCHERN AUF DEM SÄULENBANKETT DES ZENTRALTEMPELS DER GROSSEN ANLAGE

*Vorbemerkung: Während der Vorkampagne in Musawwarat es Sufra im Frühjahr 1995 wurden von K.-H. Priese auf der Zentralterrasse der Großen Anlage Nachmessungen durchgeführt, die für die Endpublikation notwendig sind. Beim Säubern des Fußbodens um den Zentraltempel sowie von Tür- und Fensterschwellen fand er im Säulenbankett zahlreiche Vertiefungen, die nachträglich angebracht worden waren.*

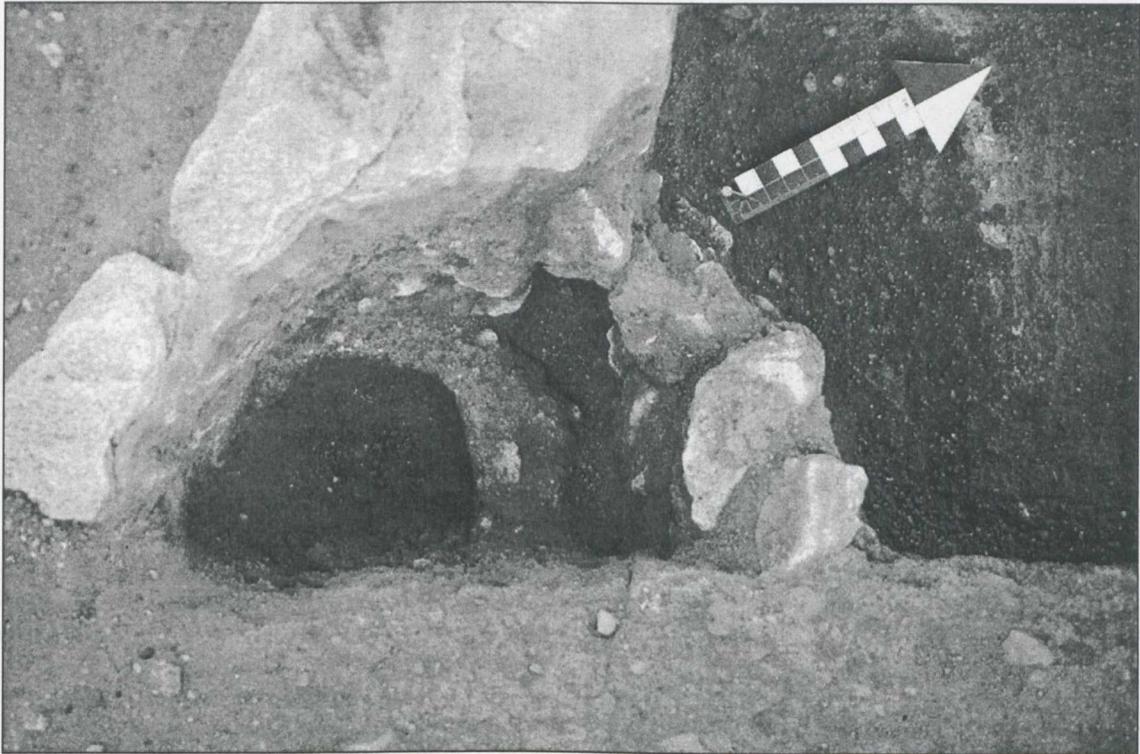
Abb. 5: Loch Nr. 6

Abb. 6: Loch Nr. 6

Abb. 7: Loch Nr. 6

befindet, kommt es zu unregelmäßigeren Ausformungen. Anders scheint nur das Loch Nr. 6 zu sein (Abb. 5 – 7): Das Loch liegt zur Hälfte im Bankettkantenstein (1), als seitliche Begrenzung zum Boden (2) hin liegen einige Steine (3) fest zusammen gepackt. 160 mm unterhalb der Bankettkante, in der Mitte des Loches, wird die-

ses durch einen sehr harten, länglichen Lehmquader (4) (ca. 40 mm breit), der bis zum Boden des Loches reicht, noch verkleinert.
