Die Wasserversorgung der Herrscher

Peter Pfälzner

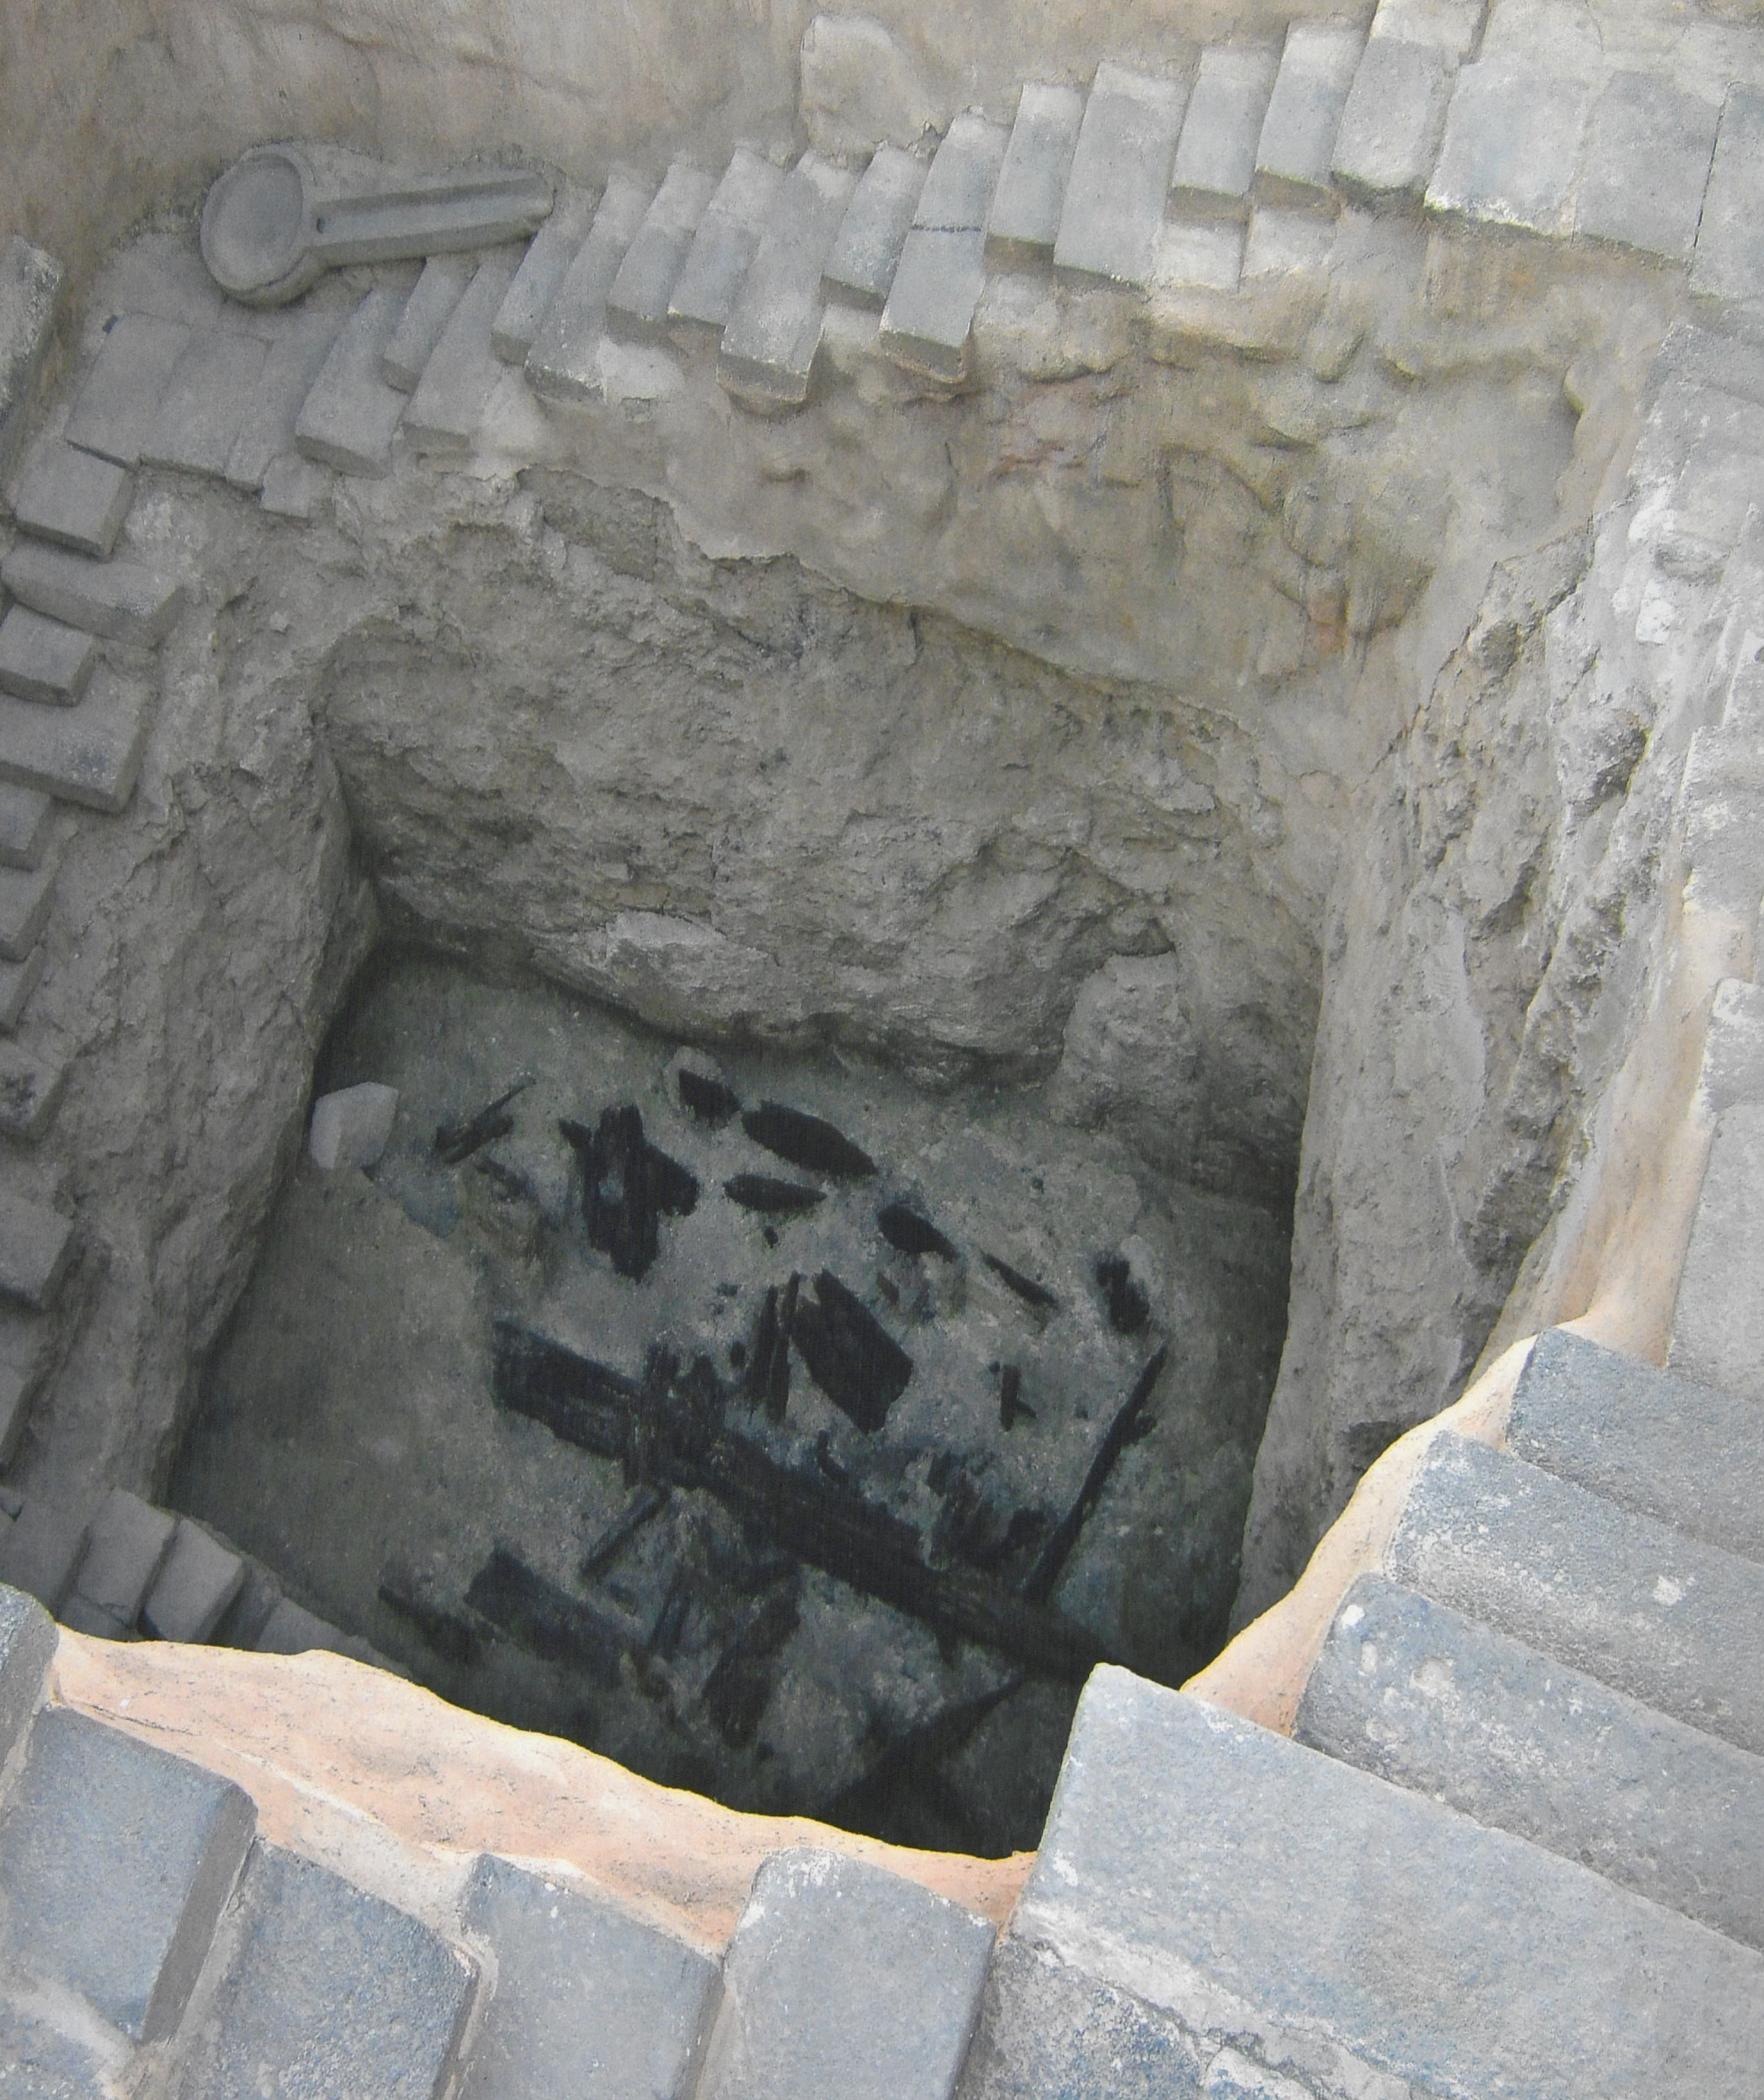
◀ Blick in den Palastbrunnen

An den Wänden des 9 m x 9 m messenden Felschachtes entlang führen gleichmäßig verlegte 1,5 m breite Stufen aus Basalt in eine Tiefe von mindestens 14 m hinab.

Die architektonische Gestaltung der Anlage beeindruckt durch die monumentale Treppenanlage, die den Schacht bis unten hin zugänglich machte. Sie besteht aus gleichmäßig verlegten Basaltstufen; diese sind auf treppenartig abfallende Absätze in der Felswand aufgelegt. Die 1,5 m breite Treppe beginnt an der Ostseite des Brunnens und zieht in mehrfach abknickendem Verlauf entlang der vier Seitenwände nach unten, bis sie an der Ostseite für einen fünften Treppenlauf ein weiteres Mal umbiegt.

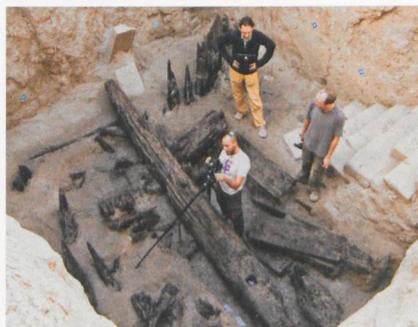
Feuchtholzablagerung

Sie bildet den bisher größten und bedeutendsten Fund von Feuchtholz aus der Bronzezeit in den eher trockenen Ländern des Vorderen Orients.

Ab einer Tiefe von 14,5 m wird die Erde der Schachtfüllung wegen des nahen Grundwasserspiegels schlagartig feucht. Hier konnte eine umfangreiche Ablagerung von Feuchtholz aufgedeckt werden. Die einzelnen Holzbalken sind nicht verbrannt und haben sich aufgrund des hohen Feuchtigkeitsgehaltes ausgezeichnet erhalten. Es handelt sich um den bisher größten und bedeutendsten Fund von Feuchtholz aus der Bronzezeit in den ariden Ländern des Vorderen Orients.

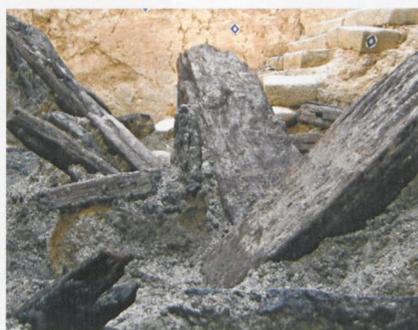
Verstürzte Holzbalken

Die einzelnen Balken verbrannten bei der Zerstörung des Palastes nur teilweise und haben sich aufgrund der hohen Feuchtigkeit in dem Brunnenschacht ausgezeichnet erhalten.

Innerhalb der chaotisch verstürzten Holzablagerung stieß man auf mächtige Dachbalken von bis zu 5 m Länge und 800 kg Gewicht, aber auch auf regelmäßig geschnittene Holzbohlen sowie Kanthölzer mit Zapflöchern, die vielleicht von Türen oder Möbeln stammen könnten. Besondere Aufmerksamkeit verdienen drei profilierte Holzstangen mit Seilabdrücken, die möglicherweise Teile von Seilwinden gewesen sein könnten. Alle diese Hölzer sind bei der Zerstörung des Königspalastes aus dem Erdgeschoss in den Brunnenschacht gestürzt und waren sicherlich Teile des Daches, aber auch Teile der früheren Einrichtung des Raumes über dem Brunnen. Sie stellen ein einmaliges Zeugnis bronzezeitlicher Zimmermannstechnik im Alten Orient dar.
