Herr Wolfram Hoepfner aus Berlin spricht über »Das Hierothesion Mithradates' I. von Kommagene. Ergebnisse der jüngsten Ausgrabungen in Arsameia am Nymphaios«.

Über die 1963 und 1964 in Arsameia ausgeführten Grabungen, die unter der Leitung von F. K. Dörner standen, ist ein Vorbericht erschienen¹. Es sei hier als wichtigste Frage in Kürze dargelegt, inwieweit die neuen Arbeiten auf der Eski Kale unsere Vorstellung von der Anlage des Hierothesion erweiterten.

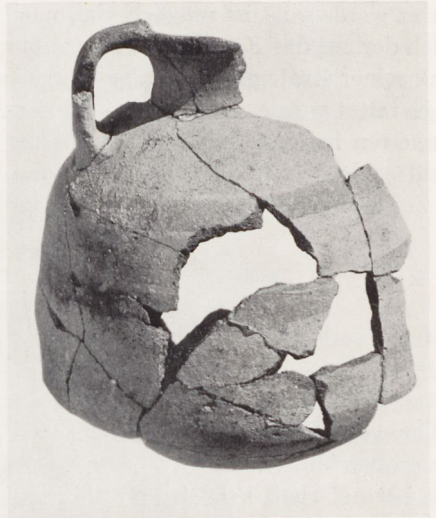
Abb. 3 und 4. Krug aus der Zerstörungsschicht des Hierothesion

15 m³ beträgt, lagen die Scherben einer Amphora und eines Kruges (Abb. 3 und 4) in den Trümmern der herabgestürzten Decke. Beide Gefäße, die sehr wahrscheinlich aus der frühen Kaiserzeit stammen⁷, geben einen Hinweis für die wichtige Frage, wann das Hierothesion zerstört worden ist.
