Tilman Mittelstraß

## Die archäologischen Ausgrabungen in St. Bartholomäus in Markt Indersdorf Ein Zwischenbericht

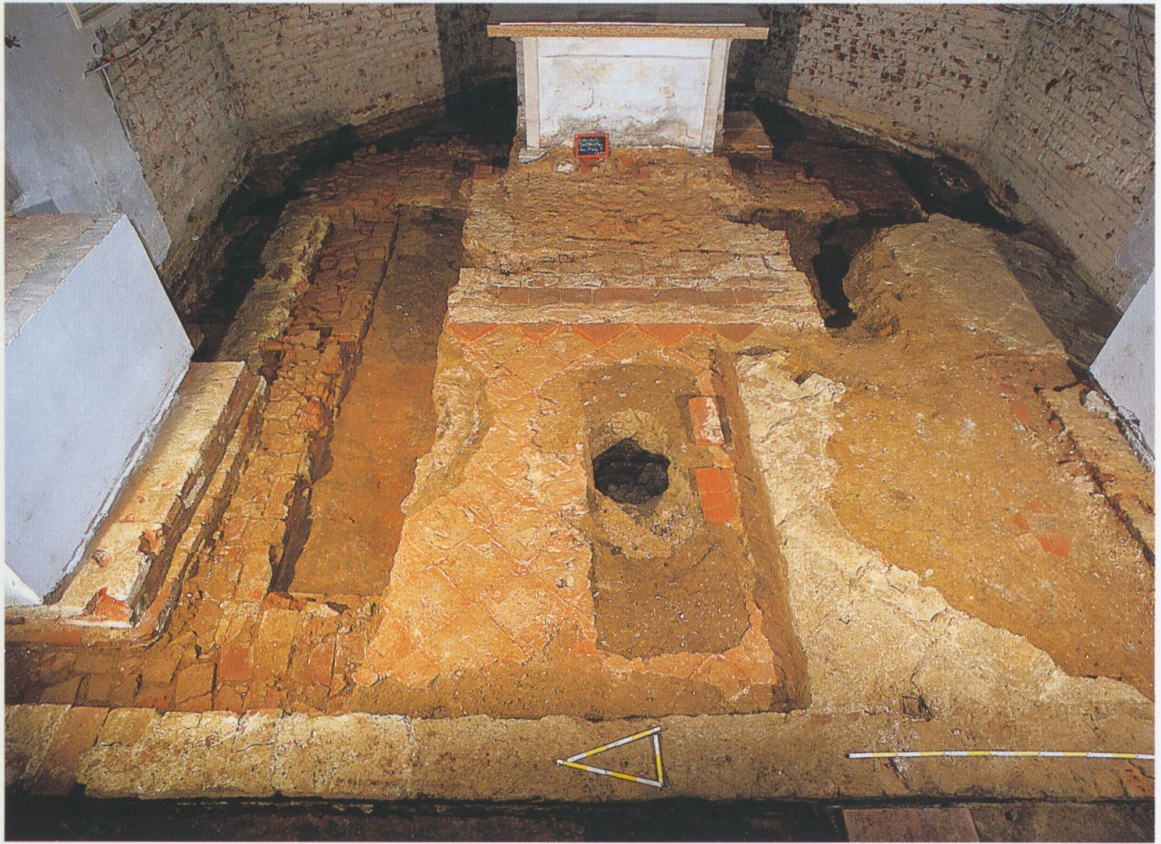
3 Markt Indersdorf, Marktkirche St. Bartholomäus. Erste Grabungsfläche im Chor von Westen

Im Chor zeichnete sich inmitten späterer Anbauten ein rechteckiger Mauerblock als  
ursprüngliches Altarfundament ab (Abb. 3), das auf Fußbodenhöhe einen im Süden  
nachgewiesenen, wohl rundum laufenden Vorsprung besitzt. Die Zugehörigkeit der  
im Westen vorgelagerten Stufe läßt sich nur vermuten (Mörtelgleichheit). Unmittelbar  
neben dem Altar sind im Nordosten und Südosten zwei korrespondierende Pfahlspu-  
ren nachgewiesen, die zu einem Altaraufbau oder Baldachin gehört haben mögen.

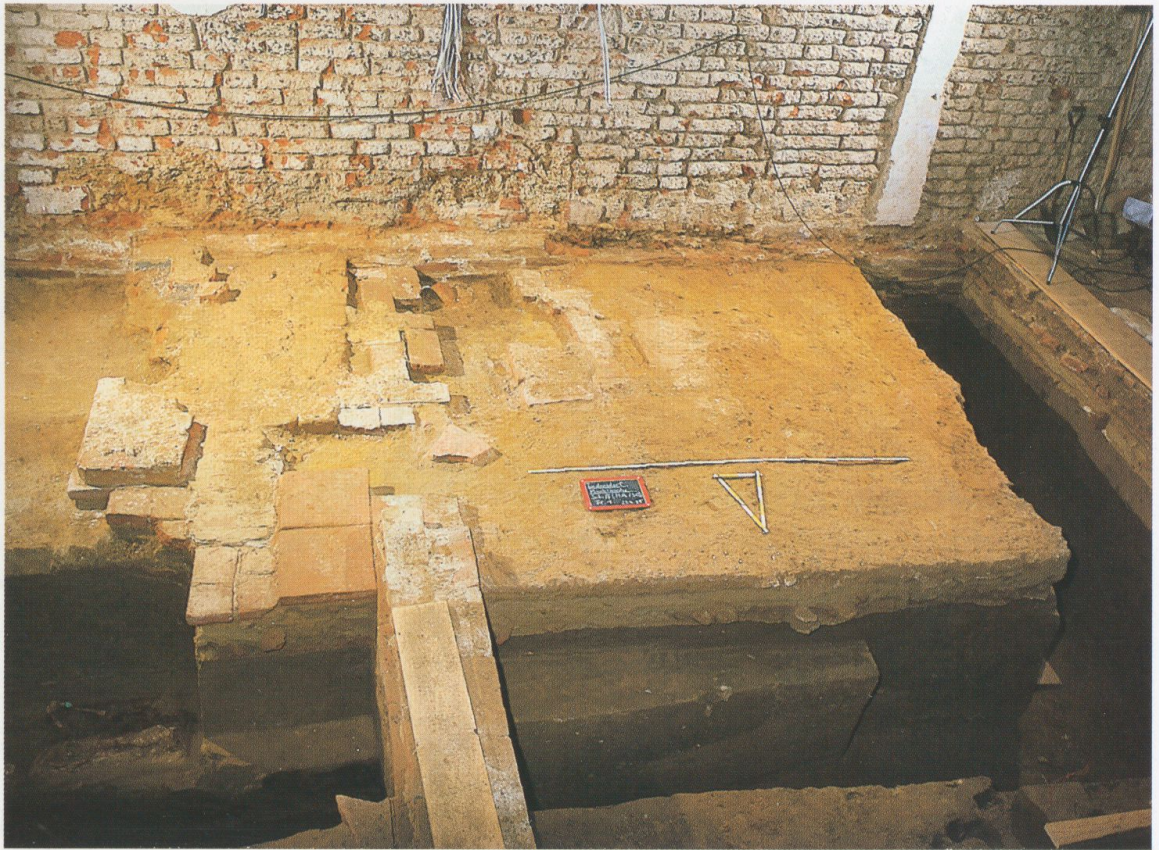
8 Markt Indersdorf, Marktkirche St. Bartholomäus. Lettnerfundament von Norden
