Wasserstandsganglinie des Rheins am Pegel Maxau im Untersuchungszeitraum 1997-2001

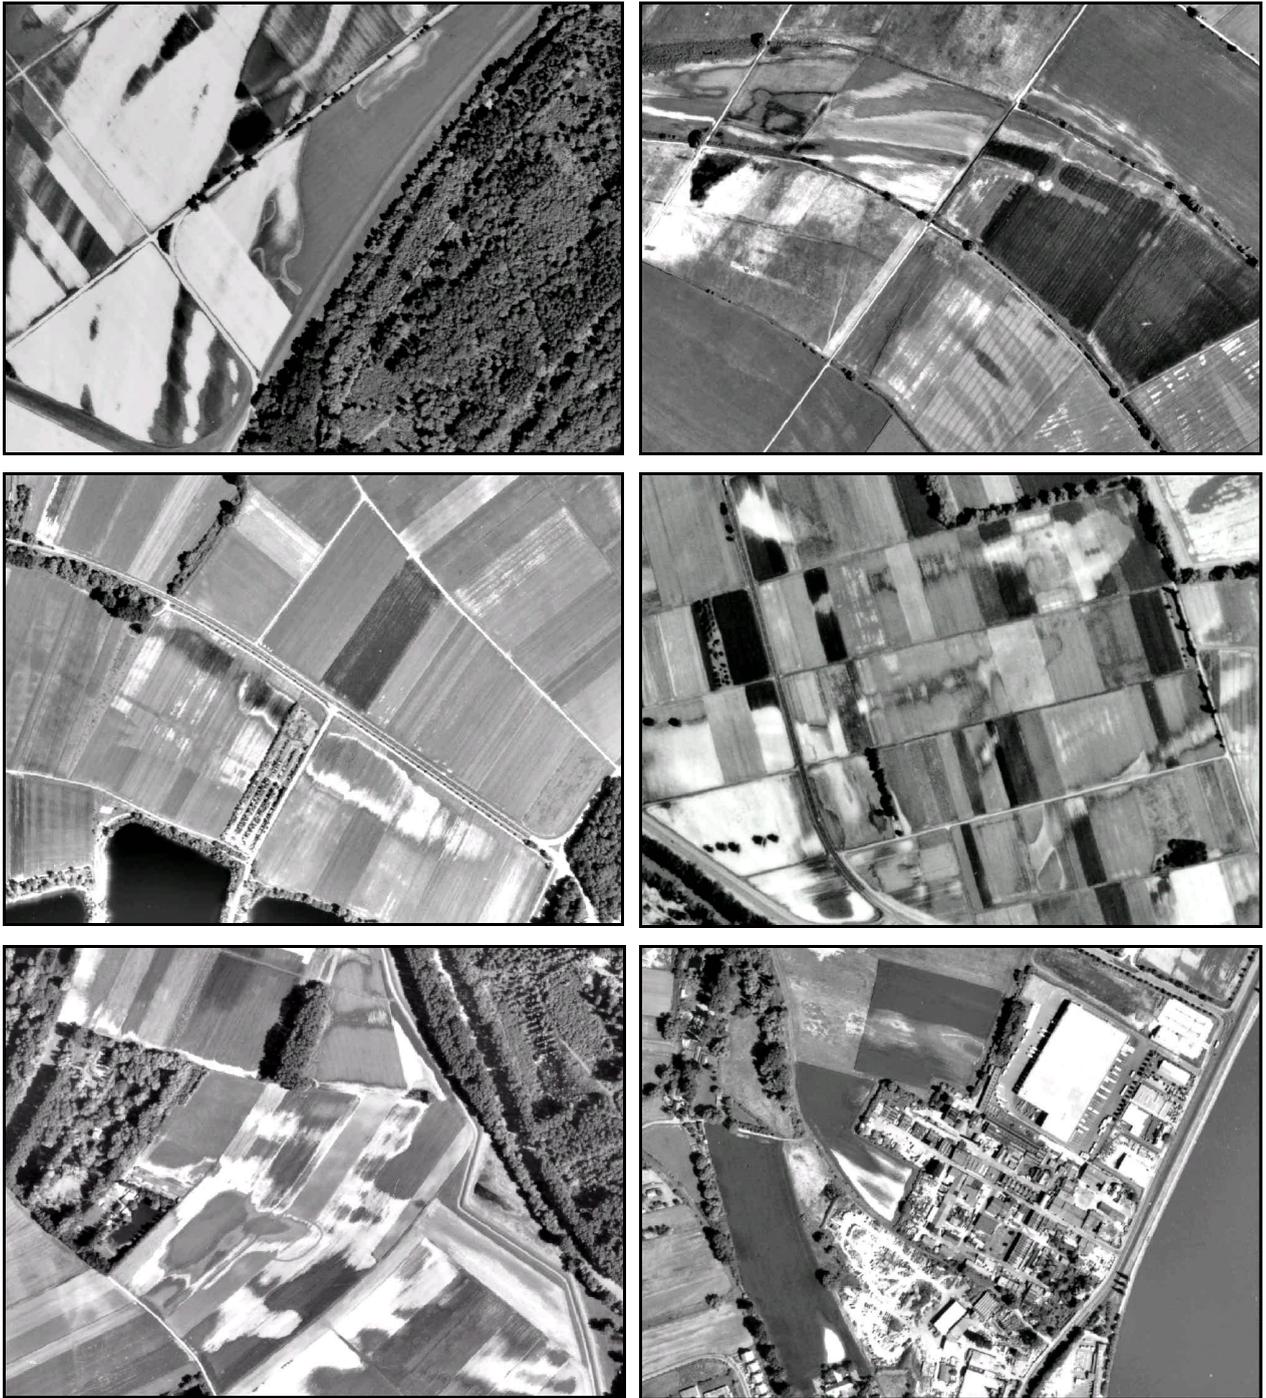
Abb. 41.: Beispiele für die Abbildung von druckwasserbedingten Ernteschäden bzw. Veränderungen der Vegetation im Untersuchungsgebiet. Bei den hellen Flächen handelt es sich zumeist um abgestorbene und vergilbte Pflanzen, bei den dunklen Flächen im Inneren der Inundationsflächen um sukzessive nachwachsende, feuchtigkeitsliebende Pflanzenarten. Die Bilder entstanden mehr als 2 Monate nach dem Maximum der Hochwasserwelle.

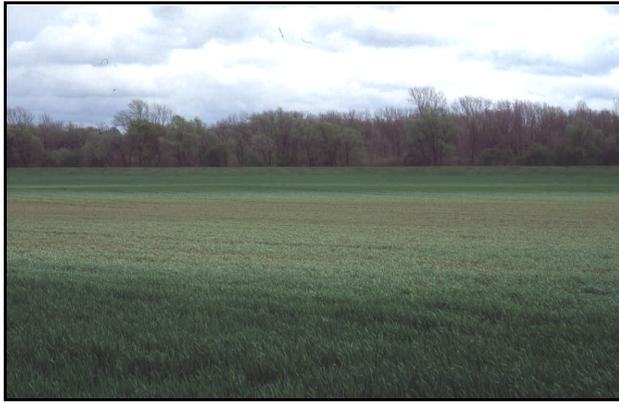
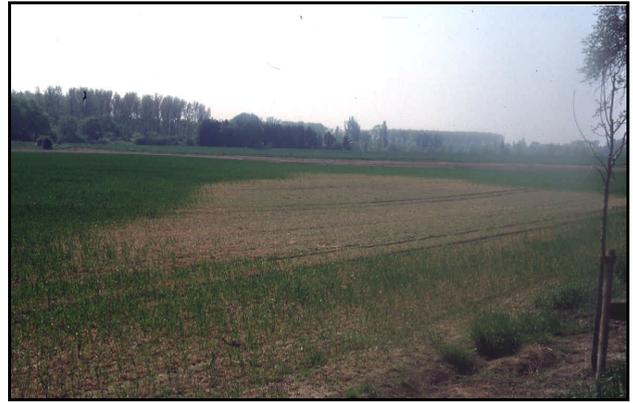
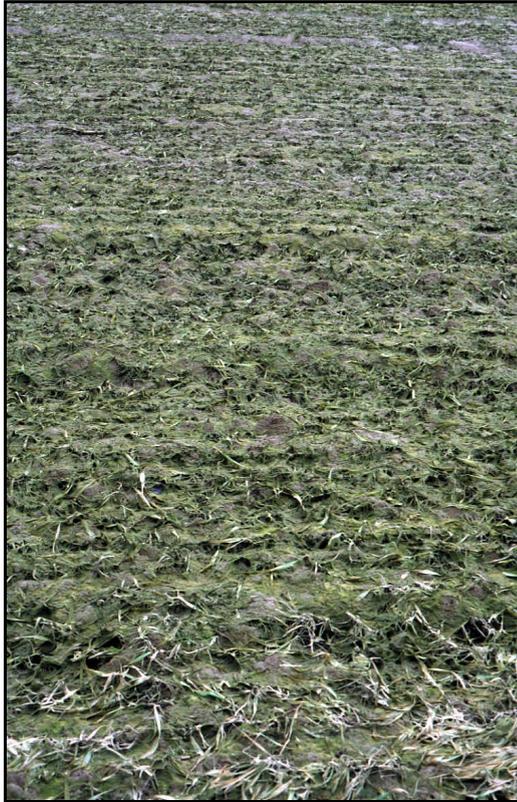
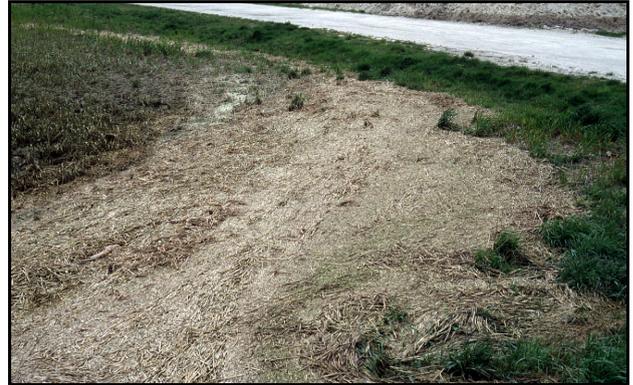
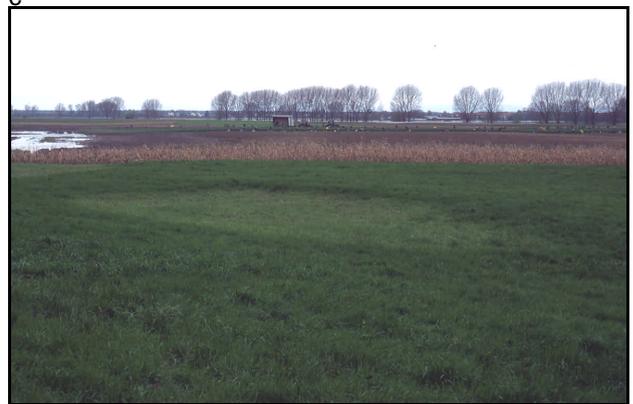
Abb. 42. a bis e.: Fotos von Ernteschäden, wie sie auch in den panchromatischen Luftbildern in Abb. 41. abgebildete sind. Neben einem verminderten Pflanzenwachstum (e) sind das Absterben von Pflanzen (a) (b) und bei länger anhaltenden Überschwemmungen die Bildung von Algen (d) in den Inundationsflächen zu beobachten. Oftmals zeichnet in größeren Inundationsflächen Geschwemmsel aus abgestorbenen Pflanzen die Uferlinie der Überschwemmungsflächen nach (c).

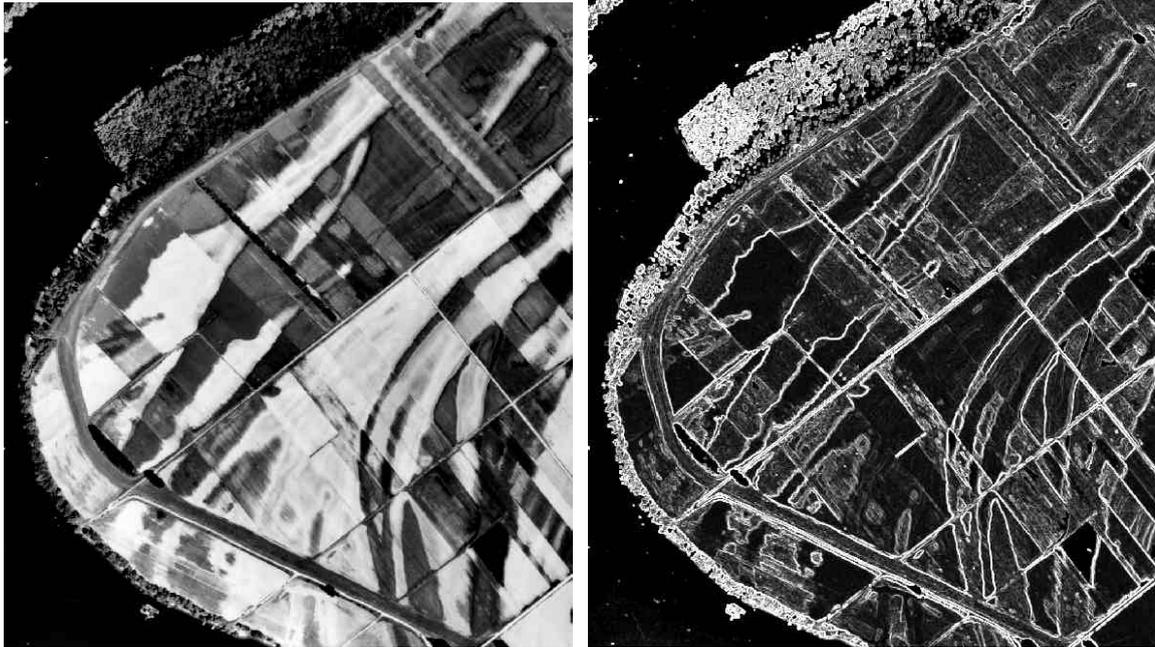
Abb. 43.a und b: a): Druckwasserbedingte Ernteschäden auf der Kollerinsel im panchromatischen SW-Luftbild. b): der gleiche Luftbildausschnitt nach der Anwendung eines 3x3 Pixel großen Texturfilters (Varianzanalyse). Die Übergänge zwischen geschädigten und nicht- geschädigten Flächen werden weiß hervorgehoben. Flächen mit gleichförmiger Textur erscheinen Schwarz.
Quelle: Eigene Abbildung

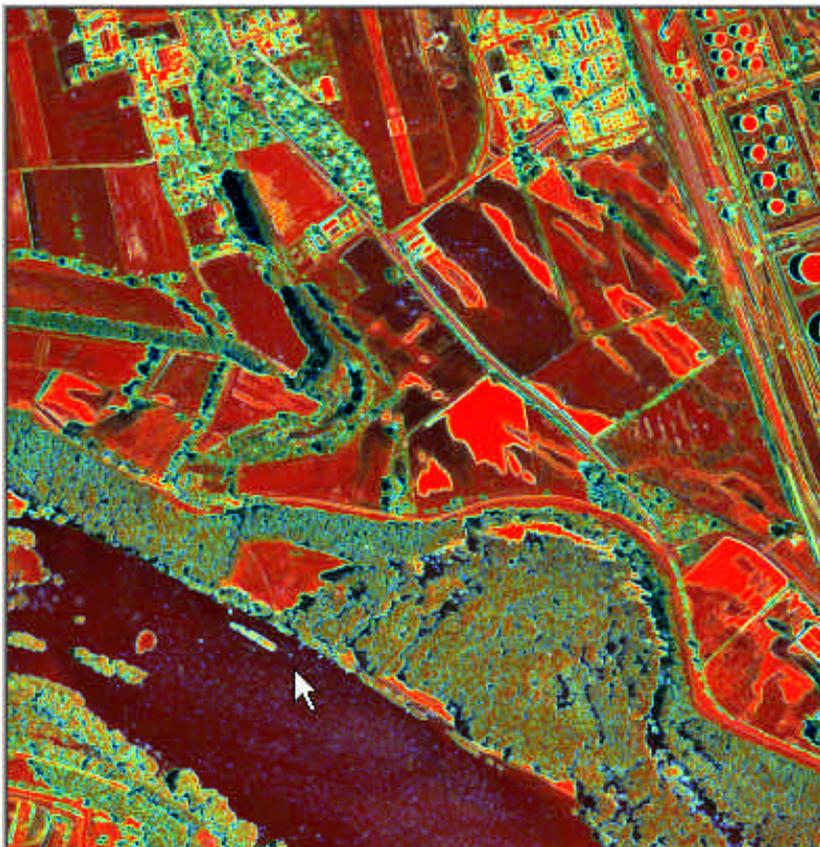
Abb. 44.: Ernteschäden auf der Rheinhausener Weide im Falschfarbenbild. Das Original Luftbild wird vom roten Band, die Varianzanalyse vom grünen Band und die Skewness Analyse vom blauen Band repräsentiert. Durch diese Kombination dieser 3 Bildebenen zu einer Bildkomposition lassen sich Ernteschäden als gleichmäßig rote Flächen mit gelbem Rand wesentlich besser erkennen als im Original SW-Bild.
Quelle: Eigene Abbildung

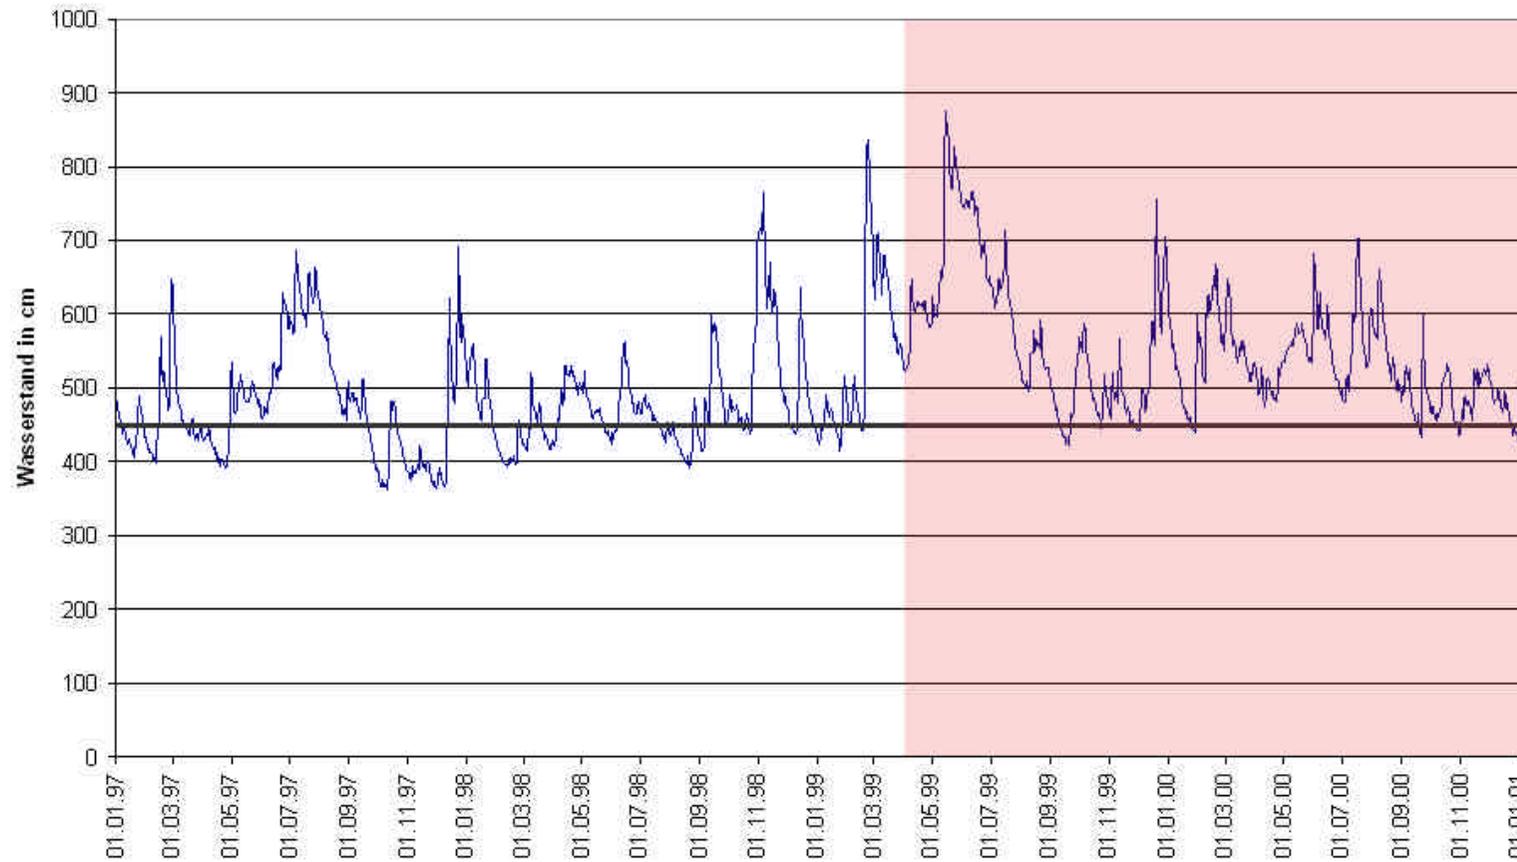
Abb. 45.: Wasserstandslinie des Rheins am Pegel Maxau im Untersuchungszeitraum (1997 bis 2001). Die Geländearbeiten im Rahmen des Promotionsprojektes fanden vom 1.4.1999 bis Ende des Jahres 2000 statt (rot markierter Bereich).

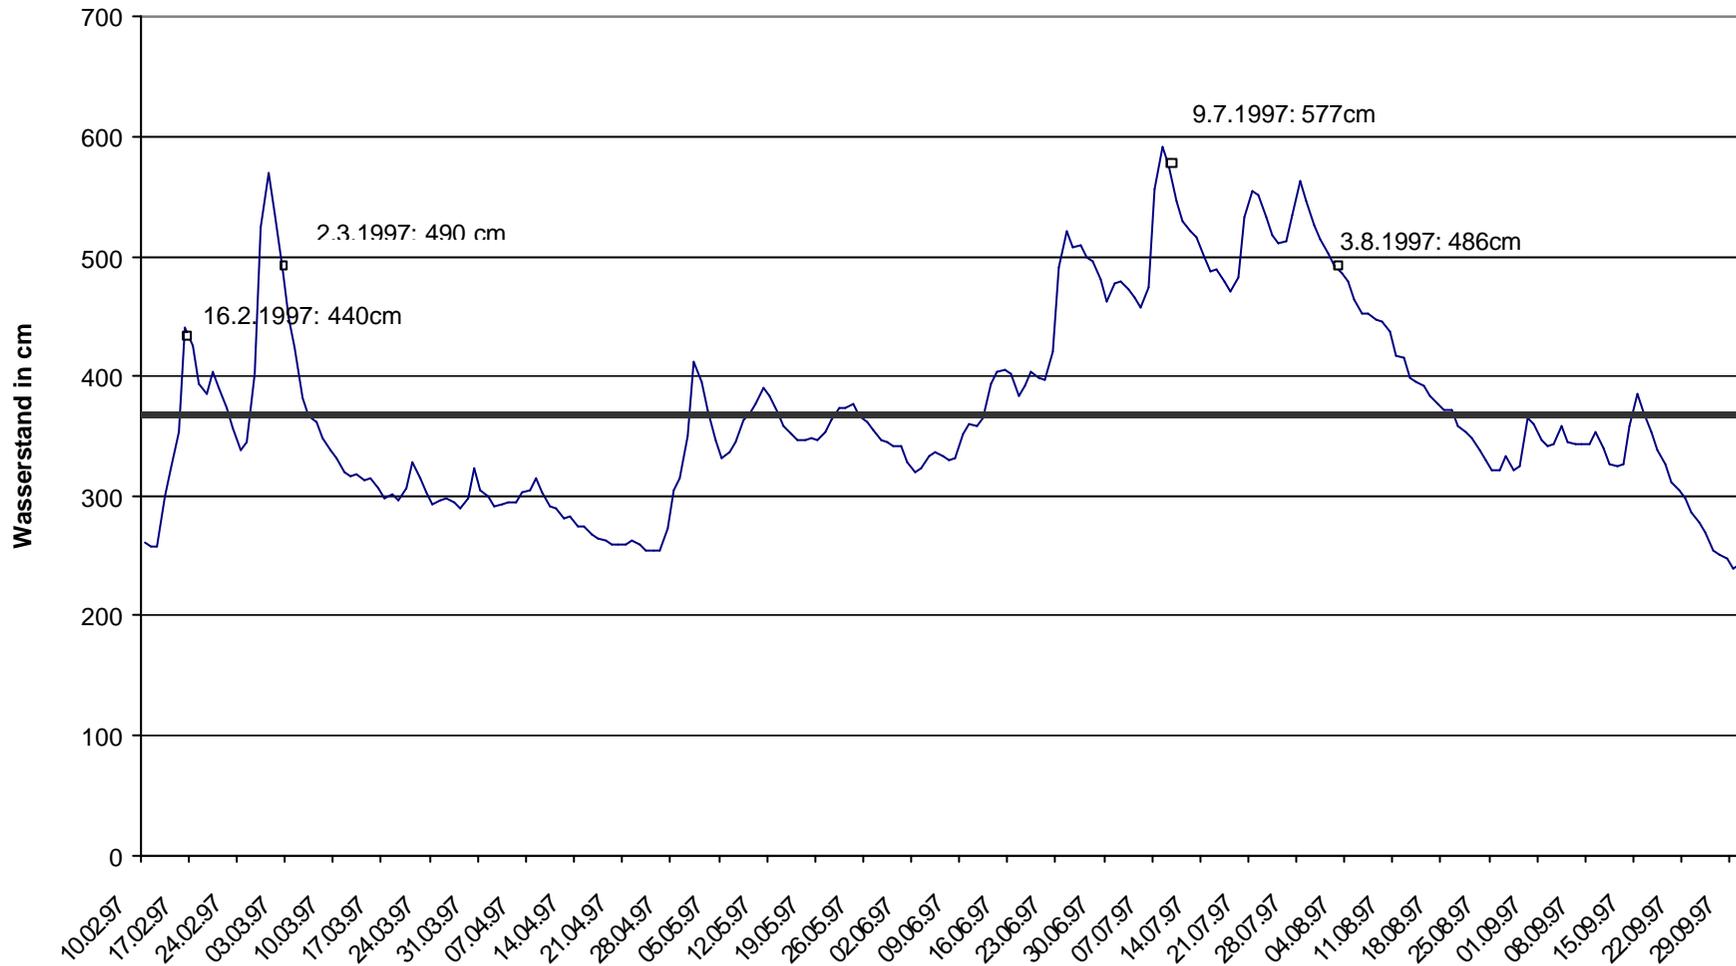
Wasserstandsganglinie am Pegel Speyer 1997

Abb. 46.: Wasserstandsganglinie des Rheins am Pegel Speyer von Februar bis September 1997. Im Schaubild sind das Datum sowie der jeweilige Tageswasserstand der im Text besprochenen Inundationsflächenkartierungen eingezeichnet. Die schwarze durchgezogene Linie markiert den Mittelwasserstand (367cm).

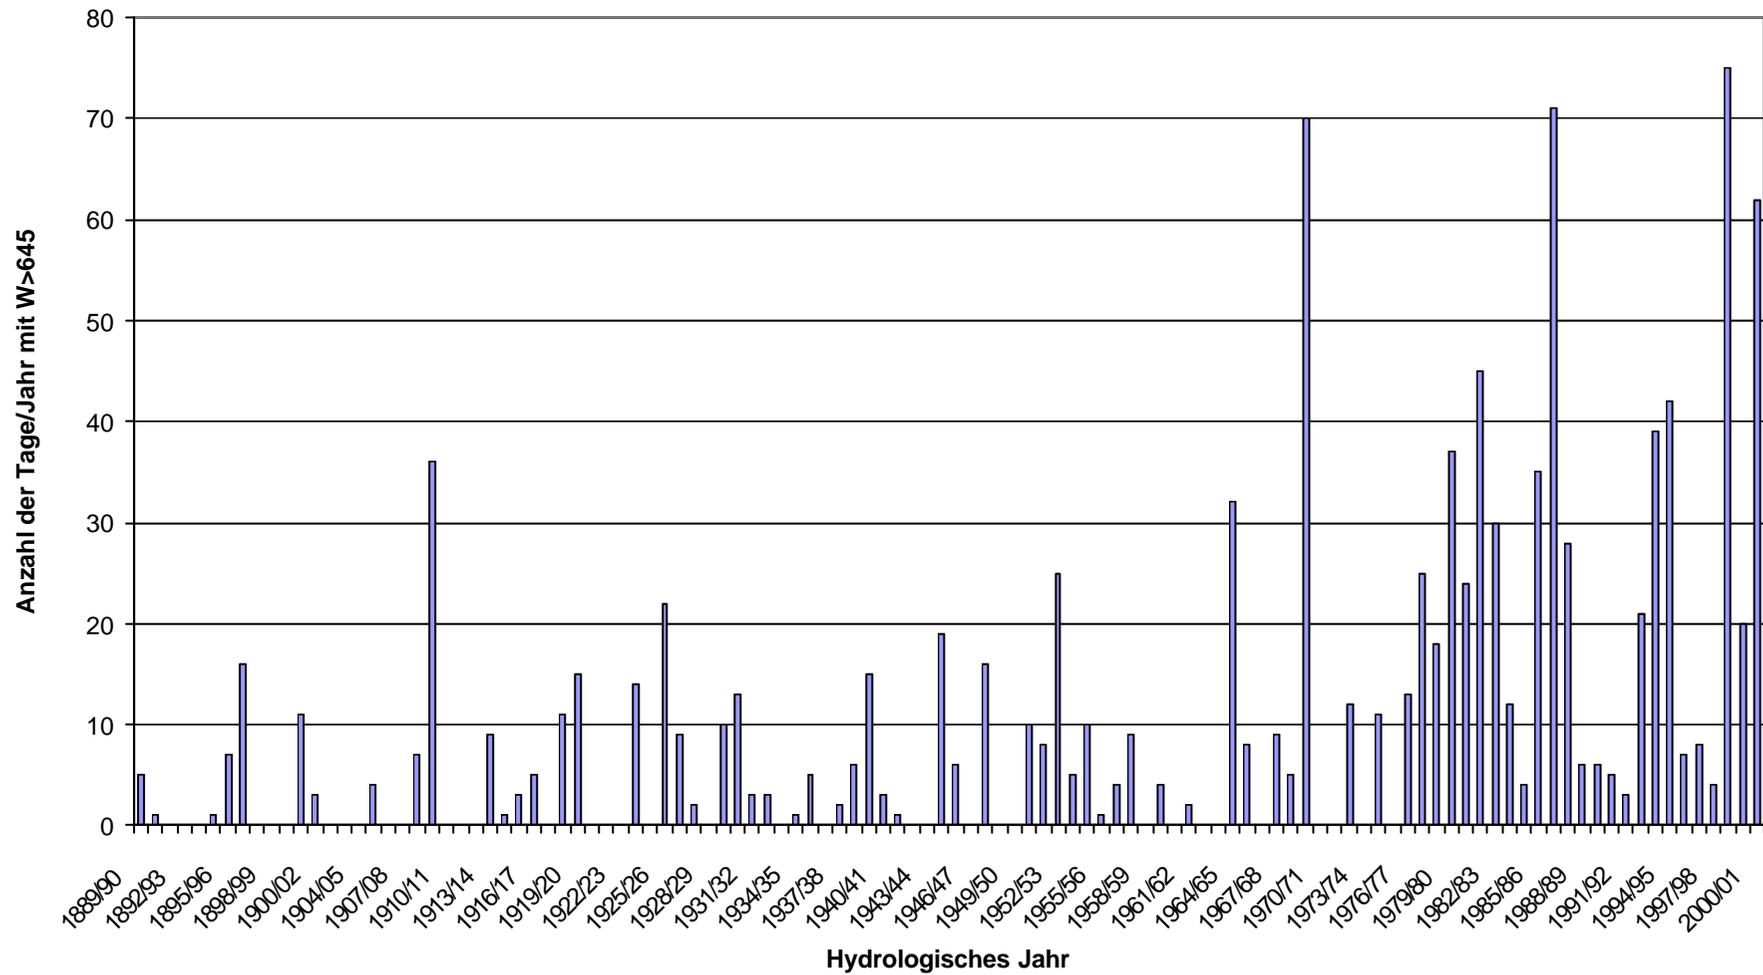
Anzahl der Tage/Jahr mit $W > 645$ am Pegel Maxau von 1889-2001

Abb. 47.: Anzahl der Tage je hydrologischem Jahr (Zeitraum 1889-2001), an denen am Pegel Maxau ein Wasserstand von 645 cm erreicht oder überschritten wurde. Ab diesem Wasserstand werden die bevorzugten Eiablagehorizonte von *Aedes Vexans* geflutet. Deutlich ist seit den 1970er Jahren eine Häufung von Überschwemmungstagen je hydrologischem Jahr festzustellen.

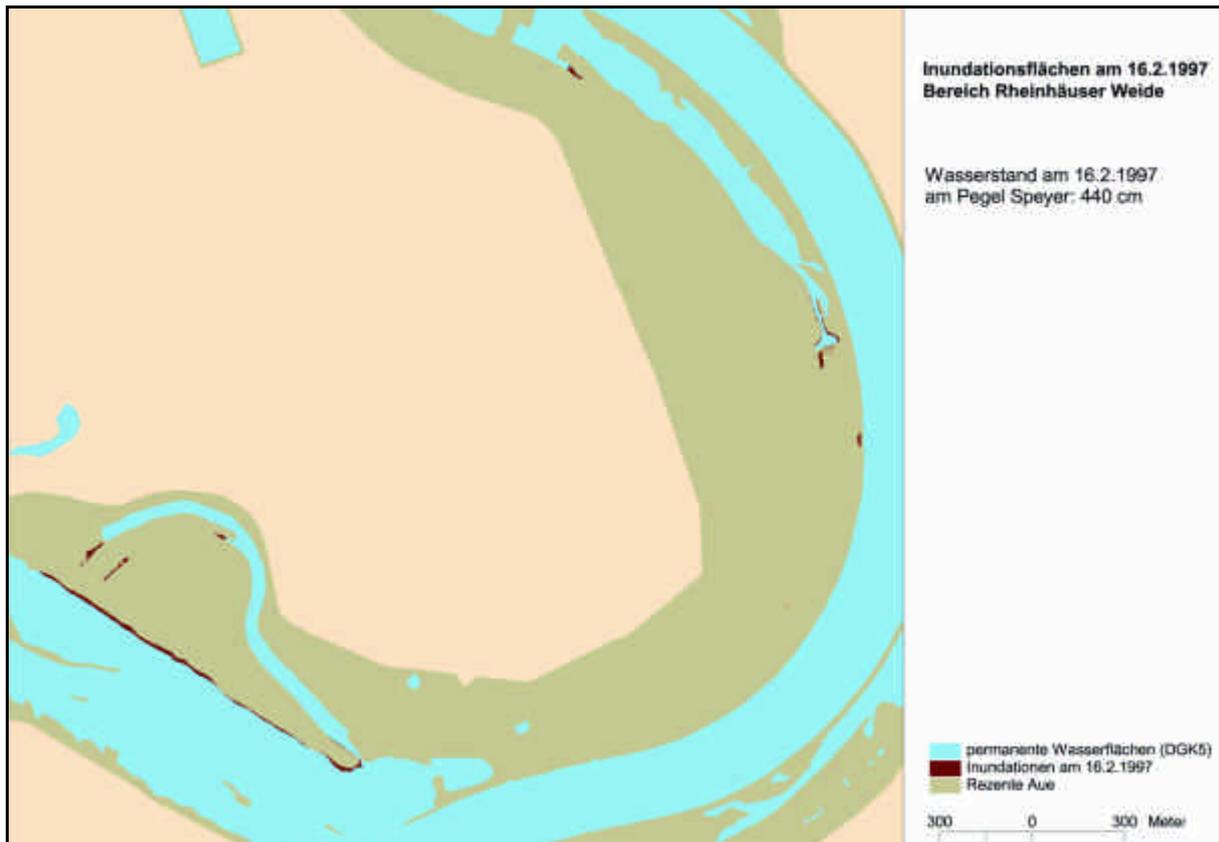
Abb. 49.: Inundationen bei 440cm am Pegel Speyer
Quelle: Eigene Abbildung

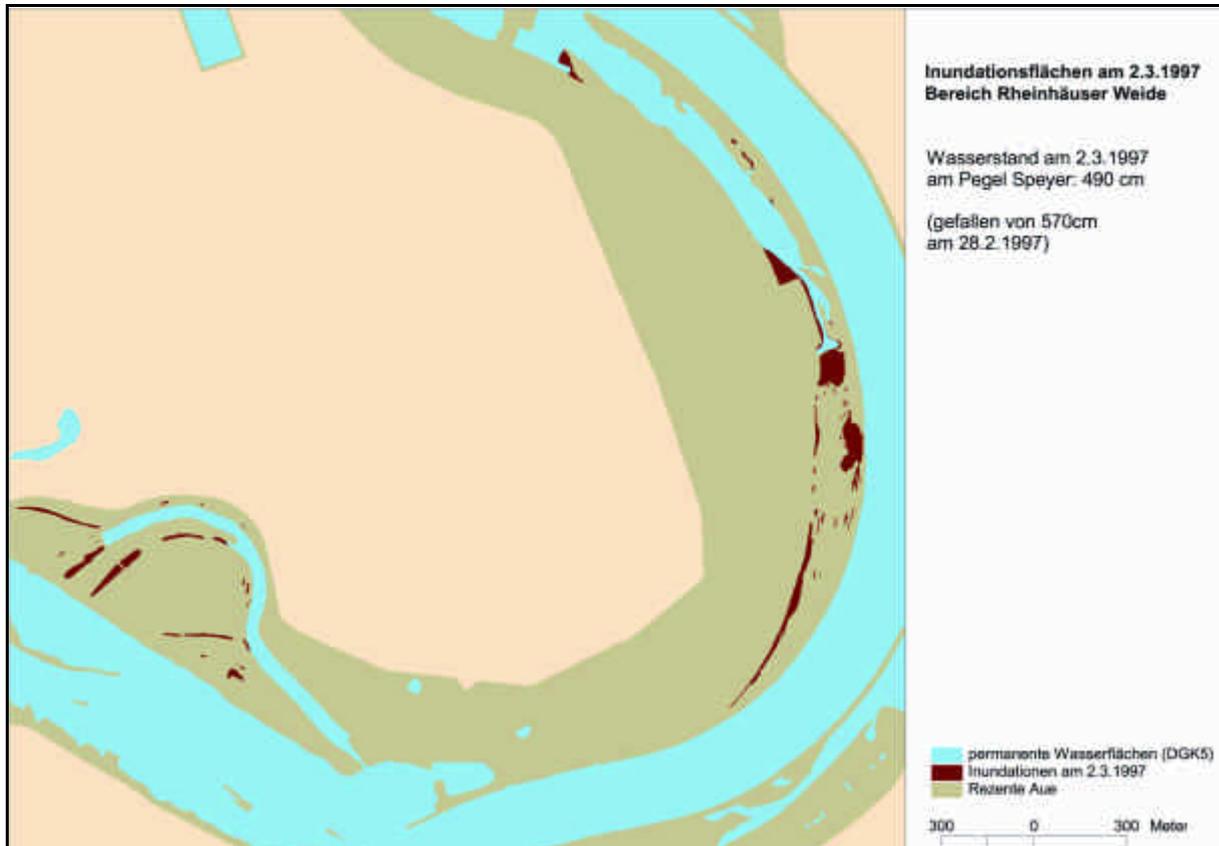
Abb. 50.: Inundationen bei 490cm am Pegel Speyer
Quelle: Eigene Abbildung

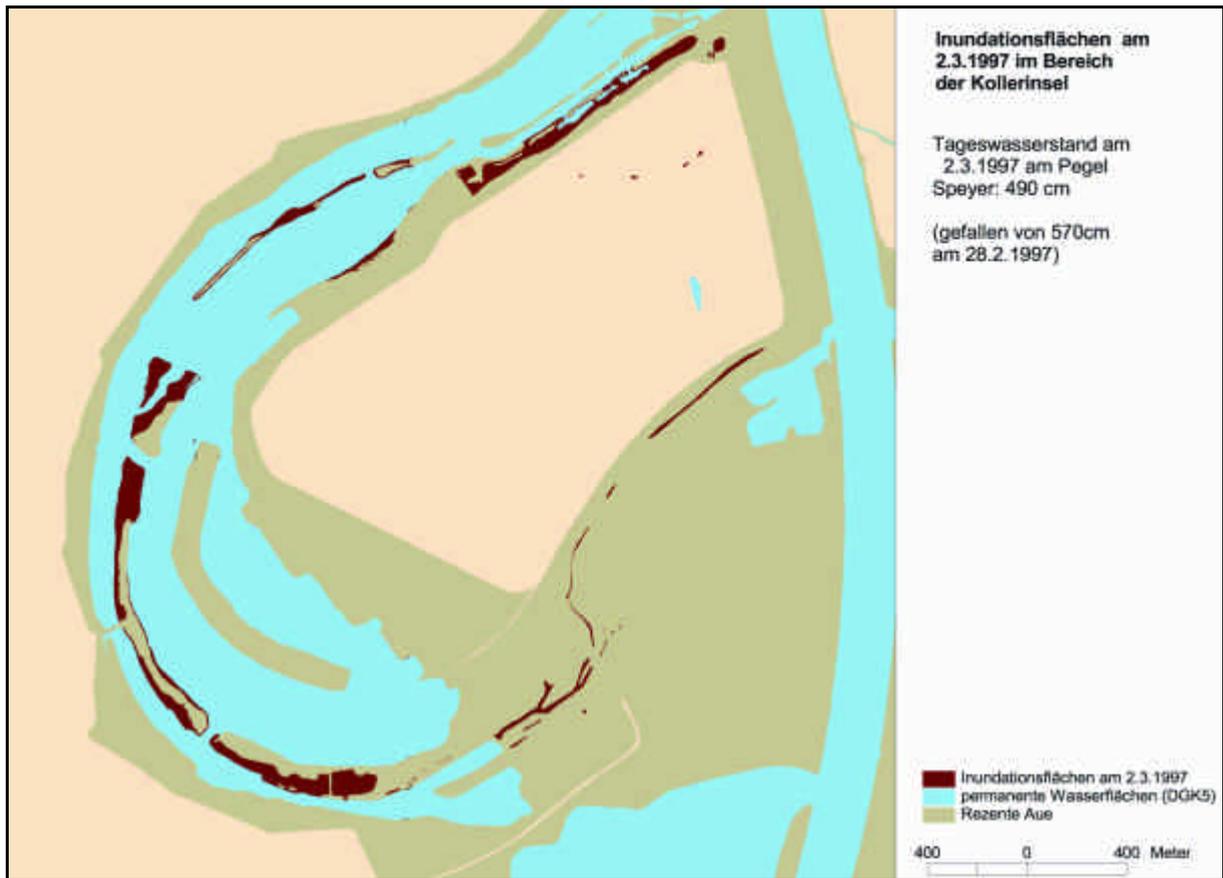
Abb. 51.: Inundationen bei 490cm am Pegel Speyer
Quelle: Eigene Abbildung

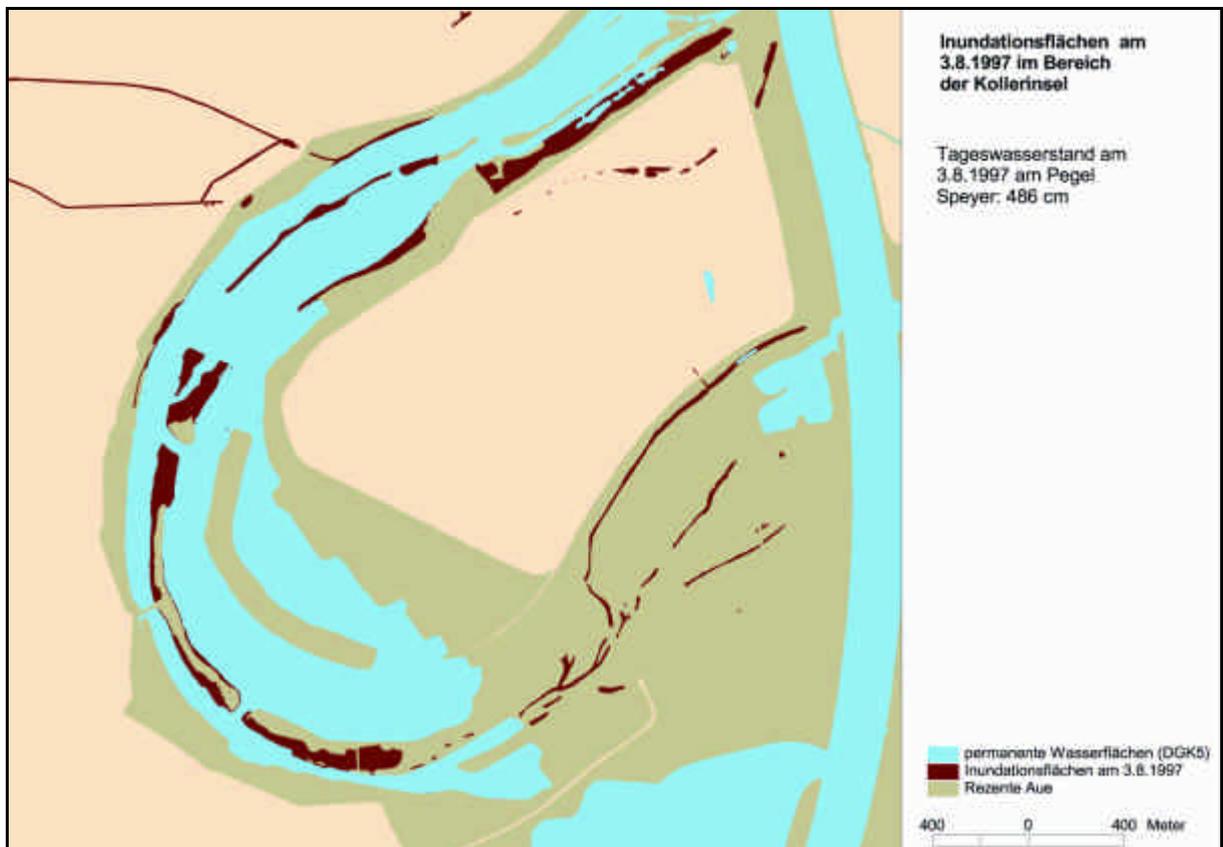
Abb. 52.: Inundationen bei 486cm am Pegel Speyer nach vorangegangenem erhöhten Wasserstand
Quelle: Eigene Abbildung

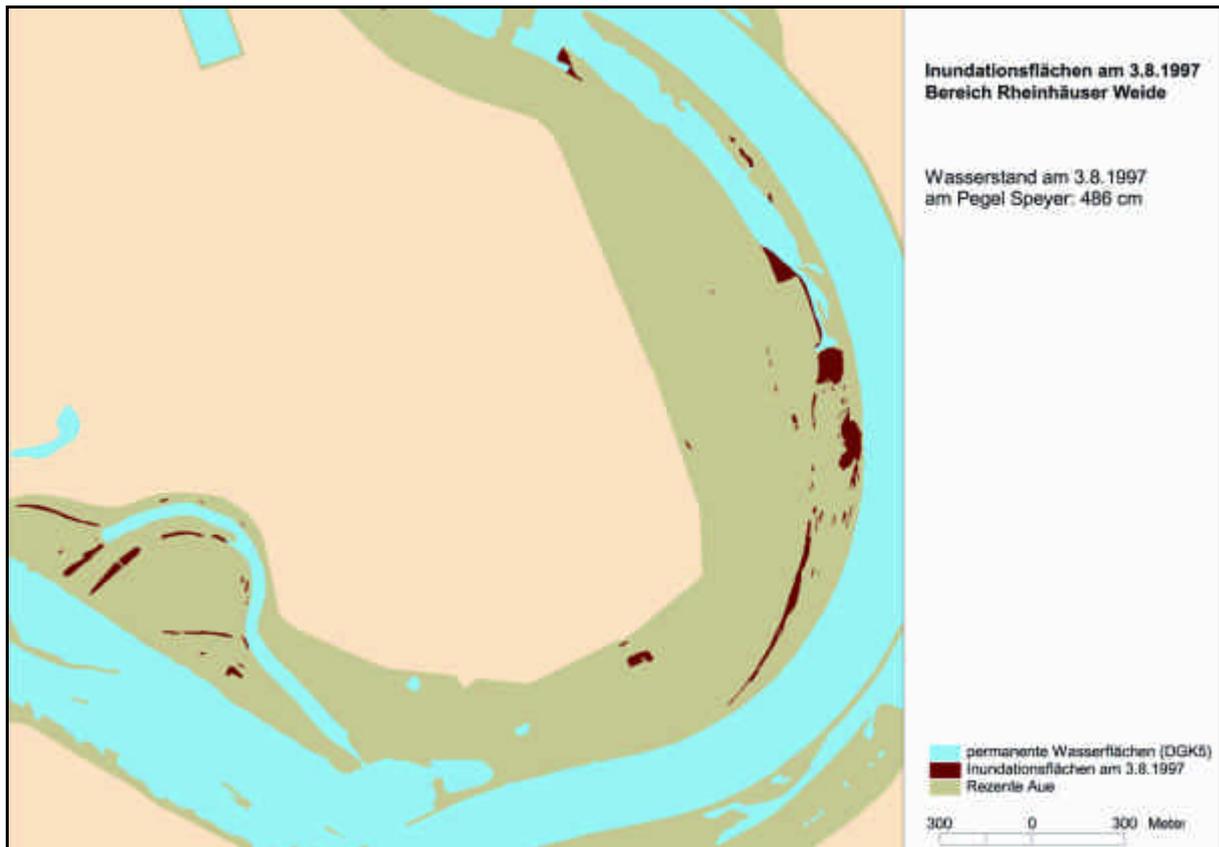
Abb. 53.: Inundationen bei 486cm am Pegel Speyer nach vorangegangenem erhöhten Wasserstand
Quelle: Eigene Abbildung

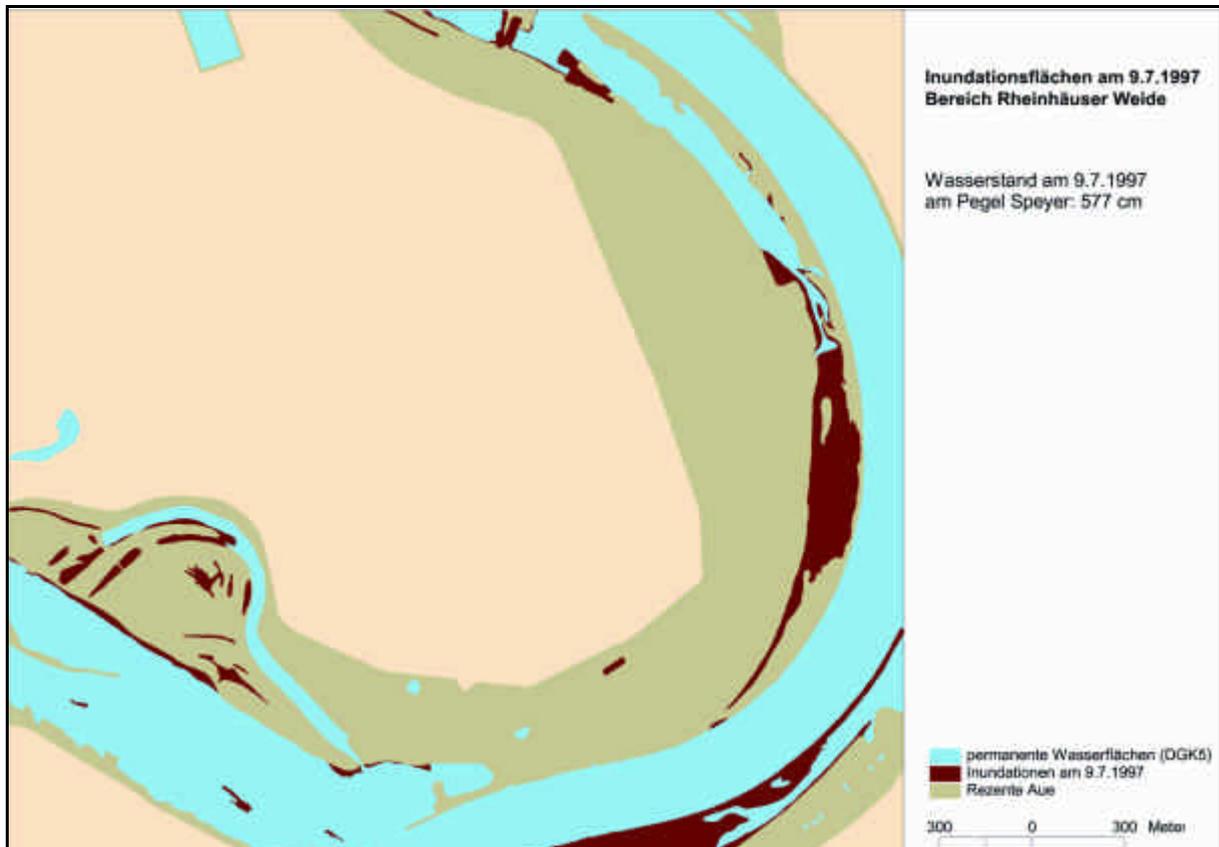
Abb. 54.: Inundationen bei 577cm am Pegel Speyer
Quelle: Eigene Abbildung

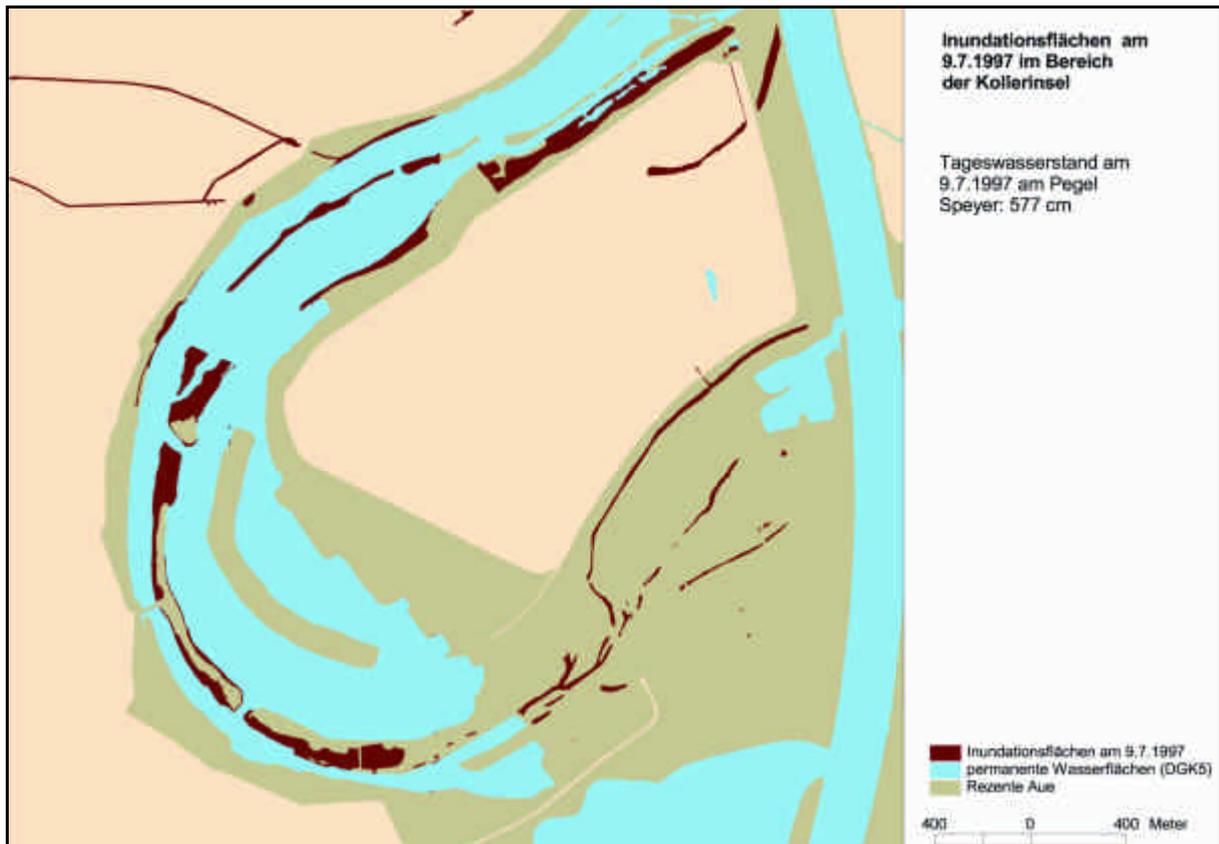
Abb. 55.: Inundationen bei 577cm am Pegel Speyer
Quelle: Eigene Abbildung

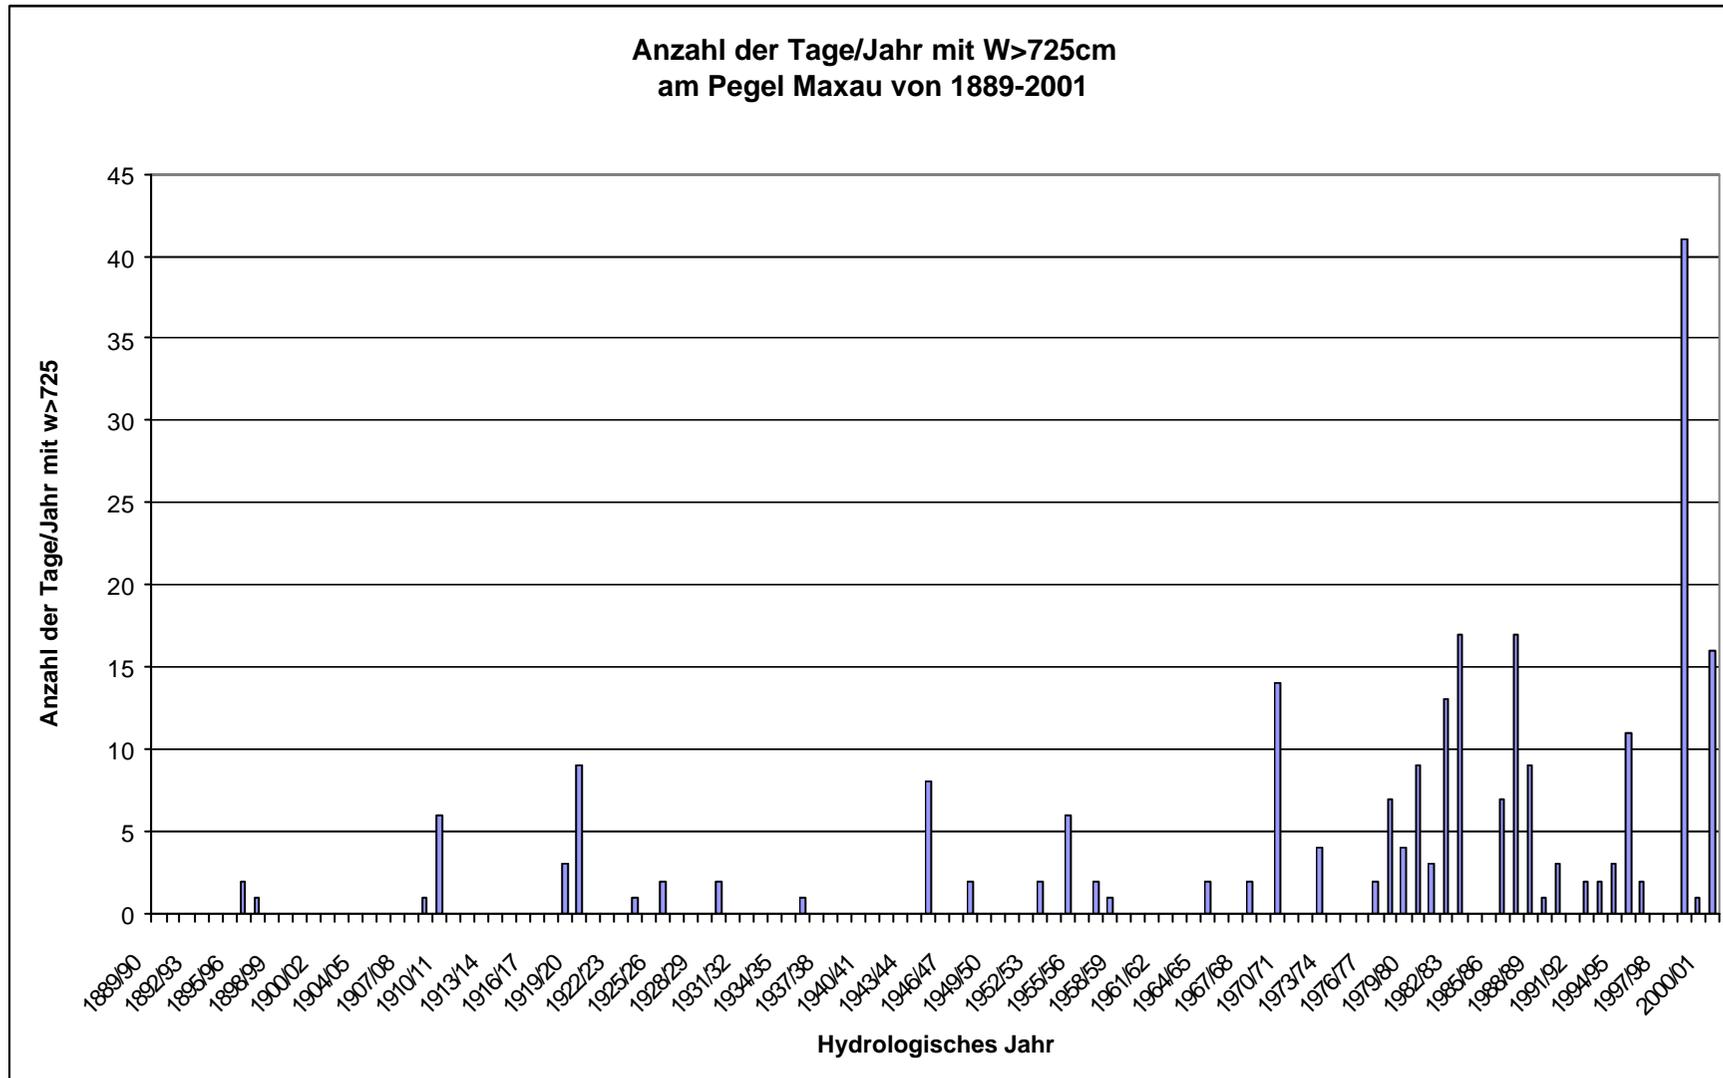
Abb. 56.: Anzahl der Tage je hydrologischem Jahr (Zeitraum 1889-2001), an denen am Pegel Maxau ein Wasserstand von 725 cm erreicht oder überschritten wurde. Es wird deutlich, dass sich hohe Wasserstände seit den 1970er Jahren häufen.

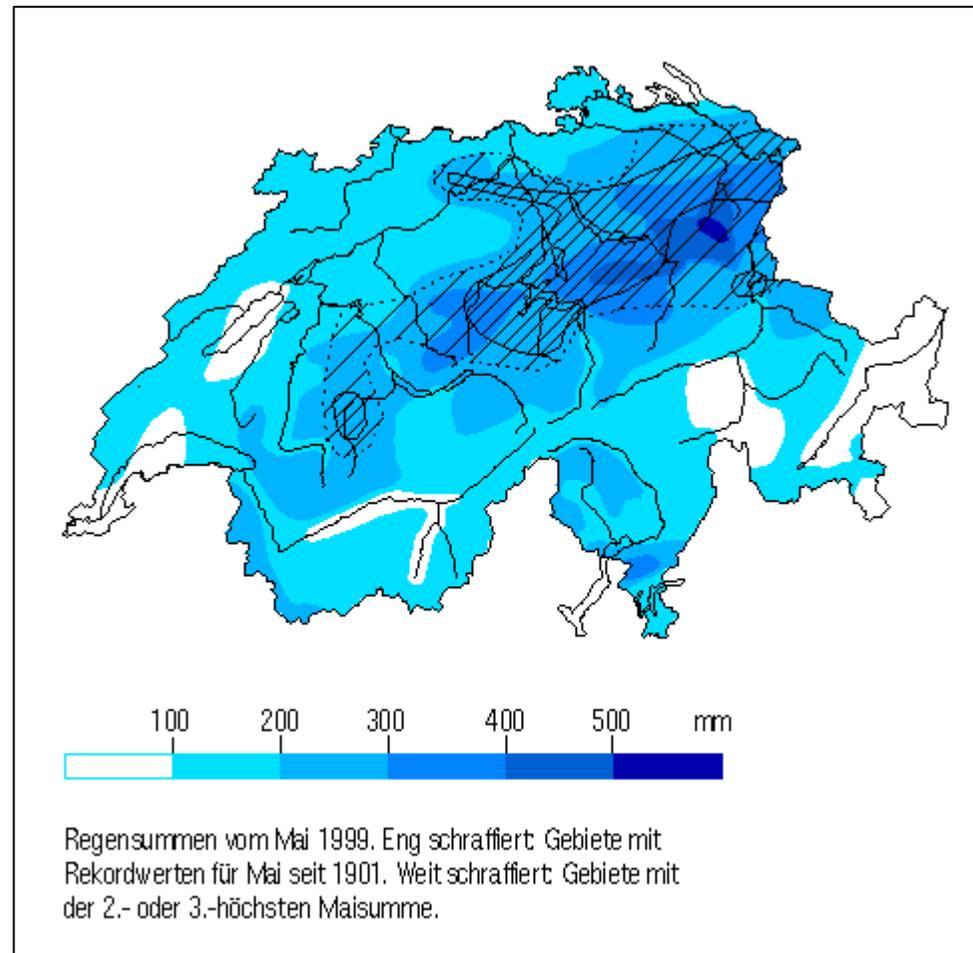
Abb. 57.: Regensummen vom Mai 1999 in der Schweiz. Intensive Niederschläge in den Einzugsgebieten von Aare und Bodensee waren Ursache für das Pfingsthochwasser 1999 am Oberrhein.

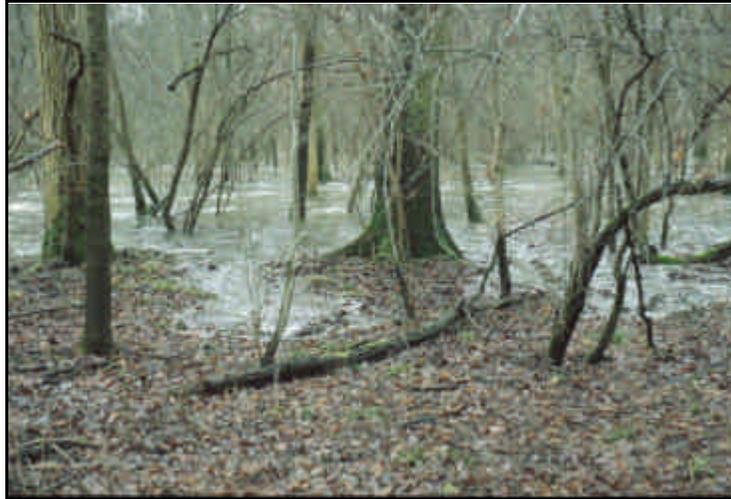
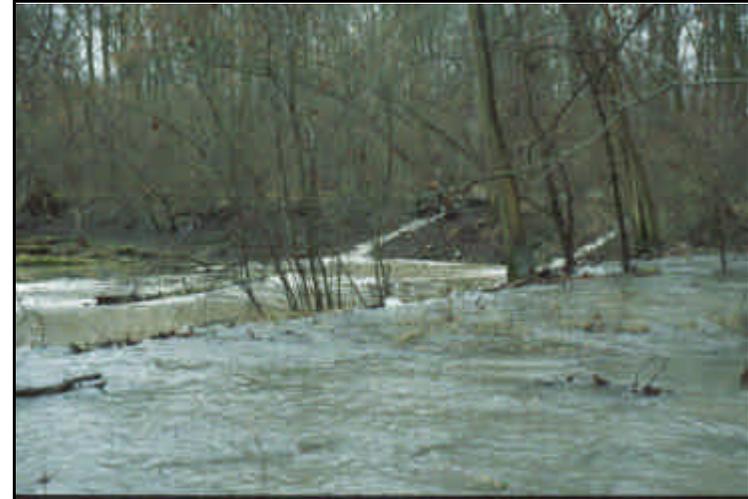
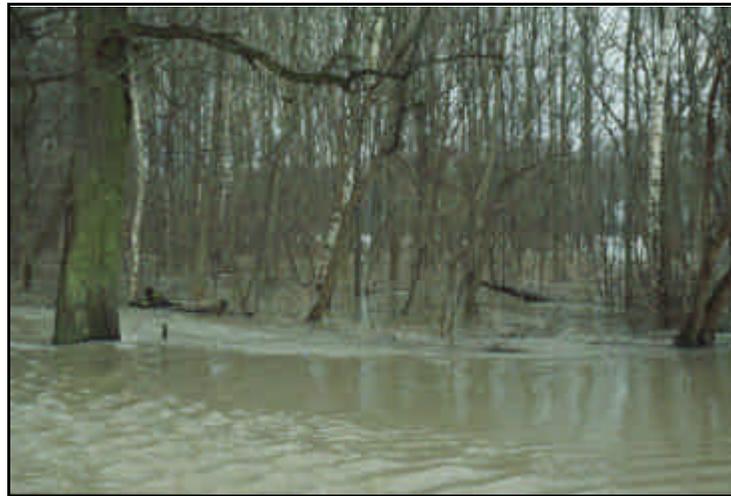
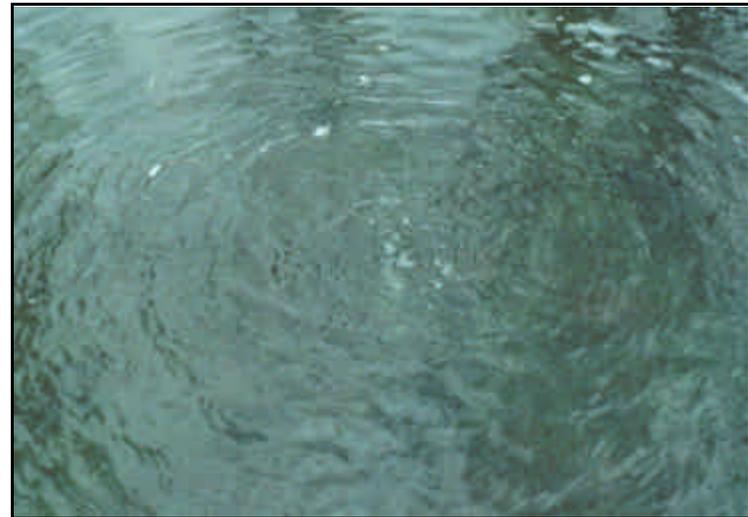
Abb. 58.: Die Hochwasserwelle vom Februar 1999 erreicht den Auwald bei Speyer (ol). Innerhalb weniger Minuten werden Senken geflutet (or) und der gesamte Auwald überschwemmt (ul). Das in den Untergrund infiltrierende Flusswasser presst die Luft aus Hohlräumen im Boden (ur)

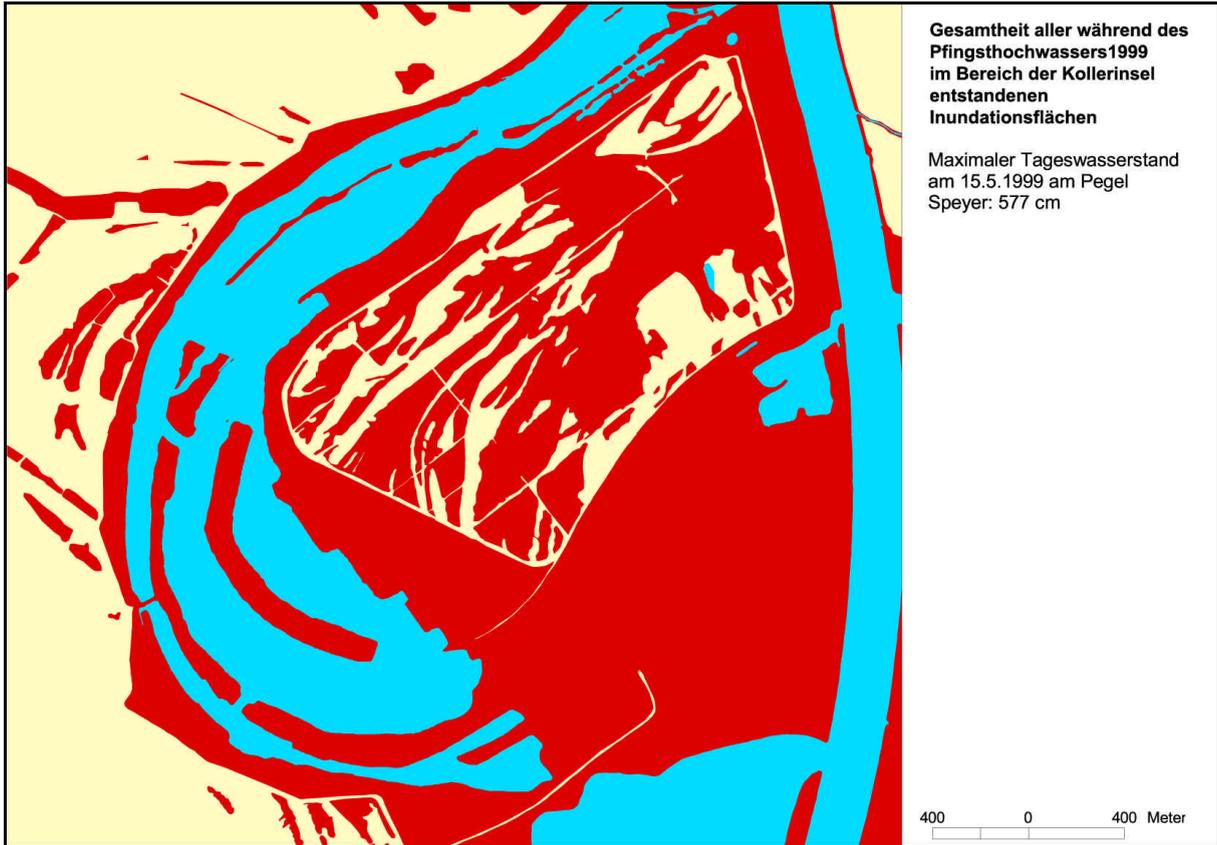
Abb. 59.: Inundationen während des Pfingsthochwassers 1999 im Bereich der Kollerinsel
