Wasserstandsganglinie des Rheins am Pegel Maxau im Untersuchungszeitraum 1997-2001

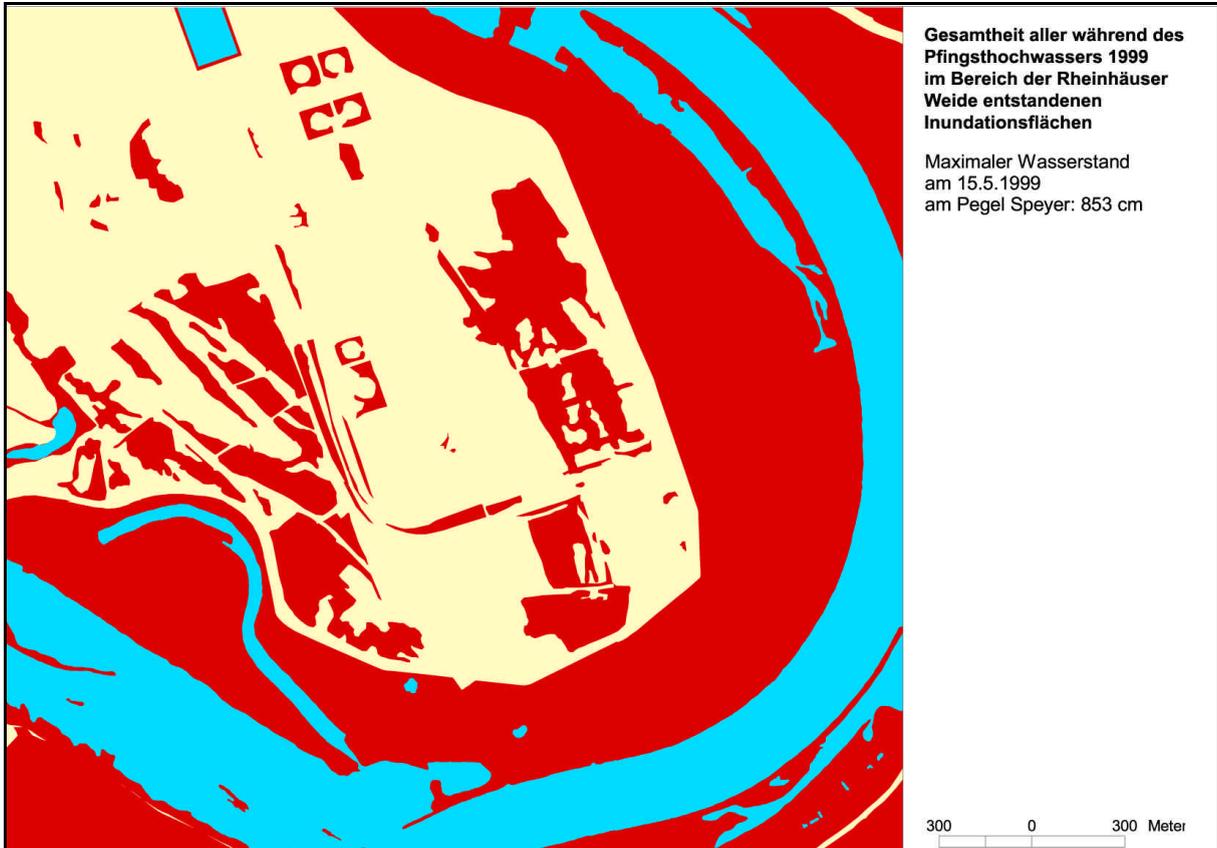
Abb. 60.: Inundationen während des Pfingsthochwassers 1999 im Bereich der Rheinhäuser Weide

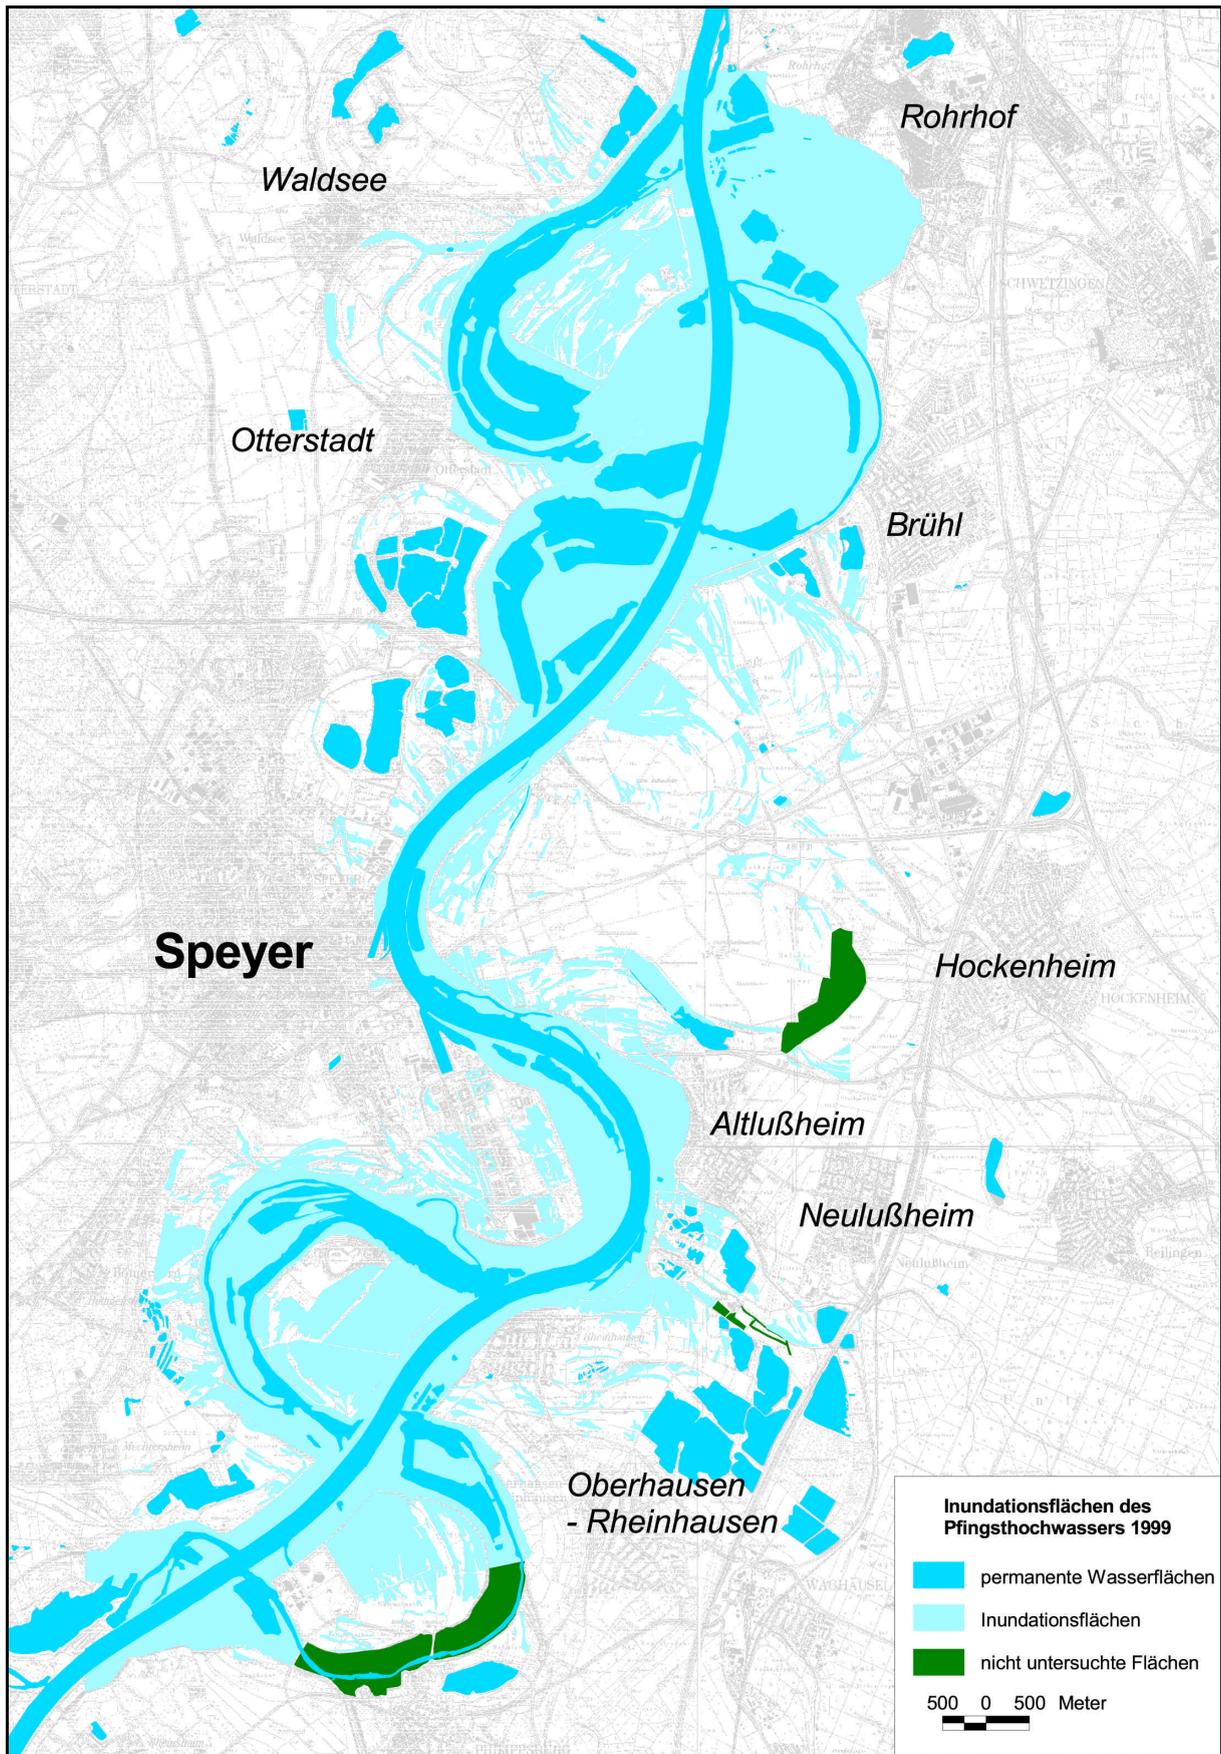
Abb. 61.: Inundationen des Pfingsthochwassers 1999
Quelle: Hintergrund Tk25, eigene Inundationsflächenkartierungen

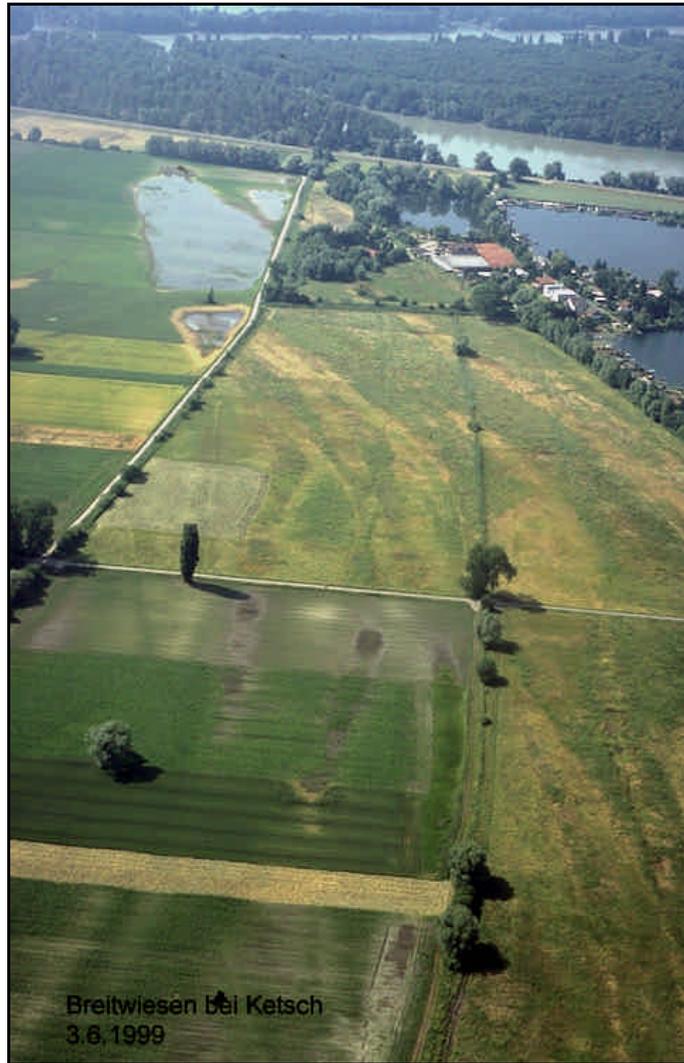
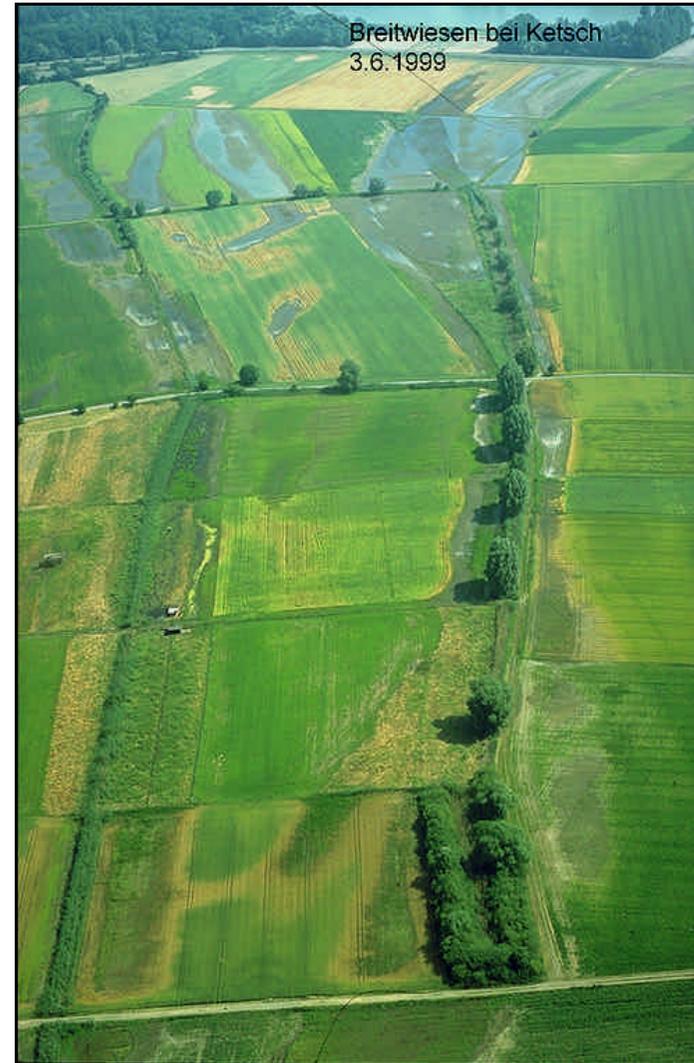
Abb. 67.: Druckwasserflächen im Bereich der Breitwiesen südlich von Ketsch am 3.6.1999. An den Veränderungen in der Vegetation lässt sich im Luftbild auch nach dem Rückgang des Wassers das maximale Ausmaß der Inundationen erfassen.

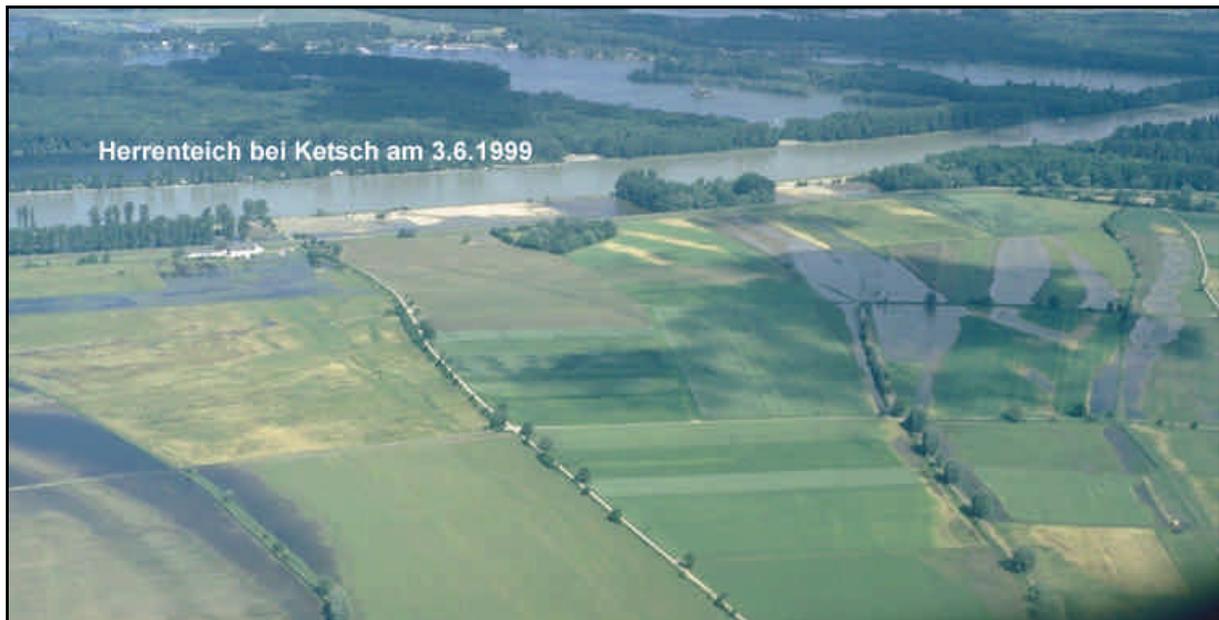
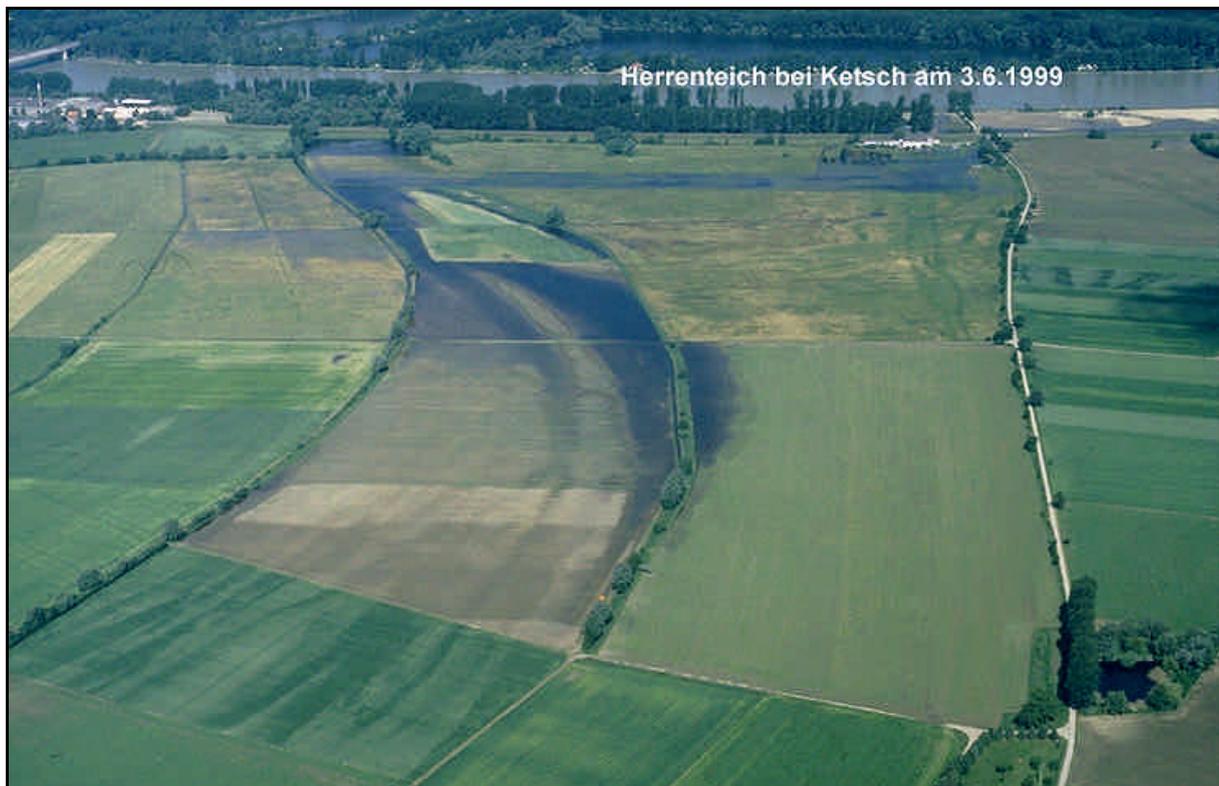
Abb. 68.a und b.: Druckwasser- bzw. Sickerwassersammelflächen am Sportflughafen Herrenteich im Hockenheimer Rheinbogen am 3.6.1999. Der Wasserstand ist sowohl im Rhein, als auch in binneseitigen Inundationsflächen zum Zeitpunkt der Aufnahmen bereits deutlich gefallen.

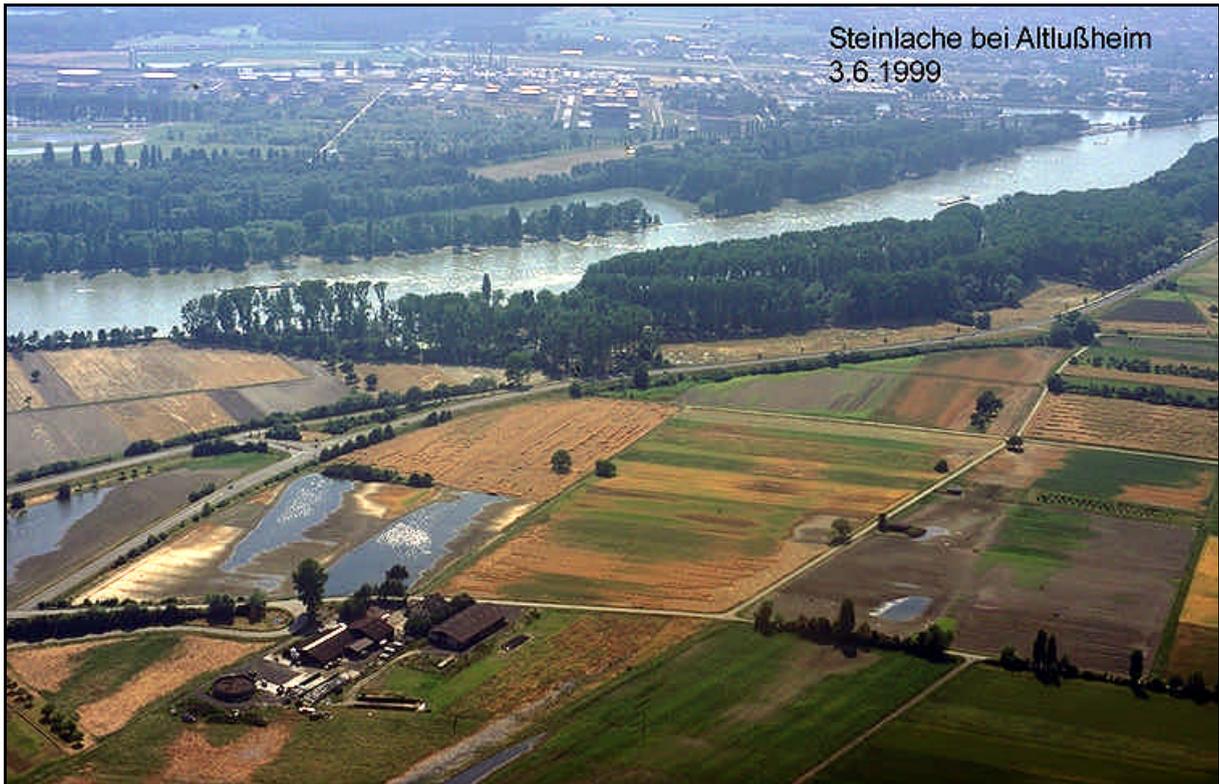
Abb. 69.: Restwasserflächen und Ernteschäden zeigen das Ausmaß der Drückwasserflächen am nördlichen Ortsausgang von Altlußheim auch noch am 25.6.1999 deutlich an.

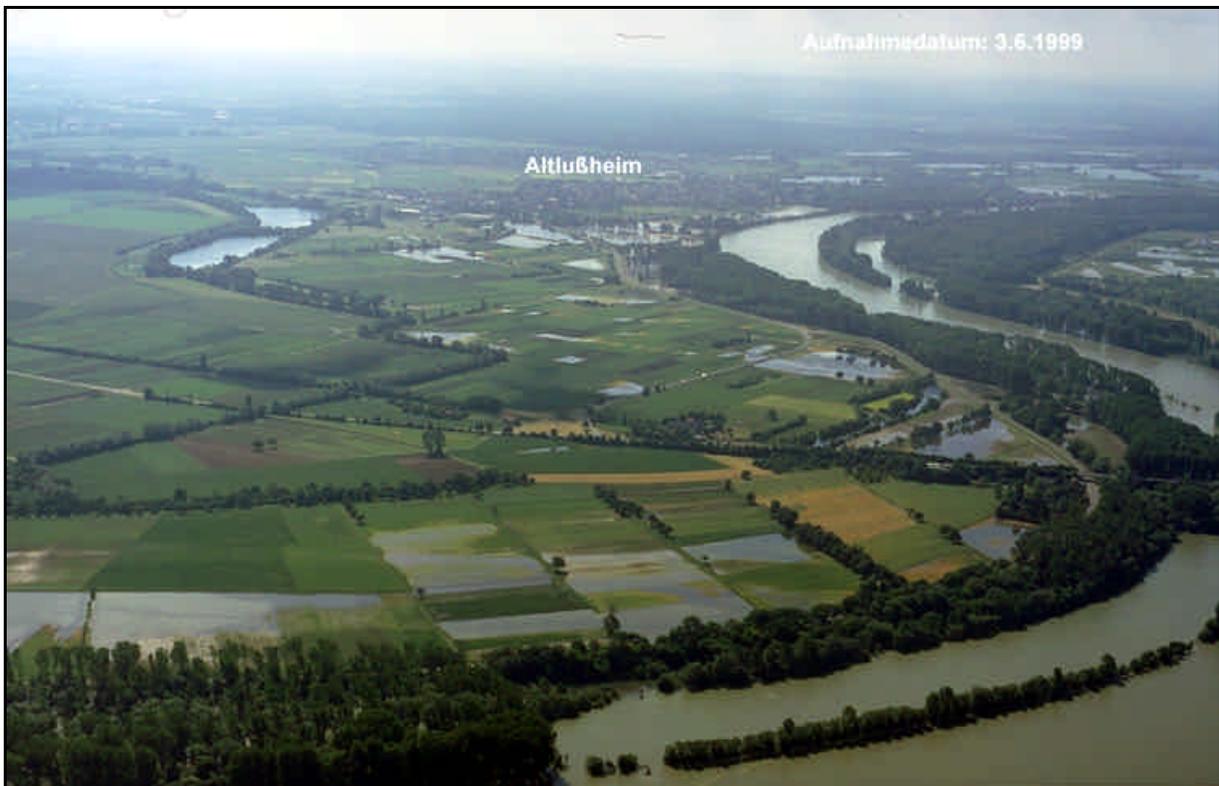
Abb. 70.: Druckwasser- und Sickerwasserflächen im Hockenheimer Rheinbogen nördlich von Altlußheim am 3.6.1999.

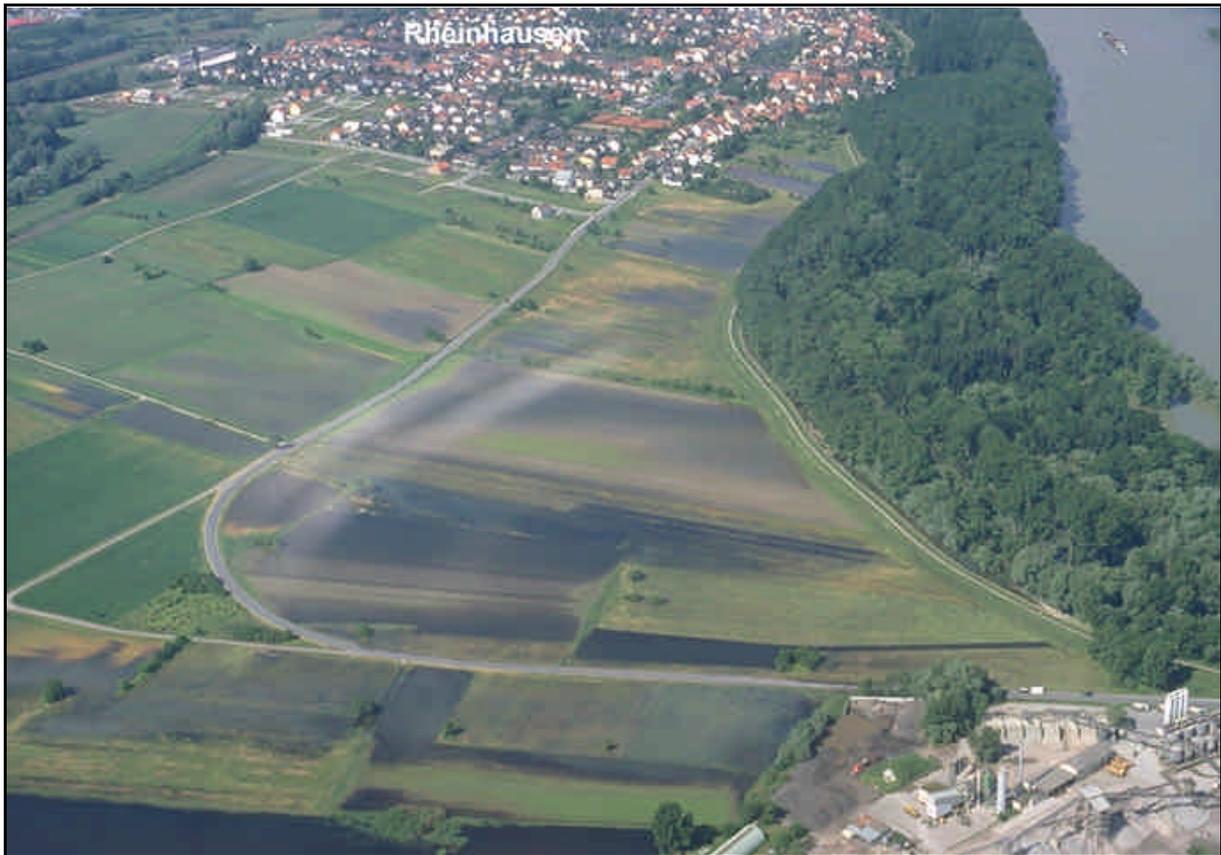
Abb. 71.: Großflächige Sickerwassersammelfläche nordöstlich von Rheinhausen
Quelle: Eigenes Foto

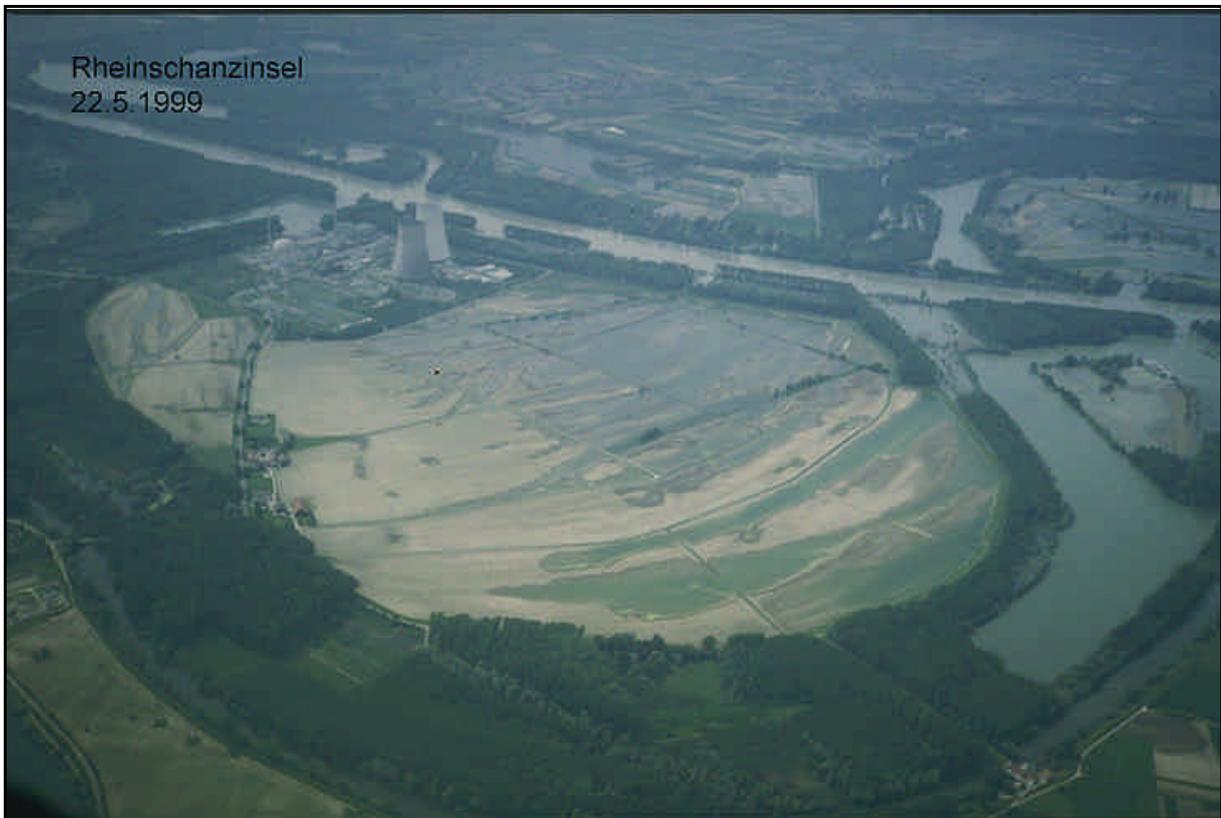
Abb. 72.: Großflächige Druckwasser auf der Rheinschanzinsel. Links zeichnet das Druckwasser den Verlauf der einstigen Gräben des Brückenkopfes der Festung Phillipsburg nach.
Quelle: Eigenes Foto

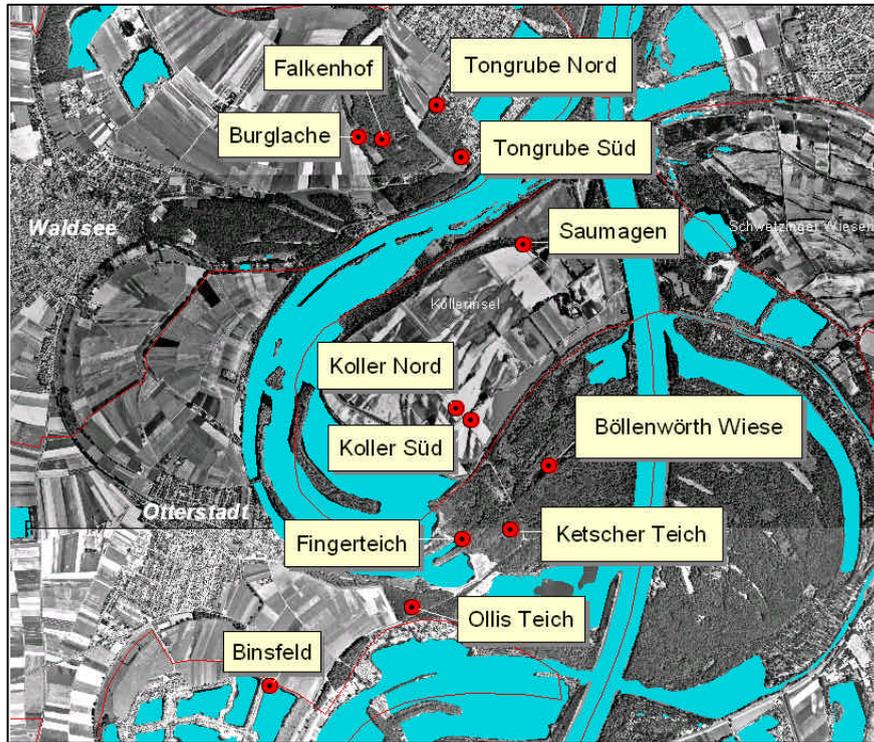
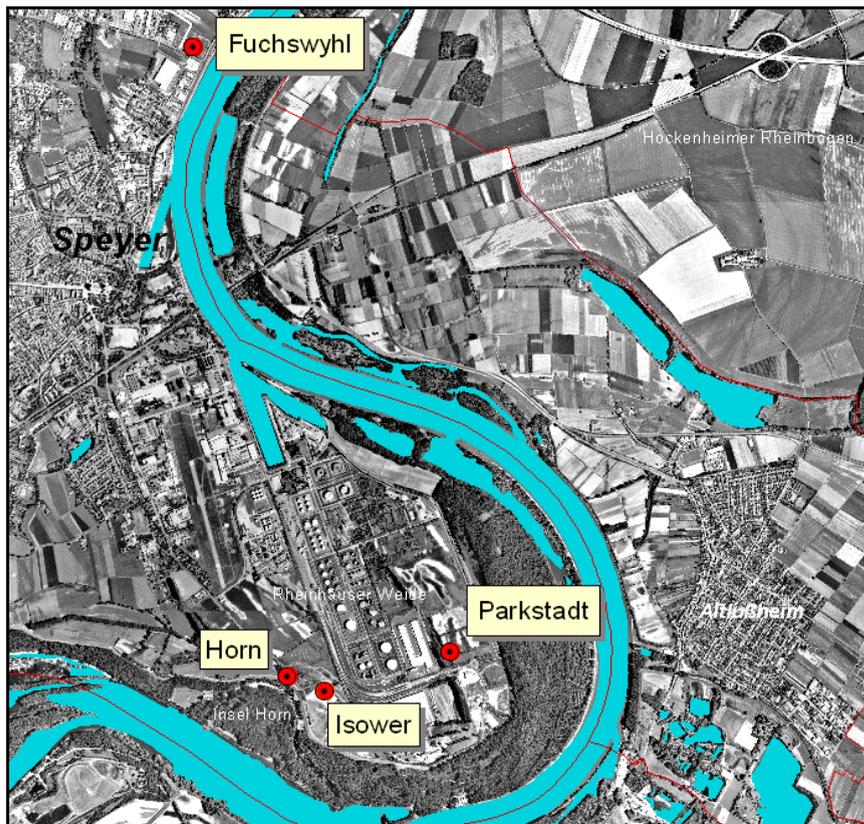
Abb. 73. a. und b.: Übersicht über die im nördlichen Untersuchungsgebiet während des Mai/Juni Hochwassers 1999 in Druckwasserflächen errichteten Wasserstandspegel.

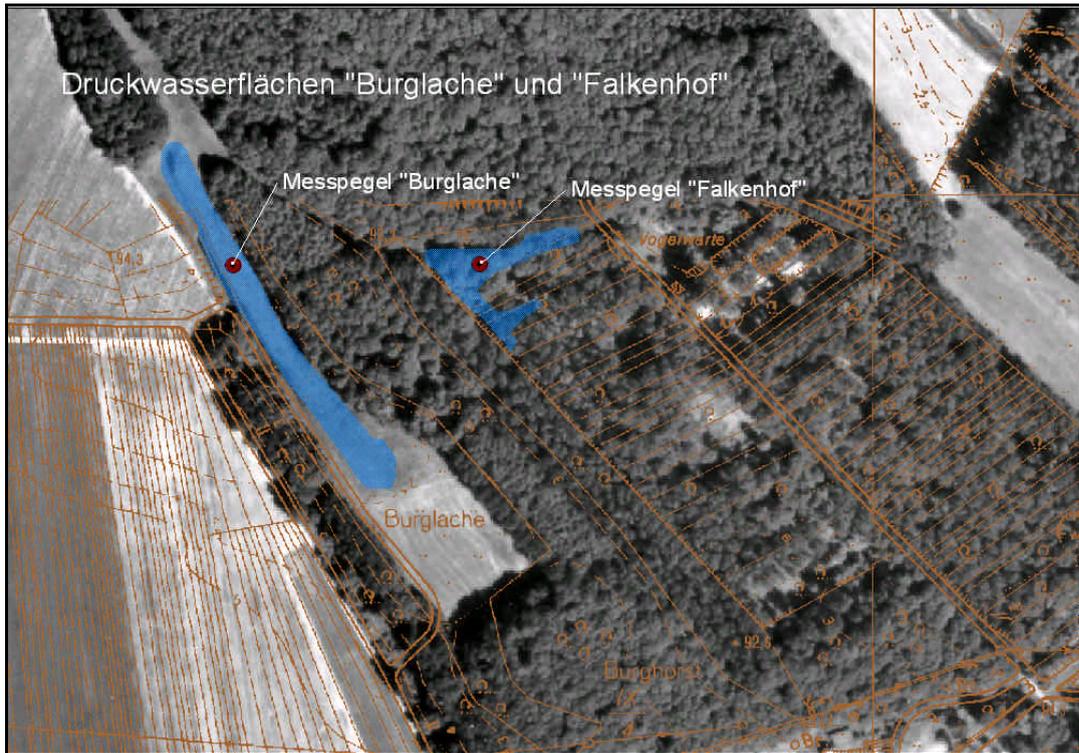
Abb. 74.: Lage der Druckwasserflächen „Burglache“ und „Falkenhof“ zwischen Waldsee und Altrip.

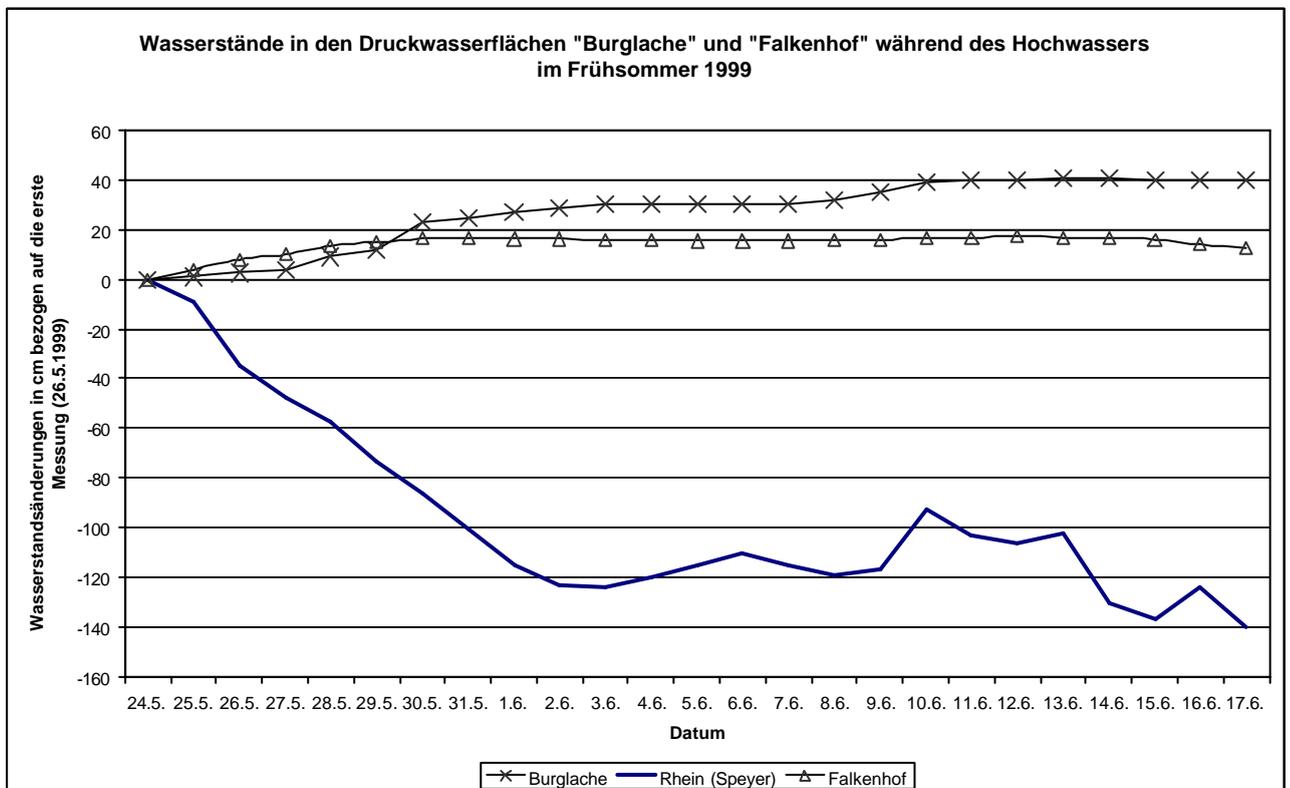
Abb. 75.: Entwicklung der Wasserstände in den Druckwasserflächen „Burglache“ und „Falkenhof“ während des Hochwassers vom Mai/Juni 1999

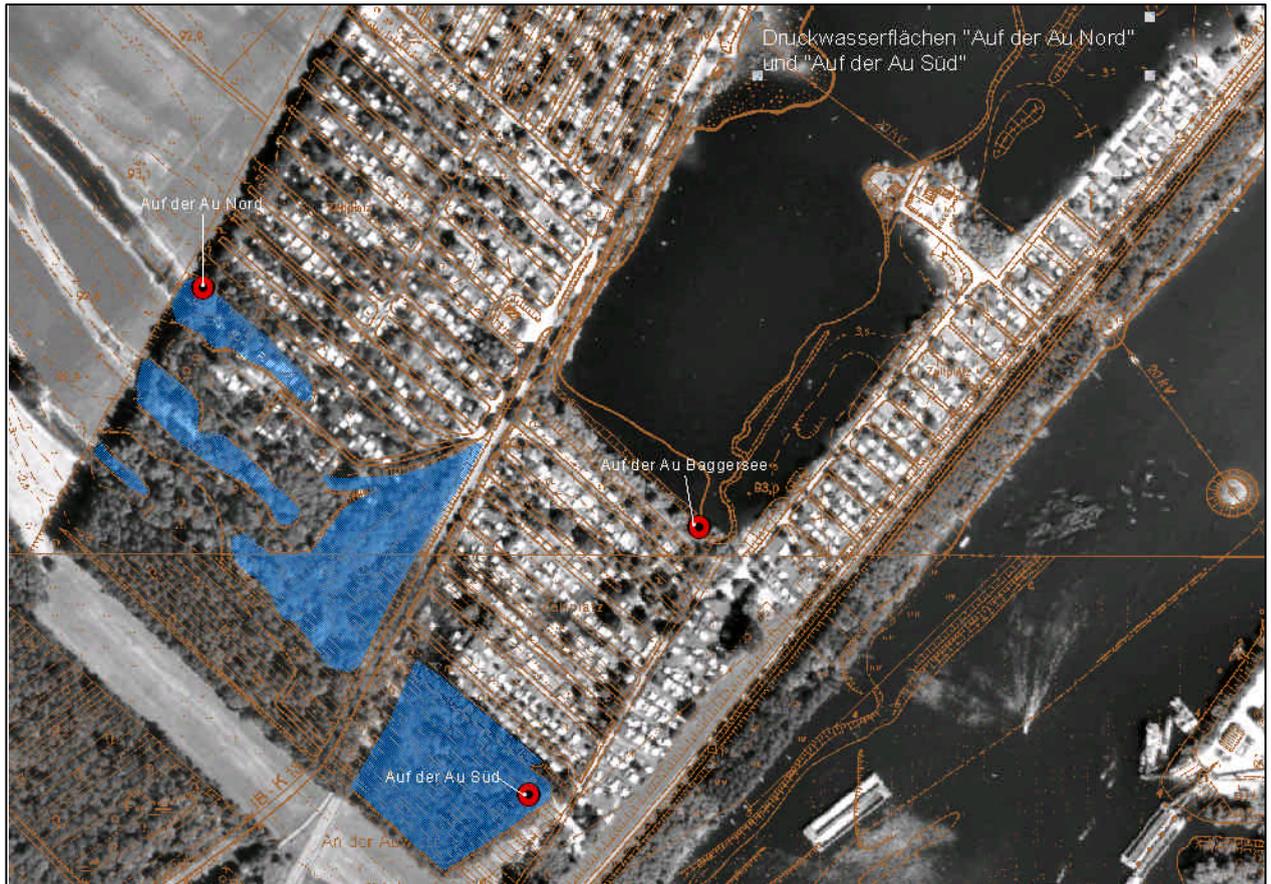
Abb. 76.: Lage der Messpegel „Auf der Au Nord“, „Auf der Au Süd“ und „Auf der Au Baggersee“
Quelle: Eigene Abbildung unter Verwendung der DGK5 und eines Luftbildes.

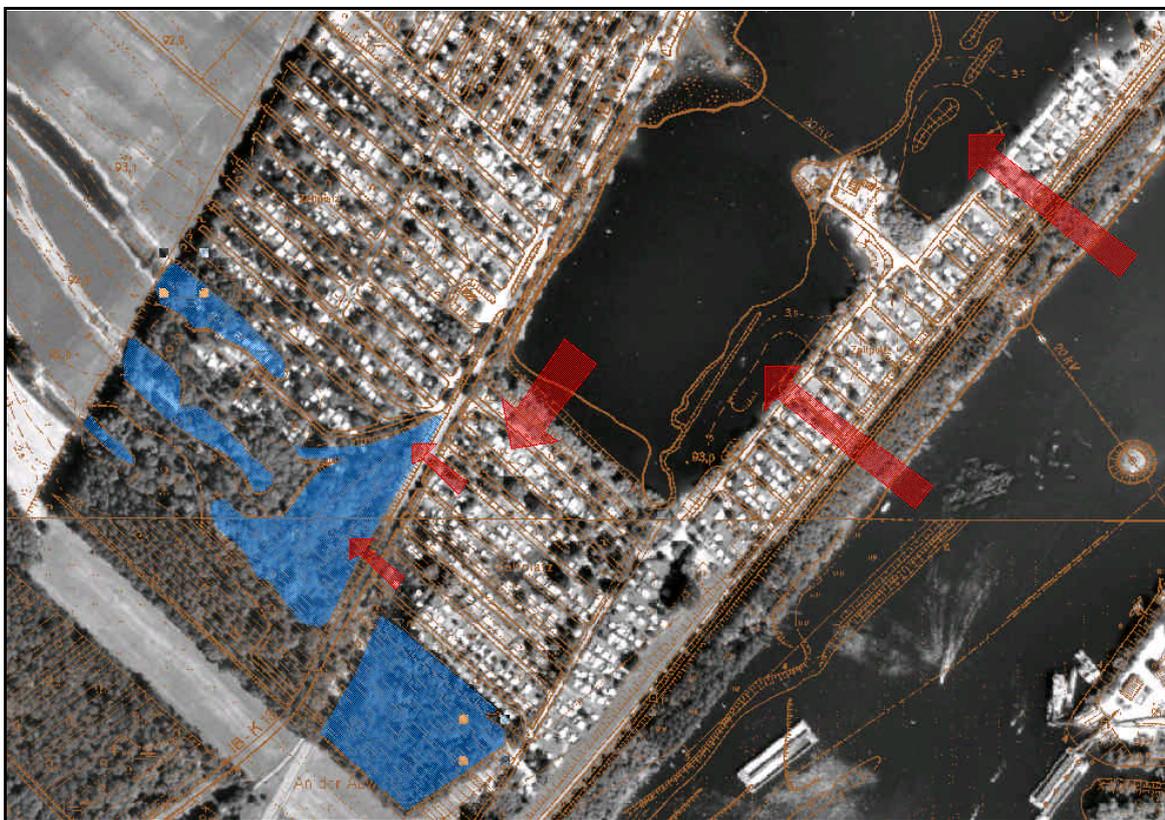
Abb. 77.: Die roten Pfeile symbolisieren die im Falle eines starken Hochwasserereignisses vermuteten oberflächlichen und oberflächennahen Strömungsrichtungen des Wassers.
Quelle: Eigene Abbildung.

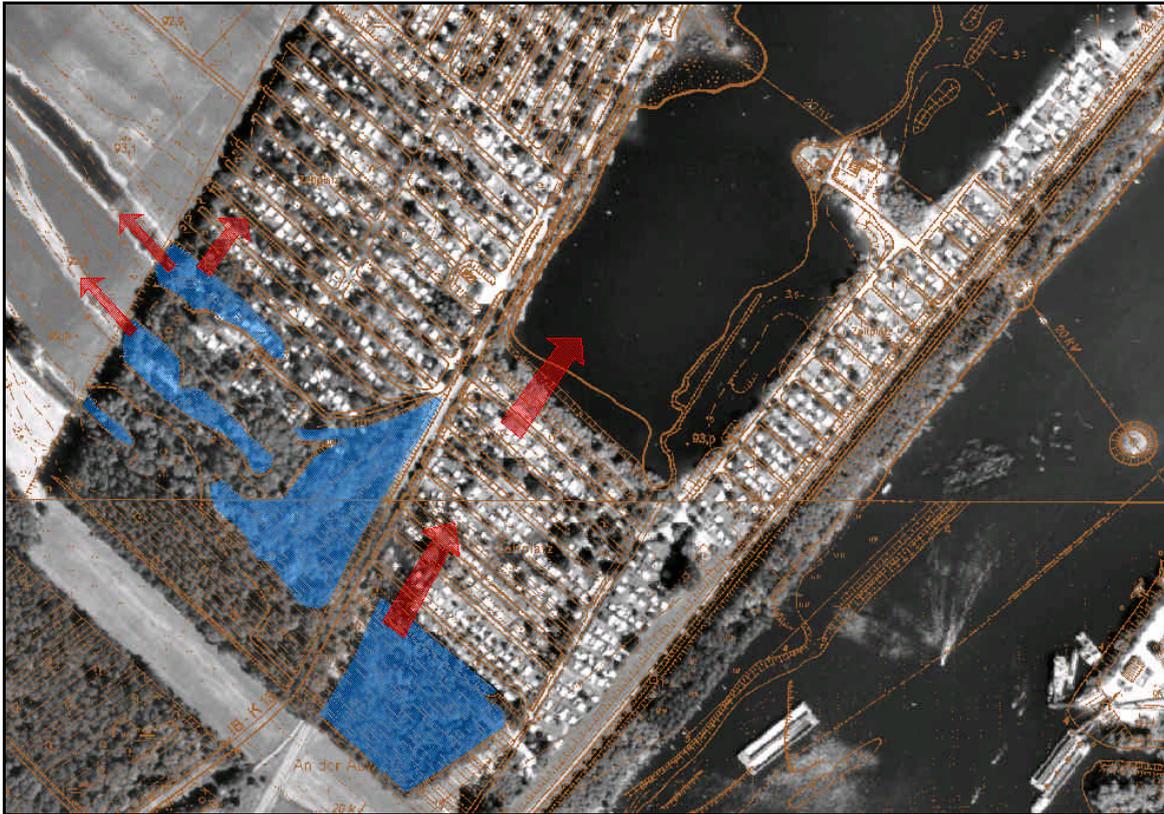
Abb. 78.: Während des Frühsommerhochwassers 1999 reagierten die Druckwasserflächen entgegen der ersten Erwartungen rascher auf den Wasserstandsanstieg des Rheins als der Baggersee und überschwemmten die umliegenden Senken

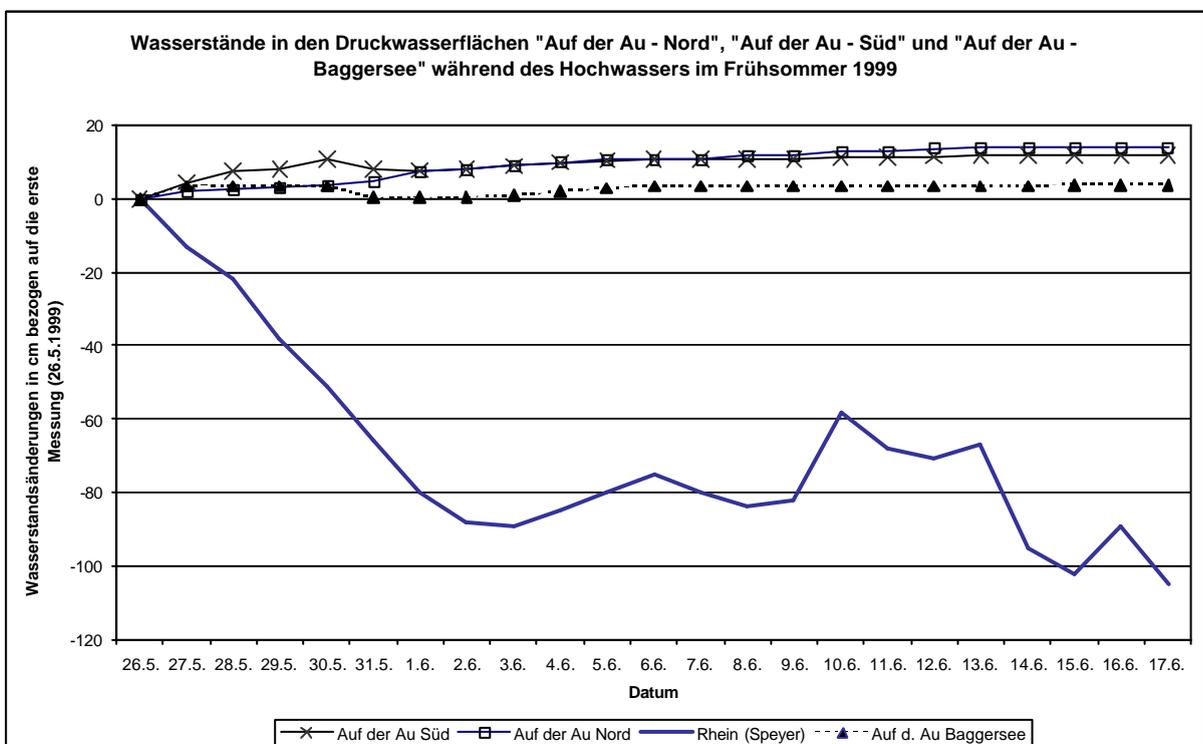
Abb. 79.: Wasserstandsentwicklung in den Druckwasserflächen „Auf der Au“ während des Pfingsthochwassers 1999

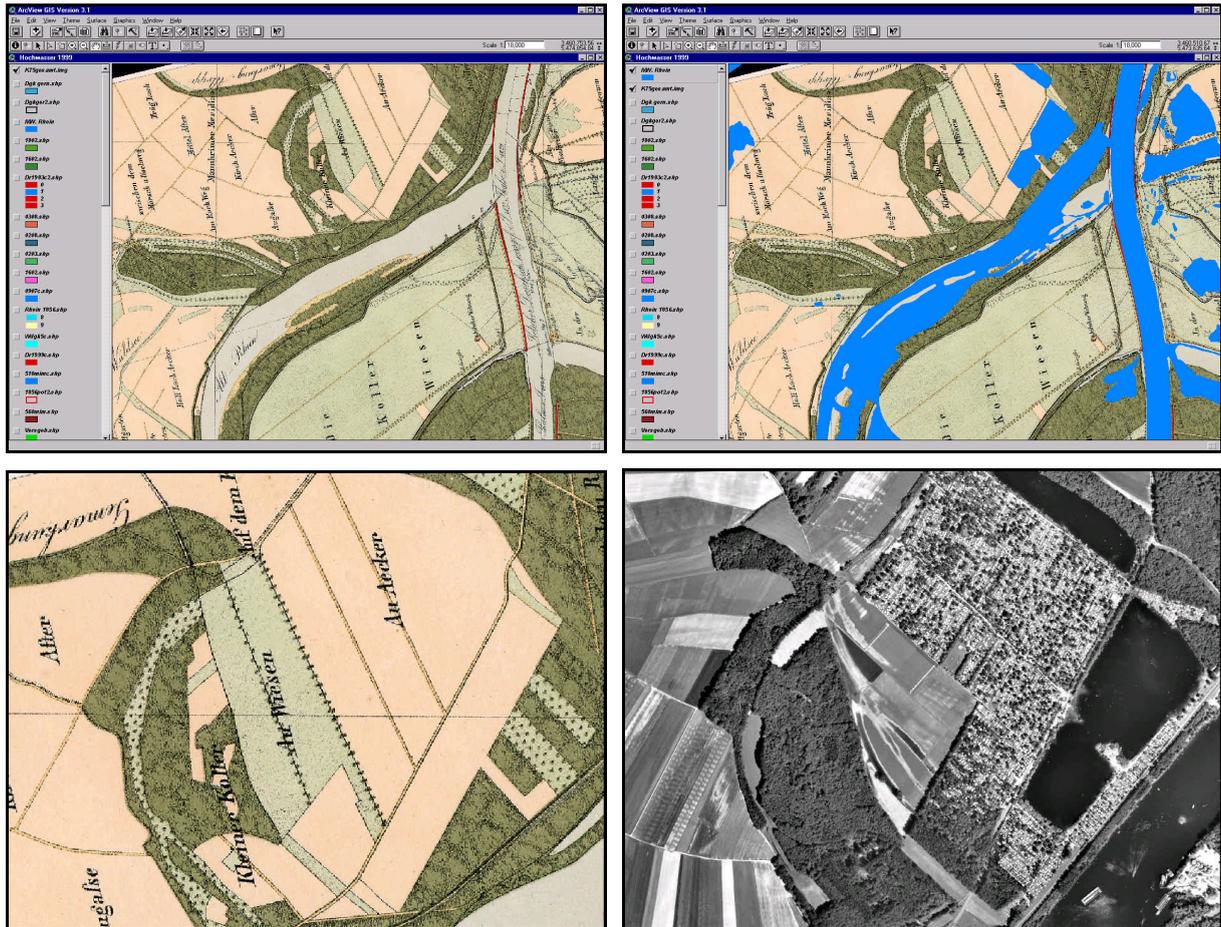
Abb. 80.: Oben links: Im Rheinstromatlas von 1875 zeichnet die Nutzung (Wald und Grünlandnutzung) des Areals um den kleinen Koller einen verlandeten Rheinarm nach.
 Oben Rechts: Durch eine Überlagerung des Rheinstromatlas mit der heutigen Wasserflächenverteilung zeigt sich, daß der Baggersee „Auf der Au“ in einem 1875 als Ackerland genutztem Areal liegt, was auf einen relativ trockenen Standort hinweist. Ein Vergleich der unteren beiden ArcView Screenshots zeigt, daß die 1999 aufgetretenen, länglich sich am Waldrand des kleinen Kollers erstreckenden Druckwasserflächen in der „Au Wiesen“ von 1875 liegen“.
Quelle: Eigene Abbildung; georeferenzierte Luftbilder von 1999 und georeferenzierter Rheinstromatlas von 1856
