Die Villa rustica von Herschweiler-Pettersheim

Inauguraldissertation zur Erlangung der Doktorwürde der Philosophischen
Fakultät der Universität Heidelberg, vorgelegt von: Jessica Wiedmaier.,
Erstgutachter: Prof. Dr. Reinhard Stupperich, Zweitgutachter: Dr. Thomas
Schmidts., Datum: 18.06.2015.

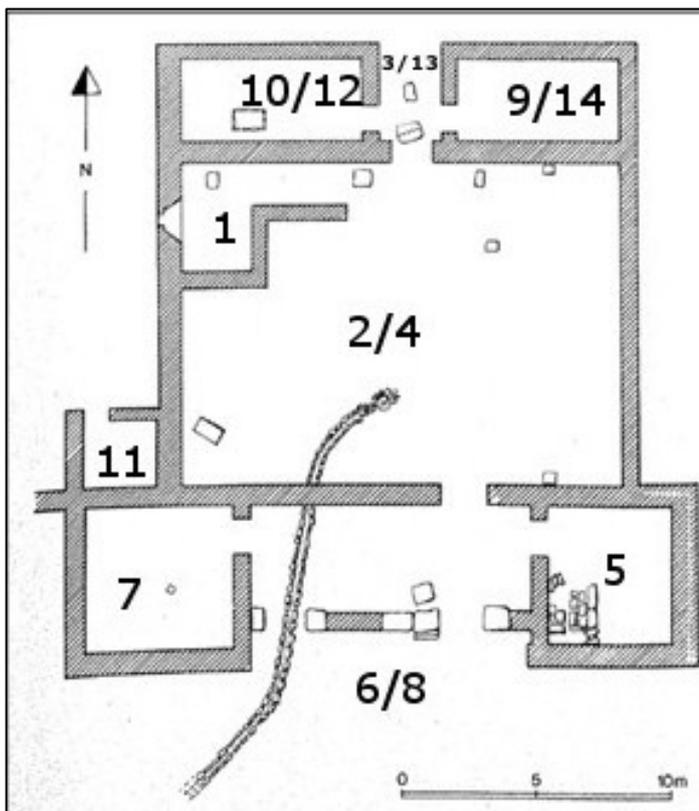
Abb. 8: Grundriss der Villa 1961 mit der, im Text verwendeter Raumnummerierung.

Das Haupthaus der Villa rustica verfügte über mindestens sechs gesonderte Räume im Erdgeschoss, plus den Keller und die Portikus. Zugang zu den Innenbereichen erfolgte sowohl über die Portikus im Süden, als auch durch den hinteren Gebäudeteil im Norden.³¹ Der Keller wurde über eine Treppe im Nordwesten von Raum 2/4 erreicht. Gesicherte Außengebäude oder eine Umfassungsmauer wurden nicht freigelegt, wobei weitere Mauerzüge nördlich und westlich der Villa mögliche Hinweise auf Nebengebäude geben.

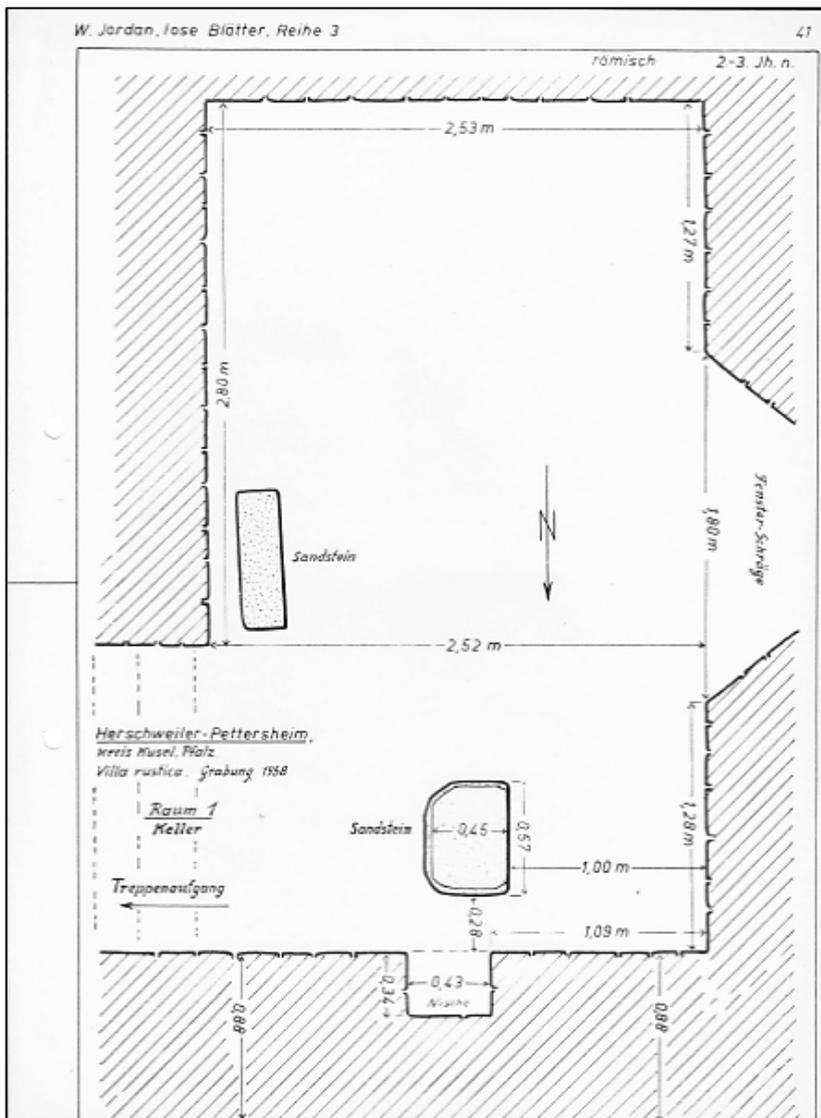
Abb. 9: Aufsicht des Kellers. o. M.

Die Mauern sind aus „langen plattigen Steinen von durchschnittlich 7 cm zu 25 cm zu 30 cm Größe gebaut. Das Gestein ist grünlich-grau mit silbernen Glimmerschuppen.“ Die Mauer wurde durch weißen Mörtel gebunden und mit rotem Kalkmörtel ausgefugt. Auf dem Mörtel war ein 2-3 cm dicker weißer Putz angebracht; auch an den Lehm- und Steinziegeln finden sich Mörtel- und Putzreste wieder. Die Fugenrillen sind zum Teil mit roter Farbe nachgezogen.

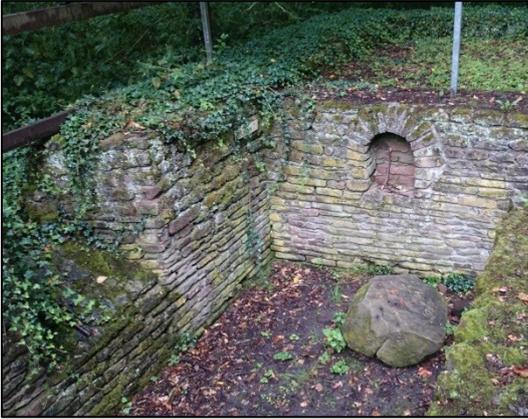
Abb. 13: Der Keller heute. Foto: J. Wiedmaier 2014.

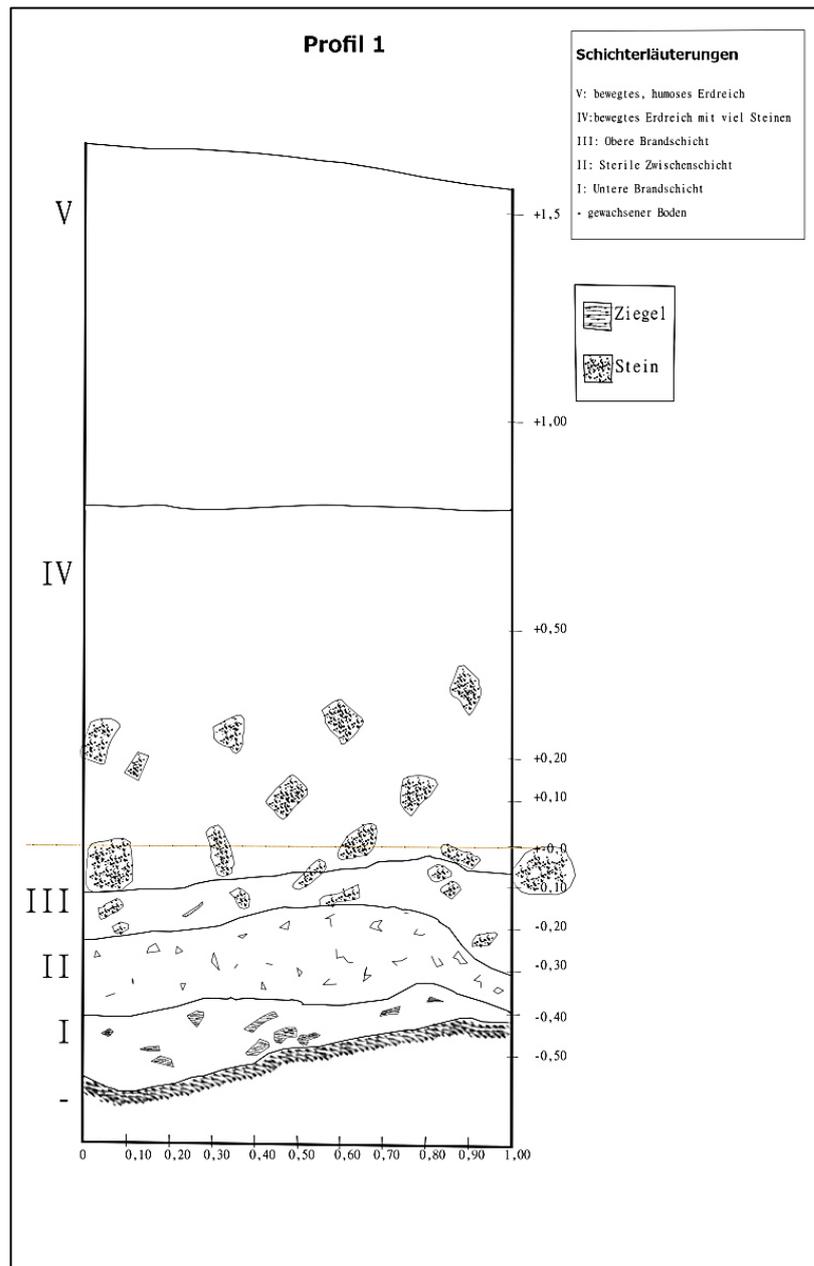
Abb. 16: Digitale Umzeichnung einer Profilskizze nach W. Jordan aus Raum 2.

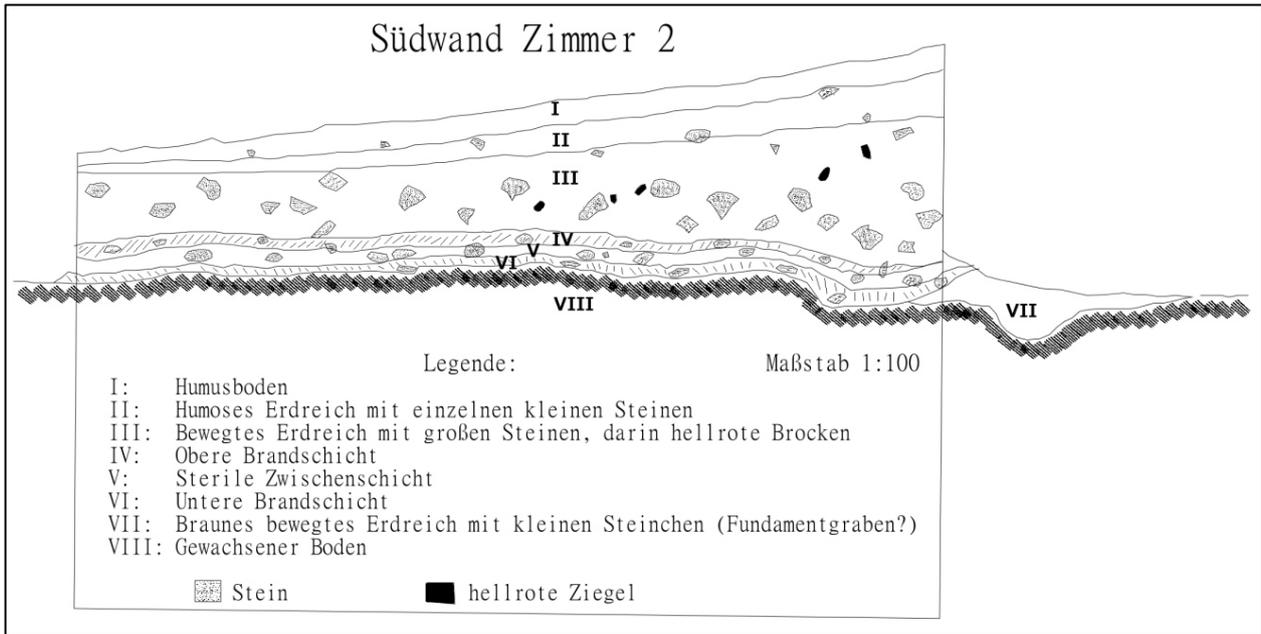
Abb. 17: Digitale Umzeichnung einer Profilskizze nach W. Jordan aus dem südlichen Bereich des Raumes.

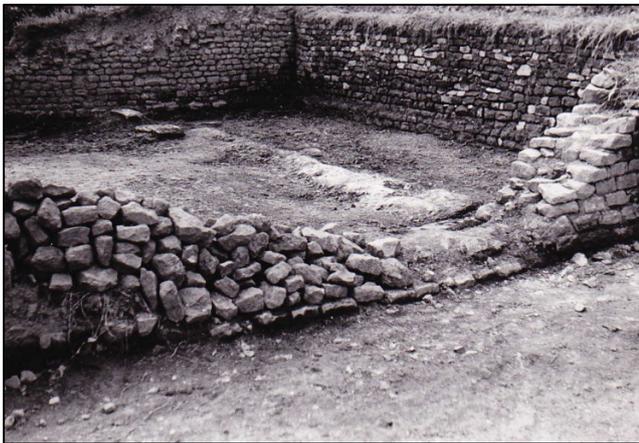
Abb. 18: Blick von der Portikus auf die Nordost-Ecke von Raum 2/4. Mittig im Bild der Lehmstreifen mit Pfeilersteine. Foto: W. Jordan 1958.

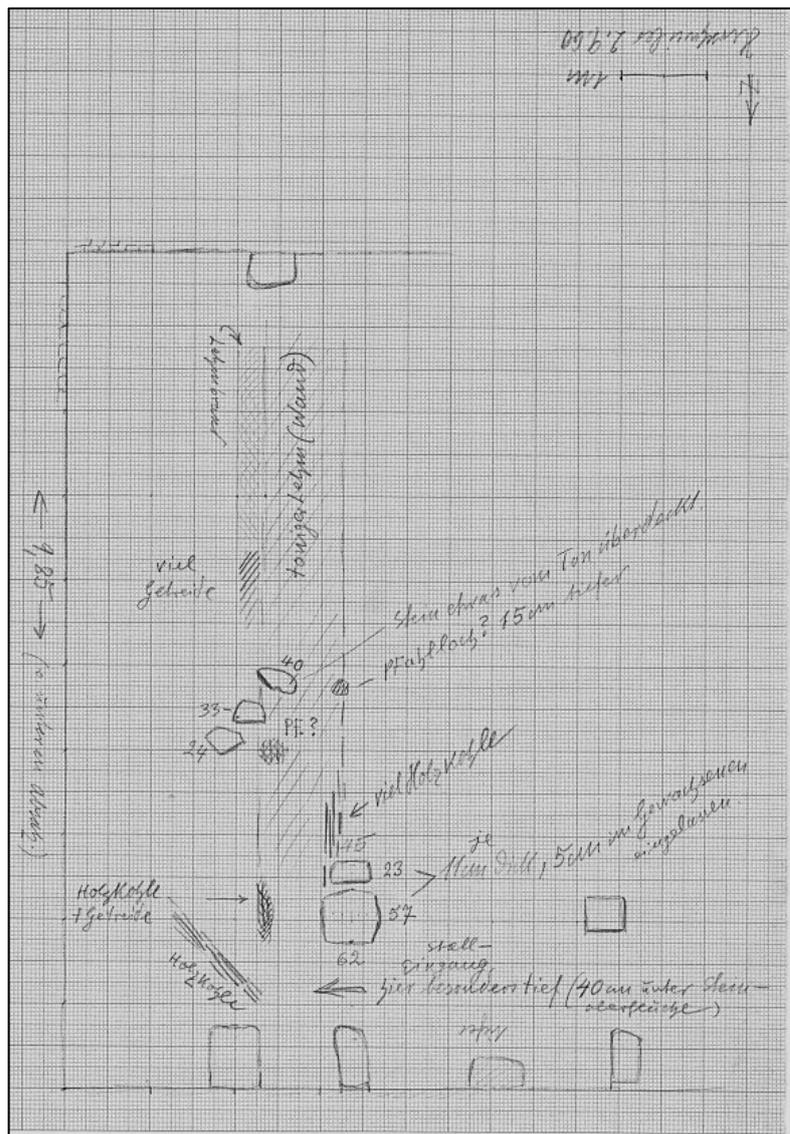
Abb. 20: Originalskizze des östlichen Bereichs von Raum 2/4 mit eingezeichneten Vermerken zu möglichen Pfostenlöchern und Holzkohlereste.

Ein bis zu 20 cm starker, rotgebrannter Lehmstreifen, der bis zur Sohle der oberen Brandschicht reicht, zieht sich von Norden nach Süden 2,00 m westlich der Ost-Wand (Abb. 20). Darauf liegen viele verziegelte Hüttenlehmbrocken. Westlich dahinter befindet sich ein unverbranntes Lehmfundament von 80-85 cm Breite, das scharf von den Lehmstreifen zu differenzieren ist. Vermutlich war der Raum in diesem Bereich durch eine Lehmwand vom größeren Raum 2 getrennt. Der Eingang befand sich wahrscheinlich im nördlichen Bereich bei Pfeilerstein 4, wo der Lehmstreifen nicht mehr aufzufinden ist.

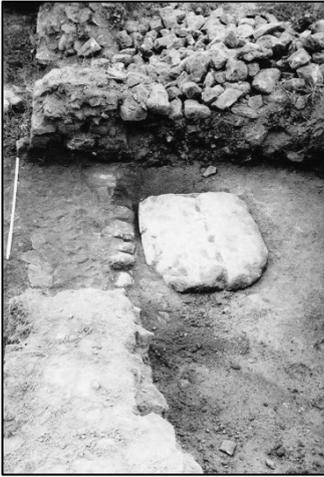
Abb. 23: Sandsteinblock mit Keillöchern vor der Schwelle.
Foto: W. Jordan 1958.

Als Schwelle nördlich vor dem Türbereich wurde ein Sandsteinblock in den gewachsenen Boden eingelassen, so dass dessen Oberfläche 5-10 cm darüber liegt (Abb. 23). Er misst 87 cm x 75 cm x 25 cm und ist mit fünf unregelmäßig breiten Keillöchern versehen. Es wurden in der Nähe einige Sandsteinplatten als Bodenbelag so wie viele Scherbenreste, Tierknochen und Holzkohle gefunden. In eins der Keillöcher

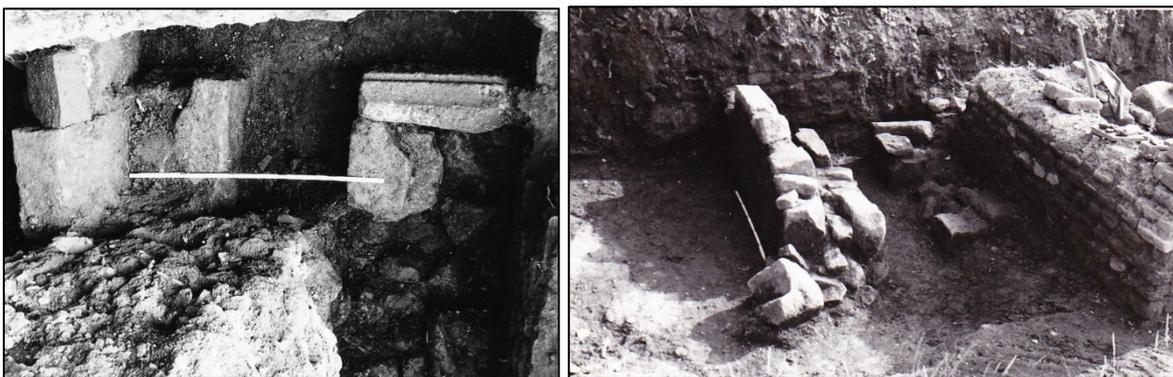
Abb. 31: Fotografien der Steinsetzung in der Südwest-Ecke von Raum 5. Fotos: W. Jordan 1958.

Diese Steinsetzung lässt sich wegen der Dokumentationslage und Grabungsmethode nur schwierig interpretieren. Nach Meinung des Ausgräbers sind das die Reste eines „Heizofens“ und wird so in der gesamten Funddokumentation weitergeführt. Sowohl die Größe als auch die fehlende Frischluftzufuhr sprechen gegen ein Präfurnium.⁷⁴ Auch die Form wäre sehr außergewöhnlich für einen Heizofen. Eventuell handelt es sich hier um einen einfachen Wärme-Raum. Die heiße Luft konnte in den Hohlräumen der Steinsetzung

gespeichert werden und den Raum beheizen. Eine weitere Möglichkeit wäre ein einfacher Ofen bzw. Herd. Die Steinsetzung wäre ungewöhnlich für einen gemauerten Herd, jedoch ist es nicht auszuschließen. Auch als kleine Trocken- oder Räucherkammer hätte dieser Bereich dienen können. Dafür spricht vor allem das Getreide, das in und um die Südwest-Ecke gefunden wurde.⁷⁵

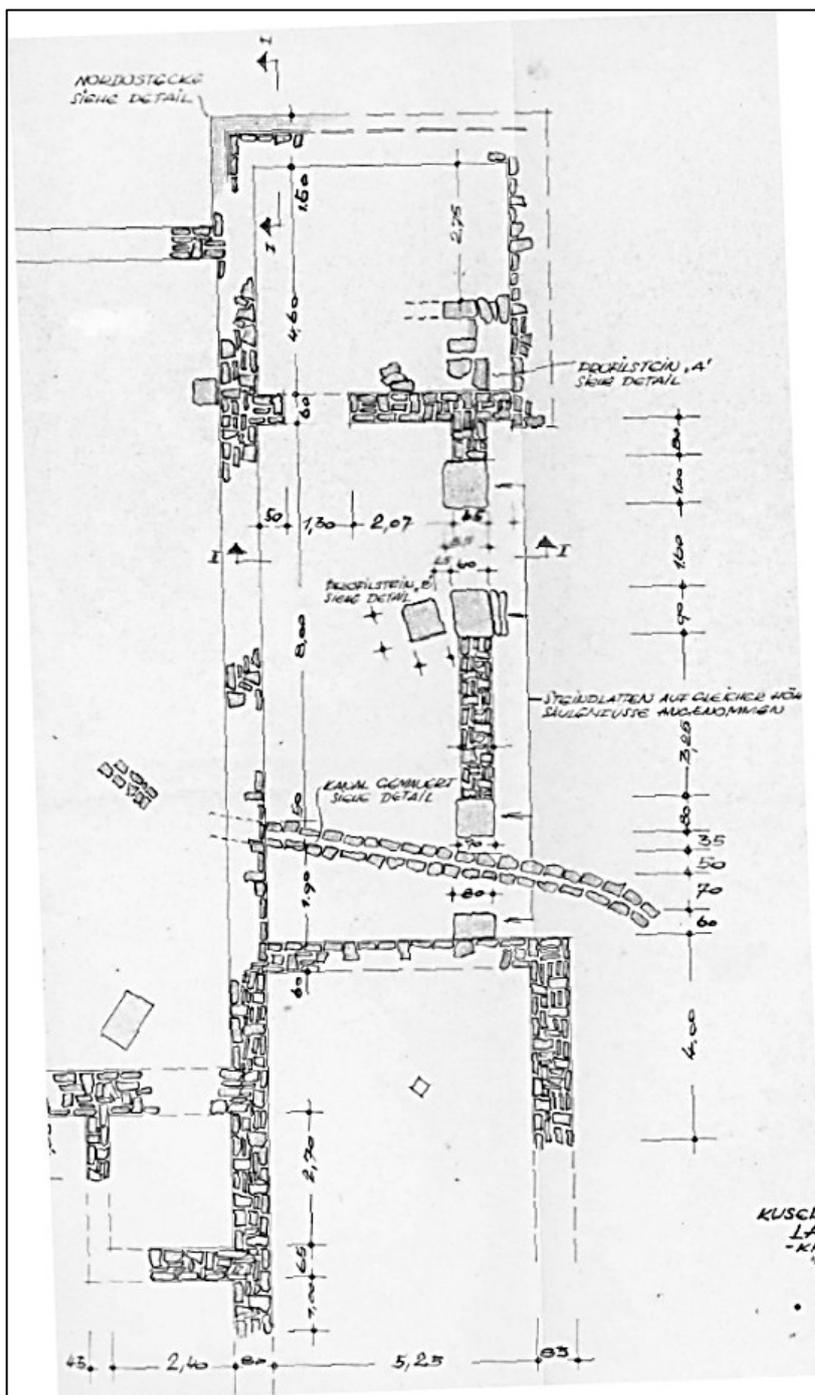
Abb. 33: Plan der Portikus und Risaliten. M 1:100.

Teil der Süd-Mauer gefunden. Sie flankierten zwei Zugänge von Süden her in die Portikus.⁷⁹ Dort in der Nähe wurden auch Säulenreste und Keilsteine entdeckt.⁸⁰ Vermutlich war zumindest der Osteingang mit einem Bogen überspannt. Da keine Keilsteine im westlichen Bereich gefunden wurden, war dieser schmalere Eingang möglicherweise nicht überwölbt;

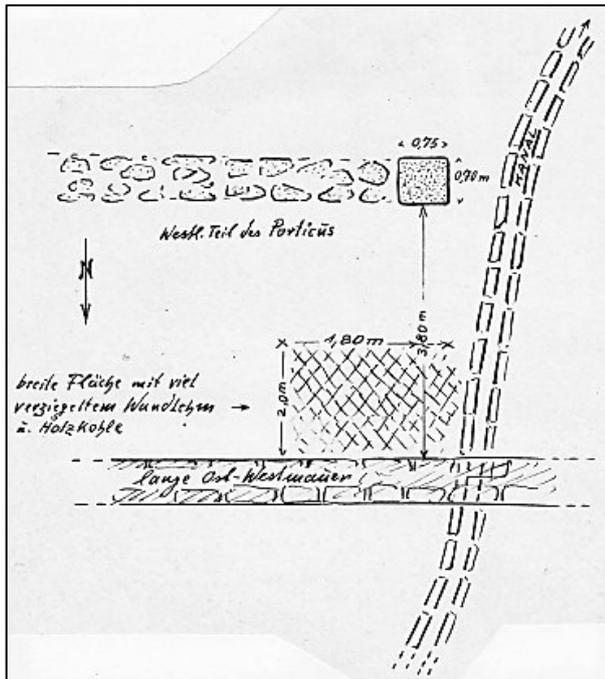
Abb. 34: Portikus mit Kanaldurchbruch und verbrannte Wandlehmfläche. M 1:100.

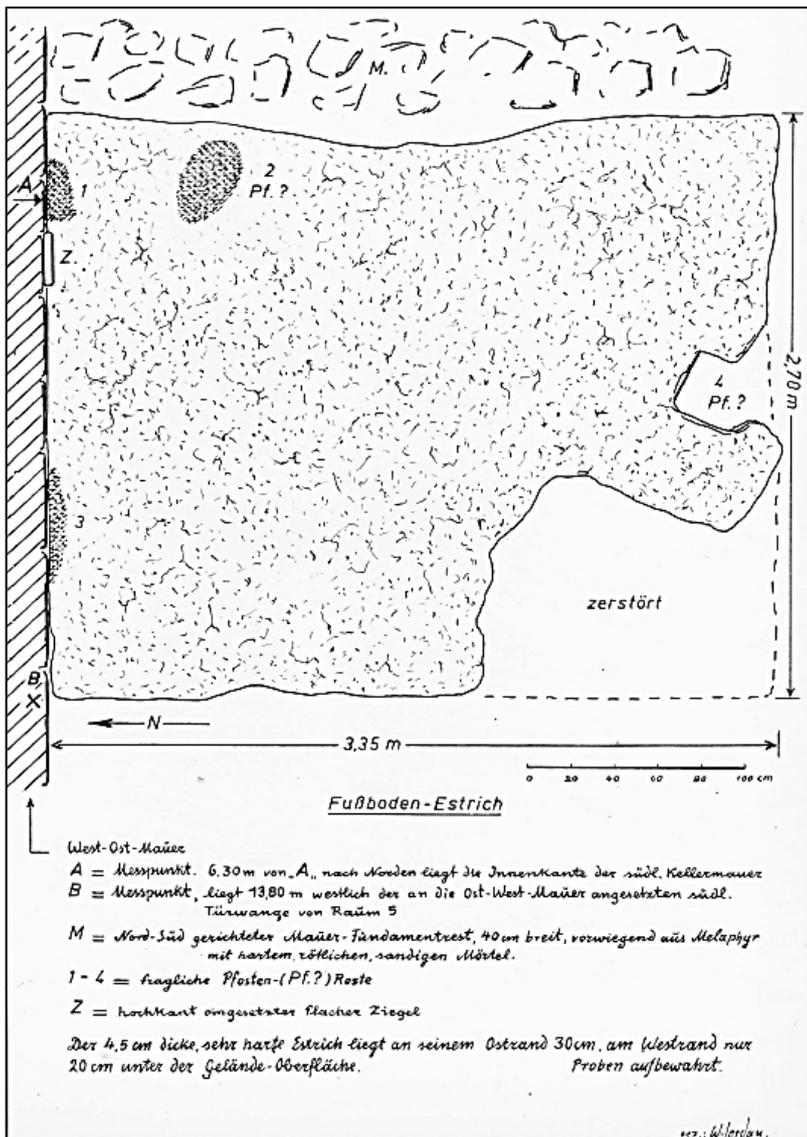
Abb. 36: Zeichnung des Estrichs in Raum 7 mit möglichen Pfostenlöchern.

Der Boden war mit einem 4,5 cm dicken Estrich belegt (Abb. 36; 39). Dieser Estrich war laut Jordan „hohl“, da er in einer Stelle eine „Eisenstange 40 cm tief hindurchstecken“ konnte. Der Estrich befindet sich laut Tagebuch nur in der östlichen Hälfte des Raumes, nichts desto trotz werden im westlichen Areal zerstörte Melaphyrbrocken mit anhaftendem Estrich notiert. Auch fand Jordan im Schutt Hypokaustplatten und Tubuli, was für ein Hypokaust-System in diesem Raum spricht.⁸⁴ Zusätzlich wurden auch Wandziegel mit Kammfurchen, die sogar noch senkrecht zur Wand standen, und Putzreste mit rot ausgemalten Fugen gefunden.⁸⁵

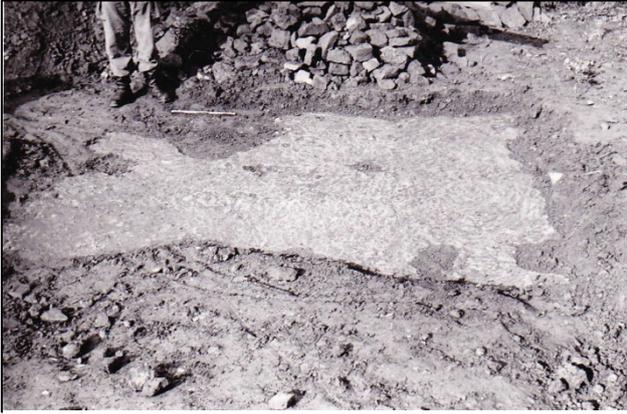
Abb. 38: Foto des Estrichs während der Grabung. Foto: W. Jordan 1958.

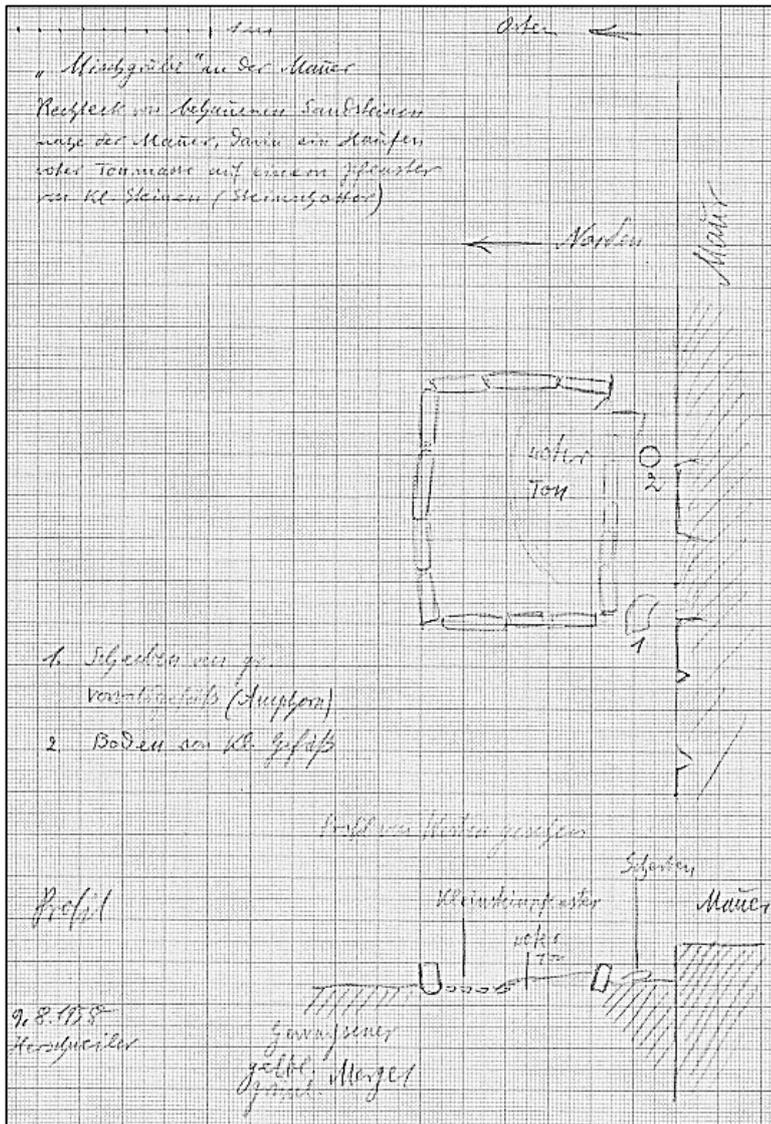
Abb. 42: Original Aufsicht und Profil des Tonaufbereitungsbeckens in Raum 12.

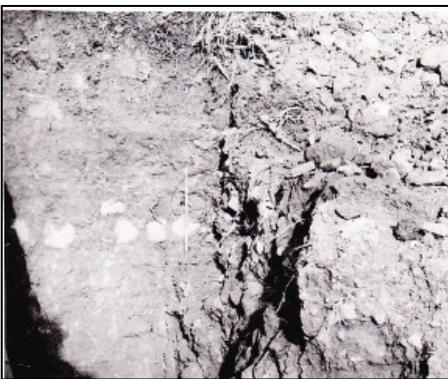
Abb. 46: Kontrast der zwei Gesteinstypen in der Ost-Mauer von Raum 5. Foto: W. Jordan 1958.

Sandstein gebaut. In manchen Mauern findet man jedoch vereinzelt oder aufgereiht härteren Melaphyr (Abb. 46). Ob diese Steine einem besonderen architektonischen Zweck dienten oder ob sie nur durch Zufall in die Mauer gelangt sind, ist heute nicht zu klären. Wären die Mauern nicht verputzt, könnte man von einer ästhetischen Wirkung sprechen. Die harten Melaphyr-Steine trocknen schneller ab als die weicheren Sandsteine. So entsteht bei Nässe ein starker Kontrast zwischen den zwei Gesteinstypen.

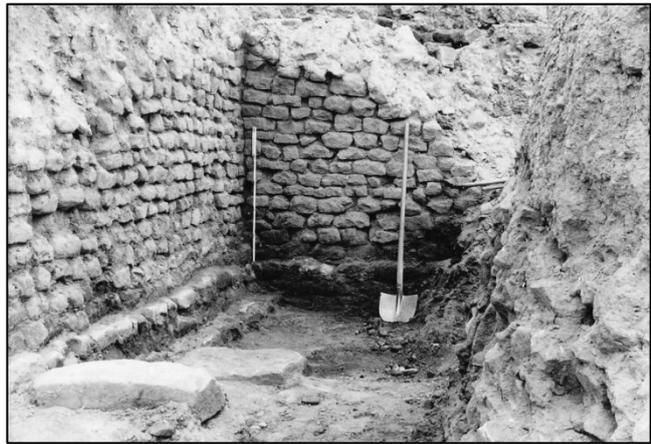
Abb. 47: Nordost-Ecke Raum 2 mit Absatz in den untersten Steinlagen. Foto: W. Jordan 1958.

Lediglich die Ost-Mauer der Villa scheint nicht fundamementiert zu sein.¹¹⁹ Jedoch weist diese in den unteren Lagen einen Absatz von 5-11 cm Breite auf (Abb. 47). Möglicherweise diente er zur Stabilisierung der Mauer gegen den Hang. Dieser Absatz ist allerdings auch in anderen Bereichen der Villa zu finden, wie z.B. entlang der Nord-Wand, so dass ein anderer Zweck dieses Absatzes nicht auszuschließen ist. Möglich wäre auch ein Zusammenhang mit der Fußbodenkonstruktion, bzw. dem Geh-Niveau. Eventuell befindet sich das Geh-Niveau nicht auf der Sohle, wie vom Ausgräber angenommen, sondern auf Höhe des Absatzes.

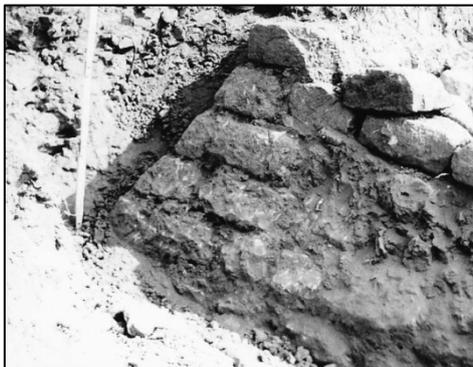
Abb. 48: Die Südost-Ecke von Raum 5 von außen gesehen. Foto: W. Jordan 1958.

Des Weiteren wurde an der äußersten Südost-Ecke der Villa eine eigenartige Konstruktionsweise entdeckt, die möglicherweise auch der Bekämpfung des Hangdrucks diente (Abb. 48). Die Ecke ist auf einer Höhe von 60 cm von außen zuerst nach innen abgeschrägt, danach verläuft sie horizontal. Wahrscheinlich hat dies sowohl mit dem Druck vom Hang als auch mit dem vermutlichen Gewölbe im Innenraum zu tun.¹²⁰ Obwohl sie nur an dieser Ecke vorhanden ist, wäre es möglich, dass die Südwest-Ecke der Villa ebenfalls so gebaut wurde, aber

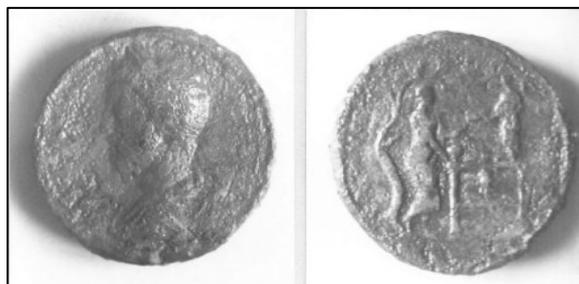
Abb. 49: Bronzemedaille des Marc Aurels. Foto: Unbekannt. o. M.

Glücklicherweise wurde das in der Nähe der Pfeilersteine in Raum 2 gefundene Bronze-Medaillon bereits während der Ausgrabung fotografiert (Abb. 49). Es handelt sich um ein in Rom geprägtes Medaillon des Marc Aurels. Das Medaillon kann als Szaivert **1079 1/43** identifiziert werden.¹³⁰ Sie wurde zwischen Januar und März 179 n. Chr. geprägt. Der Avers zeigt einen nach links schauenden Marc Aurel, der auf der Abbildung nicht erkennbare

Schriftzug dürfte IMP VIII COS III PP lauten. Der Revers zeigt die Göttin Salus im heiligen Hain, rechts vor einem Tisch stehend. Darauf befinden sich eine Vase und ein weibliches Götterbild.¹³¹

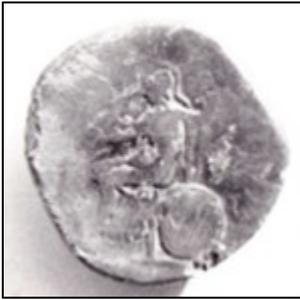
Abb. 51: Bronzemünze des Marc Aurels, Rückseite. Foto: Unbekannt. o. M.

Die einzige nicht verschollene Münze konnte als Bronzemünze (As?) des Marc Aurels identifiziert werden, die von Dezember 171 bis Dezember 172 n. Chr. datiert (Abb. 51).¹³² Sie wurde entweder auf Niveau des Guss-Fußbodens im Nordost-Anbau gefunden oder in dessen Trümmerschicht¹³³. Ein gutes Indiz zur Datierung dieses Raums. Auf der Vorderseite ist die Aufschrift MANTONIN

AVGTRPXXVI zu lesen. Die Rückseite zeigt eine sitzende Frau (Roma?) mit Schild. In einer Skizze notiert der Ausgräber eine weitere Aufschrift SALVTI ALLEI GOS II, die jedoch nicht mehr zu sehen ist. Eventuell handelt es sich bei der Skizze um eine gedachte Rekonstruktion der Münze.

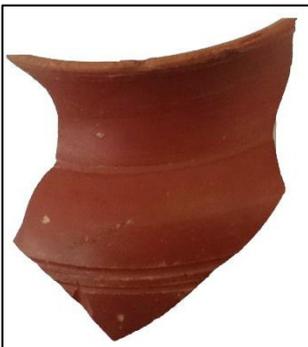
Abb. 52: TS1 mit Glasschliffdekor M 1:1.

Der kugelige Becher mit Glasschliffdekor ist durch eine Randscherbe mit 6,5 cm Durchmesser in Herschweiler-Pettersheim vertreten (Abb. 52).¹³⁴ Sie wurde „unter Fundament Sohle“ gefunden; leider gibt es aber keine weiteren Angaben, welches

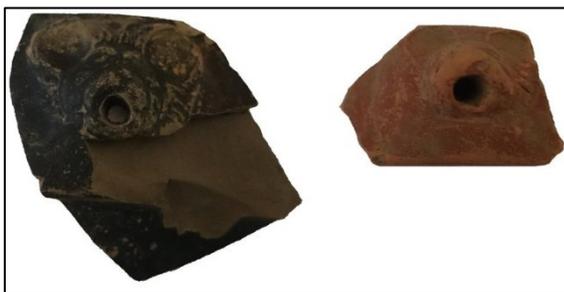
Abb. 53: Löwenkopfausguss TS38 und TS39. o. M.

Im Gegensatz zu Reibschüssel Drag. 43, ist die Reibschüssel Drag. 45 mit 13 Randscherben stark vertreten. Sie unterscheidet sich von der älteren Reibschüssel durch einen fest an der Schüssel angebrachten Kragen und hat häufig einen Ausguss in Löwenkopfform. Zwei der Reibschüsseln mit Durchmesser 20,6 und 23,4 cm sind aus jeweils fünf Randscherben zusammengesetzt. Ein sehr großer Durchmesser von 37 cm wurde einer weiteren Scherbe genommen. Die zwei restlichen Scherben, eine davon stark verbrannt, können nicht näher bestimmt werden. Zwei der Reibschüsseln haben einen Löwenkopfausguss, bei der dritten ist kein Ausguss erhalten (Abb. 53).

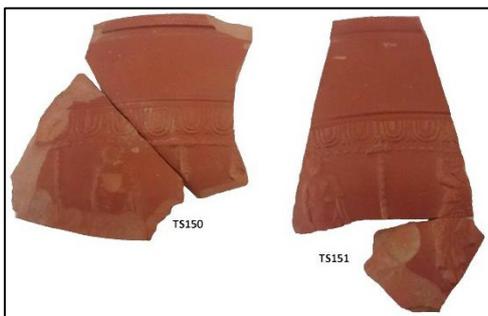
Abb. 57: TS150 und TS151 mit anpassenden Scherben aus unterschiedlichen Kontexten. M 1:2

Obwohl nur ein verhältnismäßig kleiner Anteil der Bildschüsselfragmente aus fraglichem Kontext stammt, stellen diese eine umso größere Problematik dar. In zwei Fällen (**TS150** und **TS151**) konnten zerbrochene Fragmente wieder zusammengesetzt werden (Abb. 57). Es handelt sich in beiden Fällen um figürliche Motive, die keinen Zweifel an ihrer Zugehörigkeit lassen. Das Problem besteht allerdings darin, dass die Fragmente aus vollkommen unterschiedlichen Fundkontexten stammen. So ist bei jeweils einem Fragment der Paare die Angabe „südlich der Süd-Front/nördlich an der Nord-Mauer des NW-Anbaus“ als doppelter Fundzettel hinterlegt. Die jeweils anpassenden Fragmente stammen aus Raum 2 („Raum 2“ und „bei den Stallpfeilern“).

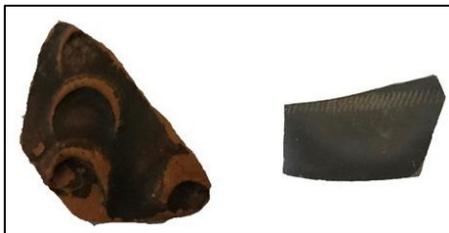
Abb. 58: Vergleich zweier Glanztonkeramikfragmente. Links Technik B mit Halbmonde. Rechts Technik D, metallisch glänzend mit Ratterblechstreifen. o. M.

Die Glanztonkeramik aus Herschweiler-Pettersheim gehört ausschließlich zur Rheinischen Ware (Abb. 58). Die Stücke sind überwiegend in der Technik Oelmann B, mit rotem oder braunem Ton und matt glänzendem schwarzen oder stumpfem schwarzbraunen Überzug hergestellt.²⁰¹ Die Technik Oelmann D mit rotem Ton und sehr gutem schwarzen metallglänzenden Überzug ist auch vertreten. Die weichen Scherben aus rotem oder weißem Ton (Technik C und A) sind in Herschweiler-Pettersheim nicht

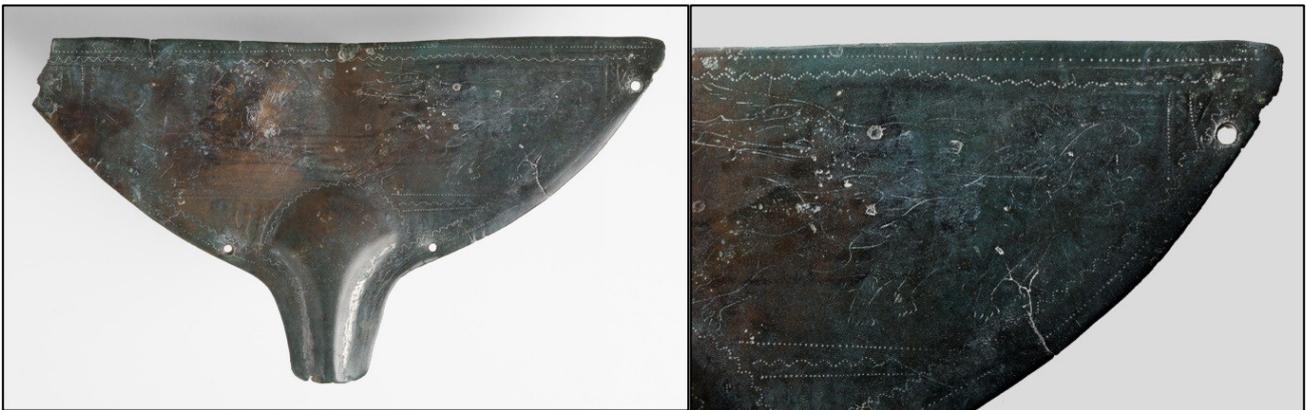
Abb. 59: Halbdeckel mit Jagdszene B1 Foto: Peter Haag-Kirchner, Historisches Museum der Pfalz, Speyer. o. M.

Eines der bemerkenswertesten Funde der Villa ist ein bronzener, mit einer Jagdszene verzierter Halbdeckel aus unbekanntem Kontext (Abb. 59). Er wurde bereits 1960 bei Menzel in seinem Katalog der Bronzefunde in Speyer mit aufgenommen.²⁹⁷ Ursprünglich war der 21 cm breite Deckel mit einer dünnen Schicht Zinn überzogen, worin die Jagdszene geritzt wurde. Die Zinnschicht ist nur am Rande des Henkels und in den Ritzen der Szene erhalten. Die wellenartigen und einfachen Punktmuster am Rande des Deckels wurden einzeln mit der Hand gepunzt. Den hohen Wert des Gegenstands zeigen die drei Nietlöcher am Rande des Deckels. Im Laufe der Zeit musste sich der Deckel vom Gefäß gelöst haben, so

dass eine Reparatur nötig war. Er ist fast vollständig erhalten, lediglich die linke Ecke ist abgebrochen.

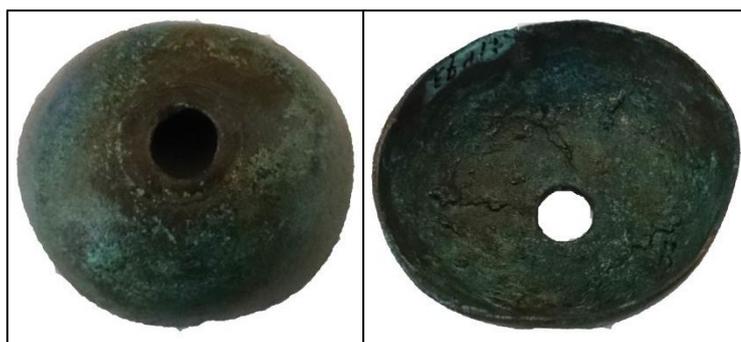
Abb. 61: Kultrassel? oder Zierelement B3. M 1:1.

Ebenfalls unbestimmt ist das halbrunde bronzene Stück (**B3**), das in unmittelbare Nähe der Ost-Mauer von Raum 2 gefunden wurde (Abb. 61). Das 5,6 cm breite Stück hat ein 0,8 cm breites Loch an dessen Apex, das nochmals von einem eingeritzten Kreis umgeben ist. Laut Ausgräber befand sich darin noch ein „Holzdorn“, der aber die Lagerung anscheinend nicht überlebt hat. Eine mögliche

Deutung dieses Objekts ist als Hälfte einer Kultrassel, jedoch fehlen hier die typischen Abnutzungsspuren im Inneren des Objekts von einer Kugel oder einem anderen losen Gegenstand, der zur Geräuscherzeugung darin platziert war.³⁰⁵ Möglich wäre auch eine Nutzung als Zierelement oder Beschlag.

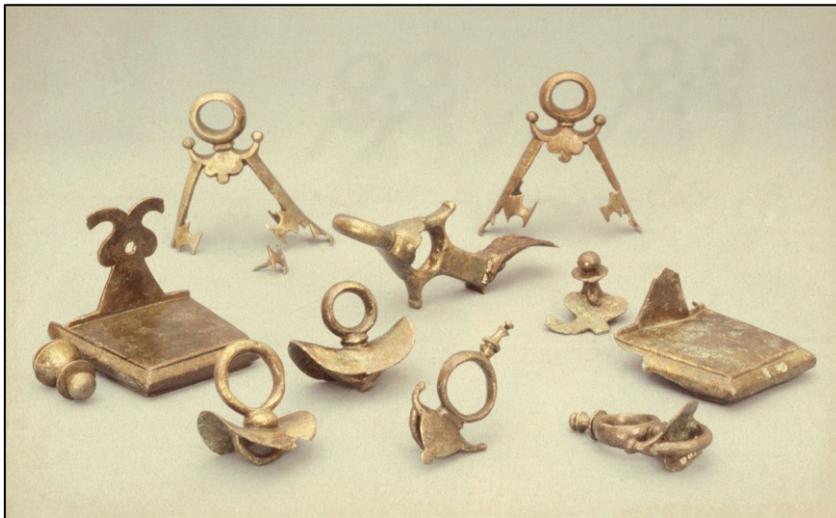
Abb. 62: Doppeljoch-Zubehör aus Bronze. Im Vordergrund Zügführungsringe B7-10. Links und rechts daneben die Bronzebeschläge mit Zierknauf B12-14. Dahinter der Deichselaufsatz B11. Im Hintergrund die Leitseilhalter B4 und B5 mit Fragment B6. Foto: Unbekannt.

Zu den interessantesten Funden der Villa gehören die bronzenen Teile eines Doppeljochs (Abb. 62). Das römische Doppeljoch besteht aus einem Jochbalken, der mit einem Deichselaufsatz mit langem Nagel oder U-förmigem Beschlag an der Deichsel eines Wagens befestigt wird. Dieser Balken ist an zwei Stellen gebogen, um sich an den geschwungenen Pferdehals anzupassen. Um den Hals des Pferdes liegt ein Eisenbügel, der in Kombination mit zwei Holzblöcken die Zuglast von der Brust und/oder Windröhre auf die Schultern des Pferdes leitet. Das Ende des Jochs wird mit jeweils einem D- oder Hufeisen-förmigen Beschlag abgeschlossen. Dieser dient zum einen als Schutz gegen den Verschleiß, zum anderen als Verzierung. Um Verletzungen am Pferd zu vermeiden, muss jede Garnitur an das Pferd angepasst werden und wurde wahrscheinlich zusammen mit dem Pferd gekauft³⁰⁶

Des Weiteren wurde ein Deichselaufsatz (**B11**), auch Zügelführungsring mit Zwischenstück genannt, gefunden. Er entspricht dem Leitseilhalter in Stil, jedoch scheint er alt-beschädigt zu sein, was wiederum eine Nutzung zur Zeit der Aufgabe der Villa fraglich macht. Sowohl der Kern des Aufsatzes als auch der U-förmige Bügel bestehen aus Eisen. Der Deichselaufsatz hat die für diesen Typus typischen zwei Zügelöffnungen, die aufeinander angebracht sind, jedoch um 90° gedreht. Die parallel zu dem Joch verlaufende Öffnung diente wahrscheinlich der Führung von Verbindungsriemen zwischen den Tieren, die obere Öffnung für die Zügel.³¹¹ Er wurde mit Hilfe eines Seils oder Riemens bei einem Doppeljoch an der Kreuzungsstelle zur Deichsel mittig zwischen den zwei Jochen angebracht.

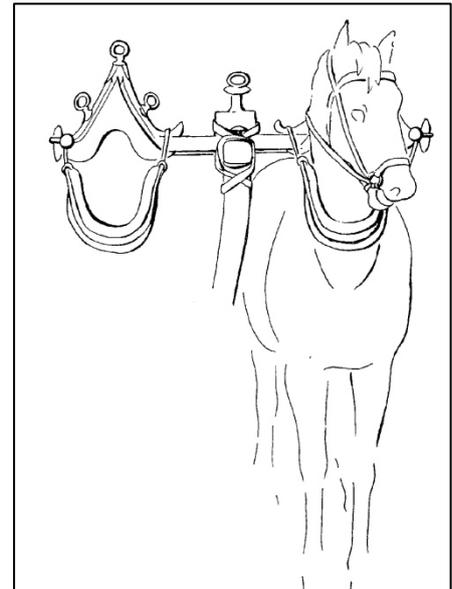
Abb. 64: Rekonstruktion eines Doppeljochs (Garbsch 1968J, Abb. 48).

Die zwei Leitseilhalter krönten dagegen das Joch (Abb. 63). In der Form und Gestaltung ähneln sie den Zügelführungsringen **B8** und **B10** mit dem Unterschied, dass sie unterhalb der Bügelplatte zwei lange Arme haben und keinen dekorativen Knauf. Die Arme haben zusätzlich blattähnliche Ansätze zur Verzierung. Auch wurden sie zum selben Zweck genutzt. Ein Fragment eines Leitseilhalters mit anhaftendem Nagel (**B6**) zeigt, dass die Leitseilhalter aller Wahrscheinlichkeit nach an das Joch genagelt und nicht, wie bei den Zügelführungsringen, mit einem Riemen befestigt wurden.

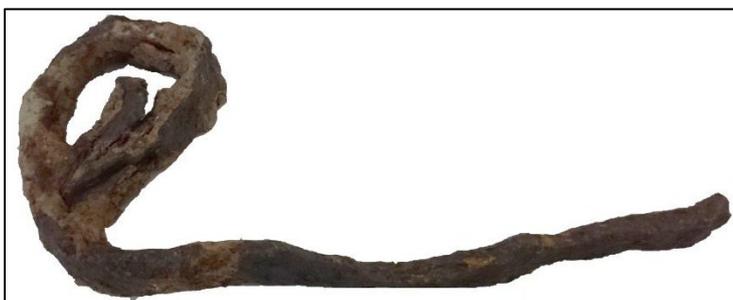
Abb. 67: Doppelhaken? E166. M 1:2.

Ein weiterer Gegenstand, der eher schwierig zu deuten ist, ist ein gebogenes Flacheisenstück (**E166**) ca. 30 cm lang, 1,7 cm breit und 4 mm stark (Abb. 67). Es ist stark verwittert und scheint alt beschädigt zu sein. Am ähnlichsten ist es ein Doppelhaken, dessen Ende in sich zusammen gebogen ist. Der Fundkontext ist unbekannt, so dass eine Interpretation anhand dieser nicht möglich ist. Der Querschnitt ist rechteckig, was für einen Doppelhaken ungewöhnlich, jedoch nicht beispiellos ist.³⁴⁰ Eine Zuordnung zu einem Typ ist nicht möglich, da dafür die Gesamtlänge benötigt wird.

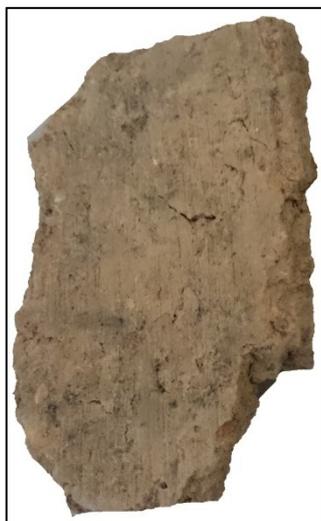
Abb. 69: Hüttenlehmfragment mit Holzabdruck. o. M.

Leider stammen die meisten Hüttenlehm Proben aus einem ungesicherten Fundkontext (Abb. 69). Weit über 200 Fundstücke können lediglich dem Grabungsareal zugewiesen werden. Neun Stück davon stammen aus der unteren Brandschicht. Ca. 50 der Fundstücke können verschiedenen Räumen oder Bereichen zugeordnet werden. Davon stammen 29 Stücke von außerhalb der Villa: zwei von dem Vorplatz, sechs von dem Hang östlich der Villa und 21 von dem Bereich nördlich der Villa. Die restlichen Stücke stammen weitestgehend aus den Räumen 2, 7 und 11 mit einzelnen Stücken aus dem Keller, aus Raum 5, aus dem Portikus und Raum 13.

Die Hüttenlehmbrocken sind zum Teil stark verbrannt, zum Teil noch gut erhalten mit Holz- und Faserabdrücken auf deren Rückseiten. Viele der Stücke stammen aus der unteren Brandschicht, die Ausnahmen sind die Stücke von Raum 2, die entlang der dortigen Lehm-Trennwand gefunden wurden und als Bestandteil dessen anzusehen sind. Es ist leider unmöglich, eine zuverlässige Aussage zur restlichen Verteilung zu geben. Der Hüttenlehm scheint sich jedoch im westlichen und nördlichen Bereich der Villa zu konzentrieren.

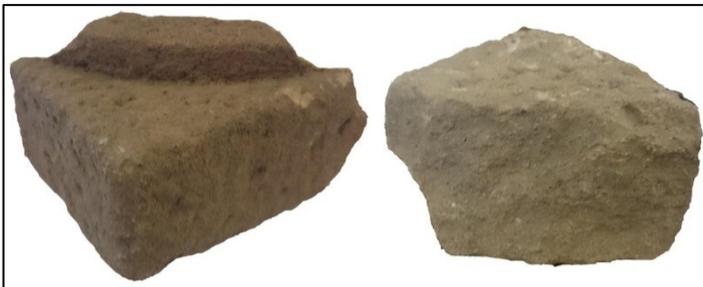
Abb. 75: Säulenbasisfragment S6 und Säulenfragment S8. o. M.

Auch Säulenfragmente fanden sich unter dem aufbewahrten Sandsteinfinden wieder (Abb. 75). Beide Fragmente stammen aus der Portikus und haben ähnliche Maße, ein weiterer Hinweis, dass die Portikus-Front mit Säule(n) bestückt war. Das Fragment (**S6**) ist ein 30 cm langes Stück, das nur zur Hälfte erhalten ist. Man kann jedoch einen Durchmesser von 20 –

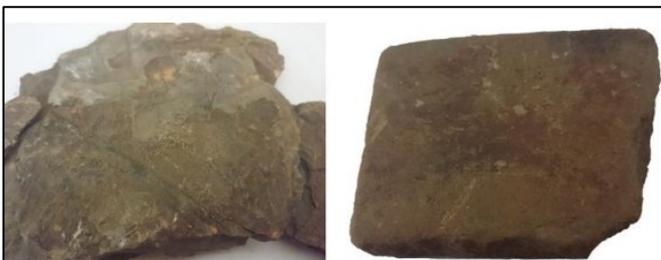
Abb. 75: Bemalte Steine S4 und S30. o. M.

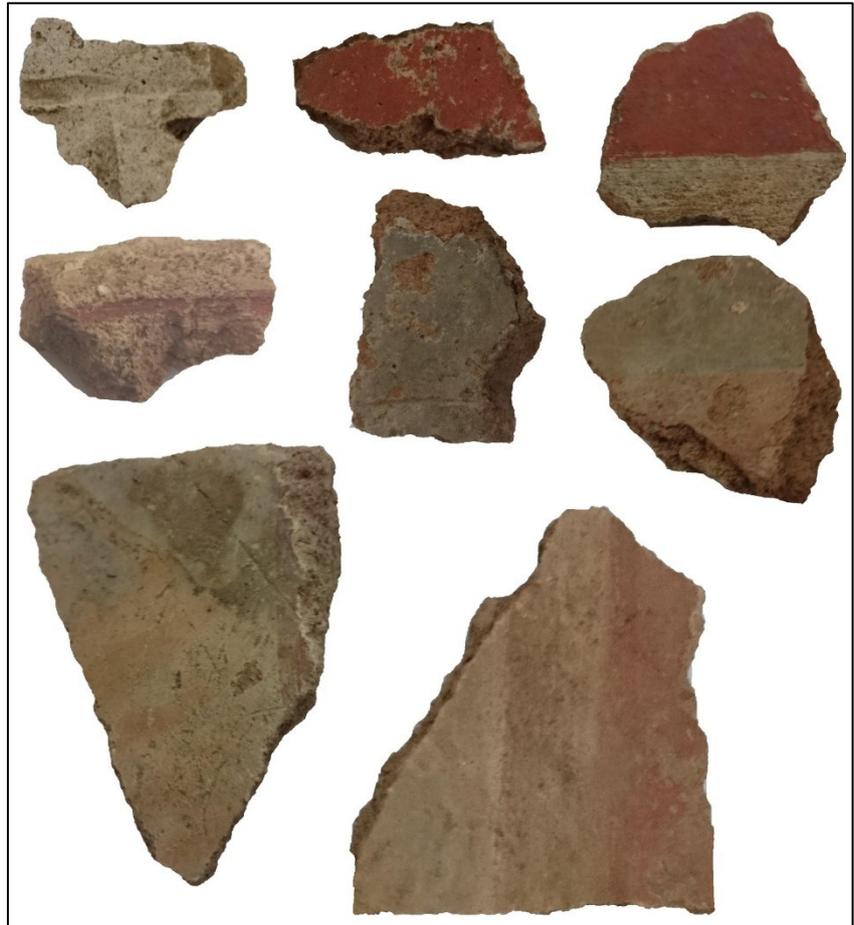
Abb. 76: Verputztypen und Farbbeispiele. o. M.

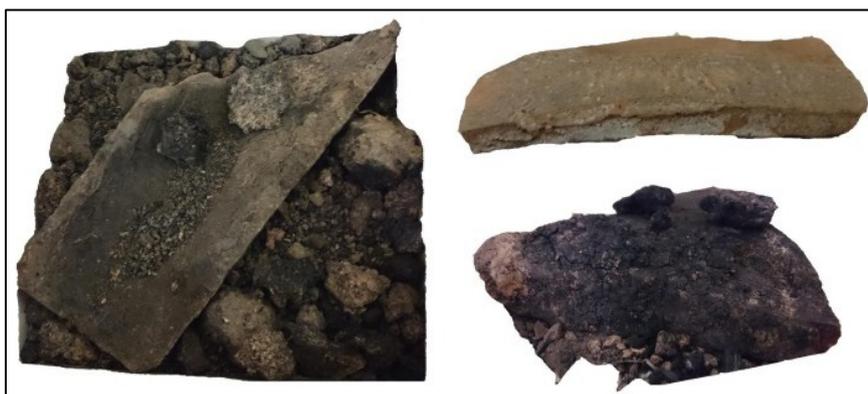
Abb. 77: Stark verbrannte Ziegelfragmente. o. M,

Die meisten Dachziegel zeigten leichte bis starke Verbrennungsspuren. Diese reichten von angeschwärzten Unterseiten zu glänzendes angeschmolzenes Material zu einer Füllung der Hohlräume der Imbrices mit Holzkohle und verbrannte

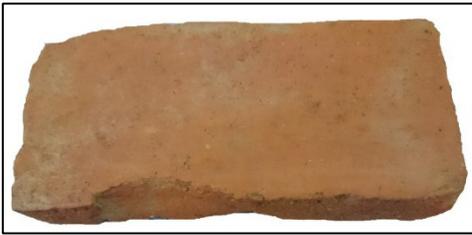
Abb. 81: „Normziegel“. M 1:2.

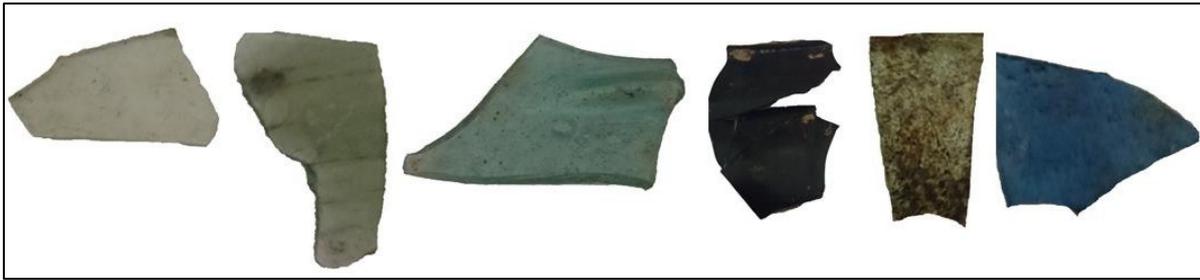
Abb. 82: Farbspektrum der in Herschweiler-Pettersheim gefundenen Glasscherben. o. M.

Die Scherben lassen sich am besten anhand der Typologie von B. Hoffmann bestimmen (Abb. 82).⁴⁰⁷ Soweit feststellbar, handelt es sich bei allen Scherben um geblasenes Glas und trägt somit die Kennziffer C. Des Weiteren konnten 10 Scherben als Farblos (C3), 12 als Grünlich (C4), drei als Blaugrün (C5) und neun als Monochrom (C2) eingestuft werden. Unter den Monochromen Glasscherben stammen vier von demselben, dünnwandigen, schwarzem Gefäß.⁴⁰⁸ Eine weitere schwarze, etwas dickere Scherbe wurde auch gefunden. Ebenfalls vertreten sind dunkelbraune (2), olivengrüne (1), und ultramarinblaue (1) Scherben.

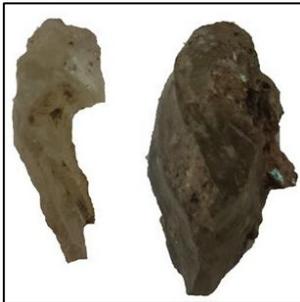
Abb. 86: Henkel und
Henkelansatz 437/2 und
437/4. M 1:1.

Der Henkel **437/4** stammt von einer farblosen Kanne, die über eine zusätzliche Daumenplatte verfügte (Abb. 86). Womöglich war die Daumenplatte noch durch eine Schleife o.Ä. verziert.⁴¹⁵ Der Henkelansatz **437/2** stammt vermutlich von einer Vierkantflasche und ist unter Hoffmann D.O.0.4, Selleriehenkel, zu finden. Jedoch ist nur ein kleines Fragment des Henkels erhalten geblieben, so dass eine andere Gefäßform nicht ganz auszuschließen ist.⁴¹⁶ Beide Formen waren vom 1. bis ins 4. Jh. im Gebrauch.⁴¹⁷

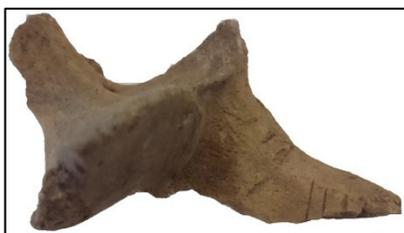
Abb. 90: Hüftgelenk mit Bearbeitungsspuren K47. o. M.

Nur die Zähne und Kieferknochen wurden näher identifiziert.⁴³⁵ Einige Ausnahmen bilden das Hüftgelenk mit Bearbeitungsspuren (K47) und markante Geflügelknochen (Abb. 90). Insgesamt konnten 30 Zähne/Kiefer und drei Vogelknochen identifiziert werden. Von diesen stammen 15

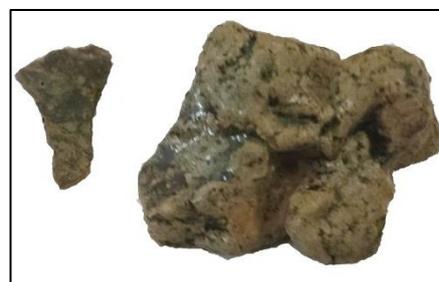
Abb. 94: Verglaste Keramik und Glasschlacke. M 1:2.

Es gibt einige wenige Hinweise auf eine mögliche Glasproduktion (im kleinen Rahmen) innerhalb der Villa. Im Durchgangsbereich zwischen den nördlichen Anbauten wurden drei kleine Keramikfragmente mit Resten von geschmolzenem Glas an dessen Innenseite gefunden (Abb. 94). Möglicherweise wurde das Gefäß zum Schmelzen von

Glas benutzt. Auch ein Stück Glasschlacke wurde als Streufund gefunden. Womöglich wurden hier kleinere Glasobjekte für den Eigenbedarf hergestellt.⁴⁴⁴ Es könnte sich jedoch auch um geschmolzenes Glas aus einem der zwei Brände der Villa handeln. Wichtig wäre hier eine stratigraphische Einordnung, die jedoch anhand der Funddokumentation nicht gegeben ist.

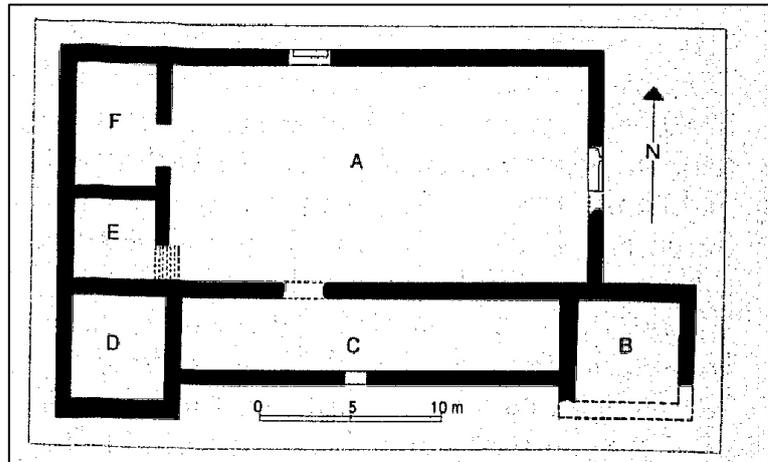
Abb. 96: Die Villa von Rothselberg. Cüppers-Bernhard 1990H, 544.

Ähnlich aufgebaut ist die Villa von Rothselberg, die in etwa 30 km Entfernung liegt (Abb. 96). Die Villa mit 34 m Portikusfront und Eckrisaliten wurde 1912 ausgegraben und ist etwas größer als Herschweiler-Pettersheim. Der Innenraum A wird als offener Hof, den man durch Eingänge im Norden und Osten betreten konnte, rekonstruiert. Der Ost-Risalit und die Portikus waren, wie in Herschweiler-Pettersheim rot bemalt. Eisenschlacken im Bereich der Mauerreste deuten auf eine Eisenverarbeitung hin. Der Hof wurde vermutlich Ende des 2. Jahrhunderts gebaut und blieb bis in das 4. Jahrhundert hinein erhalten, eine Zeitspanne, die mit der in Herschweiler-Pettersheim übereinstimmt.⁴⁴⁹

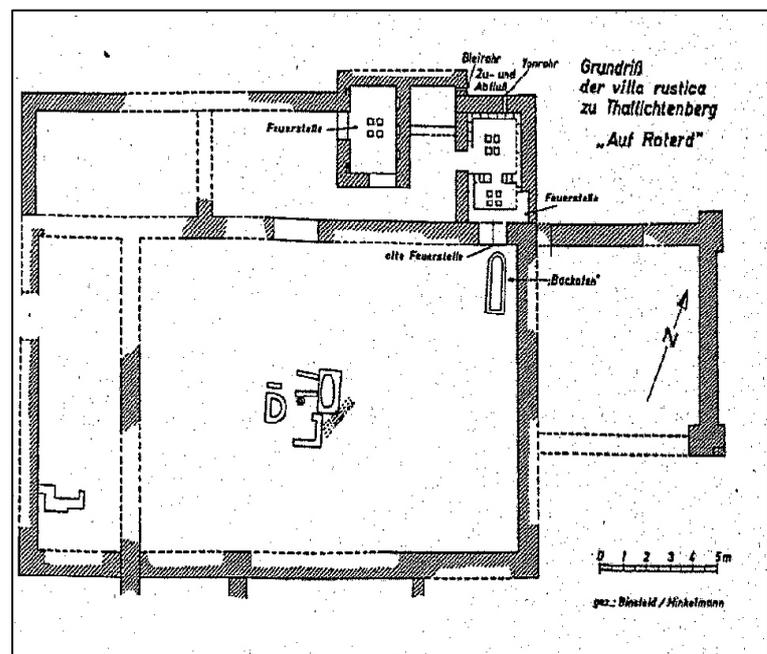
Abb. 98: Die Villa Rustica von Thallichtenberg. Pfälzer Heimat 21, 1.

Gleich zwei Villen sowie ein Wirtschaftsgebäude wurden um den Ort Thallichtenberg zwischen 1967 und 1974 auf dem Flurstück „Roterd“ gefunden. Auch hier waren „bekannte Namen“ am Werk, so der Lehrer Schulteis, der samt Klasse in Herschweiler-Pettersheim freiwillig beschäftigt war. Lediglich die erste Villa wurde mit Grundriss publiziert (Cüppers, Bau 3/1967), die später gefundenen Bauten nur im Fundbericht beschrieben.⁴⁵³

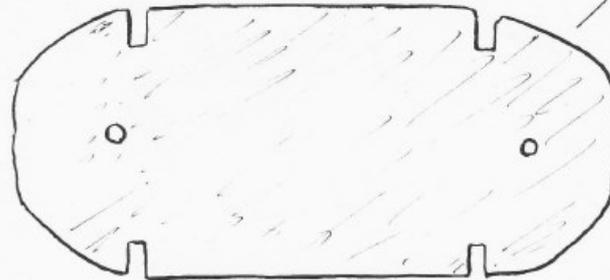
Fund Nr. 24

Beschlag
aus ca
1 mm
starkem
Bronzeblech
1:1

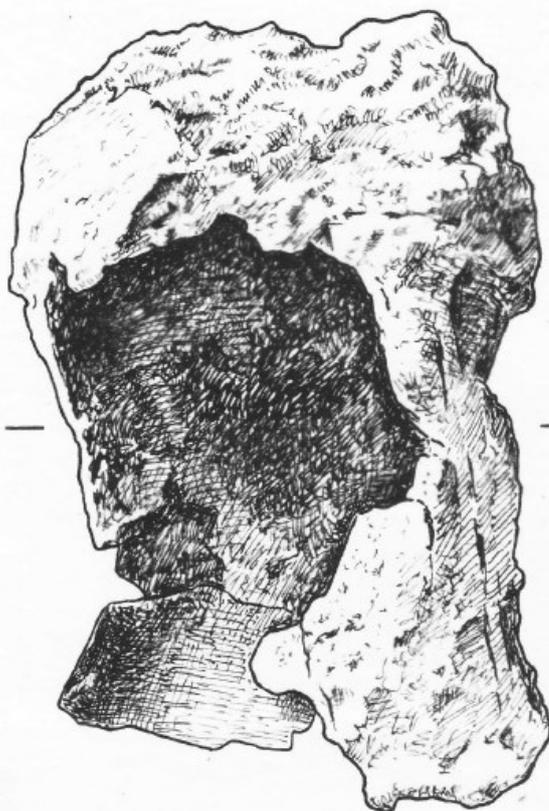
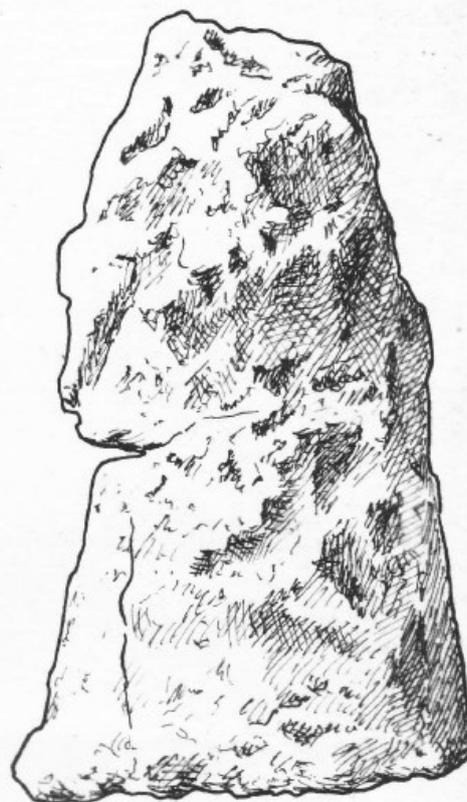
Tier - Glocke aus Eisen
