**Untersuchungs- und Arbeitsbericht zu
einem niederländischen Holztafelgemälde
aus der Rubenszeit**

**„Die Lesende“ aus dem Gemäldebestand des
Reiss-Engelhorn Museum Mannheim**

Berenice Gührig Diplom-Restauratorin
Münster (Westf.) 2021

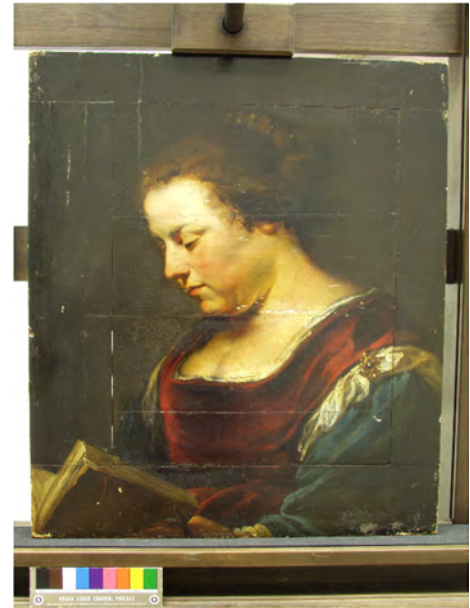
Abb. 1 / 1

Gesamtaufnahme des Mannheimer Tafelgemäldes im Vorzustand, 2001

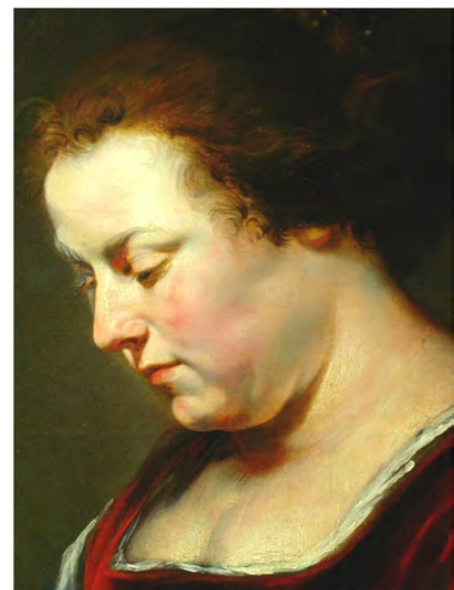
Abb. 2.2 / 8 Gesicht nach der Restaurierung, 2004

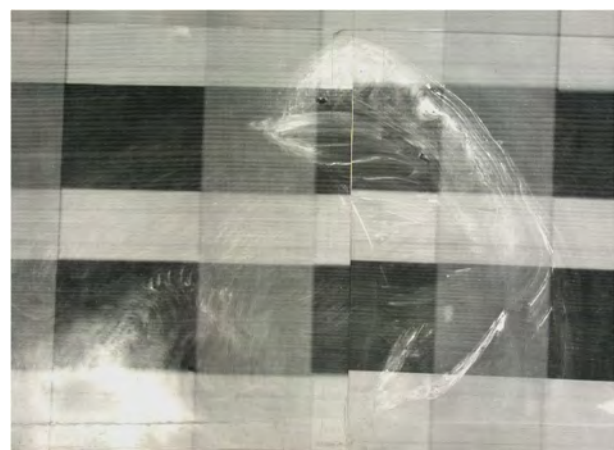
Abb. 2.3 / 8
Röntgen: vorgelegtes Bleiweißgerüst zum Motivdetail der weißen Haube

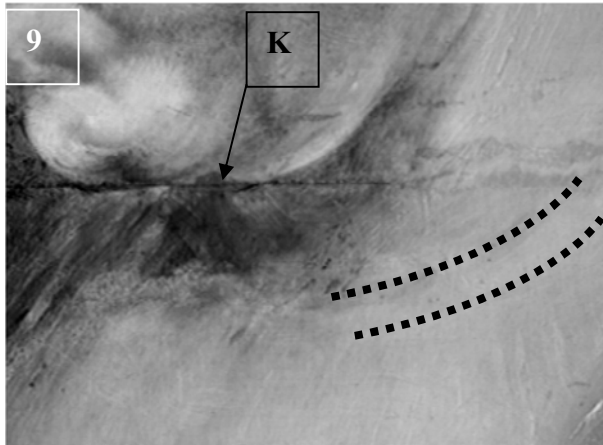
Abb. 2.3 / 9
Weites Infrarot: Verlauf der gekräuselten Hemdborte
K: Übermalter Hemdkragen, Pendant zu Abb.2.3 / 10

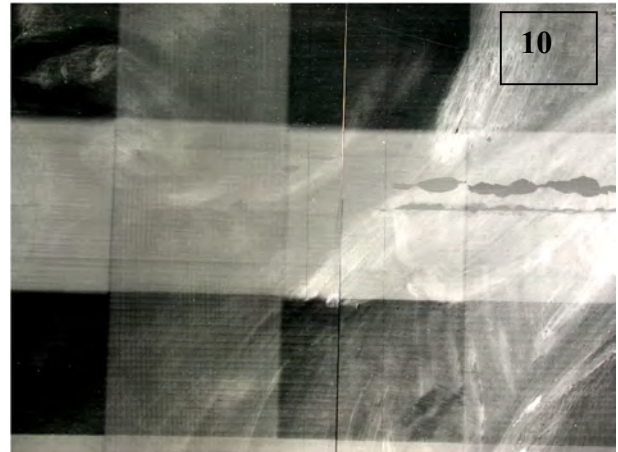
Abb. 2.3 / 10
Röntgen: Umgeschlagener Hemdkragen; er ist über die Hemdborte nachträglich aufgemalt worden.

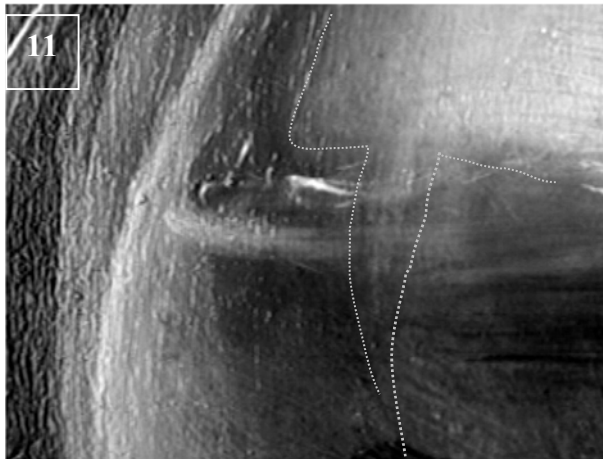
Abb. 2.3 / 11
Weites Infrarot: Schlitz einer Miederschnürung

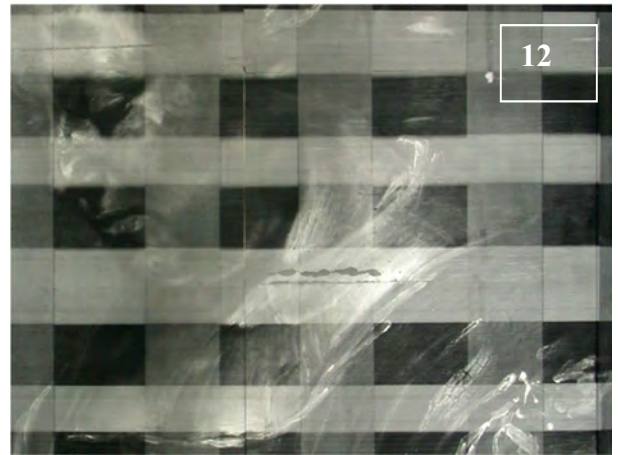
Abb. 2.3 / 12
Röntgen: Hemd-Motiv mit Faltenstegen

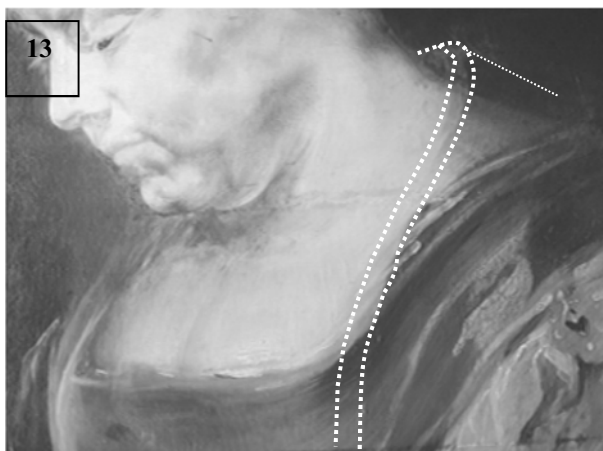
Abb. 2.3 / 13
Nahes Infrarot: Verlauf der Kontur des ‚Überwurfes‘

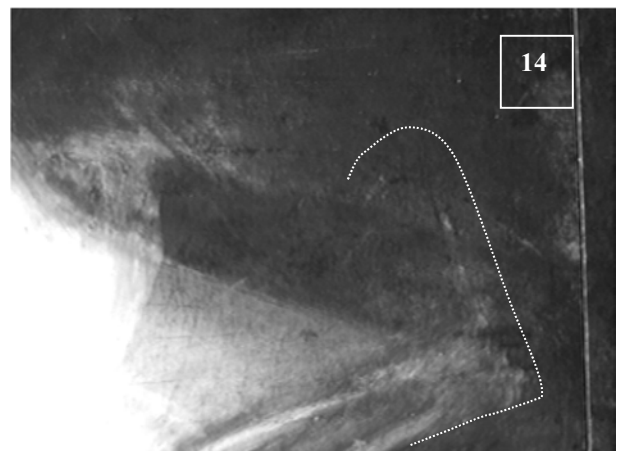
Abb. 2.3 / 14
Nahes Infrarot: Schulter rechts, Kontur des Mieders

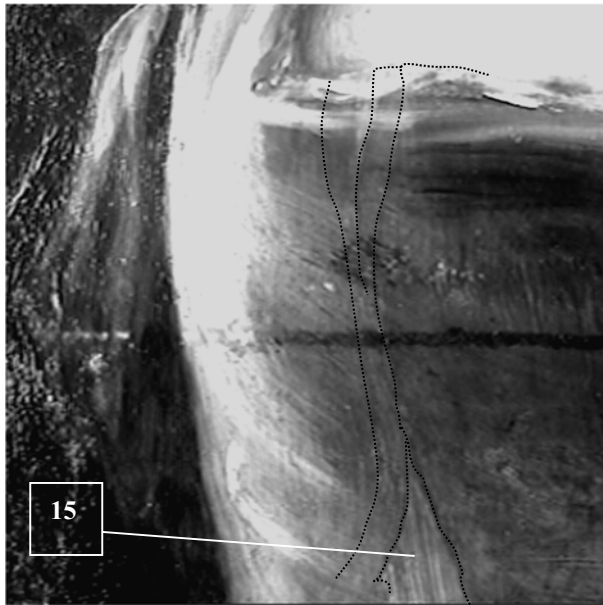
Abb. 2.3 / 15
Weites Infrarot: Untere Hälfte des leicht geöffneten Mieders?

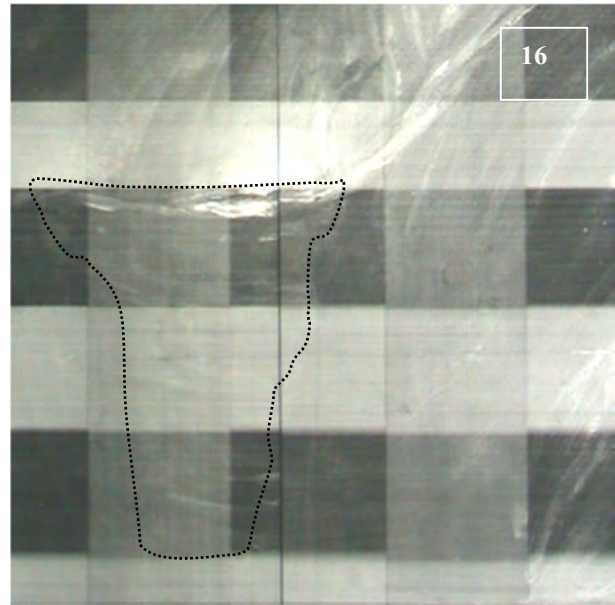
Abb. 2.3 / 16
Röntgen: Die Kontur des Mieder-Steckers, innerhalb der Markierung liegen die Pinselstriche waagrecht

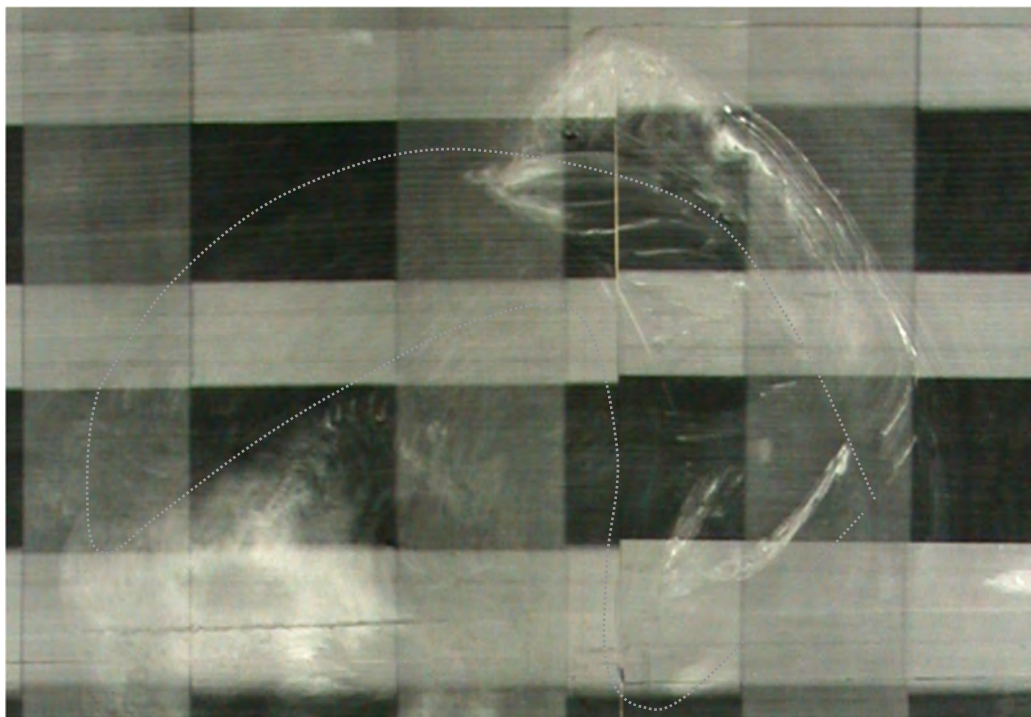
Abb. 2.3 / 17 *Röntgen: Die Kontur der Kappe liegt parallel innerhalb der Markierungslinie*

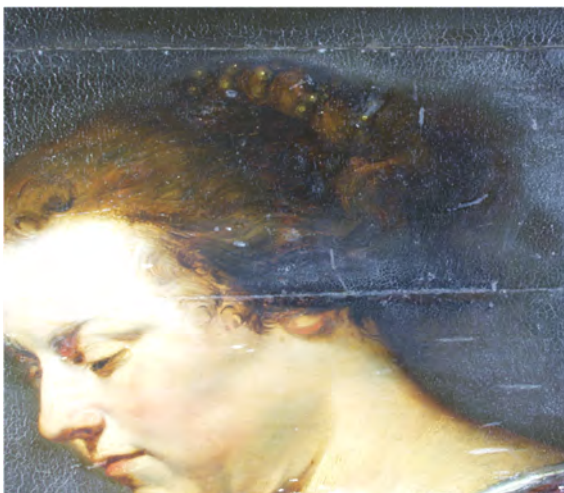
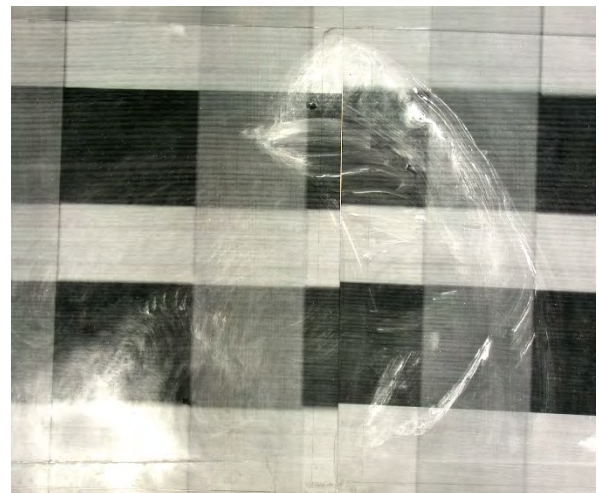
Abb. 3.1 / 1
(links) Vorzustand der Malschichtoberfläche am Hinterkopf, 2001.

Abb. 3.1 / 2
(rechts) Röntgenaufnahme der ‚Haube‘ am Hinterkopf der ‚Lesenden‘.

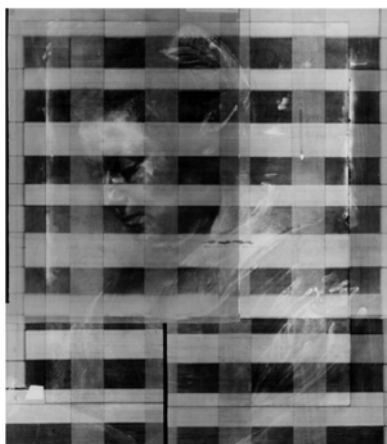
Abb. 3.1.3 / 1 Röntgenaufnahme
Vorzustand, Dezember 2001

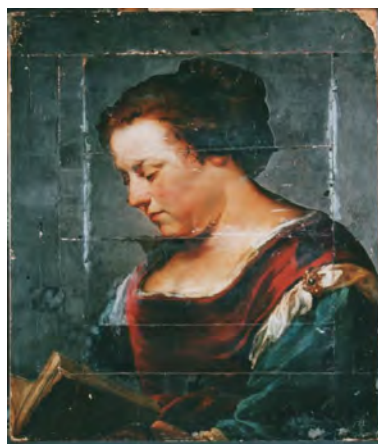
Abb. 3.1.3 / 2 Tageslichtaufnahme.
Zwischenzustand, Febr. 2004

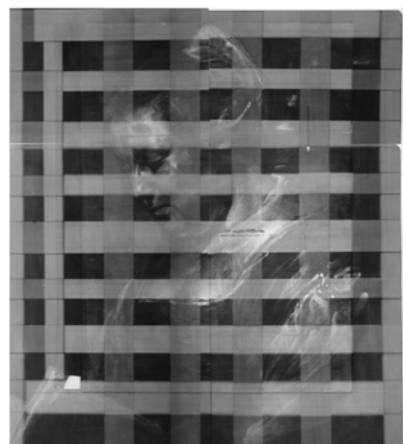
Abb. 3.1.3 / 3 Röntgenaufnahme
Ist-Zustand, Mai 2004

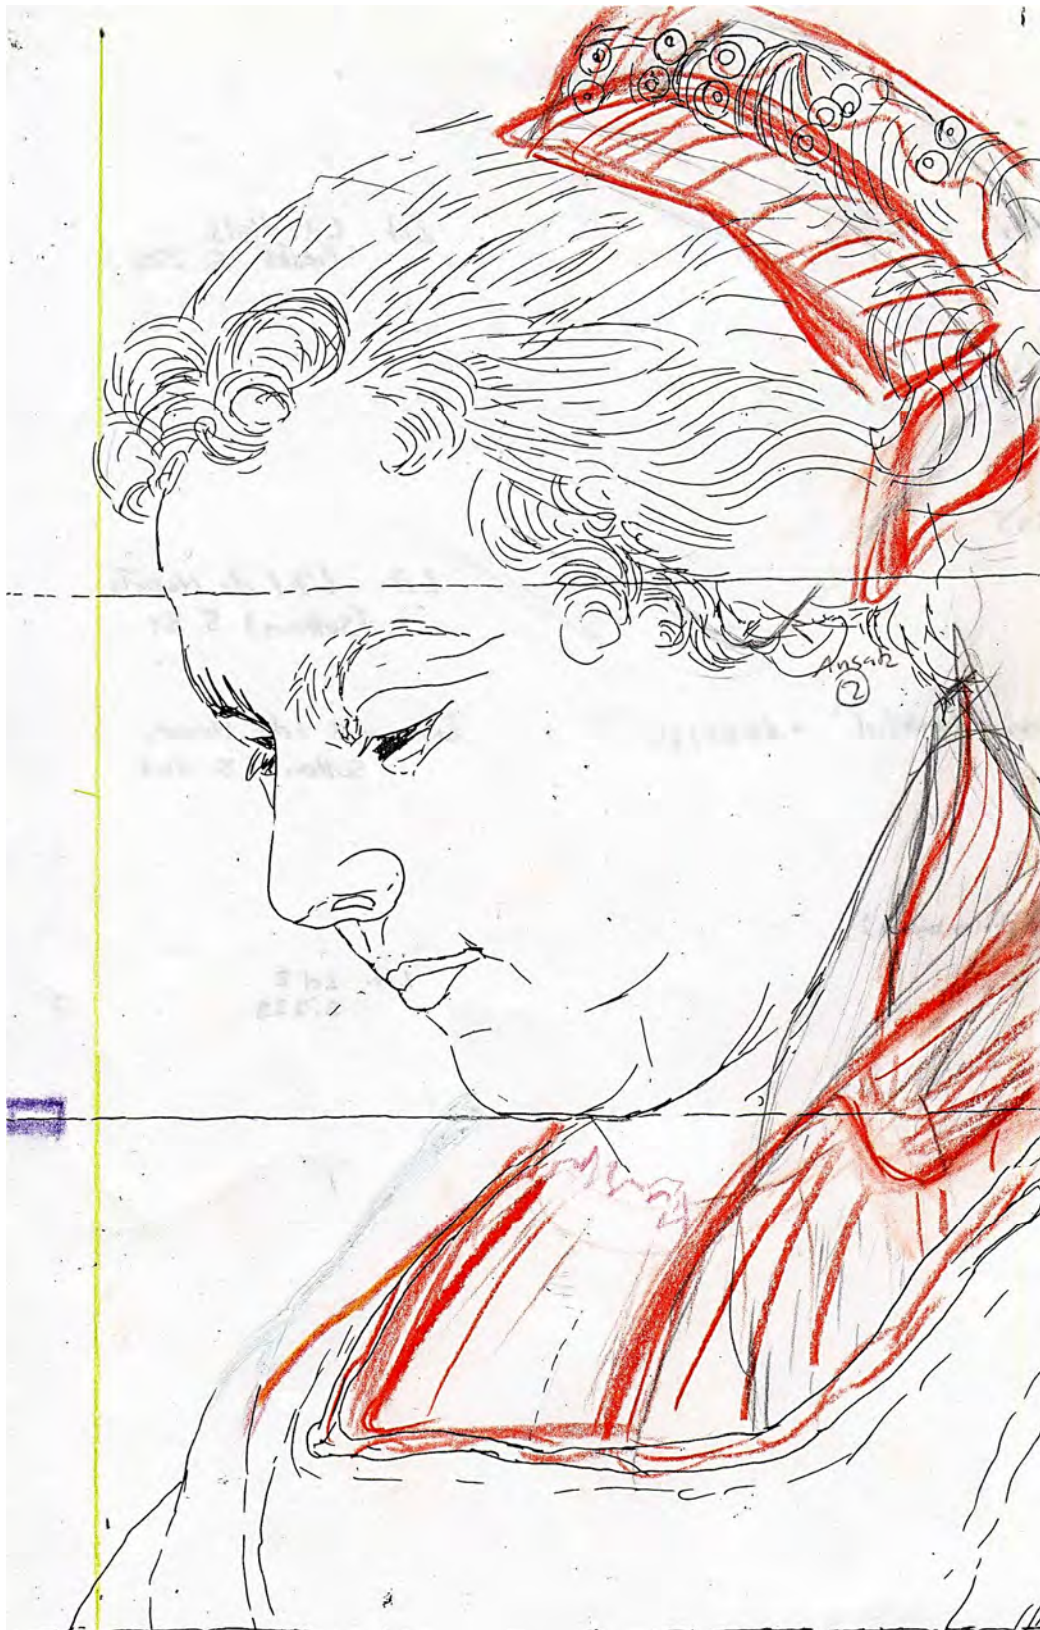
Abb. 3.1.3 / 4

Frei skizzierte Detailkonturen der übermalten Motivelemente in den tieferliegenden Malschichten.
Röntgenaufnahme von Dezember 2001

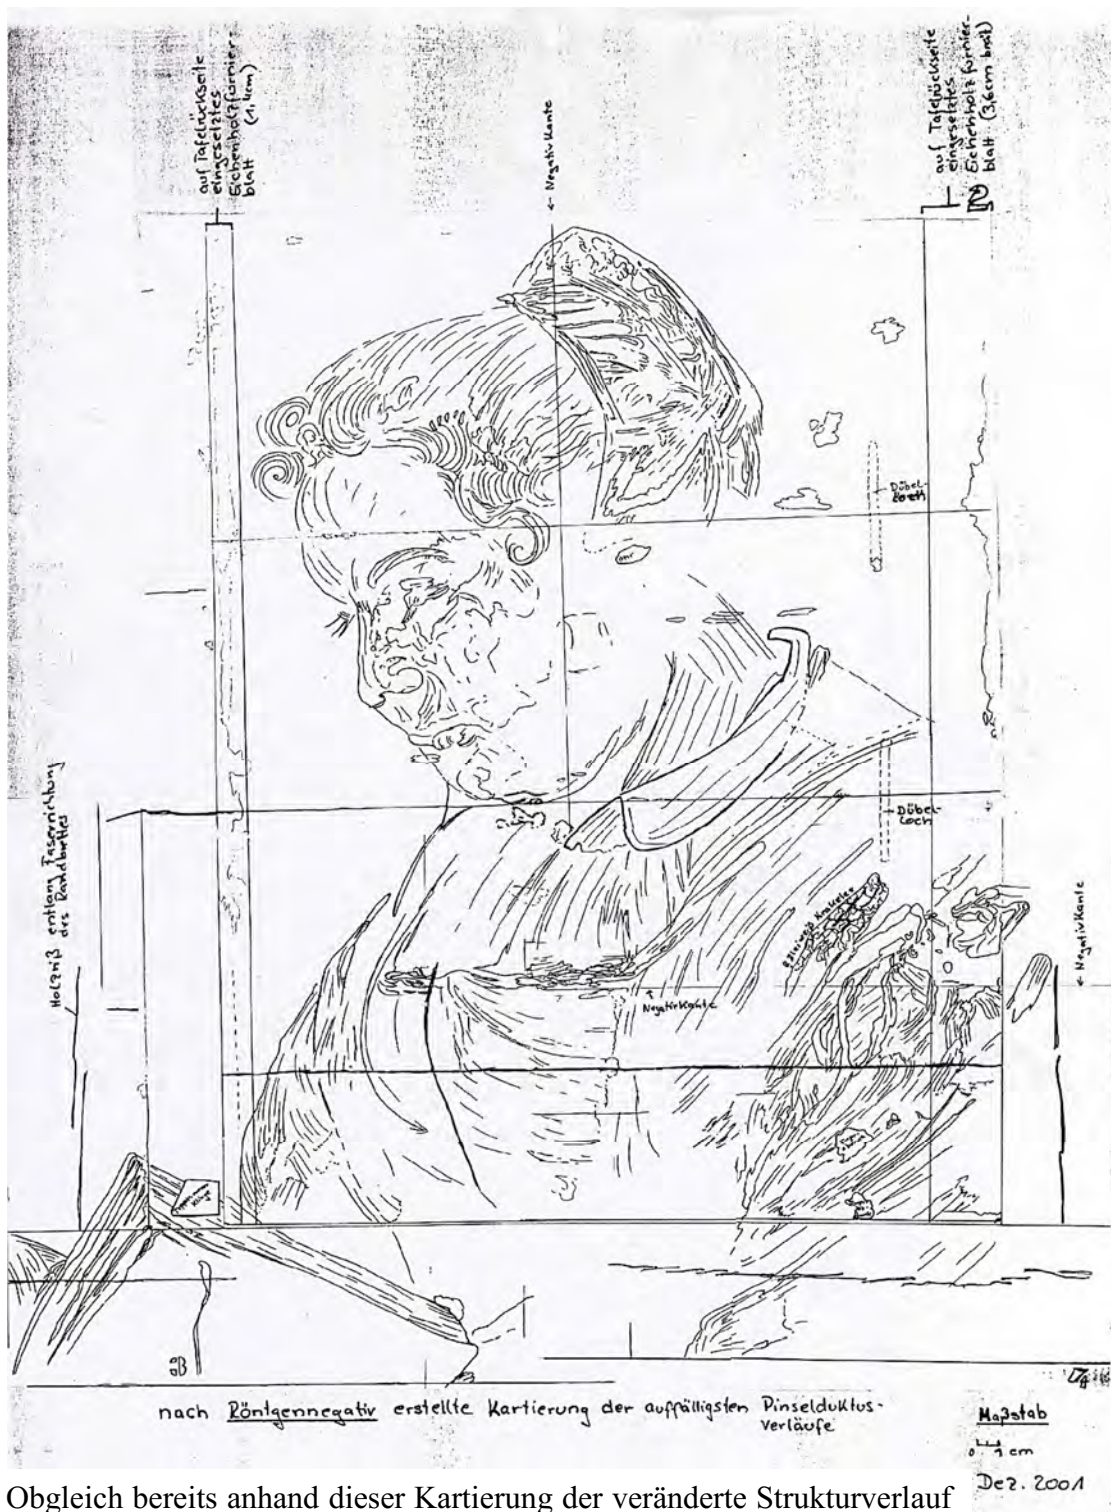
Abb. 3.1.3 / 5

Kartierung der auffälligsten Pinselduktusverläufe auf den Röntgenaufnahmen von 2001.

Ogleich bereits anhand dieser Kartierung der veränderte Strukturverlauf im Bereich der Brust wahrgenommen wurde, konnte dessen Identifizierung als Detail der Tracht und als Miederstecker (vgl. Kap. 2.2) erst 2004 mit den umfangreicheren Infrarotaufnahmen und der daraus neu gewonnenen Erkenntnis des Vorliegens zweier älterer Bildmotivanlagen richtig eingeordnet werden.

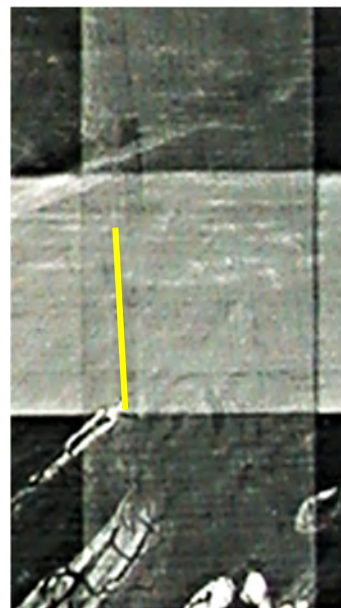
Abb. 3.1.3 / 6 c
(Detail zu Abb. 3.1.3 / 6b)
Die Bohrkanäle der Fugensicherung zwischen Brett II und Brett III

Betrachtet man den Dübelkanal von Brett II zu Brett III, so fällt auf, dass der lineare Verlauf mit der Fuge unterbrochen wird. Die untere Bohrung (gelb) scheint um wenige Millimeter nach links versetzt zu sein, und eine Überschneidung beider Kanalhälften ist kaum ablesbar. Somit dürfte dieser Kanal für das Einführen eines längeren Stifts unbrauchbar gewesen sein. Lediglich für einen kurzen, schmalen, schräg eingesetzten Zapfen könnte es möglicherweise noch gereicht haben. Hat allerdings an dieser Stelle von Beginn an tatsächlich keine Dübelsicherung vorgelegen, so mag darin vielleicht die Ursache liegen, weshalb diese Fuge im Vergleich zur Fuge zwischen Brett I und Brett II instabiler gewesen ist und es dort im Laufe der Zeit zu mehr Malschichtschäden kam. Auch, dass diese Fuge nach dem Bemalen der Tafel nachweislich noch einmal geöffnet war (vgl. Kap. 3.2.4), mag damit zusammenhängen.*

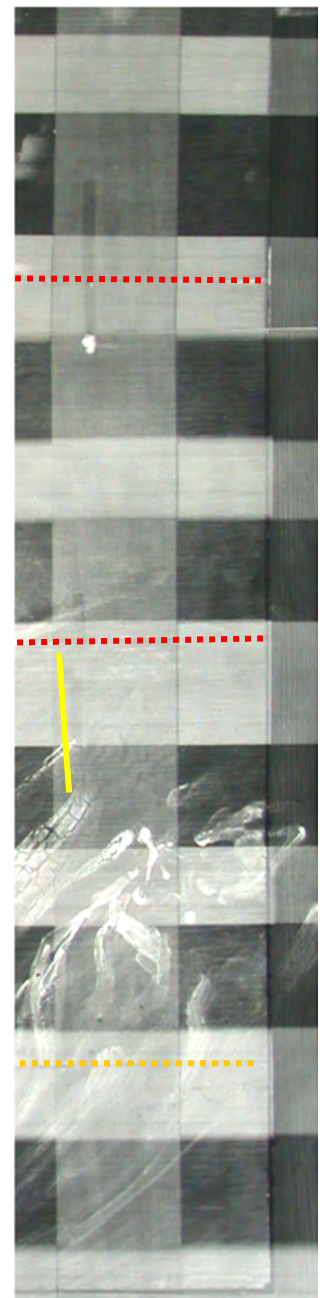
Abb. 3.1.3 / 6b
Innentafel, Bildrand rechts. Lokalisierung der Dübelkanäle und die Lage der Leimfugen

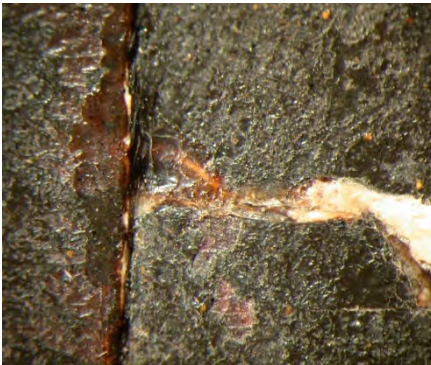
Abb. 3.1.3 / 8
(B_V_08)

Auf **Brett V** war etwa mittig der Leiste V/b ein **Materialbruch** zu erkennen. Er läuft quer zum Faserverlauf und ist auf der Bildträger-rückseite durch die Parkettleiste „E“ verdeckt. Der Bruchschaden und auch dessen Verleimung muss vor dem Aufsetzen der Parkettierung erfolgt sein. Der Materialverlust von Holz, Grundierung und Malschicht der 2. Bildphase ist mit dickflüssigem Leim und weißem Leim-Kreide-Kitt aufgefüllt (Abb. 3.1.3 / 8, Abb. 3.1.3 / 9 oberhalb der gelben Markierung).

Materialbruch in Brett V/b; vgl. Kap. 4.1.2 – Erhaltungszustand Bildträger/Randanstückung

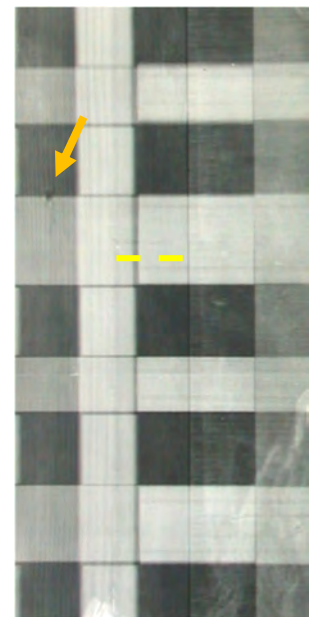
Abb. 3.1.3 / 9
Bohrlochschaden im Bild-träger, Brett V/a

Ebenfalls von der Parkettleiste „E“ überdeckt ist der, von der Bild-rückseite her verursachte **Bohrlochschaden** (Abb. 3.1.3 / 9: orange-farbener Pfeil, Abb. 3.1.3 / 10). Auf Abb. 3.1.3 / 1 und / 3 tritt in der rechten unteren Ecke ein vierkantiges Detail hell hervor. Dabei handelt es sich um den abgebrochenen Rest einer **Teppichzieherklinge**, der hinter der Parkettleiste „H“ festgeklemmt ist.

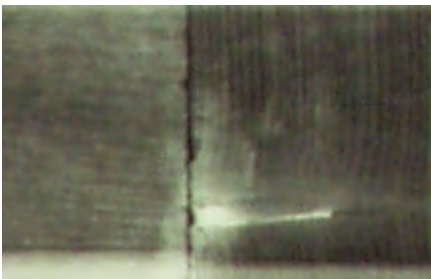
Im oberen Achtel von **Brett VII** ist ein mit (Grundierung oder) Kitt-material ausgefüllter Holzriss (Abb. 3.1.3 / 11) zu erkennen. Dabei handelt es sich um eine Astlochverwachsung im Brettmaterial.

Abb. 3.1.3 / 11
Brett VII, zum Spalt geöffnete und mit Füllstoff verdichtete Astlochverwachsung

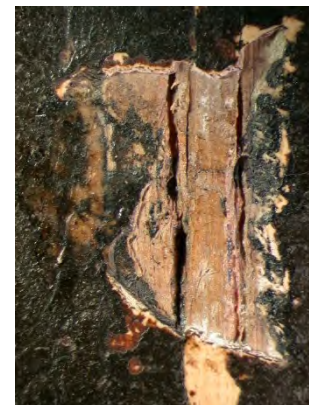
Abb. 3.1.3 / 10
(B_V_09)
Detailaufnahme des Bohrlochschadens nach der Abnahme der Übermalungen von der Bildträger Vorderseite

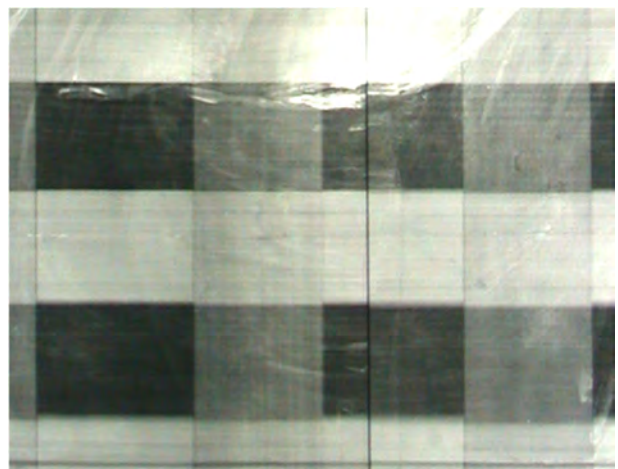
Abb. 3.1.3 / 19

Das heutige Mieder lässt die Schnürung zum Verschließen am Rücken der ‚Lesenden‘ vermuten, da im Brustbereich keine Schließe sichtbar ist. Betrachtet man die Röntgenaufnahme (Abb. 3.1.3 / 19 und auch die Kartierung in Abb. 3.1 / 5), dann fällt eine hellere Mittelfläche mit ausgeprägt horizontaler Streifigkeit auf.* Bei dieser helleren Fläche handelt es sich möglicherweise um das Detail einer vor der Brust zu schließenden Miederschnürung (eines **Steckers**; vgl. Kap. 2.3), wie sie für die niederländische Mode des 17. Jh.s geläufig war. Im Falle des Mannheimer Tafelgemäldes zeigte sich, dass diese Fläche farblich blau abgesetzt war, wie ergänzende Malschichtbefunde es belegen (vgl. u.a. Kap. 2.3 *Motiv im Wandel* und Kap. 3.2.5 *Technologische Beobachtungen – Malerei: Brust, Bauch*). Während der Infrarotuntersuchung der Bildschicht war dieser Befund nicht wieder zu finden. Als Beleg dafür, dass dieses Detail nur der ältesten Bildphase angehören kann, mag auch das Fehlen der malerischen Fortsetzung dieses Motivdetails auf dem Randanstückungsbrett Brett IV (2. Bildphase) dienen.

Miederschnürung vor der Brust im Bildmotiv der heute übermalten 1. Bildphase

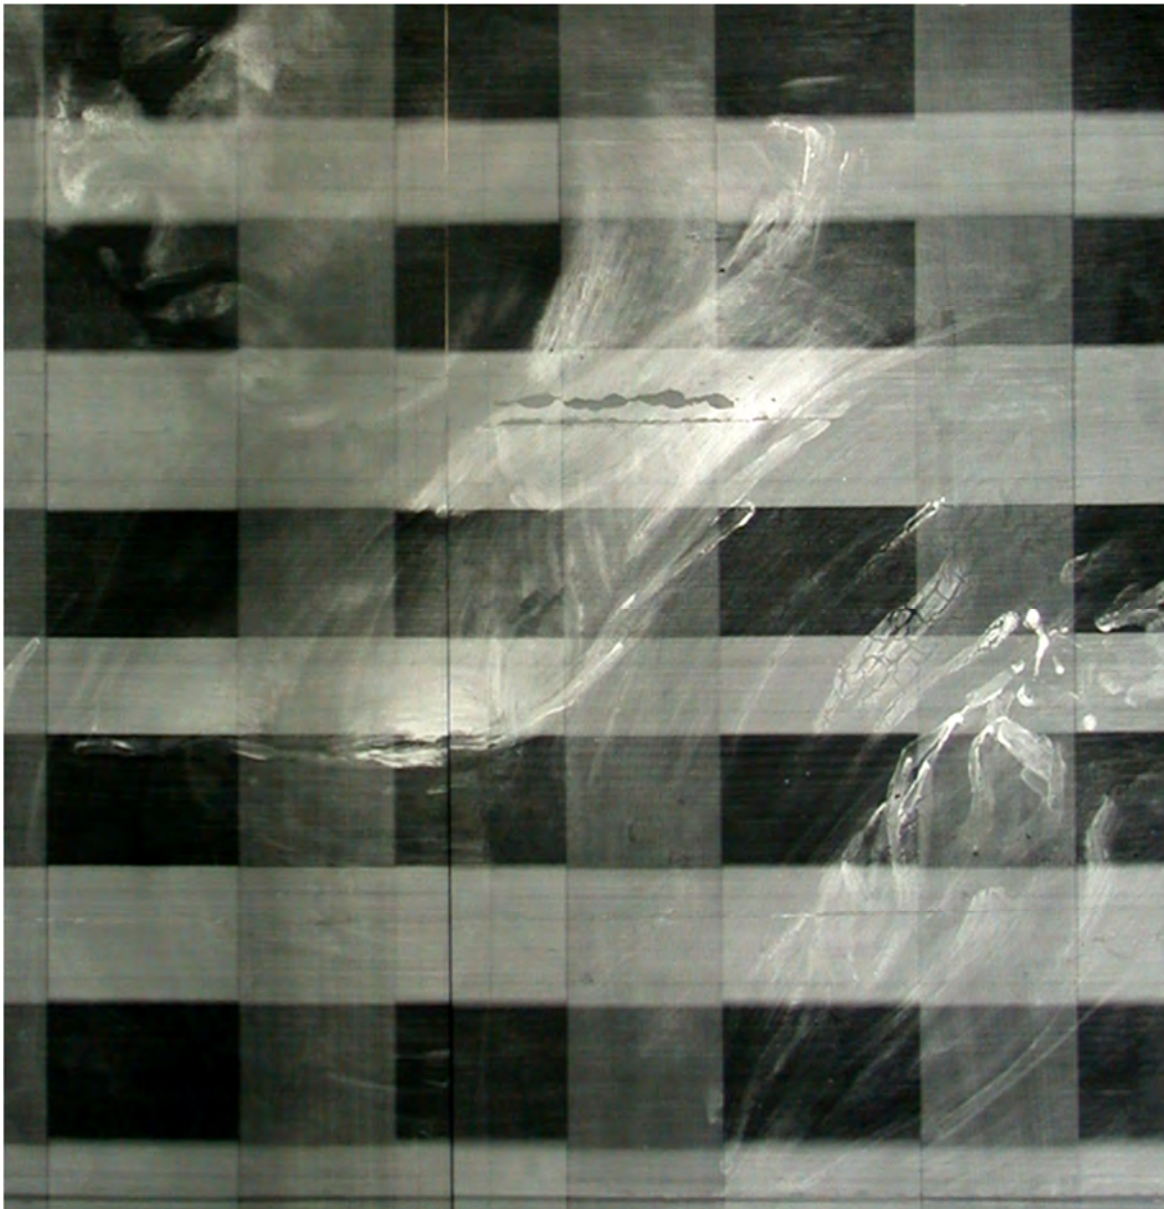
Wie Abb. 3.1.3 / 20 zweifelsfrei erkennen lässt, wurde das heutige Dekolleté der Lesenden über das Motiv eines Hemdes mit umgeschlagenem Hemdkragen gemalt. Die streifigen Konturen der pastos gemalten Fältelungen sind auch heute noch durch die inkarnatfarbene Übermalung hindurch zu erkennen. Ebenfalls zu erkennen sind zwei große Farbschichtausbrüche über der Brust rechts. Sie sind heute als Übermalungen lokalisierbar. Anders als heute, da die Nacken-Rückenlinie eher konkav geformt erscheint, ist sie auf der Röntgenaufnahme durch das Hemd konvex gebogen.

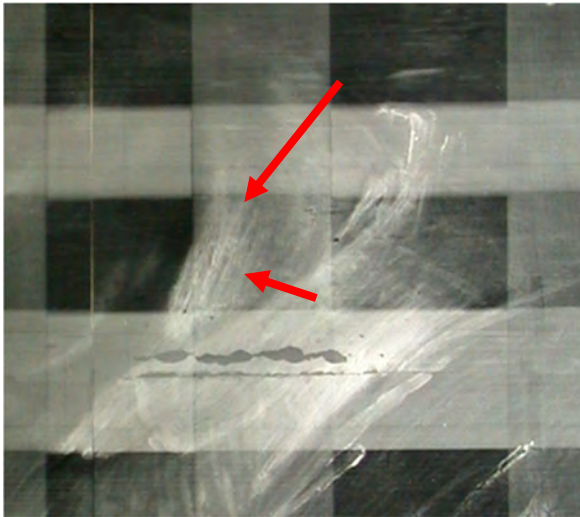
Abb. 3.1.3 / 22 (oben)

Die **roten Pfeile** in Abb. 3.1.3 / 22 deuten auf einen pastos gemalten Lichtakzent an der Seite des Halses. Betrachtet man die umliegenden Farbschichtstrukturen, fällt auch die Oberkante des darunter verlaufenden Hemdkragens auf. Ein Blick auf den Pinselduktus des Lichtakzentes (Abb. 3.1.3 / 23) verrät, dass der Farbauftrag von oben nach unten erfolgte und kurz vor der Kontur des Hemdkragens endet – als habe man absichtlich nicht über ihn hinwegführen wollen.

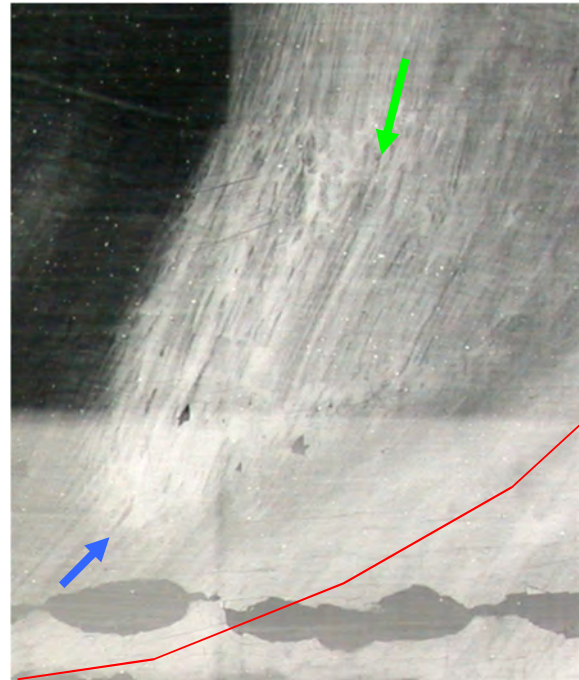
Abb. 3.1.3 / 23 (rechts)

Oberhalb der roten Linie liegt der Konturverlauf des Hemdkragens. Grüner Pfeil: Pinselstrichansatz; blauer Pfeil: geschweiften Pinselstrichauszug

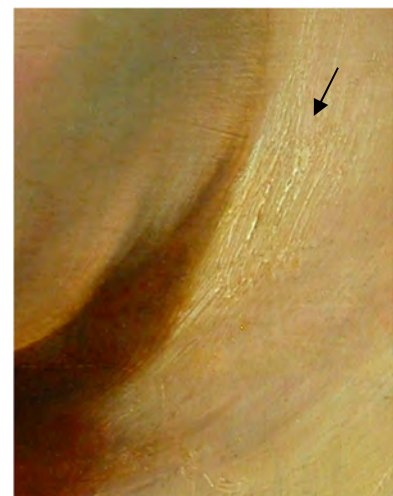
Bei Tageslichtbetrachtung zeichnet sich die Pastosität ab, wie rechts zu sehen. Auffallend ist, dass in dem Bereich, wo der schwarze Pfeil positioniert ist, ein hellerer Inkarnatton durchscheint. Da die Halspartie aufgrund der vorliegenden Brettfuge und den dort aufgetretenen Malschichtverlusten offensichtlich mehrfach überarbeitet worden ist, ist man bislang noch zu keinem anderen Ergebnis gekommen, als dass die Pastosität entweder der 1. oder der 2. Bildphase zuzuordnen ist.

Abb. 3.1.3 / 24
Hals der ‚Lesenden‘

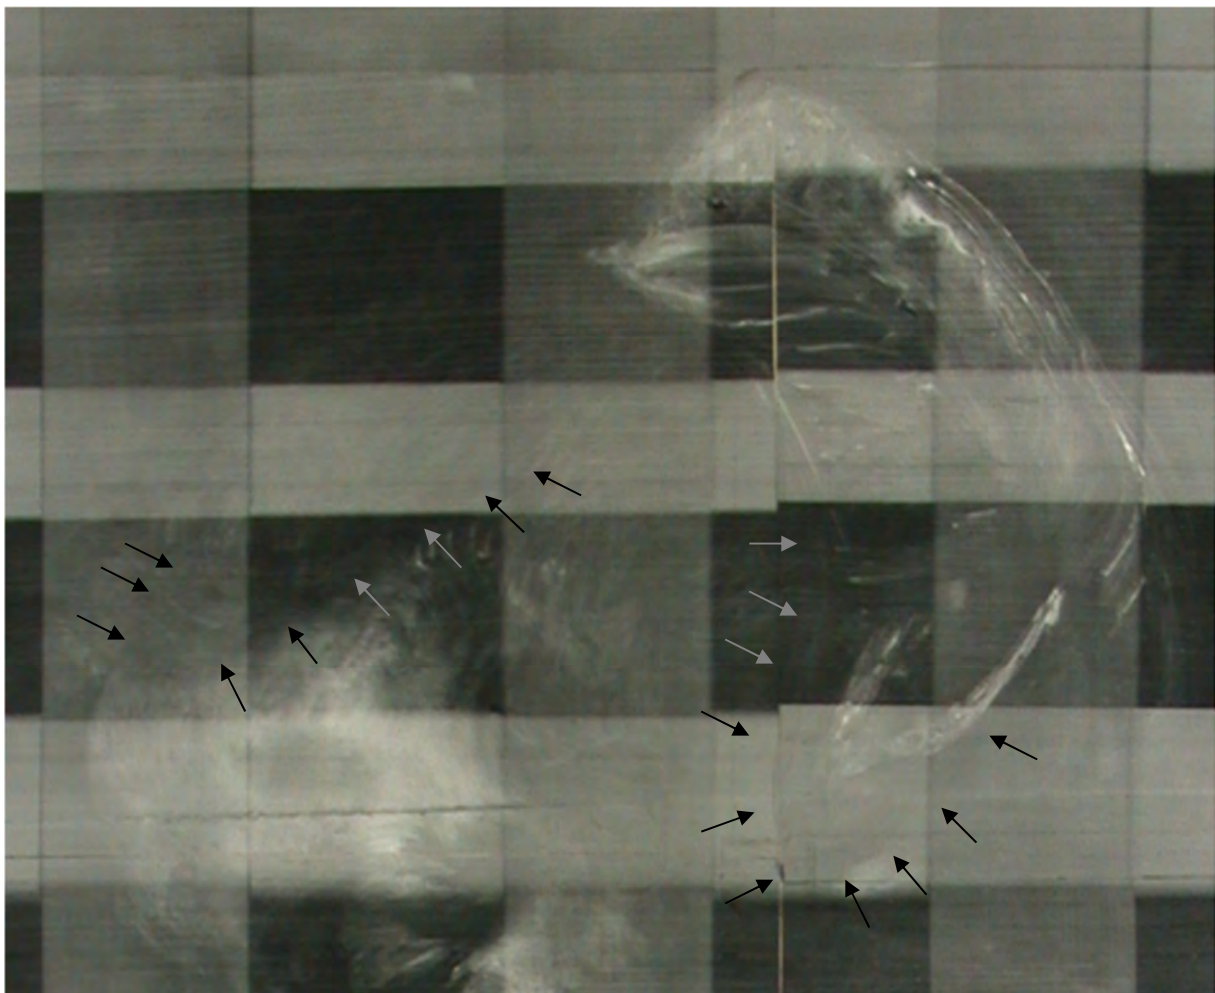
Die heutige Frisur der ‚Lesenden‘ überdeckt zwei Motivdetails der älteren Bildphase. Auf den ersten Blick ist auf der Röntgenaufnahme (Abb. 3.1.3 / 25) eine auf dem Hinterkopf platzierte **Haubenform** zu erkennen, mit dem ebenfalls hell hervortretenden Ausläufer oder ‚Lappen‘ der zum Ohr hin führt. – An dieser Stelle lohnt ein Vergleich mit dem Befund der Haubenform, wie ihn die Infrarotaufnahme (s. ff.) erkennen lässt. Denn diese ist in der Form weiter ausgearbeitet und hat nicht den skizzenhaften Ausdruck, wie ihn die Röntgenaufnahme hier vermittelt. – Es ist gut möglich, dass es sich bei der, in der Röntgenaufnahme sichtbaren Form um eine Art erste Ideenskizze handelt, die im Anschluss weiter ausgearbeitet wurde.

*Abb. 3.1.3 / 25
Haubenmotiv auf dem
Hinterkopf der ‚Lesenden‘
mit bleiweißhaltiger Farbe
angelegt.*

Noch eine weitere Umrissform wird auf der obigen Abbildung sichtbar. Sie ist allerdings schwieriger zu erfassen, da sie lediglich als dunkler Schatten vorliegt und optisch von den hellen Haubenflächen ‚überblendet‘ wird. So verhält es sich zumindest im Bereich des

seitlichen Haubenausläufers. Der Verlauf der Form ist jedoch auch im Bereich der Stirn zu finden, wo er wiederum von den in die Stirn ragenden Locken verunklärt wird. So ist er schnell mit dem Schatten eines Haaransatzes verwechselt und nicht gemäß seiner ursprünglichen Ausführung – als Teil einer **Kappe*** – identifiziert.

Anhand der **Pfeilmarkierungen** in Abb. 3.1.3 / 25 und / 26 wird versucht, die Umrislinie des Motivs klarer herauszustellen. Erfahrungsgemäß sind die Ausdrücke der Röntgenbilder in der Auflösung nicht ausreichend, um die Qualität der digitalen Abbildungen in allen Einzelheiten wiederzugeben.

In den vorliegenden Infrarot-Abbildungen ist die Kontur der Kappe nicht wahrzunehmen. Allerdings wurde deren Existenz auch erst sehr viel später und per Zufall entdeckt, sodass man noch einmal eine konkrete Betrachtung dieses Bereiches im Infrarot anstellen sollte, um eventuell bessere Aufnahmen erhalten zu können.

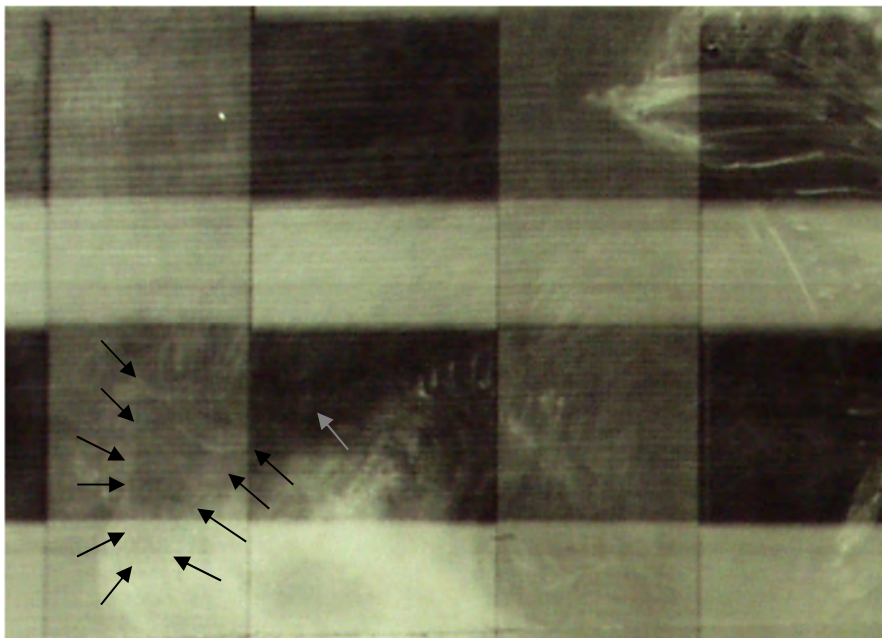
Abb. 3.1.3 / 26 Röntgenaufnahme (Ausschnitt) Stirnbereich der ‚Lesenden‘

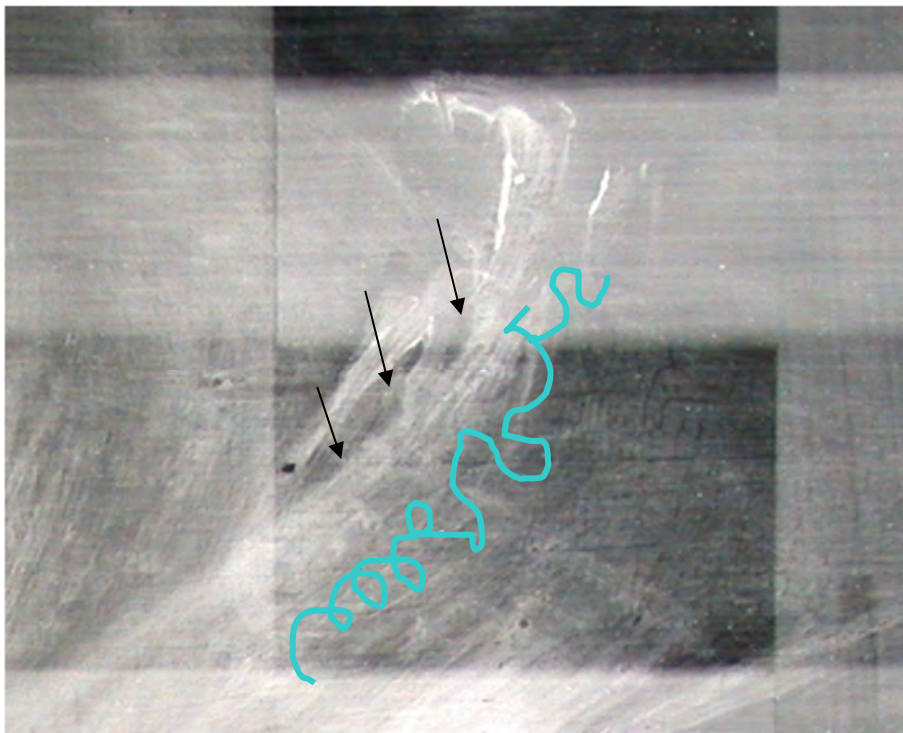
An der Schulter rechts wurden zwei Beobachtungen gemacht (Abb. 3.1.3 / 28). Die erste betrifft die durch **schwarze Pfeile** markierten Pinselstriche. Ihrem Verlauf entsprechend gehören sie nicht zum Inkarnat. Sie können auch nicht dem Motiv des Klappkragens zugeordnet werden. Die zweite betrifft die kaum sichtbaren Andeutungen einer kräuselnd gezogenen Linie (ihr Verlauf ist in der blauen Markierung rechts daneben dargestellt). Sie zeichnet sich geringfügig heller ab. Ist dies die Bestätigung für den in der Infrarotbetrachtung der Voruntersuchung wahrgenommenen runden Halsausschnitt mit gekräuseltem Saum? In den späteren Infrarotaufnahmen konnte dieses Detail nicht mehr sichtbar gemacht werden.*

Abb. 3.1.3 / 28 Röntgenaufnahme, Hals/ Schulter rechts

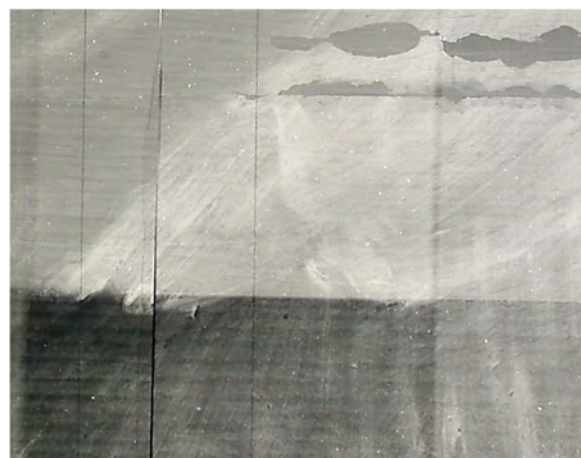
Dass der Klappkragen nicht in einem Zug mit dem Motiv der Hemdfläche gemalt wurde, sondern – wann auch immer – später hinzukam, lässt sich anhand einer weiteren Beobachtung noch ergänzen (Abb. 3.1.3 / 29). In der rechts stehenden Abbildung ist zu erkennen, dass der Farbauftrag für den Klappkragen mit viel Farbmateriale erfolgt ist, sodass feine Fältelungen und Kräuselungen des Rundkragens hätten überdeckt werden können. Nur, war der Rundkragen wirklich das ältere Motiv?

Abb. 3.1.3 / 29 Hemdkragen, Klappkragensansatz

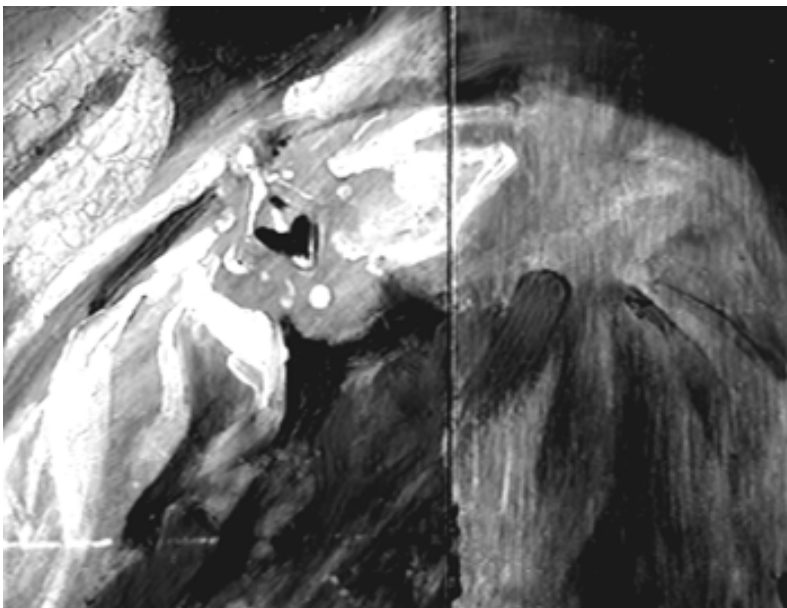
Das Detail der Brosche ist im Infrarot nur anteilig wiedergegeben. Es sind die mit Bleiweiß ausgemischten Farbpunkte sowie die schwarzen Farbstellen. Die rotbraune Lasur, die die Broschenfläche ausfüllt, ist im Infrarot materialbedingt nicht darstellbar (Abb. 3.1.3 / 33).

Abb. 3.1.3 / 33
Infrarotaufnahme aus
dem Bereich der
Brosche (Nahes IR)

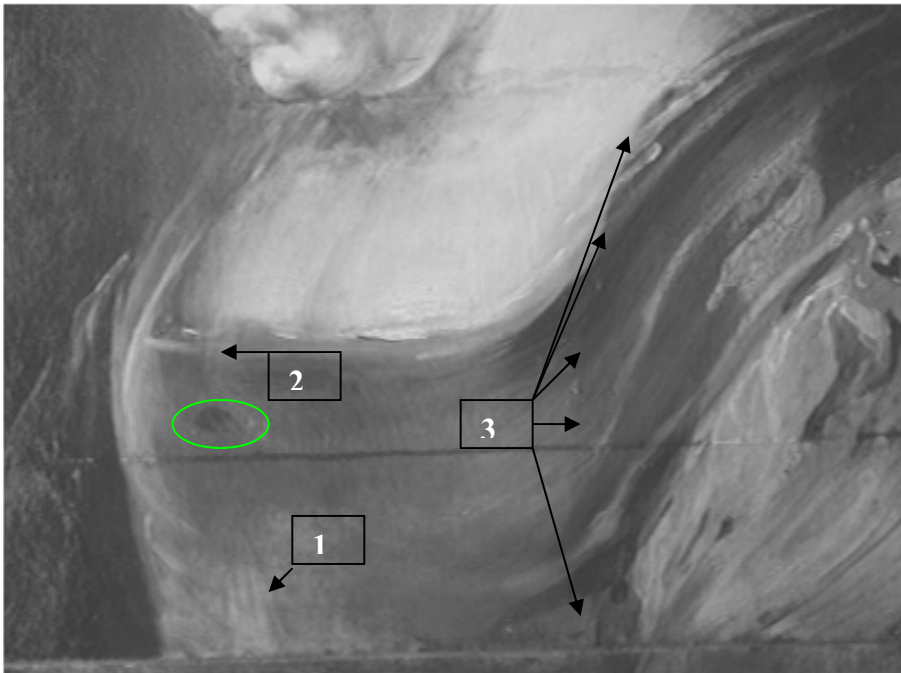
Für die rote Miederfläche zwischen Dekolletéansatz und unterer Innentafelkante waren in den Infrarotaufnahmen drei Auffälligkeiten zu verzeichnen. Die in Abb. 3.1.3 / 35 durch Ziffern und Pfeile angezeigten Stellen markieren Motivdetails zu der/den Trachtenform/-en, heute verdeckter, da übermalter Bildphasenmotive. Die mit grünem Oval umrandete, dunkle Stelle an der Brust links zeigt am Original einen überretuschierten Malschichtverlust.

Abb. 3.1.3 / 35
Infrarotaufnahme,
2004 ‚Brust‘ umfasst
die rote Miederfläche
bis zum Dekolleté-
ansatz

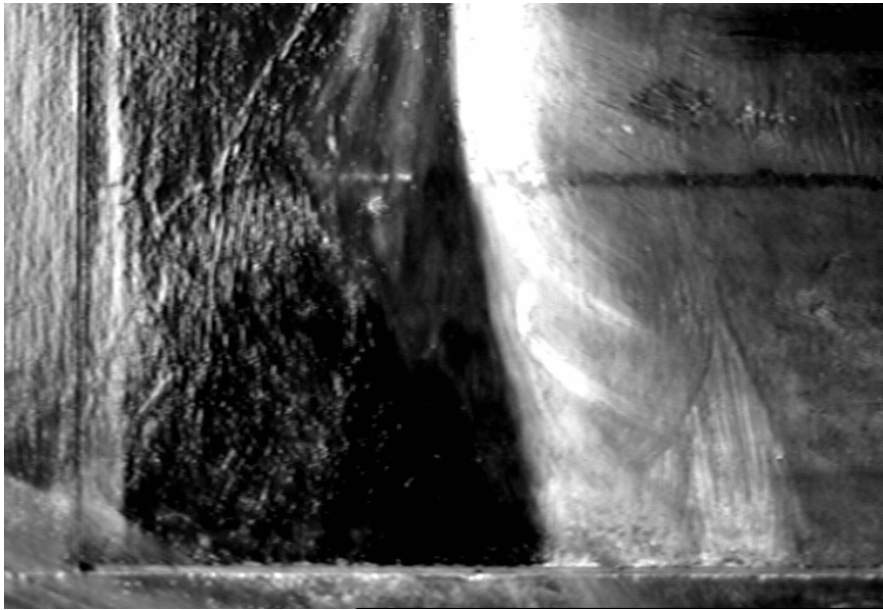
Das Detail ‚Punkt 1‘ – in Abb. 3.1.3 / 36 deutlicher zu erkennen – zeigt eine pfeilförmige Form, die von der unteren Innentafelkante von Brett III senkrecht nach oben zur Brust links aufsteigt. Eine dünne dunkle Konturlinie umgibt diese Binnenfläche. Sie hebt sich von der umgebenden Malschicht zum einen durch einen deutlich helleren Grauwert ab, zum anderen zeichnet sie eine ausgeprägte senkrechte Streifigkeit aus. Sie wurde in der Kartierung als Detail festgehalten.

*Abb. 3.1.3 / 36
Infrarotaufnahme,
2004, linke Brust, Brett
III/2, unterer
Innentafelrand*

Bereits zu Anfang wurde für dieses Detail ein Bedeutungszusammenhang mit einem überarbeiteten Trachtenmotiv vermutet. Seine schlitzartige Form erinnert an eine **gelockerte Miederschließe**, unter der ein darunter getragenes, weißes Hemd* hervorlugt. Allerdings stimmte die Position dieser Schlitzung nicht mit der vorliegenden Drehung des Oberkörpers der ‚Lesenden‘ überein (vgl. Kap. 2.2, s. Abb. 2.2 / 5), der dem Betrachter stärker zugewandt ist, also eine größere Ausrichtung nach rechts besitzt. Die Position der Schlitzung passte gleichfalls nicht zur Ausrichtung des Hemdkragens sowie des eckigen Miederausschnittes, die ebenfalls eine deutlichere Rechtsausrichtung anzeigen. Auch wurden diese Details bislang ohne Zweifel der 1. Bildphase des Tafelgemäldes zugeordnet. Jedoch, betrachtet man das Gesicht im Besonderen,* so stellt man dort nahezu ein Vollprofil, also eine mehr nach links orientierte Kopfhaltung fest. Diese Eigenheiten der Bildkomposition wurden zwar bereits zu Beginn festgestellt, doch überwog der Einfluss, den die Röntgenaufnahme von den offensichtlich übermalten Bildteilen (Haube und Hemd) gab, und gemäß dieser ‚Vorgaben‘ hätte die Schlitzung ebenfalls weiter rechts, also mehr in der Mitte des Brustkorbes liegen müssen. Die Lösung dieses Detail betreffend kam erst später, mit den weiteren Infrarot- und Röntgenuntersuchungen. Denn zum Zeitpunkt der Voruntersuchung fehlten noch vier weitere wichtige Informationen:

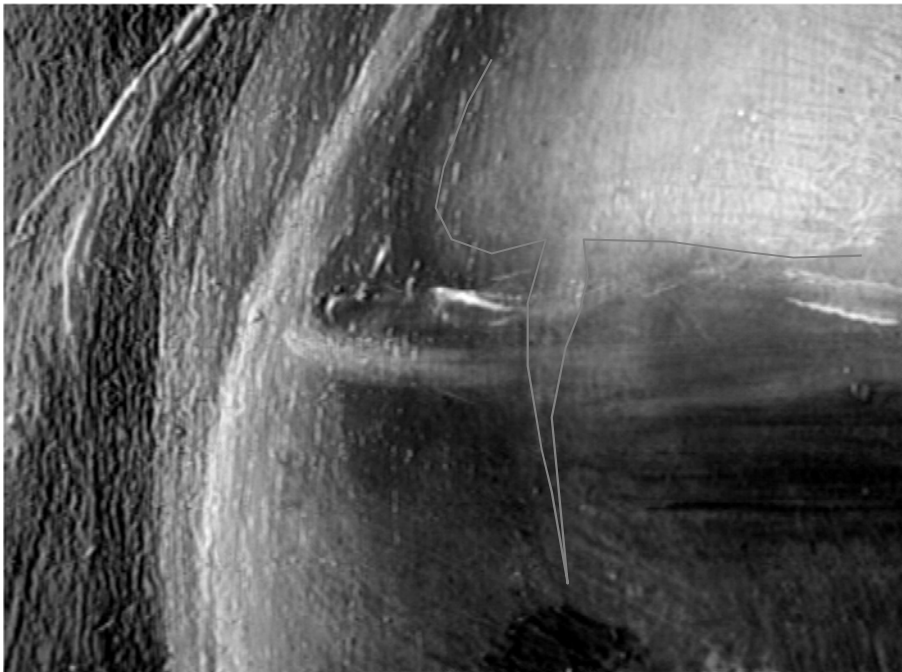
Abb. 3.1.3 / 37
Infrarotaufnahme,
2004, rechte Brust der
,Lesenden'. Die graue
Linierung markiert
den Verlauf der Kon-
tur, die den oberen
Schluss der Schließe
darstellt

Obige Abbildung 3.1.3 / 37 zeigt ‚Punkt 2‘ im Detail.* Eine leicht dunklere Schattierung am Miederausschnitt lässt wiederum die Form eines **Schlitzes** erkennen. In dessen Zwickelfläche liegt eine Malschichtfläche, die durch einen helleren Grauwert dargestellt wird. Die Kontur der Schattierung wurde zur besseren Nachvollziehbarkeit mit einer dünnen, grauen Linie nachgezogen.

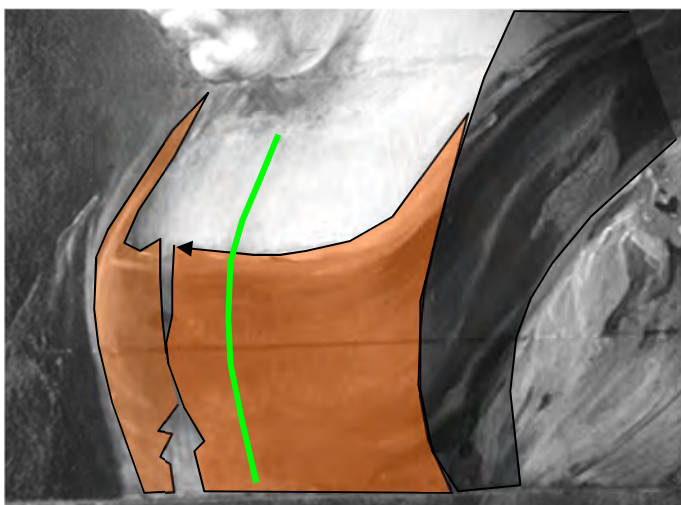
In Abb. 3.1.3 / 38 wird der Zusammenhang zwischen Befund ‚1‘, ‚2‘ und ‚3‘ dargestellt. Es ist eindeutig, dass eine der früheren Bildkompositionen eine stärkere Linksausrichtung des Oberkörpers besaß. Nur wurde erst mit dem Auffinden des schwarzen Kappenmotivs das Vorliegen dreier unterschiedlicher Bildkompositionen auf der Innentafel besser nachhaltbar.

Abb. 3.1.3 / 38
Schema einer älteren Trachtenform nach
Befunden anhand der Infrarot-Abbildungen
Die grüne Linie gibt die Mittelachse der
heutigen Oberkörperdarstellung wieder –
im Vergleich zur älteren, die durch den
Verlauf der Miederschließe angezeigt wird

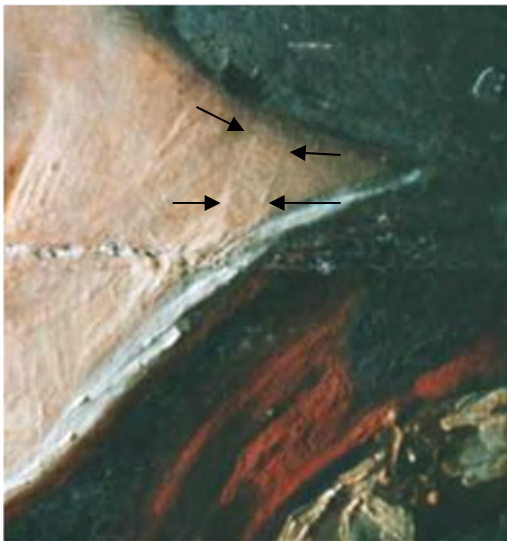
Abb. 3.1.3 / 40a
Streiflichtaufnahme der Schulter rechts; Borte (?)
zwischen den Pfeilmarkierungen

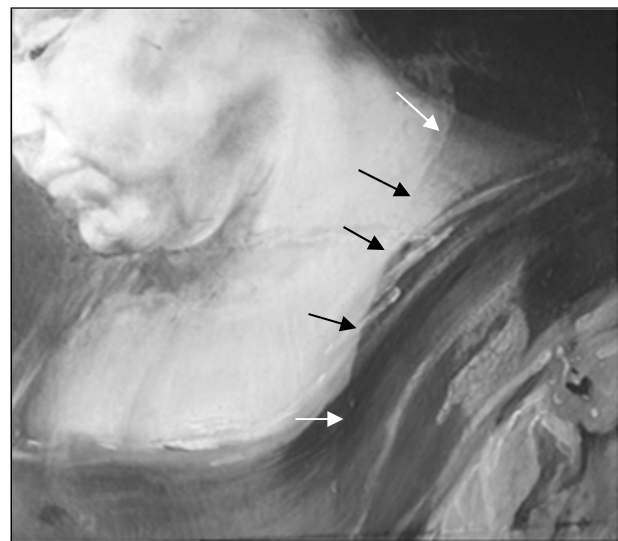
Abb. 3.1.3 / 40b
Infrarotaufnahme vom Bereich der Schulter rechts,
Verlauf der Kontur des Mantelmotivs/ Überwurfs

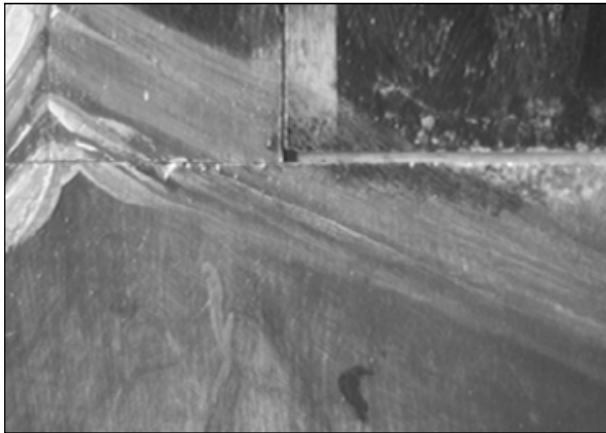
Im Bereich des Buches wurde eine partielle Ausbesserung festgestellt. Diese liegt am unteren Ende des Kittungsstreifens, auf dem Innentafelrand links. Während sich die Fläche der Kittung hell markiert, zeichnet sich die darüber und über der Brettfuge von Brett III/2 und IV liegende Retusche streifig ab (Abb. 3.1.3 / 40). Für die Bucheinbandflächen wurde auch mittels Infrarot keine Übermalung festgestellt. Läge eine solche vor, würde man erwarten, dass sich der Verlauf der älteren Buchschnürungen von denen der heutigen wenigstens im Kleinen unterscheidet – vorausgesetzt, die Bänder wären nicht erst eine Zutat der Überarbeitungsphase.

Abb. 3.1.3 / 40 Infrarot-Abbildung, Ausschnitt im Bereich des Buches
