**Untersuchungs- und Arbeitsbericht zu
einem niederländischen Holztafelgemälde
aus der Rubenszeit**

**„Die Lesende“ aus dem Gemäldebestand des
Reiss-Engelhorn Museum Mannheim**

Berenice Gührig Diplom-Restauratorin
Münster (Westf.) 2021

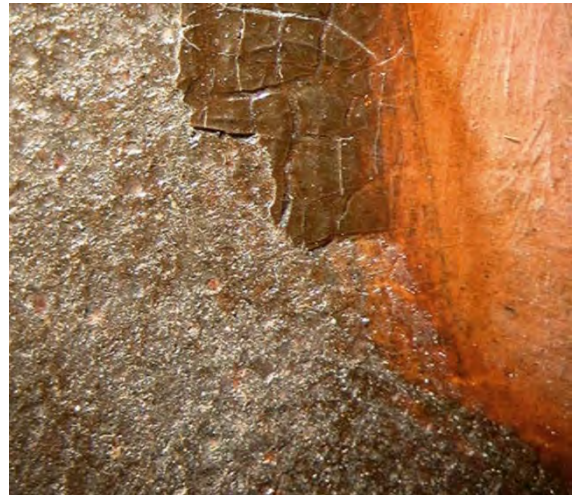
Während der Voruntersuchungen war diese Linie noch nicht sichtbar, da sie durch die Übermalungen der Hintergrundfläche verdeckt wurde. Die erste Farbschicht, die diese Korrekturlinie aufgriff, war nur kleinteilig und sichelförmig vor der Nasenspitze aufgetragen. Sie glich im Farbton der ältesten Malschicht des Bildhintergrundes (1. Bildphase) und dessen erster Übermalung (2. Bildphase), wies jedoch ein auffallend gröberes Weißpigment als diese beiden auf. Vergleichbares Farbmateriale wurde während der gesamten mikroskopischen Bearbeitung an keiner zweiten Stelle gefunden. Die zeitliche Einordnung dieser Korrekturmaßnahme wird in der ersten Überarbeitungsphase (2. Bildphase) vermutet. Zum einen, da der Schlussfirnis der 1. Bildphase unter der Korrekturfarbschicht bis auf das Inkarnat hinüber gezogen war, zum anderen, weil in der 2. Überarbeitungsphase (3. Bildphase)* die Übermalung des Hintergrundes bis an die Gesichtskontur ausgeführt wurde und eine partielle Farbkorrektur damit hinfällig geworden wäre.

Abb. 3.1.3 / 46 (B_II_08)
Zwischenaufnahme während der Freilegung der Bildhintergrundfläche

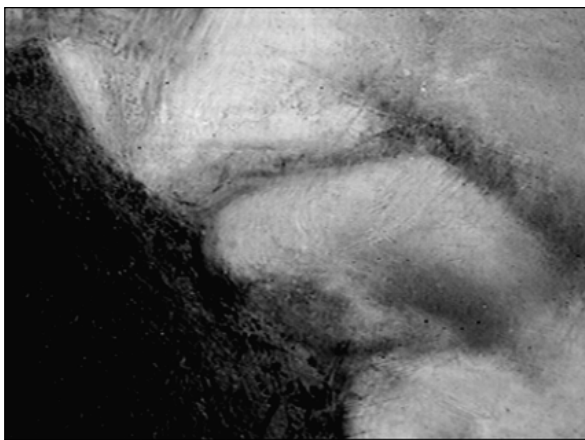
Abb. 3.1.3 / 47 Malschichtbeschädigung zwischen Unterlippe und Kinn, sowie Übermalungen auf der Oberlippe und im Mundwinkel in Form kurzer Striche

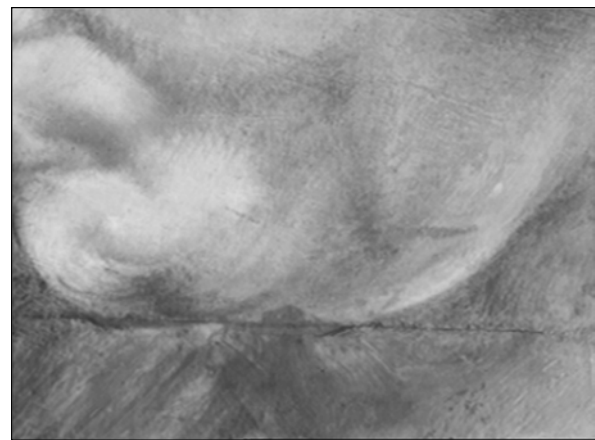
Abb. 3.1.3 / 48 Malschichtausbrüche an der unteren Kante von Brett II

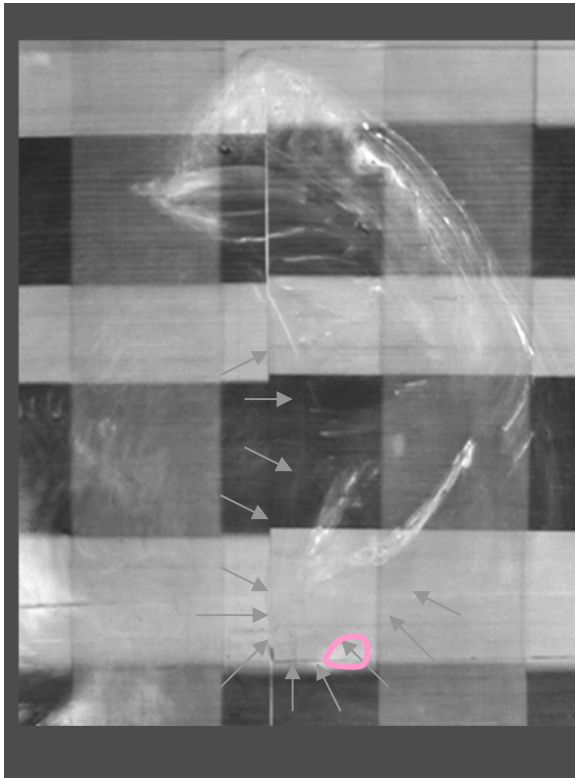
Abb. 3.1.3 / 49
Röntgenaufnahme vom Hinterkopf, 2004

Der direkte Vergleich der Abb. 3.1.3 / 49 und / 50 bringt noch eine weitere Erkenntnis. Die Pfeilmarkierungen in der Röntgenaufnahme / 49 zeigen den Umriss des ‚Lappens‘, der zum Motiv der schwarzen **Kappe** gehört. Die Pfeilmarkierungen in der Infrarot-Abbildung / 50 weisen auf die sich dunkler abzeichnende Linie des ‚Lappens‘, der dem Haubentmotiv angehört. Die rosafarbenen Markierungen stellen jene Flächen heraus, die die jeweilige Form der Kopfbedeckung noch anteilig vom Ohr erkennen lässt. Für das Motiv der Kappe lässt sich daraus ableiten, dass deren ‚Lappen‘ weiter nach unten reichte und vom Ohr mehr abdeckte (vgl. Abb. 3.1.3 / 27) als dies bei der Haube der Fall war.

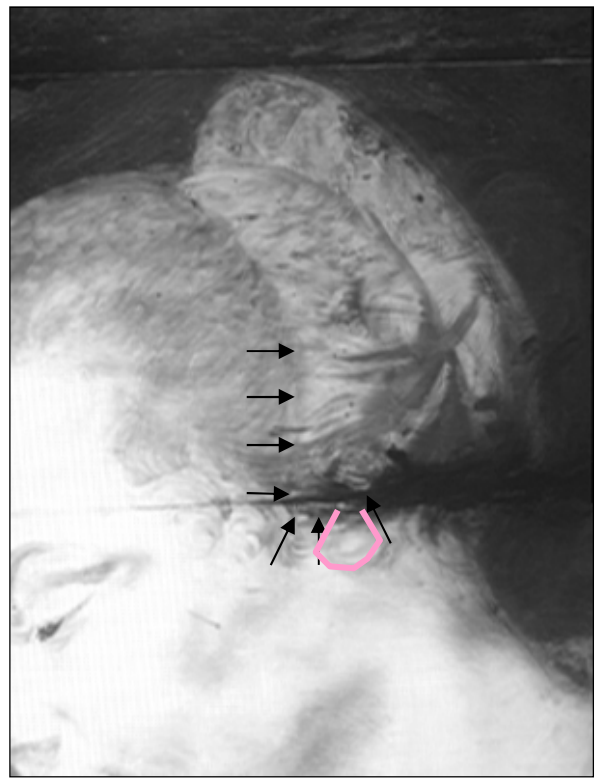
Abb. 3.1.3 / 50
Infrarotaufnahme (Nahes IR) vom Hinterkopf 2004

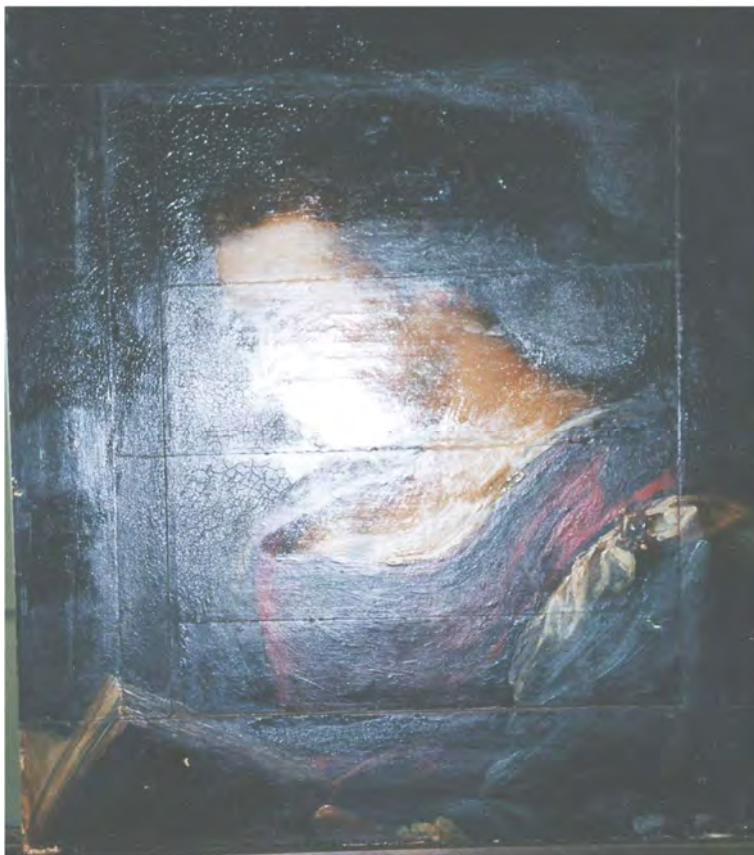
Die nachfolgende Blitzlichtaufnahme vom Vorzustand gibt einen ungefähren Eindruck davon, wie unterschiedlich die verschiedenen Flächenbereiche einfallendes Auflicht reflektierten. Eine ganze Reihe dieser Flächenverläufe sind auch in der UV-Fluoreszenz-Kartierung (Abb. 3.1.3 / 58) wiederzufinden. Sie sind mit ein Hinweis darauf, dass bestimmte Partien unterschiedlich stark und mit unterschiedlichen Methoden überarbeitet worden sind.

*Abb. 3.1.3 / 57
Vorzustandsaufnahme mit
Blitzlicht zur Darstellung
des variierenden
Reflexionsvermögens in
unterschiedlichen
Bildbereichen*

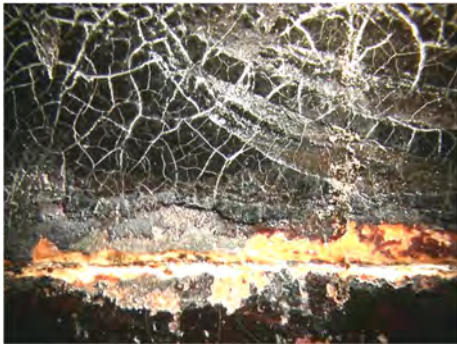
B_I_06

Brettfuge zwischen Brett I und II. Im Bereich über dem Ohr. Ein sehr starkes Schwundbild zeigt die lackartig spröde, schwarzbraune Hintergrundmalschicht der 6. Bildphase. Direkt auf der weißen Grundierung der 1. Bildphase befindet sich als zu unterst liegende Farbschicht ein Grün-Grau (so der optische farbliche Eindruck). Es dürfte sich dabei um einen Bestandteil der bleiweißhaltigen Malschicht des Haubenmotivs der 1. Bildphase handeln.

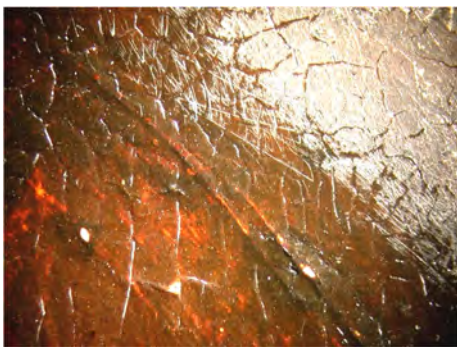
B_I_07

Kontur der Haube. Der pastose Farbauftrag des Haubenmotivs der 1. Bildphase zeichnet sich durch die darüber gelegten Malschichten und/oder Lasuren ab. In der linken unteren Abbildungsecke ist die Schicht der Übermalung auf der Höhe einer Pastosität abgerieben, die weiße Farbschicht der Haube schaut hervor. In der, durch das Streiflicht erzeugten Spiegelung, zeichnen sich starke Schwundrisse ab.

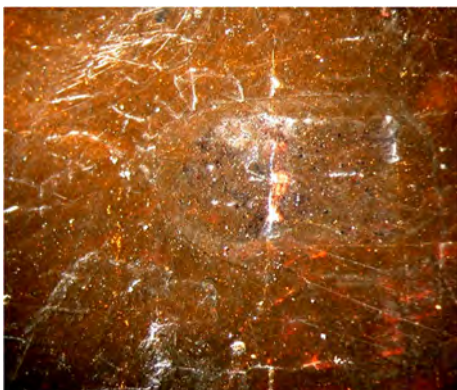
B_I_08

Alte mechanische Freilegungsprobe (Bereich der Haare). Das annähernd rechteckig angelegte Fenster lässt in der tieferen Schicht eine stärker schwarz pigmentierte braune Farbe erkennen. Es dürfte sich um den Hintergrundfarbton der 1. Bildphase handeln, da die Stelle knapp hinter einer Konturlinie der weißen Haube liegt und die Schicht unter der einsehbaren dunkleren bereits die weiße Grundierung der Innentafel zu sein scheint.

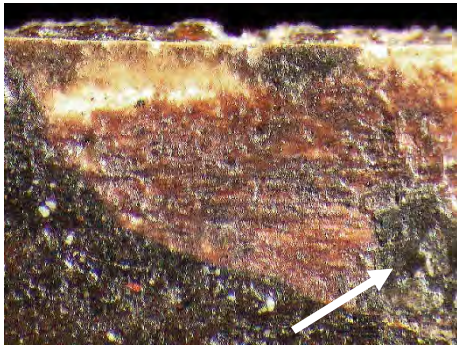
B_I_09

Alter Malschichtausbruch der 1. Bildphase. Dessen sichtbar gewordene Grundierung wurde beim Auftragen der rot-braunen Imprimitur (2. Bildphase) auf die angestückten Randbretter mit übermalt. Ein Rest der Farbschicht aus der 2. Bildphase befindet sich als Insel am unteren Rand der rotbraunen Fläche (Pfeilmarkierung). Im Nachhinein erfolgte dort erneut ein Ausbruch, denn im rechten oberen Ausbruchswinkel befand sich das transparente, wachsartige Material der 5. Bildphase.

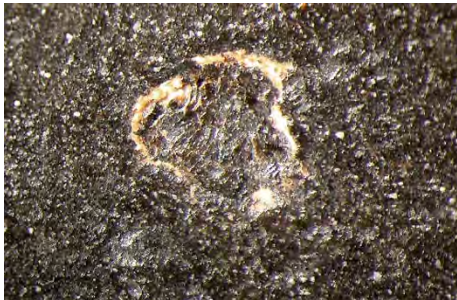
B_I_10

Stoßschaden in der Malschicht der 1. Bildphase. Die darüber gelegte Farbschicht aus der 2. Bildphase war intakt, sodass der Schaden im Laufe der ersten Bildphase entstanden sein muss.

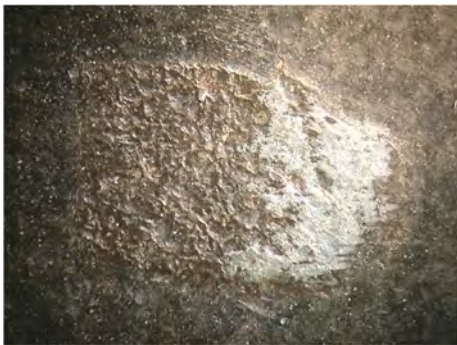
B_I_11

Starke Runzelbildung in der Malschicht. Zum Zweck der Dokumentation stehen gelassene Farbschichtinsel der Hintergrundbemalung der 2. Bildphase, sowie der darüber liegenden Bleiweiß-Kreide-Kittungsreste der 3. Bildphase.

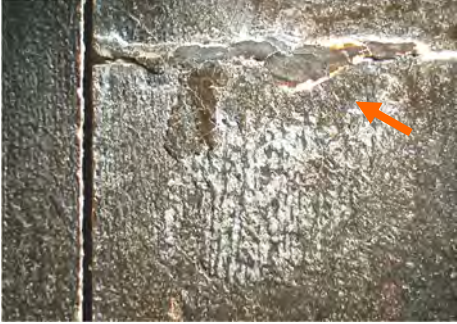
B_II_01 ↑ 42,1 - 43,5 → 11,0 - 12,6	Linkes Ende der Fuge zwischen Brett I und II nach der mechanischen Abnahme der Hintergrundübermalungen bis auf das Niveau der Kreidekittungen der 6. Bildphase in Malschichtausbrüchen über dem Fugenspalt. Stehen gelassene Malschichtinsel der 2. Bildphase, in deren gerunzelter Oberfläche sich Reste der Bleiweiß-Kreide-Kittung befinden. Darüber (roter Pfeil) Reste der Hintergrundfarbe aus der 3. Bildphase.

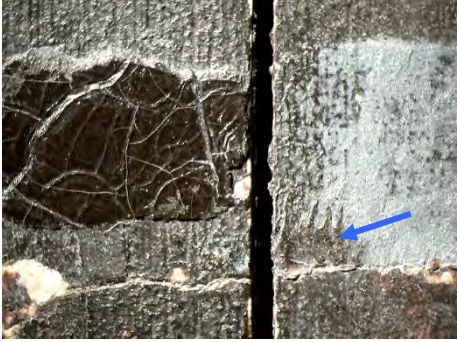
B_II_02a ↑ 30,0 - 31,0 → 10,3 - 11,6	Linkes Ende der Fuge zwischen Brett II und III/1. Die Seite linkerhand der geöffneten Fuge gehört zu Brett V/b (horizontaler Materialbruch). Die auffallend vertikal gestreifte Malschichtoberfläche ist die Hintergrundfarbschicht der 2. Bildphase. In der rechten Abbildungshälfte: Reste der Bleiweiß-Kreide-Kittung (3. Bildphase) und in Form eines kleinen Restes (blauer Pfeil) Hintergrundfarbe der 3. Bildphase.

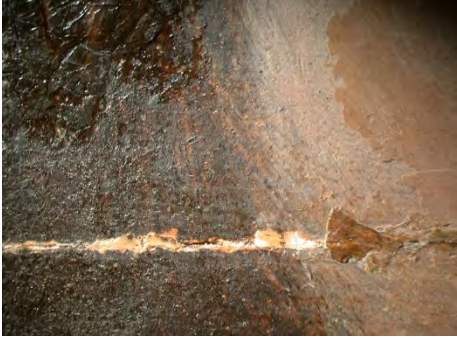
B_II_03 ↑ 43,0 - 44,5 → 14,0 - 16,0	Malschichtübergang der 1. Bildphase vom Bildhintergrundfarbton zum Inkarnat der Stirn, an der Fuge von Brett I zu II. Abgesehen vom rechten Drittel wurden aus dem Fugenspalt die oberen Kittungs- und Übermalungsschichten entfernt, um für neue, weniger aufragende Kittungen Platz zu schaffen. Die bräunliche Farbschicht auf dem Inkarnat in der rechten Abbildungshälfte ist Farbmaterial einer späteren Übermalung der Stirn.

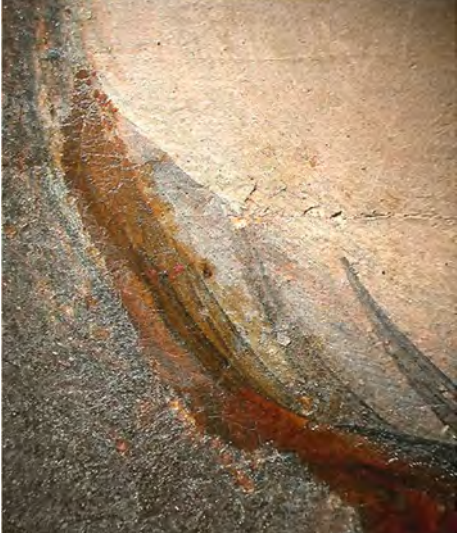
B_2_04 ↑ 40,0 - 42,3 → 15,7 - 17,2	Augenbraue links. Anhand der dort temporär stehen gelassenen gealterten Firnisrestschichten ist deren Verbräunungsgrad erkennbar. Die lasurhaften schwarzen ‚Zinken‘ gehören zum Detail der stark gezeichneten Augenbrauen. Das Inkarnat der 1. Bildphase lässt in den Pinselduktusriefen die weiße Grundierung durchscheinen. In der linken Abbildungshälfte ist das glatte Oberflächenbild des Bildhintergrundes der 1. Bildphase zu erkennen. Vergleicht man mit dieser Fläche die Malschichtoberfläche des in B_II_02a gezeigten Malschichtpakets, so ist die entstellende Wirkung der geschwundenen Farbschichten offensichtlich.

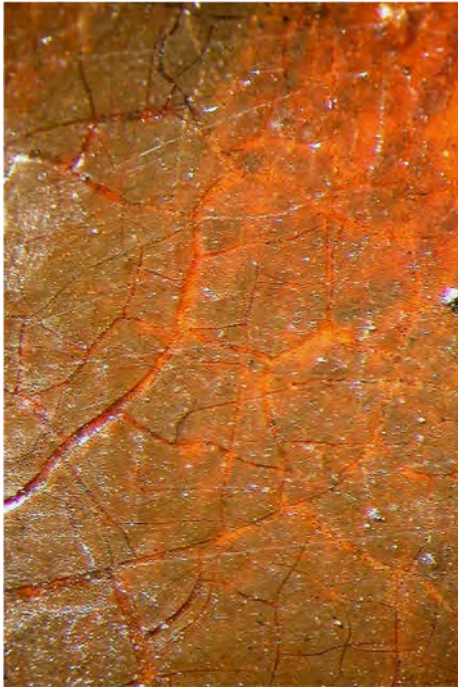
B_II_05b

„**Schwimmende Lasur**“ im Bereich der Wange links. Dieser Bildschichteffekt wurde am Vorzustand 2001 angetroffen. Die optische Täuschung dass die halbtransparente bräunliche Lasur scheinbar über dem Inkarnat schwebt oder „schwimmt“ beruht auf dem Umstand, dass auf dem Inkarnat zunächst noch Schichten transparenter Firnisüberzüge lagen, bevor die Malschicht mit der geschwundenen grünlichbraunen Lasur folgte. Sie gehört zur 4. Bildphase.

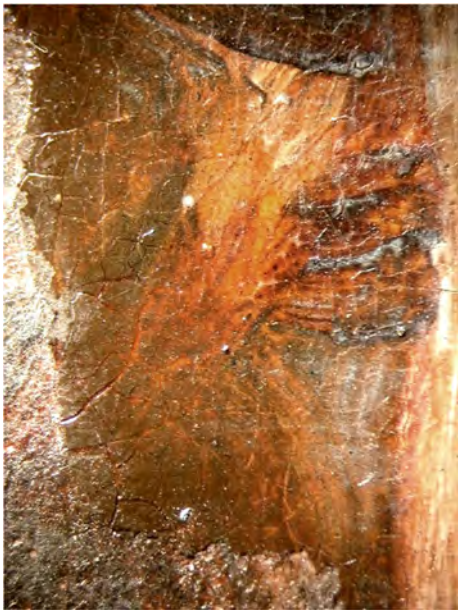
B_II_07

Auge links. Auch hier ist die halbtransparente Lasur aus der vorangegangenen Abbildung zu erkennen. Sie überlappt die „Wimpern“ bis zum Augenlid. Dadurch waren die hellen Wimpernspitzen im Vorzustand weitgehend verdeckt.

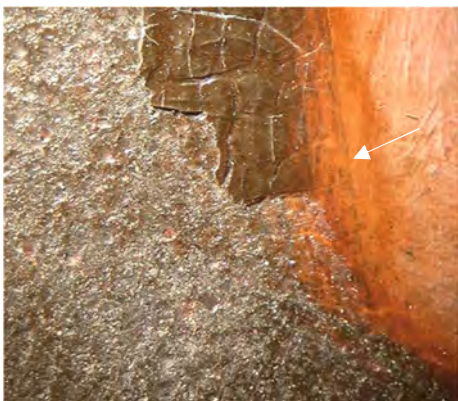
B_II_08

Nasenspitze der „Lesenden“. Zwei Details lässt diese Aufnahme besonders gut erkennen: Zum einen wird auch an diesem Beispiel der gravierende Unterschied des Oberflächenbildes zwischen freigelegter und nichtfreigelegter Bildfläche (Malschichtrest mit Schwundrisseffekt) offensichtlich. Zum anderen ist parallel zur Kontur des Farbauftrags der Hintergrundübermalung eine blei- oder graphitstiftartige Zeichnungslinie auf der Inkarnatfläche zu erkennen (Pfeilmarkierung).

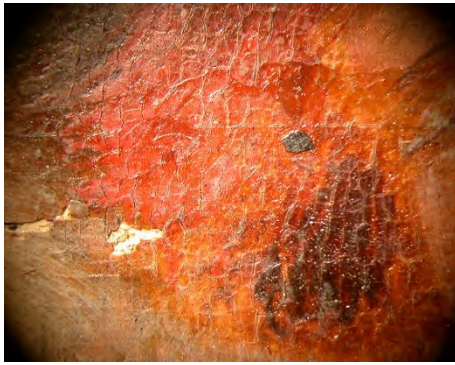
B_II_09

Auge rechts. Das rote ‚Glimmen‘ im Innenwinkel des Auges wird durch ein kräftiges, deckendes zinnoberfarbenes Rot erzeugt. Es ist auch am Ohrläppchen zu finden. Neben kleinteiligem Krakelee ist auch hier ein scheinbares ‚Schwimmen‘ von Farbaufträgen über tiefer gelegenen Schichten zu beobachten. Zwei kleinteilige Malerschichtausbrüche bis auf die weiße Grundierung liegen in der linken Abbildungshälfte

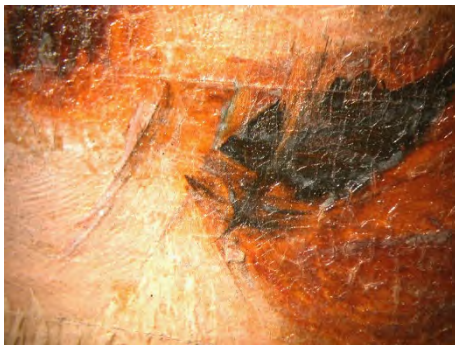
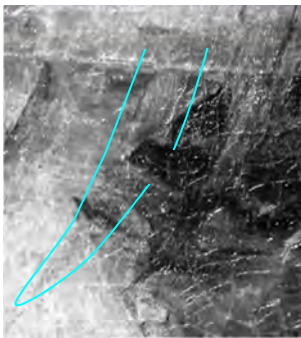
B_II_10

Auge/Wimpern rechts. Das Schwarz der Wimpernfläche wird durch ein bis zwei hellere rote Farblacke mittig und in der rechten Hälfte der Fläche überdeckt. Je nach Lichteinfall hat es den Anschein, als lägen eine dunkle und eine orangerote Lasur vor. Die schwarze Wimpernfläche liegt mit einem Farbausläufer auf der linken Seite über der Form der 2. Wimper von links (blau markiert). Bei der Wimper rechts daneben verhält es sich so, dass aus dem frisch aufgetragenen Schwarz die Form der Wimper herausgezogen wurde. Das bedeutet: Die Form der linken Wimper bestand bereits vor dem schwarzen Farbauftrag, die der rechten Wimper entstand erst in der Folge des Schwarzauftrages. Anhand dieser Beobachtung könnte die Frage gestellt werden, ob die linken Wimpern einer älteren ‚Bildphase‘ angehören als der schwarze Farbauftrag.

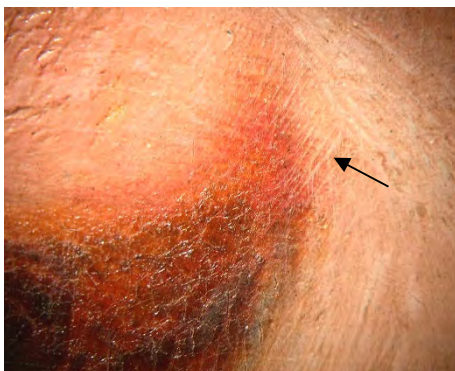
B_II_11

Ende des Nasenflügels rechts. Zu erkennen ist eine hellrote Lasur, die auf dem linken oberen Teil des Inkarnats liegt. Über dieser liegt eine braunrote Lasur von stärkerem Materialauftrag. Von rechts laufen die inkarnatfarbenen Ausläufer einer Pinselspur in das rechte Ende der hellroten Lasur hinein. Diese Überlappung stammt von einer Teilübermalung der oberen Gesichtshälfte. Auch die braunrote Lasur ist eine Zutat aus einer der späteren Bildphasen.

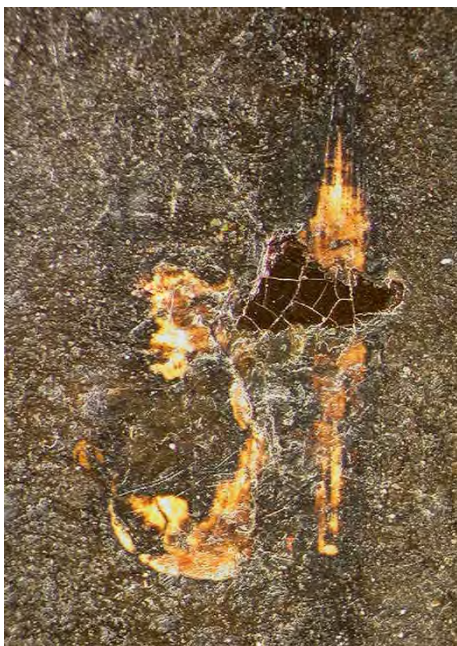
B_II_15

Dübelkanalwand-Durchbruch. Der weiße, rundbogige untere Abschluss der Schadenstelle liegt über dem Niveau der umgebenden Hintergrundfarbschicht aus der 1. Bildphase. Die über der Fläche der weißlichen Grundierung liegenden Malschichtinseln stammen aus der 5. Bildphase (Mittelbraun, links) und aus der 6. Bildphase (Schwarzbraun, rechts). Dem Anschein nach hatte man versucht, das aus der Malschichtebene herausgedrückte Material bis auf das umgebende Niveau zu dünnen, um die Unebenheit zu beseitigen. Am oberen Ende der rechten Schadenhälfte ist das Dünnen bis unter das Farbschichtniveau der 1. Bildphase erfolgt. Dadurch liegt um die weißliche Fläche der Grundierung ein schwärzlicher ‚Hof‘. Es handelt sich dabei um die Imprimitur der 1. Bildphase. Der bräunliche Hintergrundfarbton schließt daran an.

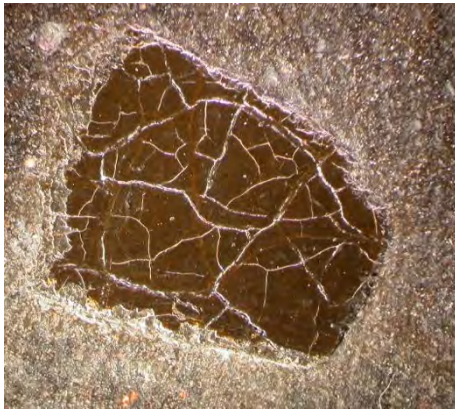
B_II_16

Oberflächenkontrast der unterschiedlichen Bildphasenebenen 1. und 8. Die dunkle Bildschichtoberfläche zeigt den Zustand von 2001 (8. Bildphase), die umgebende helle Fläche zeigt den Erhaltungszustand der 1. Bildphase nach der mechanischen Freilegung. Die freigelegten Bereiche erscheinen noch hell, da sie zum Zeitpunkt der Aufnahme noch nicht gefirnisst waren und ihnen somit das Tiefenlicht fehlte.

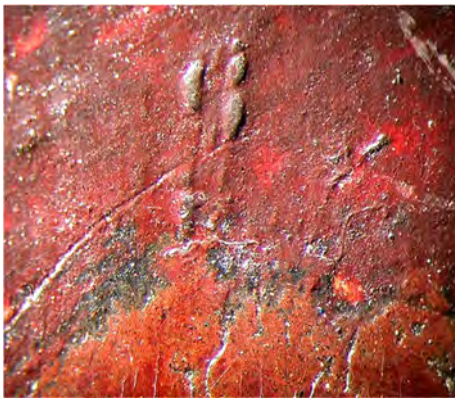
B_II_17

Schulter rechts. Dieser Bereich einer Malschichtausbesserung lässt zuunterst (zwischen hell- und dunkelroter Farbfläche) ein Schwarz erkennen. Es ist anzunehmen, dass diese Farbschicht zum Kleidungsmotiv der 0. Bildphase gehört (vgl. Kapitel 2.3). Darüber liegen eine dünne sandgraue Schicht und dann ein ‚grieseliges‘ Hellrot. Auf dem obersten Ausläufer des Rots liegt einer der opaken braunen Freilegungsreste (Farbrest aus der 5. Bildphase). Es folgt das dunklere, stumpfe Rot einer partiellen Retusche.

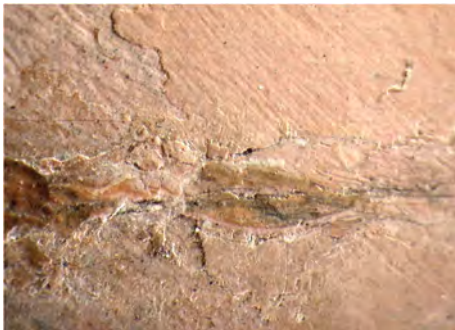
B_II_18

Vordere Stirnkante/Brettfuge. Im linken Abbildungsdrittel ist das kühltonigere Inkarnat der 1. Bildphase mit einer größeren Riefung der Malschichtoberfläche zu sehen. In den zwei rechten Dritteln ist die gelblichere Malschicht der Inkarnatübermalung aus der 2. (3.) Bildphase zu erkennen.

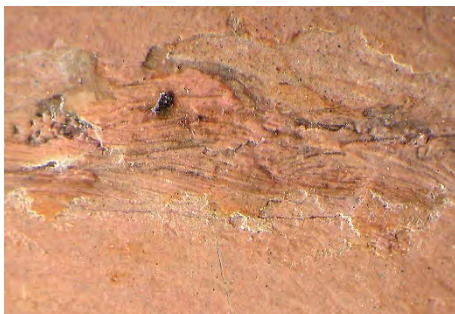
B_II_19

Stirnmittle/Brettfuge. Mehrere farbliche Ausbesserungen aus unterschiedlichen Bildphasen.

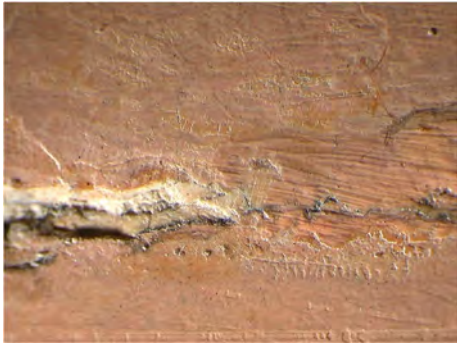
B_II_19 c

Stirnmitte/Brettfuge. In der linken Abbildungshälfte ist die Brettfuge nach dem ‚Ausräumen‘ der lockeren, alten Überarbeitungen zu sehen. Die rechte Hälfte zeigt den Vorzustand.

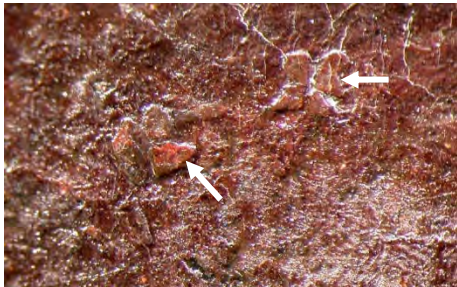
B_II_21

Schulter rechts. Zwei rötlichbraune Farbinseln (weiße Pfeilmarkierungen) liegen zuoberst auf der narbenartig geschädigten Malschichtoberfläche. Es sind Freilegungsreste. Sie gehörten der Niederübermalung der 5. Bildphase an.

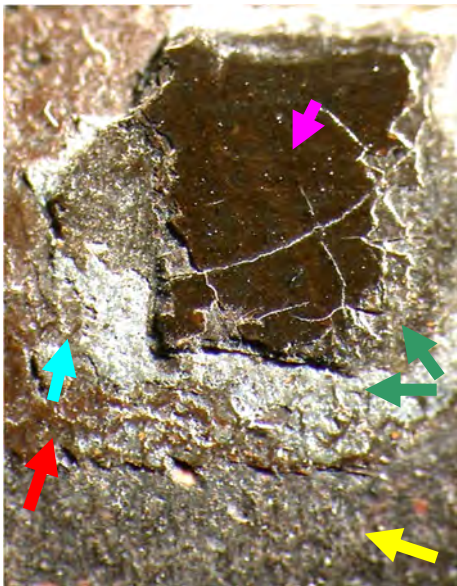
B_II_20

Bildhintergrundfläche/Malschichtabfolge.

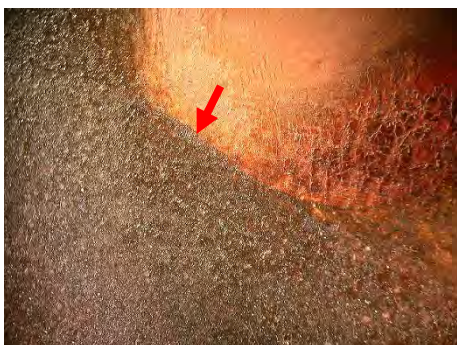
B_II_22a

Nasenspitze. Am vorderen Ende der Nasenspitze befindet sich eine malerische Korrektur des ersten Formverlaufes. In der folgenden Abbildung ist eine Detailaufnahme des diagonal nach links verlaufenden Farbauftrags zu sehen.

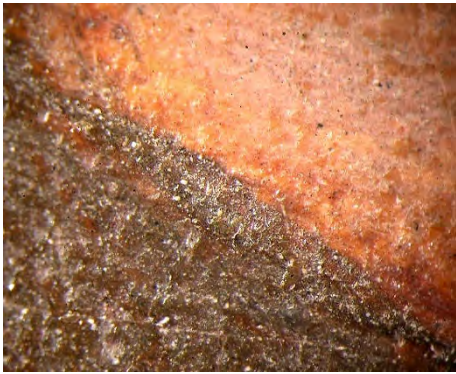
B_II_22 b

Nasenspitze/Korrektur. Die schmale Farbspur, die einen korrigierten Nasenspitzenabschluss zeigt und das Inkarnat überlappt, unterscheidet sich vom regulären Hintergrundfarbton der 1. Bildphase nur durch eine deutlich grobkörnigere Bleiweißpigment-Ausmischung. Es war nicht eindeutig festzustellen, ob die Korrektur der 1. oder 2. Bildphase zuzuordnen ist, da keine vergleichbare Farbausmischung an anderen Stellen im Bild gefunden wurde.

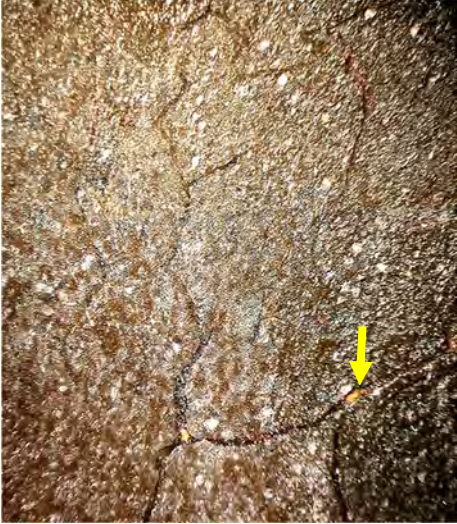
B_III/1_02 ↑ 24,0 - 26,5 → 13,0 - 15,0	Schwundrissverästelung auch in der Hintergrundmalschicht der 1. Bildphase. Allerdings handelt es sich bei dieser Oberflächenveränderung, um eine Ausnahmeerscheinung für die 1. Bildphase. Sie befindet sich auf Höhe der Falbel links. In den Tiefen der Rissverläufe ist eine schwärzliche Farbschicht zu erkennen. Es ist die Imprimitur zur 1. Bildphase. Die gelbe Pfeilmarkierung zeigt auf eine helle Stelle mit offen einsehbarer Leim-Kreide-Grundierungsoberfläche. In dieser Befundabbildung ist des Weiteren die glatte Malschichtoberfläche der 1. Bildphase zu beachten sowie der auffällig grobe Weißpigmentanteil.

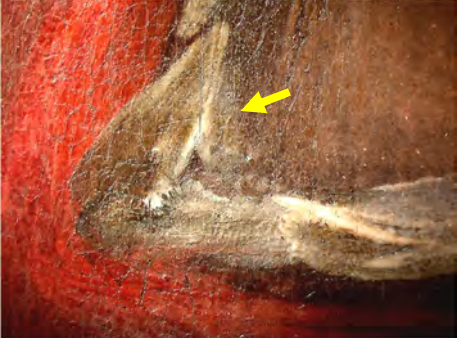
B_III/1_05 ↑ 21,5 - 23,2 → 18,8 - 21,0	Mieder-Dekolleté-Ausschnittkante, links. Die Pfeilmarkierung deutet auf eine kühltonigere Weißfarbschicht. Sie gehört zur älteren Anlage der Ausschnittkante (aus der 2. Bildphase). Die braunlasierte rechtsbogige Schattenlinie auf der der gelbe Pfeil liegt, ist später aufgesetzt worden. Das kräftige Hellrot (der 3. Bildphase) wird von dem pastosen Weiß des jüngeren Mieder-Dekolletésaumes überlappt.

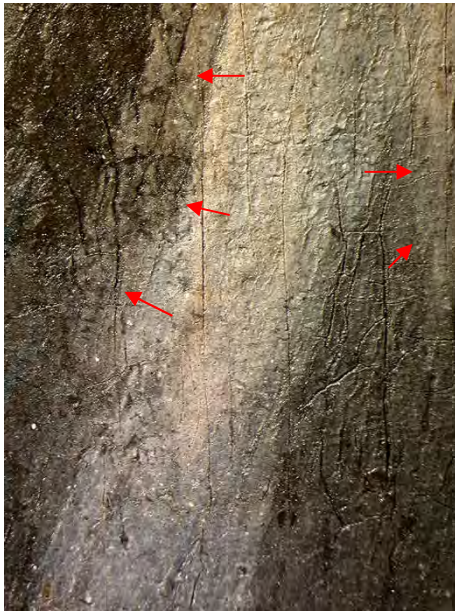
B_III/1_03

Arm links, Falbel. Etwa auf Höhe des Nieder-Dekolleté-Ausschnittes liegt diese Befundstelle. Mit Bleiweiß ausgemischter Farbauftrag. Die angelegten Pfeilmarkierungen deuten auf ein Grau-Weiß, eine Farbschicht unter dem hellen Weiß. Gemäß den Beobachtungen würde es zur ersten formalen Anlage des Falbelmotives der 2. Bildphase gehören. Die Malschicht des kräftigeren Weiß wird der 3. Bildphase zugeordnet.

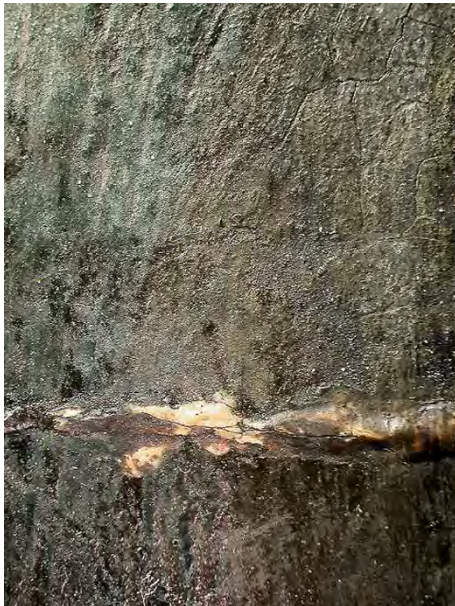
B_III/1_04

Fuge zwischen Brett III/1 und /2. Beim Verleimen des Brettbruches wurden die Bruchflächen beider Brett-hälften offensichtlich unter starkem Druck zusammengeschoben und haben diese Stauchungserscheinung am Bild-träger bewirkt. Die damit einher-gehende Verminderung der Brettbreite bedeutete für die darüber liegenden Bildschichten einen Schwund des Untergrunds. In Folge dessen wurden die Schichtkanten der Bruchränder beim Zwingen der Brett-hälften gegen-einander gedrückt und schoben sich aus Platzmangel gegenseitig nach oben weg. Das Resultat sind die wulstartigen Malschichtüberstände, wie sie in den Befundaufnahmen zu sehen sind. Die weiße Grundierung wurde mit einer Retusche überzogen.

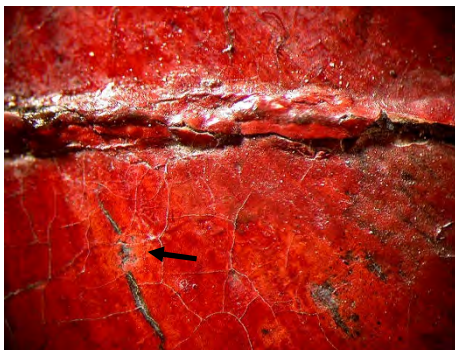
B_III/1_06

Fuge zwischen Brett III/1 und /2. An dieser Befundstelle liegt der gleiche Sachverhalt wie in Befund B_III/1_04 vor. Der dargestellte Ausschnitt befindet sich in der roten Niederfläche nahe der Ärmelfläche links. Die Pfeilmarkierung deutet auf eine mennige-orangefarbene Malschicht, die auf einer schwärzlichen deckenden Malschicht und unter einer dunkelroten Farblack-restschicht liegt.

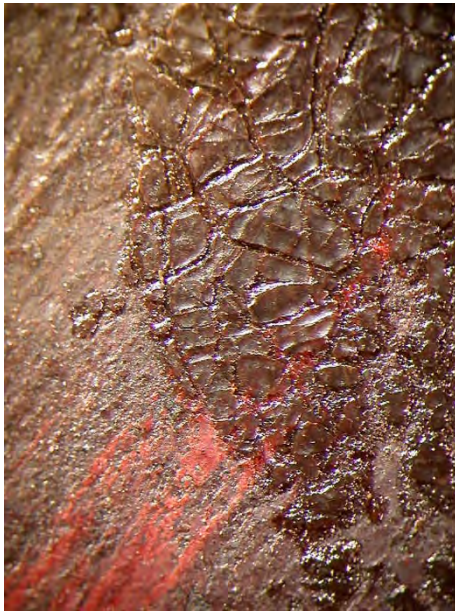
Schulter links. Gezeigt wird ein Zwischenzustand. Befund B_III/1_07a und _07b sollen anhand der teilfreigelegten Fläche verdeutlichen, wie hoch der Verlust an Detailinformationen zum Motiv in jenen Bereichen ist, die von der halbtransparenten Hintergrundübermalung aus der 4. Bildphase überdeckt sind. Diese, starke Schwundrisse ausbildende Malschicht lag direkt auf der kräftigen, hellen zinnoberrotfarbenen Malschicht der 3. Bildphase.

Es fällt auf: die Schwundrisse haben sich nicht bis in die Tiefe der Malschicht der 3. Bildphase fortgesetzt. Die mechanische Abnahme der halbtransparenten Malschicht ging leicht, sie erfolgte durch ein Herunterspelzen mit der Skalpellklinge.

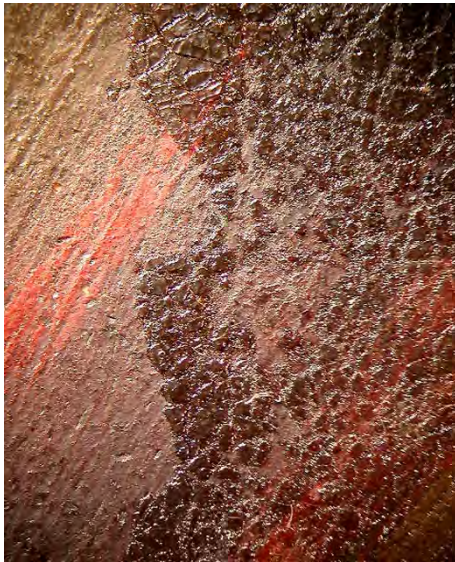
B_III/1_07b

Siehe B_III/1_07a

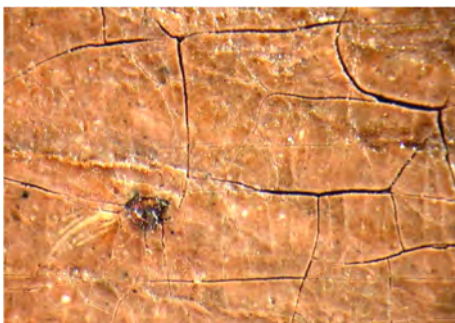
B_III/1_08

Dekolleté, Ecke unten links. In der Inkarnatfläche ist eine Fehlstelle in der Farbschicht zu erkennen. Das durchscheinende Schwarz war zu einem früheren Zeitpunkt mit einer (heute) gelbfarbenen, streifigen Retusche überdeckt worden. Reste dieses Farbmateriale befinden sich an der linken unteren Seite der Fehlstelle. Wurde der Hauptteil der Retusche bewusst wegen Fehlfarbigkeit entfernt?

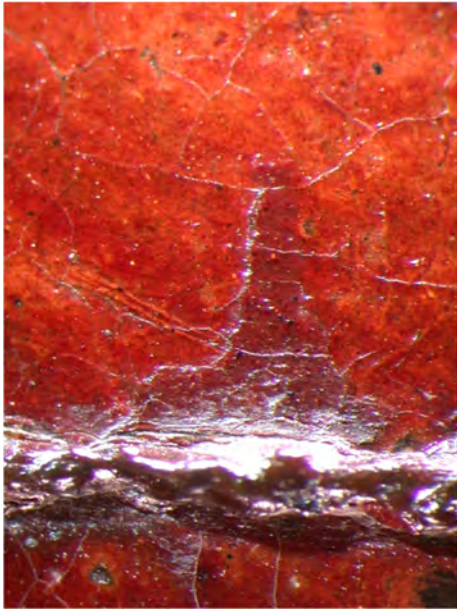
B_III/1_09

Fuge zwischen Brett III/1 und /2. Dieser Befund lieferte ebenfalls einen ausschlaggebenden Beweis dafür, dass bereits zu einem früheren Zeitpunkt eine umfangreiche mechanische Freilegung in den Flächen des figürlichen Motivs stattgefunden haben muss. Die kantigen Umrisse der Farbschichtinsel sind ein Indiz für eine mechanische Freilegung. Die Zusammensetzung der Farbpigmente ist ungewöhnlich für die am Bild beobachteten Farbschichten. Das Farbmateriale wäre als violettstichiger dunkelroter Farblack zu beschreiben. Ein eher trübes, feinteiliges, rötlichbraunes Medium stellt die Grundmasse der Farbe dar. Darin liegen rubinglasrote, kantige, grobkörnige Teilchen (ähnlich einem Smaltepigment); des Weiteren ein grobes Schwarzpigment und ‚gelber Ocker‘(?).

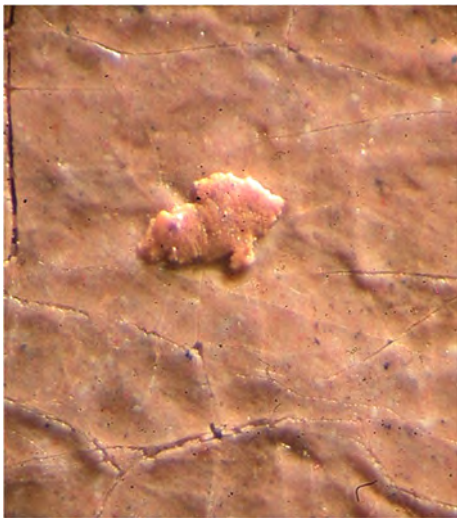
B_III/1_10

Inkarnatfarbener Farbschichtrest. Eine konkrete Zuordnung zu Fehlstellen im Inkarnat der ‚Lesenden‘ war nicht möglich, da die Farbzusammensetzung dieses Befunds mit anderen Flächen farblich nicht eindeutig übereinstimmt.

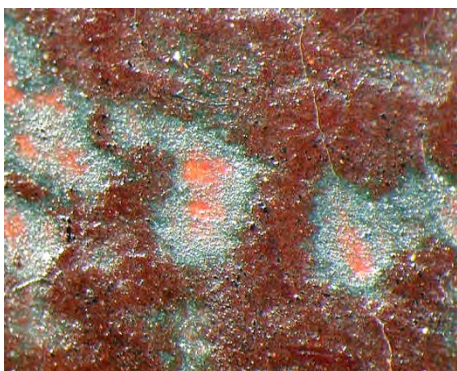
B_III/1_12 a

Malschichtverletzungen durch eine frühere mechanische Freilegung. Die schartigen Malschichtaushübe unterstützen nach Form und Tiefe die Freilegungstheorie. Der Blick in die tieferen Schichten lässt eine weiße Grundierung → eine rote Lasur → ein grobkristallines Blaupigment (Azurit) → das Miederrot aus der 2. Bildphase erkennen. Letzteres mit deutlich grobteiliger Schwarzpigmentausmischung. Ein transparenter, kristalliner, ‚rundschliffener‘ Einschluss liegt an der Stelle ↑ 18,5 cm, → 21,4 cm. Er gleicht den Einschlüssen, die des öfteren in der blauen Ärmelfläche links gefunden wurden (vgl. B_III/2_02)

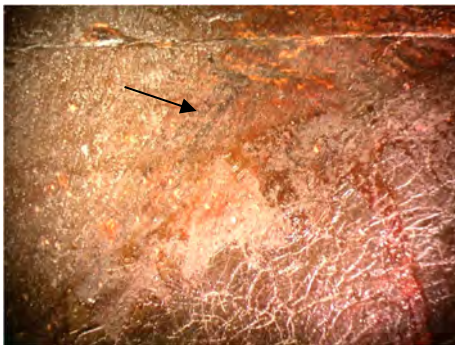
B_III/1_14

Schulter links. Wozu die dunklen Schraffuren gehörten, ließ sich nicht genau bestimmen. Unter der stark verputzten Malschicht der Schulterpartie sehen diese aus, wie zu einer früheren Farbanlage gehörend. Farbmittel der dunklen Linien ist ein dunkelroter Farblack, der anteilig viel Schwarzpigment enthält.

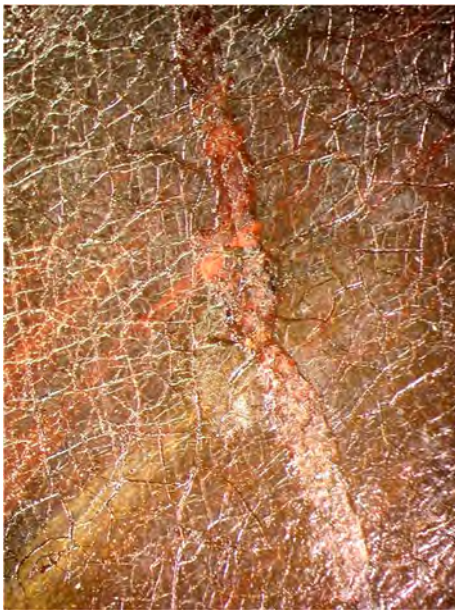
B_III/1_15

Schulter links (Probefreilegung). Anhand der schmalen Freilegungsspur, die nur das Abnehmen der halbttransparenten, stark geschwundenen Übermalungsschicht vorsah, wurde in Erfahrung gebracht, in welchem Erhaltungszustand sich die darunter schemenhaft abzeichnende Malschicht befindet, und ob es sich lohnen würde diese wieder komplett sichtbar zu machen. Auch war unklar, ob und wie gut sich diese Übermalung würde abnehmen lassen. Die Beprobung ergab, dass ein Abspelzen mit leicht seitlich gehaltenem Skalpell möglich war und darunter eine gut erhaltene Malschicht (der 2. Bildphase) zum Vorschein kommt. (vgl. nachfolgende Abbildung). Die farbliche Anlage der Schulterpartie erfolgte in starkem ‚Ziegelrot‘ und mittels rotem Farblack mit Schwarzausmischung.

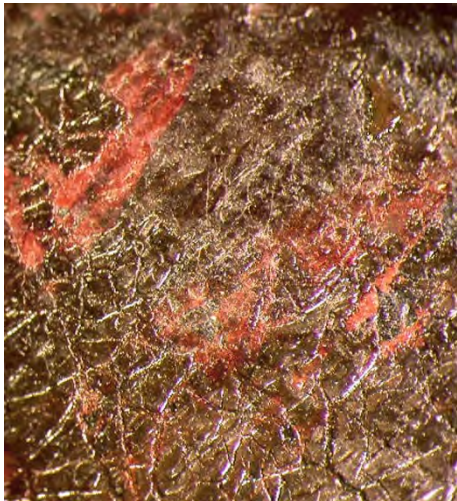
B_III/1_19

Schulter links. An dieser Befundabbildung ist der Oberflächencharakter der bräunlichen, halbtransparenten Übermalung erkennbar sowie der farbliche Unterschied und die farbverfälschende Wirkung desselben auf die darunter liegende, rote Malschicht.

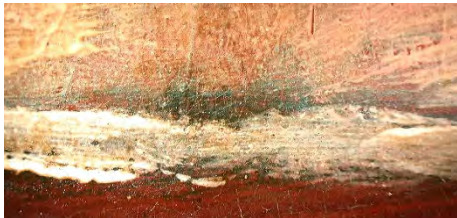
B_III/1_16

Brustmitte am Nieder-Dekolleté-Ausschnitt. Unter dem Inkarnat und dem weißen Saum liegt eine azuritblaue Malschicht. Sie gehört zum Stecker der Miederschnürung der älteren Bildphase.

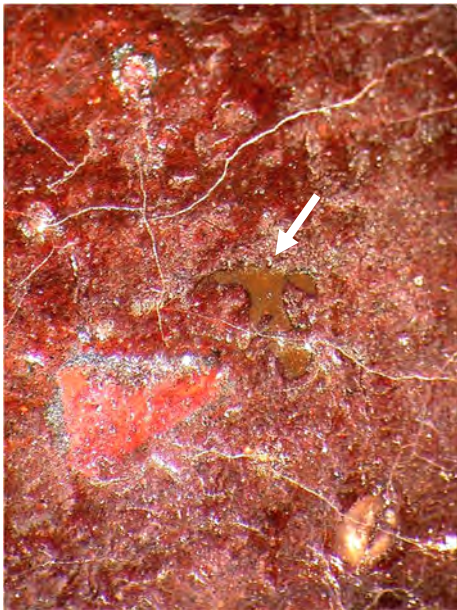
B_III/1_20

Etwa mittig der Brust, oberhalb der unteren Brettkante von Brett III/1. Zu erkennen sind Farbschichten und -reste sowie Hinweise auf eine durchgeführte Freilegung in verschiedenen Überarbeitungsphasen. Die zwei Hinweise, die die ältere Freilegungsmaßnahme dokumentieren, sind zum einen der Malschichtaushub, dessen unterste Schicht ein helles Rot ist, und dessen nachfolgende Farbschicht (Azuritblau der 1. Bildphase) das Rot in Form einer schmalen blauen Umrandung umgibt. Rechts darüber befindet sich ein Farbschichtrest (Pfeilmarkierung) des opaken Mittelbrauns aus der 5. Bildphase. Dieser liegt direkt auf einem kräftigen dunkelroten Farblack (4. Bildphase), der seinerseits auf einem gedeckten ‚Ziegelorange‘ liegt.

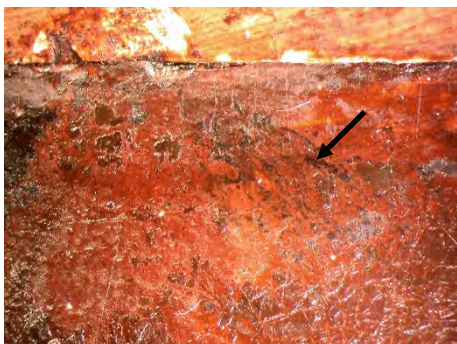
B_III/1_21

Unter dem Kinn der Lesenden, Fuge zwischen Brett II und III/1. Erkennbar ist der schlecht erhaltene Zustand einer Malschichtoberfläche. Es liegen Malschichtreste aus verschiedenen Bildphasen obenauf. Die Pfeilmarkierung deutet auf ein ‚Detail‘ in Schwarz, das in diesem Bereich mittels einer einzigen Pinselspur angelegt wurde (vgl. dazu auch Abb. 3.1.3 / 42 und /44).

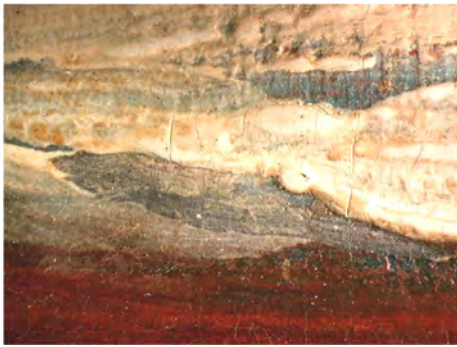
B_III/1_22

Brustmitte, Saum des Mieder-Dekolleté-Ausschnitts. Die beobachtete Farbschichtabfolge am Original ergab (von unten nach oben): helles Rot → kristallines Blaupigment (Azurit) → Weiß, mit feinteiligem Schwarz ausgemischt → Blattgoldfitter über den krakellierten Spuren des Weiß → Firnis, auf diesem ‚schweben‘ → Streifen des pastosen Bleiweiß, mit Schwarzpigment abgetönt.

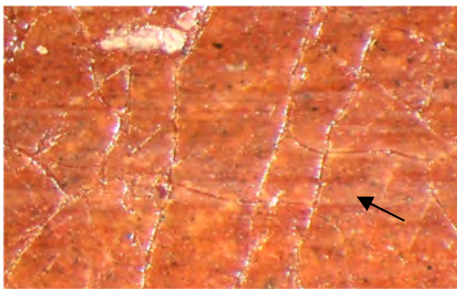
B_III/1_23

Hals-Dekolletébereich. ‚Weißliche Schleier‘ (transparente, waagrecht verlaufende Streifen) liegen auf einer Firnissschicht über dem Inkarnat. Der optische Eindruck ist ein ‚Schweben‘ über dem Firnis. In der rechten unteren Bildhälfte nehmen diese Schleier eine Inkarnatfarbe an (Pfeil).

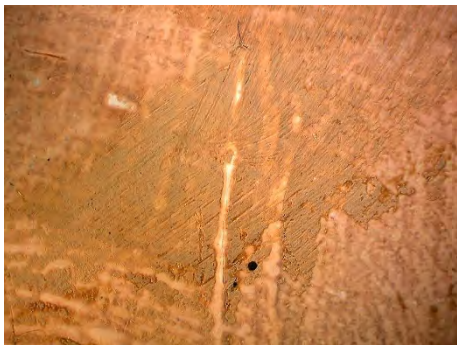
B_III/1_24

Brust rechts, Dekolleté. Eine von rechts oben nach links unten ausgeführte, streifige Retusche im Inkarnat. Sie überdeckt ausgeprägte Pastositätengrade der Hemdfältelung aus der 1. Bildphase. Punktuell wurde – wohl eher unbeabsichtigt – von den Höhen der Grate die Farbschicht der Retusche/des Inkarnats durch Abrieb reduziert. Dadurch wurde die weiße Hemdfarbe wieder aufgedeckt. Die Retusche überdeckt anteilig den Rest eines verbräunten Firnisstreifens.

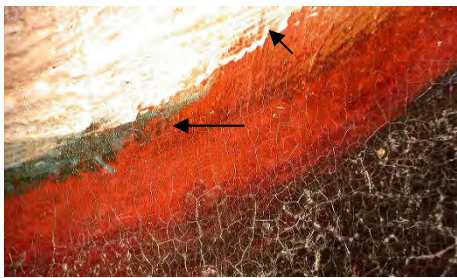
B_III/1_25

Brust rechts, Mieder-Dekolleté-Ausschnittkante. Die rote Malschicht (li. Pfeil) liegt auf einer Firnissschicht und ‚schwebt‘ über dem kristallinen Blau (Azurit). Das pastose Bleiweiß liegt auf der kräftigen, zinnoberroten Farbe (re. Pfeil). Dunkelrote, geschwundene Farblackflächen liegen auf dem deckenden hellen Rot (Abb. unten rechts).

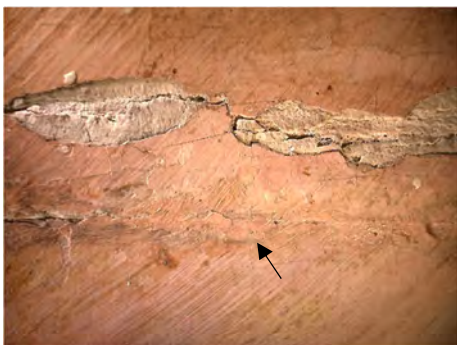
B_III/1_26

Dekolleté, Fuge zwischen Brett II und III/1. Über der Brettfuge (unterhalb der Ausbrüche) ‚schwebt‘ eine streifige und farblich etwas dunklere inkarnatfarbene Retusche. Der Rest eines reichlich vergilbten Firnisses trennt beide Farbaufträge. Die Ausbrüche deuten auf eine tiefgreifende Zerstörung des gesamten Malschichtaufbaus hin, der sich bis in die Grundierung und vermutlich auch bis in das Bildträgermaterial fortsetzt.

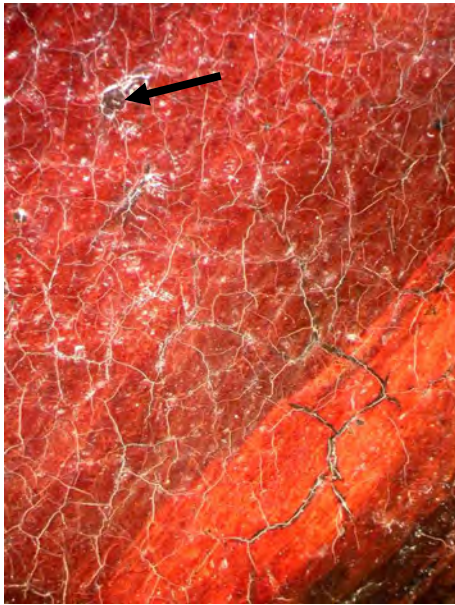
B_III/1_27

Brust rechts. Schwundrissbildung durch zwei Bildphasenschichten hindurch (Hellrot 2. oder 3. Bildphase?). In den Tiefen der Risse ist das Schwarz der 1. Bildphase zu erkennen? Es wäre dem Motivdetail der früheren Miederform oder Hausmantels (Überwurf, 0. Bildphase) zuzuordnen? (Vgl. Kap. 2.3.) Die Pfeilmarkierung weist auf einen Freilegungsrest, der zur opaken mittelbraunen Übermalung der 5. Bildphase gehört.

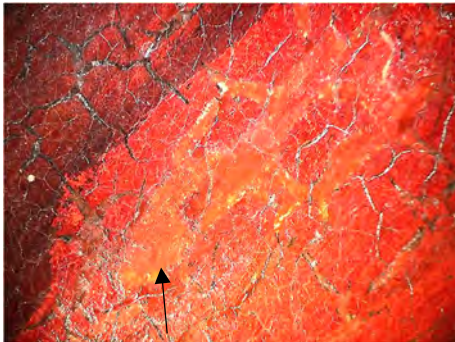
B_III/1_29

Brust rechts, Übergang zur Schulter. Leim-Kreide-Kittung in den stark erweiterten Schwundrisstiefen mit darüber gelegter fehlfarbener, kadmium-orangefarbener Retusche (Pfeil).

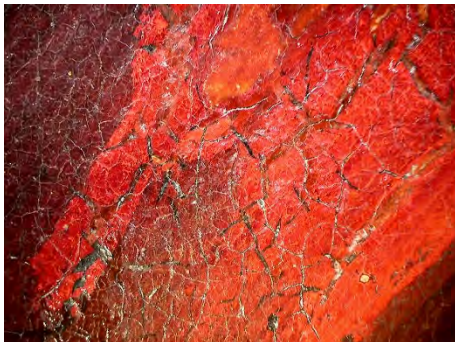
B_III/1_30

Brust rechts, Übergang zur Schulter. (Eintrag aus den Befundnotizen:) Leuchtendes Rot, es ist eine Übermalung, und dessen dunkle Schwundrisstiefen anteilig mit kadmiumoranger Farbe ausretuschiert wurden. Dieses Rot liegt augenscheinlich auf einem dunkelroten Farblack und auch auf dem gedeckten Ziegelorange mit einer deutlichen Schwarzpigment-Ausmischung (2. Bildphase).“

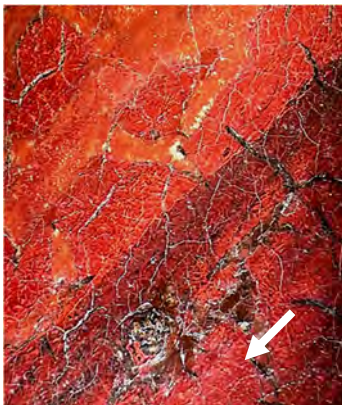
B_III/1_32

Brust rechts. Wachsartiges Kittungsmaterial (Pfeil), darüber eine braune Lasur und obenauf ein dunkelroter Farblack

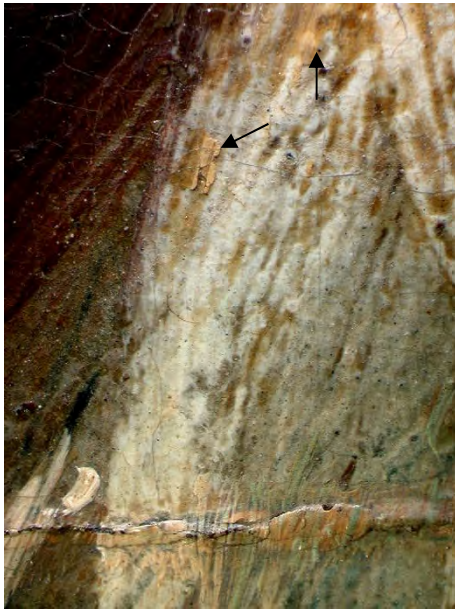
B_III/1_31

Schulter rechts, Falbel oberhalb der unteren Kante von Brett III/1. Bleiweißfarbschicht des Falbelmotivs aus der 2. Bildphase mit verbräunten Firnisresten in den Farbschichttiefen. Streifige, weiße und hell-türkisfarbene Retuschen über den Malschichtgraten an der Klebefuge; über verbräunten Firnisresten (Pfeilmarkierungen); Freilegungsreste einer opaken cremefarben-weißlichen Malschicht (der 4. Bildphase zugeordnet).

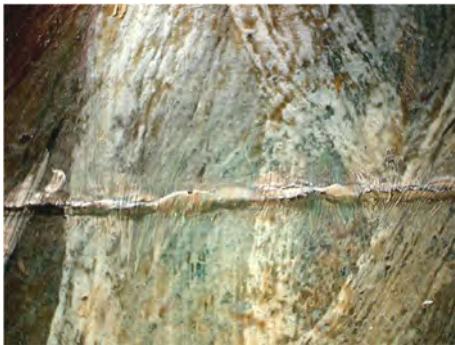
B_III/1_41

Rechte Falbel oberhalb der unteren Kante von Brett III/1. Gestauchte Malschicht sowie Retuschen über der Klebefuge zwischen Brett III/1 und /2.

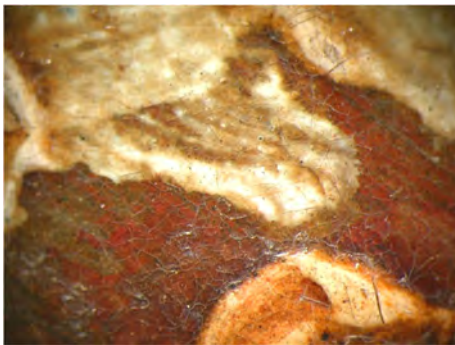
B_III/1_36

Schulter rechts, die Falbel nahe der Brosche (Teil der Brosche in der rechten unteren Abbildungsecke). Die bleiweißhaltigen pastosen Falbelflächen liegen über einem sandfarbenen, neutralen Farbton (grobpigmentiert, ausgemischt mit Schwarz, Weiß, kristallinem Blaupigment) durch die Schwundrisstiefen schaut ein helles Rot hindurch (0. Bildphase). Die Broschenfläche wirkt rötlicher, da sie partiell mit einer rötlichraunen Lasur überzogen ist.

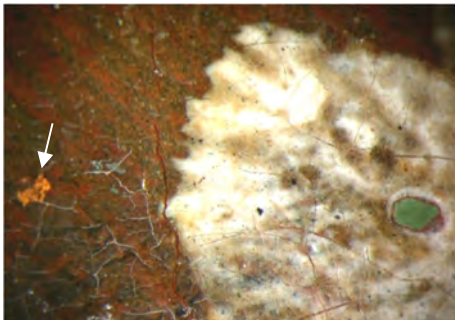
B_III/1_37

Schulter rechts, Falbel. Blattgoldfitter (weißer Pfeil), und in der weißen Fläche: ein grüner, malachitfarbener Malschichtklumpen, der in die Malschicht eingebettet ist, dessen Oberfläche jedoch gekappt wurde. Dieser Befund verwundert, da (bis zur Entdeckung der grünlichgrauen Malschicht im Bereich der Haube, B_I_06) bislang keine ‚grünfarbenen‘ Malschichten auf dem Gemälde gefunden wurden. Bei genauer Betrachtung ist zu bemerken,

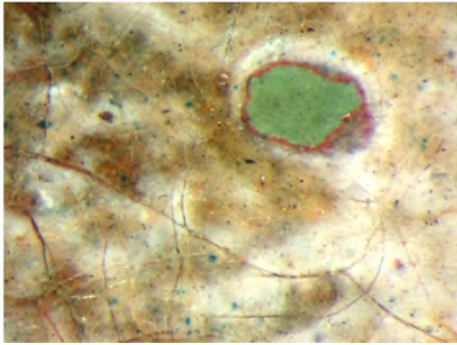
B_III/1_37 b

dass der Klumpen zu einer tiefer gelegenen Malschicht gehören muss, da er ursprünglich von dem Rot der 0. Bildphase überdeckt wurde, und auch von dem sandfarbenen Neutralton, wie es der rote Rand (Farbquerschnitt) erkennen lässt. Die glatte Oberfläche und die im Umkreis fehlenden dunklen Firnisreste sprechen für einen mechanisch erfolgten Abtrag der Kuppe. – In dem Weiß des Farbauftrags sind blaue kristalline Pigmente zu erkennen.

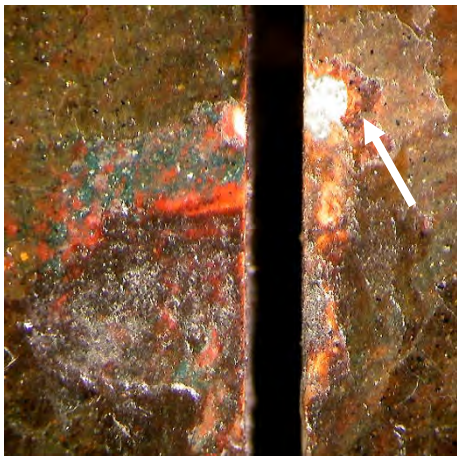
B_III/1_38

Fuge zwischen Brett III/1 und VII. Zu beobachten ist die unterschiedliche Malschichtabfolge in den älteren Bildphasen. Links (Innentafelbrett III/1) zeigt über der weißen Grundierung einen dünnen hellroten Farbauftrag, darüber das kristalline Azuritblau. Beide Schichten finden auf der rechten Seite (Randanstückungsbrett) keine Fortsetzung. **Die erste gemeinsame Farbschicht ist ein neutrales ‚Sandgrau‘, welches auf der rechten Seite direkt über der rotbraunen Imprimitur (Pfeil) der 2. Bildphase liegt.**

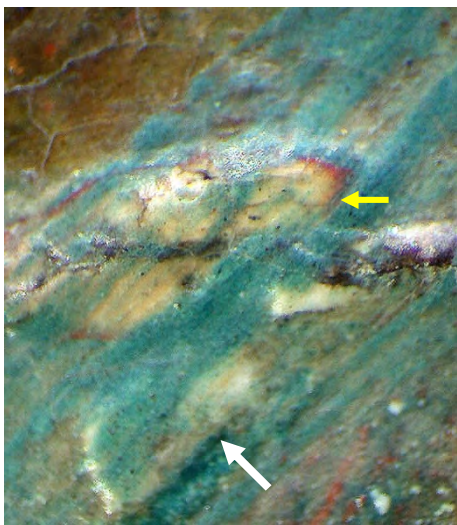
B_III/1_33

Fuge zwischen Brett III/1 und /2. Unter der blauen Retusche ist die hervorgequollene Leimmasse der Verleimung als braune, waagrecht verlaufende Linie zu erkennen. Die weiße Pfeilmarkierung deutet auf einen Leim-Kreide-Kittungsrest. Unter diesem tritt dunkles, grobkörnigeres, kristallines Lapislazuli (2. Bildphase) hervor. Die gelbe Pfeilmarkierung deutet auf eine beschnittene Malschichthöhe hin, die Teil der Malschichtstauchung ist. Mittig liegt die weiße Grundierung. (Da im Querschnitt vorliegend) befindet sich am Rand einen roter ‚Ring‘, der der hellroten Malschicht aus der 1. Bildphase angehört.

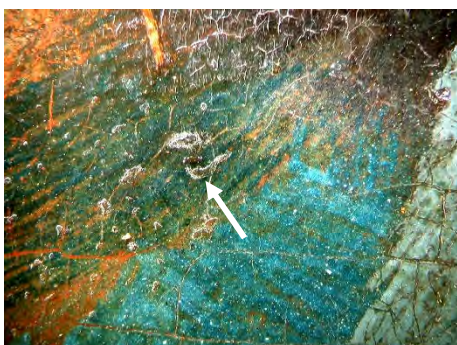
B_III/1_40a

Ärmel rechts, oberes Ende der Blaufläche im Innentafelbereich. Zuoberst liegen Farbreste der opaken mittelbraunen Farbschicht aus der 5. Bildphase (Pfeil). – Die drei erkennbaren Blaufarben sind von links nach rechts betrachtet: Lapislazuli mit Schwarzpigment, Lapislazuli mit (Blei-) Weißausmischung und Berliner-Blau mit Bleiweiß. Bei 40-facher Vergrößerung dieser Stelle ist an B_III/1_40b deutlich zu sehen, wie different die ...

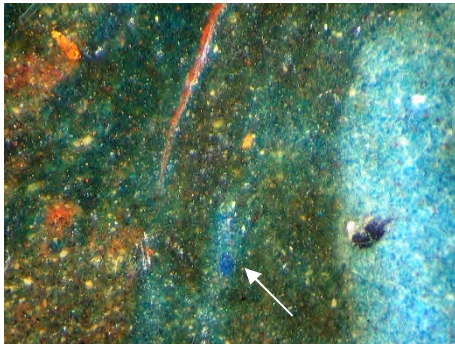
B_III/1_40b

Partikelgröße des Lapislazulipigments ist. Die Pfeilmarkierung weist auf ein einzelnes, besonders großes, kristallines Partikelstück von intensiver blauer Farbigkeit. Auch in der mit Weiß ausgemischten Farbfläche sind am Original auffallend unterschiedlich große und in der Form variierende kristalline Pigmentpartikel zu erkennen. Alle drei Farbschichten zeigen einige gleichartige Schwundrissverläufe

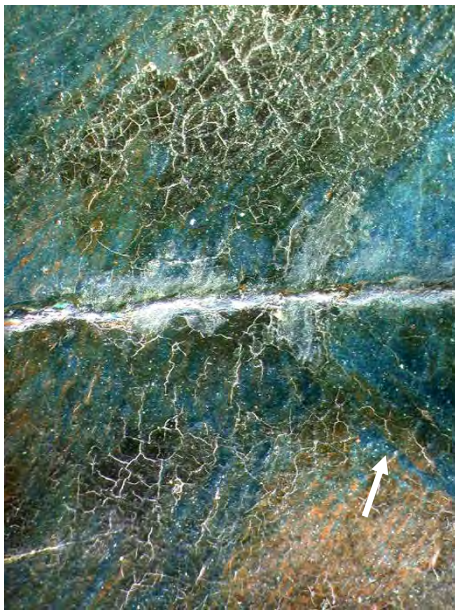
B_III/1_34

Fuge an der Bruchkante von Brett III. Reste von vergilbten Firnis-schichten bewirken auf beiden Seiten der Fuge optisch einen Grünstich der blauen Malschichtflächen. Reste des Azuritblaus sind auf der unteren Brettfläche noch vorhanden. Das Blau liegt über einem Grauton, wie er stellenweise auch am Ärmel links über der hellen roten Lasur zu finden ist. Am Ärmel rechts befindet sich ein helles Rot unter einem Grau und liegt direkt auf der weißen Grundierung. Vor allem auf der oberen Brettfläche ist borkenartiges Schwinden einer Farbschichtrestfläche gut zu erkennen. Deshalb nicht auch diese Fläche im Zuge der älteren mechanischen Freilegung ‚bereinigt‘ wurde, ist nicht ersichtlich.
