**Untersuchungs- und Arbeitsbericht zu
einem niederländischen Holztafelgemälde
aus der Rubenszeit**

**„Die Lesende“ aus dem Gemäldebestand des
Reiss-Engelhorn Museum Mannheim**

Berenice Gührig Diplom-Restauratorin
Münster (Westf.) 2021

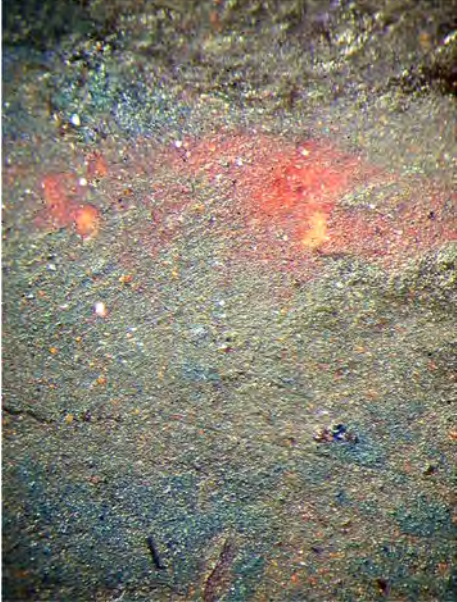
B_III/2_01 ↑ 16,5 - 16,9 → 12,1 - 12,7	Ärmel links. An diesem Befund ist folgender Malschichtaufbau zu erkennen: eine weiße Grundierung, ein helles (zinnoberfarbenes) Rot in dünnem Auftrag und eine Farbschicht mit kristallinem Blaupigment, welches anhand der mikroskopischen Analyse und des mikrochemischen Nachweises als Azurit mit (Blei-) Weißpigmentausmischung identifiziert wurde. Anhand der mikroskopischen Befundung war am Objekt nicht eindeutig zu klären, ob es sich bei der blauen Malschicht um einen zweischichtigen Aufbau handelt. Ein sehr feinteiliges ‚Blaugrau‘ (mit Azurit durchsetzt) liegt dünn über einem Rot und unter dem eigentlichen kristallinen Farbauftrag. Handelt es sich dabei lediglich um die Bindemittelmasse der Blaupigmentfarbe?

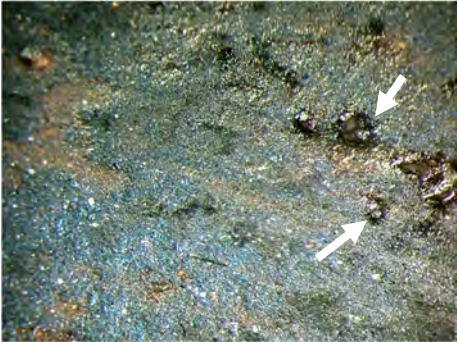
B_III/2_02 ↑ 16,5 - 16,8 → 12,5 - 12,7	Ärmel links. Typisch für den Bereich des Ärmels links waren die Funde von groben, sandkornartig-kristallinen Einschlüssen (rechtes oberes Abbildungsquartier). Zumeist glasartig und farblos, bisweilen milchig-trüb, waren diese Stücke fest im Farbauftrag des Azurits eingebunden. Auch wurden immer wieder Stücke gefunden, die bis zu einem Drittel in die Grundierung eingebettet sind. Zwei Entnahmen brachten nur die weiße Grundierung zu Tage.

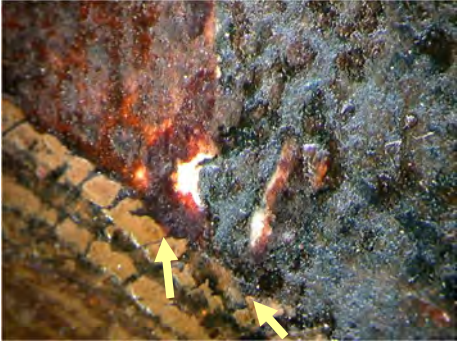
B_III/2_03 ↑ 11,0 - 11,6 → 11,5 - 12,2	Unteres Ende des Kittstreifens am Innentafelrand links. In der Abbildungsecke unten links liegt die retuschierte Fläche der oberen Buchkontur. Rechts überlappt die Retusche das Ärmelblau, dessen Malschichtoberfläche und fällt nach links im Niveau schräg ab. Sie wird vom Weiß (Kitt) und Rot überlappt. In der linken Hälfte liegt die Buchkontur über dem Ende des Kittungsstreifens. Der dunkelrote Farblack überlappt die Buchretusche (Pfeil) und das Azurit.

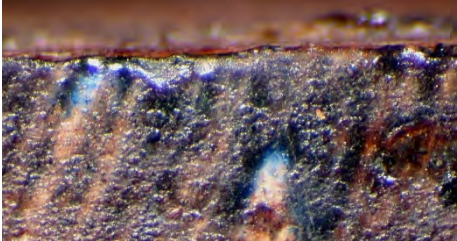
B_III/2_05 ↑ 10,1 - 10,3 → 14,7 - 14,9	Blauretusche mit einem feinteiligen, modernen Blaupigment. Sie befindet sich an der oberen Brettkante, im Übergang zu Brett IV.

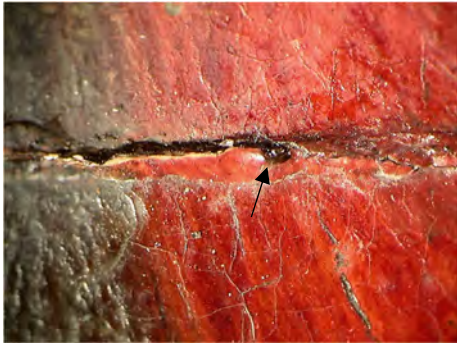
B_III/2_07

Fuge zwischen Brett III/1 und /2. Zu erkennen ist eine klaffende Lücke in der Malschicht des Mieders und des Ärmelansatzes links. Etwa mittig des Fugenverlaufes liegt eine schwärzliche Leimperle. Diese tritt über das Niveau der umliegenden Malschicht hinaus und überlappt die rote Farbschicht am älteren Malschichtausbruch unterhalb der Fuge (Pfeil). In der unteren Hälfte des Rot sind Spuren einer tiefer liegenden, schwarzen Malschicht zu sehen.

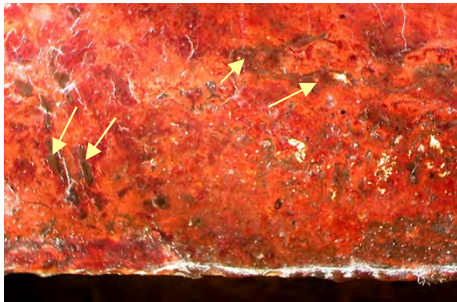
B_III/2_09

Unterer Brettrand von Brett III/2. Bei den hellen gelblichen Stellen handelt es sich nicht um krepierete Harzschichten der Firnisse, sondern um eingebettete Blattgoldflitter. Deren Vorkommen ist des Öfteren im Rot entlang des unteren Innentafelrandes bemerkt worden. Nur ein weiteres befand sich im Inkarnat am Hals und einer im Bereich des weißen Mieder-Dekolleté-Ausschnitts. Auf den Randbrettern lagen keine Flitter. Die gelben Pfeile deuten auf Malschichtreste (opakes Mittelbraun) aus der 5. Bildphase.

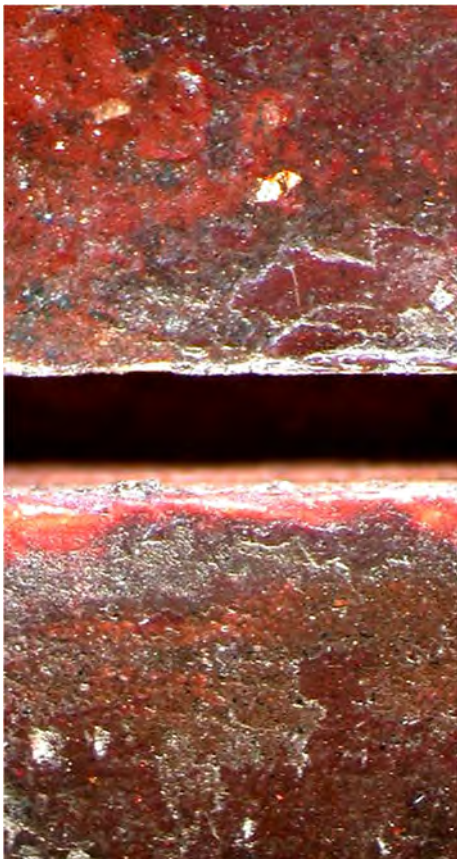
B_III/2_11

Übergang von Brett III/2 zu Brett IV. In der oberen Abbildungshälfte sind weitere Blattgoldflitter zu erkennen. Ebenso ein dunkelroter Farblackrest der der 4. Bildphase zugeordnet wird (vgl. B_III/1_9). In der unteren Bildhälfte ist der Malschichtzustand auf Brett IV zu erkennen. Bereits der erste Blick lässt die Unterschiede im Malschichtaufbau beider Flächen – der älteren Innentafel, wie der neueren Randanstückung – erkennen. Die dünne rote Farbschicht auf der Grundierung der Randanstückung im Bereich der Oberkante hat nichts mit der roten Farbschicht über der Grundierung auf der Innentafel gemein. Es handelt sich hierbei um einen Farblack, nicht um eine zinnerberfarbene Malschicht.

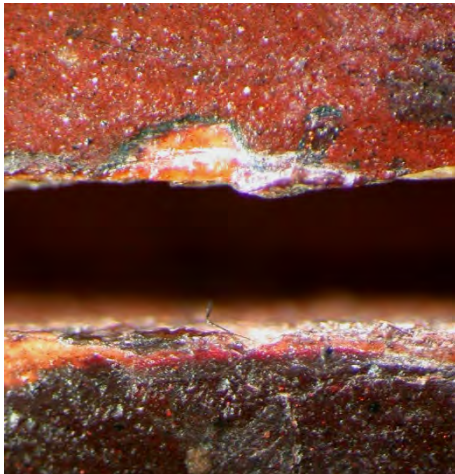
B_III/2_10

Übergang von Brett III/2 zu Brett IV. Zum Malschichtaufbau auf der Innentafel an einem Malschichtausbruch (obere Abbildungshälfte): Weiße Grundierung → Rot → kristallines Blau (Azurit) → ‚Ziegelbraun-Orange‘, sehr deutliche Schwarz- und Weißpigmentierung) → Reste eines Filmes von einer stark schwarz pigmentierten, braunen Farbschicht.

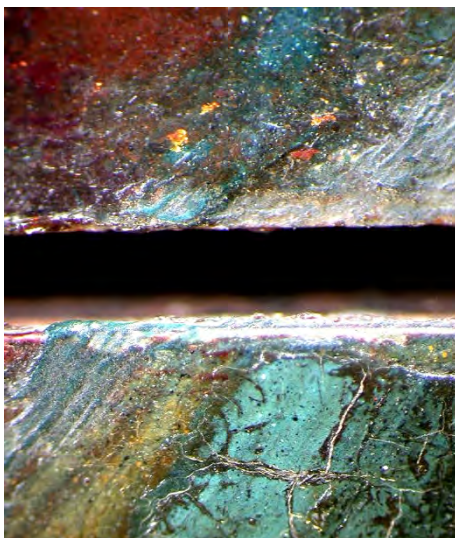
B_III/2_13 b

Ärmel rechts. Unterschiedlich blaue Farbschichten sind hier neben vier weiteren Blattgoldflittern zu erkennen. Mittig am oberen Abbildungsrand liegt eine Lapislazulifarbschicht. Der Farbspur nach unten folgend, wird sie im Übergang zu Brett IV von einer Retusche aus der 5. Bildphase überlappt. Bei dem streifig aufgetragenen blauen Farbmaterial handelt es sich wohl um ein Ultramarin mit einer stärkeren Weißausmischung. Die Fläche der rechten unteren Abbildungsecke nimmt eine hellblaue Malschicht aus Berlinerblau mit Bleiweißausmischung ein. Mit ihr wurden die Höhen der Faltenstege akzentuiert.

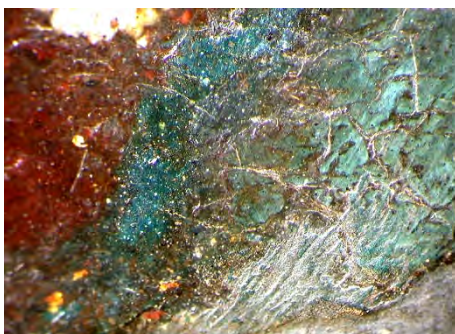
B_III/2_13 c

Detail zur vorigen Abbildung

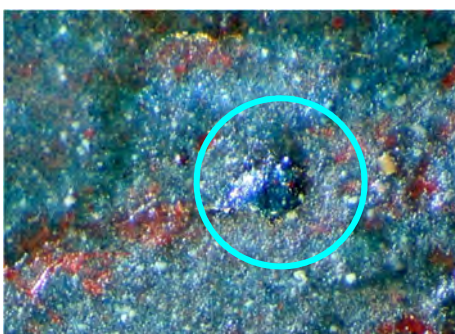
B_III/2_16

Übermalungsrest auf der Ärmelfläche rechts. Aus der 4. Bildphase?

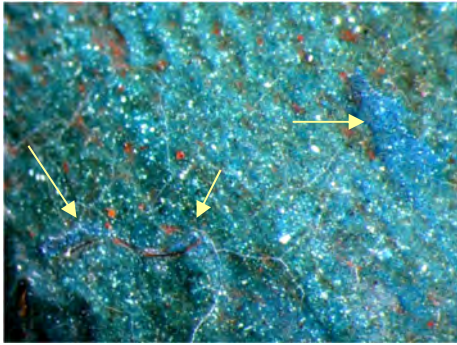
B_III/2_17 a

Ärmel rechts, Übermalungsrest. Die hier mit Pfeilen markierten blauen Farbschichtreste dürften einer früheren, heute abgenommenen Übermalung der blauen Ärmelfläche rechts angehört haben. Die 4. Bildphase wird dafür als wahrscheinlich angenommen.

Firnisreste grenzen sie zu der darunterliegenden älteren Malschicht ab. Ein intensiverer Blauton und ein auffallend homogeneres Korn der Pigmente fallen nur bei mikroskopischer Betrachtung im Vergleich auf.

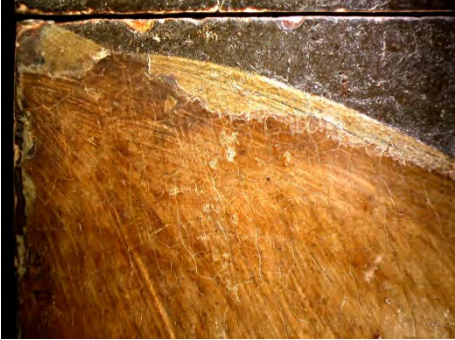
B_IV_02 ↑ 0,0 - 2,0 → 0,0 - 2,7	Bildecke unten links. Zustand von Grundierung und Malschicht. Beide Ebenen weisen an den Brettkantengebieten diverse Ausbrüche auf. Über die linke Kante hinweg wurde das farblose, transparente wachartige Material, das in die 5. Bildphase gezählt wird, zum Sichern und/oder Ausgleichen der Ausbruchkanten aufgetragen.

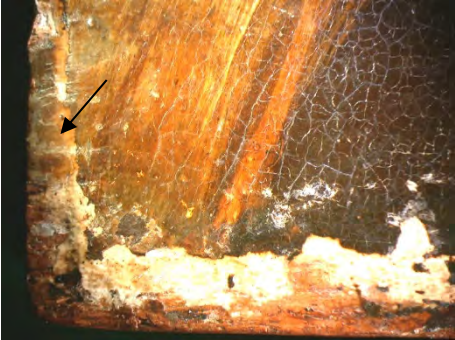
B_IV_03 ↑ 9,1 - 10,5 → 3,2 - 5,0	Rechte, nach rechts oben aufsteigende Buchkontur. Die nach rechts in das Buch hineinlaufende und im Farbton dunklere Fläche im Bildhintergrund zeigt möglicherweise eine weitere ältere Freilegungsprobe. Verfolgt man in der Buchfläche die von unten aufsteigende ockerfarbene Kontur der Farbanlage der Übermalung, dann ist zu erkennen, dass sie über die Kontur der älteren Fläche hinaus führt.

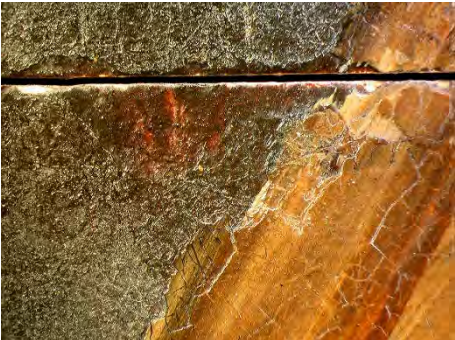
B_IV_04 ↑ 9,8 - 11,7 → 10,0 - 13,0	„Dreibretter-Eck“: links Brett V/b, rechts Brett III/2, unten Brett IV. Bei einem Vergleich von Brett V/b und Brett III/2 fällt auf, dass die braunen geschwundenen Farbreste links, auf Brett III/2 keine Fortsetzung finden. Der helle, streifige Pinselstrich in Ockergelb erfährt durch die ‚Verkürzung‘ der Innentafelhöhe eine Unterbrechung: so sitzt auf Brett III/2 die obere Kontur höher als auf Brett V/b. Am Original ist deutlich zu erkennen, dass es sich bei ihm um eine nachträgliche partielle Retusche handelt (3. Bildphase)

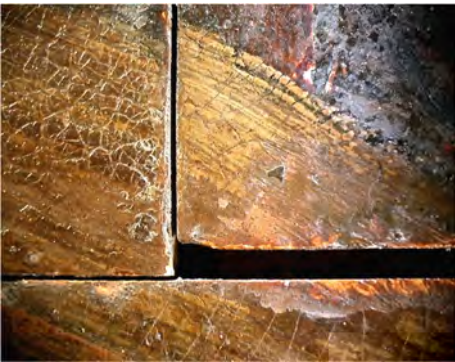
B_IV_05

Zwickel zwischen Buch, Mieder/Bauch und Faltenbausch des gerafften Rockes. Die Abfolge der Farbschichten in diesem Bereich ließ sich anhand von Farbschichtüberlappungen wie folgt ablesen: zuunterst die dunkelrote Miederfläche → Ockerfarbe des Buches → Hellrot des Faltenbausches (3. Bildphase) → Hellbraune halbtransparente Farbschicht (Retusche) des Buches → Stark geschwundener violettbrauner Farblack (s. auch B_IV_08)

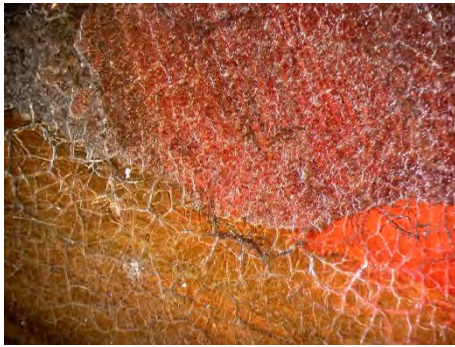
B_IV_06

Obere Kante von Brett IV. Im Zuge der Freilegung war unter der kompakten mittelbraunen Farbschicht der 5. Bildphase das farblos-transparente wachsartige Material gefunden worden. Dessen Schichtenstärke nahm zur Brettkante hin zu. Offenbar diente es hier als Kittungsmasse. Die Malschicht unter der Substanz lag im Niveau niedriger als die der Malschicht von Brett III/2. Daher wird seine Funktion an dieser Stelle darin bestanden haben, für das Mittelbraun einen Untergrund mit ausgeglichenem Niveau zu schaffen.

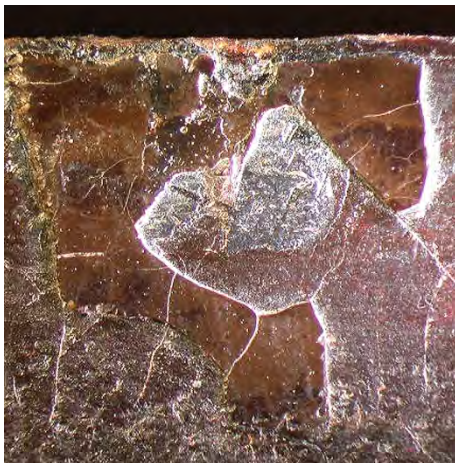
B_IV_07

Oberkante von Brett IV. Die für den dokumentarischen Zweck temporär stehengelassene Malschichtinsel zeigt das opake Mittelbraun der 5. Bildphase. Darüber liegen violett- bis braunrote Farblackreste (hier, in der Abbildung schwärzlich aussehend). Diese zeigen, wie auch in der folgenden Abbildung, eine starke Neigung zur Schwundrissbildung. In diese Rissbildung ist auch das Mittelbraun darunter einbezogen. Jene, die Malschichtinsel umgebende Fläche zeigt den guten Oberflächenzustand der Bildschicht nach der mechanischen Abnahme der Übermalungen (2003) Im beispielhaften Kontrast steht die untere Brettfläche zu der angrenzenden der Innentafel, von Brett III/2.

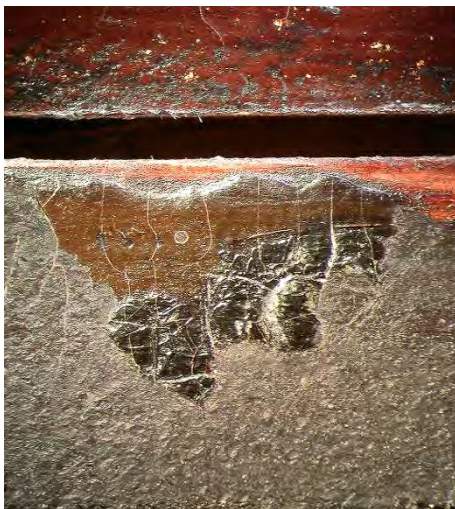
B_IV_08

Bauchfläche und Farbschichtübergang zum gebauschten Faltenwurf des Rockes. Die helle horizontal verlaufende Linie markiert einen Holzriss. Bereits im Vorzustand war, wie in der rechten oberen Abbildungshälfte, die gute Oberfläche des gedeckten Rots zu erkennen. Es wurde beschlossen, die darüber liegenden dunklen Malschichten mit Rissbildung bis zu dieser Malschicht abzunehmen. Das (Violett-)Braunrot überlappt die zinnoberfarbene Schicht.

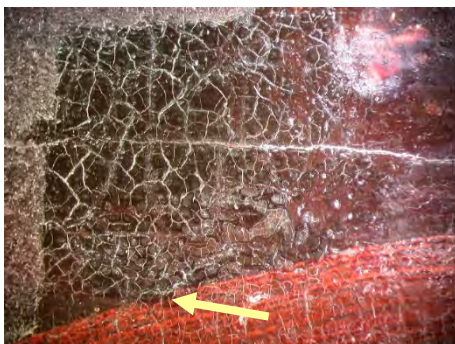
B_IV_09

Bereich des Handgelenks und der Ärmelrüsche. Der Erhaltungszustand der Malschicht lässt neben Krepierungen (oberhalb des ockerfarbenen Handgelenks) zahlreiche Ausbrüche bis auf die Imprimitur erkennen – an der unteren Bildkante auch bis auf die weiße Grundierung.

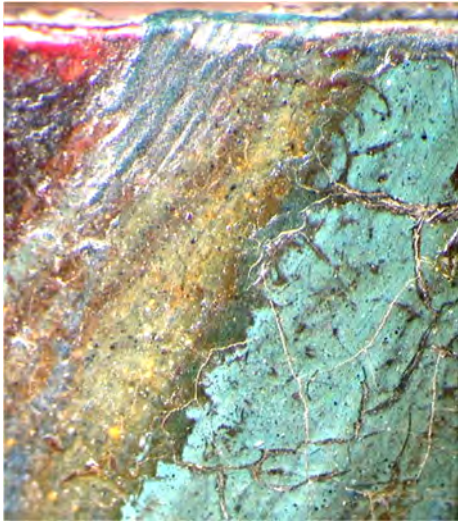
B_IV_15

Bildecke unten rechts. Firnis- und Mal-schichtkrepierungen. Unter dem Mikroskop ist die Ursache der blind gewordenen Bildschichtflächen zu sehen. Es sind enge, netzartige Verästelungen von mikroskopisch feinen Rissen, die sich in die Tiefe durch mehrere Schichten hindurch fortsetzen.

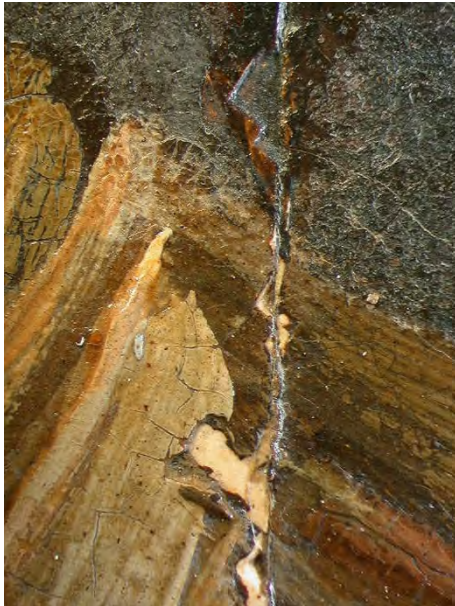
B_V_03

Buchkontur. Unter der weggebrochenen Farbschicht der 3. Bildphase ist die farblich hellere Malschicht der älteren Buchkontur aus der 2. Bildphase zu sehen. In der dunklen Fläche des Hintergrundfarbtönen (links) sind die Verläufe einer fein ausgebildeten Verästelung von Malschichttrissen zu erkennen.

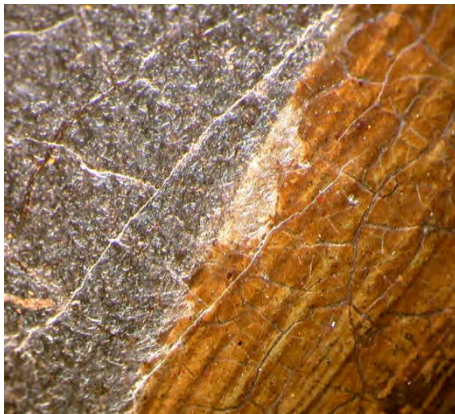
B_V_04

Buchoberkante im Bereich der Fuge von Brett V/a zu /b. Ein temporär belassener Malschichtrest (Pfeil) zeigt, dass die Randbereiche der Buchseitenflächen partiell von den späteren Übermalungen der Hintergrundfläche überlappt wurden.

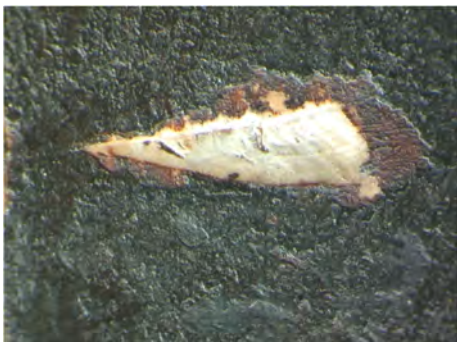
Malschichtausbruch bis auf den hölzernen Bildträger im Bereich eines Holzrisses (Pfeil). Zu sehen sind die weiße Grundierung der Randanstückung und rechts daneben die dazugehörige rotbraune Imprimitur. Auf der Oberfläche der Imprimiturschicht wurde das transparente wachsartige Material aus der 5. Bildphase gefunden. Es überdeckte den Farbschichtausbruch in der Funktion einer Kittung und fand auf der Fläche von Brett VI ein Stück weit eine Fortsetzung. Der schwärzliche Farbreist stammt aus der 6. Bildphase. An dieser Stelle und auch unter der Farbschicht aus der 6. Bildphase fehlte die opake mittelbraune Farbschicht über dem wachsartigen Material. Vermutlich brach sie aus.

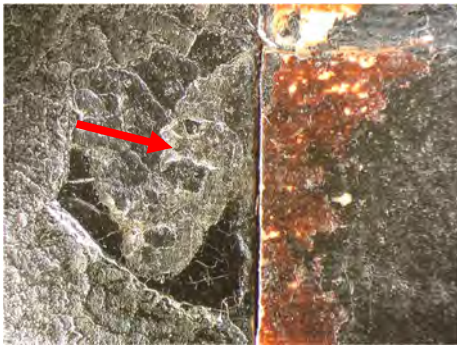
B_VI_05

Hintergrundübermalung der 3. Bildphase. Die Abbildung lässt rechts neben der dunklen Malschichtinsel eine Malschicht mit deutlicher Schollenbildung erkennen. Die Ränder der Schollen sind nach oben aufgeworfen. In den schüsselartigen Vertiefungen der Schollenmitte waren immer wieder Reste des transparenten wachsartigen Kittmaterials zu finden (Pfeile). Die Malschicht im gleichen Farbton aber mit glatter Oberfläche gehört zur 2. Phase.

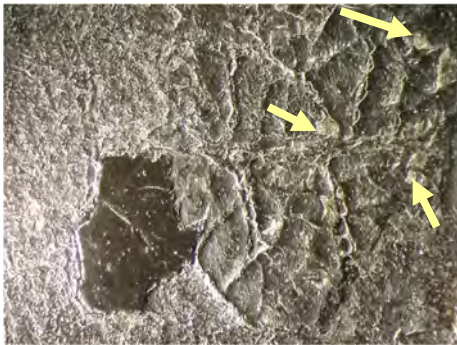
B_VI_06

Farbschichtabfolge. Zuunterst liegt die rotbraune Imprimitur mit streifiger Oberfläche → Hintergrundfarbton der 2. Bildphase → Hintergrundfarbton der 3. Bildphase → Hintergrundfarbton der 5. Bildphase. Eine Besonderheit ist für die Schicht der 2. und 5. Bildphase zu vermerken: in der Farbschicht der 2. Bildphase zeichnet sich das Oberflächenbild der darüber liegenden Malschichten mit ihren spaltenförmigen Schwundrissen in Form von wulstartigen Erhebungen ab.

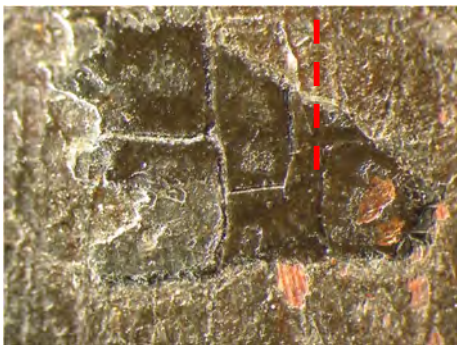
B_VI_07

Hier ein weiteres Beispiel dafür, dass die ausgeprägten Schwundrissverläufe der 6. Bildphasenschicht augenscheinlich eine Fortsetzung bis in die Ebene der 2. Bildphase finden können.

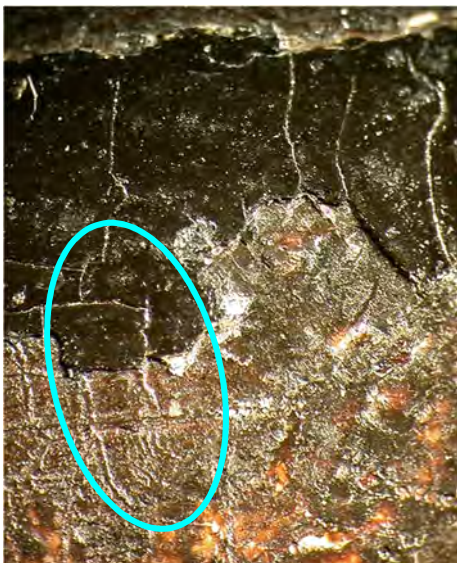
B_VI_08

Übergang von Brett VI zu I. Im Vergleich zur Innentafelfläche ist die weit stärker beschädigte Oberfläche der Randanstückungskante auffallend. Die hellweiße Kittung auf der Randanstückung liegt direkt auf der Malschicht der 3. Bildphase. Die Kittung müsste demnach in die Überarbeitungsphase der 6. Bildphase fallen, da erst dort wieder mit Leim-Kreide-Kitt gearbeitet wurde.

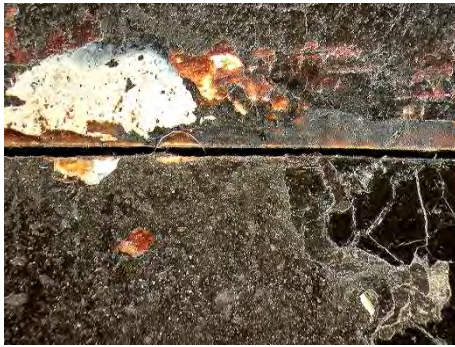
B_VI_09

Malschichtausbruch in der Malschicht der 2. Bildphase. An dieser Stelle ist eine fortschreitende Schadensentwicklung festzustellen. Der in der 6. Bildphase lediglich übermalte Ausbruch hat in der Folge einen weiteren Verlust erfahren.

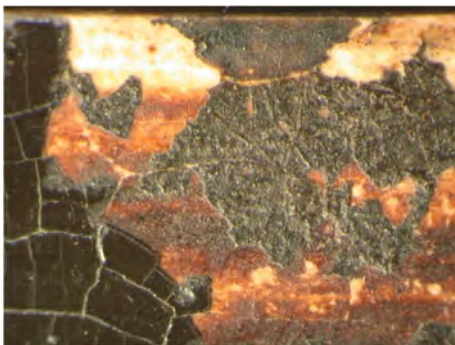
B_VI_11

Problemfall: untere Brettkante. Auf dieser Abbildung sind die Grundierung und Imprimitur der 2. Bildphase zu erkennen. Darüber ist die Malschicht derselben Phase weggebrochen. Die hellere Malschichtinsel ist ein Farbreak der 3. Bildphase. Oberhalb davon, an der Brettkante, liegt ein retuschierter Malschichtverlust aus der 8. Bildphase, die dunkle Farbschicht am linken Abbildungsrand entstammt der 6. Bildphase.

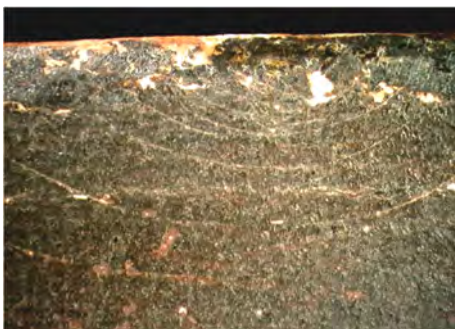
B_VI_12

Oberkante (Vierkantleiste) von Brett VI. Mittig der Brettlänge, und zwar ausschließlich in dieser, sind diese girlandenartigen Sprünge in der Malschicht der 2. Bildphase festzustellen gewesen. Das Schadensbild verrät die Ursache dafür: es dürfte sich um einen Stoss/Schlag direkt auf die Kante des Bretts gehandelt haben. Möglich, dass sich als weiterer Folgeschaden das linke Ende der Vierkantleiste löste.

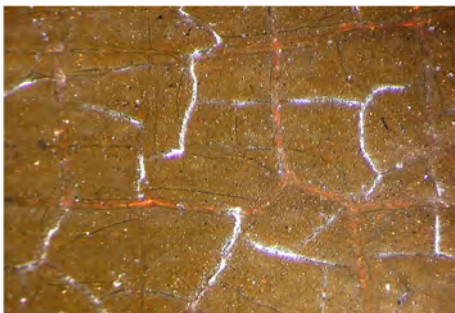
B_VI_13

Oberflächeneindruck – Bildhintergrund im Vorzustand. Zwei Eigenheiten charakterisieren das Oberflächenbild dieser Bildschicht. Zum einen liegen in Form feiner schwarzer Linien Haarrisse vor, zum anderen sind es die erweiterten Schwundrisse, die bis in die tieferen Farbschichten blicken lassen, und auf deren Kanten das einfallende Licht störend reflektiert wird.

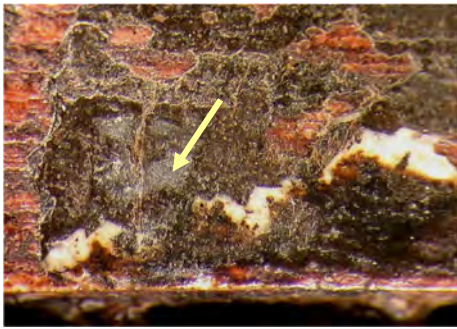
Die Pfeilmarkierung bei Befund B_VI_14 deutet auf einige graue Stellen. Dabei handelt es sich wiederum um das wachsartige Material der 5. Bildphase. Angesichts der nur filmdünnen Schicht und dass das Material zwischen den Schichten hindurch bis auf die rotbraune Imprimitur vorgedrungen war, wird es für diese, wohl instabilen Malschicht, primär als Festigungsmittel eingesetzt worden sein. Die Befunde 17a, b und 18 belegen das Penetrationsvermögen dieses Materials. Es liegt hier direkt auf der streifigen Imprimitur der 2. Bildphase. Im Vorzustand befand sich darüber noch die komplette Schichtenabfolge, doch war diese bei der mechanischen Freilegung nicht zu halten, da das wachsartige Material keine ausreichende festigende Eigenschaft besaß (oder angesichts der späteren Ausbesserungen) eventuell auch nicht besessen hatte.

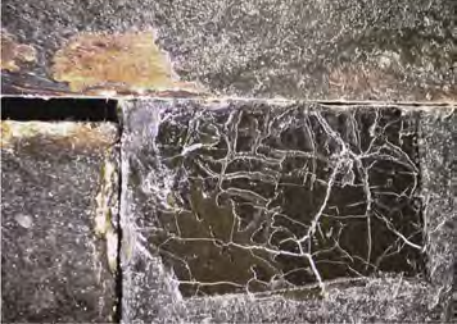
B_VII_01 ↓ 6,2 - 7,6 ← 9,4 - 7,2	Farbschichtabfolge. Auf dem temporär für die Dokumentation belassenen Malerschichtrest kommen Farbigeit und Oberflächencharakter der Hintergrundübermalungsfarbschicht der 5. Bildphase sowie der darüber liegenden der 6. Bildphase mit schwärzlichem, stark geschwundenem Farbmateriale sehr deutlich zur Geltung.

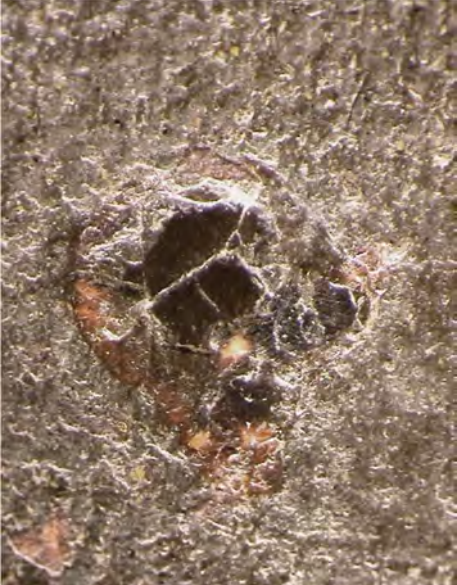
B_VII_07 ↓ 29,3 - 29,8 ← 5,0 - 5,7	Alte Kreidekittung. Die nach einem Stoßschaden aussehende Verletzung der Malschicht der 2. Bildphase wurde in der 3. Bildphase mit einer Leim-Kreidekittung überarbeitet und anschließend mit dem Hintergrundfarbton dieser Bildphase übermalt.

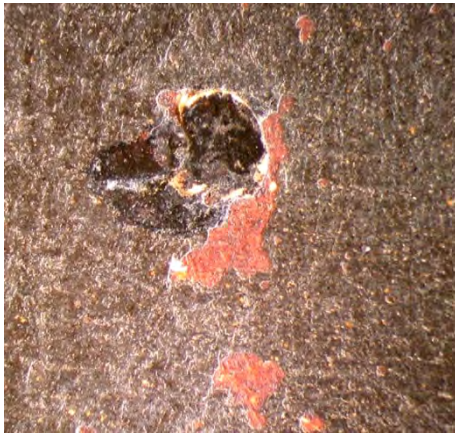
B_VII_05

Alte Kreidekittung, etwa mittig auf Brett VII. Dieser Schaden betrifft die Malschicht der 2. Bildphase. Die Kittung wurde offensichtlich in der 3. Bildphase gesetzt (→ Leim-Kreide-Kittung als Ausbesserung auch am Kittungsstreifen der Innentafelseite links). Der Hintergrundfarbton der 3. Bildphase überdeckte die Kittung als erstes, gefolgt von allen weiteren Malschichten der anschließenden Bildphasen.

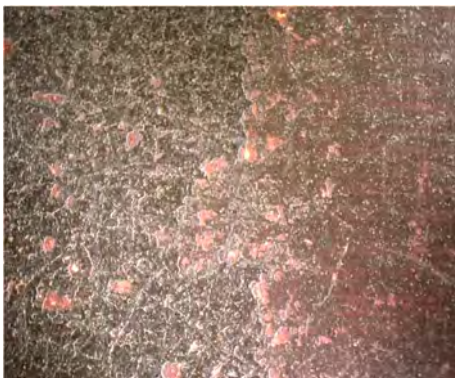
B_VII_03

Farbliche Unterschiede. Links in der Abbildung sind die etwas dunklere Malschicht des Bildhintergrundfarbtons aus der 3. Bildphase und (rechts) der aus der 2. Bildphase zu erkennen. Bei letzterem spielt die optische Farbwirkung des Durchscheinens der rotbraunen Imprimatur offenbar eine maßgebliche Rolle.

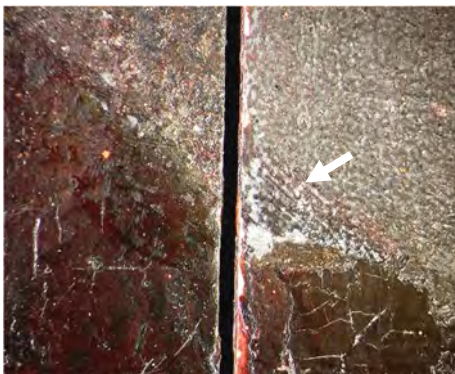
B_VII_09

Schulter rechts. Auf der rechten Seite (Brett VII) ist unter den weißen Resten der Bleiweiß-Kreide-Kittungen die erste malerische Anlage der Motiverweiterung aus der 2. Bildphase zu sehen (Pfeil). Am Original ist deutlich ein mehrschichtig erfolgter Farbaufbau ablesbar. In der Überarbeitung (3. Bildphase) versuchte man wohl, den Farbeindruck der Schulter mit Hilfe eines abgemischten Rotbrauns zu rekonstruieren.

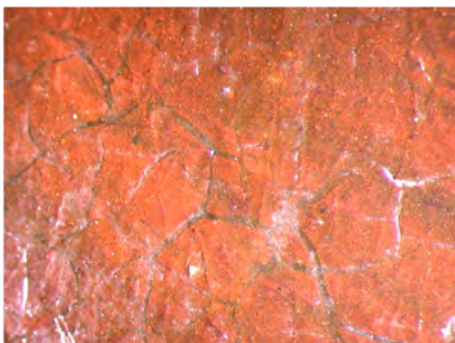
B_VII_10 a

Rote Niederfarbschicht auf der Randanstückungsfläche. Am Original ist eine Besonderheit an dieser Malschicht festzustellen: es wurde ein sehr feinteiliges Pigment eingearbeitet, dessen Partikel eine, schwach irisierende optische Wirkung haben.

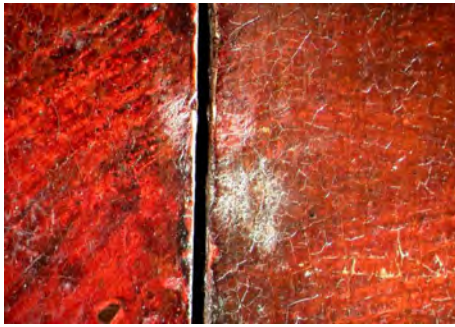
B_VII_11

Miederrot – Malschichtunterschiede Oberfläche der Innentafel (links; Brett III/1) und der Randanstückung (rechts, Brett VII). Das Miederrot der Innentafel ist leuchtender und am Original betrachtet transparenter, als das opak deckende Rot auf der Anstückung. Ersteres zeigt einen mehrschichtigen Farbaufbau (mit Lasuren), letzteres ist nur einschichtig.

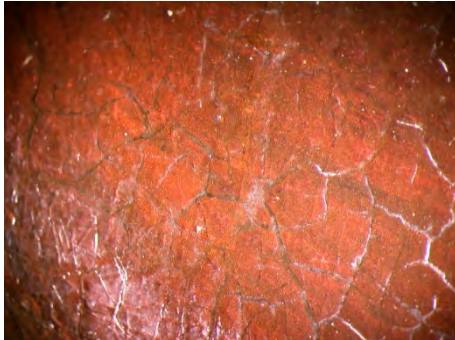
B_VII_10 b

Rote Miederfarbschicht auf der Randanstückungsfläche.

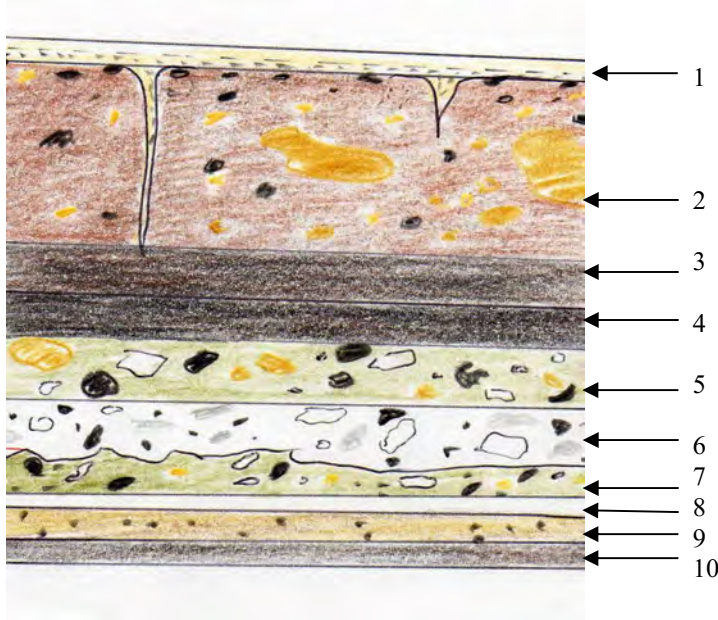
Abb. 3.1.5 / 2 Malschichtabfolge im Hintergrund Brett II, rechte Kante
Vom 4.2 2004; ↓ 26,0 cm, ← 7,2 cm

- 1 Gelblich transparenter Firnis
- 2 Opaker brauner Hintergrundton (5. Bildphase), Malschichtschwund
- 3 Dunkelbraun, stärker schwarz ausgemischt, (nur ein Drittel von Schicht 7 stark)
- 4 Schwärzliche Schicht (nur ein Drittel stark von Schicht 7)
- 5 Hintergrundfarbton (3. Bildphase)
- 6 Bleiweiß-Kreide-Kittung (graue Partikel sind die Kreideanteile im öligen Bindemittel?)
- 7 Hintergrundfarbton (2. Bildphase)
- 8 Zeichnungsfehler (Schicht ist real nicht vorhanden; in der Abfolge befände sich dort der Schlußfirnis der 1. Bildphase.)
- 9 Hintergrundfarbton (1. Bildphase); gelbliches Mittelbraun
- 10 Imprimitur (1. Bildphase), schwärzliche Schicht

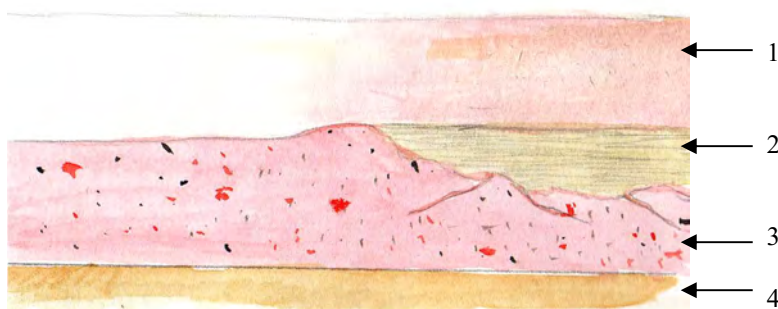
Abb. 3.1.5 / 6 Malschichtabfolge im Inkarnat am Hals

- 1 Homogene Schicht von feiner Pigmentierung, rechts mit rosafarbener Nuance
- 2 Homogene gelblich-transparente Firnisschicht; Firnis war in der Probe nicht überall zu finden ← Hinweis auf Firnisabnahme?
- 3 Inkarnat mit geringer Pigmentdichte; schwarz und zinnoberrotfarben sind sehr kleinteilig; Sprünge in der Schicht
- 4 Keine klare Einordnung: Grundierung und /oder Leimlösch?

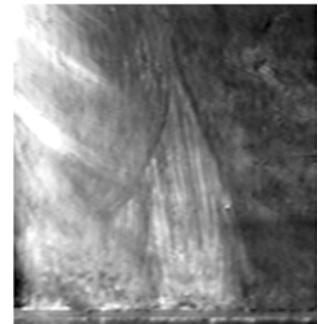
Abb. 3.2.2 / 1
Infrarot-Abbildung, linke Miederhälfte untere Kante von Brett III/2

- Unter der Brust links, beginnend an der unteren Kante von Brett III/2, steigt eine etwa 4,5 cm hohe **zackenförmige Form** auf (Abb. 3.2.2 / 1). Sie hat eine vertikale Binnenstruktur. – Der Nachweis ist sehr deutlich in den Infrarot-Abbildungen zu erkennen, in der sie sich hellgrau aus der umgebenden Fläche abhebt. Bei geeignetem Lichteinfall ist sie auch mit bloßem Auge im Streiflicht zu identifizieren, da ihr Farbauftrag offenbar etwas pastoser erfolgt war.

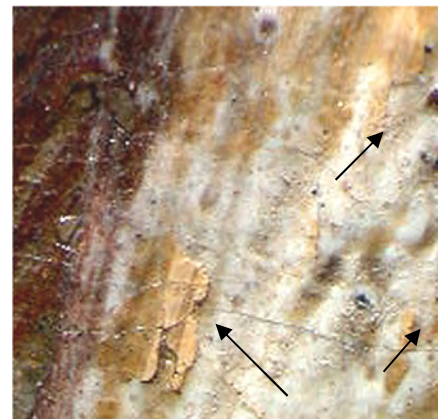
Abb. 3.2.2 / 11 (B_III/1_31b)
Cremweißfarbene Malschichtreste auf der Falbel rechts

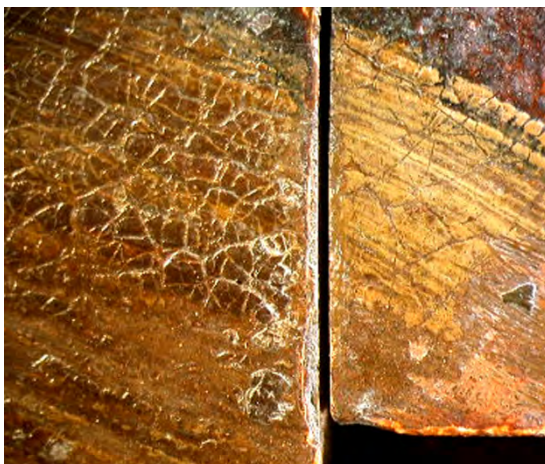
Abb. 3.2.2 / 12

(B_IV_04)
Reste einer braunen, halbtransparenten Lasur über den Buchseitenflächen auf Brett V/b

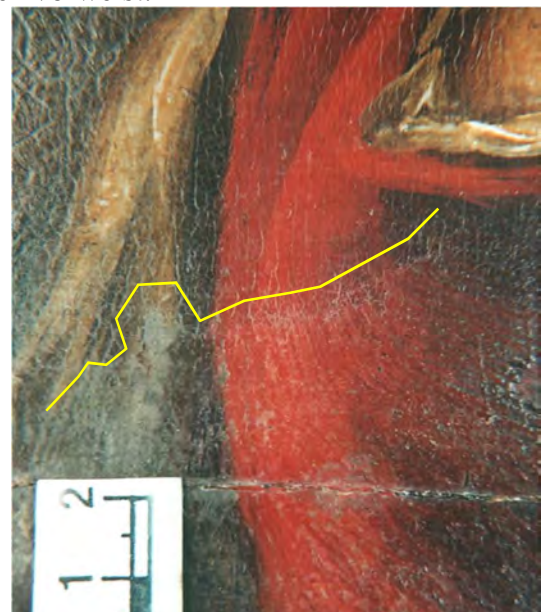
Anhand Abb. 3.2.2 / 15 ist der Verlauf der Freilegungsränder nachvollziehbar (unterhalb der orangefarbenen Linie). Die Freilegungsfläche endet einmal dort, wo das Weiß der Falbel ins Gelbliche übergeht. An dieser Stelle liegen noch die bräunlichgealterten Firnisüberzüge vor. Zum anderen enden sie dort, wo die Malschichtoberfläche des roten Mieders nur noch wenige auffällig krakellierte und geschwundene Flächen vorweist.

Abb. 3.2.2 / 15
Freilegungsspuren aus der
6. Bildphase am Mieder

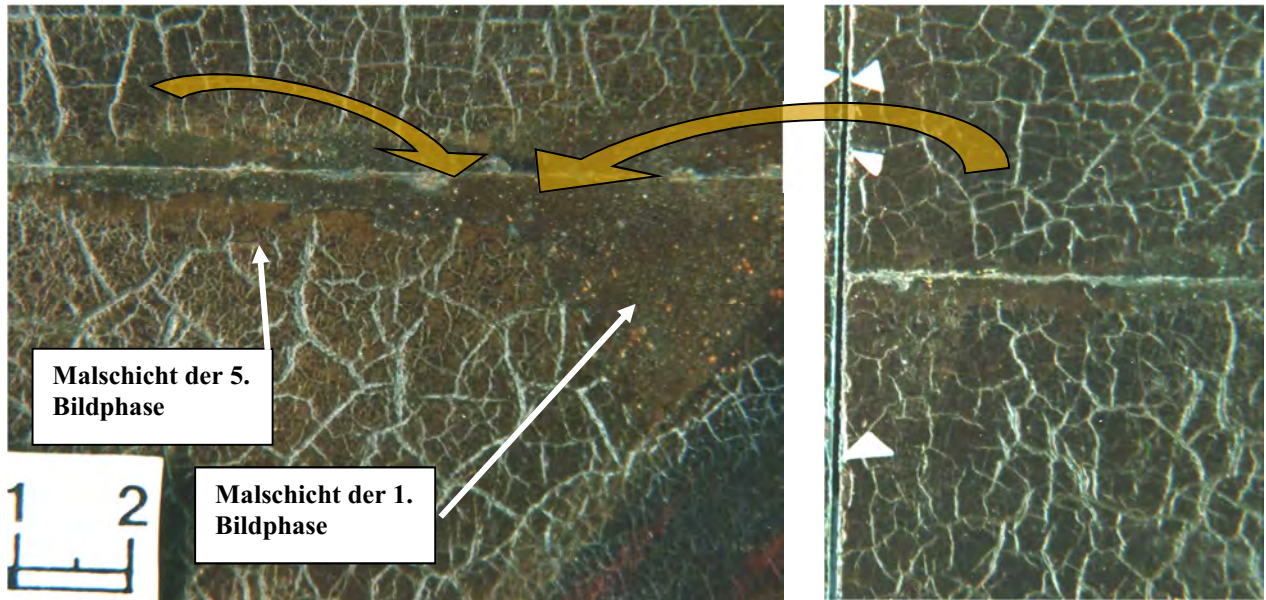
Abb. 3.2.2 / 16 zeigt die alte Probefreilegung im Bereich der Schulter links, vor dem Kinn der ‚Lesenden‘. Abgetragen wurden alle Übermalungen, die auf der ältesten Bildhintergrundschicht (1. Bildphase) lagen: Es ist die grob pigmentierte Malschicht im Bereich der rechten Abbildungshälfte. Die Basis der beiden Pfeile steigt aus der Malschichtfläche der schwarzbraunen Hintergrundübermalung der 6. Bildphase auf. Die Spitzen der Pfeile deuten auf einen Farbreist derselben Übermalungsschicht.

3.2.2 / 16 Hintergrundfläche der Innentafel mit Freilegungsfläche

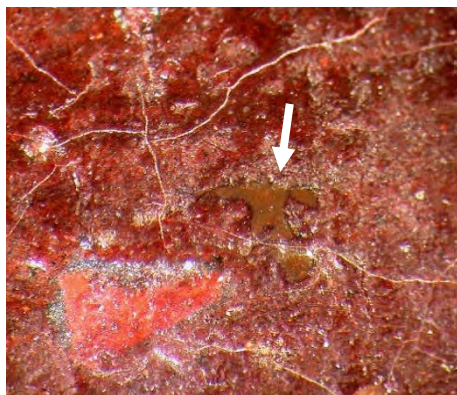
Die Freilegungsarbeiten wurden offenbar mechanisch ausgeführt. Die kantigen Konturen der Freilegungsränder, ebenso mehrere zu tief gesetzte Schnittverletzungen durch das Freilegungsutensil in der Bildschicht des Mieders, sprechen dafür. Abb. 3.2.2 / 18a und Abb. 3.2.2 / 18b zeigen die Mieder-oberfläche und darin liegende Spuren der älteren Freilegung aus der 6. Bildphase im Detail, sowie (links, Pfeilmarkierung) einen hellbraunen Farbrest der Übermalung aus der 5. Bildphase.

(B_III/1_20)

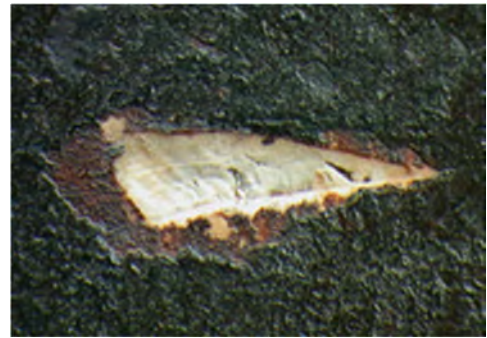
Mit den konkretesten Hinweis auf eine mechanisch erfolgte Abnahme von älteren Übermalungen liefert ein ‚Hackloch‘ am oberen Ende von Brett V/a. Es könnte durch ein von oben – in das liegende Bild – gefallene Utensil entstanden sein (Abb. 3.2.2 / 19). Die Spur deutet auf ein sehr scharfes Schneidewerkzeug mit kurzer Klinge hin; ein Skalpell? Der Schaden wurde mit dem für die 6. Bildphase festgestellten weißen Leim-Kreide-Kitt aufgefüllt und im Zuge der Hintergrundübermalung ohne eine weitere Vorbehandlung mit übermalt.

Abb. 3.2.2 / 19 (B_V_10)
„Hackloch“ auf Brett V/a

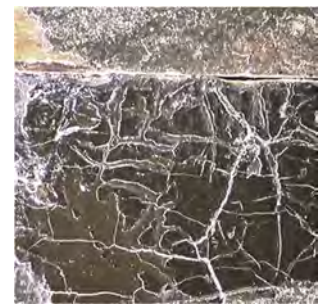
Abb. 3.2.2 / 21 (B_VII_01)

- Die **schwarzbraune Übermalungsfarbschicht** des Bildhintergrundes aus der 6. Bildphase zeigte auf der sehr glatten Oberfläche der opaken braunen Malschicht aus der 5. Bildphase keine gute Haftung. Dies äußerte sich zum einen durch vielfache kleinteilige **Absplitterungen**, zum anderen in einem ausgeprägten **Schwund**verhalten während der Trocknung über der darunterliegenden Malschicht (Abb. 3.2.2 / 21).
- Ein fortschreitendes **Instabil-Werden** der **Inkarnatmalschicht** entlang der Brettfugenbereiche.
- Ein zunehmendes Verbräunen der **alternden Firnisüberzüge** ist anzunehmen.

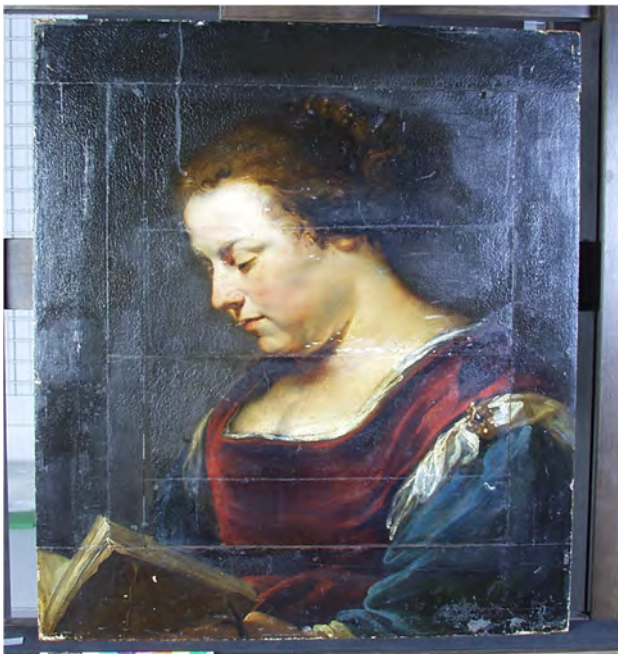
Abb. 3.2.4 / 1 (links)
Zustand Vorunter-suchung, 2001

Die oben gezeigte Abb. 3.2.4 / 1 lässt auf vier horizontale Innentafelbretter schließen. Im Laufe der Untersuchungen zeigte sich jedoch, dass die vermeintliche „dritte (unterste) Fuge“ auf die Behebung eines später erfolgten Schadens innerhalb von Brett III zurückzuführen ist. Sie ist der Verlauf eines **Materialbruchs in Brett III**, der sich über die gesamte Brettlänge hinweg zieht. Zur Schadensbehebung wurde die Tafel eingespannt und die untere Hälfte von Brett III (Brett III/2) unter Druckeinwirkung wieder angeleimt.* Die Ursache der Bruchbildung an Brett III bleibt spekulativ. Das Ausbilden eines material- und/oder klimabedingten Einläufers (Holzrisses) wäre ebenso denkbar wie der Einfluss mechanischer Kräfte durch Fremdeinwirkung, etwa beim Planierungsversuch einer Brettverwerfung, beim Reduzieren der Maltafelstärke oder anderer Maßnahmen. Auch eine ältere Leistenkonstruktion* auf der Tafelrückseite könnte eine spannungsfördernde Wirkung auf das Brettmaterial gehabt und somit den Bruch herbeigeführt haben.

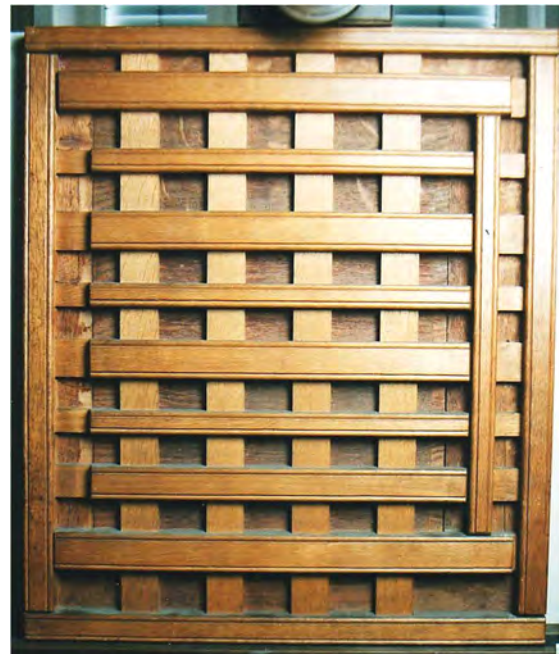
Abb. 3.2.4 / 2 (rechts)
Parkettierung auf der Bildrückseite

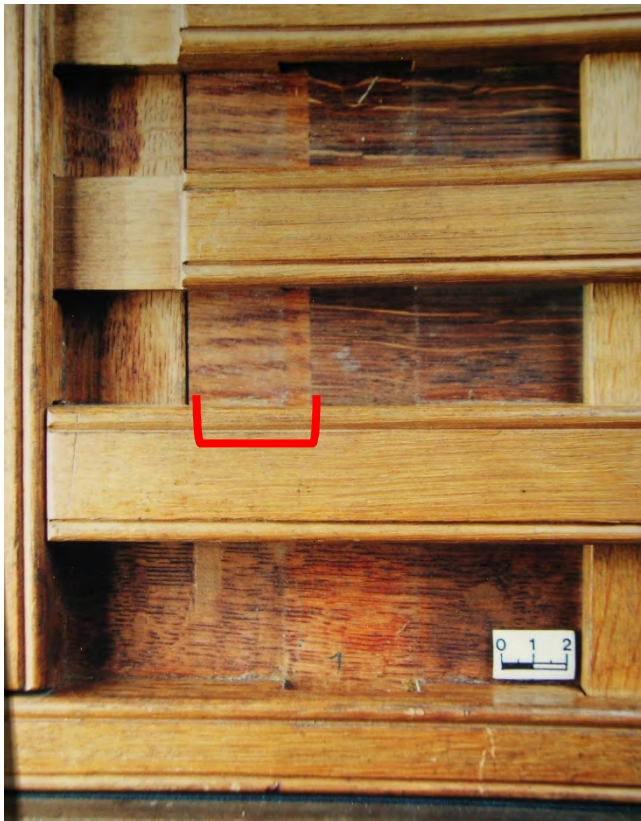
Auf der holzsichtigen **Rückseitenfläche der Innentafel** ist an beiden **seitlichen Brettanten** eine Auffälligkeit zu verzeichnen. Durch eine abweichende Maserung und eine hellere Farbigkeit treten zwei **Materialergänzungen aus Holz** optisch hervor. Auf der Seite links beträgt die Streifenbreite 3,6 cm (Abb. 3.2.4 / 4) und rechts 1,4 cm (Abb. 3.2.4 / 5). Bei den eingesetzten Eichenholzergänzungen handelt es sich nicht um je eine Leiste, die links und rechts auf die Rückseitenkanten aufgeleimt wurde. Die unterschiedlichen Maserungen lassen darauf schließen, dass für die Kante links zwei Leistenabschnitte verwendet wurden, für die Kante rechts drei.

Abb. 3.2.4 / 4
Innentafel/Rückseite, Rand links: 3,6 cm breiter Holzstreifen einer Materialergänzung

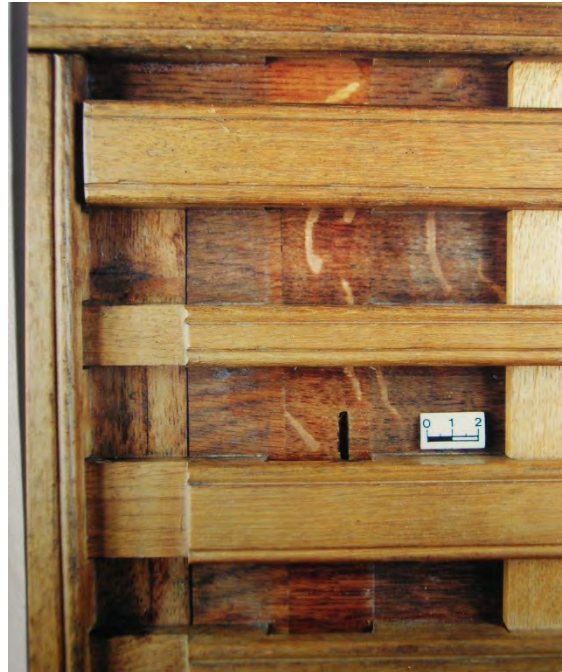
Abb. 3.2.4 / 7 Beim rückseitigen Dünnen des Bildträgers aufgeschnittener Dübellochverlauf an der Fuge zwischen Brett I und II

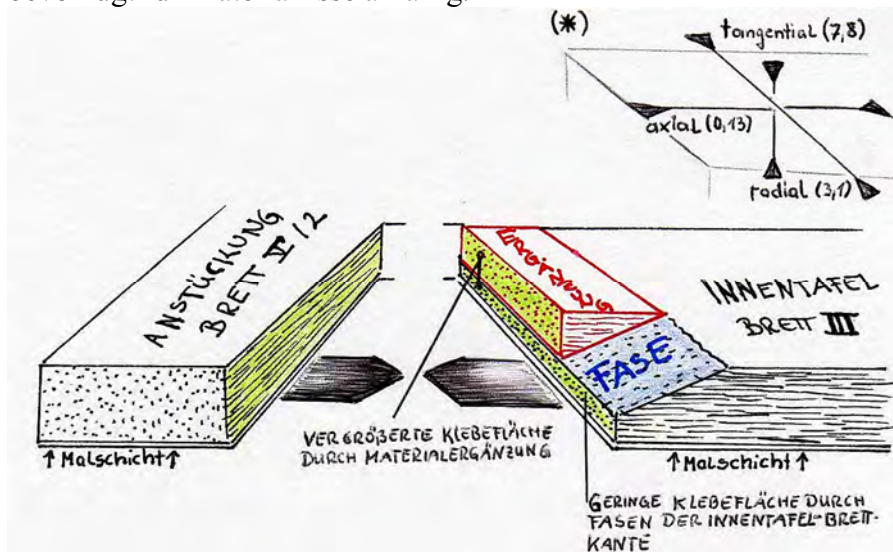
Abb. 3.2.4 / 12 Skizze zu den Faserverläufen am Randanstückungsbrett Brett V/b und Brett III/2 der Innentafel

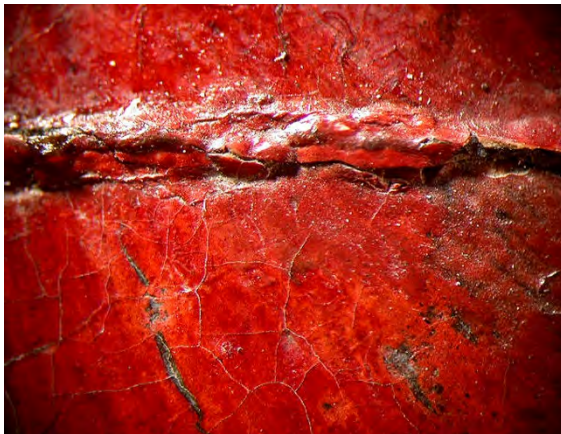
* Auf eine massive Druckeinwirkung auf Ober- und Unterkante des Gemäldes beim Verleimen des Bruches lassen die wulstartigen Stauchungen der Maltafel sowie vereinzelt herausgedrückte Leimperlen im Bereich der Fuge schließen.

Abb. 3.2.4 / 15 (B_III_06)
Leimfuge zwischen Brett III/1 und /2; Starkes Gegeneinanderpressen der Bruchflächen verursachte das wulstartige Gegeneinanderschieben der kanten-nahen Malschichtbereiche

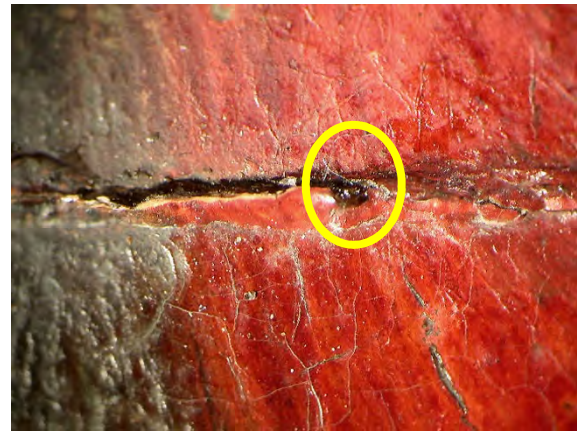
Abb. 3.2.4 / 16 (B_III_07)
Leimfuge zwischen Brett III/1 und /2; Die Malschichtstauchungen haben zum Verlust des Farbmateriale geführt. Ein Leimtropfen ist herausgepresst worden

Ein eindeutiger Beweis für die Verleimung der durch einen Materialbruch entstanden Bretthälften III/1 und /2 liegt innerhalb der Malschicht vor – wie bereits in Abbildung 3.2.4 / 16 (s.o.) gezeigt. Auf der Bildträgerückseite wird der Bruch von Parkettleiste „G“ überdeckt. Zieht man die mit „1.“ gekennzeichnete Einschubleiste heraus und sucht den Verlauf der Klebefuge anhand verbliebener Leimüberschüsse*, so wird man keine Spuren finden. Die Faserstruktur beider ‚Brettkanten‘ greift ineinander über, anders als es bei Brettkanten mit Sägeschnittkanten der Fall wäre. Dass aber auch keine Leimspuren zu finden sind, nicht einmal in den Holzporen um den Bruch herum, daraus kann nur gefolgert werden, dass **die Tafelrückseite erst nach dem Verleimen überarbeitet (ggf. gedünnt) und anschließend das Parkett aufgebracht** wurde.

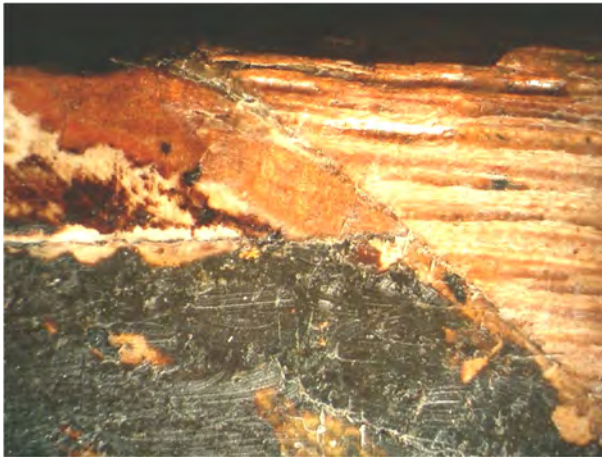
An Brett VI befindet sich in der **Ecke oben rechts** eine **Holzergänzung** von dreieckig-rechtwinkliger Grundfläche. Was den Anlass für die Notwendigkeit der Ergänzung gab, ist nicht aufgedeckt worden. Allerdings wurde bei der Malschichtfreilegung an der gegenüberliegenden Ecke (linke Seite) eine stark zerstörte Bildschichtoberfläche und Grundierung festgestellt. Das Flächenmaß dieses Schadens ist vergleichbar mit dem in der Ecke rechts.

Abb. 3.2.4 / 17 (B_VI_20)
Rechte obere Bildecke: Eichenholzergänzung (holz-
sichtig), 6,4-fache Vergr.

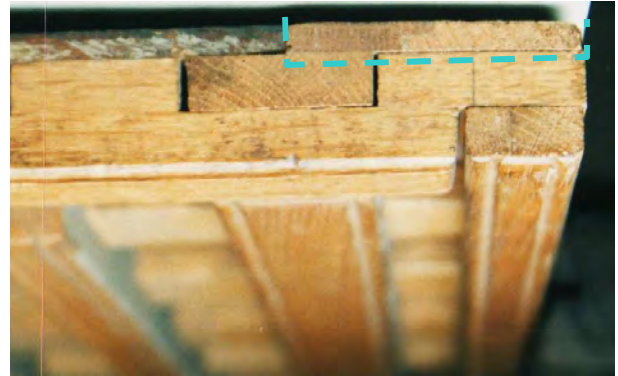
Die Holzergänzung – ein rechtwinkliges Eichenholzplättchen mit den Seitenlängen: 3,3 cm, 3,5 cm, 4,0 cm und auffallend ausgeprägten Holzstrahlengängen – besitzt als bislang einzige der identifizierten Bretterergänzungen eine **Klebefuge mit Überblattung**. Das (soweit von außen erkennbar) passgenaue Anfertigen der gestuften Klebeflächen, besonders jener auf der Brettrückseite von Brett VI, und auch das Einsetzen der Holzergänzung, wird vermutlich noch vor dem Reduzieren der Bildträgerstärke und vor allem vor dem Aufbringen der Parkettierung stattgefunden haben. Den Eindruck vermittelt der sehr akkurate Sitz der Ergänzung im Gefüge von Bildträger und darüberliegender Parkettierung.

Abb. 3.2.4 / 18 Seitenansicht (Ausschnitt) von Brett VI
(blau), rechte obere Bildecke mit Holzergänzung und
überplatteter Fuge

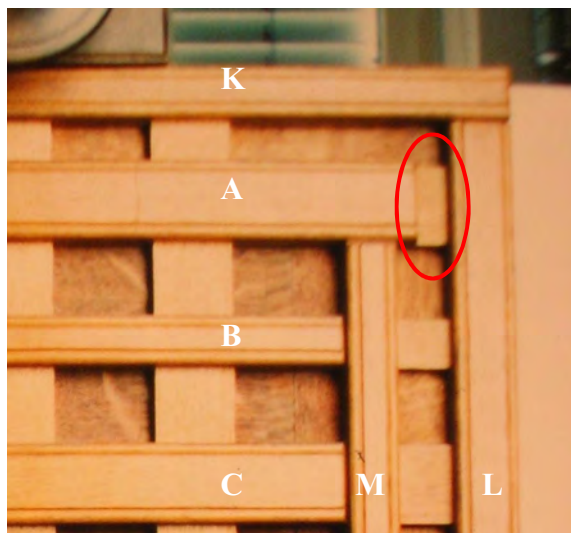
Ein weiterer Befund zeigt, dass am rechten Ende von Leiste „A“ ein zu großes Stück der Leistenstärke abgetragen wurde. Eine andere Lesart dieses Befundes lässt auch eine Zweitverwendung dieser Leiste für das Tafelgemälde zu. Dadurch liegt kein bündiger höhengleicher Abschluss zur Leiste „L“ vor (Abb. 3.2.4 / 22, rote Markierung).

Abb. 3.2.4/ 22 Rechte obere Ecke der Bildrückseite

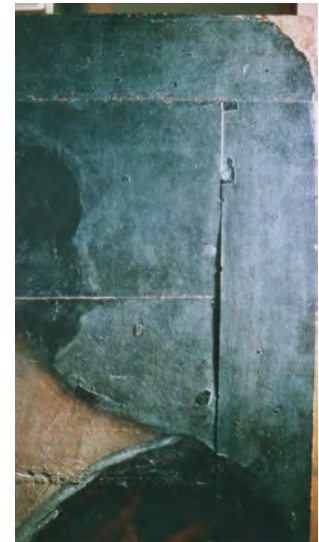
Abb. 3.2.4 / 23
Konkave Deformation in der Innentafelkonstruktion

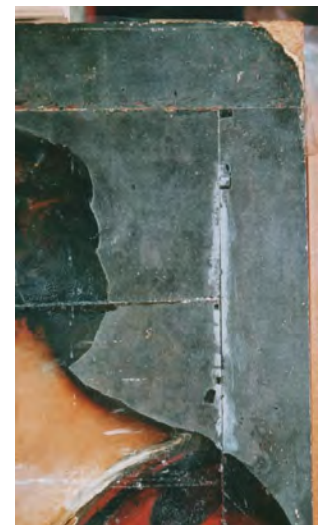
Abb. 3.2.4 / 24
Versuch die Deformation aus Abb. 3.2.4 / 24 durch das Auftragen eines Kittungs-materials auszugleichen

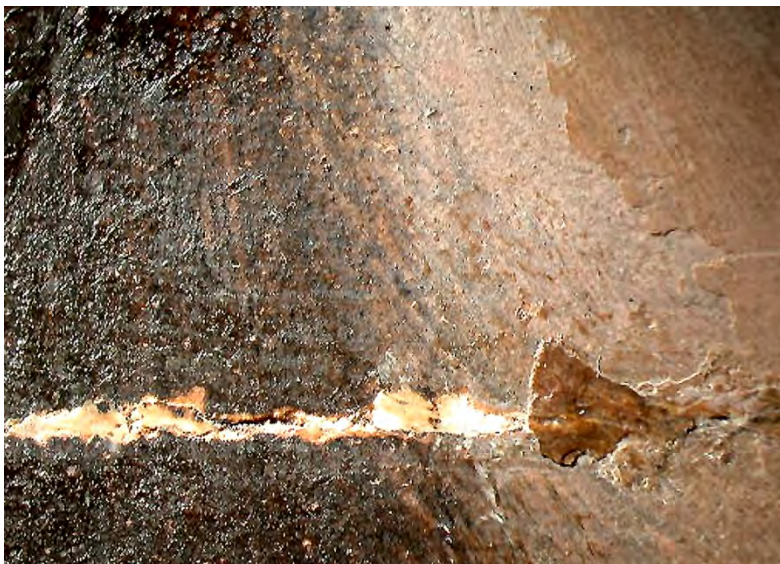
Abb. 3.2.5 / 4 (B_II_03)
 Stirn/Klebefuge zwischen Brett I und II: Übergang vom Inkarnat zum Bildhintergrund (Malschicht der ältesten Bildphase); in der rechten oberen Abbildungsecke überlappt der deckende (bräunlichere) Inkarnat-Farbtön der Überarbeitung den kühleren Farbtön der (ältesten) 1. Bildphase

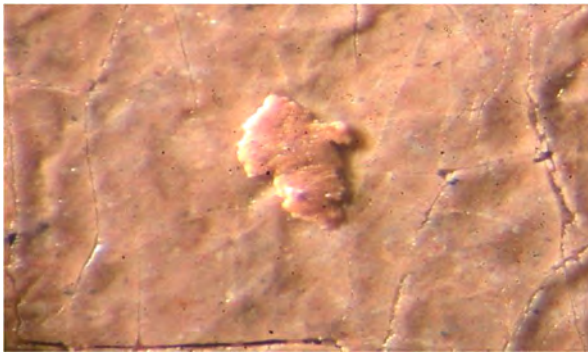
Abb. 3.2.5 / 6 (DSCN 5821)
Inkarnat des Dekolletés: deutliche Alterssprünge zeichnen sich in der starkschichtig aufgetragenen Malschicht ab (Abbildung in 6-facher Vergrößerung)
