**Untersuchungs- und Arbeitsbericht zu
einem niederländischen Holztafelgemälde
aus der Rubenszeit**

**„Die Lesende“ aus dem Gemäldebestand des
Reiss-Engelhorn Museum Mannheim**

Berenice Gührig Diplom-Restauratorin
Münster (Westf.) 2021

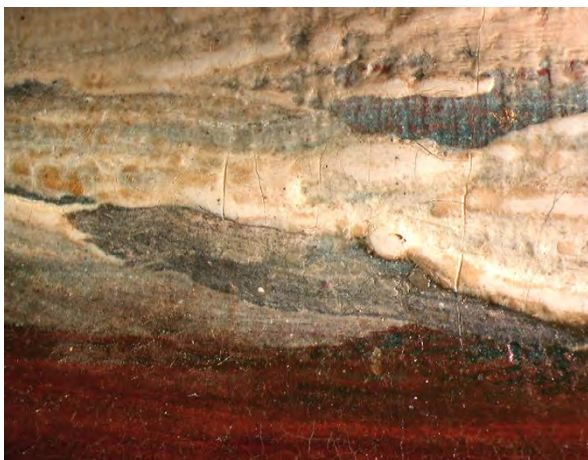
Abb. 3.2.5 / 8 (B_III/1_22)
Mieder (rot)/Saum (weiß) zum Dekolleté (Innentafel): Übermalung einer älteren, blau gestalteten Version eines Miederoberteils

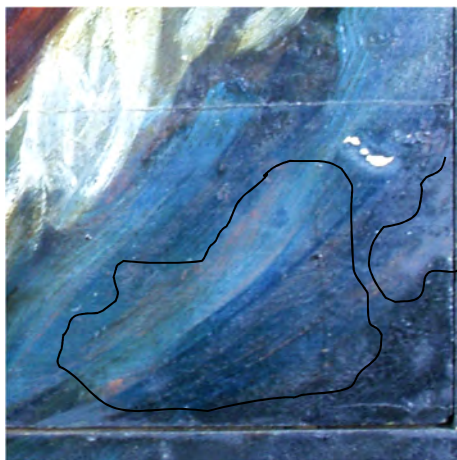
Abb. 3.2.5 / 1 Ärmel rechts; innerhalb der Markierungen sind Malschichtverputzungen zu erkennen, die das Rot darunter durchschimmern lassen

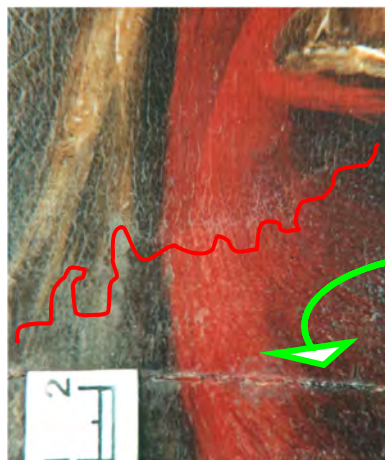
Abb. 3.2.5 / 2 Brust links; Grenzverlauf der alten mechanischen Freilegung oberhalb der Markierungslinie

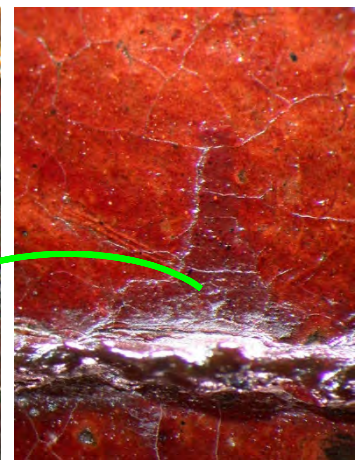
Abb. 3.2.5 / 3 (B_III_09) Freilegungsrest eines weitgehend abgenommenen dunkelroten Farblackes

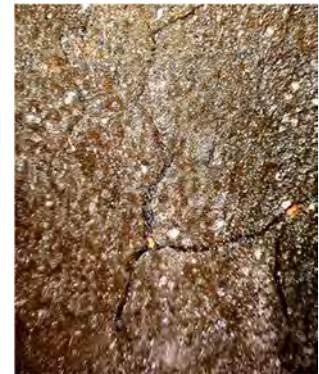
Abb. 3.2.5 / 5 (B_III_02)
Hintergrundfarbton der 1. Bildphase, in den Schwundrißtiefen ist die dunkle Imprimitur darunter zu sehen

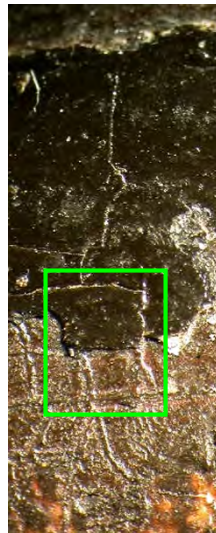
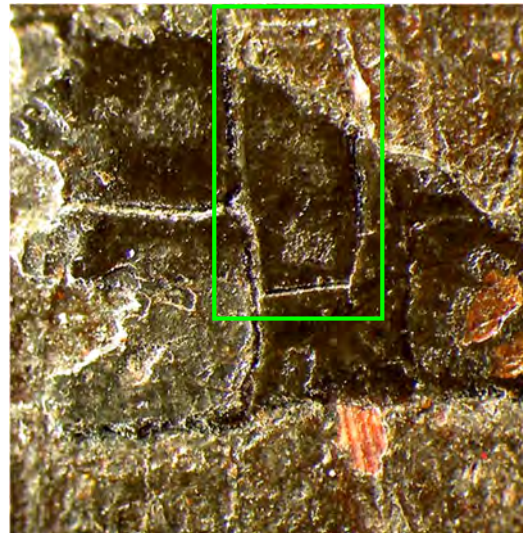
(B_VI_07), (B_VI_06)

In den beiden nebenstehenden Abbildungen entspricht die rötlichere Malschicht der 2. Bildphase (rechte Abb.: über streifiger Imprimitur). Die darübergelegten Markierungen umfassen den Bereich zweier Rissverläufe. Das Schichtenübergreifende ‚Ausbreiten‘ der Risse lässt eine Abhängigkeit zwischen den Malschichtoberflächen der einzelnen Bildphasen vermuten. Es ist bislang nicht geklärt, welche der Schichten den Auslöser für die großflächigen Schwundrisse gab(-en). Wäre alleine die Malschicht der 2. Bildphase dafür verantwortlich gewesen, dann hätten sich dort, wo sich die Malschicht nicht nachweisen ließ – etwa vor dem Gesicht der ‚Lesenden‘ – keine Schwundrisse ausbilden dürfen.

Abb. 3.2.5 / 8a und

Abb. 3.2.5 / 8b

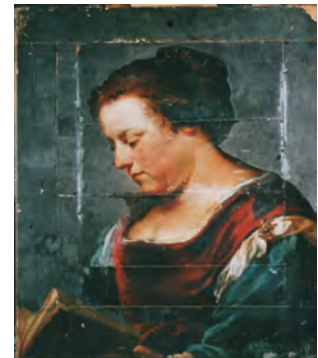
Die höhenversetzten Brettkantenbereiche von Brett V/b zum Innentafelrand links und vom Innentafelrand rechts zu Brett VII waren durch eine **Kittmasse** egalisiert worden. Diese glich auch die dort vorhandenen Farbschichttrunzelungen der 2. Bildphase aus. Das grauweiße Material war mittels mikrochemischer Analyse als ölig gebundene Mischung aus Bleiweiß und Kreide identifiziert worden.* Die Härte des Materials und seine gute Haftung zum Untergrund ließen die Abnahme langwierig werden. Das Material zeigte unter dem Mikroskop eine geringe **Pigmentdichte** der Grundmasse. Darin waren kleine bis mittelgroße kohlschwarze Pigmentkörner eingeschlossen, sehr grobe hellweiße und auch sandkornartig grau-transparente Teilchen. Die neue farbige Übermalung des Bildhintergrundes wurde über die gesamte Fläche ausgeführt. Der Farbauftrag erfolgte in stärkerer Schicht. Obgleich im farblichen Gesamteindruck nahezu identisch, war das Farbmateriale der 3. Bildphase von dem der 2. im Detail zu unterscheiden. Die **Pigmentdichte** innerhalb der Grundmasse der 3. Bildphase war geringer als in der 2. Bildphase. Der Anteil von gelbem Ocker war sehr gering und der von rotem Ocker kaum nennenswert. Dadurch wirkte der **Farbton** der 3. Bildphase je nach Lichtverhältnissen etwas kühler (noch grünlicher) und wurde als dunkler empfunden. Der auffälligste Unterschied lag in den Weißpigmentpartikeln. Lagen in der 2. Bildphase deutlich mittelgroße Teilchen vor, so war es in der Malschicht der 3. Bildphase überwiegend ein sehr feines Material. Die Oberfläche der Malschicht zeigte ausschließlich in der oberen Bildhälfte – im Besonderen auf Brett VI – eine starke Ausbildung von Schwundrisse mit partiell schüsselförmig deformierten Malschollenrändern (Abb. 3.2.5 / 9). Vergilbte **Firnisreste** waren zu finden.

Abb. 3.2.5 / 9
Zwischenzustand - Freilegung, 2004

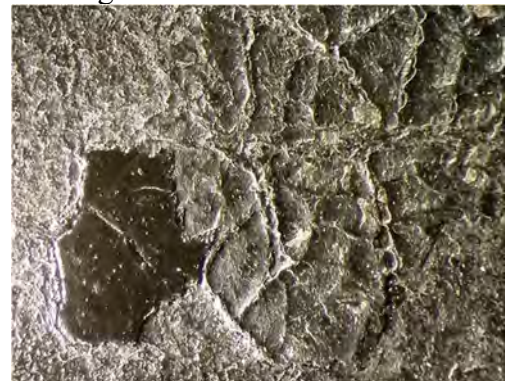
Abb. 3.2.5 / 9 Die glatte Malschichtoberfläche gehört zur Übermalung der 2. Bildphase (B_VI_05),

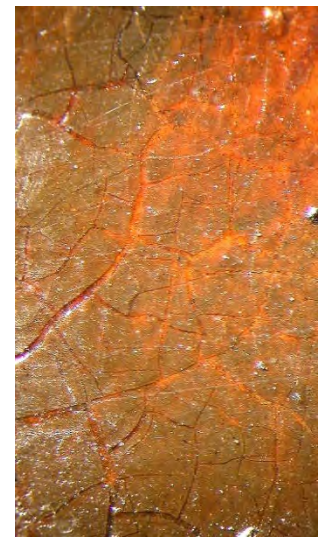
Abb. 3.2.5 / 10 (B_II_05b)
Brett II, Übergang Bildhintergrund zum Gesicht mit Malschicht aus 5. Bildphase die über dem Inkartrat zu ‚schweben‘ scheint

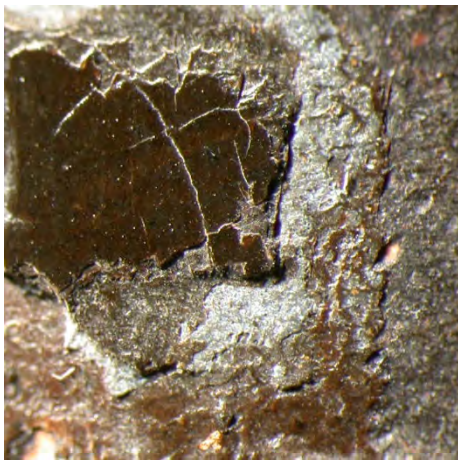
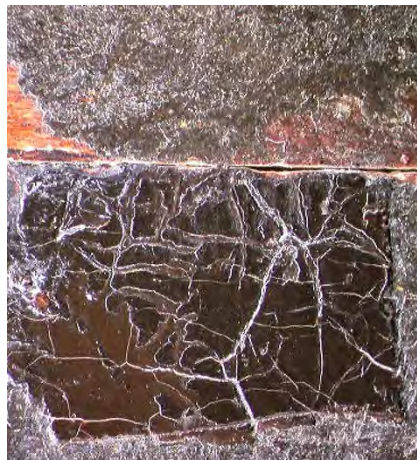
(B_II_20)

1. Die letzte flächig aufgetragene Übermalung auf dem Bildhintergrund ist ein **dünnschichtiges Schwarzbraun**, wie in den Abbildungen Abb. 3.2.5 / 11 und / 12 abgebildet.

Auf der Firnisoberfläche der Vorgängerphase hatte sie nur einen geringen Halt und war mit leicht geführtem Skalpell problemlos abzusplittern. Die Eigenschaften dieses Farbmateri als, eine sehr homogene feine Pigmentierung, hohes Deckvermögen, Sprödigkeit und Oberflächenglanz, gaben der Übermalung ein **lackähnliches Aussehen**. Die mangelnde Haftung zum Untergrund führte an verschiedenen Stellen zu einem starken Zusammenziehen und Farbinselbildung des Farbfilm es, wie in Abb. 3.2.5 / 12 erkennbar. An anderer Stelle schwand die Malschicht nicht, bildete jedoch Sprünge aus, die bereits durch die älteren Malschichten vorgegeben waren.

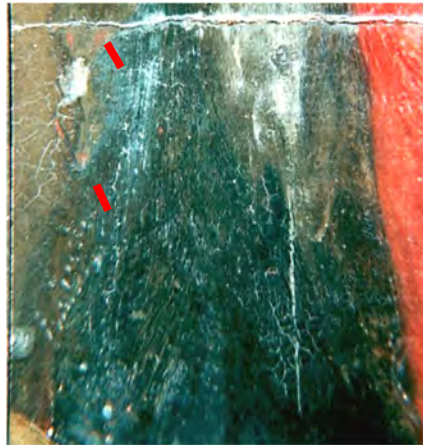
Abb. 3.2.5 / 14 Arm links, Ausschnitt

- Plackentartige Ansammlungen stark vergilbter Firnisreste, die ein vergrünenden Effekt auf das Azuritblau bewirken.
- Größere, bindemittelreiche Farbinseln mit feinteilig dunkelblauem Pigment (Berliner Blau?). Schwundrisse durchziehen diese Oberflächen wie auf dem Bildhintergrund.
- Lapislazuli* war direkt auf den Azuritschichten nachzuweisen

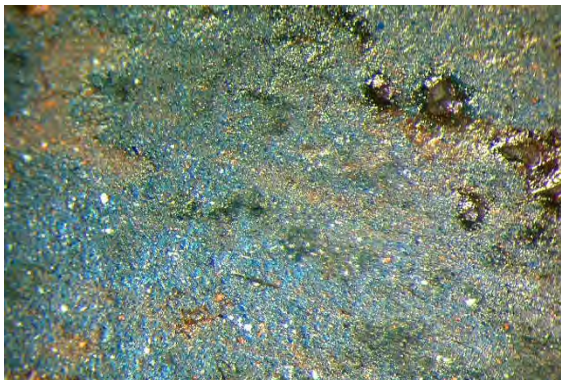
Abb. 3.2.5 / 15 (B_III/2_02b)
Aus diesem Bereich wurde eine Probe für die mikrochemische Analyse des Blaupigments entnommen (Lok: ↑ 15,5 - 16,1cm, → 13,1 - 113,5cm)

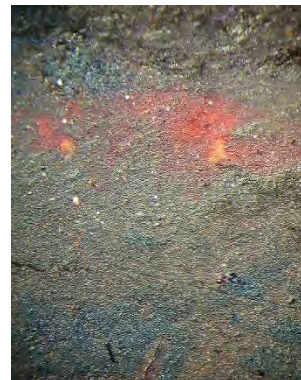
- Weißliche Leim-Kreide-Grundierung mit darin fest eingebetteten farblosen, sandkorngroßen glasartigen Einschlüssen (vgl. Abb. 3.2.5 / 15)
- Dünner Auftrag, zinnoberfarbenes Rot (vgl. Abb. 3.2.5 / 16)
- Beigegrau, mit kristallinsandartiger Pigmentausmischung (weiß, schwarz, grau, ...). Die maltechnische Bedeutung dieser Schicht ist nicht klar. Diente sie dazu als ‚neutraler Farbton‘, die Wirkung der durchscheinenden roten Farbschicht zu neutralisieren?
- Kristallines, farbkraftig leuchtendes Blaupigment (vgl. Abb. 3.2.5 / 15; in chem. Analyse*: Probe Nr. 7, als **Azurit** identifiziert); eine Ausmischung mit grobem (Blei-)Weißpigment und auch feinteiligem Schwarzpigment. Das verwendete Bindemittel der Farbe ist alkoholempfindlich.*

Abb. 3.2.5 / 16 B_III/2_01
Weißgrund, Rot, Sandgrau und Azuritblau

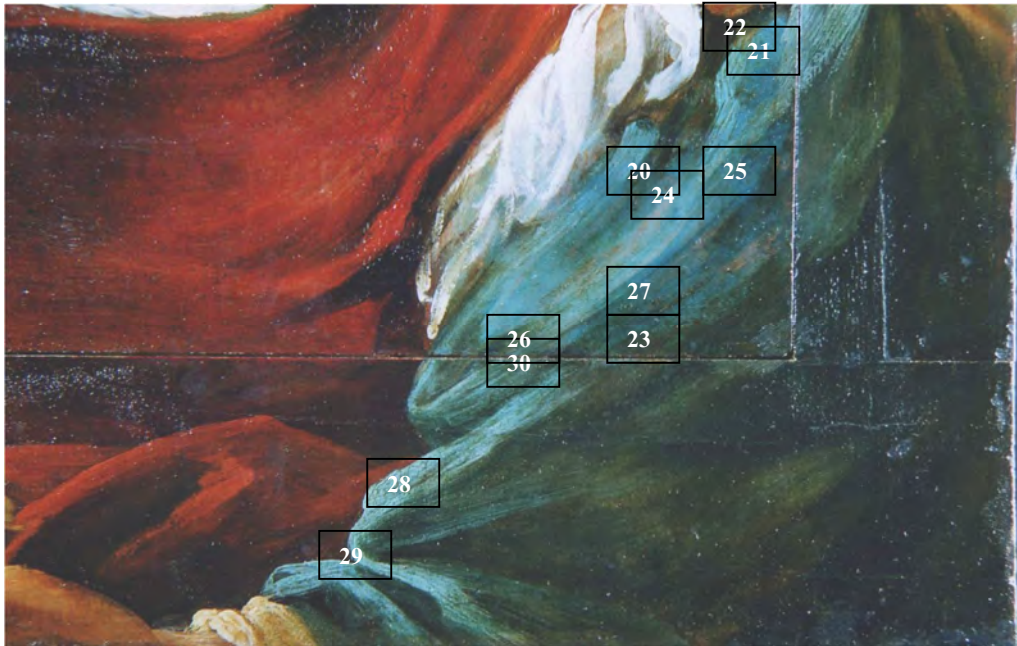
Abb. 3.2.5 / 17 Ärmel rechts (Endzustand 2004), Lage der Befundstellen (Abb. 3.2.5 / 20 - / 30)

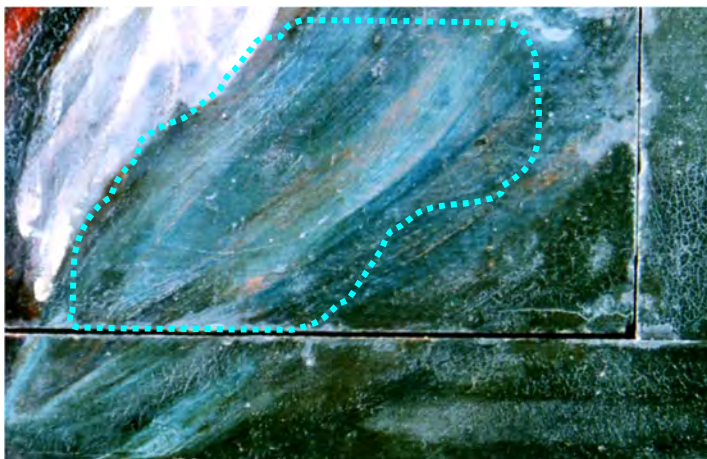
Das im Pinselstrich ‚wattig‘ wirkende Blau auf Brett III/2 (Abb. 3.2.5. / 19 umrandete Fläche) ist das Ergebnis einer Malschichtüberreinigung, die stellenweise bis auf die daruntergelegene rote Malschicht reicht. Um den hervorgerufenen Schaden optisch unauffälliger erscheinen zu lassen, wurde die Fläche mit einem Blau überlasiert. Für das Blau des Ärmels auf der **Innentafelfläche** (Brett III/2) wurde folgende Malschichtenabfolge abgelesen:

Abb. 3.2.5 / 19
 Ärmel rechts; überreinigtes Blau auf Brett III/2 innerhalb der punktiert umrandeten Malschichtfläche

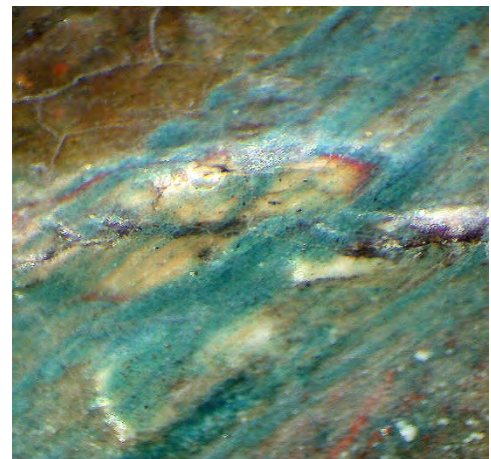
- Weiße Grundierung (Abb. 3.2.5 / 20)
- Rote Farbschicht (Abb.3.2.5 / 20)
- Sandfarbene Farbschicht
- Azuritblau war auf der Fläche nur spärlich erkennbar und am deutlichsten in einem Ausbruch (s. u. *Schulter rechts*) an der Kante zu Brett VII nachzuweisen.

Abb. 3.2.5 / 20 (B_III/1_33a)
 Aufgeschnittene Malschicht über der Fuge mit Farbton der großflächigen Übermalung

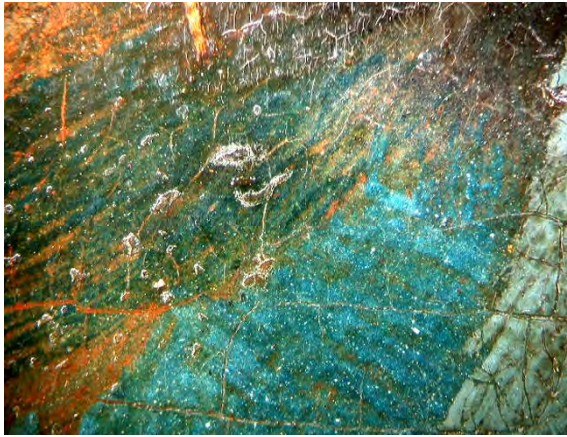
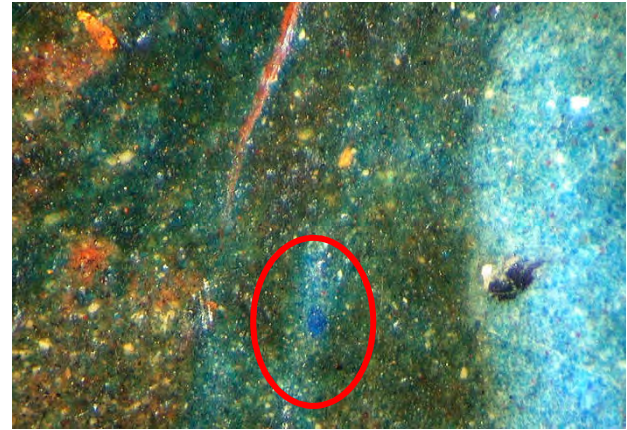
Abb. 3.2.5 / 21 (B_III/1_40a) **Abb. 3.2.5 / 22** (B_III/1_40b)
Nach mikroskopischem Befund dürfte der dunkelblaue Farbauftrag ein Lapislazuli-Pigment sein – nicht das feinteiligere Berliner Blau. Dieses ist z.B. in der hellblauen Farbschicht am rechten Abbildungsrand von / 21 verwendet worden. Eine Ausmischung mit schwarzem Pigment ist mikroskopisch zu erkennen. / 22: In der roten Markierung: gröberes Lapislazuli-Pigment; unterschiedliche Ausmischung mit Weiß/Schwarz

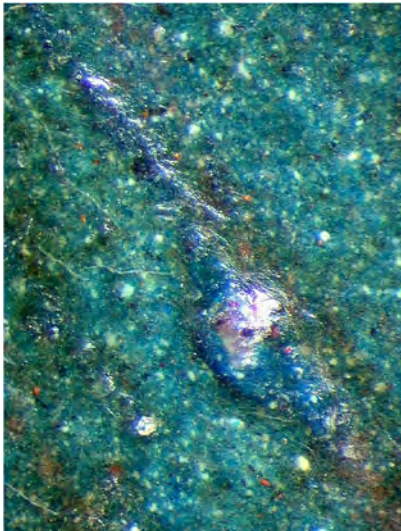
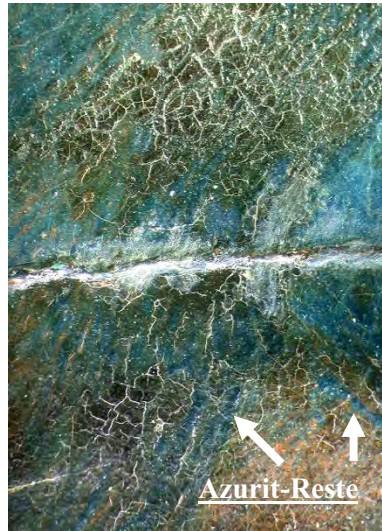
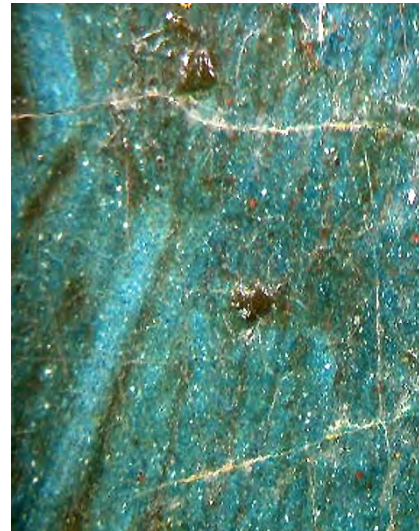
Abb. 3.2.5 / 23 (B_III/2_17b) **Abb. 3.2.5 / 24** (B_III/1_34) **Abb. 3.2.5 / 25** (B_III/1_39b)
Eindeutiger Befund eines Farbrests einer Übermalung mit Ultramarin; Pigmentunterschiede eindeutig
Stehengelassene Malschichtreste einer früheren Überarbeitung, mit starker Schwundrissbildung
Auf der lapisfarbenen Malschicht liegende braune Farbreste einer früheren Übermalung

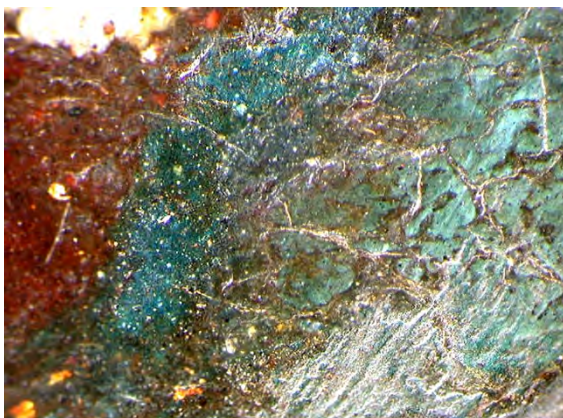
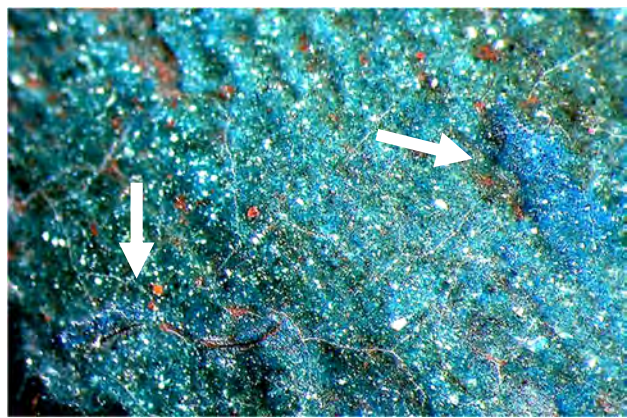
Abb. 3.2.5 / 26 (B_III/2_15) **Abb. 3.2.5 / 27** (B_III/2_17a)
Roter Farblack, Blattgold-Flitter, Lapislazuli, Berliner Blau in Bleiweiß-Ausmischung
Übermalungsreste von Ultramarin mit auffallend gleichartiger Pigmentkorngröße und Kornfärbung

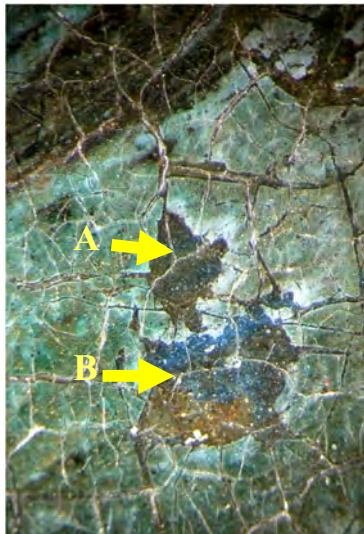
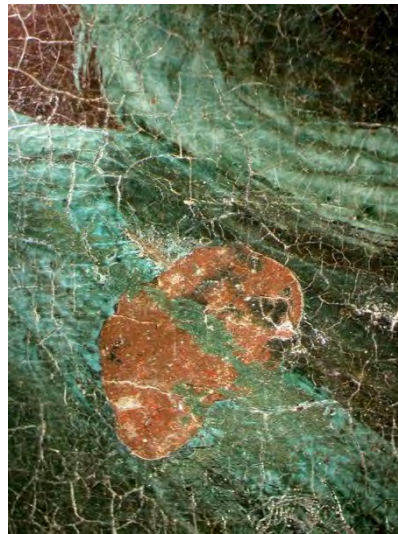
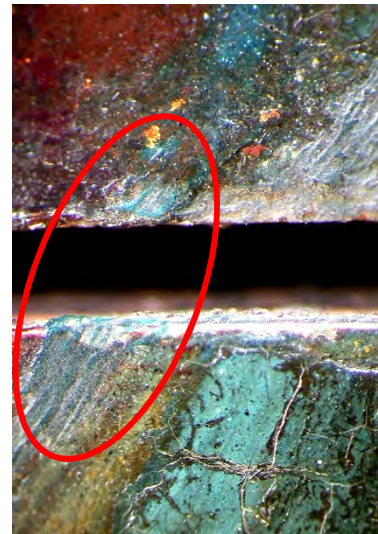
- Weiße Grundierung
- Abb. 3.2.5 / 29 lässt auf dem Grund des Malschichtausbruchs die rotbraune Imprimatur der Randanstückung erkennen.
- Darüber erfolgte die malerische Anlage der Ärmelfläche in Blau mit Lapislazuli.* Die Ausmischung des Blaupigments erfolgte mit Schwarz (/ 28 **A**) und (Blei-?)Weiß (/ 28 **B**).

Es ließ sich anhand der Untersuchung mittels Mikroskop nicht eindeutig bestimmen, ob der Farbauftrag des stark deckenden und die Faltenstege modellierenden Bleiweiß/Berliner Blau*-Gemischs bereits zur 2. Bildphase zu zählen ist – und somit zusätzlich zum Lapislazuli Verwendung fand – oder ob es erst in einer der nächsten Überarbeitungsphasen folgte. Es wurde mikroskopisch keine ‚trennende‘ Zwischenschicht (Firniss, Festigungsmittel oder ähnliches) gefunden, die eine spätere Anwendung eindeutig bestimmen ließen. Es gibt allerdings Verläufe von Frühschwundrissen, die sich in alle drei blauen Farbaufstrichen wiederfinden. Eine Materialprobe zum Zwecke einer Querschliffanalyse wurde nicht entnommen. Wiederum, wäre auch nur eine bedingt eindeutige Aussage zur zeitlichen Einordnung der Formatvergrößerung des Tafelgemäldes gegeben, wenn das ‚Berliner Blau‘* direkt auf den lapishaltigen Farbschichten der 2. Bildphase zu finden gewesen wäre, da bereits während der Freilegung der Hintergrundfläche beobachtet wurde, dass eine Reduzierung des Schlussfirnisses der 2. Bildphase – vor der Überarbeitung in der 3. Bildphase – durchgeführt wurde. Die besagte Berliner Blau-Bleiweißmischung ist als ‚die jüngste‘ (noch vorhandene) gestalterische Überarbeitung des Ärmels wahrgenommen worden. Alle nachfolgenden Farbschichten sind kleinere oder umfangreichere farbige Ausbesserungen, wie z.B. in Abb. 3.2.5 / 29 und / 30 und / 19.

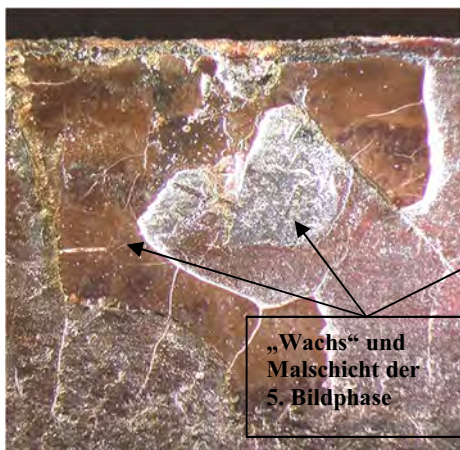
(B_IV_07)

„Wachs“ und
 Malschicht der
 5. Bildphase

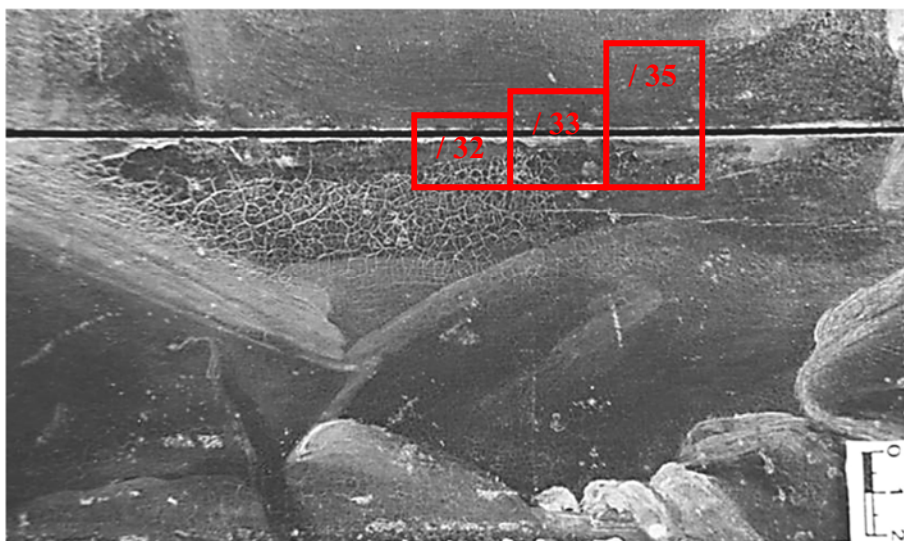
Die zum Motiv des Mieders gehörende Bildschichtfläche auf Brett IV ließ bereits im Vorzustand massive Überarbeitungen erkennen. Die ausgeprägt schwundrisszerfurchte Bildschichtoberfläche (Abb. 3.2.5 / 34) kam dem Oberflächeneindruck der Bildhintergrundfläche gleich. Der erste Eindruck der fehlfarbenen vorliegenden Fläche ließ einen weitgehenden Malschichtverlust in den älteren Bildphasen vermuten. Eine bildphasenorientierte Zuordnung der erkennbaren Schichten schien nicht möglich. Eine Sondierung ergab allerdings einen wesentlichen Hinweis: Unter der sichtbaren opaken, mittelbraunen Farbschicht (Abb. 3.2.5 / 32 und / 33) trat jenes farblos-transparente wachsartige Material hervor, welches auf den Hintergrundflächen als Kittungs- und Festigungsmittel Anwendung fand und – mit der darüberliegenden braunen Malschicht – der 5. Bildphase angehörte. Auch in diesem Fall dienten beide Schichten dazu, das tiefer gelegene Bildschichtniveau des Brettrandes von Brett IV an jenes von Brett III /2 anzugleichen.

Abb. 3.2.5 / 34 Vorzustand, der Malschicht auf Brett IV

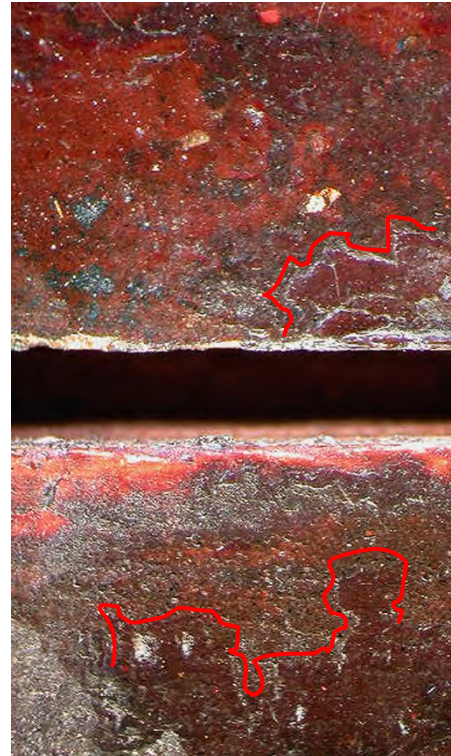
Abb. 3.2.5 / 35 (B_III/2_11)
Brettfuge zwischen Brett III/2 und IV

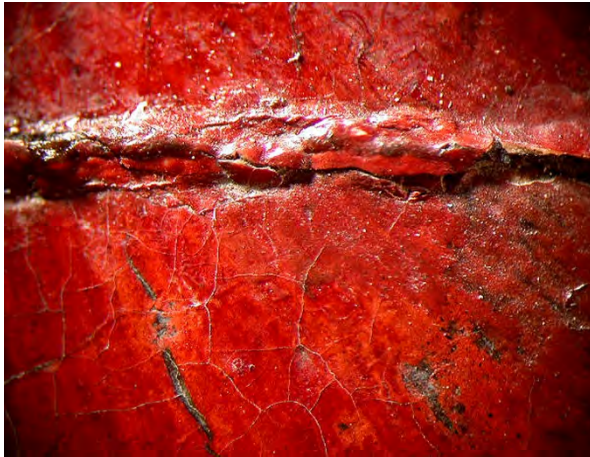
(B_III_06)

Abb. 3.2.5 / 37 lässt in den Malschichttrissen der roten Fläche ein Schwarz erkennen. Es bleibt zu vermuten, dass es sich hierbei um die Farbschicht eines der älteren Kleidungsmotive handelt (vgl. Kap 2.3), nicht notwendigerweise um die Imprimitur, wie sie auf den Hintergrundflächen der Innentafel gefunden wurde.

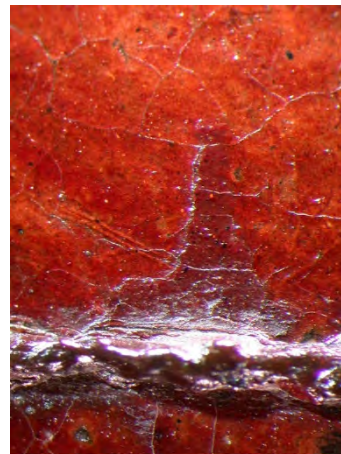
Abb. 3.2.5 / 41 B_III/1_09)

- Weiße Grundierung.
- Lasierend aufgetragenes zinnoberfarbenes Rot.
- Azurit, blau in Weißausmischung (mit grobem Korn).
- Orange-Rot (mit großteiligem schwarzem Pigment (Kohle?)), mit Resten vergilbten Firnisses oder orangerotem Farblack.
- Dunkelroter Farblack (violette Tönung, vgl. Abb. 3.2.5 / 41), nur noch in Resten vorhanden.
- Firnis.

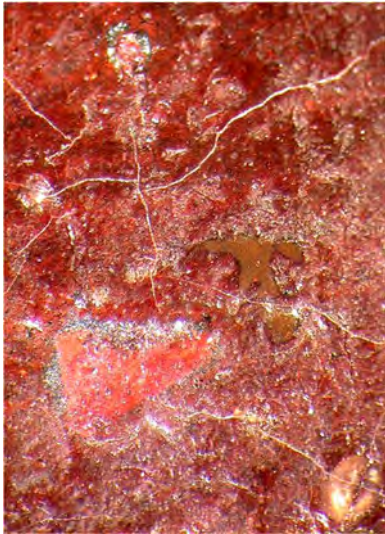
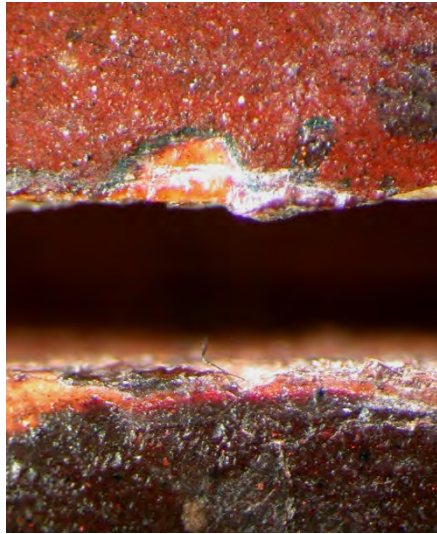
- Weiße Grundierung (Abb. 3.2.5 / 44).
- Lasierend aufgetragenes Rot (Abb. 3.2.5 / 43).
- Azurit, blau.
- Bräunliches Ziegel-Orangerot, schwarze (und weiße) Pigmentausmischung.
- Dunkelroter Farblack (Reste).
- Opakes Mittelbraun (aus der 5. Bildphase), (Abb. 3.2.5 / 43).

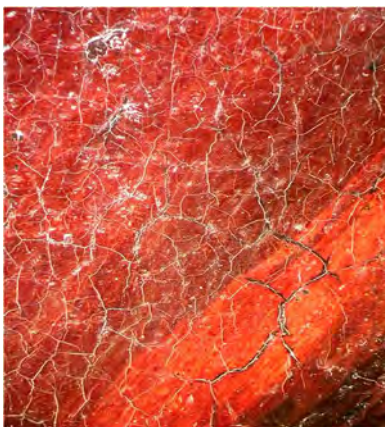
Abb. 3.2.5 / 46 (B_III/1_27)

- **Leuchtend helle zinnoberrotfarbene Schicht** (modellieren die Faltenstege, die höheren Lichtflächen). Diese Farbschicht, wie sie auch in Abb. 3.2.5 / 46 und / 47 durch die Schwundrisse gekennzeichnet ist, ist eine spätere Zutat. Sie ist **frühestens** in die **3. Bildphase** einzuordnen. Den Nachweis dafür bringt eine Malschichtüberlappung auf Brett IV (Abb. 3.2.5 / 48). An der Stelle, wo das Motivdetail des Buches mit der unteren Miederfläche und dem gebauschten Stoff des Rockes zusammentreffen, überlappt jenes Hellrot die Kontur des in der 3. Bildphase komplett übermalten Buches.

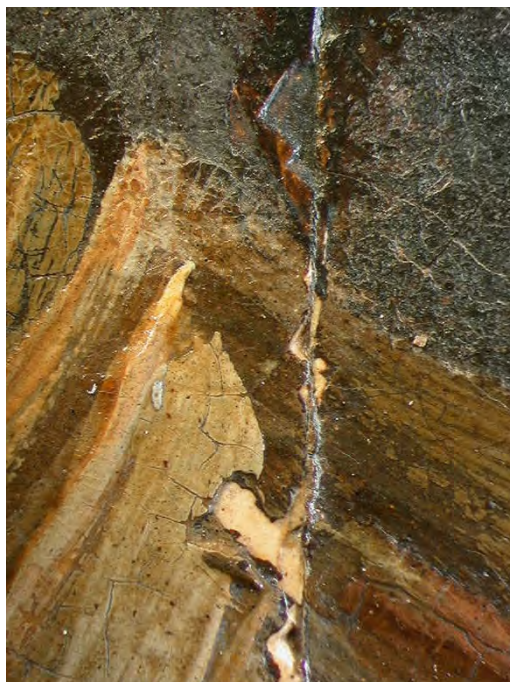
Abb. 3.2.5 / 50

- Weiße Grundierung (Abb. 3.2.5 / 50 und / 55).
- (Hinweise auf eine Imprimitur waren nicht zu erkennen),
- (Die Malschicht der Bildhintergrundfläche überlappend) deckender Farbauftrag mit deutlicher Pinseltextur. Aufbau der Malschicht erfolgte von dunkel (Schatten) nach hell (Lichtzonen) (Abb. 3.2.5 / 53).
- Firnis, verbräunte Reste in Duktusriefen.
- Übermalungsfarbschicht, deckender Farbauftrag mit deutlicher Pinseltextur; zu Schwundrissen neigend (Abb. 3.2.5 / 53).
- Pastose Retusche (Abb. 3.2.5 / 51).
- Bräunliche, halb deckende bis transparente, sehr bindemittelreiche Farbschicht (Farblack*, Öl-Lasur?), zur ‚Borken- und Schwundrissbildung neigend (Abb. 3.2.5 / 51).
- (Transparentes wachsartiges Material).

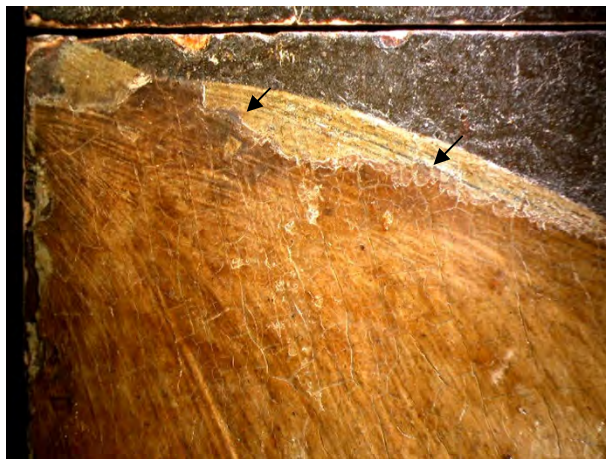
Für die malerische Überarbeitung des Buches ist noch festzuhalten, dass sich die Farbigkeit der Übermalung an der älteren Vorlage orientierte. Der dunklere bzw. bräunliche Gesamteindruck der Übermalung (Abb. 3.2.5 / 52) beruht auf den nachträglich aufgesetzten, transparenten und im Laufe der Zeit nachgedunkelten Überzügen.

Abb. 3.2.5 / 52 (B_IV_01)
Freilegekontur; die Übermalungsfarbschichten der Bildhintergrundfläche liefen über die Kontur der Übermalung des Buches hinaus. (Pfeile): Reste der grünlichen Übermalungsfarbe des Bildhintergrundes

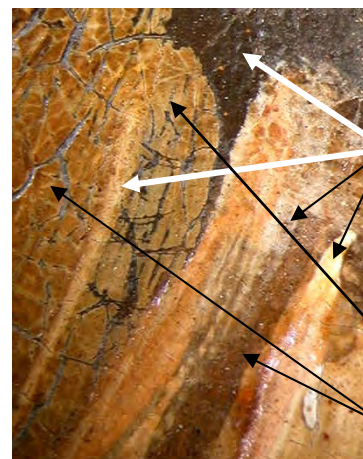
Abb. 3.2.5 / 53 (B_V_04b)
,Spitzen' der Buchseiten auf Brett V/1

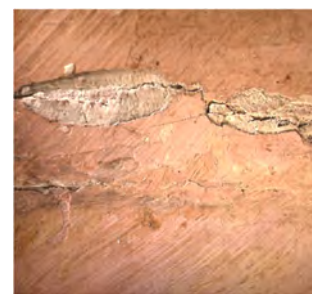
Abb. 3.2.5 / 58 (B_III/1_26)

- Weiße Grundierung (Abb. 3.2.5 / 58)
- Weiß (Abb. 3.2.5 / 59); (Bleiweiß rein, oder in Ausmischung mit farbigen Pigmentanteilen); das Schwarz in den Schwundrisstiefen im Bereich des Nackens könnte zu einem Kleidungsdetail eines älteren Bildmotivs gehören.*

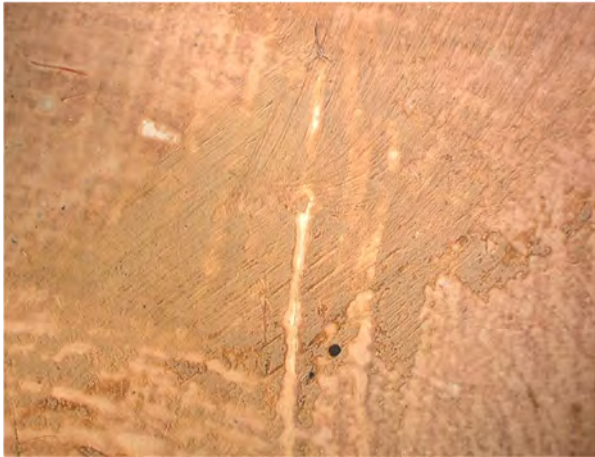
Abb. 3.2.5 / 59 (B_III/1_24b)
 Die Retusche über der Brust rechts liegt auf verbräunten Firnisresten; das ‚mürbe‘ Aussehen und der stumpfe Farbcharakter der Retuschierfarbe ähnelt sehr den Retuschen der 6. Bildphase

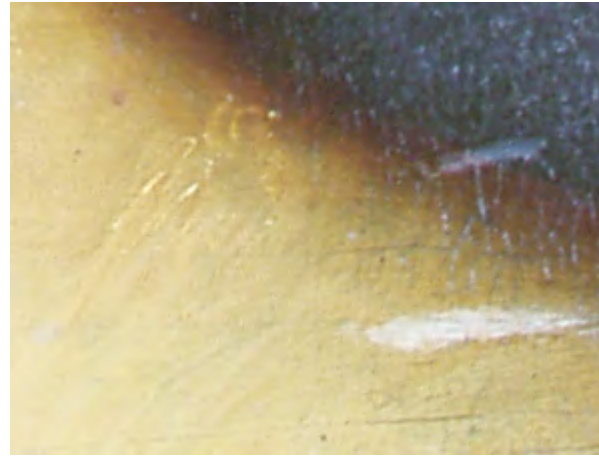
Abb. 3.2.5 / 60 Vorzustandsaufnahme (Auszug)
 Im Bereich des Nackens zeichnet sich unter dem Inkarnat ein weißer gekräuselter Kragenrand ab (0. Bildphase?)

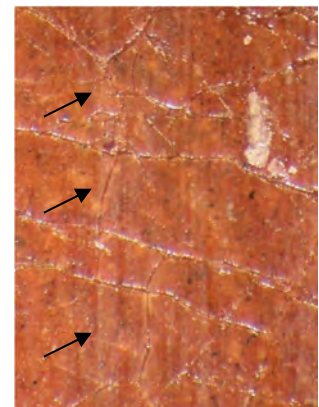
- Rötliche Lasuren (Abb. 3.2.5 / 61) überziehen das Inkarnat der Partie unter dem Kinn und am Hals der ‚Lesenden‘. Sie haben eine modellierende Funktion. Abb. 3.2.5 / 61 lässt (senkrecht verlaufende) Streifen einer helleren Lasur erkennen, die aus einer noch späteren Überarbeitung stammt.

Abb. 3.2.5 / 61 (B_III/1_23)
 Inkarnatfarbene Lasuren lockern die dunkle Farblackfläche unter dem Hals optisch auf

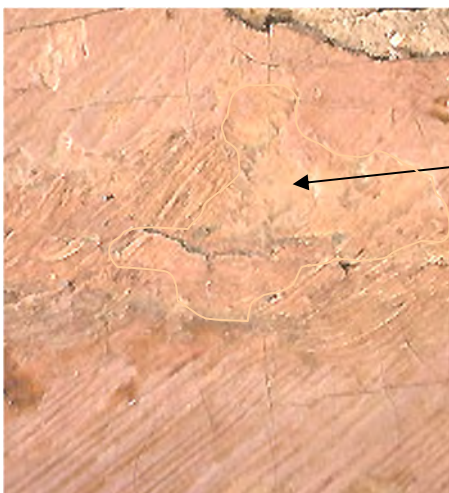
- Warmer Inkarnatfarbton (gelblich) (2. Bildphase); ein mikroskopischer Vergleich mit der heute sichtbaren Inkarnatübermalung (der 1. Bildphase) im Bereich der vorderen Stirn ergab, dass es sich um das gleiche Farbmateriale handeln dürfte. An beiden Befundstellen stimmte der Materialcharakter in Pigmentausrückmischung, Pigmentgröße und -dichte (deckend), Bindemittelanteil (satt-sämig) und im Farbwert überein. Abb. 3.2.5 / 62 und / 63 versuchen einen visuellen Vergleich.

Abb. 3.2.5 / 62 (Detail: B_III/1_26)
 Malschichtoberfläche im Vorzustand über der Fuge zwischen Brett II und III

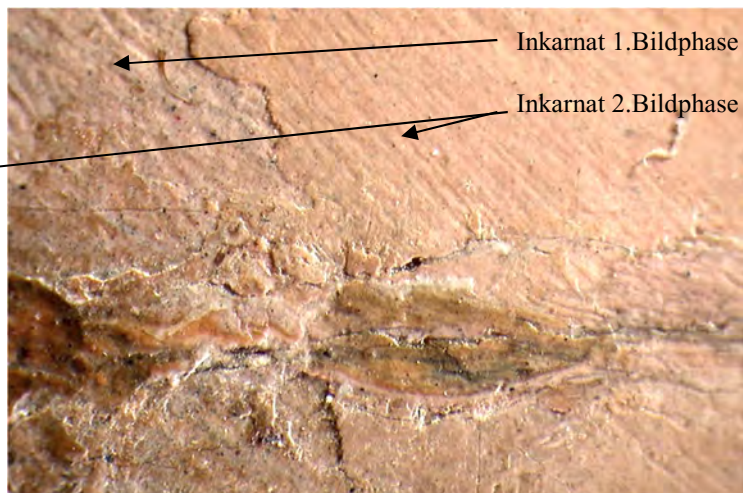
Abb. 3.2.5 / 63 (B_II_18)
 Malschichtzustand entlang der Fuge zwischen Brett I und II im Vorzustand mit jüngeren Kitt- und Farbreuten, Firnisreste

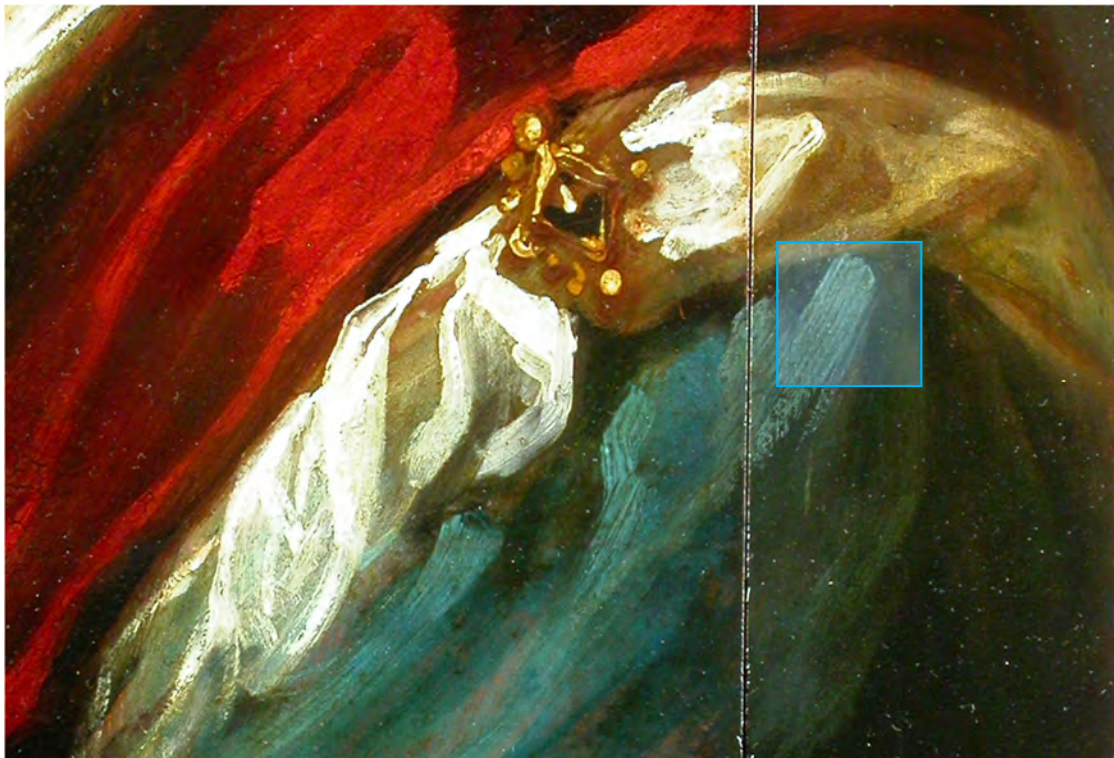
Abb. 3.2.5 / 65 Schulter rechts der ‚Lesenden‘ (Brett III und VII), Ausführung der Falbel ‚alt und neu‘

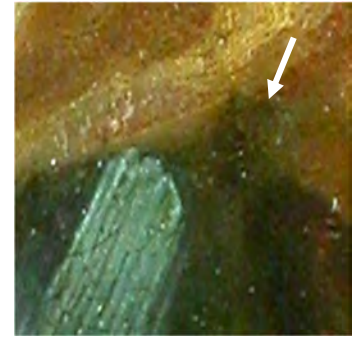
Abb. 3.2.5 / 66
Detail aus Abb. 3.2.5 / 65

Könnte die folgende Befundstelle (Abb. 3.2.5 / 66) einen Hinweis für eine eventuelle Einordnung der ethanollöslichen Malschicht in eine frühere und die stark bleiweiß-haltige in eine spätere Bildphase liefern? Die minimale Überlappung des hellblauen Pinselstrichs auf den Rand der unteren (hier ockerfarbenen) Falbelfarbschicht war nachgewiesenermaßen ein mit Berliner Blau ausgemischtes Bleiweiß. Andererseits, dieses Hellblau liegt auf einer dunkelblauen Farbschicht und diese wiederum ein Stück weit auf der unteren weißen (ockerfarbenen) Malschicht (Pfeil). Die maltechnisch übliche Vorgehensweise beim Überarbeiten wäre zunächst die Anlage der dunklen Flächen und dann der hellen. Gemäß den vorliegenden Beobachtungen am Objekt, wirken das Dunkelblau, die Berliner Blau-Bleiweiß-Ausmischung und vielleicht auch die hellweißen (bleiweißhaltigen) Falbelumrisse wie in ein und dieselbe Überarbeitungsphase einzuordnen.

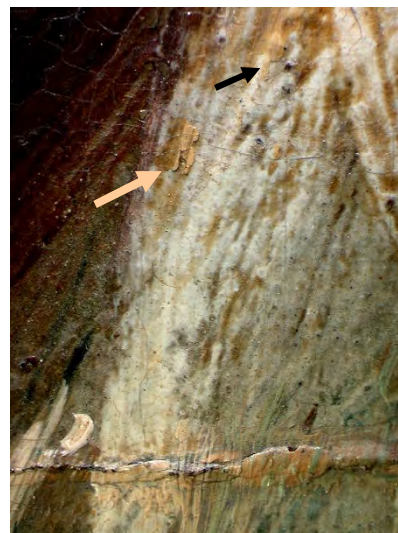
Abb. 3.2.5 / 68 (B_III/1_31b)

- Weiße Grundierung.
- Dünner Auftrag (bräunlich bis) zinnoberfarbenes Rot (Abb. 3.2.5 / 69).
- Sandfarbene Malschicht.
- ...?
- (ockerfarben-getöntes) Weiß der unteren Fältelung, ethanol-empfindlich.
- ...Firniss ?..
- Bleiweißhaltige, hellweiße Ölfarbe der oberen Fältelung
- Firnisreste, stark verbräunt (Abb. 3.2.5 / 68).
- Freilegungsreste einer älteren, abgenommenen cremeweißen opaken Ölfarbschicht, (Abb. 3.2.5 / 68: Pfeilmarkierungen).
- Partielle Übermalungen im Bereich der Brettfuge (Abb. 3.2.5 / 68).
- Verbräunter Firnis (Vorzustand).

Beide Pfeile deuten auf die Konturen zweier cremeweißfarbener Malschichtreste einer früheren, heute abgenommenen Übermalung auf der Falbel des Armes rechts. Diese Farbschichtreste stehen nicht im Zusammenhang mit den Fugenretuschen.

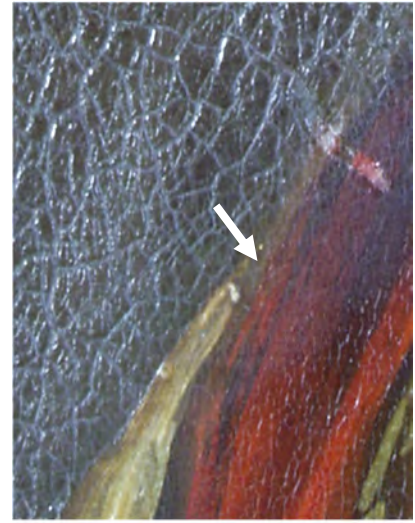
Abb. 3.2.5 / 71 (Schulteransatz)

Die **Falbel** an der **Schulter links** (Abb. 3.2.5 / 70, bis / 74) ließ erst nach der Abnahme der darüber liegenden Hintergrundfarbschichten und der gealterten Firnisüberzüge eine Unterscheidung zweier weißer Farbschichten zu (im Vergleich: jeweilige Pfeilmarkierung in Abb. 3.2.5 / 71 und / 73).

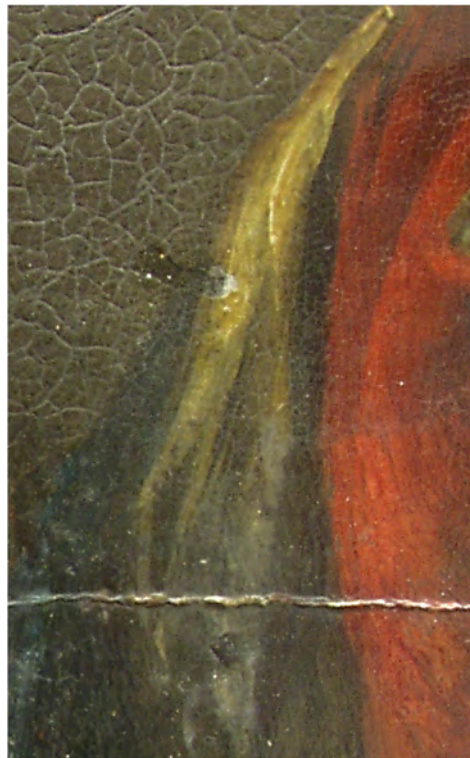
Abb. 3.2.5 / 72
 Falbel des Ärmels links, Vorzustand 2001, mit einer Probe zur Sondierung der Malschichtenabfolge in diesem Bereich

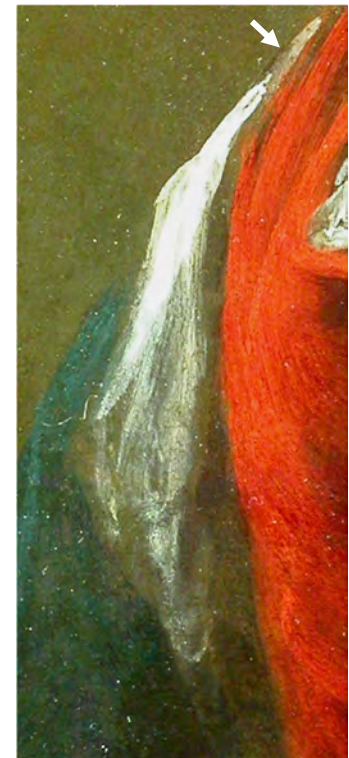
Abb. 3.2.5 / 73
 Falbel des Ärmels links; Endzustand 2004

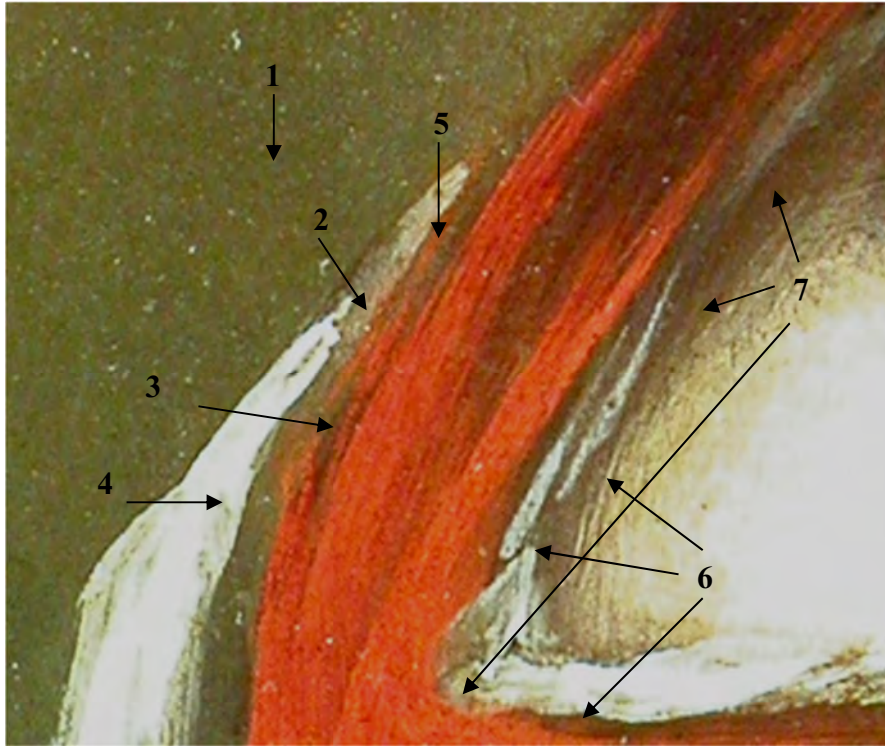
Anhand Abb. 3.2.5 / 74 werden Anhaltspunkte für die Schichtenabfolge zwischen dem Weiß der älteren Falbel, dem Hellrot* und der hellweißen Falbelübermalung vorgeführt.

Abb. 3.2.5 / 74 Schulter links der ‚Lesenden‘, Endzustand 2004

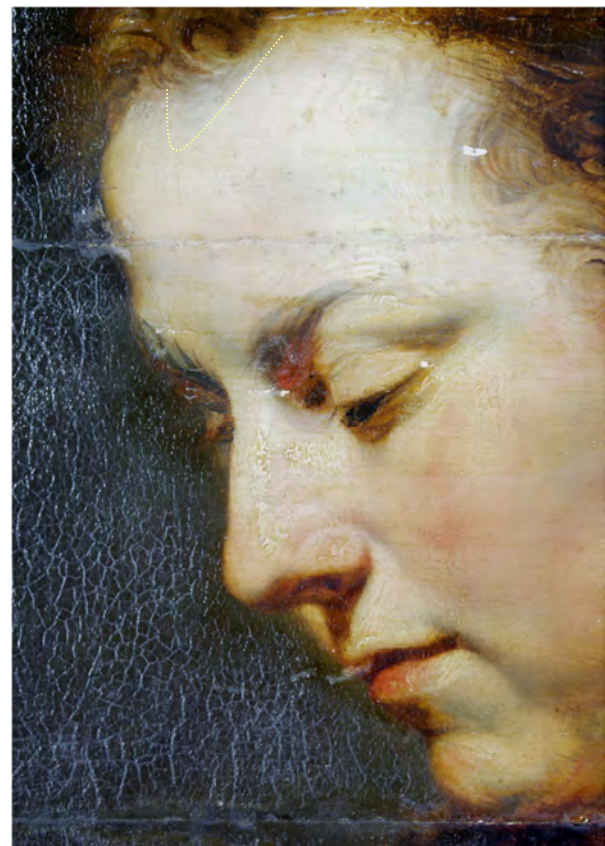
Abb. 3.2.5 / 77
Vorzustand der Gesichtspartie mit Malschichtausbrüchen im Bereich der Brettfugenverläufe

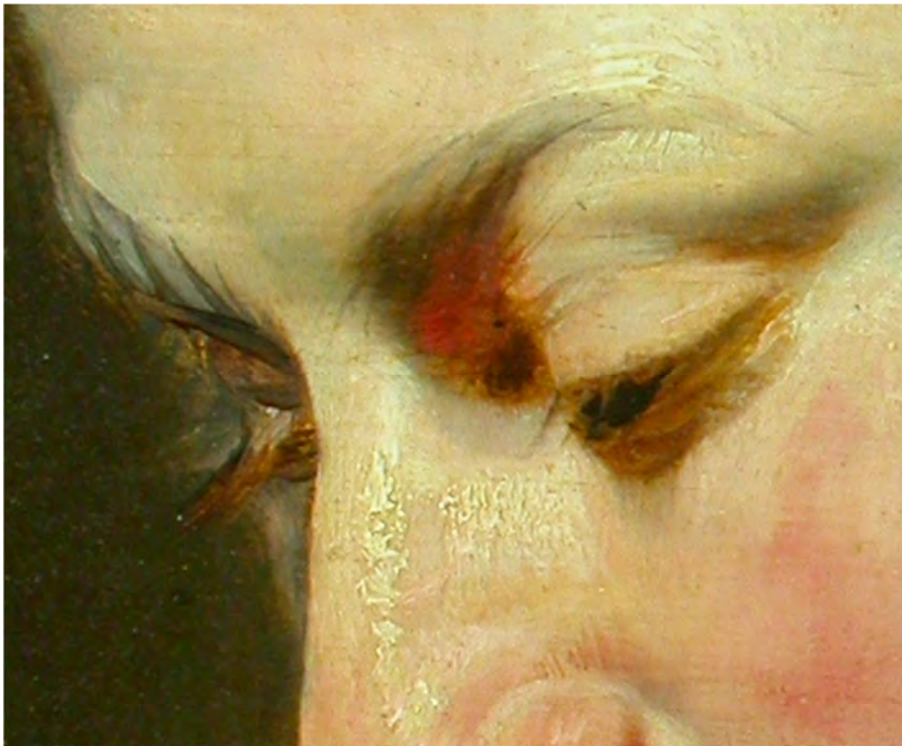
C) Für die **tiefschwarze Farbe** der Wimpern am **Auge rechts** (Abb. 3.2.5 / 78) ist auf der gesamten einsehbaren Malschicht nur eine farbliche Entsprechung zu finden. Diese befindet sich im Inneren des Broschenmotivs an der Falbel des Armes rechts und wird als eine Zutat der 3. Bildphase gesehen (s. oben: *Falbel rechts*). – Sind somit auch die Wimpern in die 3. Bildphase einzuordnen?

*Abb. 3.2.5 / 78
Augenpartie des Gesichts
(Ist-Zustand, 2004)*

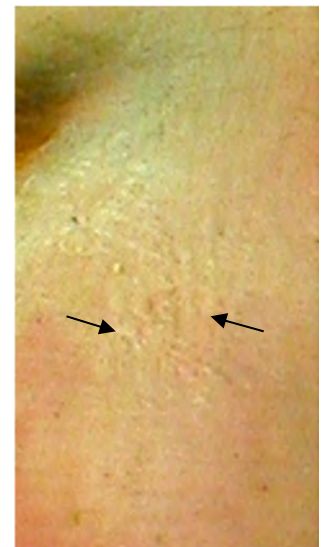
(A) Eine detaillierte Untersuchung der Farbschichtträger an den **Glanzlichtern** ließ zwischen deren Farbschicht und der des Inkarnats keine Trennung erkennen – etwa in der Art einer eindeutig abge- bundenen Malschichtoberfläche des Inkarnatfarbtöns oder eines Schlussfirnisses. Im Bereich des Wangenknochens rechts war festzustellen, dass einige der Pastositäten mit der Lasur des nicht überarbeiteten Wangenrots überzogen sind. Eine Zugehörigkeit der Glanzlichter zur 1. Bildphase wäre somit gesetzt. Als mögliches Vergleichsobjekt aus der Literatur wäre eine bereits vorab in Kap. 2.4 gezeigte Kopfstudie eines Mannes anzuführen (Abb. 2.4 / 12).

*Abb. 3.2.5 / 79
Gesicht, Inkarnat unterhalb
des rechten Auges: Pasto-
sitäten/Glanzlichter sind mit
der Lasur des Wangenrot
überzogen*

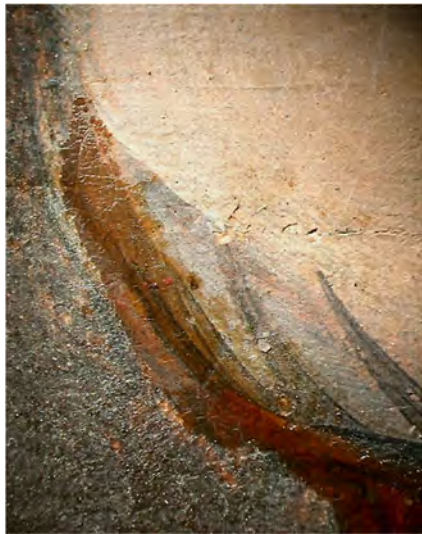
(B) Erst nach der Abnahme der starkschichtigen und stark gedunkelten Firnisüberzüge über der **Augenbraue links** (Abb. 3.2.5 / 80) war eine direkte Verbindung des Details zum darunter liegenden Inkarnat der 1. Bildphase eindeutig. Bei 40-facher Vergrößerung gewann man den Eindruck, als sei das sehr dünnflüssig verarbeitete Schwarz in die schwach poröse Oberfläche des mageren Inkarnates ‚hineingeflossen‘. In aller Deutlichkeit war auch zu erkennen, dass sich das Schwarz der Braue links substantiell gänzlich vom schwarzen Farbmateriale der Wimpern des Auges rechts unterscheidet.

Links:
Abb. 3.2.5 / 80...(B_II_04a)
 Augenbraue links. Inkarnat
 der 1. Bildphase

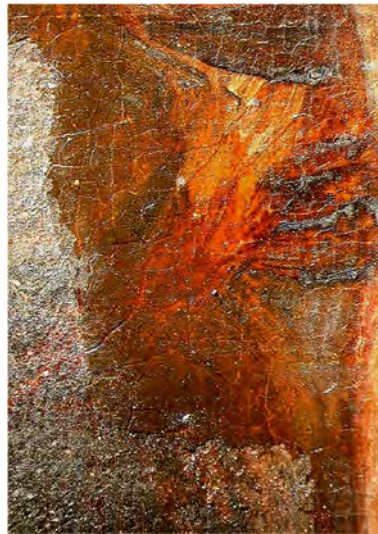
Rechts:
Abb. 3.2.5 / 81 (B_II_07)
 Wimpern des Auges links;
 darüber das zur Schwund-
 rissbildung neigende Farb-
 schichtenpaket der Über-
 malungen der Bildhinter-
 grundfläche

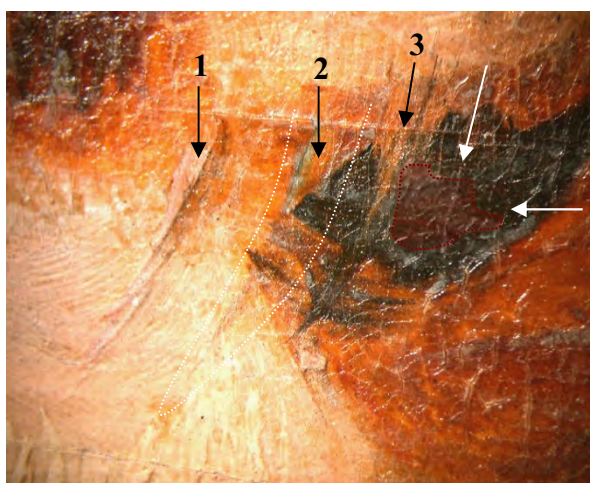
(C) Das **Schwarz der Wimpern** am Auge rechts erfüllt den Bedarf optischer Kontrastwirkung zu den darüber gemalten hellen ‚Einzelwimpern‘ (Abb. 3.2.5 / 83). Was bei dieser Detailbetrachtung nicht eindeutig geklärt wurde, ist die Beobachtung, dass die Wimper links (‚1‘, aus der 1. Bildphase?) mit inkarnatfarbenem Pinselstrich ausgeführt wurde, wohingegen die Wimper rechts (‚3‘, aus der 3. Bildphase?) anmutet, als habe man mit einem spitz zulaufenden Utensil die frische schwarze Farbe von oben nach unten ausgezogen, sodass sich das Farbmateriale zur Wimpernspitze hin verteilte. Und Wimper ‚2‘? Sie wirkt transparent, ihre Konturen sind jedoch deutlich durch ihr Impasto zu erkennen. Eine mögliche Kombination der Einzelbeobachtungen ergäbe spekulativ, dass die Malerei des Auges der 1. Bildphase bis auf die stabile Malschicht der pastos gemalten Einzelwimpern ‚verloren ging‘ und man den verlorengegangenen Rest in Form einer Neubemalung rekonstruierte?

Abb. 3.2.5 / 83 (B_II_10)
 Wimpern des Auges rechts, die beiden weißen Pfeile zeigen auf einen dunkelroten Farblack, der über dem Schwarz liegt. In der Abbildung ist die Erscheinung farblich leicht hervorgehoben, um den Befund zu verdeutlichen

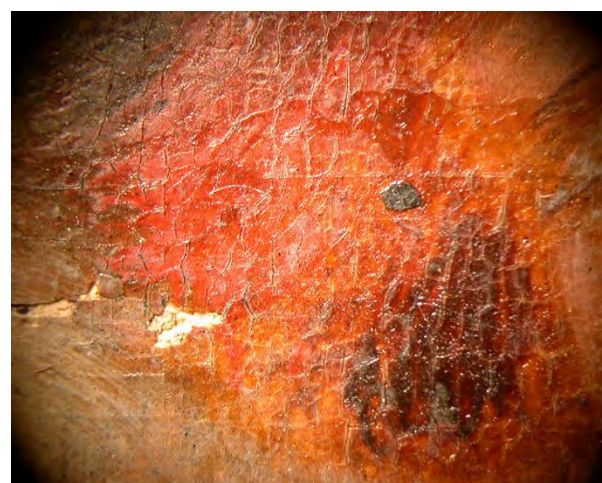
Abb. 3.2.5 / 84 (B_II_09)
 Dunkelbraune Farblasur im Innern der rechten Augenhöhle (Vorzustand)

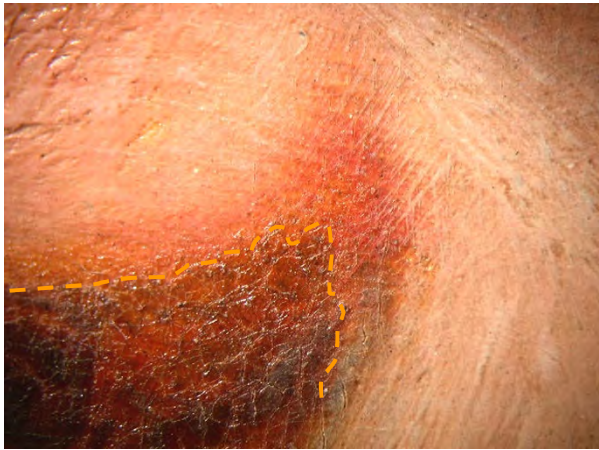
Abb. 3.2.5 / 85 (B_II_11)
Rotbraune Farblacklasur am Nasenflügel rechts

(D) Im Gesicht besteht offenbar ein Zusammenhang zwischen den rotbraunen Farblasuren (3. Bildphase?) und den älteren Resten einer überreinigten heller roten Farblasur im Bereich der Augen, der Nasenunterseite, Oberlippe, Mundwinkel und des Kinnbereichs. Auch die schattierte Fläche unter dem Kinn (Hals) vermittelt diesen Eindruck. Nach den bisherigen Beobachtungen würde man davon ausgehen, dass die bereits oben erwähnte Firnisabnahme in der 3. Bildphase nicht nur die weißen und blauen Bildschichten der Kleidung beeinträchtigt, sondern auch zu Verlusten der modellierenden Lasuren im Gesicht geführt haben könnte. Abb. 3.2.5 / 87 zeigt im Bereich zwischen Nase und Kinnunterseite die überreinigte Stelle, wie sie nach dem Reduzieren der geschwundenen Farblackschichten zum Vorschein kam.

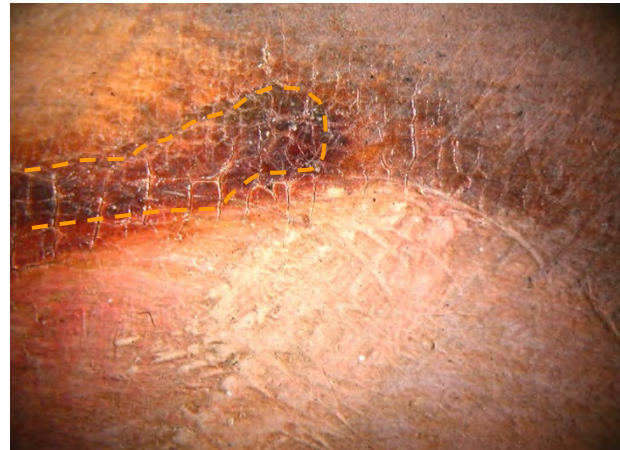
Abb. 3.2.5 / 86 (B_II_12)
Rotbraune Farblacklasur im Mundwinkel rechts
