**Untersuchungs- und Arbeitsbericht zu
einem niederländischen Holztafelgemälde
aus der Rubenszeit**

**„Die Lesende“ aus dem Gemäldebestand des
Reiss-Engelhorn Museum Mannheim**

Berenice Gührig Diplom-Restauratorin
Münster (Westf.) 2021

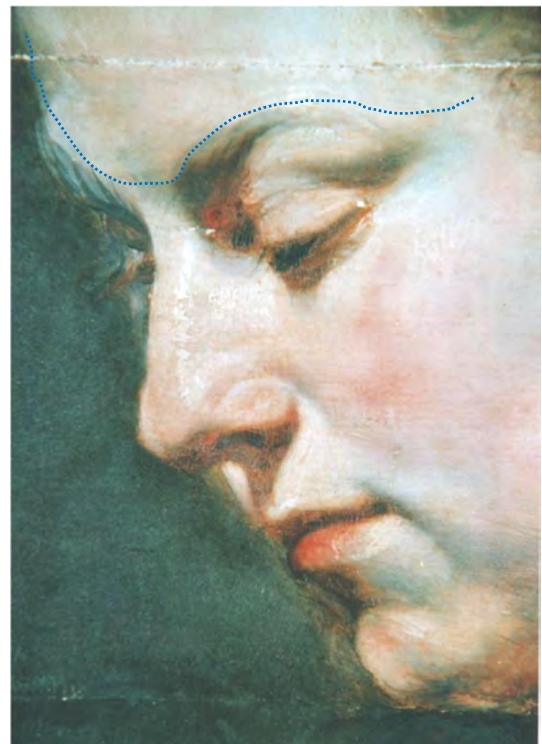
Abb. 3.2.5 / 87
Zwischenzustand, nach der mechanischen Freilegung der Bildhintergrundfläche und der Firnisabnahme von den Inkarnatpartien

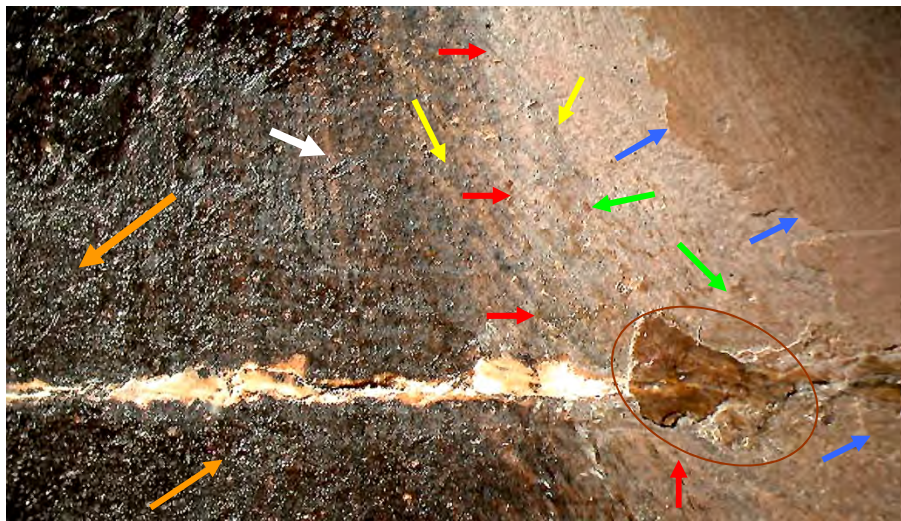
Abb. 3.2.5 / 88
Malschichtabfolge.
Bereich der Stirn (Fuge zwischen Brett I und II, originaler Bildausschnitt ca 1,5 x 2,0 cm). Übergang des Inkarnats der 1. Bildphase in den Bildhintergrund der 1. Bildphase; rechts, bräunlicher Inkarnatfarbton aus der 2. Bildphase.

Das Material des Inkarnatfarbtons der 1. und 2. Bildphase unterscheidet sich in der Pigmentausrüstung, im Bindemittelanteil, im Farbauftrag und (nur um Nuancen) im Farbton. Der Farbcharakter der **älteren Malschicht** kann als ‚mager und durchscheinend‘ beschrieben werden. Die weiße Grundierung tritt durch die dünnen Farbaufträge hindurch in Erscheinung. Die Pigmente des älteren Inkarnats sind im Korn deutlich größer. Eine deutliche Differenzierung der Pigmente Schwarz (sehr deutlich, wie ‚gepfeffert‘), Weiß und Rotbraun, vereinzelt auch kristalline (Azurit-)Blaupigmentpartikel ist möglich. Die Pigmentdichte im **jüngeren Farbmateriale** ist auffallend höher. Vor allem das Weißpigment ist homogener und feinteiliger aufbereitet und ‚verdichtet‘ quasi die ‚sämig-aufgemalte‘ bindemittelreichere Farbmasse. Die Ausrüstung der jüngeren Malschicht enthält eine umfangreichere Pigmentpalette*. Zum Beispiel wurden zusätzlich noch zinnoberrotfarbene Partikel festgestellt und ockerfarbenes Material, wobei auf letzterem auch der wärmere Farbeindruck dieses Inkarnatfarbtons beruhen dürfte. Was den Umfang der Übermalungen im Gesicht anbelangt, so waren für den Inkarnatfarbton der 2. Bildphase keine klaren Farbübergänge wahrzunehmen. Den einzigen Anhaltspunkt lieferte die bräunlichere Tönung der jüngeren Schicht, und diese beschränkte sich auf die Fläche der Stirn und Schläfe (Markierung in Abb. 3.2.5 / 87)

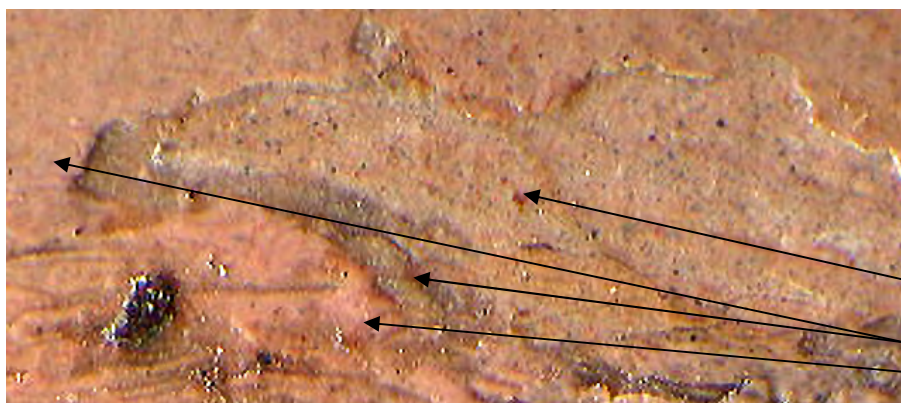
Abb. 3.2.5 / 89
Inkarnate:
1. Bildphase, größer pigmentiert
2. Bildphase
Spätere part. Retusche

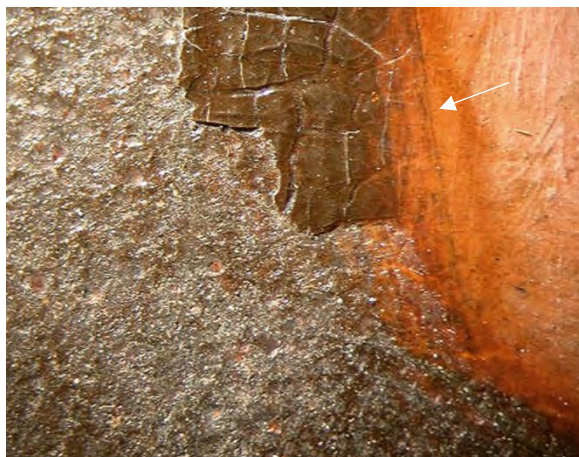
Nach Farbigkeit, Abrieb und Verlauf zu urteilen, wurde die Gerade offenbar mit einem spitzen bleistiftartigen Zeichenutensil und einer geraden Anlegehilfe gezogen (Abb. 3.2.5 / 90).

Auf Abbildung 2.3.5 / 90 wird der Unterschied zwischen der Malschichtoberfläche im Vorzustand und der Malschichtoberfläche nach der mechanischen Abnahme der Übermalungsschichten gut deutlich. Die für die fotografische Dokumentation stehengelassene Farbinsel zeigt noch das ausgeprägte, typische Schwundrissbild des Vorzustands.

Abb. 3.2.5 / 90 (B_II_08)
Vorderkante der Nasenspitze, Zwischenzustand 2003

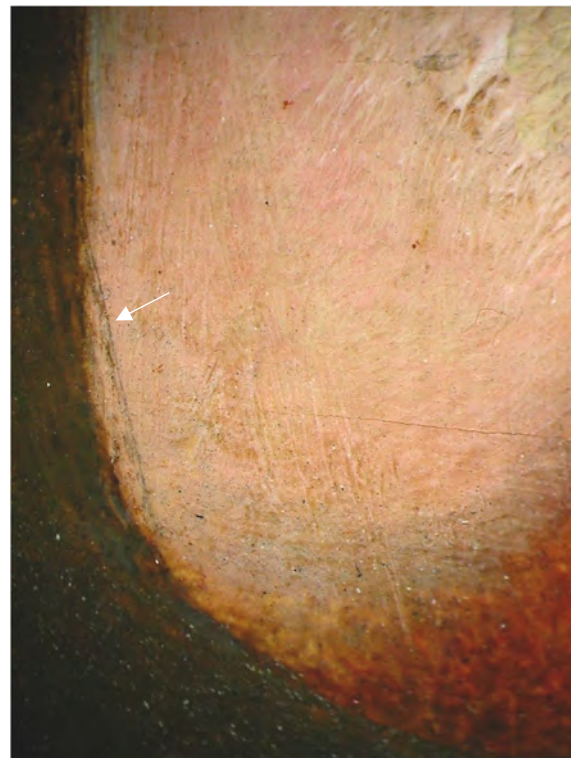
Abb. 3.2.5 / 91
Vorderkante der Nasenspitze, Ist-Zustand 2004

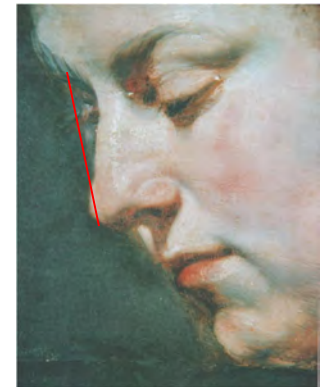
Noch eine Detailbeobachtung zum Inkarnat: Während der Flächenuntersuchung mit Hilfe des Stereomikroskops und vor allem bei der Tiefenuntersuchung der Malschichten mittels Infrarot galt ein besonderes Augenmerk dem möglichen Vorhandensein von **Unterzeichnungen**. Den einzigen Befund in dieser Richtung zeigen Abb. 3.2.5 / 90 und / 91. Diese, am unteren Ende des Nasenrückens gelegene Gerade wurde mikroskopisch erst mit der Abnahme der Übermalungsfarbschichten sichtbar. Erst im Wissen um ihr Vorhandensein wurde sie auch bei der Betrachtung im Infrarot identifiziert. Eine imaginäre Verlängerung der Geraden führt zum Auge links. Genau genommen tangiert sie den nur schemenhaft angedeuteten linken Wangenknochen und endet mittig in der darüber befindlichen Augenbraue (Abb. 3.2.5 / 92). Dass es sich bei dieser Geraden um eine Proportionshilfe oder Begrenzungslinie* handelt, kann nur vermutet werden. Zu welchem Zeitpunkt die Gerade aufgesetzt wurde, ist ebenfalls spekulativ (3. Bildphase?). Allerdings muss sie bis zur 5. Bildphase hinzugekommen sein, da es die Schichtenabfolge vorgibt (Abb. 3.2.5 / 90). Durch das Stereomikroskop betrachtet, hat es den Anschein, als läge die Gerade direkt auf der Inkarnatfarbe. So käme für die Entstehung ein Zeitpunkt zwischen der 2. und 5. Bildphase in Frage.

Abb. 3.2.5 / 92
Die rote Linie markiert den Verlauf der auf der Nasenspitze gefundenen Geraden

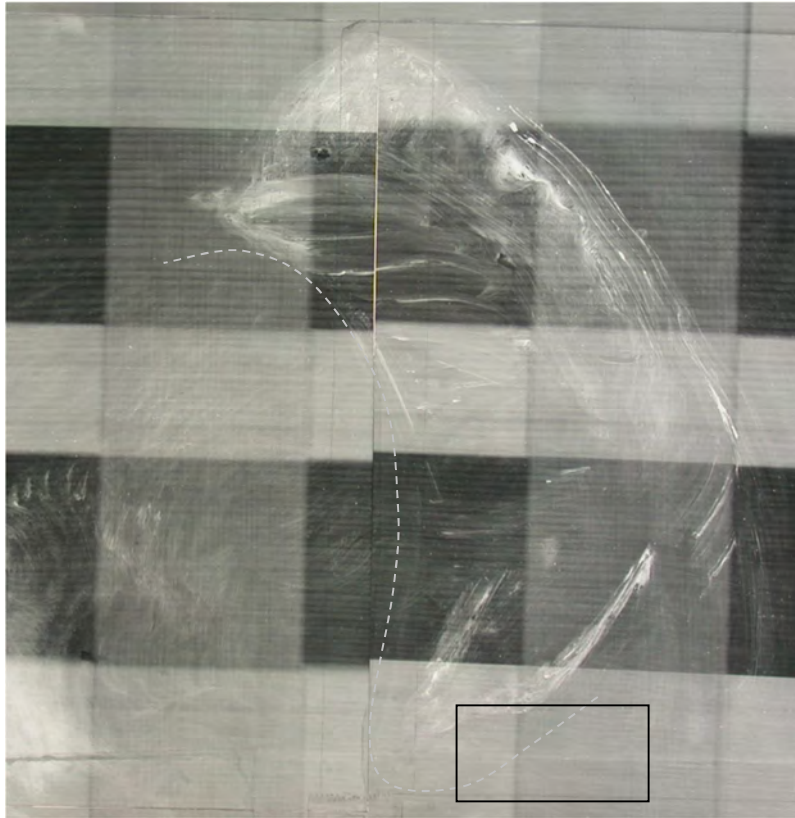
← **Abb. 3.2.5 / 95**
 Röntgenaufnahme vom Hinterkopf; sichtbar wird die Kopfbedeckung der Haube aus der 1. Bildphase (Kastenmarkierung zeigt Bildausschnitt entsprechend Abb. 3.2.5 / 98)

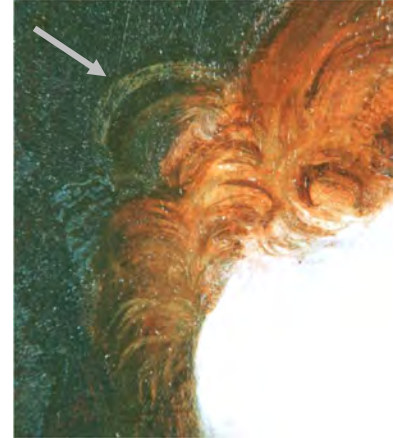
Abb. 3.2.5 / 96
 Haarlocke der 1. Bildphase, deckender Farbauftrag, unter anderem mit gelbem Ocker

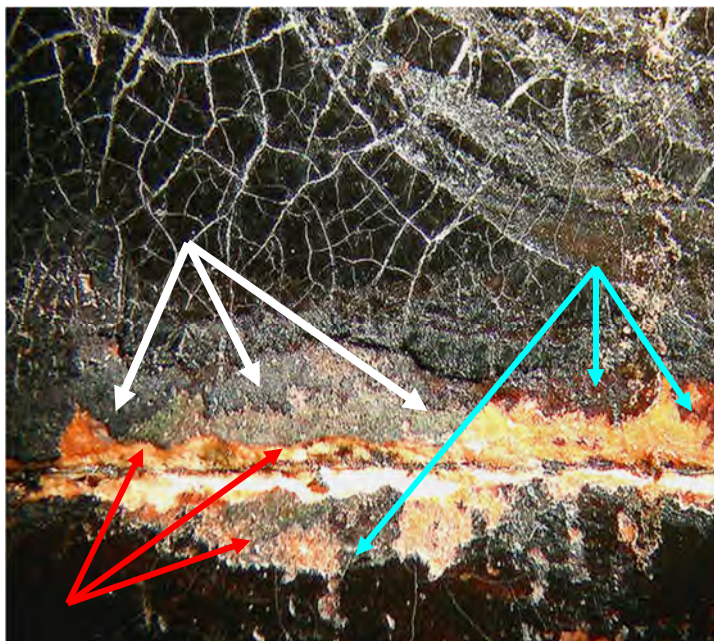
Abb. 3.2.5 / 98 (B_I_06)
 Haare über dem Ohr, Fuge Brett I zu II; Zwischenzustand. Welche Bildphasen sind vorhanden? 1. Bildphase: gelbliche Grundierung + grünliche Farbe, als Teil der Haube (rote Pfeile); 2. Bildphase: deckendes Braunschwarz über hellem Haubenfarbton (weiße Pfeile) + rotbraune Lasur (blaue Pfeile); die weitere Abfolge wurde nicht untersucht. Die oberste Farbschicht: lackartig aussehendes Braunschwarz, wie es entsprechend der Hintergrundübermalung der 6. Bildphase zugeordnet wurde.

Darüber folgen rotbraune Lasuren und Firnisüberzüge in nicht weiter unterschiedenem Umfang sowie partielle Retuschen, wie es die Schadstelle über dem Ohrläppchen erkennen lässt (Abb. 3.2.5 / 98). Die Angaben zur farbigen Modellierung der Haube* sowie der darüber liegenden Malschicht, die als Übermalung der Haube in der 2. Bildphase gesehen wird, waren Zufallstreffer. Zu Beginn der Untersuchung wurden zunächst nur die hellweißen Oberflächenverletzungen der übermalten Pastositäten der Haube (Abb. 3.2.5 / 100) registriert. Diese ließen auf eine bleiweißhaltige Malschicht schließen. Erst die Abnahme der Übermalungen von der mehrfach ausgebesserten Schadstelle über der Fuge zwischen Brett I und II (über dem Ohr) gab den Blick auf ein kleines Stück Malschichtfläche des Haubenmotivs frei (Abb. 3.2.5 / 98). Es handelt sich um einen grau-grünlichen Farbton, der, sofern es anhand der kleinen Reste ablesbar sein kann, durch seine Weißausmischung pastellfarben wirkt. Aus der Literatur sind keine ‚grünen‘ Haubenmotive bekannt. Doch da die Befundstelle im Bereich des Haubenlappens liegt, könnte eine Schattierung oder eine Teilfarbigkeit in Erwägung gezogen werden.

Über weitere Schichten und Kittungen bis zum Braunschwarz der 6. Bildphase (Abb. 3.2.5/ 98) liegen keine Informationen vor.

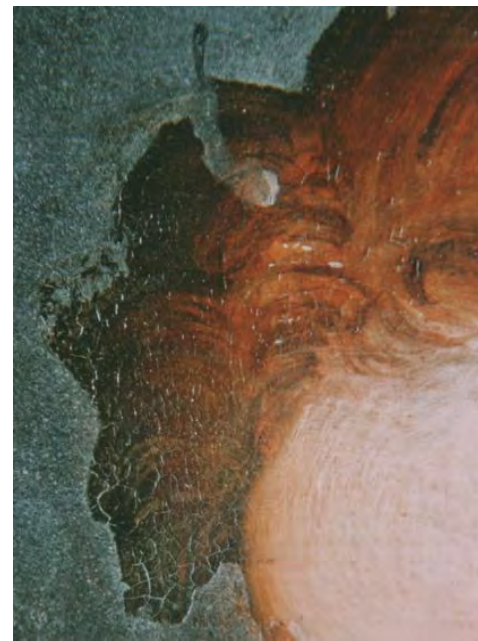
Abb. 3.2.5 / 97
 Stirn der Lesenden nach der Freilegung des Bildhintergrunds auf die Malschicht der 1. Bildphase und vor dem Egalisieren der Ränder der belassenen Übermalungsfarbschichten im Bereich des Schopfes

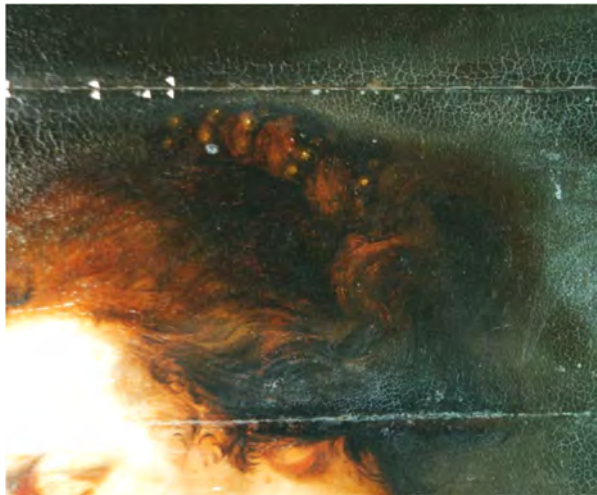
Abb. 3.2.5 / 99
Vorzustand der Frisur, Schadstelle über dem Ohr

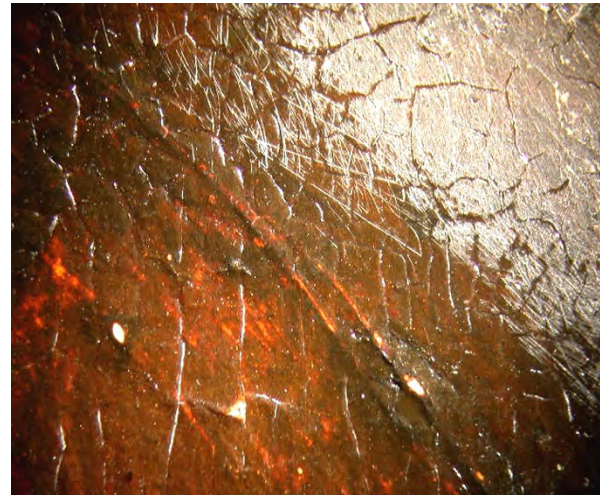
Abb. 3.2.5 / 100
Haubenboden, im Streiflicht abzeichnende Konturen (B_I_07)

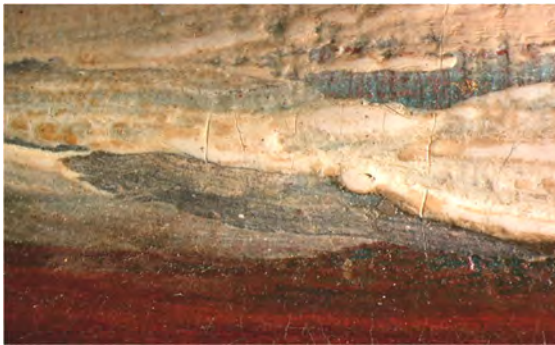
Oben: Abb. 3.2.5 / 102 (B_III/1_22)
 Fältelung über der Brust
 Unten: Abb. 3.2.5 / 104 (B_III/1_16)
 Azuritblau von Inkarnatfarbe und pastosem Bleiweiß übermalt. Weiß liegt über Rot

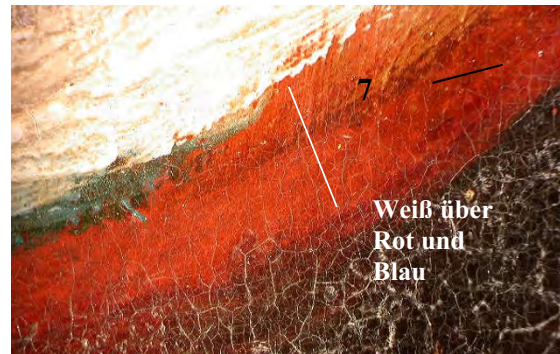
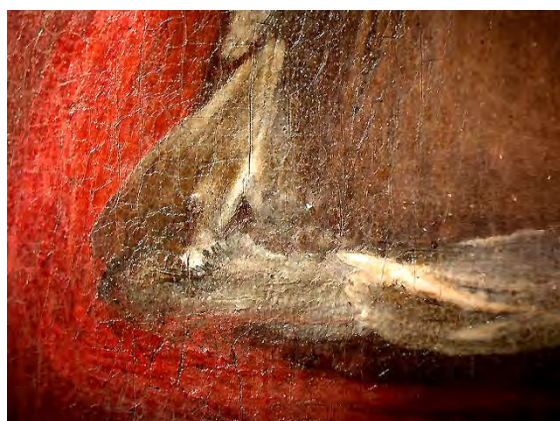
Abb. 3.2.5 7 / 106 (B_III/1_25)
Rechter Rand, Azuritblau unter Rot und Weiß
Abb. 3.2.5 / 107 (B_II/1_05)
Das pastose Weiß liegt über dem krakellierten Rot und einer älteren Weiß-Farbschicht

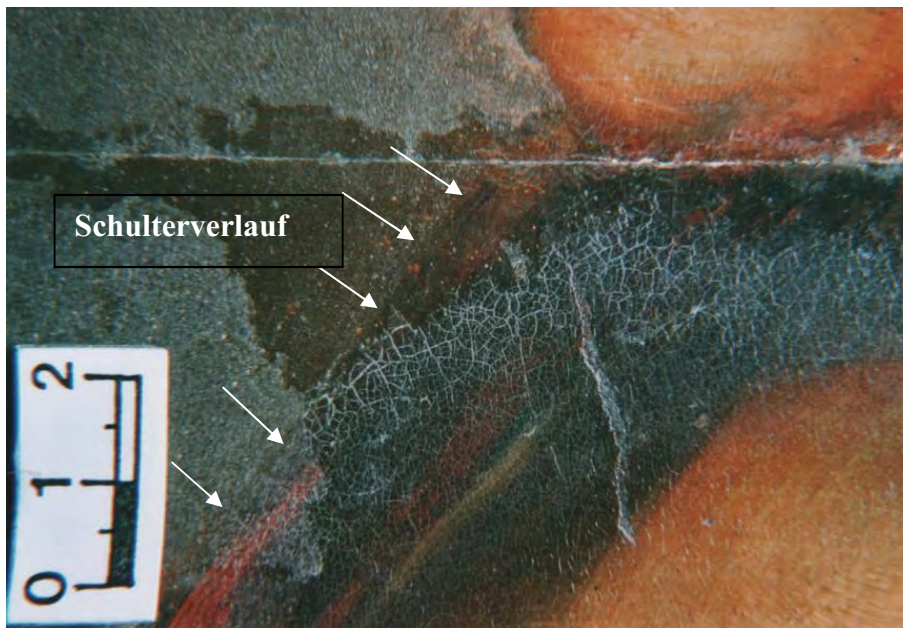
Abb. 3.2.5 / 108
 Zwischenzustand; nach der mechanischen Abnahme der Hintergrundübermalungen. Eine Abnahme von Übermalungen innerhalb der figürlichen Darstellung war zunächst nicht beabsichtigt. Ästhetische Beweggründe änderten das Konzept. Zuerst überprüfte man die Freilegbarkeit und den zu erwartenden Erhaltungszustand der freizulegenden Oberfläche (Abb. 3.2.5 / 109 und / 110)

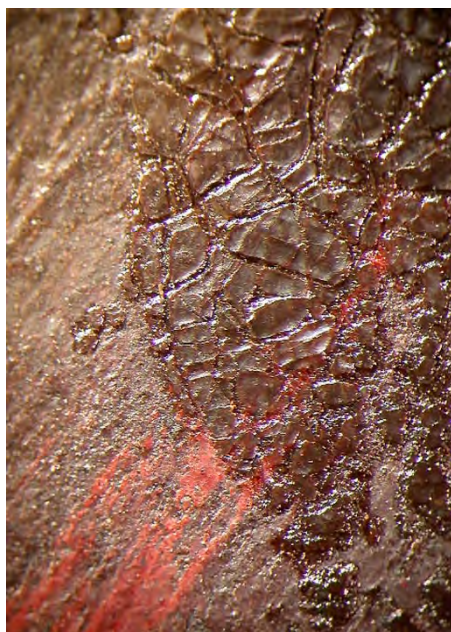
Abb. 3.2.5 / 109 (B_III/1_7a)
 Schulter links; Abnahme der Braunlasur

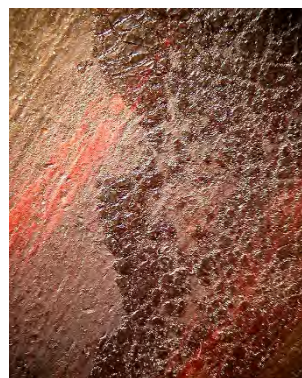
Abb. 3.2.5 / 110
 (Detail von / 109). Vor der Entscheidung, die Freilegung auch im Bereich der Figur fortzuführen, wurden Proben zur Freilegbarkeit durchgeführt (rechte Abbildung). Die obere Abb. zeigt den Flächenunterschied vor und nach der Freilegung

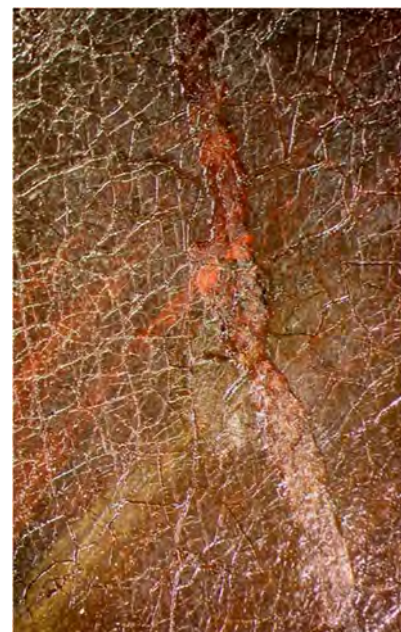
Abb. 3.2.5 / 111 (B_III/1_15)
 Schulter links, Probe-Freilegung

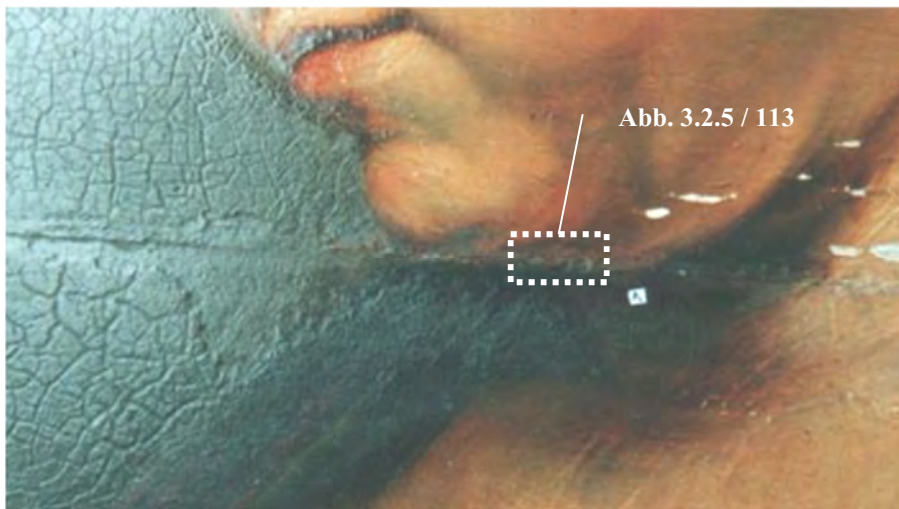
Abb. 3.2.5 / 112

Vorzustand der Malschichtoberfläche an der Kinn-Halspartie. In der linken Hälfte über der Brettfuge ist die ältere überfirnisste Probefreilegung aus der 6. Bildphase zu erkennen. Die Schattierung der Halsfläche wurde mit einem rötlich-braunen halbtransparenten Farbmateriale vorgenommen. Reste davon liegen in Abb. 3.2.5 / 114 obenauf

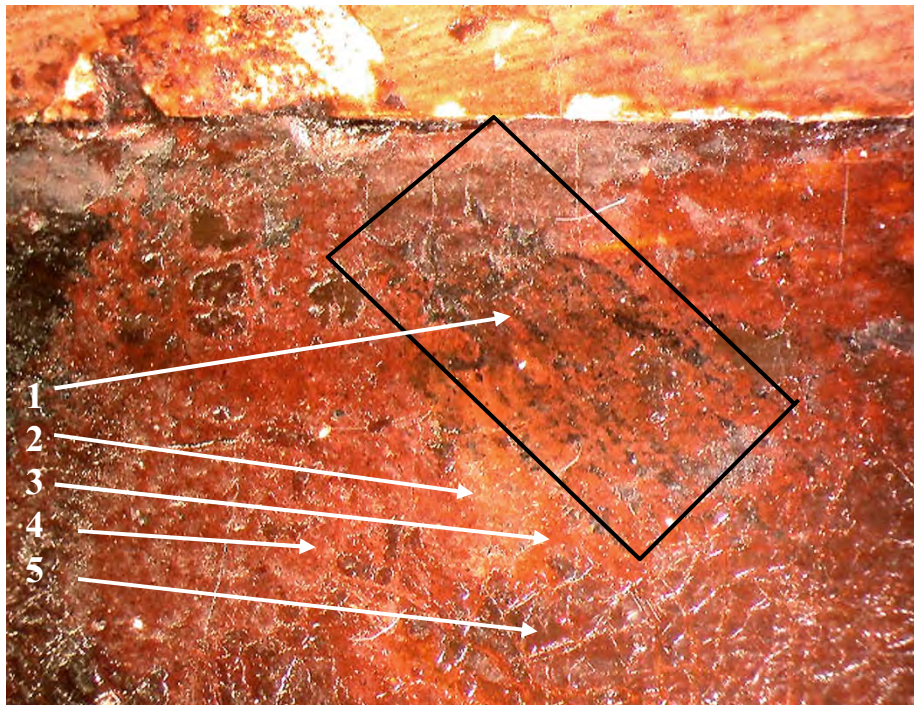
← **Abb. 3.2.5 / 114**

Im Bereich der Schulter links und der Halspartie unterhalb des Kinns liegt eine erhebliche Zerstörung der älteren Malschichten vor. Abb. 3.2.5 / 114 zeigt die Befundsituation unter der stark geschwundenen halbtransparenten, bräunlichen Übermalung (4. oder 5. Bildphase?), die sich mit einer Skalpellklinge leicht absplittern ließ. Anhaltspunkte für die Malerei der 1. Bildphase konnten – abgesehen von einer partiellen Übermalung in Schwarz (Abb. 3.2.5 / 114) – nicht abgelesen werden. Auch kann davon ausgegangen werden, dass die noch vorhandenen Malschichten nicht mehr alle späteren Bildphasen umfassen. Eine umfassende Schichtenabfolge ist somit nicht vorzustellen.

Zwischenzustand nach der Abnahme der halbtransparenten braunen Übermalung (B_III/1_21)

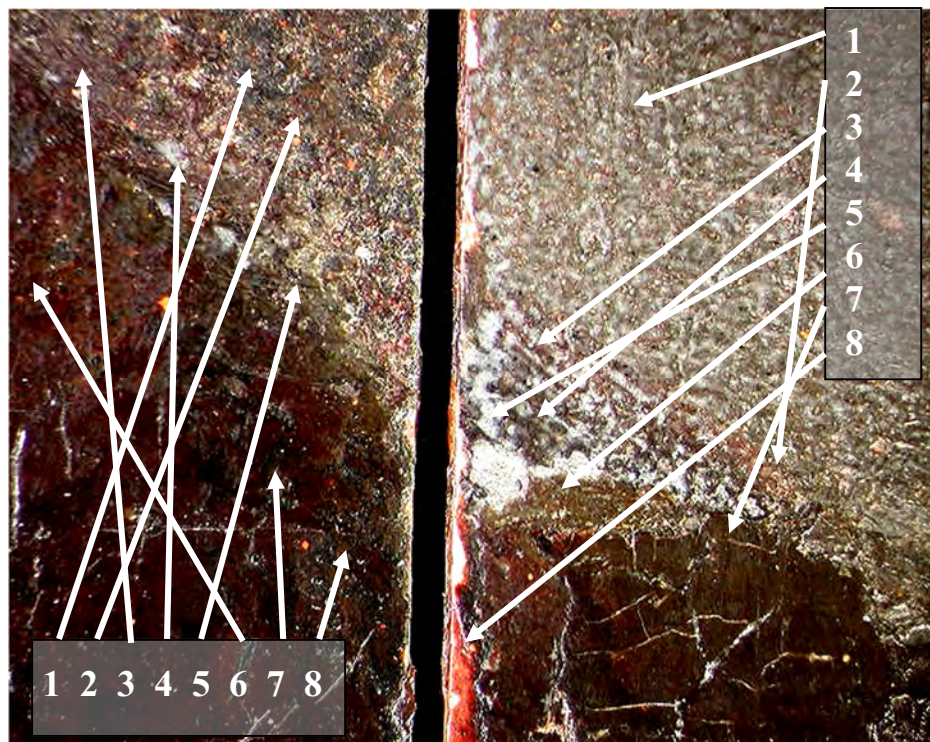
Abb. 3.2.5 / 117

Zwischenzustand;
Übergang von Brett II
(links, Innentafel) zu
Brett VII (rechts, Rand-
anstückung). Zu erken-
nen ist eine voneinander
abweichende Abfolge der
Farbschichten. Ebenso
die Reste der weißen
Bleiweiß-Kreide-Kittung
der 3. Bildphase, die ein
Stück weit das figürliche
Motiv überlappen und
auf der linken Seite die
vorgenommene Retusche,
die die optische Farb-
wirkung der rechten Seite
durch eine Farbmisch-
ung imitiert. (B_VII_09)

- Weiße Grundierung.
- Schwarz (1).
- Gedecktes ‚Ziegelorange‘, deutliche Schwarzausmischung.(2)
- Dunkelroter Farblack (3).
- Bleiweiß-Kreide-Kittung (4).
- Bildhintergrundfarbe der 3. Bildphase (5).
- Rot, deckend, Kleid 3. Bildphase (Reste) (6).
- Reste von opakem Hintergrundfarbton aus 5. Bildphase (7).

- Weiße Grundierung.
- Rotbraune streifige Imprimitur.
- Hintergrundfarbton der 2. Bildphase (1).
- Hellrot, Farbschicht/Gewand der 2. Bildphase (2).
- Rotbraun, Farbschicht/Gewand der 2. Bildphase (3).
- Schwarz(-braun), Farbschicht/Gewand der 2. Bildphase (4).
- Bleiweiß-Kreide-Kittung (5).
- Hintergrundfarbton der 3. Bildphase (6).
- Hintergrundfarbschicht der 5. Bildphase (7).
- Dunkelroter Farblack, 6. Bildphase (8).

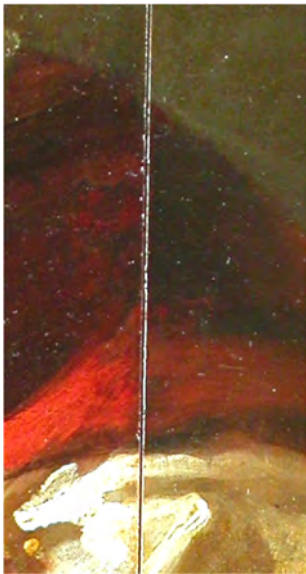
← **Abb. 3.2.5 / 118**

Deutliche malerische Unterschiede zwischen Brett III (links) und Brett VI Übermalung aus der 2. Bildphase(?)

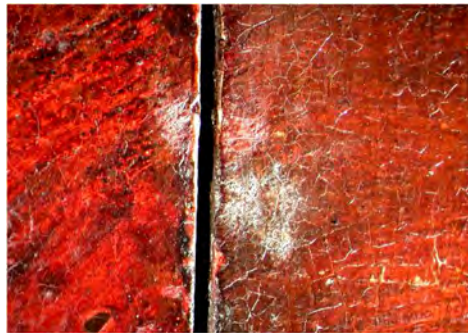
→ **Abb. 3.2.5 / 120** (B_II_17)

Oben Retusche, unten Farbschicht 2. Phase

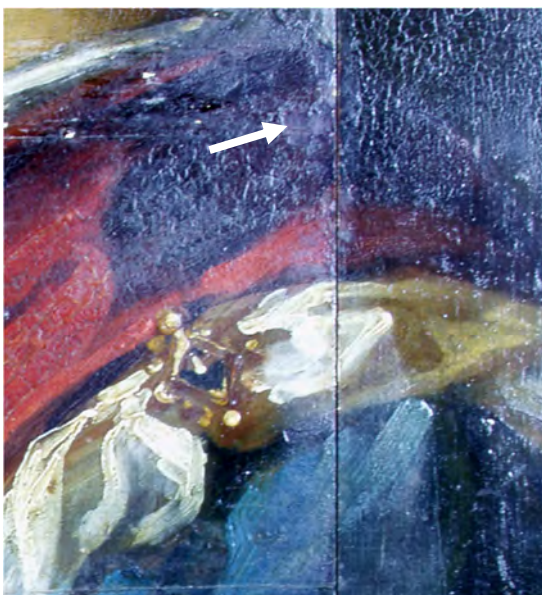
Abb. 3.2.5 / 121

Vorzustand der Schulter rechts. Ausgeprägt schwundrisszerfurchte Bildoberfläche im Bereich der bindemittelreichen Farblackaufstriche, (Pfeil) Freilegungsfenster 6. oder 7. Phase

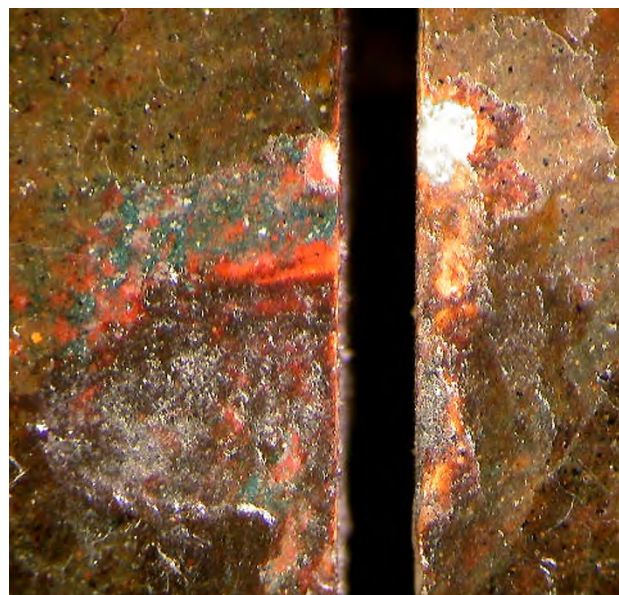
Abb. 3.2.5 / 122

Unterschiede in der Abfolge: die auf der Innentafelfläche liegende unterste Rot- und darüber liegende blaue Azuritfarbschicht (1. Bildphase) haben auf der Randanstückung (2. Bildphase) keine Entsprechung

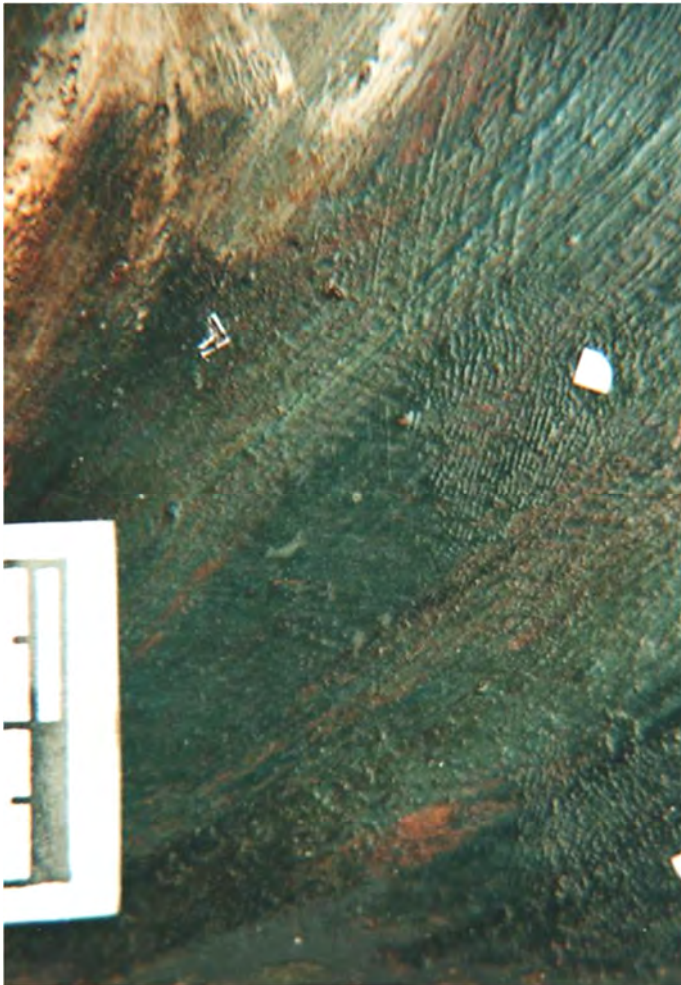
Für eine kapitelabschließende Beobachtung zur Bildschicht sei noch einmal auf die Innentafel, die blaue Ärmelfläche rechts, hingewiesen. Die Hautleistenreliefs zweier **Fingerabdrücke** sind in die blaue Malschicht (Abb. 3.2.5 / 124) geprägt. Das Übergreifen des Reliefs auf die Flächen der hellblauen Faltenstege (Berliner Blau mit Bleiweiß), gibt keine sichere zeitliche Einordnung ihres Entstehens vor, außer dass diese Malschicht in duktilem Zustand vorgelegen haben muss. Doch ob als frischer Farbauftrag oder in einem künstlich erweichten Zustand (Lösemittel, Hitze) – wie vielleicht bei der Einbringung des farblos-transparenten wachsartigen Kitt- und Festigungsmaterials* in der 5. Bildphase – war nicht zu belegen.

Abb. 3.2.5 / 124
Daktylogramme in der Malschicht des
blauen Ärmel rechts, auf der
Innentafelfläche

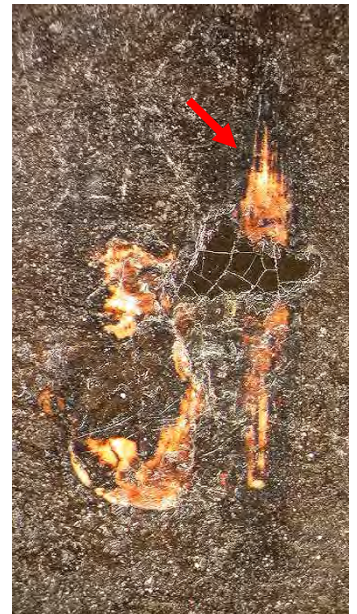
- **Dünnen des Bildträgers** auf die heutige Tafelstärke von 0,6 cm. Die Beobachtungen zur Lage der mittleren Dübelkanaltiefe im Holz lassen eine ursprüngliche Tafelstärke von etwas mehr als einem Zentimeter vermuten. Bei einer Reduzierung der Materialstärke durch Hobeln wird partieller Druck auf die Bildträgerückseite ausgeübt. Ein Holzdurchbruch, welcher über einem Dübellochkanal (Abb. 3.2.6 / 1) an der Oberkante von Brett II liegt, verursachte einen groben Schaden in der Malschicht. Er könnte durch einen noch vorhandenen Dübel oder abgetragenes und in den Hohlraum gelangtes, verdichtetes Holzmaterial entstanden sein. Dass es durch Druckeinwirkung von der Rückseite her zum Durchbrechen der nur 0,1 - 0,2 cm dünnen Holzwand des Dübellochkanals kam, ist umso wahrscheinlicher, wenn man davon ausgeht, dass das Bild während der Bearbeitung mit der Motivseite auf einer weichen Zwischenlage gelegen haben dürfte, um die Malschicht vor Druck und Abriebschäden zu schützen. Dass der Auslöser des Schadens von der Tafelrückseite her gewirkt haben muss, ist auch an der konvexen Verformung der dortigen Malschichtoberfläche zu erkennen. Die Wölbung, welche durch die nach vorne gedrückte Malschicht entstanden war, wurde mit einem scharfschneidigen Instrument (Hobel?) abgezogen, um den hervortretenden Malschichtbereich so weit wie möglich zu nivellieren. Dabei sind Schichtenverluste bis auf die schwärzliche Imprimitur (Pfeil: rot) und die weiße Grundierung von Brett II verursacht worden.

Abb. 3.2.6 / 1 (B_II_15 b)
Brett II: Bildträger- und Malschichtschaden über dem Bohrloch eines Dübelkanals.

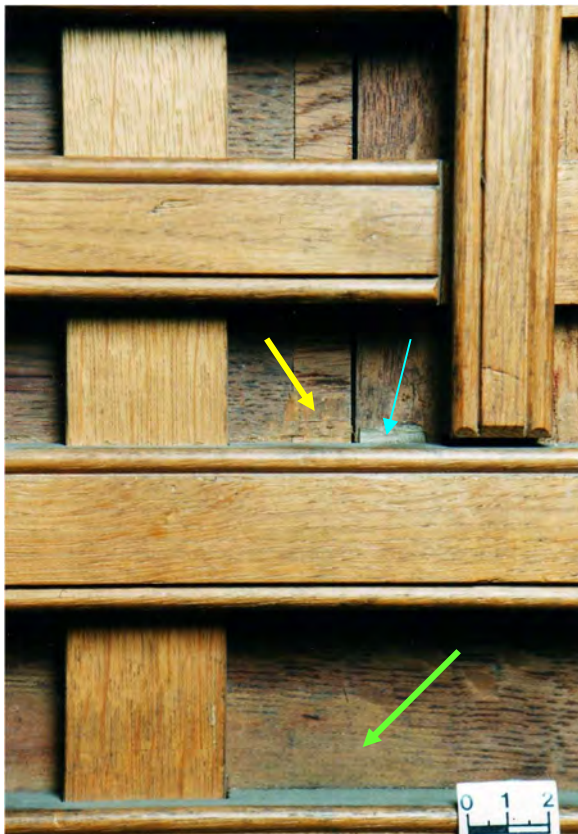
Abb. 3.2.6 / 2
Klingenrest und Holzrest(?)

- Möglicherweise wurde ein **Versuch** unternommen, einige oder alle **Parkettleisten wieder zu entfernen**. So fehlt zum Beispiel die 2. vertikale Leiste von links (N)*. Am rechten Ende der Leiste H steckt oberhalb ihrer Sollbruchstelle eine abgebrochene Teppichmesser Klinge fest. (In der rechts stehenden Abbildung als weiße Viereckform zu erkennen.) So tief und unverrückbar, wie das Klingenstück zwischen Parkettleiste und Bildträgerfläche von Brett III/2 festklemmt, muss es mit erheblichem Kraftaufwand dort eingebracht worden sein. Allerdings könnte das Klingenstück auch mit dem oberhalb davon liegenden Rest des furnierartigen **abgeschabten Holzmaterials** in Verbindung stehen. Was es mit diesen Resten auf sich hat, ließ sich nicht klären.

- Bislang ist ebenfalls unklar, um was für Material es sich bei den **sandgrauen**, matten und in der Oberfläche leicht rau anführenden **Rückständen** handelt (Abb. 3.2.6 / 2, grüner Pfeil), die **auf der Holzoberfläche** der Rückseite von Brett IV, links und rechts neben der vertikalen Einschubleiste „4“ liegen. Das gleiche Material befindet sich am linken Ende der Parkettleiste H (Abb. 3.2.6 / 4). Eine genauere Prüfung, etwa des Löslichkeitsverhaltens, wurde aus zeitlichen Gründen nicht durchgeführt. Es hat den Anschein, als würde sich ein Ausläufer dieser Substanz unter der Einschubleiste „4“ hindurchziehen, womit das Auftragen des Materials zwischen die Eingriffe: Reduzierung der Tafelrückseite und Aufleimen der Parkettierung zu legen wäre. Ungünstiger Weise lässt sich Leiste „4“ nicht bewegen, und der Befund ist auf den Röntgenaufnahmen nicht identifizierbar.

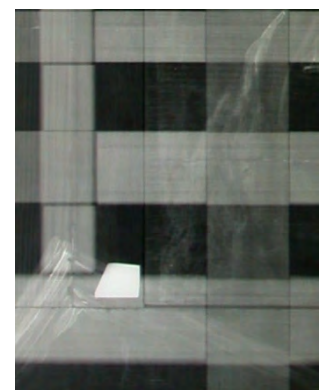
Abb. 3.2.6 / 3
Detail aus einer Röntgenaufnahme: das Teppichmesserstück steckt zu zwei Dritteln unter der Parkettleiste (H) fest

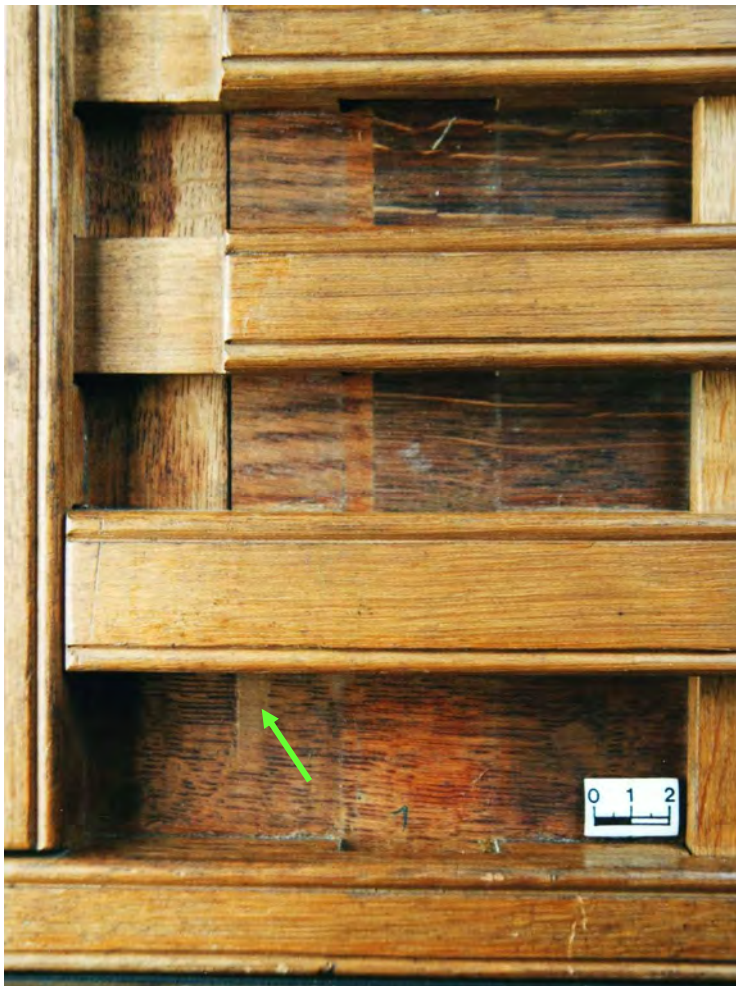
Abb. 3.2.6 / 4

Fehlende Parkettleiste N und herausgezogene Einschubleiste „1“; veränderte Holzoberfläche unter der horizontalen Parkettleiste H (2. Leiste von unten)

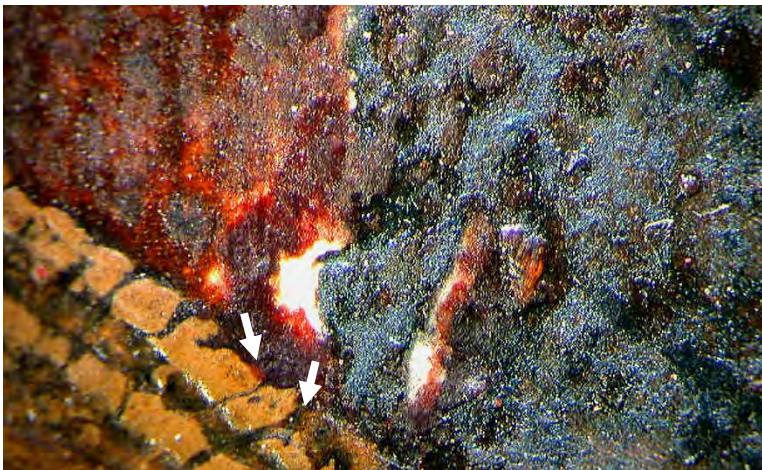
Abb. 3.2.6 / 5

- Die Überarbeitung der Grundierung entlang **Innentafelkante links** kann der zweiten Bildphase zugeordnet werden. Den Nachweis dafür lieferte die auf Höhe von Brett I komplett überlappende Malschichtenabfolge ab der 2. Bildphase.* Die Kittung in Form eines sich nach oben hin verjüngenden Streifens hat am unteren Ende (Brett III/2) eine Breite von 0,9 cm, am oberen Ende (Brett I) eine Breite von ca. 0,4 cm. Im unteren Bereich der Innentafelkante links stößt 1,0 cm rechts davon die Buchkontur an das Blau des Ärmels [→11,0 - 11,6 cm; ↑11,5 - 12,2 cm] (Abb. 3.2.6 / 5). An diesem Punkt befindet sich ein kleiner Materialausbruch des Kittungsstreifens. In der Tiefe dieser Fehlstelle ist zu erkennen, dass die blaue Malschicht der 1. Bildphase (Innentafel) von der weißen Kittung überdeckt wird und dass sie zur Kante nach links hin schräg abfällt.

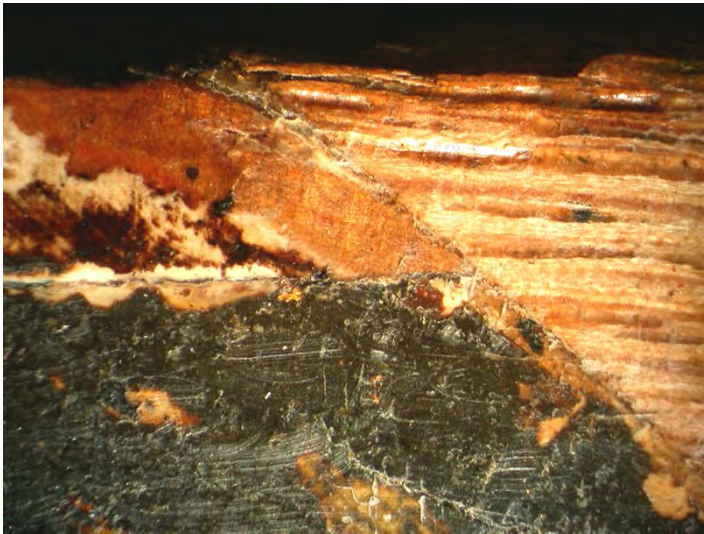
Abb. 3.2.6 / 7

- An der **Bildecke oben rechts** wurde 2003 im Laufe der mechanischen Freilegung festgestellt, dass an der hölzernen Eckergänzung der klassische Malschichtaufbau mit Grundierung fehlt.

Anstelle einer Leim-Kreide-Grundierung hatte man die ausgeprägte Struktur der Holzoberfläche mit einem farblos transparenten, wachsartigen Material verfüllt und die Oberfläche glatt abgezogen. Die Füllmasse wurde bis auf die Oberfläche der angrenzenden Malschicht von Brett VI ausgestrichen, wodurch ein stufenloser Übergang erzielt wurde. Das Farbmateriale, das der flächigen Übermalung des Hintergrundes in der 5. Bildphase zugeordnet wird, wurde direkt darüber aufgetragen.

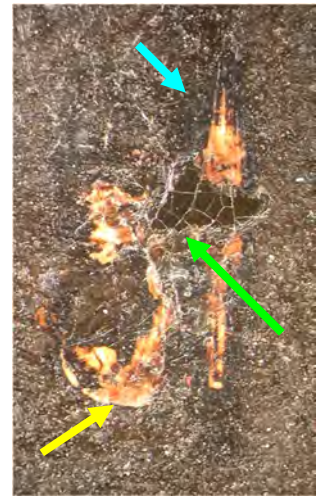
Abb. 3.2.6 / 8 (B_II_15)
Brett I Malschichtschaden über einem aufgebrochenen Dübellochkanal.
Gelber Pfeil: über die Malschichtebene herausgedrückte Grundierung
Grüner Pfeil: wachsartiges Füllmaterial
Blauer Pfeil: Sichtbarwerden der schwarzen Imprimitur aus Bildphase 1 nach dem Reduzieren der Überarbeitungen

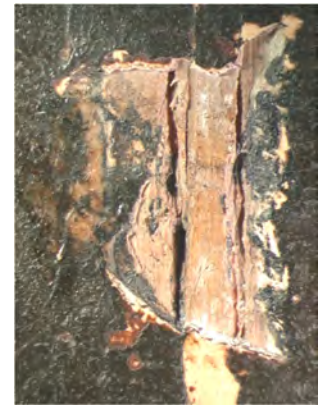
In eindeutiger Verwendung als Kittmaterial lag es ebenfalls auf Brett V/a vor. Die Bildträgerbeschädigung durch eine vormals rückseitig eingedrehte Schraube hatte zu einem Verlust der direkt darüber liegenden Malschichten geführt (Abb. 3.2.6 / 9). Zuerst wurde die Stelle mit einer **asphaltartig aussehenden Masse** ausgestrichen. Diese, nur noch in Resten vorgefundene Masse hatte duktile, zähplastische Eigenschaften. Sie ließ sich mit dem Skalpell schneiden und hatte sich in den Tiefen der beschädigten Holzstruktur sowie in den Hinterschneidungen der Ausbruchränder an der umgebenden Malschicht festgesetzt. Darüber waren die Reste einer **weißen Leim-Kreide-Kittung** zu finden. Sie überlappte auch Reste des Materials von asphaltartigem Aussehen. Möglicherweise führten Haftungsprobleme zu einer erneuten Ausbesserung dieser Stelle. Bevor in der 5. Bildphase das wachsartige Material auf diese Fehlstelle aufgetragen wurde, hatte man die beiden älteren Füllmassen weitgehend entfernt. Vorzustandsaufnahmen von 2001 zeigen, dass es auch auf der wachsartigen Kittung wieder zu Farbausbrüchen kam. In der Folge war nur eine Retusche darüber gelegt worden (Abb. 3.2.6 / 10).

Abb. 3.2.6 / 9 (B_IV_09)
Brett V/a Bohrlochschaden;
Lokal. ↑ 31,7 - 33,0 cm
→ 4,0 - 5,0 cm

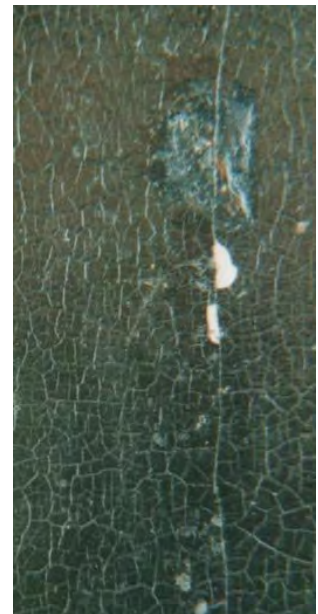
Abb. 3.2.6 / 10
Vorzustandsaufnahme;
Bohrlochschaden Brett V/a

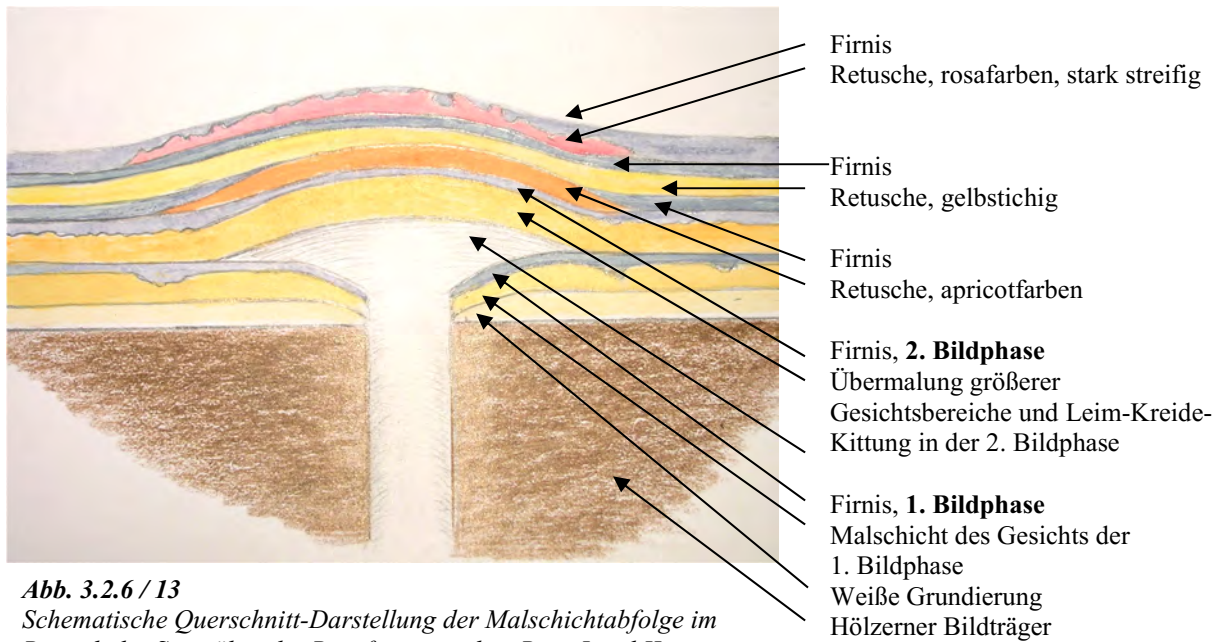
- Aus der **2. Bildphase** dürfte die zu unterst liegende weiße Leim-Kreide-Kittung im **Fugenspalt** zwischen Brett I und II **im Bereich der Stirn** stammen. Die Kittung überlappt die zur Fuge hin ‚abgesunkene‘, inkarnatfarbene Malschicht aus der 1. Bildphase zu beiden Seiten um einige Millimeter. Zudem überragt sie das umgebende Bildschichtniveau in Form einer Rundung (Abb. 3.2.6 / 13). Den Materialüberstand konnte der flächig aufgetragene Inkarnatfarbton der 2. Bildphase trotz seiner Körperhaftigkeit nicht vollständig ausgleichen.
- Auf den etwa 1 cm breiten **Leim-Kreide-Kittungsstreifen** entlang der **Innentafelkante links** wurde bereits im Kapitelabschnitt **Grundierung** eingegangen. Dessen Zutat zu Beginn der 2. Bildphase ist als gesichert anzusehen (B_I_04).

Abb. 3.2.6 / 13
 Schematische Querschnitt-Darstellung der Malschichtabfolge im Bereich der Stirn über der Brettfuge zwischen Brett I und II

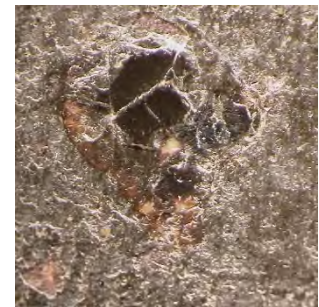
- Aus der **3. Bildphase** stammt die Ausbesserung eines **Stoßschadens** auf Brett VII (Abb. 3.2.6 / 14). Eine Kreidekittung wurde aufgesetzt, bevor die Hintergrundfarbe der 3. Bildphase aufgetragen wurde. Die Kittung wiederum überlappt in den Randbereichen des Stoßschadens den Hintergrundfarbaufrag aus der 2. Bildphase. Auch die Ausbesserung des Bohrlochschadens an Bildträger und Malschicht von Brett V scheint in diese Phase zu gehören, da für die 4. Bildphase die Anwendung von Kittungen bislang nicht nachgewiesen werden konnte und für die 5. Bildphase das wachsartige Kittungsmaterial charakteristisch ist.

Abb. 3.2.6 / 14 (B_VII_07)
 Stoßschaden in Bildphase 2 ausgebessert in Bildphase 3

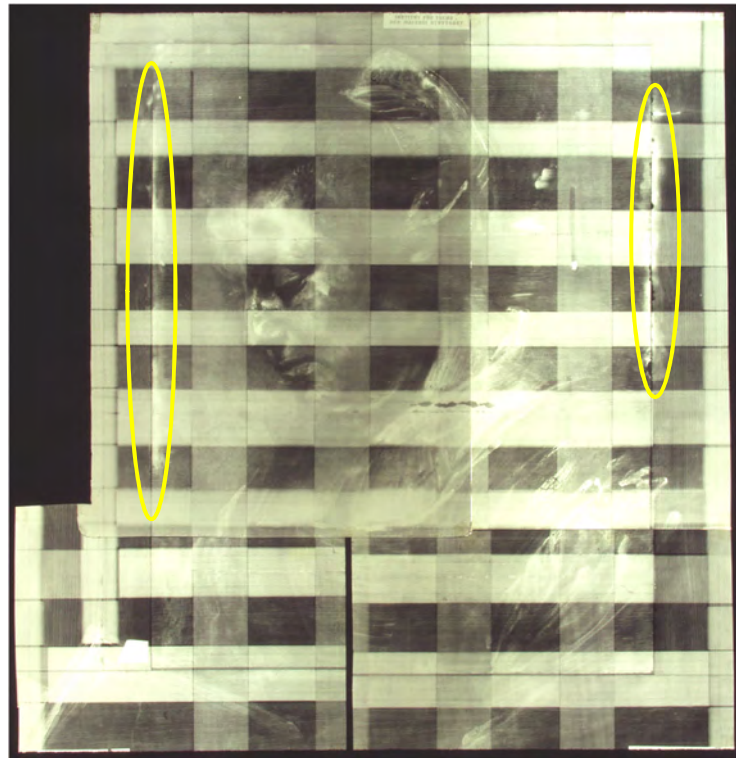
Dieses, an Farbe grau-weiße Kittungsmaterial absorbierte deutlich die Röntgenstrahlung (s. nachfolgende Abbildung, gelbe Markierungen) und war ausgesprochen hart. Bisweilen waren Partikelkonglomerate von nahezu transparentem Aussehen zu finden, die in der mikrochemischen Analyse charakteristische Reaktionen für Kreide aufwiesen. Es kann davon ausgegangen werden, dass ein leinöhlhaltiges Bindemittel für diese Kittmasse verwendet wurde und darauf auch die Aushärtung des Materials zurückzuführen ist.

Abb. 3.2.6 / 16 Röntgenaufnahme im Vorzustand (2001) vor der Freilegung und Abnahme der Bleiweißkittungen (gelb umrandet)

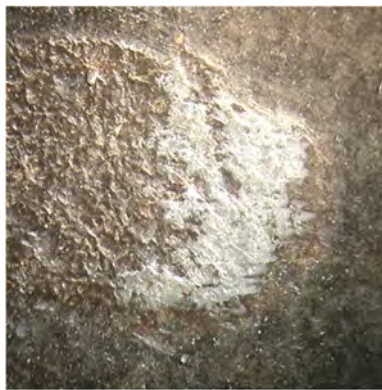
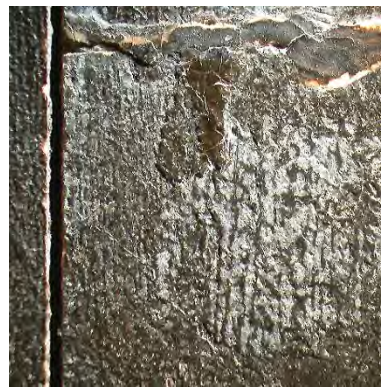
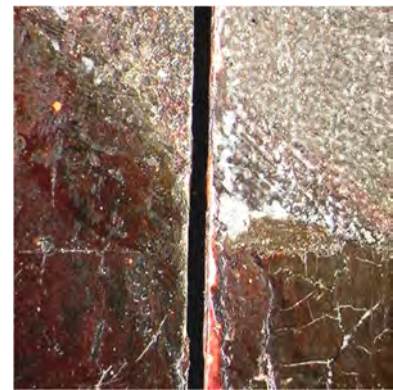
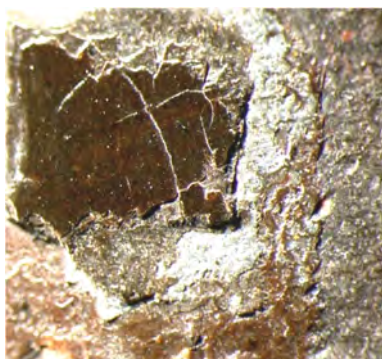
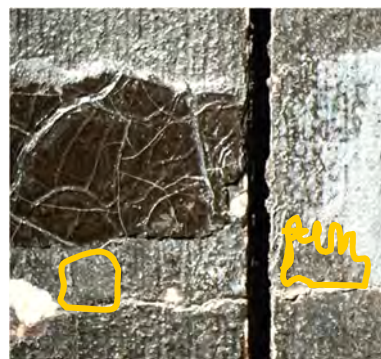
Abb. 3.2.6 / 17 (B_I_11)

In der Schichtenabfolge liegen die Kittungen über dem Hintergrundfarbton der 2. Bildphase [B_I_11, B_II_01, B_VII_09] und unter dem Hintergrundfarbton der 3. Bildphase (Abb. 3.2.6 / 17 - / 21).

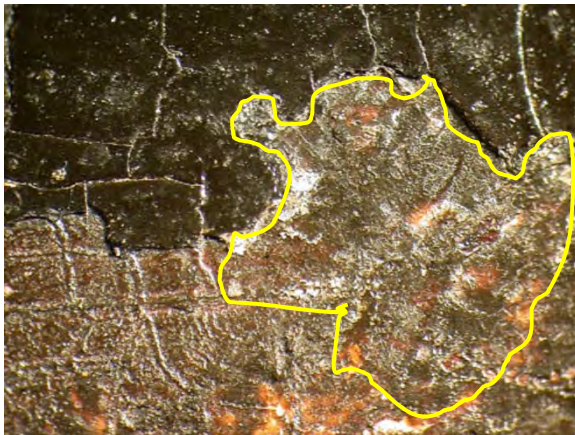
Abb. 3.2.6 / 28 (B_VI_07)
Wachsartiges Material auf MS von Phase 2

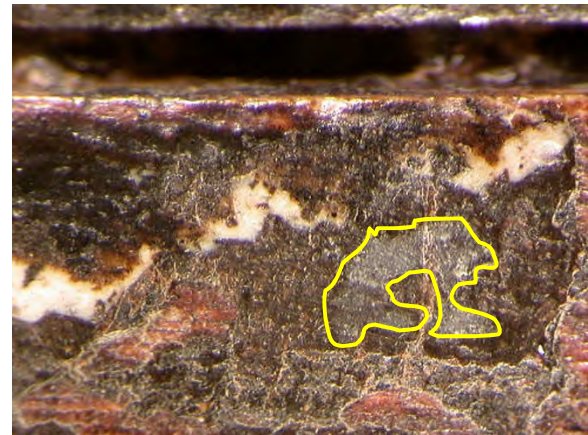
Abb. 3.2.6 / 29 (B_VI_14)
Wachsartiges Material auf MS von Phase 3

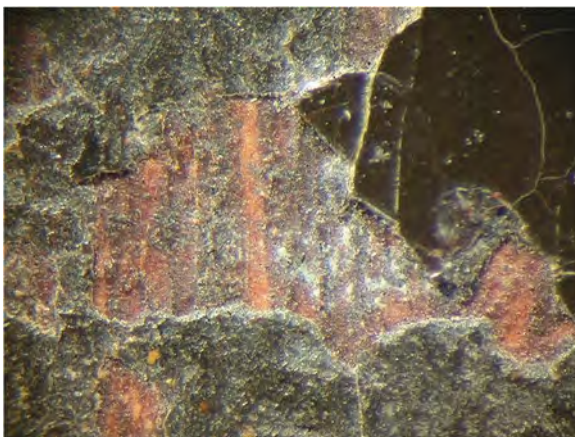
Abb. 3.2.6 / 30 (B_VI_17b)
Wachsartiges Material (weiß) auf brauner Imprimitur
von Bildphase 2

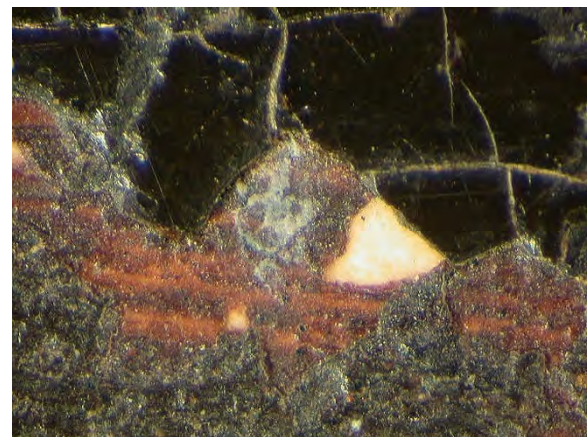
Abb. 3.2.6 / 31 (B_VI_18)
Wachsartiges Material (weiß) auf brauner Imprimitur
von Bildphase 2

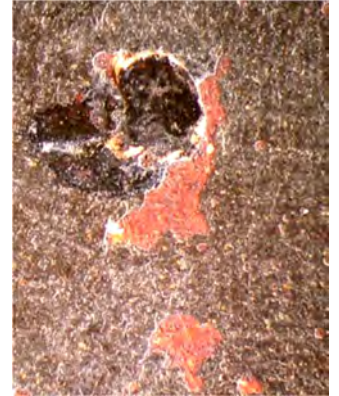
Die nachweisbar jüngsten Kittungen – wiederum weiße Leim-Kreide-Kittungen – gehören der **6. Bildphase** an. Sie lagen in der Schichtenabfolge über dem Hintergrundfarbton aus Bildphase 5. Dies war mehrfach anhand von Kittungen entlang der Brettfugenkanten nachzuweisen, die immer wieder und umfangreich ausgebessert worden sind. Nur einmal konnte eine Überlappung des wachsartigen Materials aus Bildphase 5 anhand des Befund B_VI_14 (Abb. 3.2.6 /29) nachgewiesen werden. Für die Kittungen der 6. Bildphase ist charakteristisch, dass sie nur mit der Hilfe eines einheitlichen schwarzbraunen Farbauftrags abgetönt wurden. Er wurde für die komplette Übermalung der gesamten Bildhintergrundfläche angewendet. Das Farbmaterial war deckend, hatte ein starkes Tiefenlicht, ein splittriges Aussehen und zudem einen starken Oberflächen-glanz. Die Kittungen reichten je nach Ausbruchtiefe bis auf die Imprimitur (Abb. 3.2.6 / 32) oder Grundierung hinunter.

Abb. 3.2.6 / 32 (B_VII_05)
Leim-Kreide-Kittung aus der 6. Bildphase über einem älteren Malschichtausbruch des Bildhintergrundfarbtons aus Bildphase 2

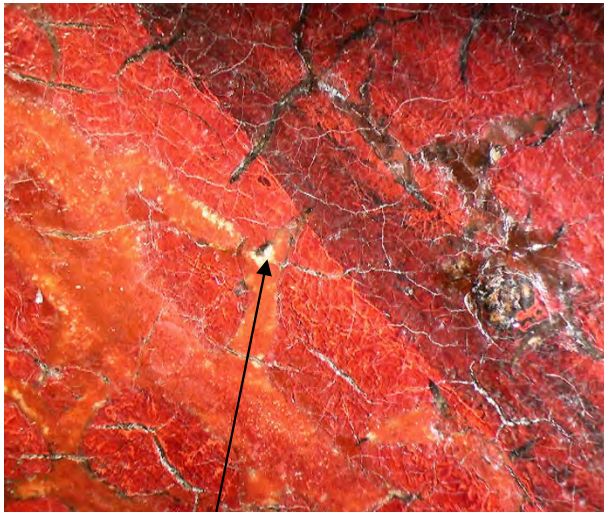
Abb. 3.2.6 / 34 (B_III/1_32)
Leim-Kreide-Kittung unter kadmiumorange-farbener
Retusche

Ebenfalls in diese Bildphase fallen vermutlich die weißen Leim-Kreide-Kittungen im Bereich der ausgeprägten Schwundriss-Netzbildung im Miederrot an der linken Schulter der ‚Lesenden‘ (Abb. 3.2.6 / 34). Im Vergleich zu den Kittungen und Retuschen der früheren Überarbeitungsphasen sind diese Eingriffe auffallend kleinteilig und auf die Schadstellen beschränkt ausgeführt. Lässt sich daraus ein Hinweis auf eine weiterentwickelte restauratorische Arbeitsethik ableiten, die auf das 20. Jh. verweist?

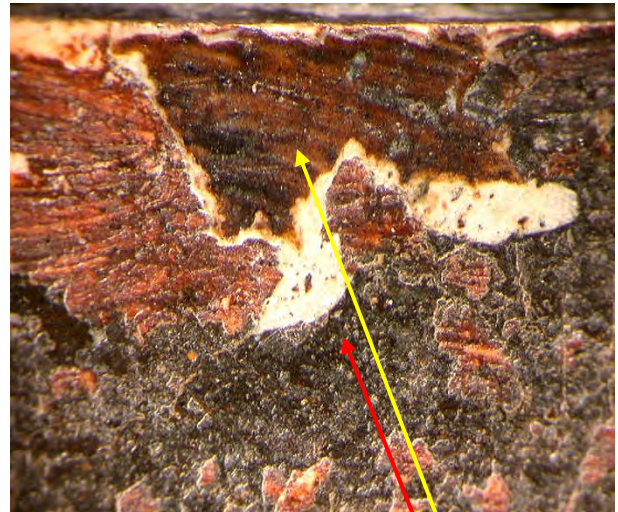
Abb. 3.2.6 / 35 (B_VI_15b)
Bildhintergrundfarbton aus Bildphase 6
Bildhintergrundfarbton aus Bildphase 2
